## **B327 zw. der L206 u. der L214**

**Netzknotenabschnitt    5811 021 – NK.: 5811 020– NK.: 5811 064 – NK.: 5811 061**

- Bohrkernentnahme zur Bestimmung der vorhandenen Dicke der bituminösen Befestigung und des Pechgehaltes (Teer) (qualitativer Nachweis)
- Beurteilung der entnommenen Bohrkern nach Augenschein
- Übersichtsentnahmepläne
- Bestimmung des Erweichungspunktes Ring und Kugel (RuK)
- Bestimmung der Äqui-Schermodultemperatur  $T_{(G^*=15kPa)}$  mit dem korrespondierenden Phasenwinkel  $\delta_{(G^*=15kPa)}$

### **BIT-Prüfungs-Nr. 8941**

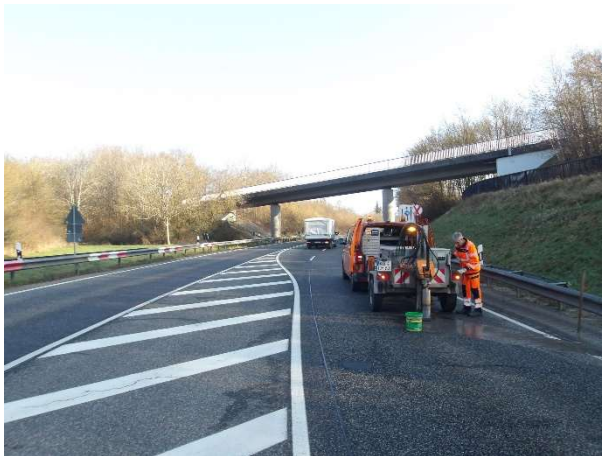
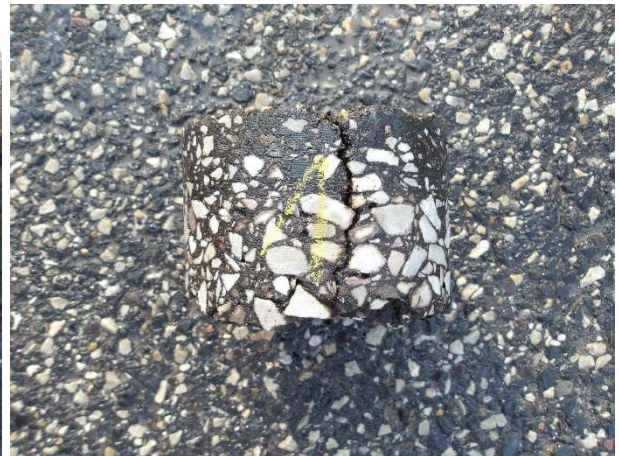
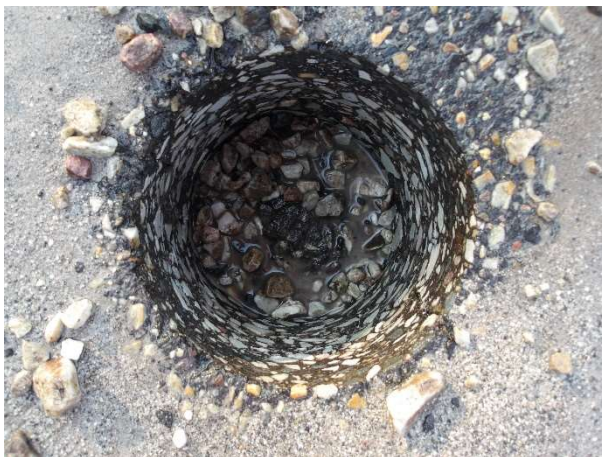
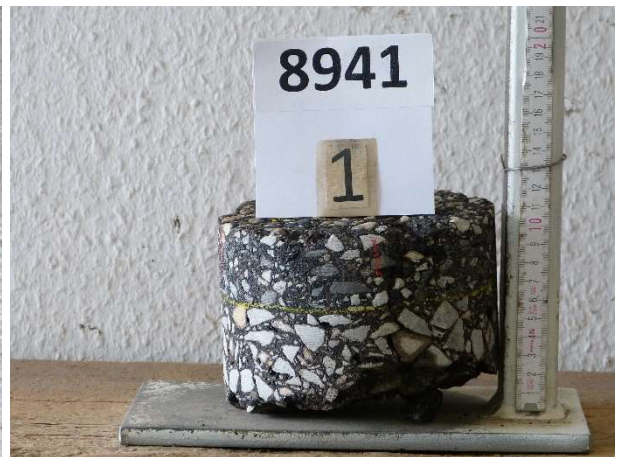
### Bohrkern Nr. 1

- Entnahmestelle: B327, Nk: 5811 061 / 5811 064, km 1,995, Fr. Koblenz  
1,90 m Abstand vom rechten Fahrbahnrand  
- in einem Riss entnommen-
- Schichtenaufbau: 4,0 cm AC 11 D (Asphaltdeckschicht 0/11)  
5,4 cm AC 22 B (Asphaltbinderschichtt 0/22)  
9,4 cm Gesamtdicke  
darunter: Asphalttragschicht AC 32 T
- Befund: Der Bohrkern weist eine Schichtentrennung zwischen der Schicht AC 22 B und der Schicht AC 32 T auf. Der Bohrkern ist zerfallen. Es verläuft ein Riss durch die Schicht AC 11 D und AC 22 B.

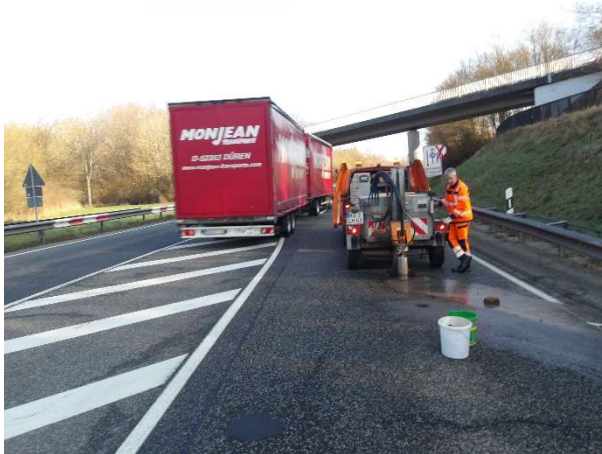
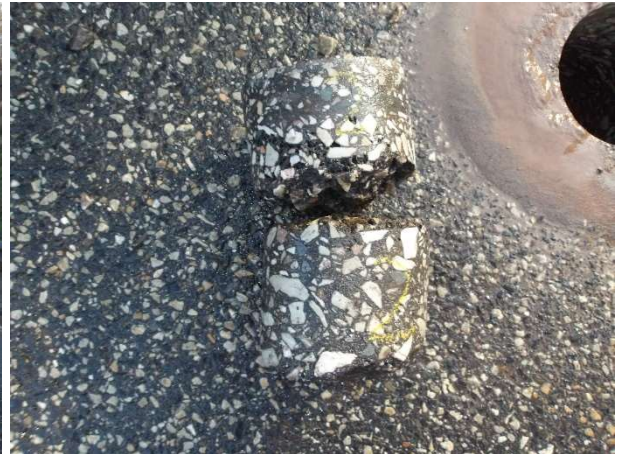
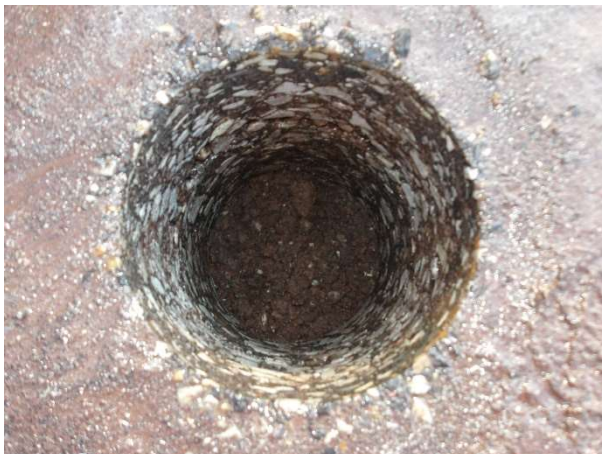
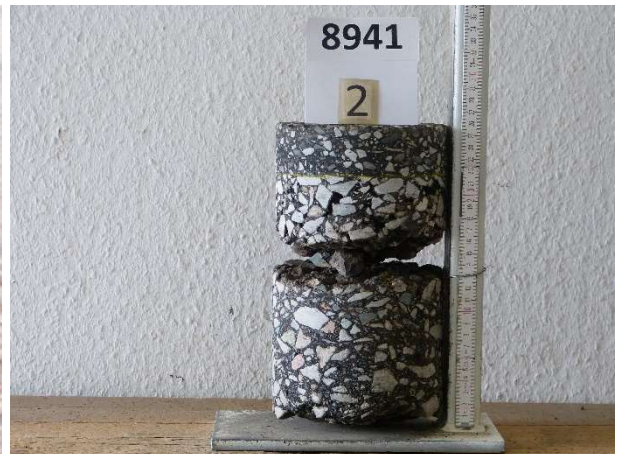
## **Bohrkern Nr. 2**

- Entnahmestelle: B327, Nk: 5811 061 / 5811 064, km 1,993, Fr. Koblenz  
1,90 m Abstand vom rechten Fahrbahnrand
- Schichtenaufbau: 4,2 cm AC 11 D (Asphaltdeckschicht 0/11)  
8,5 cm AC 22 B (Asphaltbinderschichtt 0/22)  
12,5 cm AC 32 T (Asphalttragschicht 0/32)  
25,2 cm Gesamtdicke  
darunter: Baustoffgemisch mit Lava
- Befund: Der Bohrkern weist eine Schichtentrennung zwischen der Schicht AC 22 B und der Schicht AC 32 T auf. Die Schicht AC 22 B ist an der Unterseite teilweise zerfallen.

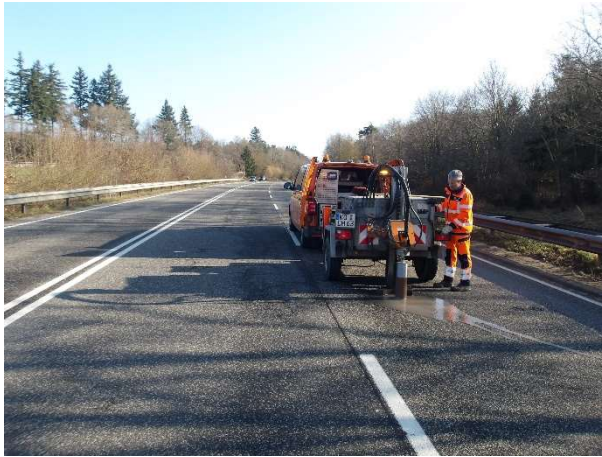
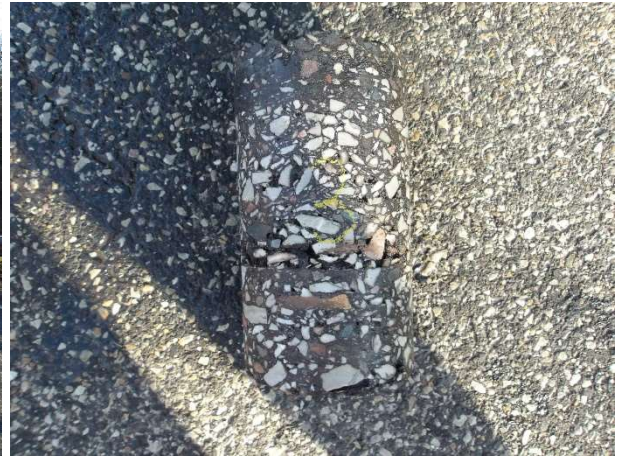
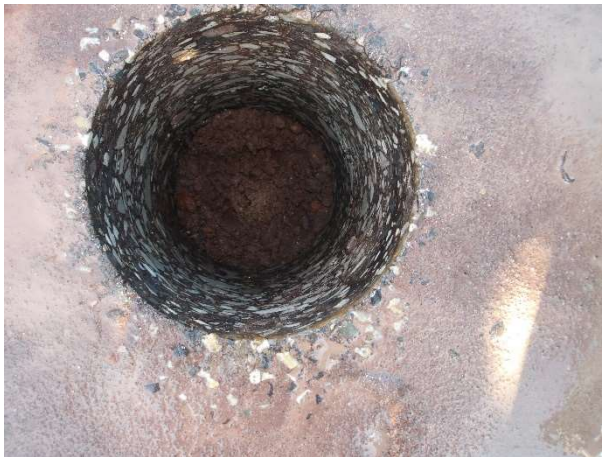
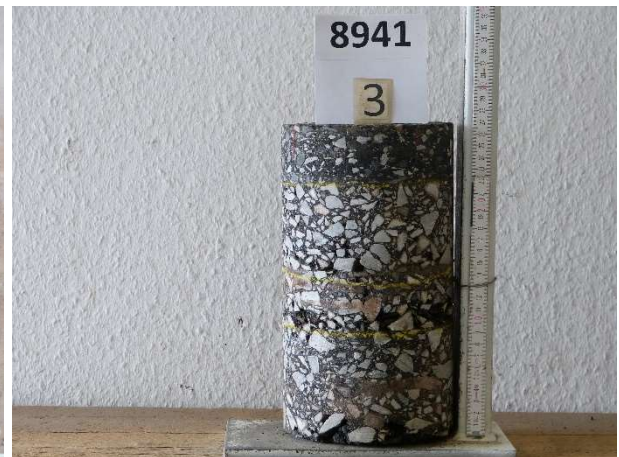
### **Bohrkern Nr. 3**

Entnahmestelle: B327 (I. Fahrstreifen), Nk: 5811 061 / 5811 064, km 1,600, Fr. Koblenz  
2,40 m Abstand vom rechten Fahrbahnrand (I. Fahrstreifen)

Schichtenaufbau: 4,6 cm AC 11 D (Asphaltdeckschicht 0/11)  
7,9 cm AC 22 B (Asphaltbinderschicht 0/22)  
4,7 cm AC 32 T (Asphalttragschicht 0/32), (II. Lage)  
9,6 cm AC 32 T (Asphalttragschicht 0/32), (I. Lage)  
26,8 cm Gesamtdicke  
darunter: Baustoffgemisch mit Lava.

Befund: Die Schicht AC 32 T (II. Lage) ist hohlraumreich

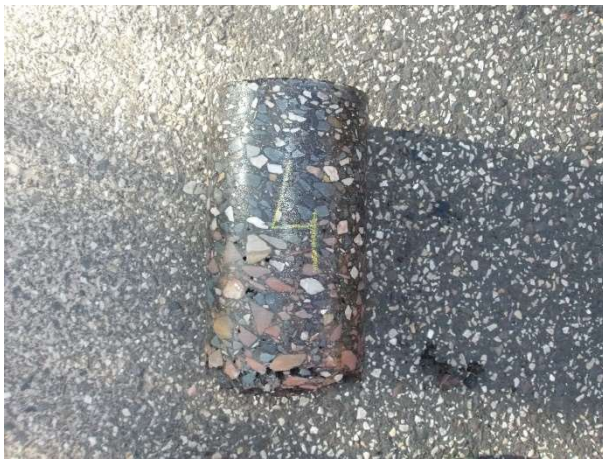
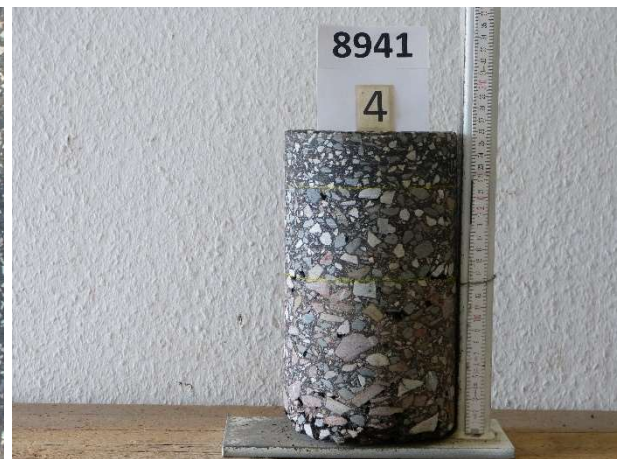
### **Bohrkern Nr. 4**

Entnahmestelle: B327 (I. Fahrstreifen), Nk: 5811 061 / 5811 064, km 1,200, Fr. Koblenz  
1,20 m Abstand vom rechten Fahrbahnrand, (I. Fahrstreifen)  
Schichtenaufbau: 4,6 cm AC 11 D (Asphaltdeckschicht 0/11)  
7,9 cm AC 22 B (Asphaltbinderschicht 0/22)  
13,5 cm AC 32 T (Asphalttragschicht 0/32)  
26,0 cm Gesamtdicke  
darunter: Frostschutzmaterial  
Befund: Der Bohrkern weist keine Schäden auf.

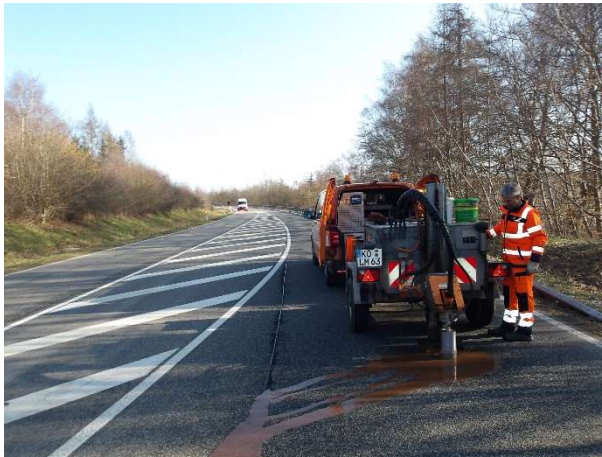
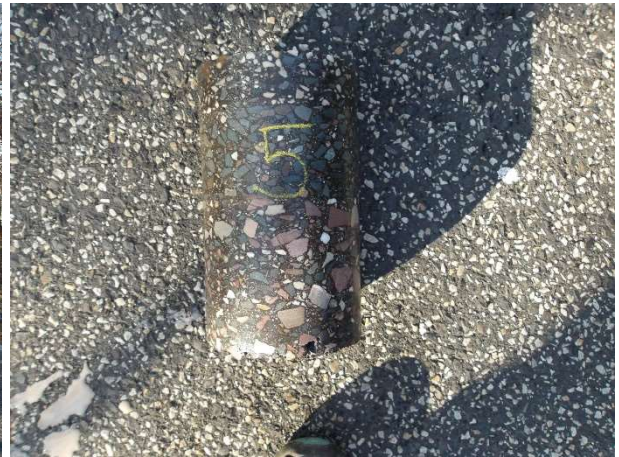
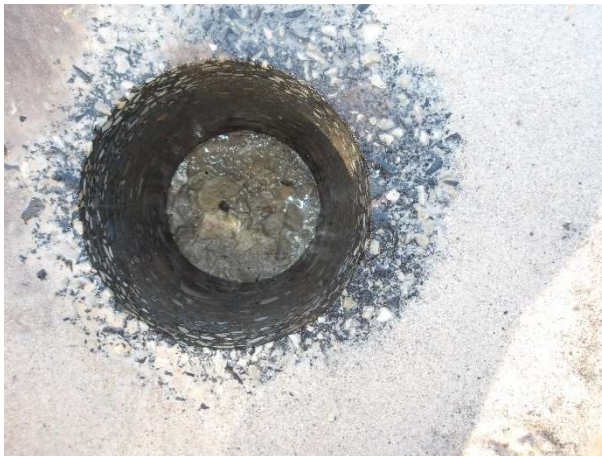
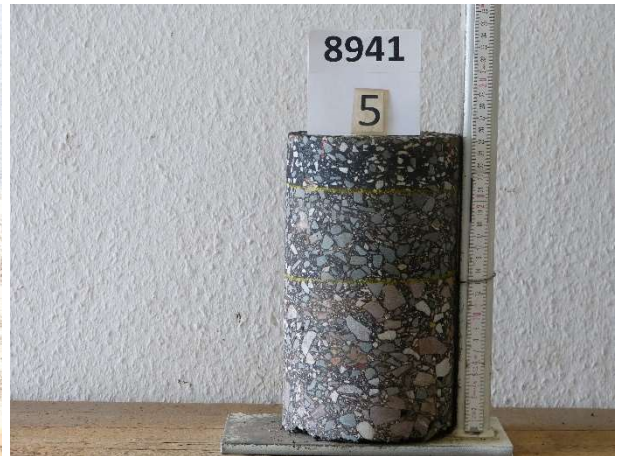
### **Bohrkern Nr. 5**

Entnahmestelle: B327, Nk: 5811 061 / 5811 064, km 0,800, Fr. Koblenz  
1,10 m Abstand vom rechten Fahrbahnrand  
Schichtenaufbau: 4,3 cm AC 11 D (Asphaltdeckschicht 0/11)  
7,6 cm AC 22 B (Asphaltbinderschicht 0/22)  
13,7 cm AC 32 T (Asphalttragschicht 0/32)  
25,6 cm Gesamtdicke  
darunter: Frostschutzmaterial  
Befund: Der Bohrkern weist keine Schäden auf.

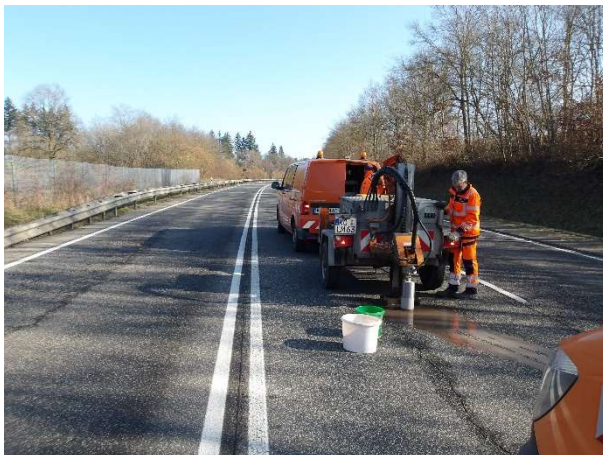
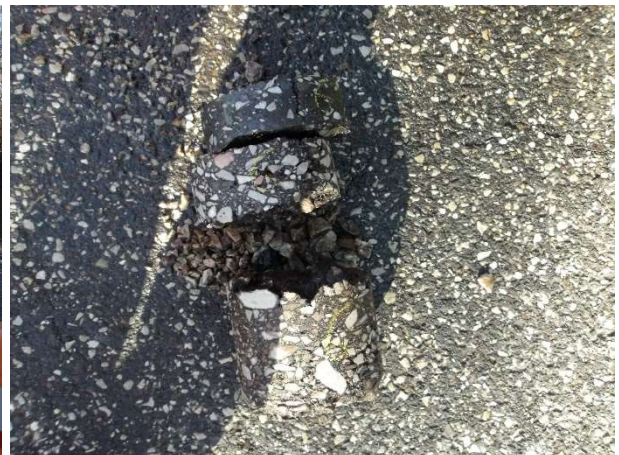
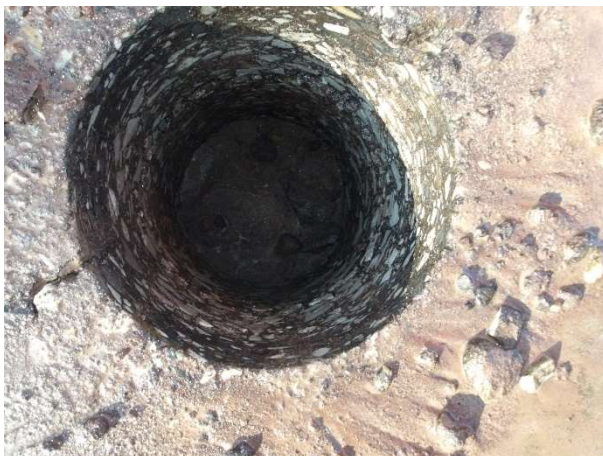
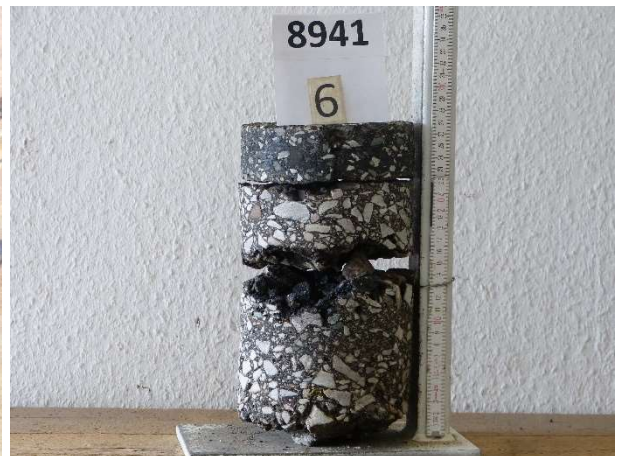
### **Bohrkern Nr. 6**

- Entnahmestelle: B327 (II. Fahrstreifen), Nk: 5811 061 / 5811 064, km 1,795, Fr. Koblenz  
1,80 m Abstand von der Mittelmarkierung, (II. Fahrstreifen)  
- in einem Riss entnommen -
- Schichtenaufbau: 4,5 cm AC 11 D (Asphaltdeckschicht 0/11)  
6,0 cm AC 22 B (Asphaltbinderschicht 0/22)  
13,5 cm AC 32 T (Asphalttragschicht 0/32)  
24,0 cm Gesamtdicke  
darunter: Baustoffgemisch mit Lava
- Befund: Der Bohrkern weist eine Schichtentrennung zwischen der Schicht AC 11 D und der Schicht AC 22 B sowie zwischen der Schicht AC 22 B und der Schicht AC 32 T auf. Die Schicht AC 22 B ist an der Unterkante und die Schicht AC 32 T an der Oberkante zerfallen. Es verläuft ein Riss durch die Schicht AC 11 D und AC 22 B.

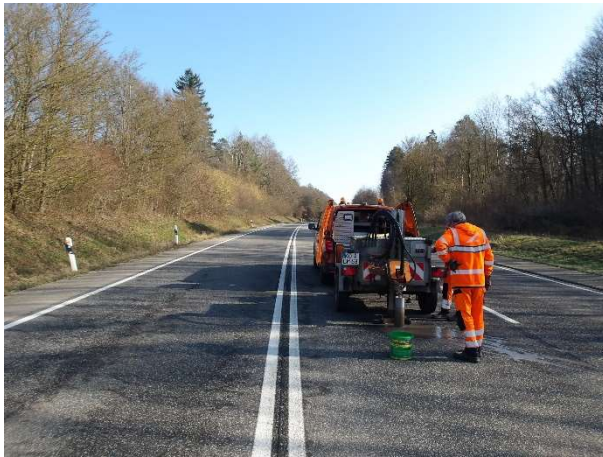
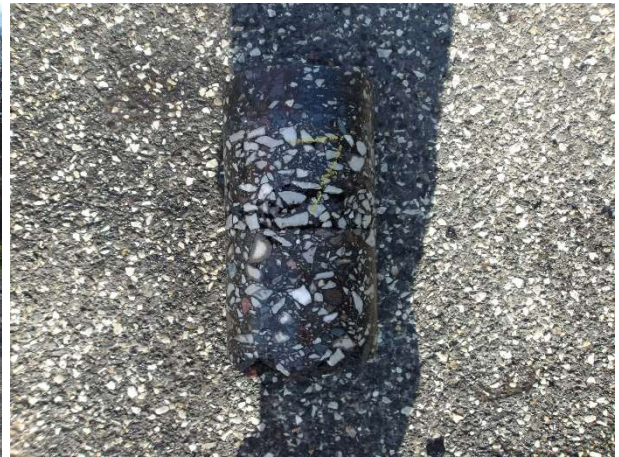
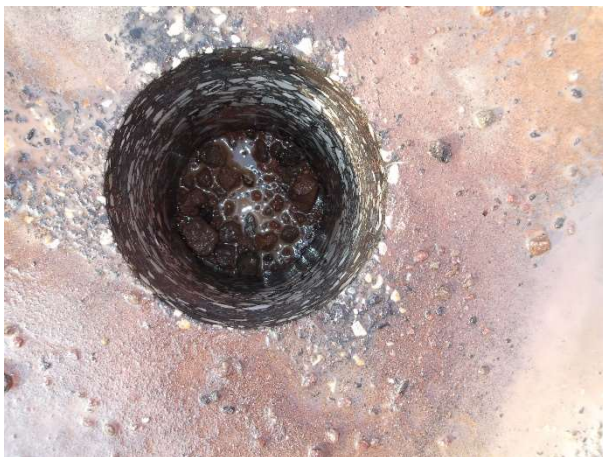
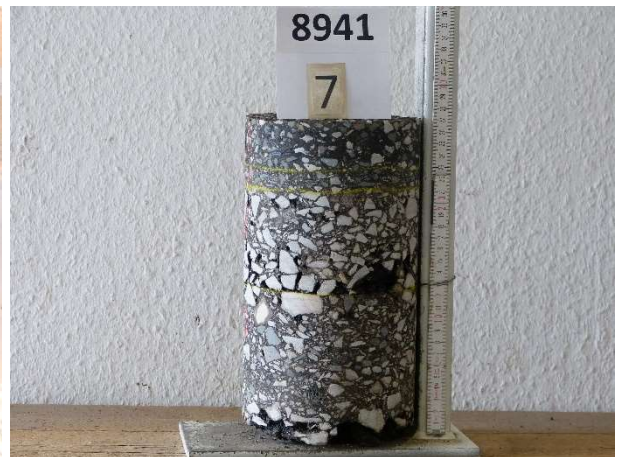
### **Bohrkern Nr. 7**

Entnahmestelle: B327 (II. Fahrstreifen), Nk: 5811 061 / 5811 064, km 1,405, Fr. Koblenz  
1,80 m Abstand von der linken, doppelten Fahrstreifenbegrenzung  
(II. Fahrstreifen)

Schichtenaufbau: 3,7 cm AC 11 D (Asphaltdeckschicht 0/11), (II. Lage)  
1,7 cm AC 11 D (Asphaltdeckschicht 0/11), (I. Lage)  
8,8 cm AC 22 B (Asphaltbinderschicht 0/22)  
12,8 cm AC 32 T (Asphalttragschicht 0/32)  
27,0 cm Gesamtdicke  
darunter: Baustoffgemisch mit Lava

Befund: Die Schicht AC 22 B ist hohlraumreich

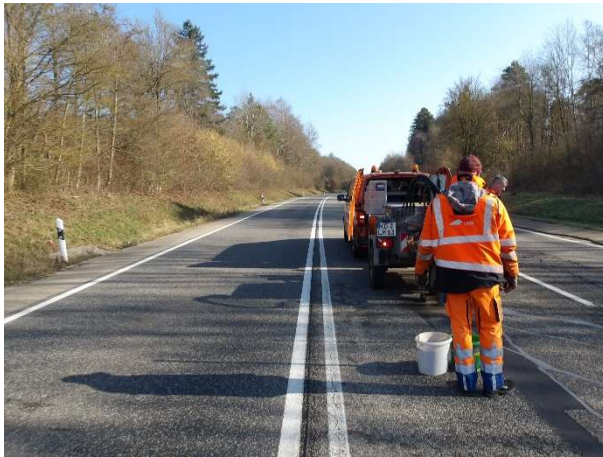
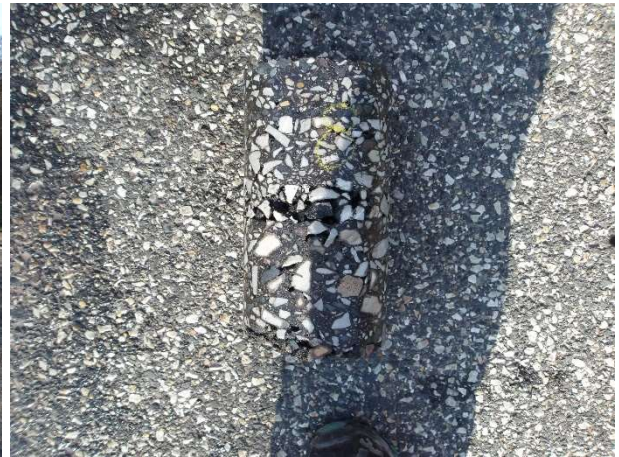
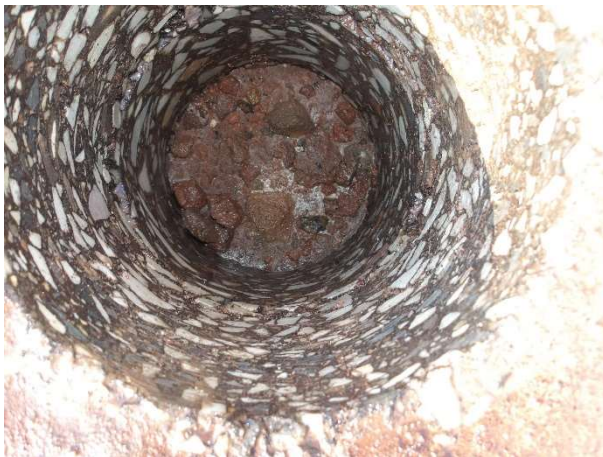
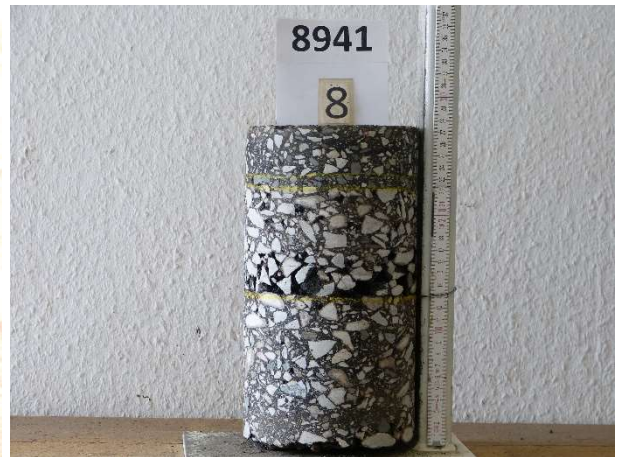
### **Bohrkern Nr. 8**

- Entnahmestelle: B327 (II. Fahrstreifen), Nk: 5811 061 / 5811 064, km 1,385, Fr. Koblenz  
2,00 m Abstand von der linken, doppelten Fahrstreifenbegrenzung  
(II. Fahrstreifen)
- Schichtenaufbau: 3,9 cm AC 11 D (Asphaltdeckschicht 0/11), (II. Lage)  
1,4 cm AC 11 D (Asphaltdeckschicht 0/11), (I. Lage)  
9,3 cm AC 22 B (Asphaltbinderschicht 0/22)  
12,7 cm AC 32 T (Asphalttragschicht 0/32)  
27,3 cm Gesamtdicke  
darunter: Baustoffgemisch mit Lava
- Befund: Die Schicht AC 22 B ist hohlraumreich.

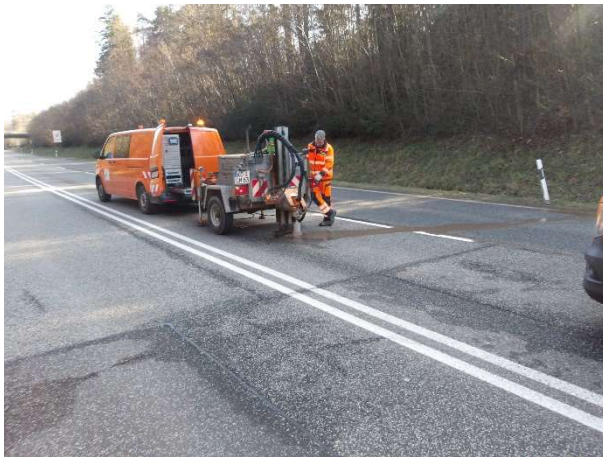
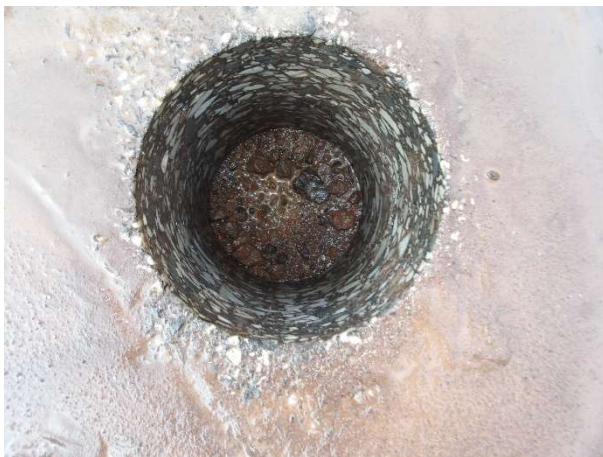
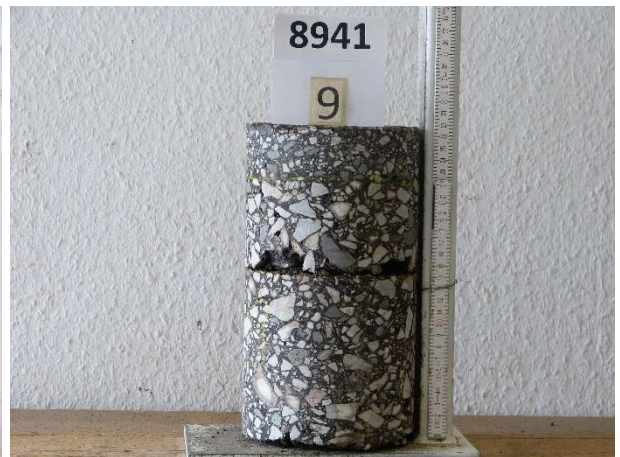
### **Bohrkern Nr. 9**

- Entnahmestelle: B327 (II. Fahrstreifen), Nk: 5811 061 / 5811 064, km 1,200, Fr. Koblenz  
1,60 m Abstand von der linken, doppelten Fahrstreifenbegrenzung  
(II. Fahrstreifen)
- Schichtenaufbau: 4,5 cm AC 11 D (Asphaltdeckschicht 0/11)  
7,5 cm AC 22 B (Asphaltbinderschicht 0/22)  
14,5 cm AC 32 T (Asphalttragschicht 0/32)  
26,5 cm Gesamtdicke  
darunter: Baustoffgemisch mit Lava
- Befund: Der Bohrkern weist eine Schichtentrennung zwischen der Schicht AC 22 B und der Schicht AC 32 T auf.

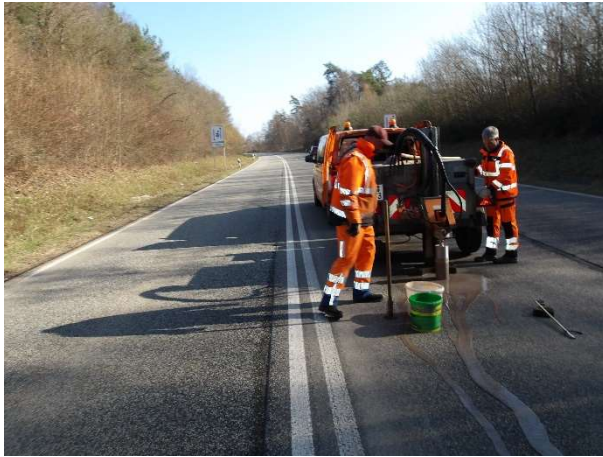
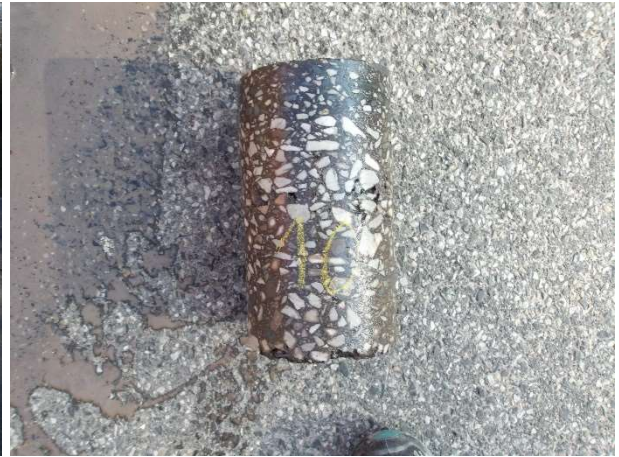
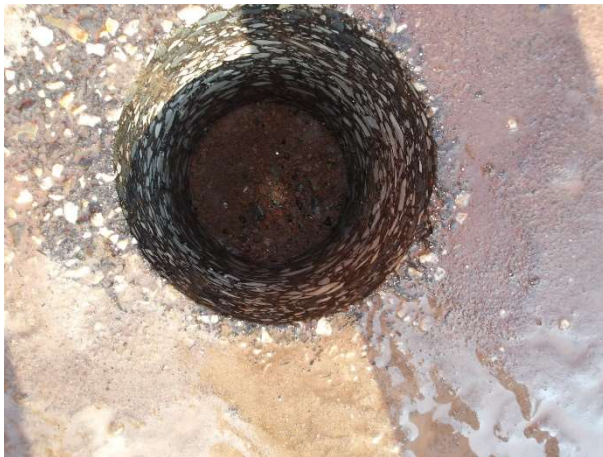
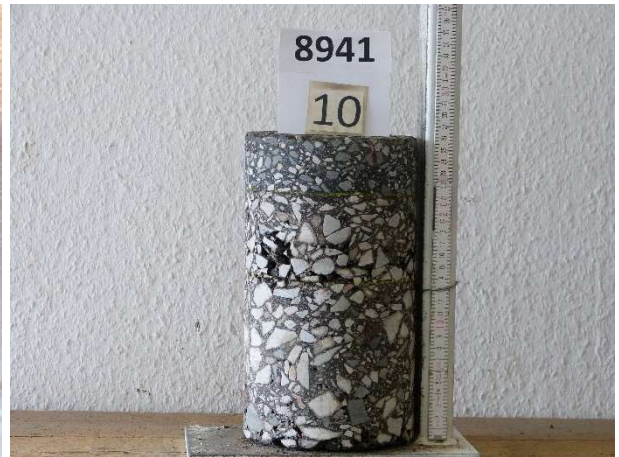
### **Bohrkern Nr. 10**

Entnahmestelle: B327, Nk: 5811 061 / 5811 064, km 1,000, Fr. Koblenz  
1,60 m Abstand von der linken, doppelten Fahrstreifenbegrenzung  
(II. Fahrstreifen)

Schichtenaufbau: 4,6 cm AC 11 D (Asphaltdeckschicht 0/11)  
7,5 cm AC 22 B (Asphaltbinderschicht 0/22)  
14,1 cm AC 32 T (Asphalttragschicht 0/32)  
26,2 cm Gesamtdicke  
darunter: Baustoffgemisch mit Lava

Befund: Die Schicht AC 22 B ist hohlraumreich.

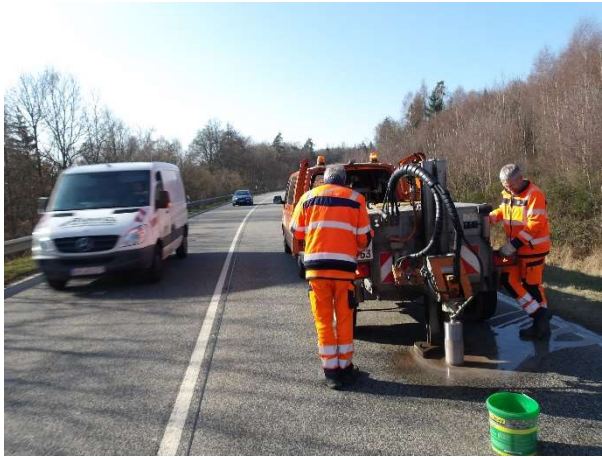
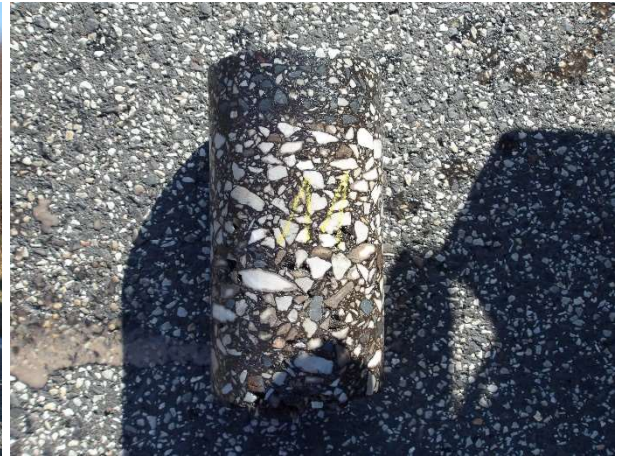
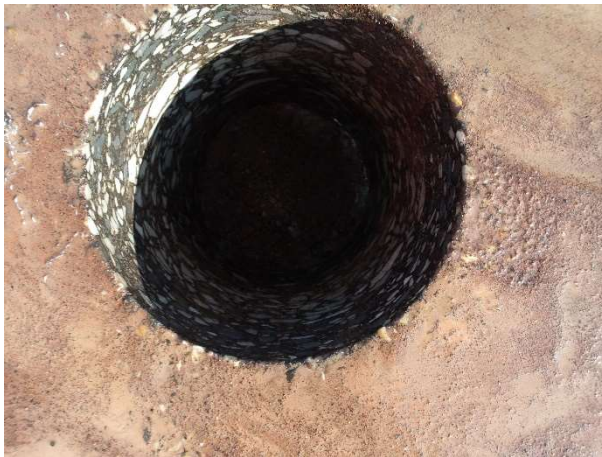
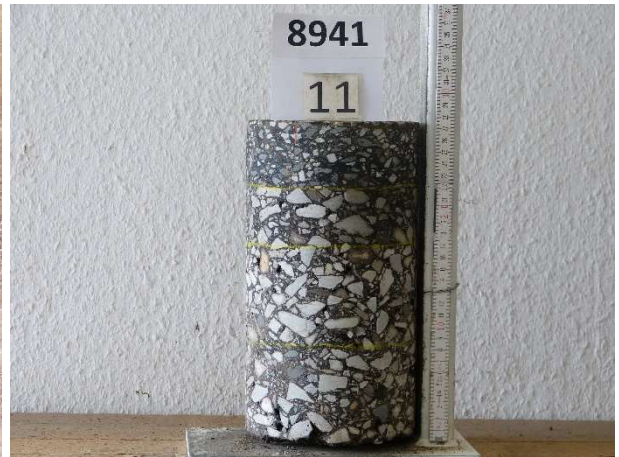
### **Bohrkern Nr. 11**

Entnahmestelle: B327, Nk: 5811 061 / 5811 064, km 0,600, Fr. Kastellaun  
1,70 m Abstand vom rechten Fahrbahnrand  
Schichtenaufbau: 5,5 cm AC 11 D (Asphaltdeckschicht 0/11)  
4,9 cm AC 22 B (Asphaltbinderschicht 0/22)  
8,4 cm AC 32 T (Asphalttragschicht 0/32), (II. Lage)  
8,5 cm AC 32 T (Asphalttragschicht 0/32), (I. Lage)  
27,3 cm Gesamtdicke  
darunter: Baustoffgemisch mit Lava  
Befund: Der Bohrkern weist keine Schäden auf.

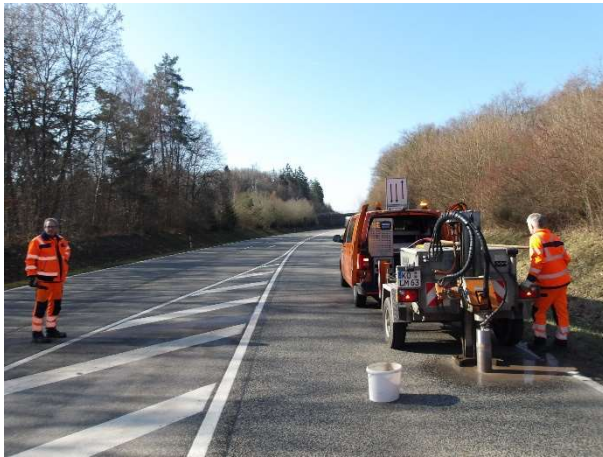
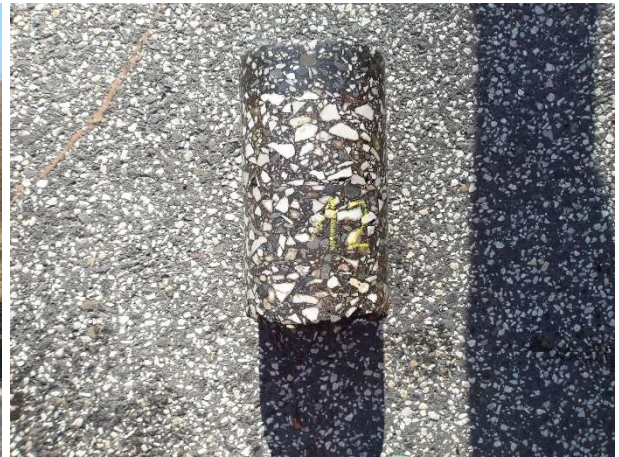
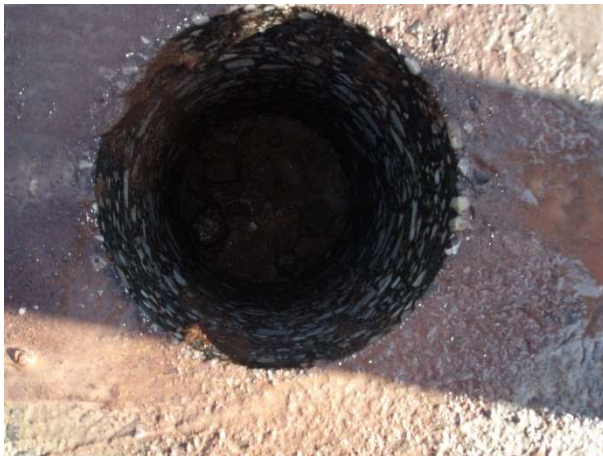
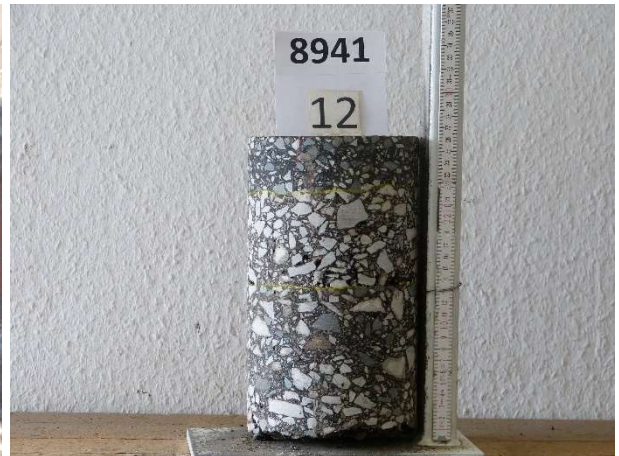
### **Bohrkern Nr. 12**

Entnahmestelle: B327, Nk: 5811 061 / 5811 64, km 0,800, Fr. Kastellaun  
0,90 m Abstand vom rechten Fahrbahnrand  
Schichtenaufbau: 4,6 cm AC 11 D (Asphaltdeckschicht 0/11)  
8,2 cm AC 22 B (Asphaltbinderschicht 0/22)  
13,2 cm AC 32 T (Asphalttragschicht 0/32)  
26,0 cm Gesamtdicke  
darunter: Baustoffgemisch mit Lava  
Befund: Der Bohrkern weist keine Schäden auf.

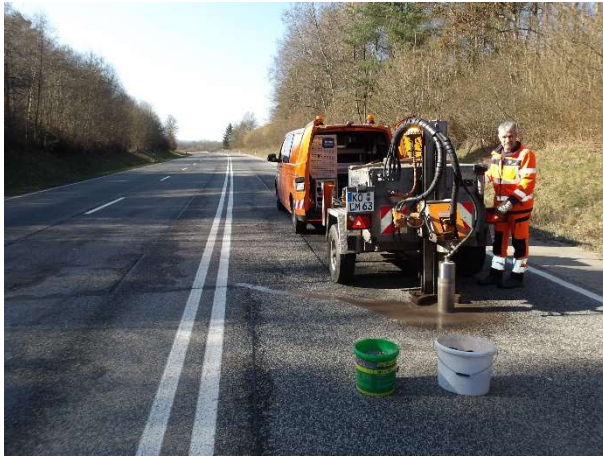
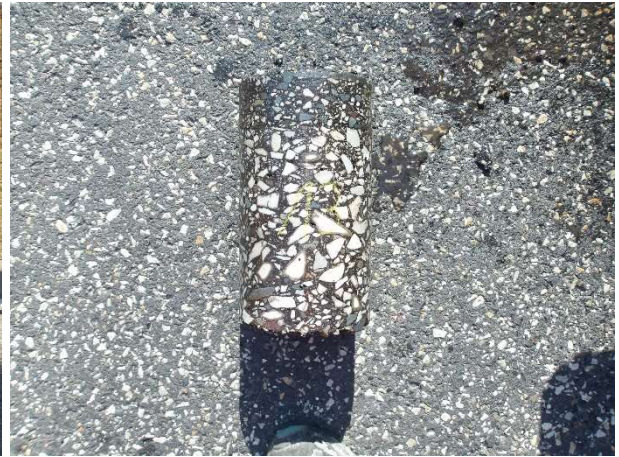
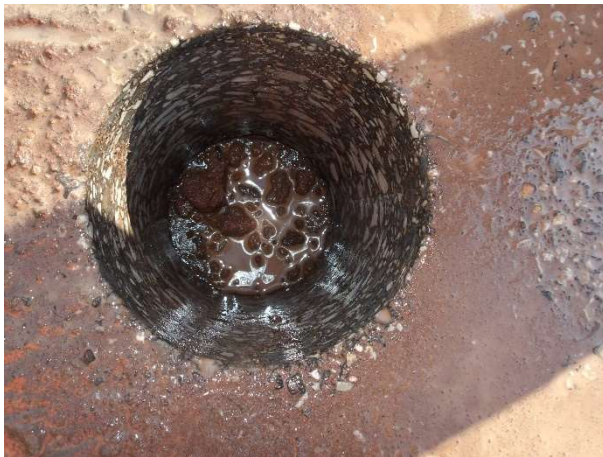
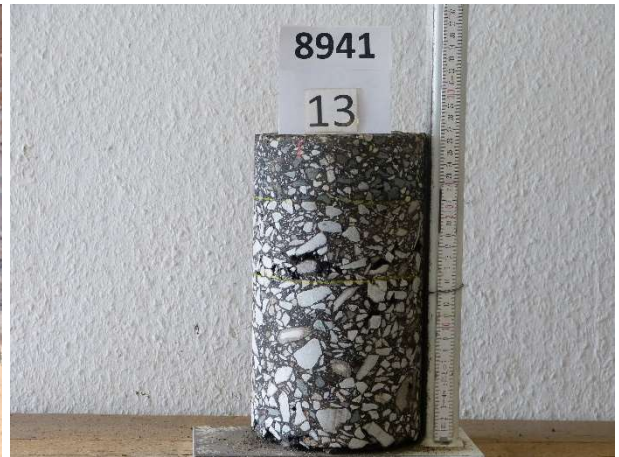
### **Bohrkern Nr. 13**

Entnahmestelle: B327, Nk: 5811 061 / 5811 064, km 1,200, Fr. Kastellaun  
1,40 m Abstand vom rechten Fahrbahnrand  
- in einem Riss entnommen -

Schichtenaufbau: 5,6 cm AC 11 D (Asphaltdeckschicht 0/11)  
6,7 cm AC 22 B (Asphaltbinderschicht 0/22)  
14,6 cm AC 32 T (Asphalttragschicht 0/32)  
26,9 cm Gesamtdicke  
darunter: Baustoffgemisch mit Lava

Befund: Es verläuft ein 1,1cm tiefer Riss in der Schicht AC 11 D.

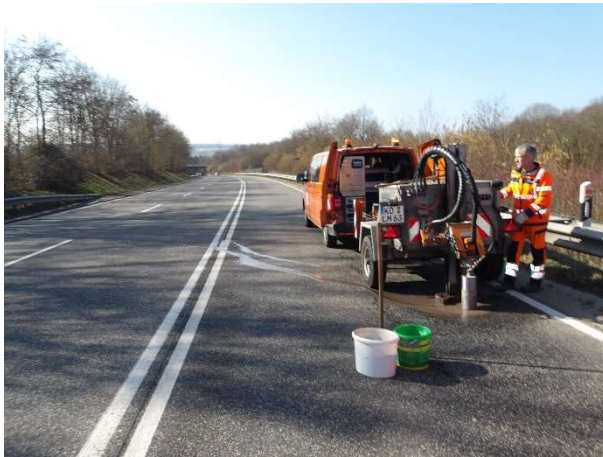
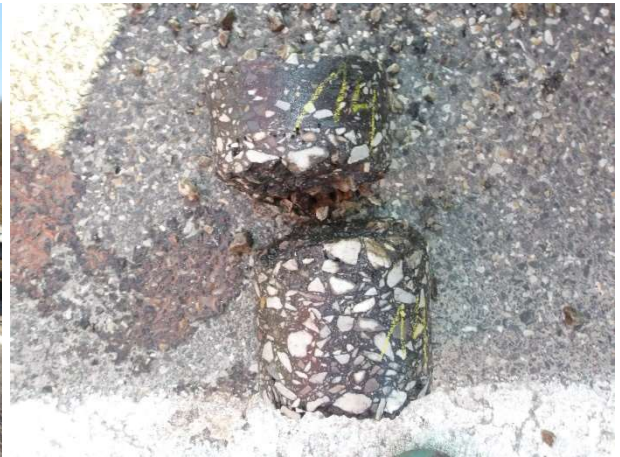
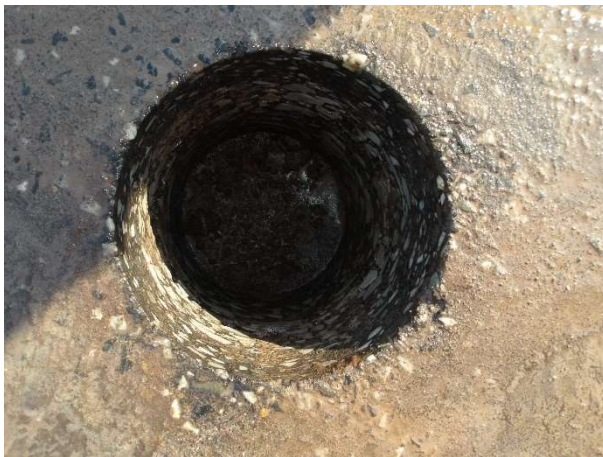
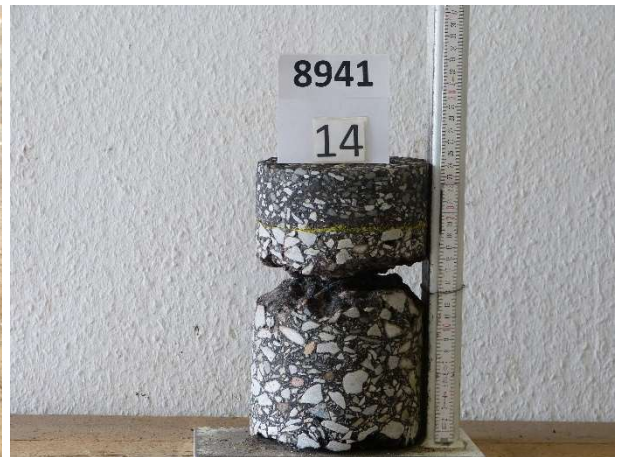
### **Bohrkern Nr. 14**

- Entnahmestelle: B327, Nk: 5811 061 / 5811 064, km 1,600, Fr. Kastellaun  
1,00 m Abstand vom rechten Fahrbahnrand
- Schichtenaufbau: 5,1 cm AC 11 D (Asphaltdeckschicht 0/11)  
5,5 cm AC 16 B (Asphaltbinderschicht 0/16)  
14,0 cm AC 32 T (Asphalttragschicht 0/32)  
24,6 cm Gesamtdicke  
darunter: Baustoffgemisch mit Lava
- Befund: Der Bohrkern weist eine Schichtentrennung zwischen der Schicht AC 22 B und der Schicht AC 32 T auf. Die Schicht AC 22 B ist an der Unterseite und die Schicht AC 32 T an der Oberseite teilweise zerfallen.

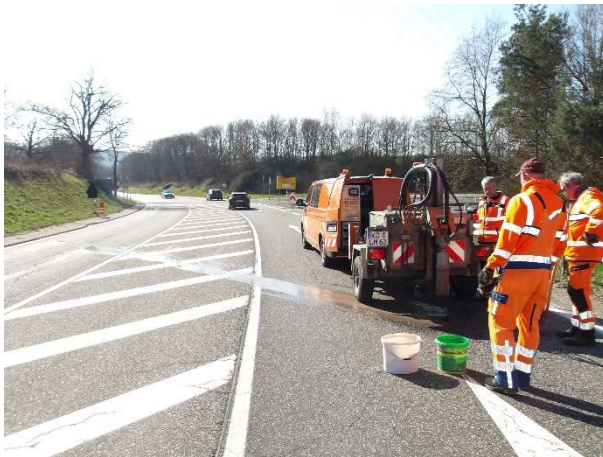
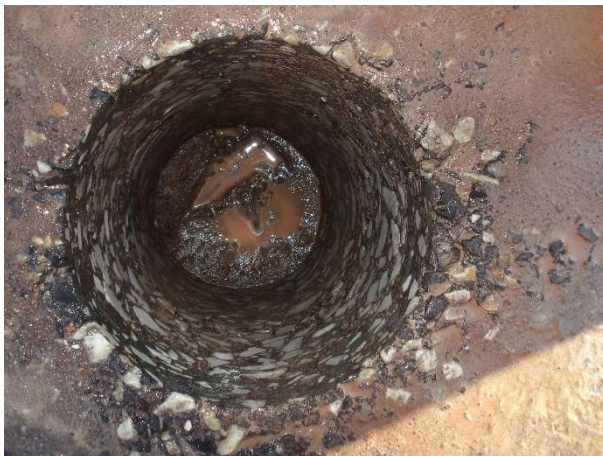
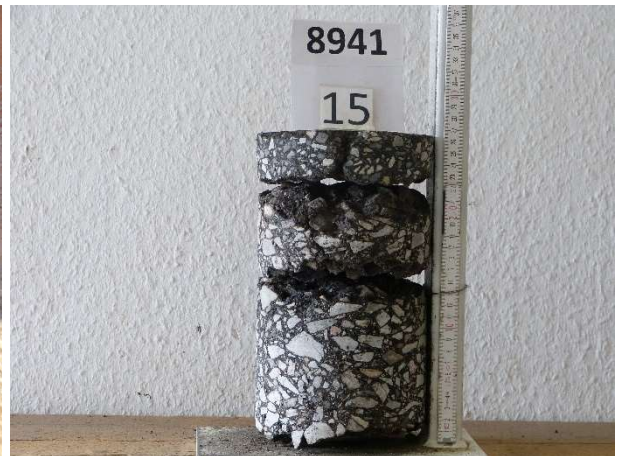
### **Bohrkern Nr. 15**

- Entnahmestelle: B327, Nk: 5811 061 / 5811 064, km 2,000, Fr. Kastellaun  
2,00 m Abstand vom rechten Fahrbahnrand  
- in einem Riss entnommen -
- Schichtenaufbau: 4,5 cm AC 11 D (Asphaltdeckschicht 0/11)  
7,8 cm AC 22 B (Asphaltbinderschicht 0/22)  
13,0 cm AC 32 T (Asphalttragschicht 0/32)  
25,3 cm Gesamtdicke  
darunter: Baustoffgemisch mit Lava
- Befund: Der Bohrkern weist eine Schichtentrennung zwischen der Schicht AC 11 D und der Schicht AC 22 B sowie zwischen der Schicht AC 22 B und der Schicht AC 32 T auf. Die Schicht AC 22 B ist an der Ober- und Unterkante teilweise zerfallen. Es verläuft ein Riss durch die Schicht AC 11 D und AC 22 B.

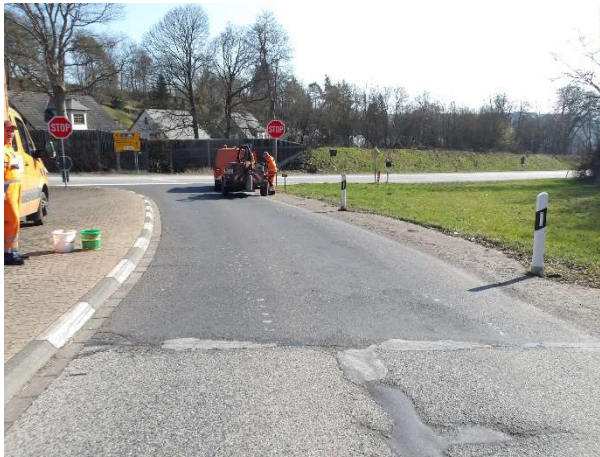
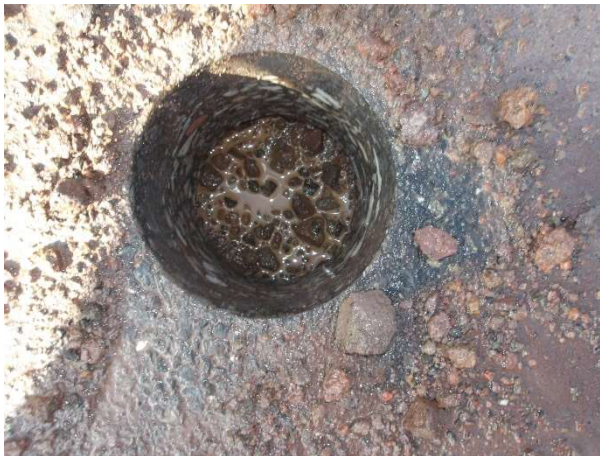
### **Bohrkern Nr. 16**

Entnahmestelle: K96, Nk: 5811 019 / 5811 064, km 0,583, Fr. B327  
0,90 m Abstand vom rechten Fahrbahnrand  
Schichtenaufbau: 5,6 cm AC 11 D (Asphaltdeckschicht 0/11)  
3,6 cm AC 22 B (Asphaltbinderschicht 0/22)  
9,9 cm AC 32 T (Asphalttragschicht 0/32)  
19,1 cm Gesamtdicke  
darunter: Baustoffgemisch mit Lava  
Befund: Der Bohrkern weist keine Schäden auf

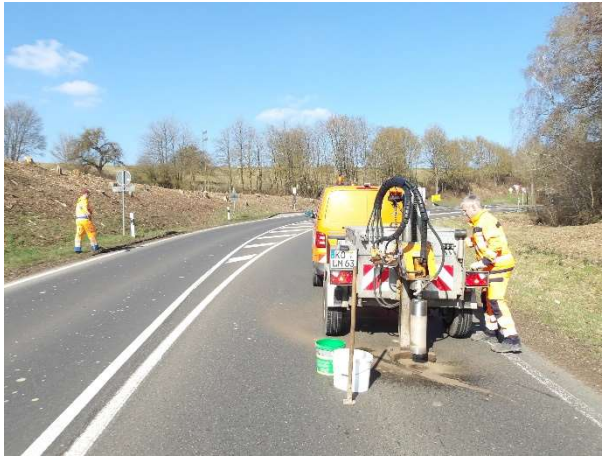
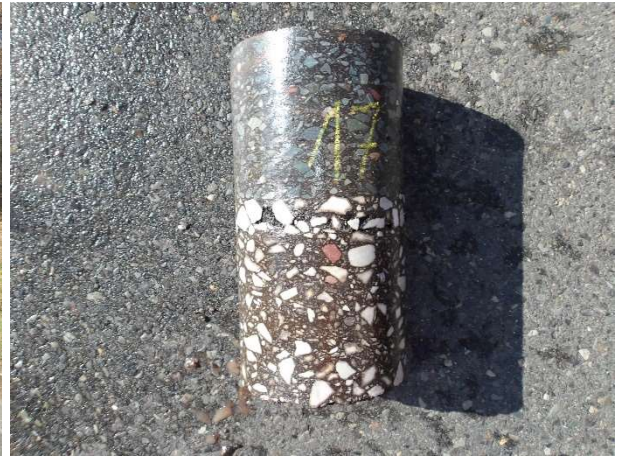
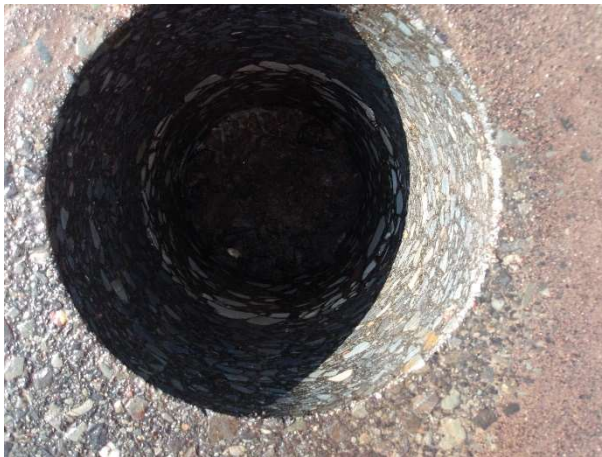
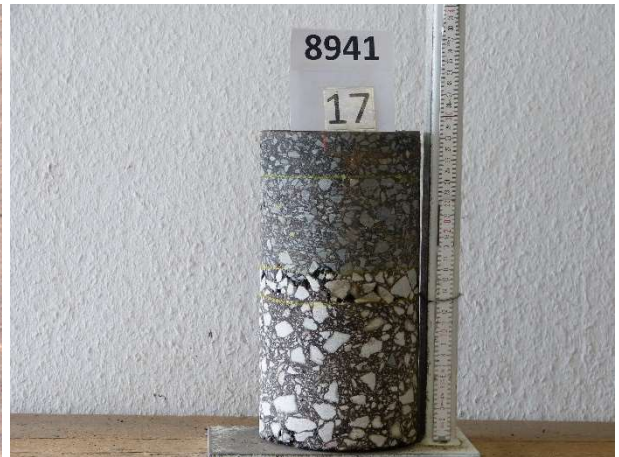
### **Bohrkern Nr. 17**

Entnahmestelle: B327, Nk: 5811 020 / 5811 021, km 0,020, Fr. Koblenz  
1,50 m Abstand vom rechten Fahrbahnrand  
Schichtenaufbau: 4,0 cm AC 11 D (Asphaltdeckschicht 0/11)  
8,4 cm AC 22 B (Asphaltbinderschicht 0/22)  
2,8 cm AC 32 T (Asphalttragschicht 0/32), (II. Lage)  
13,5 cm AC 32 T (Asphalttragschicht 0/32), (I. Lage)  
28,7 cm Gesamtdicke  
darunter: Baustoffgemisch mit Lava  
Befund: Der Bohrkern weist keine Schäden auf.

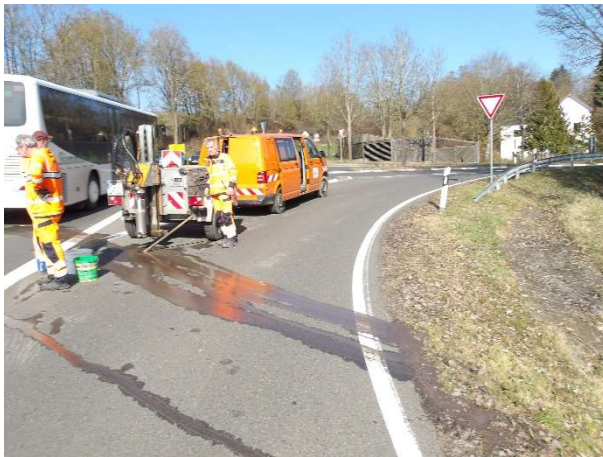
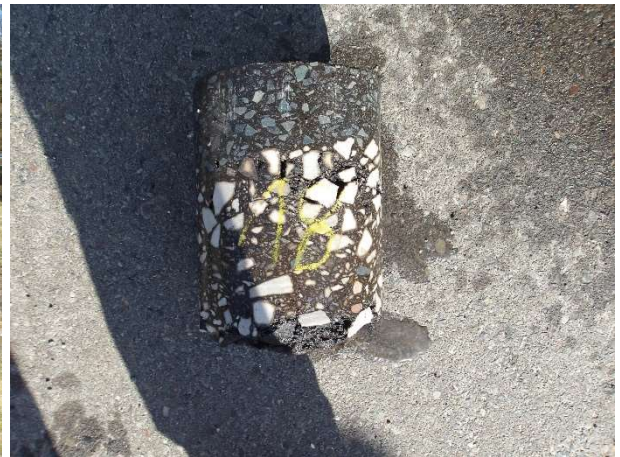
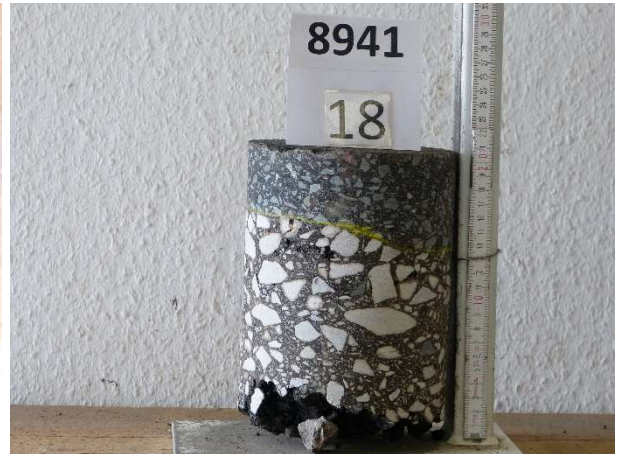
### **Bohrkern Nr. 18**

Entnahmestelle: L214, Nk: 5811 020A / 5811 020B, km 0,033, Fr. Sauerbrunn  
3,60 m Abstand vom rechten Fahrbahnrand  
Schichtenaufbau: 5,6 cm AC 11 D (Asphaltdeckschicht 0/11)  
13,6 cm AC 32 T (Asphalttragschicht 0/32)  
19,2 cm Gesamtdicke  
darunter: Baustoffgemisch mit Lava  
Befund: Der Bohrkern weist keine Schäden auf.

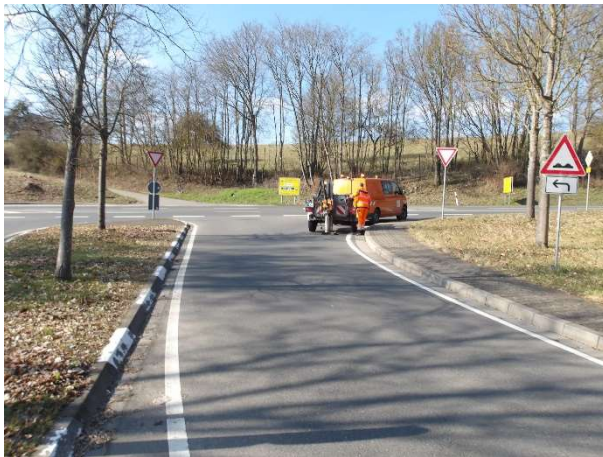
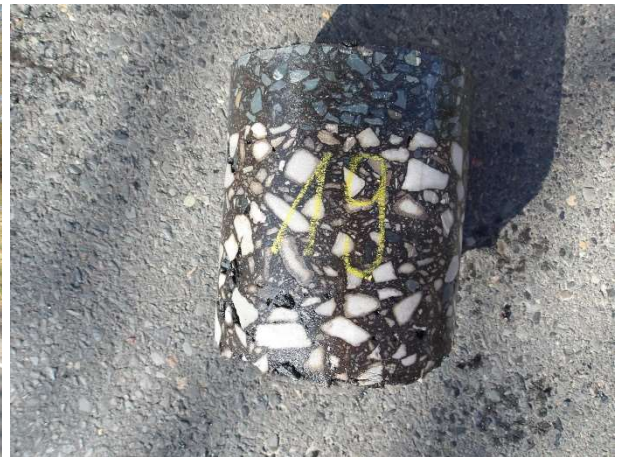
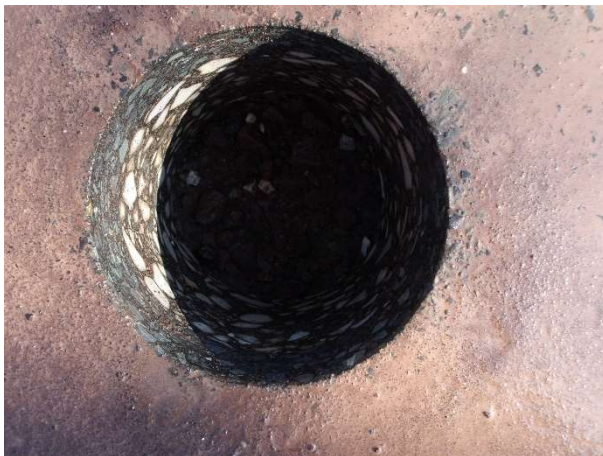
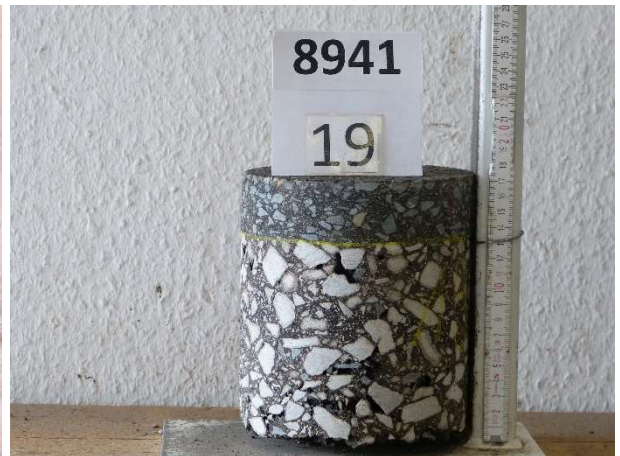
### **Bohrkern Nr. 19**

Entnahmestelle: L214, Nk: 5811 020 / 5811 056, km 0,010, Fr. B327  
1,40 m Abstand vom rechten Fahrbahnrand  
Schichtenaufbau: 3,9 cm AC 11 D (Asphaltdeckschicht 0/11)  
12,8 cm AC 32 T (Asphalttragschicht 0/32)  
16,7 cm Gesamtdicke  
darunter: Baustoffgemisch mit Lava  
Befund: Der Bohrkern weist keine Schäden auf

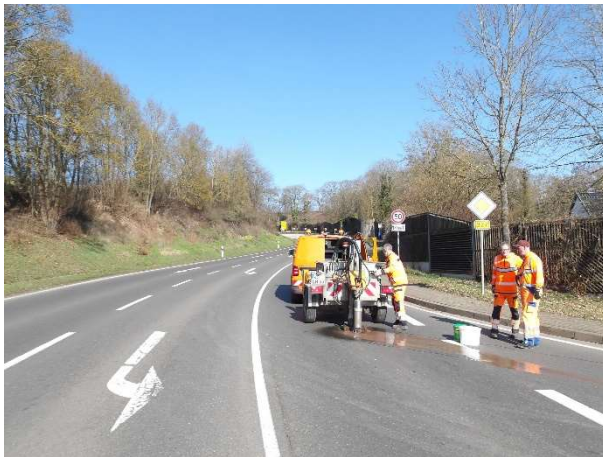
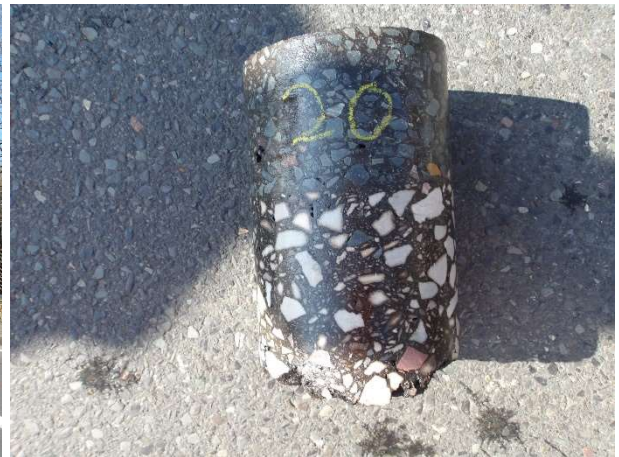
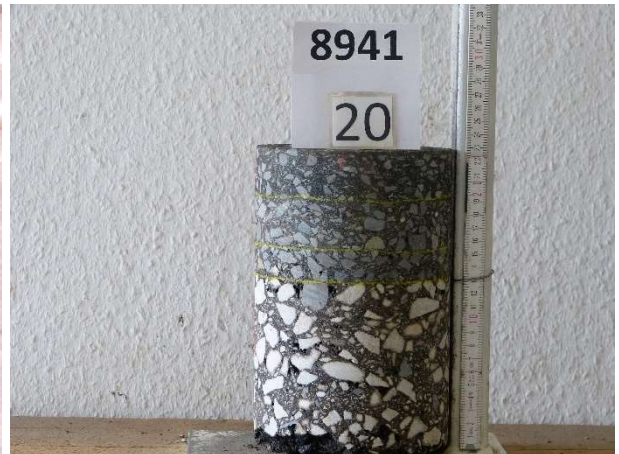
### **Bohrkern Nr. 20**

Entnahmestelle: B327, Nk: 5811 020 / 5811 064, km 0,352, Fr. Koblenz  
1,80 m Abstand vom rechten Fahrbahnrand

Schichtenaufbau: 3,5 cm AC 11 D (Asphaltdeckschicht 0/11)  
3,7 cm AC 16 B (Asphaltbinderschicht 0/16), (II. Lage)  
2,3 cm AC 16 B (Asphaltbinderschicht 0/16), (I. Lage)  
13,3 cm AC 32 T (Asphalttragschicht 0/32)  
22,8 cm Gesamtdicke  
darunter: Baustoffgemisch mit Lava

Befund: Der Bohrkern weist keine Schäden auf.
