## **B327 zw. der L206 u. der L214**

**Netzknotenabschnitt    5811 021 – NK.: 5811 020– NK.: 5811 064 – NK.: 5811 061**

- Bohrkernentnahme zur Bestimmung der vorhandenen Dicke der bituminösen Befestigung und des Pechgehaltes (Teer) (qualitativer Nachweis)
- Beurteilung der entnommenen Bohrkern nach Augenschein
- Übersichtsentnahmepläne
- Bestimmung des Erweichungspunktes Ring und Kugel (RuK)
- Bestimmung der Äqui-Schermodultemperatur  $T_{(G^*=15kPa)}$  mit dem korrespondierenden Phasenwinkel  $\delta_{(G^*=15kPa)}$

### **BIT-Prüfungs-Nr. 8941**

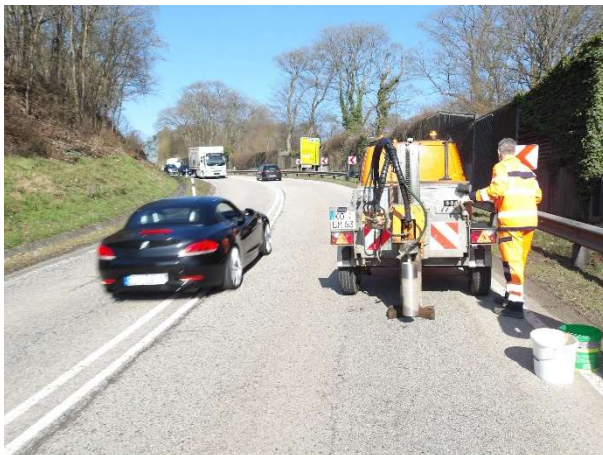
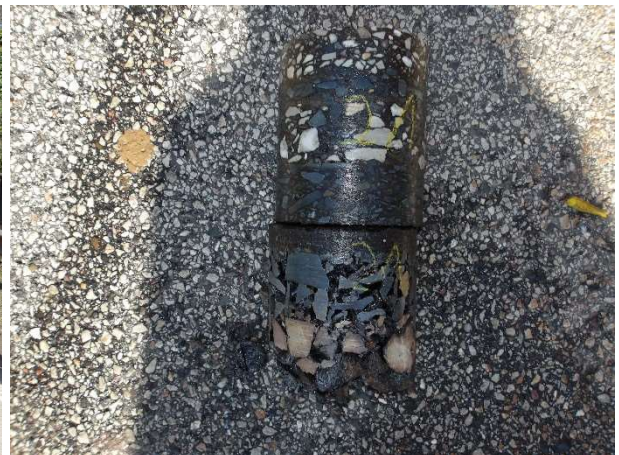
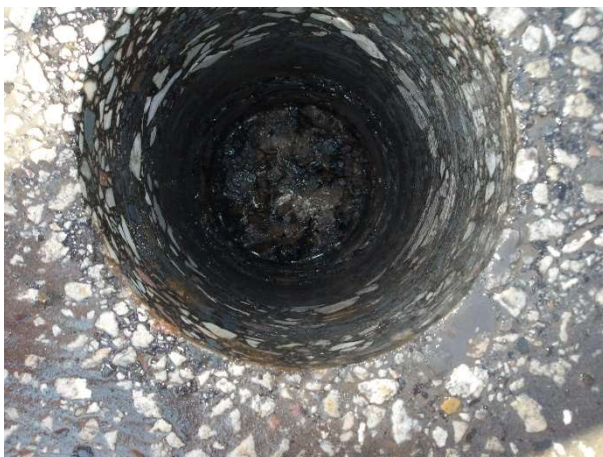
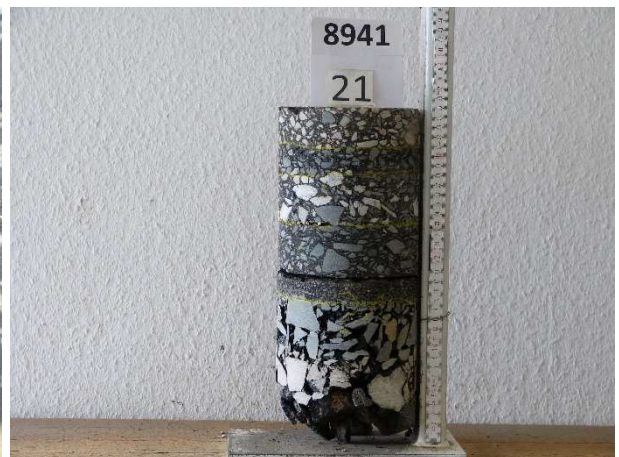
### **Bohrkern Nr. 21**

- Entnahmestelle: B327, Nk: 5811 020 / 5811 064, km 0,242, Fr. Koblenz  
1,00 m Abstand vom rechten Fahrbahnrand
- Schichtenaufbau: 4,1 cm AC 11 D (Asphaltdeckschicht 0/11)  
2,7 cm AC 16 B (Asphaltbinderschicht 0/16)  
5,1 cm AC 32 T (Asphalttragschicht 0/32), (II. Lage)  
5,7 cm AC 32 T (Asphalttragschicht 0/32), (I. Lage)  
**1,8 cm AC 5 D (Asphaltdeckschicht 0/5), pech-/ teerhaltig**  
**14,0 cm AED (alte Einstreudecke), pech-/ teerhaltig**  
33,4 cm Gesamtdicke  
darunter: Baustoffgemisch mit Lava und Reste AED.
- Befund: Der Bohrkern weist eine Schichtentrennung zwischen der Schicht AC 32 T (I. Lage) und der Schicht AC 5 D auf.

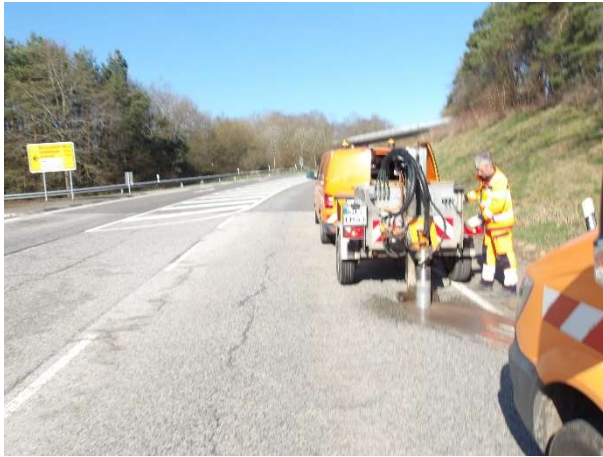
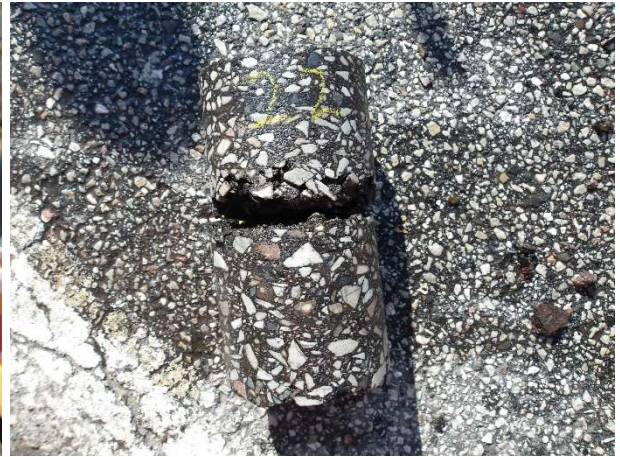
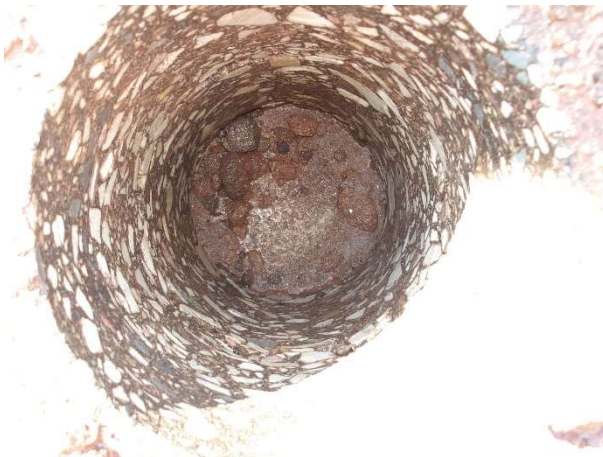
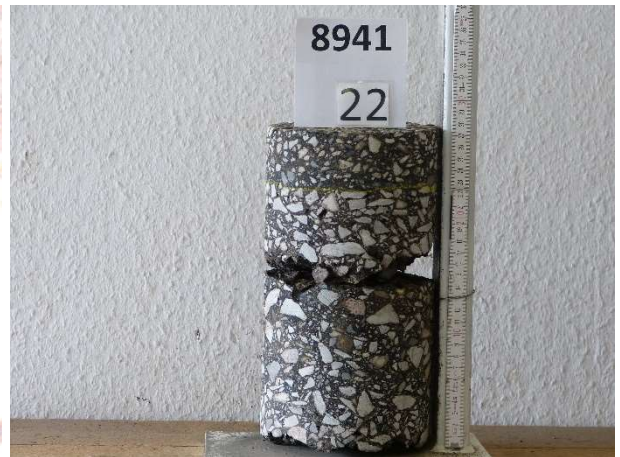
### **Bohrkern Nr. 22**

Entnahmestelle: B327, Nk: 5811 020 / 5811 064, km 0,000, Fr. Koblenz  
1,20 m Abstand vom rechten Fahrbahnrand

Schichtenaufbau: 5,2 cm AC 11 D (Asphaltdeckschicht 0/11)  
7,0 cm AC 22 B (Asphaltbinderschicht 0/22)  
14,5 cm AC 32 T (Asphalttragschicht 0/32)  
26,7 cm Gesamtdicke  
darunter: Baustoffgemisch mit Lava

Befund: Der Bohrkern weist eine Schichtentrennung zwischen der Schicht AC 32 T und der Schicht AC 22 B auf.

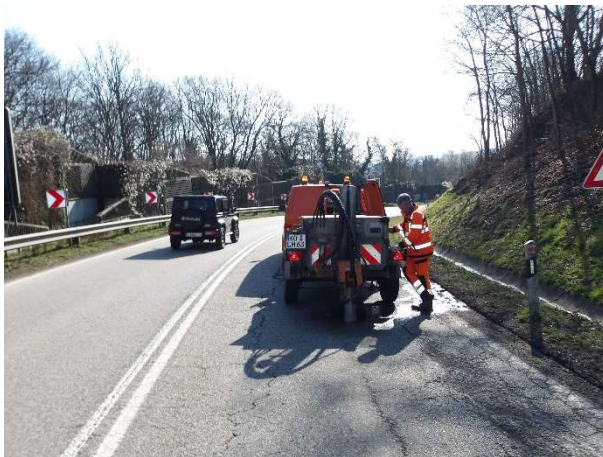
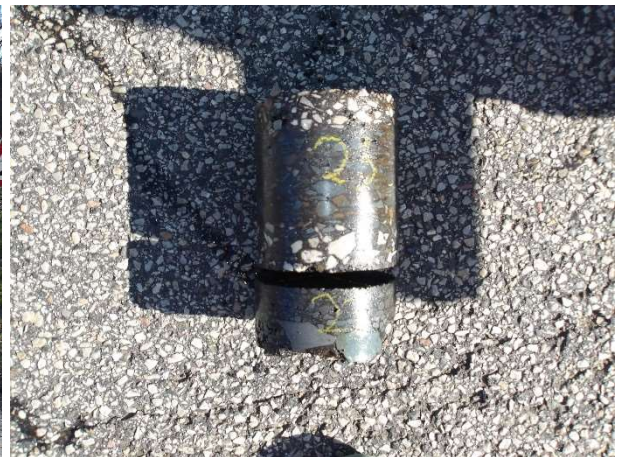
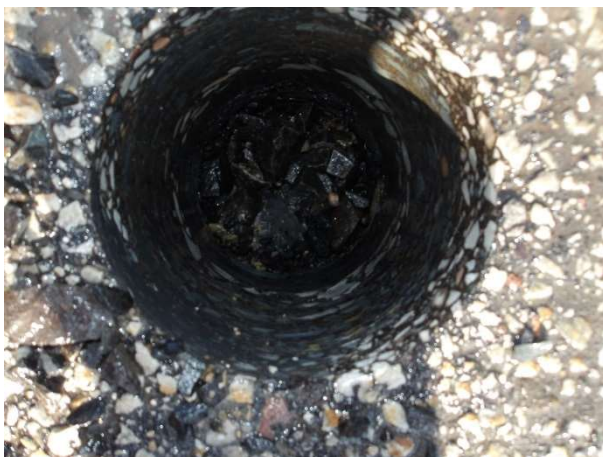
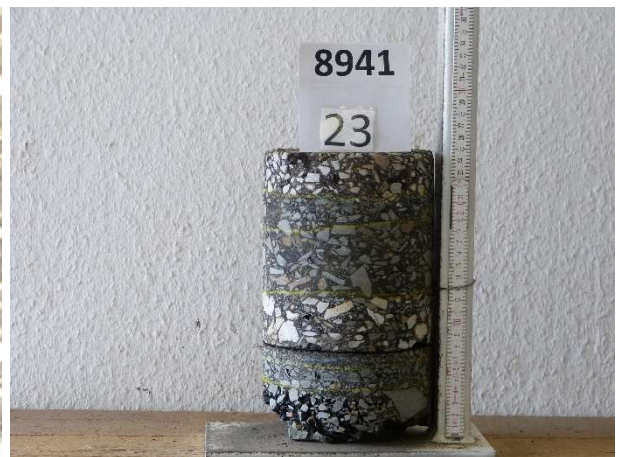
### **Bohrkern Nr. 23**

- Entnahmestelle: B327, Nk: 5811 020 / 5811 064, km 0,200, Fr. Kastellaun  
1,60 m Abstand vom rechten Fahrbahnrand
- Schichtenaufbau: 3,2 cm AC 11 D (Asphaltdeckschicht 0/11), (III. Lage)  
2,7 cm AC 11 D (Asphaltdeckschicht 0/11), (II. Lage)  
6,4 cm AC 22 B (Asphaltbinderschicht 0/22)  
4,5 cm AC 32 T (Asphalttragschicht 0/32)  
**1,1 cm OB 5/8 (Oberflächenbehandlung 5/8), pech-/ teerhaltig**  
**1,9 cm AC 11 D (Asphaltdeckschicht 0/11), (I. Lage), pech-/ teerhaltig**  
**4,0 cm AED (alte Einstreudecke), pech-/ teerhaltig**  
23,8 cm Gesamtdicke  
darunter: Bruchstücke der alten Einstreudecke
- Befund: Der Bohrkern weist eine Schichtentrennung zwischen der Schicht AC 22 B und der Schicht OB 5/8 (Oberflächenbehandlung) auf.

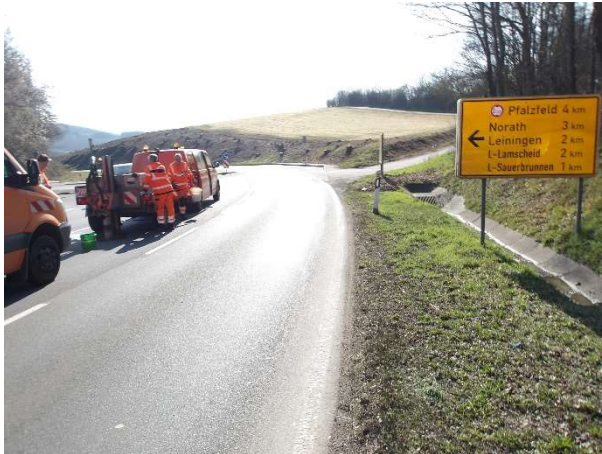
### **Bohrkern Nr. 24**

Entnahmestelle: B327, Nk: 5811 020 / 5811 064, km 0,348, Fr. Kastellaun/Sauerbrunn  
4,90 m Abstand vom rechten Fahrbahnrand - Linksabbiegespur-

Schichtenaufbau: 5,1 cm AC 11 D (Asphaltdeckschicht 0/11)  
3,9 cm AC 16 B (Asphaltbinderschicht 0/16)  
5,0 cm AC 32 T (Asphalttragschicht 0/32), (II. Lage)  
5,5 cm AC 32 T (Asphalttragschicht 0/32), (I. Lage)  
**0,7 cm OB 5/8 (Oberflächenbehandlung 5/8), pech-/ teerhaltig**  
**2,0 cm AC 5 D (Asphaltdeckschicht 0/5), pech-/ teerhaltig**  
**4,3 cm AED (alte Einstreudecke), pech-/ teerhaltig**  
26,5 cm Gesamtdicke  
darunter: Bruchstücke der alten Einstreudecke

Befund: Der Bohrkern weist keine Schäden auf.

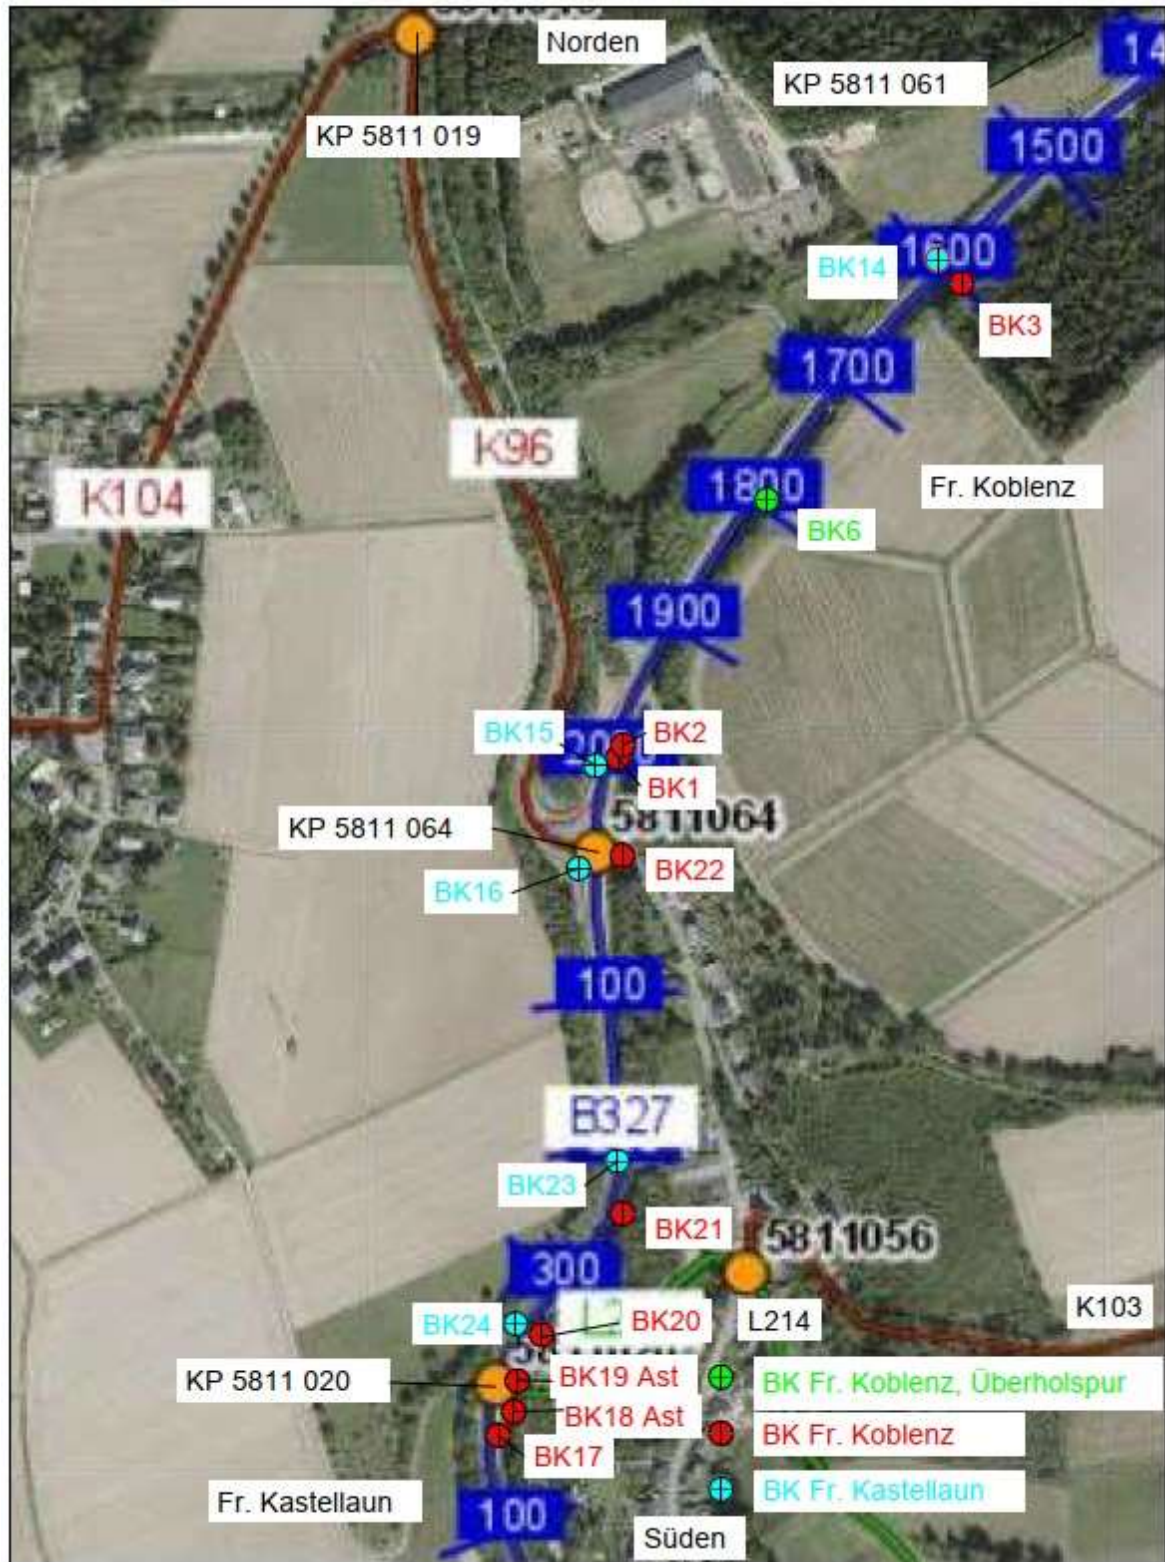
## Asphaltgesamtschichtdicken [Angabe in cm] mit Stationierung

Nk.: NK.: 5811 064 – NK.: 5811 061

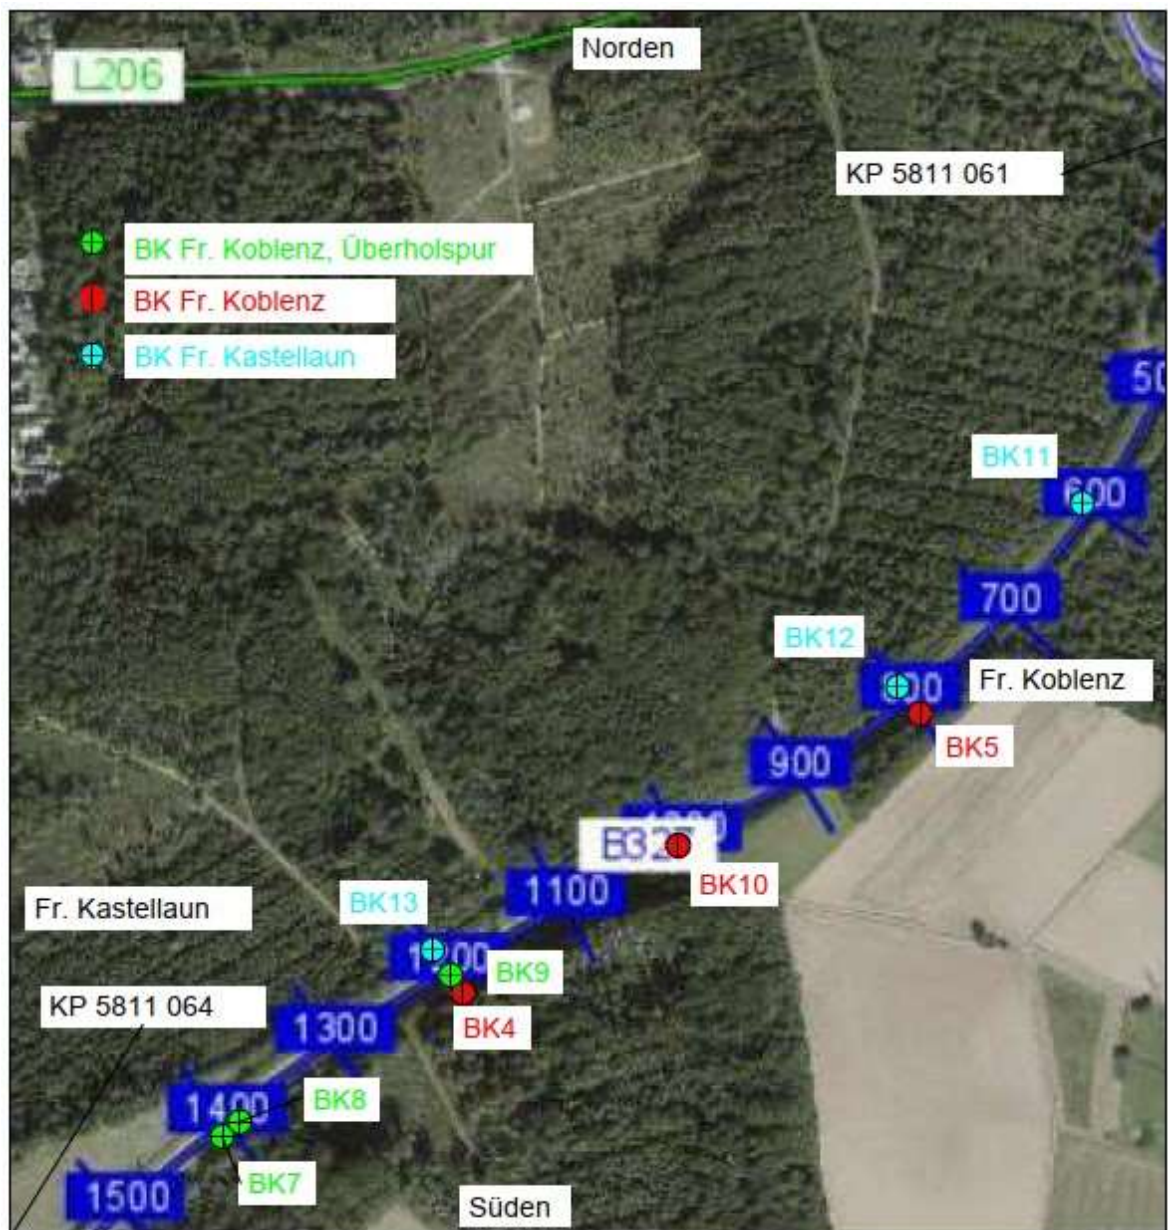
Luftbildaufnahme mit Angaben zu den Bohrkernentnahmestellen
