# **Albert-Schweitzer-Schule Wiesloch**

**Orientierende Gebäudeschadstoff- und  
Bausubstanzerkundung – Motivation ②  
(Sanierung)**

**Stadtverwaltung Wiesloch – Hochbau,  
Liegenschaften**

16. Mai 2025

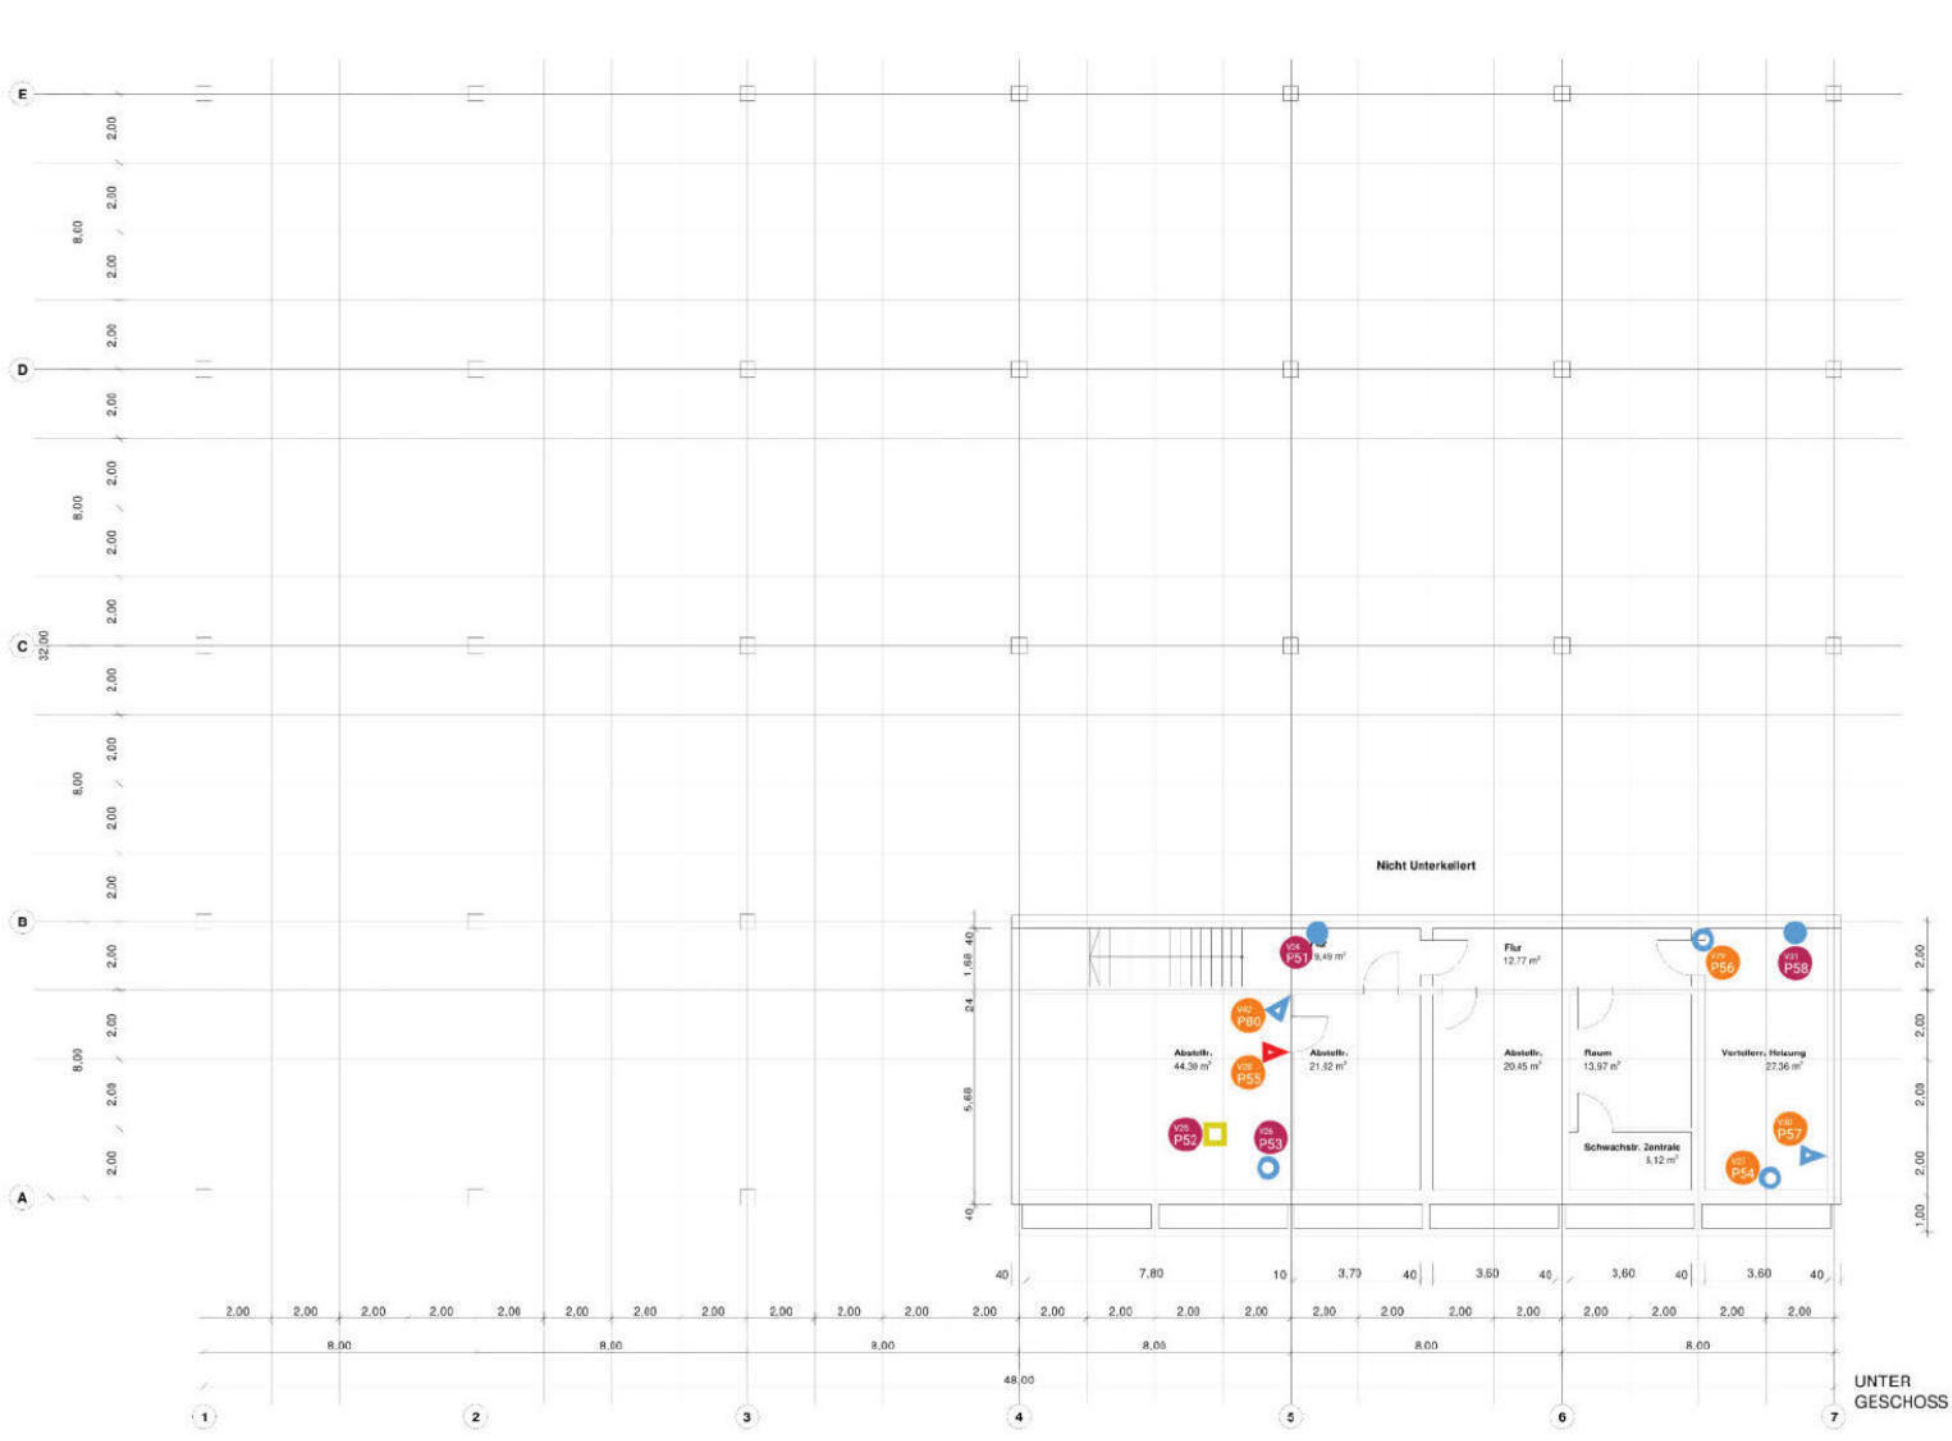
Projektbeschreibung: Lageplan mit Darstellung Verdachtsmomenten/ Probenahmepunkten

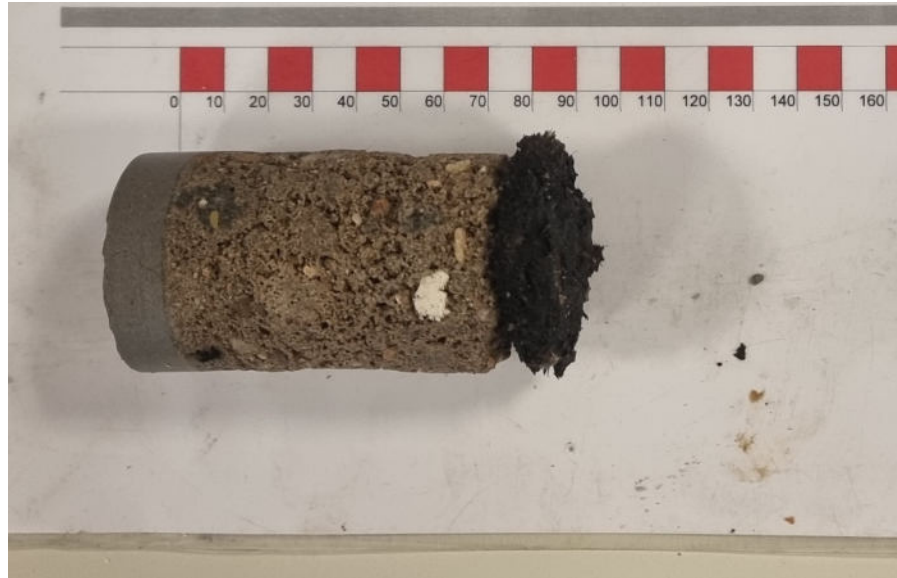
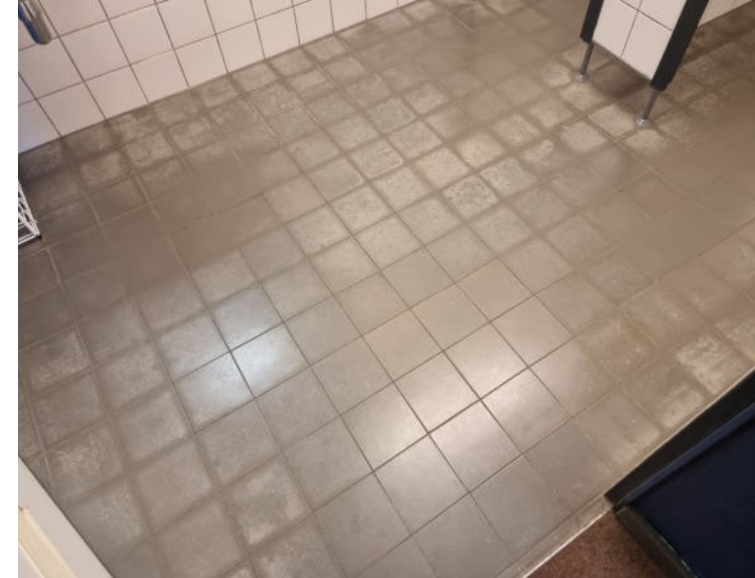
Schicht Nr.	Material / Beschreibung	Schichtstärke [mm]	Vol.-Anteil	Analyseparameter	Bezeichnung (Misch-)Probe	Analyseergebnis (relevante Parameter)	Bewertung
1	Fliese, grau	12,0					
2	Dünnbettmörtel, grau (nicht eindeutig erkennbar)	1,0					
3	Zementestrich, grau	65,0					
4	Holzfasermatte, bituminös, schwarz	6,0		Asbest, PAK	MP BKB2-5 Holzfasermatte	kein Asbest nachgewiesen Summe PAK (EPA): 2,55 mg/kg	nicht asbesthaltig nicht teerhaltig
5	Beton, grau						
6							
7							
8							
9							
10							
Summe:		84

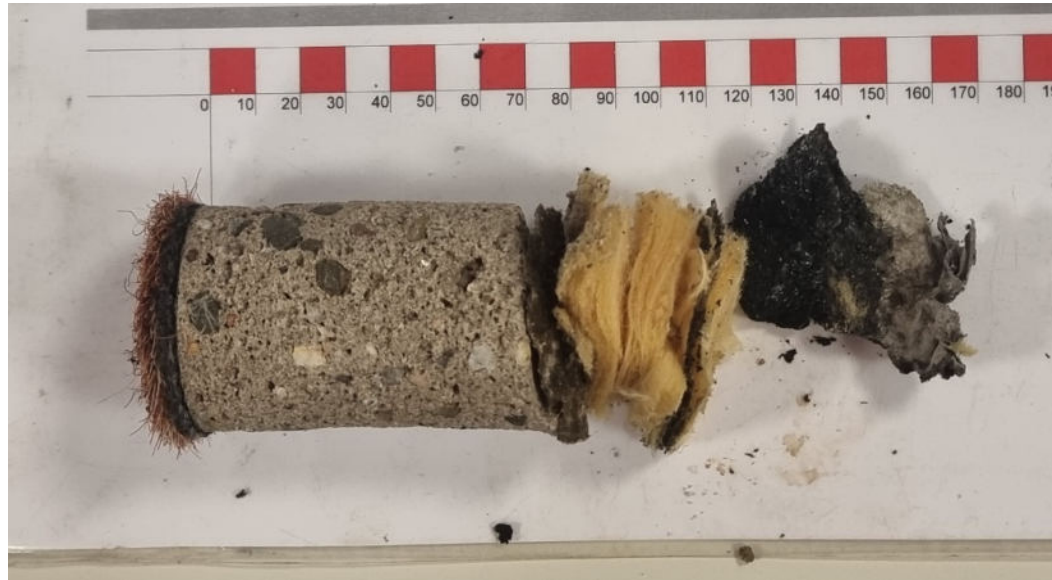
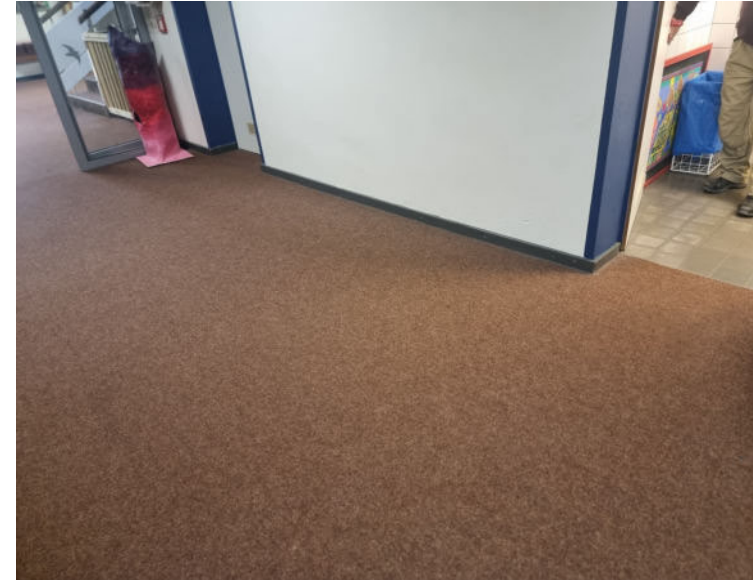
Schicht Nr.	Material / Beschreibung	Schichtstärke [mm]	Vol.-Anteil	Analyseparameter	Bezeichnung (Misch-)Probe	Analyseergebnis (relevante Parameter)	Bewertung
1	Teppichboden, braun	6,0					
2	Bodenbelagskleber, schwarz	0,5					
3	Zementestrich, grau	66,0					
4	Trennpapier, braun	0,1		Asbest	MP BKB3-4 Trennpapier	kein Asbest nachgewiesen	nicht asbesthaltig
5	KMF, gelb	25,0					KMF-haltig aufgrund visueller Einstufung
6	Abdichtungsbahn, schwarz bituminös	4,0		Asbest, PAK	BKB3-S6	kein Asbest nachgewiesen Summe PAK (EPA): 5,81 mg/kg	nicht asbesthaltig nicht teerhaltig
7							
8							
9							
10							
Summe:		102

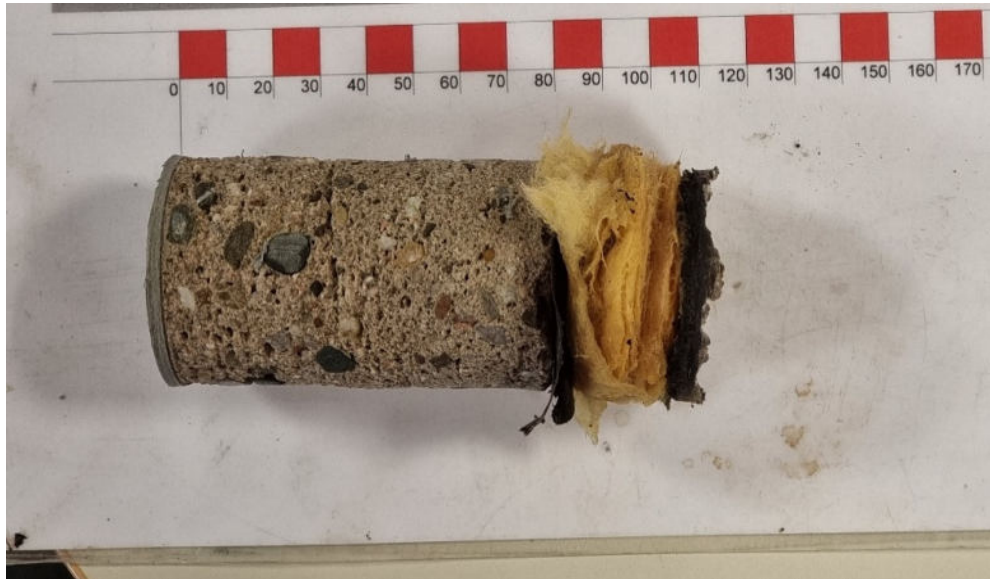
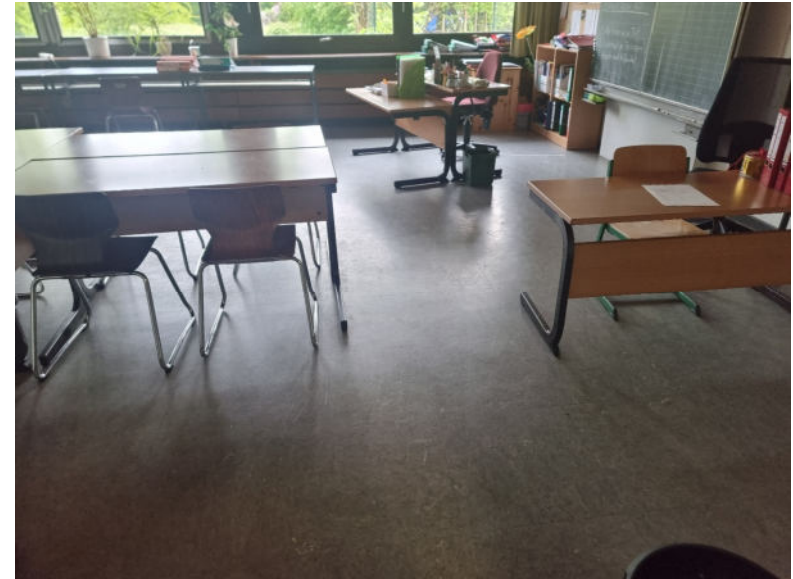
Schicht Nr.	Material / Beschreibung	Schichtstärke [mm]	Vol.-Anteil	Analyseparameter	Bezeichnung (Misch-)Probe	Analyseergebnis (relevante Parameter)	Bewertung
1	Kunststoffbodenbelag, grau (PVC)	3,0					
2	Bodenbelagskleber, grau	0,1					
3	Zementestrich, grau	73,0					
4	Trennpapier, braun	0,1		Asbest	MP BKB3-4 Trennpapier	kein Asbest nachgewiesen	nicht asbesthaltig
5	KMF, gelb	25,0					KMF-haltig aufgrund visueller Einstufung
6	Abdichtungsbahn, schwarz bituminös	4,0		Asbest, PAK	BKB4-S6	kein Asbest nachgewiesen Summe PAK (EPA): 5,48 mg/kg	nicht asbesthaltig nicht teerhaltig
7							
8							
9							
10							
Summe:		105

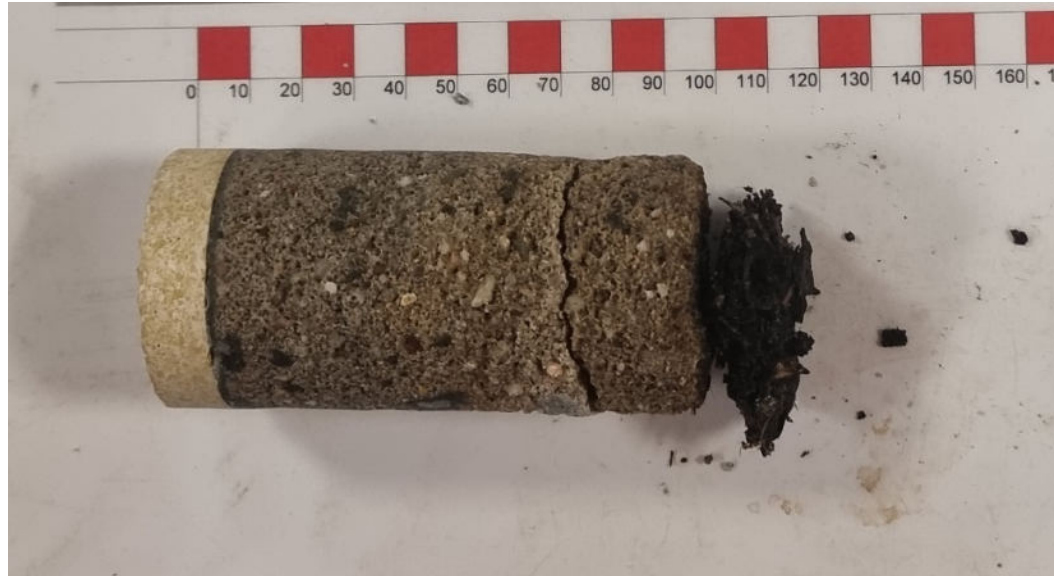
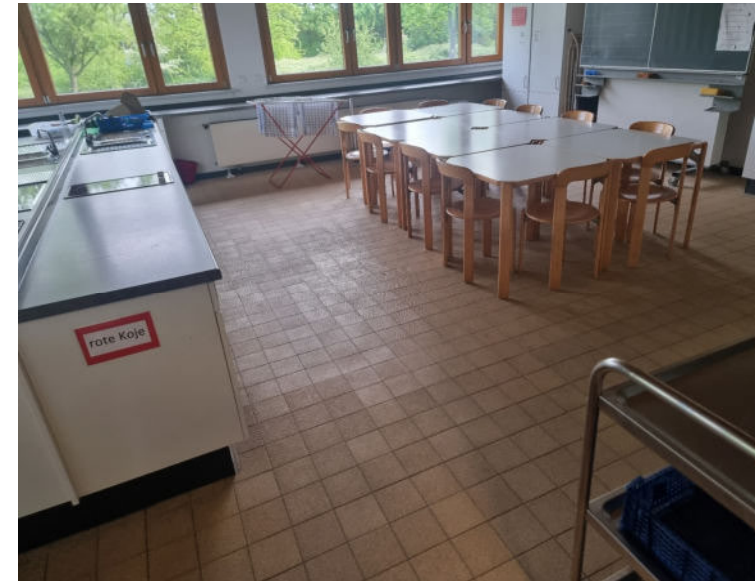
Schicht Nr.	Material / Beschreibung	Schichtstärke [mm]	Vol.-Anteil	Analyseparameter	Bezeichnung (Misch-)Probe	Analyseergebnis (relevante Parameter)	Bewertung
1	Fliese, beige/ gelb	12,0					
2	Dünnbettmörtel, grau	2,0		Asbest	MP_spezielle Mörtel	Chrysotilasbest 1-5%	asbesthaltig
3	Zementestrich, grau	80,0					
4	Holzfasermatte, bituminös, schwarz	5,0		Asbest, PAK	MP BKB2-5 Holzfasermatte	kein Asbest nachgewiesen Summe PAK (EPA): 2,55 mg/kg	nicht asbesthaltig nicht teerhaltig
5	Beton, grau						
6							
7							
8							
9							
10							
Summe:		99

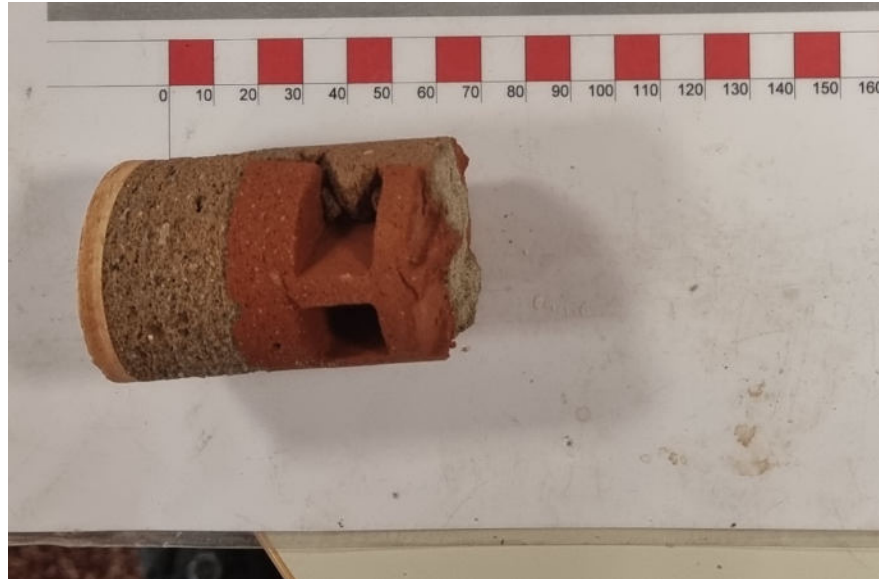
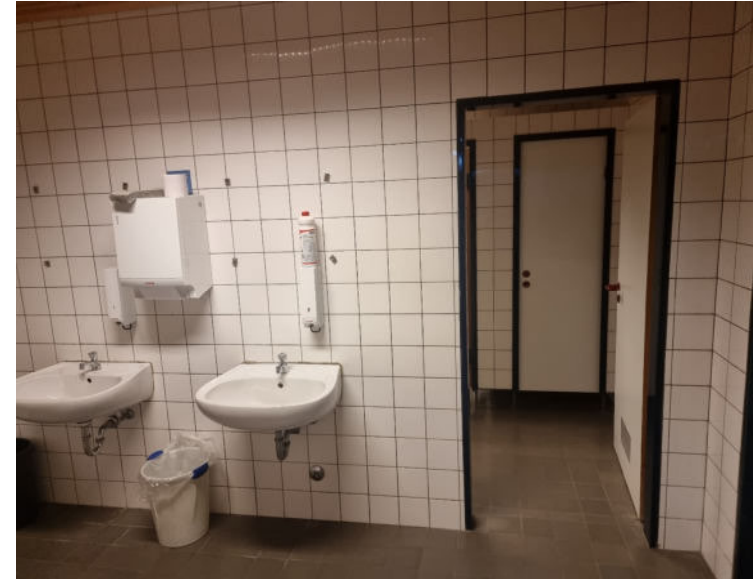
Schicht Nr.	Material / Beschreibung	Schichtstärke [mm]	Vol.-Anteil	Analyseparameter	Bezeichnung (Misch-)Probe	Analyseergebnis (relevante Parameter)	Bewertung
1	Fliese, beige weiß lasiert	5,0					
2	Dickbettmörtel, grau	23,0					
3	Ziegelmauerwerk, rot	35,0					
4							
5							
6							
7							
8							
9							
10							
Summe:		63

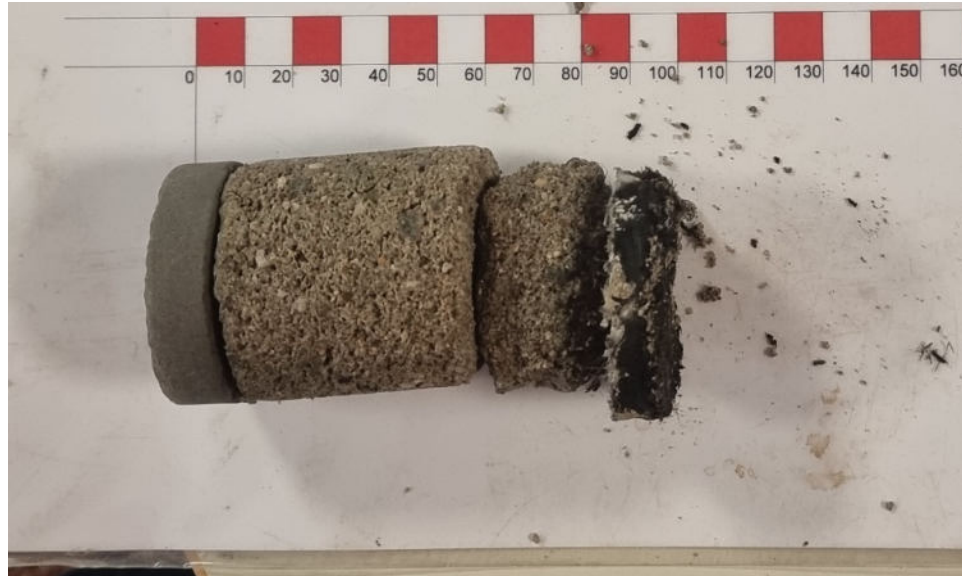
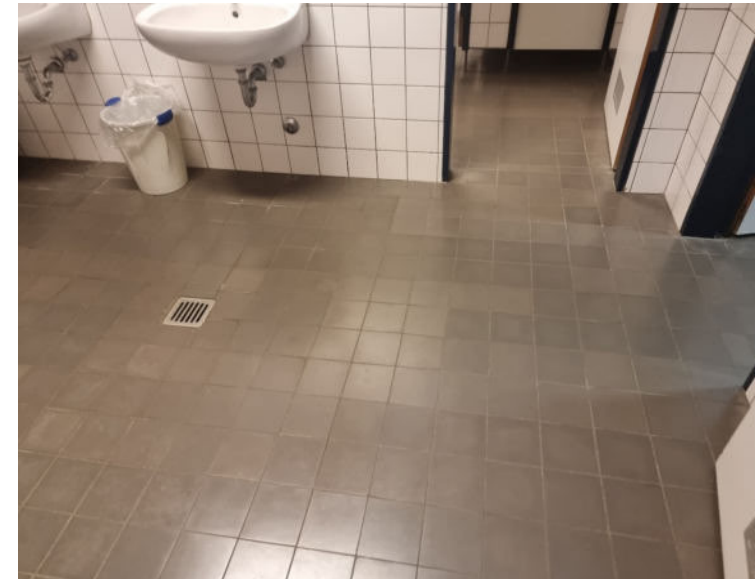
Schicht Nr.	Material / Beschreibung	Schichtstärke [mm]	Vol.-Anteil	Analyseparameter	Bezeichnung (Misch-)Probe	Analyseergebnis (relevante Parameter)	Bewertung
1	Fliese, grau	12,0					
2	Dünnbettmörtel, grau (nicht eindeutig erkennbar)	1,0		Asbest	MP_spezielle Mörtel	Chrysotilasbest 1-5%	asbesthaltig
3	Zementestrich, grau	70,0					
4	Holzfasermatte, bituminös, schwarz	9,0			Rückstellprobe		
5	Beton, grau						
6							
7							
8							
9							
10							
Summe:		92

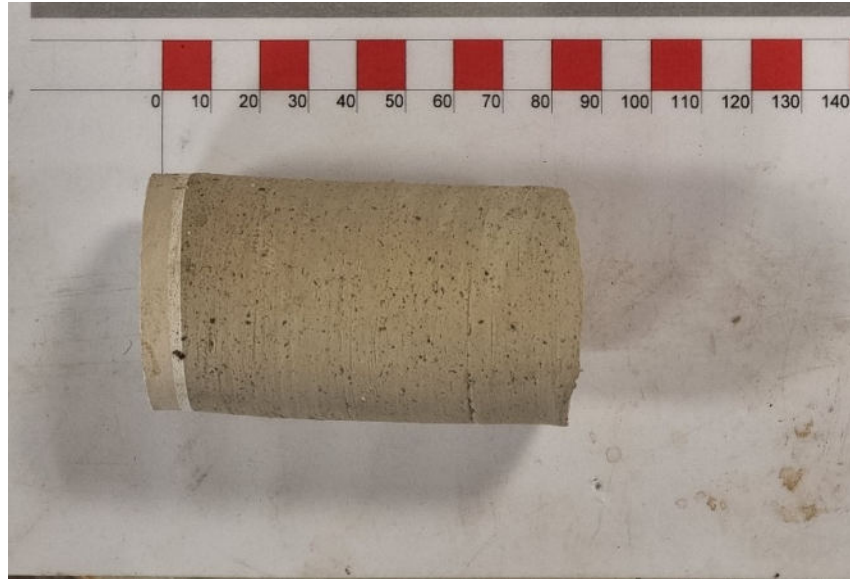
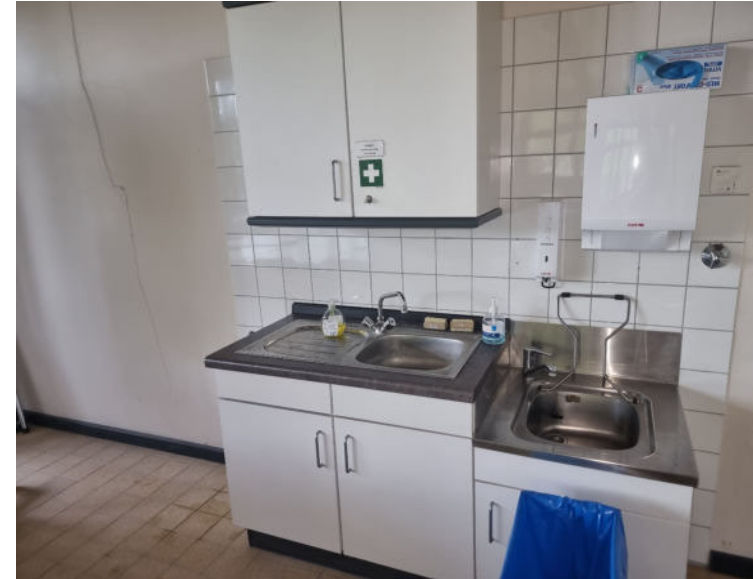
Schicht Nr.	Material / Beschreibung	Schichtstärke [mm]	Vol.-Anteil	Analyseparameter	Bezeichnung (Misch-)Probe	Analyseergebnis (relevante Parameter)	Bewertung
1	Fliese, weiß	6,0					
2	Dünnbettmörtel, weiß	2,0		Asbest	MP_spezielle Mörtel	Chrysotilasbest 1-5%	asbesthaltig
3	Gips-Mauerwerksstein, hellgrau/ weiß	73,0					
4							
5							
6							
7							
8							
9							
10							
Summe:			81

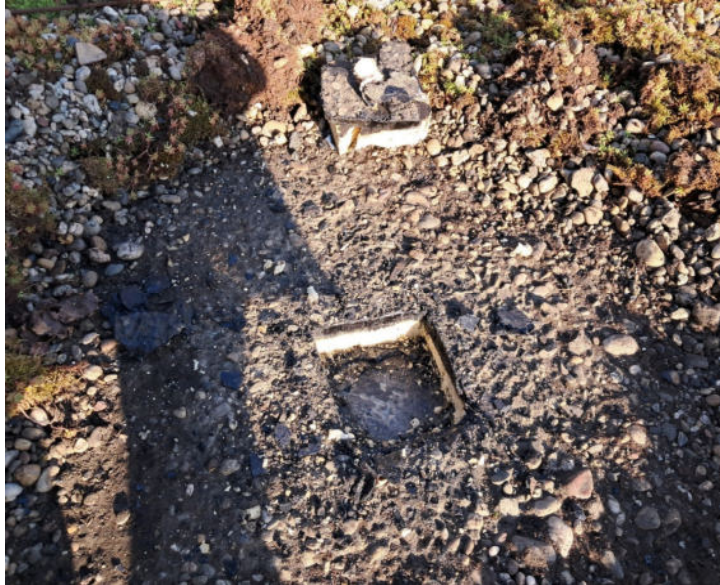
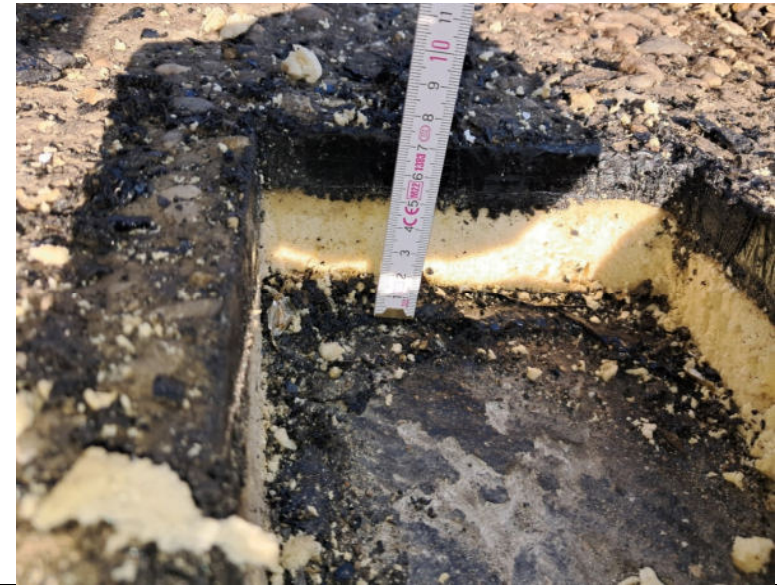
Schicht Nr.	Material / Beschreibung	Schichtstärke [mm]	Vol.-Anteil	Analyseparameter	Bezeichnung (Misch-)Probe	Analyseergebnis (relevante Parameter)	Bewertung
1	Abdichtungsbahn	25,0	30,5%	Asbest WHO-Fasern PAK		Chrysotilasbest 1-5% KMF nachgewiesen, keine WHO-Fasern PAK (EPA): 28,91 mg/kg	asbesthaltig, nicht teerhaltig
2	Styrodurdämmung	50,0	61,0%	HBCD		HBCD <100 mg/kg	nicht HBCD-belastet
3	Dampfsperre mit Alukaschierung	7,0	8,5%	Asbest		kein Asbest nachgewiesen	nicht asbesthaltig
4	Beton					-	-
Summe:		82

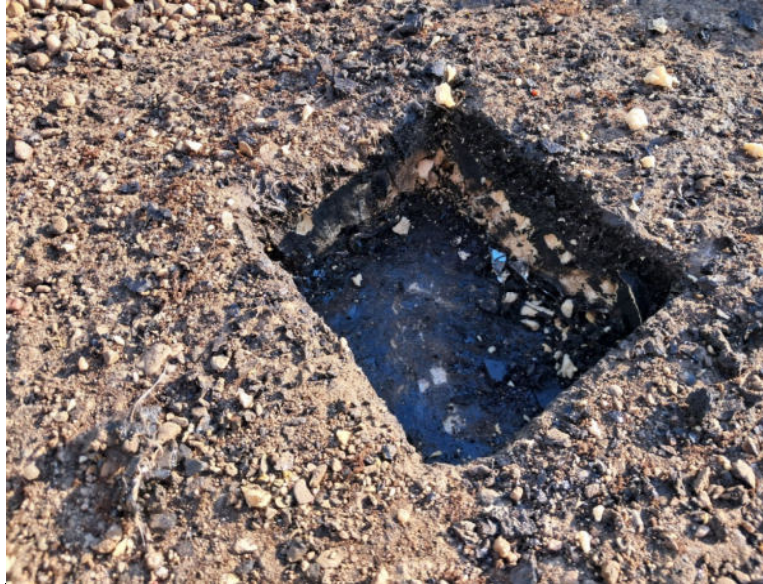
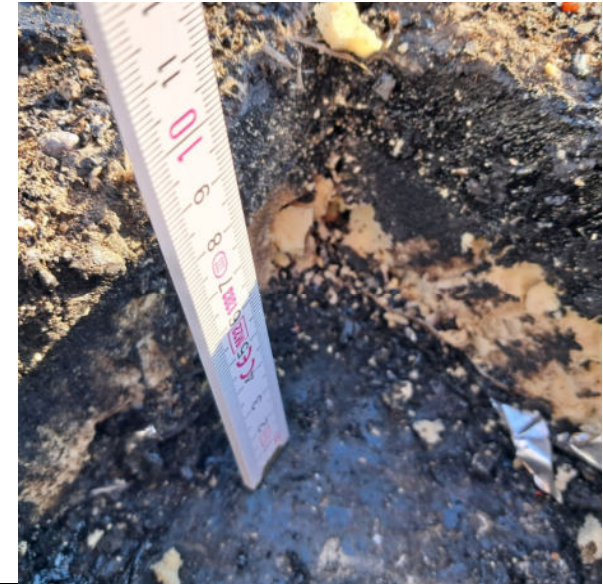
Schicht Nr.	Material / Beschreibung	Schichtstärke [mm]	Vol.-Anteil	Analyseparameter	Bezeichnung (Misch-)Probe	Analyseergebnis (relevante Parameter)	Bewertung
1	Abdichtungsbahn	30,0	32,5%	Asbest WHO-Fasern PAK		Chrysotilasbest 1-5% KMF nachgewiesen, keine WHO-Fasern PAK (EPA): 28,91 mg/kg	asbesthaltig, nicht teerhaltig
2	Styrodämmung	55,0	59,6%	HBCD		HBCD <100 mg/kg	nicht HBCD-belastet
3	Dampfsperre mit Alukaschierung	7,3	7,9%	Asbest		kein Asbest nachgewiesen	nicht asbesthaltig
4	Beton

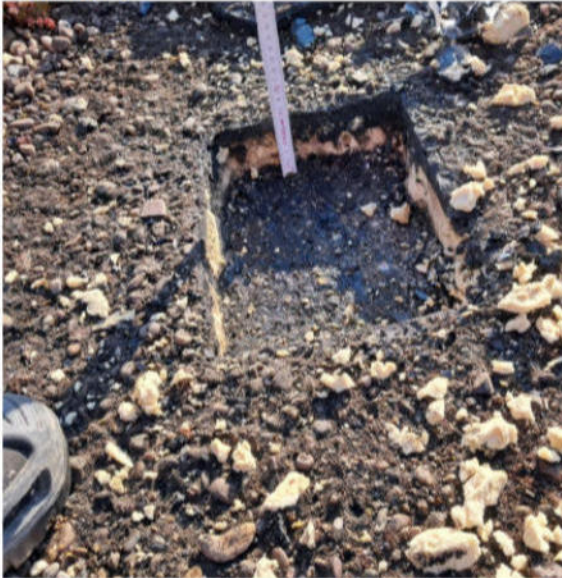
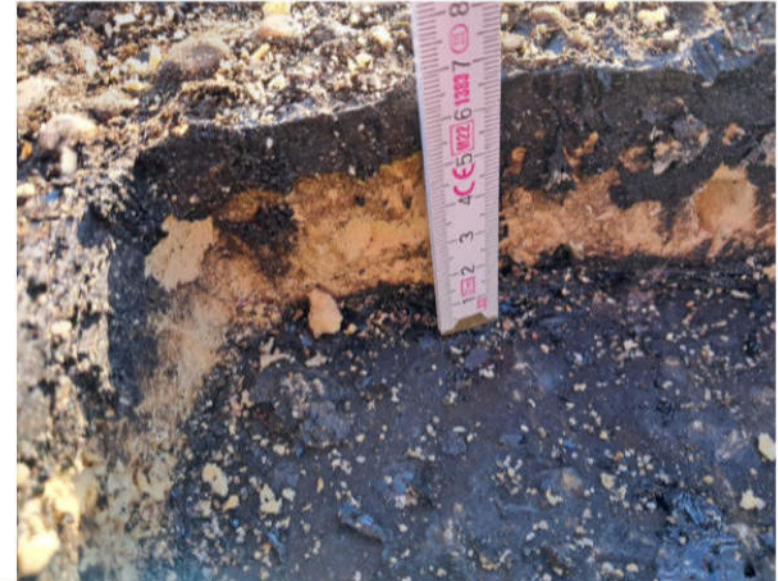
## D4 Dachöffnung

Schicht Nr.	Material / Beschreibung	Schichtstärke [mm]	Vol.-Anteil	Analyseparameter	Bezeichnung (Misch-)Probe	Analyseergebnis (relevante Parameter)	Bewertung
1	Abdichtungsbahn	20,0	28,6%	Asbest WHO-Fasern PAK	D4 - S1	Chrysotilasbest 1-5% KMF nachgewiesen, keine WHO-Fasern PAK (EPA): 28,91 mg/kg	asbesthaltig, nicht teerhaltig
2	Styrodurdämmung	45,0	64,3%	HBCD	D4 - S2	HBCD <100 mg/kg	nicht HBCD-belastet
3	Dampfsperre mit Alukaschierung	5,0	7,1%	Asbest	D4 - S3	kein Asbest nachgewiesen	nicht asbesthaltig
4	Beton			-	-	-	-
		70

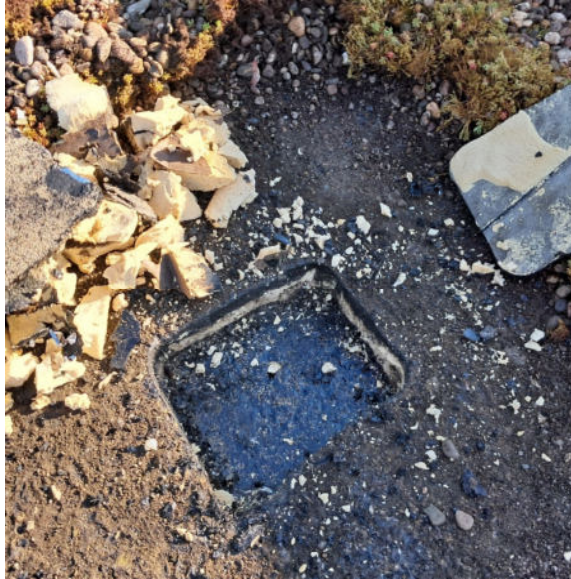
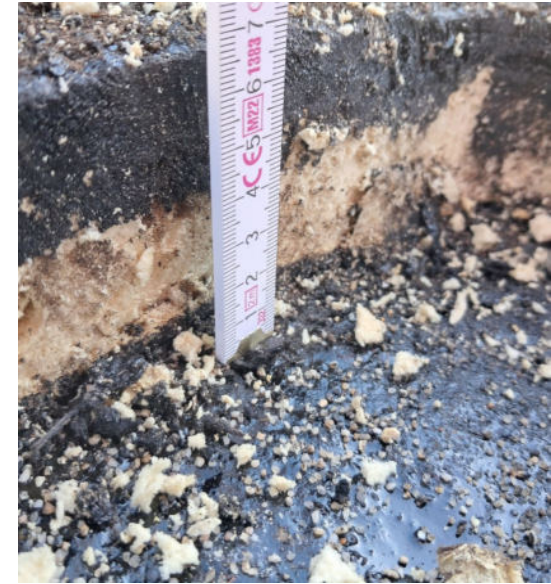
Schicht Nr.	Material / Beschreibung	Schichtstärke [mm]	Vol.-Anteil	Analyseparameter	Bezeichnung (Misch-)Probe	Analyseergebnis (relevante Parameter)	Bewertung
1	Abdichtungsbahn	20,0	28,6%	Asbest WHO-Fasern PAK	D5 - S1	Chrysotilasbest 1-5% KMF nachgewiesen, keine WHO-Fasern PAK (EPA): 28,91 mg/kg	asbesthaltig, nicht teerhaltig
2	Styrodämmung	45,0	64,3%	HBCD	-	HBCD <100 mg/kg	nicht HBCD-belastet
3	Dampfsperre mit Alukaschierung	5,0	7,1%	Asbest	D5 - S3	kein Asbest nachgewiesen	nicht asbesthaltig
4	Beton						
		70
