# Luftbildauswertung

## Orientierende Kampfmittelvorerkundung

Neuhofen, Kalmit-, Rietburg-, Maxburg- und Kropsburgstraße

| Projekt-Nr. | 2021-0866 |

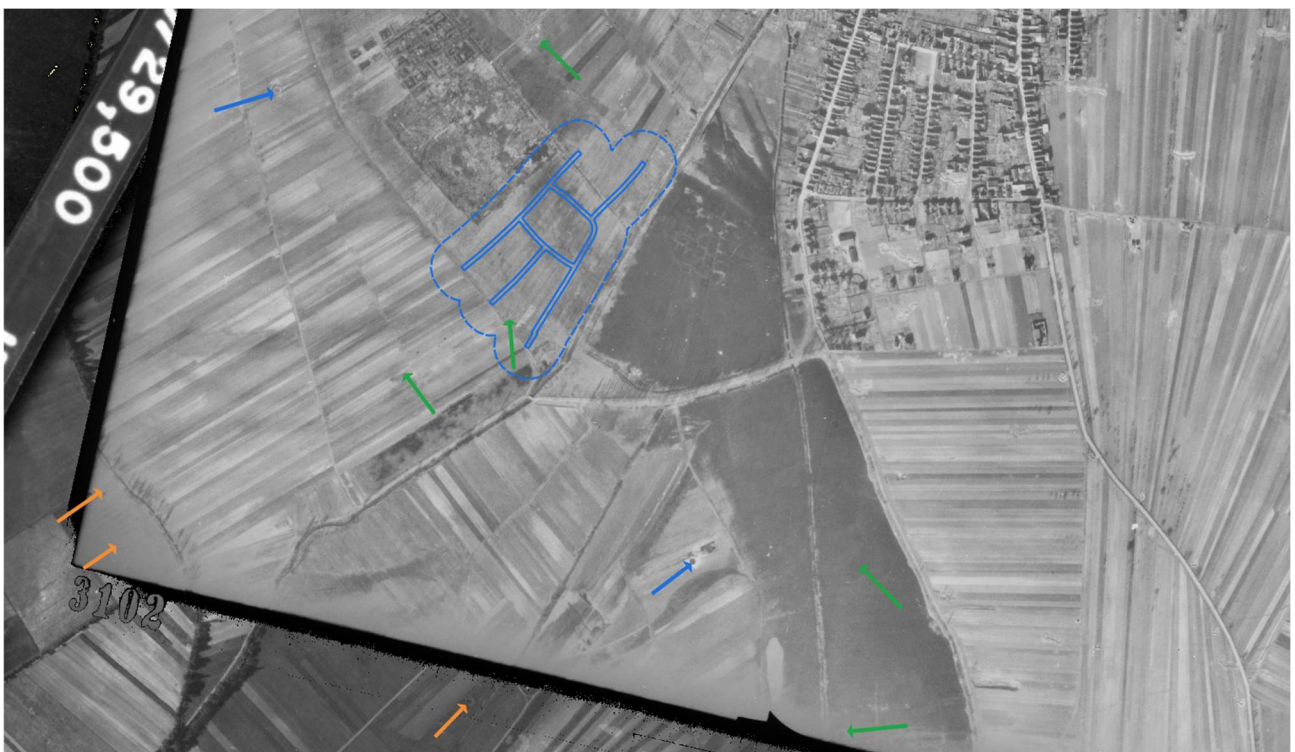
Abbildung 4: Bis Kriegsende war die weitere Umgebung abermals von vereinzelten Bombenabwürfen betroffen (blaue Pfeilsignatur; Luftbild vom 14.03.1945, Flug US34/3537, Bild 3102).

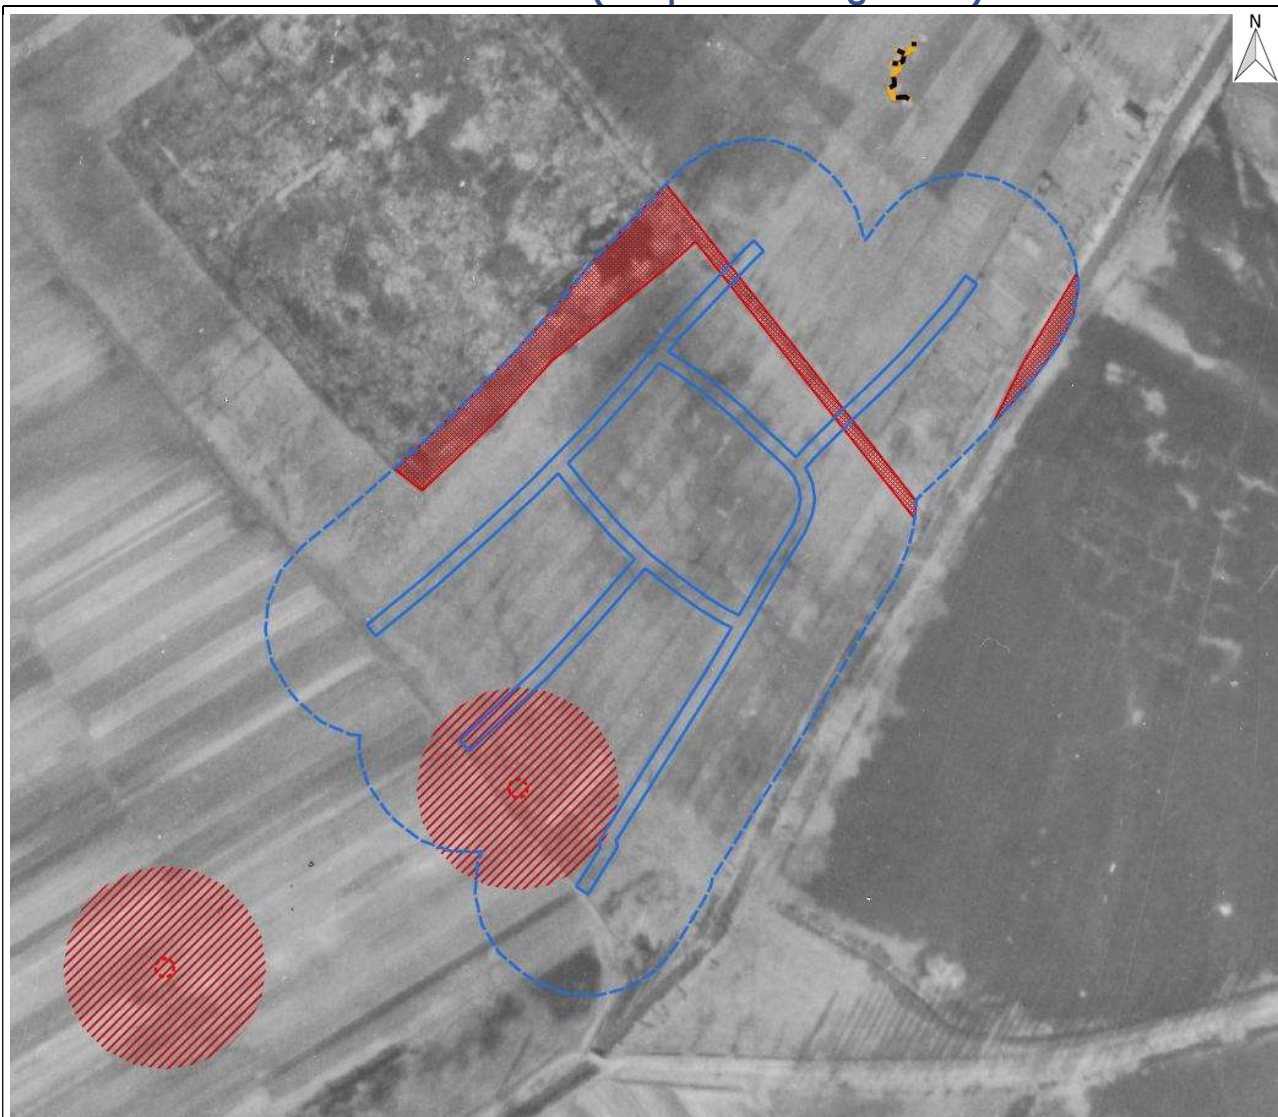
### 5.1.2 Befund auf historischem Luftbild (beispielhaft ausgewählt)

#### Orientierende Befundkartierung
