## Generalsanierung Elektro

**Ludwig-Erhard-Schule**

**Generalsanierung**

**Jean-de-la-Fontaine-Straße 1**

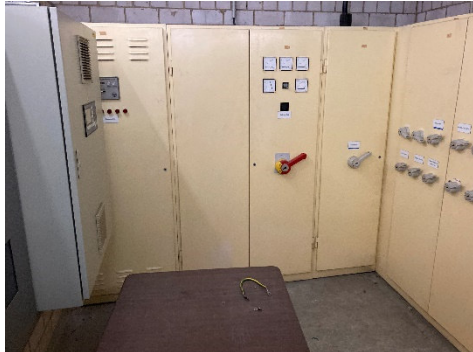
Bild 1 und 2: NSHV, Kompensationsanlage mit Messeinrichtung

Im Untergeschoß der Schule befindet sich eine kundeneigene Trafostation die in die Mittelspannungs-Ringversorgung der Stadtwerke Mosbach eingebunden ist. Der Transformator versorgt niederspannungsseitig die gesamte Liegenschaft (Schule und Sporthalle) der versorgende Niederspannungshauptverteilung (NSHV). Die NSHV ist aus dem Erstbestand und wird im Zuge der geplanten Modernisierung auf den aktuellen Stand der Technik erneuert.

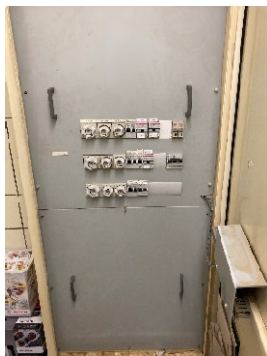
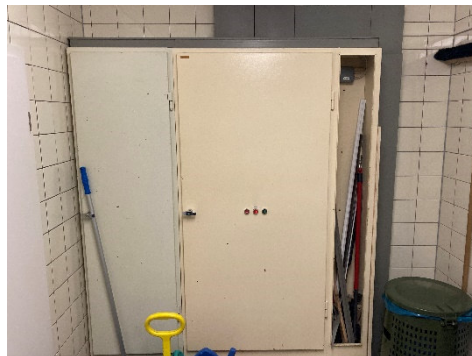
Bild 3 und 4: Bestandsverteiler

Die Verteilungen in der Schule sind Erstausrüstung, bei Erweiterungen wurden die Verteiler entsprechend mit Abgängen und Fehlerstromschutzschaltern ergänzt. Die Endstromkreise sind schon in „moderner Nullung“ (TNS-Netz, Schutz- und Neutraleiter werden getrennt geführt) ausgeführt. Die Verbindungen von der NSHV zu den Unterverteilungen sind allerdings noch als TNC-Netz (Schutz- und Neutraleiter werden gemeinsam geführt) ausgeführt. Gemäß den aktuell gültigen Vorschriften ist die Verkabelung ab dem HAK als TNS-Netz auszuführen.

Fehlerstromschutzeinrichtungen (FI) sind in den Unterverteilungen als Gruppenfehlerstromschutzschalter vorhanden. Die seit 1984 geltenden Vorschriften für FI's in Duschen und Bädern, und seit 2009 für alle Steckdosen-Stromkreise (gilt mittlerweile auch für Drehstromkreise bis 32 A), werden eingehalten. Die mittlerweile übliche Trennung zwischen Licht- und Steckdosenstromkreisen gibt es nicht bei allen Endstromkreisen.

Die Elektroverteilungen entsprechen aufgrund des fehlenden Berührungsschutzes und des Alters der Verteiler nicht mehr dem aktuellen Stand der Technik.

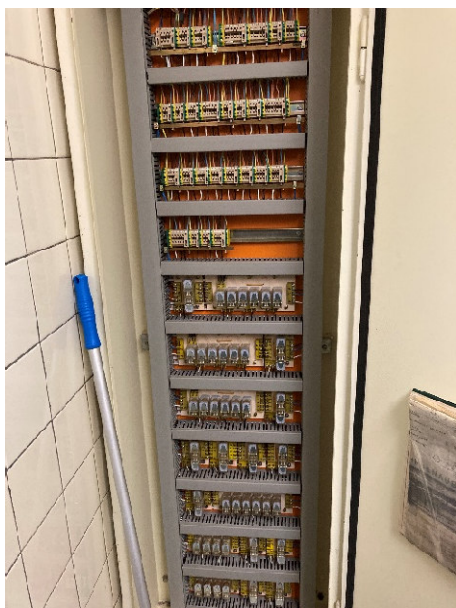
Bild 5: Bestandsjalousiesteuerung

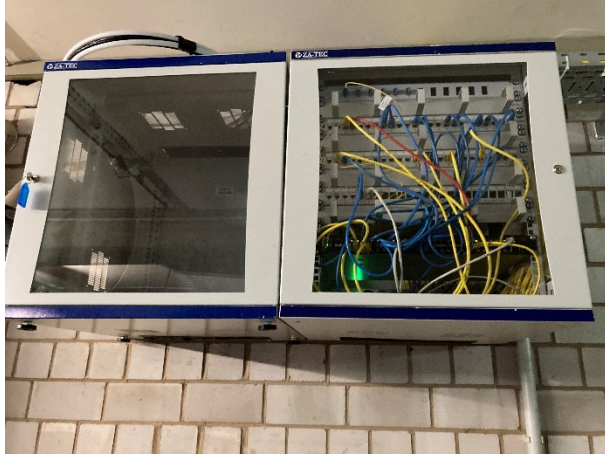
Bild 6 und 7: Datenverteilerhausübergabe A.U19, Etagenverteiler

Das Gebäude ist mit einem Kupferkabel (Erdeinführung) an das öffentliche Fernmeldenetz angebunden. Ein Glasfaseranschluss wurde in das Gebäude gelegt, zwischen dem Hausübergabepunkt und dem Datenverteiler im Raum A.U19 Übergabe- u. Technikraum fehlt derzeit noch die Glasfaserverbindung. Bei der Umbaumaßnahme werden die Datenleitungen neu strukturiert verlegt. Im Zuge des Förderprogrammes Digitalpakt wurde die Netzstruktur erneuert. Der Serverschrank und die aktive Datentechnik wird bei der Generalsanierung gesichert und wieder verwendet. Die Datenverteiler in den Etagen werden im Zuge der Sanierung ersetzt.

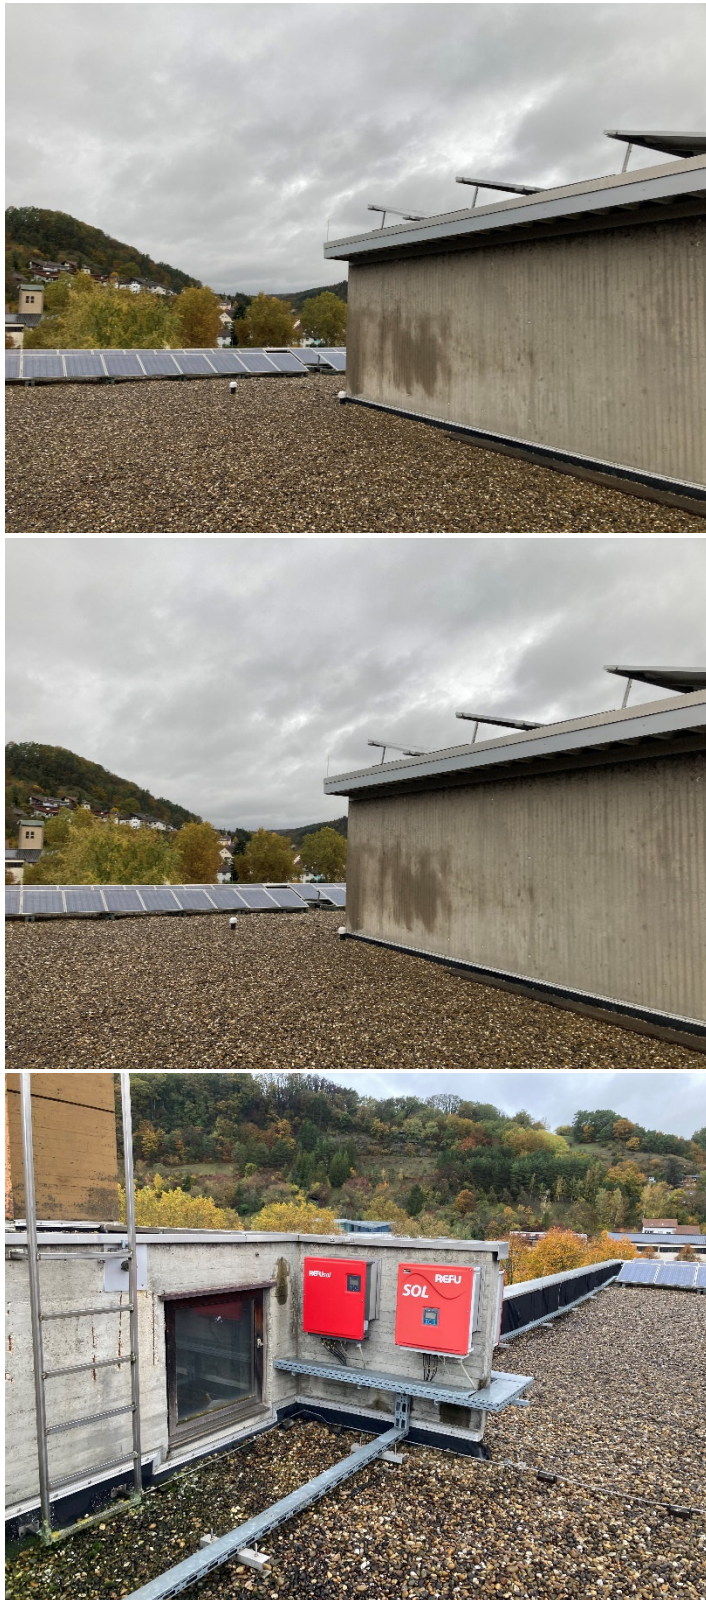
Bild 8-10: Photovoltaikanlage

Auf dem Dach über der Schule befindet sich eine Photovoltaikanlage die in diesem Jahr durch den Neckar-Odenwald-Kreis übernommen wurde. Die Anlage wurde 2011 errichtet. Die Anlage besteht aus zwei Einzelanlagen. Auf dem Flachdach über der Ebene 3 ist eine Photovoltaikanlage mit 239 Modulen und einer Leistung von 54,97Kwp montiert. Auf dem Flachdach über der Ebene 5 ist eine Photovoltaikanlage mit 226 Modulen und einer Leistung von 51,98Kwp montiert. Die Module sind aufgrund der Baujahre in der Leistungsklasse von circa 220-230Wp. Neue Solarmodule haben bei vergleichbarer Größe eine Leistung von 440-450Wp. Bei der Modernisierung der Flachdächer sollte die Bestandsanlage zurück gebaut werden. Nach der Dacheindeckung wird eine neue Photovoltaikanlage montiert die Anlagenleistung wird durch den Einsatz der neuen Modultechnik nahezu verdoppelt.

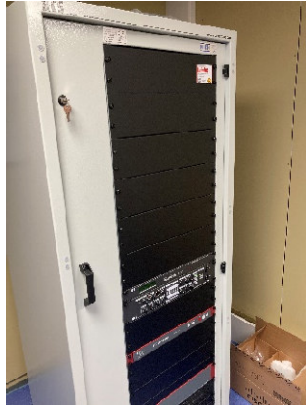
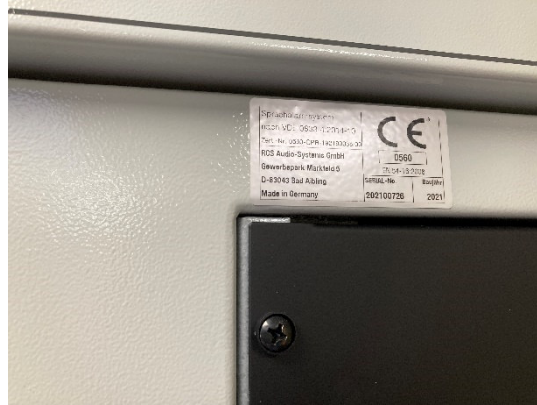
Bild 11 und 12: SAA-Anlage

Im Gebäude ist eine Beschallungsanlage vorhanden. Die Zentrale entspricht dem Standard VDE 0833-4 Sprachalarmanlage, die Anlagentechnik hat das Baujahr 2021. In den Räumen Lehrer, Schulleiter und im Sekretariat sind Amoktaster eingebaut. Die Qualität der Verkabelung konnte aufgrund der geschlossenen Decken nicht bewertet werden. Die Anlagentechnik sollte bei einer Umbaumaßnahme gesichert und wieder verwendet werden. Das Leitungsnetz wird bei einer Umbaumaßnahme neu aufgebaut. Die Anlagentechnik steht in keinem brandschutztechnisch getrennten Raum. Im Zuge der Umbaumaßnahme ist für die Anlage ein separater Raum vorzusehen.

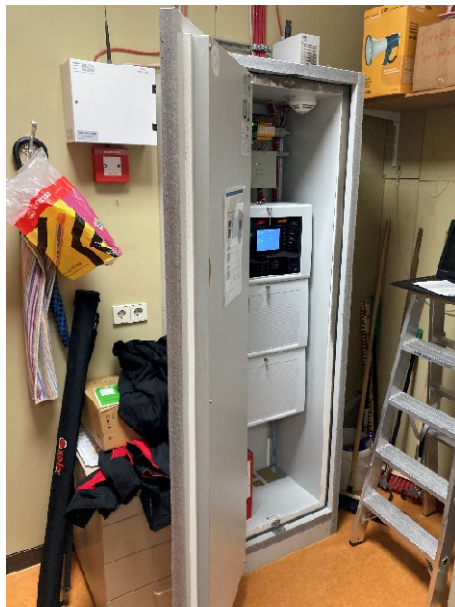
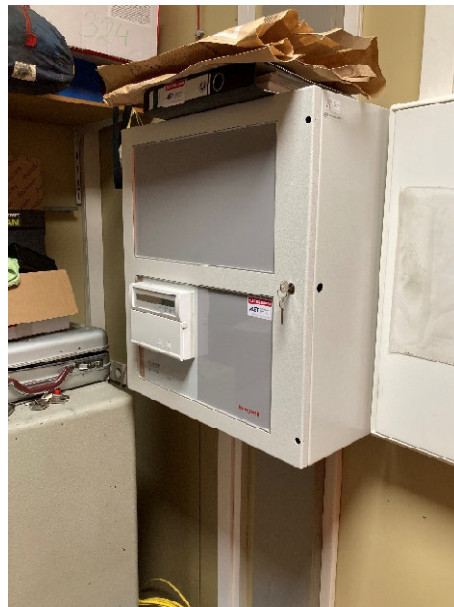
Bild 13 und 14: Brandmeldezentrale und Einbruchmeldezentrale im EG-Hausmeisterraum 108

Im Gebäude ist eine Brandmeldeanlage nach DIN 14675 vorhanden. Die Brandmeldezentrale befindet sich beim Hausmeister im Raum 108 in einem Brandschutzgehäuse. Vor dem Gebäudezugang beim Hausmeister befindet das Feuerwehrschränke. Das Feuerwehrbedienfeld ist Innen beim Gebäudezugang montiert. In den Zwischendecken der Flure und in den Klassenzimmern ist keine Überwachung vorhanden. In der Aula wurden Zwischendeckenmelder verbaut. Die zentrale Anlagentechnik kann bei einer Modernisierung wieder verwendet werden. In den Ebenen ist die Auswechslung der Melder und Leitungen vorgesehen.

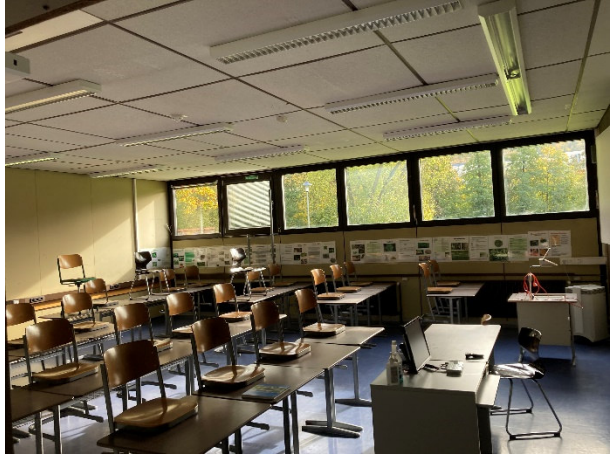
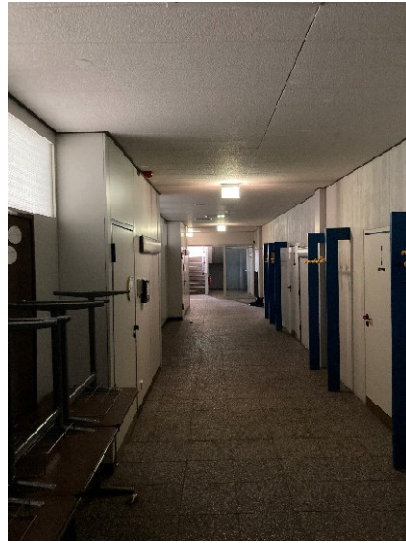
Bild 15 und 16: Klassenräume, Flure

Die Beleuchtungsanlage wurde über die Jahre größtenteils ausgetauscht. Es gibt lediglich in einigen untergeordneten Bereichen (Keller) Leuchten aus der Erstausrüstung. Trotzdem entspricht die Beleuchtungsanlage nicht mehr dem aktuellen Standard. Bei der Beleuchtungsanlage werden größtenteils Leuchtstofflampen eingesetzt. Lediglich im Umkleide- und Sanitärbereich gibt es eine zeitgemäße LED-Beleuchtung. Der Vertrieb von Leuchtstofflampen ist seit Mitte 2023 verboten. Dies bedeutet, dass der Austausch defekter Leuchtmittel nur möglich ist sofern sich Ersatzleuchtmittel im eigenen Bestand befinden. Die Leuchten werden bei der Generalsanierung komplett gegen LED-Leuchten erneuert.
