# IBES Baugrundinstitut GmbH

## Geotechnischer Bericht

**Projekt:** Kanalerneuerung Röntgenstr., Robert-Koch-Str., Kußmaulstr., und Sauerbruchstr., Ludwigshafen

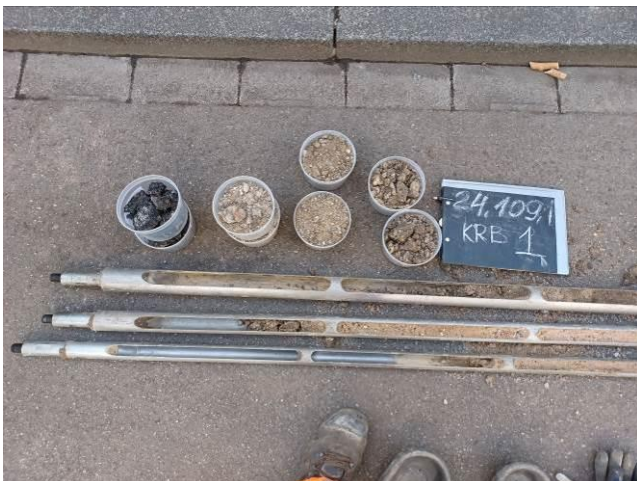
Bild 3: Ludwigshafen, Sauerbruchstraße, KRB/DPH 1, Detailaufnahme: Bohrgut in Dosen und Schuppen Teil 1

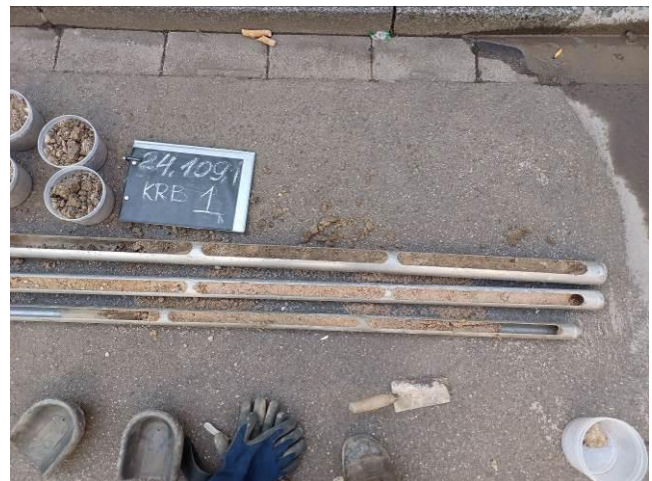
Bild 4: Ludwigshafen, Sauerbruchstraße, KRB/DPH 1, Detailaufnahme: Bohrgut in Dosen und Schuppen Teil 2

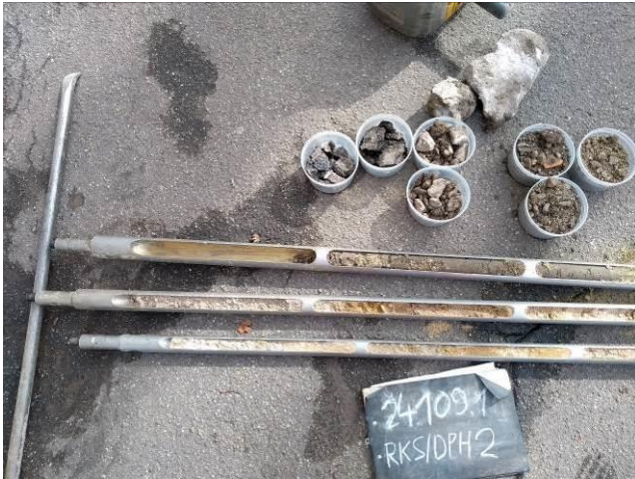
Bild 7: Ludwigshafen, Kreuzung Sauerbruch- und Röntgenstraße, KRB/DPH 2, Detailaufnahme: Bohrgut in Dosen und Schappen Teil 1

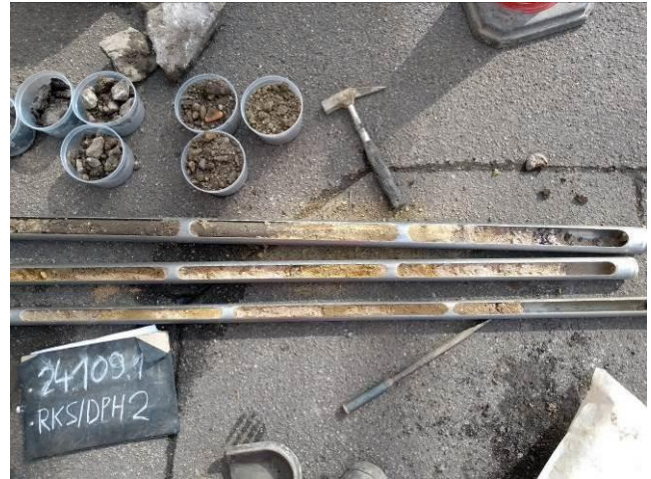
Bild 8: Ludwigshafen, Kreuzung Sauerbruch- und Röntgenstraße, KRB/DPH 2, Detailaufnahme: Bohrgut in Dosen und Schappen Teil 2

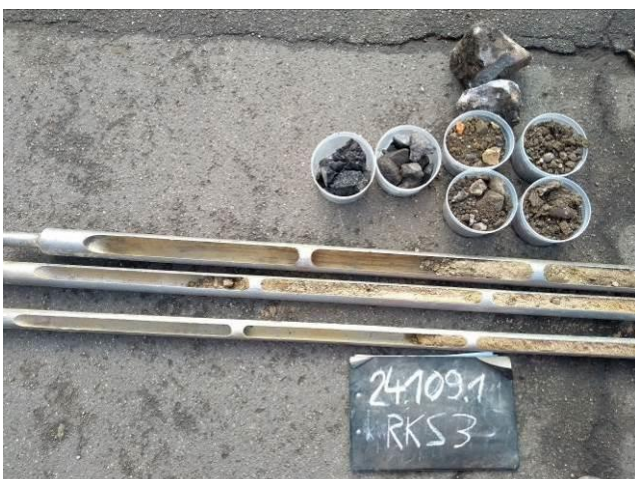
Bild 11: Ludwigshafen, Kreuzung Sauerbruch- und Kußmaulstraße, KRB 3, Detailaufnahme: Bohrgut in Dosen und Schappen Teil 1

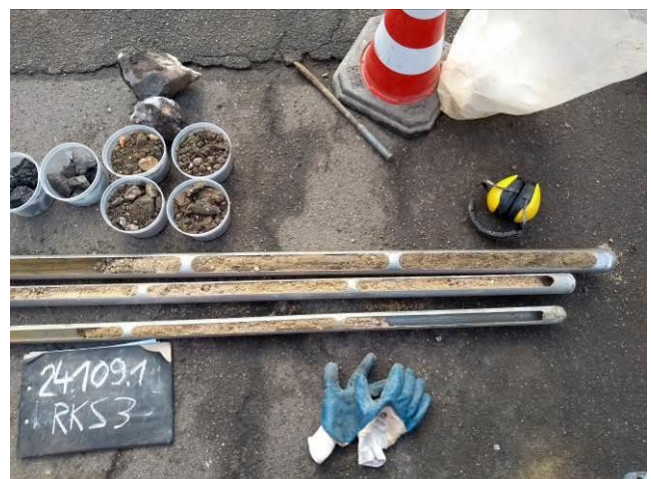
Bild 12: Ludwigshafen, Kreuzung Sauerbruch- und Kußmaulstraße, KRB 3, Detailaufnahme: Bohrgut in Dosen und Schappen Teil 2

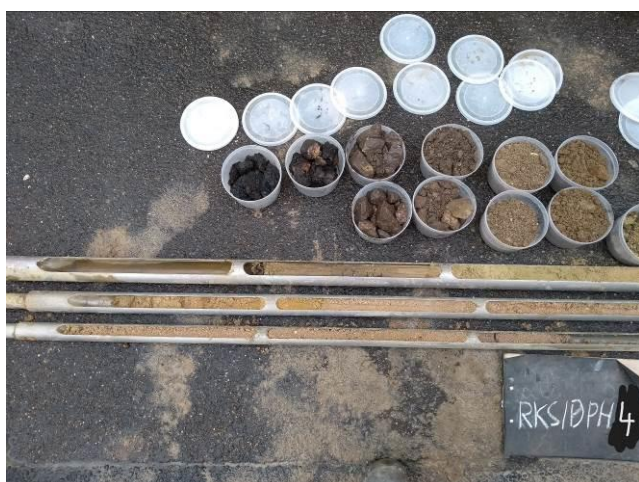
Bild 15: Ludwigshafen, Sauerbruchstraße, KRB/DPH 4, Detailaufnahme: Bohrgut in Dosen und Schappen Teil 1

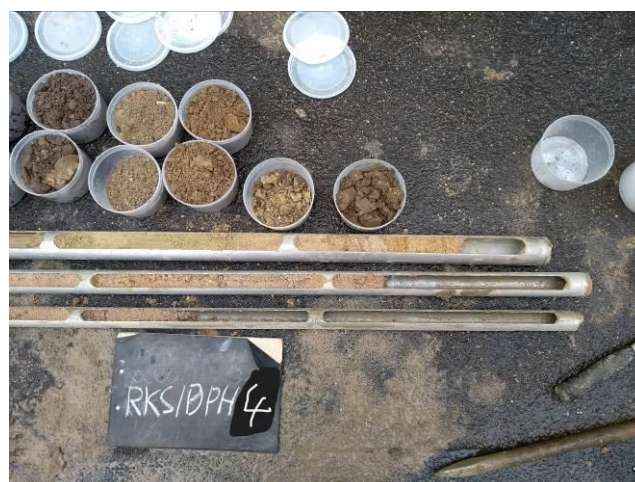
Bild 16: Ludwigshafen, Sauerbruchstraße, KRB/DPH 4, Detailaufnahme: Bohrgut in Dosen und Schappen Teil 2

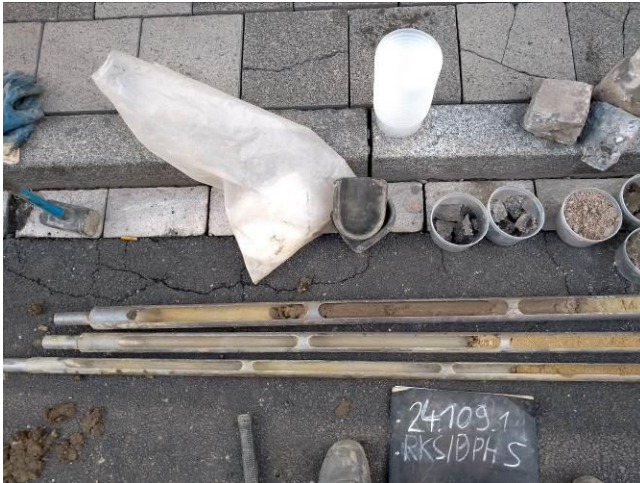
Bild 19: Ludwigshafen, Kreuzung Sauerbruch- mit Schanzstraße, KRB/DPH 5, Detailaufnahme: Bohrgut in Dosen und Schappen Teil 1

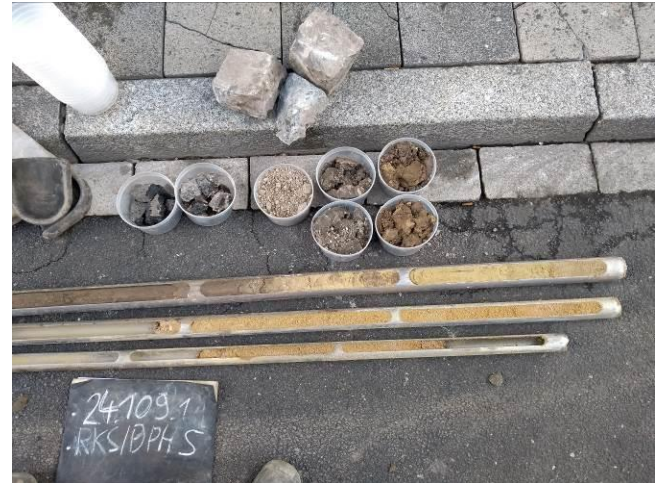
Bild 20: Ludwigshafen, Kreuzung Sauerbruch- mit Schanzstraße, KRB/DPH 5, Detailaufnahme: Bohrgut in Dosen und Schappen Teil 2

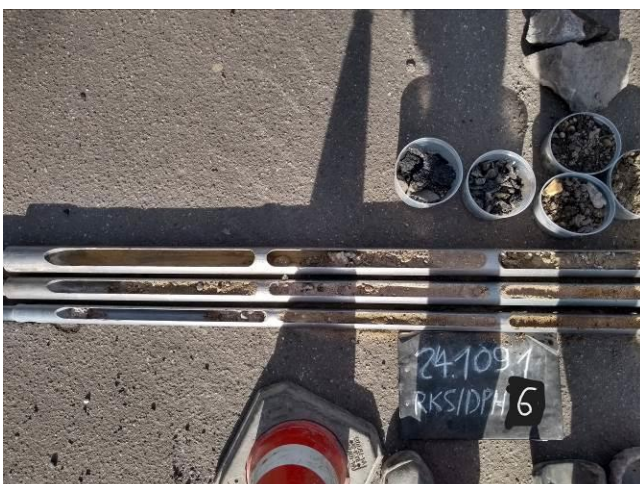
Bild 23: Ludwigshafen, Kreuzung Röntgen- und Robert-Koch-Straße, KRB/DPH 6, Detailaufnahme: Bohrgut in Dosen und Schappen Teil 1

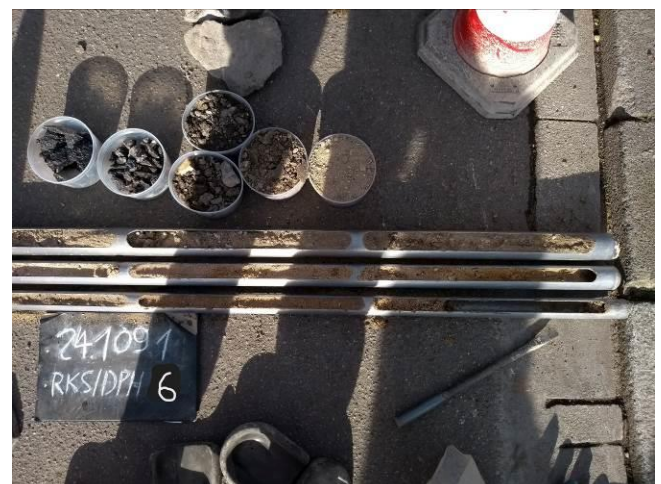
Bild 24: Ludwigshafen, Kreuzung Röntgen- und Robert-Koch-Straße, KRB/DPH 6, Detailaufnahme: Bohrgut in Dosen und Schappen Teil 2

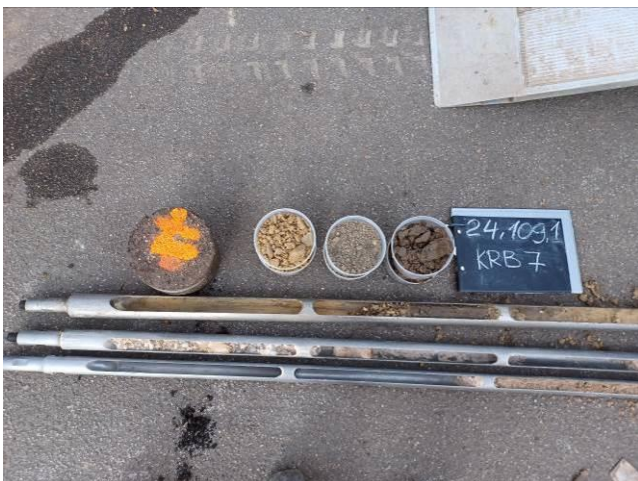
Bild 27: Ludwigshafen, Kreuzung Robert-Koch- und Kußmaulstraße, KRB 7, Detailaufnahme: Bohrgut in Dosen und Schuppen Teil 1

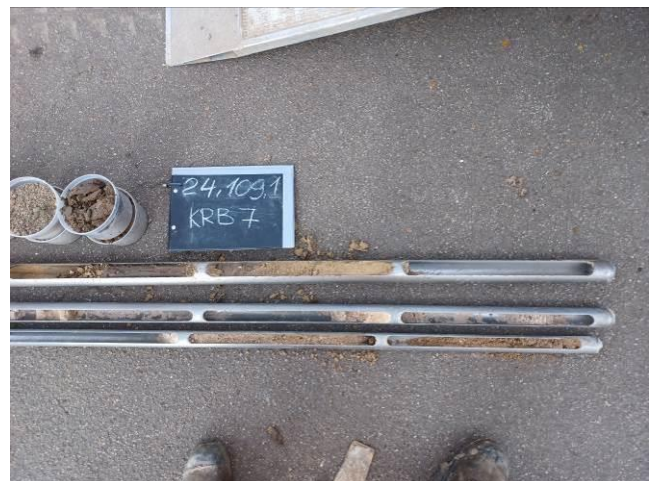
Bild 28: Ludwigshafen, Kreuzung Robert-Koch- und Kußmaulstraße, KRB 7, Detailaufnahme: Bohrgut in Dosen und Schuppen Teil 1

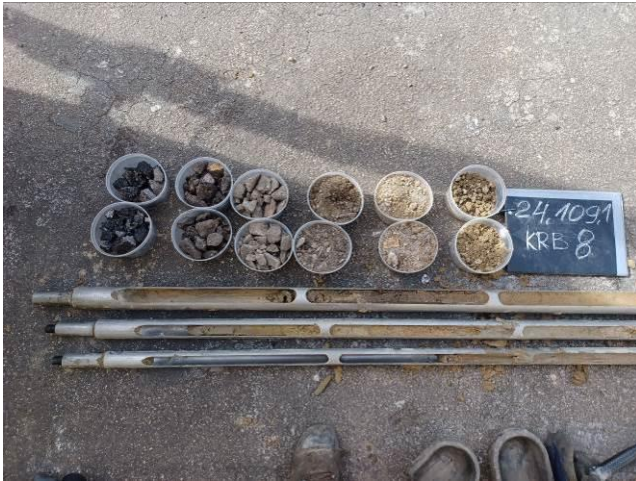
Bild 31: Ludwigshafen, Robert-Koch-Straße, RKS/DPH 8, Detailaufnahme Bohrgut in Dosen und Schappe

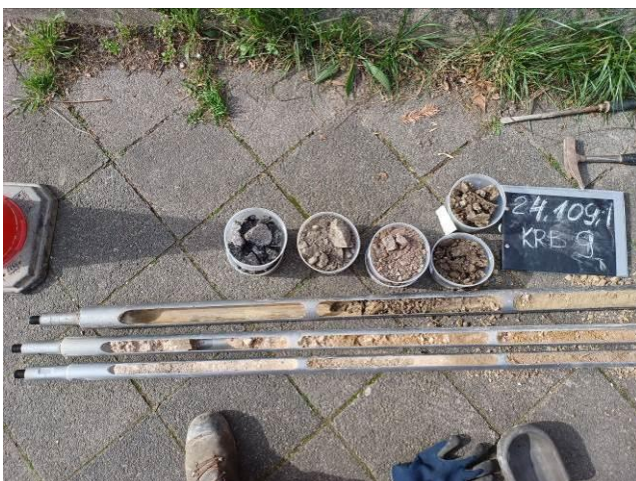
Bild 35: Ludwigshafen, Röntgenstraße, RKS/DPH 9, Detailaufnahme Bohrgut in Dosen und Schappe
