Bestandsfensteranalyse SchlossHerrnsheim

Untersucht wurden alle Fensterkonstruktionen im EG, 1.OG, 2.OG und im Turm. Es erfolgte eine Typisierung und Zuordnung in den Gebäudeansichten. Über die Fensternummer in den Ansichten und im Grundriss ist eine exakte Positionierung gegeben. Die angegebenen Maße sind stellvertretend für den Fenstertyp. Ein exaktes Aufmaß von jedem einzelnen Fenster hat vor Arbeitsbeginn zu erfolgen.

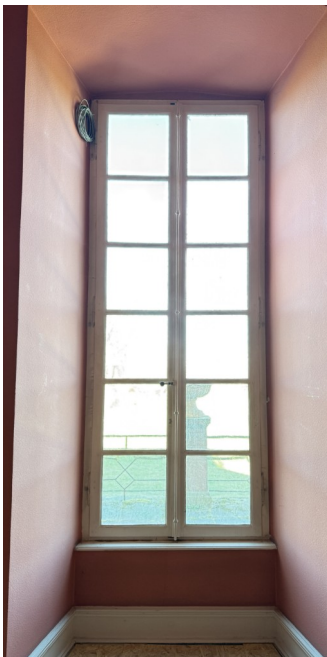
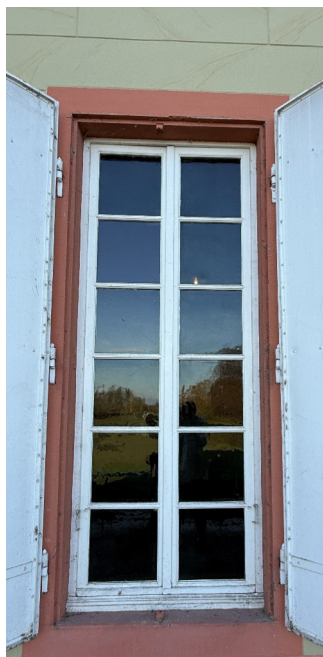
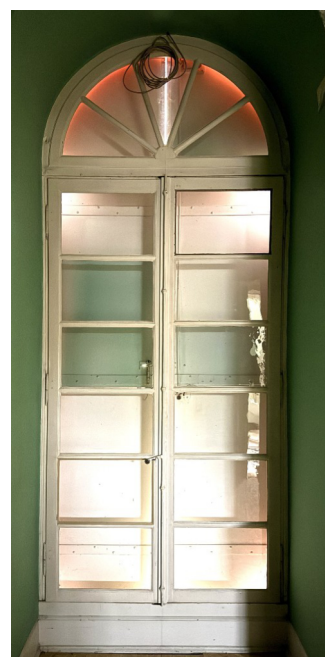
Typ 1.1 + 1.2.1 EV40 – Eicheholz 1140x2720 1520x3450

Zweiflügelige Einfachfenster aus Eicheholz mit Sprossenunterteilung, Baujahr vor 1900, Bautiefe 40 mm, Einfachglas 3 mm leicht wellig nicht einheitlich, Kittfuge innen, Anstrich weiß schadstoffbelastet (Blei + Zink), hist. Espagnolette-Beschläge und Fischenbänder mit Zierkopf. $U_w = 5,6 \text{ W/m}^2\text{K}$

Typ 1.2.1 zusätzlich mit Bogenoberlicht, durch Kämpfer unterteilt.

Nach Bewitterung und Zerstörung müssen Holzteile wie Wetterschenkel, Sprossen, Flügel- oder Blendrahmenhölzer ausgetauscht werden, Flügelkanten sind zu stabilisieren.

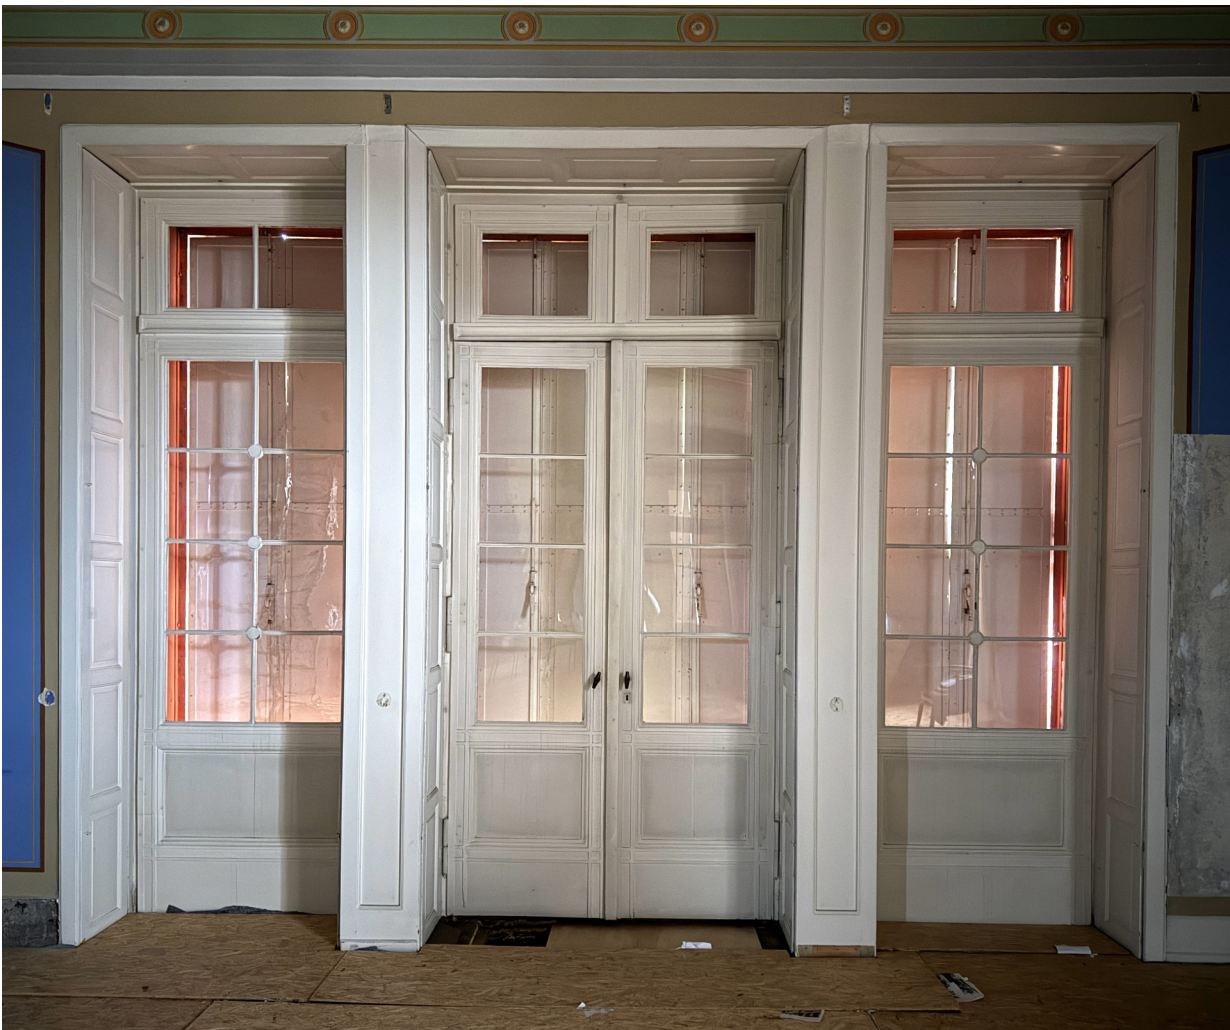
Typ 2 EV40/56 Eicheholz 1830x3530 950x3530

Ein- und mehrflügelige Einfachtüren aus Eicheholz mit Oberlichtflügel durch Kämpfer unterteilt, mit Sprossenunterteilung und abgeplatteten Füllungen, Baujahr vor 1900, Bautiefe 40/56 mm, Einfachglas 3 mm leicht wellig nicht einheitlich, Kittfuge innen, Anstrich weiß schadstoffbelastet (Blei + Zink), hist. Treibstangenverschluss, Einsteckschloss und Fitschenbänder, abgeplattete Füllung, Rosetten auf dem Sprossenkreuz. $U_w = 5,3 \text{ W/m}^2\text{K}$ Je nach Bewitterung und Zerstörung müssen Holzteile wie Wetterschenkel, Sprossen, Flügel- oder Blendrahmenhölzer ausgetauscht werden, Flügelecken sind zu stabilisieren. Faltbare Innenklapppläden in der Fensterlaibung.
