**LUFTBILDAUSWERTUNG ZUR  
ÜBERPRÜFUNG DES VERDACHTS  
AUF KAMPFMITTELBELASTUNG  
VON BAUGRUNDFLÄCHEN  
INKLUSIVE RECHERCHE ZU KAMPF- &  
KRIEGSDATEN ZUR LUFTBILDAUSWAHL**

Gutachten der UXO PRO Consult vom 10.06.2026

Projekt:  
68766 Hockenheim,  
Mörscher Weg,  
Bauvorhaben  
212604290515

### Anhang 2:

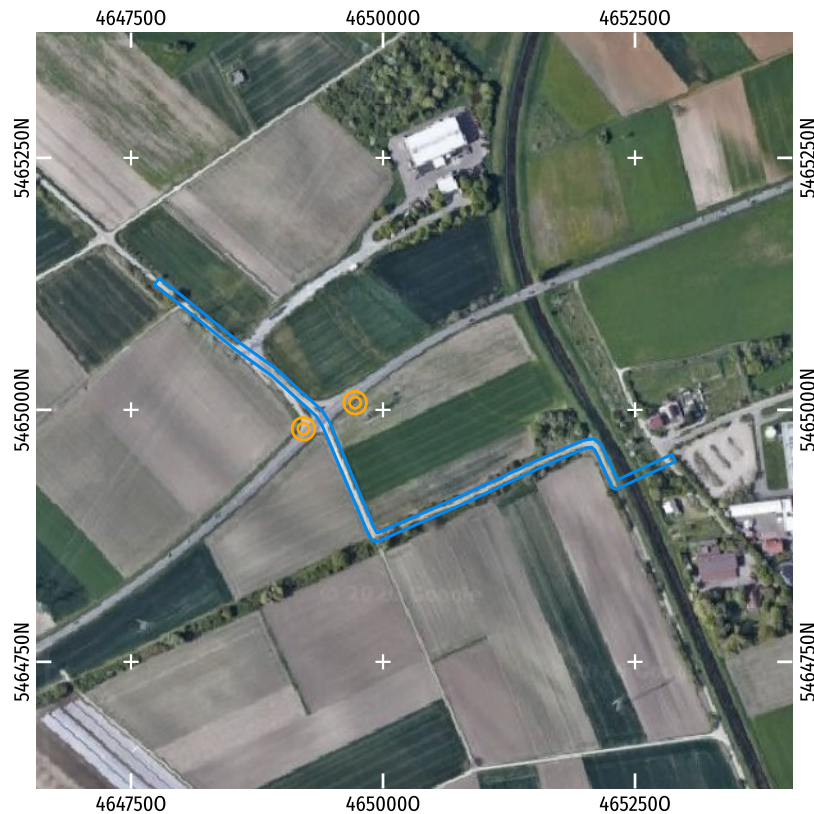
Das oben in heutiger Umweltsituation umrandete Erkundungsgebiet bestimmt alleinig den Bereich, für den das in der Begutachtung festgestellte Ergebnis gültig ist. Die Markierung kontaminationsrelevanter Strukturen ist nicht abschließend. Lediglich die für das Ergebnis der Begutachtung ausschlaggebenden Elemente wurden dargestellt.

Koordinaten Bezugssystem: ETRS89 / UTM Zone 32N
