# Abschlussbericht

## Zur geophysikalischen Vorerkundung

Vergabenummer:	76-41 -31 1 81 7800-000	
Interne Kostenstelle:	245028	
Projektname:	Mannheim Neckarstrukturmaßnahme BA III (Ost) Stadtraumservice Mannheim	
Auftraggeber:	Stadtraumservice Käfertaler Str. 248 68163 Mannheim	
Ansprechpartner:	Bernhard Wember +49 151 52776284 <a href="mailto:bernhard.wember@mannheim.de">bernhard.wember@mannheim.de</a>	
Einsatzort:	Mannheim, Carlo-Schmid-Brücke	
Ausführungsdatum:	12.11.2024 bis 20.11.2024	
Berichterstellung:	13.01.2025	
Projektleitung:	D. Steinbach +49 173 2398395 <a href="mailto:daniel.steinbach@safelanedeutschland.de">daniel.steinbach@safelanedeutschland.de</a>	
Bearbeiter:	A. Schmidt M: +49 152 03020126 <a href="mailto:alexander.schmidt@safelanedeutschland.de">alexander.schmidt@safelanedeutschland.de</a>	
Leiter Geophysik:	D. Neubert +49 173 3177754 <a href="mailto:david.neubert@safelanedeutschland.de">david.neubert@safelanedeutschland.de</a>

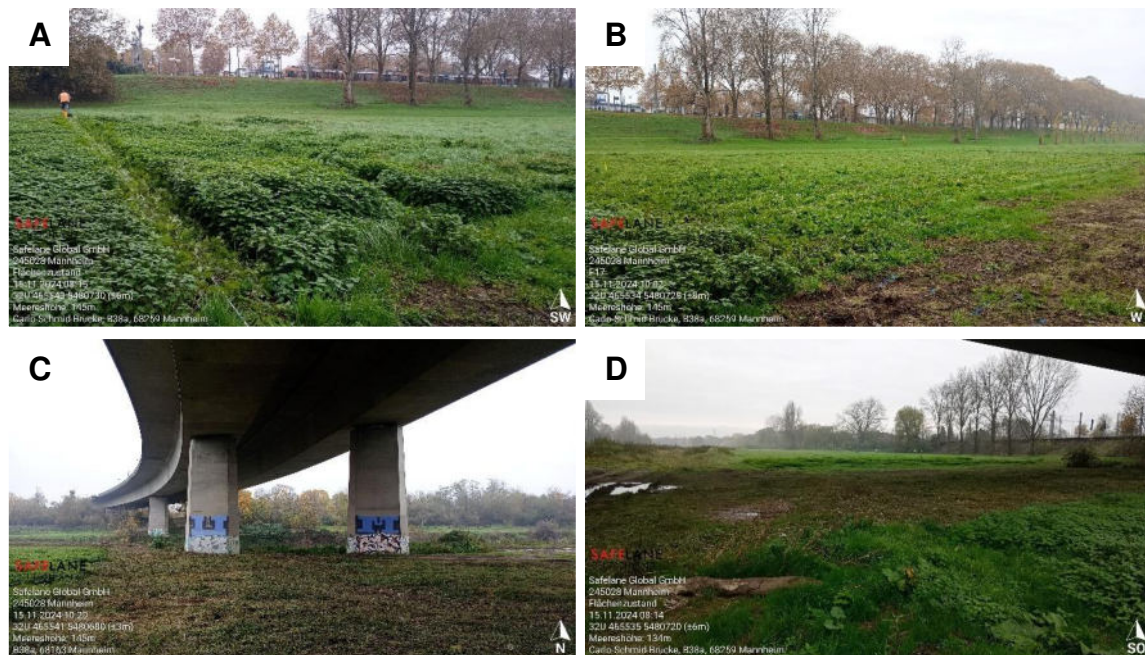
**Abbildung 4 A:** Auf F17 liegt ein großes Brennessel Feld, was die Sondierarbeiten erschwerte. Wurde sondiert. **B:** F17 nach der Sondierung. Es ist gut sichtbar, wie das Brennessel Feld während der Sondierung plattgedrückt wurde. **C & D:** Flächenzustand von F18 unterhalb der Brücke. Wurde sondiert.

Die Fläche unterhalb der Brücke bestand aus einer brach liegenden Fläche mit sporadischem Bewuchs und kleineren Pfützen. Die Fläche NW und SO der Brücke war mit Brenneseln und hohen Wiesen bedeckt (Abbildung 4).

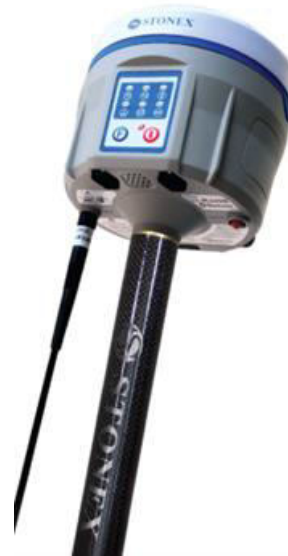
Abbildung 6 - Stonex S10 GNSS

Für die Vermessungsarbeiten im Gelände kommen die Geräte Stonex S10 GNSS zum Einsatz. Bei guter Satellitengeometrie und ausreichender Empfangsqualität für die Korrekturdatendienste wird bei den Messgeräten eine Genauigkeit von wenigen Millimetern erreicht.

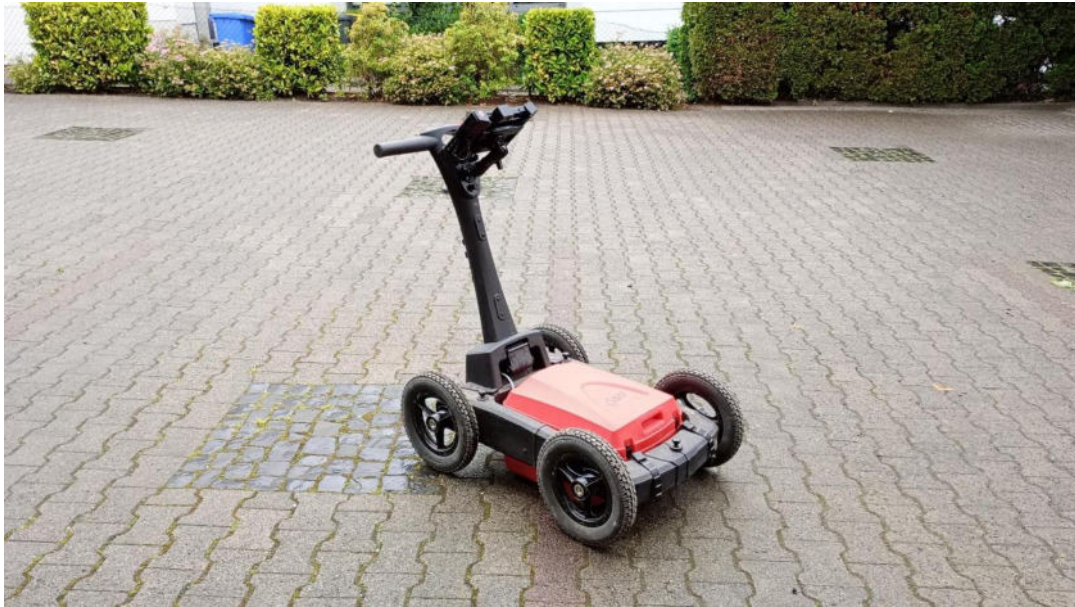
*Abbildung 8 - GSSI UtilityScan DF 300/800*

Die Georadarmessungen erfolgten mit einem Gerät der Firma Geophysical Survey Systems Inc. (GSSI - USA) UtilityScan DF 300/800, Ser.-Nr. 86. Für die Sondierung wurde eine mehrkanalige Messanordnung mit einer angeschlossenen 300 MHz und 800 MHz Antenne verwendet, welche auf einem Messwagen mit integriertem Messrad montiert wurde. Die Daten der Profile wurden parallel zur Ausgabe auf dem Farbmonitor auch im Gerät digital aufgezeichnet.

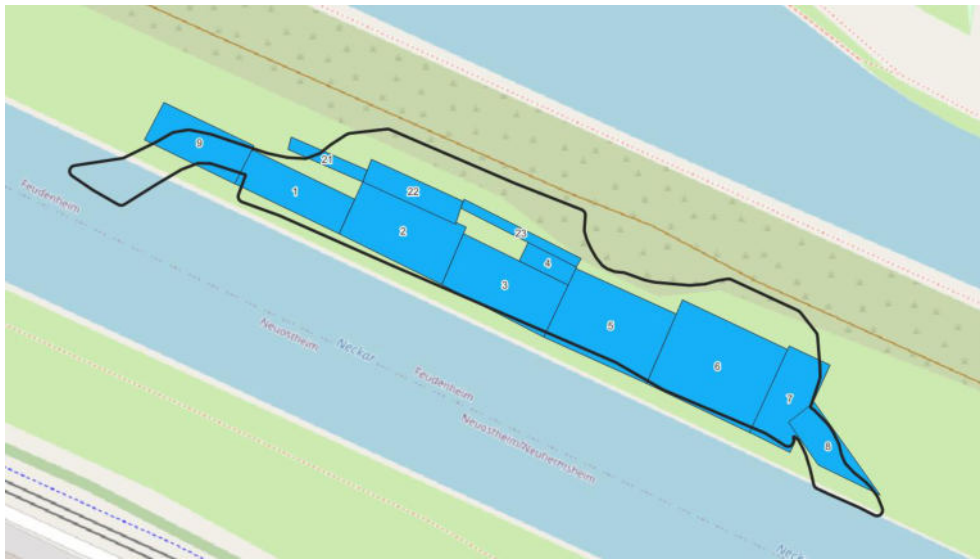
Abbildung 10 Sondierflächen nördlich der Neckar.

Im Gebiet nördlich der Neckar konnte auf den Flächen 1 bis 9 eine Eindringtiefe von 0,8 bis 1,0 m erreicht werden. Auf den Flächen 21, 22 und 23 lag eine erhöhte Belastung mit Bauschutt vor, wodurch nur Einzelanomalien und keine Schichtgrenzen detektiert werden konnten (Abbildung 11).

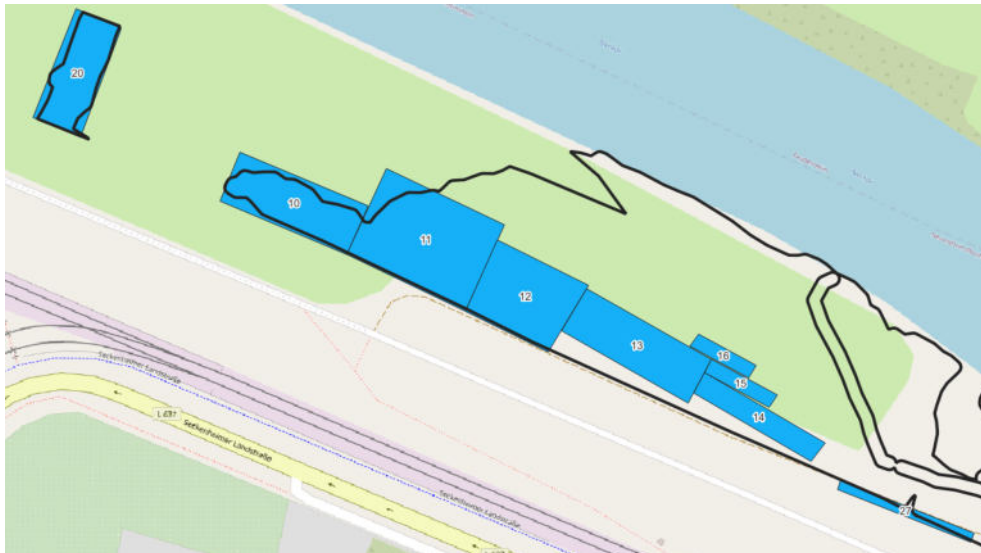
Abbildung 21 Lageplan der Flächen F10 bis F16, F20 und F27.

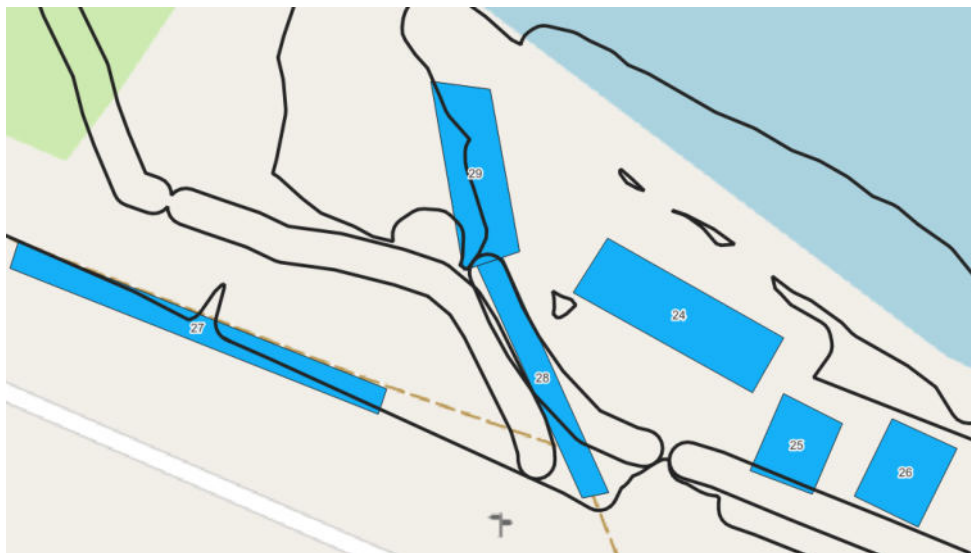
Abbildung 24 Lageplan der Flächen F24 bis F29.

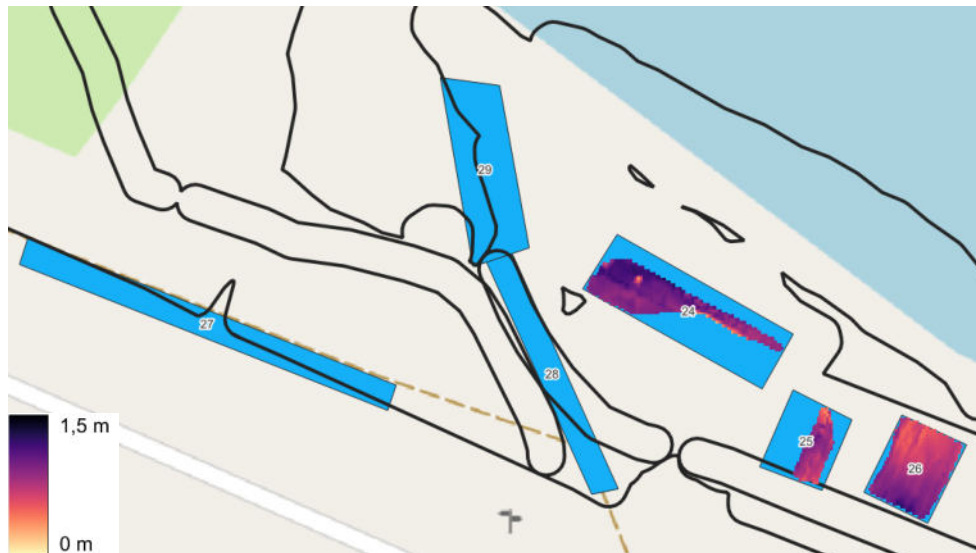
Abbildung 27 Höhenprofil der vermuteten Unterkant der Aufschüttung.

Die Flächen F24, F25 und F26 liegen auf einer aufgeschütteten Fläche. Diese zeigen abgesehen von einer sehr hohen Anomaliendichte eine Schichtgrenze in einer Tiefe von etwa 1,0 m. Bei dieser Grenze kann es sich um die Unterkante der Aufschüttung handeln.
