**LUFTBILDAUSWERTUNG ZUR  
ÜBERPRÜFUNG DES VERDACHTS  
AUF KAMPFMITTELBELASTUNG  
VON BAUGRUNDFLÄCHEN  
INKLUSIVE RECHERCHE ZU KAMPF- &  
KRIEGSDATEN ZUR LUFTBILDAUSWAHL**

Gutachten der UXO PRO Consult vom 10.07.2026

53332 Bornheim bis Landau,  
K43  
212606010506

PHASE A, FERNERKUNDUNG - ÜBERPRÜFUNG  
DES KAMPFMITTELVERDACHTS

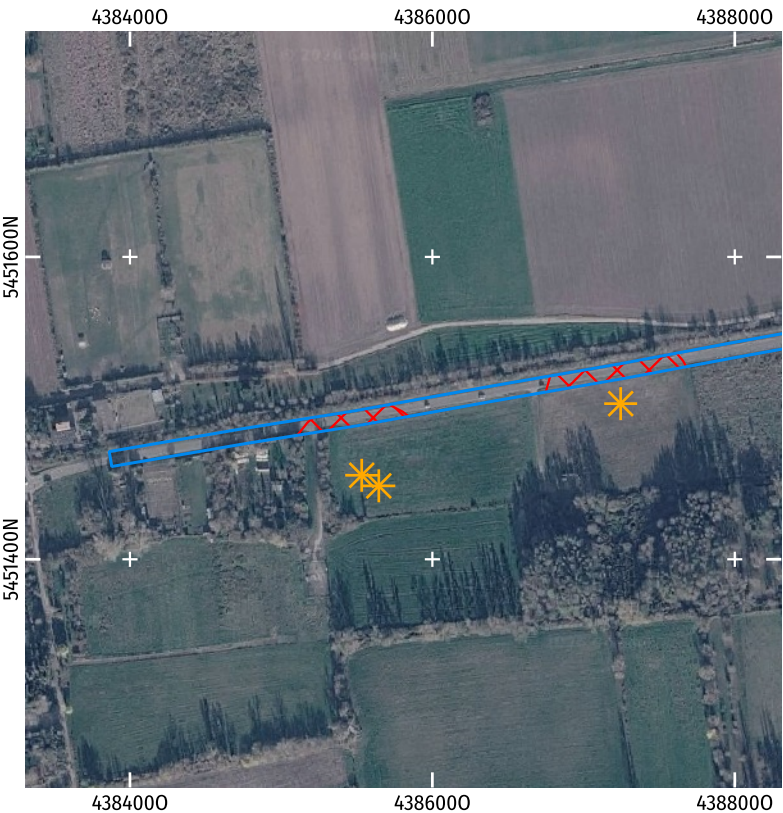
Anhang 2:  
Erkundungsgebiet und Ergebnisse der Luftbildauswertung in heutiger Umweltsituation und auf einem historischen Luftbildausschnitt

Im Erkundungsgebiet und dessen Nahbereich sind 3 Bombentrichter luftbildsichtig festgestellt worden.

Das oben in heutiger Umweltsituation umrandete Erkundungsgebiet bestimmt alleinig den Bereich, für den das in der Begutachtung festgestellte Ergebnis gültig ist. Die Markierung kontaminationsrelevanter Strukturen ist nicht abschließend. Lediglich die für das Ergebnis der Begutachtung ausschlaggebenden Elemente wurden dargestellt.

Aufnahmedatum des Luftbilds: 08.08.1945. Aufgrund technischer Umstände zur Zeit der Luftbildaufnahme kann nicht ausgeschlossen werden, dass das Luftbild Verzerrungen unterliegt. Das reproduzierte Luftbild unterliegt strengsten Datenschutzbestimmungen und darf nicht ohne die schriftliche Gestattung von UXO PRO Consult weitergeleitet, verbreitet, veröffentlicht oder anderweitig Dritten zugänglich gemacht werden.

Für diese Teile des Erkundungsgebietes empfehlen wir eine nähere technische Untersuchung durch einen Kampfmittelbeseitigungs- oder -räumdienst des Bundeslandes oder ein privates Fachunternehmen (Kampfmittelsondierung). Dieses muss über eine Zulassung nach § 7 SprengG und geschultes Personal (Befähigungsschein nach § 20 SprengG) verfügen. Wir empfehlen dringend, vor einer weiterführenden technischen Untersuchung in diesen Teilbereichen des Erkundungsgebiets keine Eingriffe in den Untergrund vorzunehmen.

In den Teilbereichen des Erkundungsgebietes, die außerhalb der kontaminationsverdächtigen Flächen liegen (außerhalb der Kreuzschraffur im Anhang 2), sind weitere technische Überprüfungen oder andere Maßnahmen nach unserem jetzigen Kenntnisstand nicht notwendig.

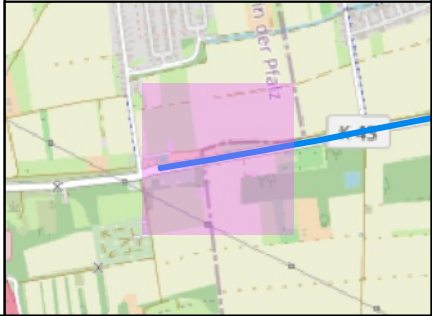
Anhang 2:  
Erkundungsgebiet und Ergebnisse der Luftbildauswertung in heutiger Umweltsituation und auf einem historischen Luftbildausschnitt

- Bombentrichter
- Kampfmittelverdachtsfläche (KVF)
- Beantragtes Erkundungsgebiet

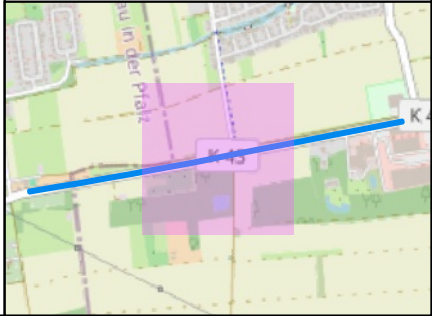
Anhang 2:  
Erkundungsgebiet und Ergebnisse der Luftbildauswertung in heutiger Umweltsituation und auf einem historischen Luftbildausschnitt

Kampfmittelverdachtsfläche (KVF)
-

Beantragtes Erkundungsgebiet
