## Kanalbautechnisches Baugrundgutachten

**Projekt:** Kanalsanierung Virchowstraße, Ludwigshafen

**IBES-Projekt-Nr.:** 18.571.1

**des Gutachtens:** Neustadt/Weinstr., 09.03.2020 sb/mö/hp-gr

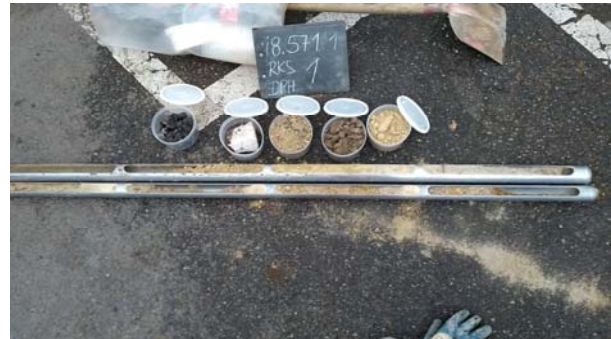
Bild 4: Bohrgut und Bohrschuppen RKS 1

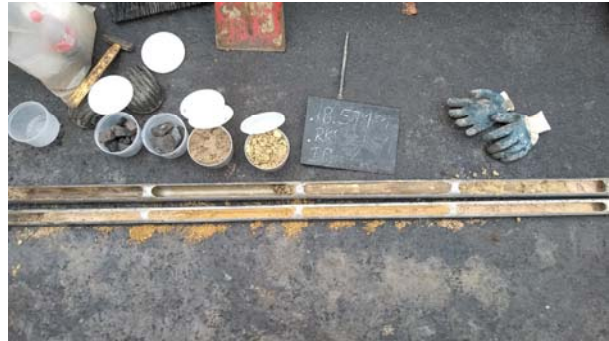
Bild 8: Bohrgut und Bohrschuppen RKS 2

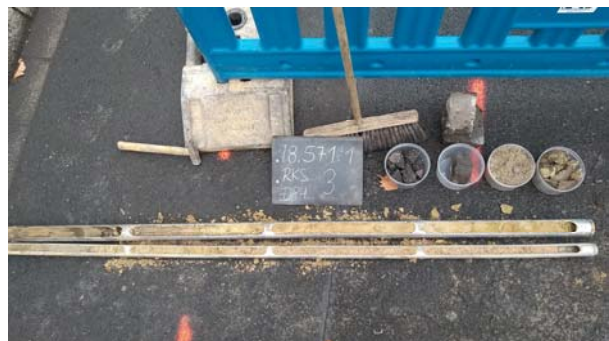
Bild 12: Bohrgut und Bohrschuppen RKS 3
