# PRÜFBERICHT

Nr. 5321825 vom 30.06.2025

**Prüfauftrag:** Prüfung einer bestehenden elastifizierenden Schicht gemäß  
DIN 18035-7:2019-12 und Prüfung des Kraftabbaus gemäß  
DIN EN 15330-1:2013-12 am Gesamtsystem

**Ort der Prüfung:** Bundesstadt Bonn - Sportplatz 2  
An der Josephshöhe  
53177 Bonn

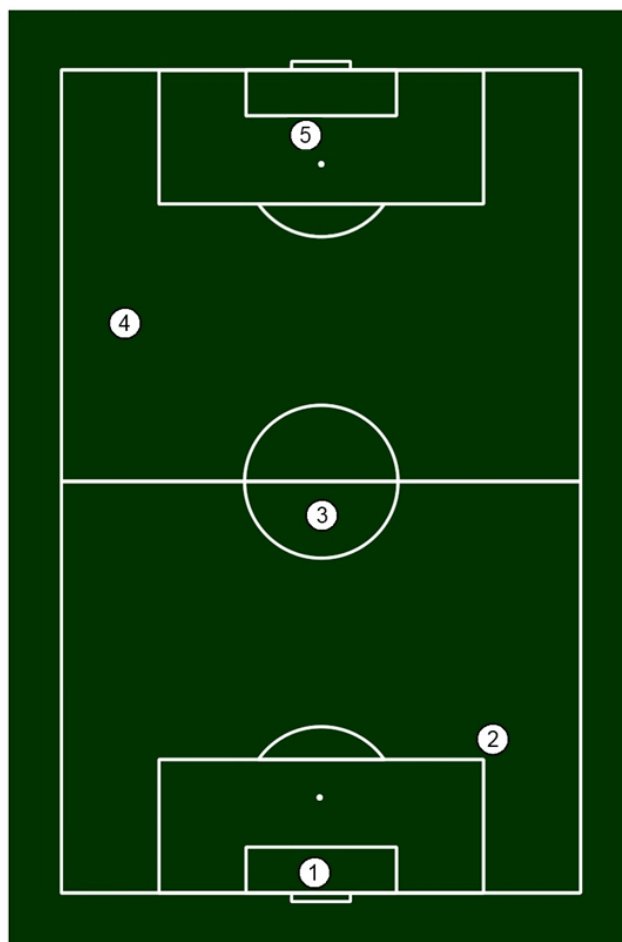
### Anordnung der Messpunkte

Die Prüfung des Kraftabbaus erfolgte gemäß der DIN EN 15330-1:2013-12, der europäischen Norm für Sportböden – überwiegend für den Außenbereich hergestellte Kunststoffrasenflächen und Nadelfilze an 5 Messpunkten. Ihre Lage auf dem Sportplatz geht aus der nachfolgenden Zeichnung hervor. Abweichend zu der DIN EN 15330-1:2013-12 wurde die Prüfung bei den vorgefundenen klimatischen Bedingungen durchgeführt und nicht im trockenen sowie feuchten Zustand.
