## **Gutachtliche Stellungnahme Nr. G 25-846**

Feuerschaden RSAG Sperrmüllhalle Troisdorf  
Risiko: Josef-Kitz-Straße 1, Troisdorf  
Schaden-Nr.: 25.0077177.0  
Regulierer: Herr Dieter Hages

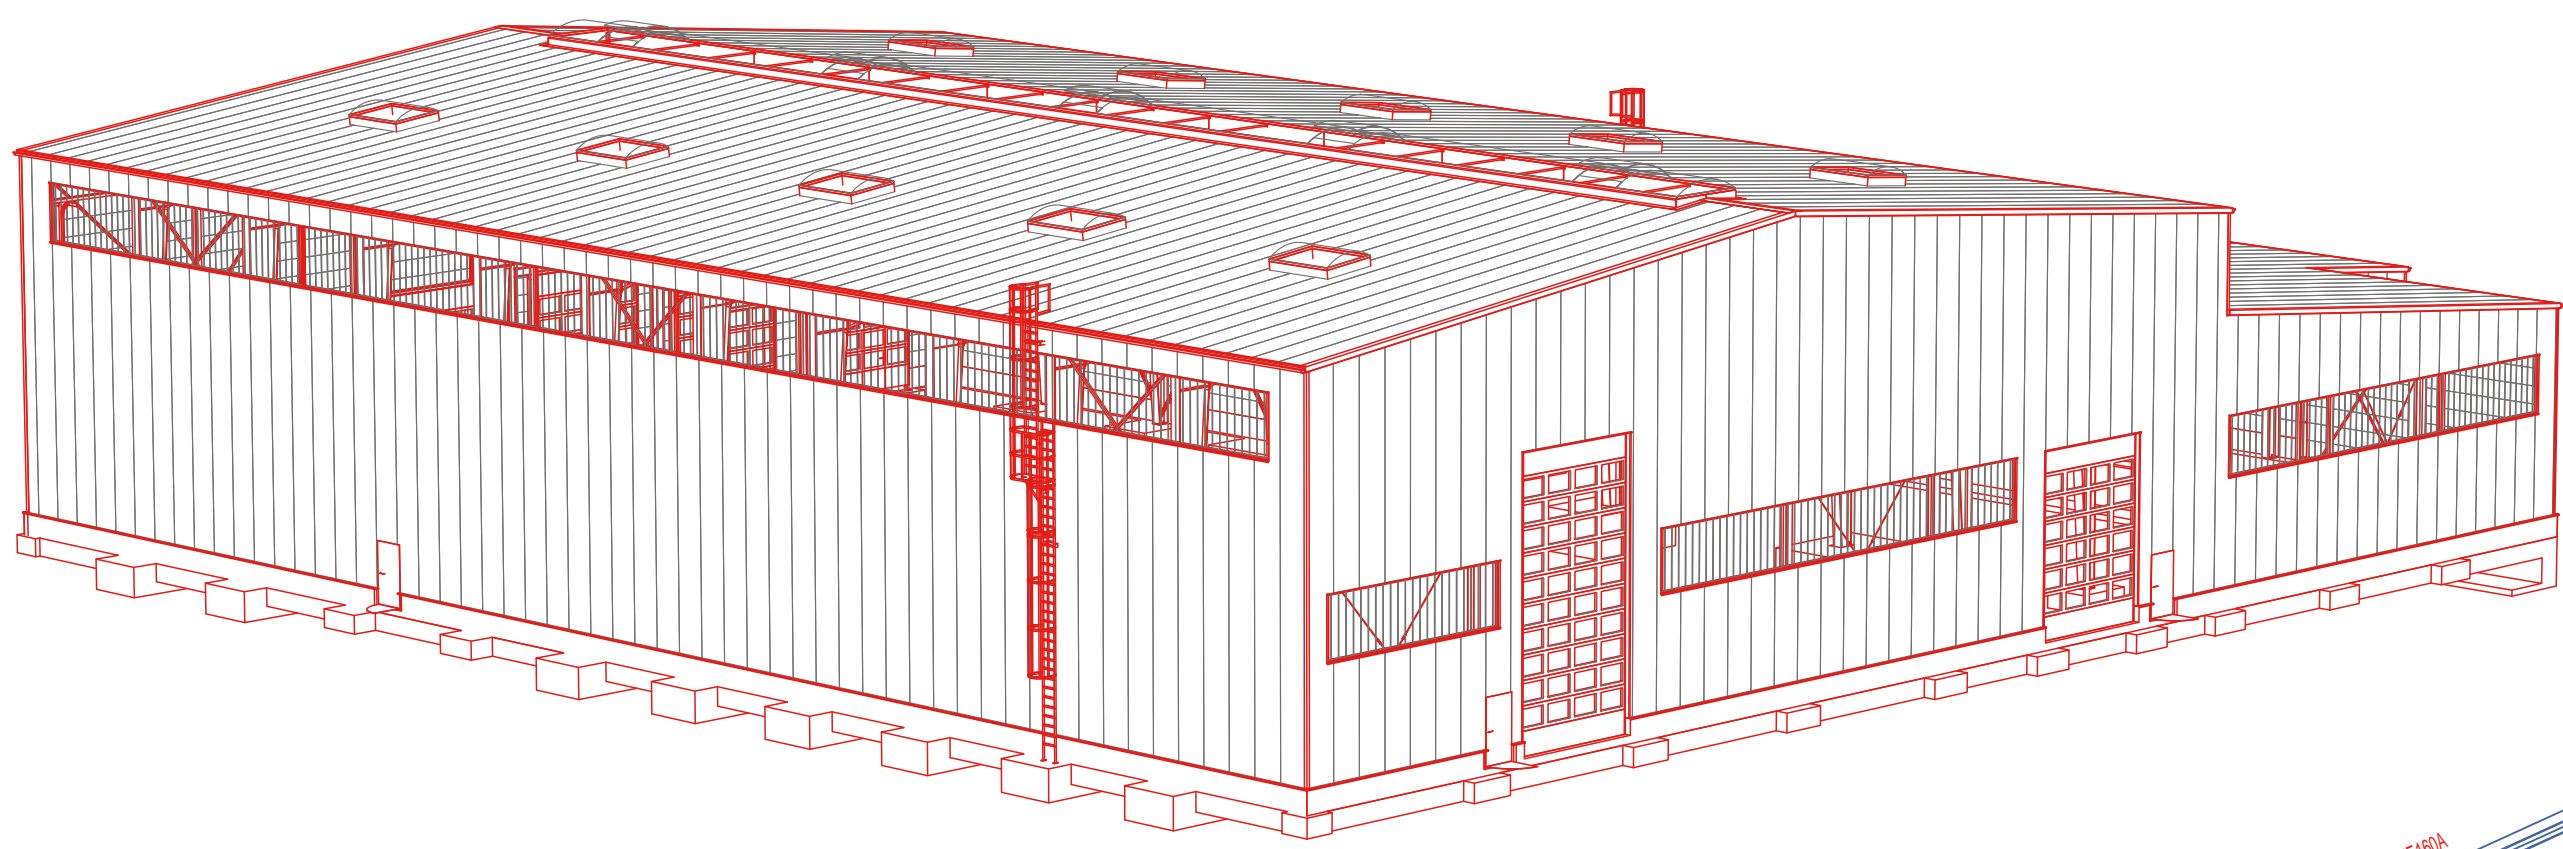
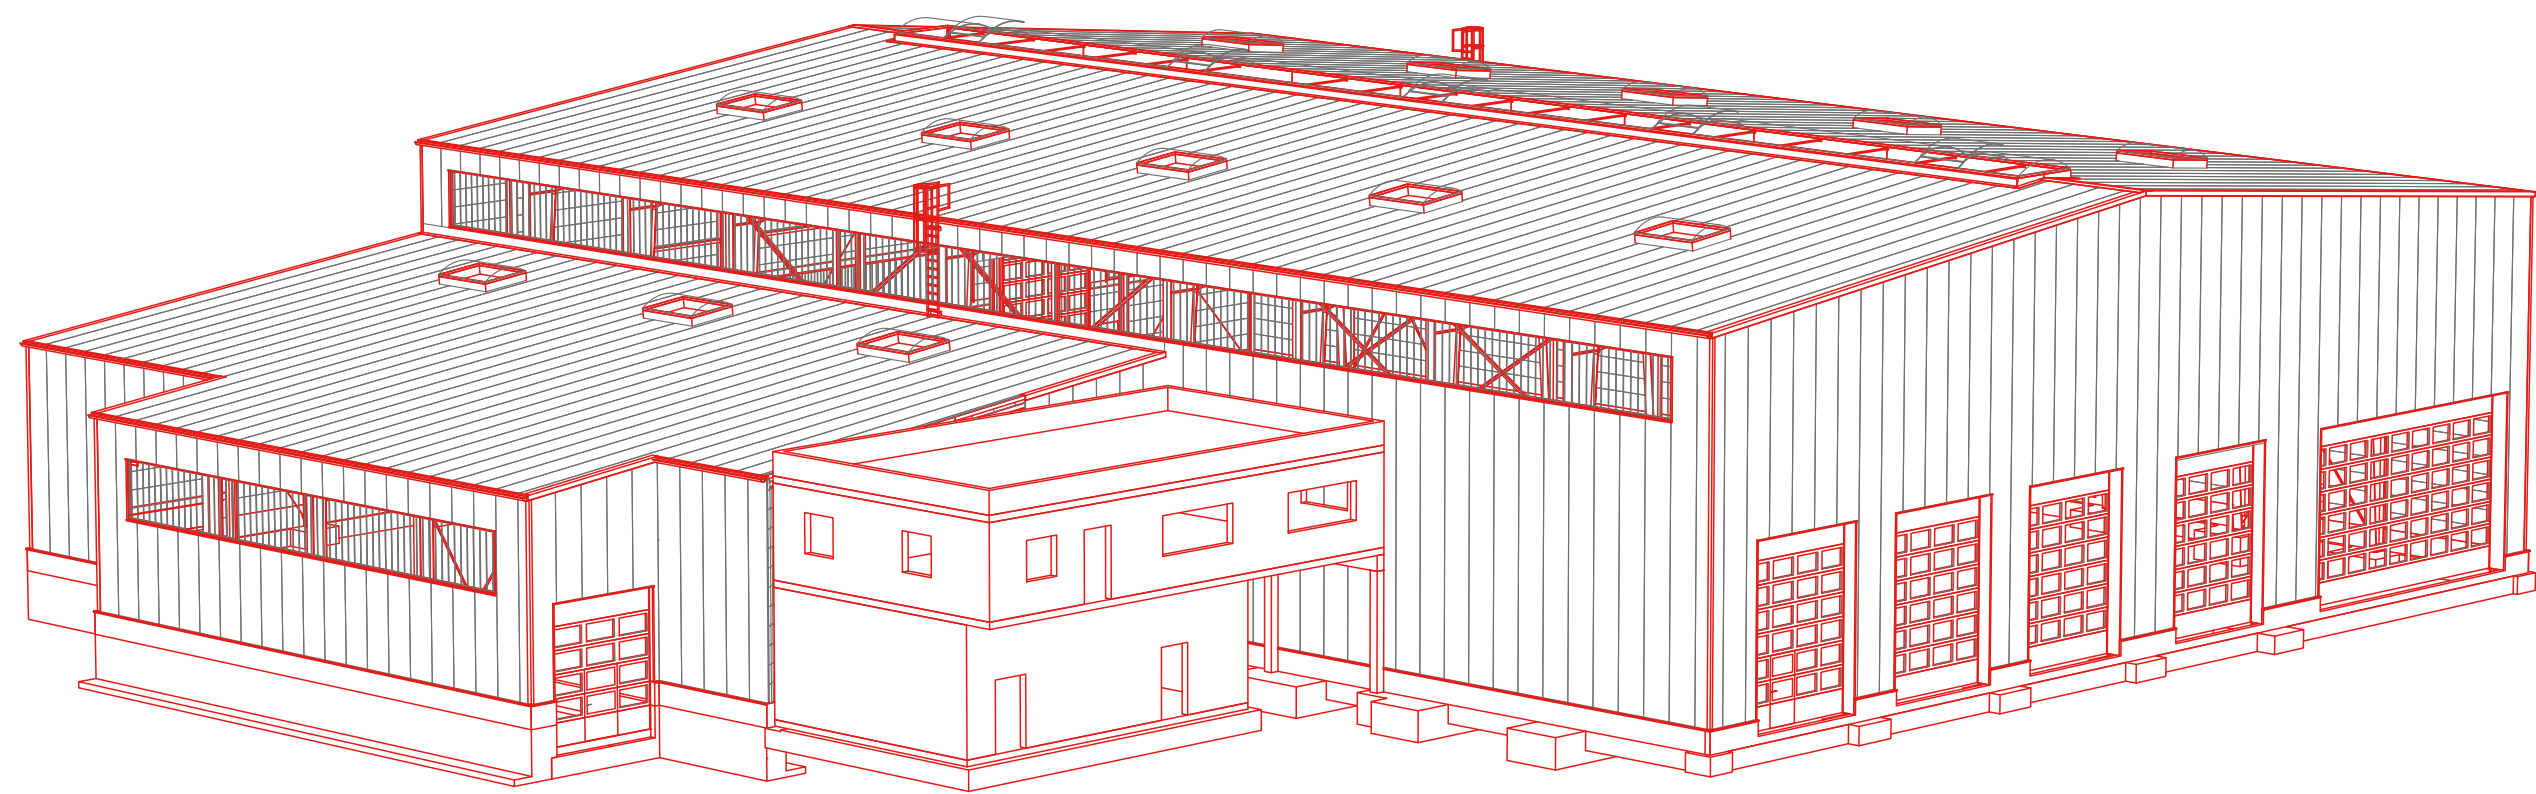
Weiterhin sind die auf Anlage 1 rot markierten Bauteile, dies sind insbesondere Verbände und Wandriegel aus dünnen Profilen, die augenscheinlich leichte Verformungen aufweisen, durch neue Bauteile zu ersetzen.

Hv-Schrauben  
einzeln gegen neue  
Schrauben ersetzen

Alle verformten  
Bauteile ersetzen
