Sanierung Mauer Oxford, 4. Bauabschnitt

Projektnummer
2019-273 / S-1

Auftraggeber: KonvOY gmbH, c/o WBI GmbH, Engelstraße 49, 48143 Münster
Objekt: Ziegelmauerunrandung Oxfrd-Kaserne, Münster-Gievenbeck

Datum
21.02.2020

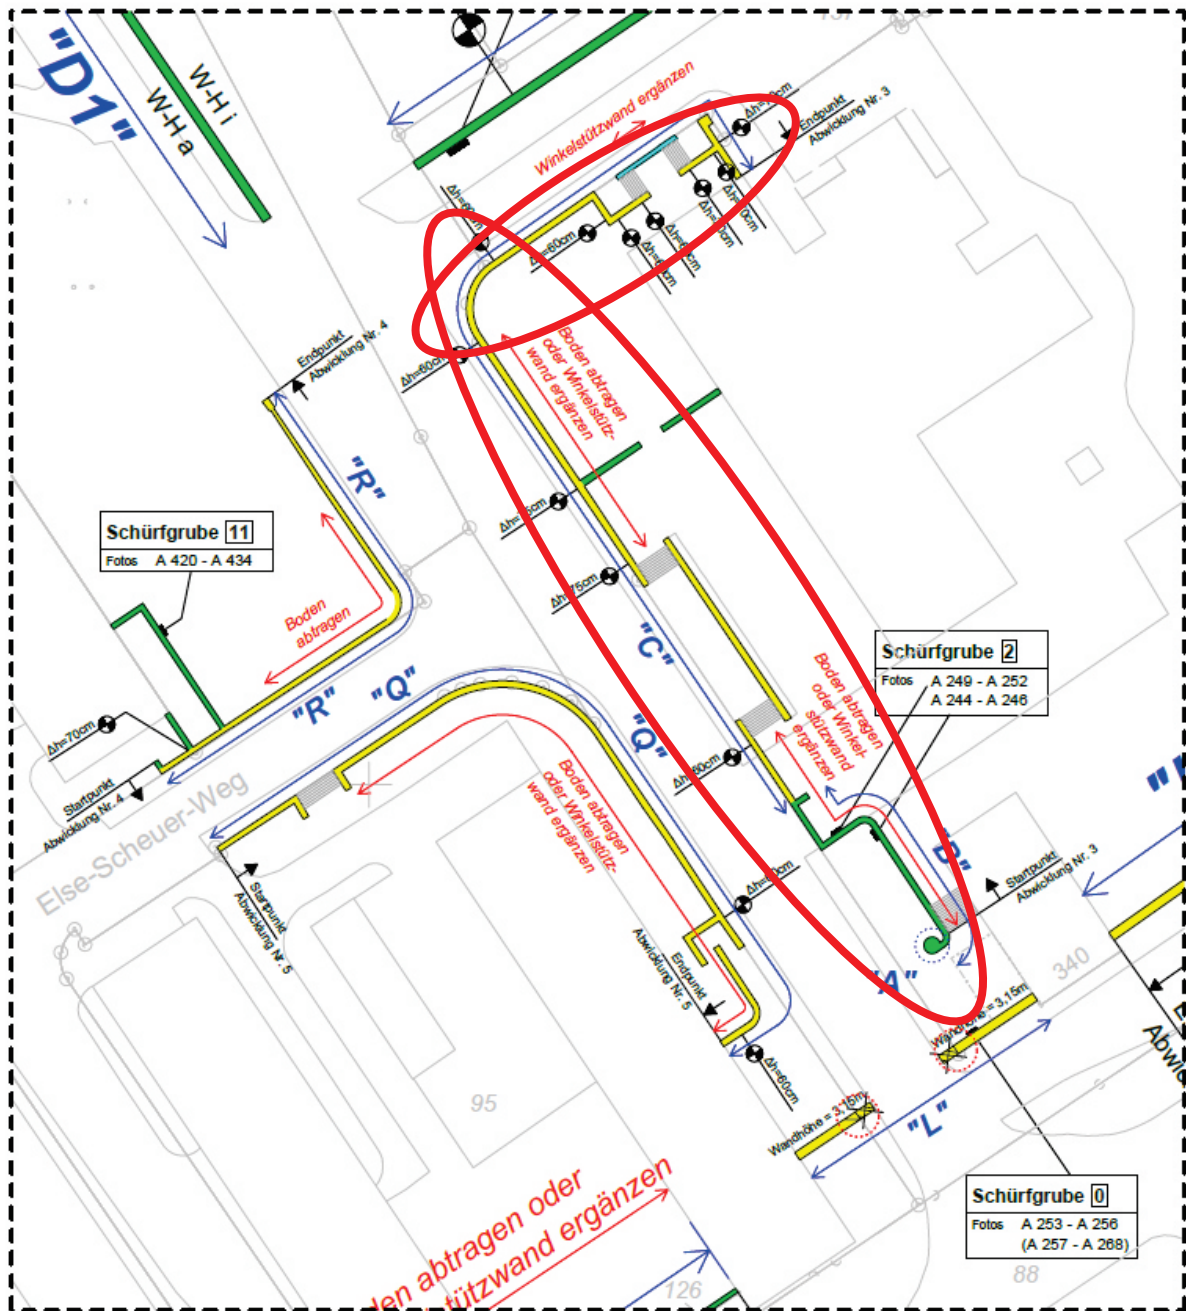
1.4. Übersichtsplan Verstärkungsmaßnahmen, Abwicklungsbereich A-C

Die Verstärkung der nicht standsicheren Mauerabschnitte (B, C1 und C2) erfolgt über Winkelstützwände oder alternativ Schwergewichtswände, die vor der bestehenden Mauer errichtet werden.

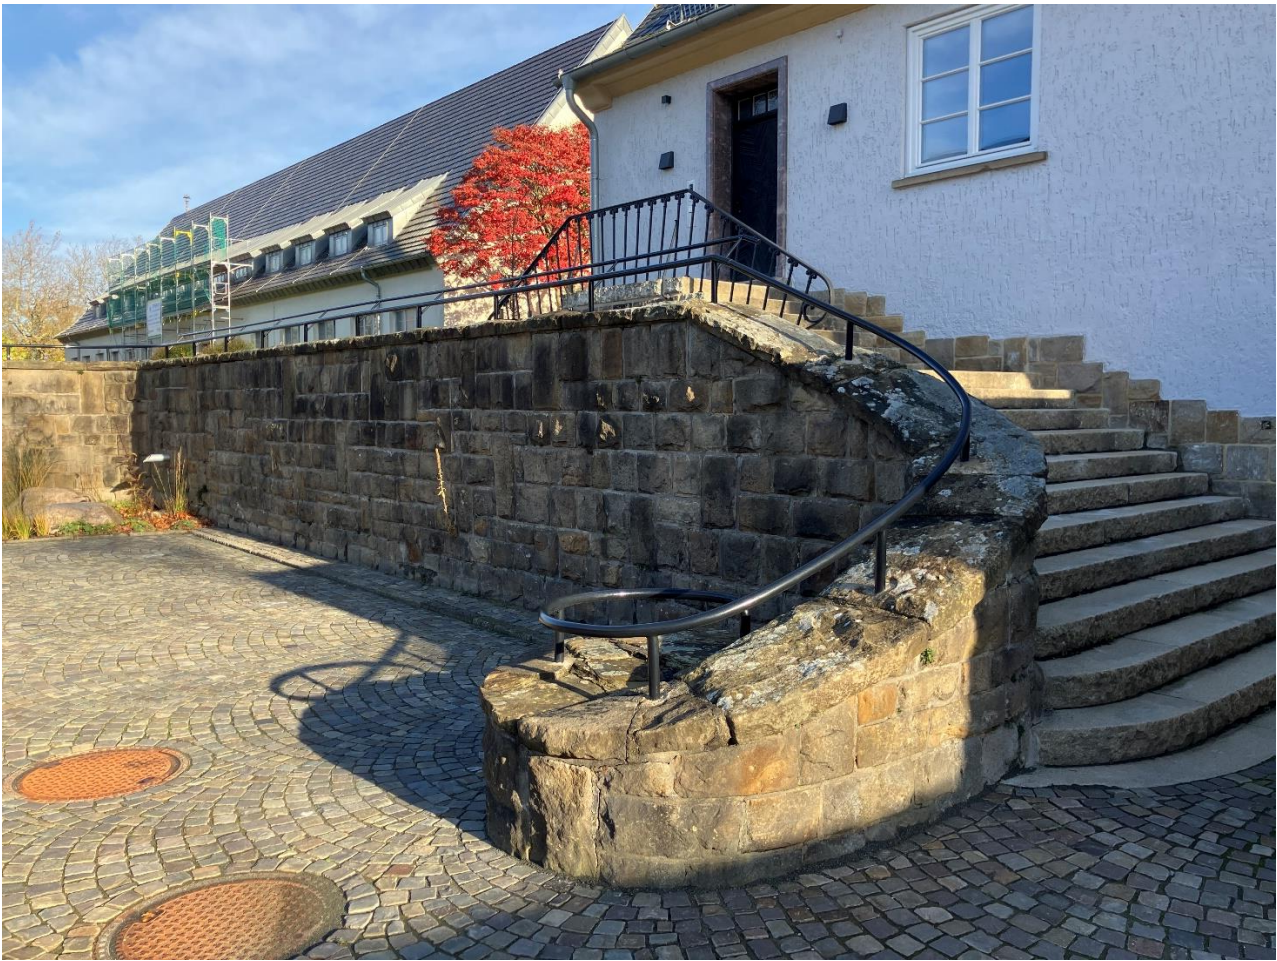
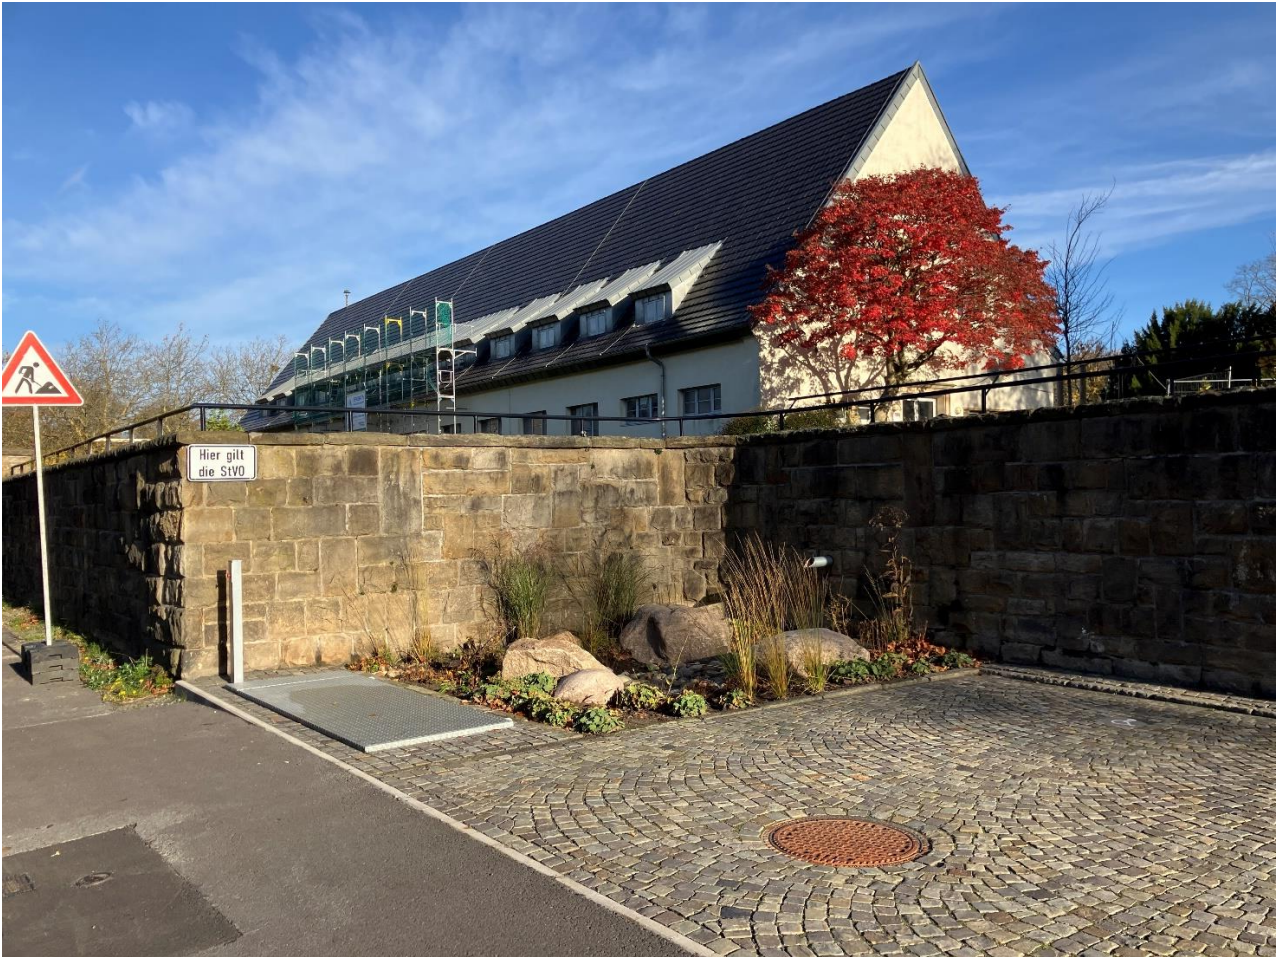
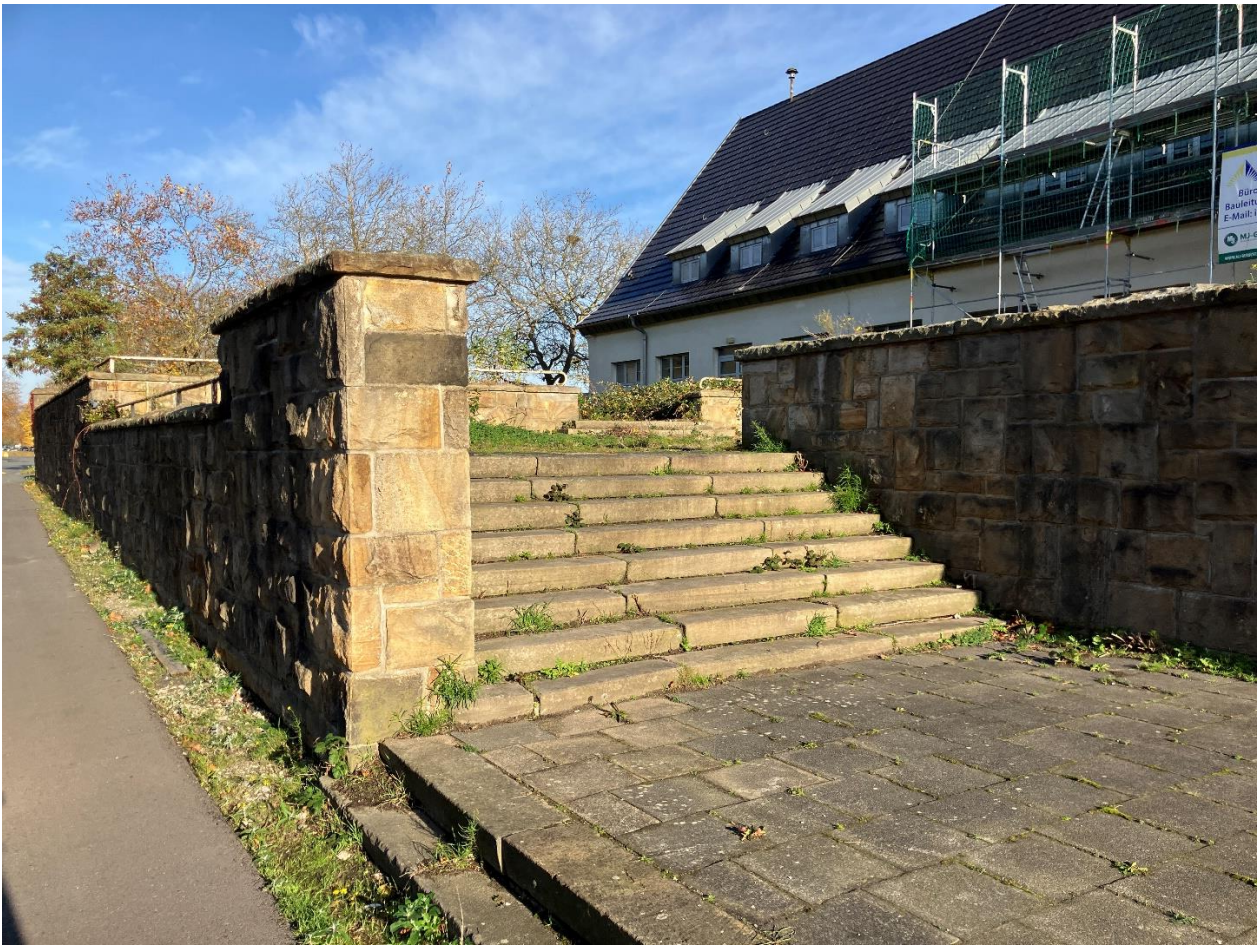
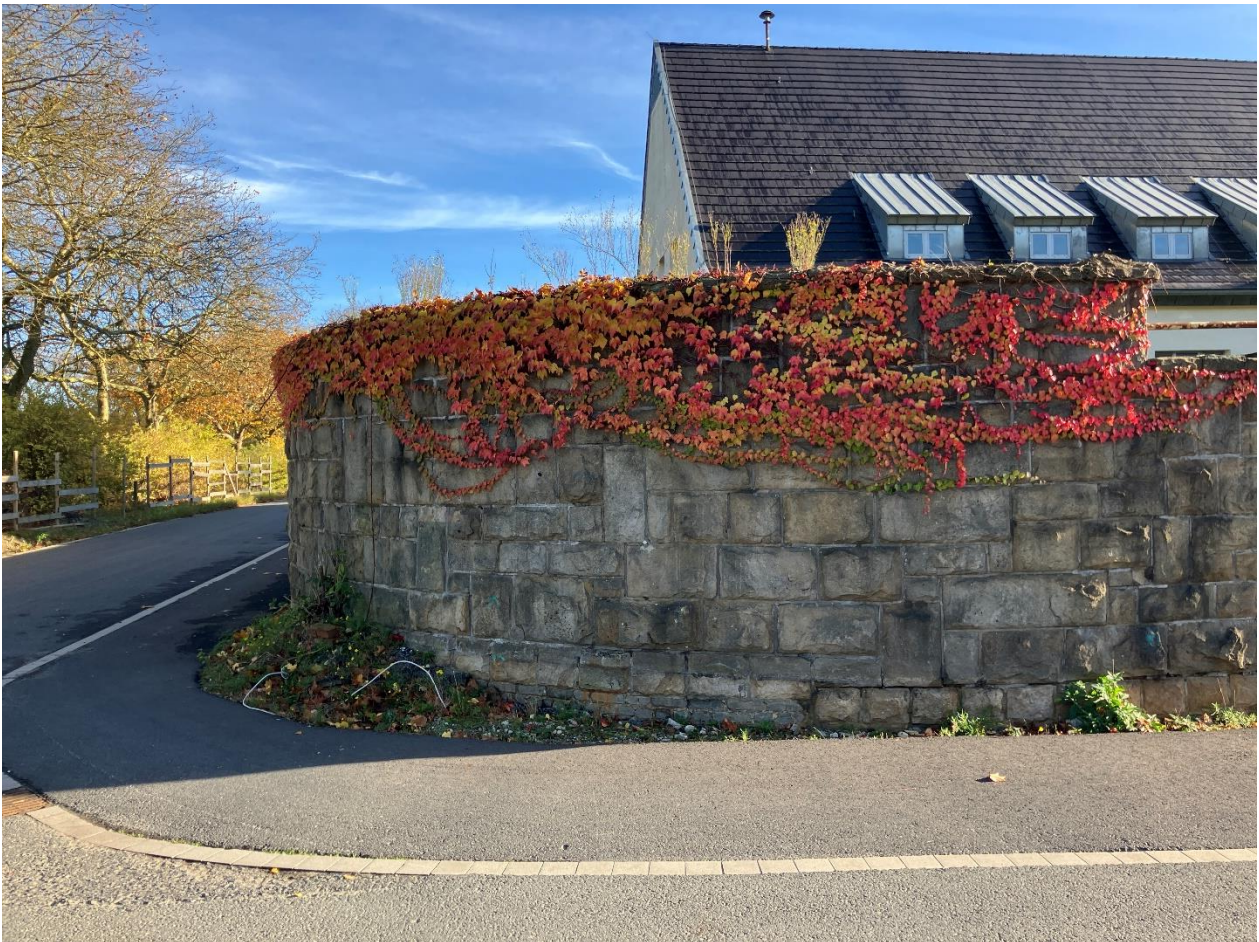
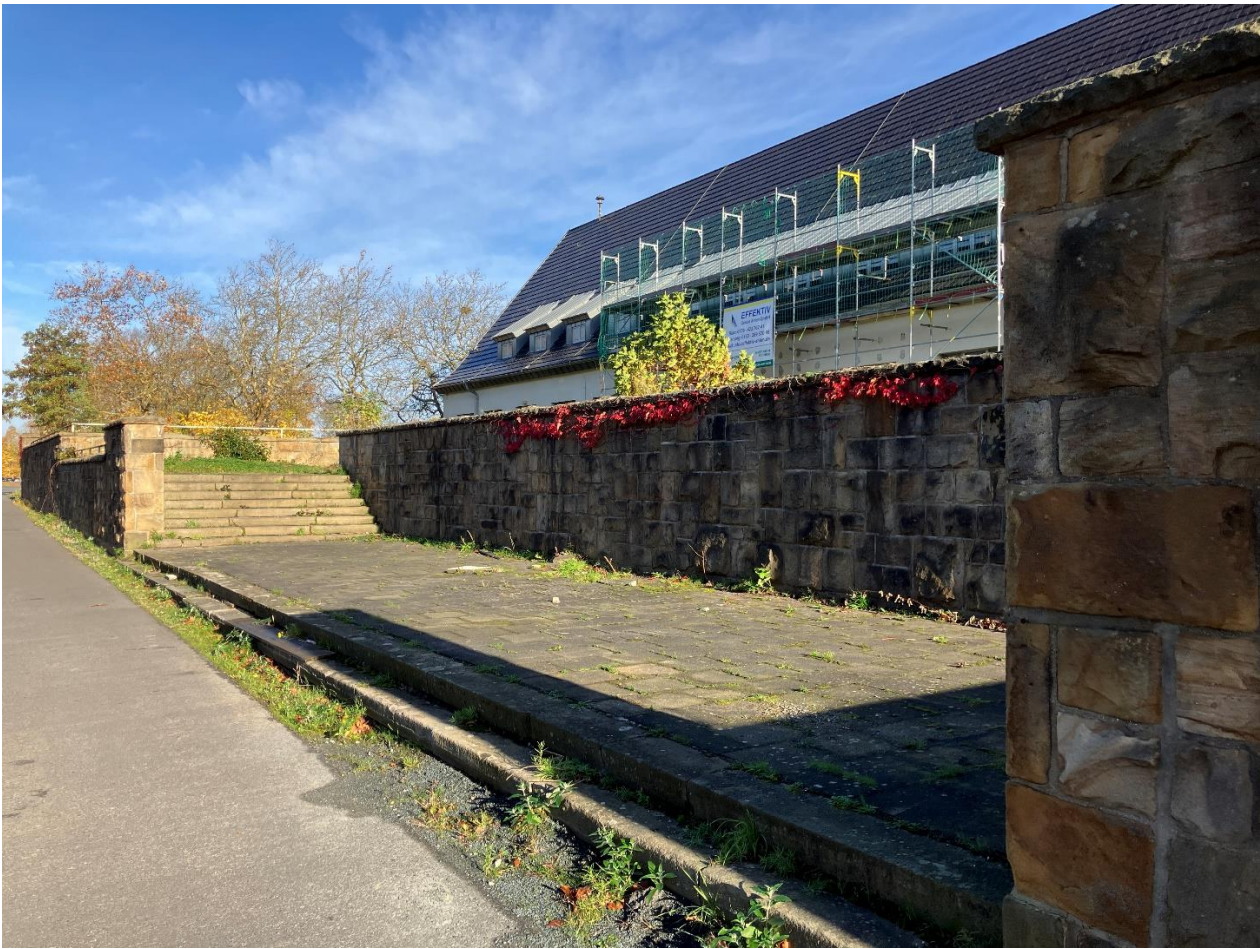
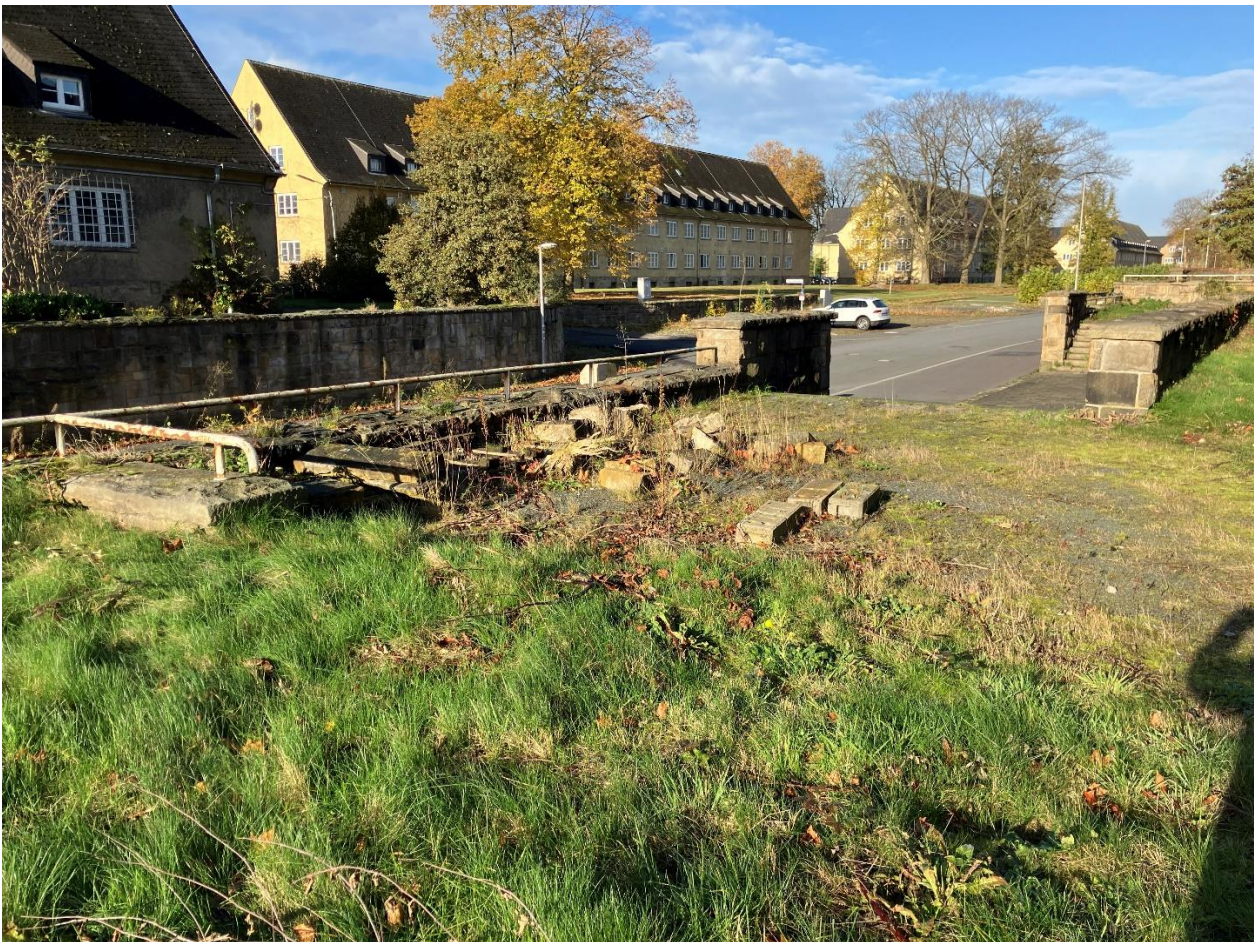
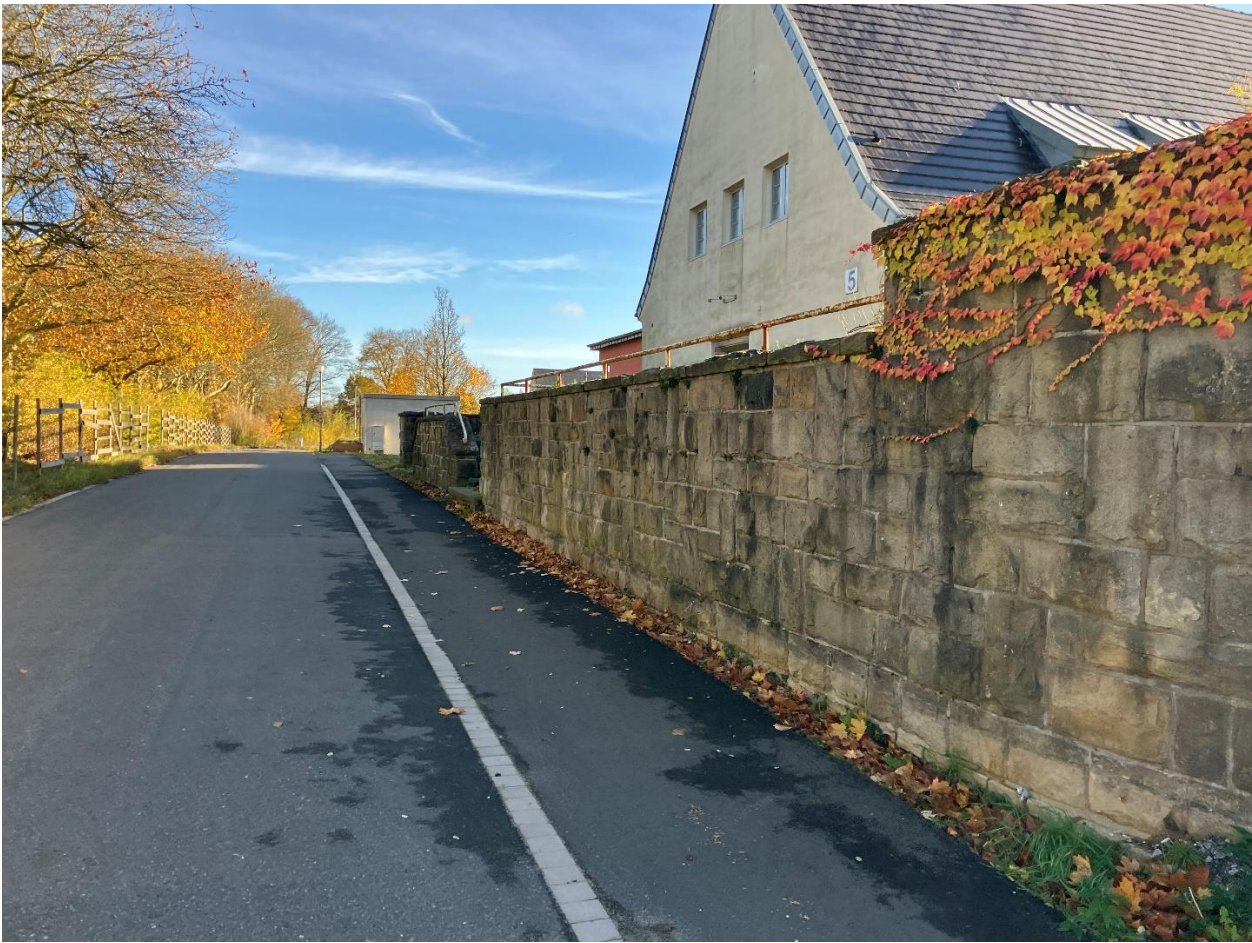
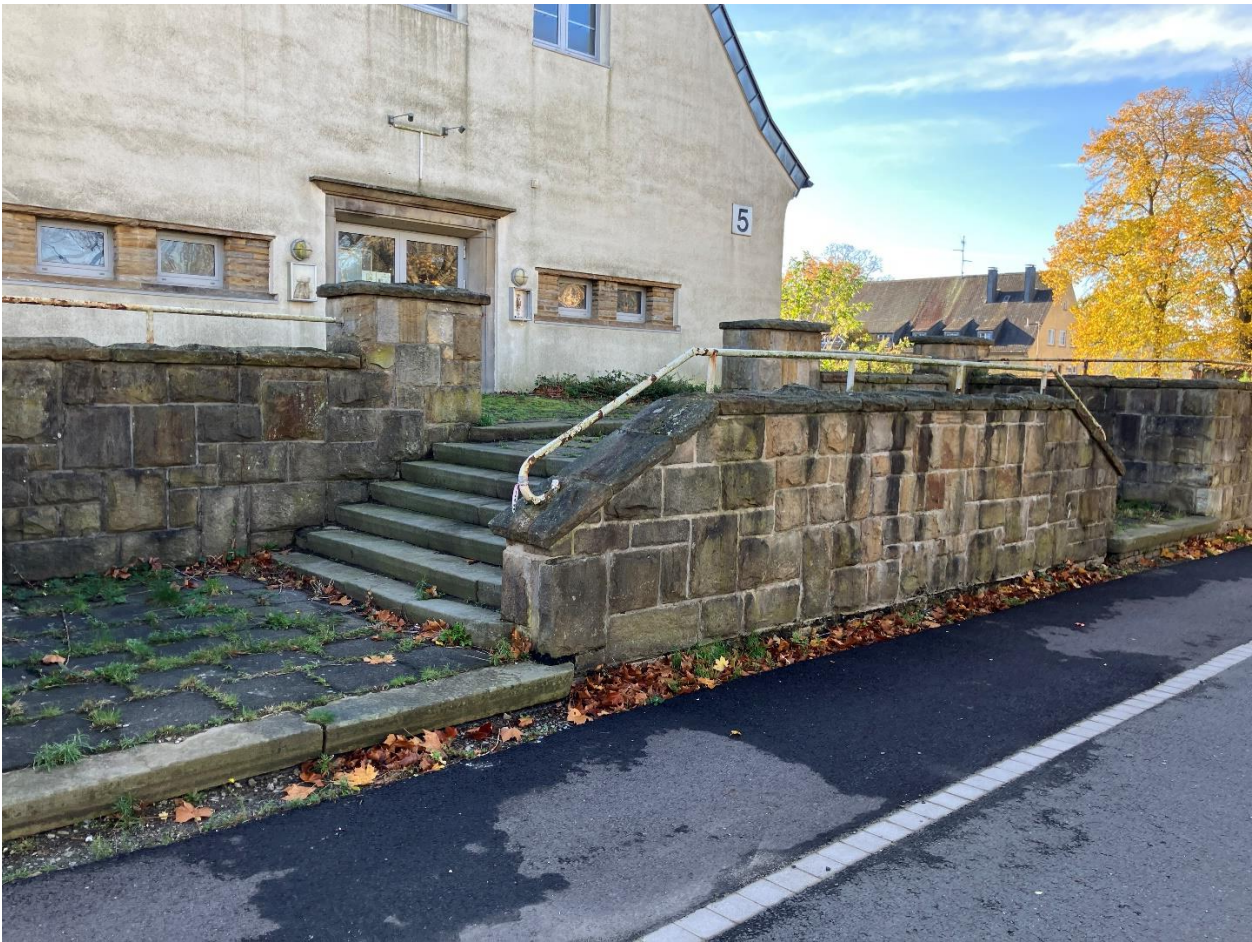
- Schäden in der Verfugung der senkrechten Flächen:
Teilweise fehlende Fugen, größtenteils rissige Verfugung.
Die zu harte Zementverfugung führte in der Vergangenheit dazu, dass die Natusteine leicht gegenüber den Steinen abgewittert sind. Hierdurch sind kleine Fugen zwischen dem Fugenmörtel und des Steinrändern entstanden, durch welche Feuchtigkeit in die Fugen eingedrungen ist und so zu weiteren Fugschäden geführt hat.
- Die Steine der Abdeckung zeigen starke Abblätterungen, es liegen Hohlstellen unterhalb den Abdeckungen vor.
- Die Verfugung der Sandsteinabdeckung ist stark geschädigt.
- Im rückwärtigen Bereich sind Steine ausgebrochen
- Auf den Natursteinen liegt teilweise ein Moos- / Flechtenbewuchs vor.

Siehe hierzu Fotos B 69-88

- Die Verfugung der Steine ist aufzunehmen (Tiefe: doppelte Fugenbreite bzw. mindestens 2 cm), anschließend sind die Steine mit Wasserhochdruck zu reinigen, die Fugen sind staubfrei zu spülen
