## Bericht über die Schadstoffuntersuchung (Schadstoffkataster)

### **Wohnhaus des Forstdienstgehöftes Latten- berg, Lattenberg 9 in 59823 Arnsberg**

| <b>Projekt-Nr.:</b> | 250072 |
| <b>Stand:</b> | <b>27.08.2025</b> |

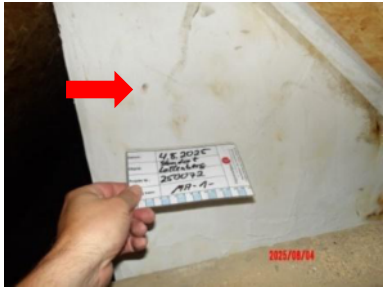
| Proben-Nr. | Gebäude, Etage, Raum | Einbausituation | Produkt | Befund | Foto |
|---|---|---|---|---|---|
| 250072-MA-1 | Wohnhaus, Spitzboden, Abstellraum | Kamin | Putz (Mischprobe aus 5 Stellen) | Asbest nicht nachgewiesen | |

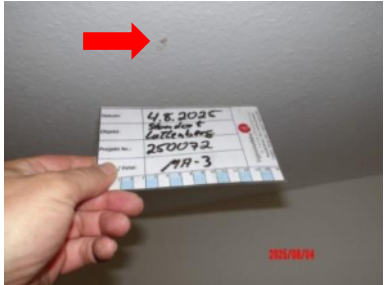
| Proben-Nr. | Gebäude, Etage, Raum | Einbausituation | Produkt | Befund | Foto |
|---|---|---|---|---|---|
| 250072-MA-3 | Wohnhaus, Dachgeschoss, Flur, Schlafzimmer, WC | Decke | Putz (Mischprobe aus 5 Stellen) | Asbest nicht nachgewiesen | |

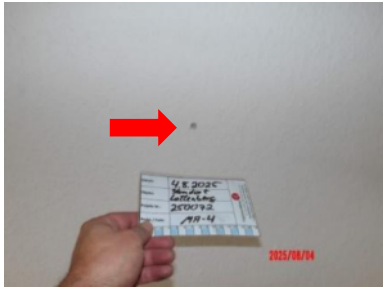
| Proben-Nr. | Gebäude, Etage, Raum | Einbausituation | Produkt | Befund | Foto |
|---|---|---|---|---|---|
| 250072-MA-4 | Wohnhaus, Dachgeschoss, Flur, Schlafzimmer, | Massivwand | Putz (Mischprobe aus 5 Stellen) | Asbest nicht nachgewiesen | |

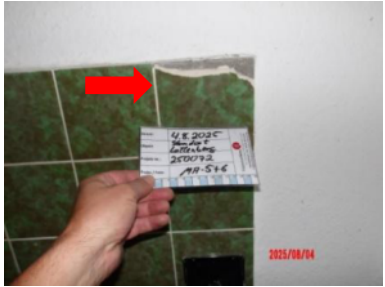
| Proben-Nr. | Gebäude, Etage, Raum | Einbausituation | Produkt | Befund | Foto |
|---|---|---|---|---|---|
| 250072-MA-5 | Wohnhaus, Dachgeschoss, Schlafzimmer | Verfugungen an Fliesenspiegel, grün | Fugenfüller | Asbest nicht nachgewiesen | |
| 250072-MA-6 | | Fliesenspiegel, grün | Fliese | Einstufung Schwermetalle: kein gefährlicher Abfall | |

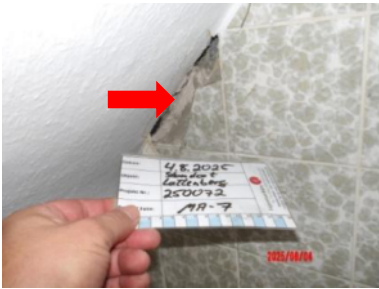
| Proben-Nr. | Gebäude, Etage, Raum | Einbausituation | Produkt | Befund | Foto |
|---|---|---|---|---|---|
| 250072<br>-MA-7 | Wohnhaus,<br>Dachgeschoss,<br>WC | Fliesenspiegel<br>grau, grün | Kleber | Asbest nicht<br>nachgewiesen | |

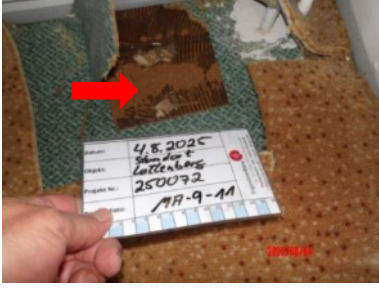
| Proben-Nr. | Gebäude, Etage, Raum | Einbausituation | Produkt | Befund | Foto |
|---|---|---|---|---|---|
| 250072<br>-MA-9 | Wohnhaus,<br>Dachgeschoss,<br>Schlafzimmer | Boden | Kleber,<br>rot/braun | Asbest nicht<br>nachgewiesen | |
| 250072<br>-MA-10 | | | Belag, grün | Asbest nicht<br>nachgewiesen | |
| 250072<br>-MA-11 | | | | PCB ges.:<br>nicht berechen-<br>bar | |

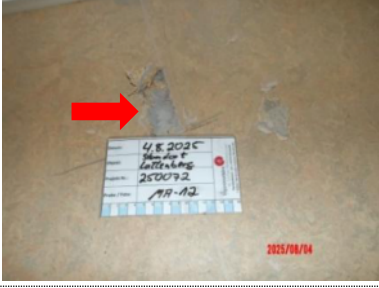
| Proben-Nr. | Gebäude, Etage, Raum | Einbausituation | Produkt | Befund | Foto |
|---|---|---|---|---|---|
| 250072<br>-MA-12 | Wohnhaus,<br>Dachgeschoss,<br>Flur | Boden | Kleber mit<br>Ausgleichs-<br>masse | Asbest nicht<br>nachgewiesen | |

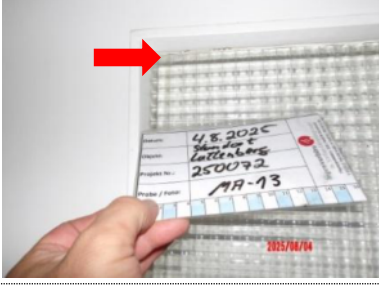
| Proben-Nr. | Gebäude, Etage, Raum | Einbausituation | Produkt | Befund | Foto |
|---|---|---|---|---|---|
| 250072<br>-MA-13 | Wohnhaus,<br>Dachgeschoss,<br>Flur | Glasanschluss-<br>fuge an Tür | Kitt | Asbest nicht<br>nachgewiesen | |

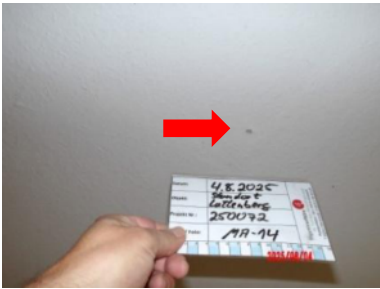
| Proben-Nr. | Gebäude, Etage, Raum | Einbausituation | Produkt | Befund | Foto |
|---|---|---|---|---|---|
| 250072-MA-14 | Wohnhaus, Erdgeschoss, Küche, Esszimmer, Wohnzimmer | Decke | Putz (Mischprobe aus 5 Stellen) | Asbest nicht nachgewiesen | |

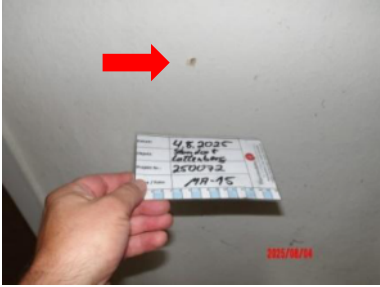
| Proben-Nr. | Gebäude, Etage, Raum | Einbausituation | Produkt | Befund | Foto |
|---|---|---|---|---|---|
| 250072-MA-15 | Wohnhaus, Erdgeschoss, Küche, Esszimmer, Wohnzimmer | Massivwand | Putz (Mischprobe aus 5 Stellen) | Asbest nicht nachgewiesen | |

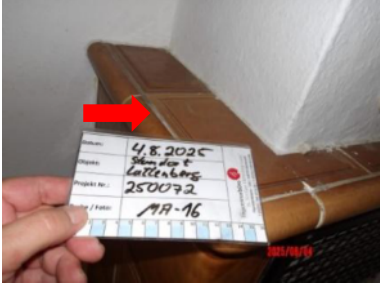
| Proben-Nr. | Gebäude, Etage, Raum | Einbausituation | Produkt | Befund | Foto |
|---|---|---|---|---|---|
| 250072-MA-16 | Wohnhaus, Erdgeschoss, Wohnzimmer | Verfugungen an Kamin | Fugenfüller | Asbest nicht nachgewiesen | |

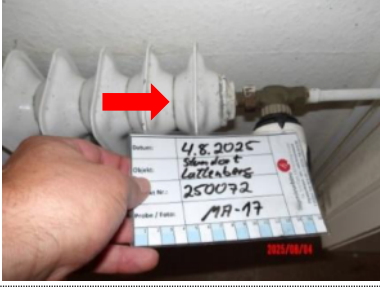
| Proben-Nr. | Gebäude, Etage, Raum | Einbausituation | Produkt | Befund | Foto |
|---|---|---|---|---|---|
| 250072-MA-17 | Wohnhaus, Erdgeschoss, Flur | Heizkörper | Segmentdichtung | Asbest nicht nachgewiesen | |

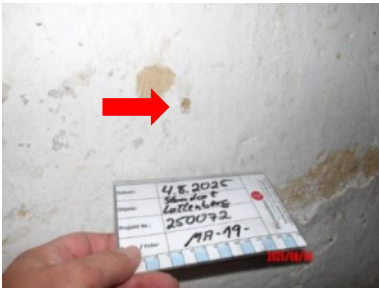
| Proben-Nr. | Gebäude, Etage, Raum | Einbausituation | Produkt | Befund | Foto |
|---|---|---|---|---|---|
| 250072<br>-MA-19 | Wohnhaus,<br>Kellergeschoss,<br>Einmachkeller,<br>Keller | Massivwand | Putz (Misch-<br>probe aus 5<br>Stellen) | Asbest nicht<br>nachgewiesen | |

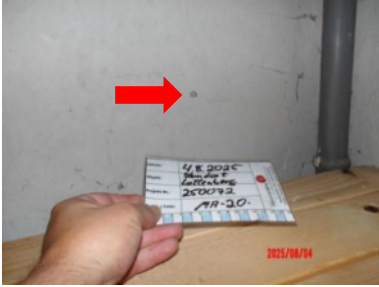
| Proben-Nr. | Gebäude, Etage, Raum | Einbausituation | Produkt | Befund | Foto |
|---|---|---|---|---|---|
| 250072<br>-MA-20 | Wohnhaus,<br>Kellergeschoss,<br>Waschküche,<br>Bastelraum | Massivwand | Putz (Misch-<br>probe aus 5<br>Stellen) | Asbest nicht<br>nachgewiesen | |

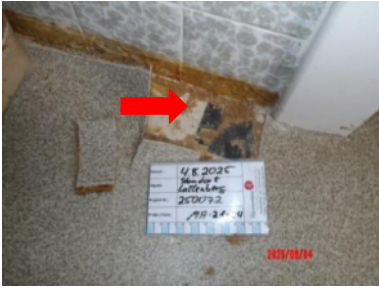
| Proben-Nr. | Gebäude, Etage, Raum | Einbausituation | Produkt | Befund | Foto |
|---|---|---|---|---|---|
| 250072<br>-MA-21 | Wohnhaus,<br>Erdgeschoss,<br>Bad | Boden | Kleber | Asbest nicht<br>nachgewiesen | |
| 250072<br>-MA-22 | | | | PCB ges.:<br>1,75 mg/kg | |
| 250072<br>-MA-23 | | | Belag, grau | Asbest nicht<br>nachgewiesen | |
| 250072<br>-MA-24 | | | | PCB ges.:<br>1,50 mg/kg | |

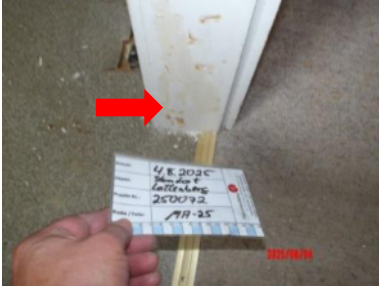
| Proben-Nr. | Gebäude, Etage, Raum | Einbausituation | Produkt | Befund | Foto |
|---|---|---|---|---|---|
| 250072<br>-MA-25 | Wohnhaus,<br>Erdgeschoss,<br>Bad | Türrahmen | Anstrich,<br>weiß | Asbest nicht<br>nachgewiesen | |

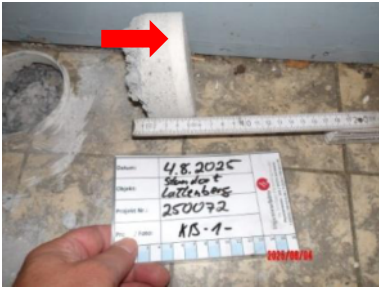
| Proben-Nr. | Gebäude, Etage, Raum | Einbausituation | Produkt | Befund | Foto |
|---|---|---|---|---|---|
| 250072<br>-MA-27 | Wohnhaus,<br>Erdgeschoss,<br>Flur | Verfugungen<br>an Boden<br>von KB-1 | Fugenfüller | Asbest nicht<br>nachgewiesen | |

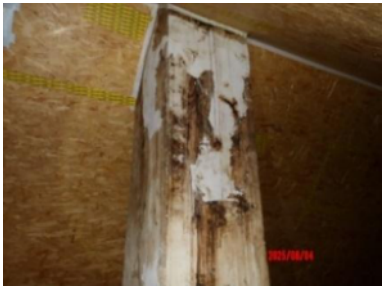
| Proben-Nr. | Gebäude, Etage, Raum | Einbausituation | Produkt | Befund | Foto |
|---|---|---|---|---|---|
| ohne Be-<br>probung | im Gebäude<br>verteilt | Dach- und De-<br>ckenkonstruk-<br>tion | Holz | <b>AIV-Holz</b> (visu-<br>elle Einstufung) | |

Bei der Festlegung des Entsorgungsweges für die vorhandenen Althölzer ist die Altholzverordnung zu beachten; die Zuordnung des Altholzes zu den Altholzkategorien erfolgt dabei herkunftsbezogen. So sind z. B. Konstruktionshölzer, Fenster, Dachsparren, Holzfachwerk, imprägnierte Bauhölzer, Außentüren und Bau- und Abbruchholz mit schädlichen Verunreinigungen als Altholz der Kategorie AIV zu entsorgen.

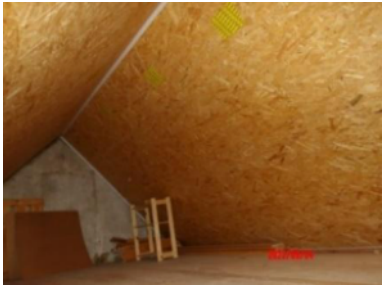
| Proben-Nr. | Gebäude, Etage, Raum | Einbausituation | Produkt | Befund | Foto |
|---|---|---|---|---|---|
| ohne Be-<br>probung | Dach | Dachausklei-<br>dung | Holz | <b>AIII-Holz</b> (visuelle<br>Einstufung) | |

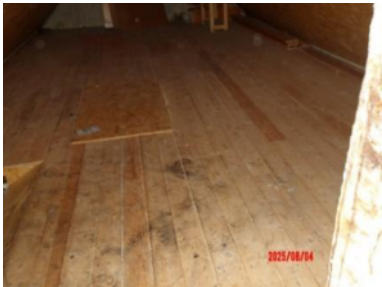
| Proben-Nr. | Gebäude, Etage, Raum | Einbausituation | Produkt | Befund | Foto |
|---|---|---|---|---|---|
| ohne Be-<br>probung | Dach | Boden | Holz | <b>AIII/AIV-Holz</b> (vi-<br>suelle Einstufung) | |

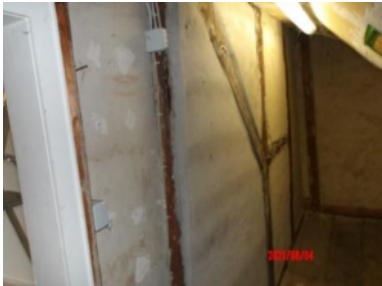
| Proben-Nr. | Gebäude, Etage, Raum | Einbausituation | Produkt | Befund | Foto |
|---|---|---|---|---|---|
| ohne Be-<br>probung | im Gebäude<br>verteilt | Wände (Fach-<br>werk) | Holz | <b>AIV-Holz</b> (visu-<br>elle Einstufung) | |

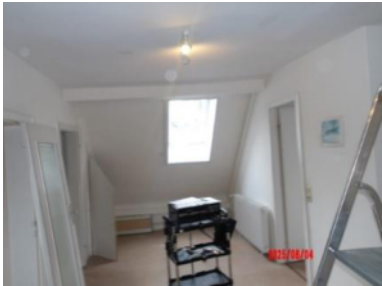
| Proben-Nr. | Gebäude, Etage, Raum | Einbausituation | Produkt | Befund | Foto |
|---|---|---|---|---|---|
| ohne Be-<br>probung | im Gebäude<br>verteilt | Türen | Holz | <b>AIII-Holz</b> (visuelle<br>Einstufung) | |

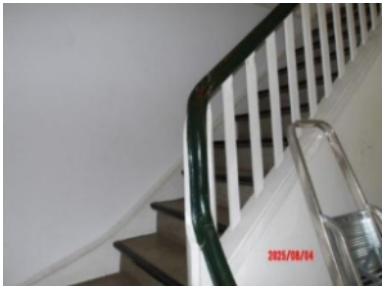
| Proben-Nr. | Gebäude, Etage, Raum | Einbausituation | Produkt | Befund | Foto |
|---|---|---|---|---|---|
| ohne Be-<br>probung | Treppenhaus | Geländer | Holz | <b>AIII/AIV-Holz</b> (visuelle Einstufung) | |

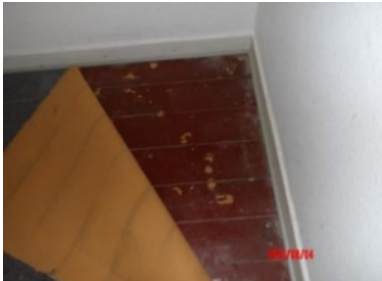
| Proben-Nr. | Gebäude, Etage, Raum | Einbausituation | Produkt | Befund | Foto |
|---|---|---|---|---|---|
| ohne Be-<br>probung | im Gebäude verteilt | Dielenboden | Holz | <b>AIII/AIV-Holz</b> (visuelle Einstufung) | |
