**Gutachten zu den Ergebnissen der  
orientierenden Bauschadstofferhebung  
- Umbau und Erweiterung  
der Marienschule, Immenweg 10, Telgte -**

Projekt-Nr.: 00114GS24

Auftraggeber: Stadt Telgte  
Technisches Gebäudemanagement  
Baßfeld 4-6  
48291 Telgte

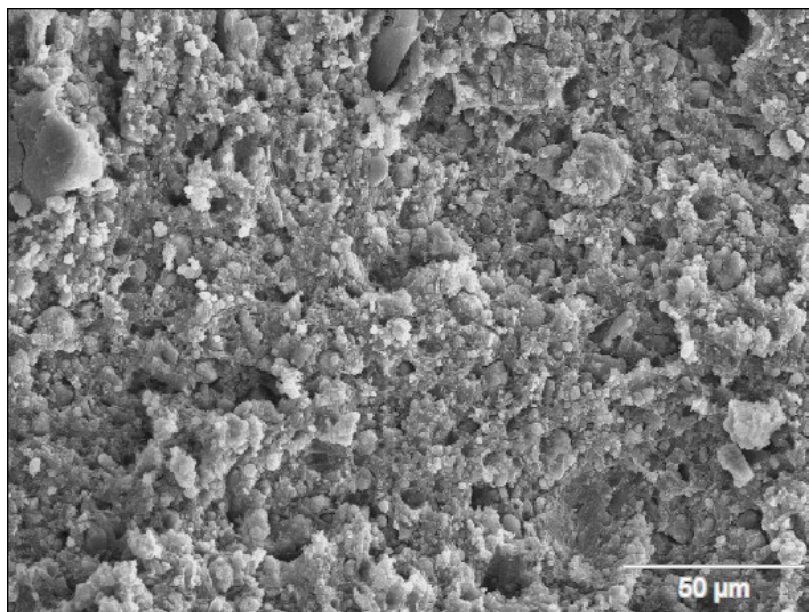
Abb. 1: ACB 194001BS24 - Belag

- (a) *makroskopische Beschreibung:*  
grauer Belag mit grauem Kleber und Baustoff
- (b) *Stoffbestand:*  
Belag: Kunststoff mit anorg. Füllstoffen ohne Fasern (Abb. 1)  
Kleber und Baustoff ohne Fasern

⇒ **keine Asbestfasern, keine KMF nachweisbar (Gehalt < NWG)**

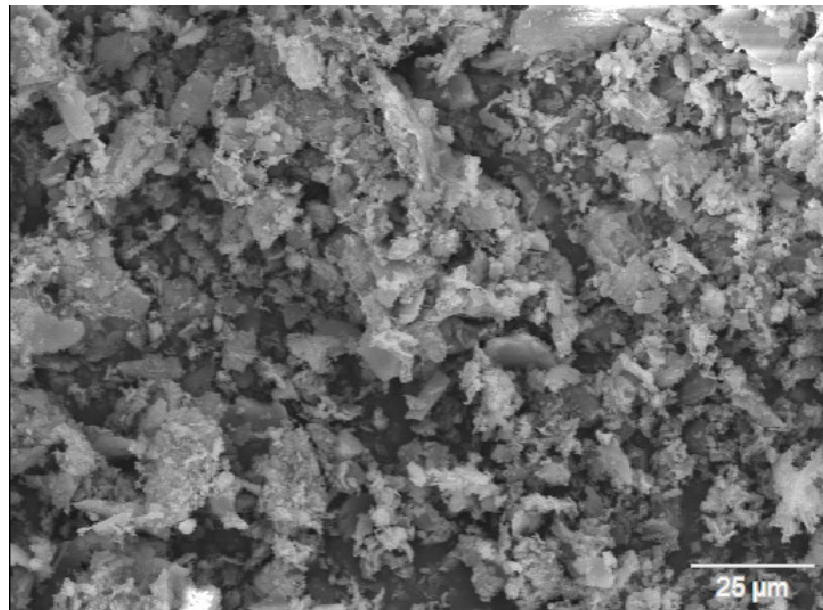
Abb. 2: ACB 194005BS24 - (Veraschrungsrückstand)

- (a) *makroskopische Beschreibung:*  
bituminöse Lage (Aschegehalt - 8,3%)
- (b) *Stoffbestand:*  
Veraschungsrückstand ohne Fasern (Abb. 2)

⇒ **keine Asbestfasern, keine KMF nachweisbar (Gehalt < NWG)**

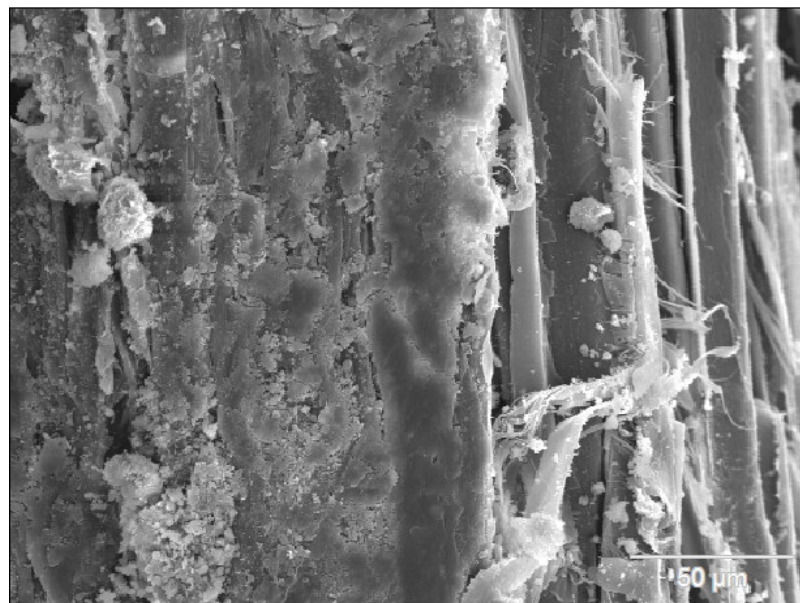
Abb. 3: ACB 194011BS24

- (a) *makroskopische Beschreibung:*  
grauer loser Baustoff mit Holz
- (b) *Stoffbestand:*  
Baustoff (Mg-Binder) mit Holz ohne Fasern (Abb. 3)

⇒ **keine Asbestfasern, keine KMF nachweisbar (Gehalt < NWG)**

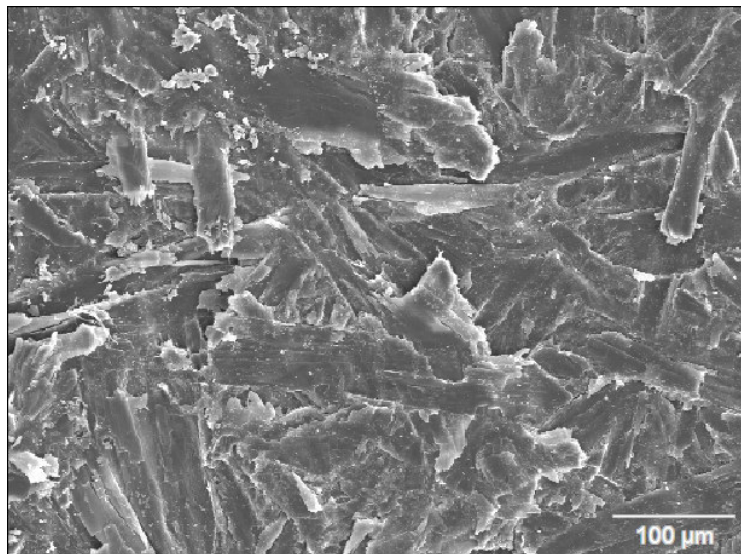
Abb. 4: ACB 194015BS24

- (a) *makroskopische Beschreibung:*  
braune Platte mit weißer Beschichtung
- (b) *Stoffbestand:*  
Kunststoff ohne Fasern (Abb. 4)

⇒ **keine Asbestfasern, keine KMF nachweisbar (Gehalt < NWG)**

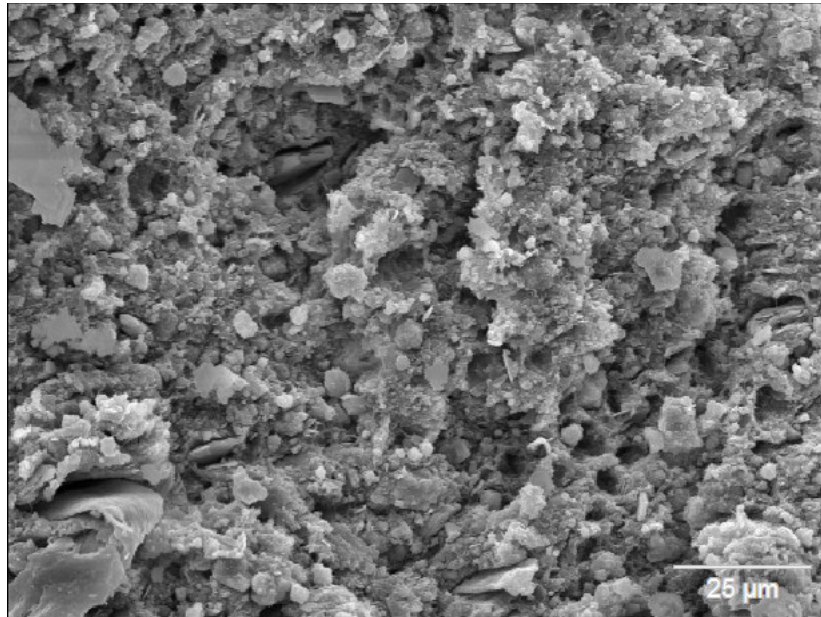
Abb. 5: ACB 194017BS24 - Belag

- (a) *makroskopische Beschreibung:*  
grau bunter Belag mit braunem Kleber und Baustoff
- (b) *Stoffbestand:*  
Belag: Kunststoff mit anorg. Füllstoffen ohne Fasern (Abb. 5)  
Kleber und Baustoff ohne Fasern

⇒ **keine Asbestfasern, keine KMF nachweisbar (Gehalt < NWG)**

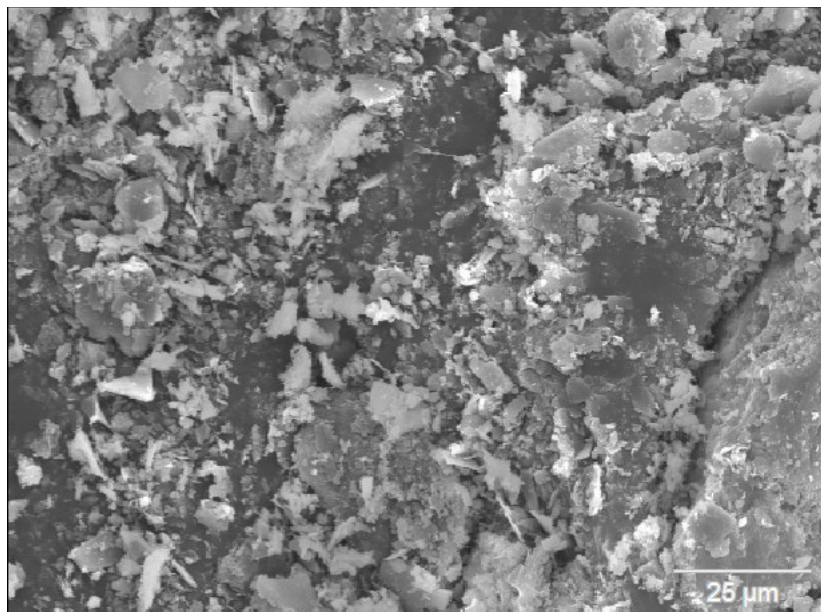
Abb. 6: ACB 194020BS24 - (Veraschrungsrückstand)

- (a) *makroskopische Beschreibung:*  
bituminöse Lage (Aschegehalt - 10,3%)
- (b) *Stoffbestand:*  
Veraschrungsrückstand ohne Fasern (Abb. 6)  
⇒ **keine Asbestfasern, keine KMF nachweisbar (Gehalt < NWG)**

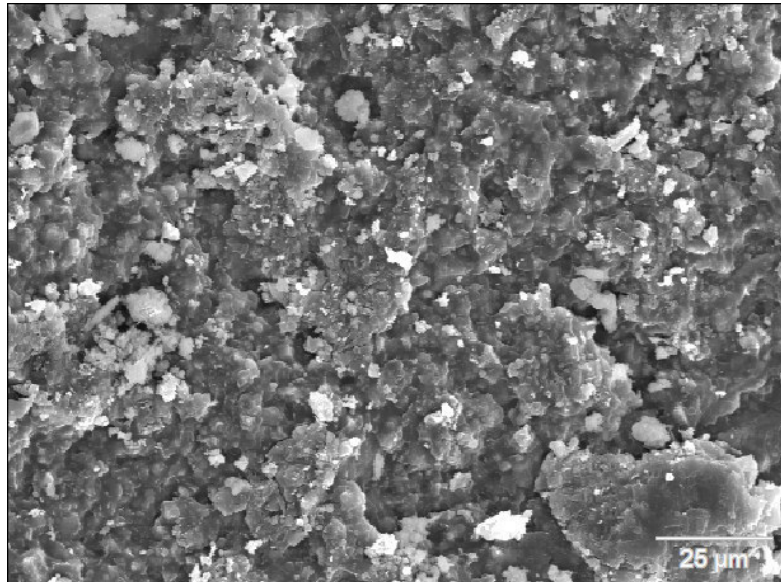
Abb. 7: ACB 194026BS24

- (a) *makroskopische Beschreibung:*  
grauer Baustoff mit braunem Kleber
- (b) *Stoffbestand:*  
Baustoff und Kleber ohne Fasern (Abb. 7)

⇒ **keine Asbestfasern, keine KMF nachweisbar (Gehalt < NWG)**

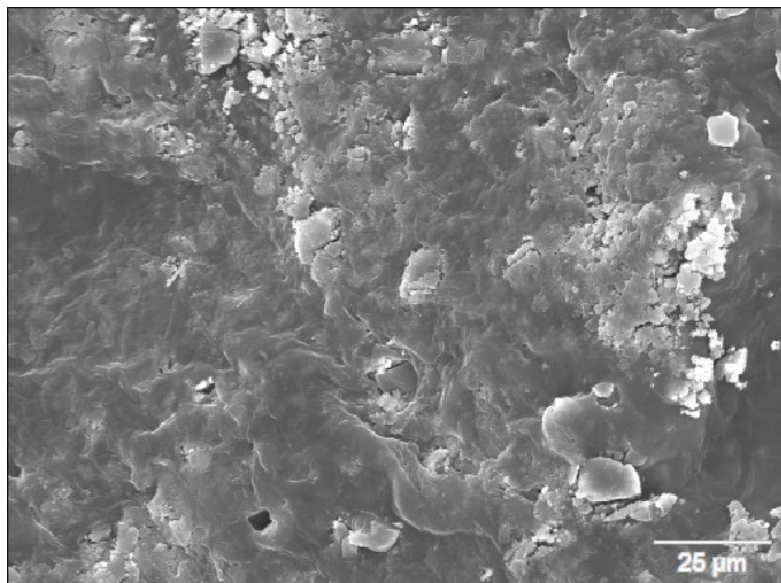
Abb. 8: ACB 194035BS24

- (a) *makroskopische Beschreibung:*  
grauer Baustoff mit braunem Kleber
- (b) *Stoffbestand:*  
Baustoff und Kleber ohne Fasern (Abb. 8)

⇒ **keine Asbestfasern, keine KMF nachweisbar (Gehalt < NWG)**

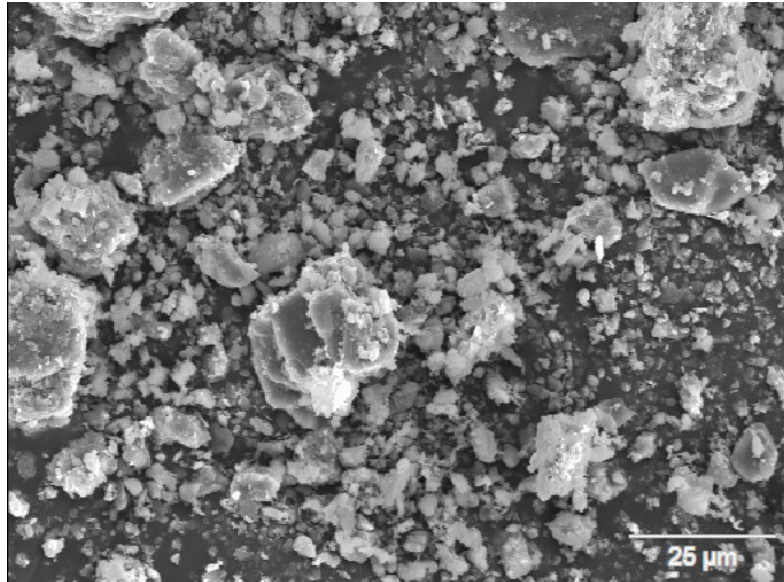
Abb. 9: ACB194036BS24 - (Veraschungsrückstand)

- (a) *makroskopische Beschreibung:*  
bituminöse Lage (Aschegehalt - 18,9%)
- (b) *Stoffbestand:*  
Veraschungsrückstand ohne Fasern (Abb. 9)  
⇒ **keine Asbestfasern, keine KMF nachweisbar (Gehalt < NWG)**

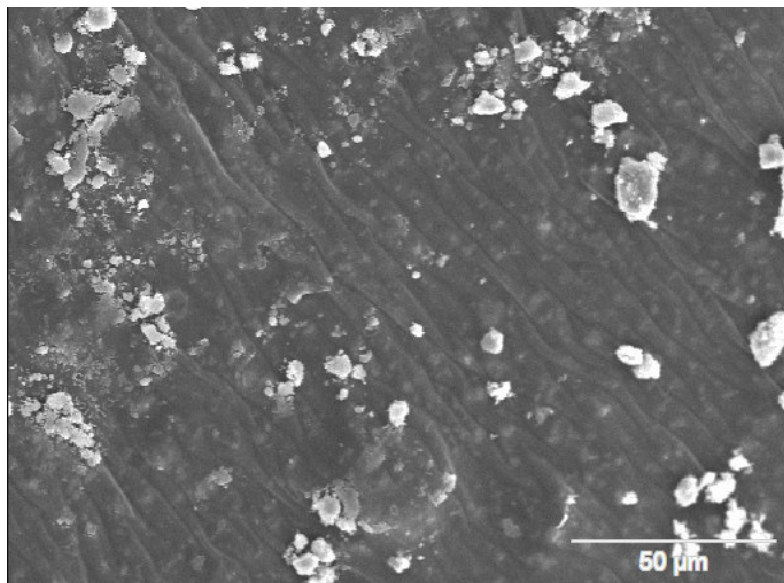
Abb. 10: ACB 194039BS24

- (a) *makroskopische Beschreibung:*  
grauer Baustoff mit braunem Kleber
- (b) *Stoffbestand:*  
Baustoff und Kleber ohne Fasern (Abb. 10)  
⇒ **keine Asbestfasern, keine KMF nachweisbar (Gehalt < NWG)**

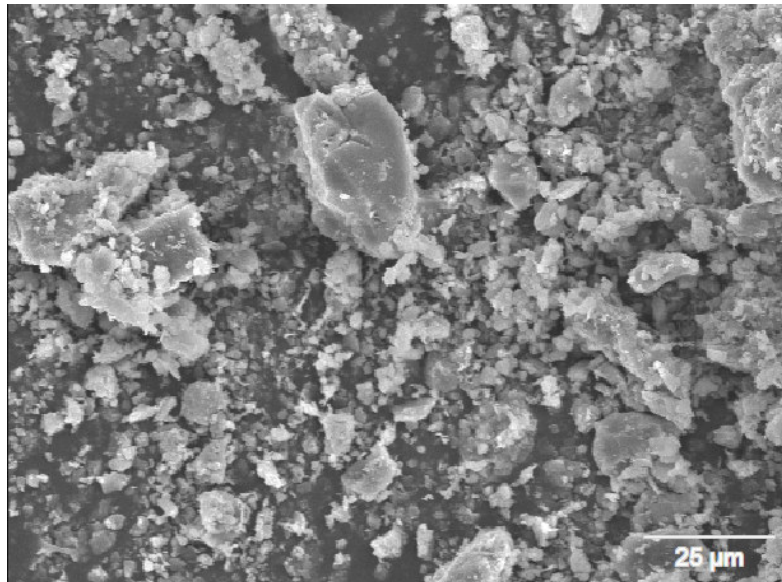
Abb. 11: ACB 194040BS24 - (Veraschungsrückstand)

- (a) *makroskopische Beschreibung:*  
bituminöse Lage (Aschegehalt - 27,3%)
- (b) *Stoffbestand:*  
Veraschungsrückstand ohne Fasern (Abb. 11)  
⇒ **keine Asbestfasern, keine KMF nachweisbar (Gehalt < NWG)**

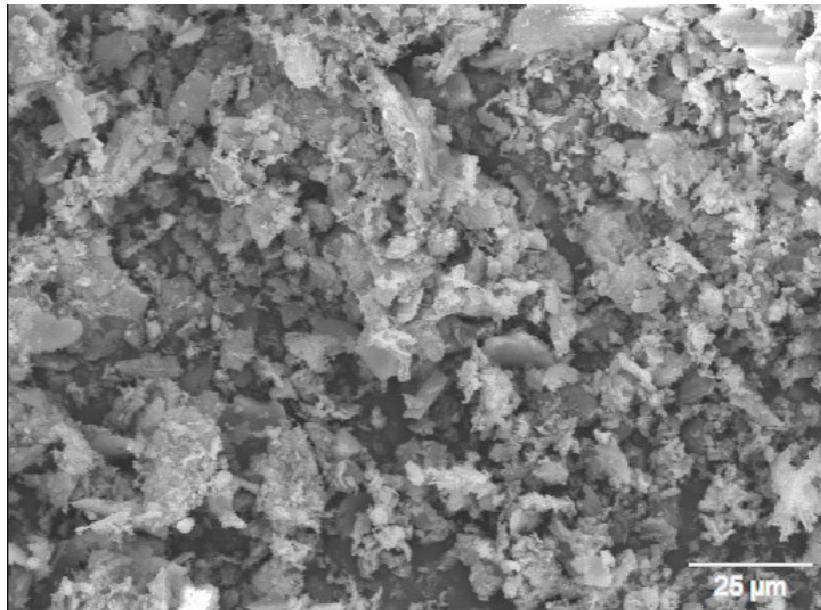
Abb. 12: ACB 194053BS24 - (Veraschungsrückstand)

- (a) *makroskopische Beschreibung:*  
bituminöse Lage (Aschegehalt - 22,2%)
- (b) *Stoffbestand:*  
Veraschungsrückstand ohne Fasern (Abb. 12)
- ⇒ **keine Asbestfasern, keine KMF nachweisbar (Gehalt < NWG)**

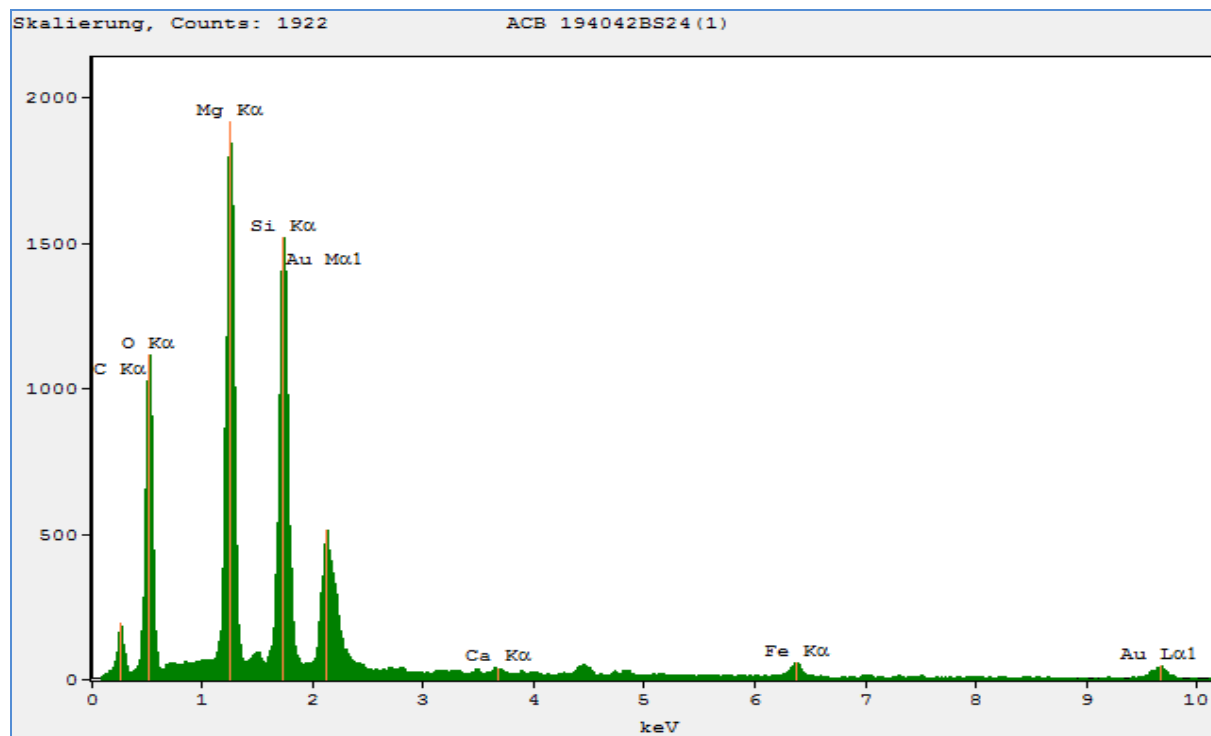
Chrysotil - Faserbündel
