# Fotodokumentation der Brandschutzklappen auf der Kläranlage Bonn- Salierweg

Stand 12.09.2025 /4. Version

## 28. Fäka- Annahmestation

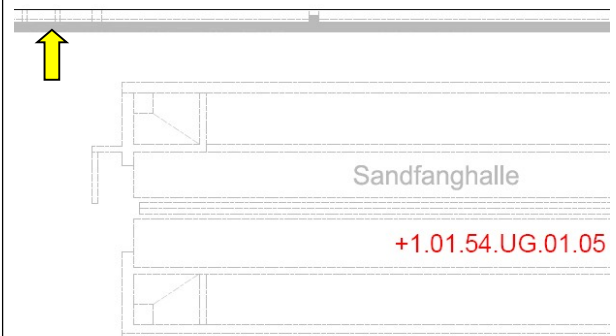
**Bild 9:** Brandschutzklappe Lage in der Sandfanghalle

In der Sandfanghalle Süd ist die Brandschutzklappe oberhalb von diversen Rohrleitungen angebracht.  
Hier konnte kein Typenschild oder ähnliches gefunden werden.  
Seitlich an der Klappe ist noch ein Holzbrett vorhanden. Diese stammt vermutlich vom Vermörteln der Klappe beim Einbau

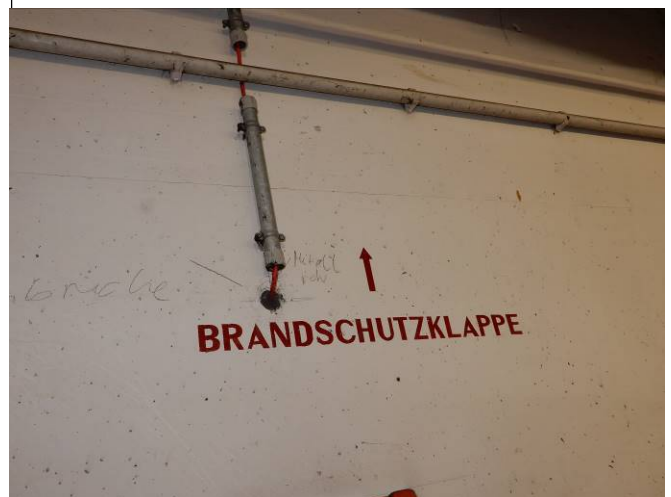
**Bild 10** Brandschutzklappe Hinweis an der Wand

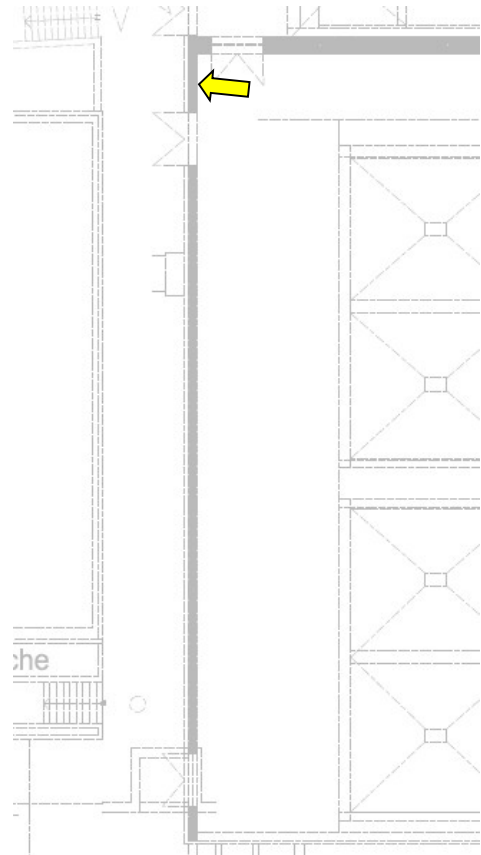
**Bild 16:** Brandschutzklappe Lage in der Halle VK Süd

In der Vorklärhalle Süd ist die Brandschutzklappe an der Wanddurchführung nach außen angebracht.

**Eine Überprüfung der Brandschutzklappe hat jedoch ergeben, dass die Klappe nicht schließt.**

**Hier ist in jedem Fall eine Reparatur ggf. Austausch erforderlich.**

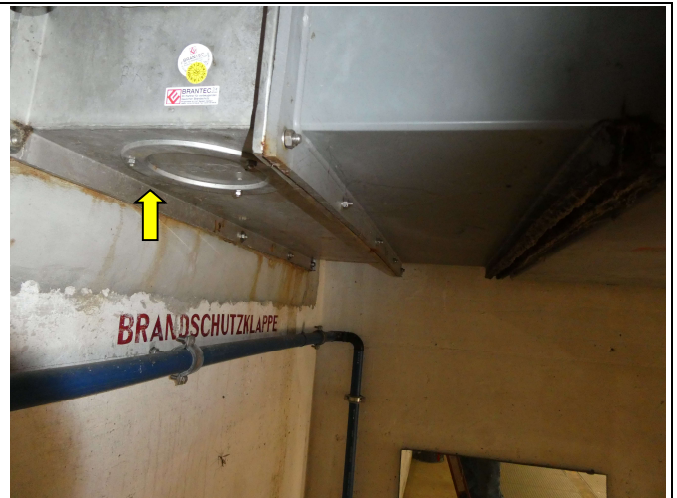
**Bild 20:** Brandschutzklappe Revisionsöffnung
