# PRÜFBERICHT / GUTACHTEN

Registriernummer: 24-0703/25 CPH-32864

**Betrifft** : Rheinische Friedrich-Wilhelms-Universität  
**Physikalisches Institut –Hauptgebäude,**  
**Nußallee 12, 53115 Bonn** - Entwicklung eines  
Sanierungskonzeptes

**Datum des Berichtes** : 21.08.2025

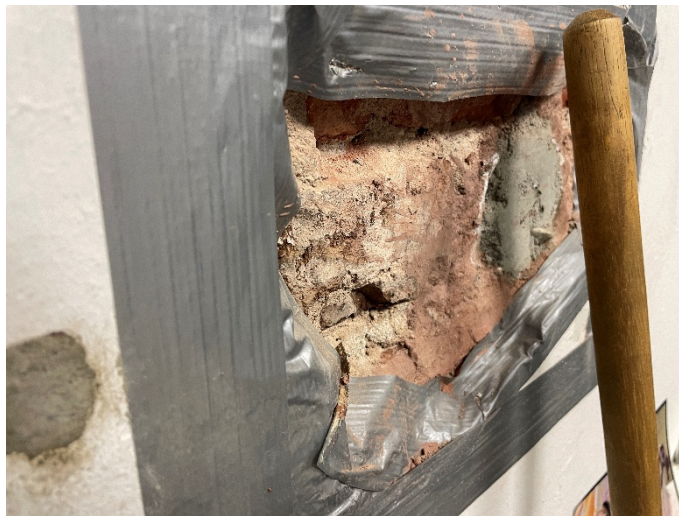
Abbildung 22: Außenwände Ziegelmauerwerk

Zur Erkundung des Wand- und Deckenaufbau wurden Bauteilöffnungen nach TRGS 519 Kap. 2.8 „Tätigkeiten mit geringer Exposition“ durchgeführt. Den Ergebnissen der Aufschlussarbeiten zufolge bestehen die Außenwände aus Ziegelmauerwerk.

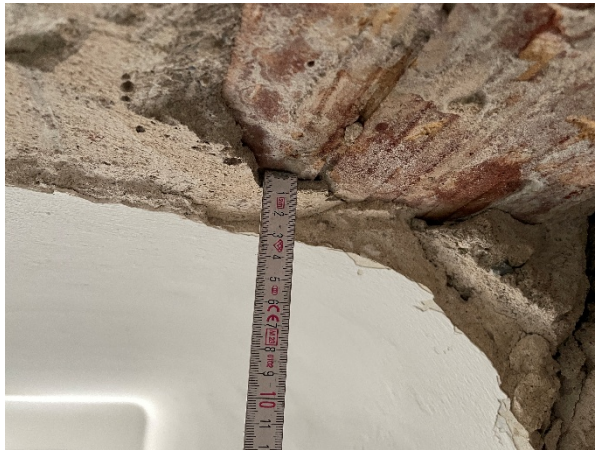
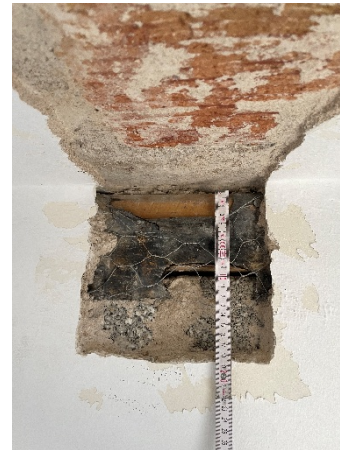
Abbildung 25: Geschossdecken (Raum 2.016 und Raum 1.003)

Die Geschossdecken bestehen nach derzeitigem Kenntnisstand aus Stegdielen, die auf die tragenden Wände aufgesetzt sind.

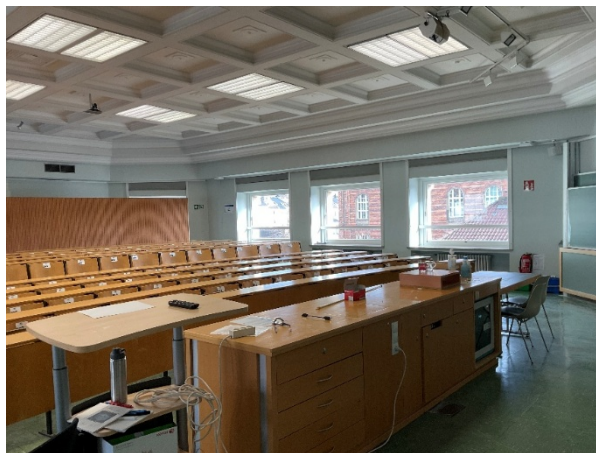
Abbildung 35: Hörsaal des physikalischen Instituts

Den vorliegenden Untersuchungsergebnissen zufolge wurde im Hörsaal des Institutes Asbest in den Wand- und Deckenbekleidung nachgewiesen. Nach derzeitigem Planungsstand soll neben der Schadstoffsanierung zudem der Geschossboden vollständig entfernt und mit dem darunterliegenden Bibliotheksraum zu einem großen Hörsaal umgebaut werden.

Im Rahmen der Schadstoffsanierung sind die Wandputze und sowie die Trittschalldämmung unterhalb des Estrichs im Hörsaal zu entfernen.

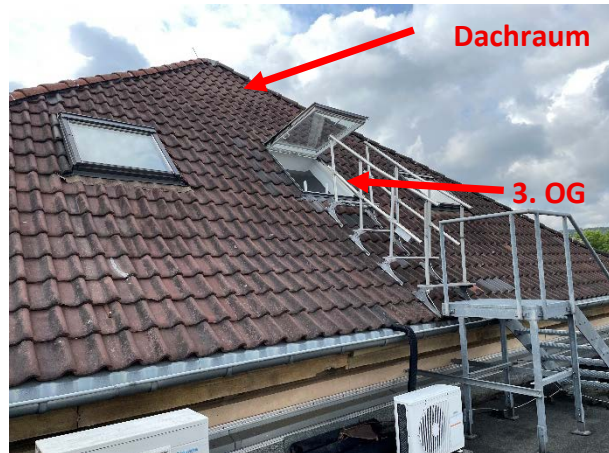
Abbildung 45: Dachgeschoss

Der Zugang zum Dachraum kann nur über die Einschubtreppen im Raum 304 und 317 erfolgen. Alternativ ist nur mit einem erheblichen Aufwand eine Dachöffnung respektive Zugang herzustellen.

In einem ersten Sanierungsschritt ist oberhalb des Deckenbereiches Raum 304 der Dachraum so weit zu räumen bzw. freizuräumen, sodass beim Öffnen bzw. Entfernen der Gipskartonplatten keine (schweren) Lasten in den Raum 304 herabfallen können.
