# PRÜFBERICHT / GUTACHTEN

**Registriernummer: PR.45-1501/24 CPH-30676\_I**

Betrifft : Rheinische Friedrich-Wilhelms-Universität Bonn,  
**Physikalisches Institut – „ELSA-Anlage“, BTIII – Elsa  
Halle, BTIII – Bürobereich, BT-IV, BT-V, BT-VI, BT-  
VII, Nußallee 12, 53115 Bonn** - Beprobung und  
Untersuchung von potenziell gefahrstoffhaltigen  
Baustoffen

Projektnummer : **40-12-2209-20-001**

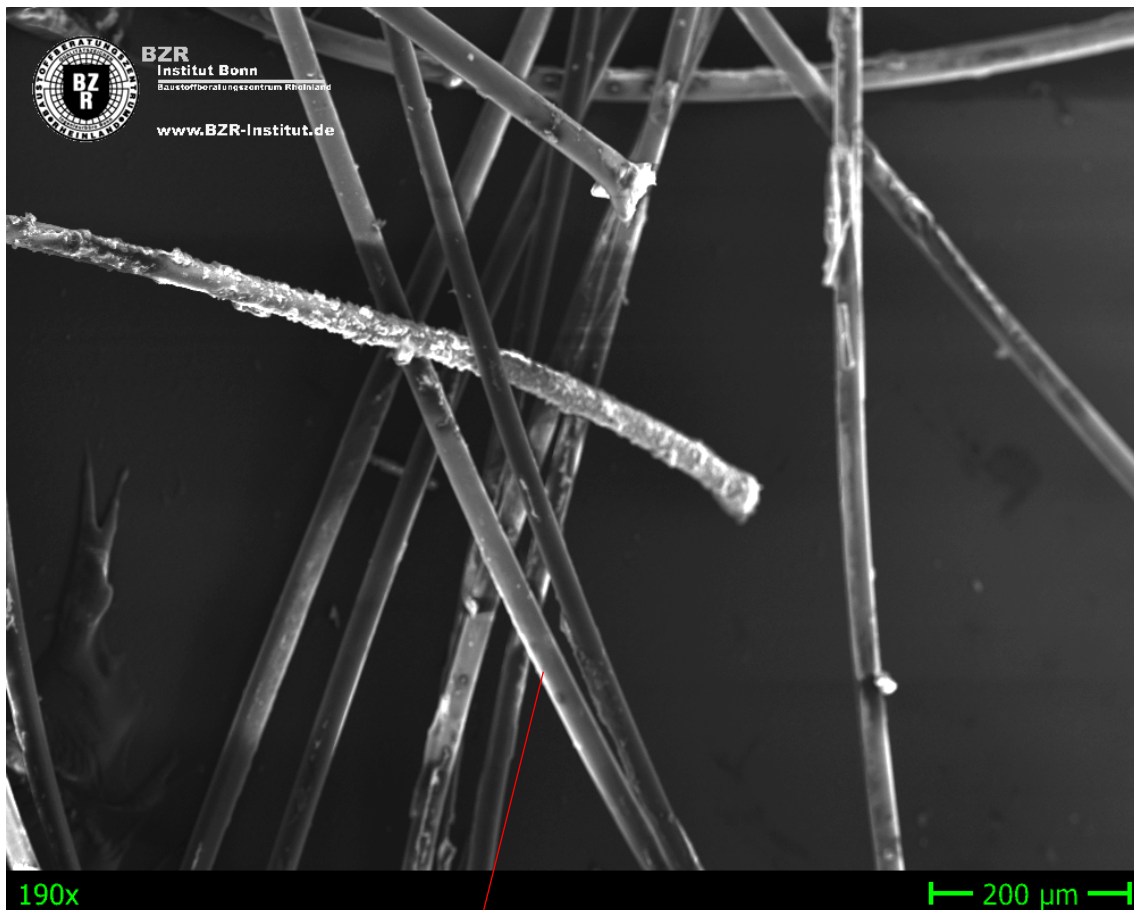
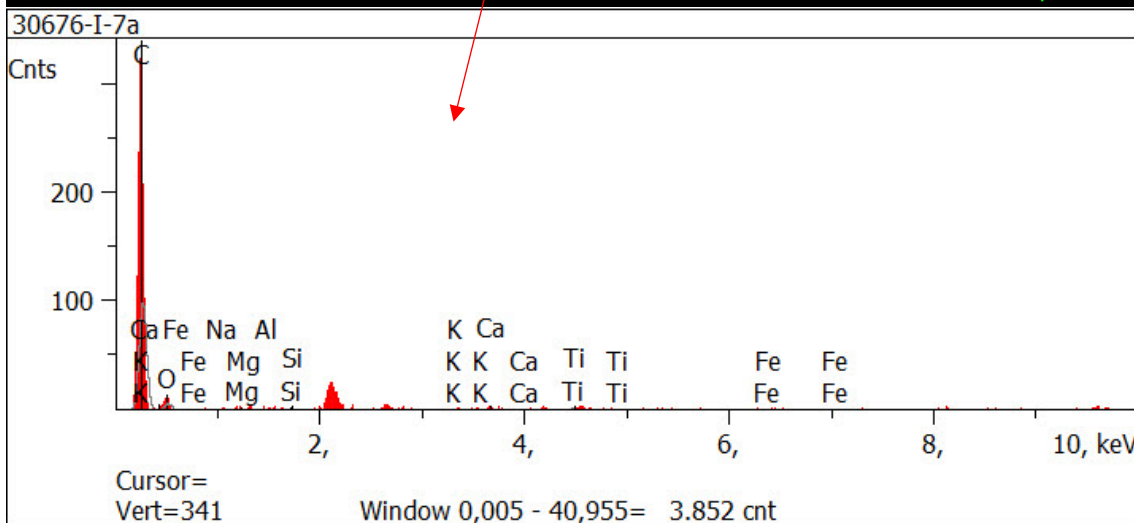
Probe : Schnur  
 Labor-Nr. : 30676-BT3.Elsa-7a  
 Befund : nicht asbesthaltig, Asbestgehalt unterhalb der Nachweisgrenze des Verfahrens  
 Nachweisgrenze : > 1 M-%

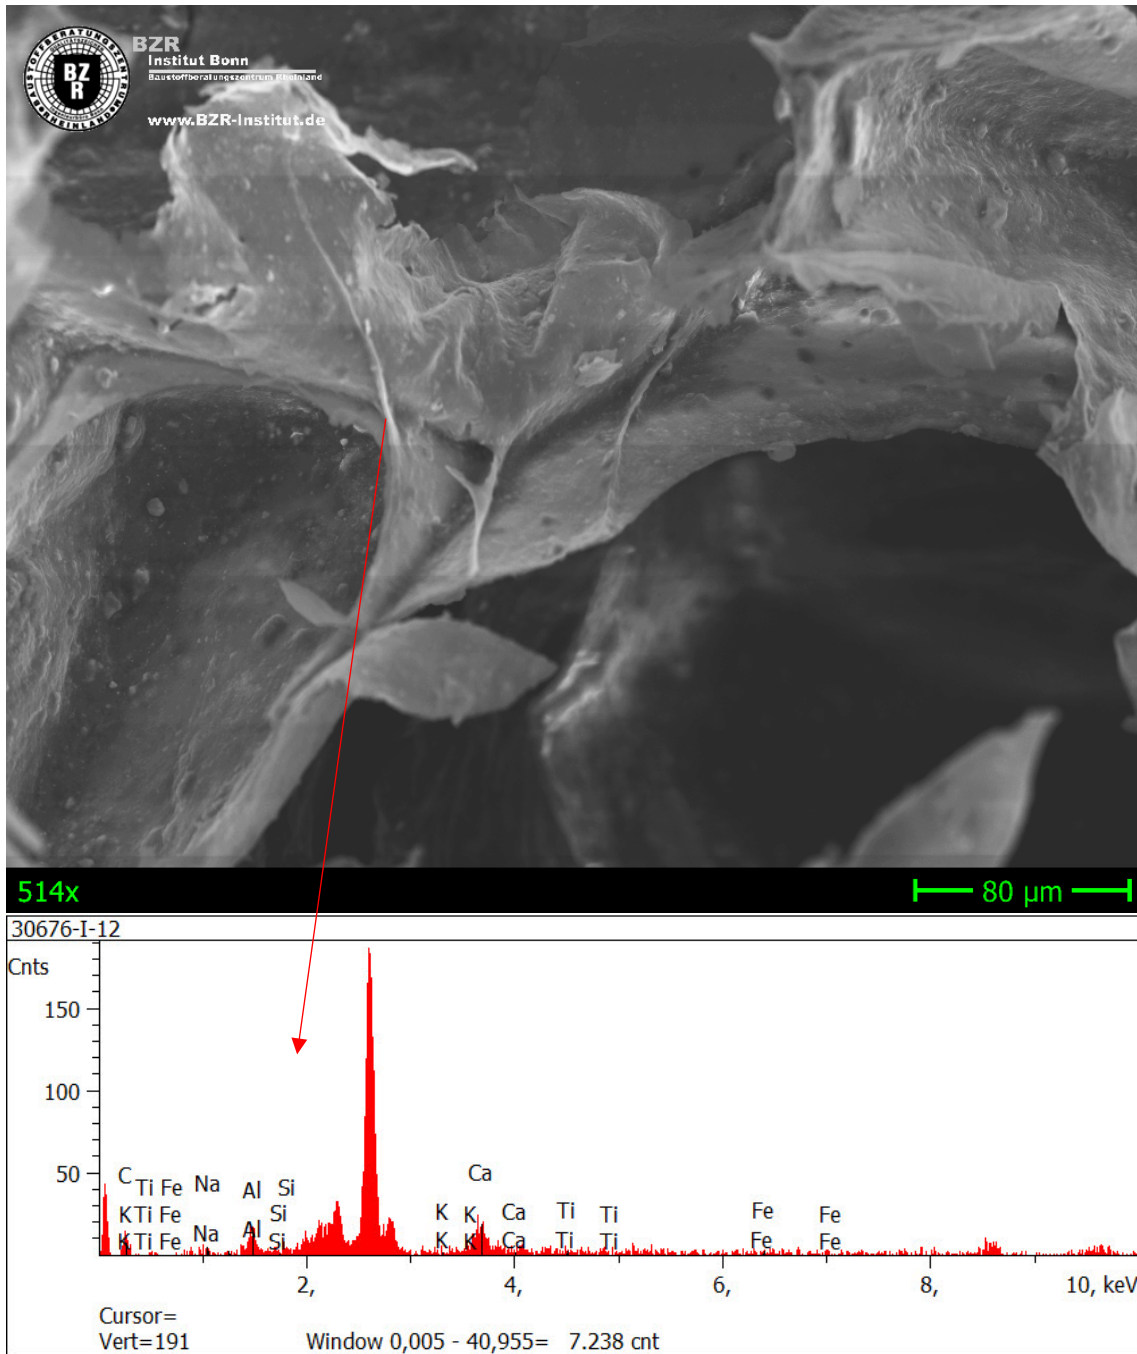
Probe : Dichtkitt Rohr  
Labor-Nr. : 30676-BT3.Elsa-12  
Befund : nicht asbesthaltig, Asbestgehalt unterhalb der Nachweisgrenze des Verfahrens  
Nachweisgrenze : > 1 M-%

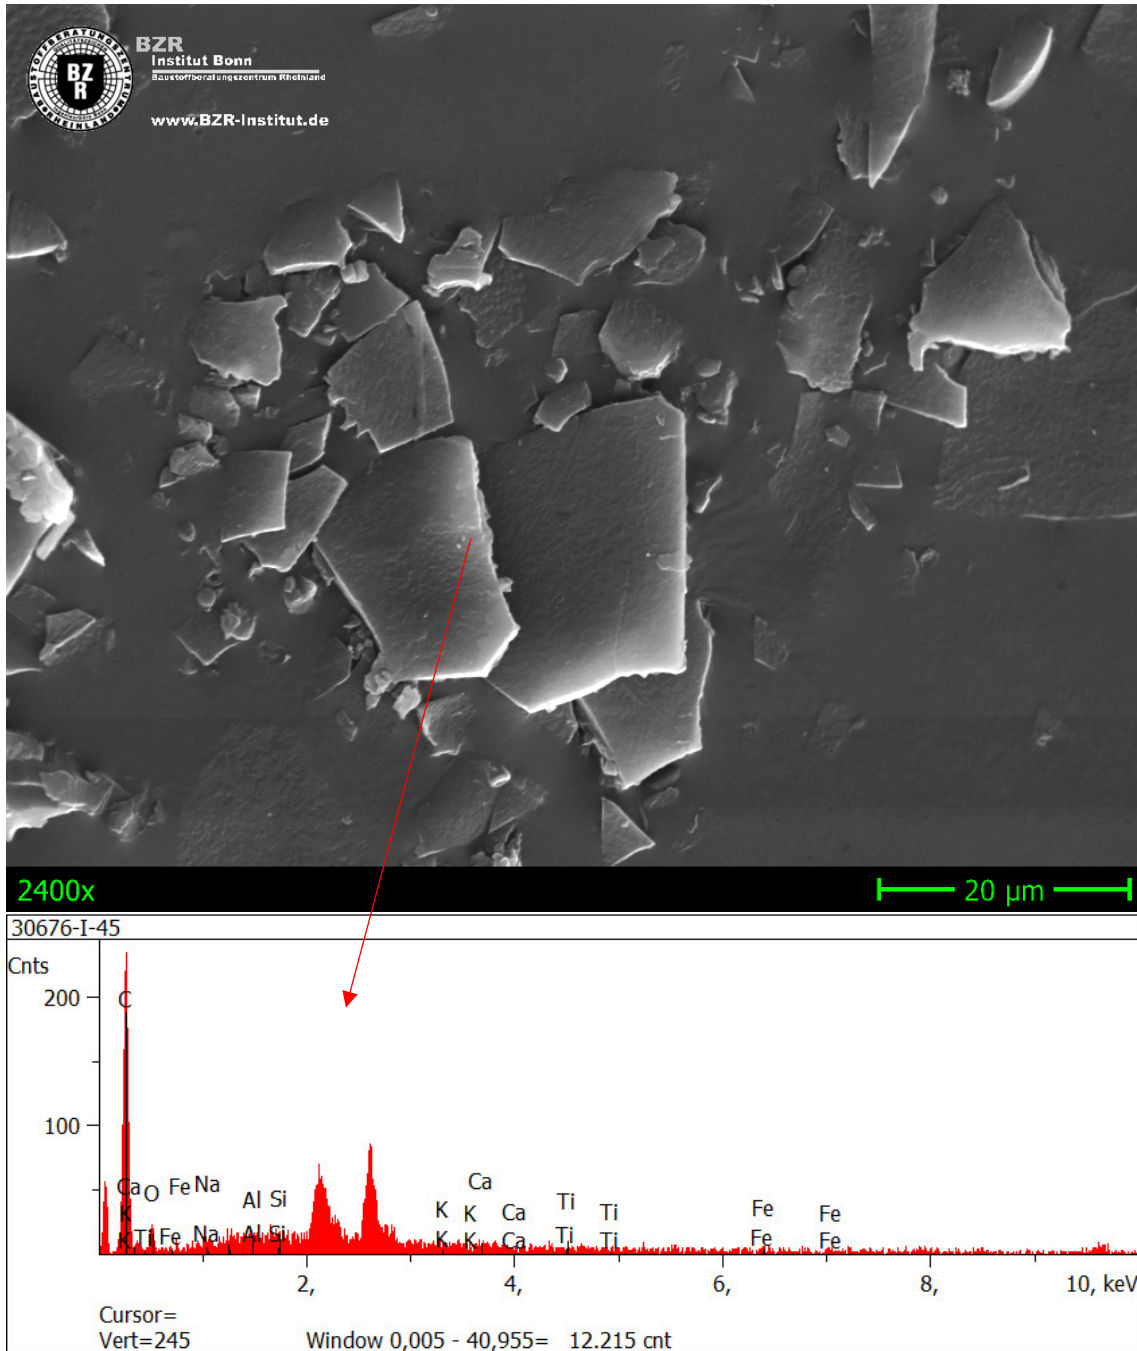
Probe : Fugenfüllung  
Labor-Nr. : 30676-BT3.Elsa-45  
Befund : nicht asbesthaltig, Asbestgehalt unterhalb der Nachweisgrenze des Verfahrens  
Nachweisgrenze : > 1 M-%

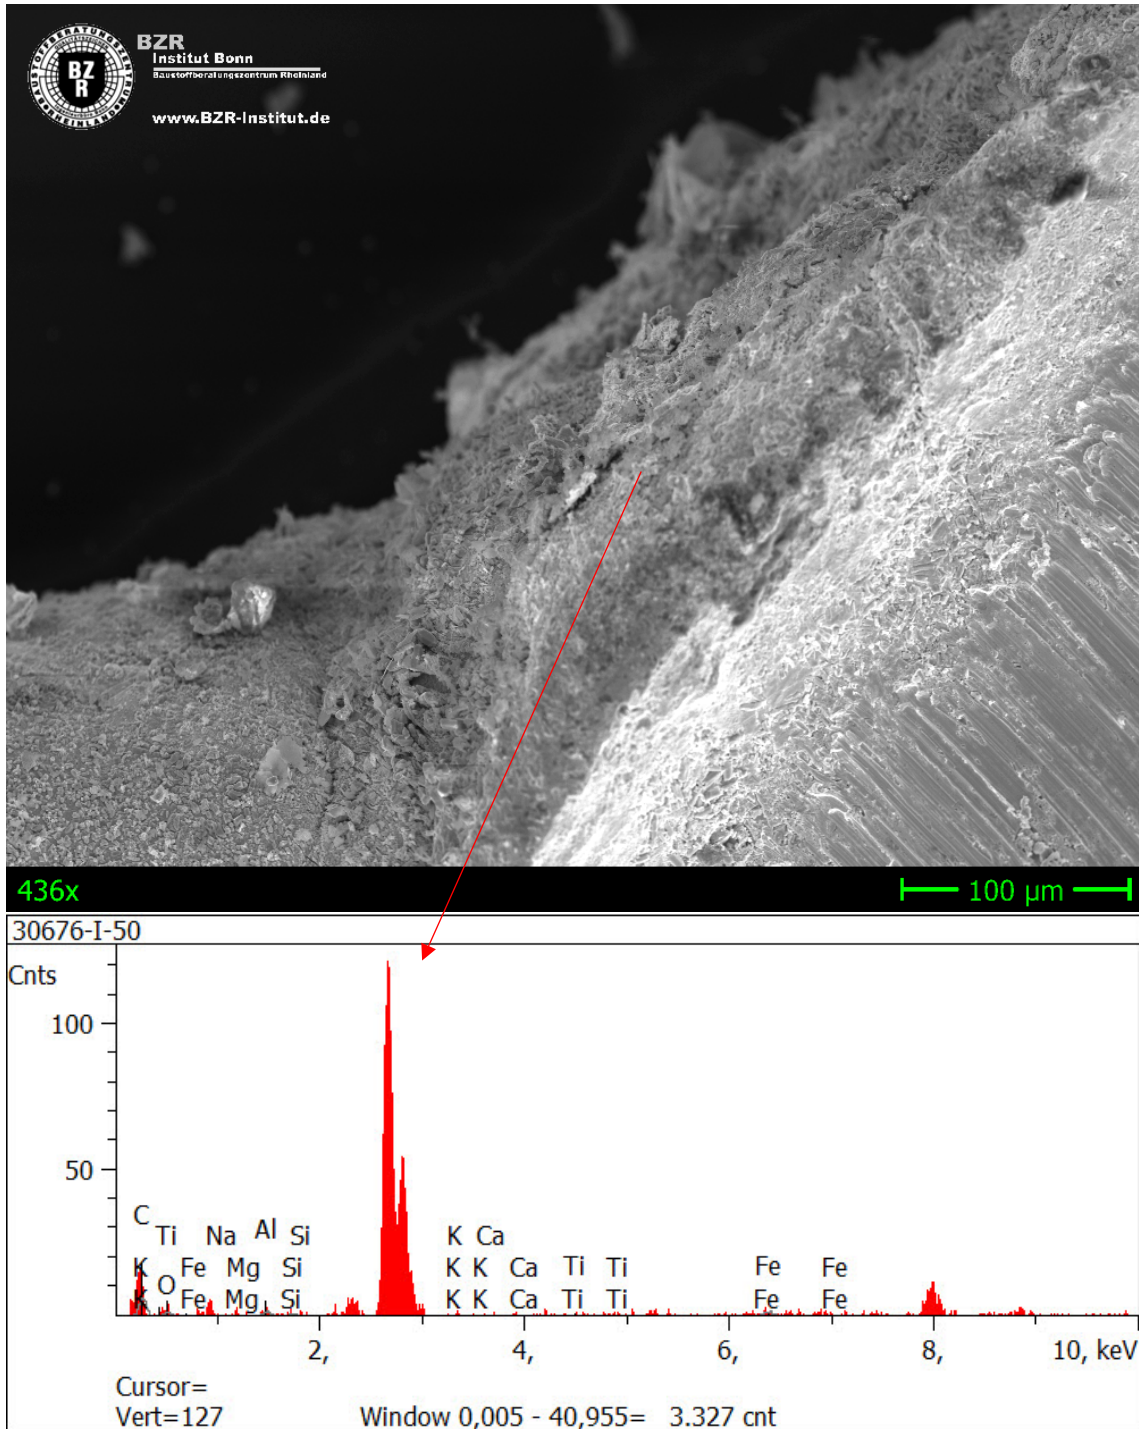
Probe : Stopfmasse  
 Labor-Nr. : 30676-BT3.Elsa-50  
 Befund : nicht asbesthaltig, Asbestgehalt unterhalb der Nachweisgrenze des Verfahrens  
 Nachweisgrenze : > 1 M-%

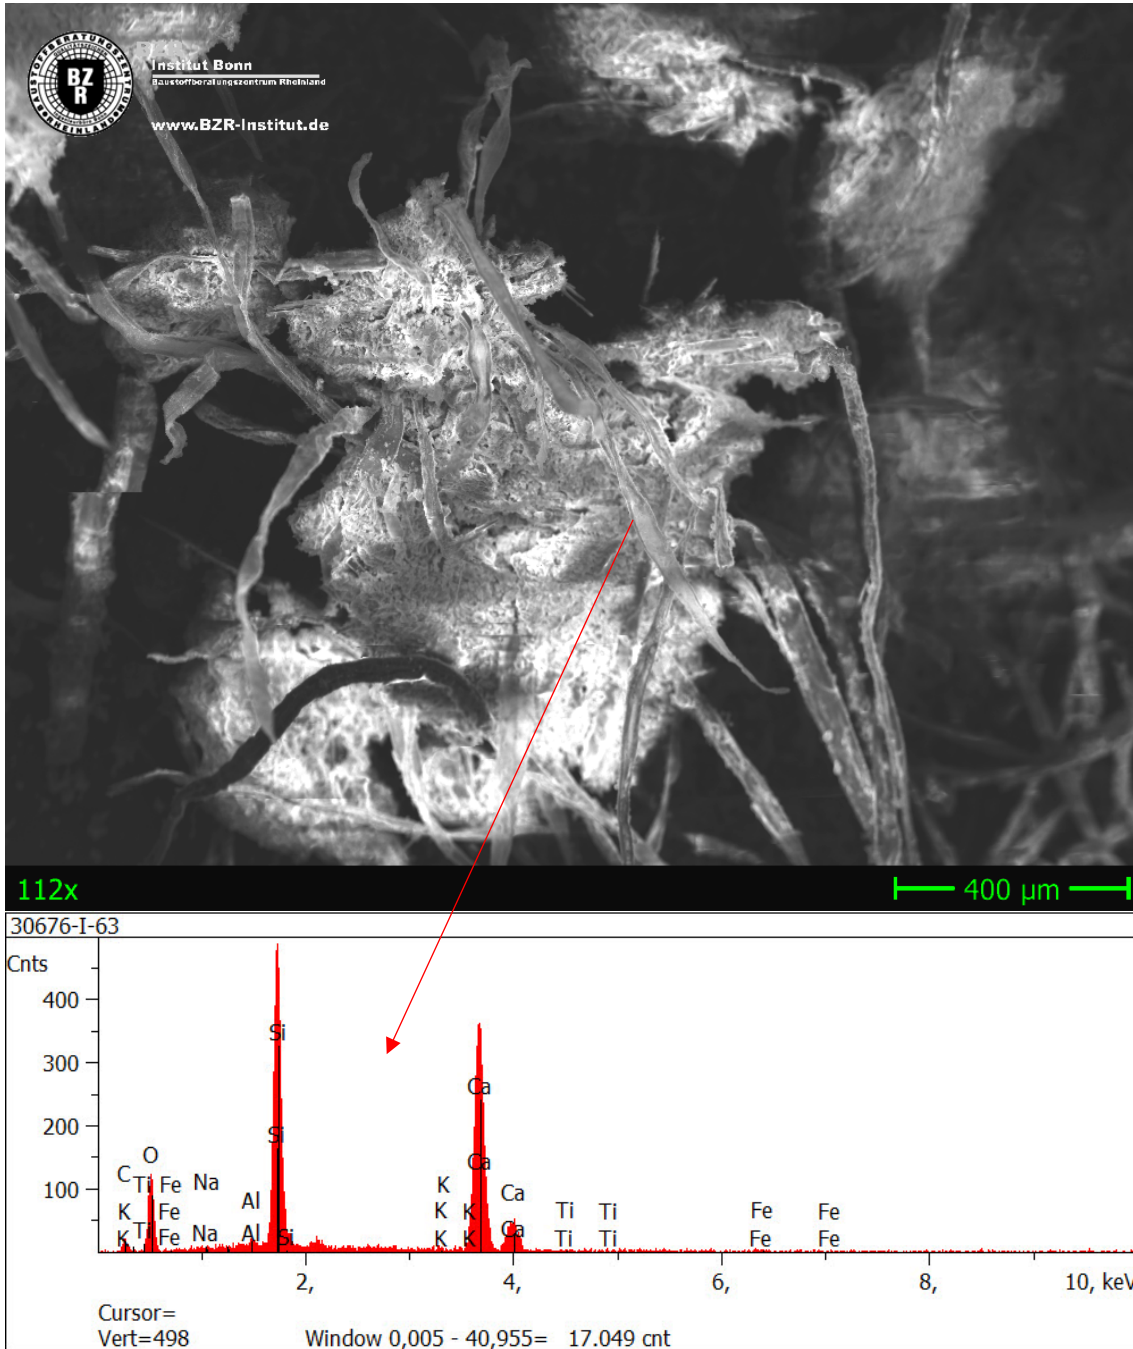
Probe : Raumabtrennung Promatplatte  
 Labor-Nr. : 30676-BT3.Elsa-63  
 Befund : nicht asbesthaltig, Asbestgehalt unterhalb der Nachweisgrenze des Verfahrens  
 Nachweisgrenze : > 1 M-%

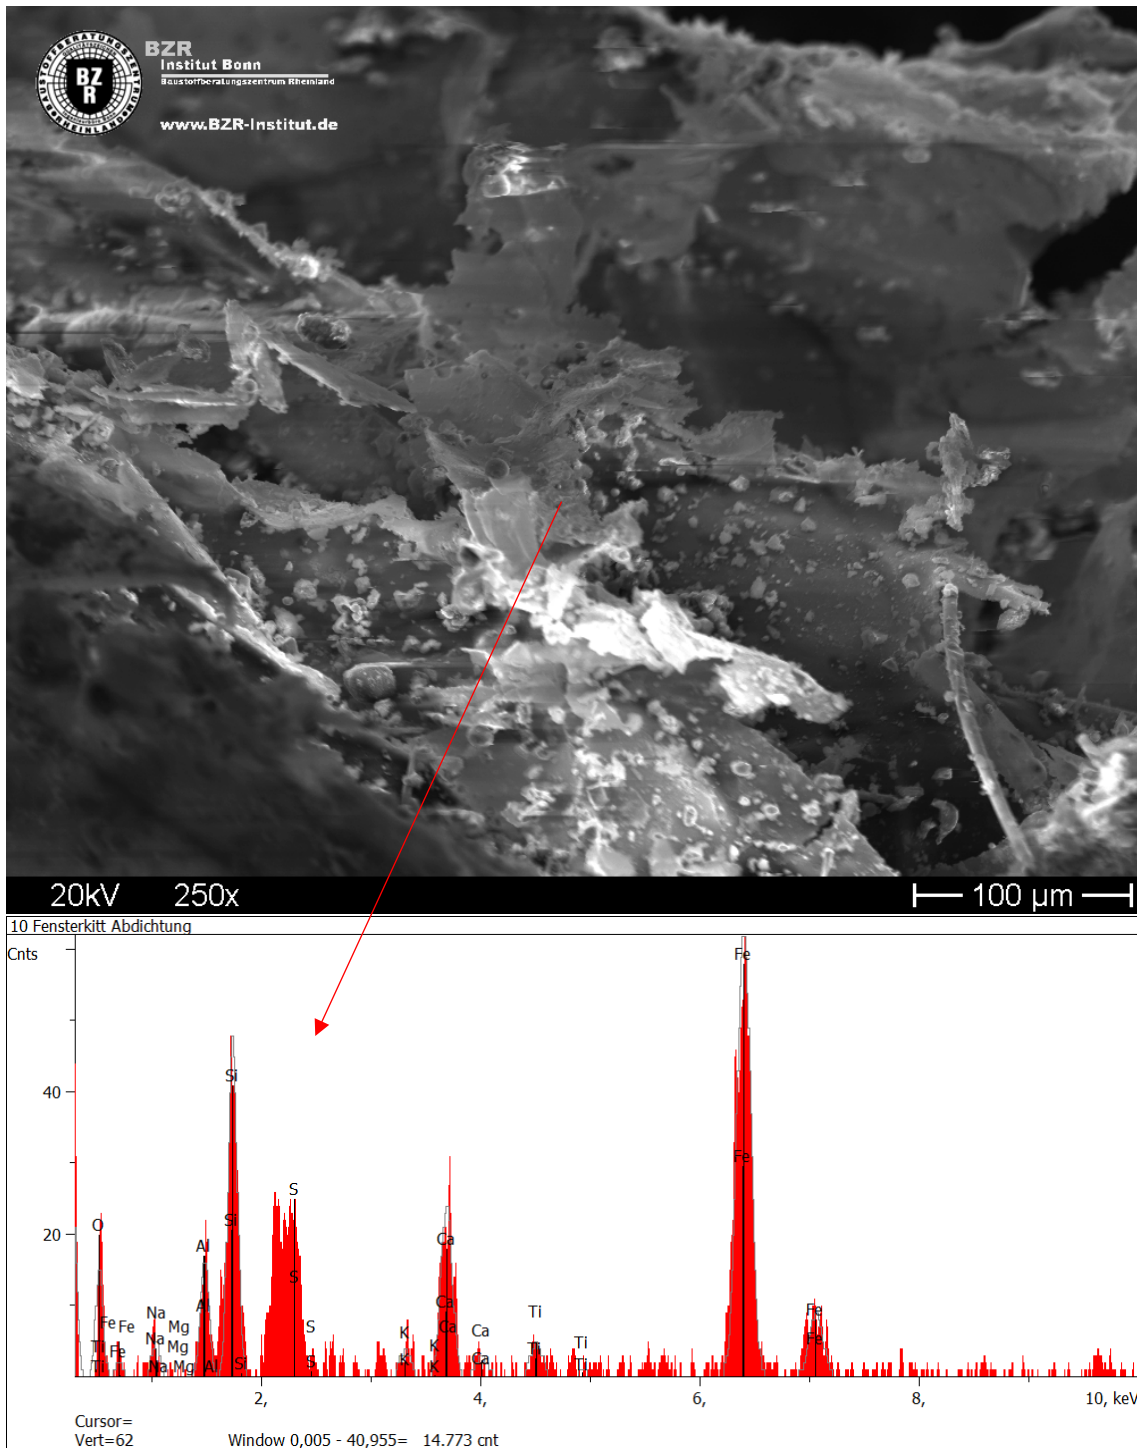
robe : Fensterkitt/-dichtung  
Labor-Nr. : 30676-BT6 -10  
Befund : nicht asbesthaltig, Asbestgehalt unterhalb der Nachweisgrenze des Verfahrens  
Nachweisgrenze : > 1 M-%

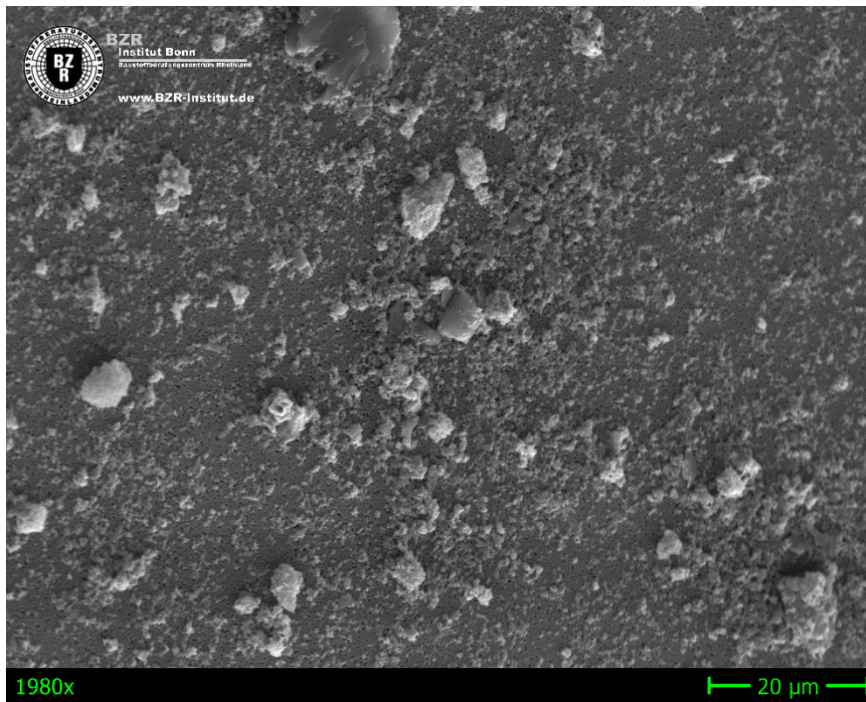
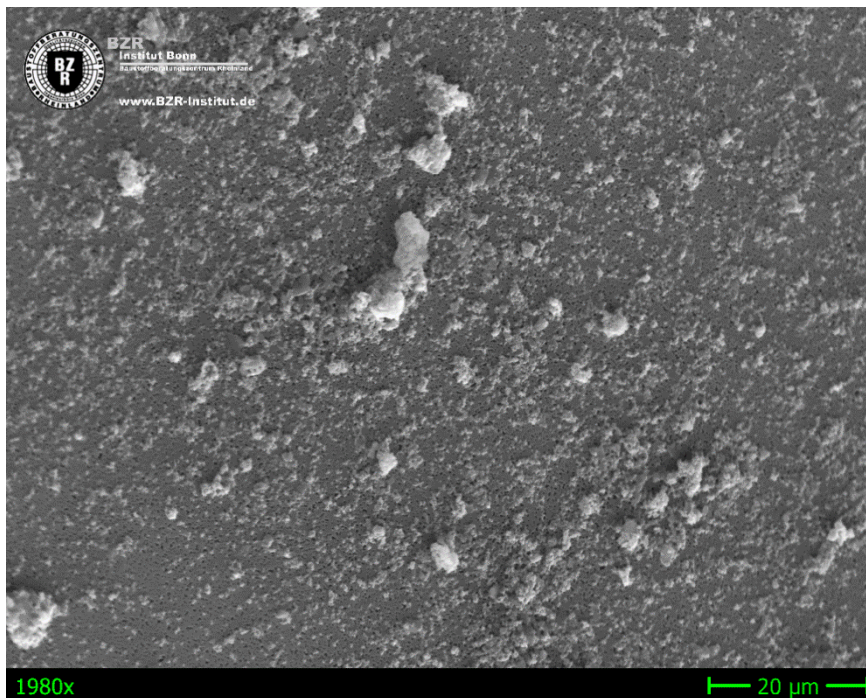
Probe : Mischprobe „Wandfarbe“ (30676-BT3.Elsa-10,-11,-13,-14,-15)  
Labor-Nr. : 30676-BT3.Elsa-MP1  
Befund : keine Anhaltspunkte für eine Asbesthaltigkeit einer oder mehrere Einzelproben  
Nachweisgrenze : 0,001 M-%

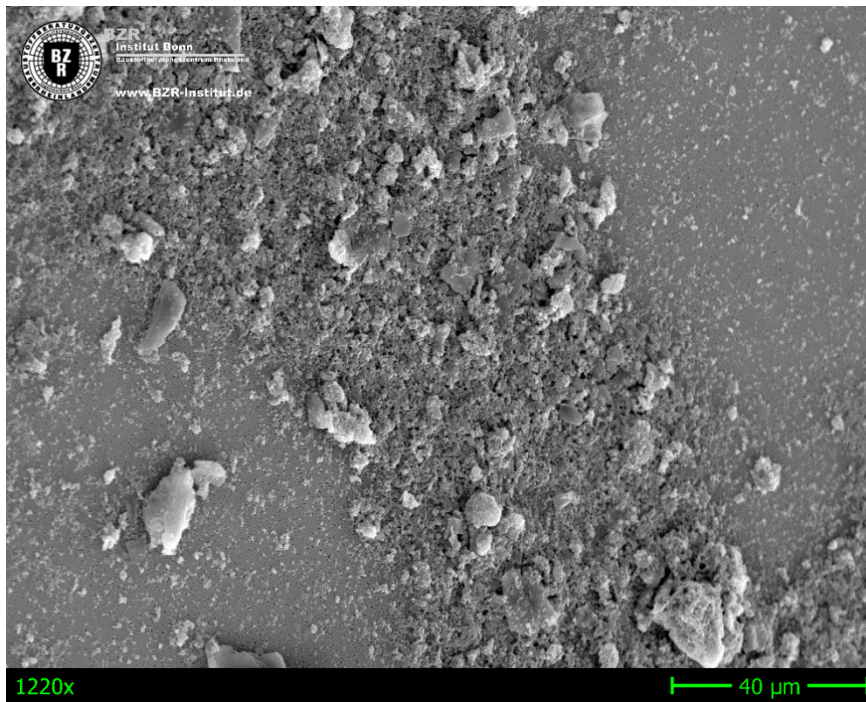
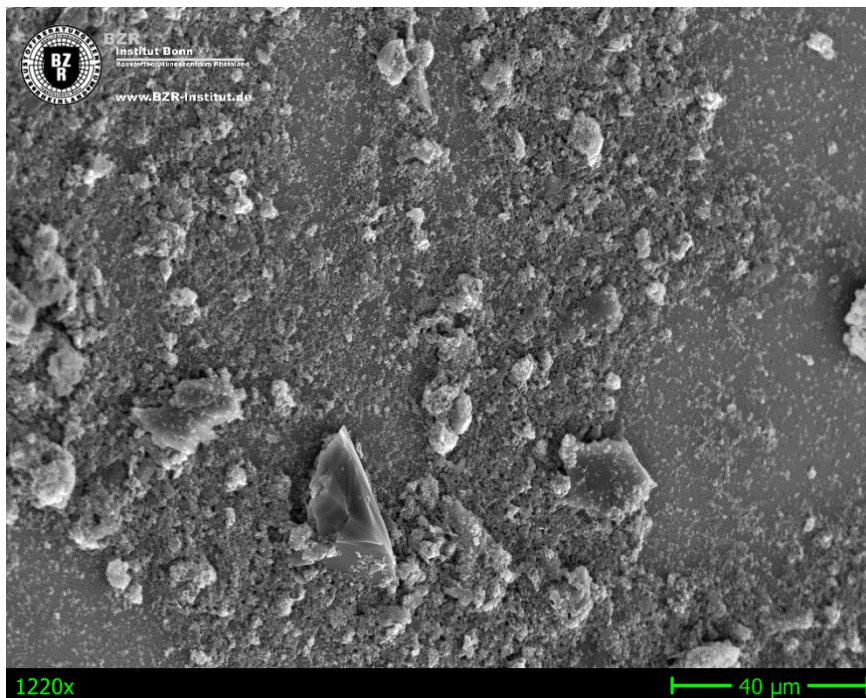
Probe : Mischprobe „Wandfarbe“ (30676-BT3.Elsa-16,-17,-20,-22,-23)  
Labor-Nr. : 30676-BT3.Elsa-MP2  
Befund : keine Anhaltspunkte für eine Asbesthaltigkeit einer oder mehrere Einzelproben  
Nachweisgrenze : 0,001 M-%

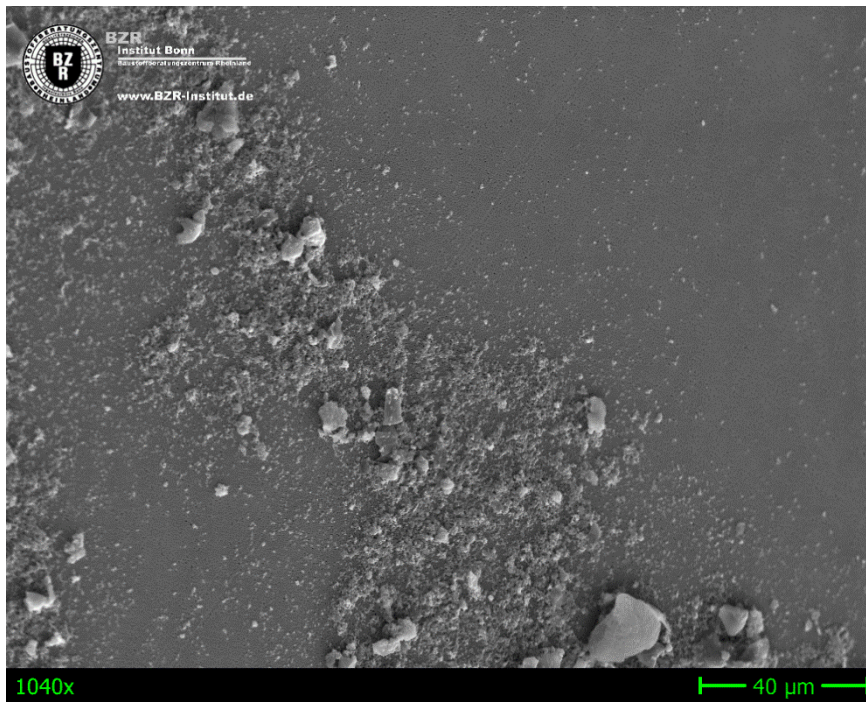
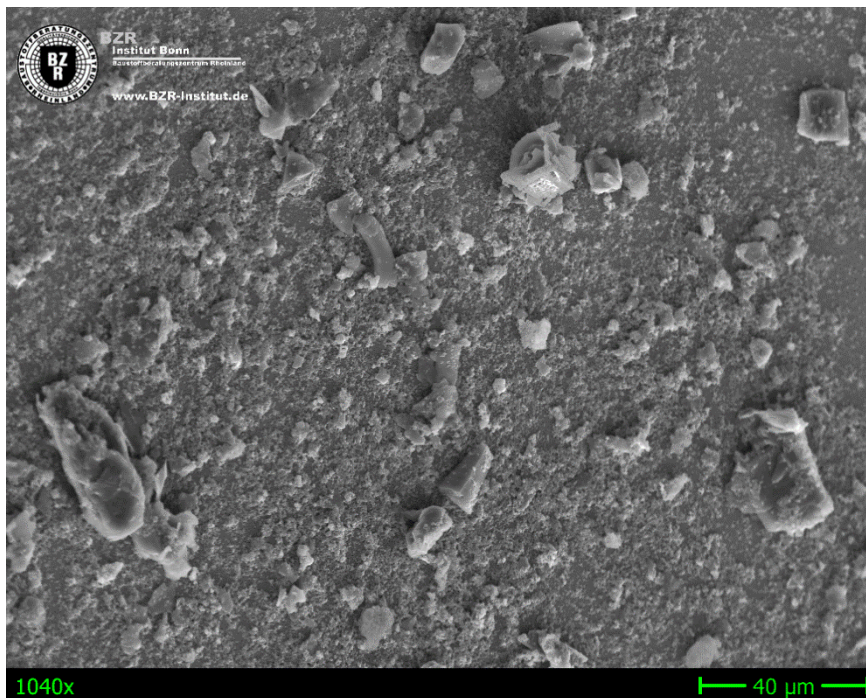
Probe : Mischprobe „Wandfarbe“ (30676-BT3.Elsa-26,-30,-35,-36,-40)  
Labor-Nr. : 30676-BT3.Elsa-MP3  
Befund : keine Anhaltspunkte für eine Asbesthaltigkeit einer oder mehrere Einzelproben  
Nachweisgrenze : 0,001 M-%

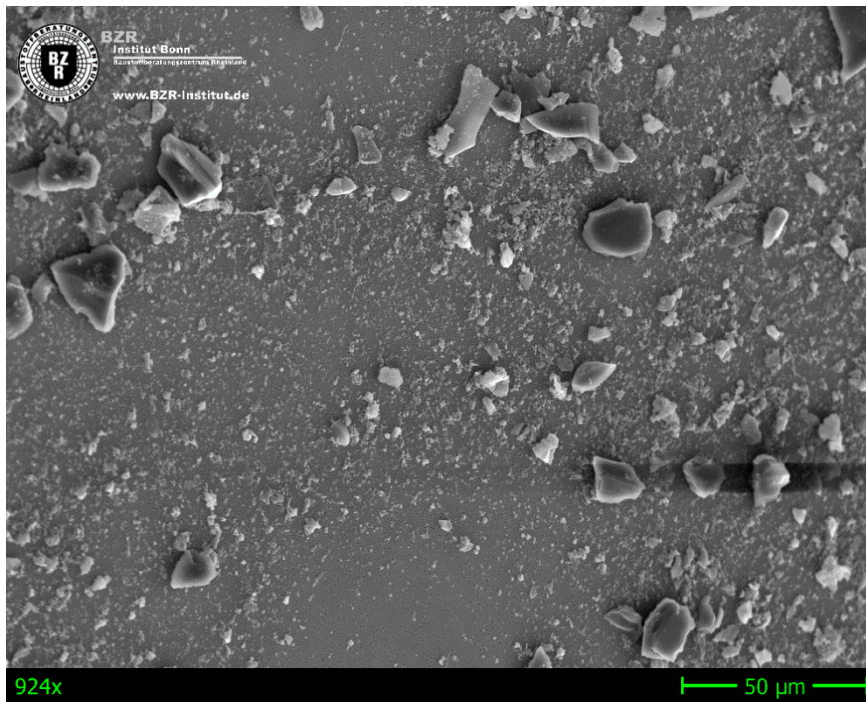
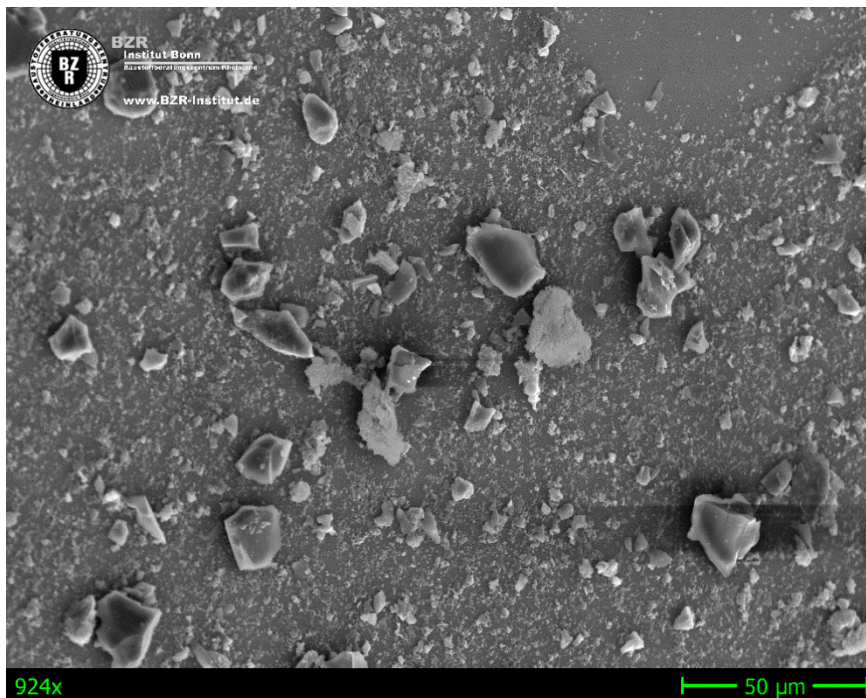
Probe : Mischprobe „Wandfarbe / Innenwandbekleidung“ (30676-BT3.Elsa-43,-46,-47,-49)  
Labor-Nr. : 30676-BT3.Elsa-MP4  
Befund : keine Anhaltspunkte für eine Asbesthaltigkeit einer oder mehrere Einzelproben  
Nachweisgrenze : 0,001 M-%

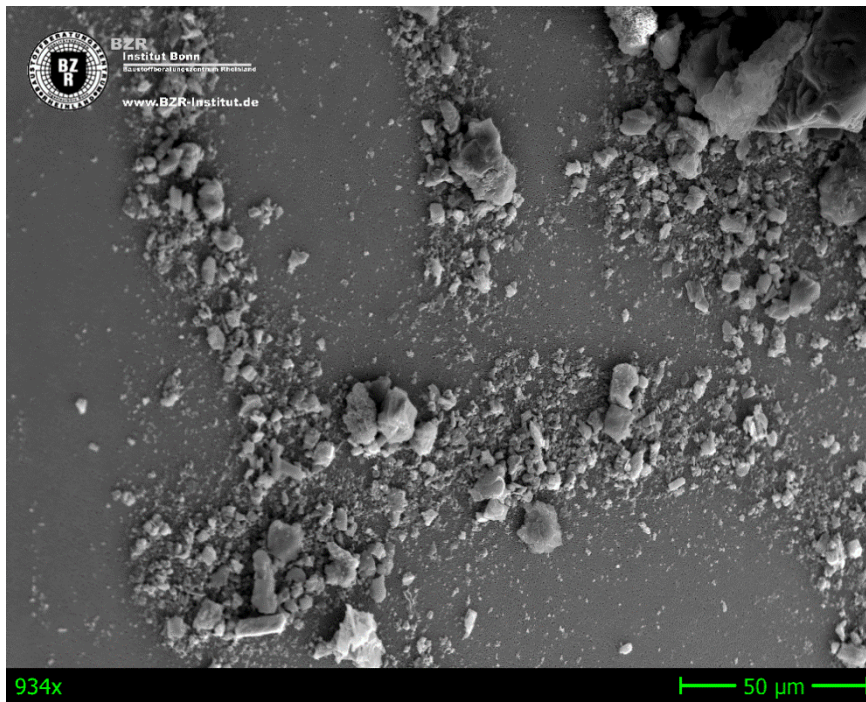
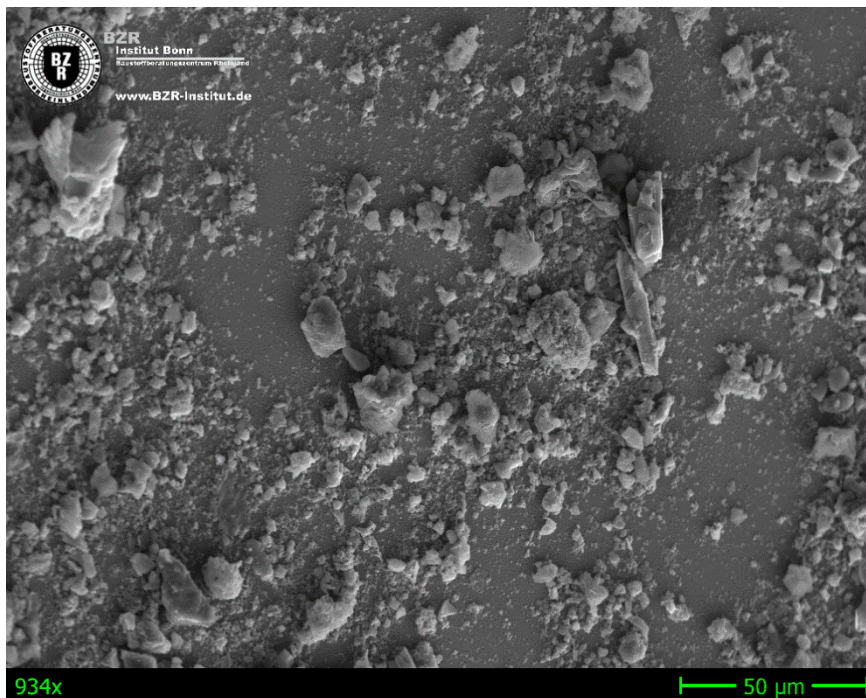
Probe : Mischprobe „Wandfarbe“ (30676-BT3.Elsa-51,-52,-54,-58)  
Labor-Nr. : 30676-BT3.Elsa-MP5  
Befund : keine Anhaltspunkte für eine Asbesthaltigkeit einer oder mehrere Einzelproben  
Nachweisgrenze : 0,001 M-%

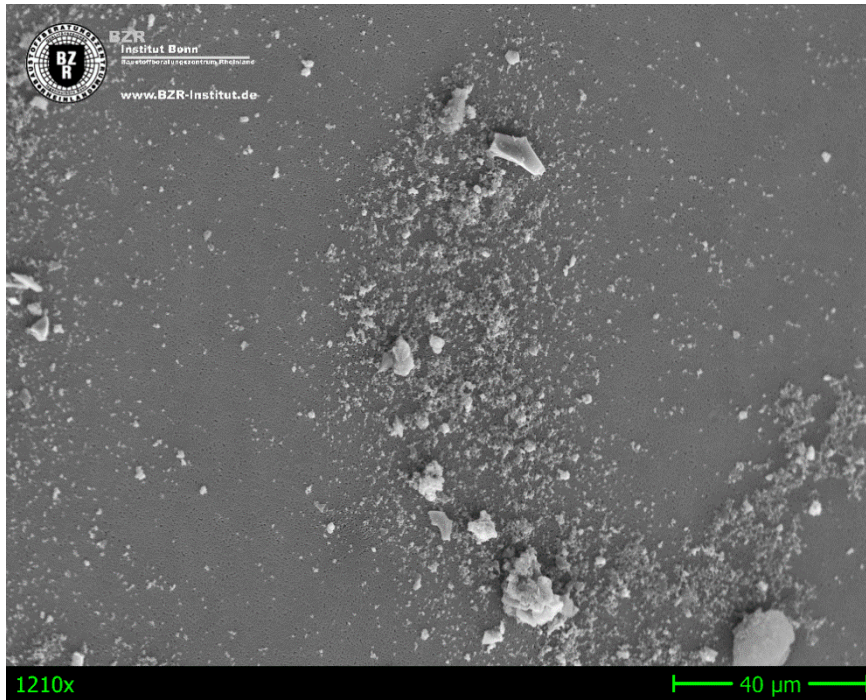
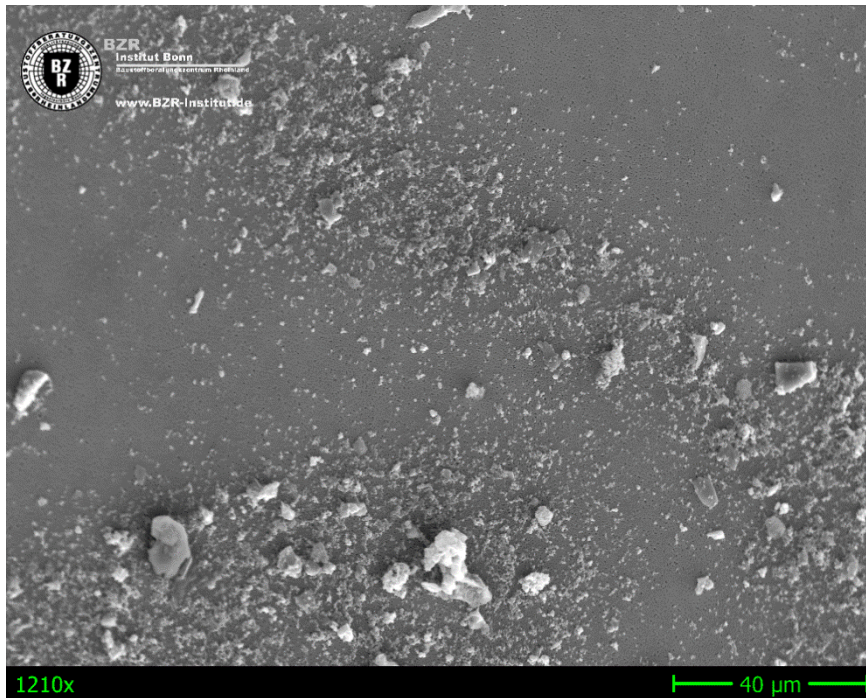
Probe : Mischprobe „Wandfarbe“ (30676-BT3.Elsa-64,-67,-71,-72,-74)  
Labor-Nr. : 30676-BT3.Elsa-MP6  
Befund : keine Anhaltspunkte für eine Asbesthaltigkeit einer oder mehrere Einzelproben  
Nachweisgrenze : 0,001 M-%

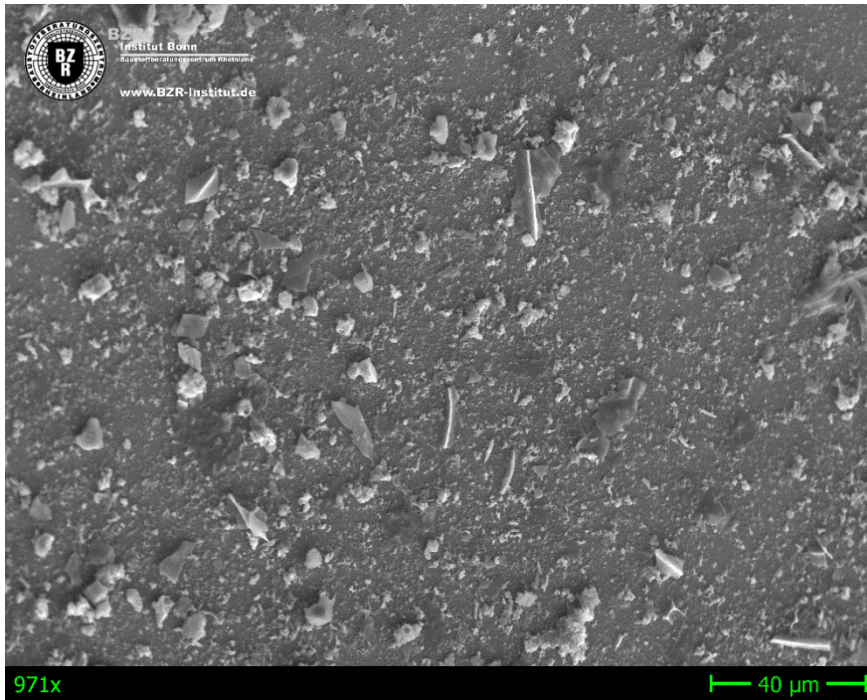
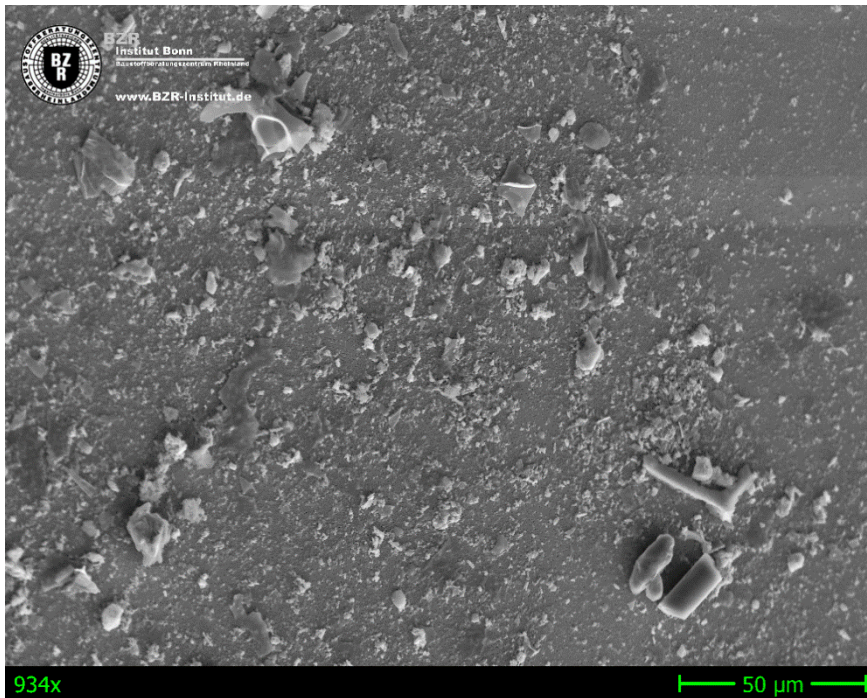
Probe : Mischprobe „Innenwandbekl./SM Wand/Wandfarbe“ (30676-BT3.Elsa-27,-41,-53,-57,-73)  
Labor-Nr. : 30676-BT3.Elsa-MP7  
Befund : keine Anhaltspunkte für eine Asbesthaltigkeit einer oder mehrere Einzelproben  
Nachweisgrenze : 0,001 M-%

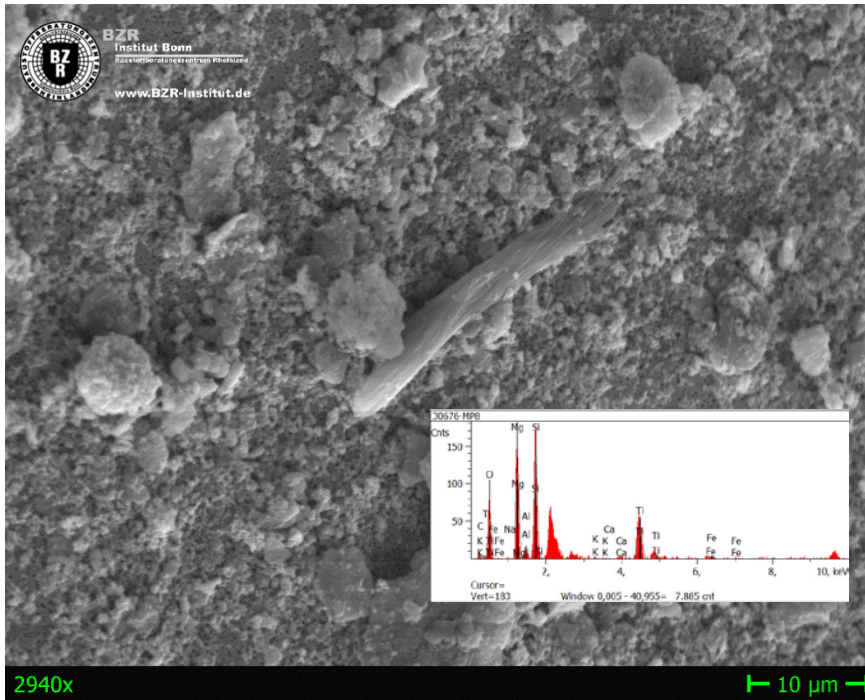
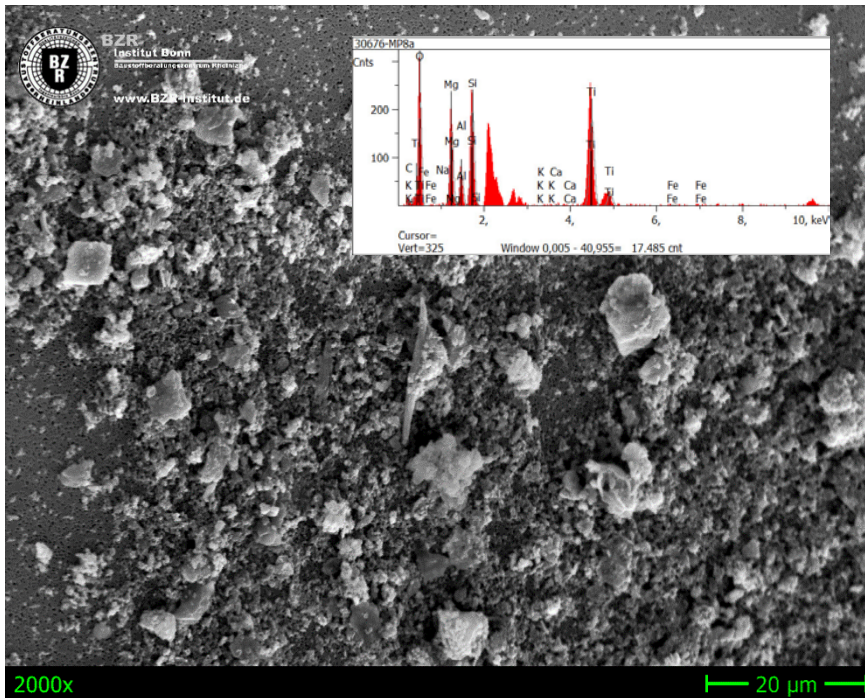
Probe : Mischprobe „Wandfuge“ (30676-BT3.Elsa-37,-44,-48)  
 Labor-Nr. : 30676-BT3.Elsa-MP8  
 Befund : **Anhaltspunkte für eine Asbesthaltigkeit einer oder mehrere Einzelproben**  
 Nachweisgrenze : 0,001 M-%

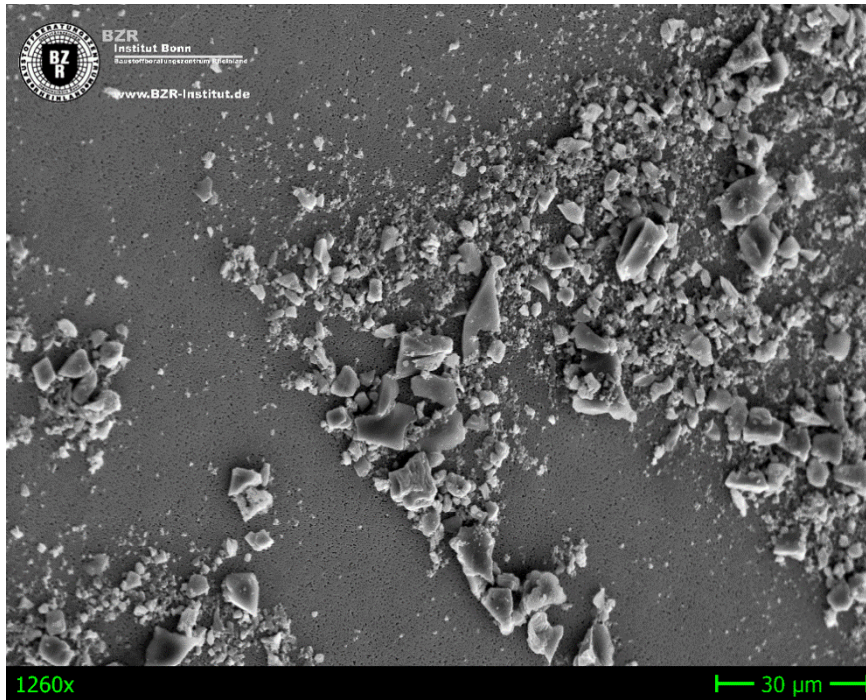
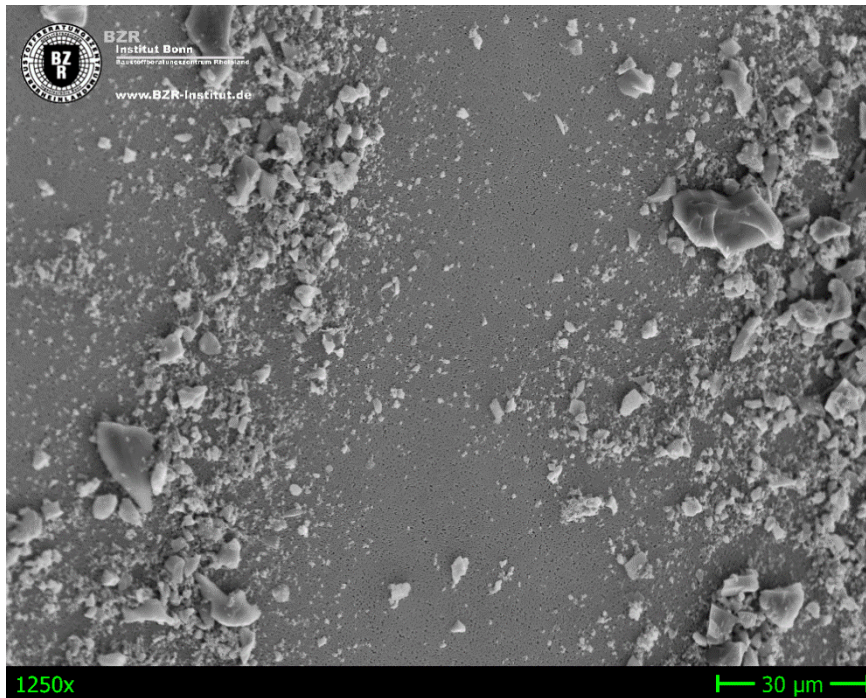
Probe : Mischprobe „Bodenbelag / Bodenbeschichtung“ (30676-BT3.Elsa-24,-25,-28)  
Labor-Nr. : 30676-BT3.Elsa-MP9  
Befund : keine Anhaltspunkte für eine Asbesthaltigkeit einer oder mehrere Einzelproben  
Nachweisgrenze : 0,001 M-%

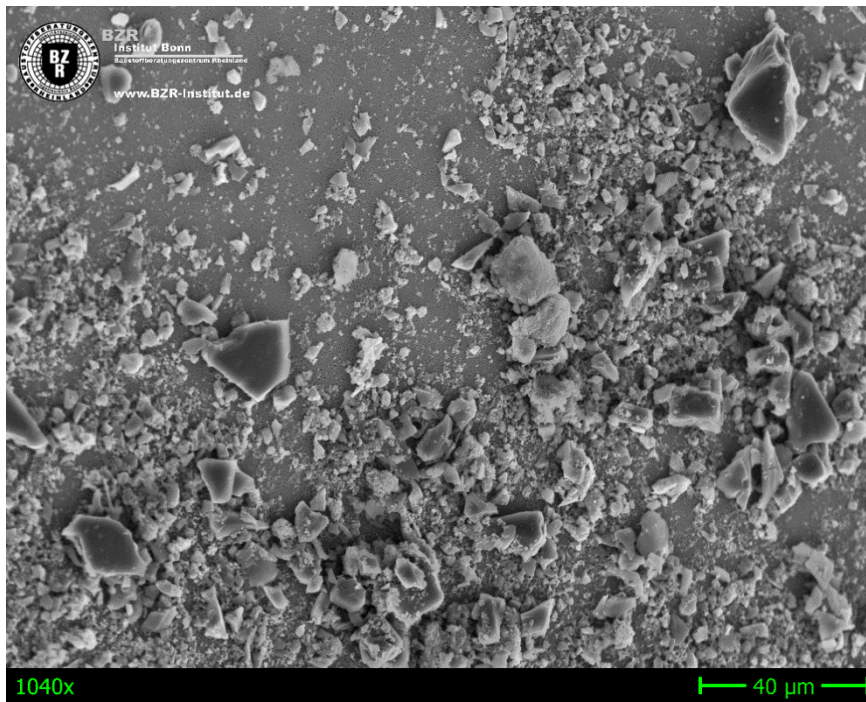
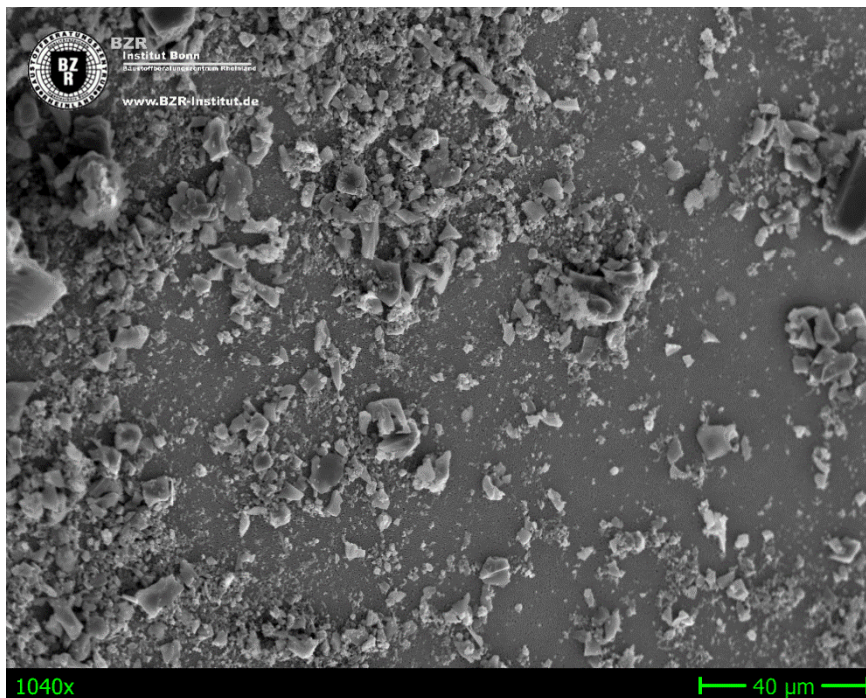
Probe : Mischprobe „Bodenbeschichtung“ (30676-BT3.Elsa-56,-59,-75)  
Labor-Nr. : 30676-BT3.Elsa-MP10  
Befund : keine Anhaltspunkte für eine Asbesthaltigkeit einer oder mehrere Einzelproben  
Nachweisgrenze : 0,001 M-%
