# PRÜFBERICHT / GUTACHTEN

**Registriernummer: PR.45-1501/24 CPH-30676\_I**

Betrifft : Rheinische Friedrich-Wilhelms-Universität Bonn,  
**Physikalisches Institut – „ELSA-Anlage“, BTIII – Elsa  
Halle, BTIII – Bürobereich, BT-IV, BT-V, BT-VI, BT-  
VII, Nußallee 12, 53115 Bonn** - Beprobung und  
Untersuchung von potenziell gefahrstoffhaltigen  
Baustoffen

Projektnummer : **40-12-2209-20-001**

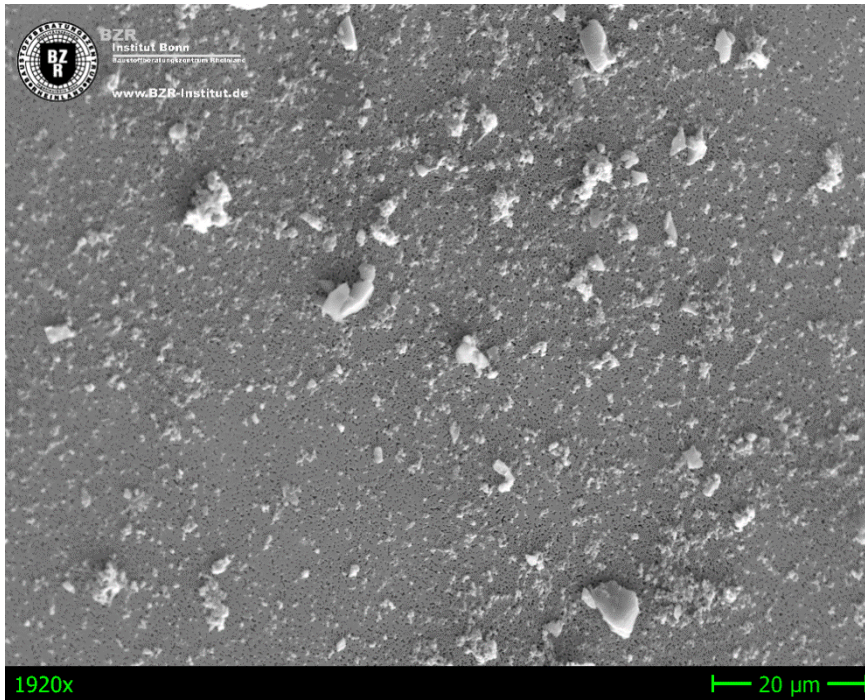
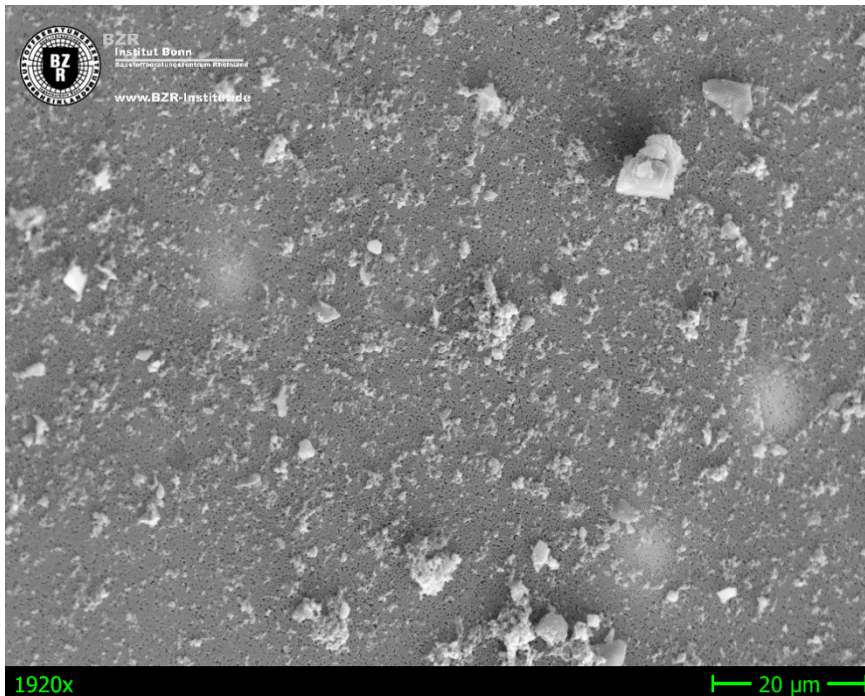
Probe : Mischprobe „Bodenbelag“ (30676-BT3.Elsa-31,-38,-68)  
Labor-Nr. : 30676-BT3.Elsa-MP11  
Befund : keine Anhaltspunkte für eine Asbesthaltigkeit einer oder mehrere Einzelproben  
Nachweisgrenze : 0,001 M-%

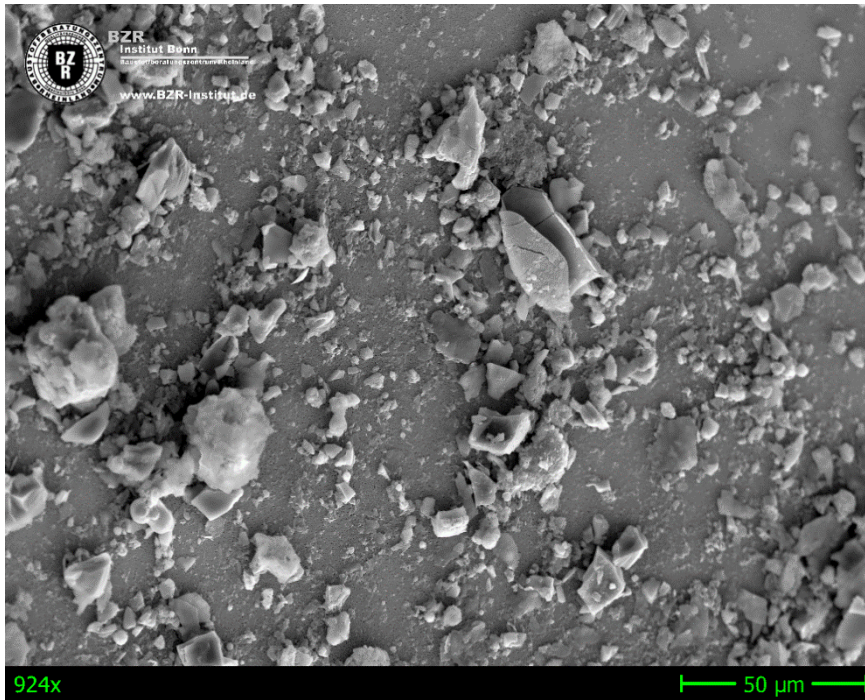
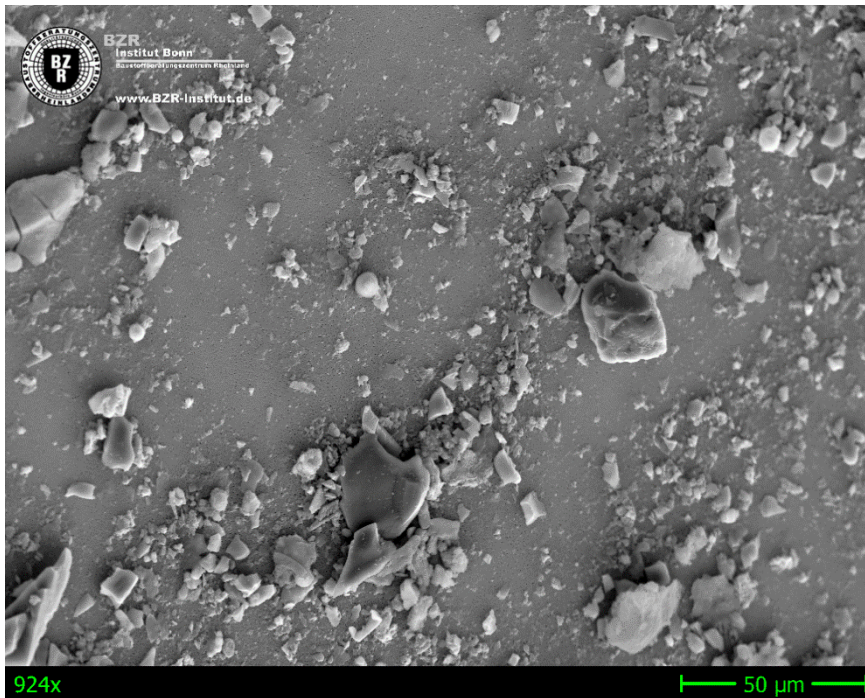
Probe : Mischprobe „Bodenbelagskleber / Ausgleichsmasse“ (30676-BT3.Elsa-32,-39,-69)  
Labor-Nr. : 30676-BT3.Elsa-MP12  
Befund : keine Anhaltspunkte für eine Asbesthaltigkeit einer oder mehrere Einzelproben  
Nachweisgrenze : 0,001 M-%

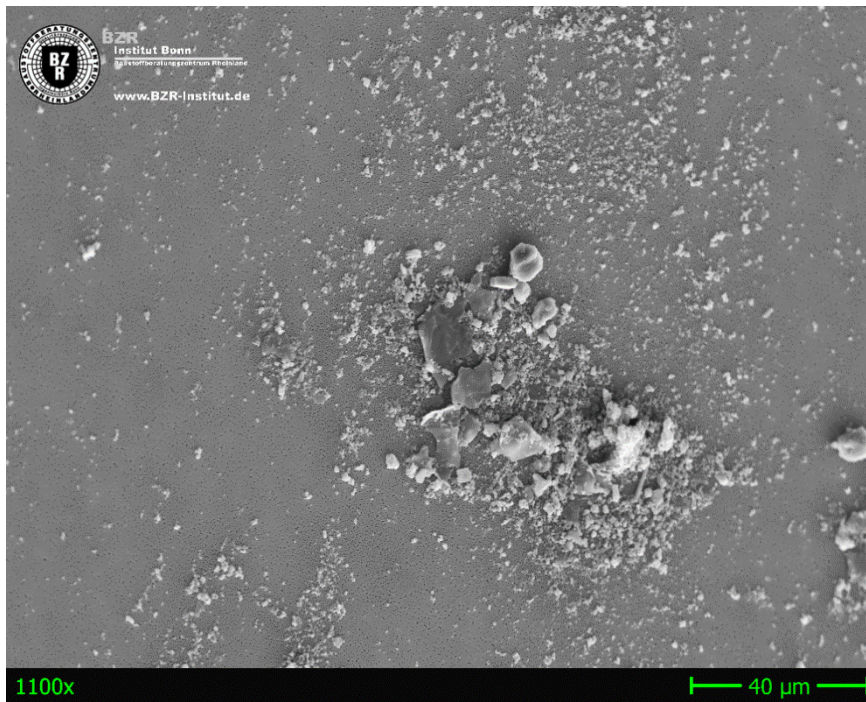
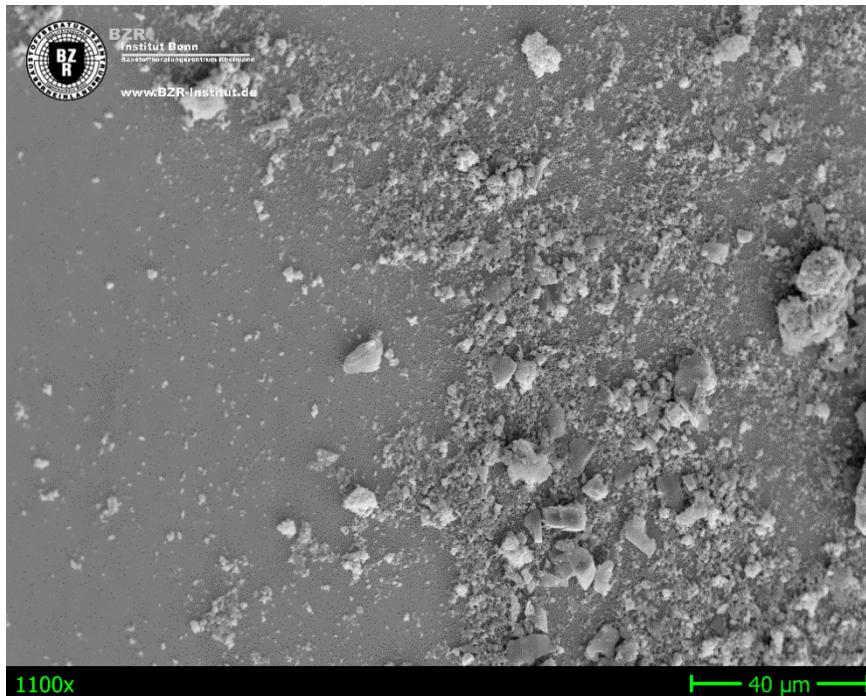
Probe : Mischprobe „Lack Geländer“ (30676-BT3.Elsa-5,-6,-55,-65)  
Labor-Nr. : 30676-BT3.Elsa-MP13  
Befund : keine Anhaltspunkte für eine Asbesthaltigkeit einer oder mehrere Einzelproben  
Nachweisgrenze : 0,001 M-%

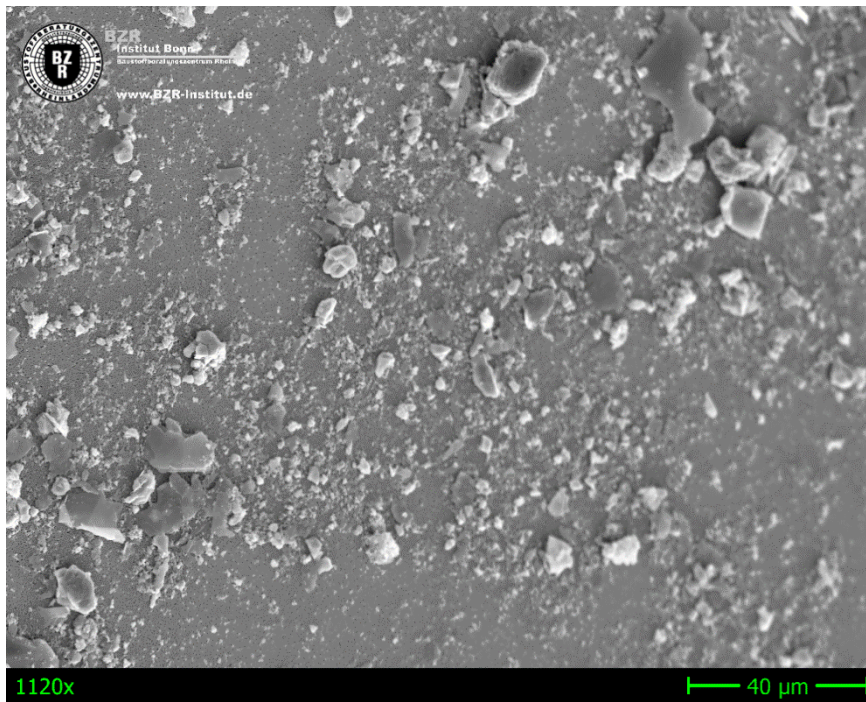
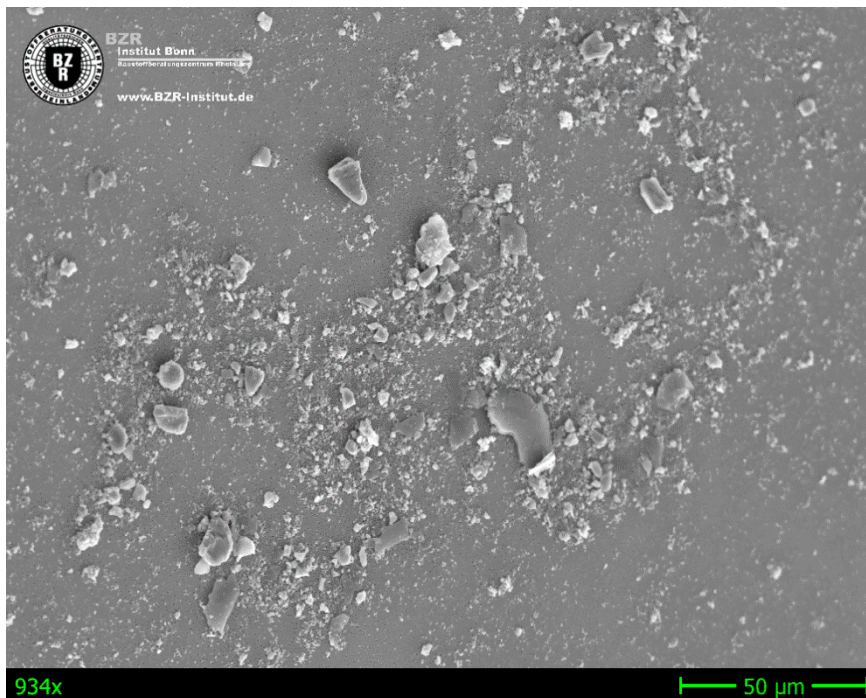
Probe : Mischprobe „Lack Doppel-T-Träger“ (30676-BT3.Elsa-2,-29)  
Labor-Nr. : 30676-BT3.Elsa-MP14  
Befund : keine Anhaltspunkte für eine Asbesthaltigkeit einer oder mehrere Einzelproben  
Nachweisgrenze : 0,001 M-%

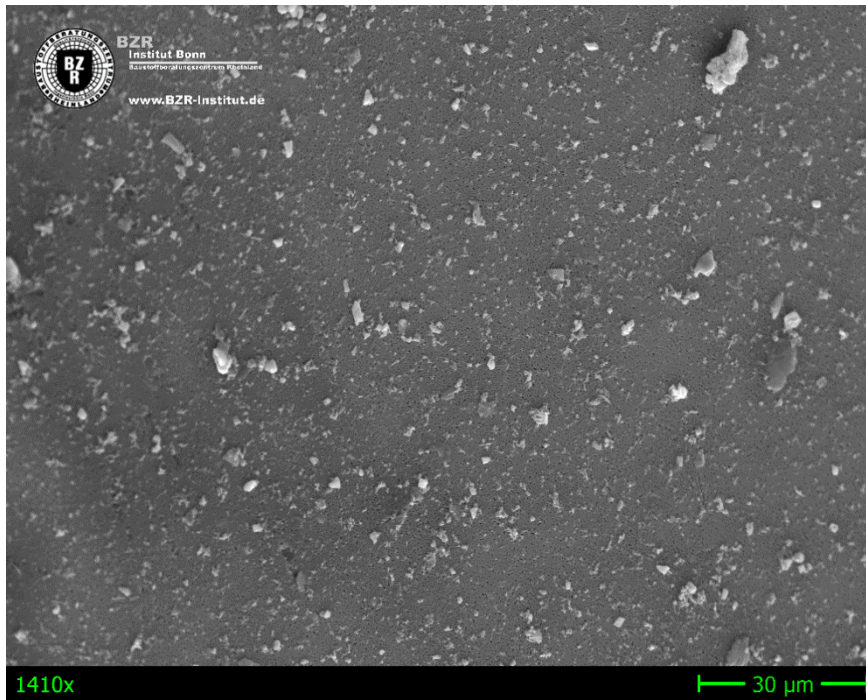
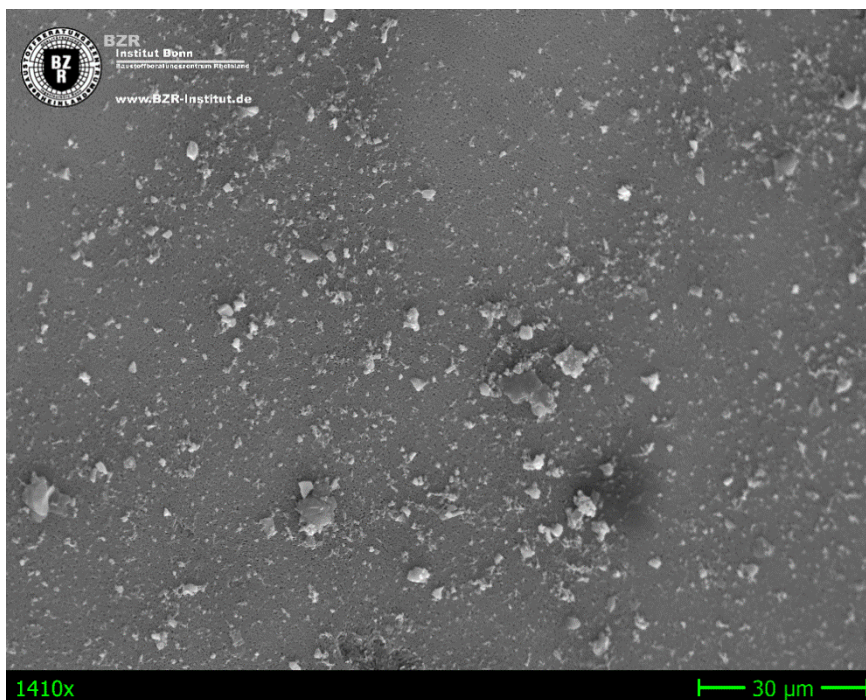
Probe : Lack Krahn  
Labor-Nr. : 30676-BT3.Elsa-1  
Befund : nicht asbesthaltig, Asbestgehalt unterhalb der Nachweisgrenze des Verfahrens  
Nachweisgrenze : 0,001 M-%

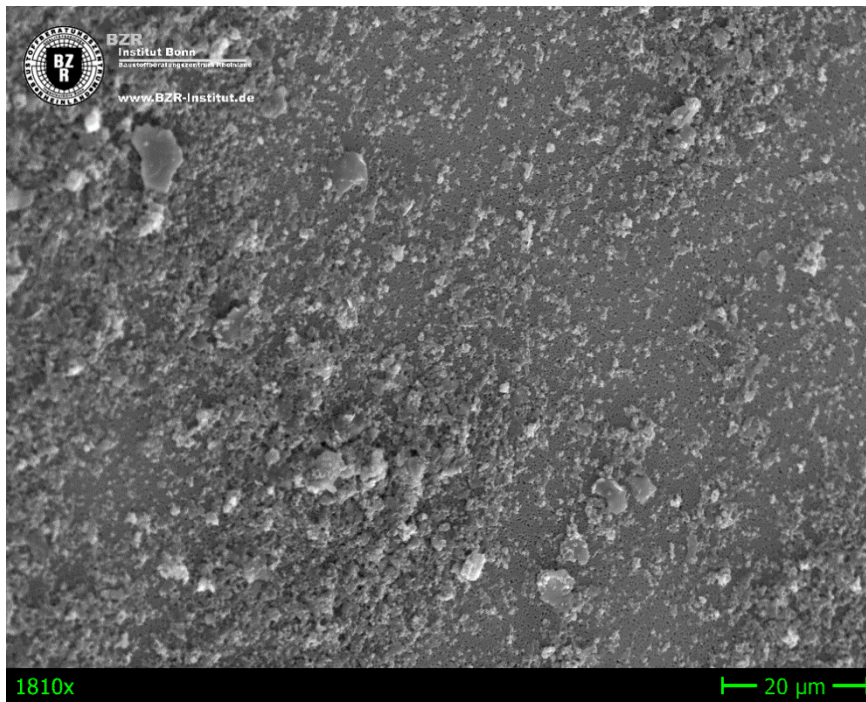
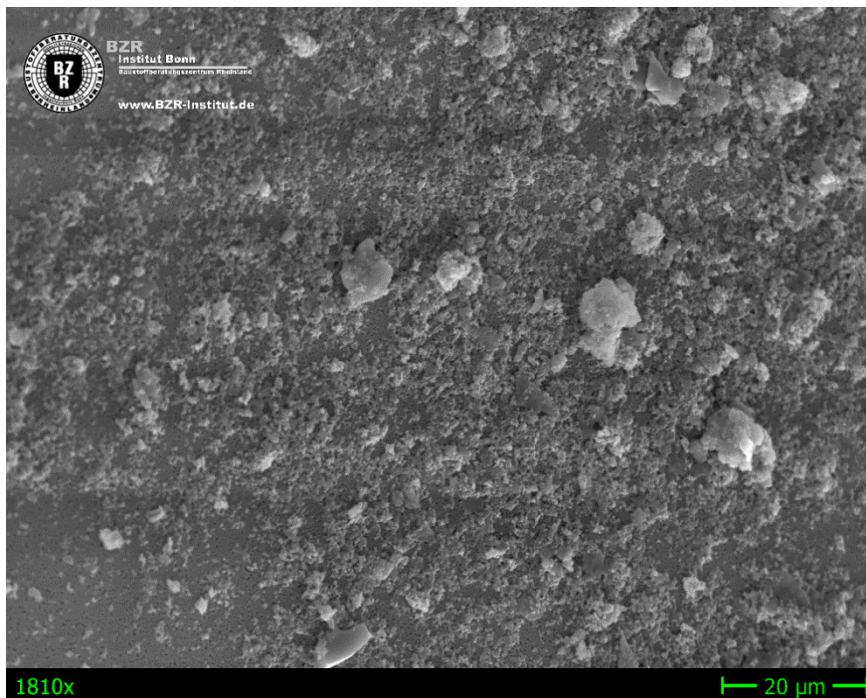
Probe : Beschichtung Binder  
Labor-Nr. : 30676-BT3.Elsa-3  
Befund : nicht asbesthaltig, Asbestgehalt unterhalb der Nachweisgrenze des Verfahrens  
Nachweisgrenze : 0,001 M-%

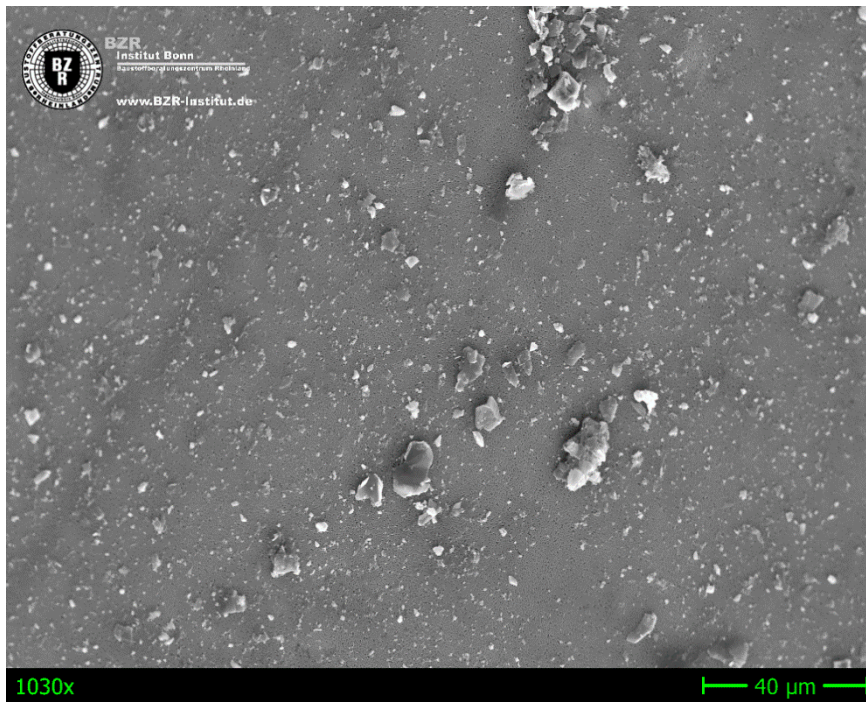
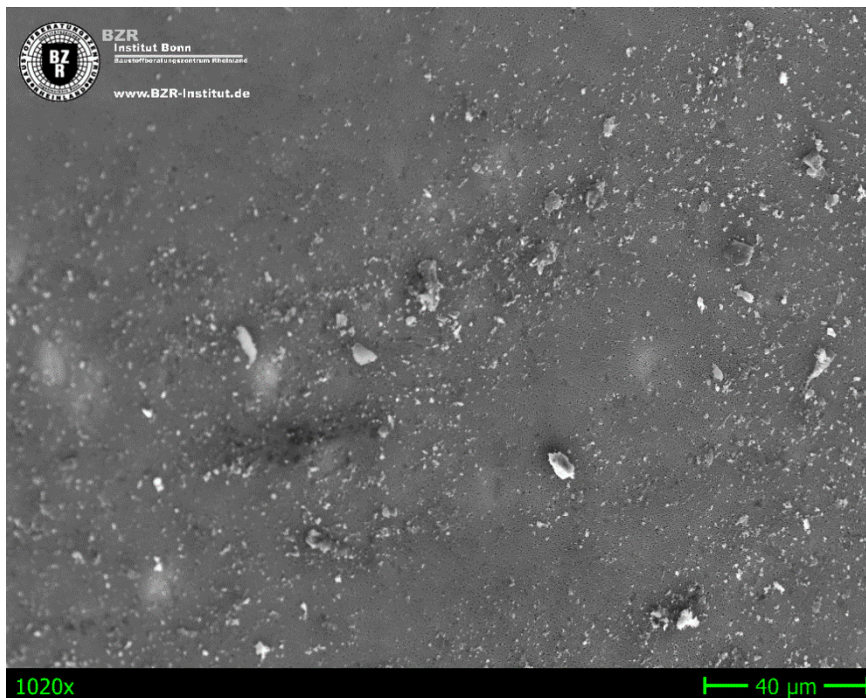
Probe : Lack Rohr rot  
Labor-Nr. : 30676-BT3.Elsa-8  
Befund : nicht asbesthaltig, Asbestgehalt unterhalb der Nachweisgrenze des Verfahrens  
Nachweisgrenze : 0,001 M-%

**Probe** : Lack Rohr rot  
**Labor-Nr.** : 30676-BT3.Elsa-8  
**Befund** : Blei nachgewiesen (Bleimenge)

Einzelprobe BT3.Elsa-8: <b>PCB<sub>DIN</sub> 10,1 mg/kg, PCB<sub>Gesamt</sub> 50,5 mg/kg</b>						
Proben-Nr.	Bau-teil	Etage	Raum	Probenbezeichnung	Untersuchungsparameter	Probenentnahmestelle
30676 BT3.Elsa - 8	III	EG	Elsa	Lack Rohr rot	Asbest/PCB

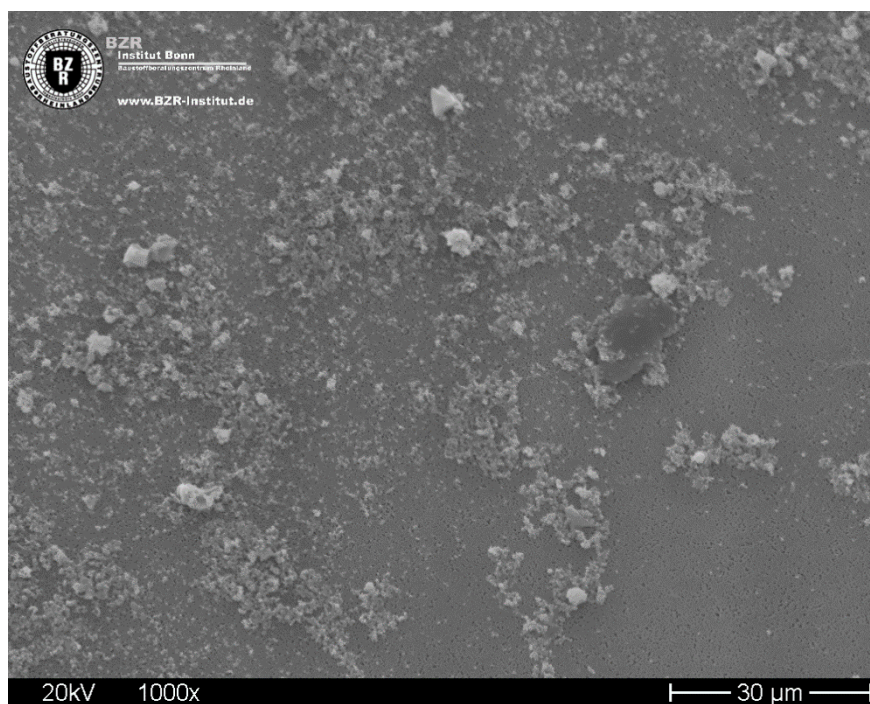
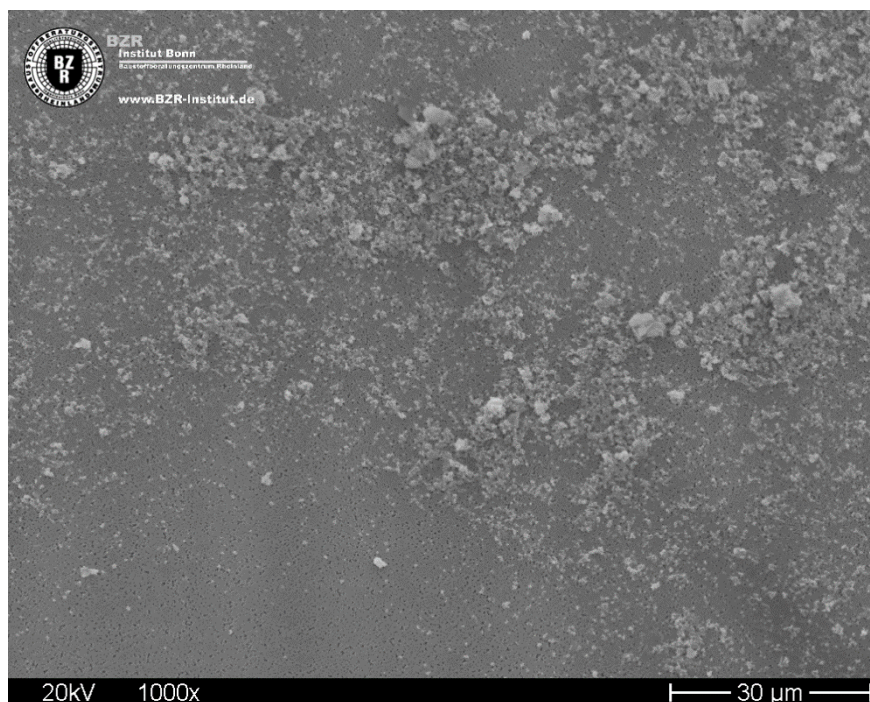
Probe : Dichtkitt Zuluftanlage  
Labor-Nr. : 30676-BT3.Elsa-9  
Befund : nicht asbesthaltig, Asbestgehalt unterhalb der Nachweisgrenze des Verfahrens  
Nachweisgrenze : > 1 M-%

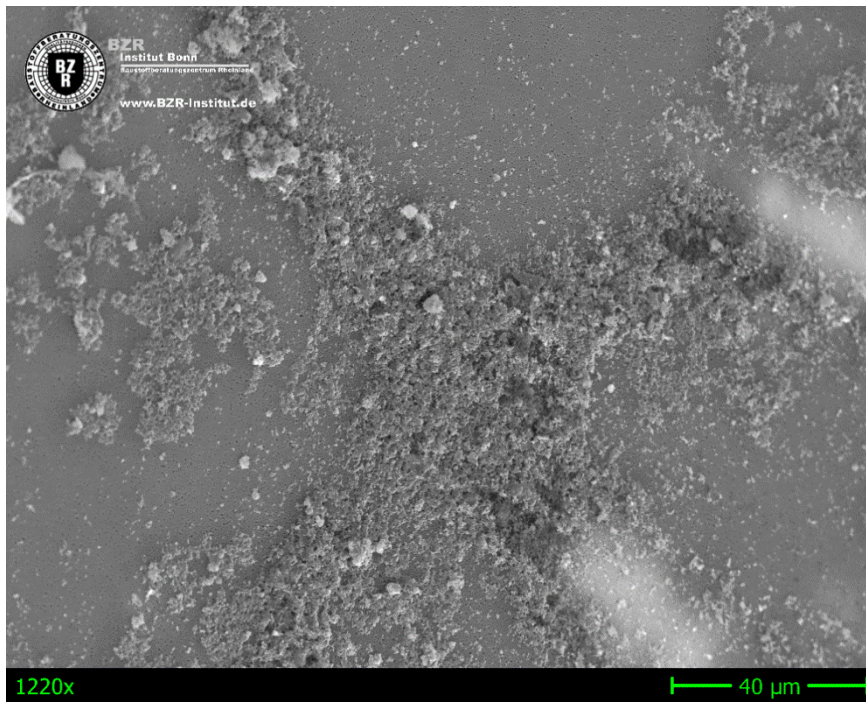
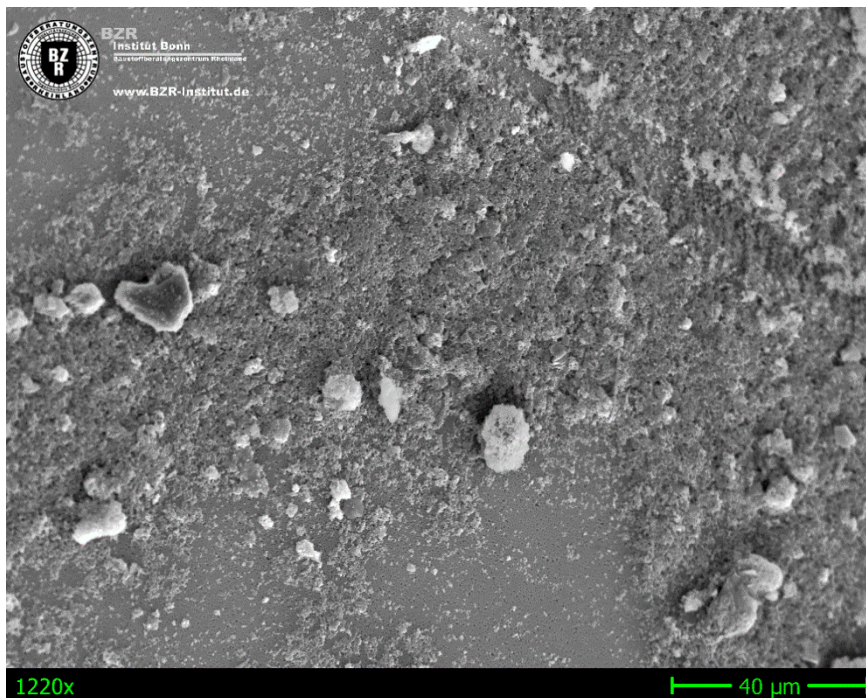
Probe : Farbe Rohr  
Labor-Nr. : 30676-BT3.Elsa-19  
Befund : nicht asbesthaltig, Asbestgehalt unterhalb der Nachweisgrenze des Verfahrens  
Nachweisgrenze : 0,001 M-%

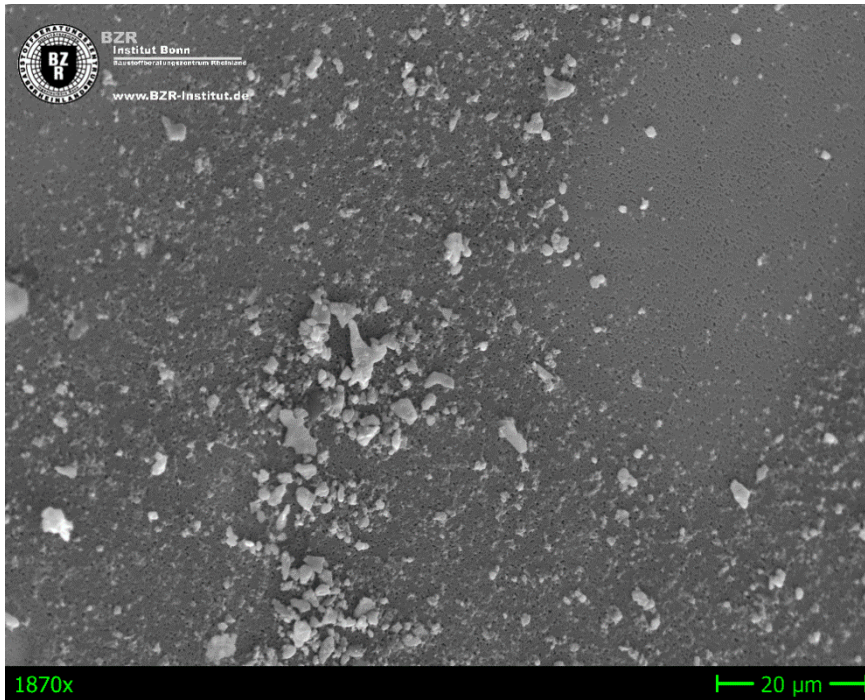
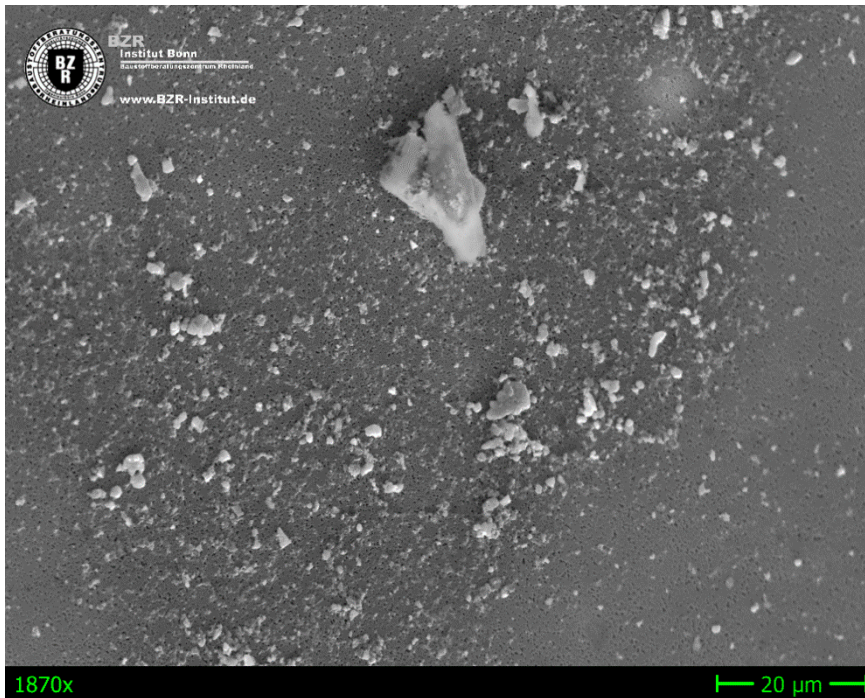
Probe : Lack grün  
Labor-Nr. : 30676-BT3.Elsa-21  
Befund : nicht asbesthaltig, Asbestgehalt unterhalb der Nachweisgrenze des Verfahrens  
Nachweisgrenze : 0,001 M-%

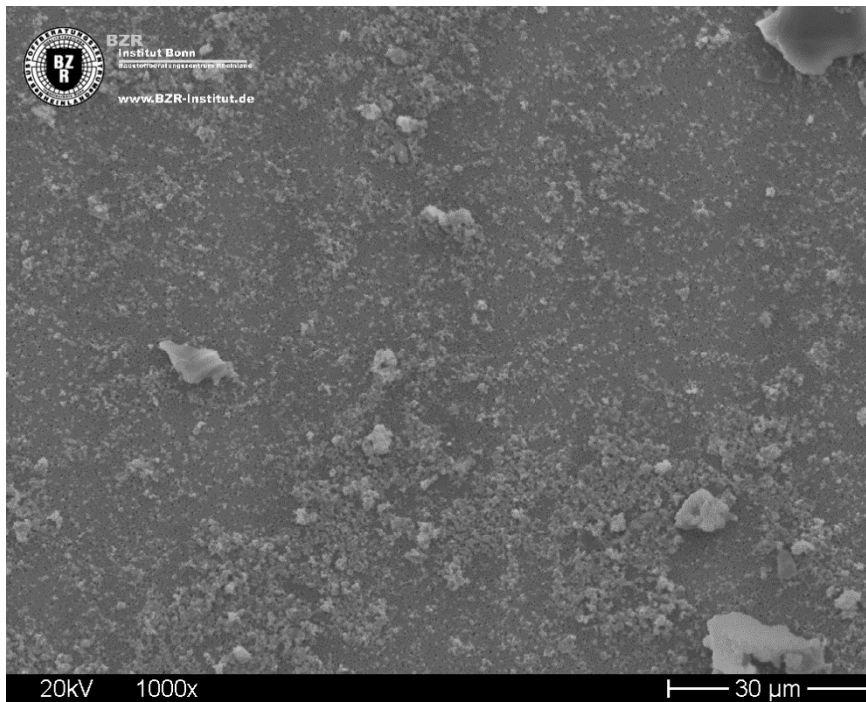
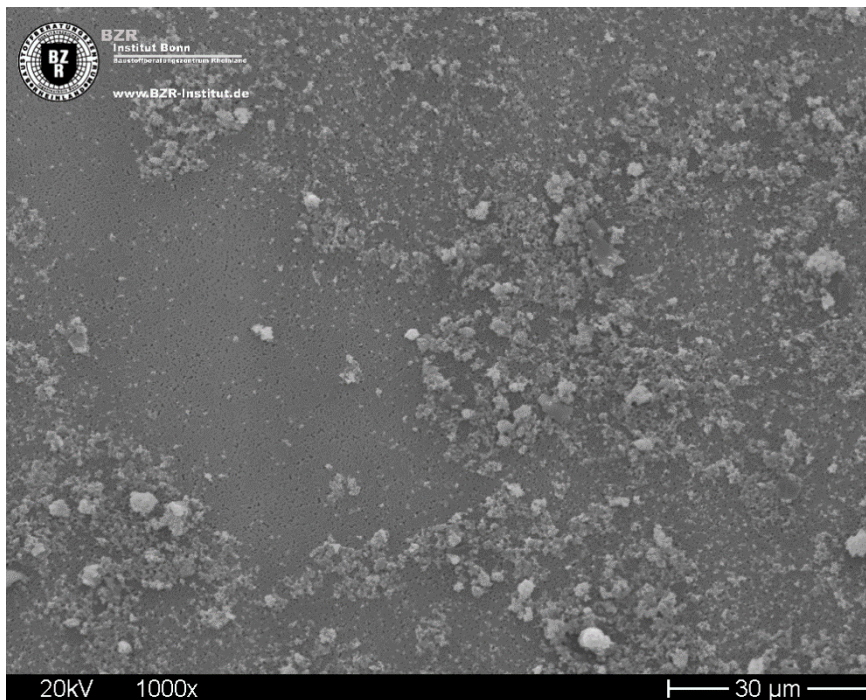
Probe : Umleimer Doppelbodenplatte  
Labor-Nr. : 30676-BT3.Elsa-33  
Befund : nicht asbesthaltig, Asbestgehalt unterhalb der Nachweisgrenze des Verfahrens  
Nachweisgrenze : 0,001 M-%

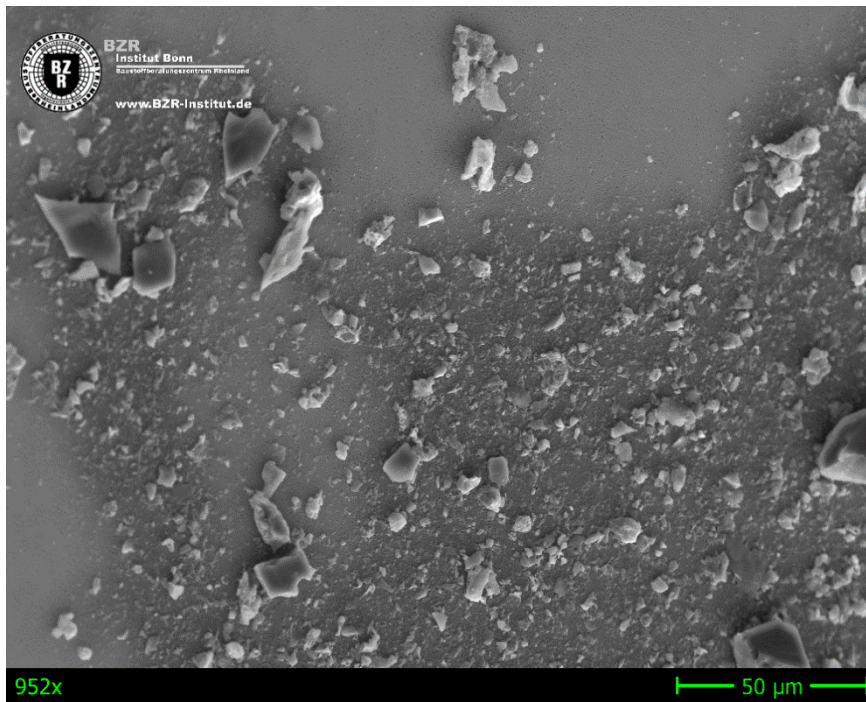
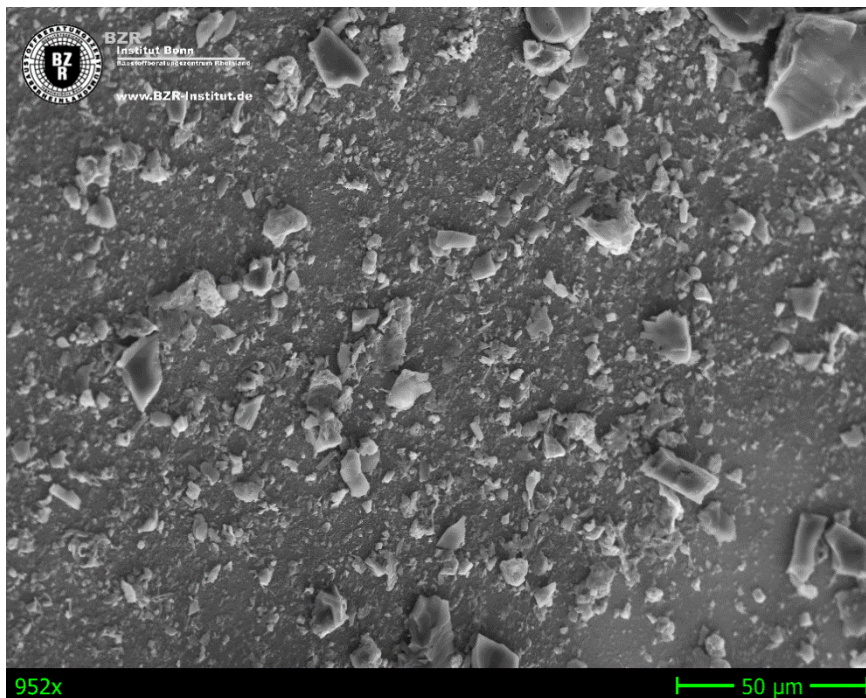
Probe : Mörtel  
Labor-Nr. : 30676-BT3.Elsa-34  
Befund : nicht asbesthaltig, Asbestgehalt unterhalb der Nachweisgrenze des Verfahrens  
Nachweisgrenze : 0,001 M-%

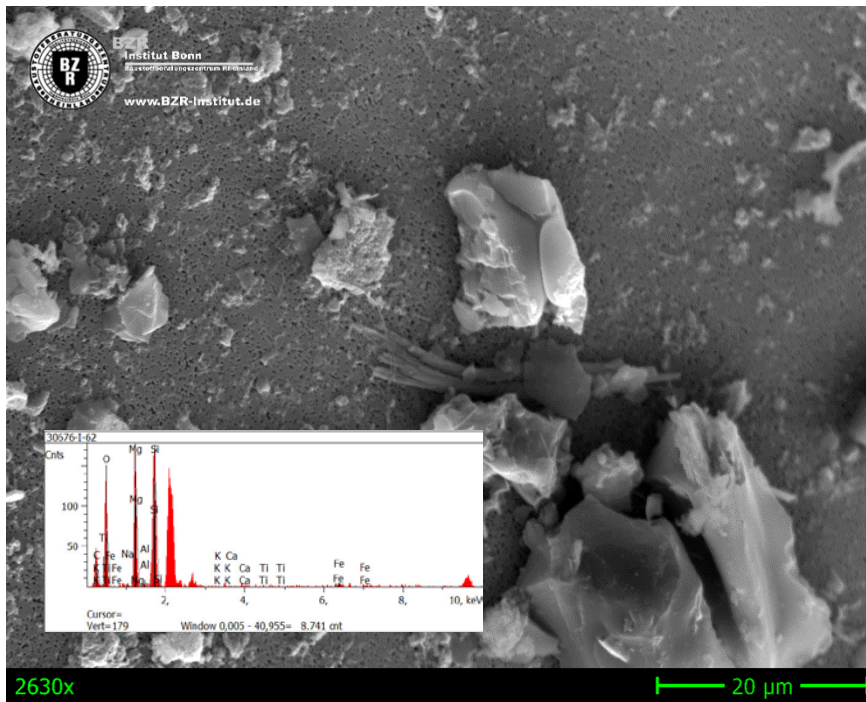
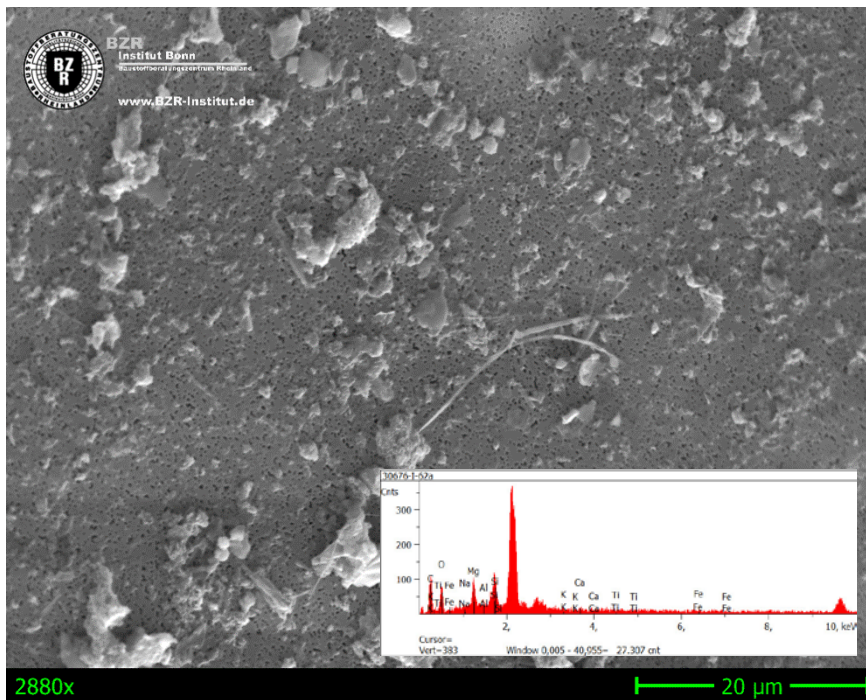
Probe : Mörtel Glasbausteine  
Labor-Nr. : 30676-BT3.Elsa-62  
Befund : **asbesthaltig (Chrysotil)**  
Nachweisgrenze : 0,001 M-%

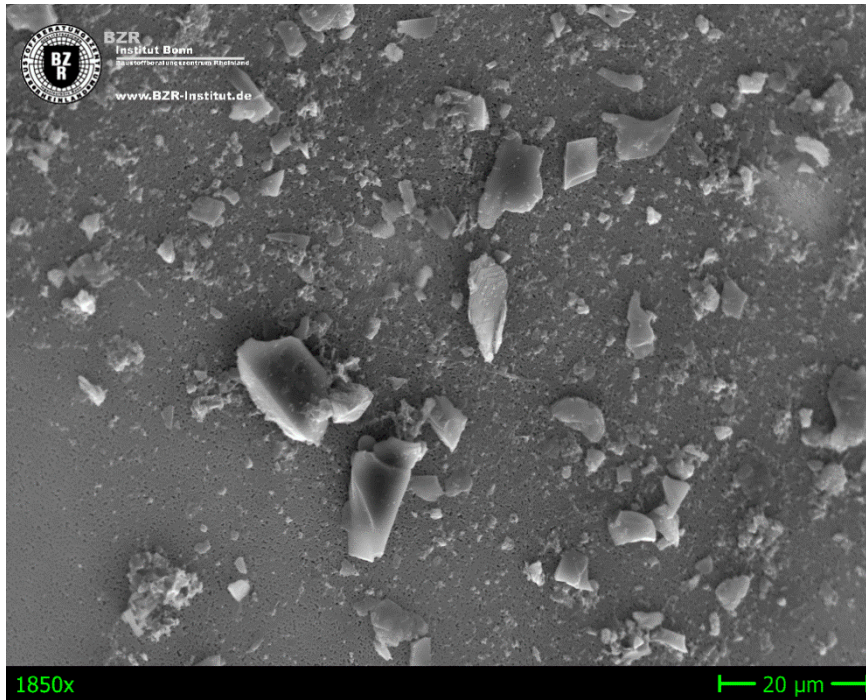
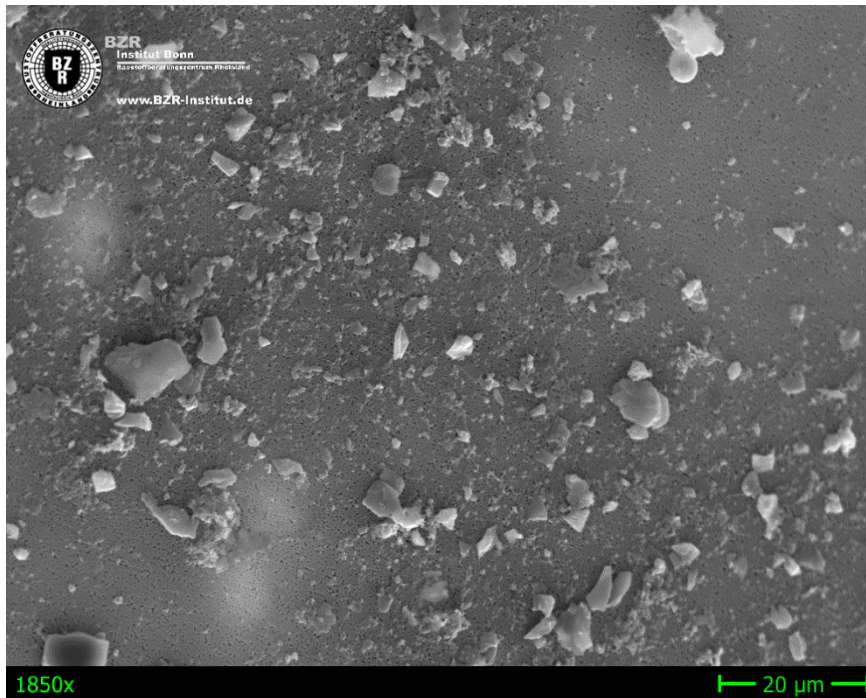
Probe : Estrich  
Labor-Nr. : 30676-BT3.Elsa-70  
Befund : nicht asbesthaltig, Asbestgehalt unterhalb der Nachweisgrenze des Verfahrens  
Nachweisgrenze : 0,001 M-%

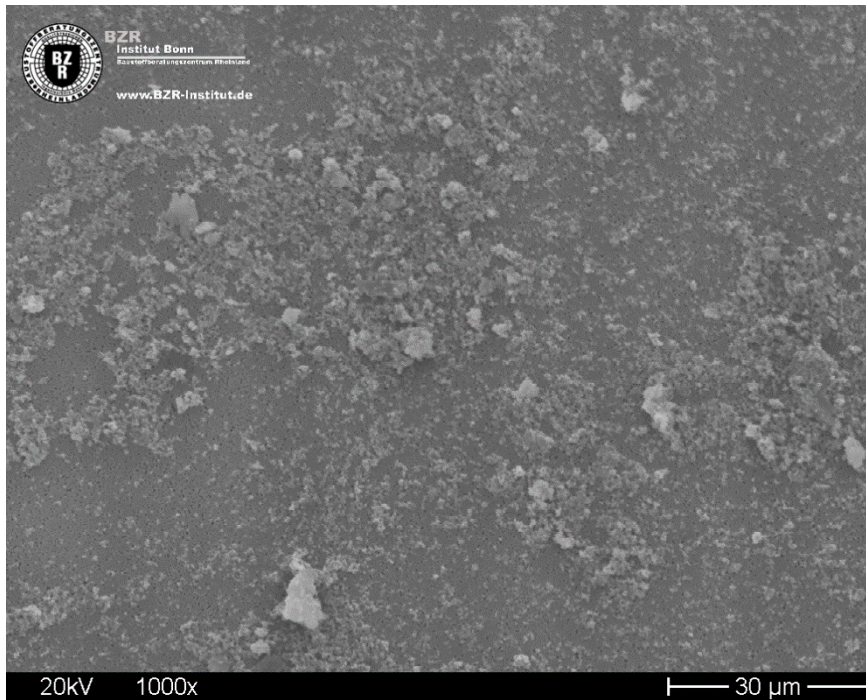
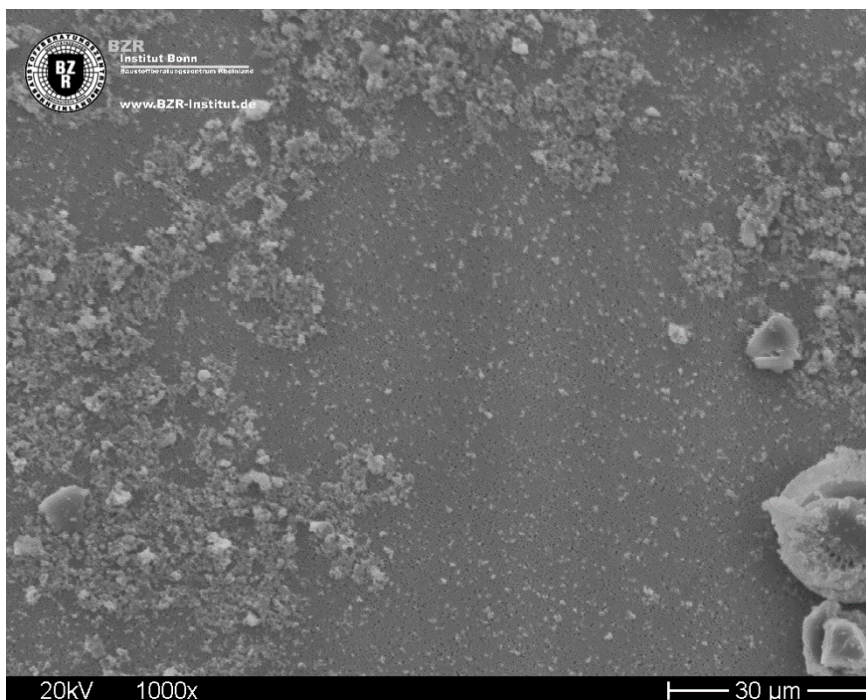
Probe : Mischprobe „Spachtelmasse Gipskarton“ (30676-BT3.2-1,-2,-37,-38,-55)  
Labor-Nr. : 30676-BT3.2-MP1  
Befund : keine Anhaltspunkte für eine Asbesthaltigkeit einer oder mehrere Einzelproben  
Vergrößerung : 1000-fach  
Nachweisgrenze : 0,001 M-%

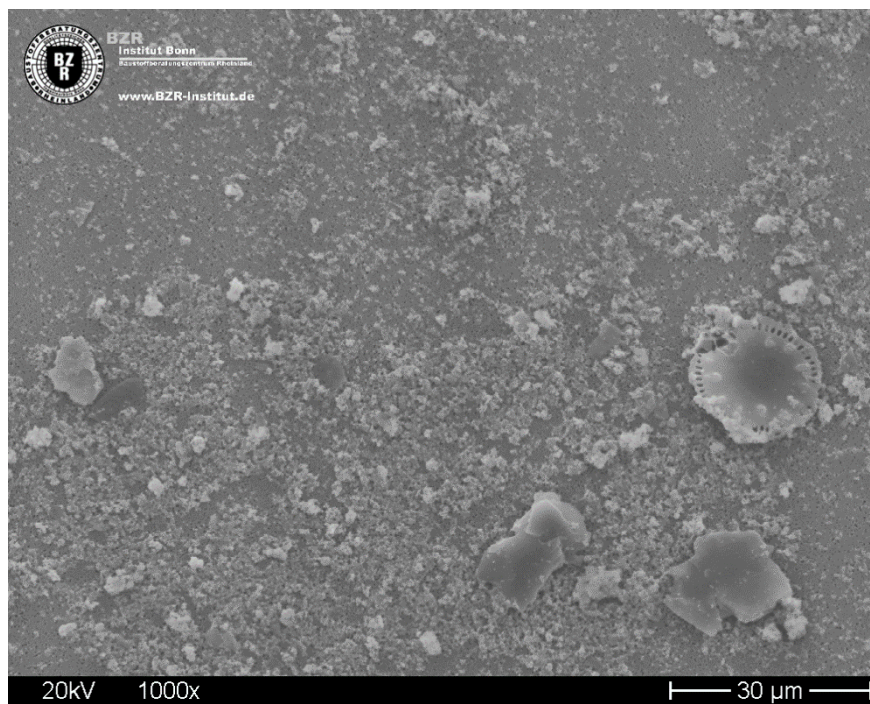
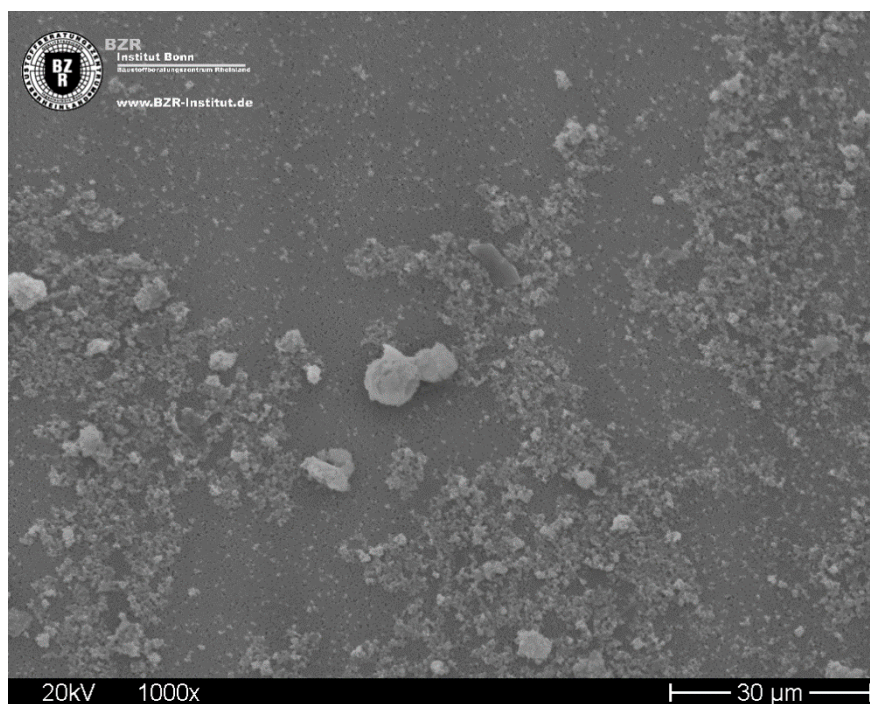
Probe : Mischprobe „Spachtelmasse Gipskarton“ (30676-BT3.2-17,-27,-28,-33,-34)  
Labor-Nr. : 30676-BT3.2-MP2  
Befund : keine Anhaltspunkte für eine Asbesthaltigkeit einer oder mehrere Einzelproben  
Vergrößerung : 1000-fach  
Nachweisgrenze : 0,001 M-%

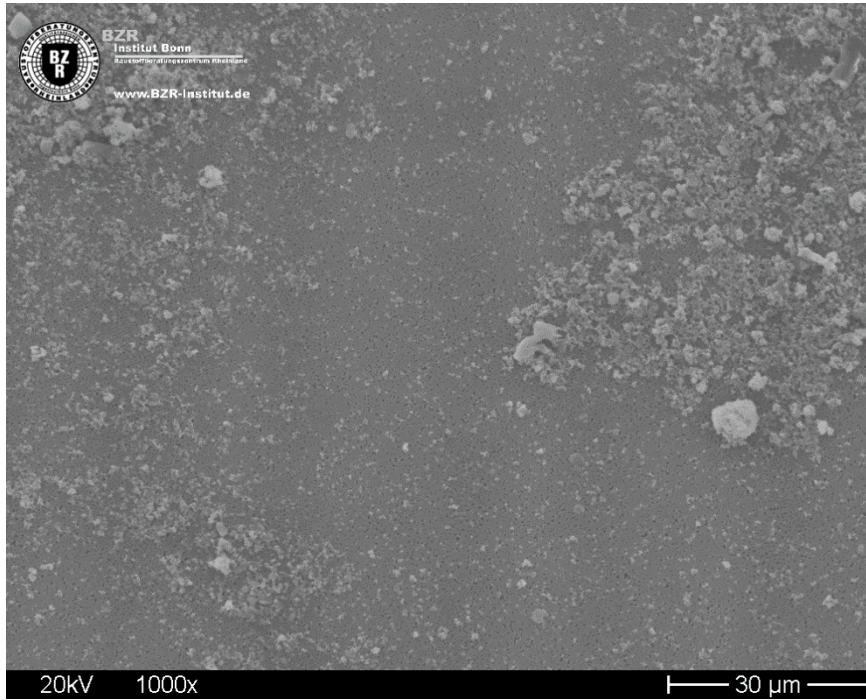
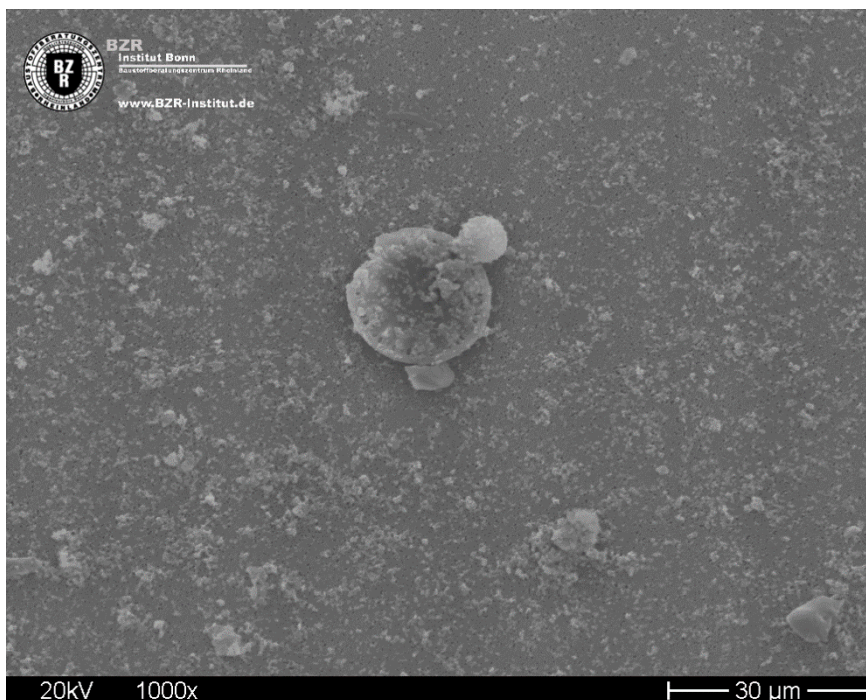
Probe : Mischprobe „Spachtelmasse Gipskarton“ (30676-BT3.2-7,-11,-12,-48,-49)  
Labor-Nr. : 30676-BT3.2-MP3  
Befund : keine Anhaltspunkte für eine Asbesthaltigkeit einer oder mehrere Einzelproben  
Vergrößerung : 1000-fach  
Nachweisgrenze : 0,001 M-%

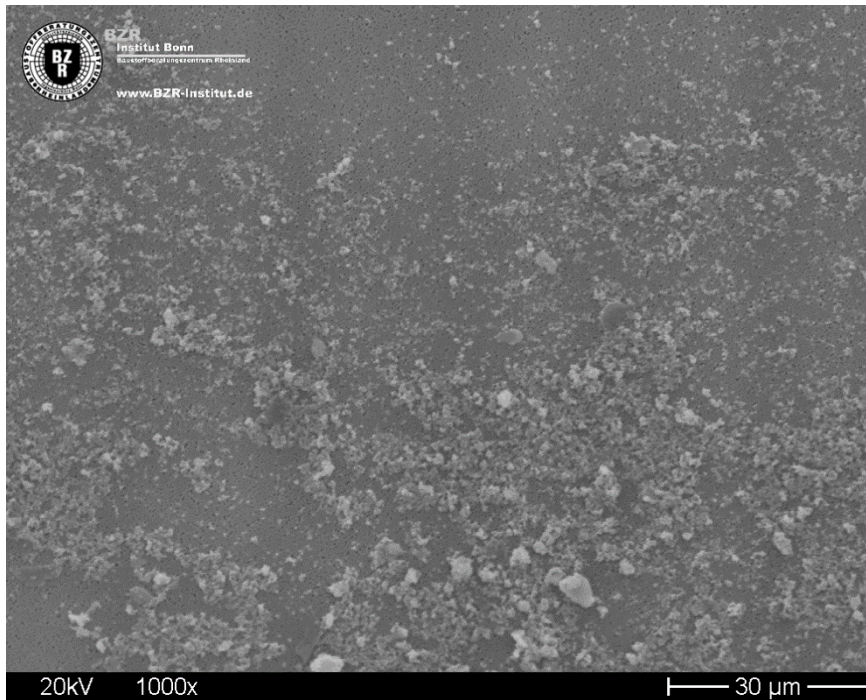
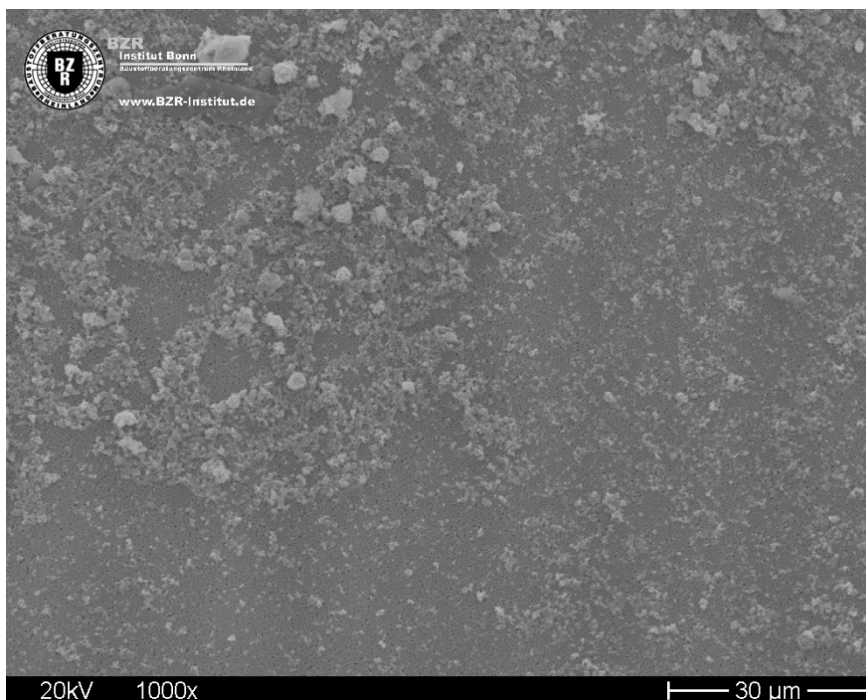
Probe : Mischprobe „Spachtelmasse Gipskarton“ (30676-BT3.2-23,-25,-40,-46)  
Labor-Nr. : 30676-BT3.2-MP4  
Befund : keine Anhaltspunkte für eine Asbesthaltigkeit einer oder mehrere Einzelproben  
Vergrößerung : 1000-fach  
Nachweisgrenze : 0,001 M-%
