# PRÜFBERICHT / GUTACHTEN

**Registriernummer: PR.45-1501/24 CPH-30676\_I**

Betrifft : Rheinische Friedrich-Wilhelms-Universität Bonn,  
**Physikalisches Institut – „ELSA-Anlage“, BTIII – Elsa  
Halle, BTIII – Bürobereich, BT-IV, BT-V, BT-VI, BT-  
VII, Nußallee 12, 53115 Bonn** - Beprobung und  
Untersuchung von potenziell gefahrstoffhaltigen  
Baustoffen

Projektnummer : **40-12-2209-20-001**

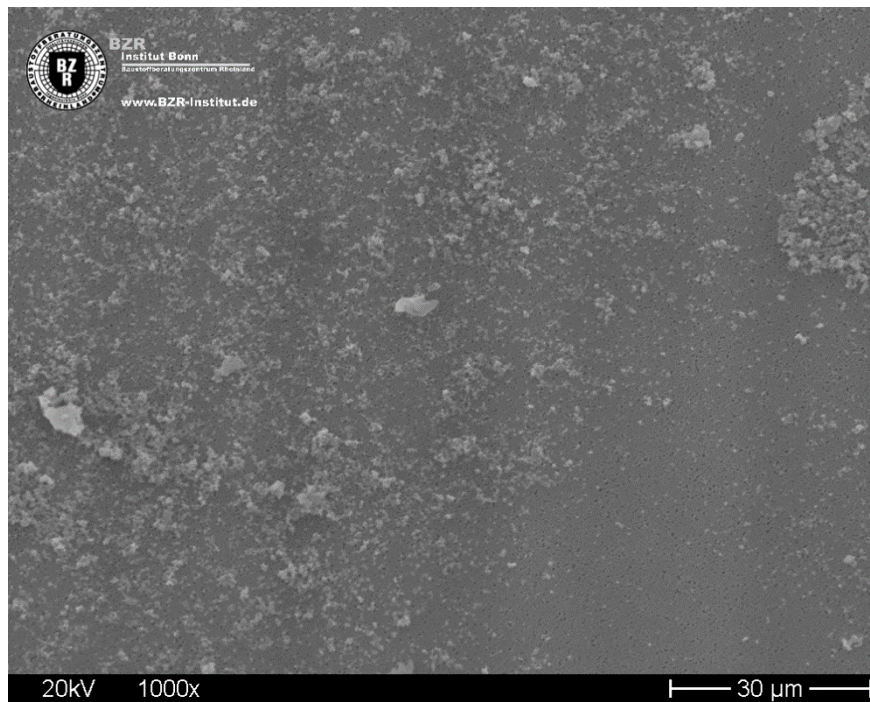
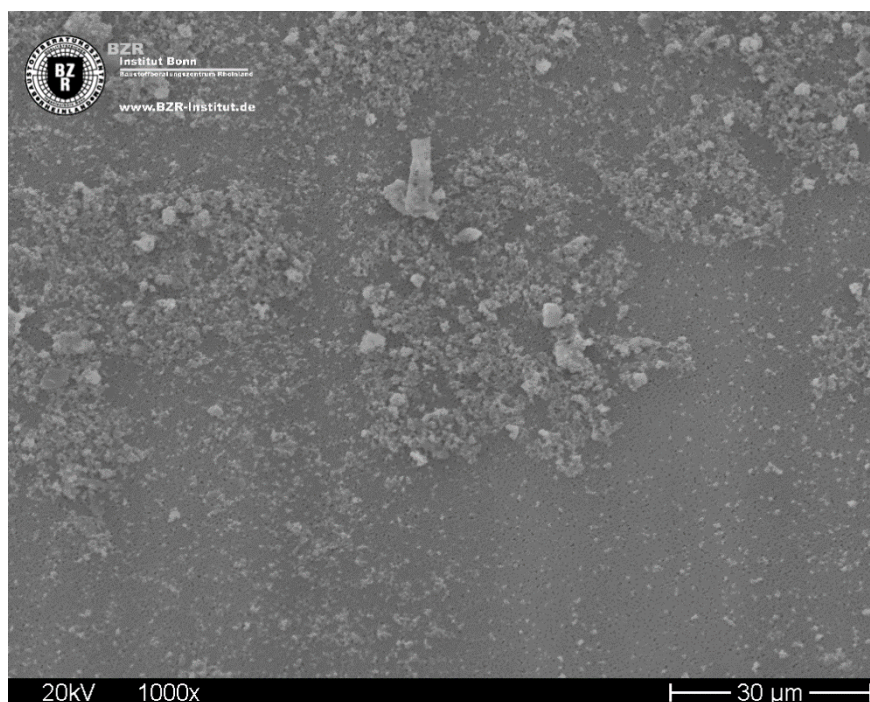
Probe : Mischprobe „Spachtelmasse Gipskartonstütze“ (30676-BT3.2-8,-15,-24,-29)  
Labor-Nr. : 30676-BT3.2-MP5  
Befund : keine Anhaltspunkte für eine Asbesthaltigkeit einer oder mehrere Einzelproben  
Vergrößerung : 1000-fach  
Nachweisgrenze : 0,001 M-%

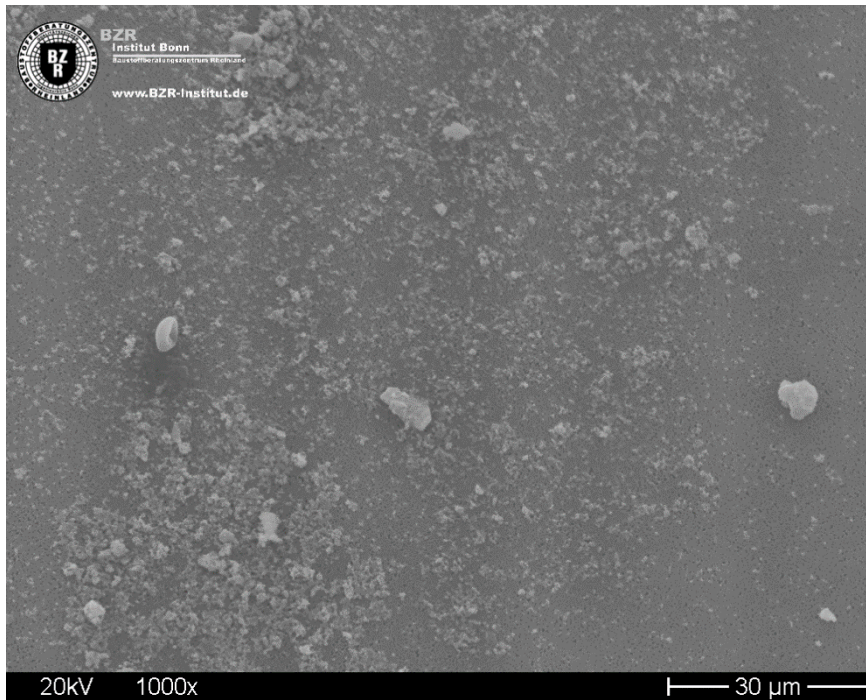
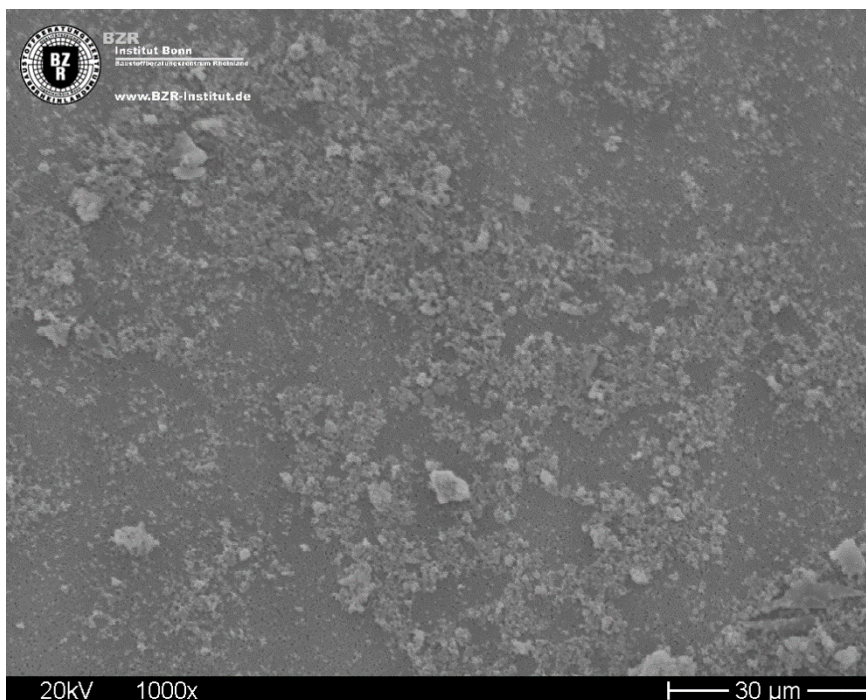
Probe : Mischprobe „Spachtelmasse Gipskartonstütze“ (30676-BT3.2-45,-54,-56,-70)  
Labor-Nr. : 30676-BT3.2-MP6  
Befund : keine Anhaltspunkte für eine Asbesthaltigkeit einer oder mehrere Einzelproben  
Vergrößerung : 1000-fach  
Nachweisgrenze : 0,001 M-%

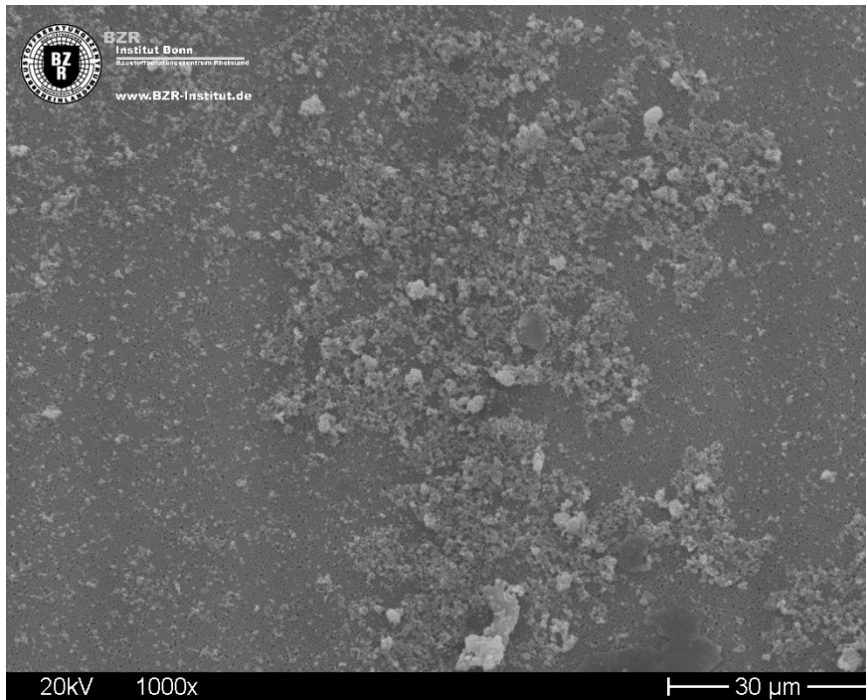
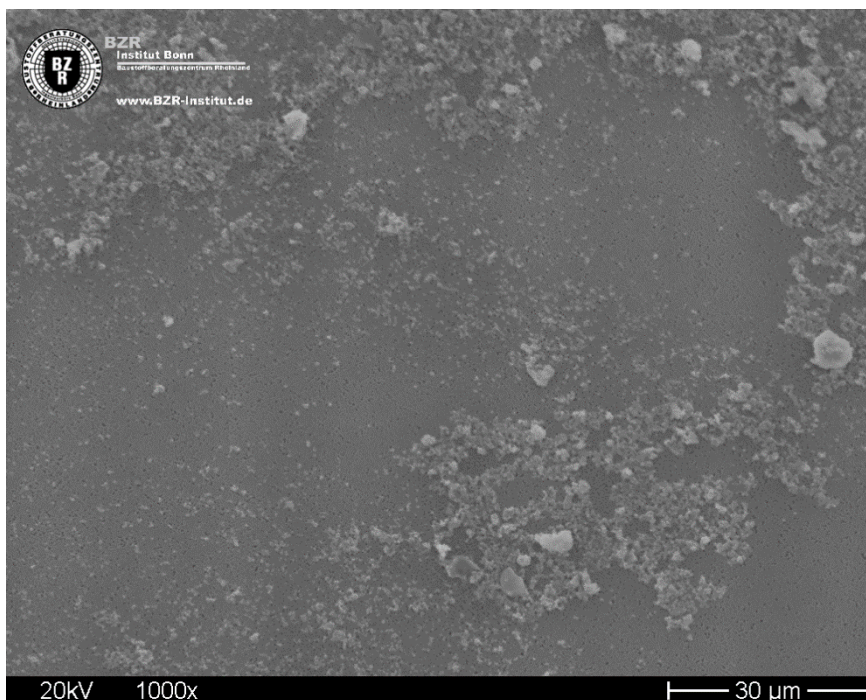
Probe : Mischprobe „Innenwandbekleidung“ (30676-BT3.2-20,-21)  
Labor-Nr. : 30676-BT3.2-MP7  
Befund : keine Anhaltspunkte für eine Asbesthaltigkeit einer oder mehrere Einzelproben  
Vergrößerung : 1000-fach  
Nachweisgrenze : 0,001 M-%

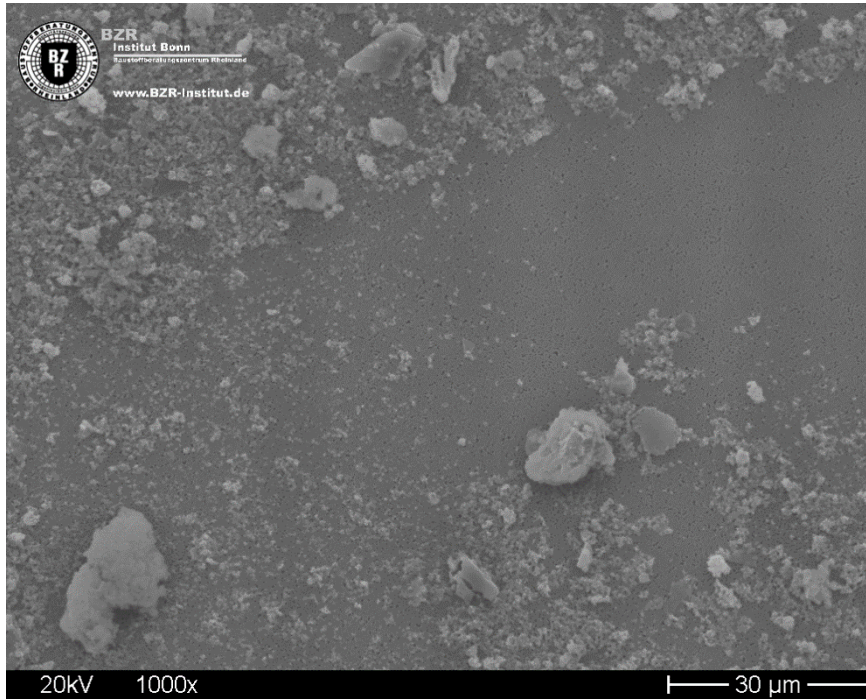
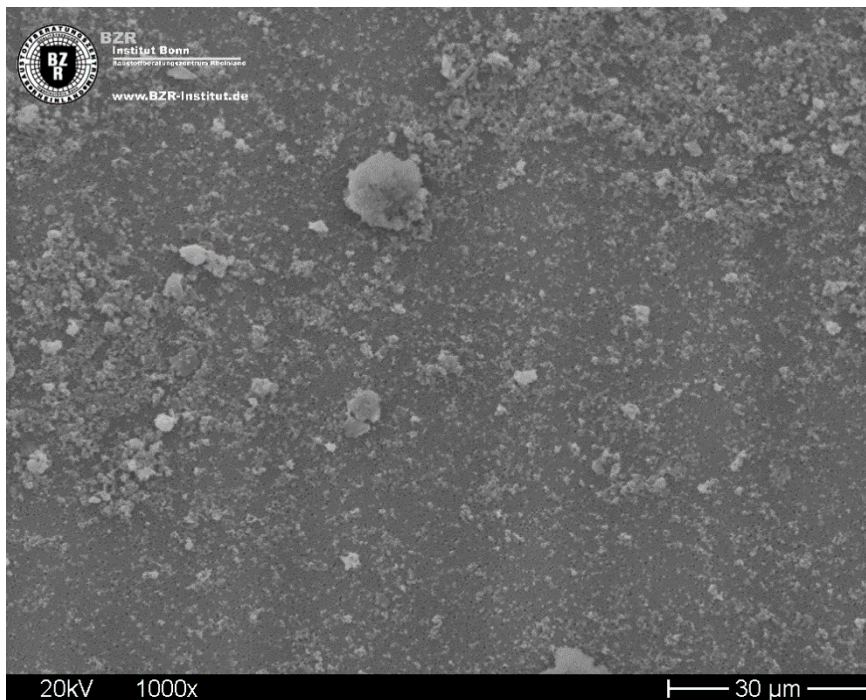
Probe : Mischprobe „Spachtelmasse Gipskarton“ (30676-BT3.2-60,-61,-62,-64,-65)  
Labor-Nr. : 30676-BT3.2-MP8  
Befund : keine Anhaltspunkte für eine Asbesthaltigkeit einer oder mehrere Einzelproben  
Vergrößerung : 1000-fach  
Nachweisgrenze : 0,001 M-%

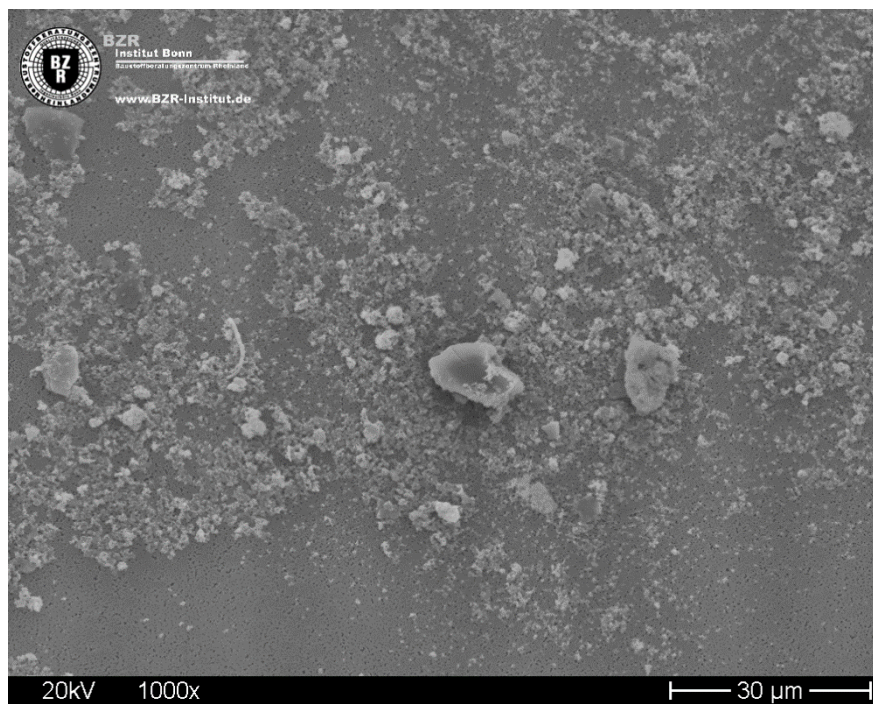
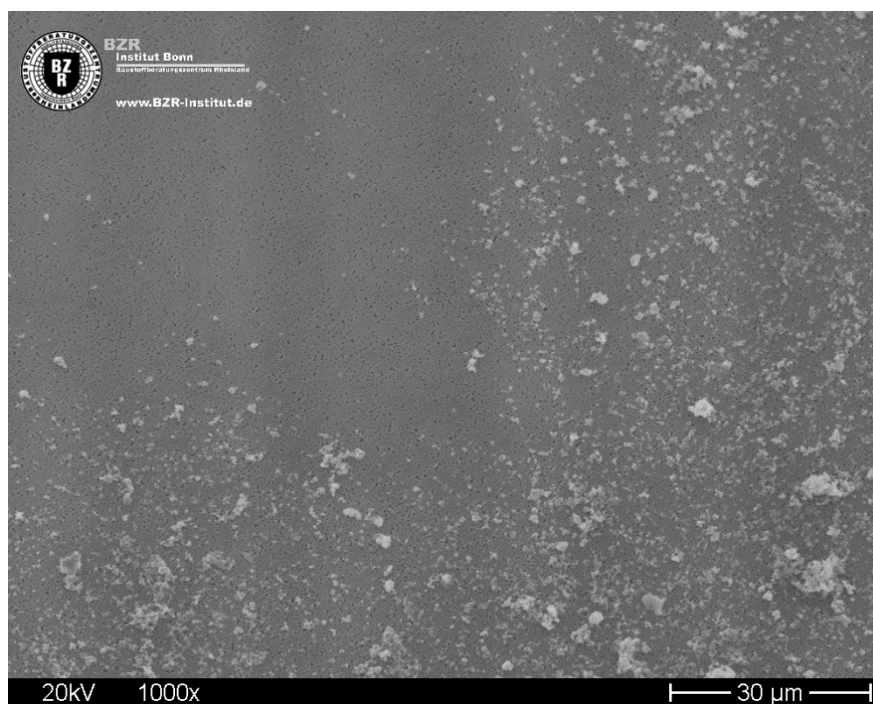
Probe : Mischprobe „Spachtelmasse Gipskarton“ (30676-BT3.2-66,-67,-68,-69,-71)  
Labor-Nr. : 30676-BT3.2-MP9  
Befund : keine Anhaltspunkte für eine Asbesthaltigkeit einer oder mehrere Einzelproben  
Vergrößerung : 1000-fach  
Nachweisgrenze : 0,001 M-%

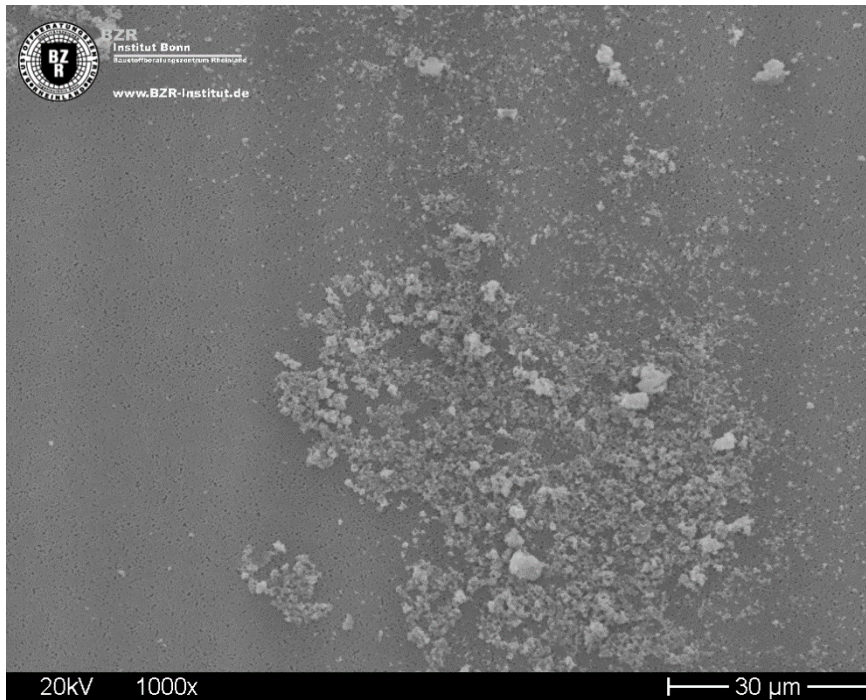
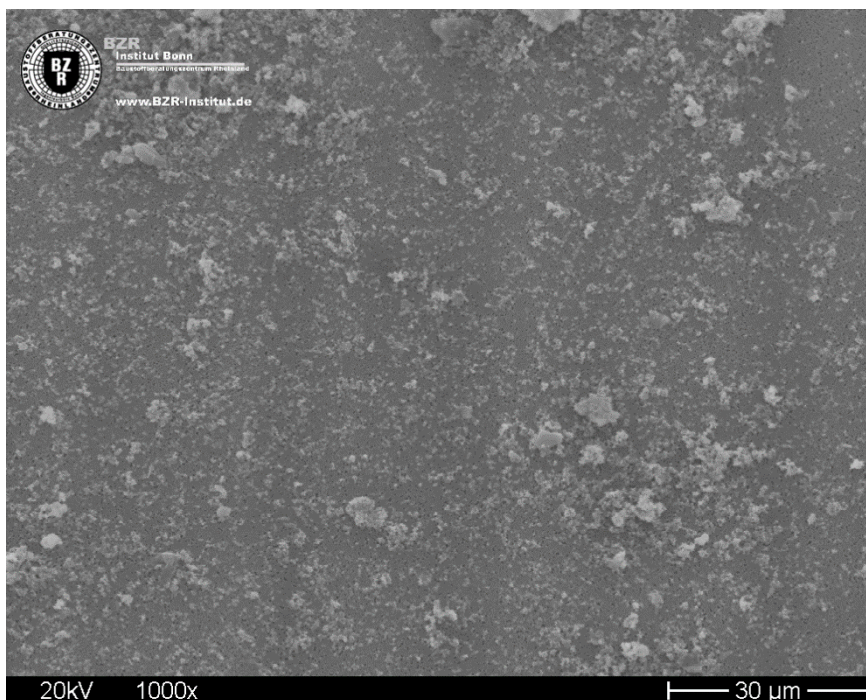
Probe : Mischprobe „Spachtelmasse Decke“ (30676-BT3.2-9,-14,-35,-72)  
Labor-Nr. : 30676-BT3.2-MP10  
Befund : keine Anhaltspunkte für eine Asbesthaltigkeit einer oder mehrere Einzelproben  
Vergrößerung : 1000-fach  
Nachweisgrenze : 0,001 M-%

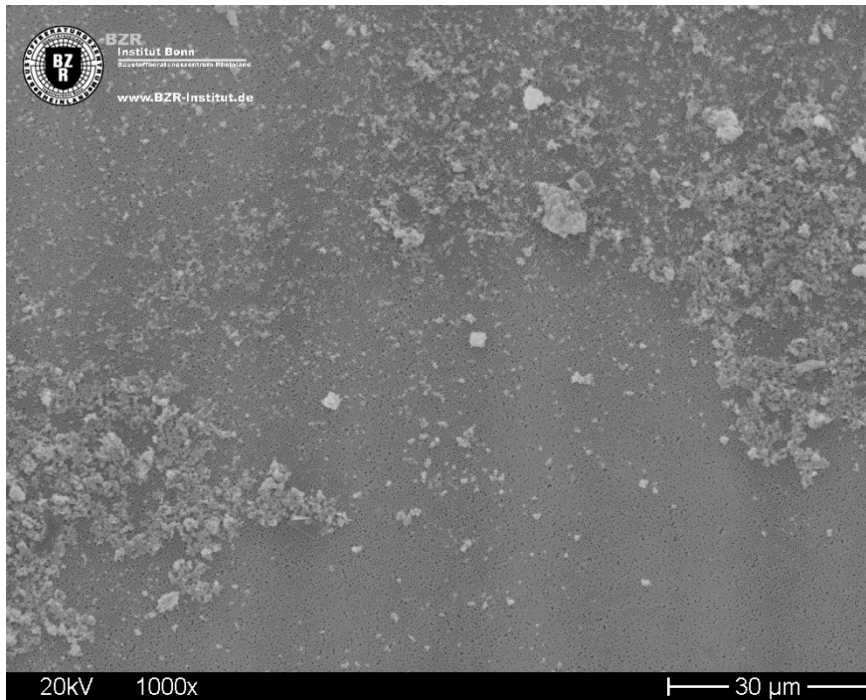
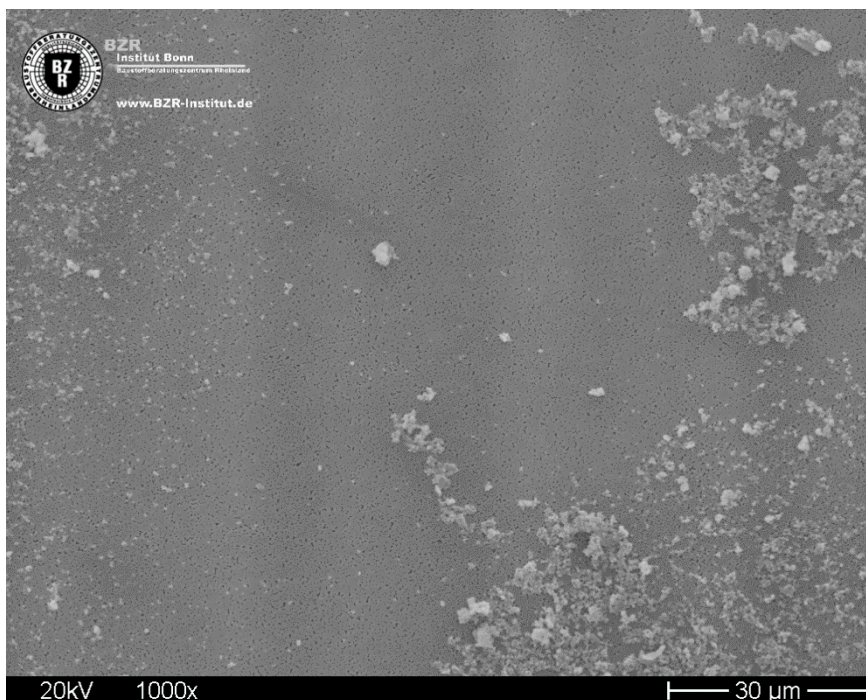
Probe : Mischprobe „Fensterlacke / Fensterkitt“ (30676-BT3.2-13,-22,-36,-39,-50)  
Labor-Nr. : 30676-BT3.2-MP11  
Befund : keine Anhaltspunkte für eine Asbesthaltigkeit einer oder mehrere Einzelproben  
Vergrößerung : 1000-fach  
Nachweisgrenze : 0,001 M-%

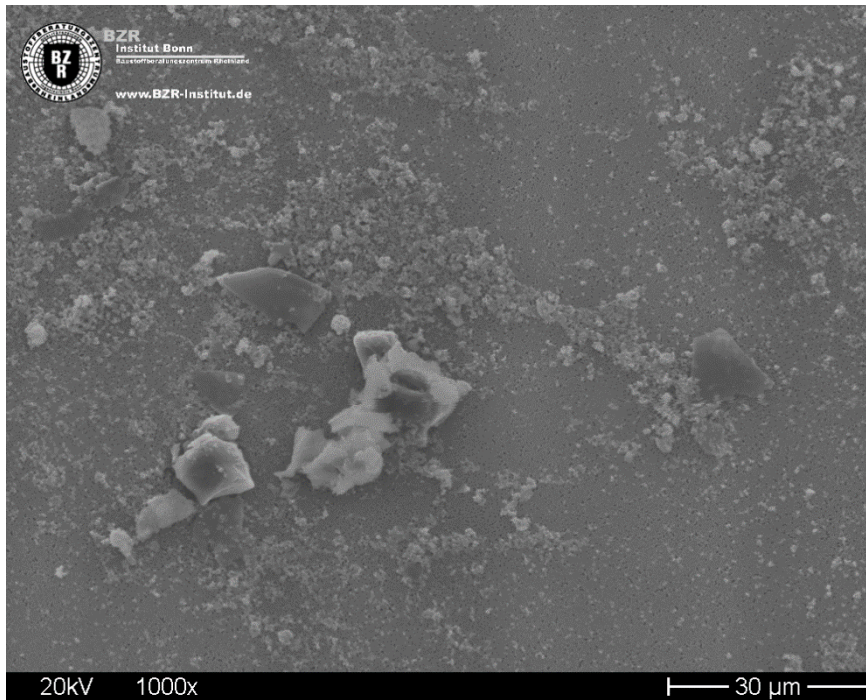
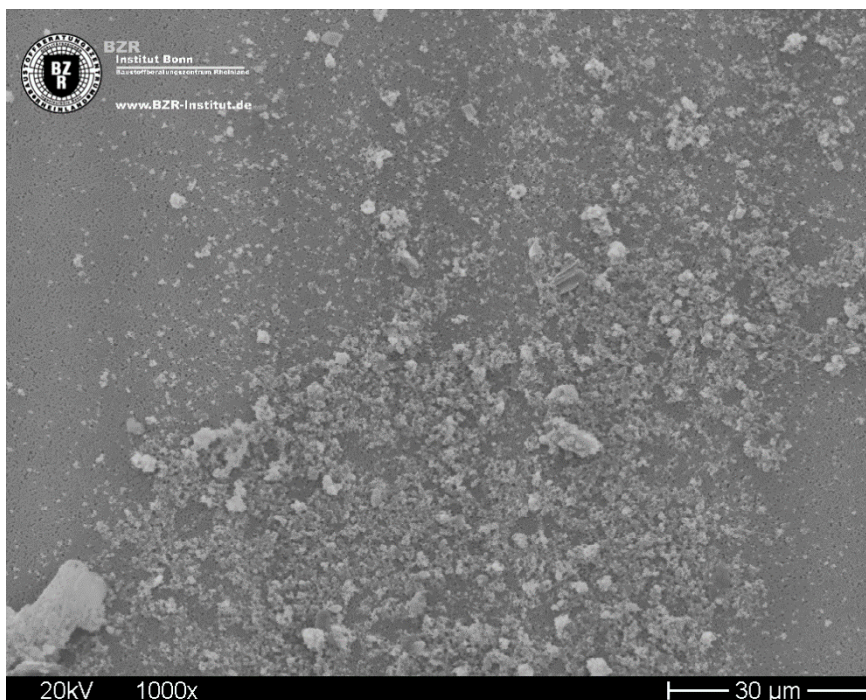
Probe : Mischprobe „Lack Türzarge“ (30676-BT3.2-10,-63)  
Labor-Nr. : 30676-BT3.2-MP12  
Befund : keine Anhaltspunkte für eine Asbesthaltigkeit einer oder mehrere Einzelproben  
Vergrößerung : 1000-fach  
Nachweisgrenze : 0,001 M-%

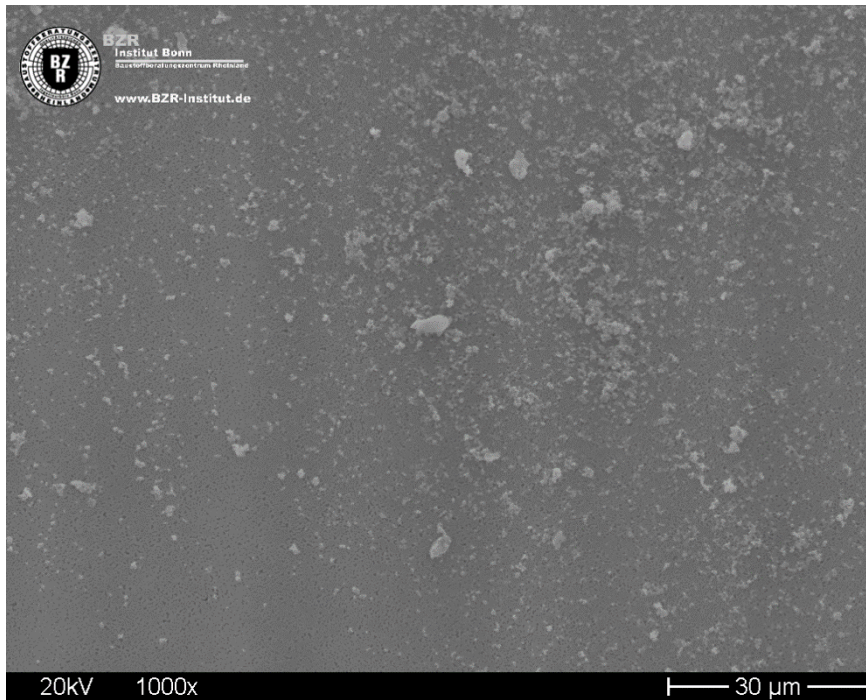
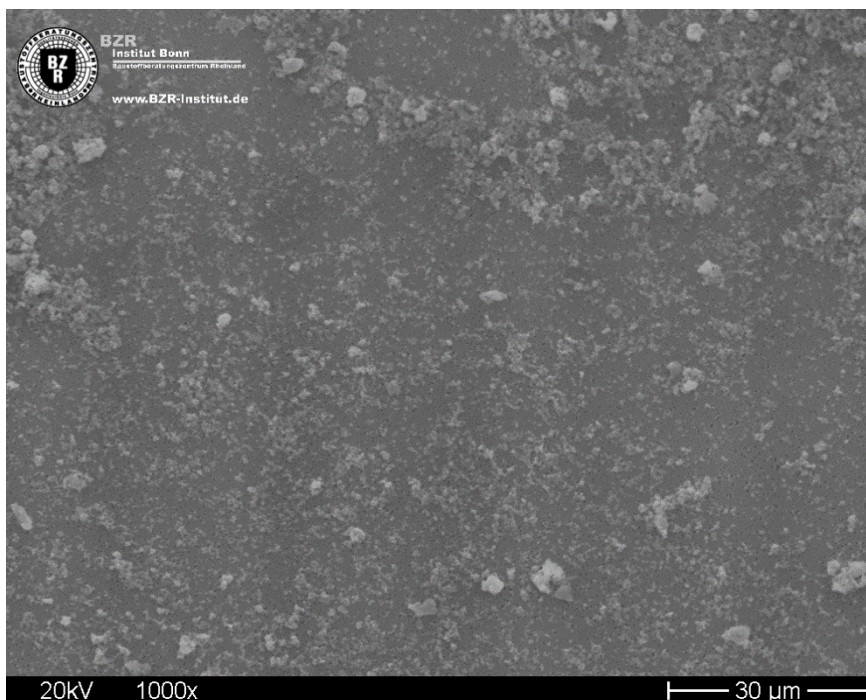
Probe : Mischprobe „Fliesenm.Wand / Bodenkleber/Ausgleichsmasse“ (30676-BT3.2-5,-26,-32,-41)  
Labor-Nr. : 30676-BT3.2-MP13  
Befund : keine Anhaltspunkte für eine Asbesthaltigkeit einer oder mehrere Einzelproben  
Vergrößerung : 1000-fach  
Nachweisgrenze : 0,001 M-%

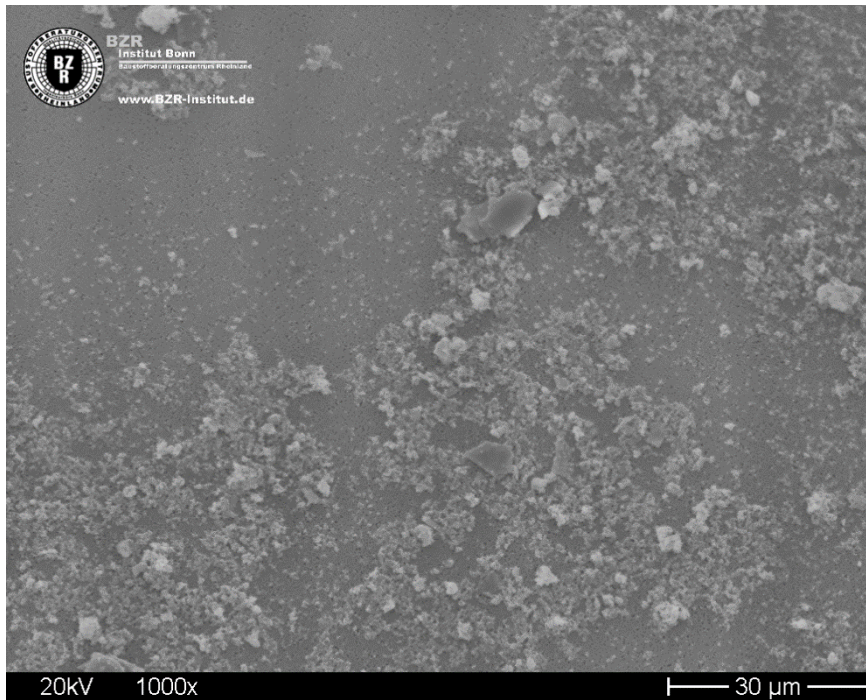
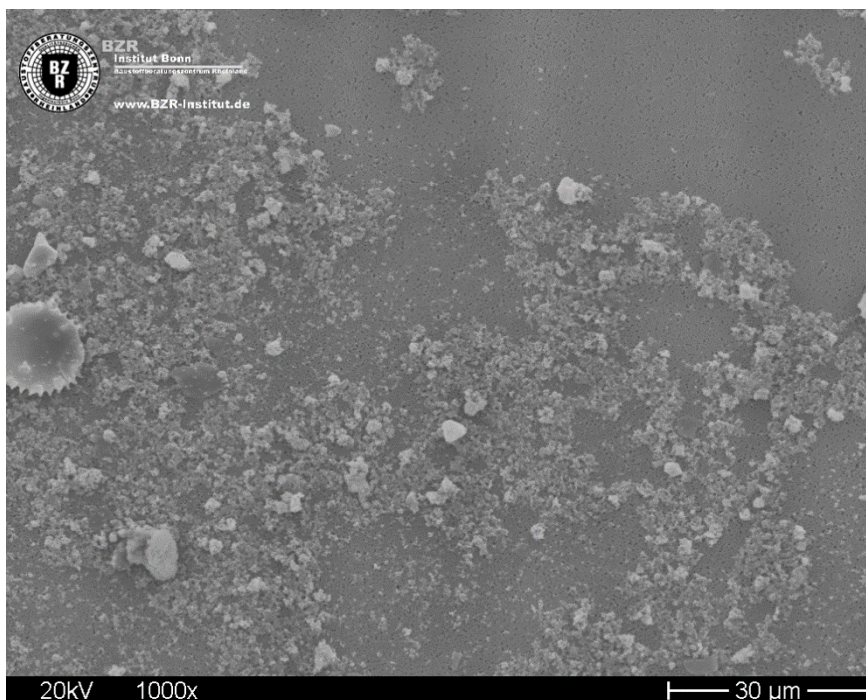
Probe : Mischprobe „Bodenbelag“ (30676-BT3.2-3,-18,-30,-42,-57)  
Labor-Nr. : 30676-BT3.2-MP14  
Befund : keine Anhaltspunkte für eine Asbesthaltigkeit einer oder mehrere Einzelproben  
Vergrößerung : 1000-fach  
Nachweisgrenze : 0,001 M-%

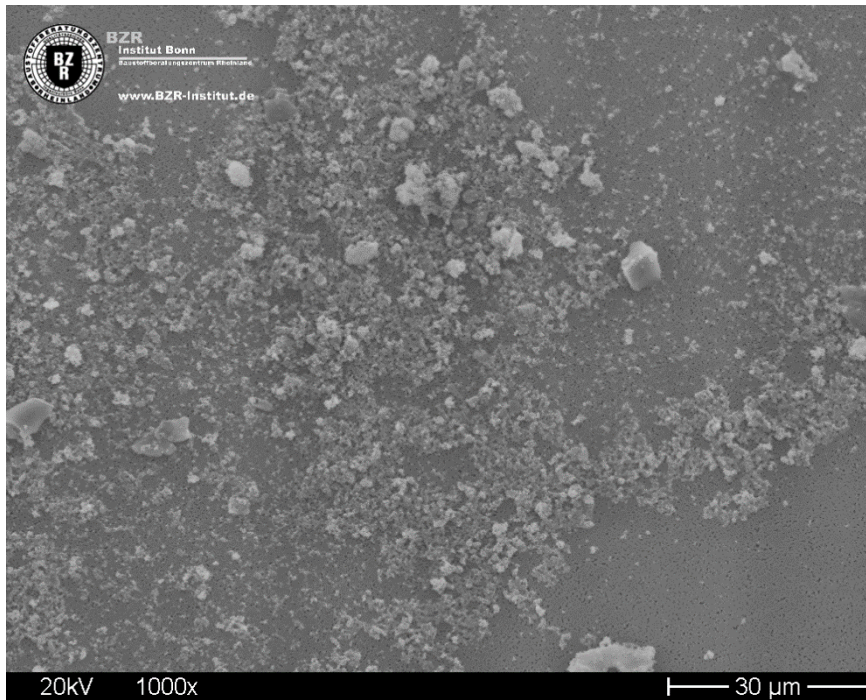
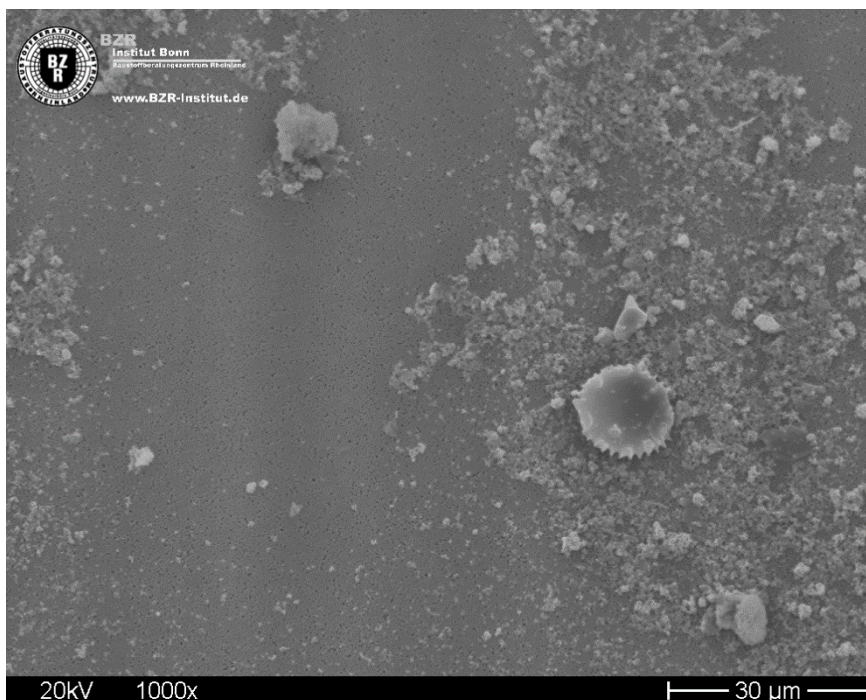
Probe : Mischprobe „Bodenbelagskleber + Ausgleichsmasse“ (30676-BT3.2-4,-19,-31,-43,-58)  
Labor-Nr. : 30676-BT3.2-MP15  
Befund : keine Anhaltspunkte für eine Asbesthaltigkeit einer oder mehrere Einzelproben  
Vergrößerung : 1000-fach  
Nachweisgrenze : 0,001 M-%

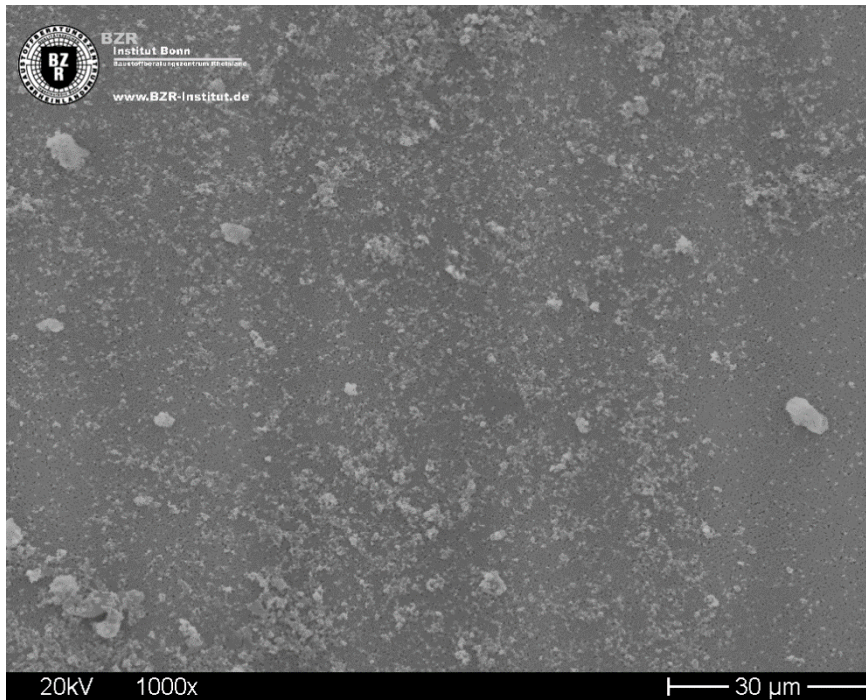
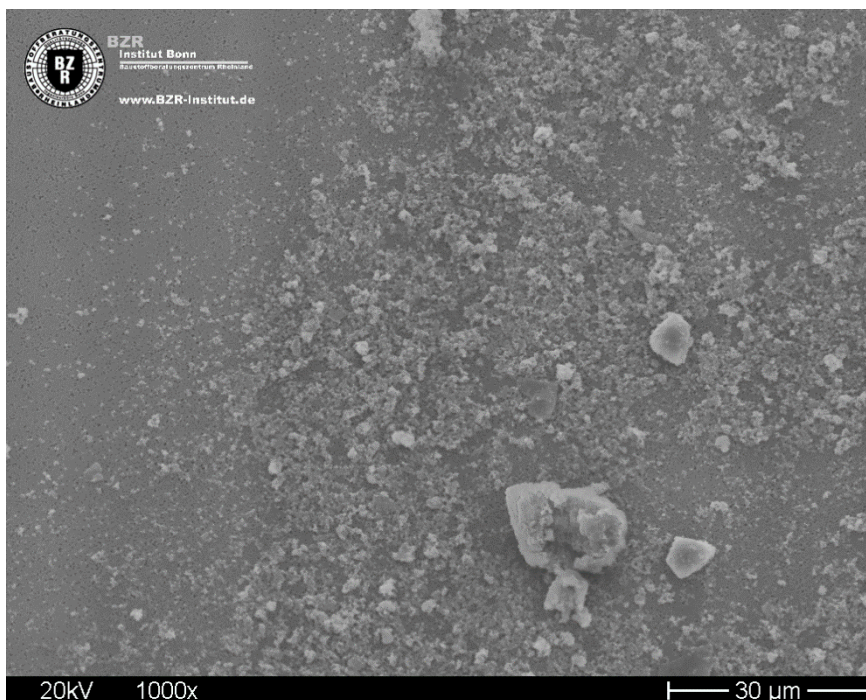
Probe : Mischprobe „Estrich“ (30676-BT3.2-44,-59)  
Labor-Nr. : 30676-BT3.2-MP16  
Befund : keine Anhaltspunkte für eine Asbesthaltigkeit einer oder mehrere Einzelproben  
Vergrößerung : 1000-fach  
Nachweisgrenze : 0,001 M-%

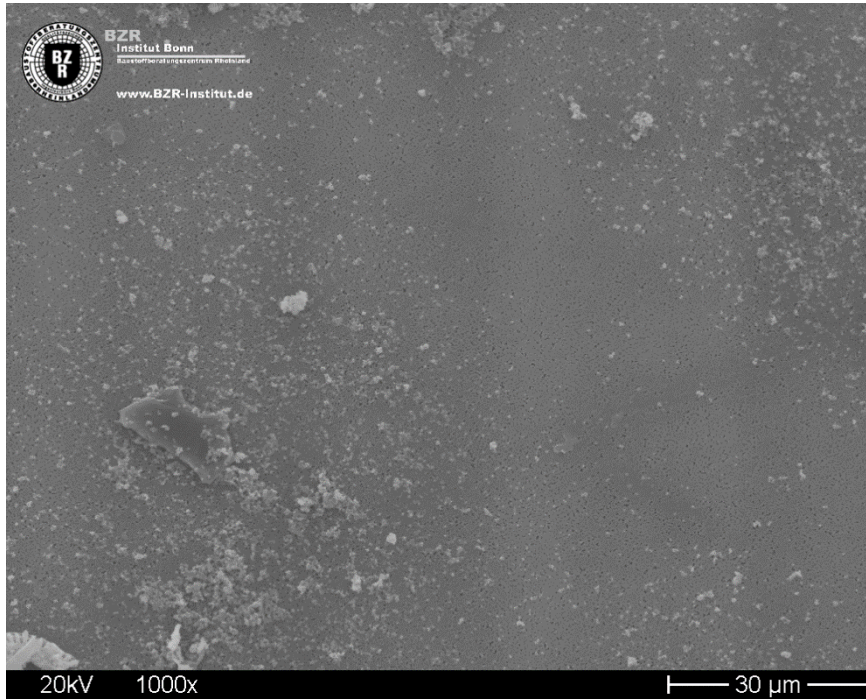
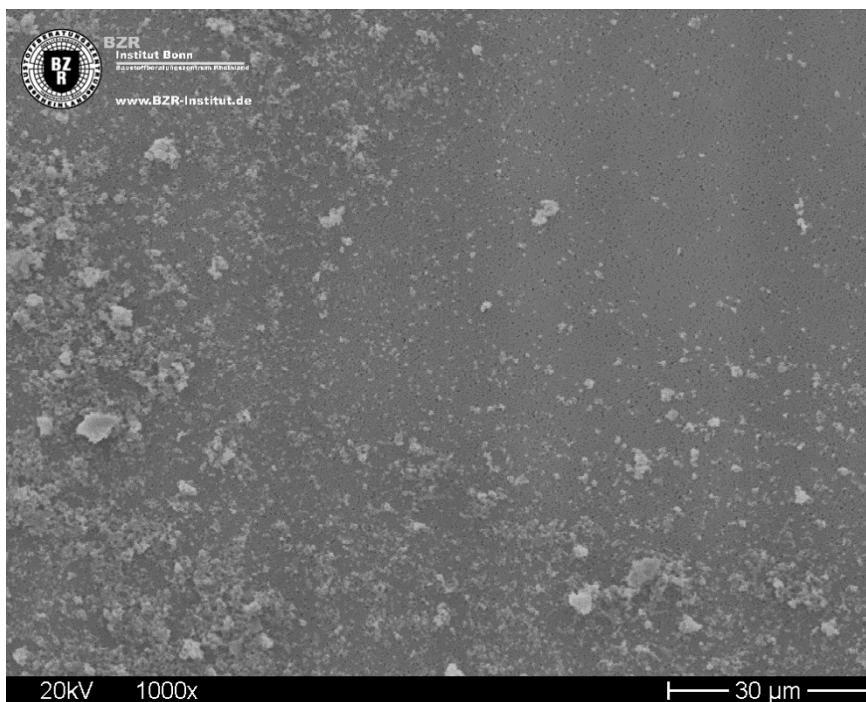
Probe : Mischprobe „Spachtelmasse / Elektrosachtel“ (30676-BT3.2-16,-53)  
Labor-Nr. : 30676-BT3.2-MP17  
Befund : keine Anhaltspunkte für eine Asbesthaltigkeit einer oder mehrere Einzelproben  
Vergrößerung : 1000-fach  
Nachweisgrenze : 0,001 M-%

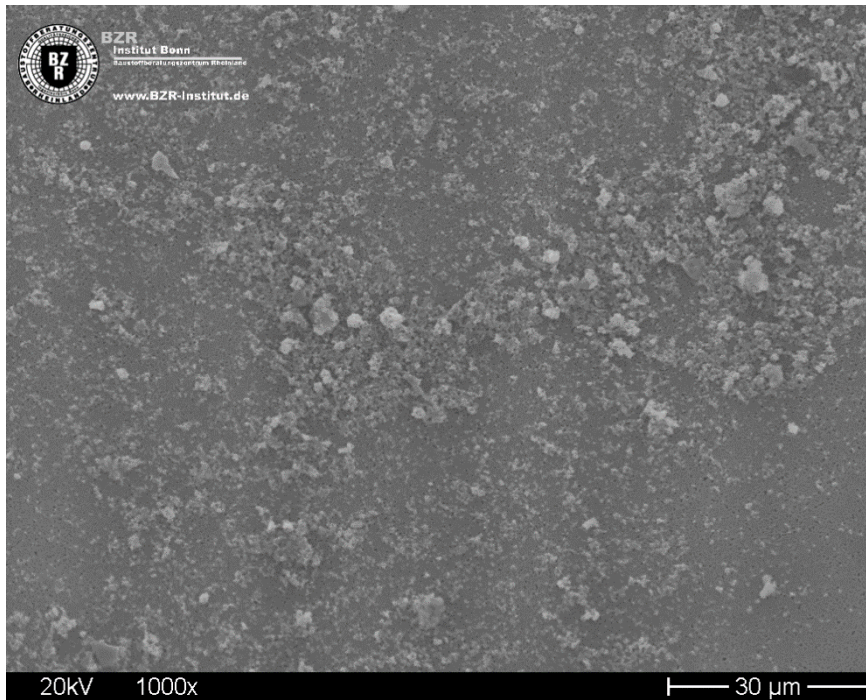
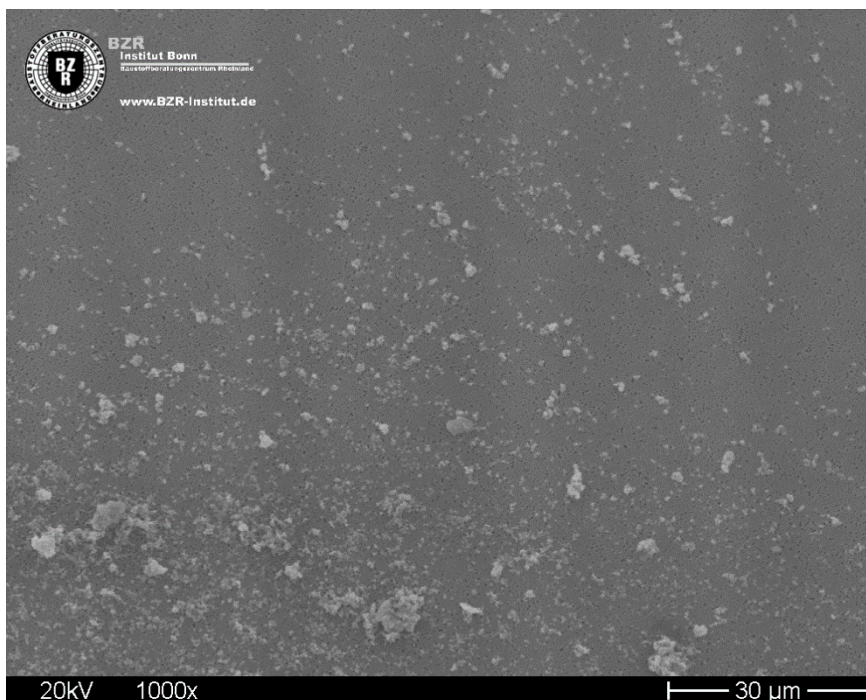
Probe : Mischprobe „Mörtel“ (30676-BT3.2-51,-52)  
Labor-Nr. : 30676-BT3.2-MP18  
Befund : keine Anhaltspunkte für eine Asbesthaltigkeit einer oder mehrere Einzelproben  
Vergrößerung : 1000-fach  
Nachweisgrenze : 0,001 M-%

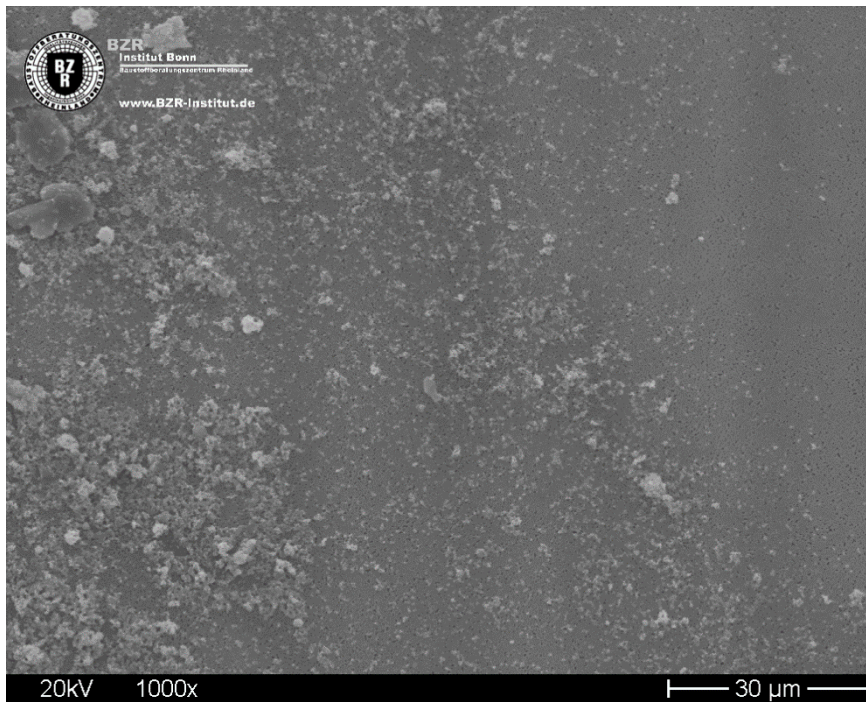
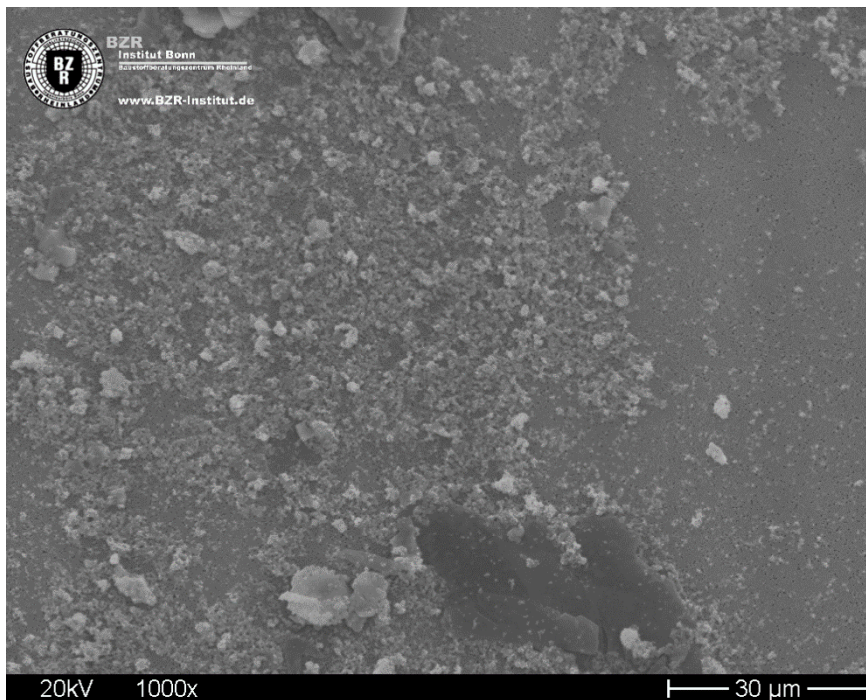
Probe : Platte hinter Heizung  
Labor-Nr. : 30676-BT3.2-6  
Befund : nicht asbesthaltig, Asbestgehalt unterhalb der Nachweisgrenze des Verfahrens  
Nachweisgrenze : 0,001 M-%

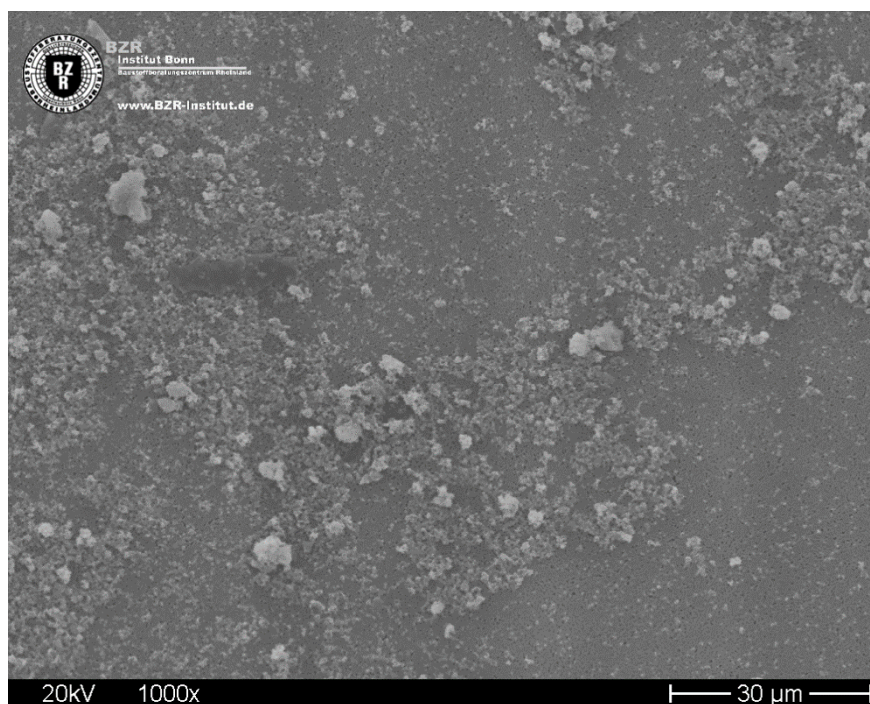
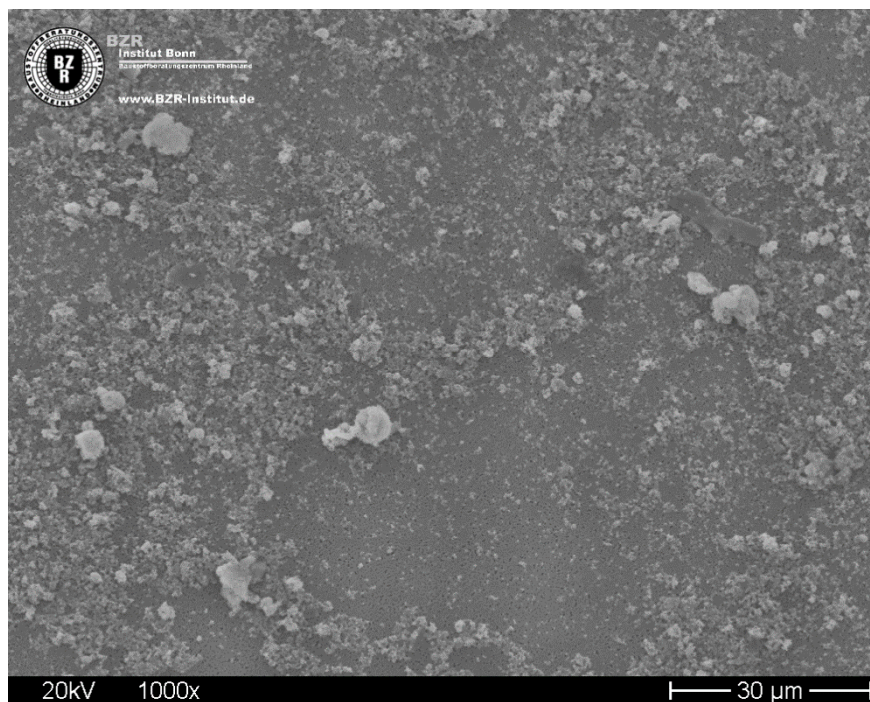
Probe : Parkettkleber  
Labor-Nr. : 30676-BT3.2-47  
Befund : nicht asbesthaltig, Asbestgehalt unterhalb der Nachweisgrenze des Verfahrens  
Nachweisgrenze : 0,001 M-%

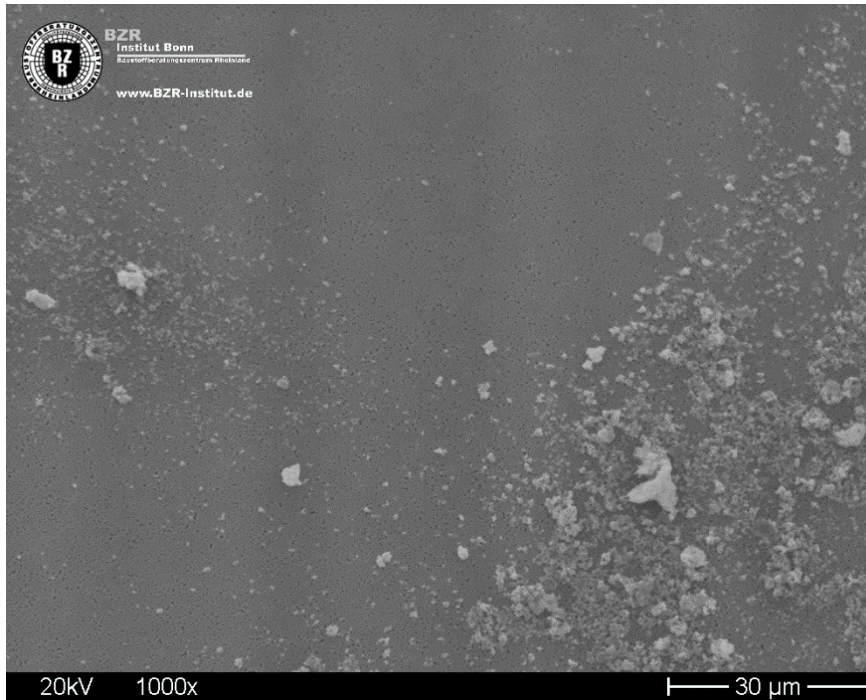
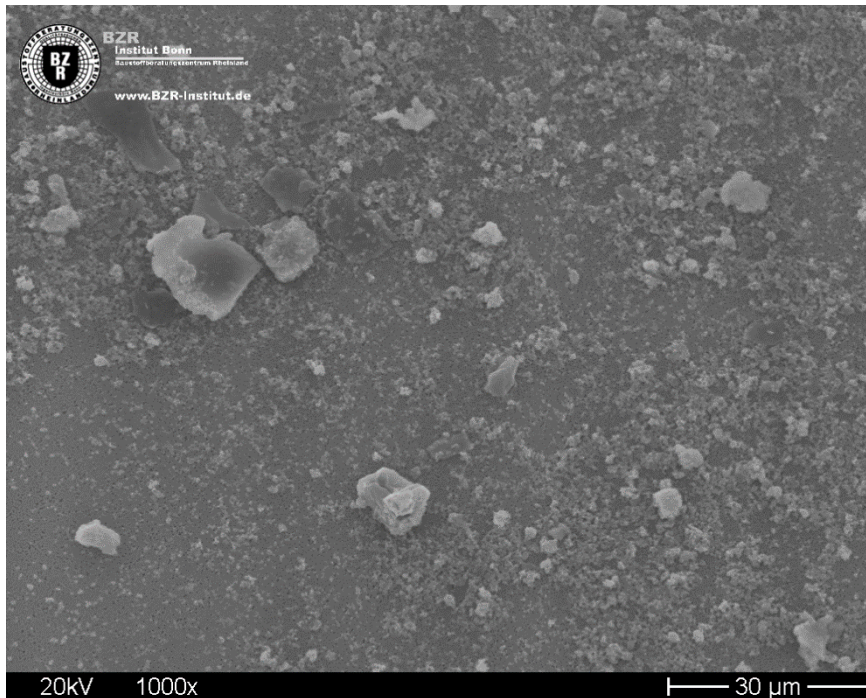
Probe : Bodenbelag Doppelbodenplatte  
Labor-Nr. : 30676-BT3.2-73  
Befund : nicht asbesthaltig, Asbestgehalt unterhalb der Nachweisgrenze des Verfahrens  
Nachweisgrenze : 0,001 M-%

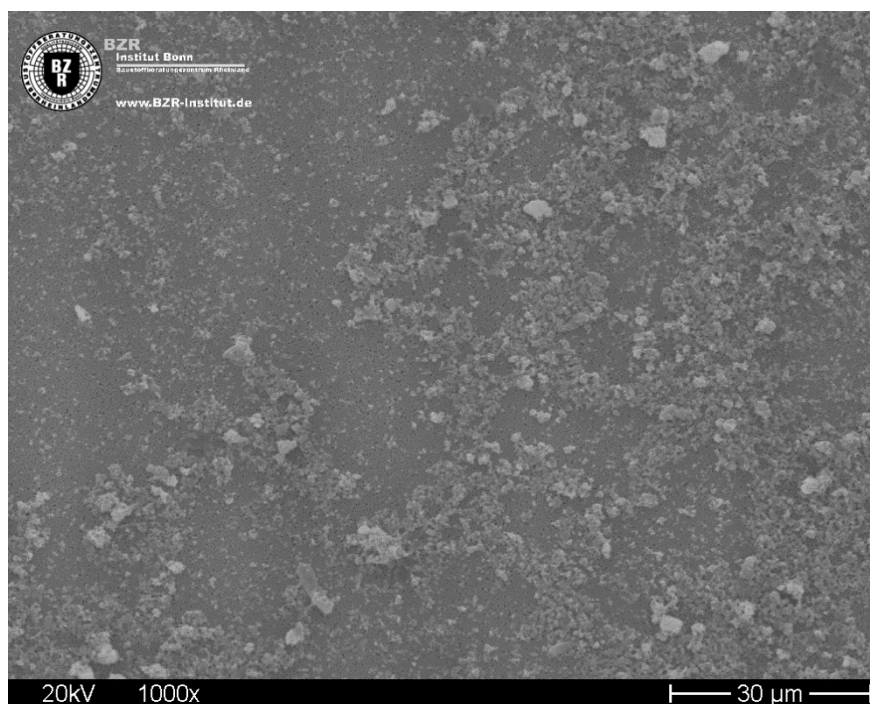
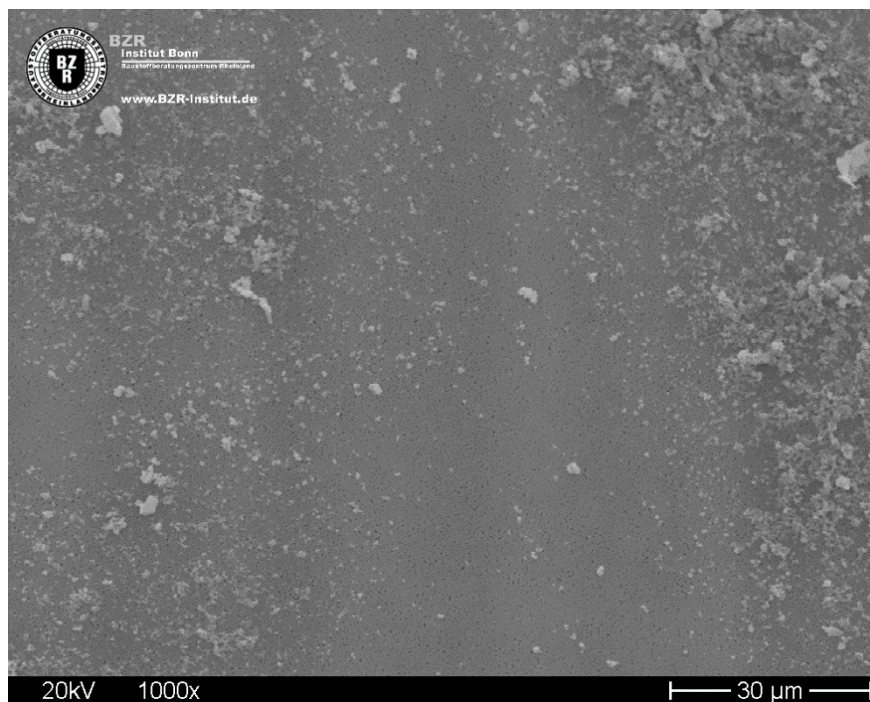
Probe : Umleimer Doppelbodenplatte  
Labor-Nr. : 30676-BT3.2-74  
Befund : nicht asbesthaltig, Asbestgehalt unterhalb der Nachweisgrenze des Verfahrens  
Nachweisgrenze : 0,001 M-%
