# PRÜFBERICHT / GUTACHTEN

**Registriernummer: PR.45-1501/24 CPH-30676\_I**

Betrifft : Rheinische Friedrich-Wilhelms-Universität Bonn,  
**Physikalisches Institut – „ELSA-Anlage“, BTIII – Elsa  
Halle, BTIII – Bürobereich, BT-IV, BT-V, BT-VI, BT-  
VII, Nußallee 12, 53115 Bonn** - Beprobung und  
Untersuchung von potenziell gefahrstoffhaltigen  
Baustoffen

Projektnummer : **40-12-2209-20-001**

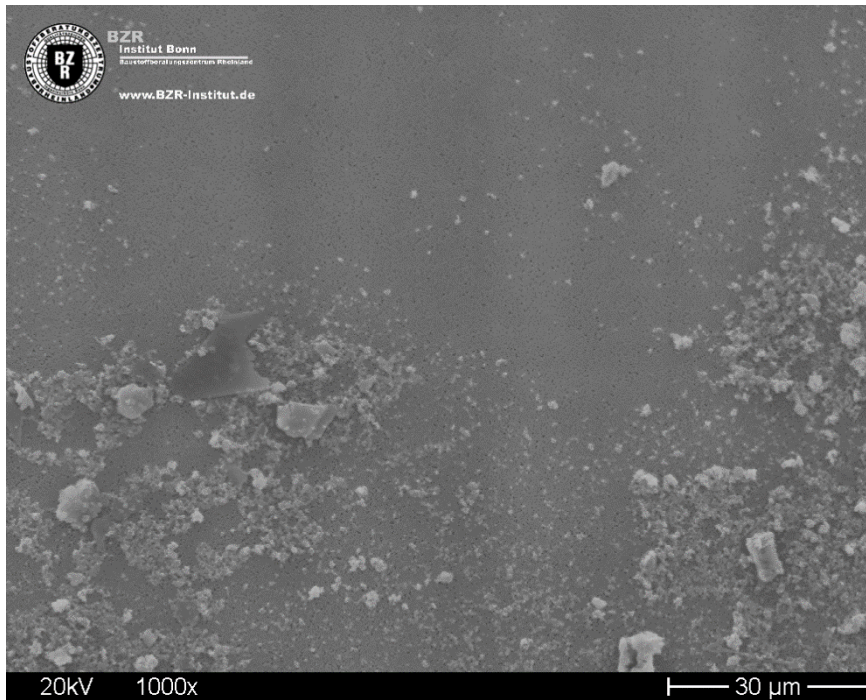
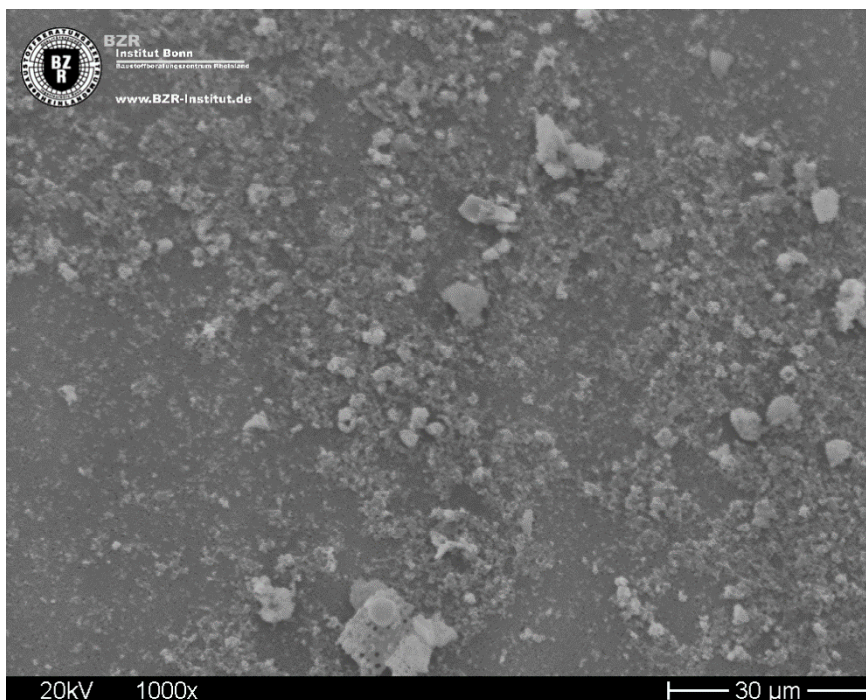
Probe : Mischprobe „Innenwandbekleidung“ (30676-BT3.1-4,-5,-14,-15)  
Labor-Nr. : 30676-BT3.1-MP1  
Befund : keine Anhaltspunkte für eine Asbesthaltigkeit einer oder mehrere Einzelproben  
Vergrößerung : 1000-fach  
Nachweisgrenze : 0,001 M-%

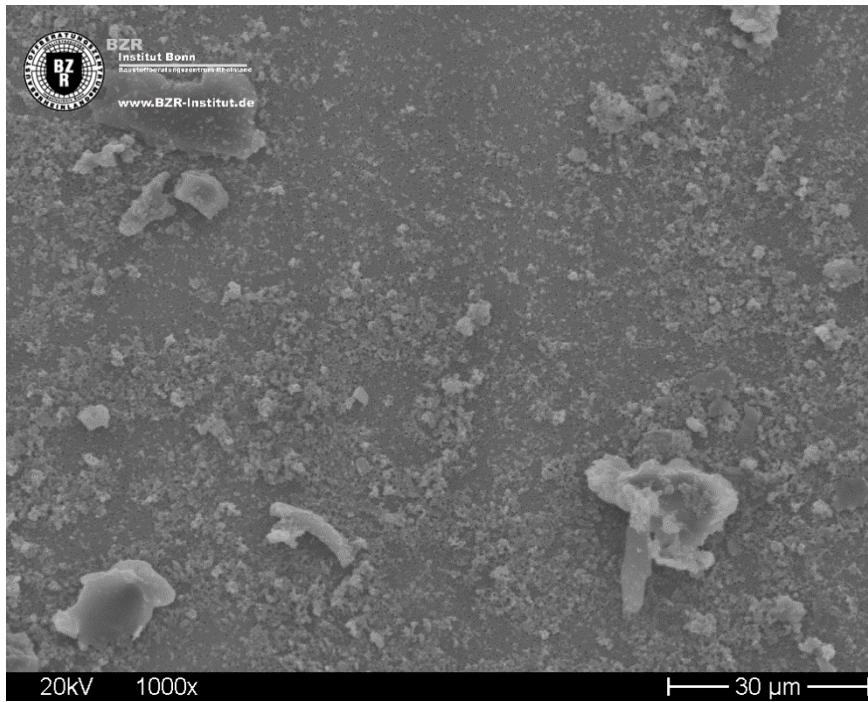
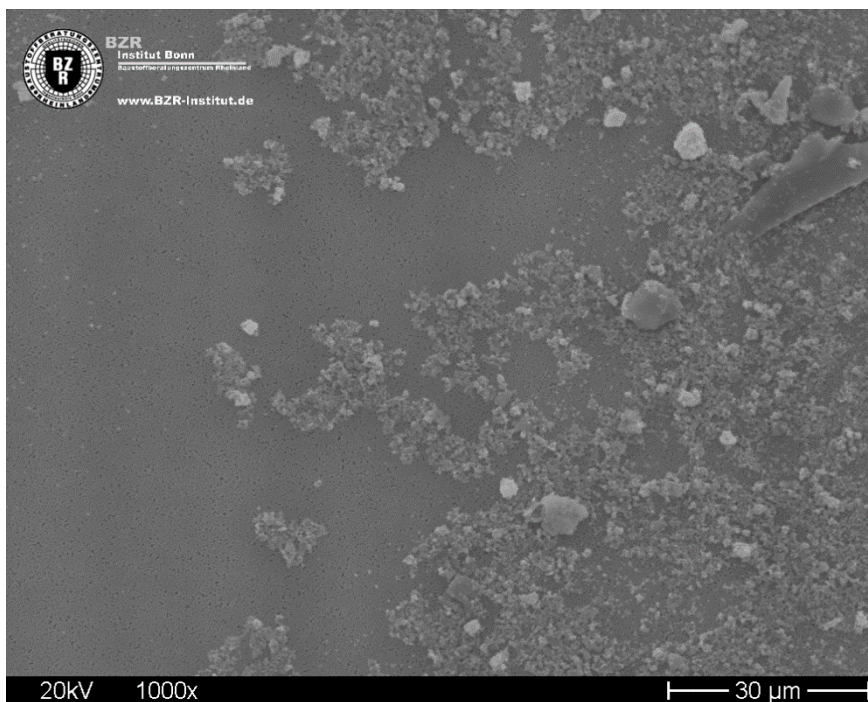
Probe : Mischprobe „Innenwandbekleidung“ (30676-BT3.1-18,-20,-21,-26)  
Labor-Nr. : 30676-BT3.1-MP2  
Befund : keine Anhaltspunkte für eine Asbesthaltigkeit einer oder mehrere Einzelproben  
Vergrößerung : 1000-fach  
Nachweisgrenze : 0,001 M-%

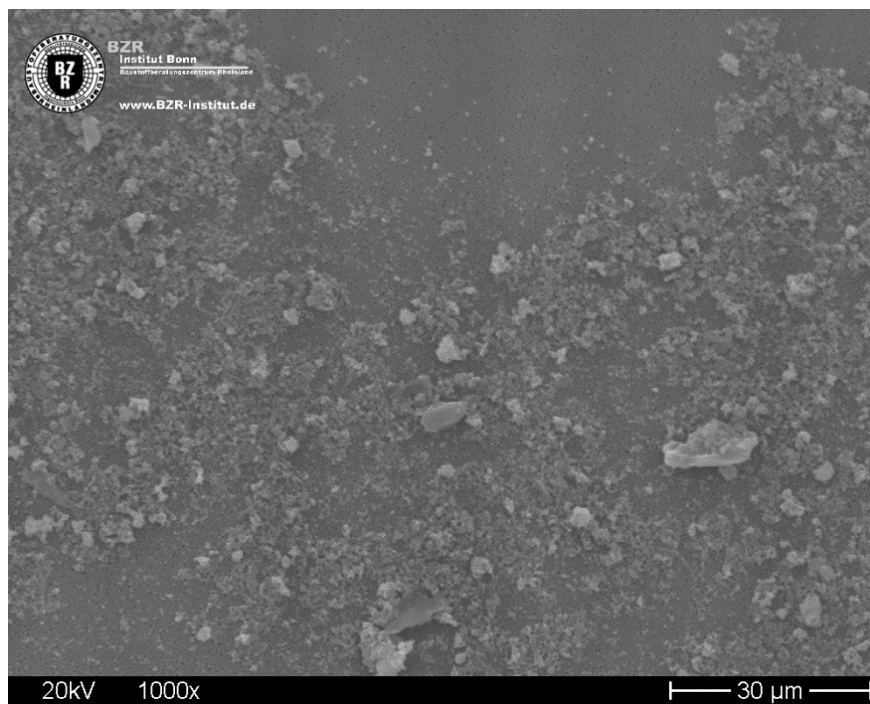
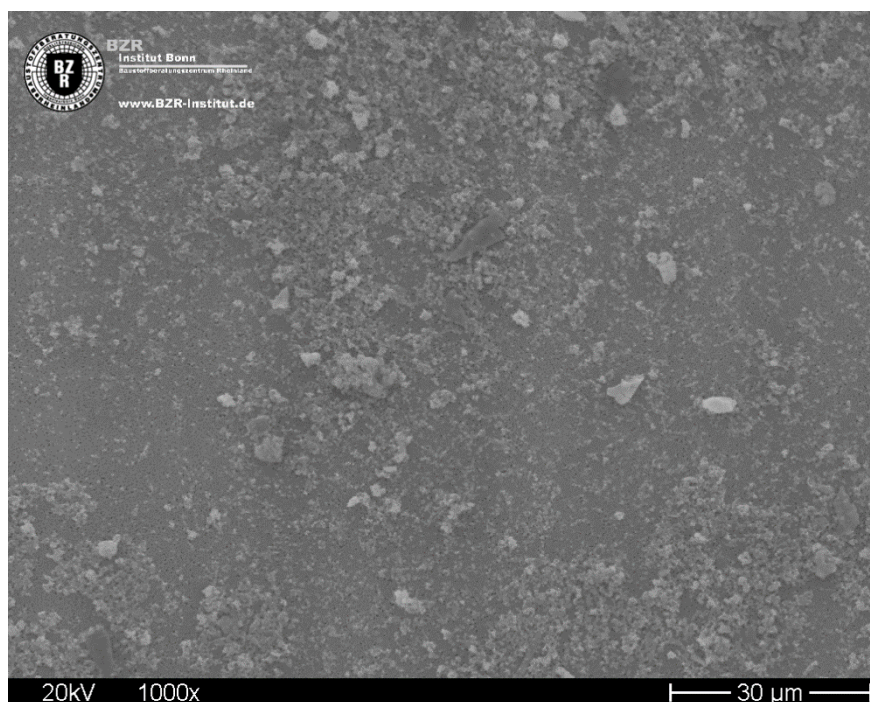
Probe : Mischprobe „Innenwandbekleidung“ (30676-BT3.1-28,-34,-37,-38)  
Labor-Nr. : 30676-BT3.1-MP3  
Befund : keine Anhaltspunkte für eine Asbesthaltigkeit einer oder mehrere Einzelproben  
Vergrößerung : 1000-fach  
Nachweisgrenze : 0,001 M-%

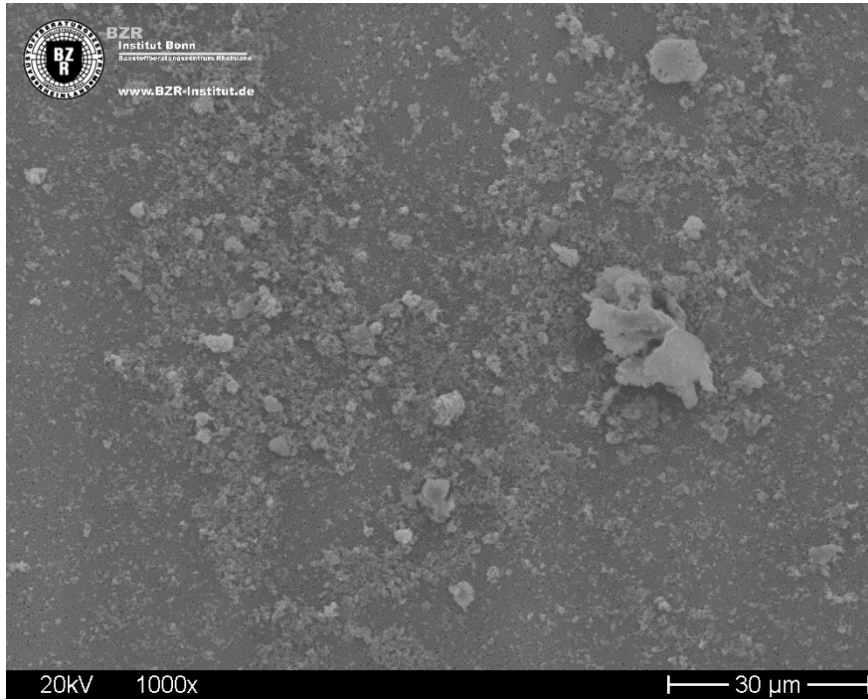
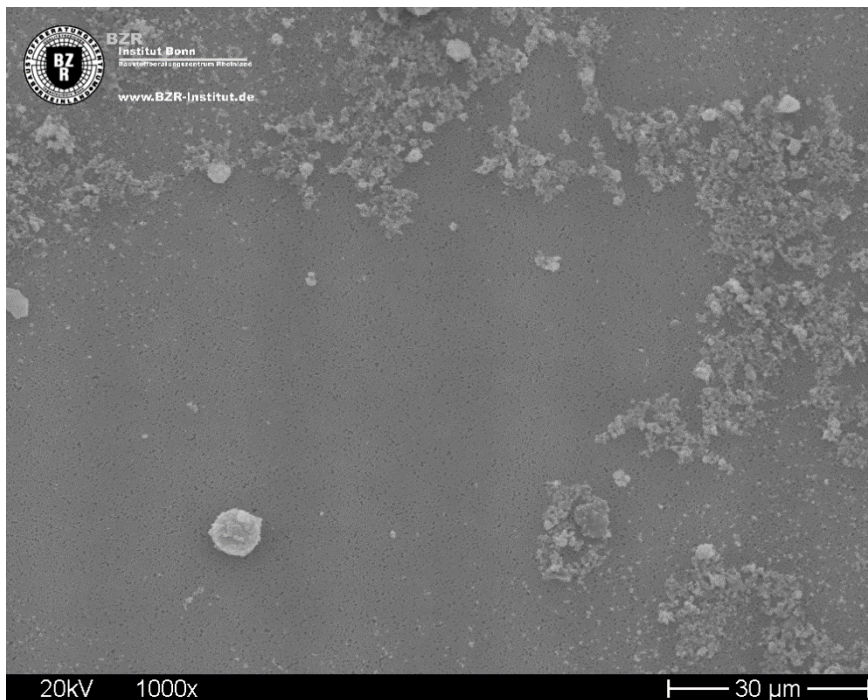
Probe : Mischprobe „Innenwandbekleidung“ (30676-BT3.1-46,-47,-48,-50)  
Labor-Nr. : 30676-BT3.1-MP4  
Befund : keine Anhaltspunkte für eine Asbesthaltigkeit einer oder mehrere Einzelproben  
Vergrößerung : 1000-fach  
Nachweisgrenze : 0,001 M-%

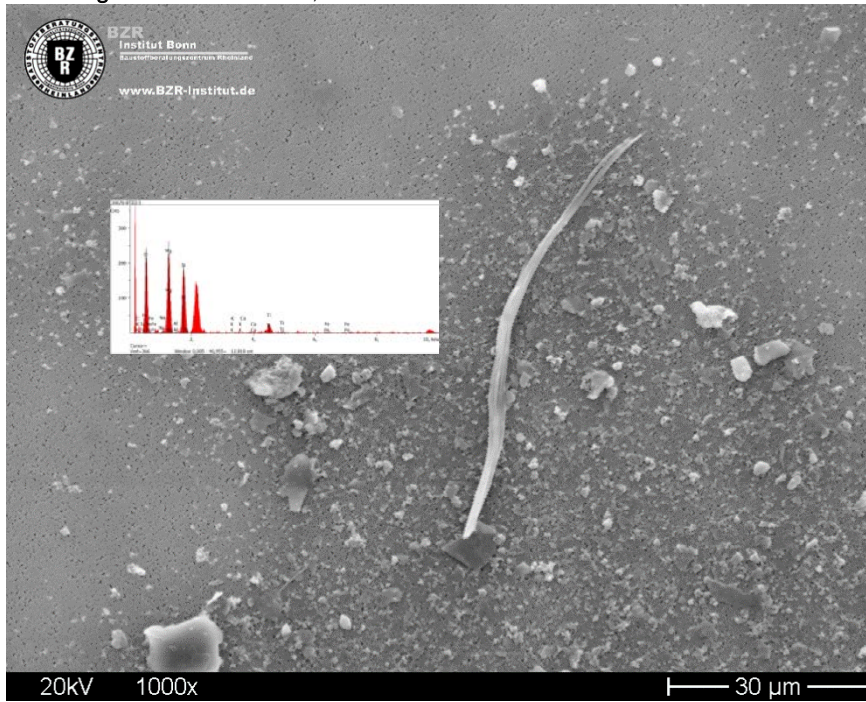
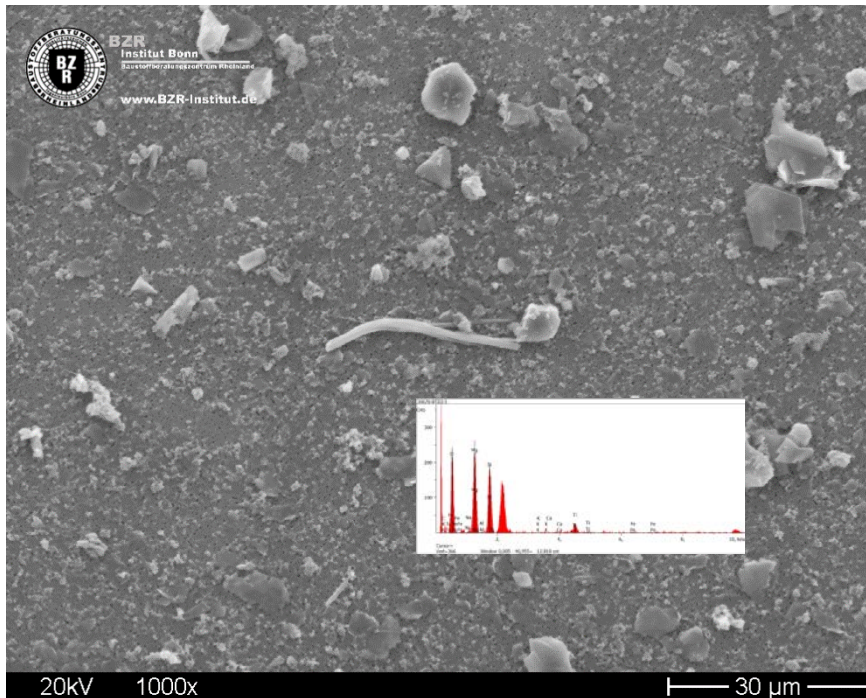
Probe : Mischprobe „Innenwandbekleidung“ (30676-BT3.1-57,-58,-59,-63)  
 Labor-Nr. : 30676-BT3.1-MP5  
 Befund : **Anhaltspunkte für eine Asbesthaltigkeit einer oder mehrere Einzelproben**  
 Vergrößerung : 1000-fach  
 Nachweisgrenze : 0,001 M-%

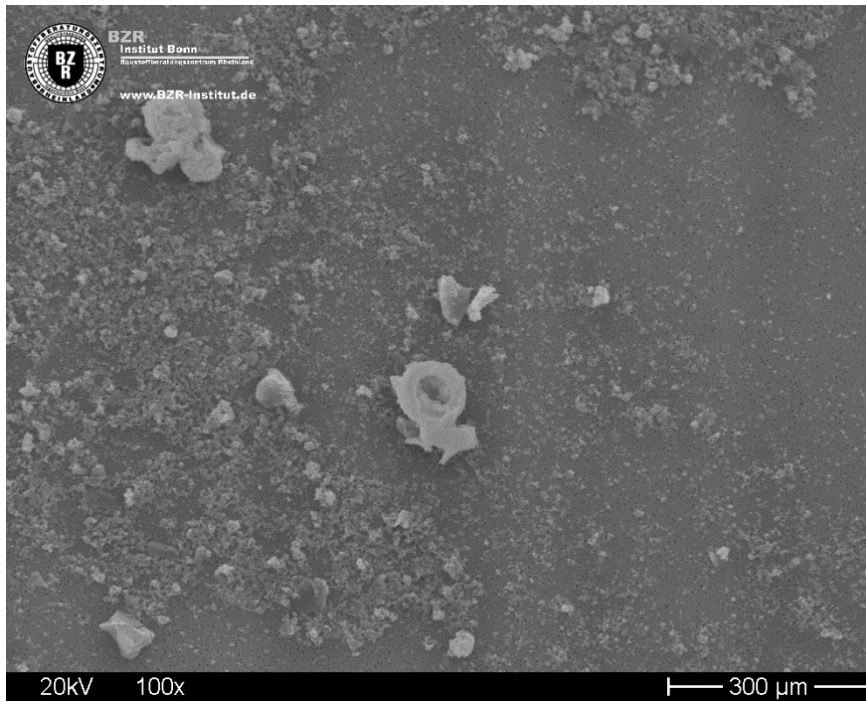
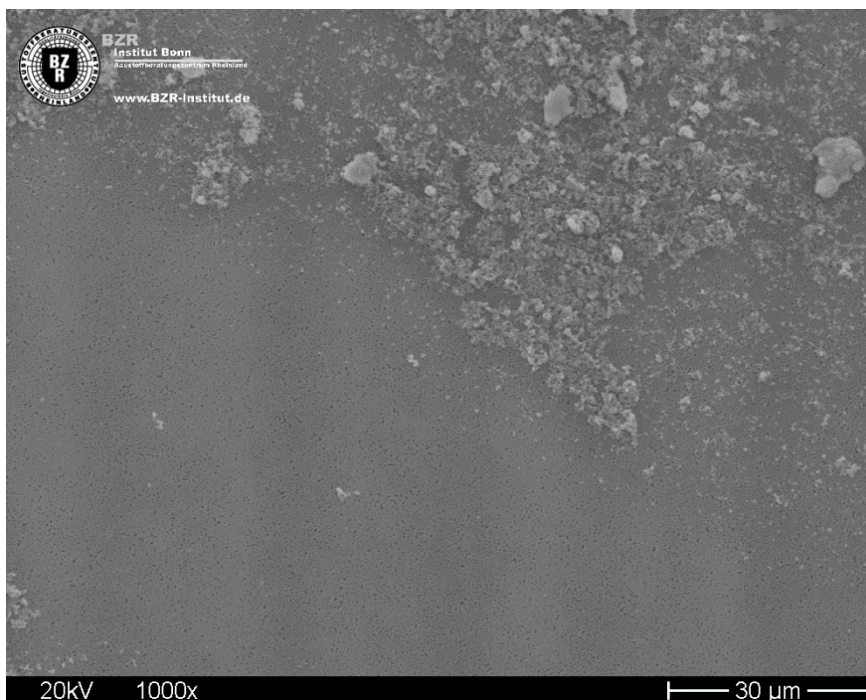
Probe : Mischprobe „Innenwandbekleidung“ (30676-BT3.1-65,-66,-67,-68)  
Labor-Nr. : 30676-BT3.1-MP6  
Befund : keine Anhaltspunkte für eine Asbesthaltigkeit einer oder mehrere Einzelproben  
Vergrößerung : 1000-fach  
Nachweisgrenze : 0,001 M-%

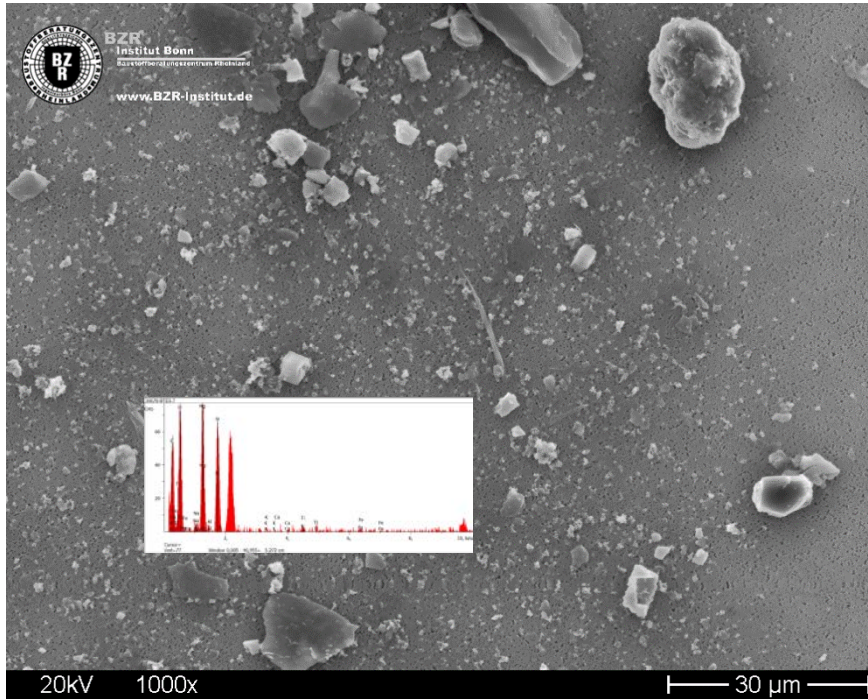
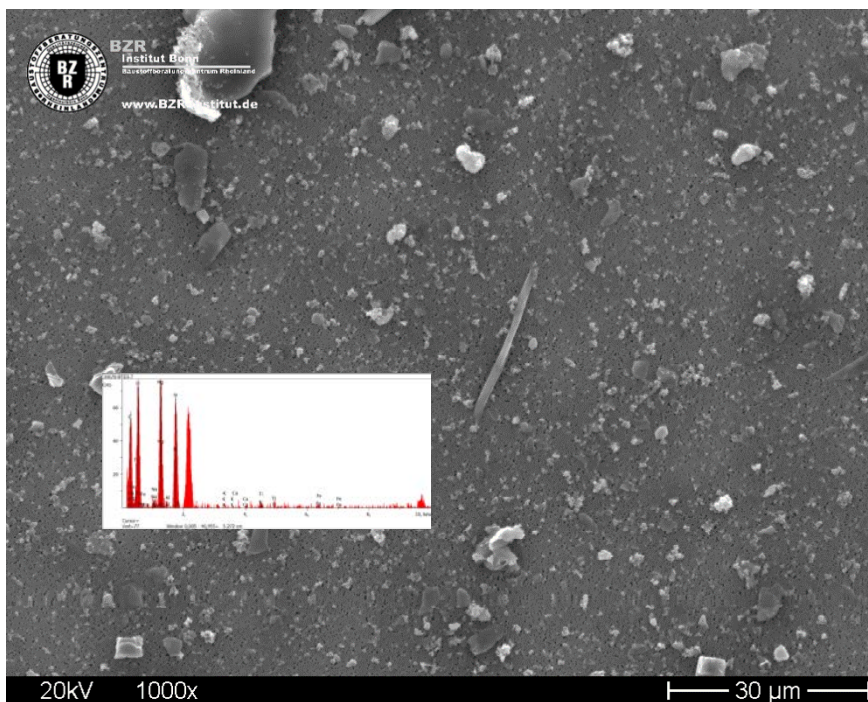
Probe : Mischprobe „Innenwandbekleidung“ (30676-BT3.1-71,-72,-78,-79)  
 Labor-Nr. : 30676-BT3.1-MP7  
 Befund : **Anhaltspunkte für eine Asbesthaltigkeit einer oder mehrere Einzelproben**  
 Vergrößerung : 1000-fach  
 Nachweisgrenze : 0,001 M-%

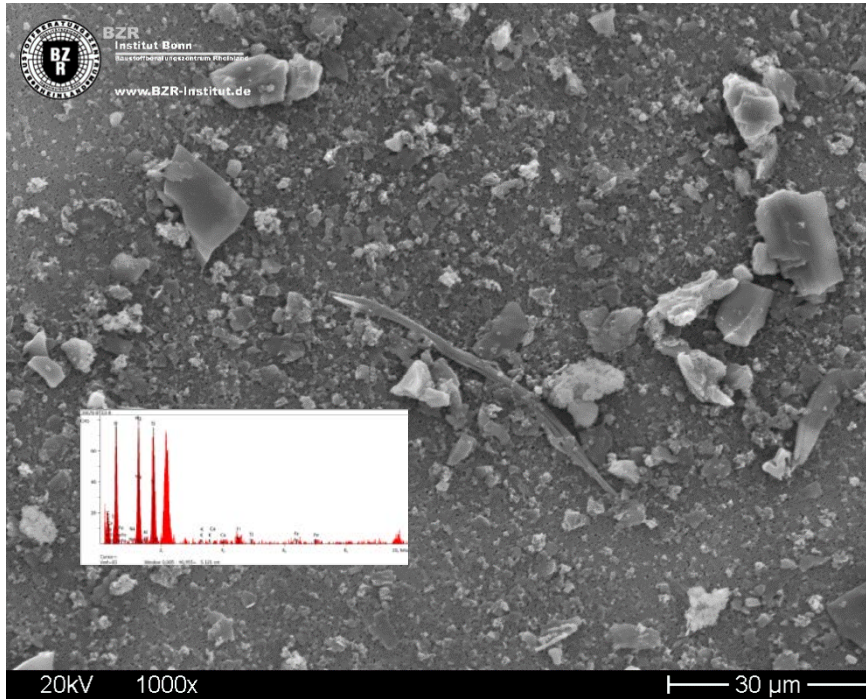
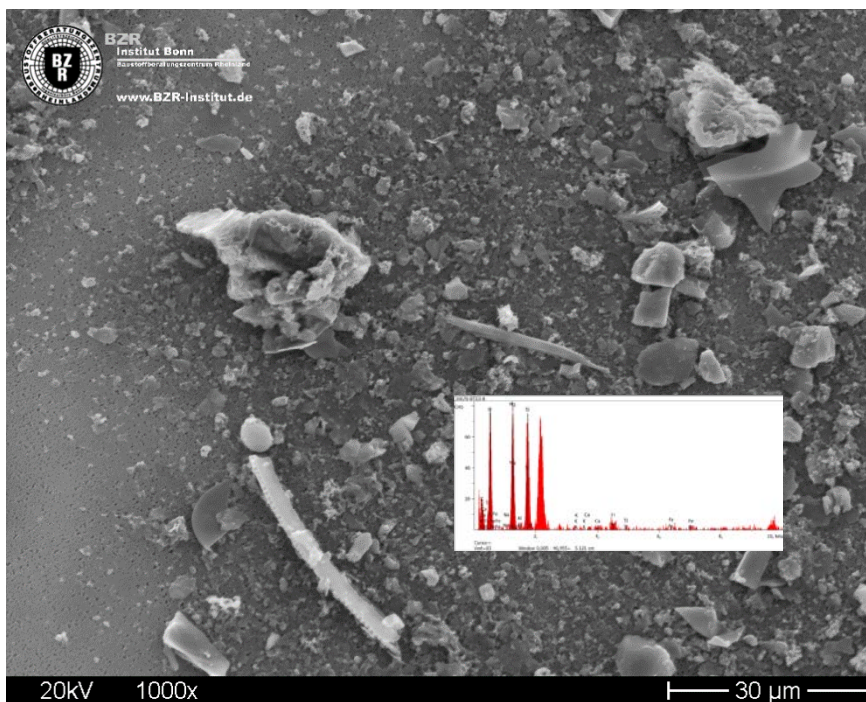
Probe : Mischprobe „Innenwandbekleidung“ (30676-BT3.1-42,-45,-77,-82,-83,-84)  
Labor-Nr. : 30676-BT3.1-MP8  
Befund : **Anhaltspunkte für eine Asbesthaltigkeit einer oder mehrere Einzelproben**  
Vergrößerung : 1000-fach  
Nachweisgrenze : 0,001 M-%

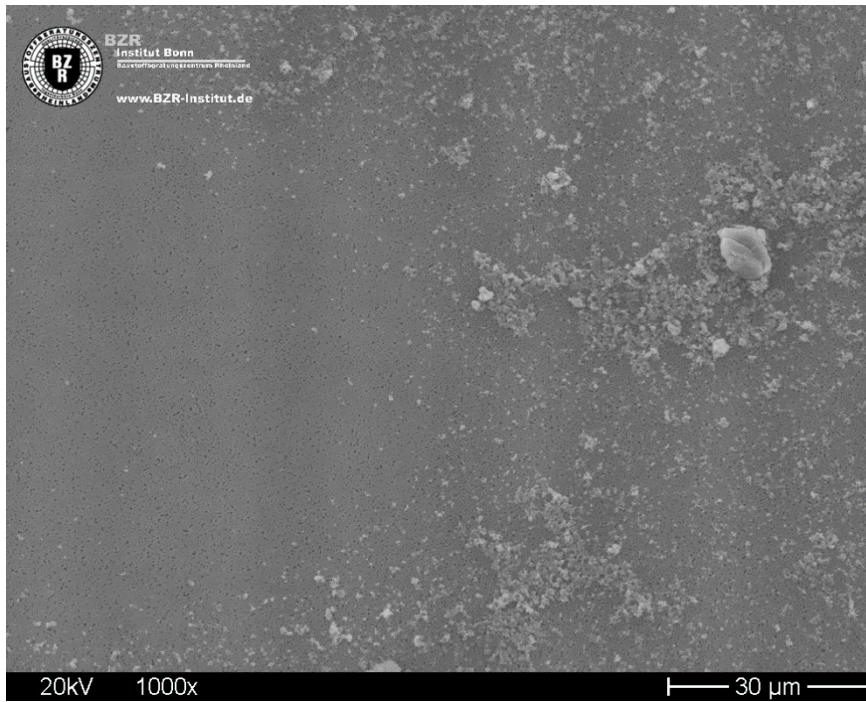
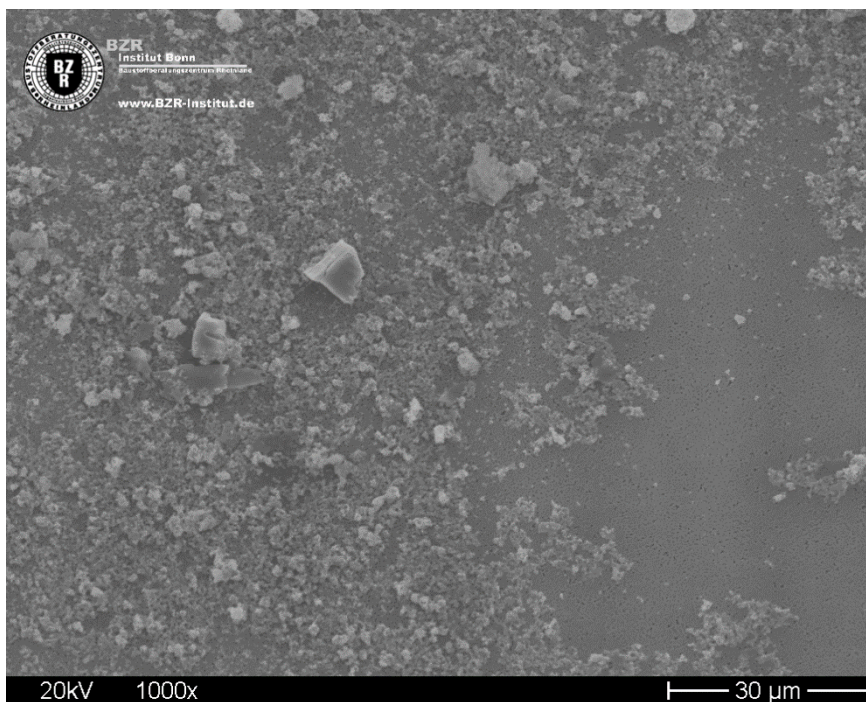
Probe : Mischprobe „Innenwandbekleidung“ (30676-BT3.1-86,-87,-88,-92,-93)  
Labor-Nr. : 30676-BT3.1-MP9  
Befund : keine Anhaltspunkte für eine Asbesthaltigkeit einer oder mehrere Einzelproben  
Vergrößerung : 1000-fach  
Nachweisgrenze : 0,001 M-%

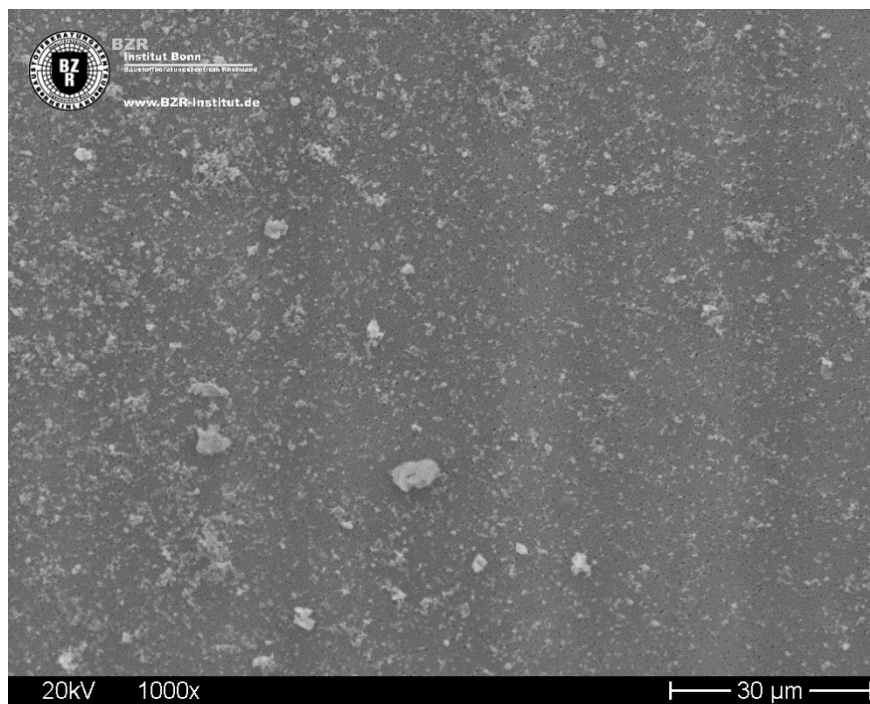
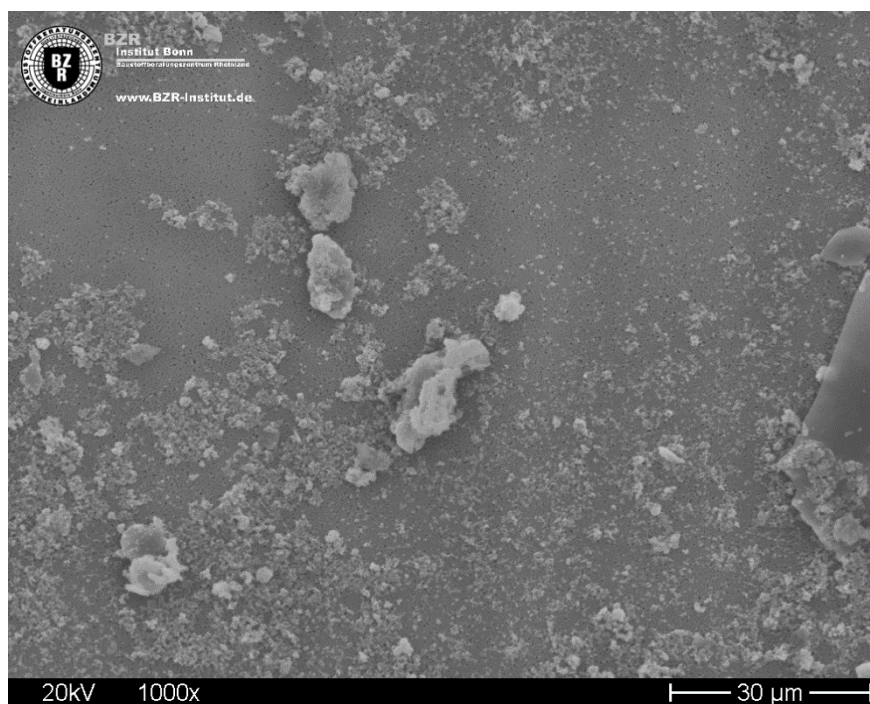
Probe : Mischprobe „Innenwandbekleidung“ (30676-BT3.1-97,-98,-99,-100)  
Labor-Nr. : 30676-BT3.1-MP10  
Befund : keine Anhaltspunkte für eine Asbesthaltigkeit einer oder mehrere Einzelproben  
Vergrößerung : 1000-fach  
Nachweisgrenze : 0,001 M-%

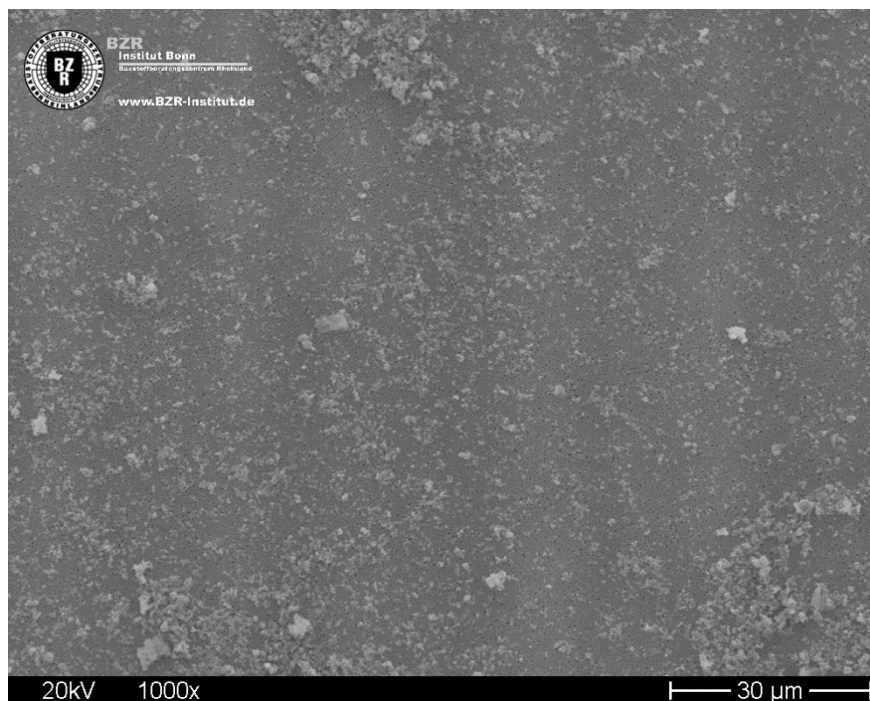
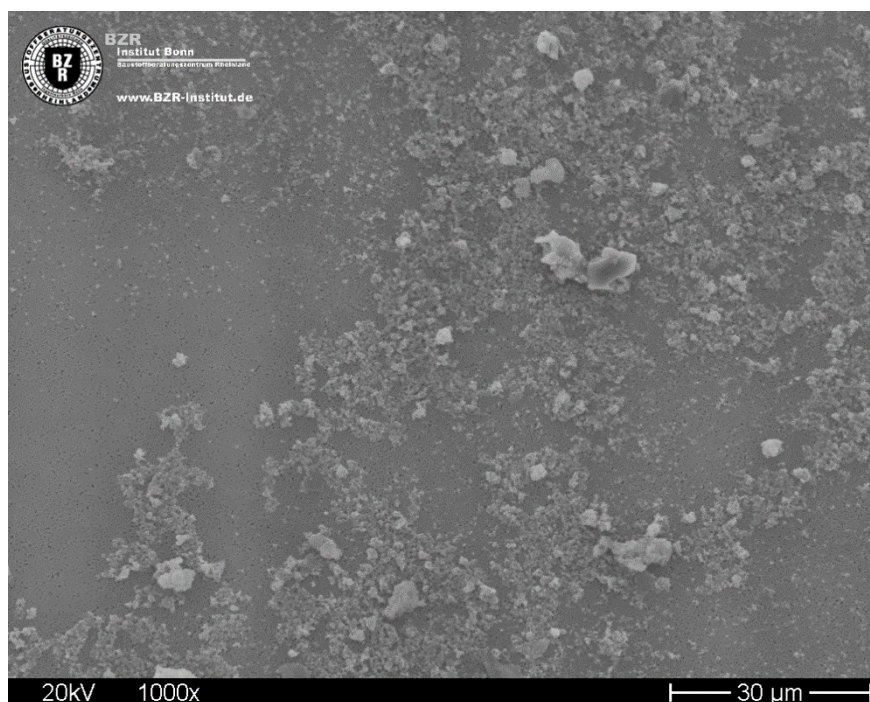
Probe : Mischprobe „Innenwandbekleidung“ (30676-BT3.1-101,-102,-108)  
Labor-Nr. : 30676-BT3.1-MP11  
Befund : keine Anhaltspunkte für eine Asbesthaltigkeit einer oder mehrere Einzelproben  
Vergrößerung : 1000-fach  
Nachweisgrenze : 0,001 M-%

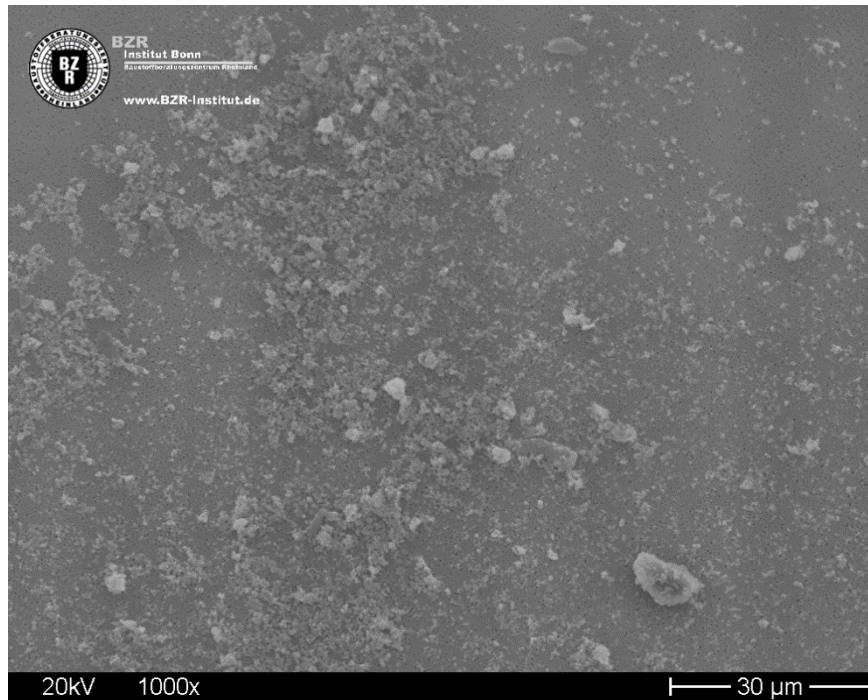
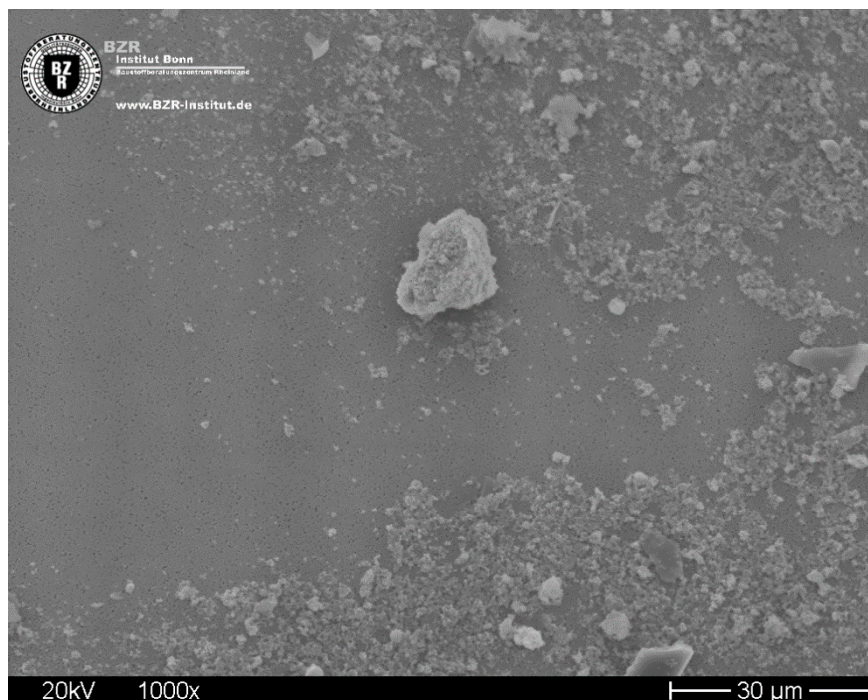
Probe : Mischprobe „Innenwandbekleidung“ (30676-BT3.1-109,-110,-111,-112)  
Labor-Nr. : 30676-BT3.1-MP12  
Befund : keine Anhaltspunkte für eine Asbesthaltigkeit einer oder mehrere Einzelproben  
Vergrößerung : 1000-fach  
Nachweisgrenze : 0,001 M-%

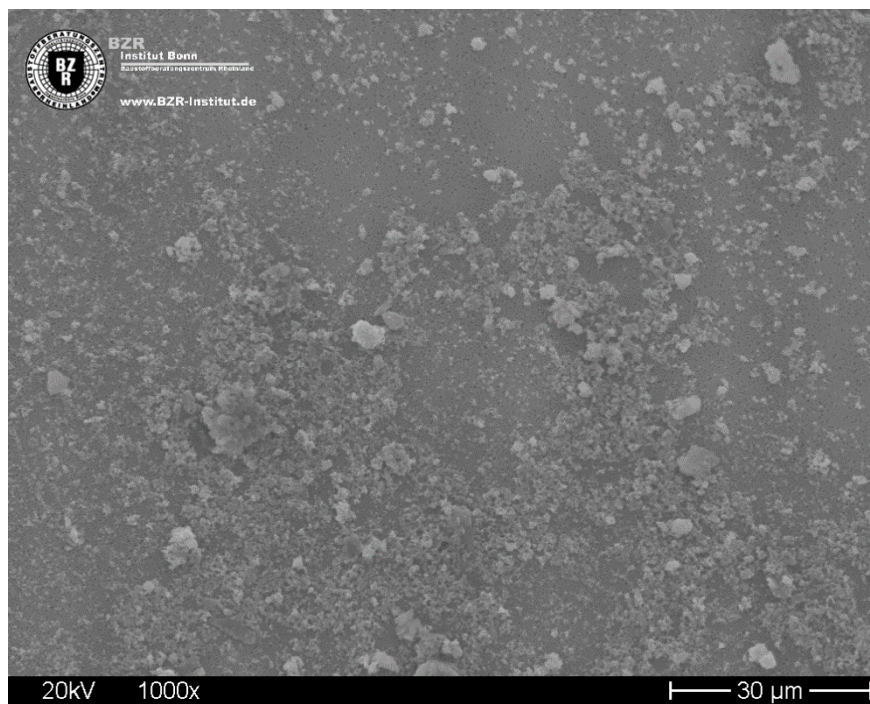
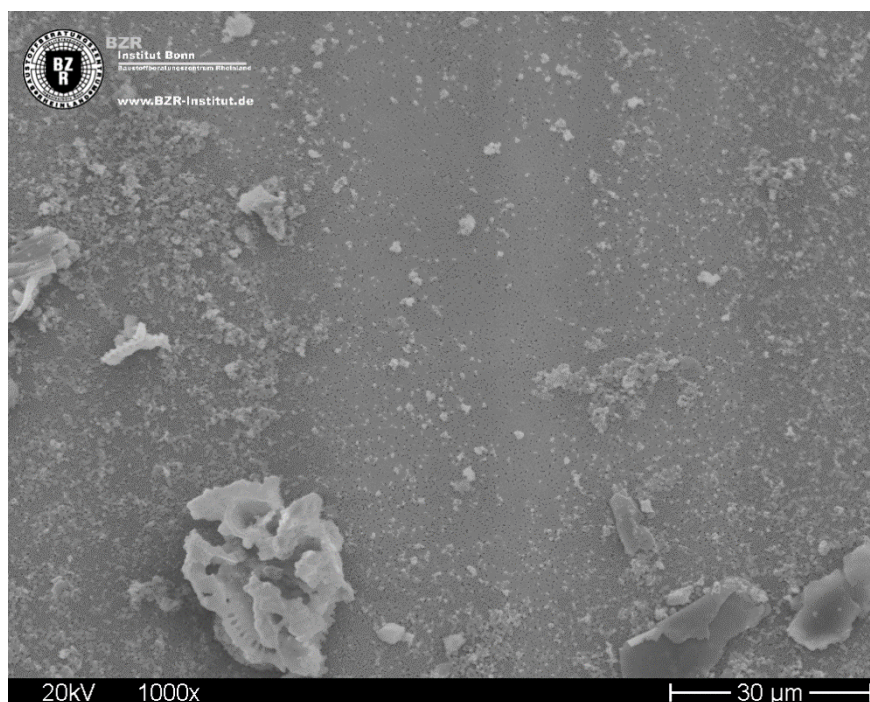
Probe : Mischprobe „Spachtelmasse Abkofferung“ (30676-BT3.1-89,-91)  
Labor-Nr. : 30676-BT3.1-MP13  
Befund : keine Anhaltspunkte für eine Asbesthaltigkeit einer oder mehrere Einzelproben  
Vergrößerung : 1000-fach  
Nachweisgrenze : 0,001 M-%

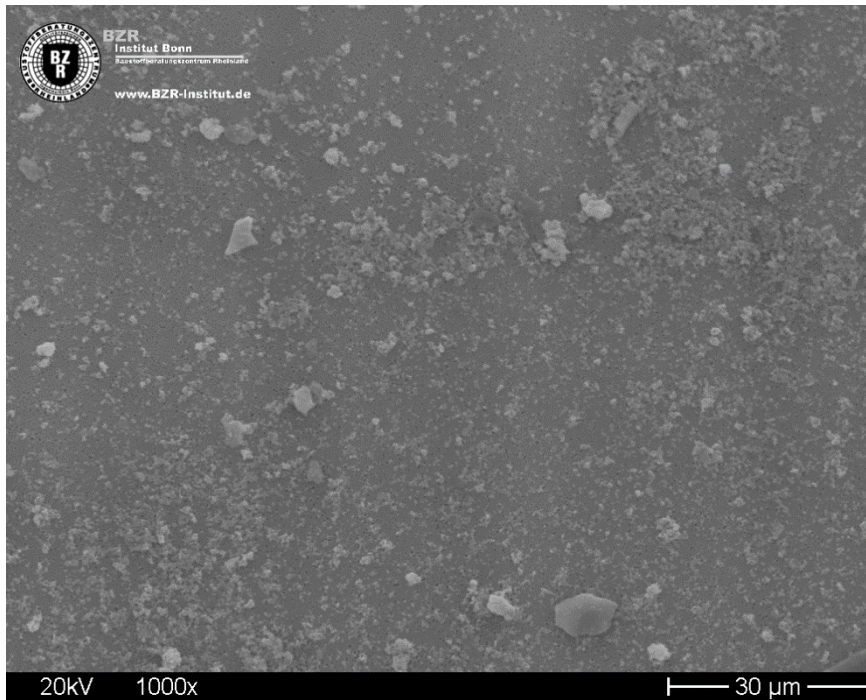
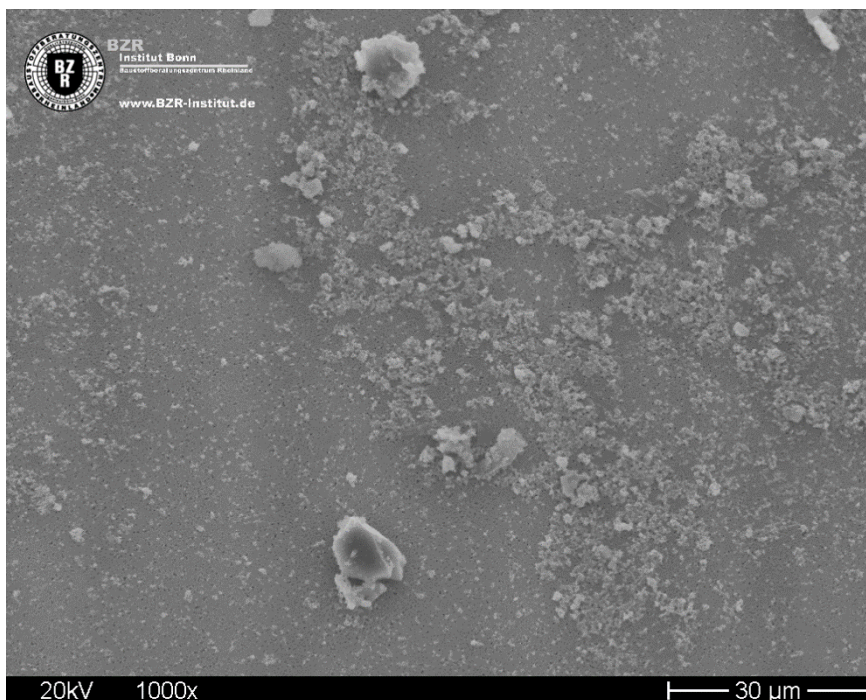
Probe : Mischprobe „Spachtelmasse Abkoffierung / Gipskarton“ (30676-BT3.1-11,-12,-33,-35,-36)  
Labor-Nr. : 30676-BT3.1-MP14  
Befund : keine Anhaltspunkte für eine Asbesthaltigkeit einer oder mehrere Einzelproben  
Vergrößerung : 1000-fach  
Nachweisgrenze : 0,001 M-%

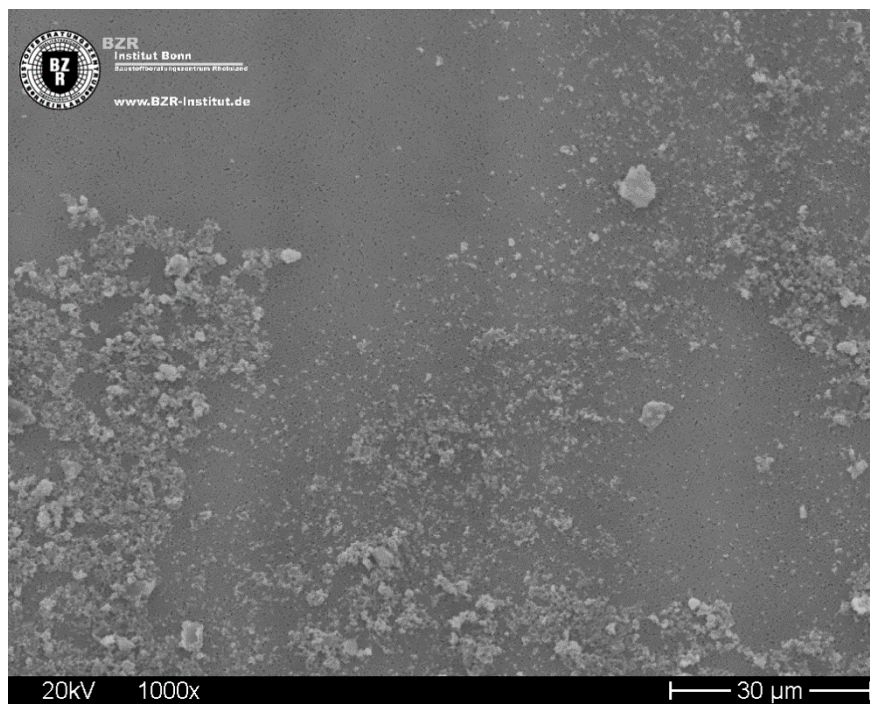
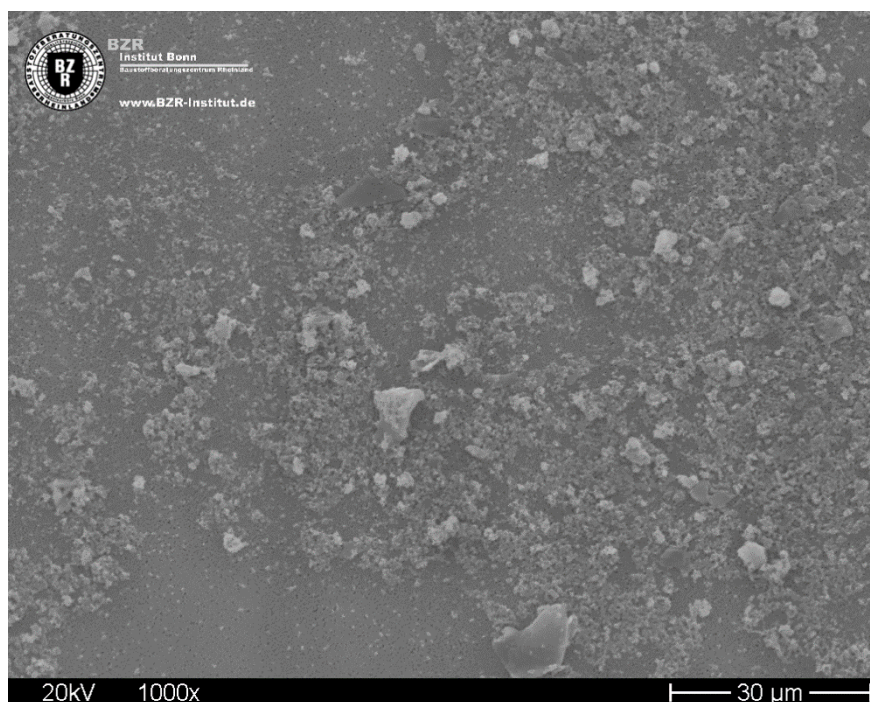
Probe : Mischprobe „Deckenbekleidung“ (30676-BT3.1-13,-56,-64,-81)  
Labor-Nr. : 30676-BT3.1-MP15  
Befund : keine Anhaltspunkte für eine Asbesthaltigkeit einer oder mehrere Einzelproben  
Vergrößerung : 1000-fach  
Nachweisgrenze : 0,001 M-%

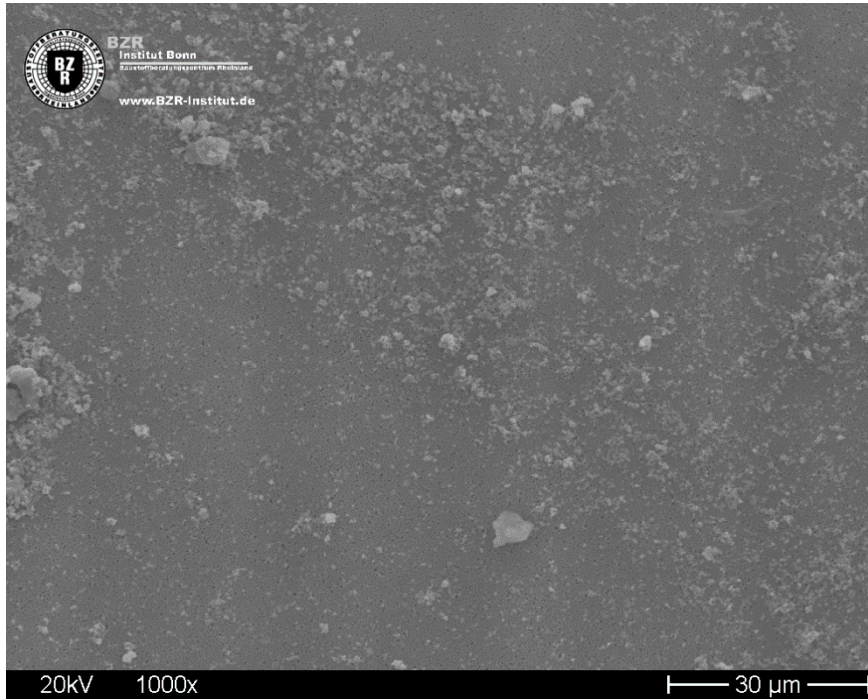
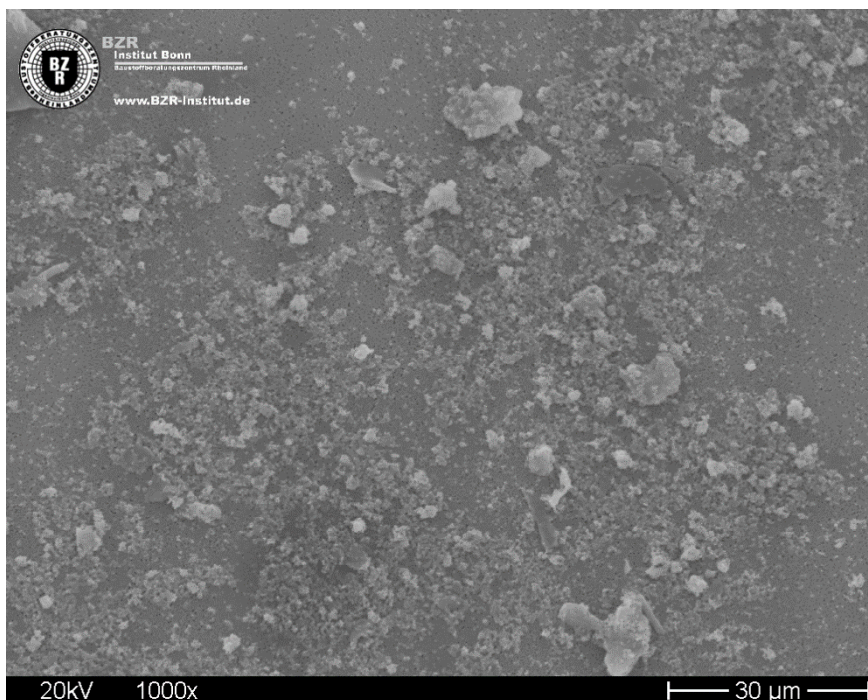
Probe : Mischprobe „Fliesenmörtel Wand“ (30676-BT3.1-7,-19,-25)  
Labor-Nr. : 30676-BT3.1-MP16  
Befund : keine Anhaltspunkte für eine Asbesthaltigkeit einer oder mehrere Einzelproben  
Vergrößerung : 1000-fach  
Nachweisgrenze : 0,001 M-%

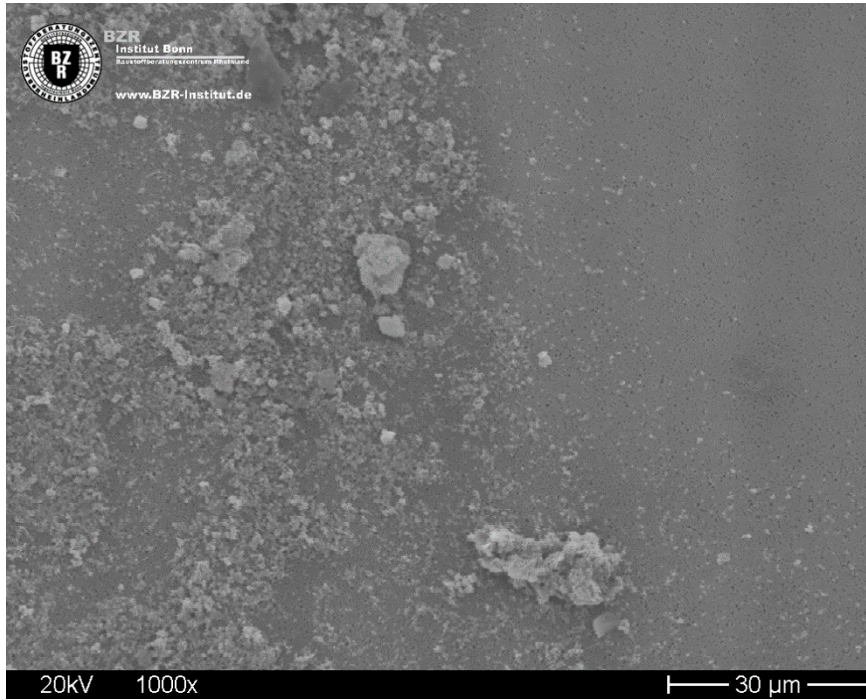
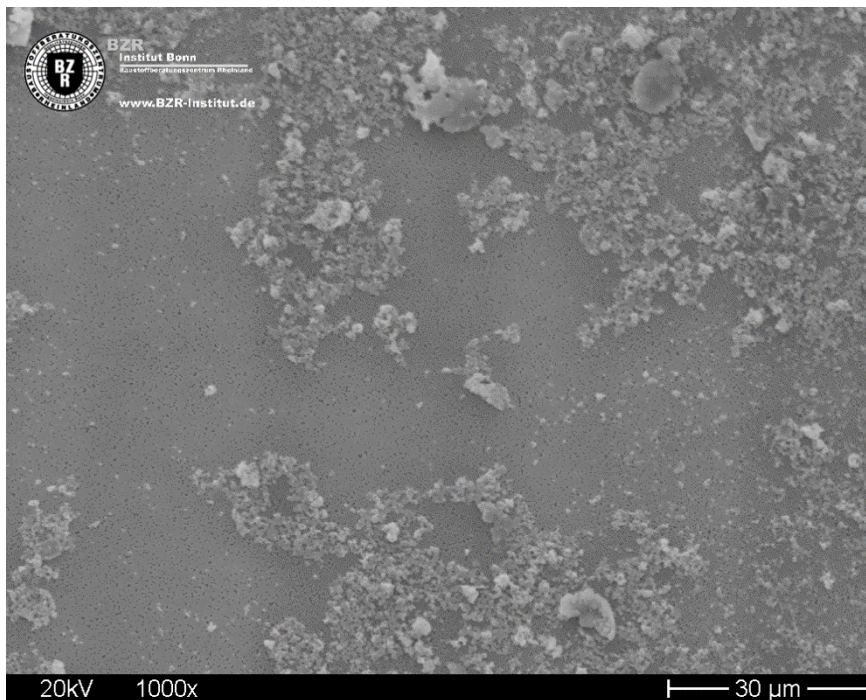
Probe : Mischprobe „Fliesenmörtel Wand“ (30676-BT3.1-49,-60,-96,-107)  
Labor-Nr. : 30676-BT3.1-MP17  
Befund : keine Anhaltspunkte für eine Asbesthaltigkeit einer oder mehrere Einzelproben  
Vergrößerung : 1000-fach  
Nachweisgrenze : 0,001 M-%

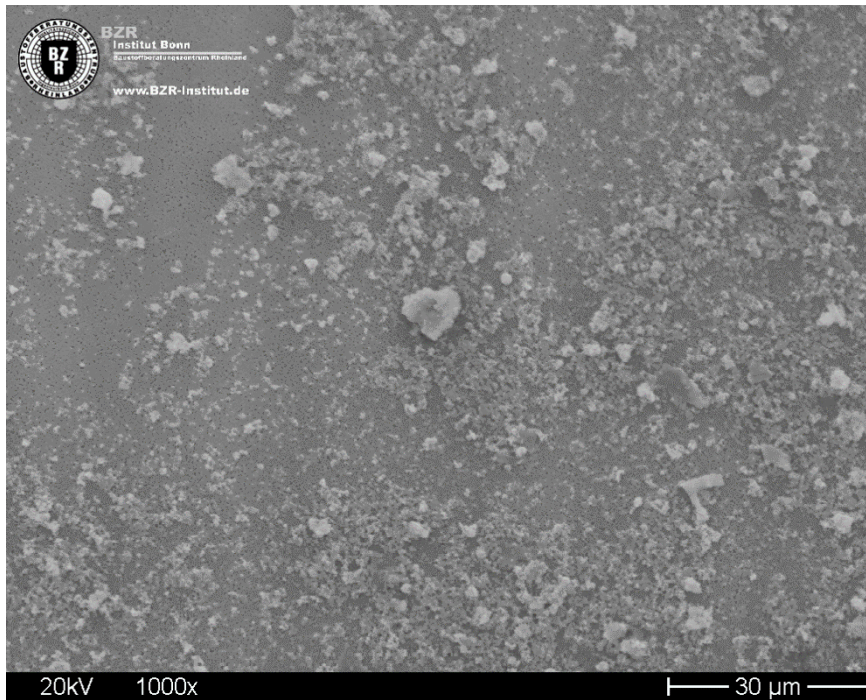
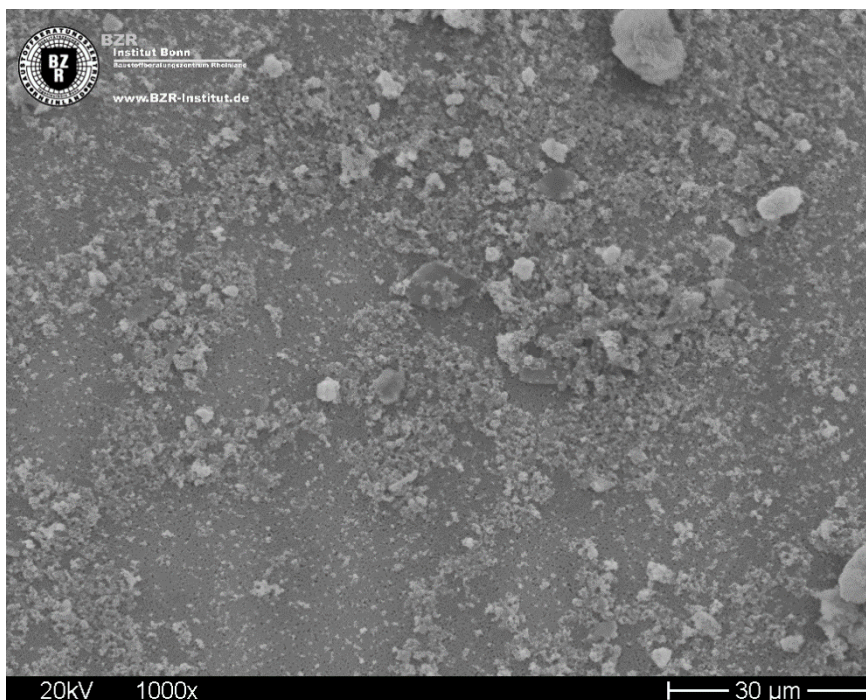
Probe : Mischprobe „Lack Tür / Türzarge“ (30676-BT3.1-3,-40,-85,-90)  
Labor-Nr. : 30676-BT3.1-MP18  
Befund : keine Anhaltspunkte für eine Asbesthaltigkeit einer oder mehrere Einzelproben  
Vergrößerung : 1000-fach  
Nachweisgrenze : 0,001 M-%
