# PRÜFBERICHT / GUTACHTEN

**Registriernummer: PR.45-1501/24 CPH-30676\_I**

Betrifft : Rheinische Friedrich-Wilhelms-Universität Bonn,  
**Physikalisches Institut – „ELSA-Anlage“, BTIII – Elsa  
Halle, BTIII – Bürobereich, BT-IV, BT-V, BT-VI, BT-  
VII, Nußallee 12, 53115 Bonn** - Beprobung und  
Untersuchung von potenziell gefahrstoffhaltigen  
Baustoffen

Projektnummer : **40-12-2209-20-001**

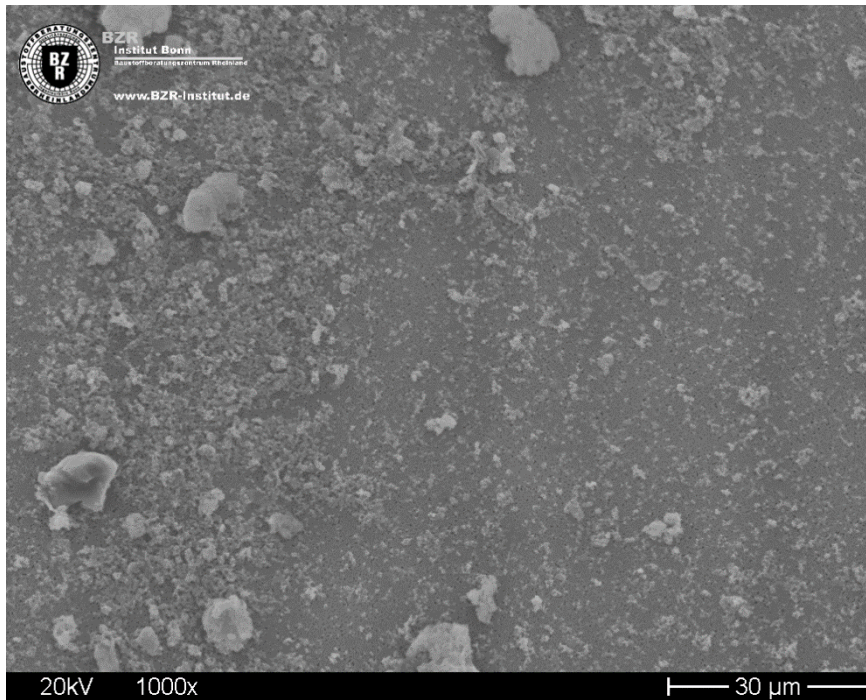
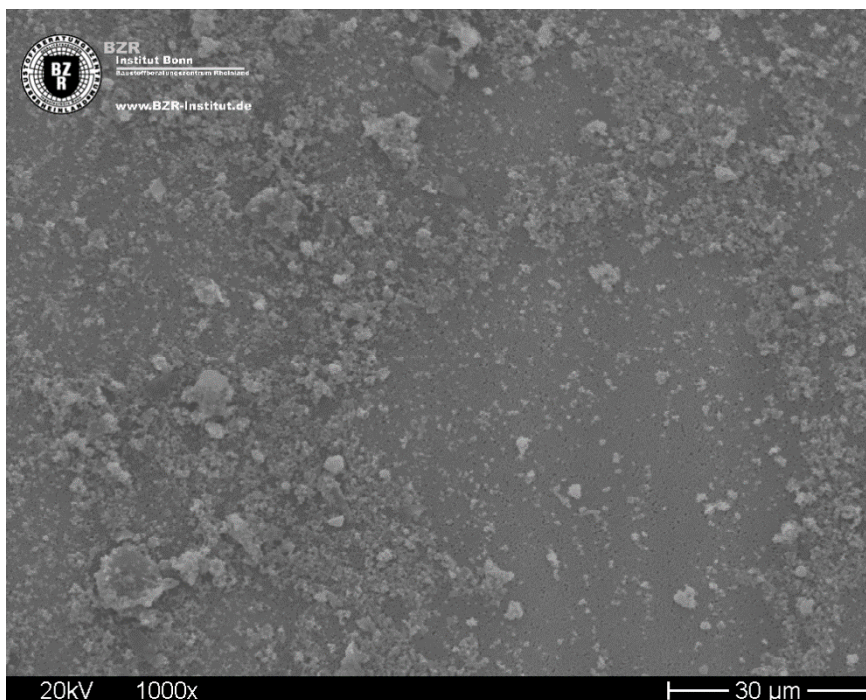
Probe : Mischprobe „Bodenbelag“ (30676-BT3.1-2,-16,-31,-75,-104)  
Labor-Nr. : 30676-BT3.1-MP19  
Befund : keine Anhaltspunkte für eine Asbesthaltigkeit einer oder mehrere Einzelproben  
Vergrößerung : 1000-fach  
Nachweisgrenze : 0,001 M-%

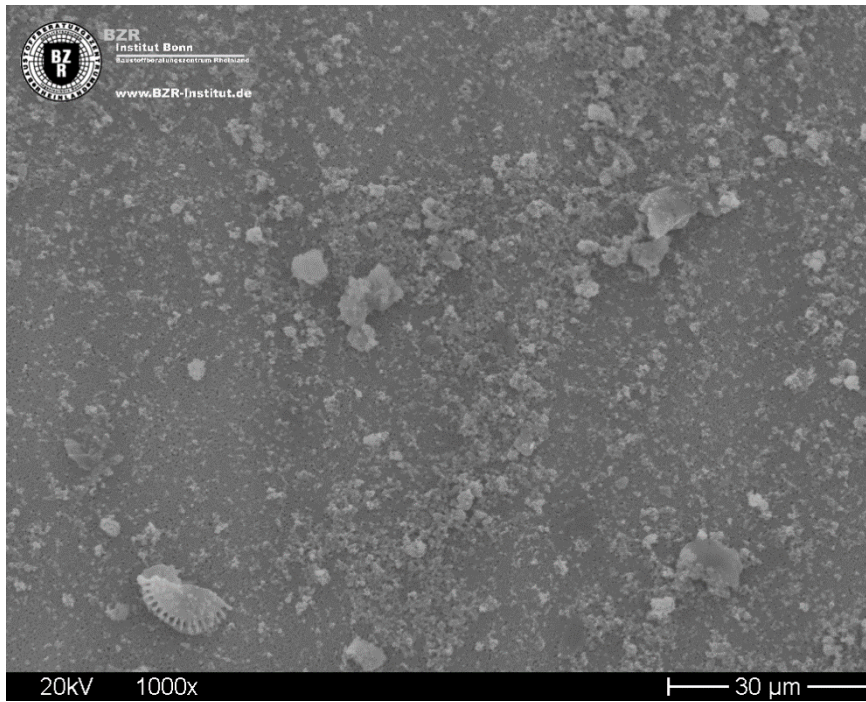
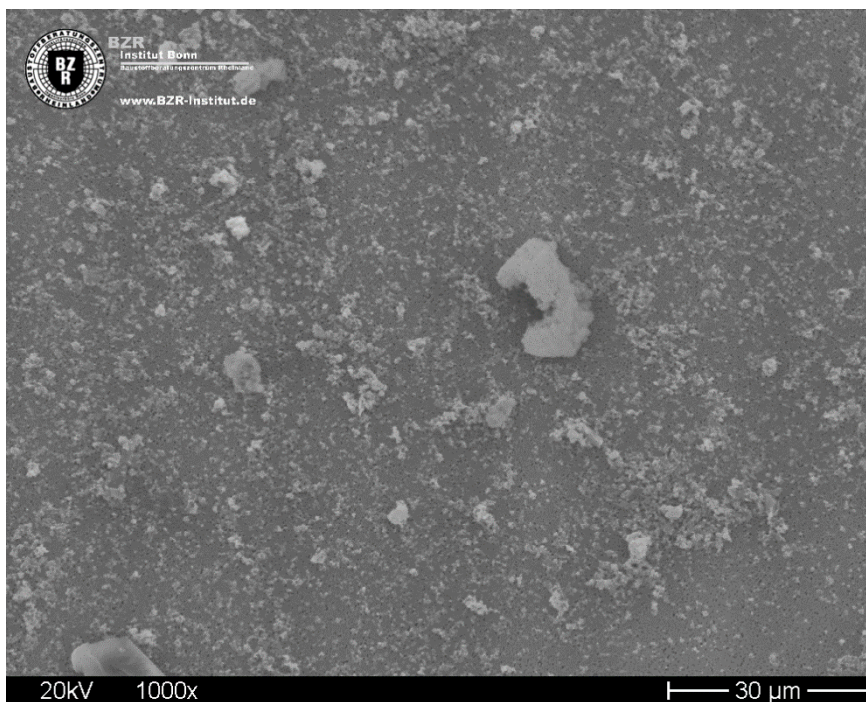
Probe : Mischprobe „Bodenbelag“ (30676-BT3.1-8,-22,-61,-73)  
Labor-Nr. : 30676-BT3.1-MP20  
Befund : keine Anhaltspunkte für eine Asbesthaltigkeit einer oder mehrere Einzelproben  
Vergrößerung : 1000-fach  
Nachweisgrenze : 0,001 M-%

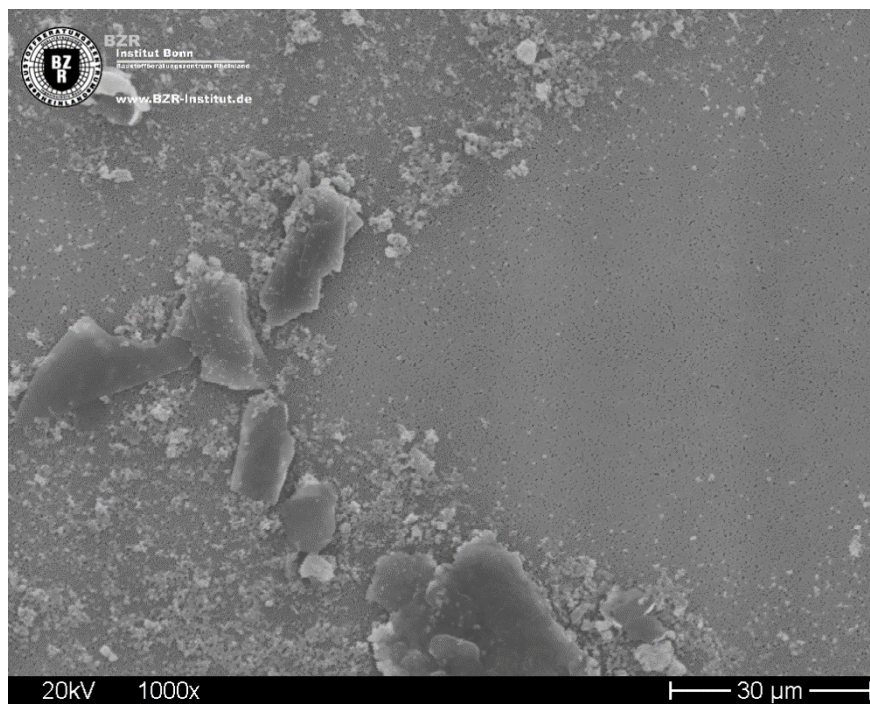
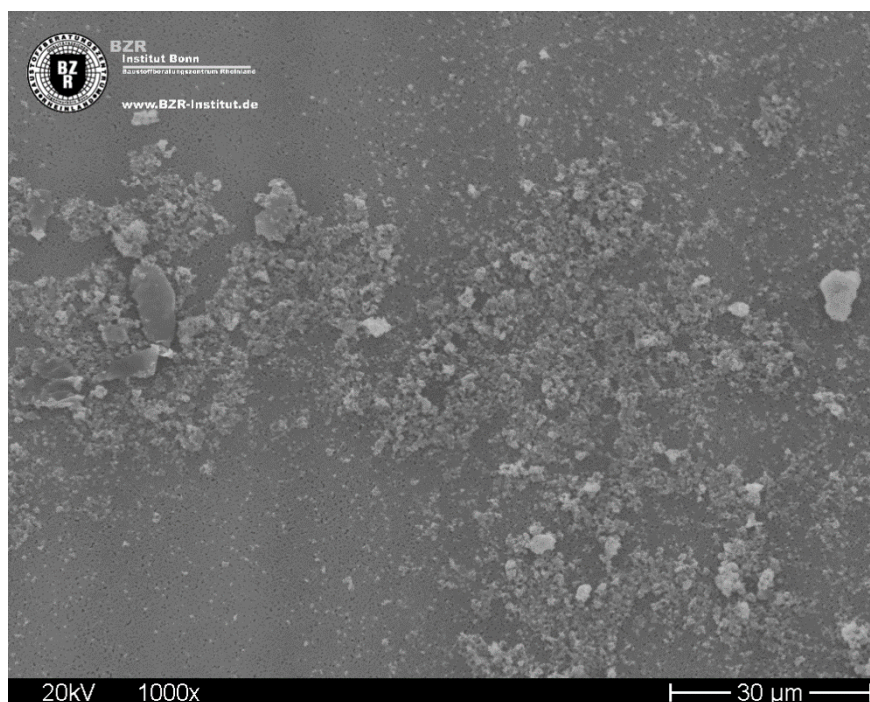
Probe : Mischprobe „Bodenbelagskleber + Ausgleichsmasse“ (30676-BT3.1-62,-74,-76,-105,-106)  
Labor-Nr. : 30676-BT3.1-MP21  
Befund : keine Anhaltspunkte für eine Asbesthaltigkeit einer oder mehrere Einzelproben  
Vergrößerung : 1000-fach  
Nachweisgrenze : 0,001 M-%

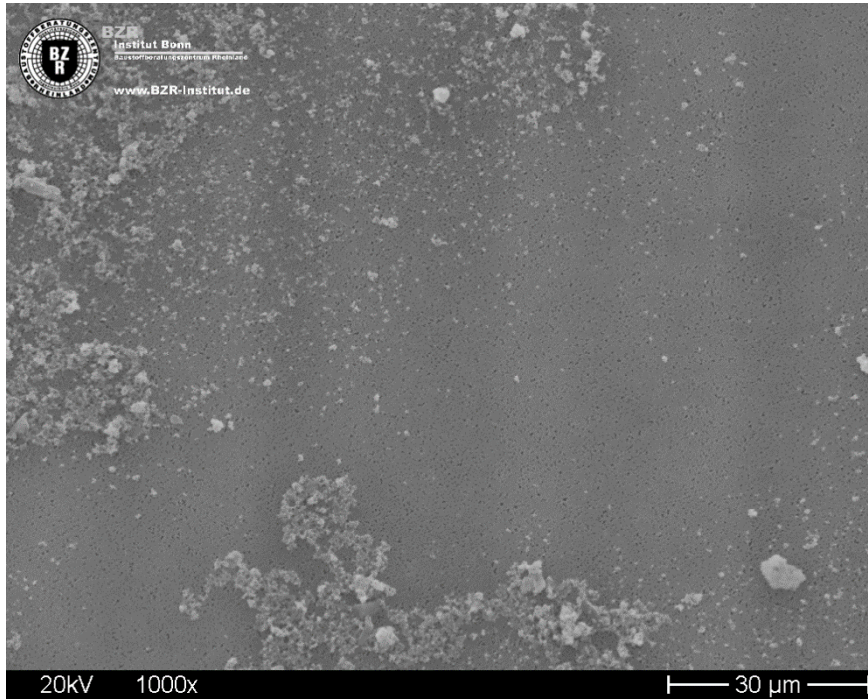
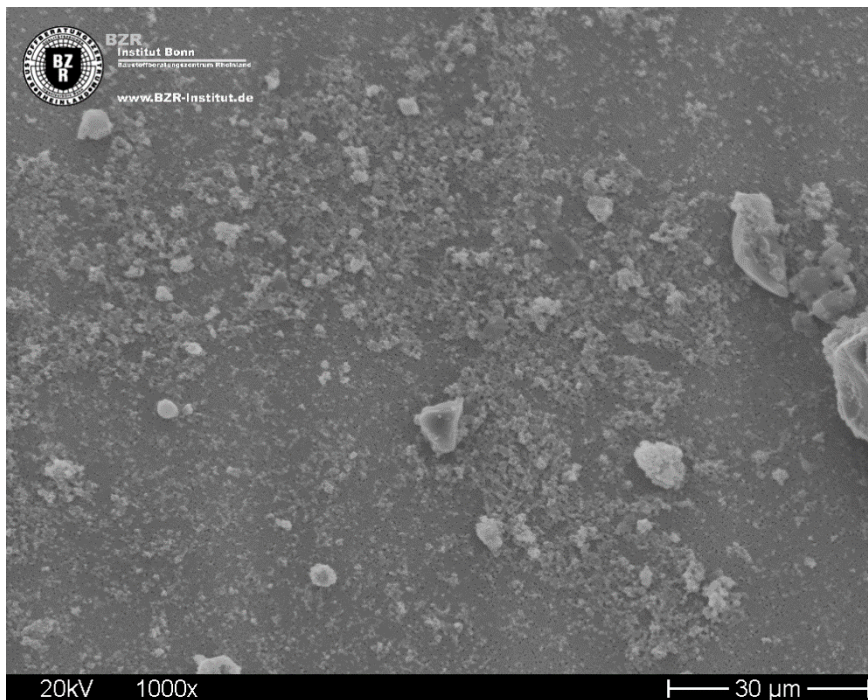
Probe : Mischprobe „Bodenbelagskleber + Ausgleichsmasse“ (30676-BT3.1-1,-9,-17,-23,-32)  
Labor-Nr. : 30676-BT3.1-MP22  
Befund : keine Anhaltspunkte für eine Asbesthaltigkeit einer oder mehrere Einzelproben  
Vergrößerung : 1000-fach  
Nachweisgrenze : 0,001 M-%

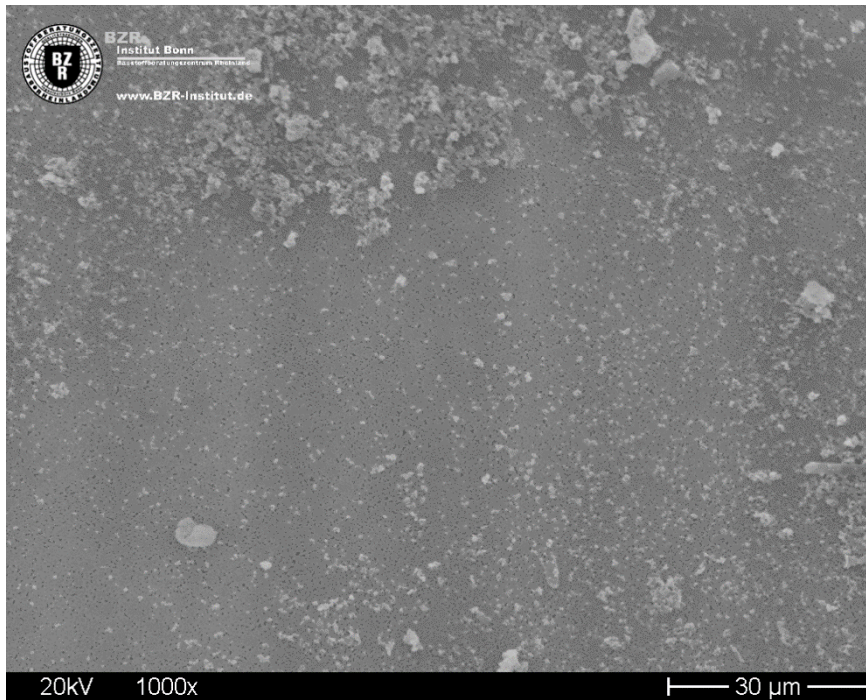
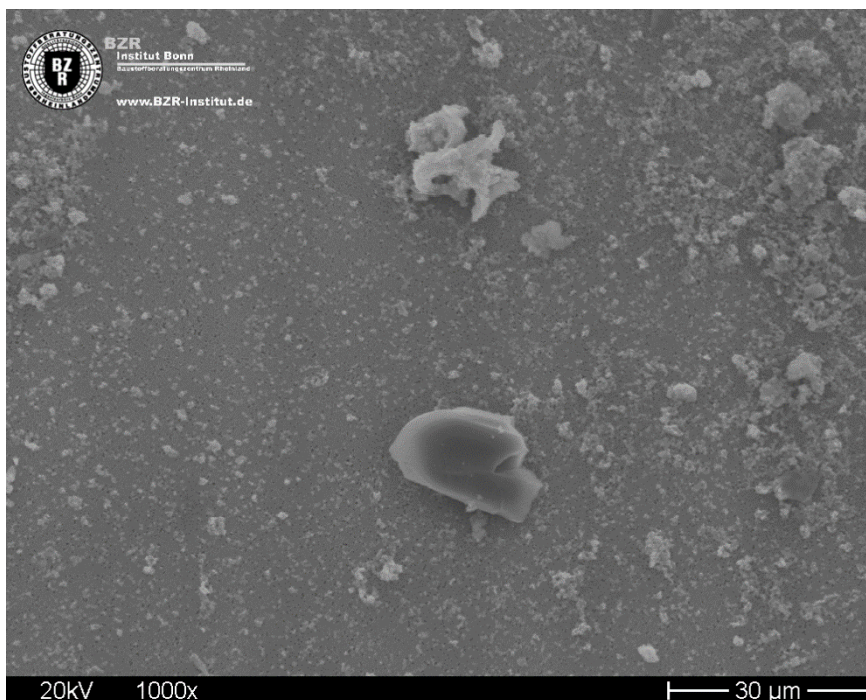
Probe : Mischprobe „Fensterkitt“ (30676-BT3.1-30,-43,-52,-70)  
Labor-Nr. : 30676-BT3.1-MP23  
Befund : keine Anhaltspunkte für eine Asbesthaltigkeit einer oder mehrere Einzelproben  
Vergrößerung : 1000-fach  
Nachweisgrenze : 0,001 M-%

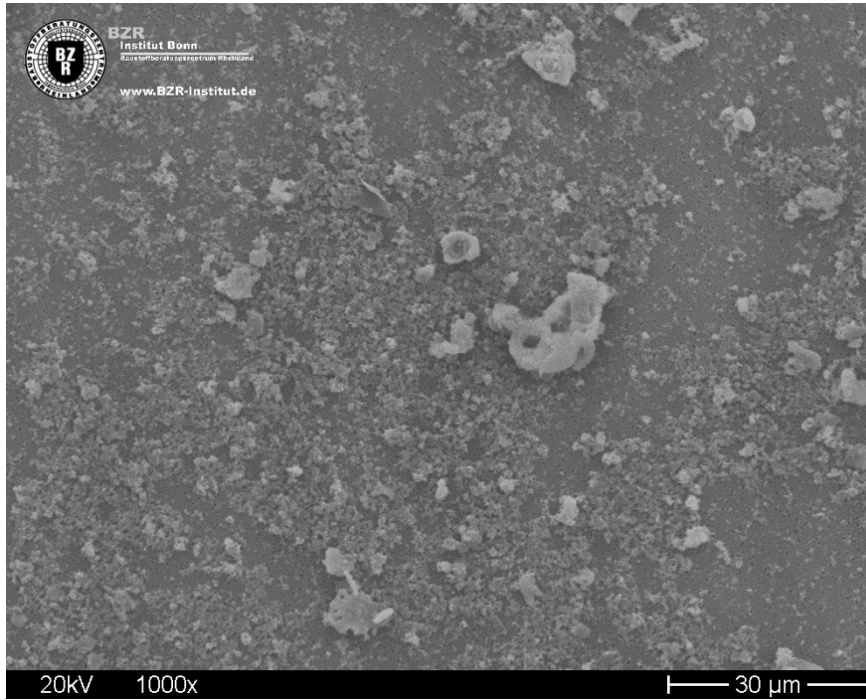
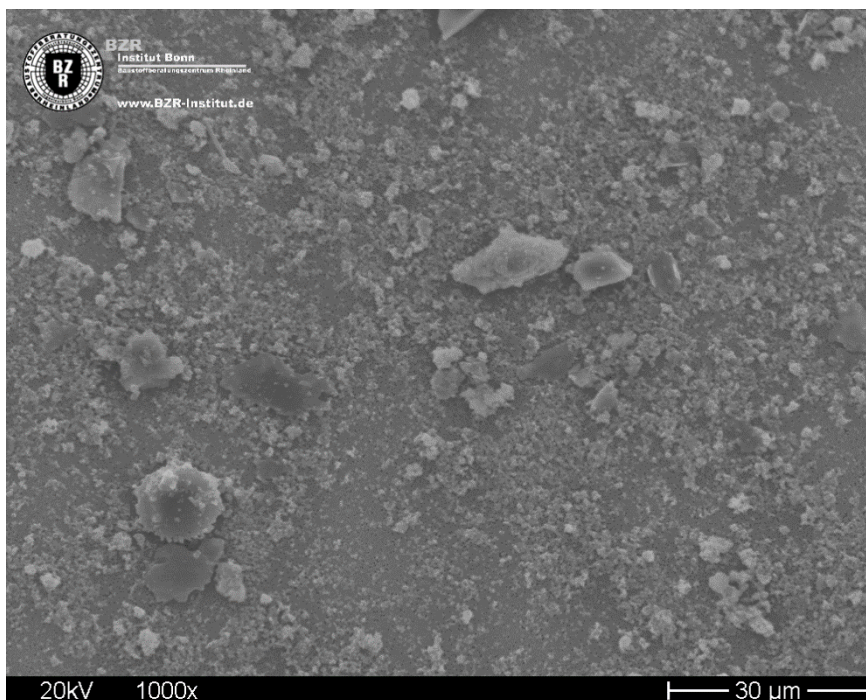
Probe : Mischprobe „Fensterlack“ (30676-BT3.1-29,-44,-51,-69)  
Labor-Nr. : 30676-BT3.1-MP24  
Befund : keine Anhaltspunkte für eine Asbesthaltigkeit einer oder mehrere Einzelproben  
Vergrößerung : 1000-fach  
Nachweisgrenze : 0,001 M-%

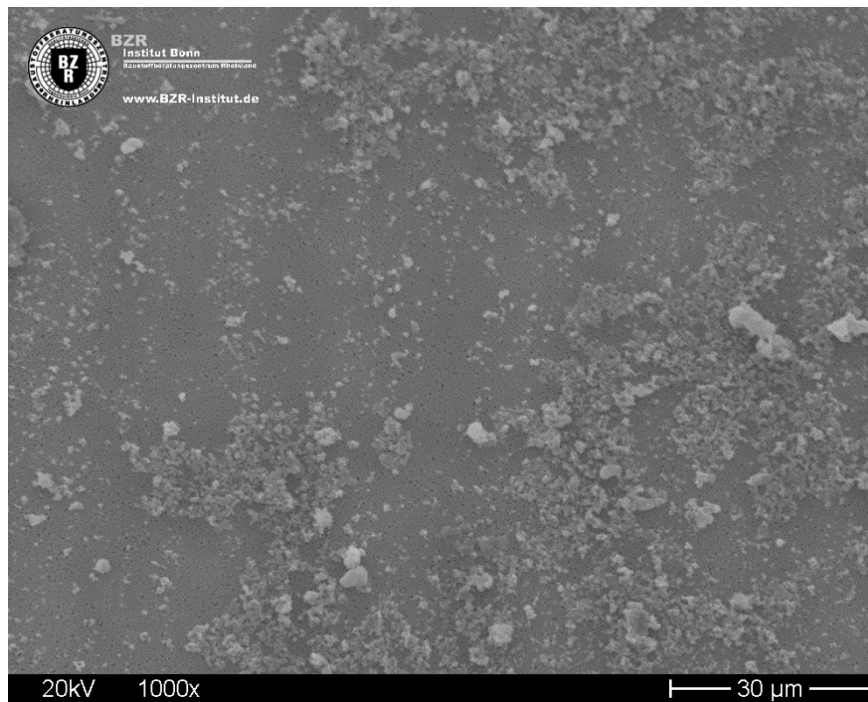
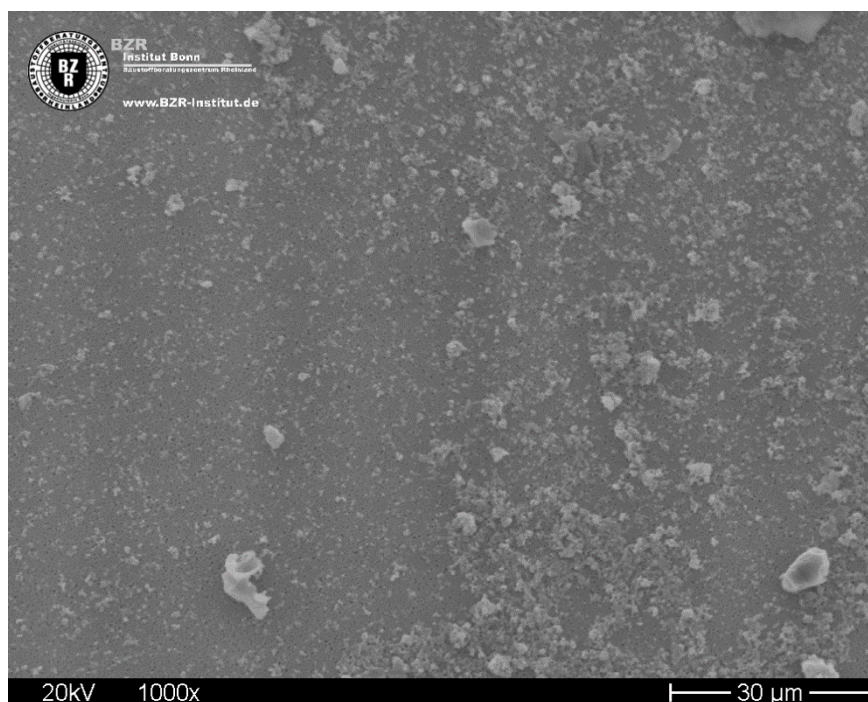
Probe : Mischprobe „Lack Holzür“ (30676-BT3.1-24,-39)  
Labor-Nr. : 30676-BT3.1-MP25  
Befund : keine Anhaltspunkte für eine Asbesthaltigkeit einer oder mehrere Einzelproben  
Vergrößerung : 1000-fach  
Nachweisgrenze : 0,001 M-%

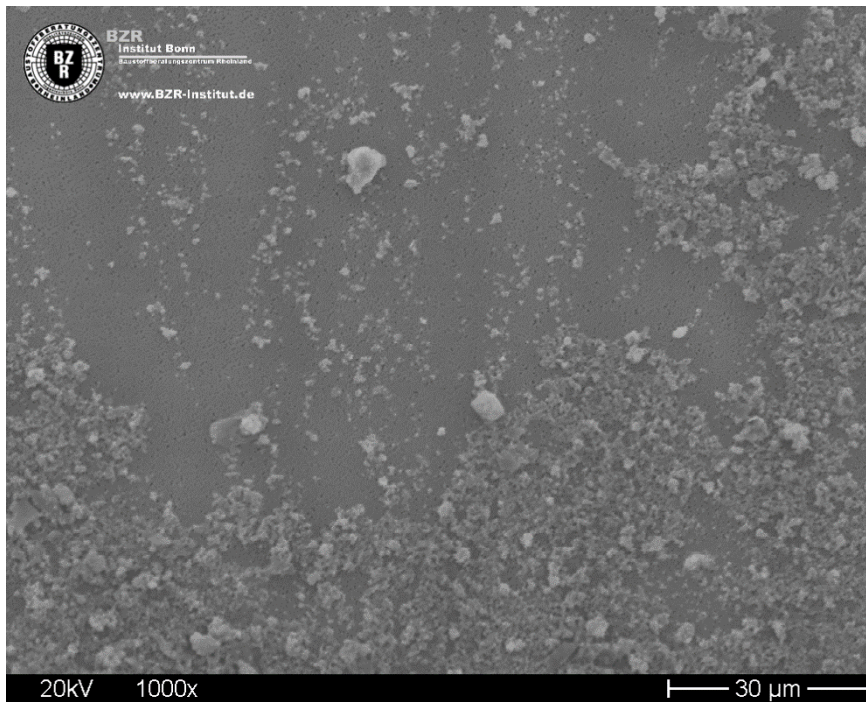
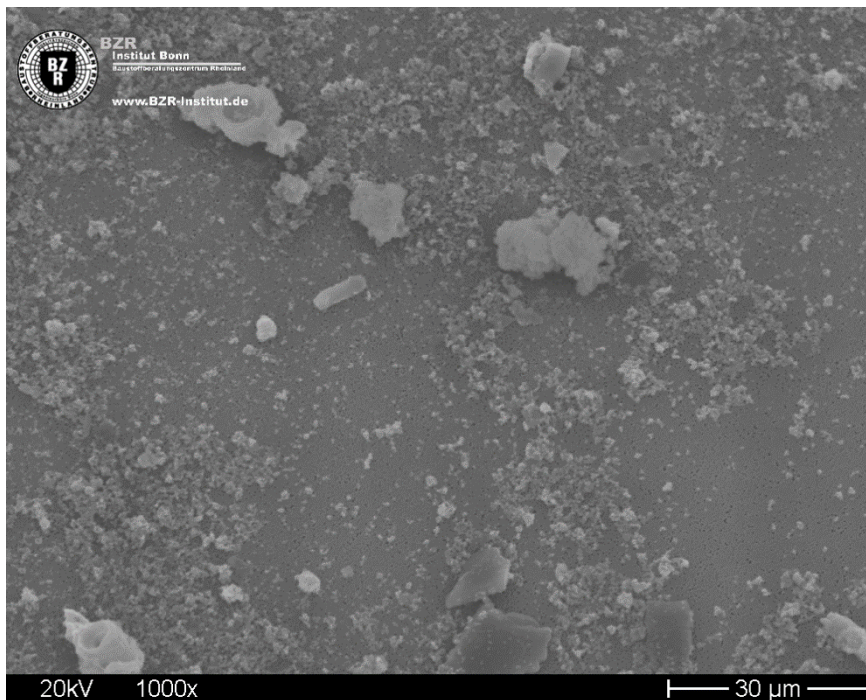
Probe : Lack Rohrleitung  
Labor-Nr. : 30676-BT3.1-6  
Befund : nicht asbesthaltig, Asbestgehalt unterhalb der Nachweisgrenze des Verfahrens  
Nachweisgrenze : 0,001 M-%

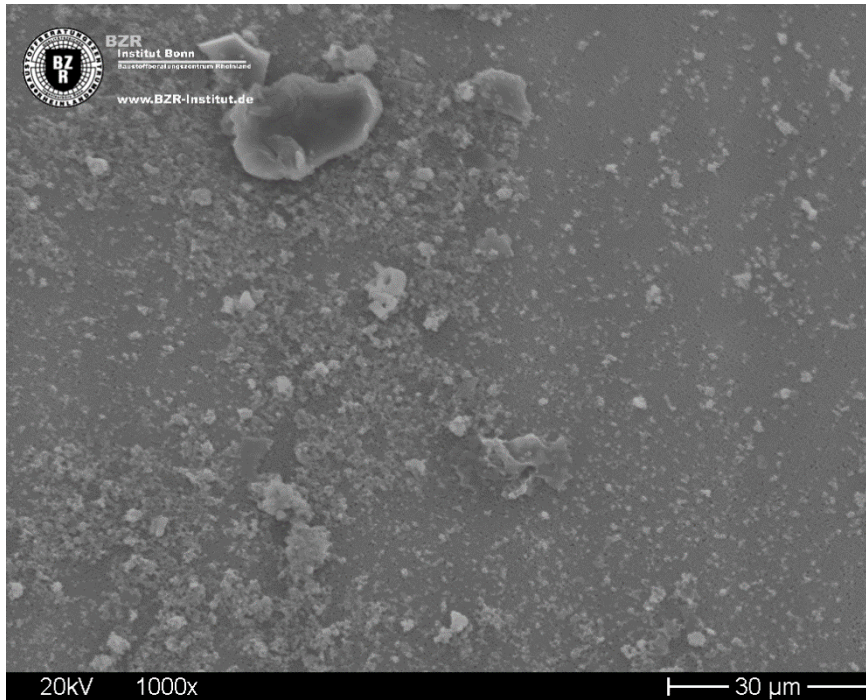
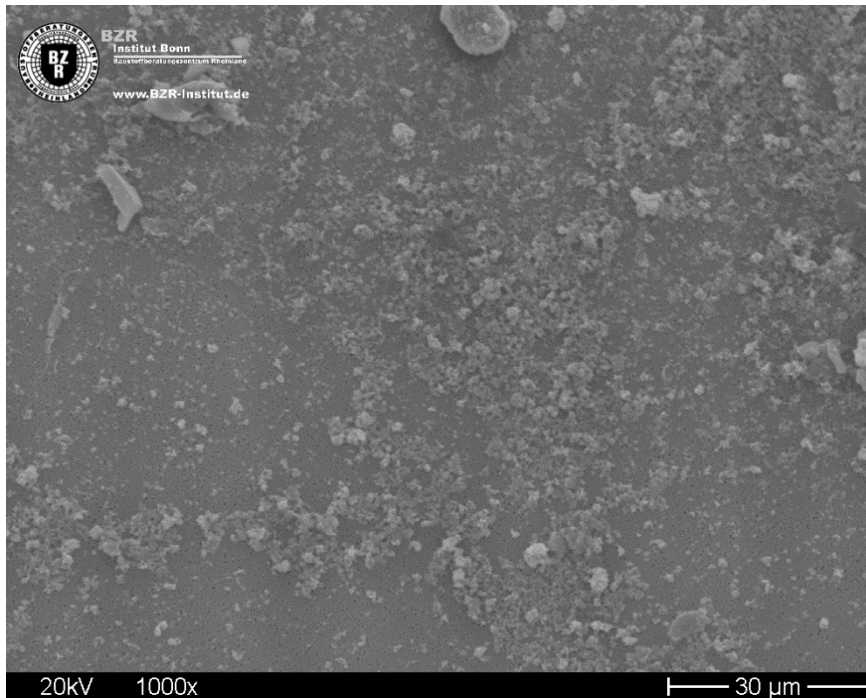
Probe : Lack Treppengeländer  
Labor-Nr. : 30676-BT3.1-41  
Befund : nicht asbesthaltig, Asbestgehalt unterhalb der Nachweisgrenze des Verfahrens  
Nachweisgrenze : 0,001 M-%

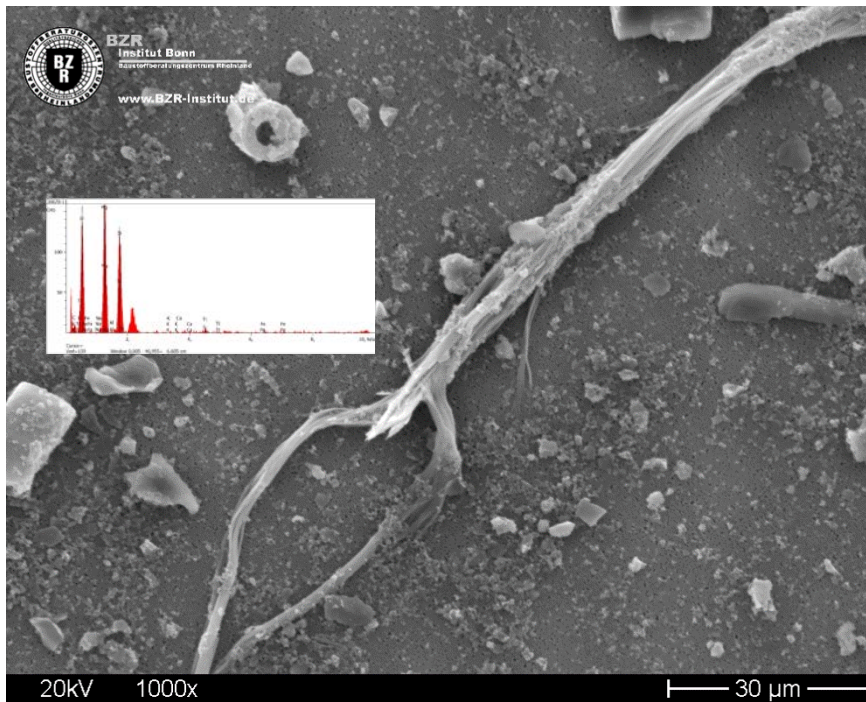
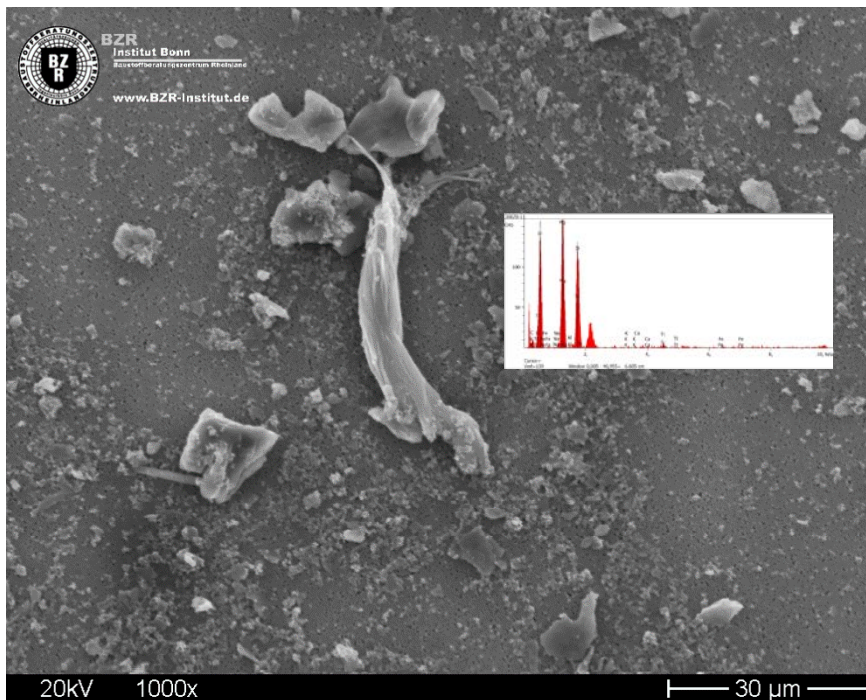
Probe : Fensterkitt  
Labor-Nr. : 30676-BT3.0-25  
Befund : **asbesthaltig (Chrysotil)**  
Nachweisgrenze : 0,001 M-%

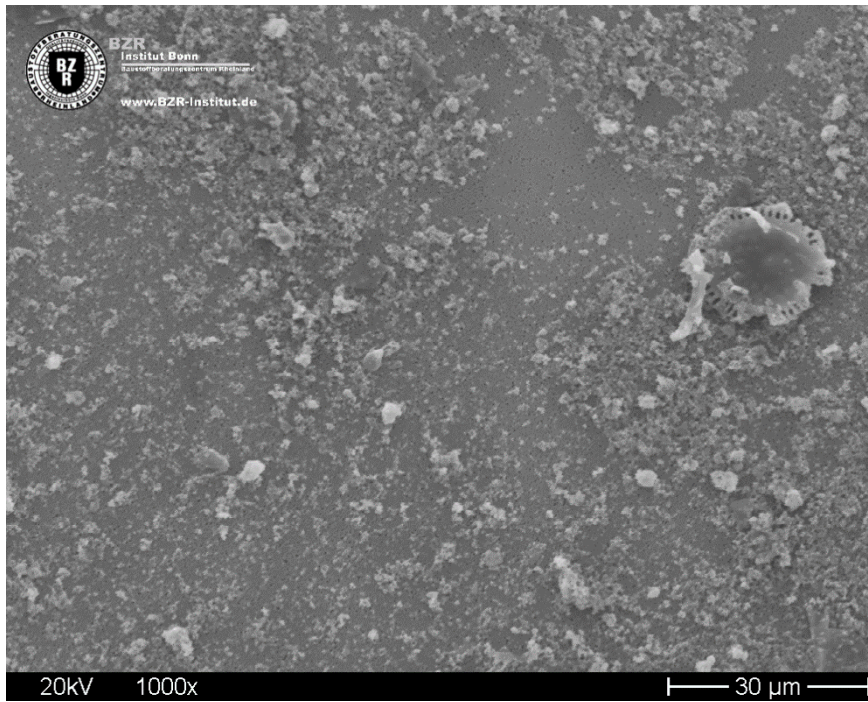
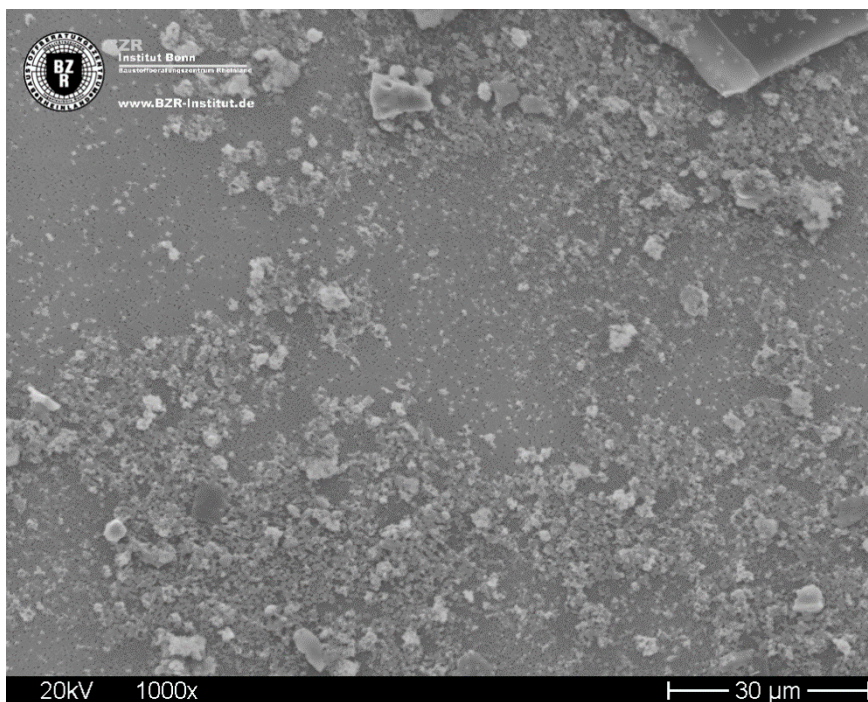
Probe : Umleimer Doppelboden  
Labor-Nr. : 30676-BT4 -1  
Befund : nicht asbesthaltig, Asbestgehalt unterhalb der Nachweisgrenze des Verfahrens  
Nachweisgrenze : 0,001 M-%

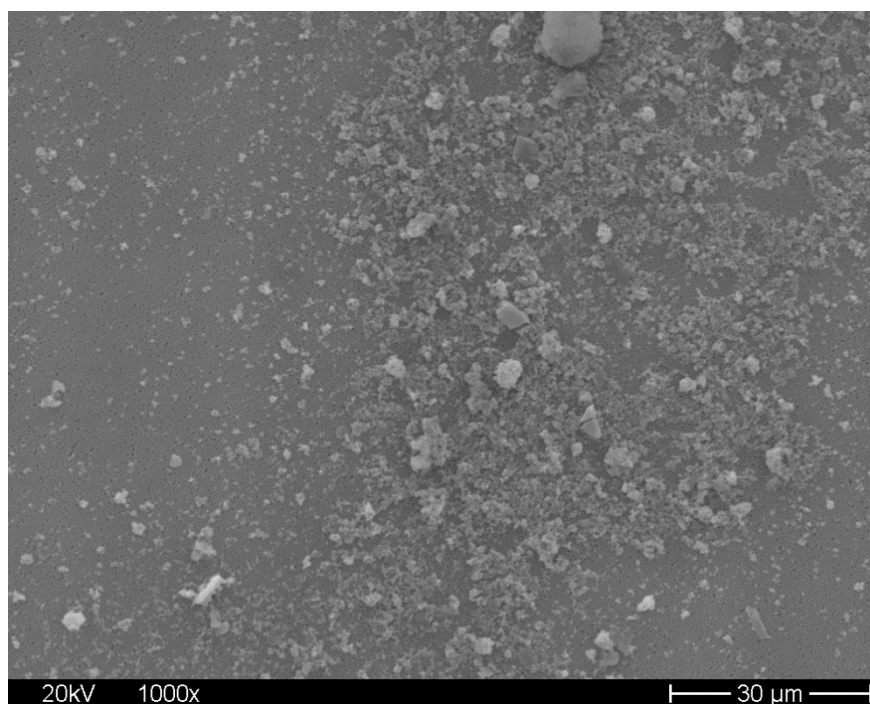
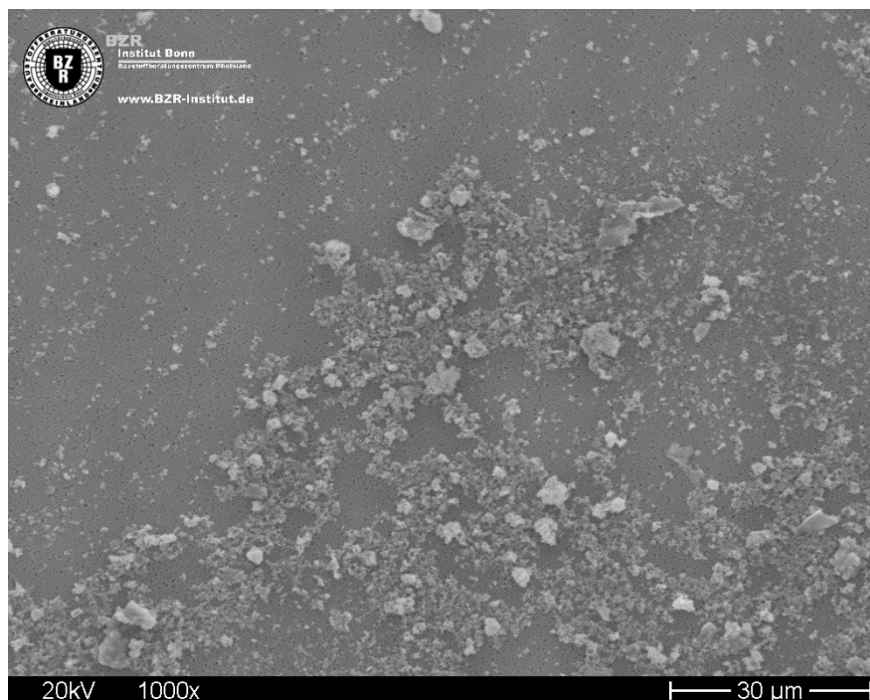
Probe : Lack Beschichtung Boden oben  
Labor-Nr. : 30676-BT4 -3  
Befund : nicht asbesthaltig, Asbestgehalt unterhalb der Nachweisgrenze des Verfahrens  
Nachweisgrenze : 0,001 M-%

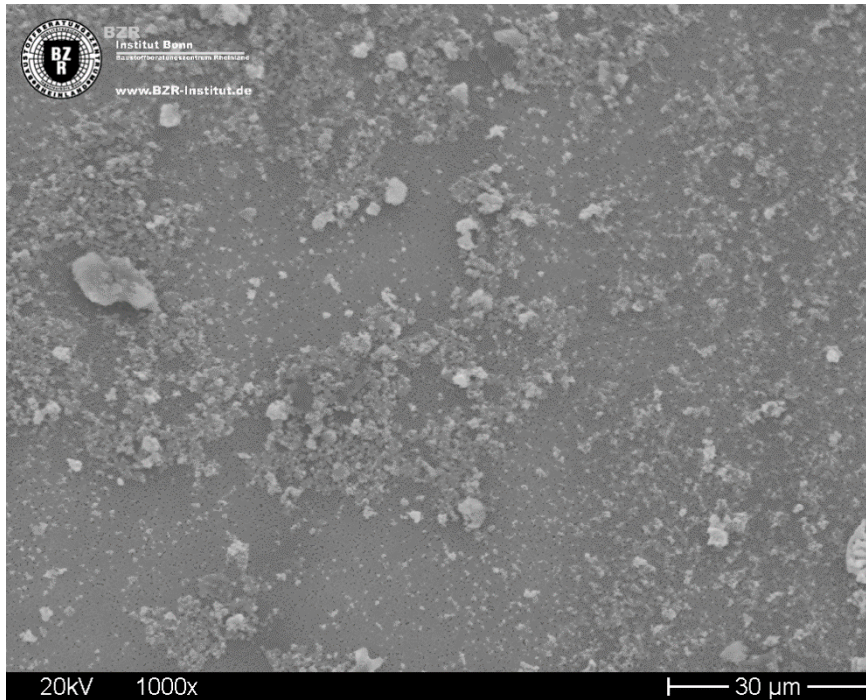
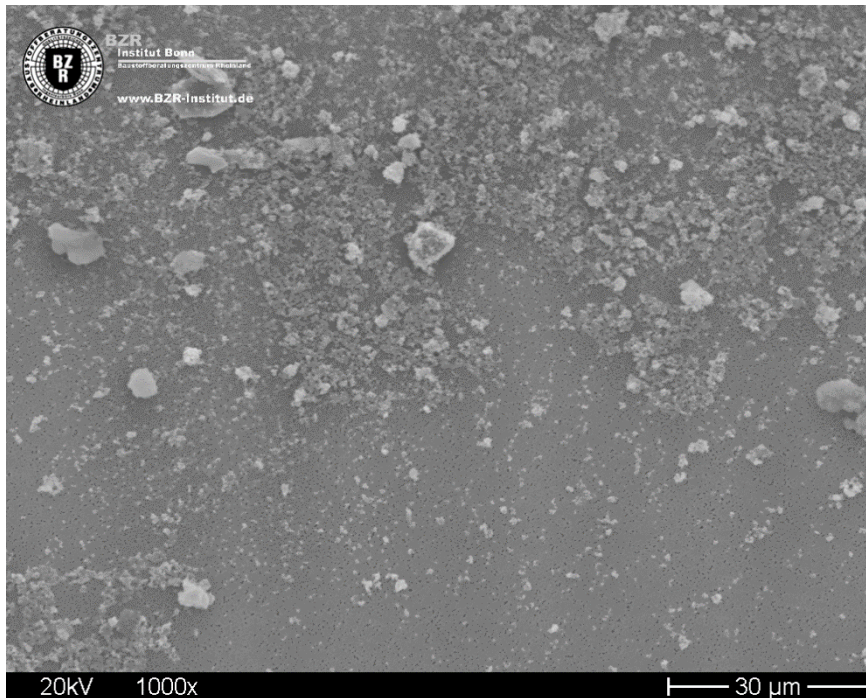
Probe : Bodenbelag Doppelboden  
Labor-Nr. : 30676-BT4 -4  
Befund : nicht asbesthaltig, Asbestgehalt unterhalb der Nachweisgrenze des Verfahrens  
Nachweisgrenze : 0,001 M-%

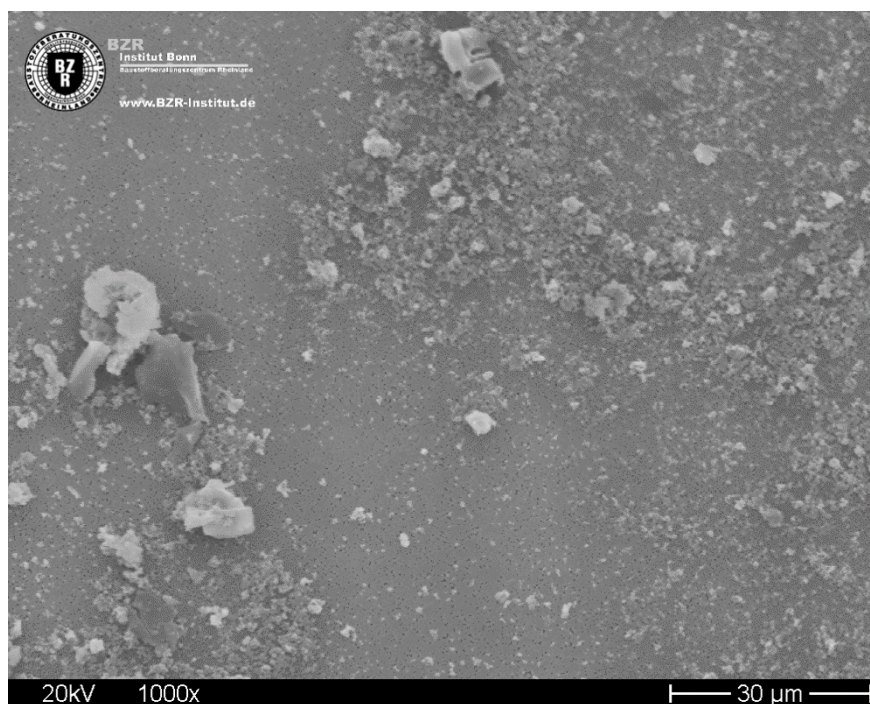
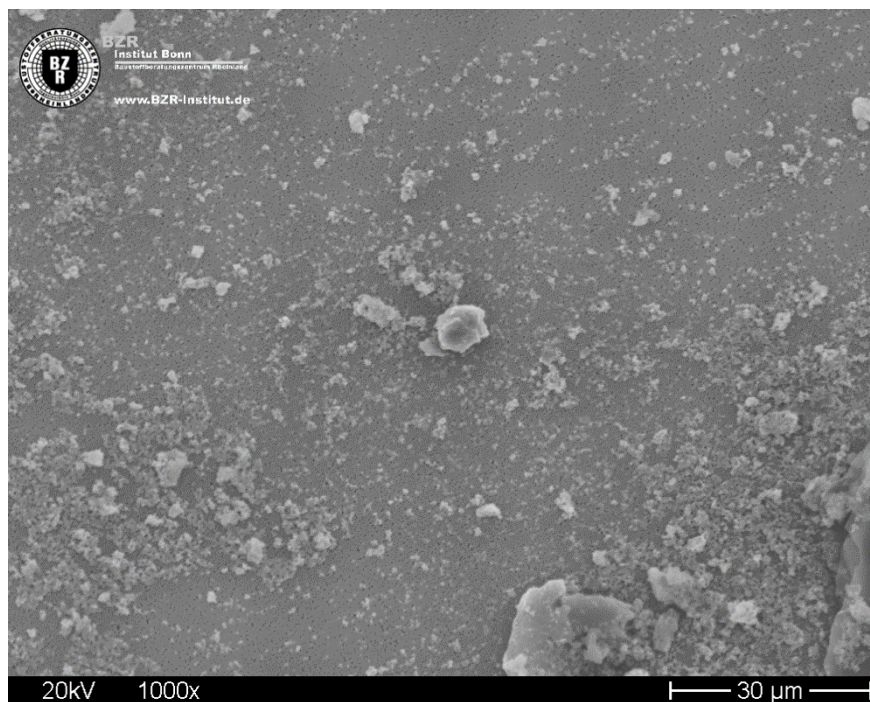
Probe : Bodenfuge außen  
Labor-Nr. : 30676-BT4 -9  
Befund : nicht asbesthaltig, Asbestgehalt unterhalb der Nachweisgrenze des Verfahrens  
Nachweisgrenze : 0,001 M-%

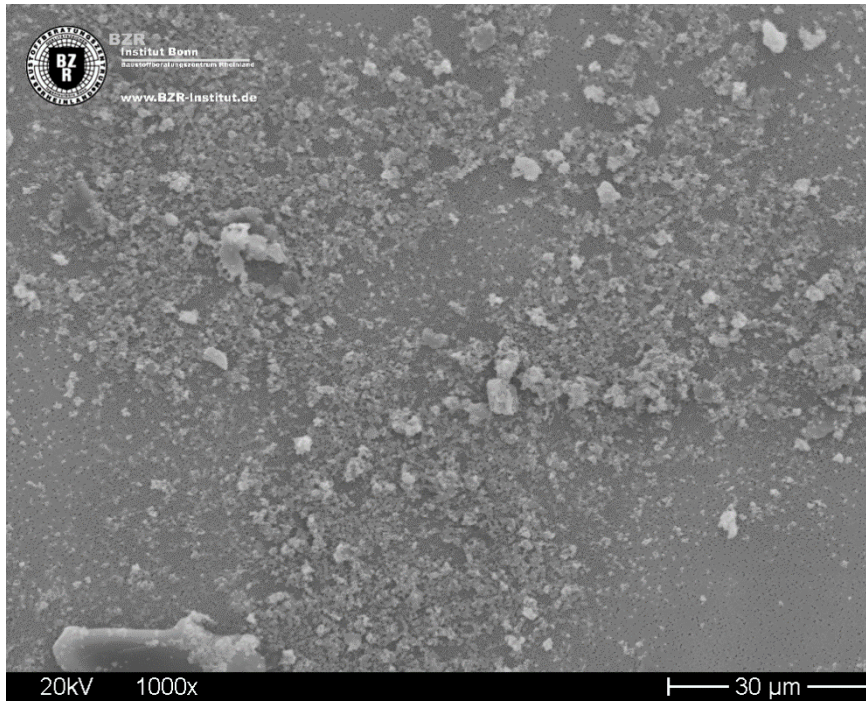
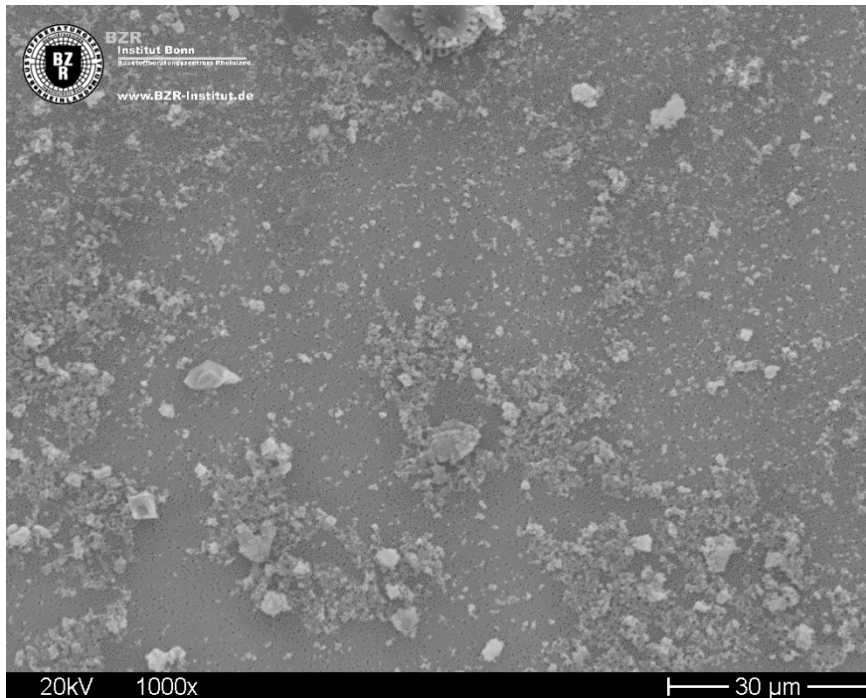
Probe : Mischprobe „Lack“ (30676-BT6-2,-3,-7,-8)  
Labor-Nr. : 30676-BT6-MP1  
Befund : keine Anhaltspunkte für eine Asbesthaltigkeit einer oder mehrere Einzelproben  
Vergrößerung : 1000-fach  
Nachweisgrenze : 0,001 M-%

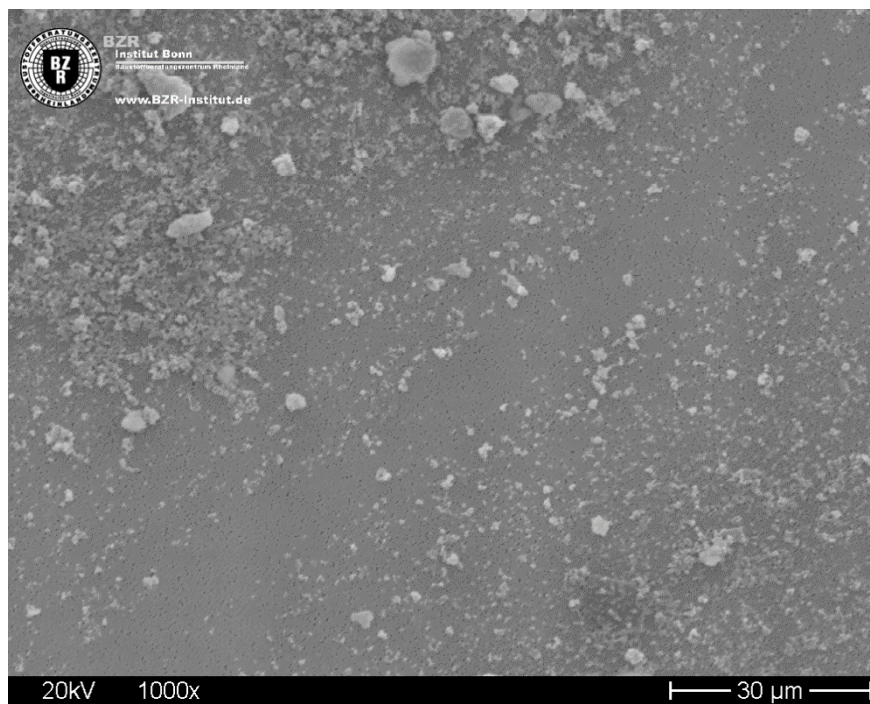
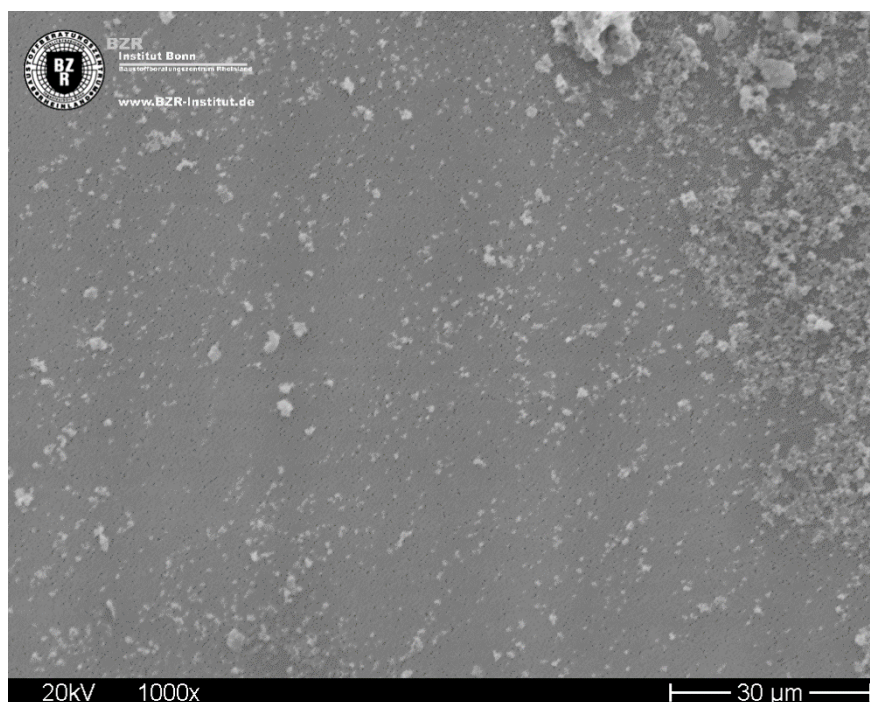
Probe : Mischprobe „Bodenbeschichtung“ (30676-BT6-4,-5)  
Labor-Nr. : 30676-BT6-MP2  
Befund : keine Anhaltspunkte für eine Asbesthaltigkeit einer oder mehrere Einzelproben  
Vergrößerung : 1000-fach  
Nachweisgrenze : 0,001 M-%

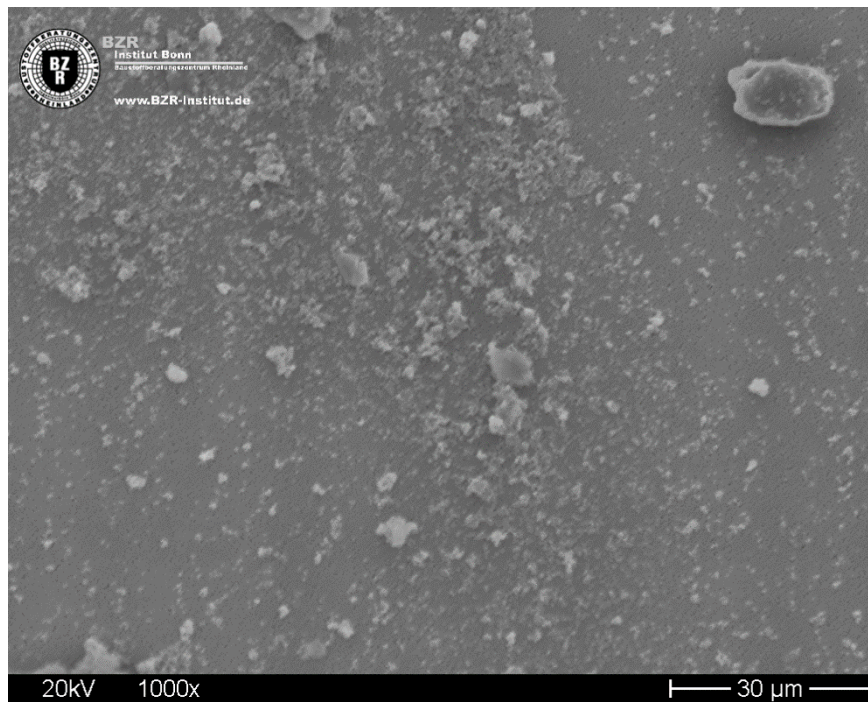
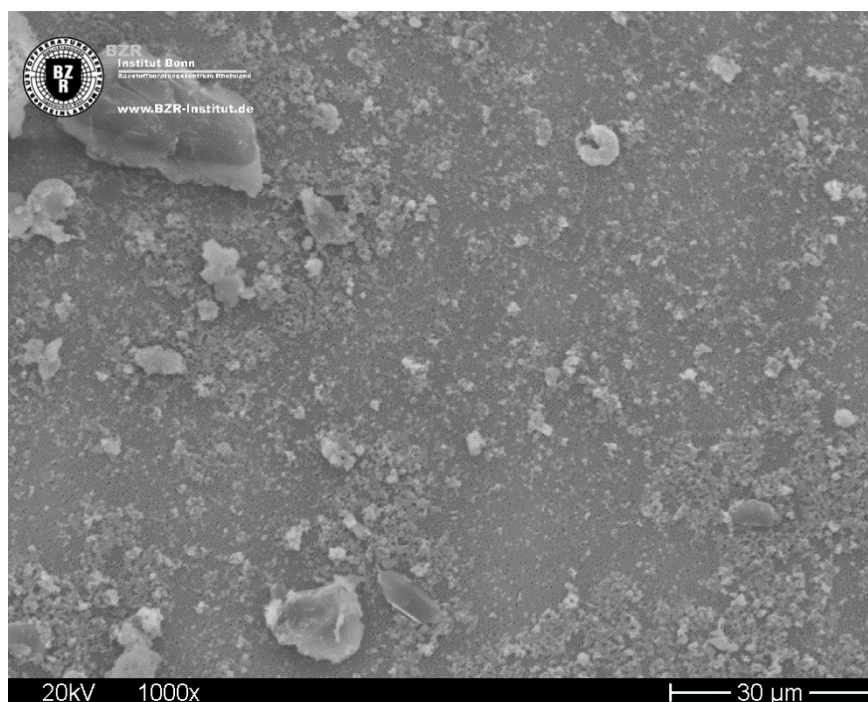
Probe : **Bodenfuge**  
Labor-Nr. : 30676-BT6-1  
Befund : **nicht asbesthaltig, Asbestgehalt unterhalb der Nachweisgrenze des Verfahrens**  
Nachweisgrenze : 0,001 M-%

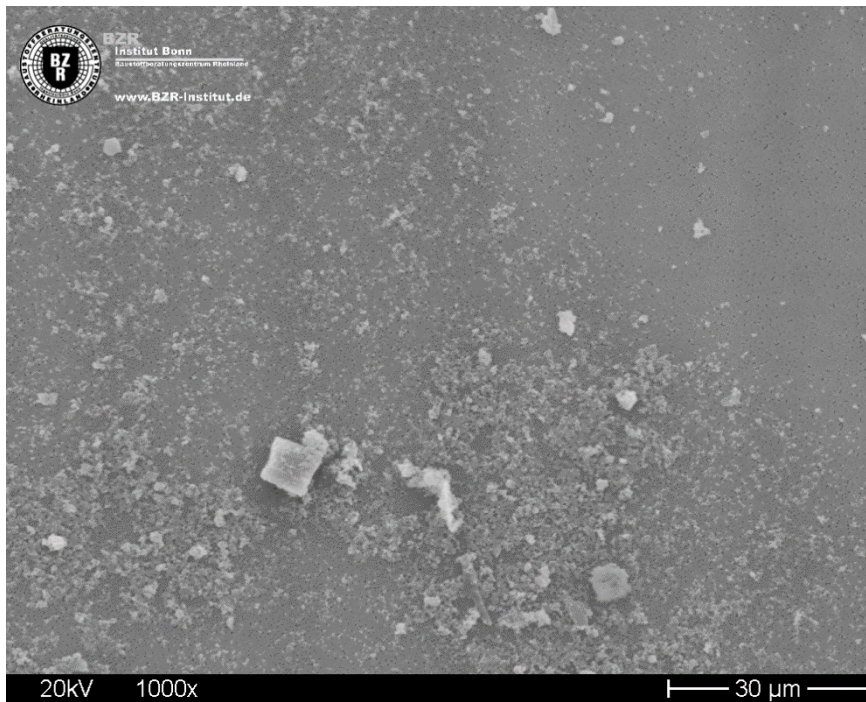
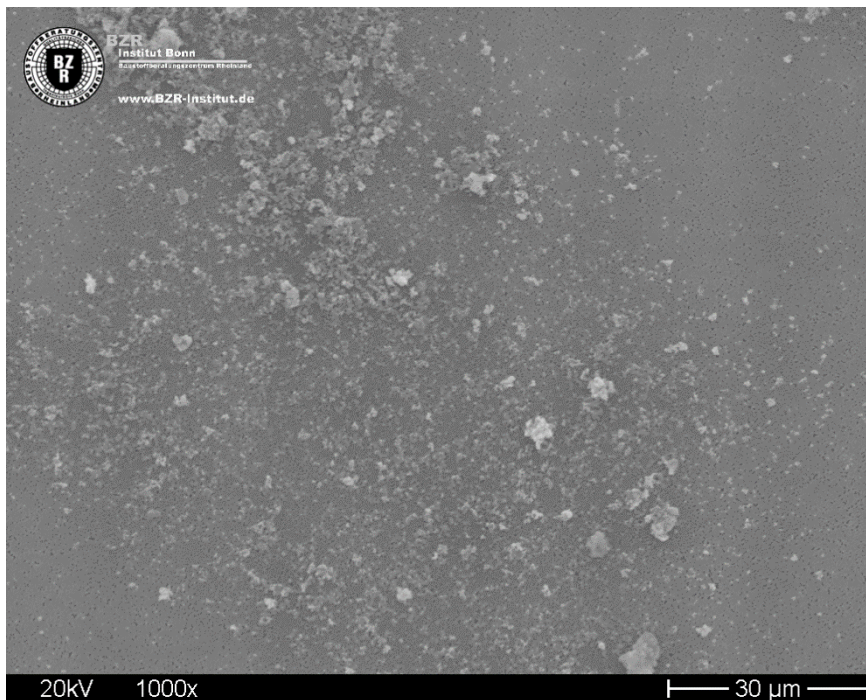
Probe : Lüftungskanal Farbe  
Labor-Nr. : 30676-BT6-9  
Befund : nicht asbesthaltig, Asbestgehalt unterhalb der Nachweisgrenze des Verfahrens  
Nachweisgrenze : 0,001 M-%
