# PRÜFBERICHT / GUTACHTEN

**Registriernummer: PR.45-1501/24 CPH-30676\_I**

Betrifft : Rheinische Friedrich-Wilhelms-Universität Bonn,  
**Physikalisches Institut – „ELSA-Anlage“, BTIII – Elsa  
Halle, BTIII – Bürobereich, BT-IV, BT-V, BT-VI, BT-  
VII, Nußallee 12, 53115 Bonn** - Beprobung und  
Untersuchung von potenziell gefahrstoffhaltigen  
Baustoffen

Projektnummer : **40-12-2209-20-001**

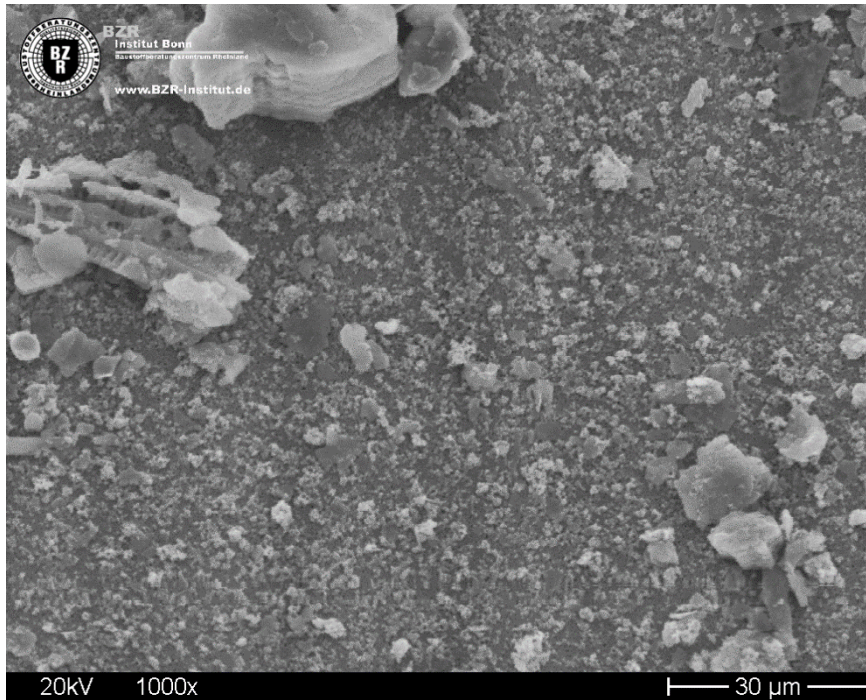
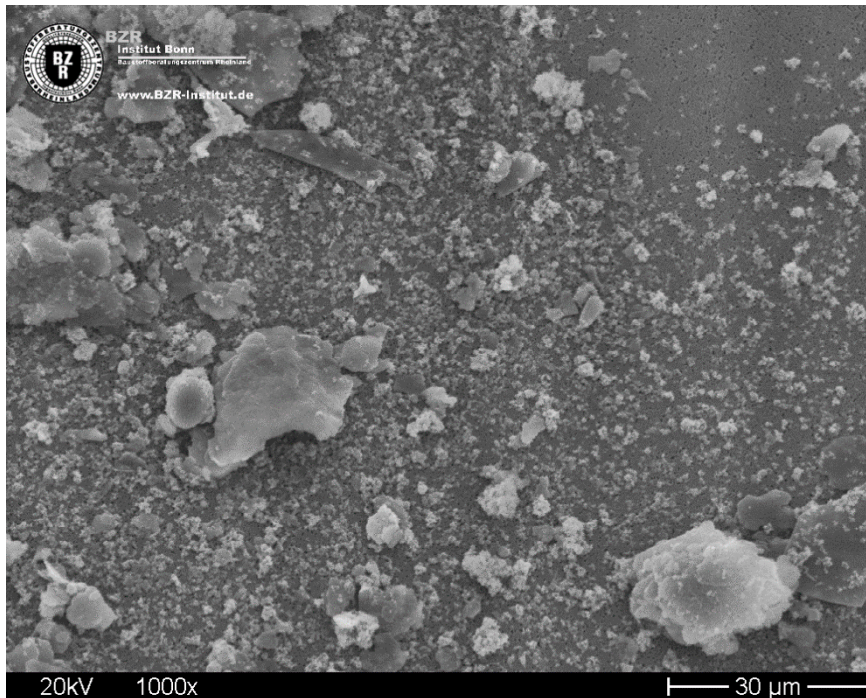
Probe : Mischprobe „Farbe auf Beton“ (30676-BT7-1,-2,-4,-5)  
Labor-Nr. : 30676-BT7-MP1  
Befund : keine Anhaltspunkte für eine Asbesthaltigkeit einer oder mehrere Einzelproben  
Vergrößerung : 1000-fach  
Nachweisgrenze : 0,001 M-%

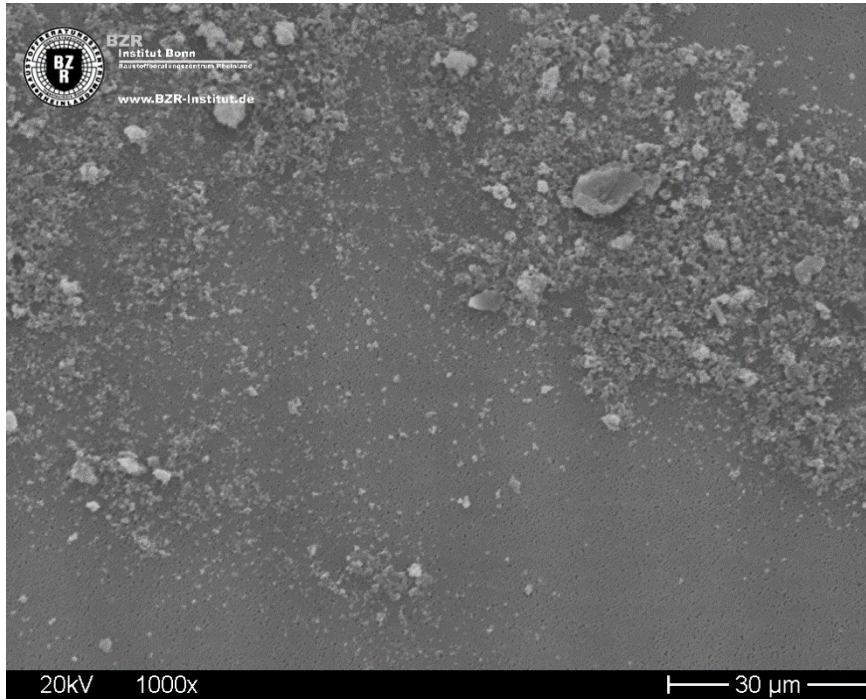
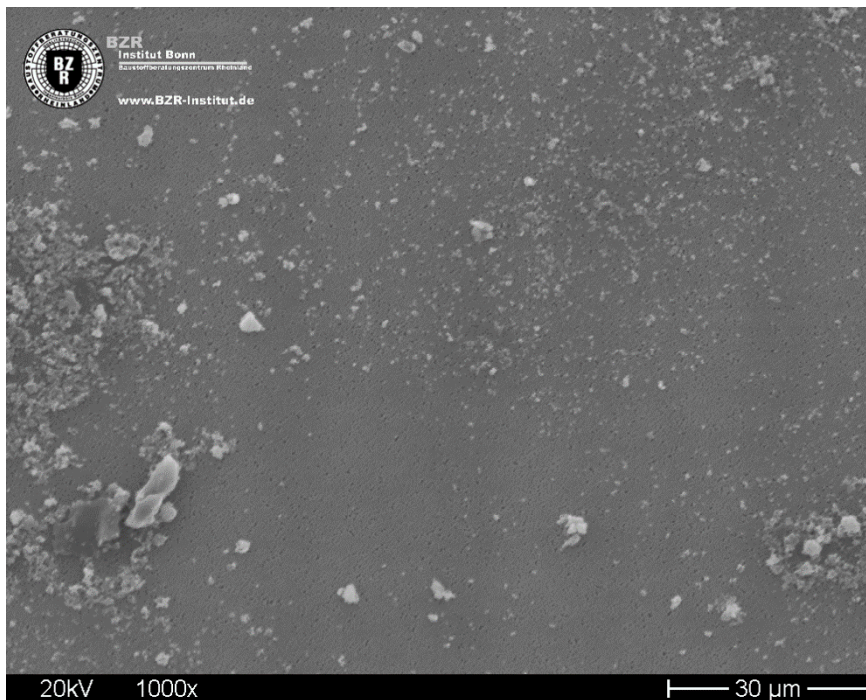
Probe : Farbe Boden braun  
Labor-Nr. : 30676-BT7-3  
Befund : nicht asbesthaltig, Asbestgehalt unterhalb der Nachweisgrenze des Verfahrens  
Nachweisgrenze : 0,001 M-%

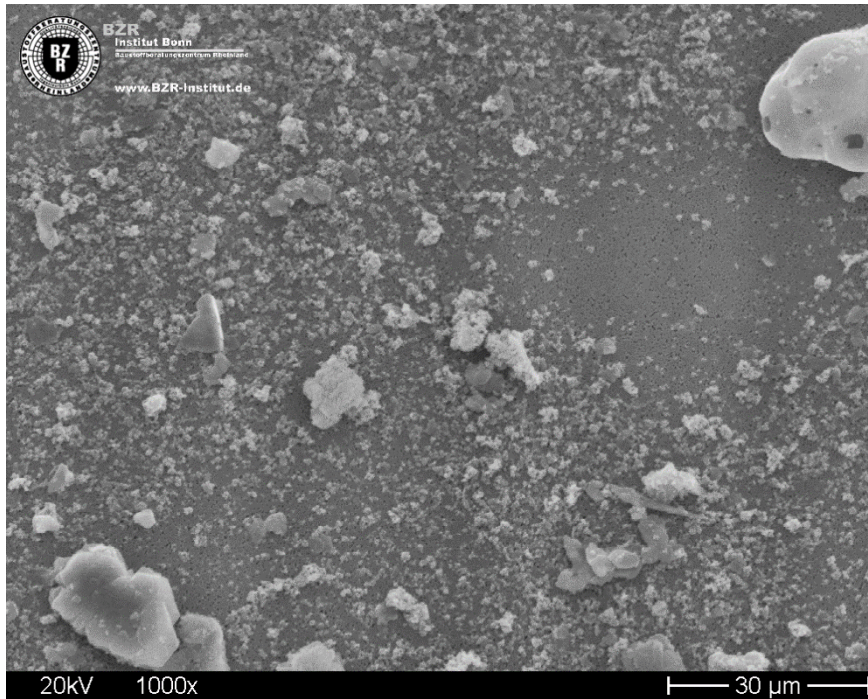
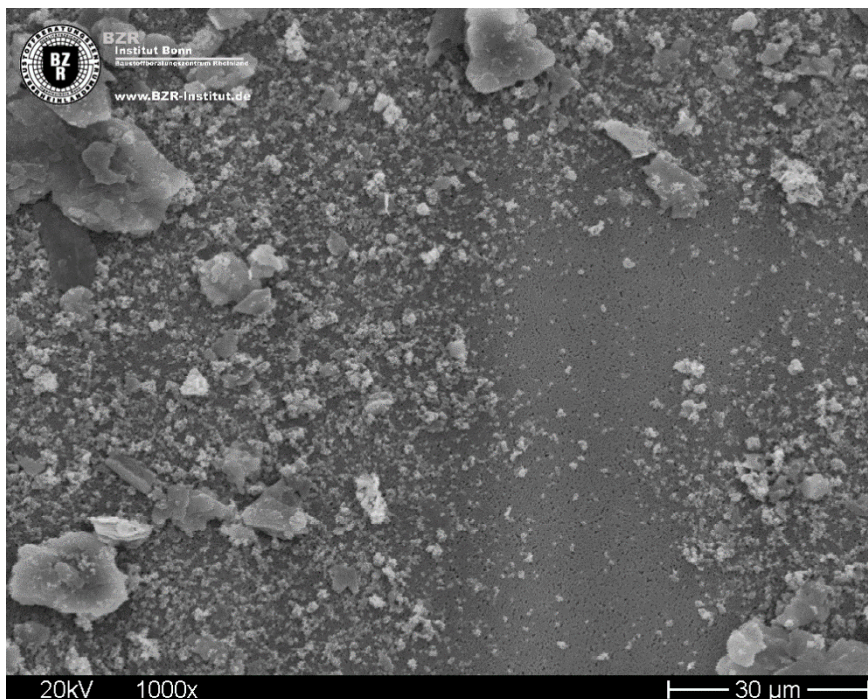
Probe : Spachtelmasse Gipskarton  
Labor-Nr. : 30676-BT7-6  
Befund : nicht asbesthaltig, Asbestgehalt unterhalb der Nachweisgrenze des Verfahrens  
Nachweisgrenze : 0,001 M-%

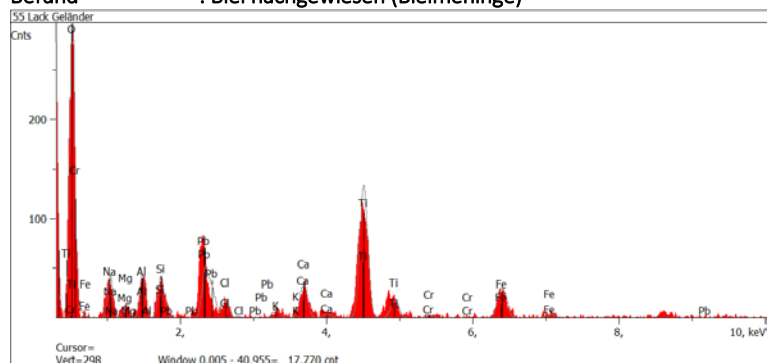
Probe : Lack Geländer  
Labor-Nr. : 30676-BT6-65  
Befund : geringe Mengen an Blei nachgewiesen

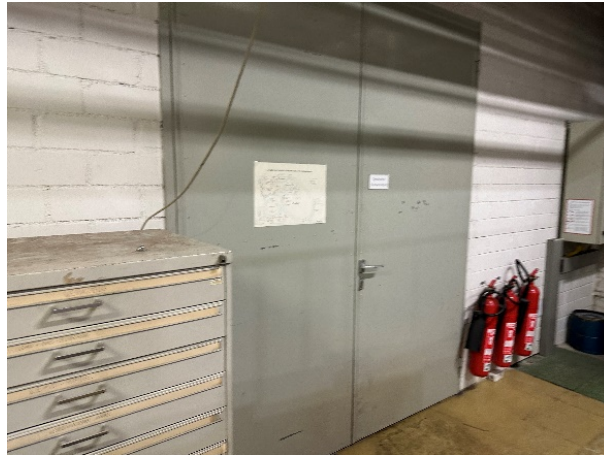
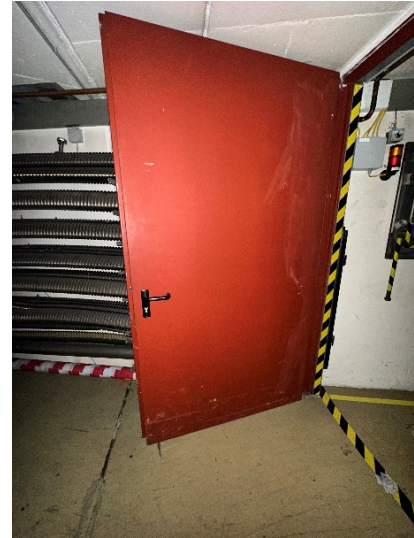
In mehreren Bereichen der o.g. Bauteile sind Brandschutztüren verbaut. Gemäß der in der Vergangenheit durchgeführten stichpunktartigen Untersuchungen /33/ verfügen diese über asbesthaltige Komponenten (u.a. Asbestpappe im Bereich des Schlossträgers).

Da eine weitergehende zerstörungsfreie Beprobung nicht möglich war, wurde darauf verzichtet. Sollten diese Materialien ausgebaut werden, ist zunächst eine Beprobung und Untersuchung auf Asbest erforderlich. Bei einem positiven Asbestbefund sind die Türblätter unter Einhaltung der TRGS 519 auszubauen und zu verpacken. Sie sind dann, nach dem Erlass des Ministeriums für Umwelt und Naturschutz, Landwirtschaft und Verbraucherschutz des Landes NRW aus dem Jahr 2005 (Az.: IV-4-180) in Verbindung mit der LAGA-Mitteilung 23 einer geeigneten Zerlegungsanlage zuzuführen, in der die einzelnen Bestandteile voneinander getrennt und anschließend einer fachgerechten Entsorgung zugeführt werden.

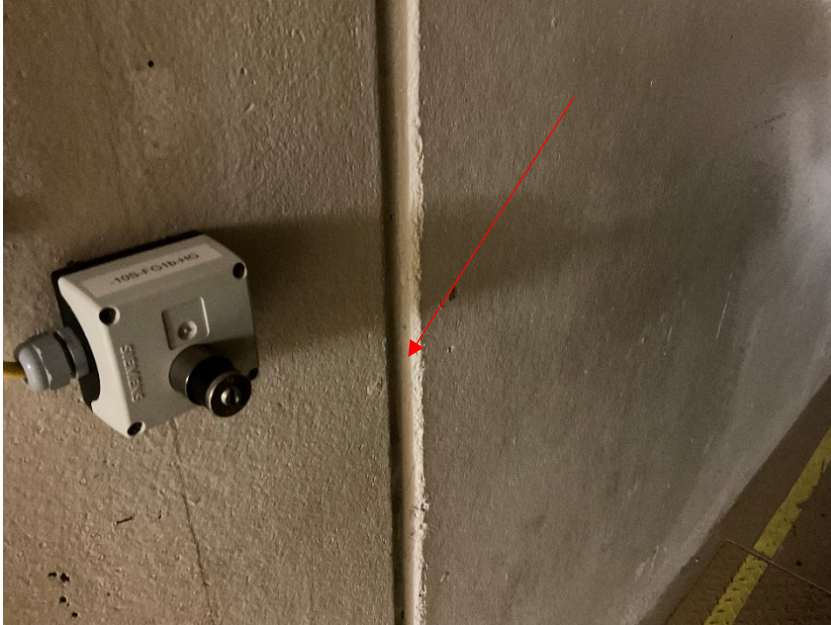
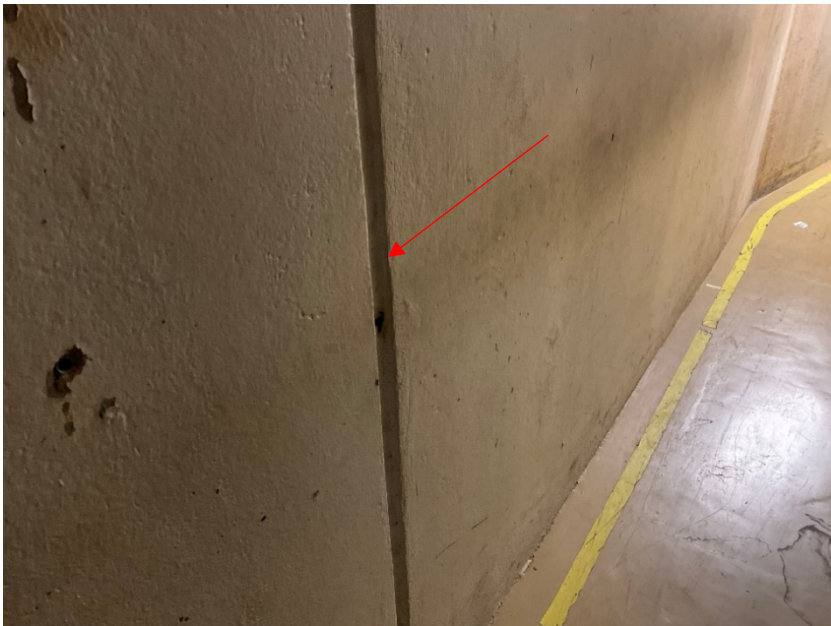
▪ **Asbesthaltige Fugen (Bauteilfugen) (BT3.Elsa-MP8)**

30676- BT3.Elsa - 48	III	UG	Elsa	Wandfuge	Asbest/PCB

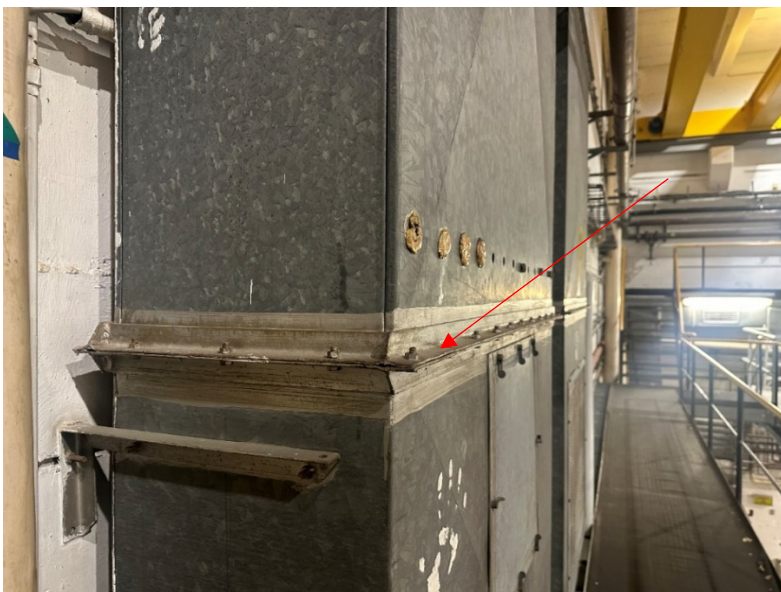
### ▪ Asbesthaltige Verkittung von Lüftungs-/Heizungskanälen (Blechkanäle) (BT3.Elsa-18)

Im Rahmen der durchgeführten Untersuchungen an den Verkittungen von Blechkanälen wurde ein asbesthaltiger Kitt nachgewiesen. Als Asbestart wurde Chrysotil festgestellt. Typisch sind derartige Verkittungen im Bereich der Flansch der einzelnen Kanalelemente. Da diese Bereiche überwiegend für weitere Beprobungen nicht zugänglich waren, wurden Verkittungen im Inneren der Blechkanäle beprobt.

Einzelprobe BT3.Elsa-18 - <b>asbesthaltig</b>						
Proben-Nr.	Bau-teil	Etage	Raum	Probenbezeichnung	Untersuchungs-parameter	Probenentnahmestelle
30676 BT3.Elsa - 18	III	EG	Elsa	Dichtungskitt Anlage Raumthermostat	Asbest

Sollten asbesthaltige Verkittungen entfernt werden müssen oder sollten weitere Tätigkeiten an den beschriebenen Lüftungskanälen erfolgen, so hat der Ausbau gemäß den Vorgaben der TRGS 519 zu erfolgen. Derzeit stehen mehrere denkbare technische Möglichkeiten zur Verfügung. Tätigkeiten unter Anwendung der Schutzmaßnahmen gem. Kapitel 14 der TRGS 519 im Schwarzbereich sind möglich bzw. üblich.

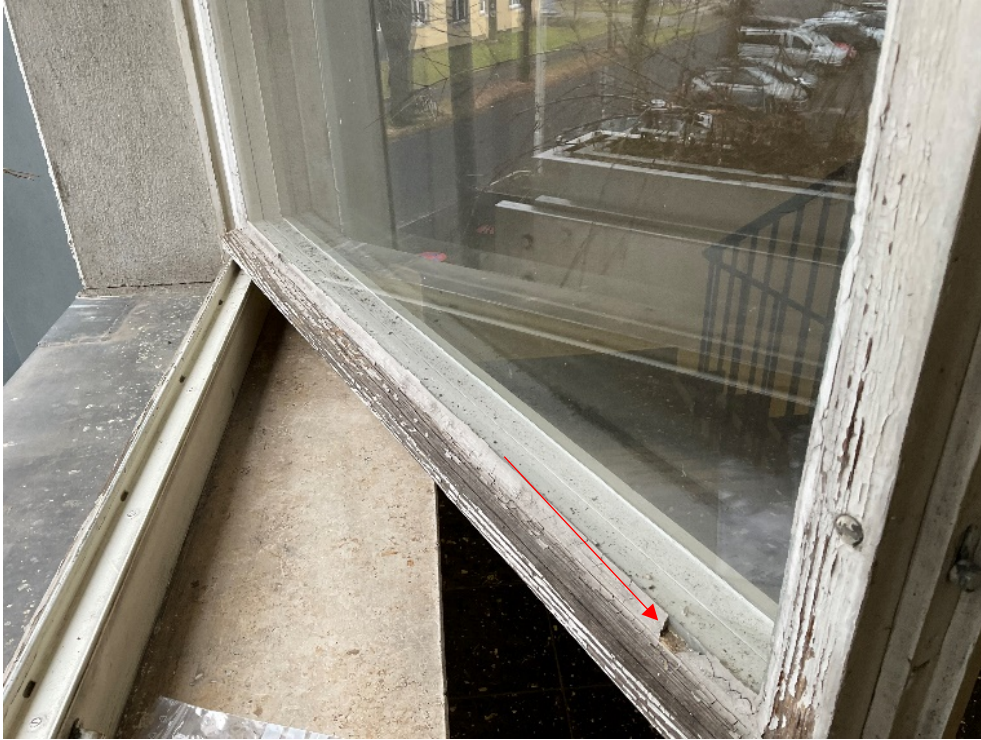
Einzelprobe BT3.0-25 - <b>asbesthaltig</b>						
Proben-Nr.	Bau-teil	Etage	Raum	Probenbezeichnung	Untersuchungs-parameter	Probenentnahmestelle
30676-BT3.0-25	III	EG	057	Fensterkitt	Asbest/PCB

Bei einem Entfernen der asbesthaltigen Verwendungen sollte eine Anwendbarkeit des BT-42-Verfahrens (DGUV-I 201-012) gem. Nr. 2.9 TRGS 519 zur Entfernung der asbesthaltigen Kette in den Glaselementen geprüft bzw. angestrebt werden. Häufig ist dies nicht möglich. Insbesondere im Zusammenhang mit Anforderungen des Denkmalschutzes ist eine Sanierung der einzelnen Fensterflügelelemente in einem stationären Schwarzbereich gemäß den Anforderungen der TRGS 519 Pkt. 14 erforderlich.

Im Besonderen sei im Zusammenhang mit diesen Fundstellen auf das Verbot eines Oberflächenabtrags (GefStoffV), wie z.B. im Rahmen von Abschleifen- bzw. ätzenden Überarbeitungen (Denkmalschutz) verwiesen.

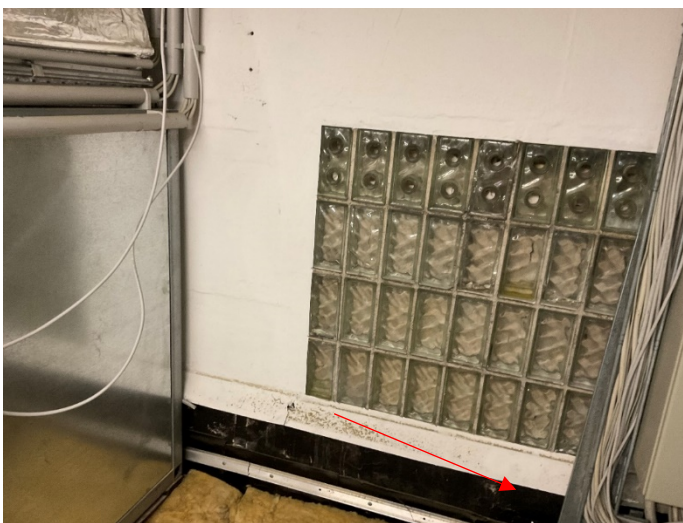
- **Asbesthaltiger Mörtel Glasbausteine (BT3.Elsa-62)**

Die Untersuchung der Mörtelungen von Glasbausteinen ergab ebenfalls, dass bei dieser Verwendung Asbest nachgewiesen werden konnte. Als Asbestart wurde Chrysotil festgestellt.

Einzelprobe BT3.Elsa-62 - <b>asbesthaltig</b>						
Proben-Nr.	Bau-teil	Etage	Raum	Probenbezeichnung	Untersuchungs-parameter	Probenentnahmestelle
30676 BT3.Elsa - 62	III	1.OG	Lüftung- anlage	Mörtel Glasbausteine	Asbest

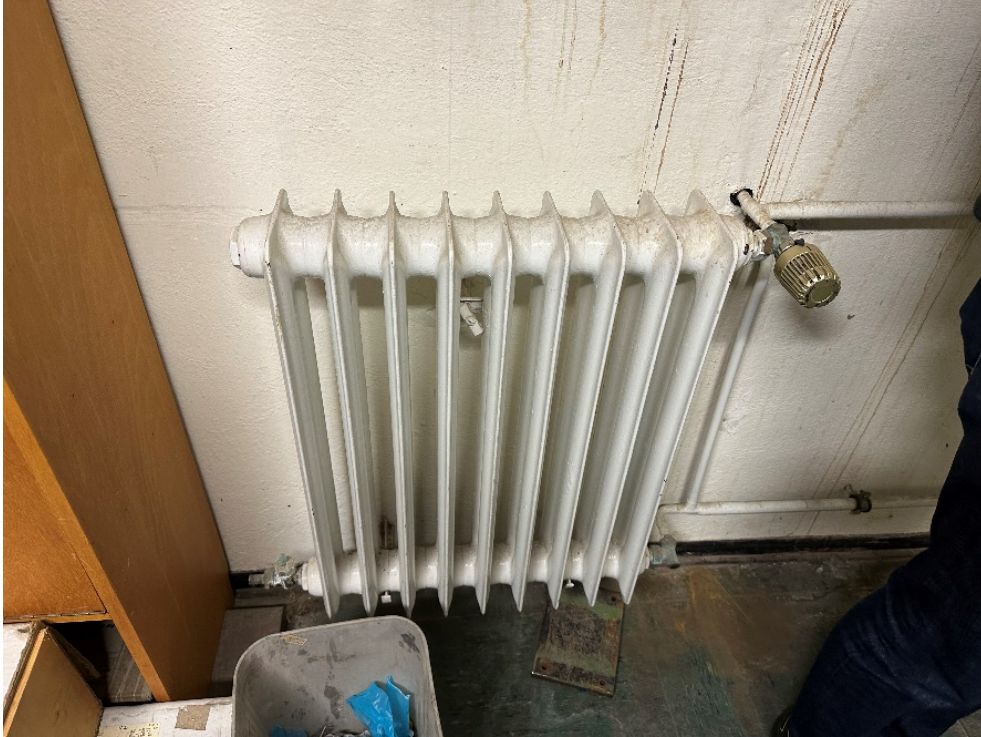
- **Potentiell asbesthaltige Rippenheizkörper**

In den untersuchten Bauteilen wurden potentiell asbesthaltige Rippenheizkörper angetroffen, bei denen nicht ausgeschlossen werden kann, dass sie asbesthaltige Bestandteile besitzen. Da eine zerstörungsfreie Beprobung nicht möglich war, wurde darauf verzichtet. Sollten diese Materialien ausgebaut werden, ist zunächst eine Beprobung und Untersuchung auf Asbest erforderlich. Bei einem positiven Asbestbefund sind die Rippenheizkörper unter Einhaltung der TRGS 519 auszubauen und zu verpacken. Sie sind dann, nach dem Erlass des Ministeriums für Umwelt und Naturschutz, Landwirtschaft und Verbraucherschutz des Landes NRW aus dem Jahr 2005 (Az.: IV-4-180) in Verbindung mit der LAGA-Mitteilung 23 einer geeigneten Zerlegungsanlage zuzuführen, in der die einzelnen Bestandteile voneinander getrennt und anschließend einer fachgerechten Entsorgung zugeführt werden.

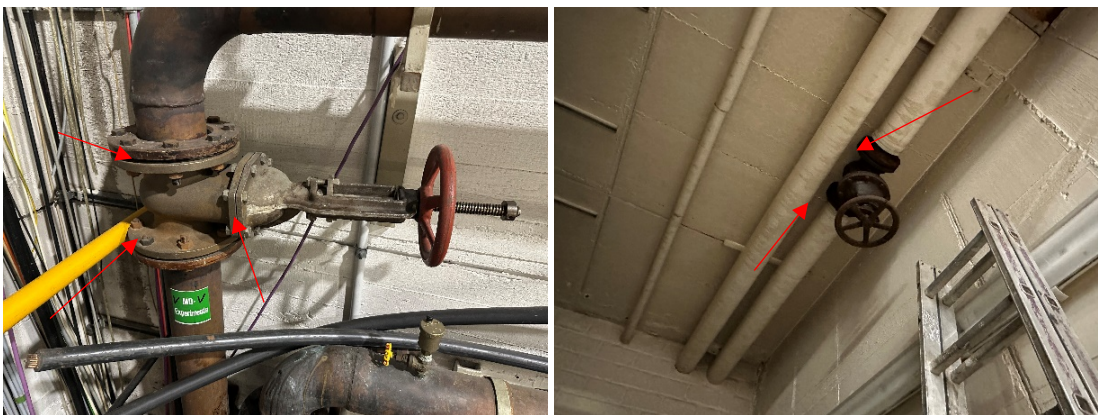
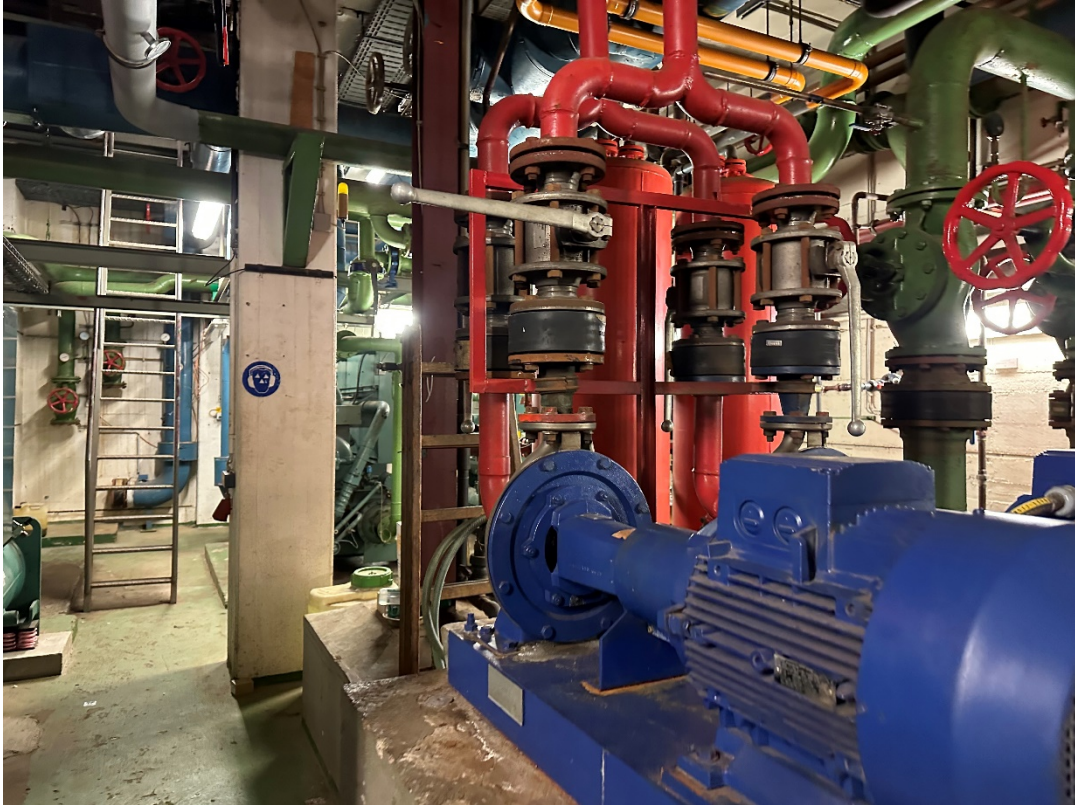
- **Potentiell asbesthaltige Flachdichtungen**

Flachdichtungen sind eine häufige asbesthaltige Verwendung. Eine Beprobung im verbauten Zustand ist üblicherweise nicht möglich. Sehen Sanierungsmaßnahmen den Ausbau der Flanschdichtungen vor, so sind diese im Vorfeld zu beproben und auf Asbest zu untersuchen. Sollten asbesthaltige Flanschdichtungen entfernt werden, so hat der Ausbau gemäß TRGS 519 insbesondere Kapitel 14 im Schwarzbereich zu erfolgen.

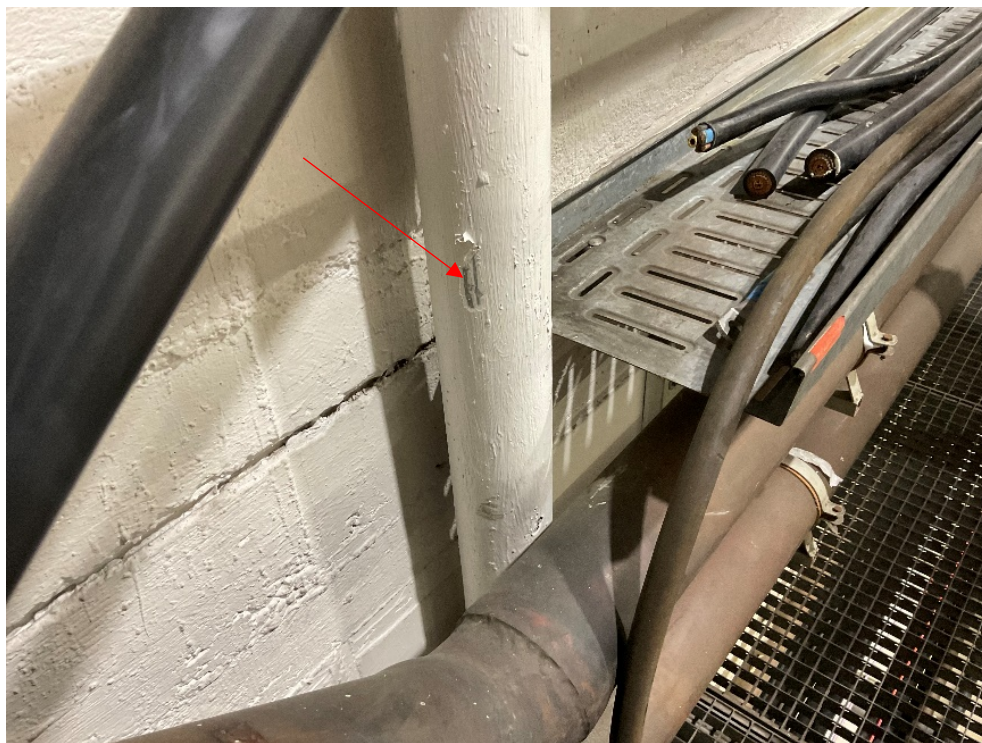
- PCB-haltige Rohrbeschichtung

Einzelprobe BT3.Elsa-8: <b>PCB<sub>DIN</sub> 10,1 mg/kg, PCB<sub>Gesamt</sub> 50,5 mg/kg</b>						
Proben-Nr.	Bau-teil	Etage	Raum	Probenbezeichnung	Untersuchungsparameter	Probenentnahmestelle
30676 BT3.Elsa - 8	III	EG	Elsa	Lack Rohr rot	Asbest/PCB

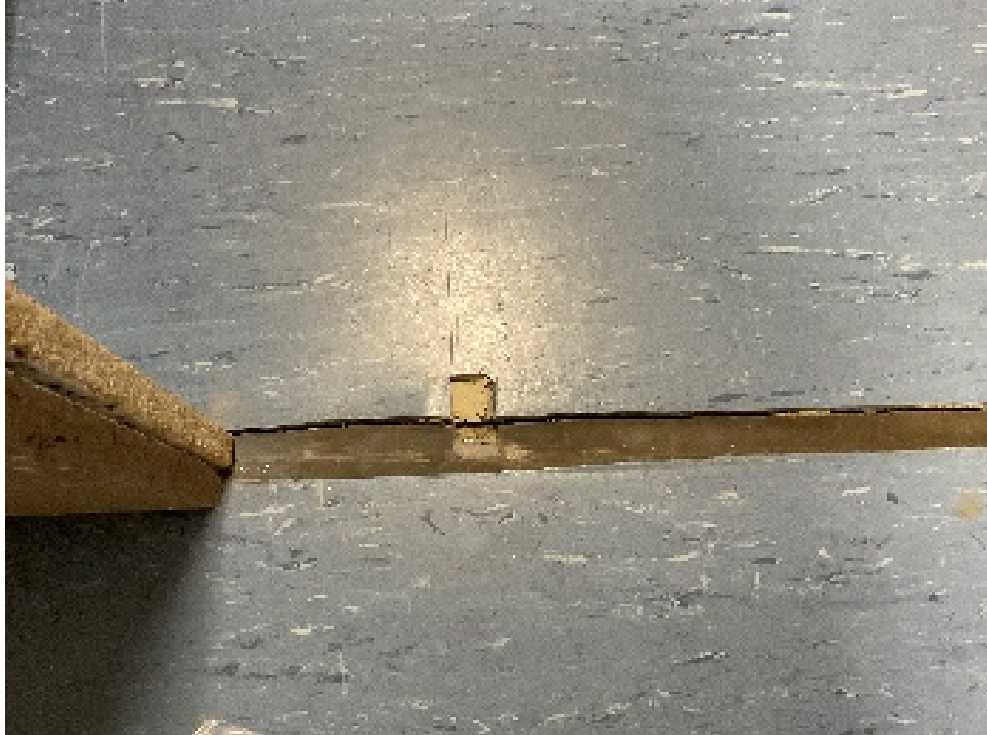
- PCB-haltige Fugenmasse

Einzelprobe BT3.1-103: PCB <sub>DIN</sub> 34,2 mg/kg, PCB <sub>Gesamt</sub> 171,0 mg/kg						
30676-BT3.1-103	III	1.OG	150	Fugenmasse	Asbest / PCB

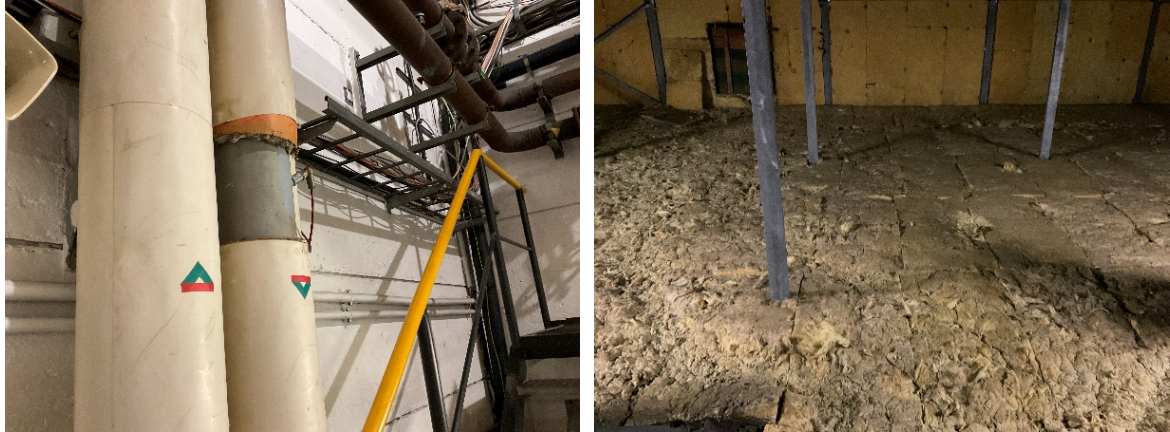
Exempl. Darstellung, BT III Elsa-Halle/Dachzwischenraum Experimentierhalle

- Deckendämmung im Bereich unterhalb des neu errichteten Pultdaches oberhalb der Experimentierhalle
- Div. Rohrleitungsdämmungen
- Div. Brandschottungen bei Bauteildurchdringungen
- Rasterdecken in Flur und Bürobereichen
- Innenwanddämmungen von Gipskartonwänden
- etc.

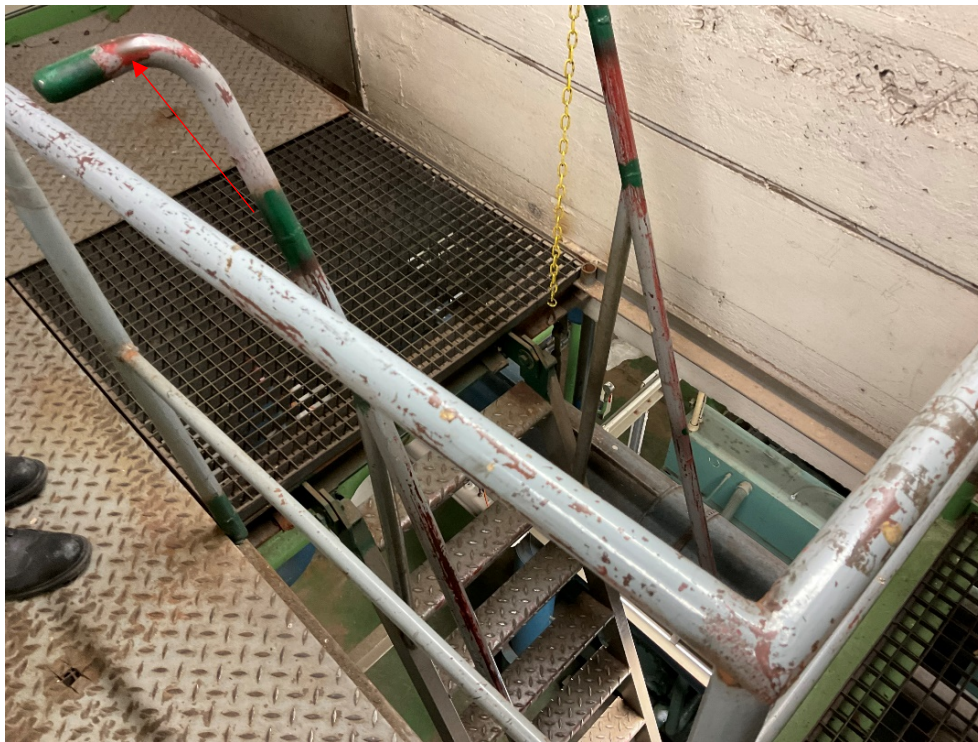
Im Rahmen der vorangegangenen Untersuchungen (siehe /33/) wurden eine Vielzahl schwermetallhaltiger (insb. bleihaltige Wandbekleidungen) ausgewiesen. Die weitere Relevanz derartiger als „belastet“ ausgewiesener Verwendungen erschließt sich nur für einige wenige dieser Verwendungen. So wurden, wie auch bei den aktuellen Untersuchungen festgestellt, schwermetallhaltige Beschichtungen im Bereich von metallischen Bauteilen wie

- Geländerlacke
- Türlacke
- Stahlbeschichtung
- etc.

festgestellt. Hierbei handelt es sich überwiegend um bleihaltige Korrosionsschutzanstriche. Vieler dieser Verwendungen wurden in einem schlechten technischen Zustand vor Ort festgestellt.
