PRÜFBERICHT / GUTACHTEN

Registriernummer: PR.45-1501/24 CPH-30676

Auftraggeber	:	Bau- und Liegenschaftsbetrieb NRW Niederlassung Köln Domstr. 55-73 50668 Köln
Betrifft	:	Rheinische Friedrich-Wilhelms-Universität Bonn, Physikalisches Institut – Hauptgebäude, Bauteil I (Altbau und Altbau Hörsaal), Nußallee 12, 53115 Bonn - Beprobung und Untersuchung von potenziell gefährstoffhaltigen Baustoffen nach Vorgabe zur Vorbereitung einer Sanierung
Projektnummer	:	40-12-2209-20-001
Auftrag vom	:	11.11.2022
Datum des Berichtes	:	24.02.2025
Textseiten	:	- 322 -
Anlagen	:	- 1 -

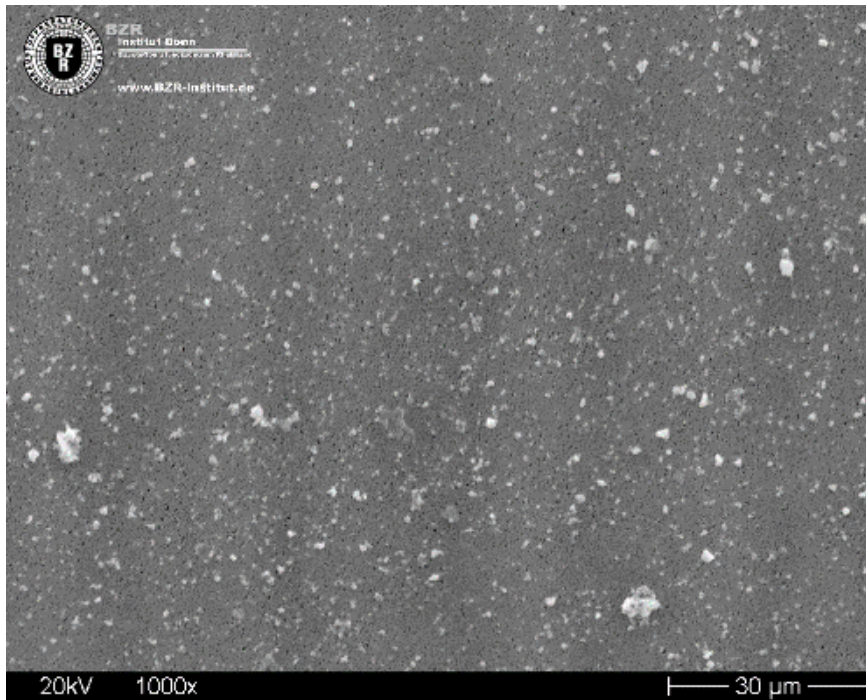
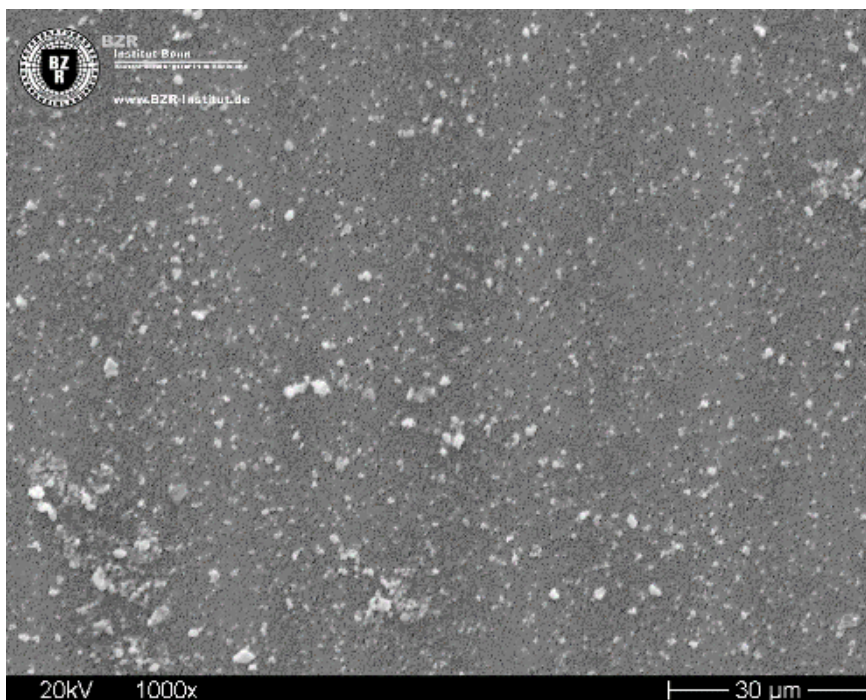
Probe : Mischprobe „Spachtelmasse EG Eingangsbereich“ (Einzelproben 30676-1,-2,-3,-4,-5)
Labor-Nr. : 30676-MP1
Befund : keine Anhaltspunkte für eine Asbesthaltigkeit einer oder mehrerer Einzelproben
Nachweisgrenze : 0,001-M%
Vergrößerung : 1.000-fach

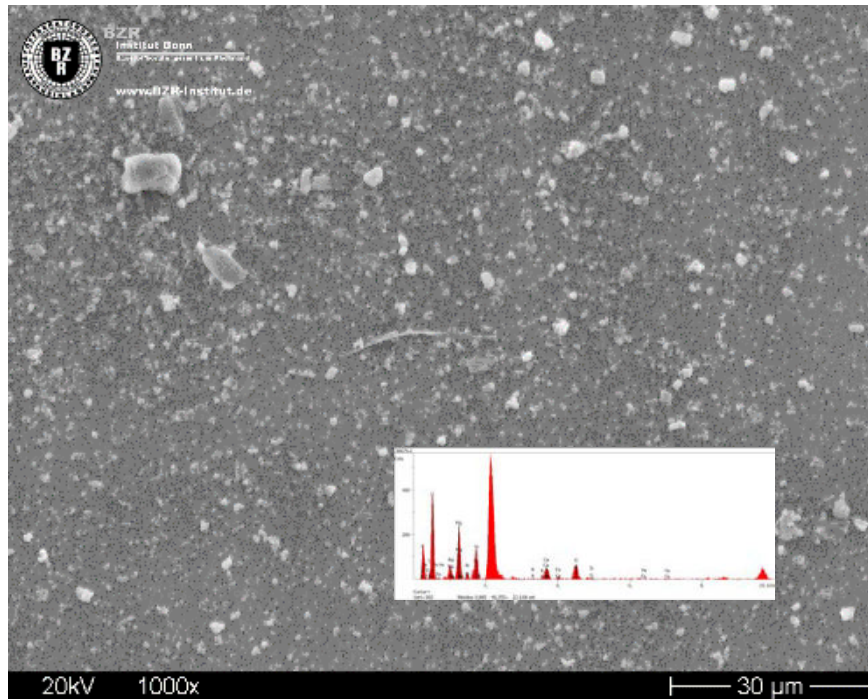
Probe : Mischprobe „Spachtelmasse EG Eingangsbereich“ (Einzelproben 30676-7,-8,-9,-10,-11)
Labor-Nr. : 30676-MP2
Befund : **Anhaltspunkte für eine Asbesthaltigkeit (Amphibol) einer oder mehrerer Einzelproben**
Nachweisgrenze : 0,001-M%
Vergrößerung : 1.000-fach

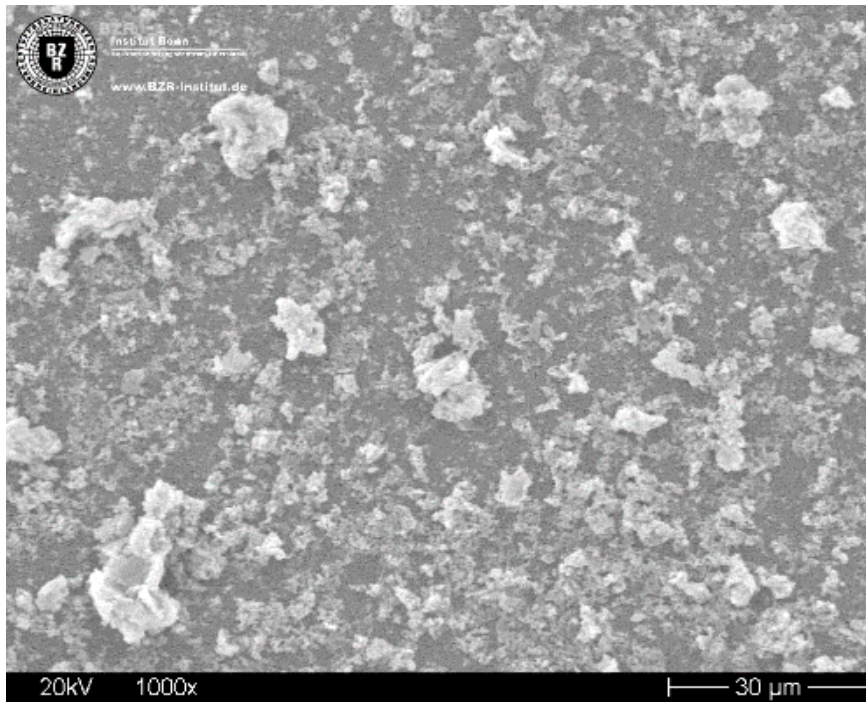
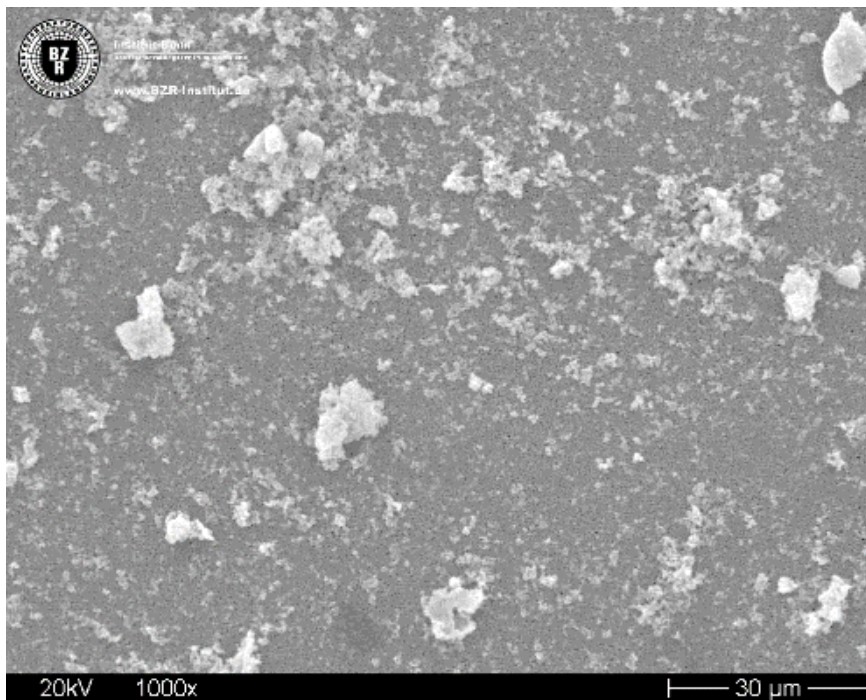
Probe : Mischprobe „Spachtelmasse Balken EG Eingangsbereich“ (Einzelproben 30676-6,-12)
Labor-Nr. : 30676-MP3
Befund : keine Anhaltspunkte für eine Asbesthaltigkeit einer oder mehrerer Einzelproben
Nachweisgrenze : 0,001-M%
Vergrößerung : 1.000-fach

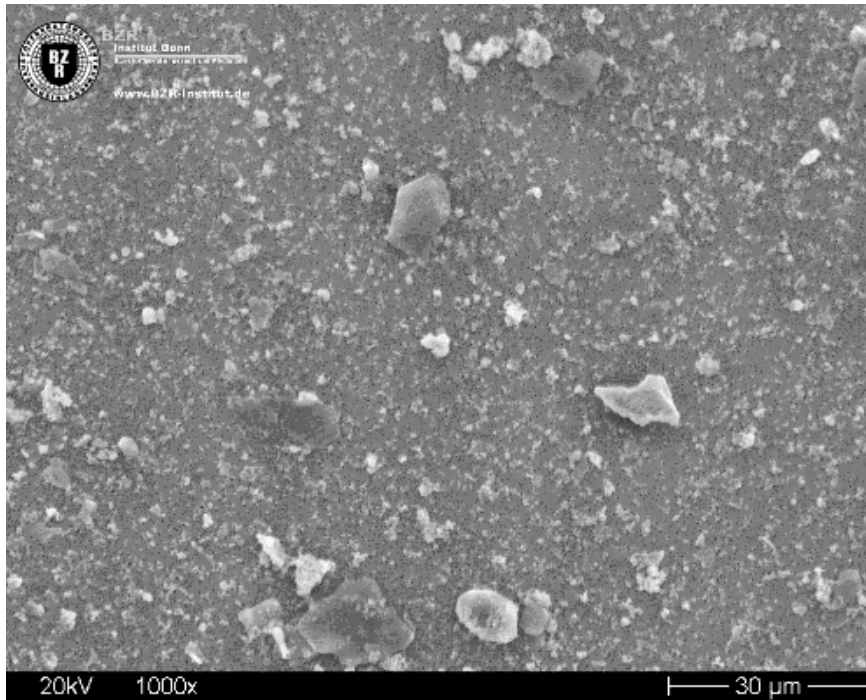
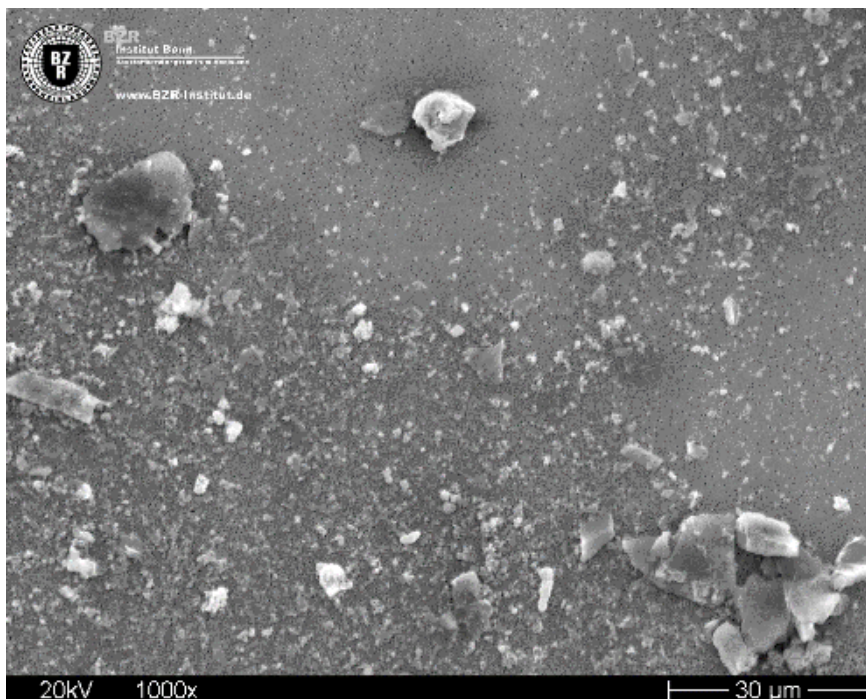
Probe : Mischprobe „Deckenspachtel/Wölbung EG Eingangsbereich“ (Einzelproben 30676-14,-15,-16,-17)
Labor-Nr. : 30676-MP4
Befund : keine Anhaltspunkte für eine Asbesthaltigkeit einer oder mehrerer Einzelproben
Nachweisgrenze : 0,001-M%
Vergrößerung : 1.000-fach

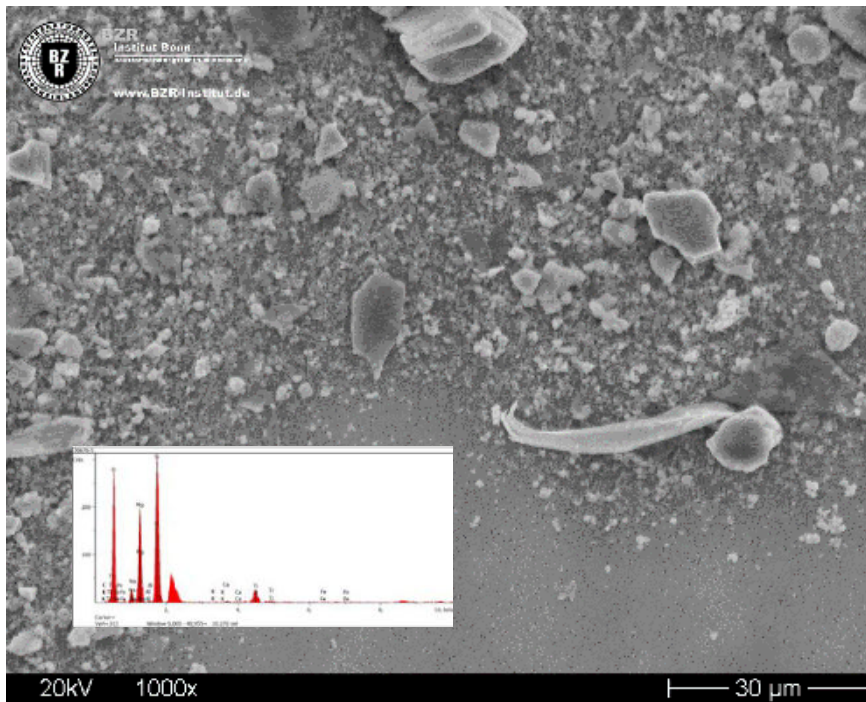
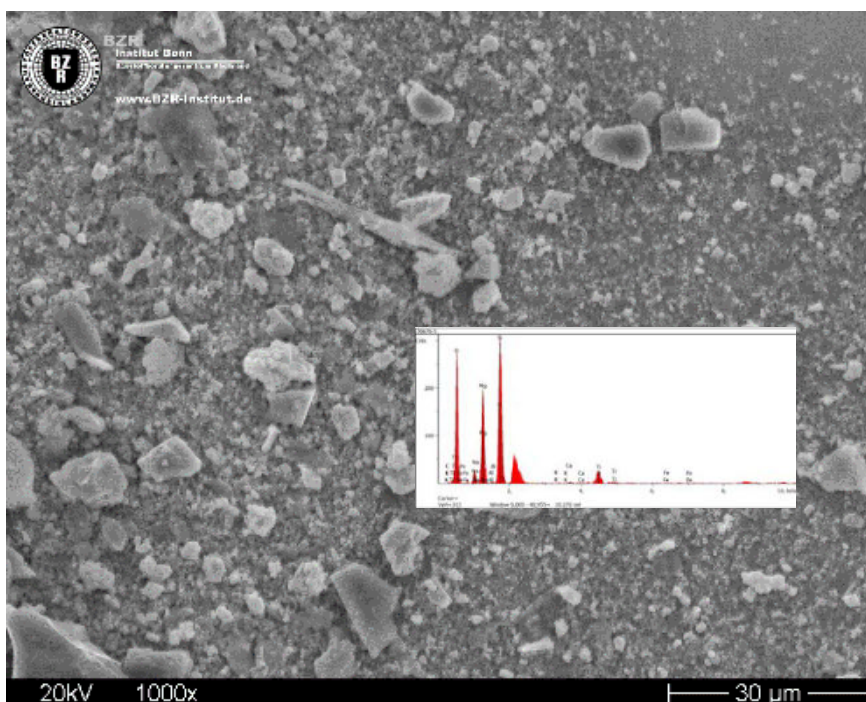
Probe : Mischprobe „Spachtelmasse / Innenwandbekleidung EG Eingangsbereich“ (Einzelproben 30676-18,-19)
Labor-Nr. : 30676-MP5
Befund : **Anhaltspunkte für eine Asbesthaltigkeit (Amphibol) einer oder mehrerer Einzelproben**
Nachweisgrenze : 0,001-M%
Vergrößerung : 1.000-fach

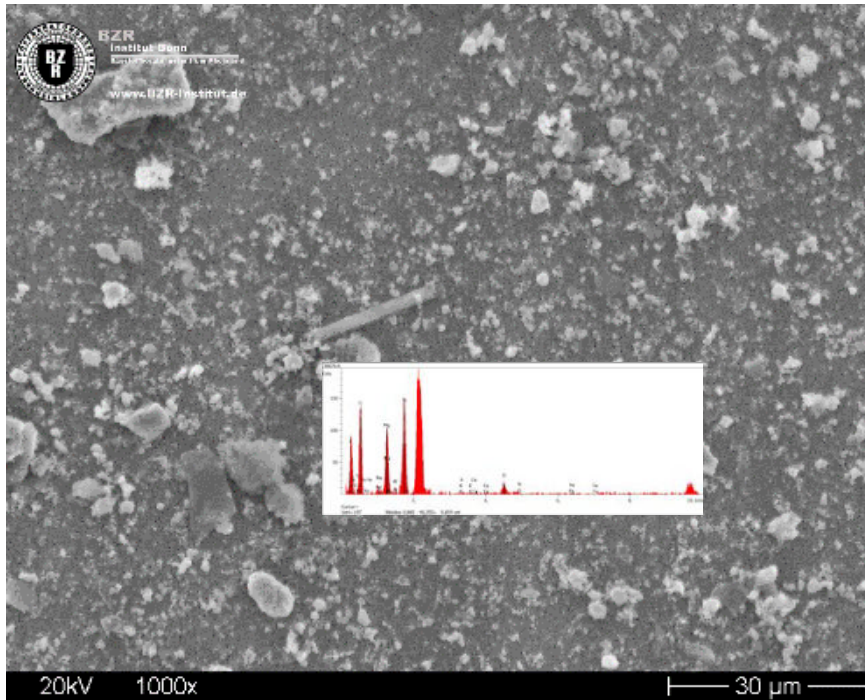
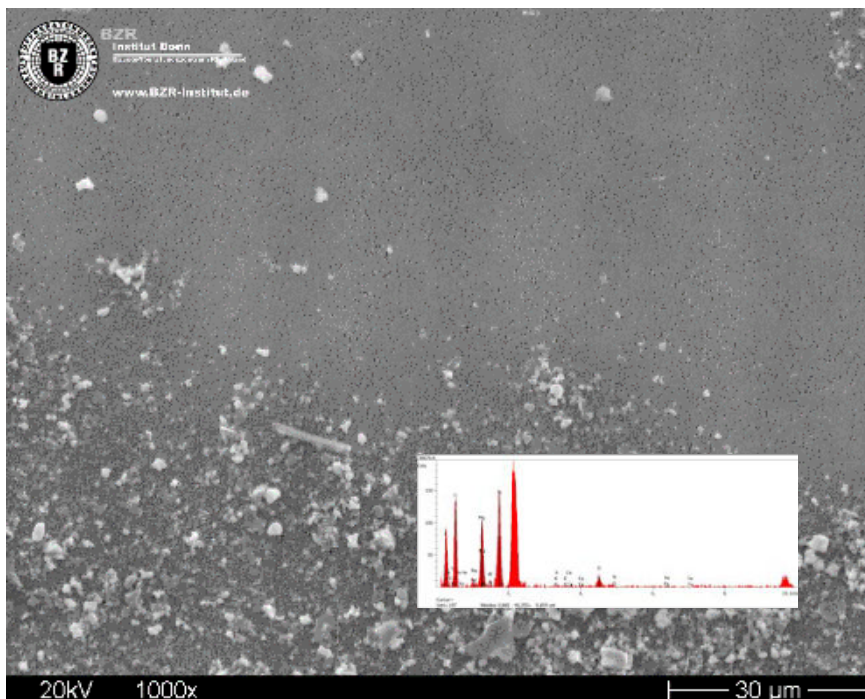
Probe : Mischprobe „Innenwandbekleidung EG Flur“ (Einzelproben 30676-20,-21,-22,-23)
Labor-Nr. : 30676-MP6
Befund : **Anhaltspunkte für eine Asbesthaltigkeit (Amphibol) einer oder mehrerer Einzelproben**
Nachweisgrenze : 0,001-M%
Vergrößerung : 1.000-fach

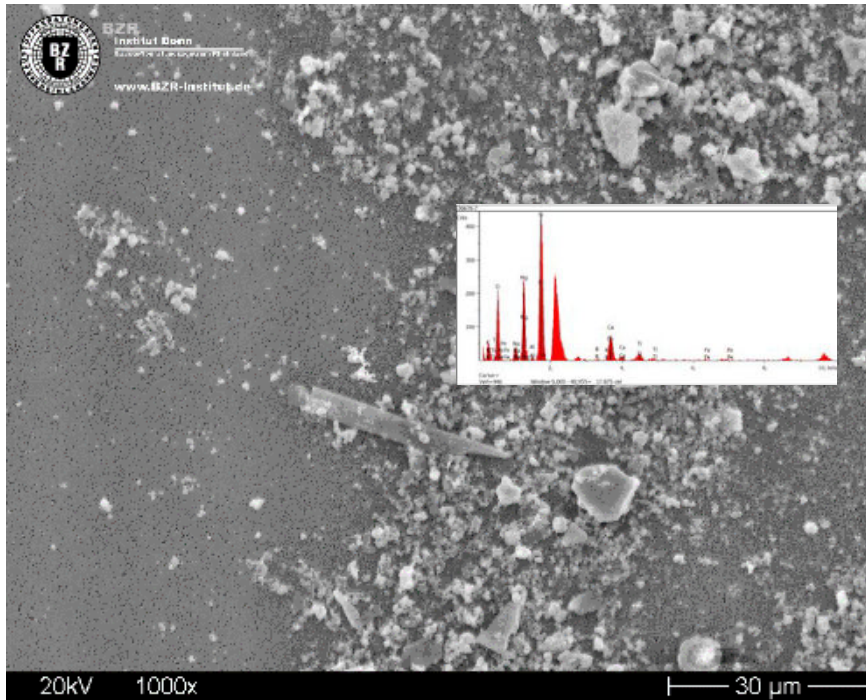
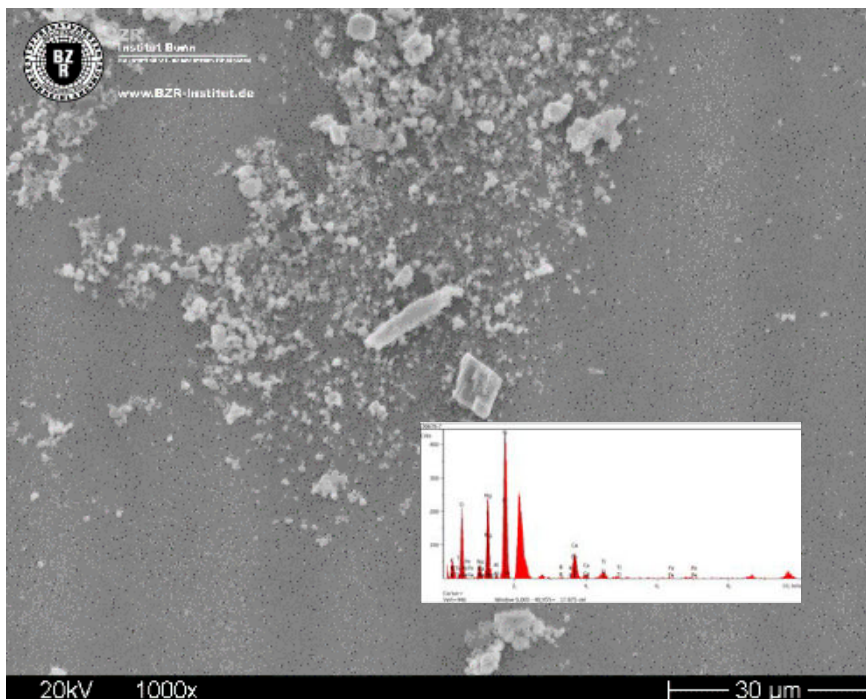
Probe : Mischprobe „Innenwandbekleidung EG Flur“ (Einzelproben 30676-24,-25,-26,-27)
Labor-Nr. : 30676-MP7
Befund : **Anhaltspunkte für eine Asbesthaltigkeit (Amphibol) einer oder mehrerer Einzelproben**
Nachweisgrenze : 0,001-M%
Vergrößerung : 1.000-fach

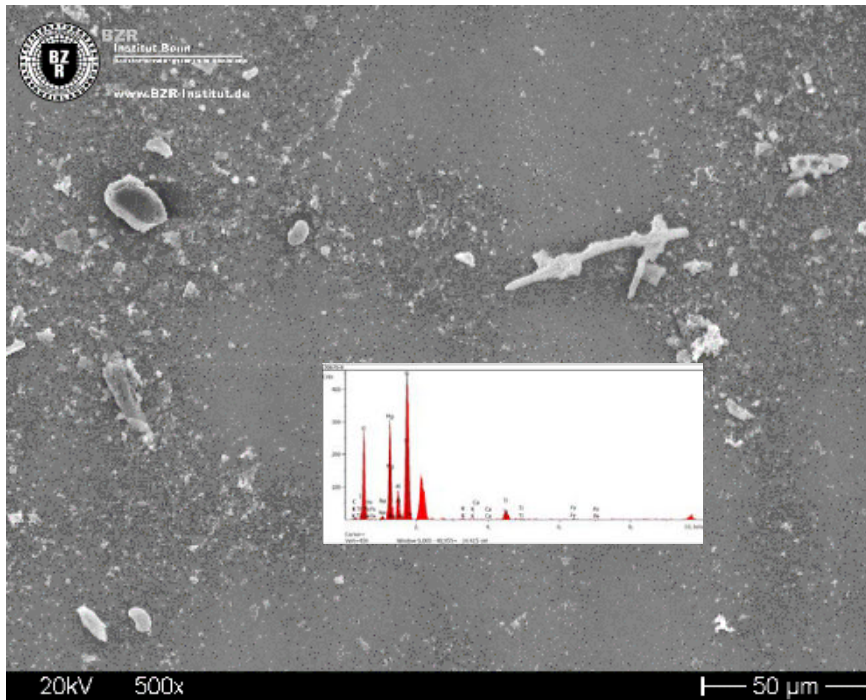
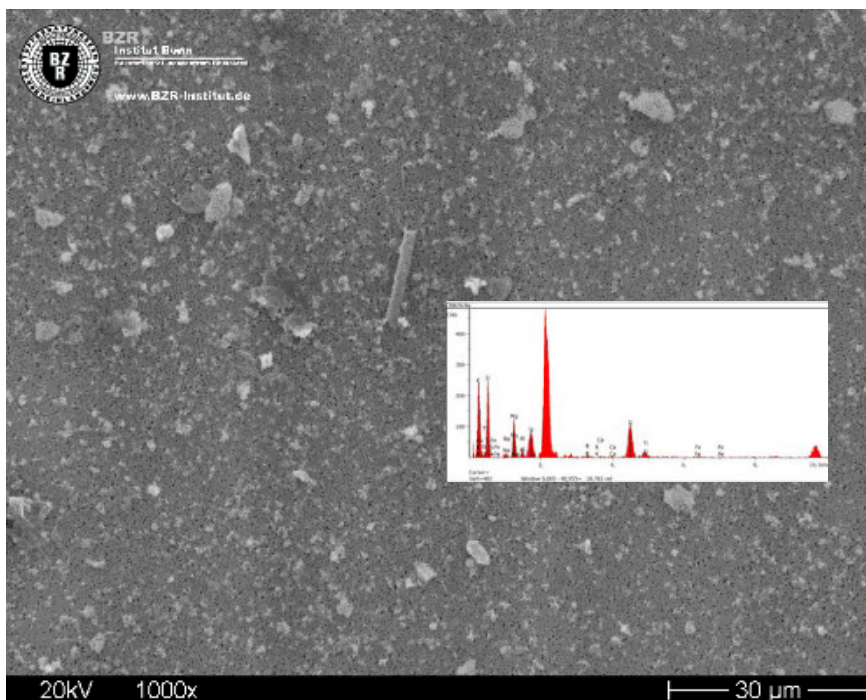
Probe : Mischprobe „Deckenbekleidung/Deckenplatte EG Flur“ (Einzelproben 30676-31,-57)
Labor-Nr. : 30676-MP8
Befund : **Anhaltspunkte für eine Asbesthaltigkeit (Amphibol/Chrysotil) einer oder mehrerer Einzelproben**
Nachweisgrenze : 0,001-M%
Vergrößerung : 1.000-fach

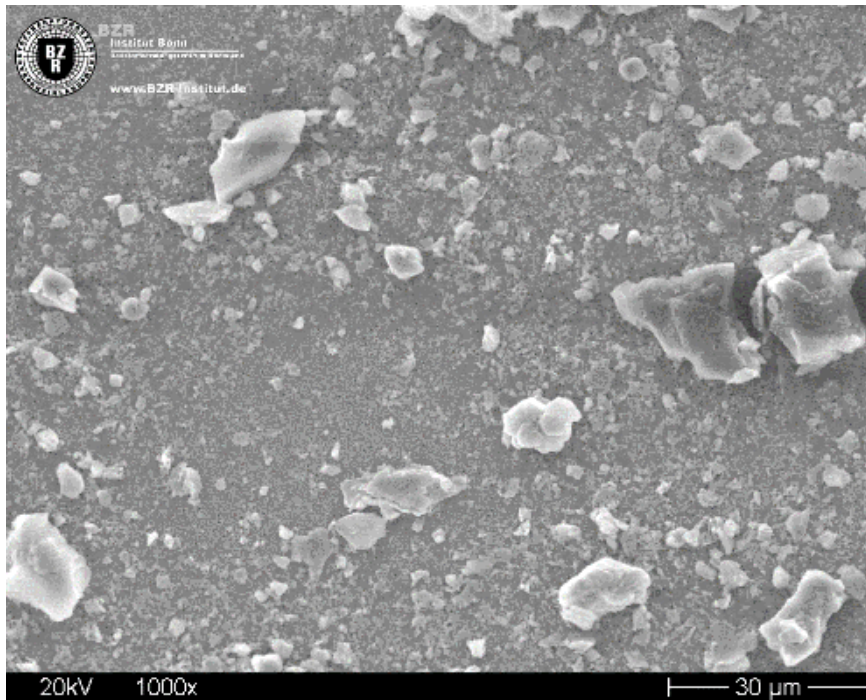
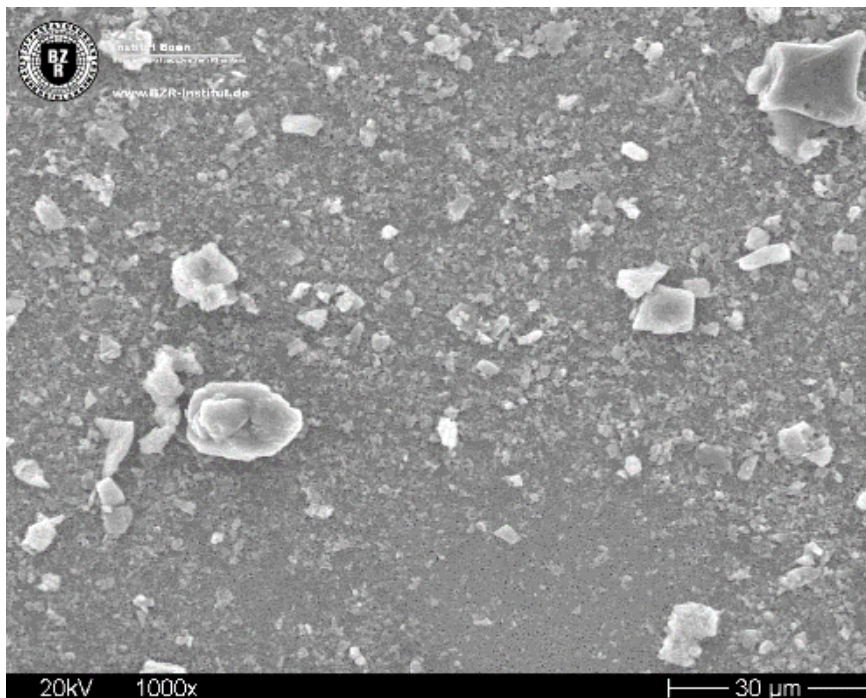
Probe : Mischprobe „Strukturspachtelmasse/ Strukturelement EG Flur“ (Einzelproben 30676-32,-53)
Labor-Nr. : 30676-MP9
Befund : keine Anhaltspunkte für eine Asbesthaltigkeit einer oder mehrerer Einzelproben
Nachweisgrenze : 0,001-M%
Vergrößerung : 1.000-fach

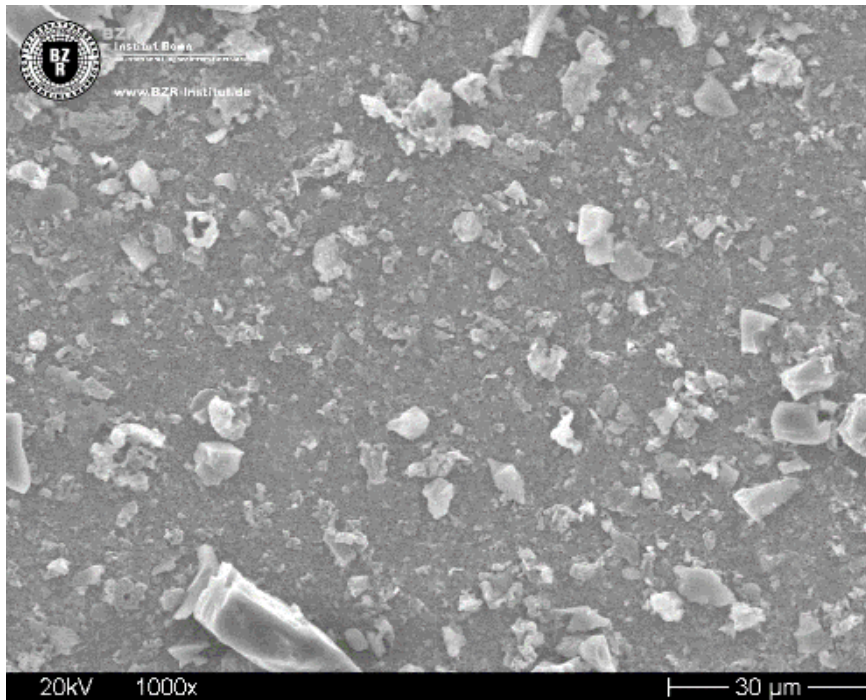
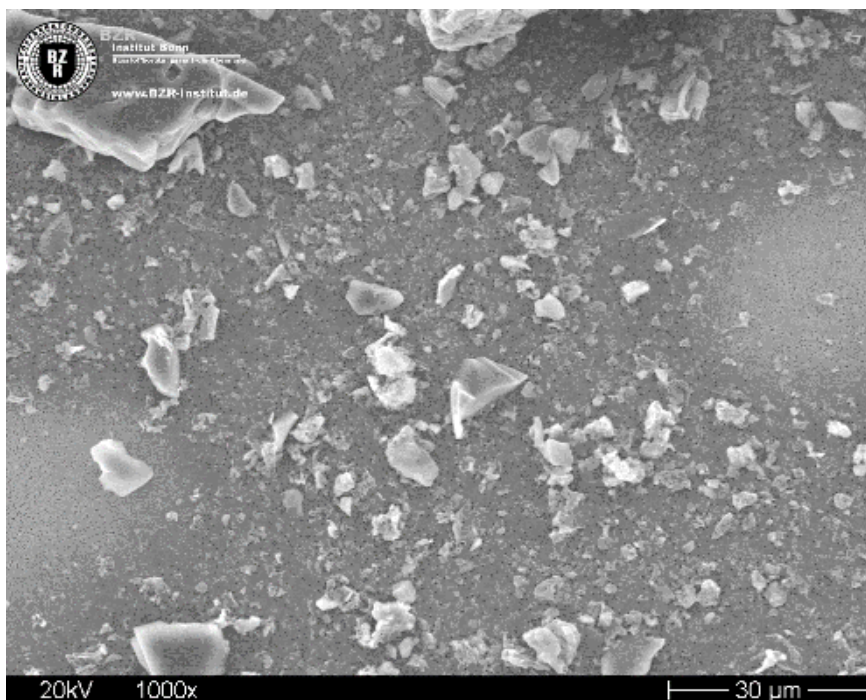
Probe : Mischprobe „Innenwandbekleidung EG Flur“ (Einzelproben 30676-50,-51,-54,-55)
Labor-Nr. : 30676-MP11
Befund : **Anhaltspunkte für eine Asbesthaltigkeit (Amphibol) einer oder mehrerer Einzelproben**
Nachweisgrenze : 0,001-M%
Vergrößerung : 1.000-fach

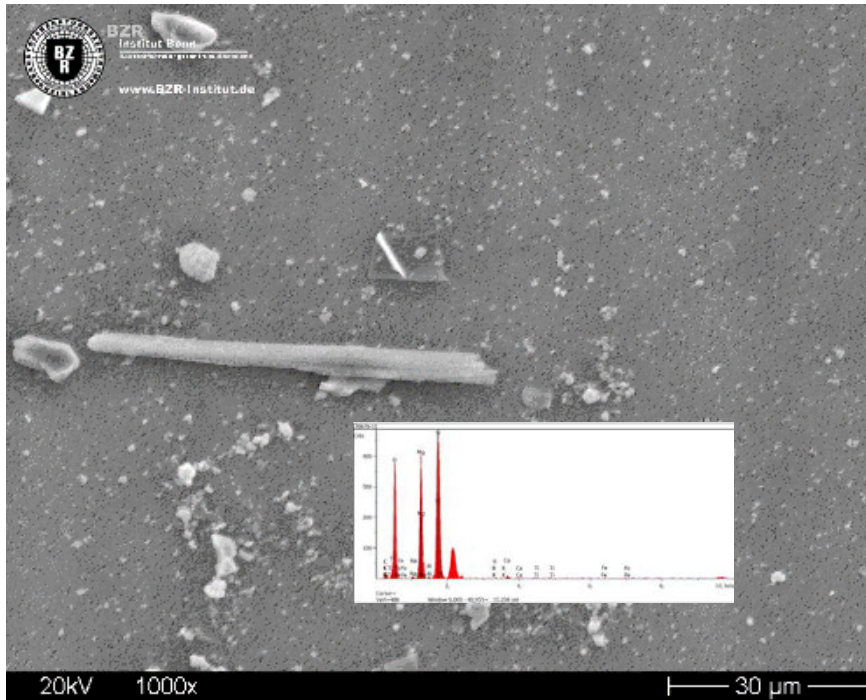
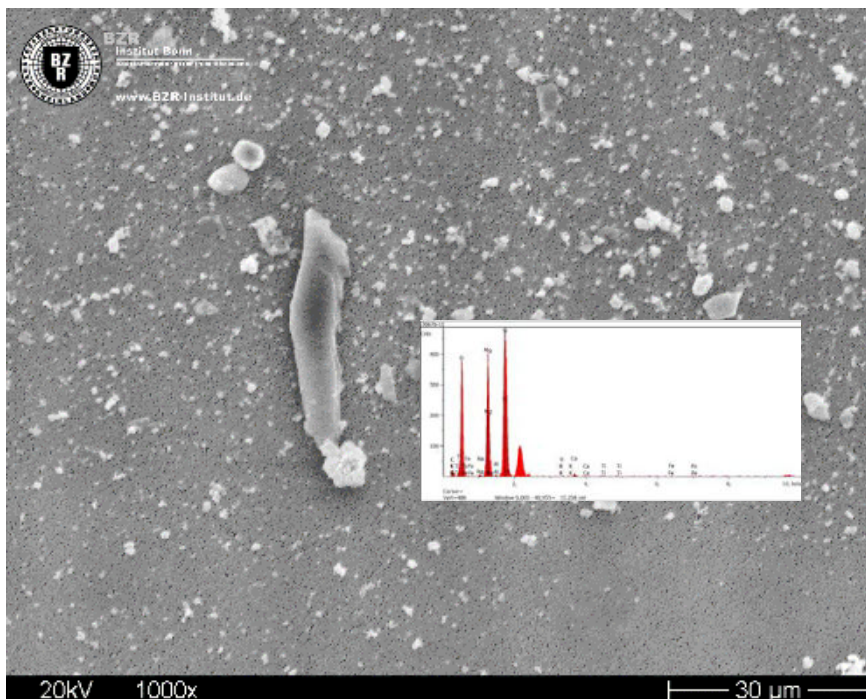
Probe : Mischprobe „Innenwandbekleidung EG Flur“ (Einzelproben 30676-56,-58)
Labor-Nr. : 30676-MP12
Befund : keine Anhaltspunkte für eine Asbesthaltigkeit einer oder mehrerer Einzelproben
Nachweisgrenze : 0,001-M%
Vergrößerung : 1.000-fach

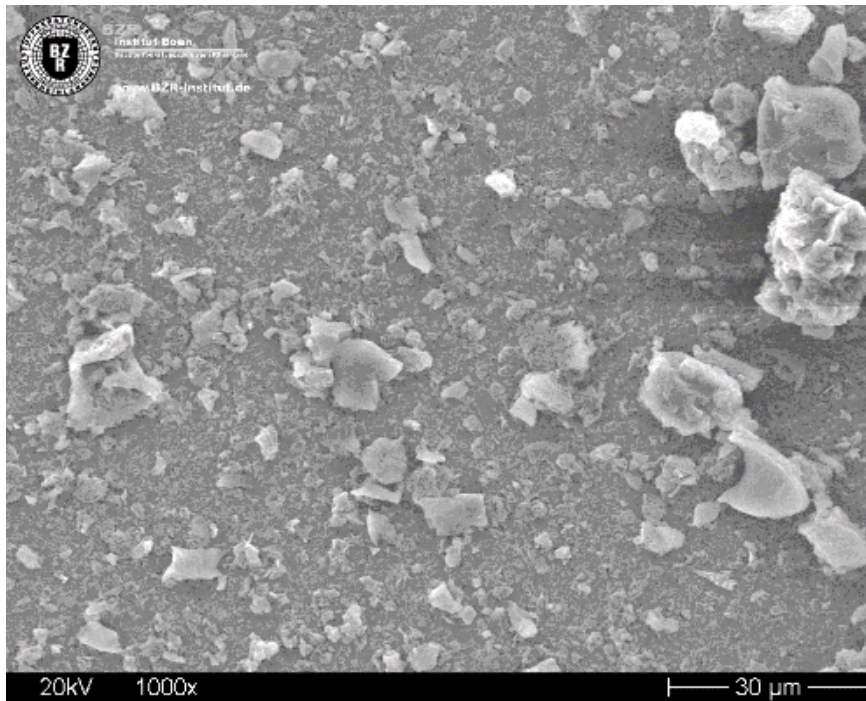
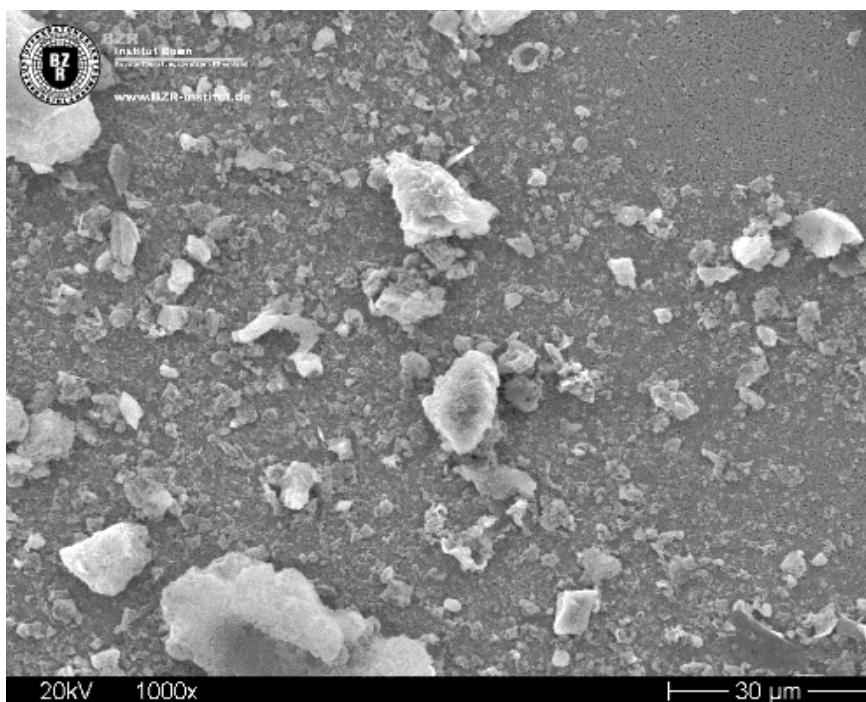
Probe : Mischprobe „Innenwandbekleidung EG Flur Treppe“ (Einzelproben 30676-59,-60)
Labor-Nr. : 30676-MP13
Befund : **Anhaltspunkte für eine Asbesthaltigkeit (Amphibol/Chrysotil) einer oder mehrerer Einzelproben**
Nachweisgrenze : 0,001-M%
Vergrößerung : 1.000-fach

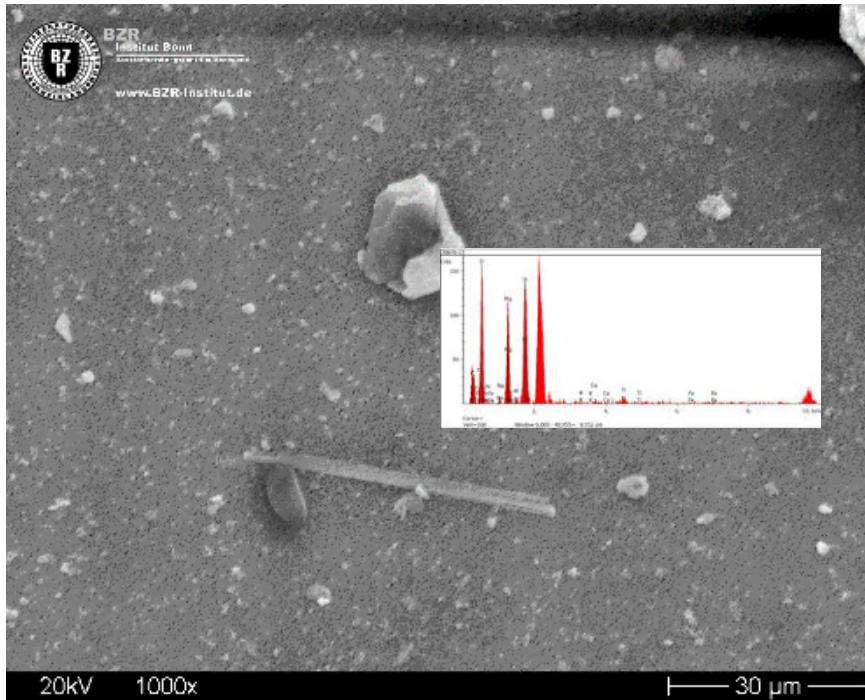
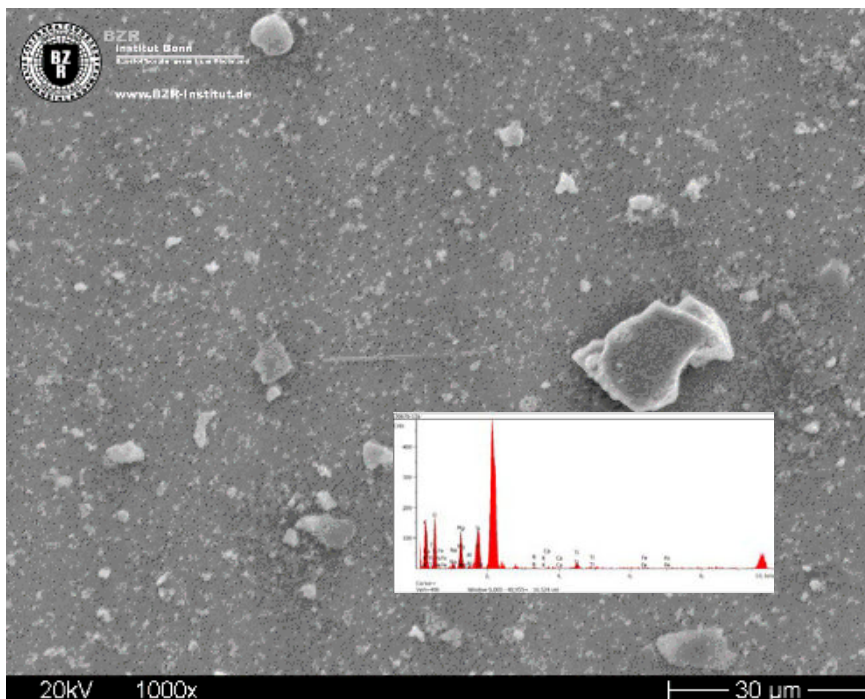
Probe : Mischprobe „Innenwandbekleidung EG Flur“ (Einzelproben 30676-130,-131,-132,-133,-134)
Labor-Nr. : 30676-MP14
Befund : **Anhaltspunkte für eine Asbesthaltigkeit (Amphibol) einer oder mehrerer Einzelproben**
Nachweisgrenze : 0,001-M%
Vergrößerung : 1.000-fach

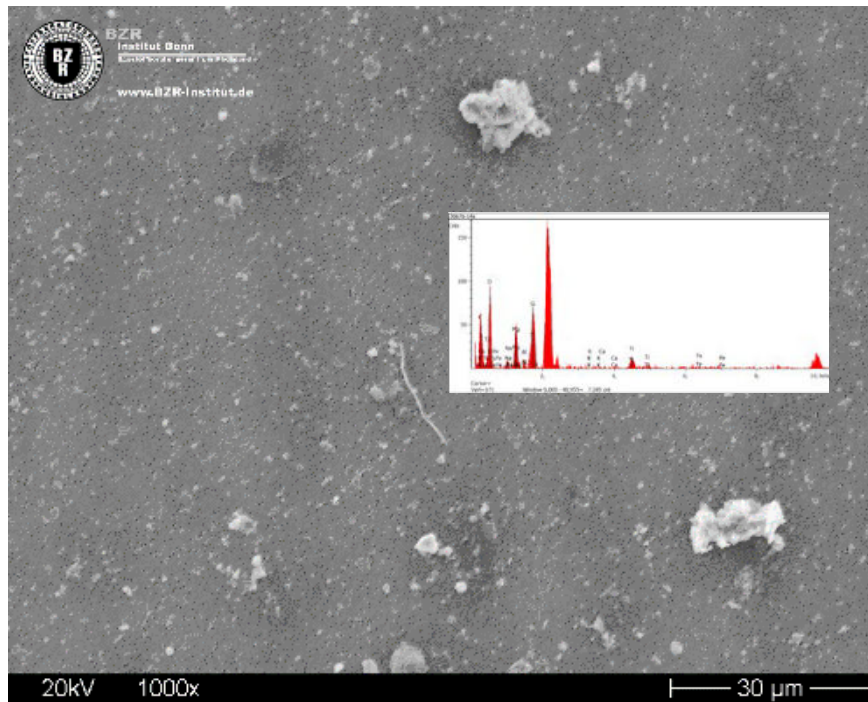
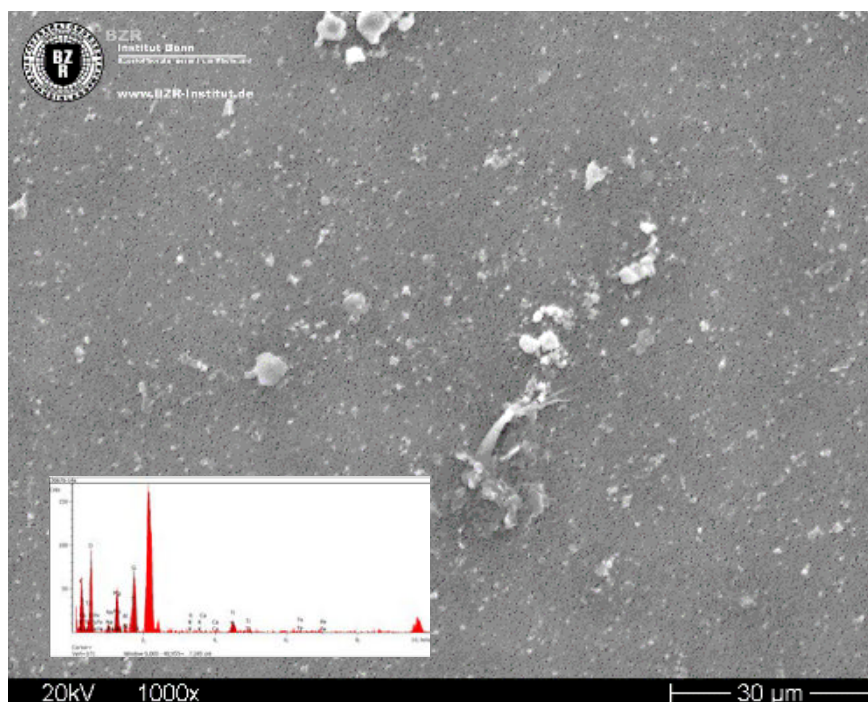
Probe : Mischprobe „Innenwandbekleidung EG Flur“ (Einzelproben 30676-136,-137,-139,-140,-141)
Labor-Nr. : 30676-MP15
Befund : keine Anhaltspunkte für eine Asbesthaltigkeit einer oder mehrerer Einzelproben
Nachweisgrenze : 0,001-M%
Vergrößerung : 1.000-fach

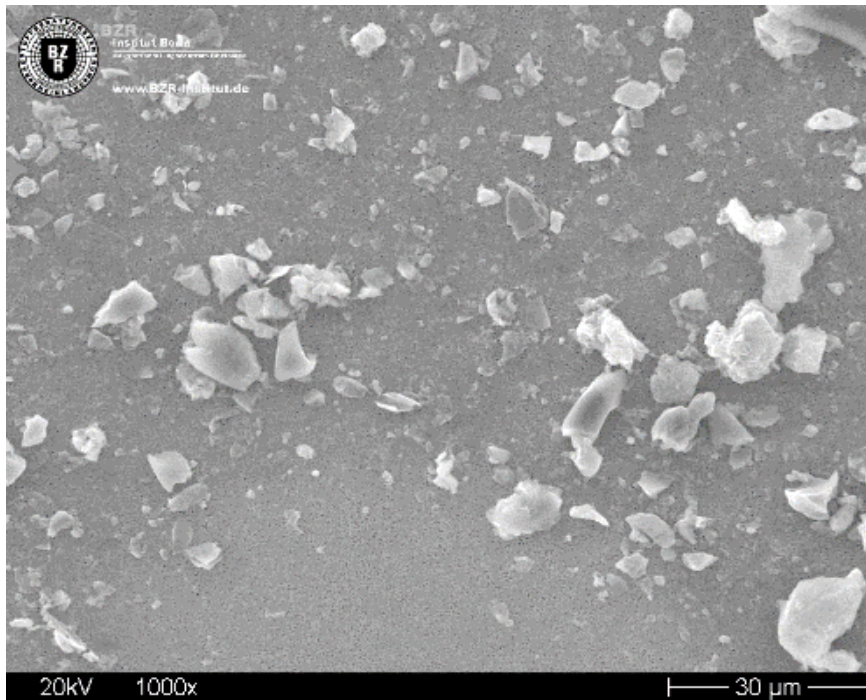
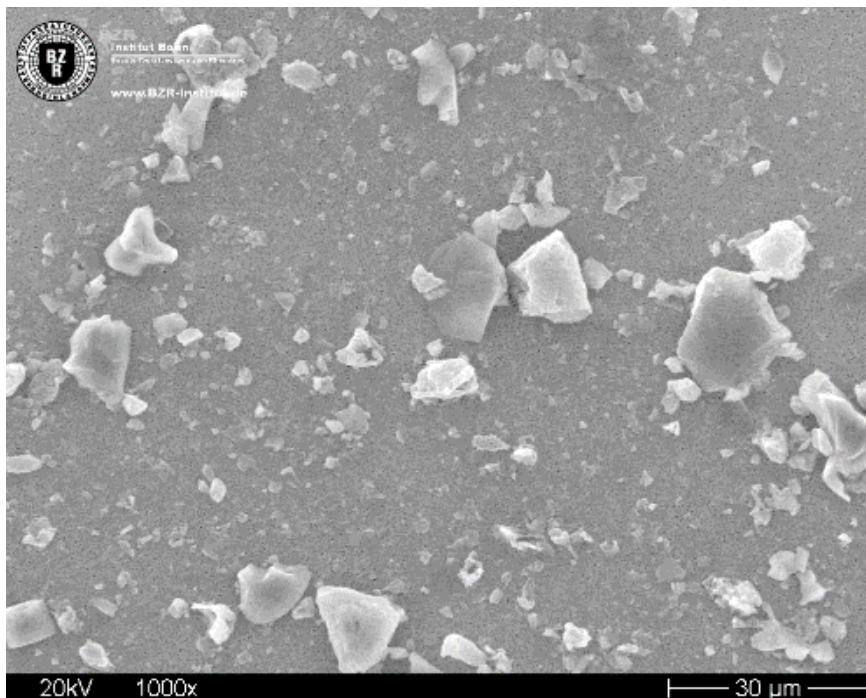
Probe : Mischprobe „Deckenbekleidung EG“ (Einzelproben 30676-142,-143,-167,-168,-185)
Labor-Nr. : 30676-MP16
Befund : **Anhaltspunkte für eine Asbesthaltigkeit (Amphibol) einer oder mehrerer Einzelproben**
Nachweisgrenze : 0,001-M%
Vergrößerung : 1.000-fach

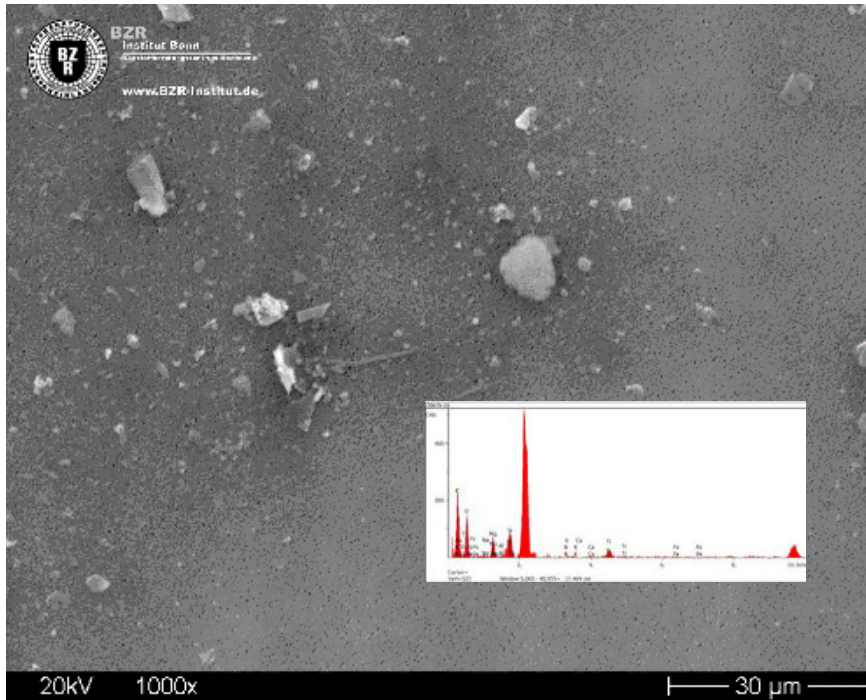
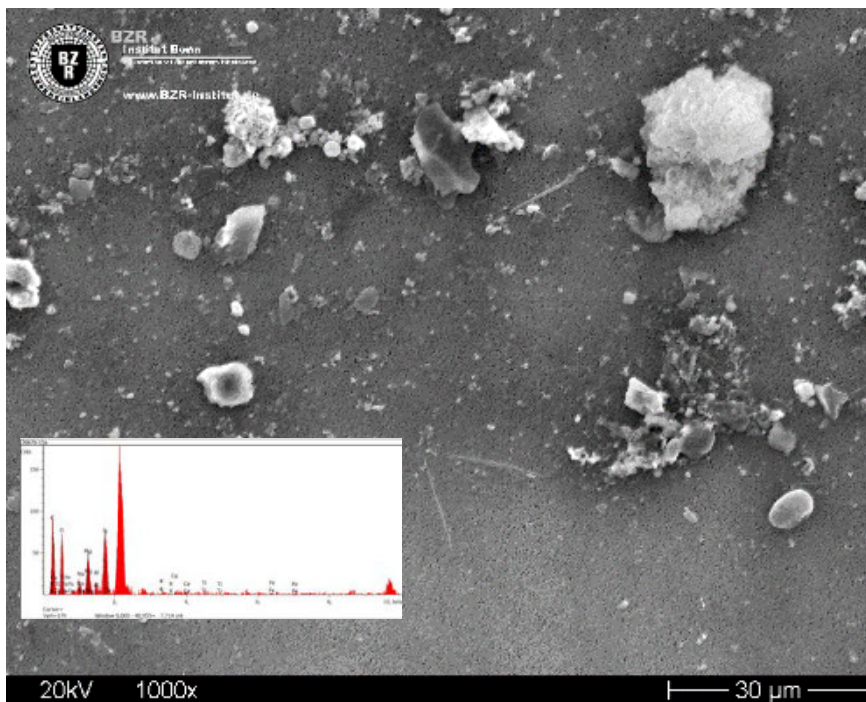
Probe : Mischprobe „Deckenbekleidung EG“ (Einzelproben 30676-151,-152,-175)
Labor-Nr. : 30676-MP17
Befund : keine Anhaltspunkte für eine Asbesthaltigkeit einer oder mehrerer Einzelproben
Nachweisgrenze : 0,001-M%
Vergrößerung : 1.000-fach

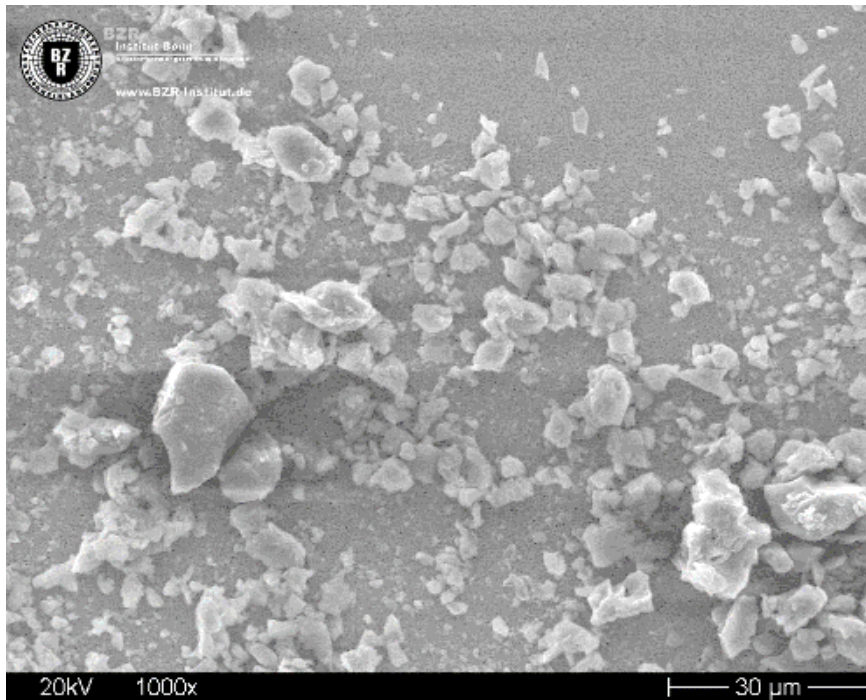
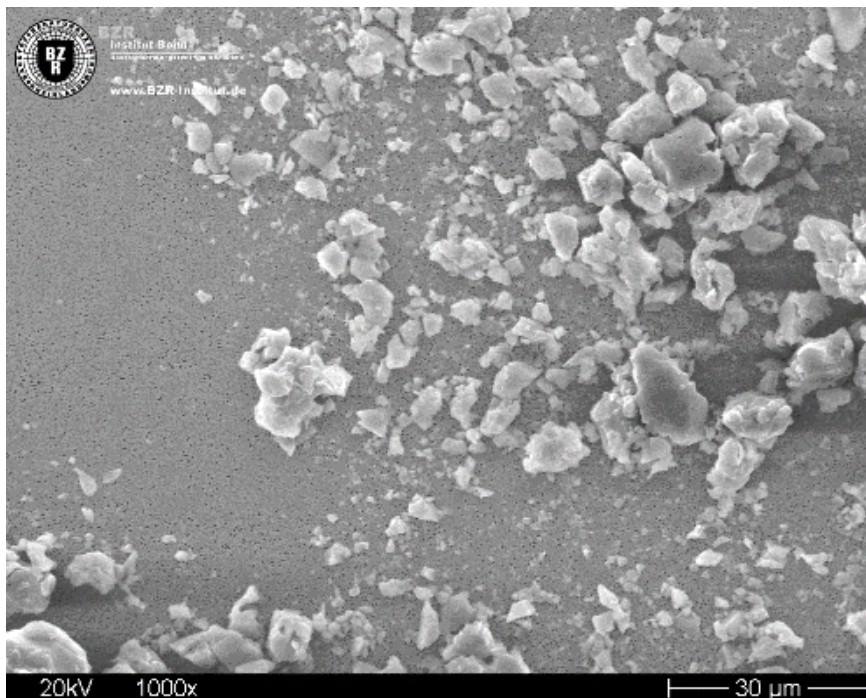
Probe : Mischprobe „Innenwandbekleidung R. 0.011“ (Einzelproben 30676-138,-153,-154,-155,-156)
Labor-Nr. : 30676-MP18
Befund : keine Anhaltspunkte für eine Asbesthaltigkeit einer oder mehrerer Einzelproben
Nachweisgrenze : 0,001-M%
Vergrößerung : 1.000-fach

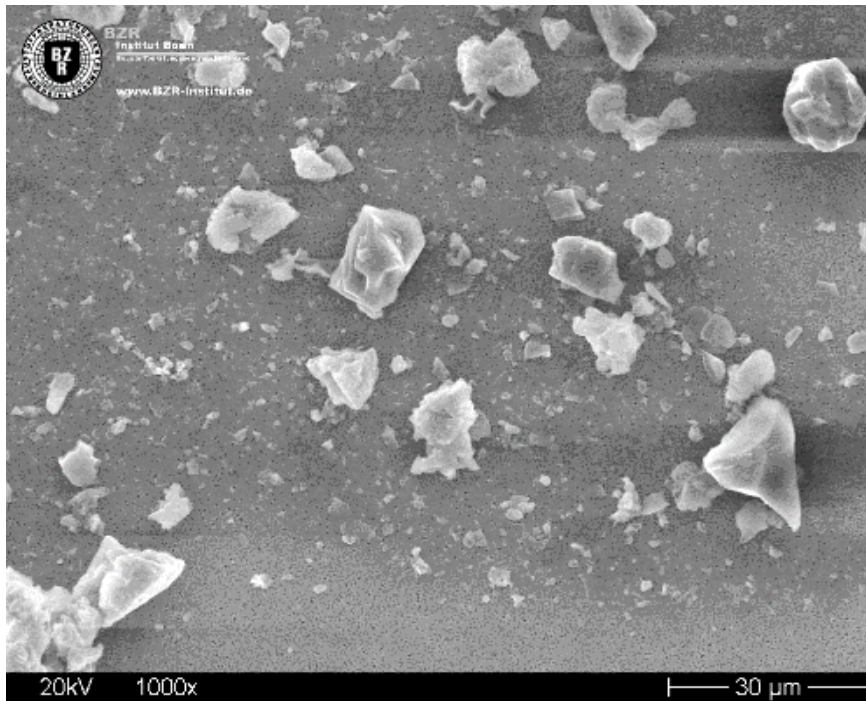
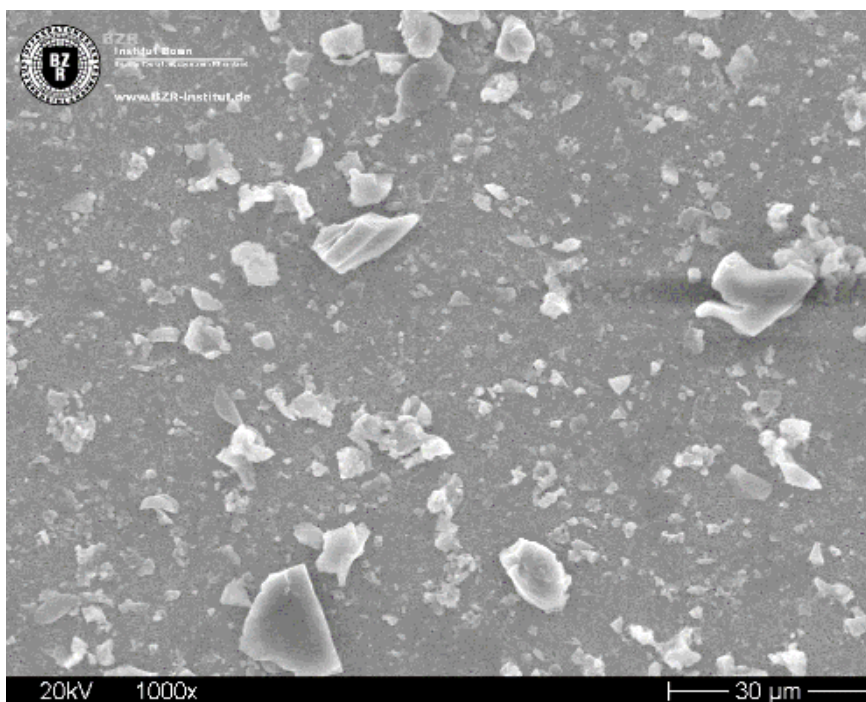
Probe : Mischprobe „Innenwandbekleidung R. 0.007“ (Einzelproben 30676-157,-158,-159,-160)
Labor-Nr. : 30676-MP19
Befund : keine Anhaltspunkte für eine Asbesthaltigkeit einer oder mehrerer Einzelproben
Nachweisgrenze : 0,001-M%
Vergrößerung : 1.000-fach
