PRÜFBERICHT / GUTACHTEN

Registriernummer: PR.45-1501/24 CPH-30676

Auftraggeber	:	Bau- und Liegenschaftsbetrieb NRW Niederlassung Köln Domstr. 55-73 50668 Köln
Betrifft	:	Rheinische Friedrich-Wilhelms-Universität Bonn, Physikalisches Institut – Hauptgebäude, Bauteil I (Altbau und Altbau Hörsaal), Nußallee 12, 53115 Bonn - Beprobung und Untersuchung von potenziell gefährstoffhaltigen Baustoffen nach Vorgabe zur Vorbereitung einer Sanierung
Projektnummer	:	40-12-2209-20-001
Auftrag vom	:	11.11.2022
Datum des Berichtes	:	24.02.2025
Textseiten	:	- 322 -
Anlagen	:	- 1 -

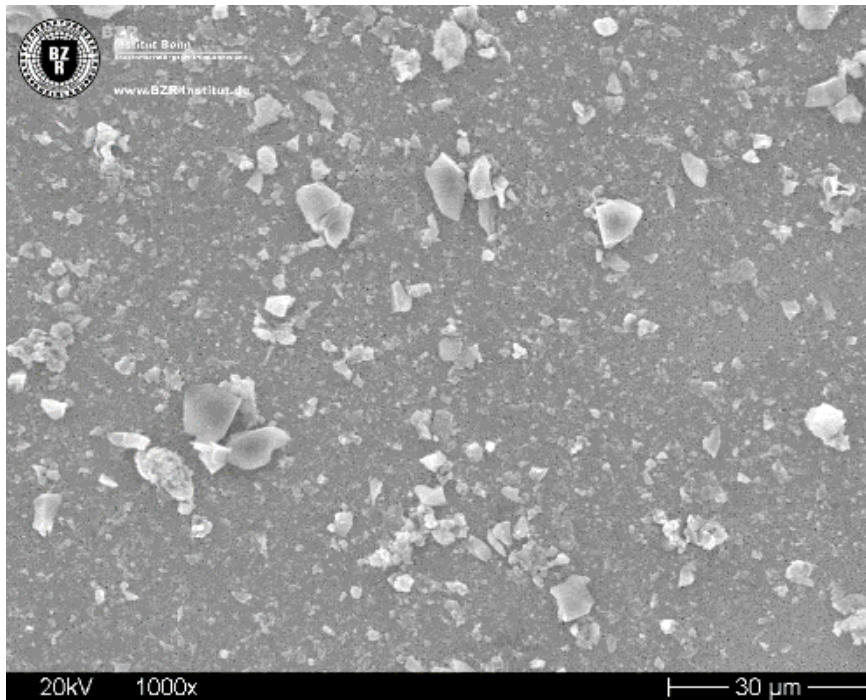
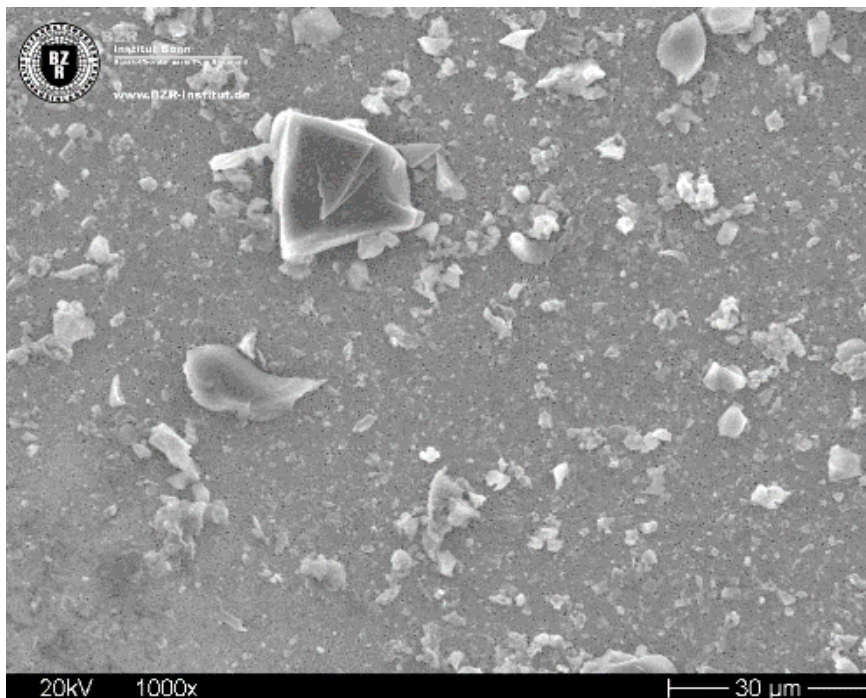
Probe : Mischprobe „Innenwandbekleidung R. 0.029“ (Einzelproben 30676-161,-162,-163)
Labor-Nr. : 30676-MP20
Befund : keine Anhaltspunkte für eine Asbesthaltigkeit einer oder mehrerer Einzelproben
Nachweisgrenze : 0,001-M%
Vergrößerung : 1.000-fach

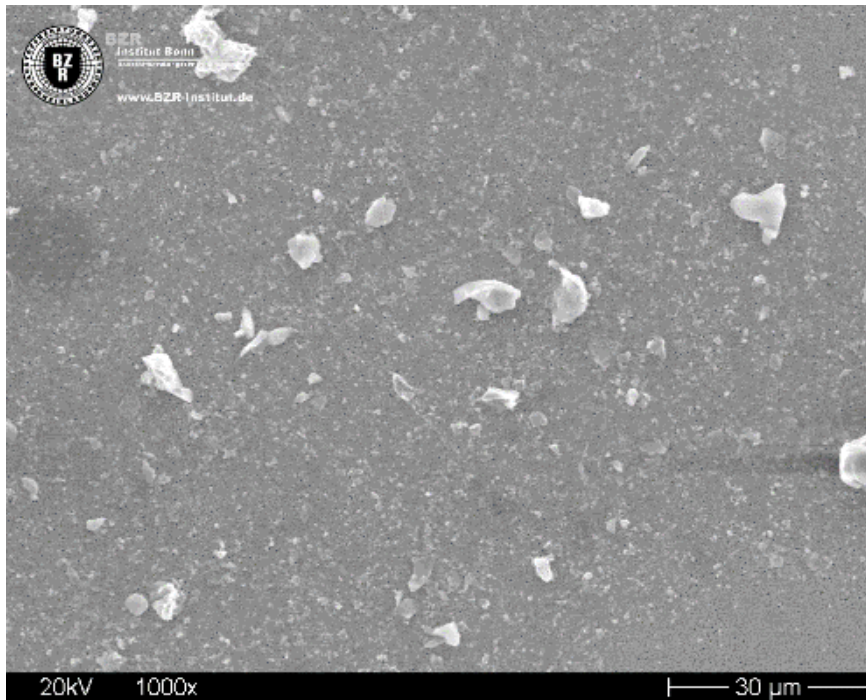
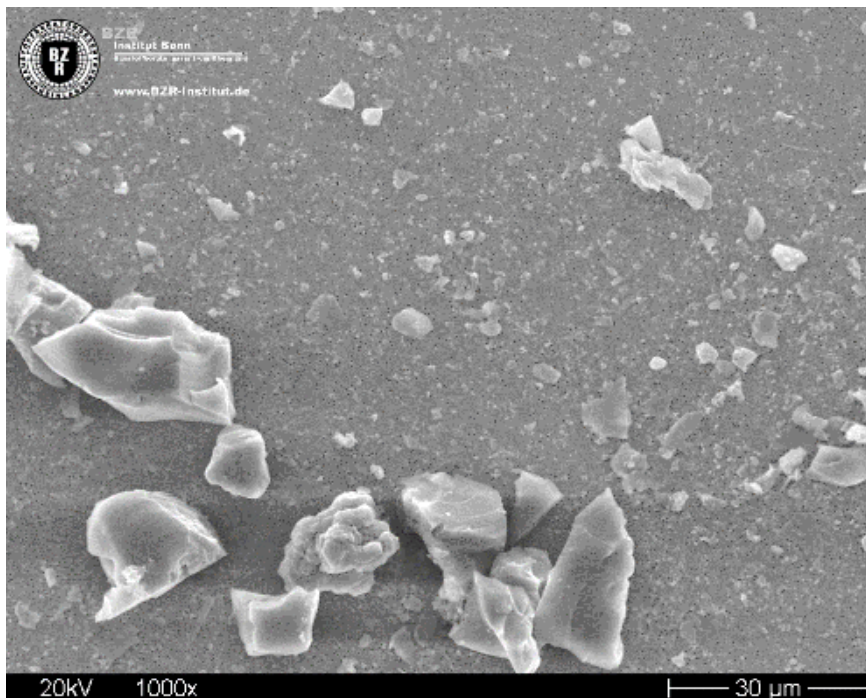
Probe : Mischprobe „Innenwandbekleidung R. 0.030“ (Einzelproben 30676-164,-165,-166)
Labor-Nr. : 30676-MP21
Befund : keine Anhaltspunkte für eine Asbesthaltigkeit einer oder mehrerer Einzelproben
Nachweisgrenze : 0,001-M%
Vergrößerung : 1.000-fach

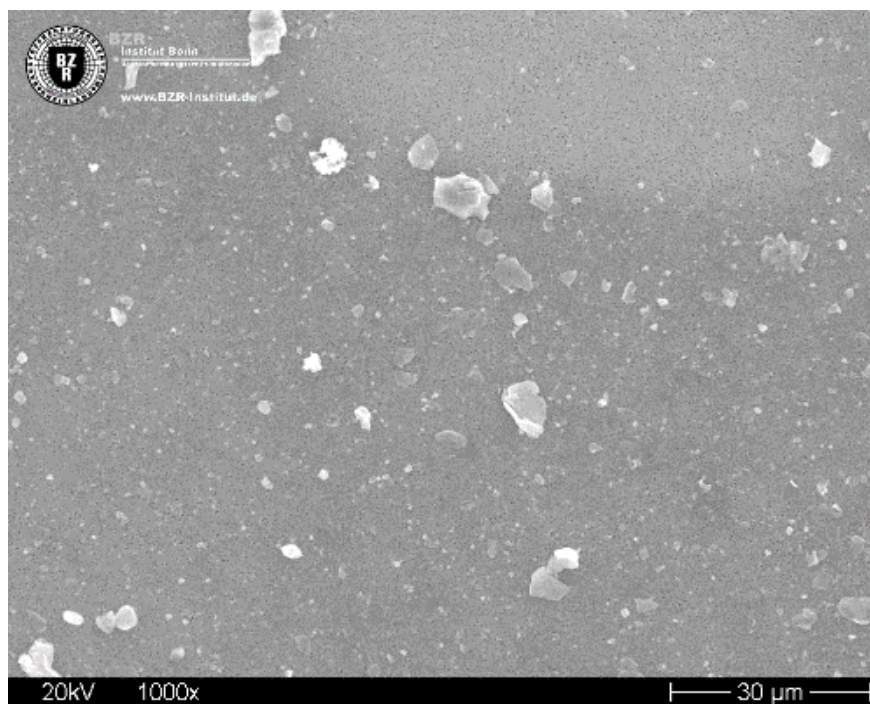
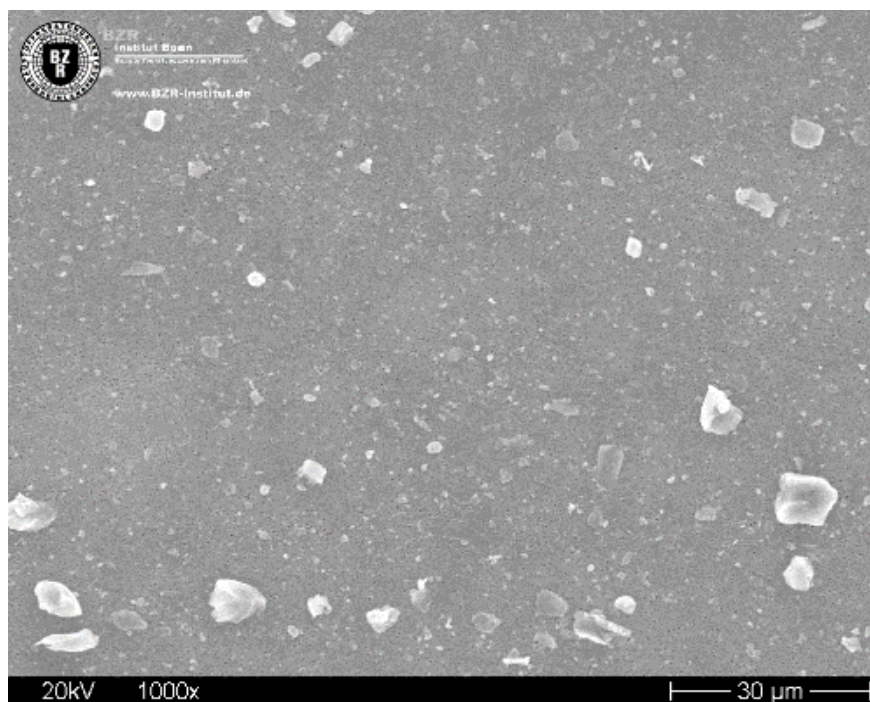
Probe : Mischprobe „Innenwandbekleidung R. 0.015“ (Einzelproben 30676-135,-144,-145,-146,-147)
Labor-Nr. : 30676-MP22
Befund : **Anhaltspunkte für eine Asbesthaltigkeit (Amphibol) einer oder mehrerer Einzelproben**
Nachweisgrenze : 0,001-M%
Vergrößerung : 1.000-fach

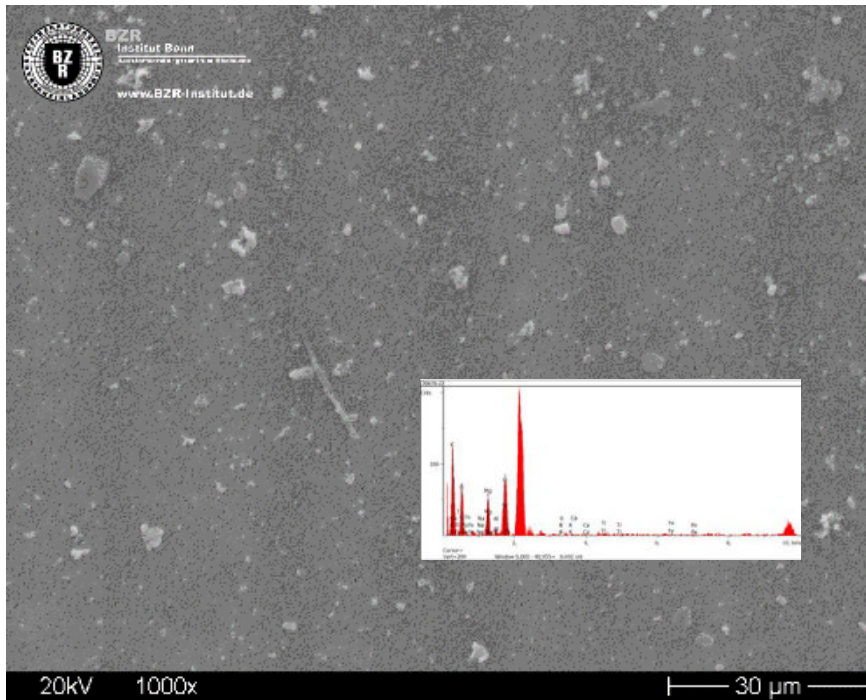
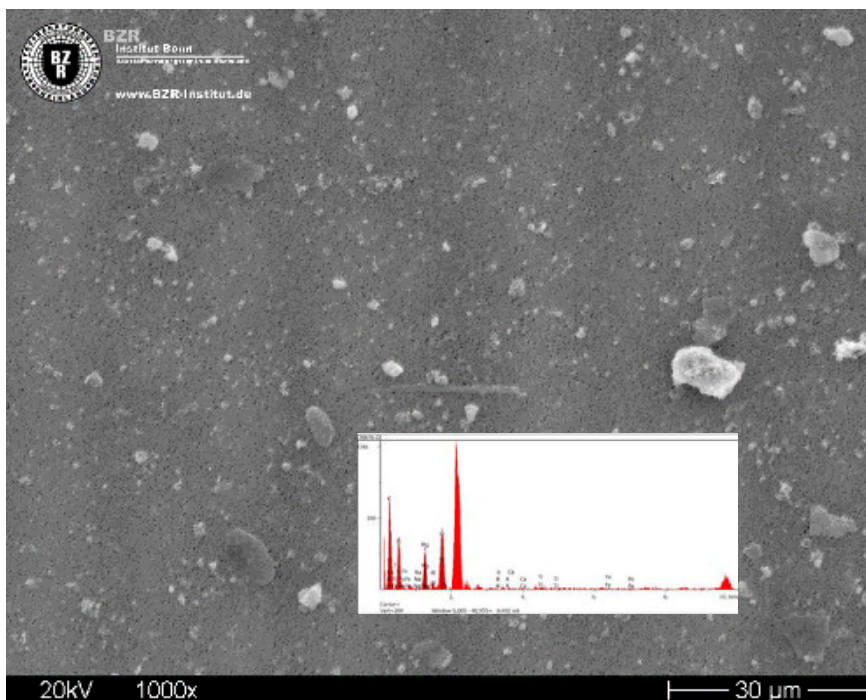
Probe : Mischprobe „Innenwandbekleidung R. 0.031“ (Einzelproben 30676-171,-172,-173,-174)
Labor-Nr. : 30676-MP23
Befund : keine Anhaltspunkte für eine Asbesthaltigkeit einer oder mehrerer Einzelproben
Nachweisgrenze : 0,001-M%
Vergrößerung : 1.000-fach

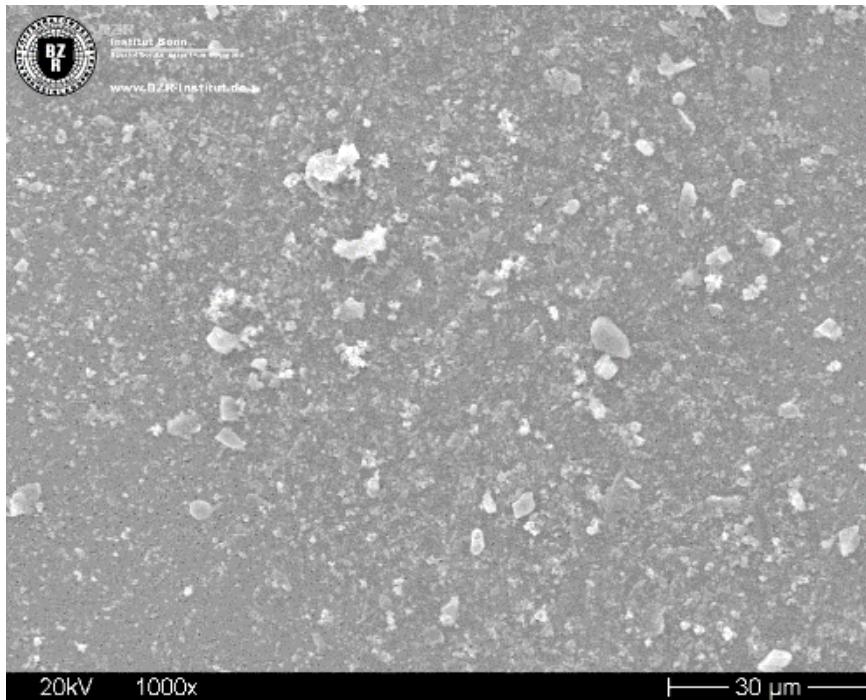
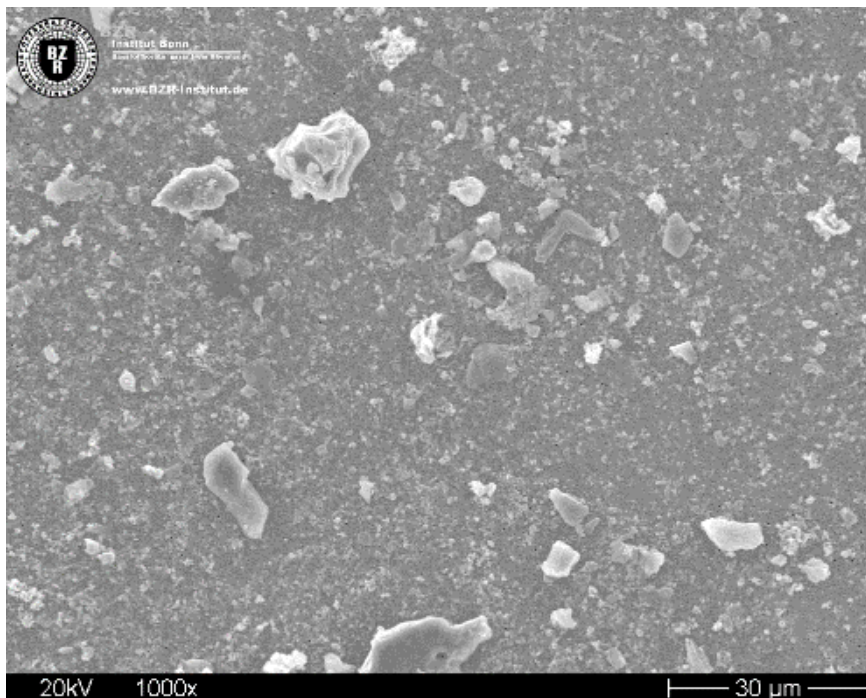
Probe : Mischprobe „Innenwandbekleidung R. 0.060/0.061“ (Einzelproben 30676-180,-181,-182,-183,-184)
Labor-Nr. : 30676-MP24
Befund : **Anhaltspunkte für eine Asbesthaltigkeit (Chrysotil) einer oder mehrerer Einzelproben**
Nachweisgrenze : 0,001-M%
Vergrößerung : 1.000-fach

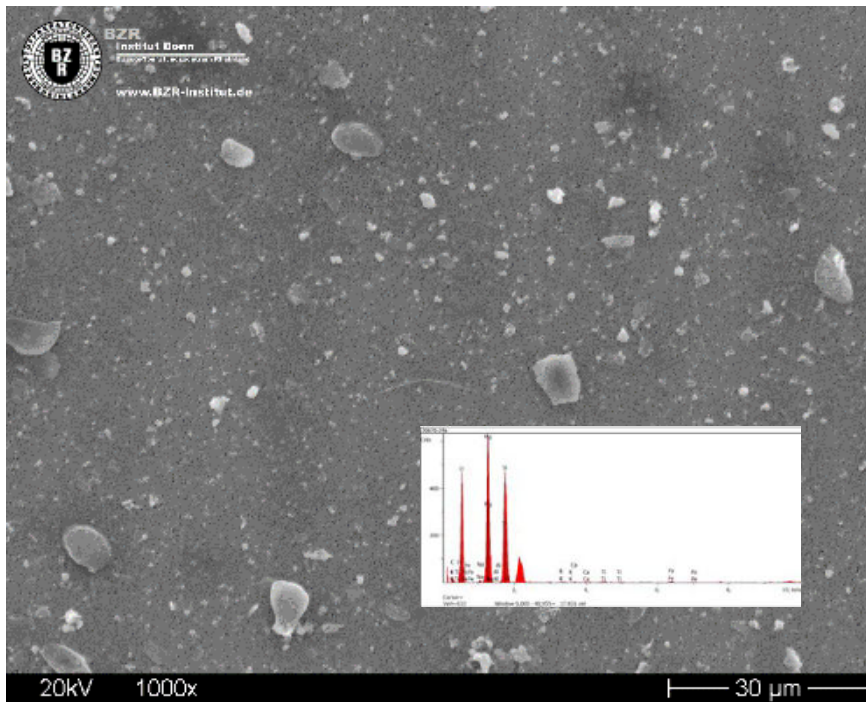
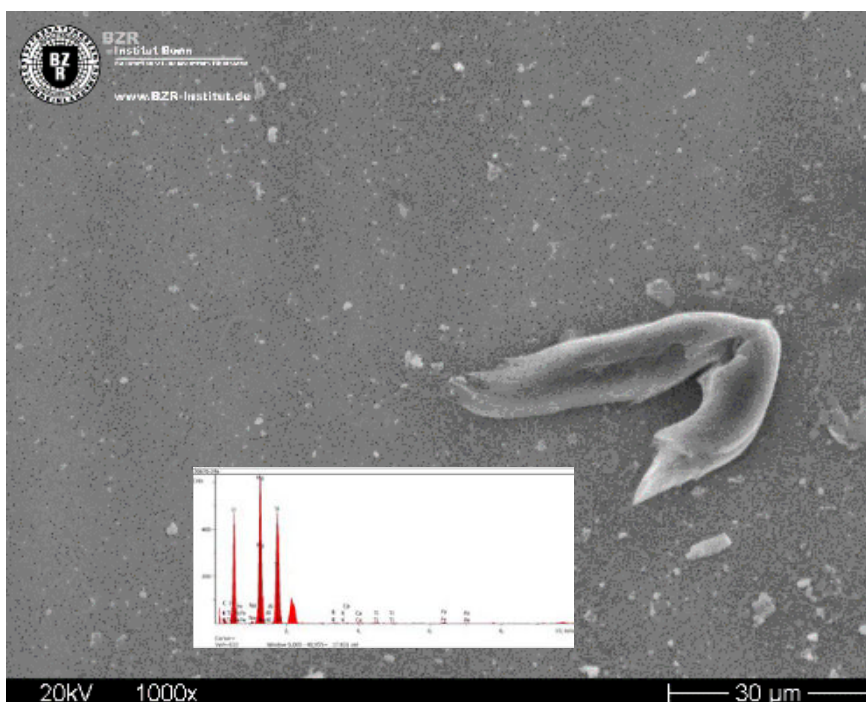
Probe : Mischprobe „Innenwandbekleidung R. 0.002, Bürotechnik“ (Einzelproben 30676-176,-177)
Labor-Nr. : 30676-MP25
Befund : keine Anhaltspunkte für eine Asbesthaltigkeit einer oder mehrerer Einzelproben
Nachweisgrenze : 0,001-M%
Vergrößerung : 1.000-fach

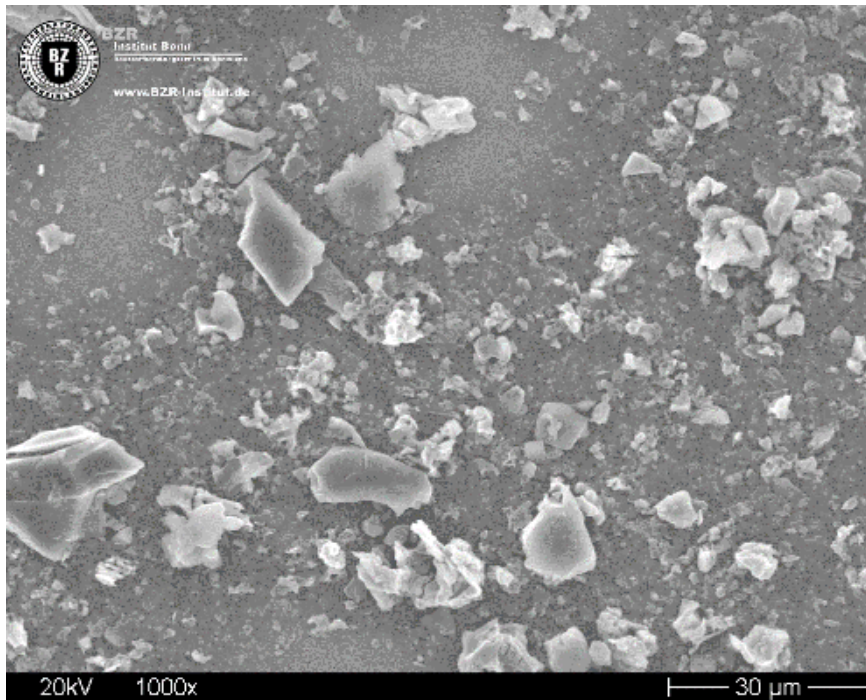
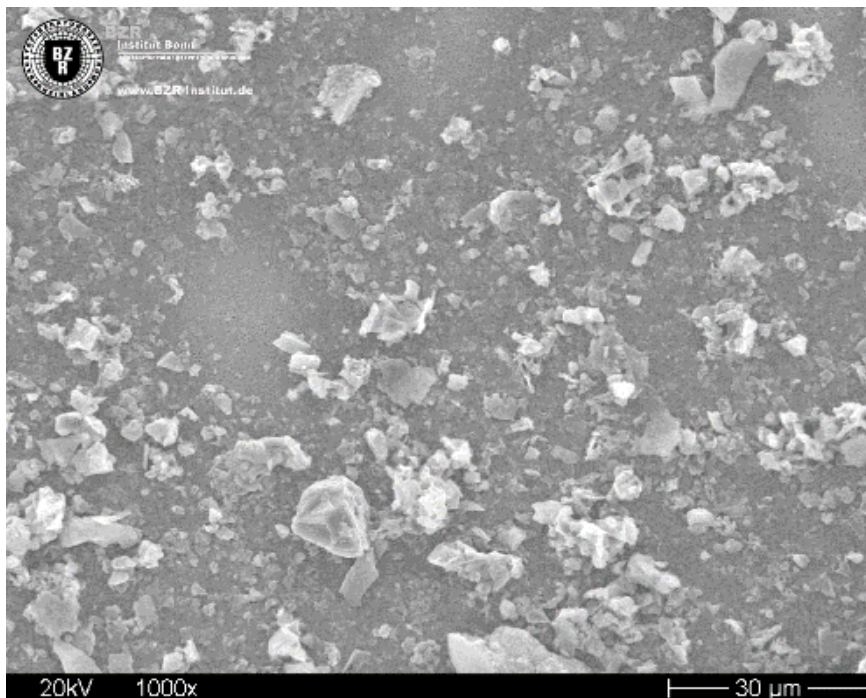
Probe : Mischprobe „Ausgleichsmasse EG“ (Einzelproben 30676-150,-179)
Labor-Nr. : 30676-MP26
Befund : keine Anhaltspunkte für eine Asbesthaltigkeit einer oder mehrerer Einzelproben
Nachweisgrenze : 0,001-M%
Vergrößerung : 1.000-fach

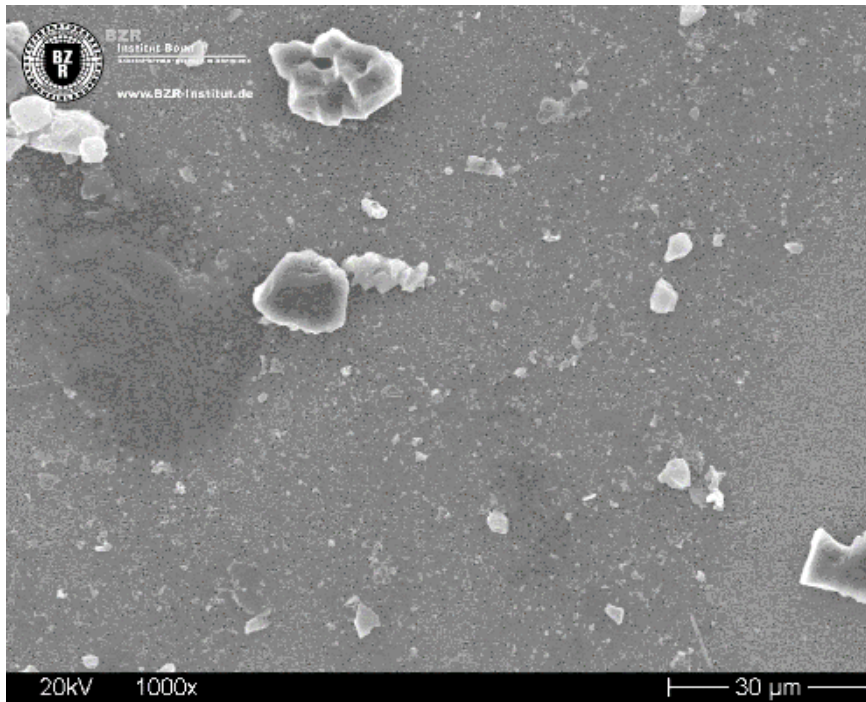
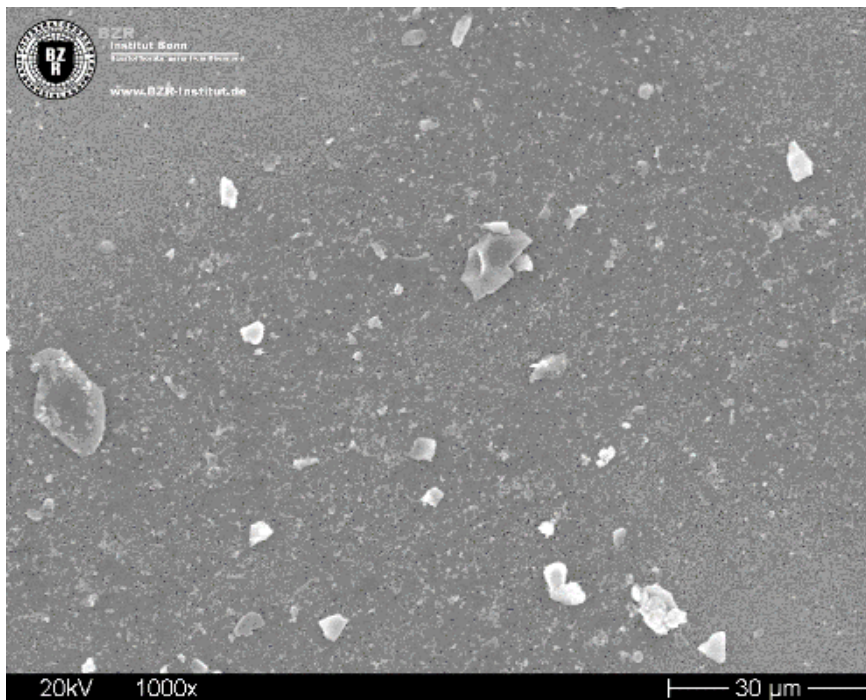
Probe : Mischprobe „Innenwandbekleidung 1.OG Flur“ (Einzelproben 30676-62,-63)
Labor-Nr. : 30676-MP27
Befund : **Anhaltspunkte für eine Asbesthaltigkeit (Amphibol) einer oder mehrerer Einzelproben**
Nachweisgrenze : 0,001-M%
Vergrößerung : 1.000-fach

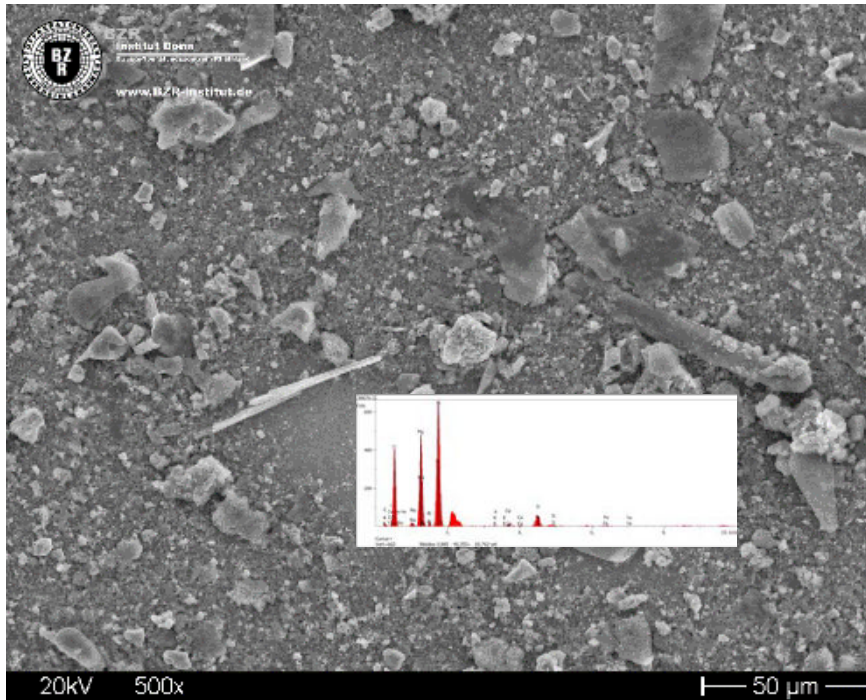
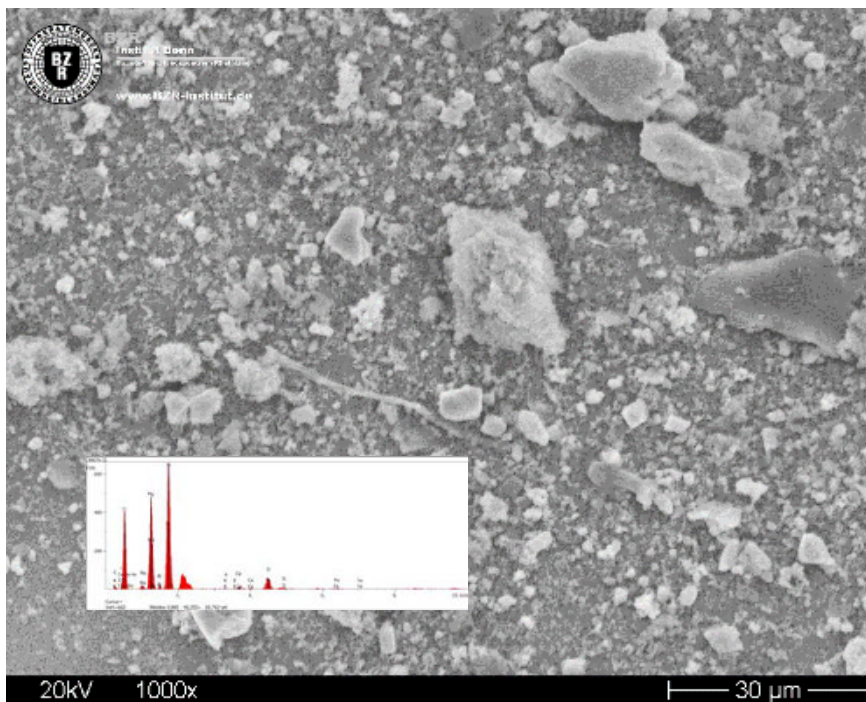
Probe : Mischprobe „Innenwandbekleidung 1.OG Flur“ (Einzelproben 30676-64,-65,-66,-67)
Labor-Nr. : 30676-MP28
Befund : **Anhaltspunkte für eine Asbesthaltigkeit (Amphibol) einer oder mehrerer Einzelproben**
Nachweisgrenze : 0,001-M%
Vergrößerung : 1.000-fach

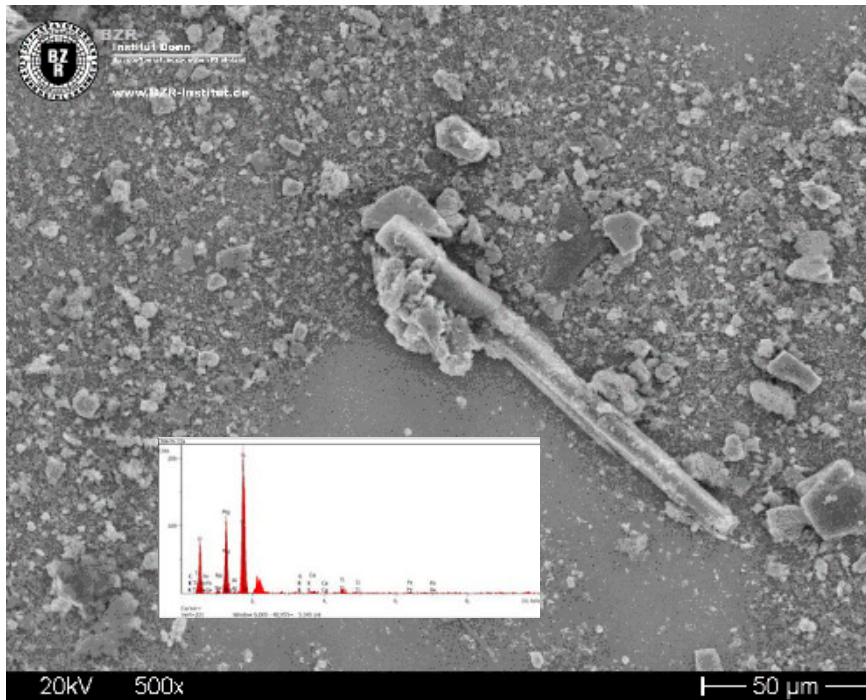
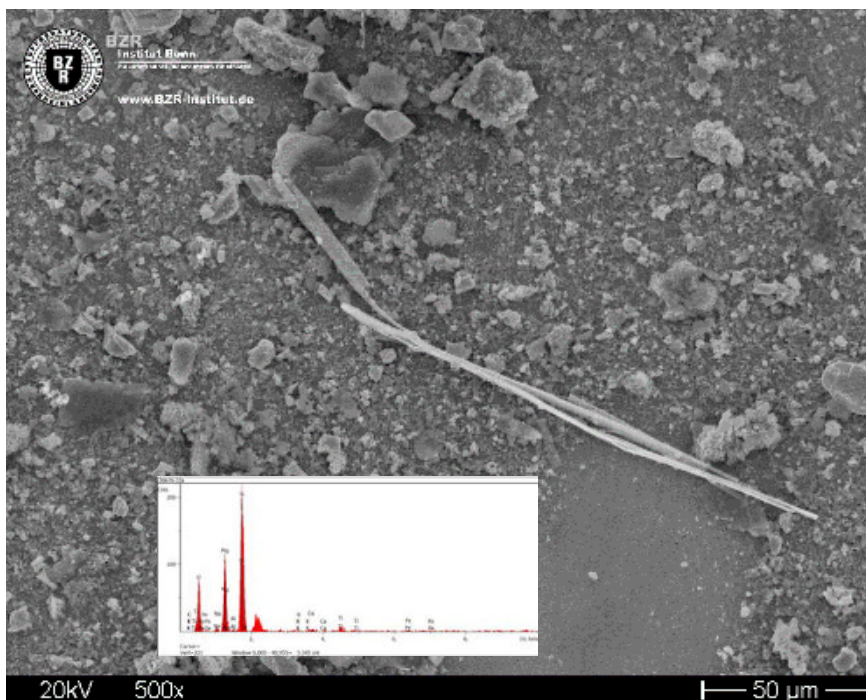
Probe : Mischprobe „Innenwandbekleidung 1.OG Flur“ (Einzelproben 30676-68,-69,-70,-71)
Labor-Nr. : 30676-MP29
Befund : keine Anhaltspunkte für eine Asbesthaltigkeit einer oder mehrerer Einzelproben
Nachweisgrenze : 0,001-M%
Vergrößerung : 1.000-fach

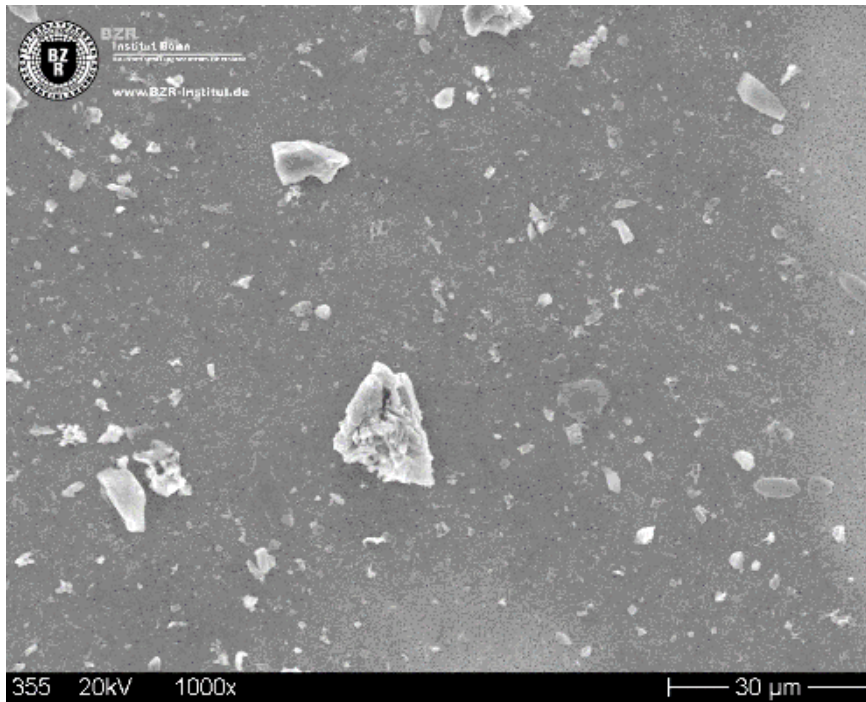
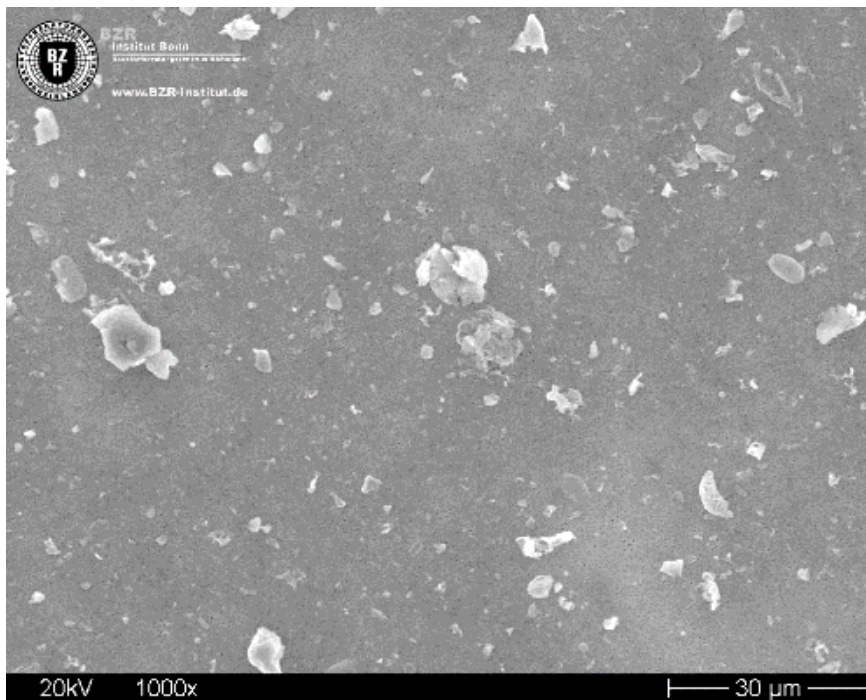
Probe : Mischprobe „Innenwandbekleidung 1.OG Flur“ (Einzelproben 30676-73,-74,-75)
Labor-Nr. : 30676-MP30
Befund : keine Anhaltspunkte für eine Asbesthaltigkeit einer oder mehrerer Einzelproben
Nachweisgrenze : 0,001-M%
Vergrößerung : 1.000-fach

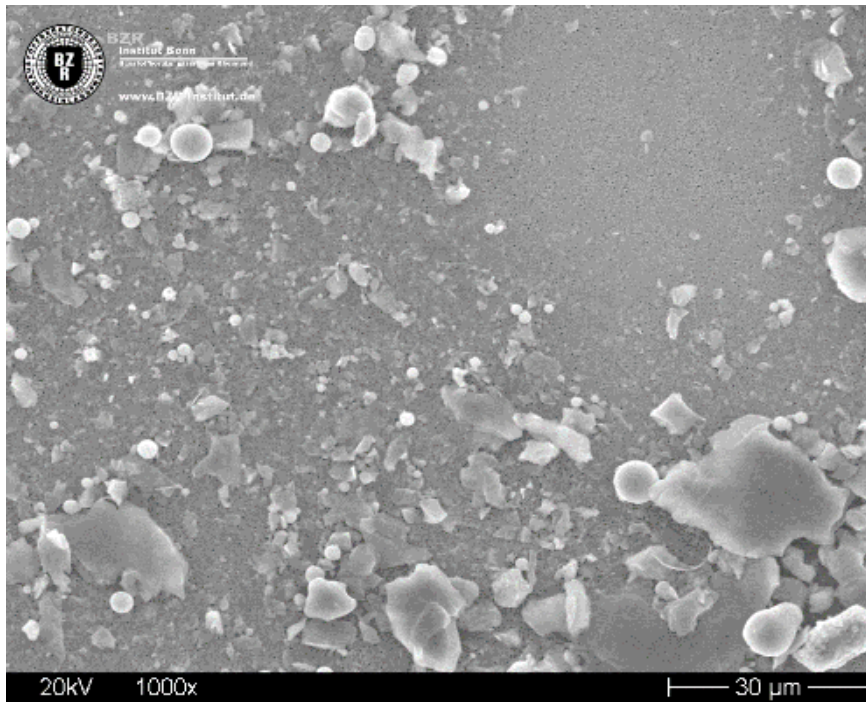
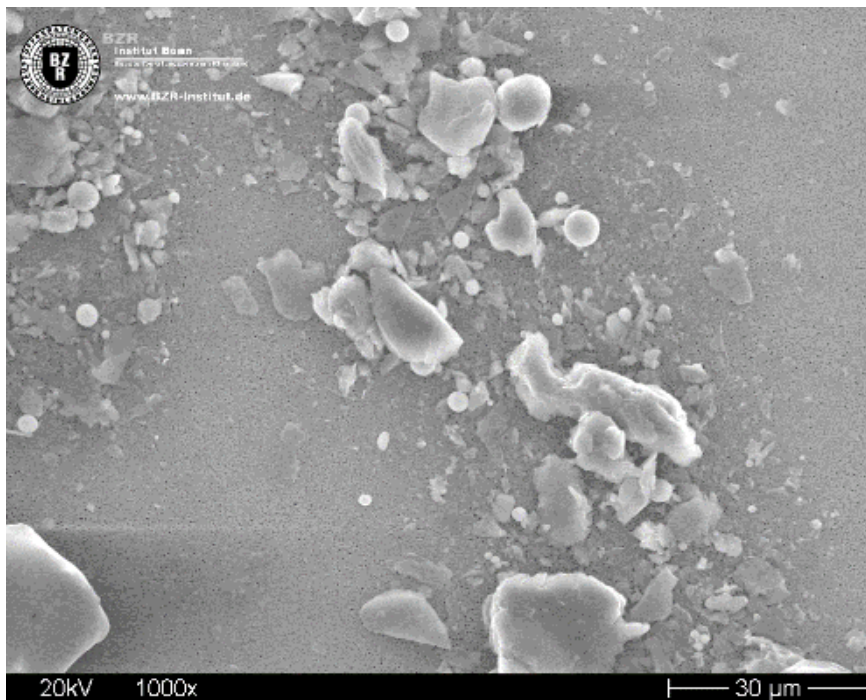
Probe : Mischprobe „Innenwandbekleidung 1.OG R. 1.061“ (Einzelproben 30676-82,-83,-84,-85)
Labor-Nr. : 30676-MP31
Befund : keine Anhaltspunkte für eine Asbesthaltigkeit einer oder mehrerer Einzelproben
Nachweisgrenze : 0,001-M%
Vergrößerung : 1.000-fach

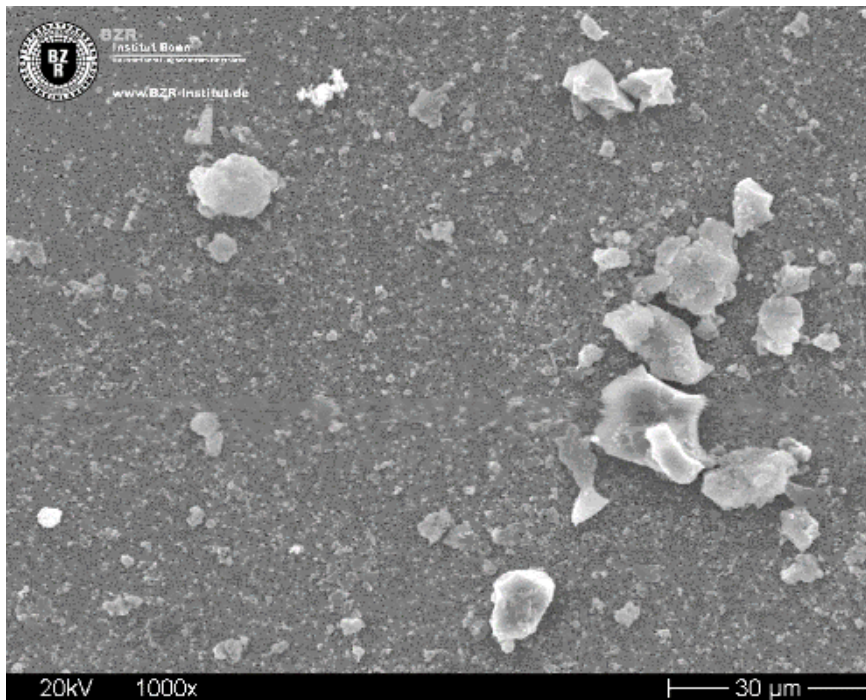
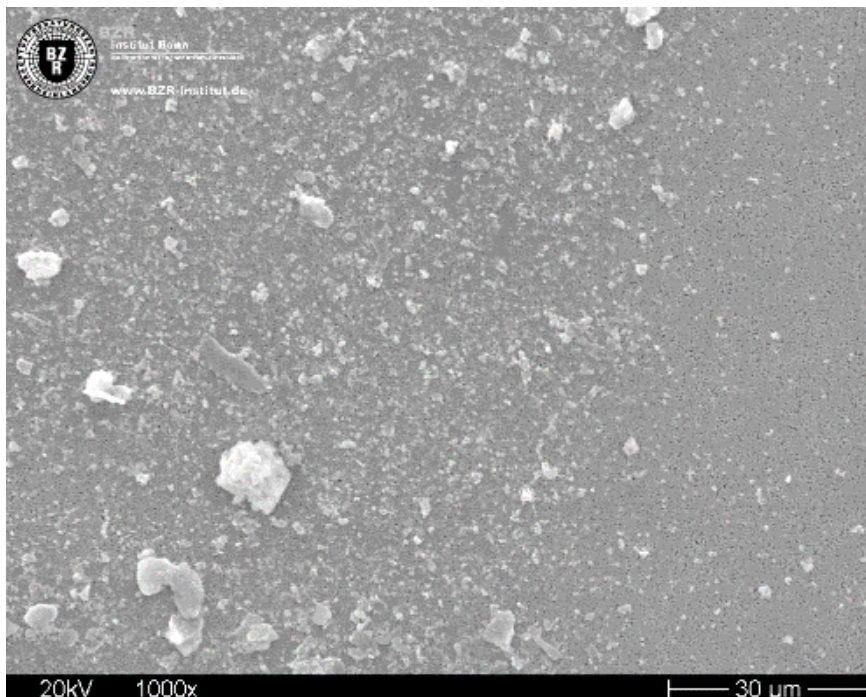
Probe : Mischprobe „Deckenbekleidung R. 1.061“ (Einzelproben 30676-86,-87)
Labor-Nr. : 30676-MP32
Befund : **Anhaltspunkte für eine Asbesthaltigkeit (Amphibol) einer oder mehrerer Einzelproben**
Nachweisgrenze : 0,001-M%
Vergrößerung : 1.000-fach

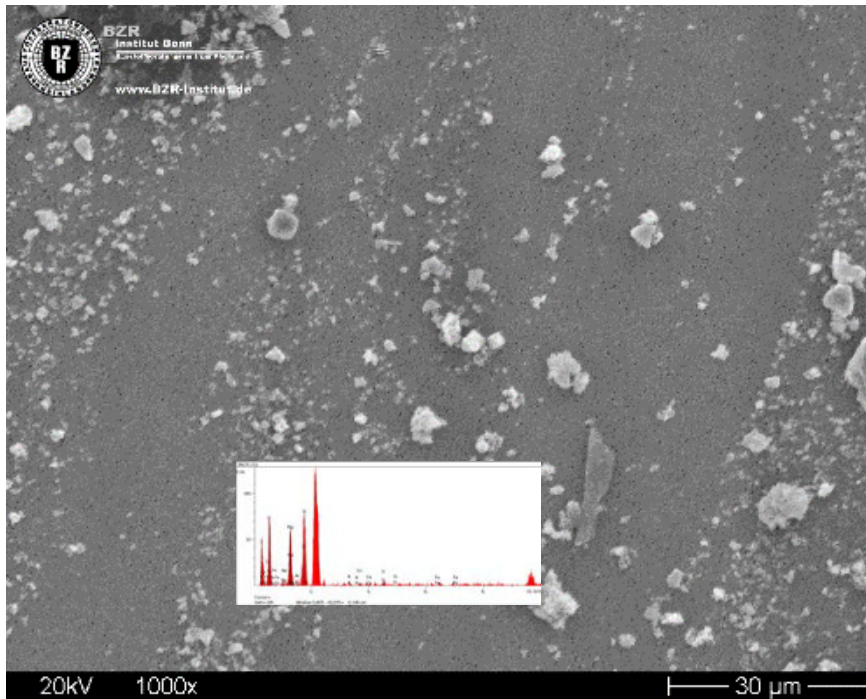
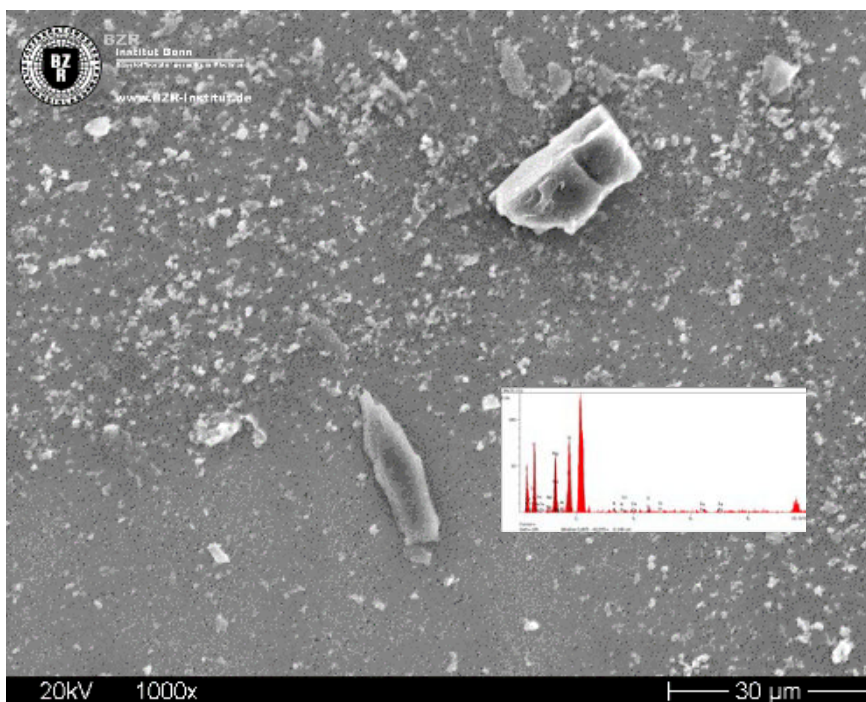
Probe : Mischprobe „Traggerüst und Einlegeplatte R. 1061“ (Einzelproben 30676-345,-346)
Labor-Nr. : 30676-MP33
Befund : keine Anhaltspunkte für eine Asbesthaltigkeit einer oder mehrerer Einzelproben
Nachweisgrenze : 0,001-M%
Vergrößerung : 1.000-fach

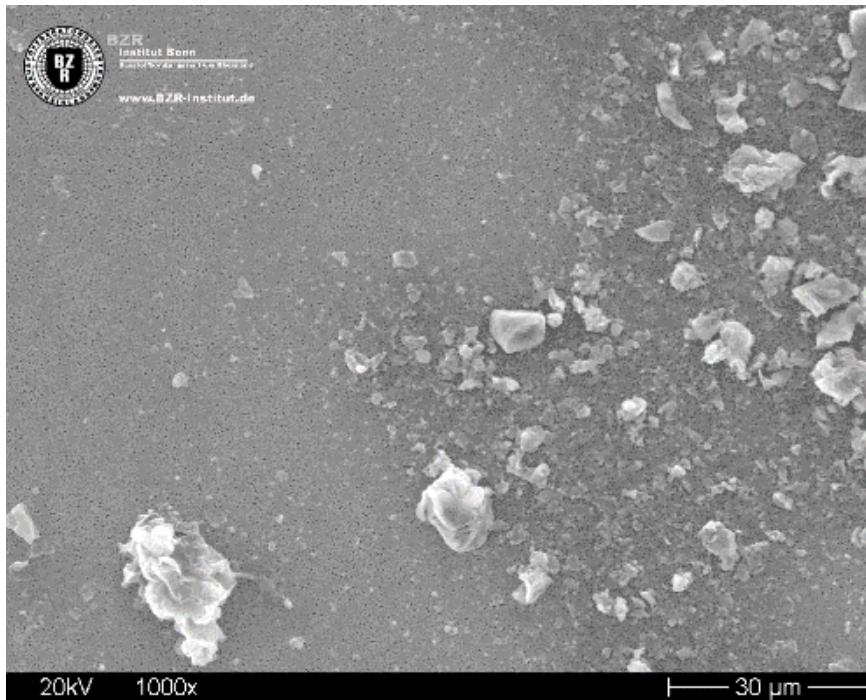
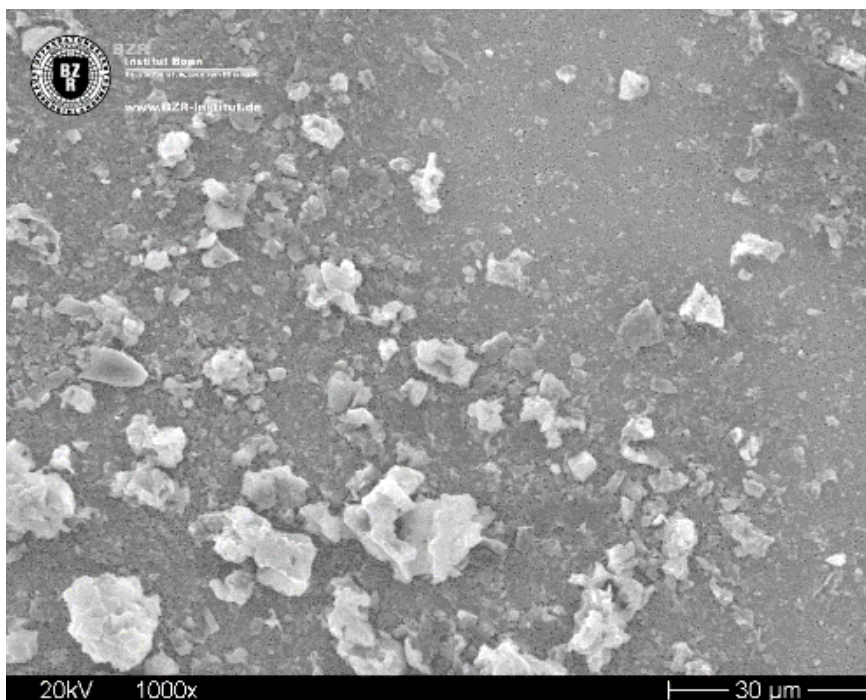
Probe : Mischprobe „Innenwandbekleidung R. 1.040“ (Einzelproben 30676-186,-187,-188,-189)
Labor-Nr. : 30676-MP34
Befund : **Anhaltspunkte für eine Asbesthaltigkeit (Amphibol) einer oder mehrerer Einzelproben**
Nachweisgrenze : 0,001-M%
Vergrößerung : 1.000-fach

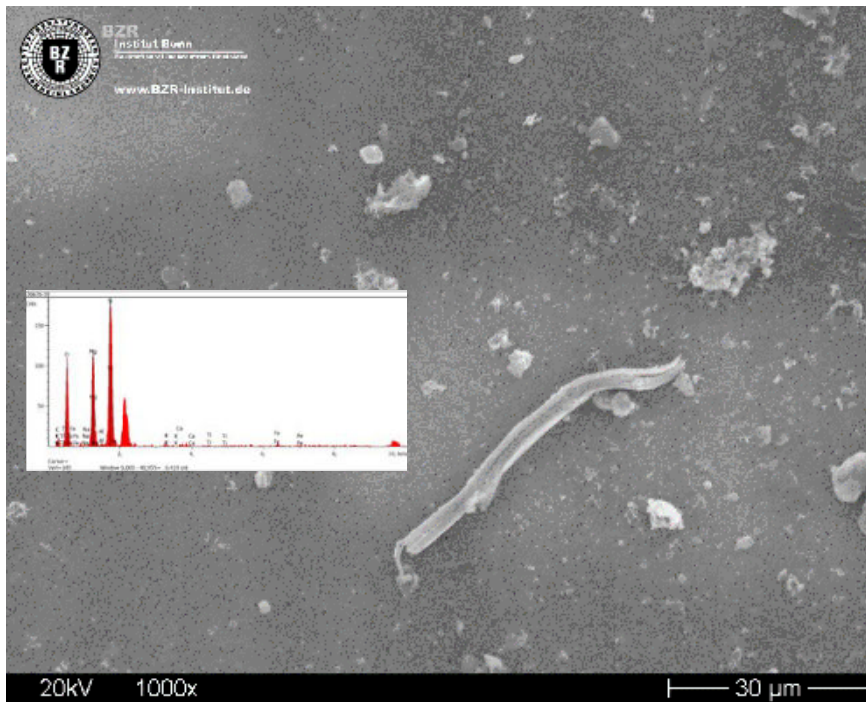
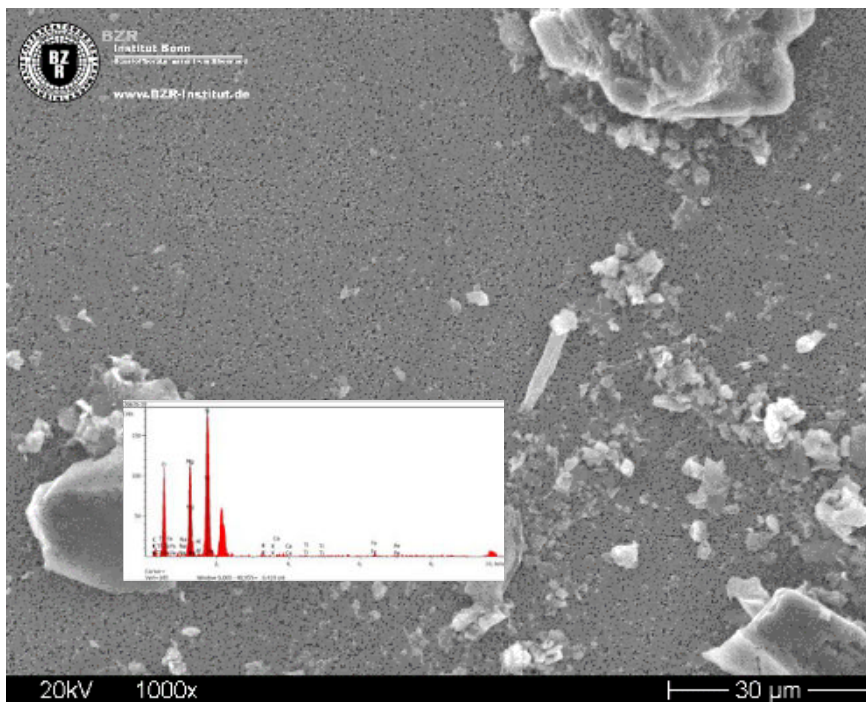
Probe : Mischprobe „Innenwandbekleidung R. 1.041“ (Einzelproben 30676-190,-191,-192,-193)
Labor-Nr. : 30676-MP35
Befund : keine Anhaltspunkte für eine Asbesthaltigkeit einer oder mehrerer Einzelproben
Nachweisgrenze : 0,001-M%
Vergrößerung : 1.000-fach

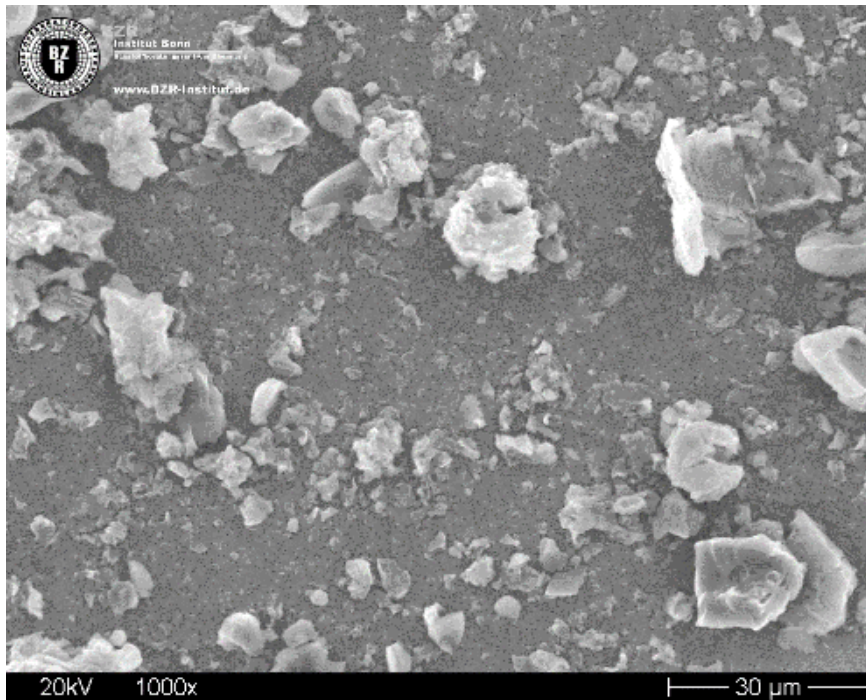
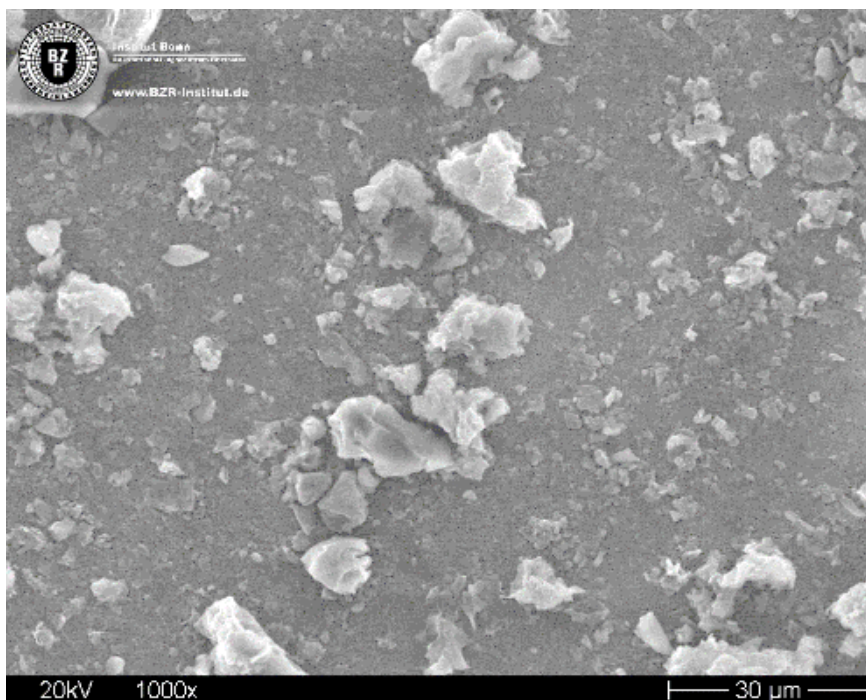
Probe : Mischprobe „Innenwandbekleidung R. 1.038“ (Einzelproben 30676-197,-198,-199,-200)
Labor-Nr. : 30676-MP36
Befund : keine Anhaltspunkte für eine Asbesthaltigkeit einer oder mehrerer Einzelproben
Nachweisgrenze : 0,001-M%
Vergrößerung : 1.000-fach

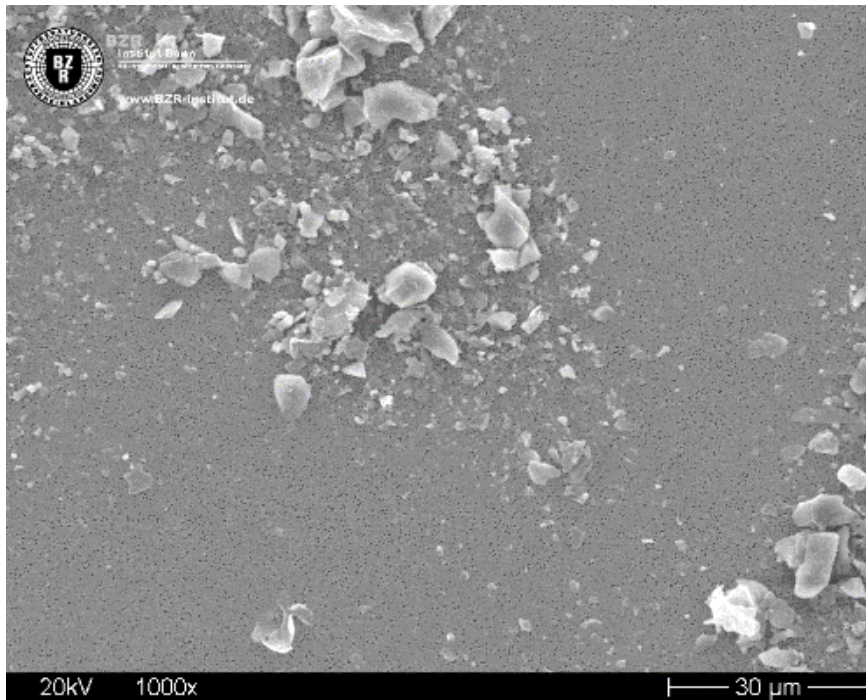
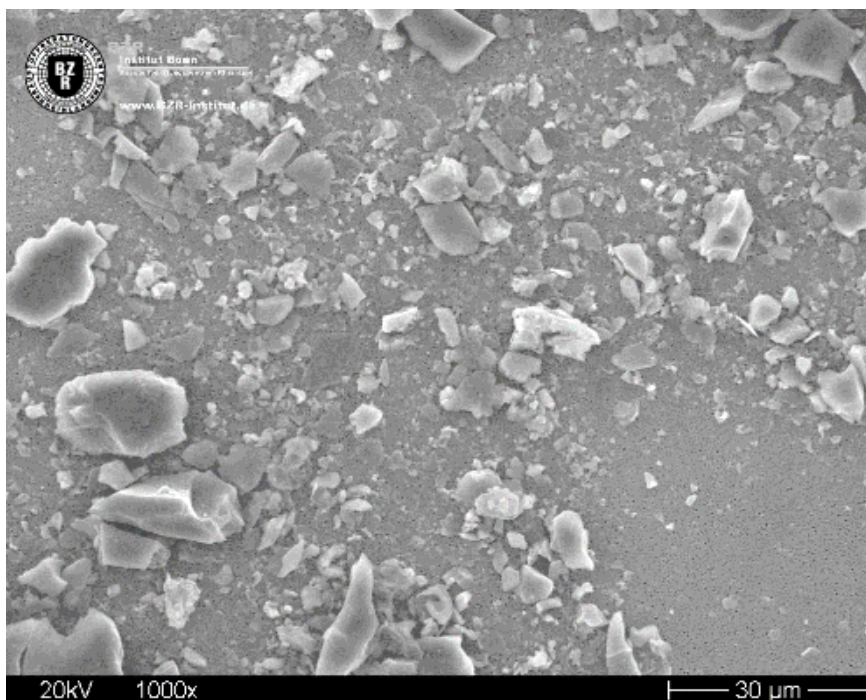
Probe : Mischprobe „Innenwandbekleidung R. 1.032c“ (Einzelproben 30676-204,-205)
Labor-Nr. : 30676-MP37
Befund : keine Anhaltspunkte für eine Asbesthaltigkeit einer oder mehrerer Einzelproben
Nachweisgrenze : 0,001-M%
Vergrößerung : 1.000-fach
