PRÜFBERICHT / GUTACHTEN

Registriernummer: PR.45-1501/24 CPH-30676

Auftraggeber	:	Bau- und Liegenschaftsbetrieb NRW Niederlassung Köln Domstr. 55-73 50668 Köln
Betrifft	:	Rheinische Friedrich-Wilhelms-Universität Bonn, Physikalisches Institut – Hauptgebäude, Bauteil I (Altbau und Altbau Hörsaal), Nußallee 12, 53115 Bonn - Beprobung und Untersuchung von potenziell gefährstoffhaltigen Baustoffen nach Vorgabe zur Vorbereitung einer Sanierung
Projektnummer	:	40-12-2209-20-001
Auftrag vom	:	11.11.2022
Datum des Berichtes	:	24.02.2025
Textseiten	:	- 322 -
Anlagen	:	- 1 -

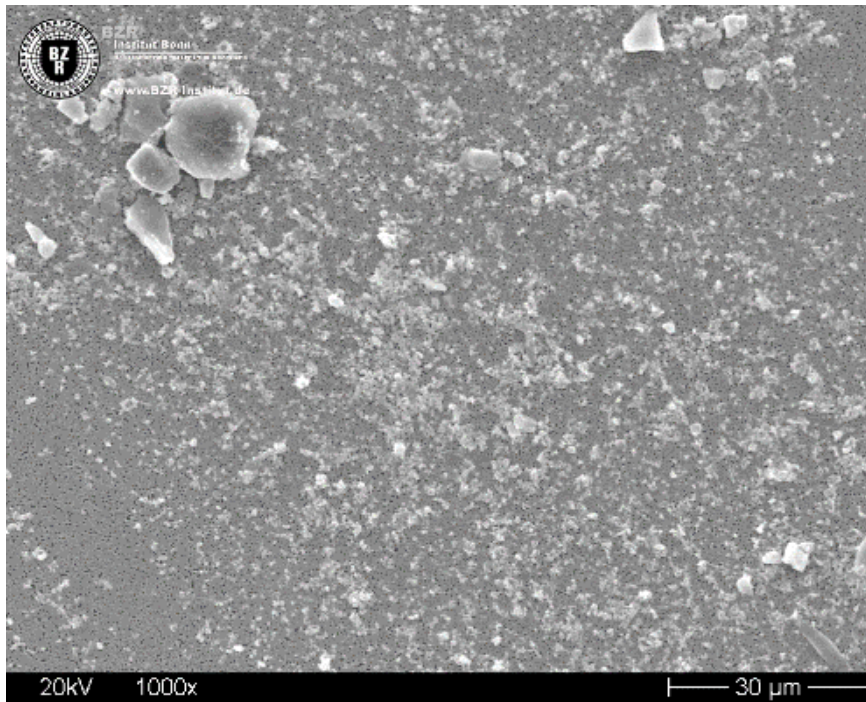
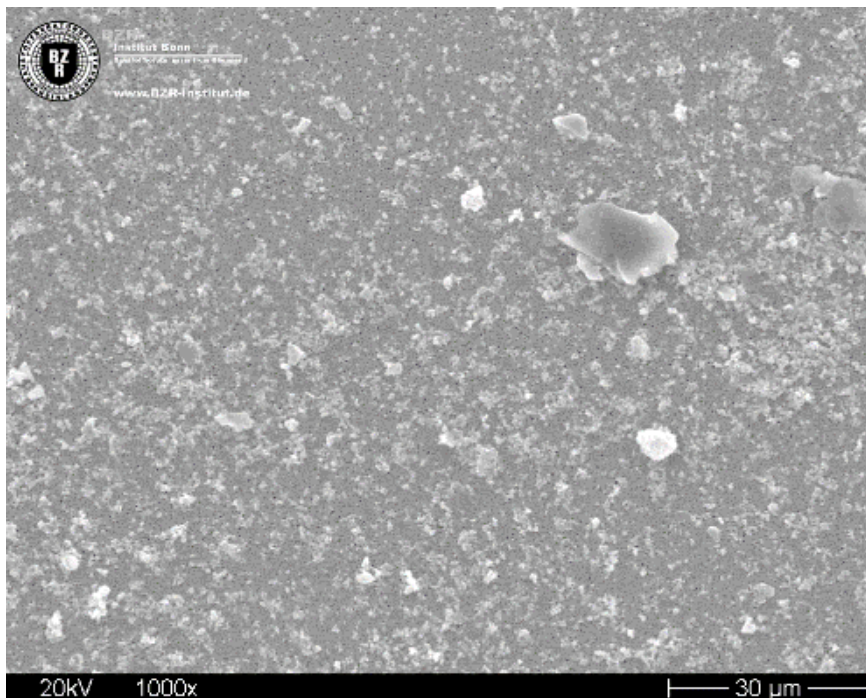
Probe : Mischprobe „Innenwandbekleidung R. 1.031“ (Einzelproben 30676-206,-207,-208)
Labor-Nr. : 30676-MP38
Befund : **Anhaltspunkte für eine Asbesthaltigkeit (Amphibol) einer oder mehrerer Einzelproben**
Nachweisgrenze : 0,001-M%
Vergrößerung : 1.000-fach

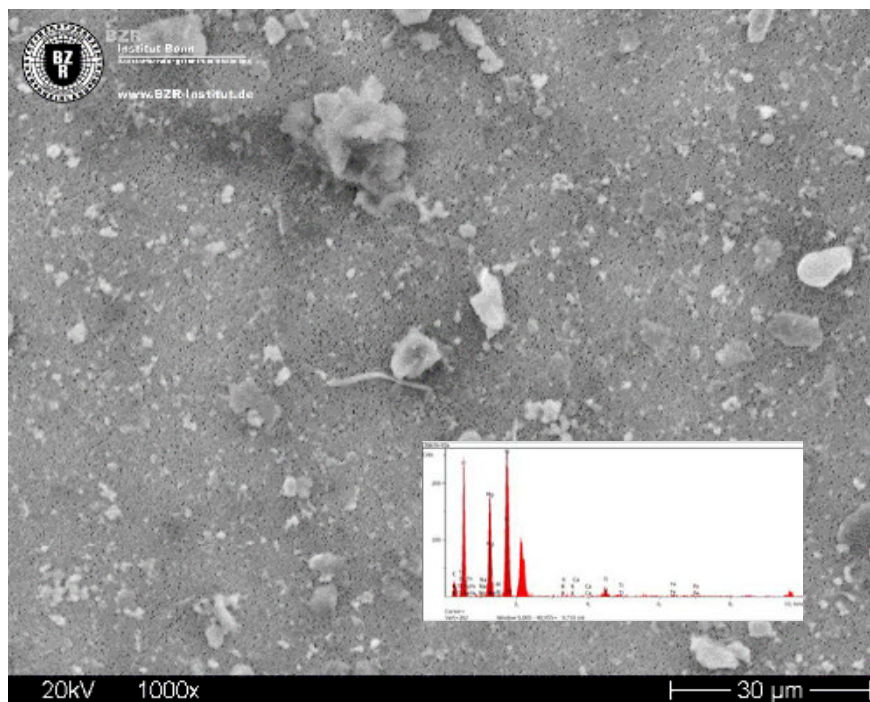
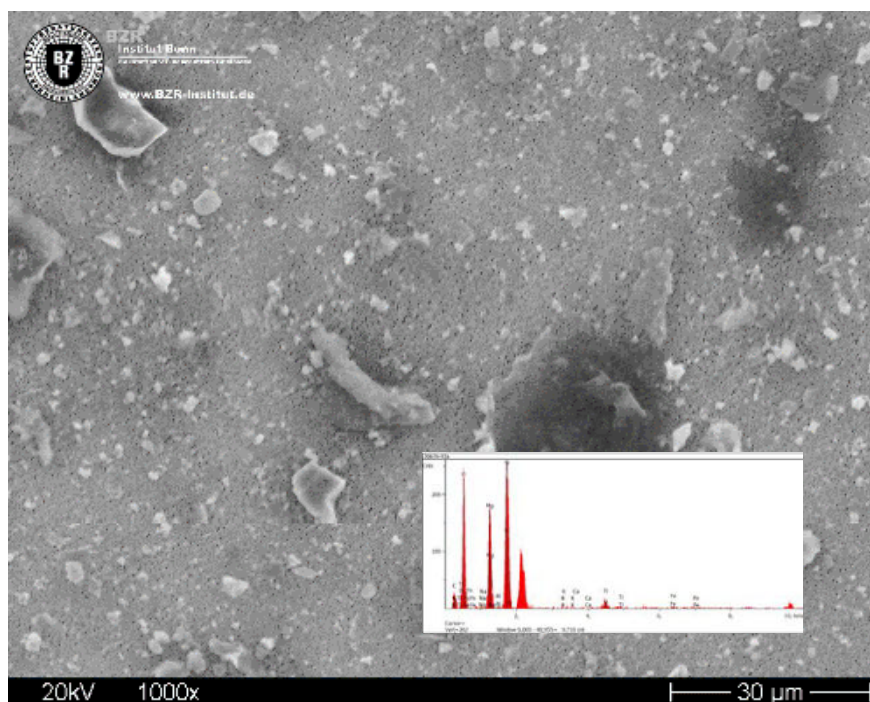
Probe : Mischprobe „Spachtelmasse Gipskarton R. 1.031“ (Einzelproben 30676-209,-210)
Labor-Nr. : 30676-MP39
Befund : **Anhaltspunkte für eine Asbesthaltigkeit (Amphibol) einer oder mehrerer Einzelproben**
Nachweisgrenze : 0,001-M%
Vergrößerung : 1.000-fach

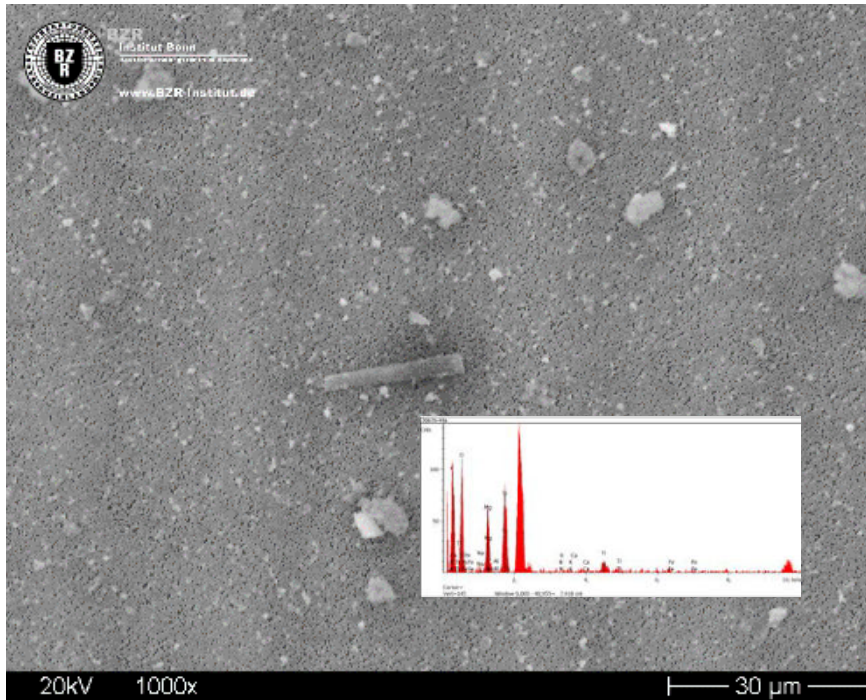
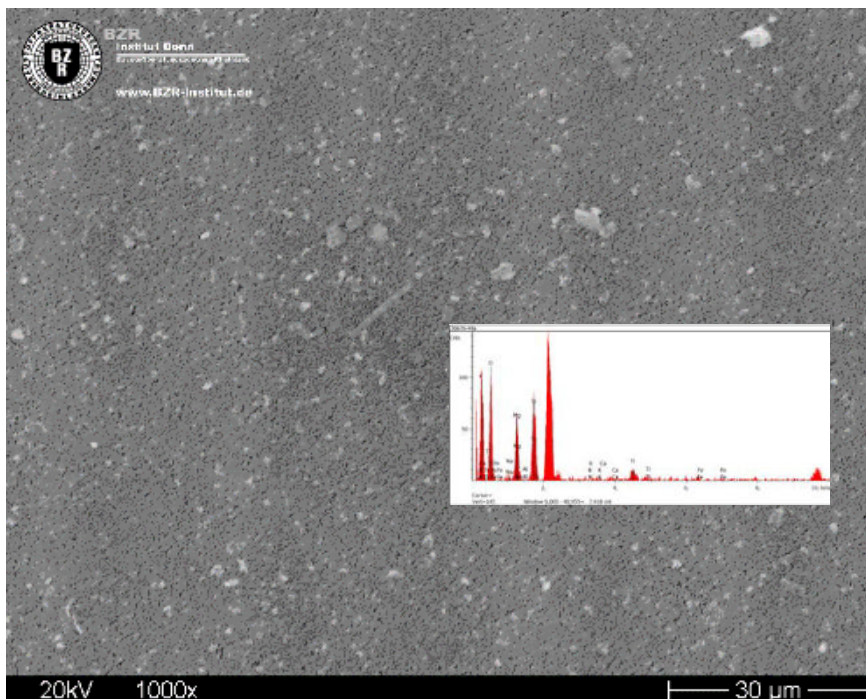
Probe : Mischprobe „Spachtelmasse Treppe TH EG/1.OG“ (Einzelproben 30676-78,-79)
Labor-Nr. : 30676-MP40
Befund : keine Anhaltspunkte für eine Asbesthaltigkeit einer oder mehrerer Einzelproben
Nachweisgrenze : 0,001-M%
Vergrößerung : 1.000-fach

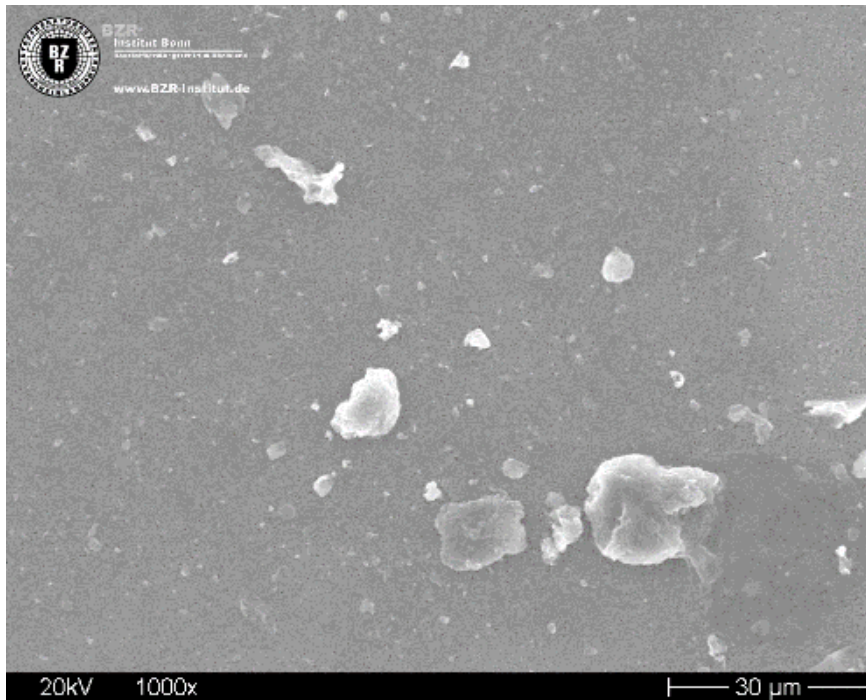
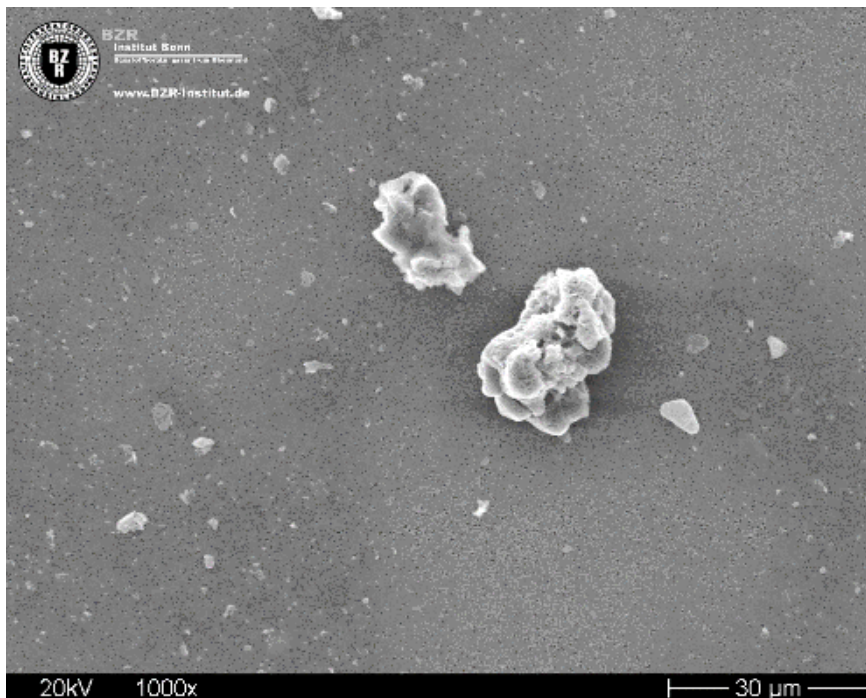
Probe : Mischprobe „Innenwandbekleidung TH EG, Zwischenge. EG/1.OG“ (Einzelproben 30676-33,-34,-35,-36)
Labor-Nr. : 30676-MP41
Befund : **Anhaltspunkte für eine Asbesthaltigkeit (Amphibol) einer oder mehrerer Einzelproben**
Nachweisgrenze : 0,001-M%
Vergrößerung : 1.000-fach

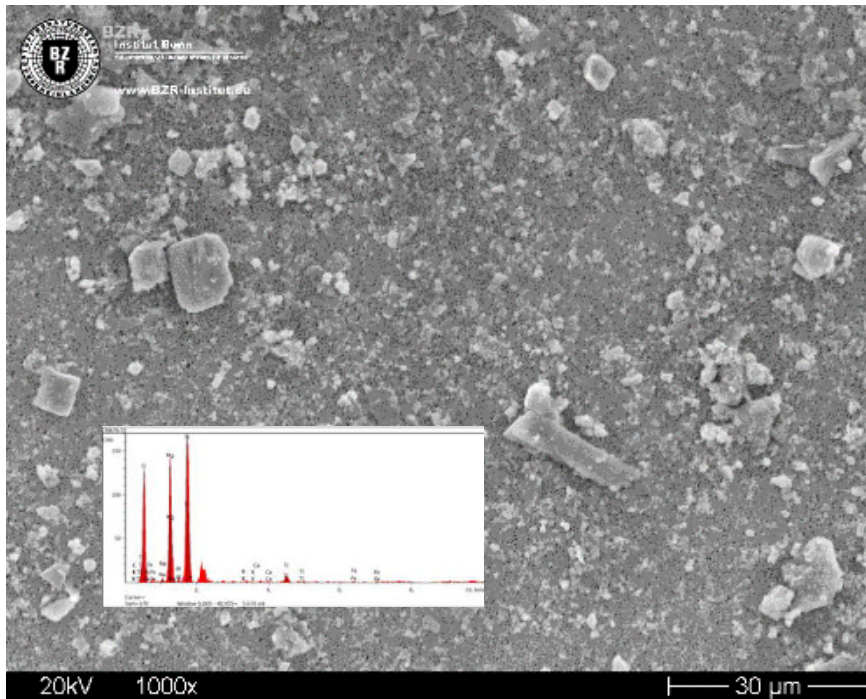
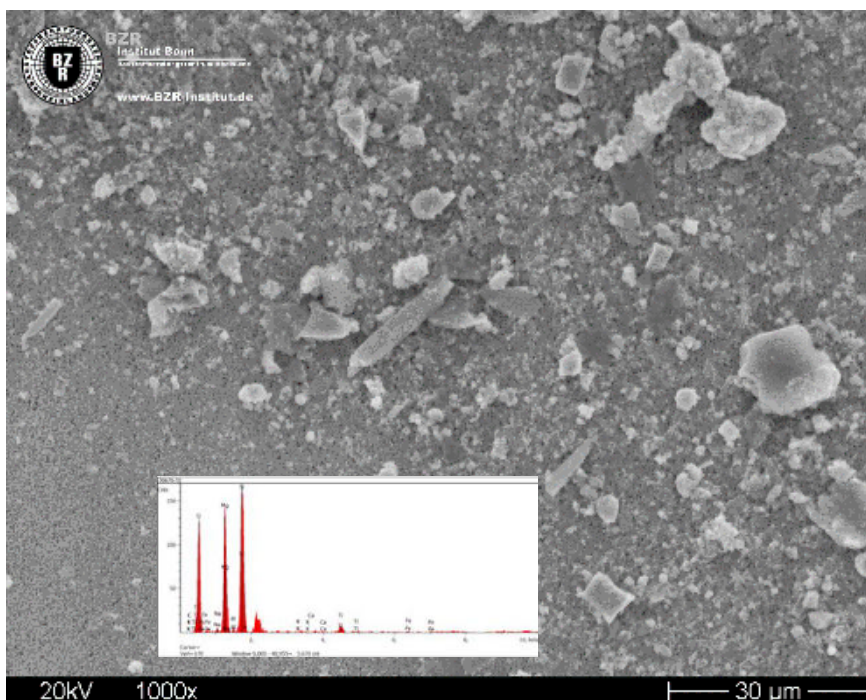
Probe : Mischprobe „Innenwandb. TH 1.OG, Zwischenge. 1./2.OG“ (Einzelproben 30676-36a,-37,-38,-39,-40)
Labor-Nr. : 30676-MP42
Befund : **Anhaltspunkte für eine Asbesthaltigkeit (Amphibol) einer oder mehrerer Einzelproben**
Nachweisgrenze : 0,001-M%
Vergrößerung : 1.000-fach

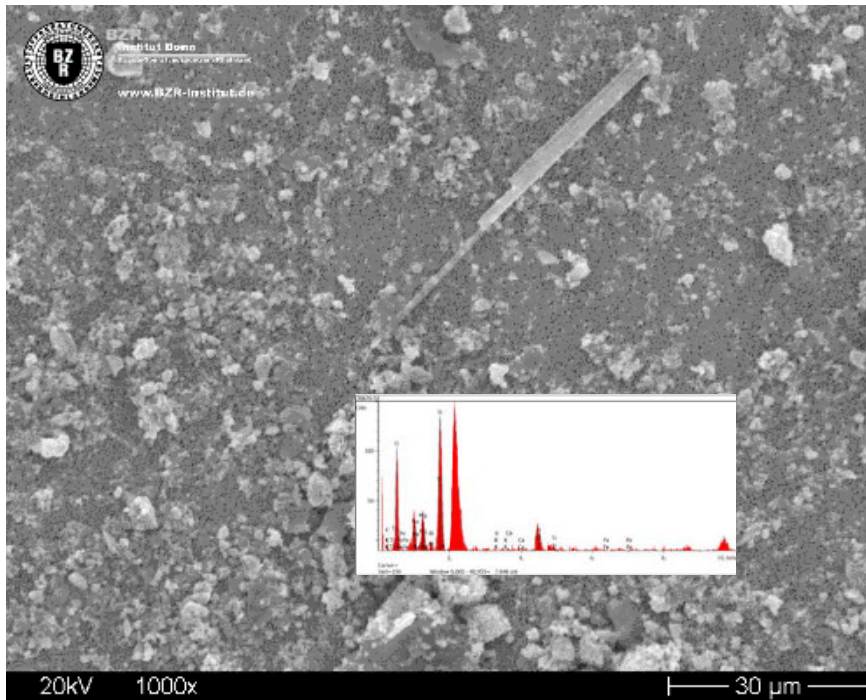
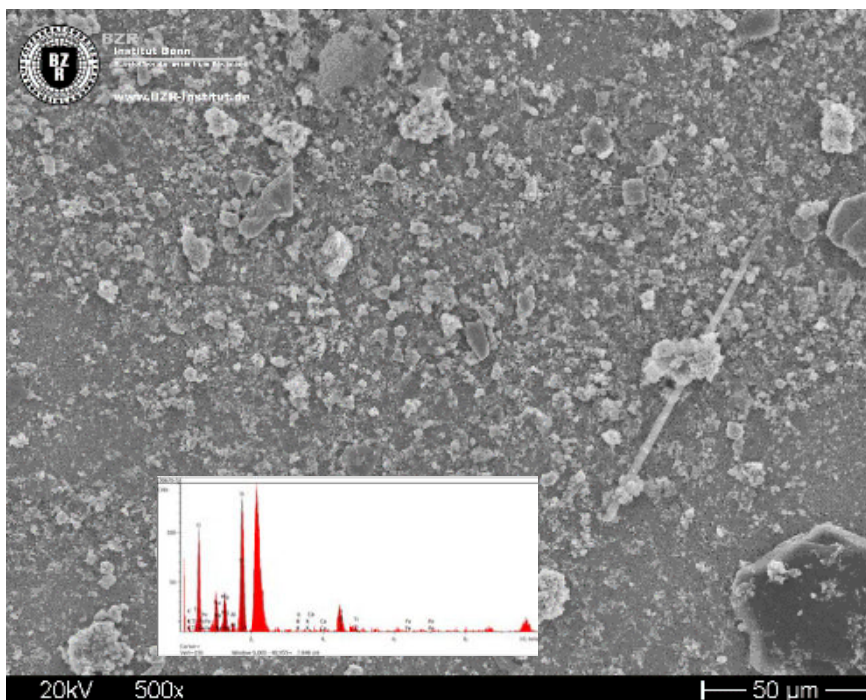
Probe : Mischprobe „Innenwandb. TH 2.OG, Zw.g. 2./3.OG, TH 3.OG“ (Einzelproben 30676-41,-42,-43,-44,-45)
Labor-Nr. : 30676-MP43
Befund : **Anhaltspunkte für eine Asbesthaltigkeit (Amphibol) einer oder mehrerer Einzelproben**
Nachweisgrenze : 0,001-M%
Vergrößerung : 1.000-fach

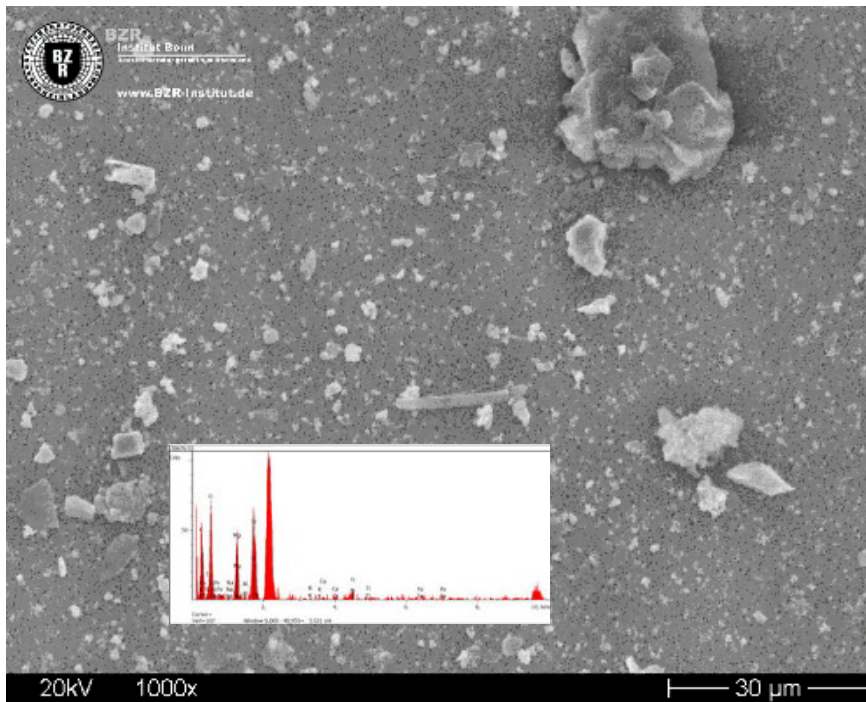
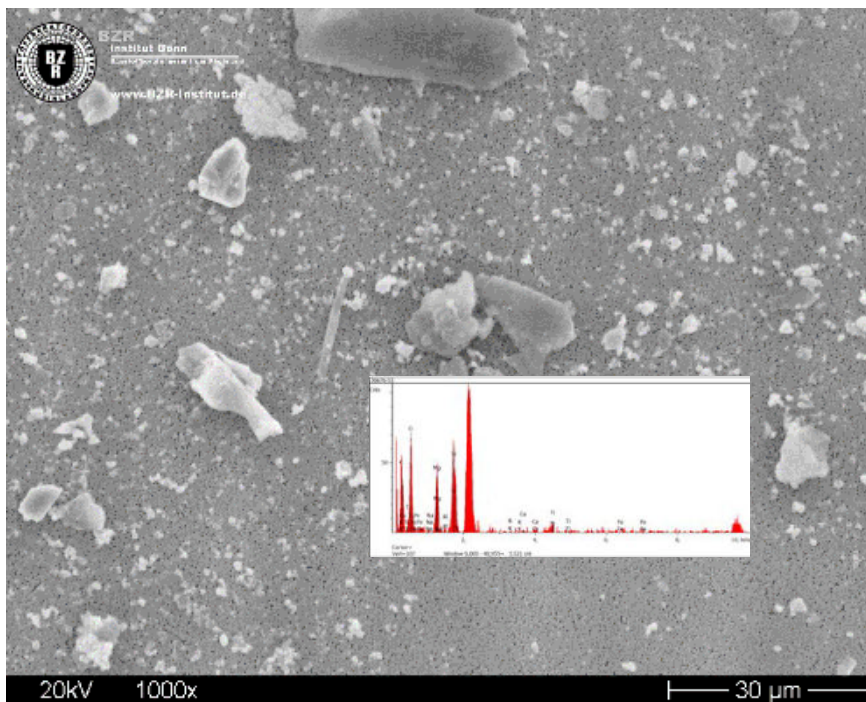
Probe : Mischprobe „Deckenbekleidung EG/1.OG“ (Einzelproben 30676-61,-72)
Labor-Nr. : 30676-MP44
Befund : **Anhaltspunkte für eine Asbesthaltigkeit (Amphibol) einer oder mehrerer Einzelproben**
Nachweisgrenze : 0,001-M%
Vergrößerung : 1.000-fach

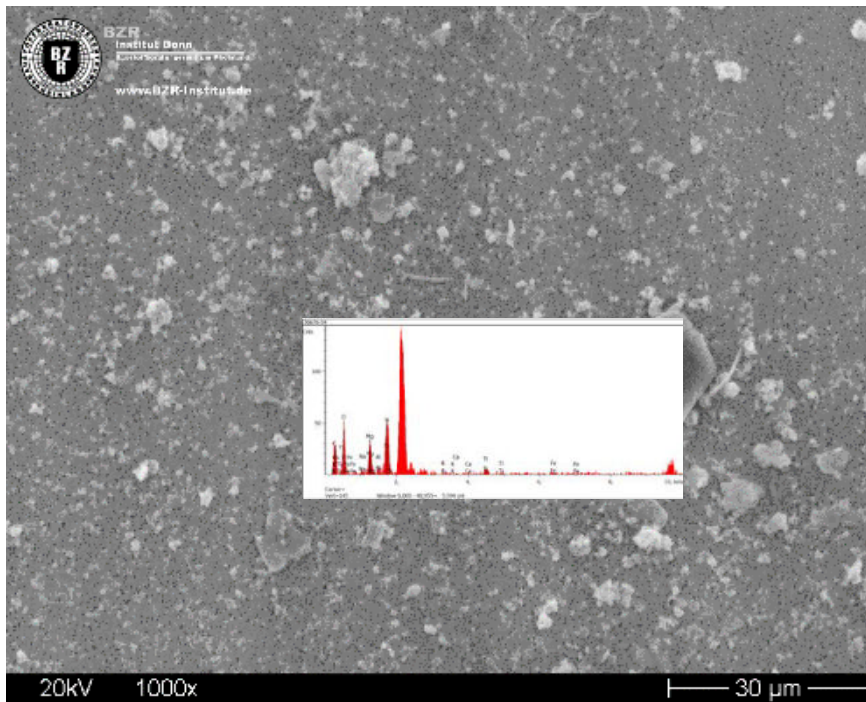
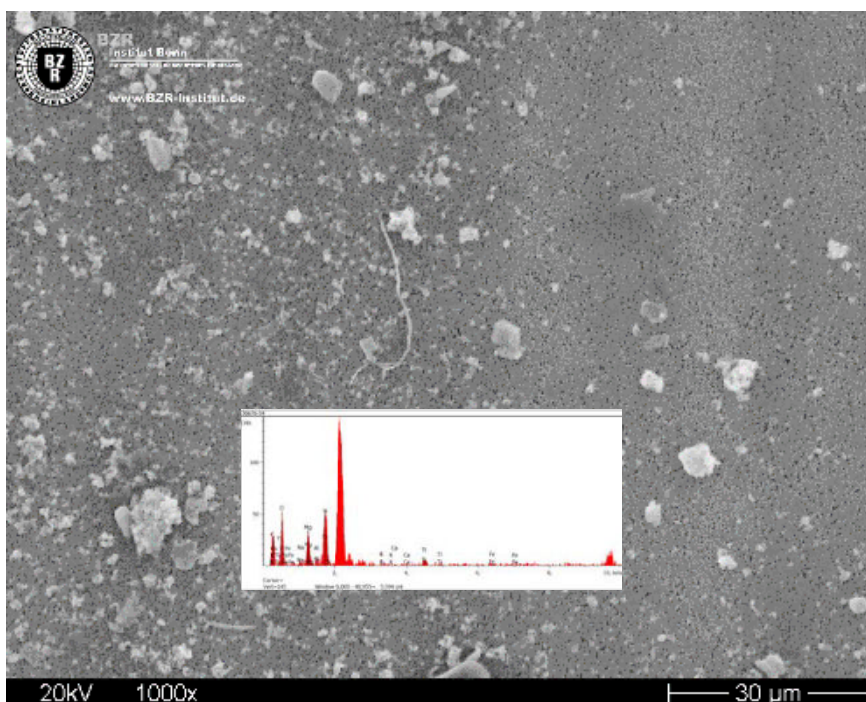
Probe : Mischprobe „Bodenb./Bodenbk/Ausgleichs. EG/1.OG“ (Einzelpr. 30676-148,-169,-194,-195,-196,-201)
Labor-Nr. : 30676-MP45
Befund : keine Anhaltspunkte für eine Asbesthaltigkeit einer oder mehrerer Einzelproben
Nachweisgrenze : 0,001-M%
Vergrößerung : 1.000-fach

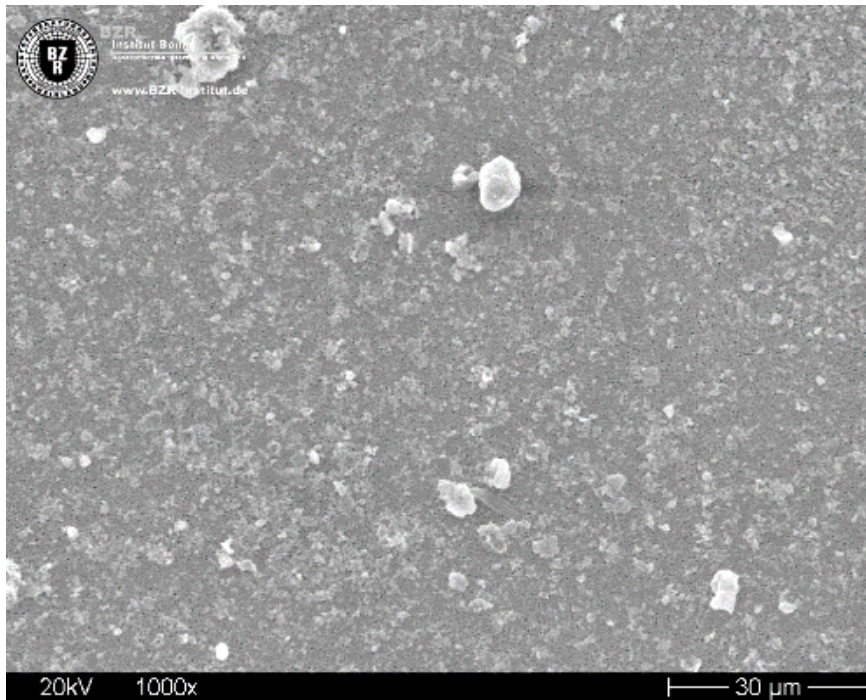
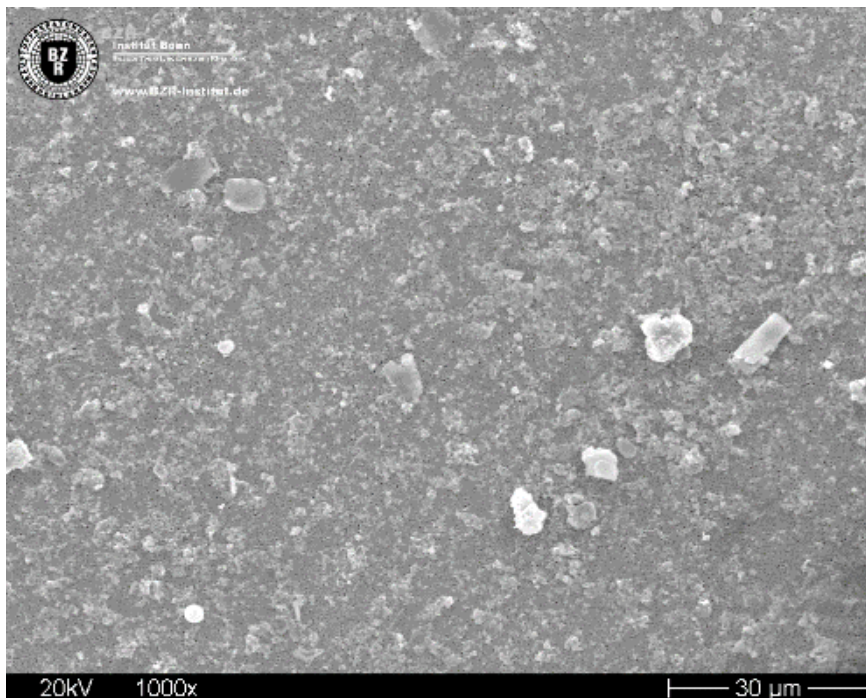
Probe : Mischprobe „Bodenbelagskleber/ Ausgleichsmasse EG/1.OG“ (Einzelproben 30676-149,-170,-202,-203)
Labor-Nr. : 30676-MP46
Befund : **Anhaltspunkte für eine Asbesthaltigkeit (Chrysotil) einer oder mehrerer Einzelproben**
Nachweisgrenze : 0,001-M%
Vergrößerung : 1.000-fach

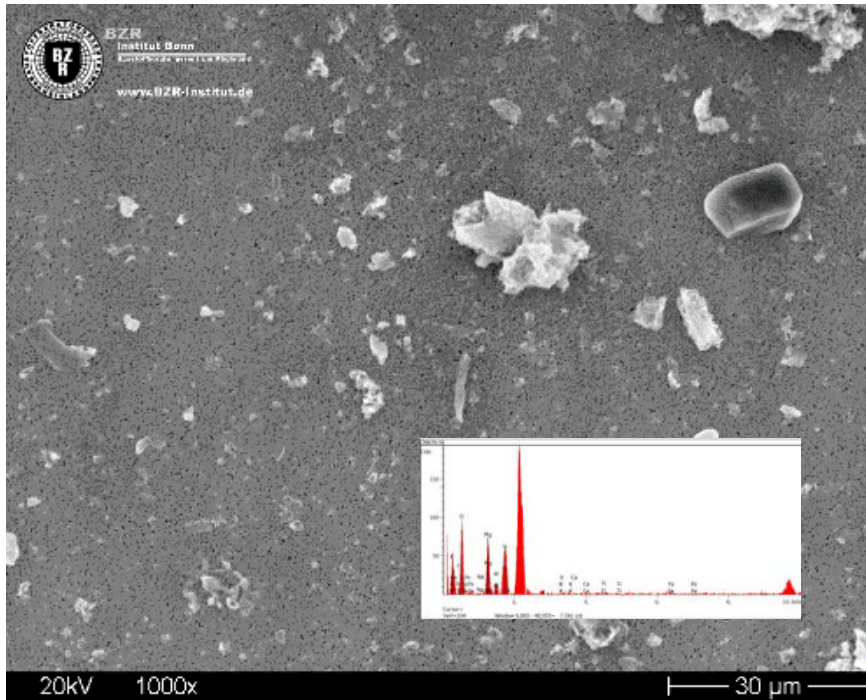
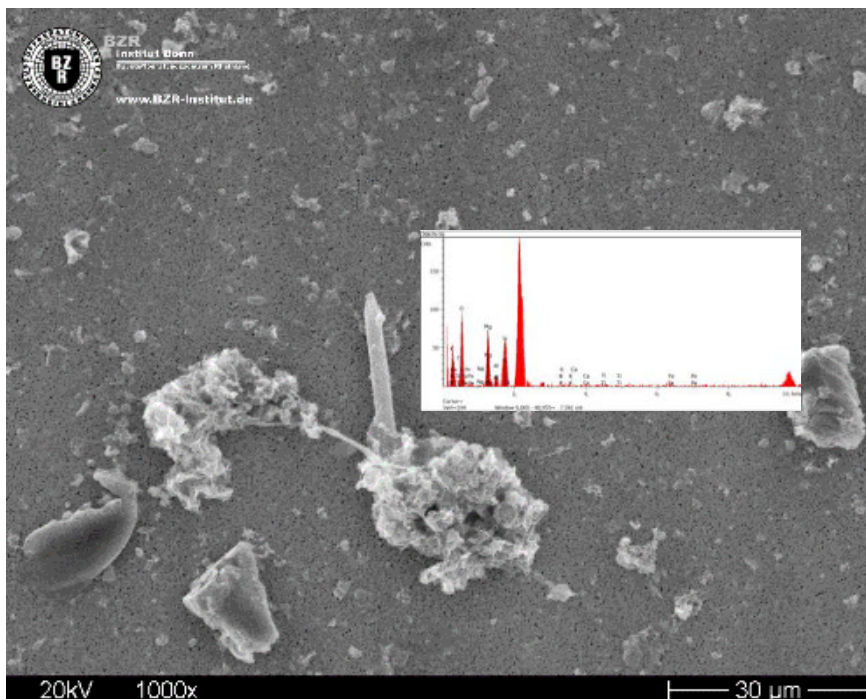
Probe : Mischprobe „Innenwandbekleidung Werkstatt U1.015“ (Einzelproben 30676-88,-89,-90,-91)
Labor-Nr. : 30676-MP47
Befund : keine Anhaltspunkte für eine Asbesthaltigkeit einer oder mehrerer Einzelproben
Nachweisgrenze : 0,001-M%
Vergrößerung : 1.000-fach

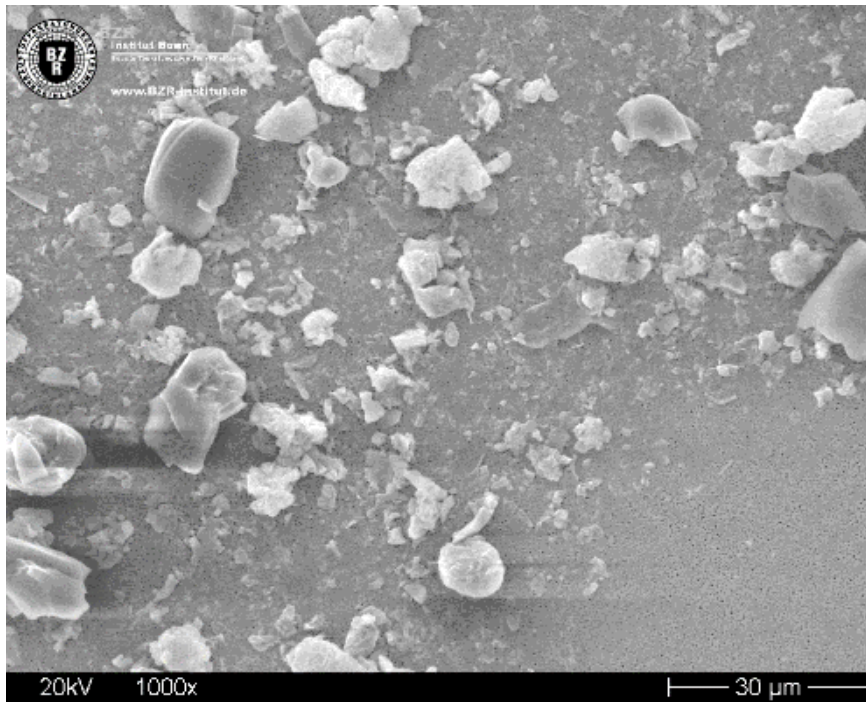
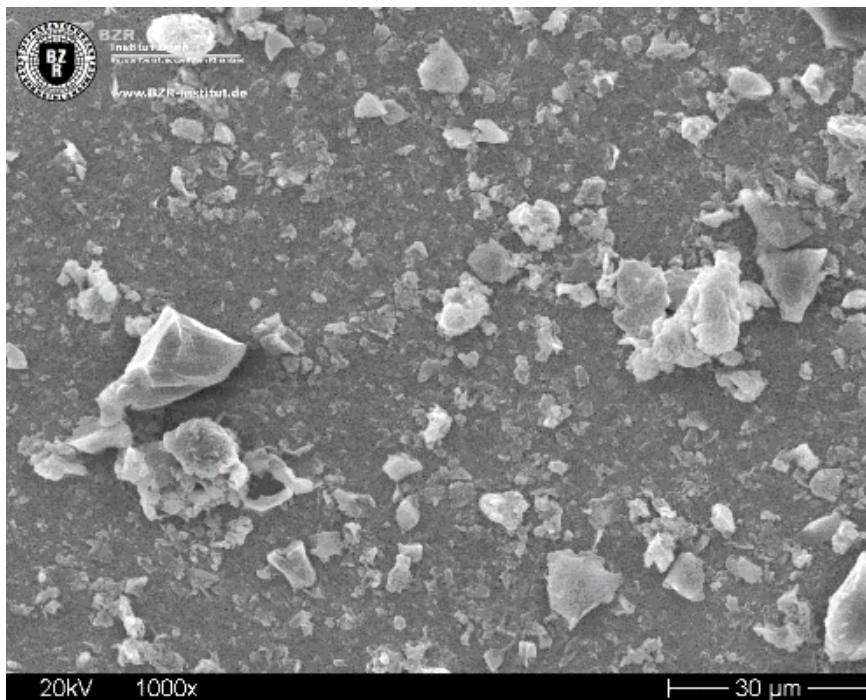
Probe : Mischprobe „Deckenbekleidung Werkstatt U1.015“ (Einzelproben 30676-92,-94,-95)
Labor-Nr. : 30676-MP48
Befund : keine Anhaltspunkte für eine Asbesthaltigkeit einer oder mehrerer Einzelproben
Nachweisgrenze : 0,001-M%
Vergrößerung : 1.000-fach

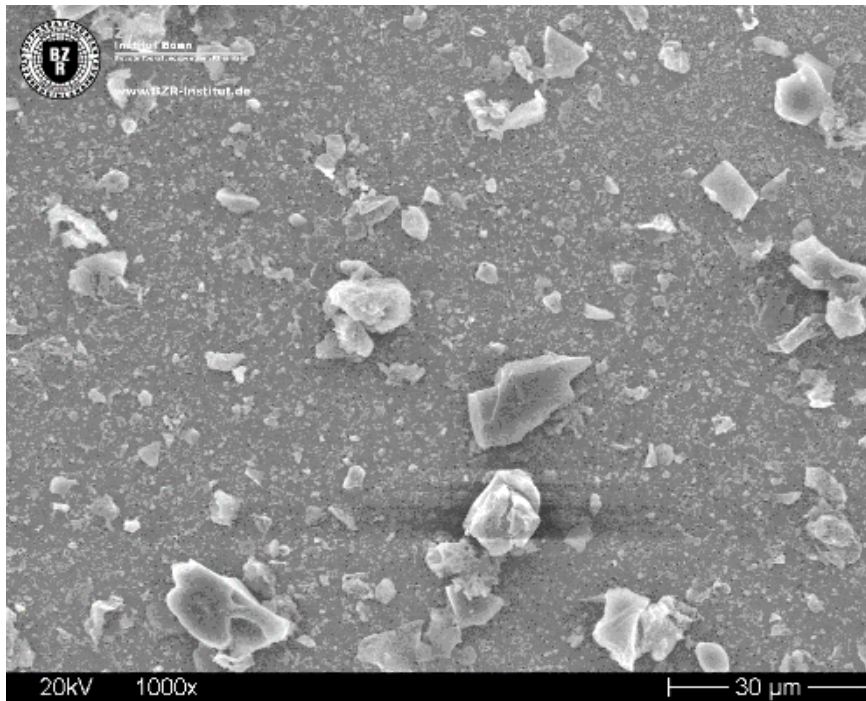
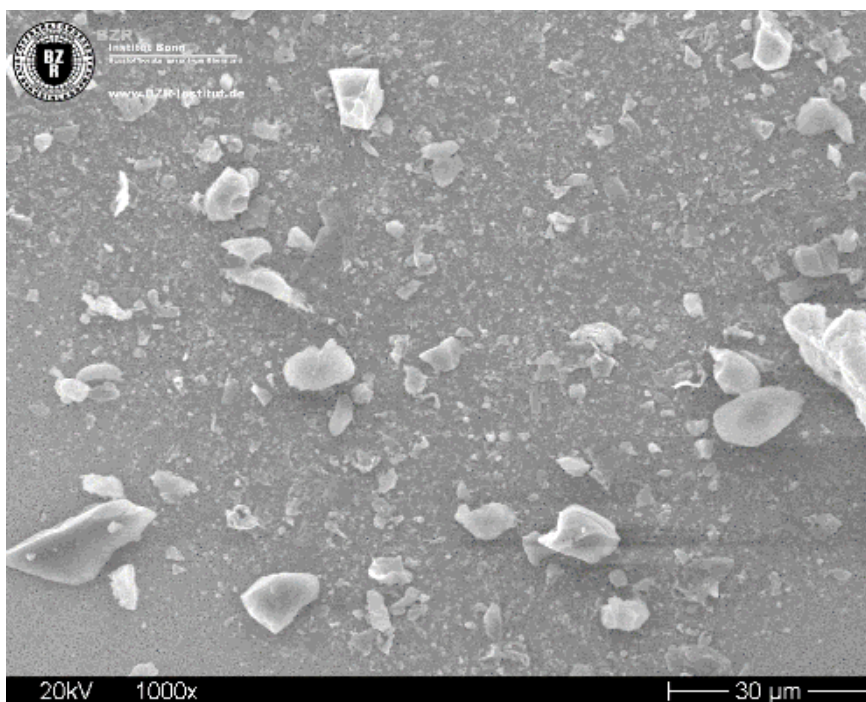
Probe : Mischprobe „Innenwandbekleidung Keller“ (Einzelproben 30676-96,-97,-98,-99,-117,-129)
Labor-Nr. : 30676-MP49
Befund : keine Anhaltspunkte für eine Asbesthaltigkeit einer oder mehrerer Einzelproben
Nachweisgrenze : 0,001-M%
Vergrößerung : 1.000-fach

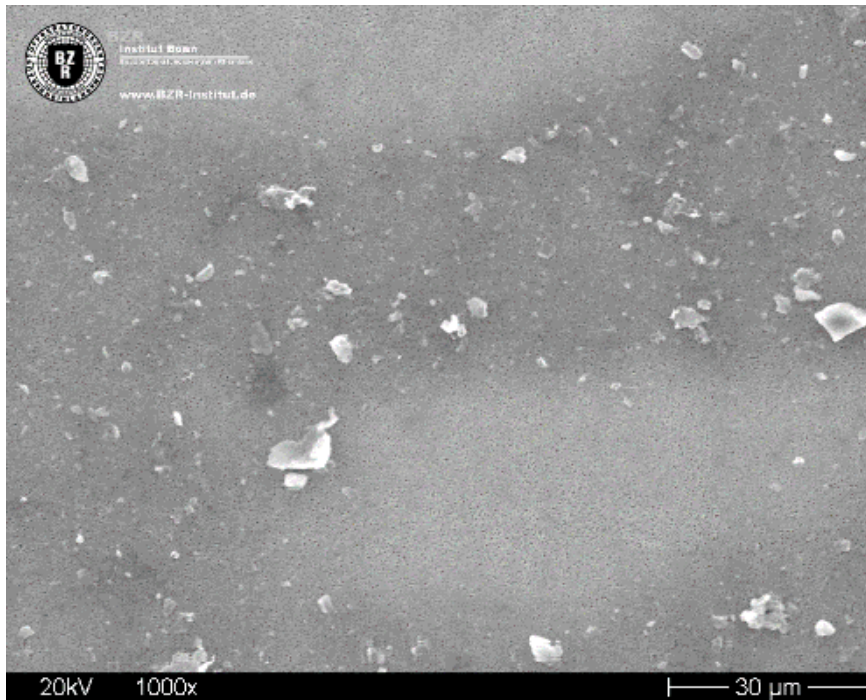
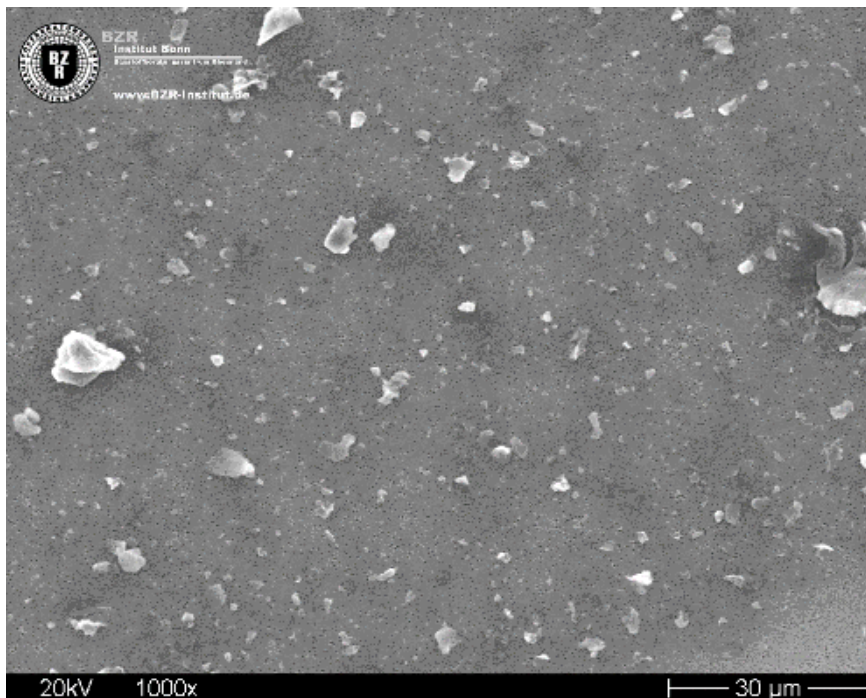
Probe : Mischprobe „Innenwandbekleidung R. U1.014“ (Einzelproben 30676-100,-101,-102,-103)
Labor-Nr. : 30676-MP50
Befund : keine Anhaltspunkte für eine Asbesthaltigkeit einer oder mehrerer Einzelproben
Nachweisgrenze : 0,001-M%
Vergrößerung : 1.000-fach

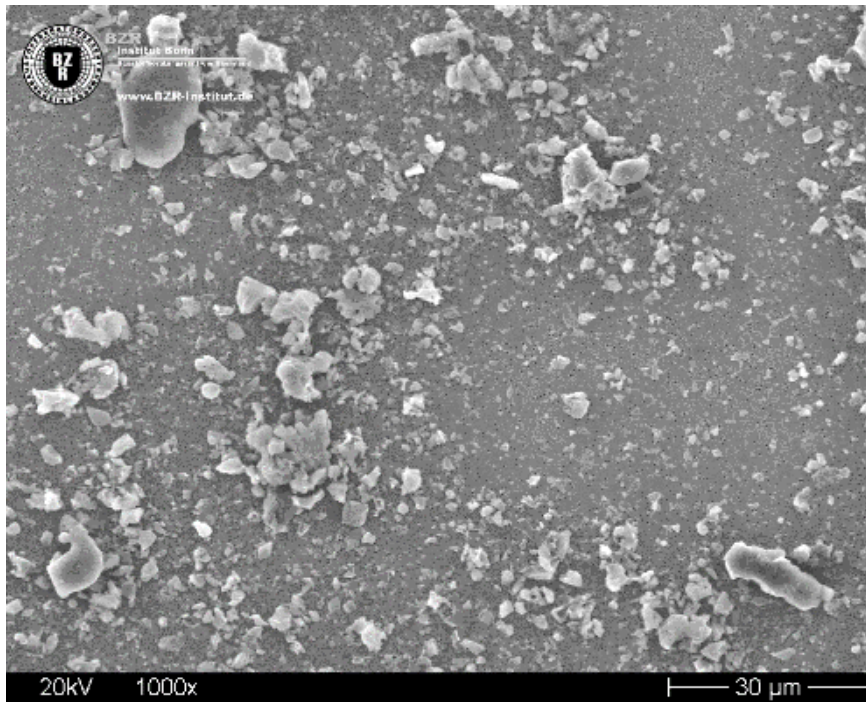
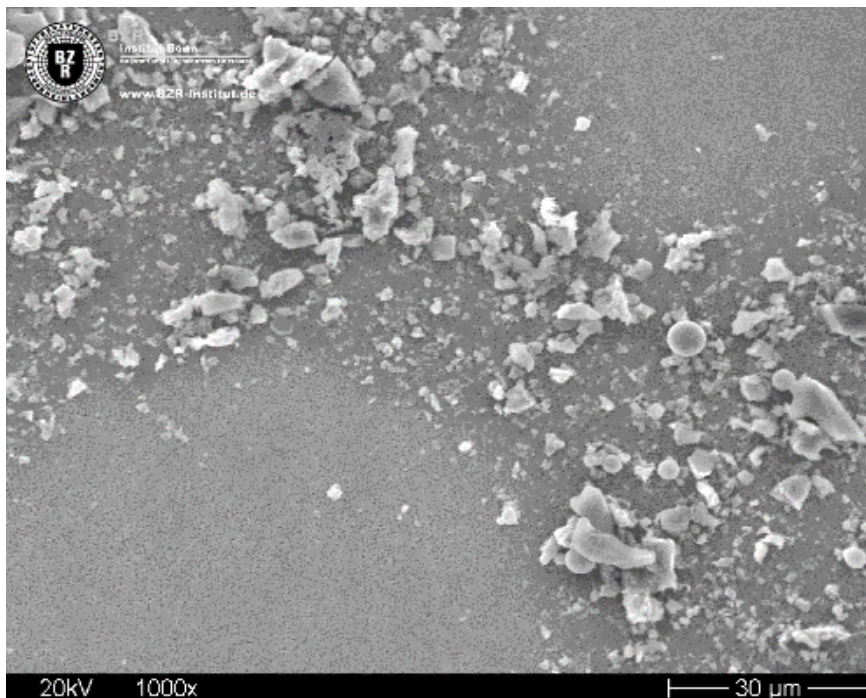
Probe : Mischprobe „Innenwandbekleidung R. U1.006“ (Einzelproben 30676-104,-105,-106,-107,-108,-109)
Labor-Nr. : 30676-MP51
Befund : keine Anhaltspunkte für eine Asbesthaltigkeit einer oder mehrerer Einzelproben
Nachweisgrenze : 0,001-M%
Vergrößerung : 1.000-fach

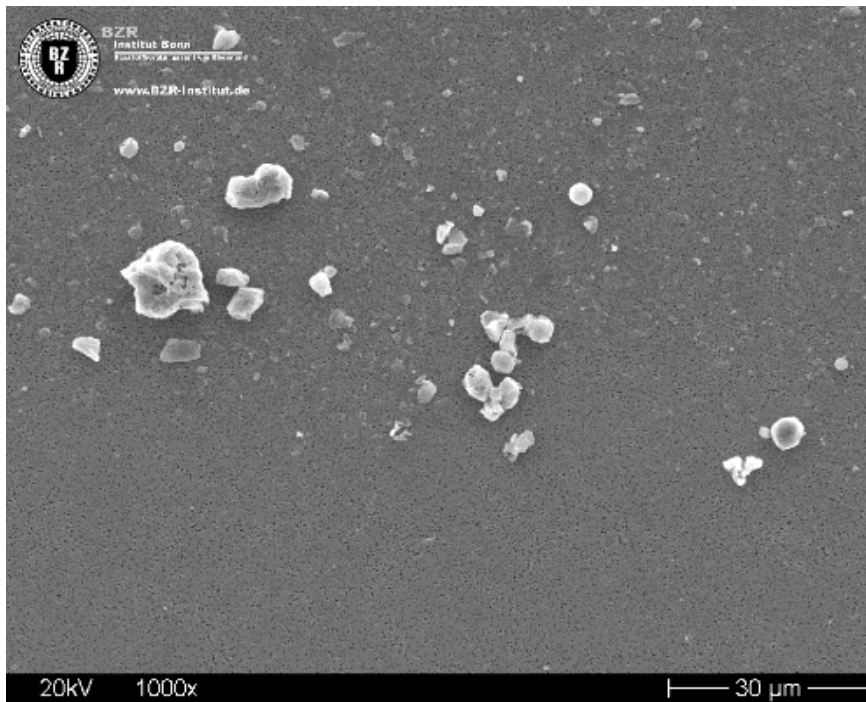
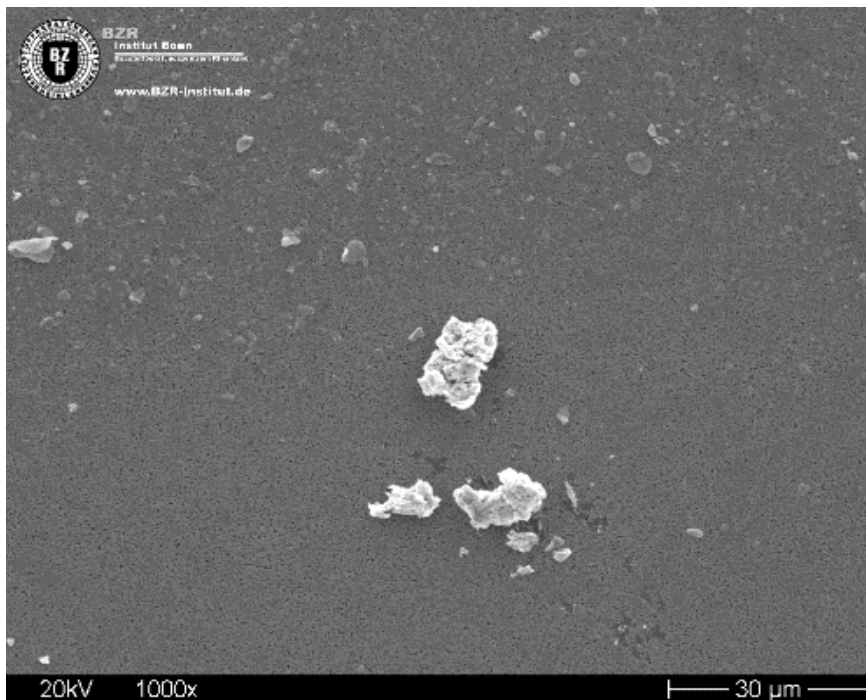
Probe : Mischprobe „Deckenbekleidung R. U1.006“ (Einzelproben 30676-112,-113)
Labor-Nr. : 30676-MP52
Befund : **Anhaltspunkte für eine Asbesthaltigkeit (Amphibol) einer oder mehrerer Einzelproben**
Nachweisgrenze : 0,001-M%
Vergrößerung : 1.000-fach

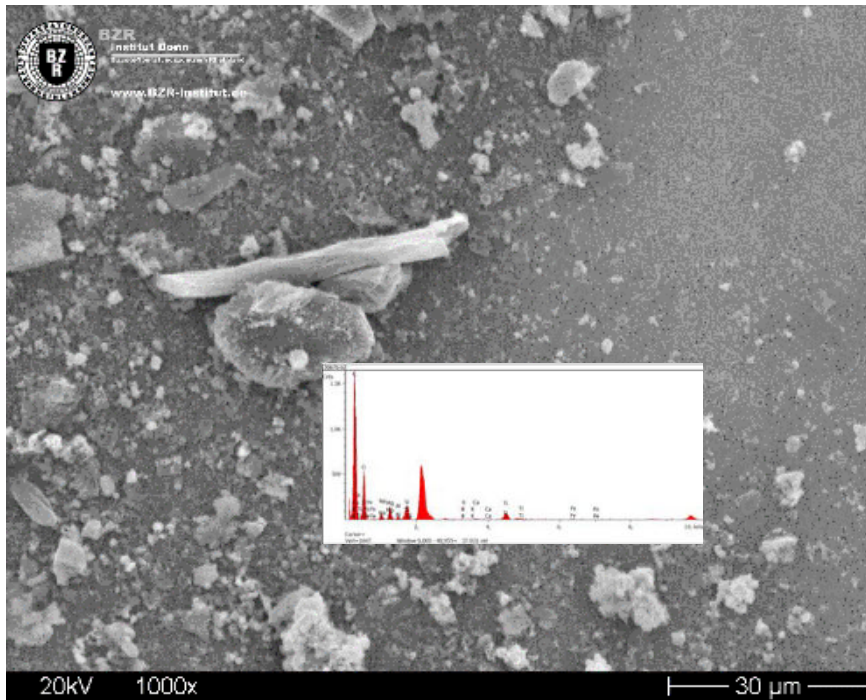
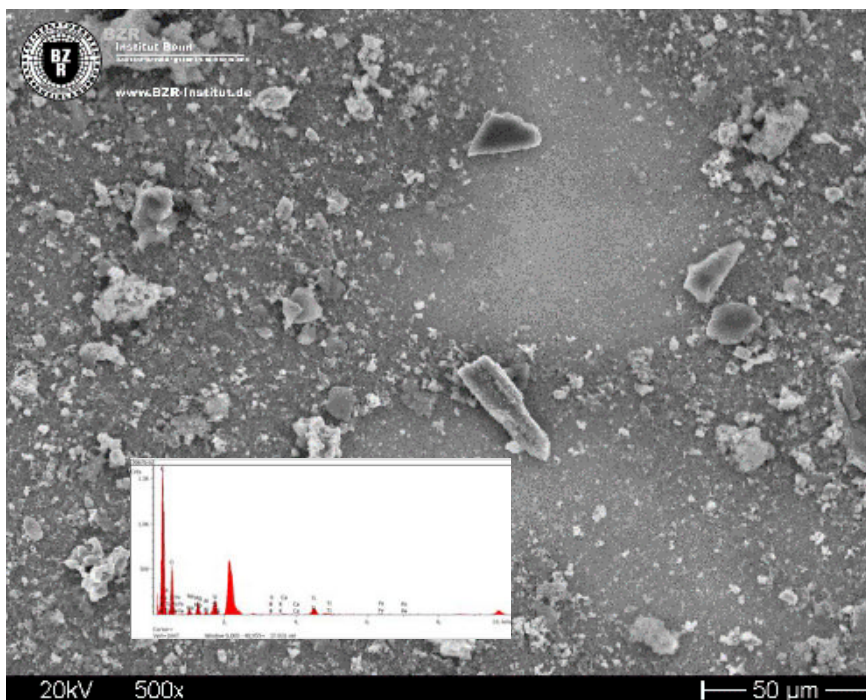
Probe : Mischprobe „Innenwandbekleidung R. U1.004“ (Einzelproben 30676-114,-115,-116)
Labor-Nr. : 30676-MP53
Befund : keine Anhaltspunkte für eine Asbesthaltigkeit einer oder mehrerer Einzelproben
Nachweisgrenze : 0,001-M%
Vergrößerung : 1.000-fach

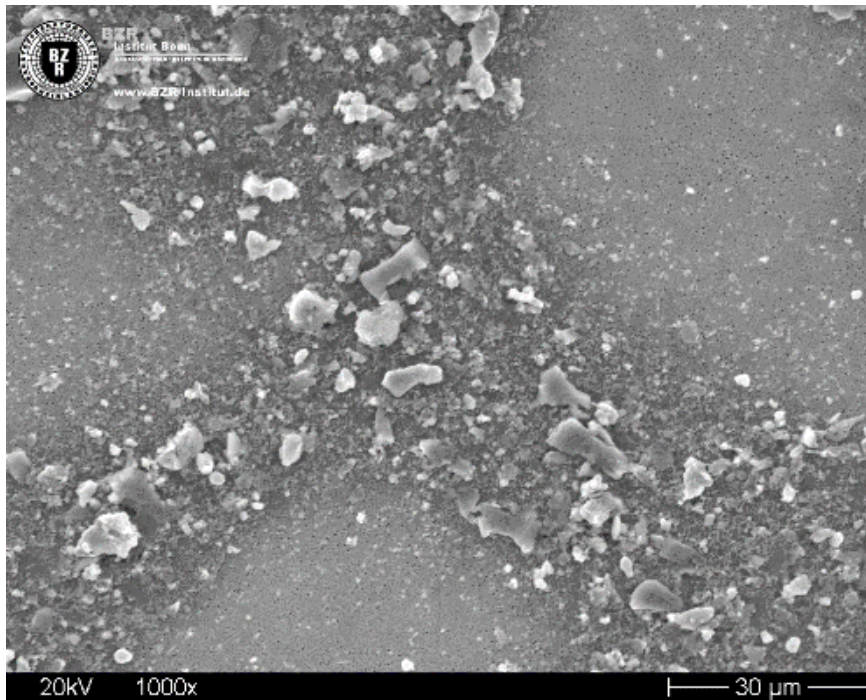
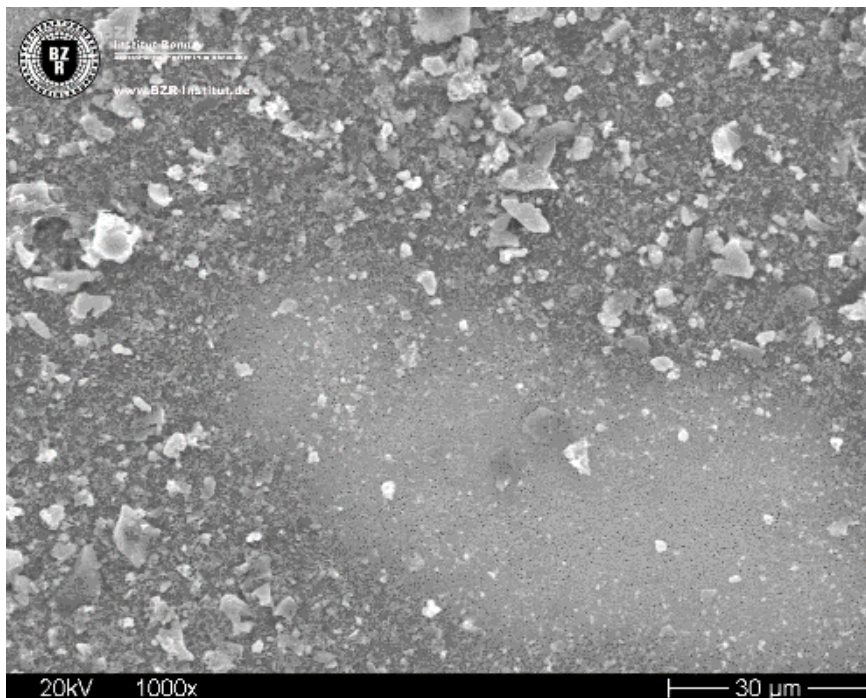
Probe : Mischprobe „Innenwandbekleidung U1.018“ (Einzelproben 30676-119,-120,-121)
Labor-Nr. : 30676-MP54
Befund : **Anhaltspunkte für eine Asbesthaltigkeit (Amphibol) einer oder mehrerer Einzelproben**
Nachweisgrenze : 0,001-M%
Vergrößerung : 1.000-fach

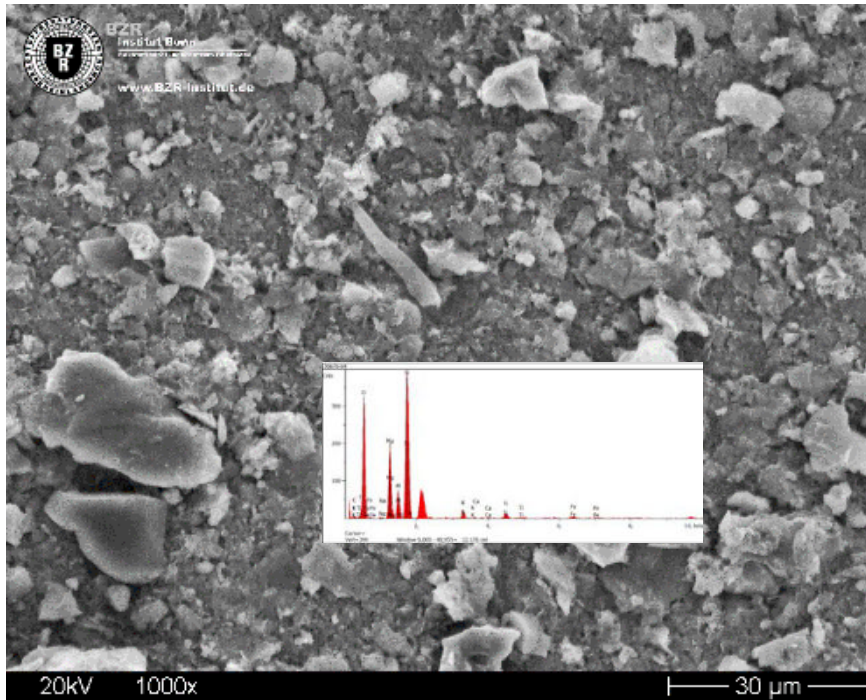
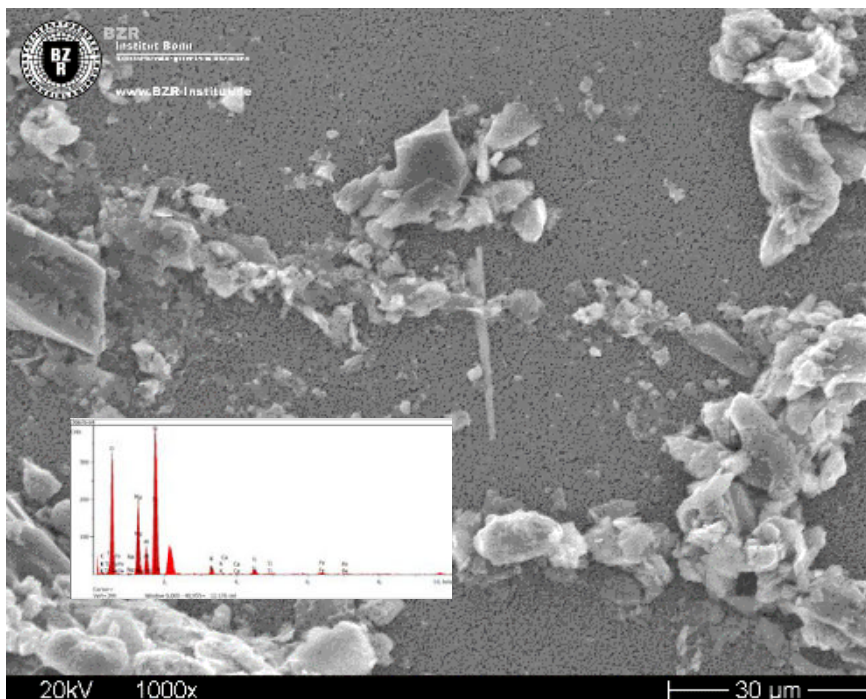
Probe : Mischprobe „Deckenbekleidung U1.018“ (Einzelproben 30676-122,-123)
Labor-Nr. : 30676-MP55
Befund : keine Anhaltspunkte für eine Asbesthaltigkeit einer oder mehrerer Einzelproben
Nachweisgrenze : 0,001-M%
Vergrößerung : 1.000-fach
