PRÜFBERICHT / GUTACHTEN

Registriernummer: PR.45-1501/24 CPH-30676

Auftraggeber	:	Bau- und Liegenschaftsbetrieb NRW Niederlassung Köln Domstr. 55-73 50668 Köln
Betrifft	:	Rheinische Friedrich-Wilhelms-Universität Bonn, Physikalisches Institut – Hauptgebäude, Bauteil I (Altbau und Altbau Hörsaal), Nußallee 12, 53115 Bonn - Beprobung und Untersuchung von potenziell gefährstoffhaltigen Baustoffen nach Vorgabe zur Vorbereitung einer Sanierung
Projektnummer	:	40-12-2209-20-001
Auftrag vom	:	11.11.2022
Datum des Berichtes	:	24.02.2025
Textseiten	:	- 322 -
Anlagen	:	- 1 -

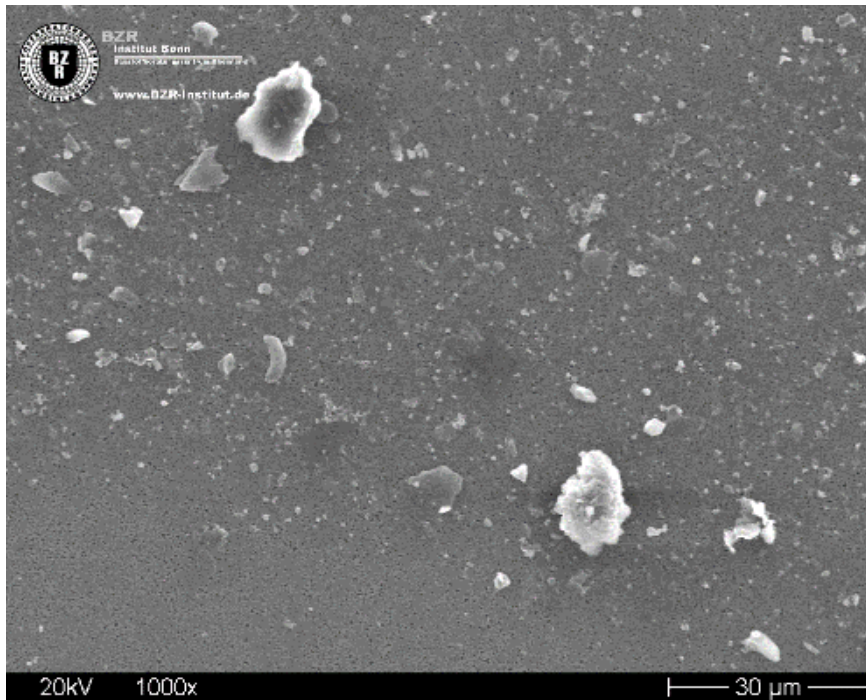
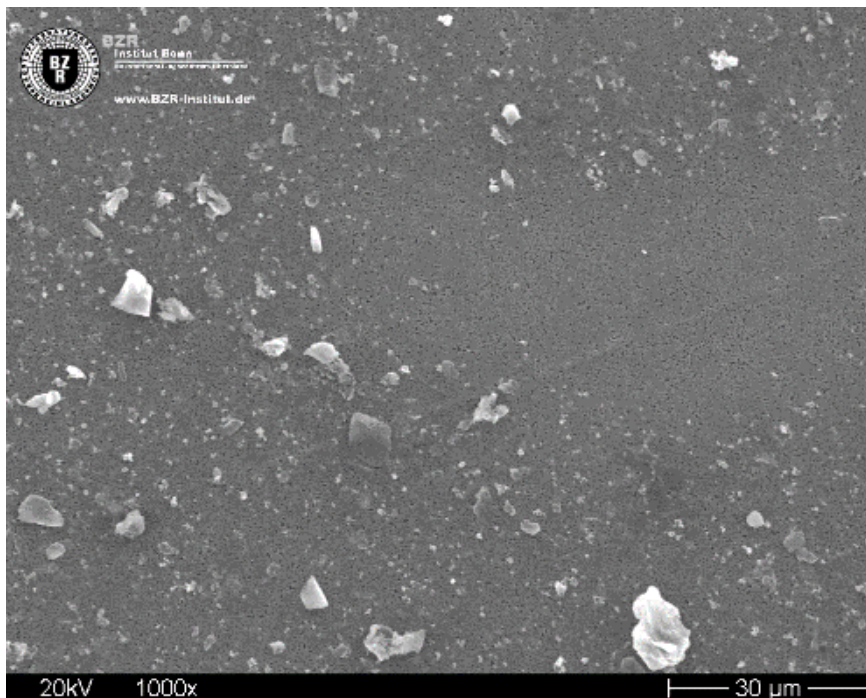
Probe : Mischprobe „Innenwandbekleidung U1.023“ (Einzelproben 30676-125,-128)
Labor-Nr. : 30676-MP56
Befund : **Anhaltspunkte für eine Asbesthaltigkeit (Chrysotil) einer oder mehrerer Einzelproben**
Nachweisgrenze : 0,001-M%
Vergrößerung : 1.000-fach

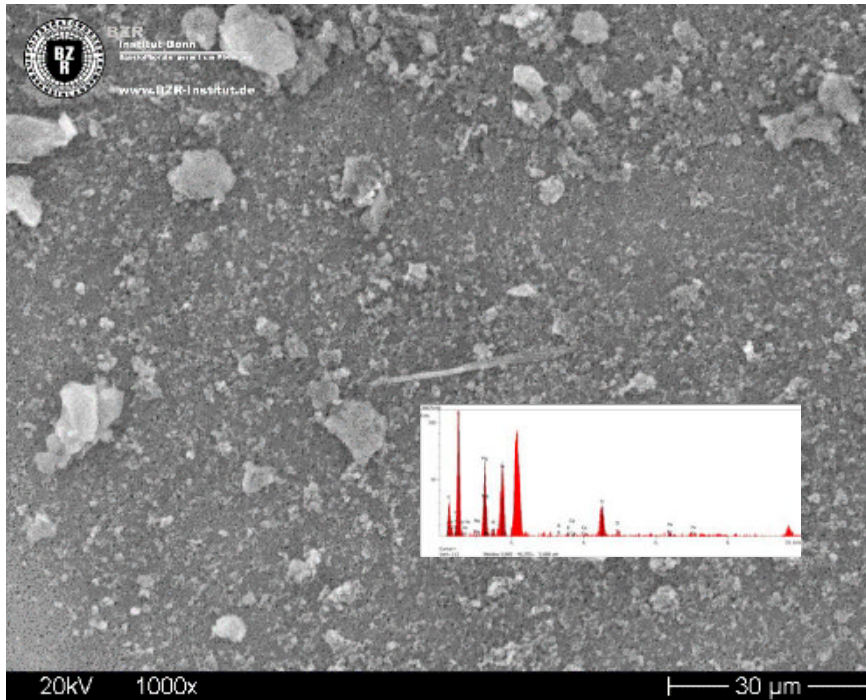
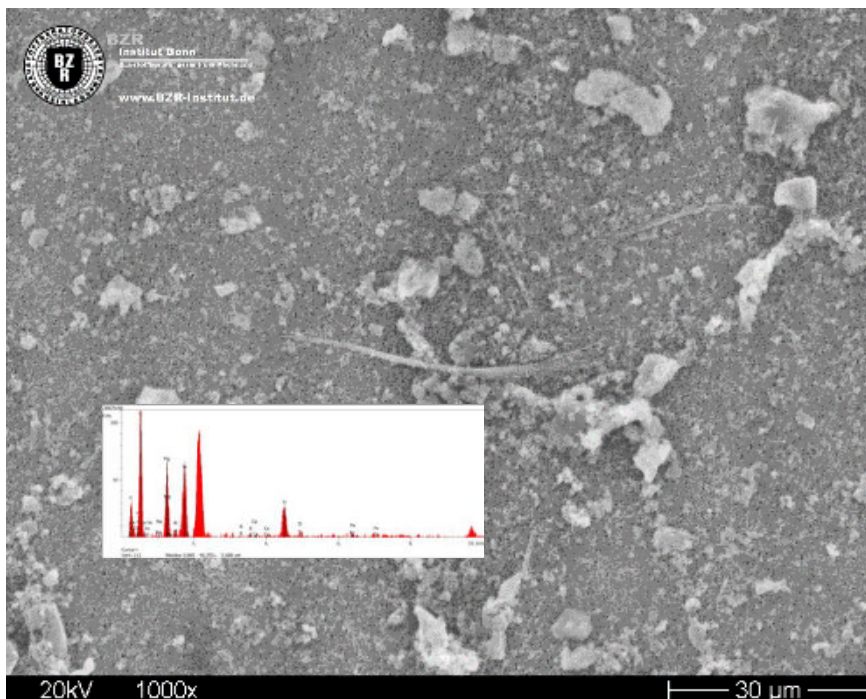
Probe : Mischprobe „Deckenbekleidung R. U1.023“ (Einzelproben 30676-124,-126)
Labor-Nr. : 30676-MP57
Befund : keine Anhaltspunkte für eine Asbesthaltigkeit einer oder mehrerer Einzelproben
Nachweisgrenze : 0,001-M%
Vergrößerung : 1.000-fach

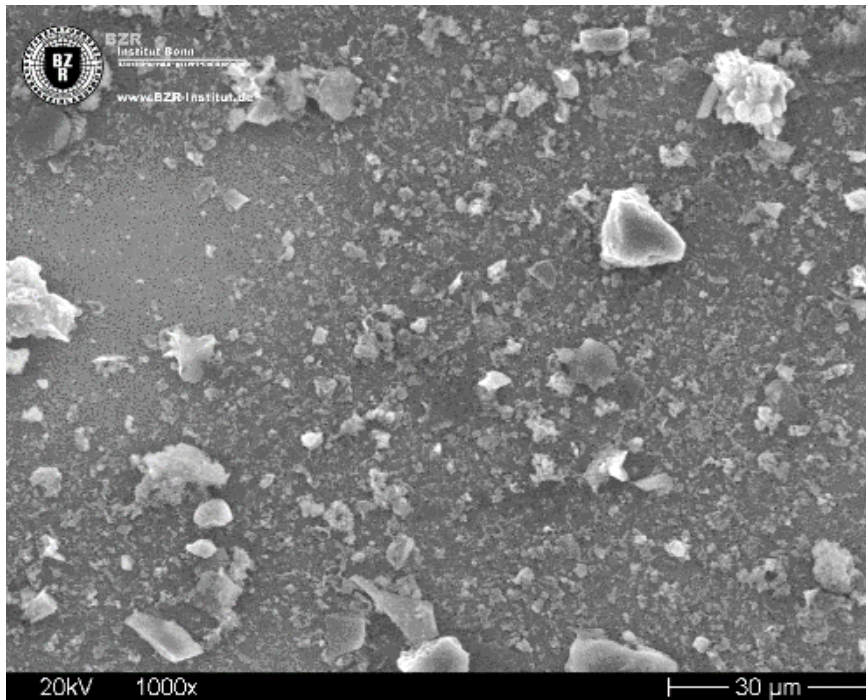
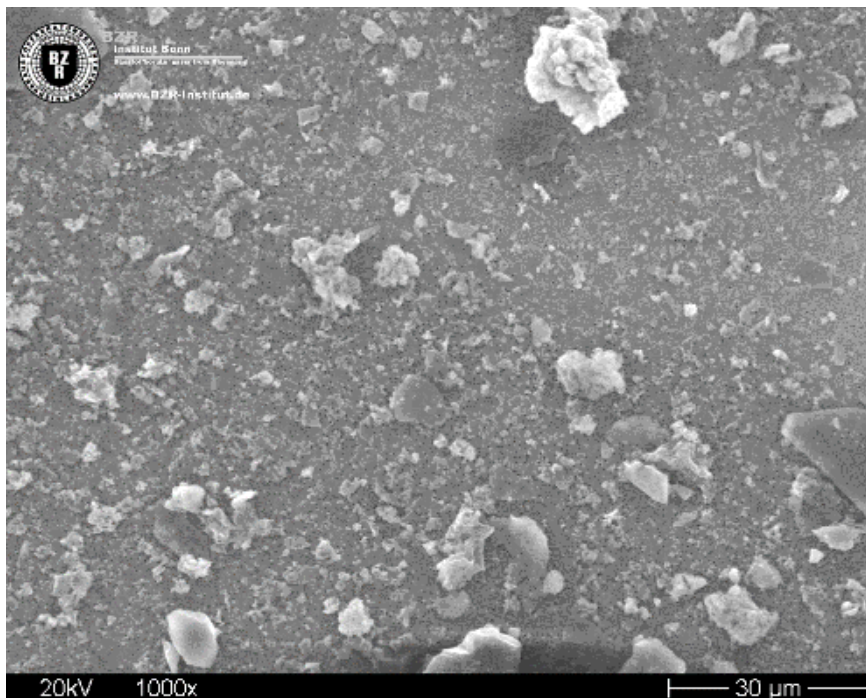
Probe : Mischprobe „Innenwandbekleidung R. U1.023“ (Einzelproben 30676-126a,-127)
Labor-Nr. : 30676-MP58
Befund : keine Anhaltspunkte für eine Asbesthaltigkeit einer oder mehrerer Einzelproben
Nachweisgrenze : 0,001-M%
Vergrößerung : 1.000-fach

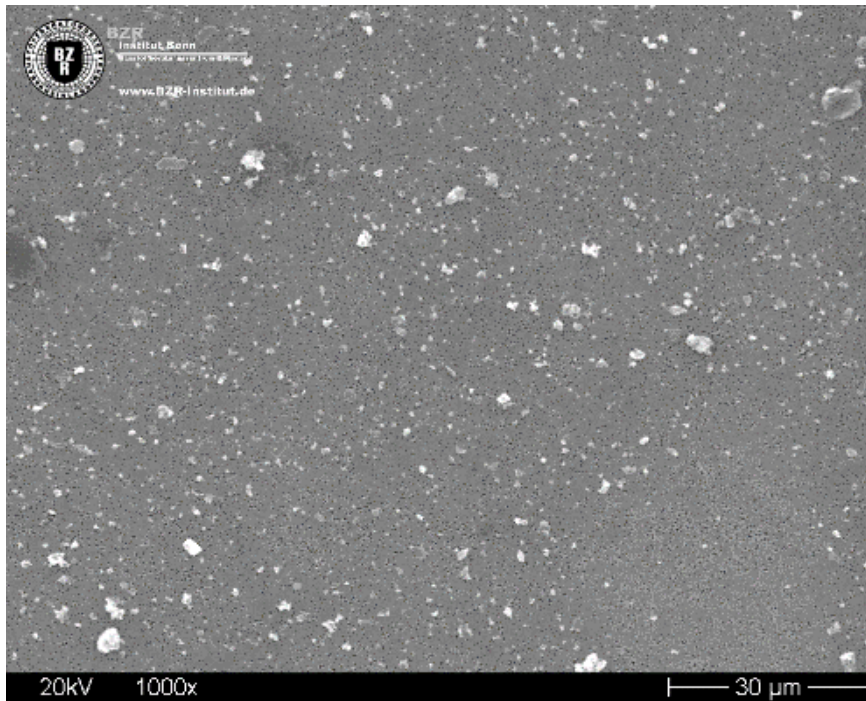
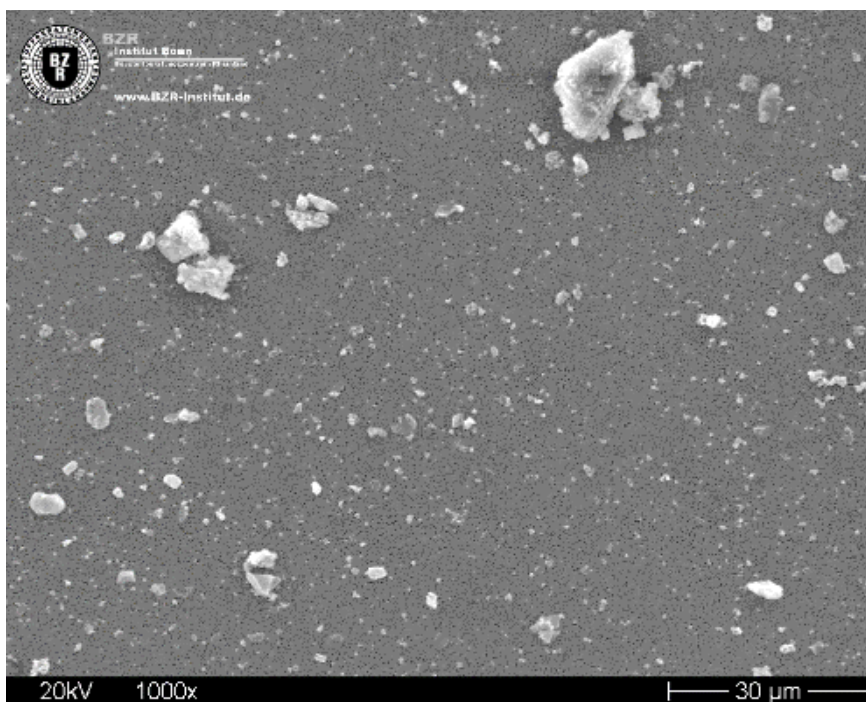
Probe : Mischprobe „Innenwandbekleidung 3.OG Flur/Vorr. Aufzug“ (Einzelpr. 30676-211,-212,-213,-214,-215)
Labor-Nr. : 30676-MP59
Befund : **Anhaltspunkte für eine Asbesthaltigkeit (Amphibol) einer oder mehrerer Einzelproben**
Nachweisgrenze : 0,001-M%
Vergrößerung : 1.000-fach

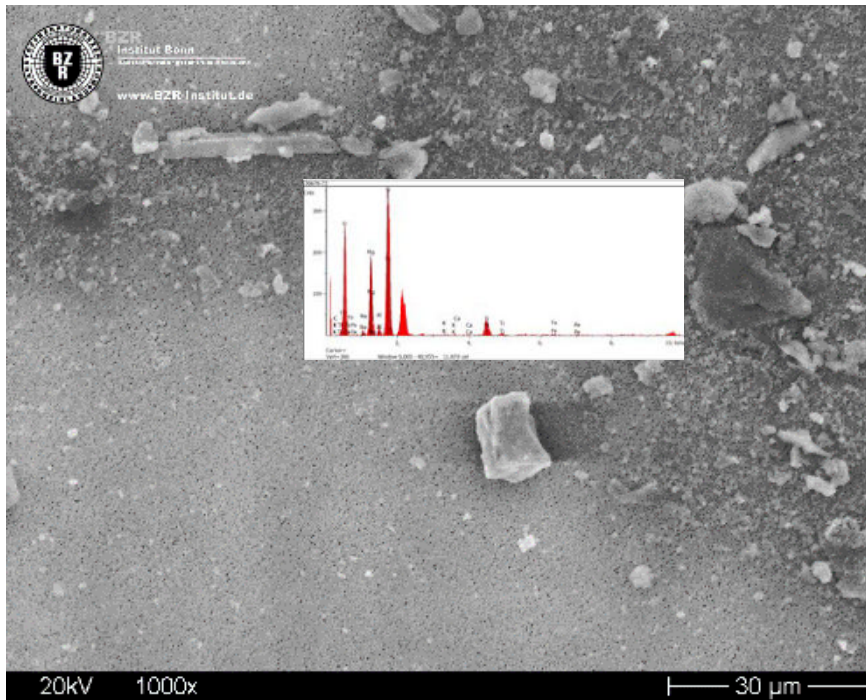
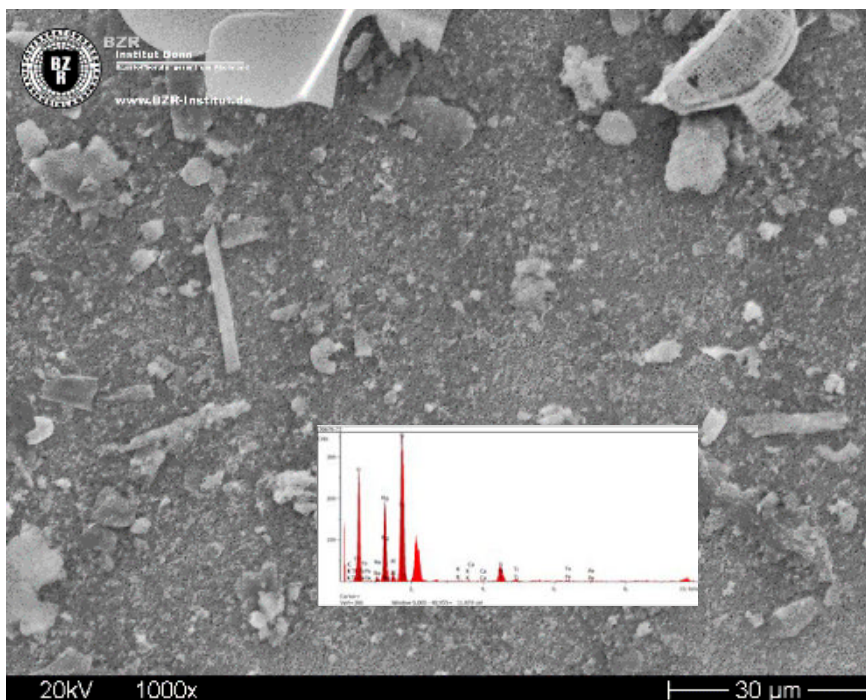
Probe : Mischprobe „Innenwandbekleidung R. 3.014“ (Einzelproben 30676-216,-217,-218,-219)
Labor-Nr. : 30676-MP60
Befund : keine Anhaltspunkte für eine Asbesthaltigkeit einer oder mehrerer Einzelproben
Nachweisgrenze : 0,001-M%
Vergrößerung : 1.000-fach

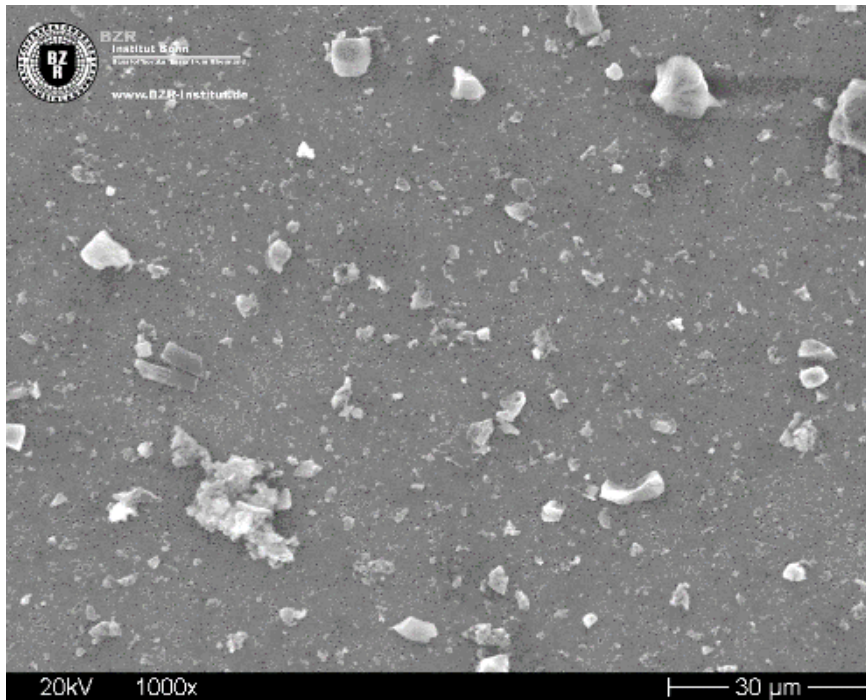
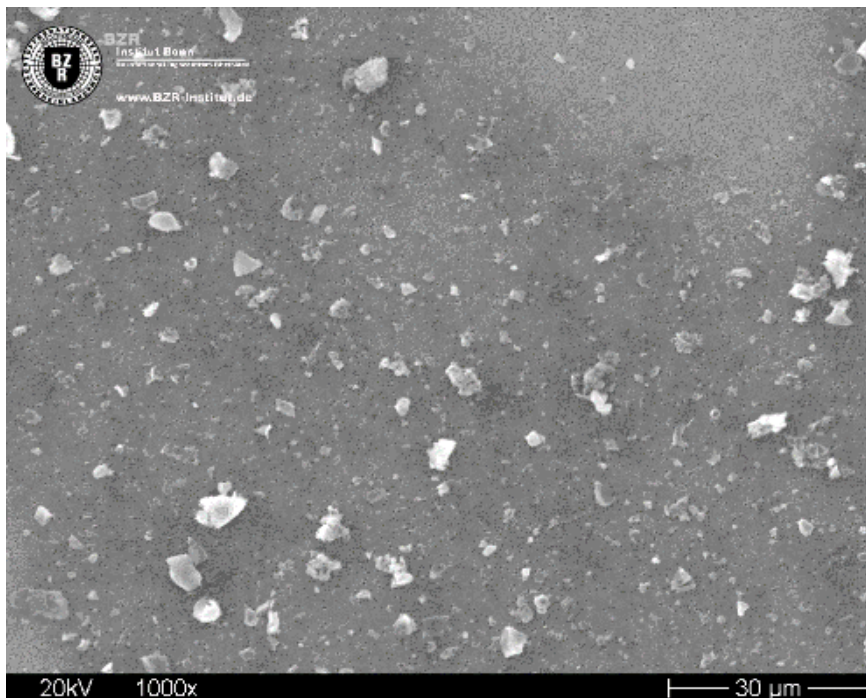
Probe : Mischprobe „Innenwandbekleidung R. 3.004“ (Einzelproben 30676-220,-221,-222,-223)
Labor-Nr. : 30676-MP61
Befund : **Anhaltspunkte für eine Asbesthaltigkeit (Amphibol) einer oder mehrerer Einzelproben**
Nachweisgrenze : 0,001-M%
Vergrößerung : 1.000-fach

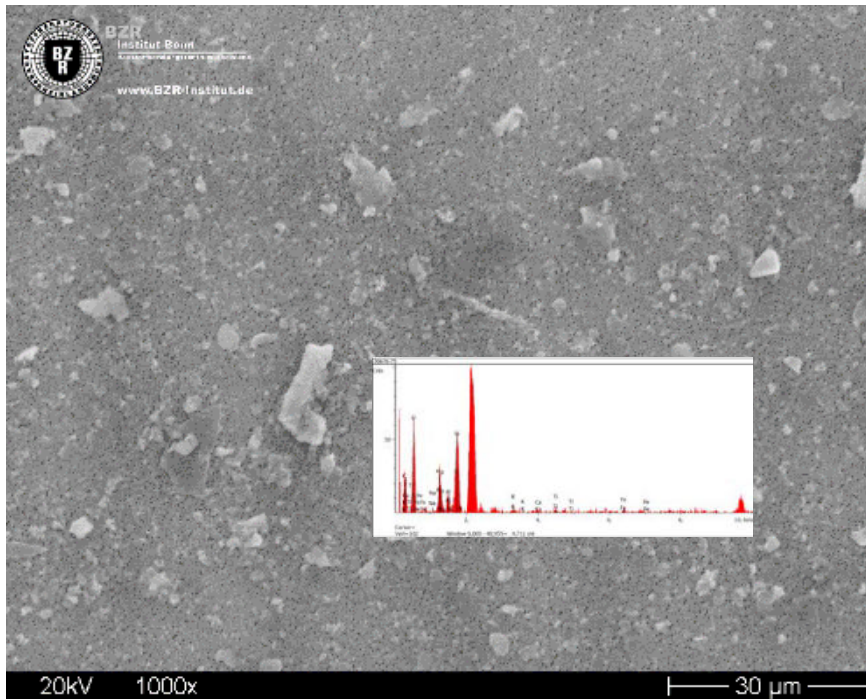
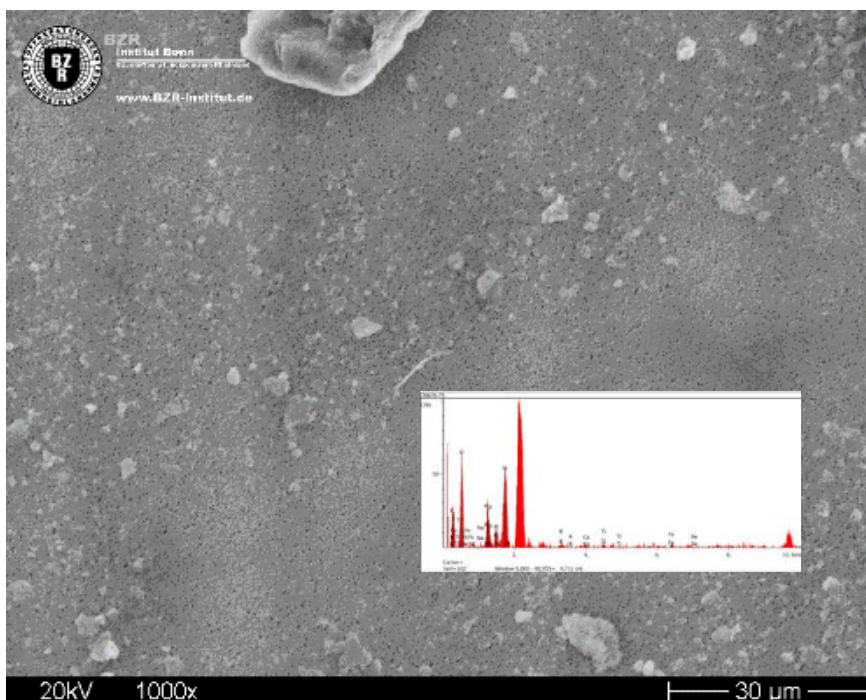
Probe : Mischprobe „Innenwandbekleidung R. 3.009“ (Einzelproben 30676-225,-226,-227,-228)
Labor-Nr. : 30676-MP62
Befund : keine Anhaltspunkte für eine Asbesthaltigkeit einer oder mehrerer Einzelproben
Nachweisgrenze : 0,001-M%
Vergrößerung : 1.000-fach

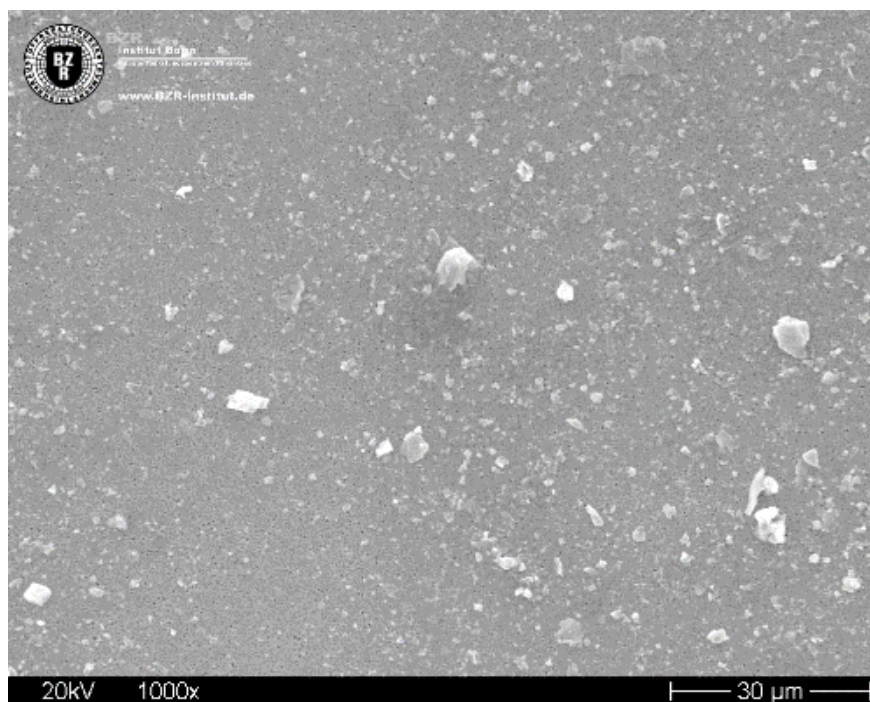
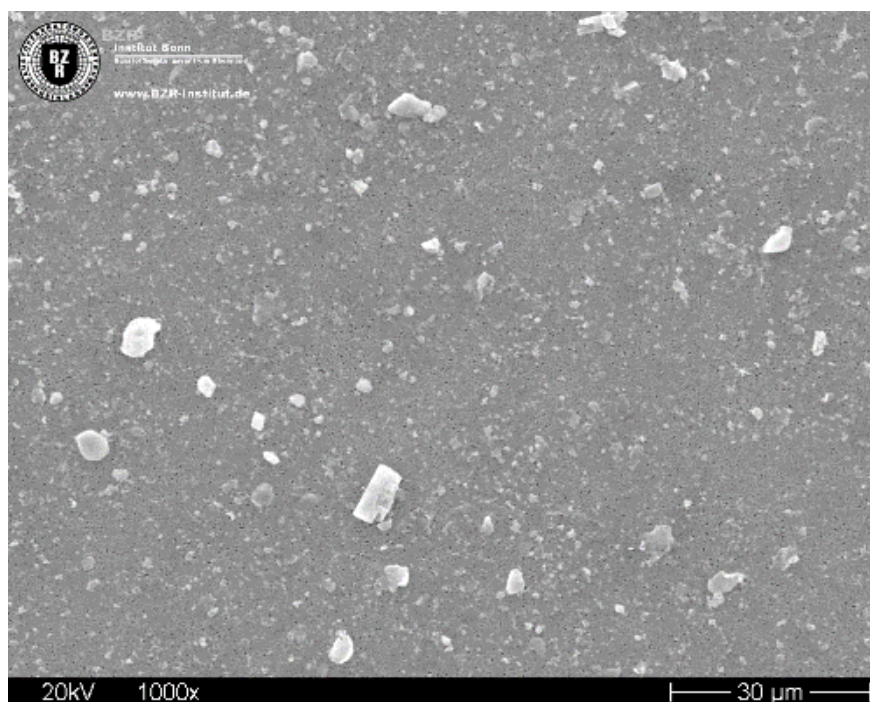
Probe : Mischprobe „Innenwandbekleidung R. 3.002“ (Einzelproben 30676-232,-233,-234,-235)
Labor-Nr. : 30676-MP63
Befund : keine Anhaltspunkte für eine Asbesthaltigkeit einer oder mehrerer Einzelproben
Nachweisgrenze : 0,001-M%
Vergrößerung : 1.000-fach

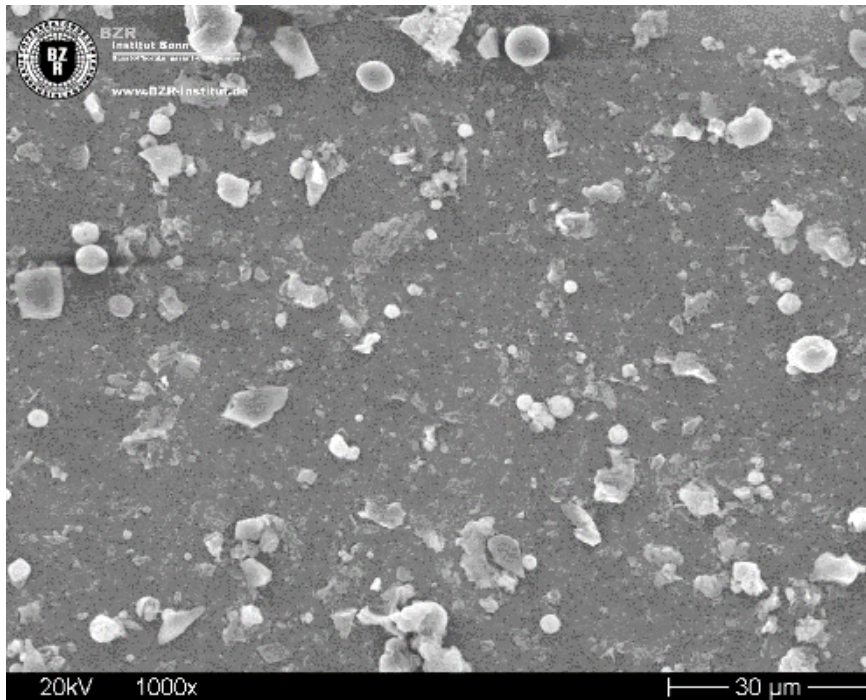
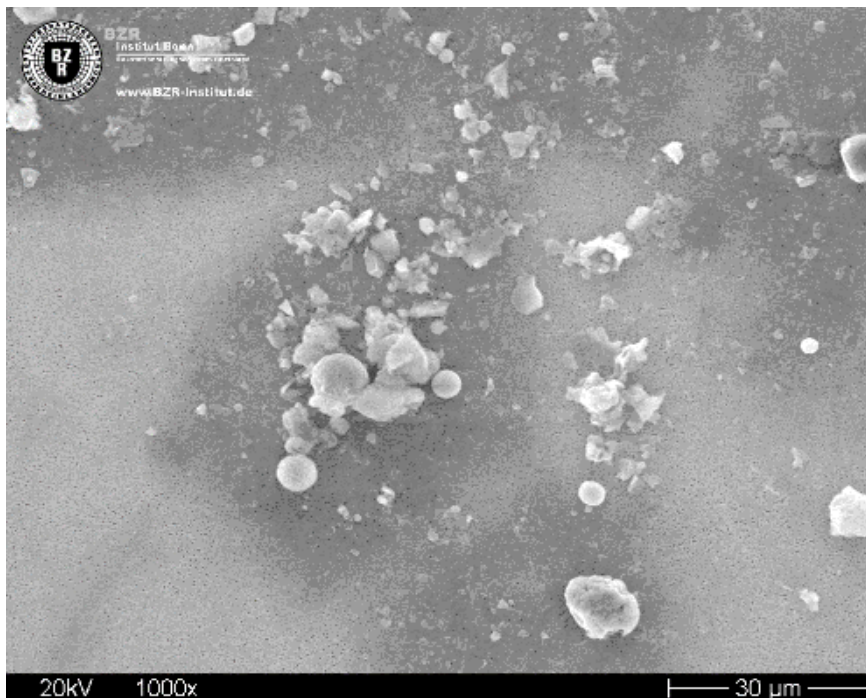
Probe : Mischprobe „Innenwandbekleidung R. 2.014“ (Einzelproben 30676-236,-237,-238,-239)
Labor-Nr. : 30676-MP64
Befund : **Anhaltspunkte für eine Asbesthaltigkeit (Amphibol) einer oder mehrerer Einzelproben**
Nachweisgrenze : 0,001-M%
Vergrößerung : 1.000-fach

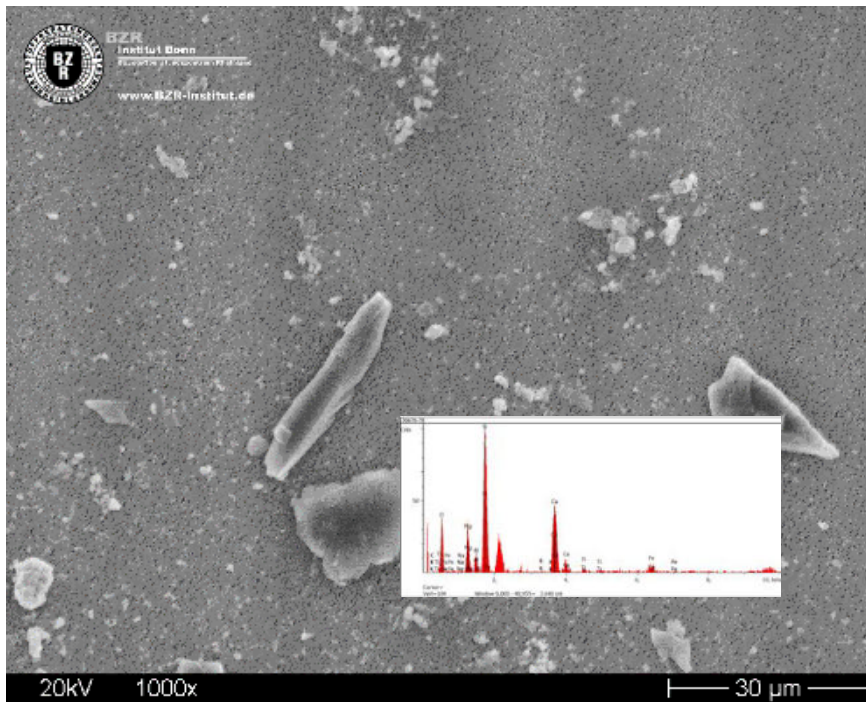
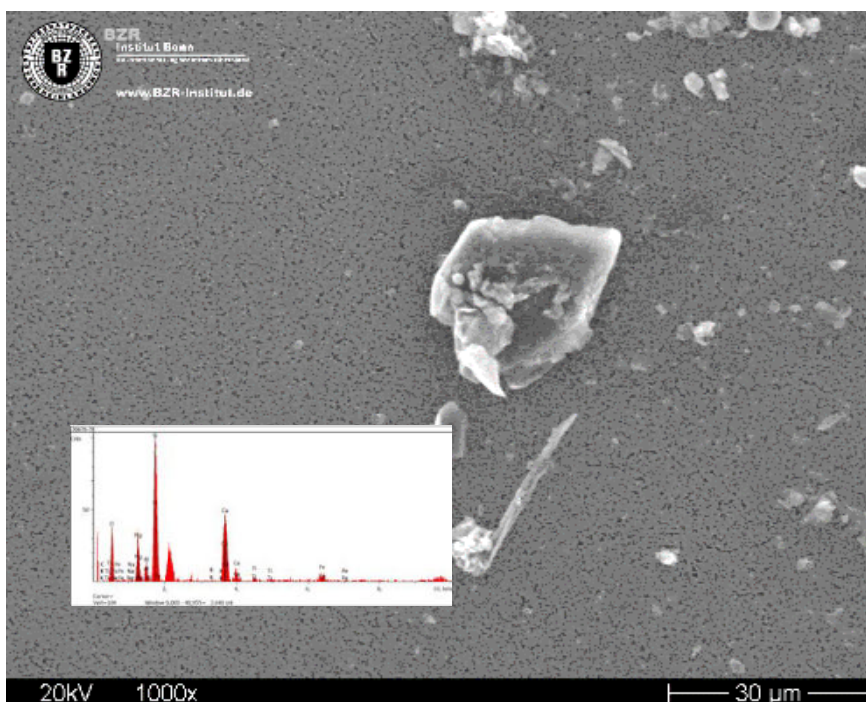
Probe : Mischprobe „Innenwandbekleidung R.2.012/Flur 2.OG“ (Einzelproben 30676-242,-243,-245,-246,-247)
Labor-Nr. : 30676-MP65
Befund : **Anhaltspunkte für eine Asbesthaltigkeit (Amphibol) einer oder mehrerer Einzelproben**
Nachweisgrenze : 0,001-M%
Vergrößerung : 1.000-fach

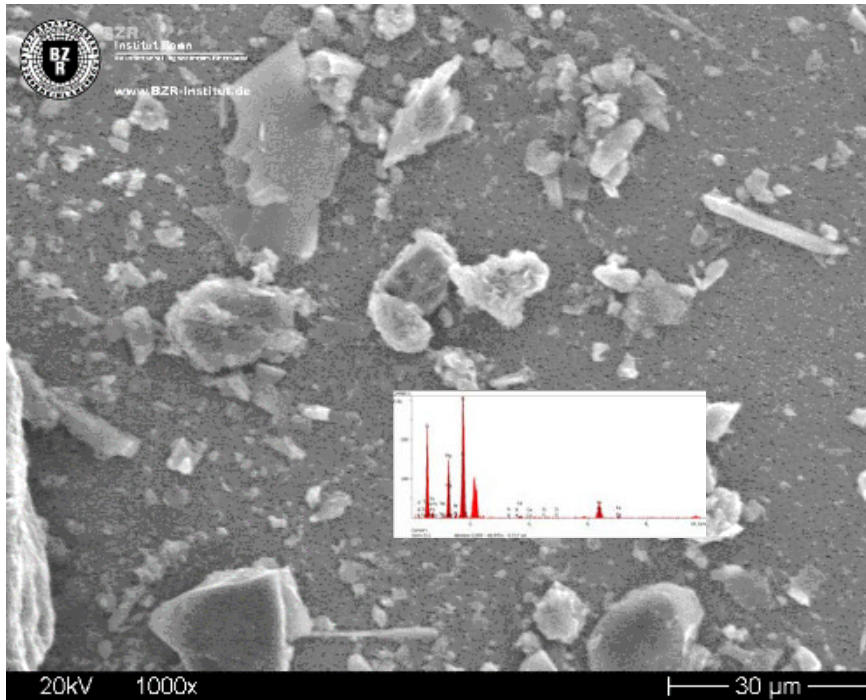
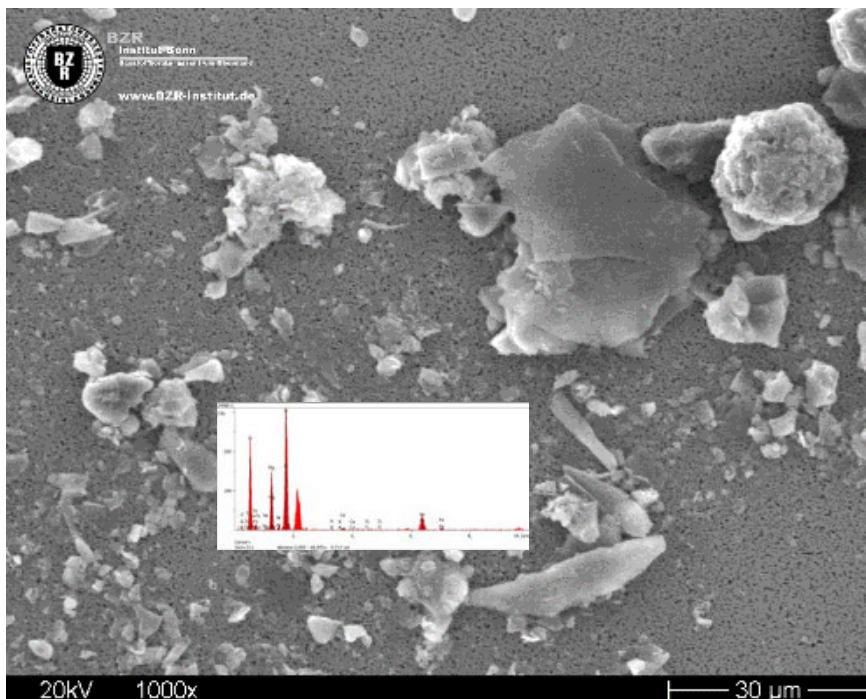
Probe : Mischprobe „Innenwandbekleidung R. 2.008b“ (Einzelproben 30676-252,-253,-254)
Labor-Nr. : 30676-MP66
Befund : keine Anhaltspunkte für eine Asbesthaltigkeit einer oder mehrerer Einzelproben
Nachweisgrenze : 0,001-M%
Vergrößerung : 1.000-fach

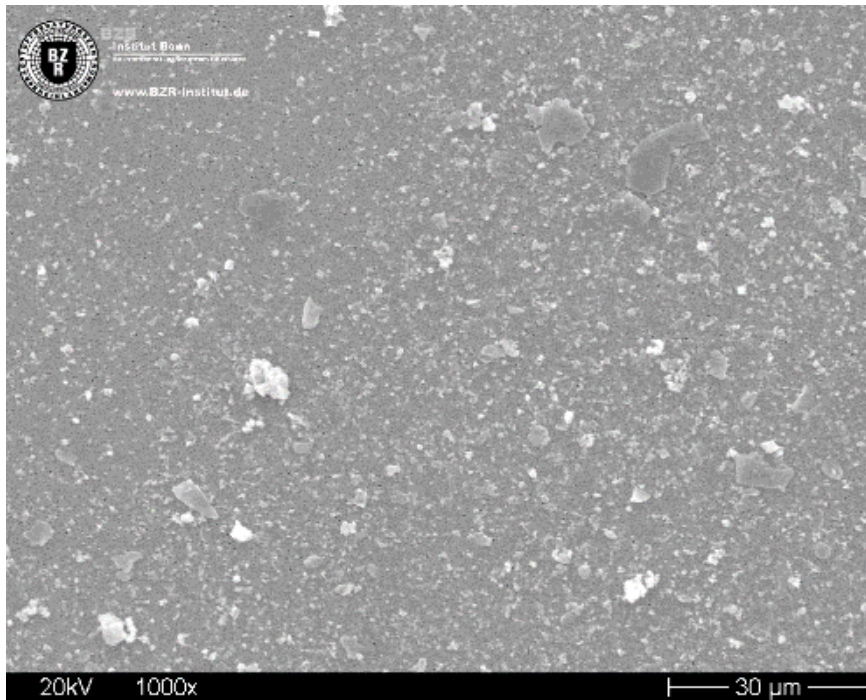
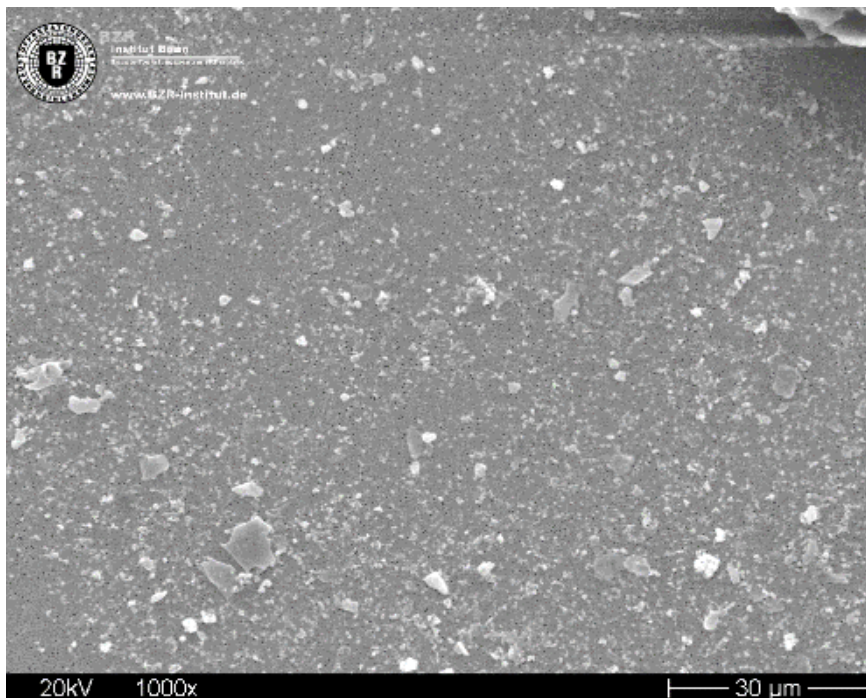
Probe : Mischpr. „Iwb. Vorr. Aufz. 2.OG/ R. 2.002/2.003/2.004“ (Einzelproben 30676-249,-250,-258,-261,-264)
Labor-Nr. : 30676-MP67
Befund : **Anhaltspunkte für eine Asbesthaltigkeit (Amphibol) einer oder mehrerer Einzelproben**
Nachweisgrenze : 0,001-M%
Vergrößerung : 1.000-fach

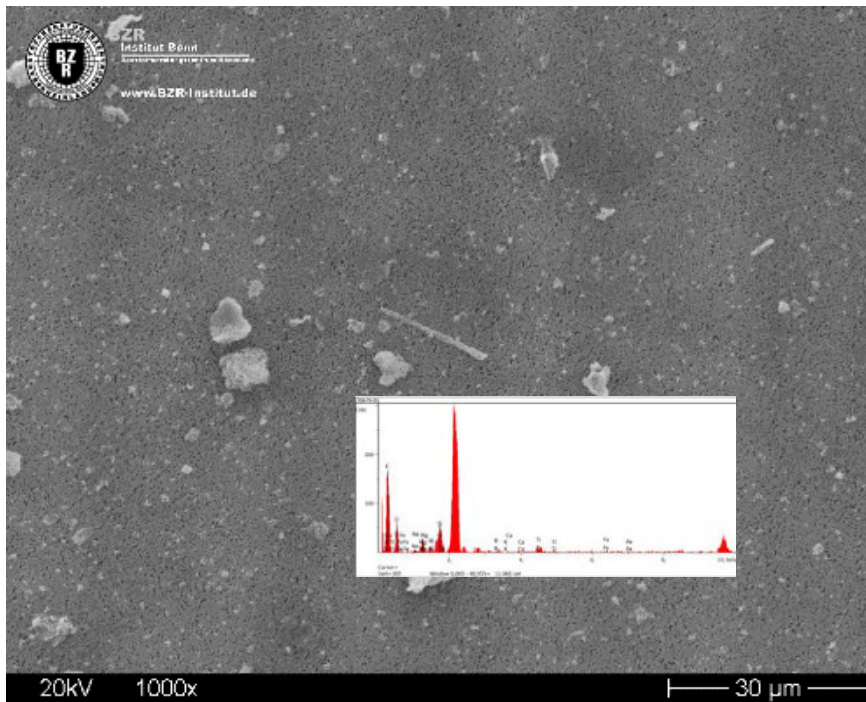
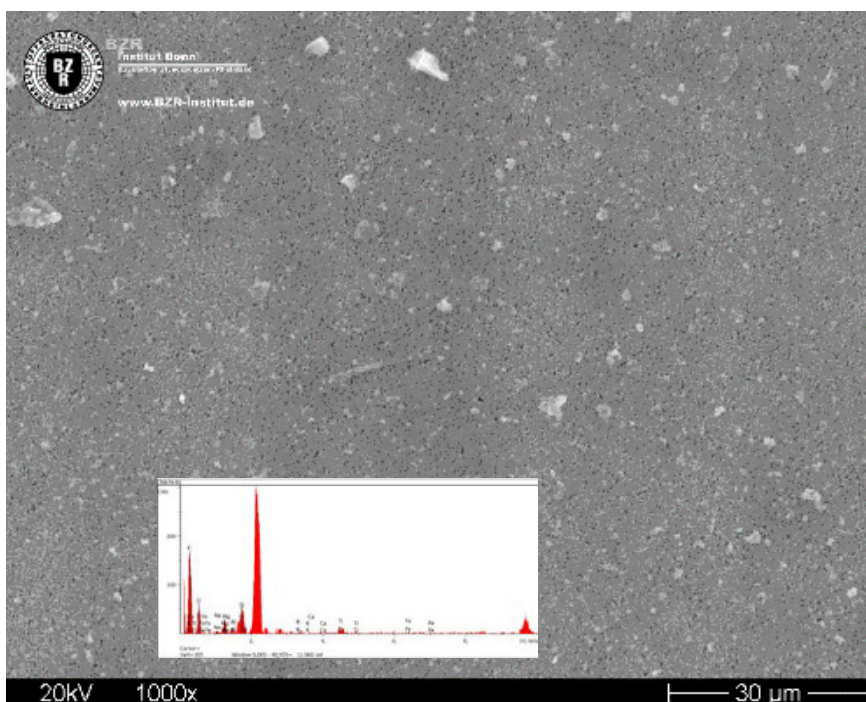
Probe : Mischprobe „Innenwandbekleidung Flur 2.OG“ (Einzelproben 30676-266,-267,-269)
Labor-Nr. : 30676-MP68
Befund : **Anhaltspunkte für eine Asbesthaltigkeit (Amphibol) einer oder mehrerer Einzelproben**
Nachweisgrenze : 0,001-M%
Vergrößerung : 1.000-fach

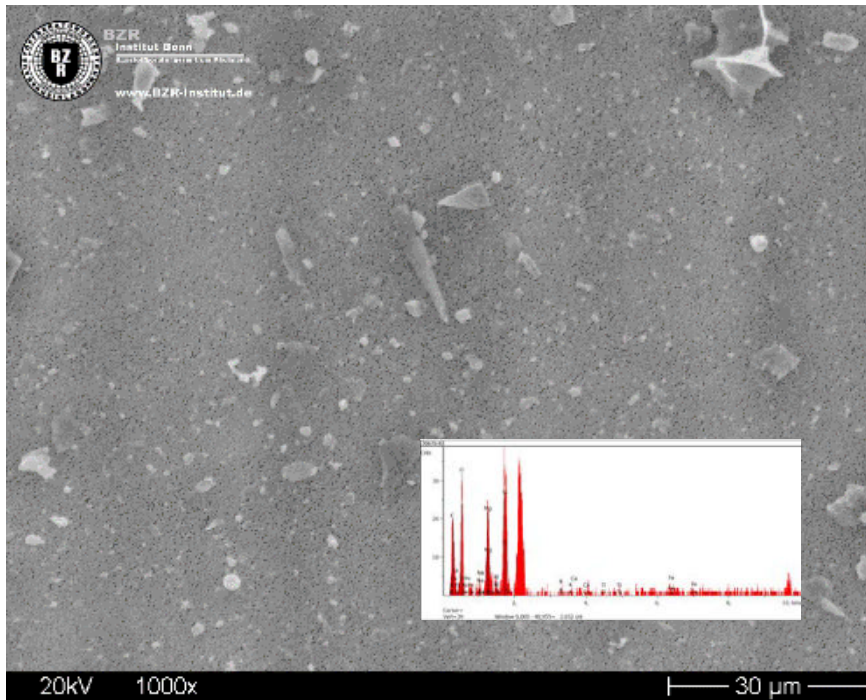
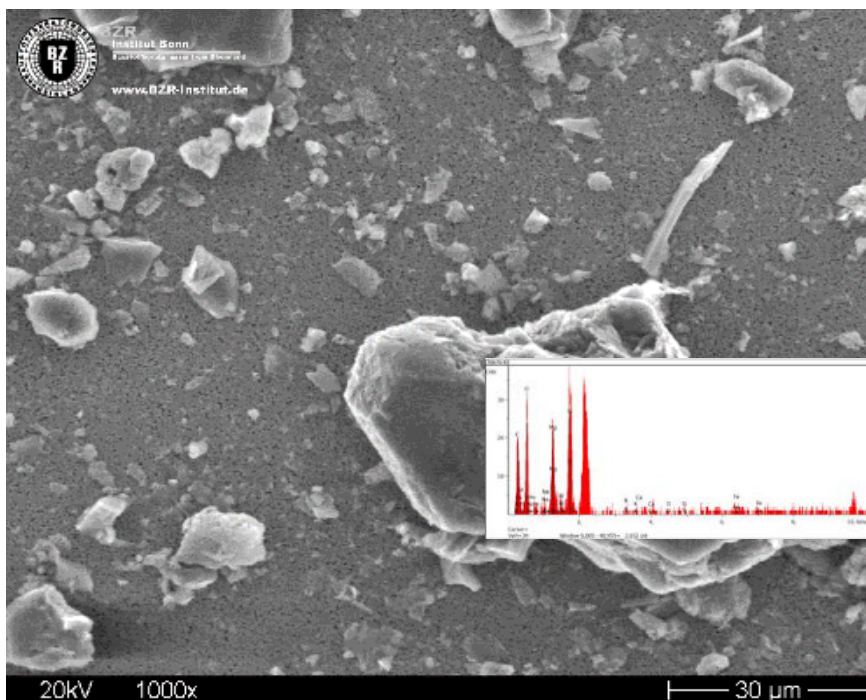
Probe : Mischprobe „Innenwandbekleidung R. 2.008a“ (Einzelproben 30676-271,-274,-276,-277)
Labor-Nr. : 30676-MP69
Befund : keine Anhaltspunkte für eine Asbesthaltigkeit einer oder mehrerer Einzelproben
Nachweisgrenze : 0,001-M%
Vergrößerung : 1.000-fach

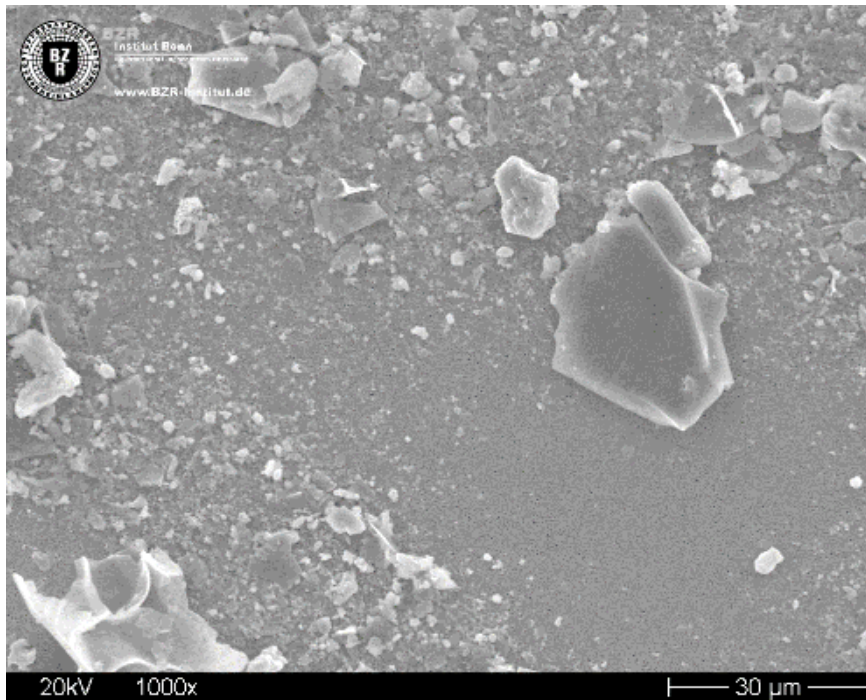
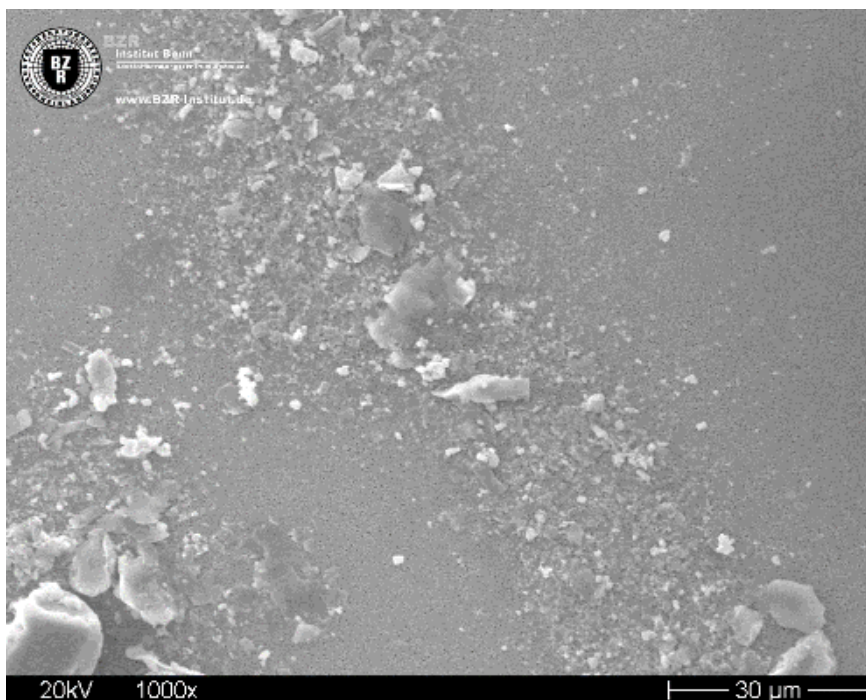
Probe : Mischprobe „Innenwandbekleidung R. 1.002“ (Einzelproben 30676-278,-280,-281)
Labor-Nr. : 30676-MP70
Befund : **Anhaltspunkte für eine Asbesthaltigkeit (Amphibol) einer oder mehrerer Einzelproben**
Nachweisgrenze : 0,001-M%
Vergrößerung : 1.000-fach

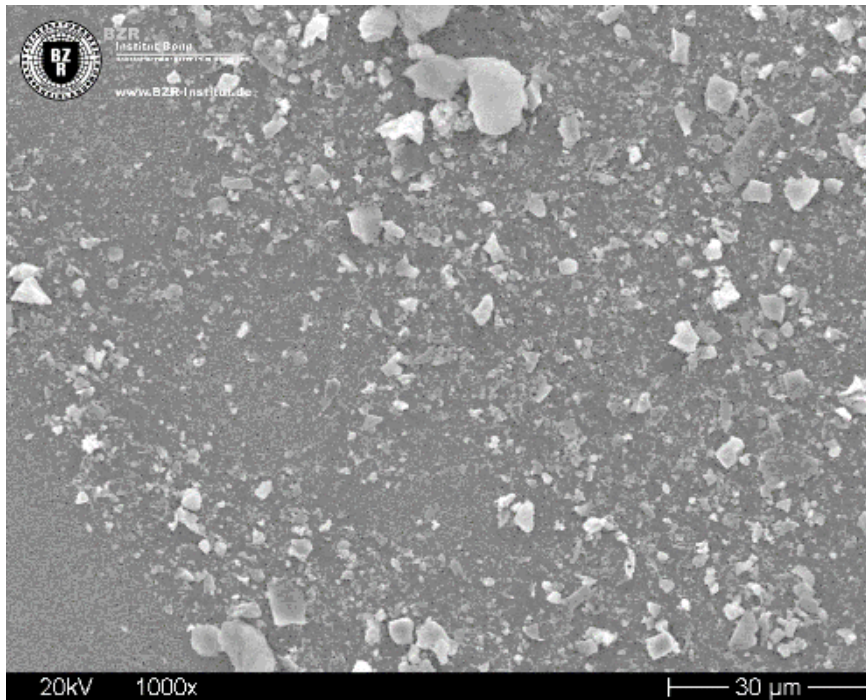
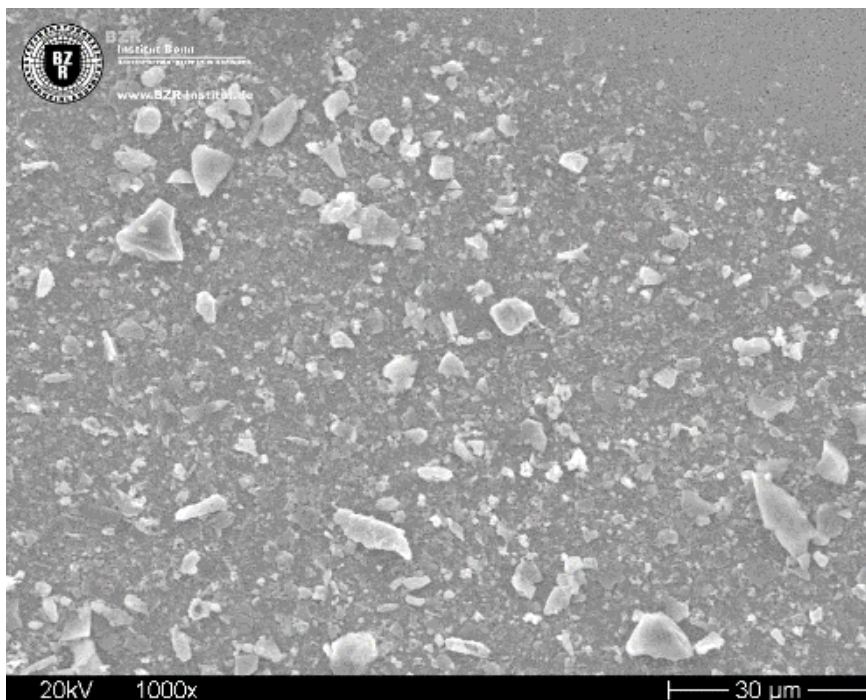
Probe : Mischprobe „Innenwandbekleidung/ Spachtelmasse R. 1.034“ (Einzelproben 30676-285,-286,-287)
Labor-Nr. : 30676-MP71
Befund : keine Anhaltspunkte für eine Asbesthaltigkeit einer oder mehrerer Einzelproben
Nachweisgrenze : 0,001-M%
Vergrößerung : 1.000-fach

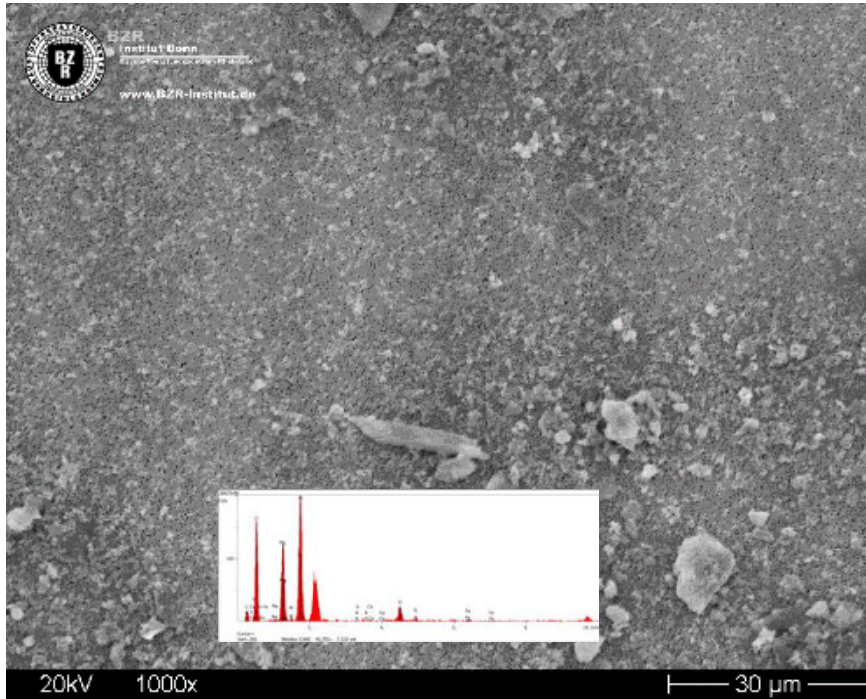
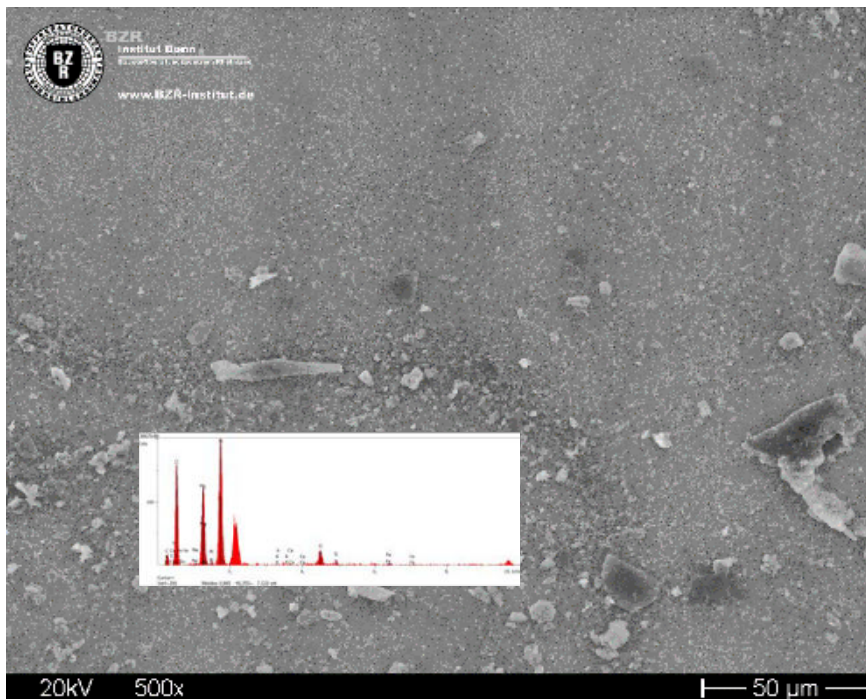
Probe : Mischprobe „Deckenbekleidung 2.OG“ (Einzelproben 30676-244,-251,-265,-270)
Labor-Nr. : 30676-MP72
Befund : **Anhaltspunkte für eine Asbesthaltigkeit (Amphibol) einer oder mehrerer Einzelproben**
Nachweisgrenze : 0,001-M%
Vergrößerung : 1.000-fach

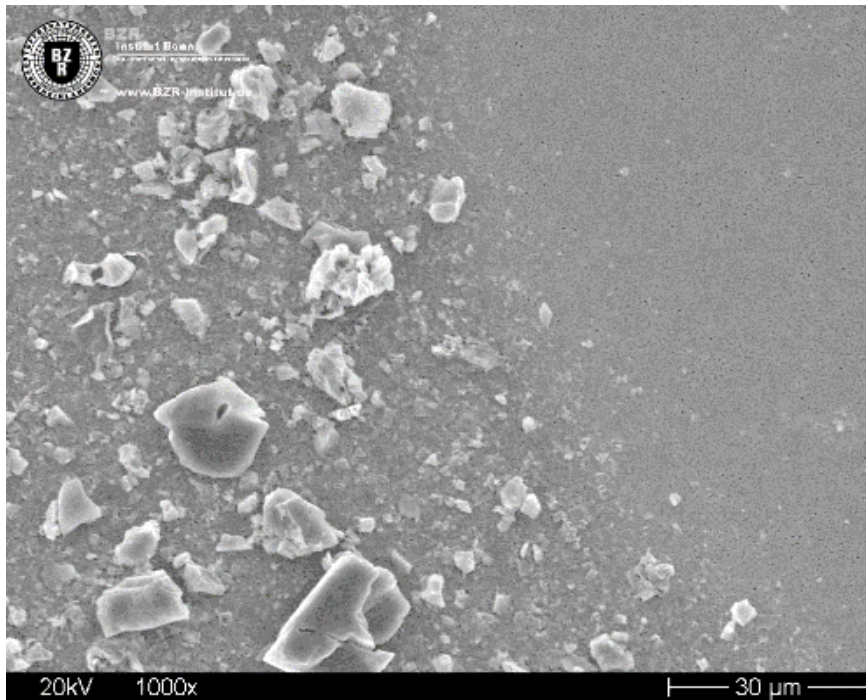
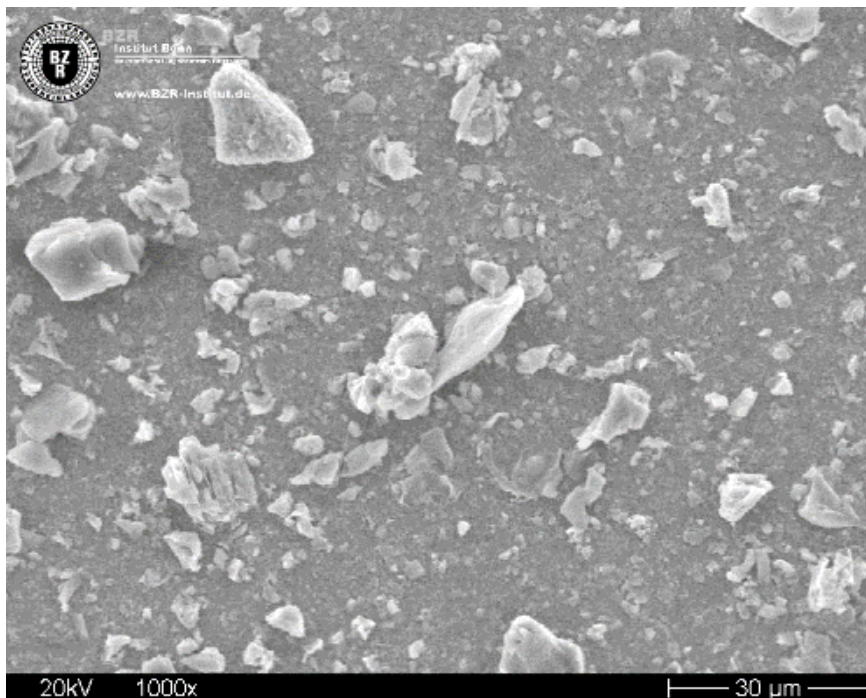
Probe : Mischprobe „Spachtelmasse R. 2.002/2.004“ (Einzelproben 30676-259,-260,-262,-263)
Labor-Nr. : 30676-MP73
Befund : keine Anhaltspunkte für eine Asbesthaltigkeit einer oder mehrerer Einzelproben
Nachweisgrenze : 0,001-M%
Vergrößerung : 1.000-fach
