PRÜFBERICHT / GUTACHTEN

Registriernummer: PR.45-1501/24 CPH-30676

Auftraggeber	:	Bau- und Liegenschaftsbetrieb NRW Niederlassung Köln Domstr. 55-73 50668 Köln
Betrifft	:	Rheinische Friedrich-Wilhelms-Universität Bonn, Physikalisches Institut – Hauptgebäude, Bauteil I (Altbau und Altbau Hörsaal), Nußallee 12, 53115 Bonn - Beprobung und Untersuchung von potenziell gefährstoffhaltigen Baustoffen nach Vorgabe zur Vorbereitung einer Sanierung
Projektnummer	:	40-12-2209-20-001
Auftrag vom	:	11.11.2022
Datum des Berichtes	:	24.02.2025
Textseiten	:	- 322 -
Anlagen	:	- 1 -

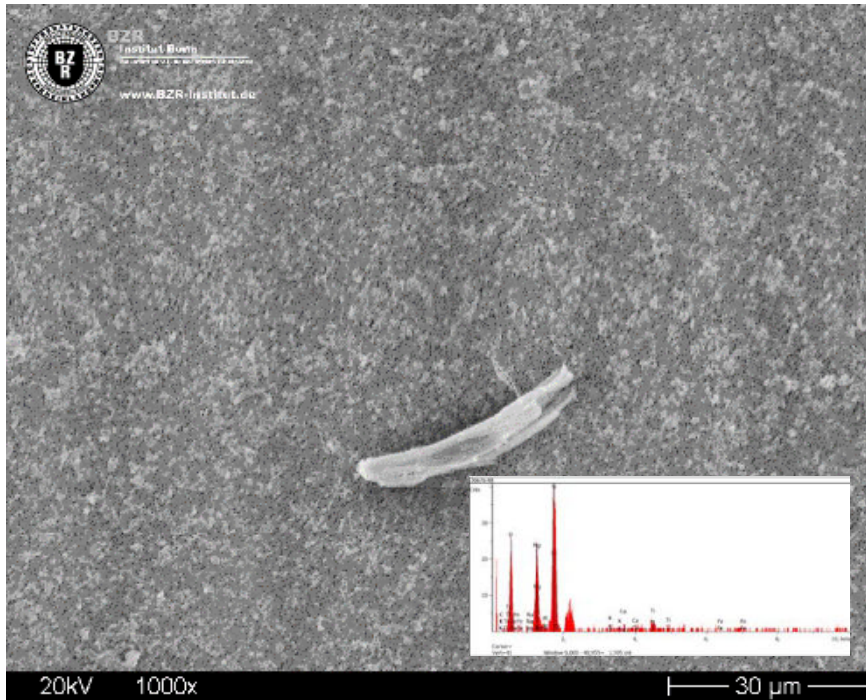
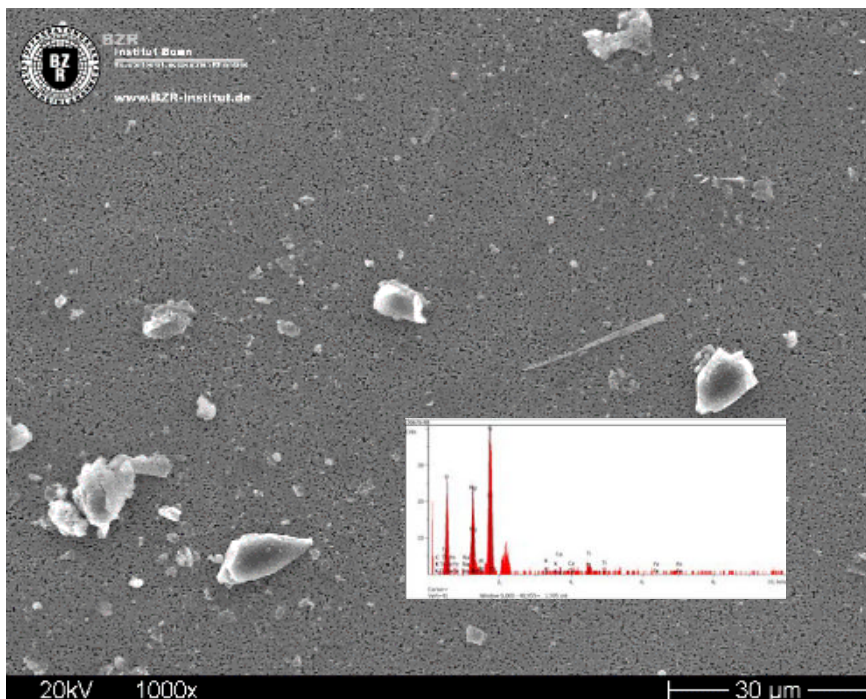
Probe : Mischprobe „Spachtelmasse R. 2.008a“ (Einzelproben 30676-272,-275)
Labor-Nr. : 30676-MP74
Befund : **Anhaltspunkte für eine Asbesthaltigkeit (Amphibol) einer oder mehrerer Einzelproben**
Nachweisgrenze : 0,001-M%
Vergrößerung : 1.000-fach

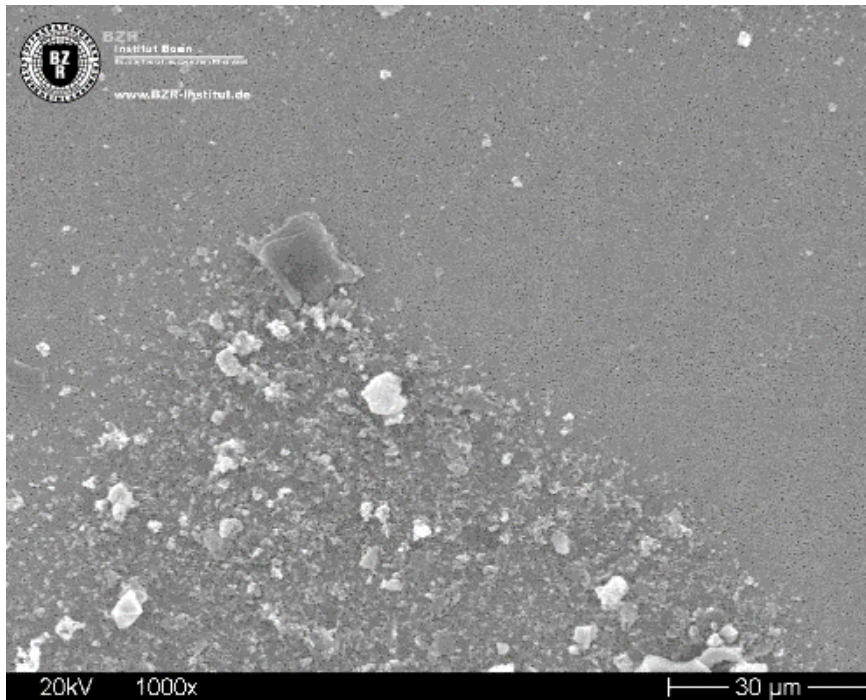
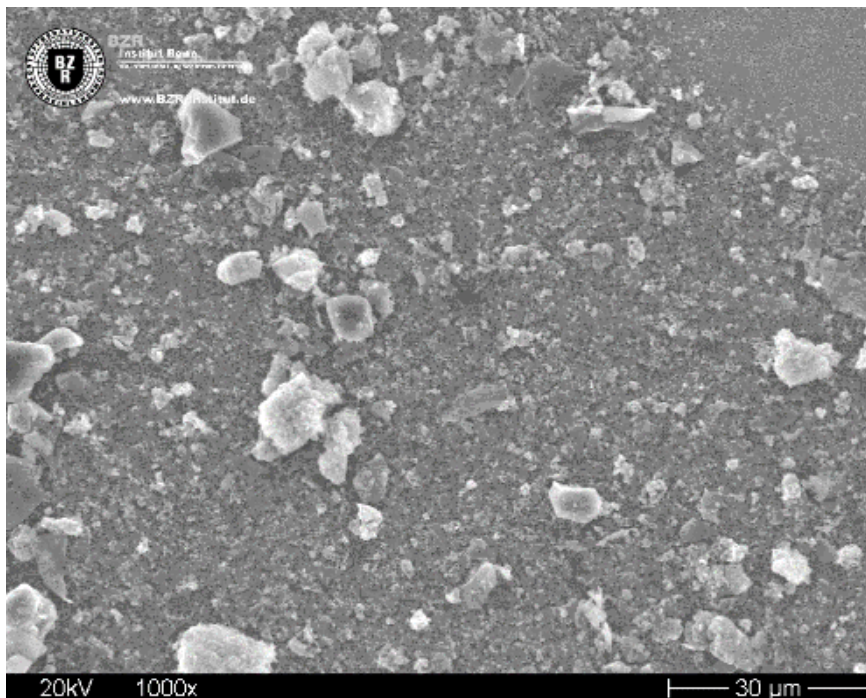
Probe : Mischprobe „Parkettkleber 3.OG“ (Einzelproben 30676-224,-230,-231)
Labor-Nr. : 30676-MP75
Befund : keine Anhaltspunkte für eine Asbesthaltigkeit einer oder mehrerer Einzelproben
Nachweisgrenze : 0,001-M%
Vergrößerung : 1.000-fach

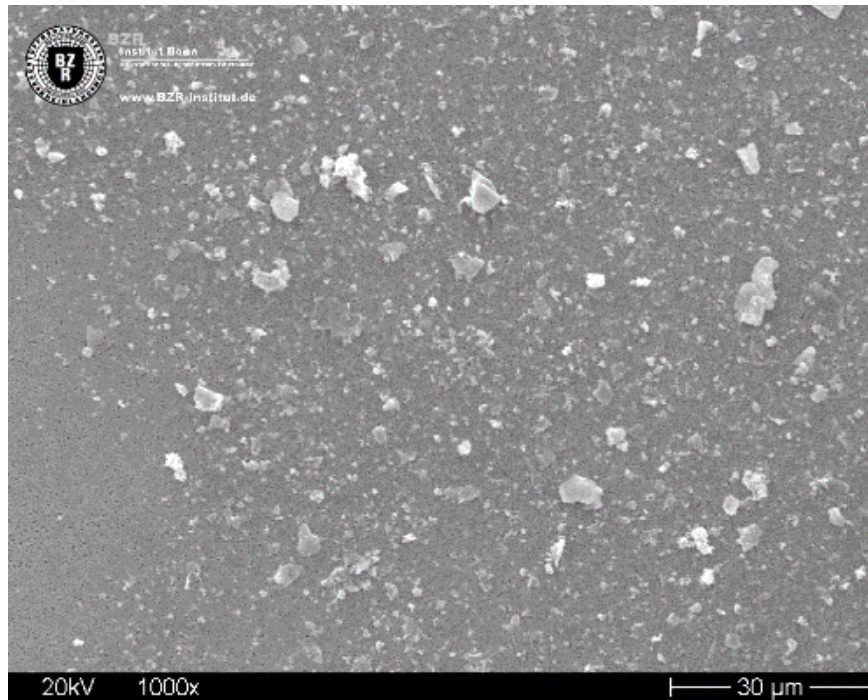
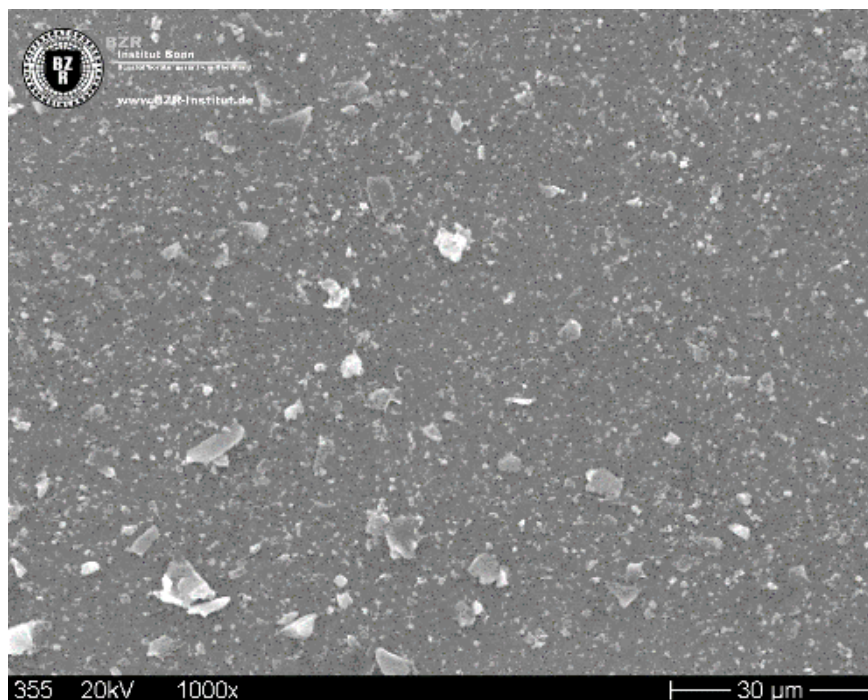
Probe : Mischprobe „Parkettkleber 2.OG“ (Einzelproben 30676-257,-273)
Labor-Nr. : 30676-MP76
Befund : keine Anhaltspunkte für eine Asbesthaltigkeit einer oder mehrerer Einzelproben
Nachweisgrenze : 0,001-M%
Vergrößerung : 1.000-fach

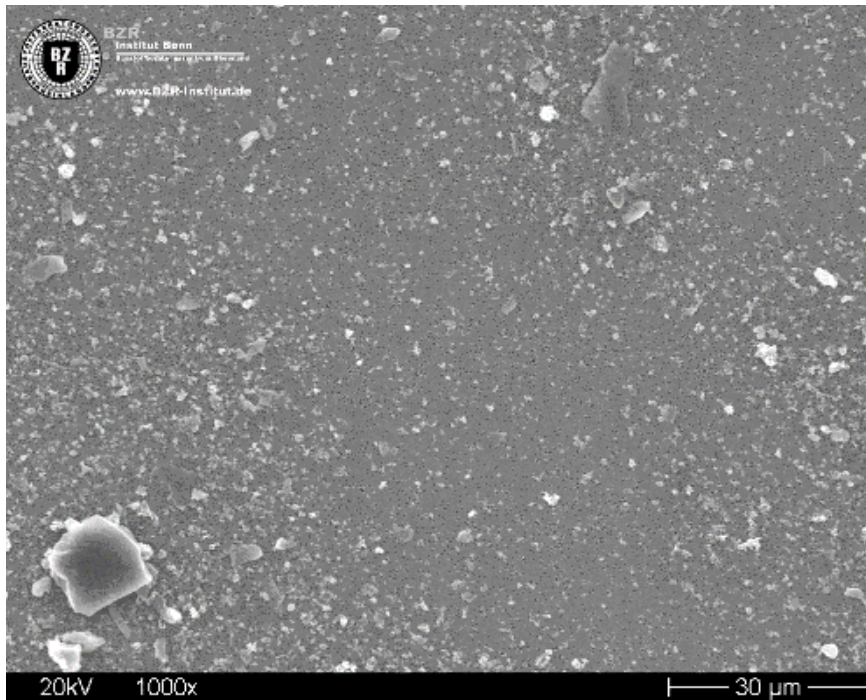
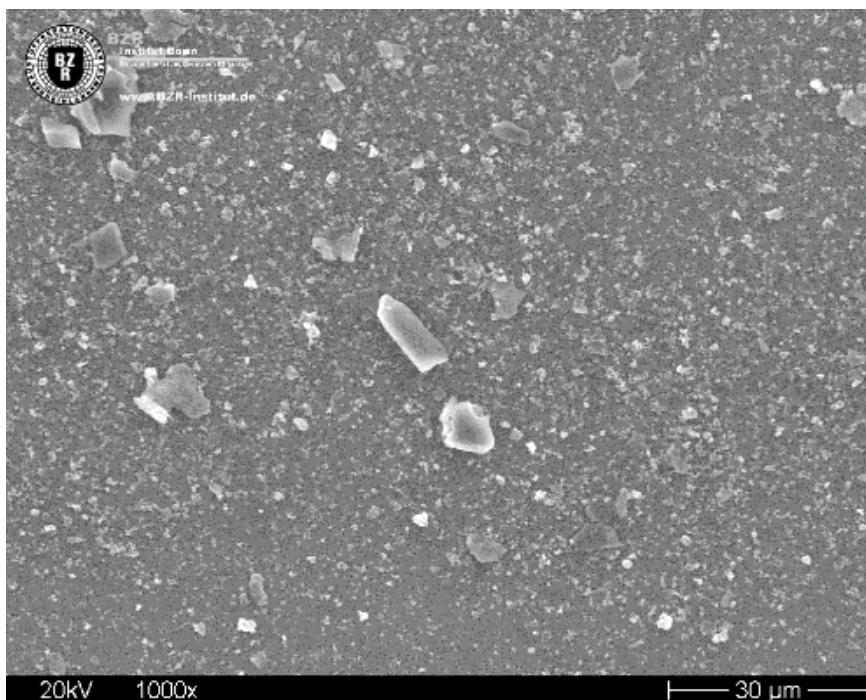
Probe : Mischprobe „Innenwandbekleidung TH bei Hörsaal 1“ (Einzelproben 30676-300,-301,-302,-303,-304)
Labor-Nr. : 30676-MP77
Befund : keine Anhaltspunkte für eine Asbesthaltigkeit einer oder mehrerer Einzelproben
Nachweisgrenze : 0,001-M%
Vergrößerung : 1.000-fach

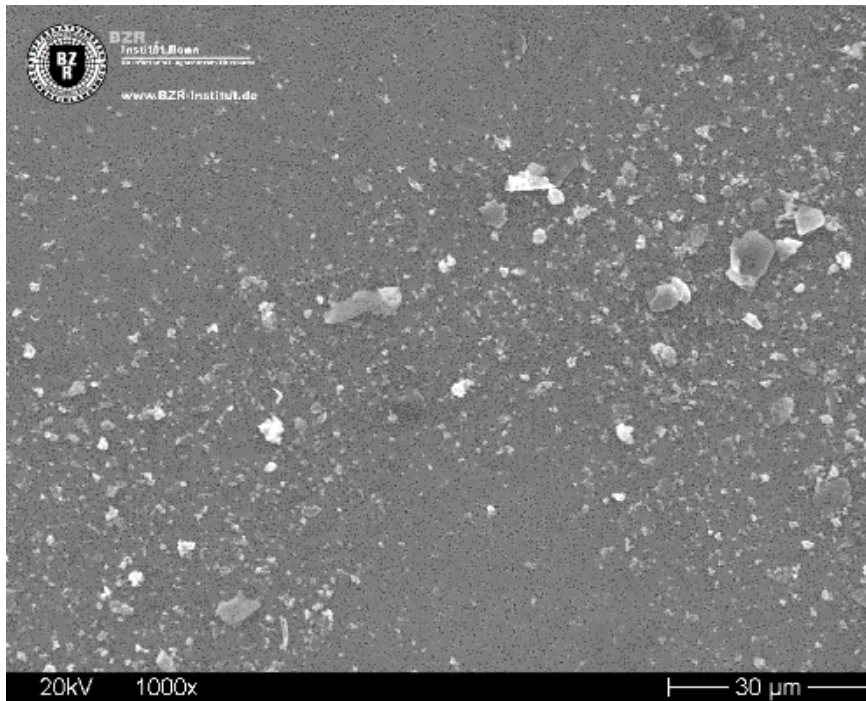
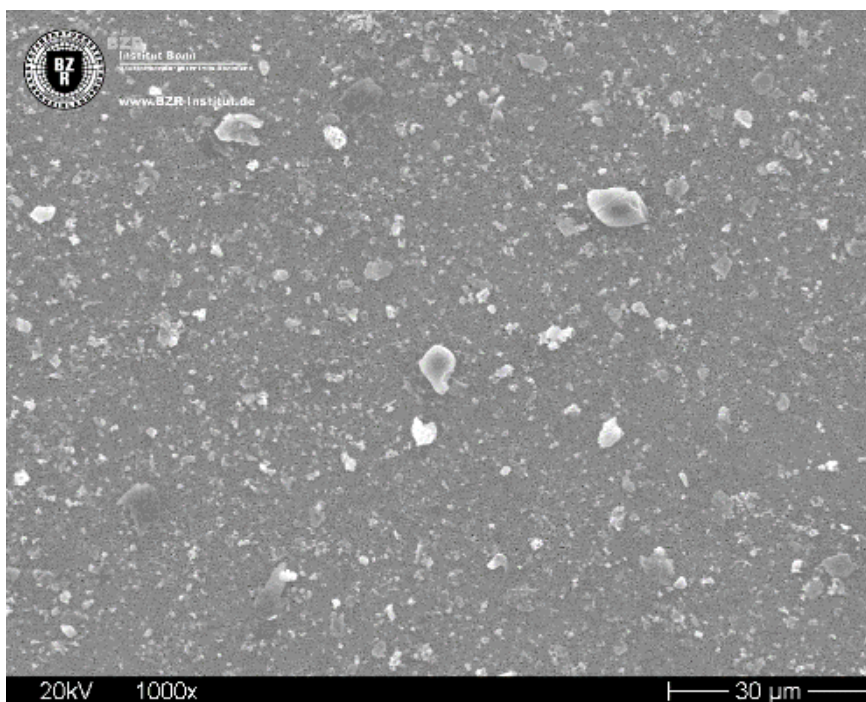
Probe : Mischprobe „Innenwandbekleidung TH bei Hörsaal 1“ (Einzelproben 30676-305,-308,-309,-310,-311)
Labor-Nr. : 30676-MP78
Befund : keine Anhaltspunkte für eine Asbesthaltigkeit einer oder mehrerer Einzelproben
Nachweisgrenze : 0,001-M%
Vergrößerung : 1.000-fach

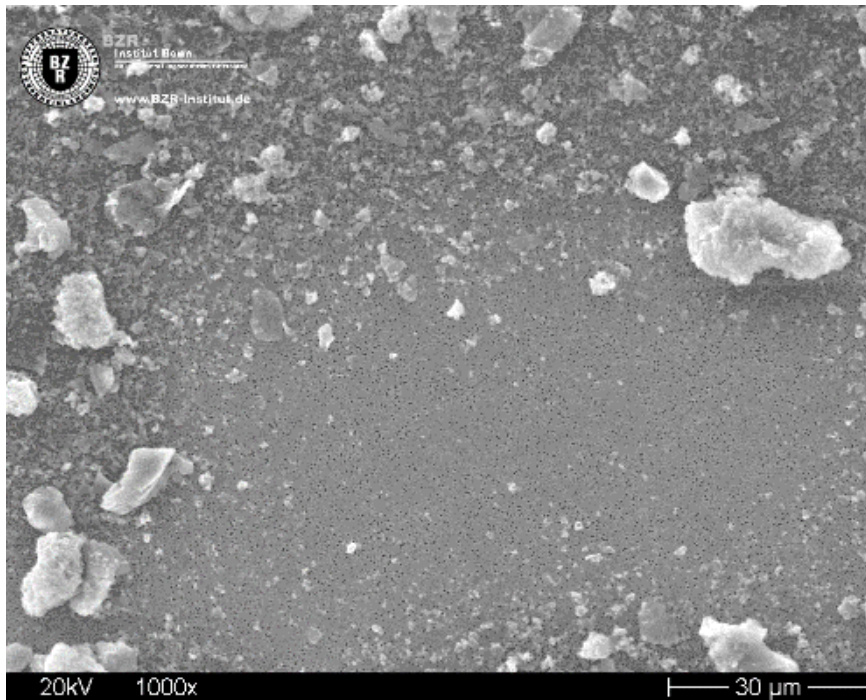
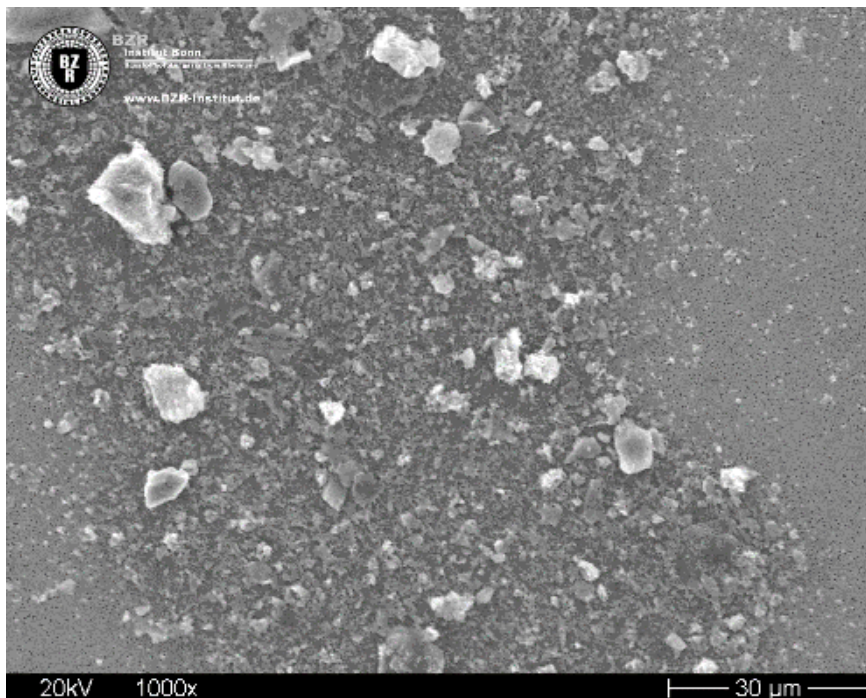
Probe : Mischprobe „Flanke TH bei Hörsaal 1“ (Einzelproben 30676-306,-313,-314)
Labor-Nr. : 30676-MP79
Befund : keine Anhaltspunkte für eine Asbesthaltigkeit einer oder mehrerer Einzelproben
Nachweisgrenze : 0,001-M%
Vergrößerung : 1.000-fach

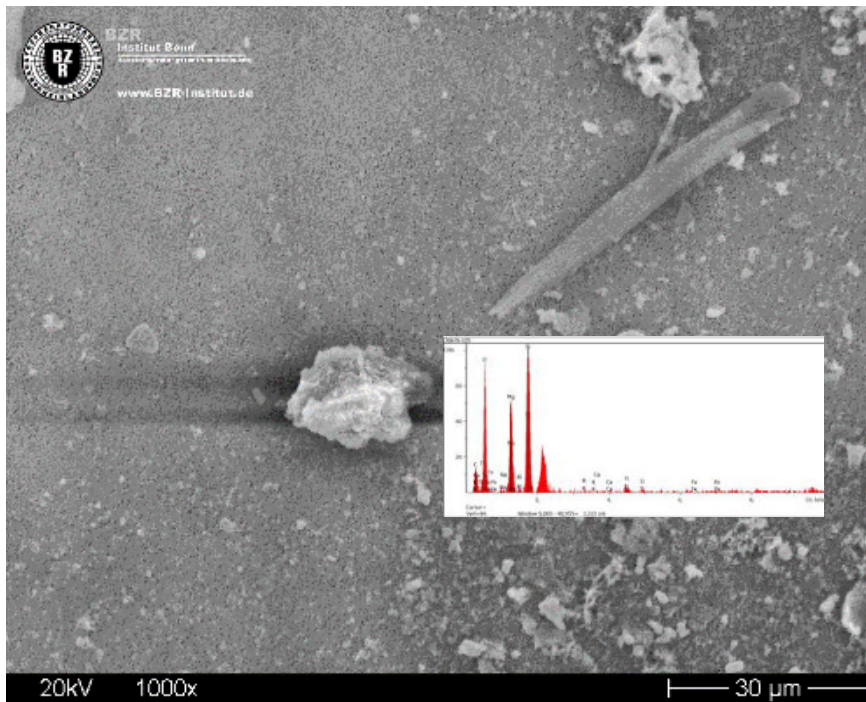
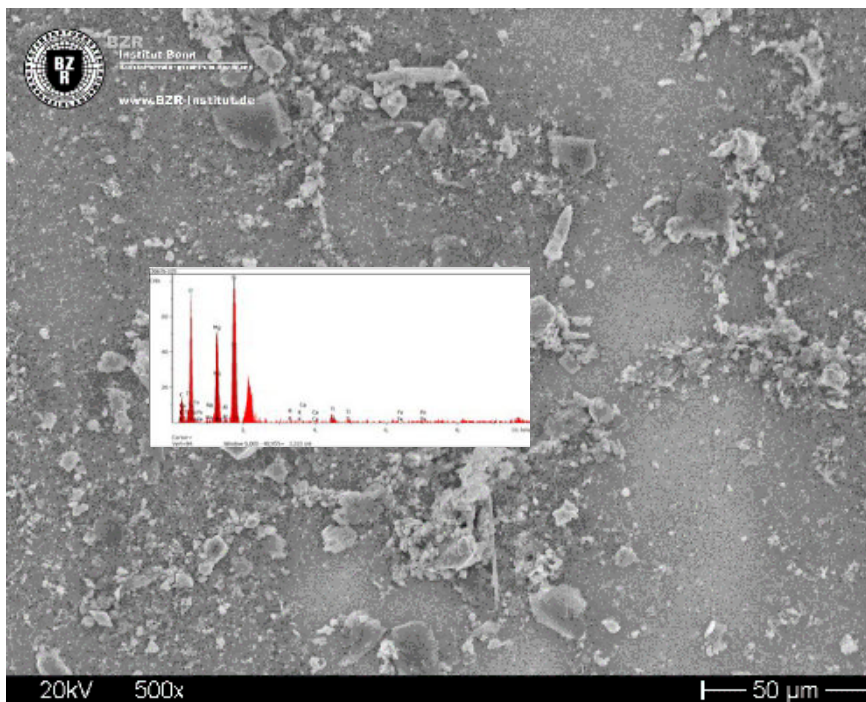
Probe : Mischprobe „Flanke Unterseite Treppe TH bei Hörsaal 1“ (Einzelproben 30676-307,-312,-315)
Labor-Nr. : 30676-MP80
Befund : **Anhaltspunkte für eine Asbesthaltigkeit (Amphibol) einer oder mehrerer Einzelproben**
Nachweisgrenze : 0,001-M%
Vergrößerung : 1.000-fach

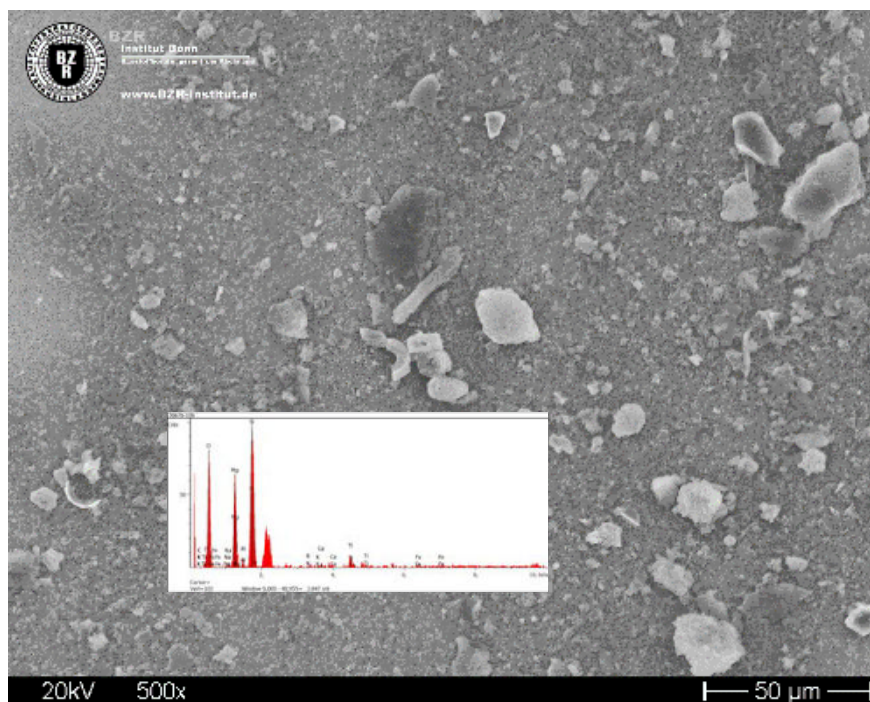
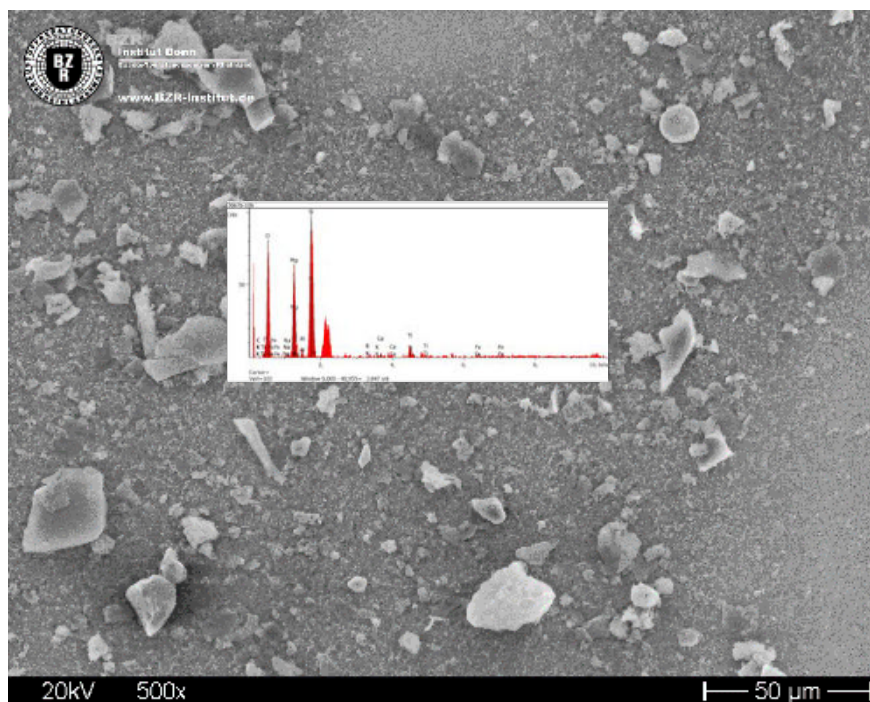
Probe : Mischprobe „Spachtelmasse Flur bei Hörsaal 1“ (Einzelproben 30676-317,-319)
Labor-Nr. : 30676-MP81
Befund : **Anhaltspunkte für eine Asbesthaltigkeit (Amphibol) einer oder mehrerer Einzelproben**
Nachweisgrenze : 0,001-M%
Vergrößerung : 1.000-fach

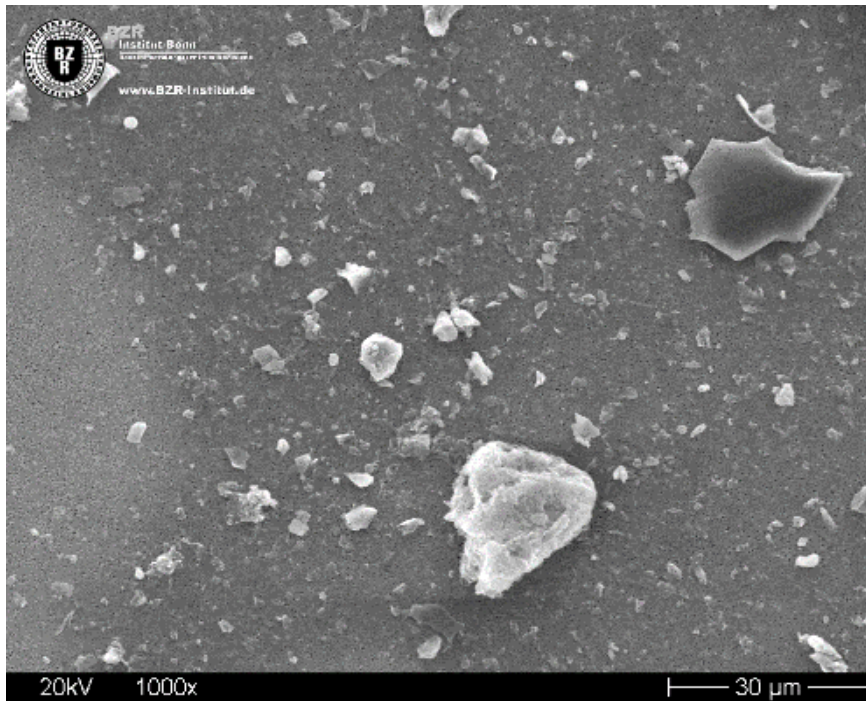
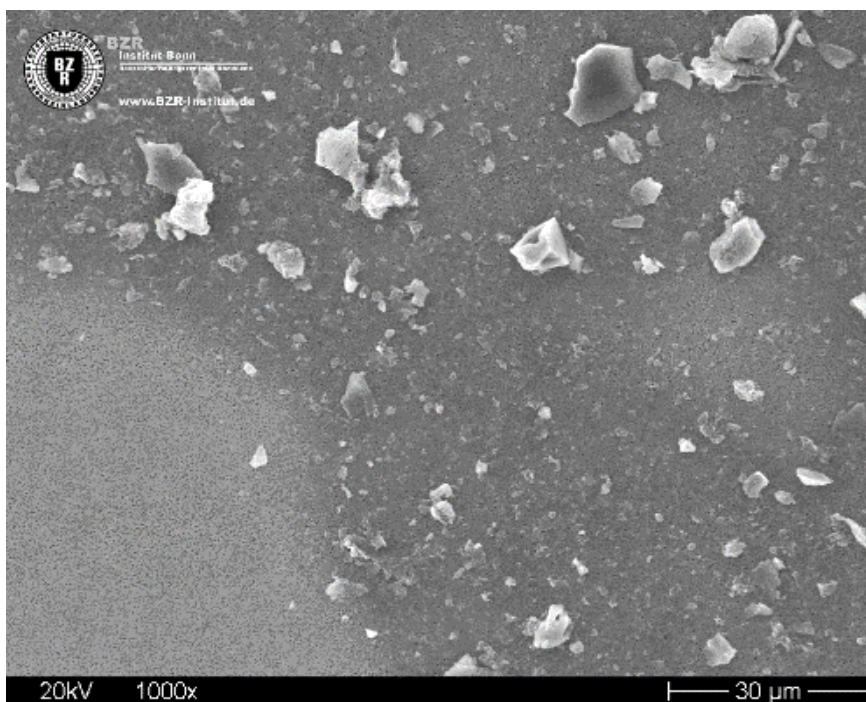
Probe : Mischprobe „Innenwandbekleidung TH 2“ (Einzelproben 30676-327,-328,-329,-330,-331)
Labor-Nr. : 30676-MP82
Befund : keine Anhaltspunkte für eine Asbesthaltigkeit einer oder mehrerer Einzelproben
Nachweisgrenze : 0,001-M%
Vergrößerung : 1.000-fach

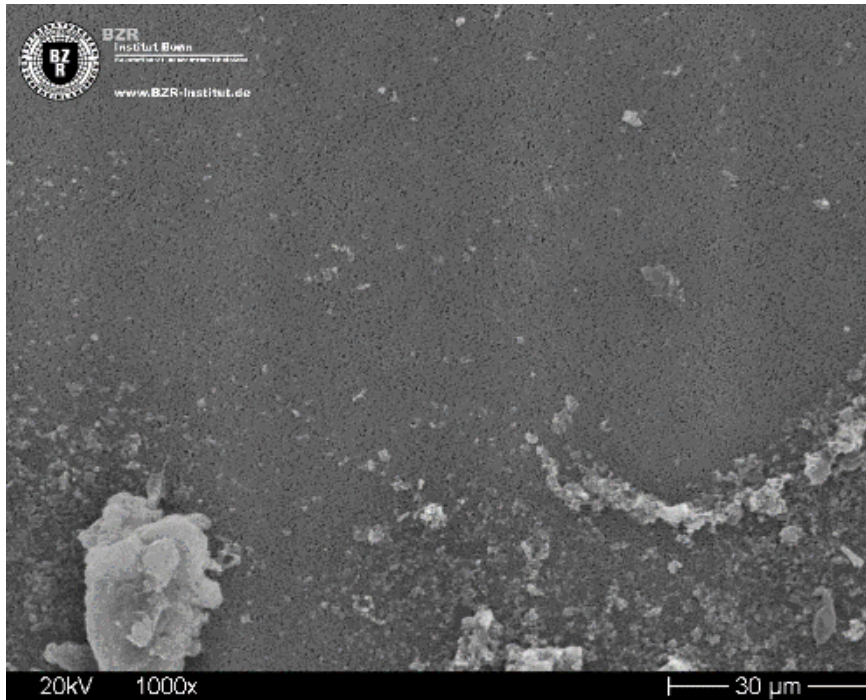
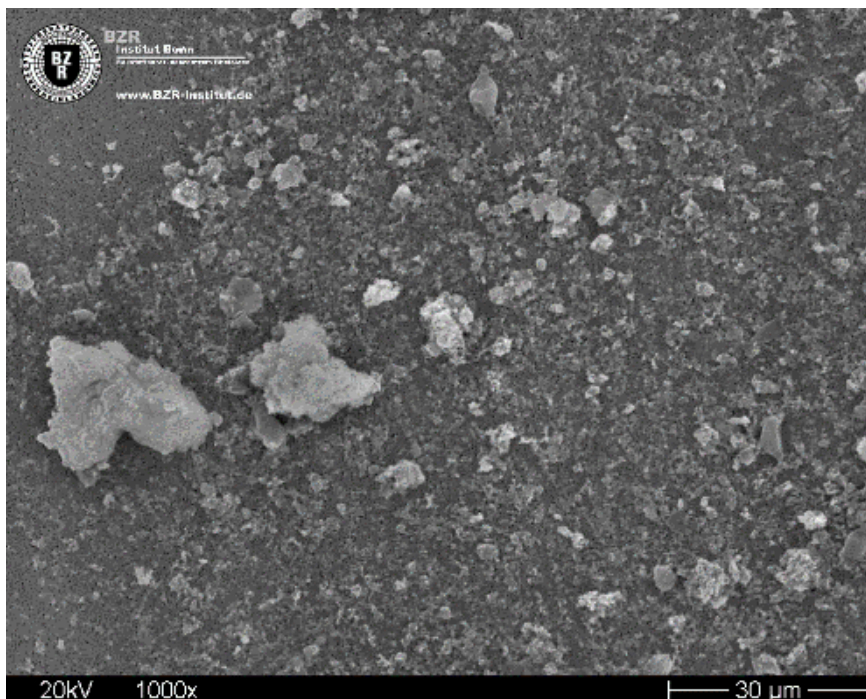
Probe : Mischprobe „Innenwandbekleidung TH2“ (Einzelproben 30676-321,-322,-323,-324,-325)
Labor-Nr. : 30676-MP83
Befund : keine Anhaltspunkte für eine Asbesthaltigkeit einer oder mehrerer Einzelproben
Nachweisgrenze : 0,001-M%
Vergrößerung : 1.000-fach

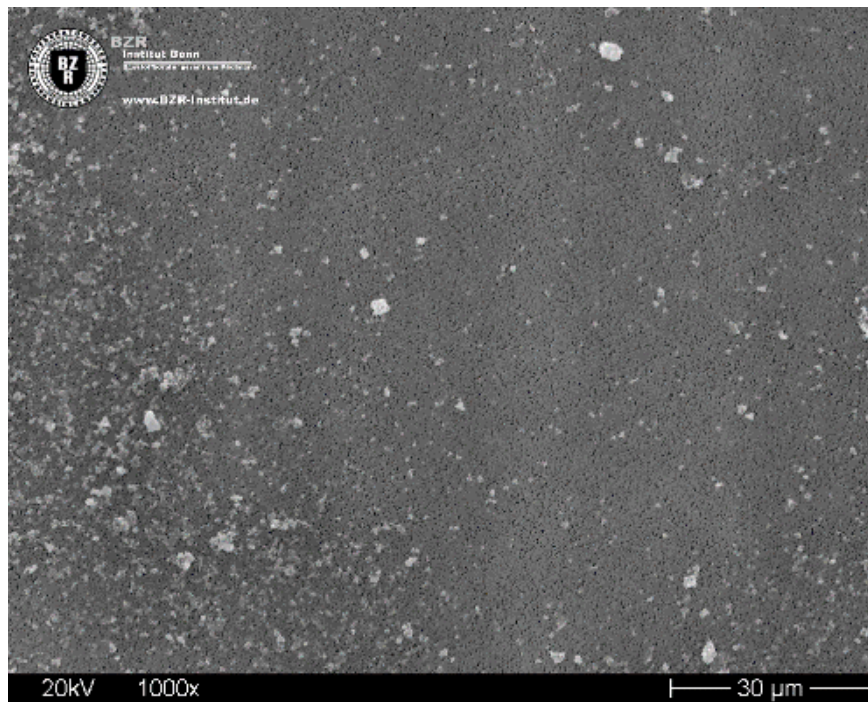
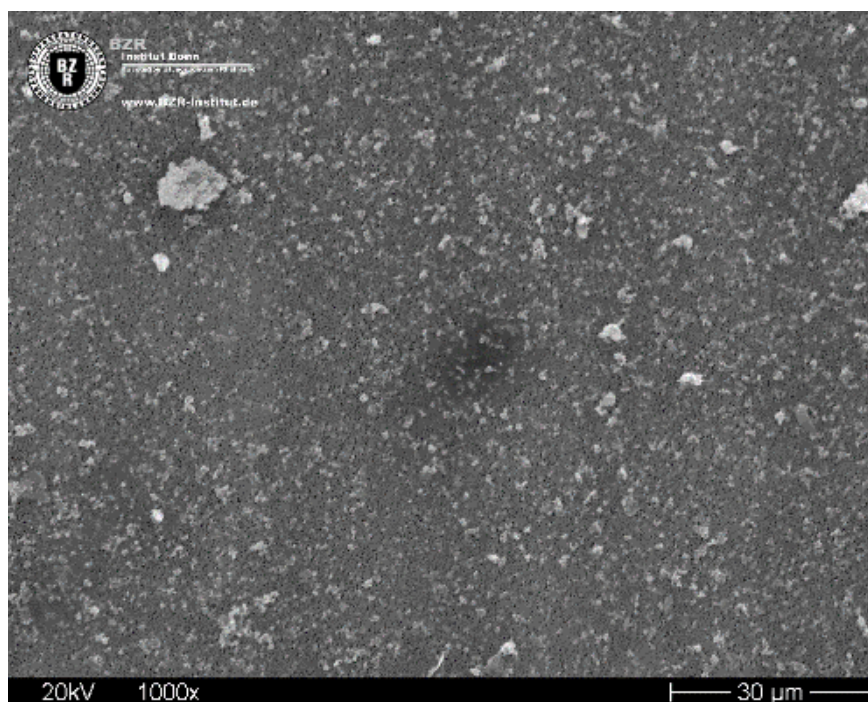
Probe : Mischprobe „Innenwandbekleidung Flur bei Hörsaal 1/TH 2“ (Einzelproben 30676-318,-320,-326)
Labor-Nr. : 30676-MP84
Befund : keine Anhaltspunkte für eine Asbesthaltigkeit einer oder mehrerer Einzelproben
Nachweisgrenze : 0,001-M%
Vergrößerung : 1.000-fach

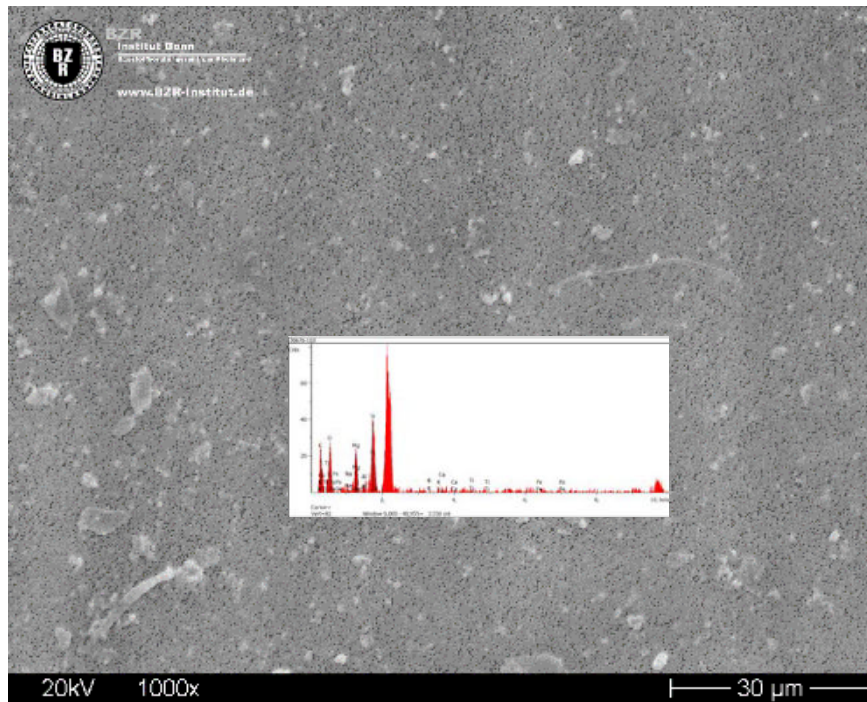
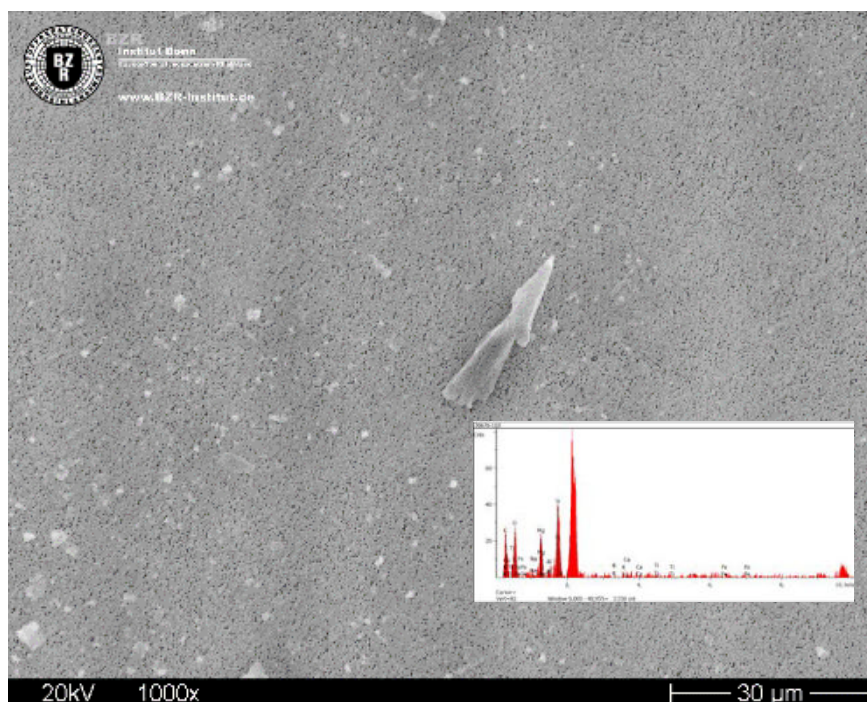
Probe : Mischprobe „Innenwandbekleidung Bib R. 1.009“ (Einzelproben 30676-343,-344)
Labor-Nr. : 30676-MP85
Befund : **Anhaltspunkte für eine Asbesthaltigkeit (Amphibol) einer oder mehrerer Einzelproben**
Nachweisgrenze : 0,001-M%
Vergrößerung : 1.000-fach

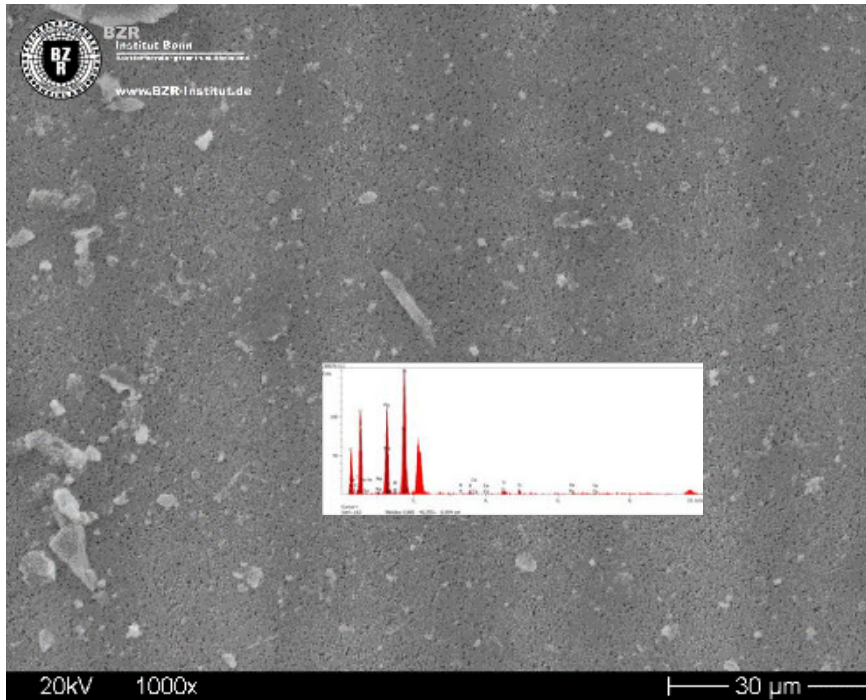
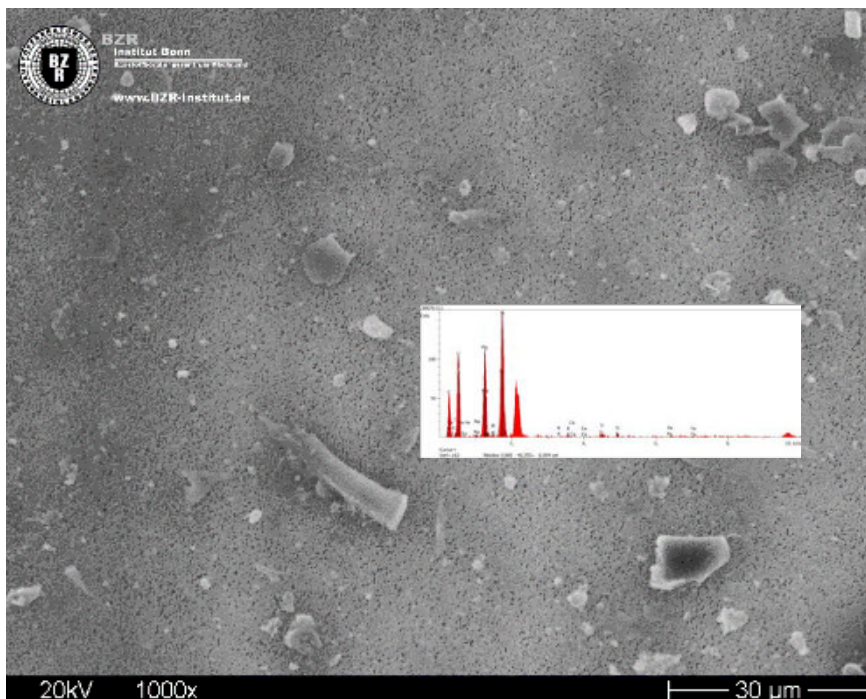
Probe : Mischprobe „Innenwandbekleidung Bib“ (Einzelproben 30676-338,-340,-341,-342)
Labor-Nr. : 30676-MP86
Befund : **Anhaltspunkte für eine Asbesthaltigkeit (Amphibol) einer oder mehrerer Einzelproben**
Nachweisgrenze : 0,001-M%
Vergrößerung : 1.000-fach

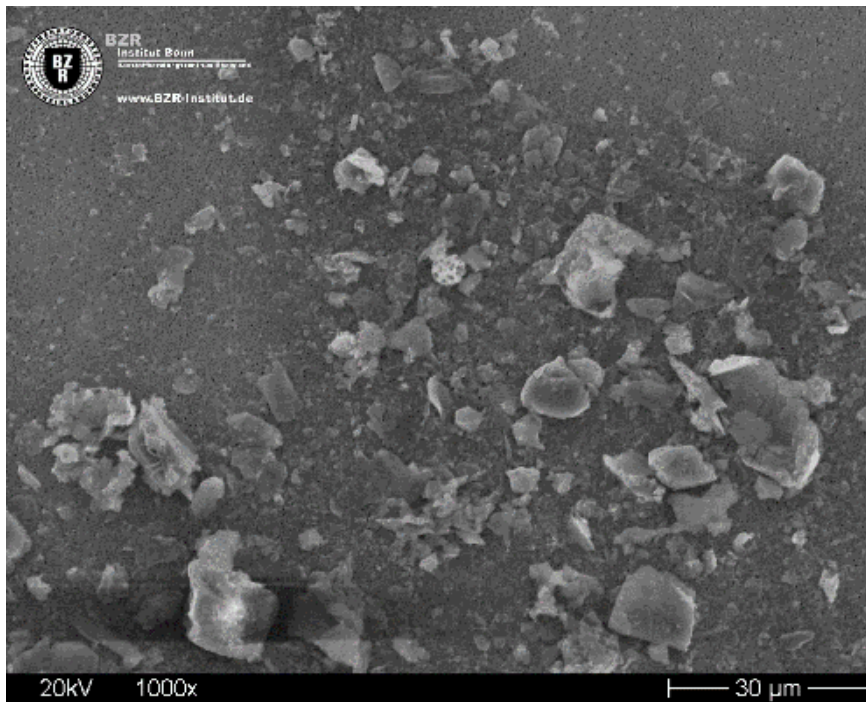
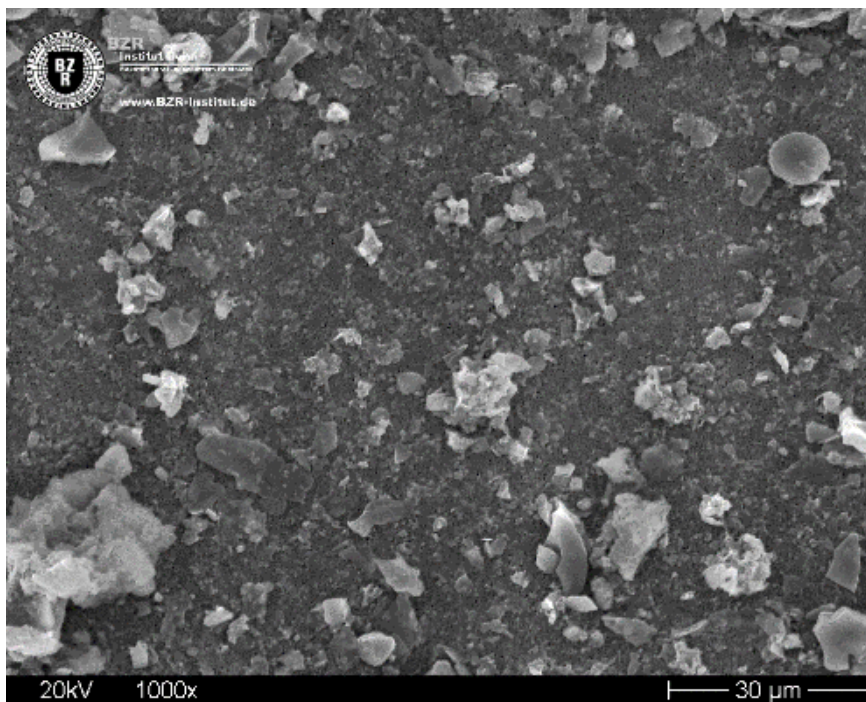
Probe : Mischprobe „Innenwandbekleidung Bib/Vorraum Bib“ (Einzelproben 30676-332,-333,-335,-337)
Labor-Nr. : 30676-MP87
Befund : keine Anhaltspunkte für eine Asbesthaltigkeit einer oder mehrerer Einzelproben
Nachweisgrenze : 0,001-M%
Vergrößerung : 1.000-fach

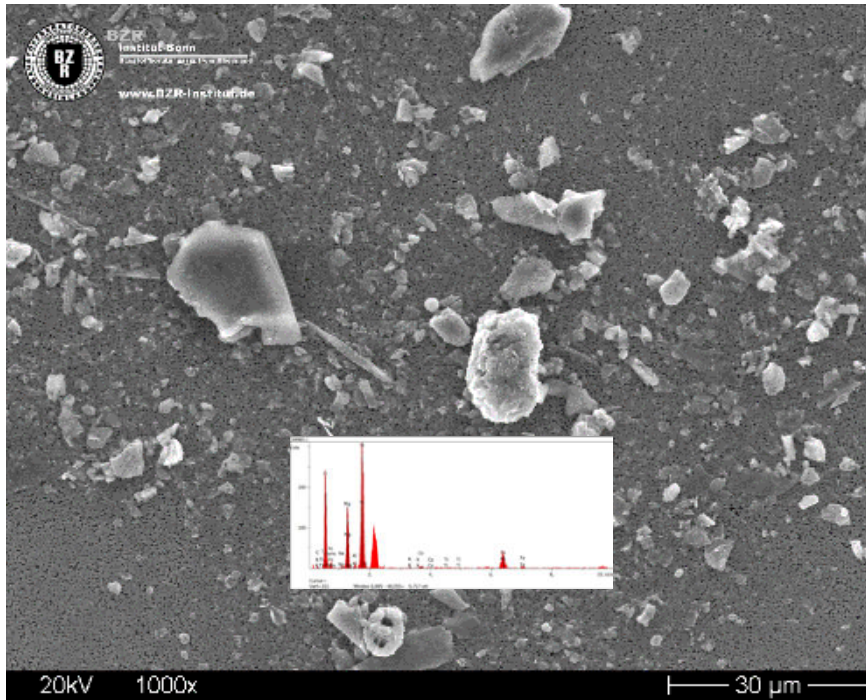
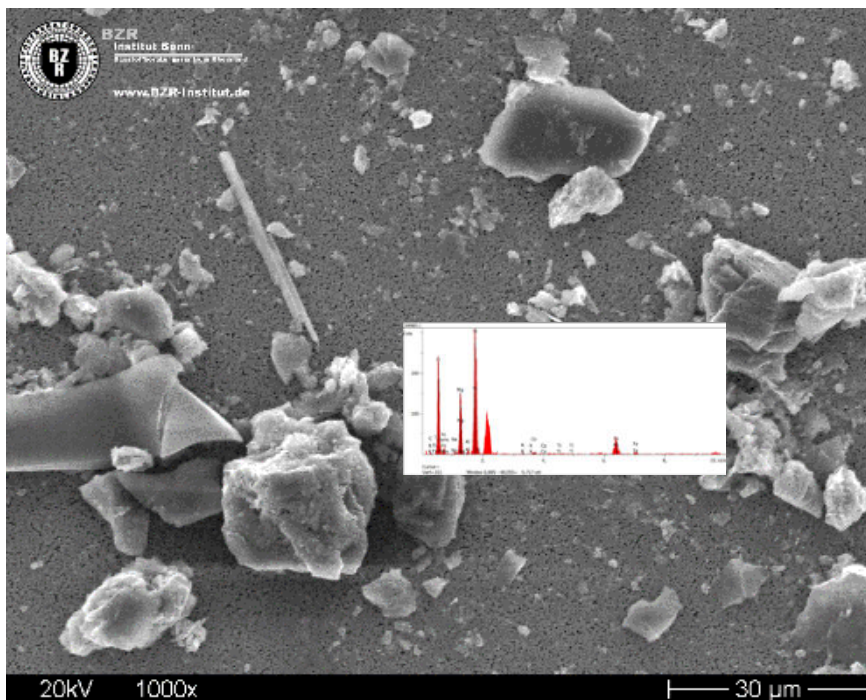
Probe : Mischprobe „Innenwandbekleidung Hörsaal“ (Einzelproben 30676-288,-289,-290,-291,-292)
Labor-Nr. : 30676-MP88
Befund : **Anhaltspunkte für eine Asbesthaltigkeit (Amphibol) einer oder mehrerer Einzelproben**
Nachweisgrenze : 0,001-M%
Vergrößerung : 1.000-fach

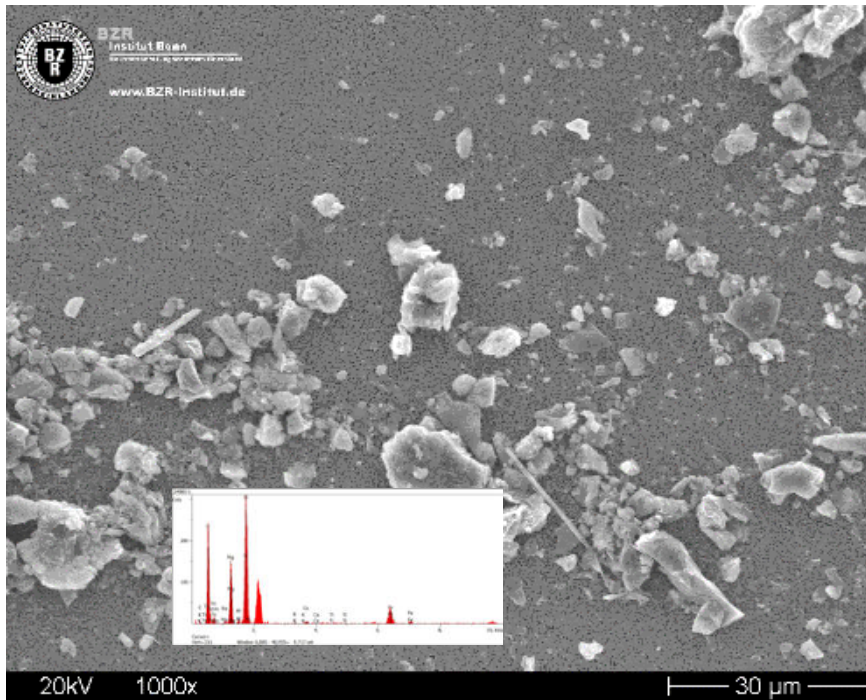
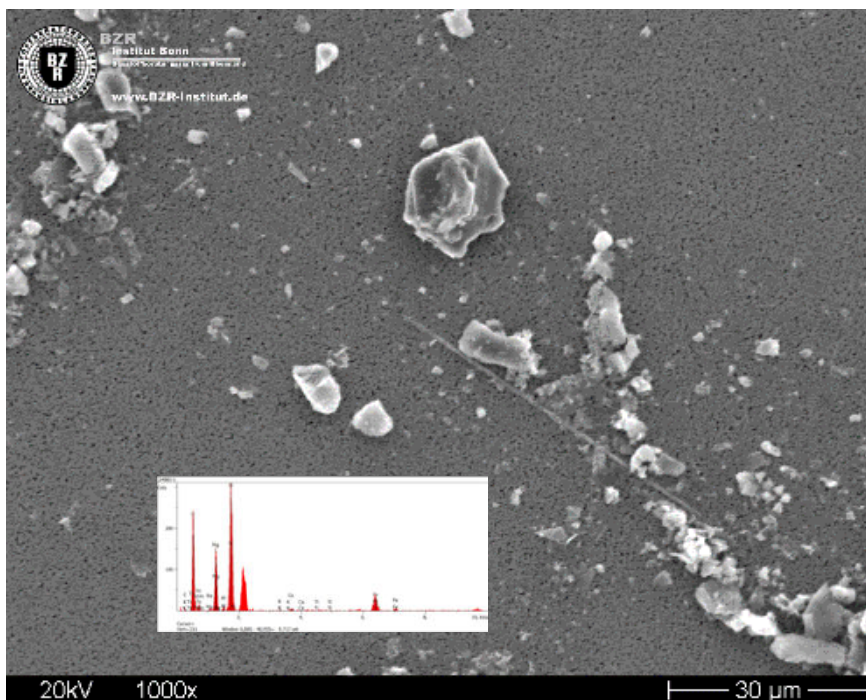
Probe : Mischprobe „Innenwandbekleidung Hörsaal“ (Einzelproben 30676-293,-294,-295,-296,-297)
Labor-Nr. : 30676-MP89
Befund : **Anhaltspunkte für eine Asbesthaltigkeit (Amphibol) einer oder mehrerer Einzelproben**
Nachweisgrenze : 0,001-M%
Vergrößerung : 1.000-fach

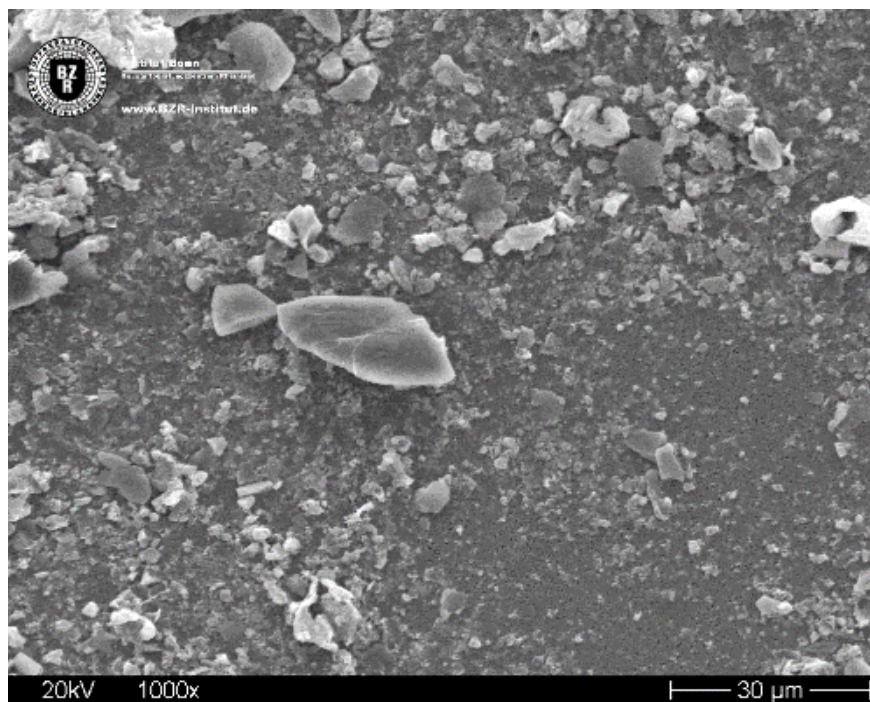
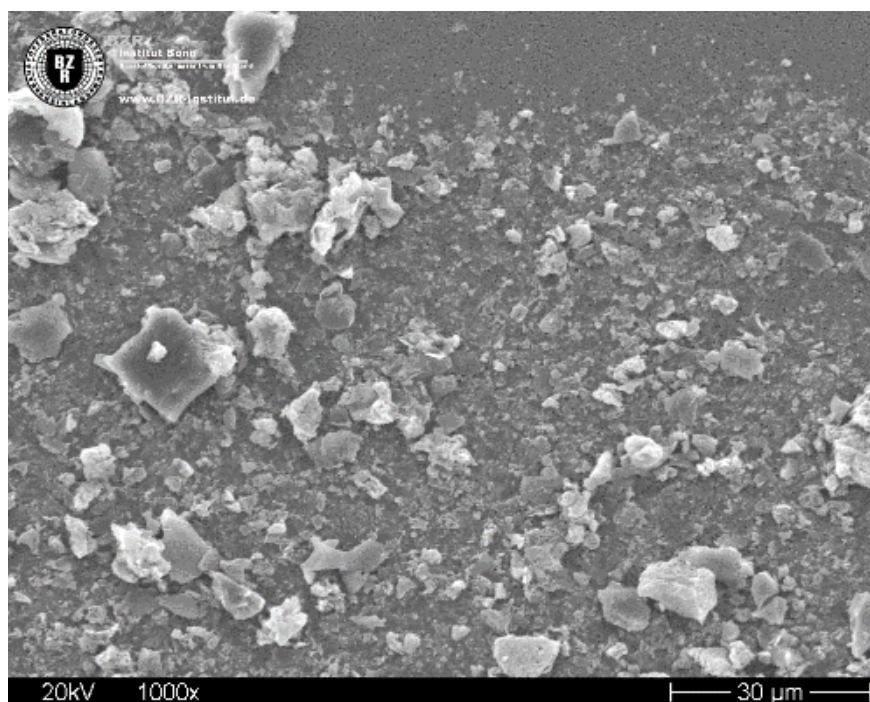
Probe : Mischprobe „Deckenbekleidung 1.OG“ (Einzelproben 30676-351,-352,-353,-354)
Labor-Nr. : 30676-MP91
Befund : **Anhaltspunkte für eine Asbesthaltigkeit (Amphibol) einer oder mehrerer Einzelproben**
Nachweisgrenze : 0,001-M%
Vergrößerung : 1.000-fach
