PRÜFBERICHT / GUTACHTEN

Registriernummer: PR.45-1501/24 CPH-30676

Auftraggeber	:	Bau- und Liegenschaftsbetrieb NRW Niederlassung Köln Domstr. 55-73 50668 Köln
Betrifft	:	Rheinische Friedrich-Wilhelms-Universität Bonn, Physikalisches Institut – Hauptgebäude, Bauteil I (Altbau und Altbau Hörsaal), Nußallee 12, 53115 Bonn - Beprobung und Untersuchung von potenziell gefährstoffhaltigen Baustoffen nach Vorgabe zur Vorbereitung einer Sanierung
Projektnummer	:	40-12-2209-20-001
Auftrag vom	:	11.11.2022
Datum des Berichtes	:	24.02.2025
Textseiten	:	- 322 -
Anlagen	:	- 1 -

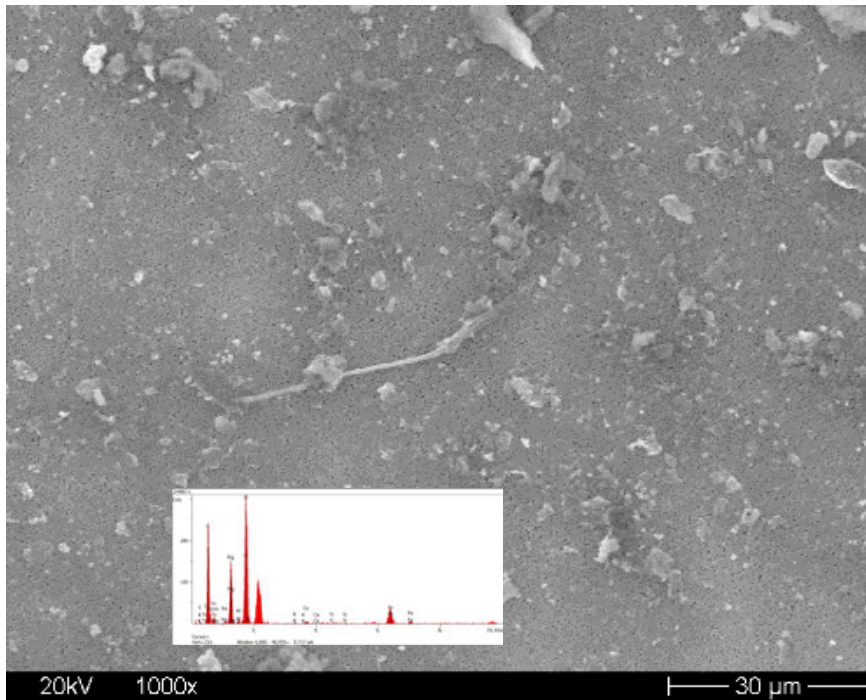
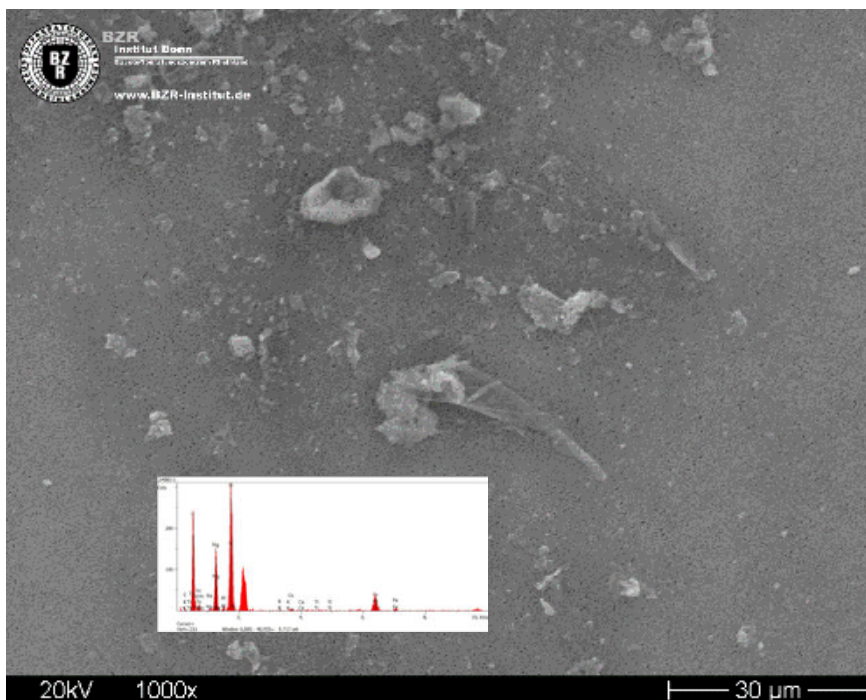
Probe : Mischprobe „Deckenbekleidung 1.OG“ (Einzelproben 30676-355,-356,-357)
Labor-Nr. : 30676-MP92
Befund : **Anhaltspunkte für eine Asbesthaltigkeit (Amphibol) einer oder mehrerer Einzelproben**
Nachweisgrenze : 0,001-M%
Vergrößerung : 1.000-fach

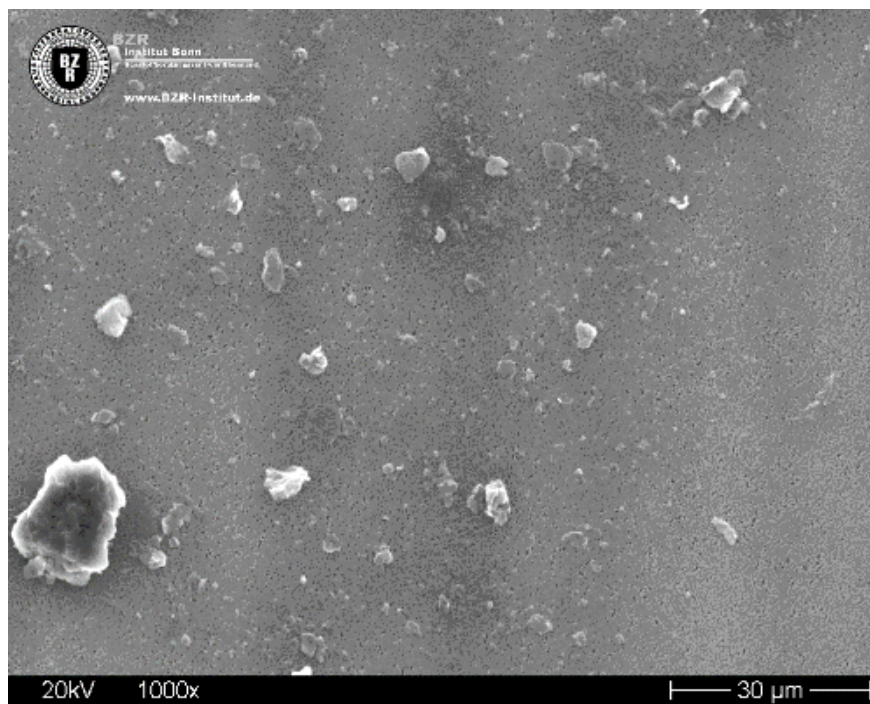
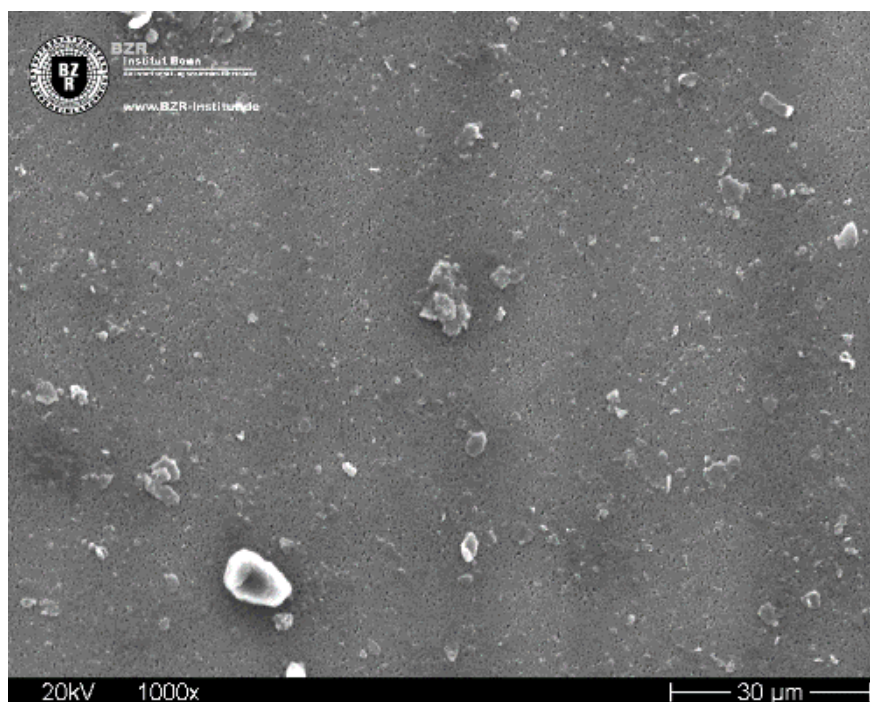
Probe : Mischprobe „Fensterlack“ (Einzelproben 30676-423,-427,-429,-434,-436)
Labor-Nr. : 30676-MP111
Befund : keine Anhaltspunkte für eine Asbesthaltigkeit einer oder mehrerer Einzelproben
Nachweisgrenze : 0,001-M%
Vergrößerung : 1.000-fach

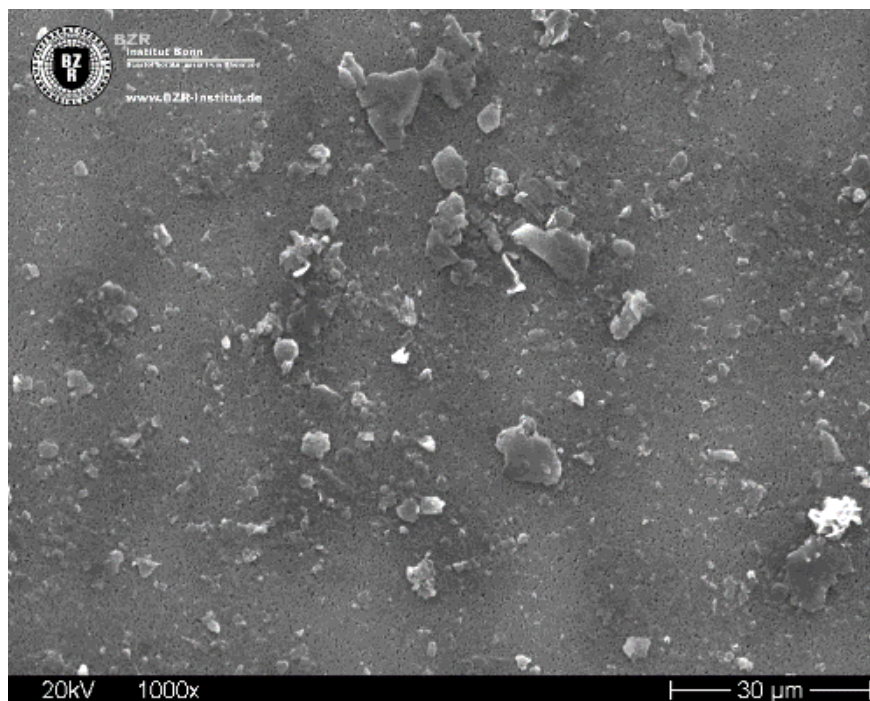
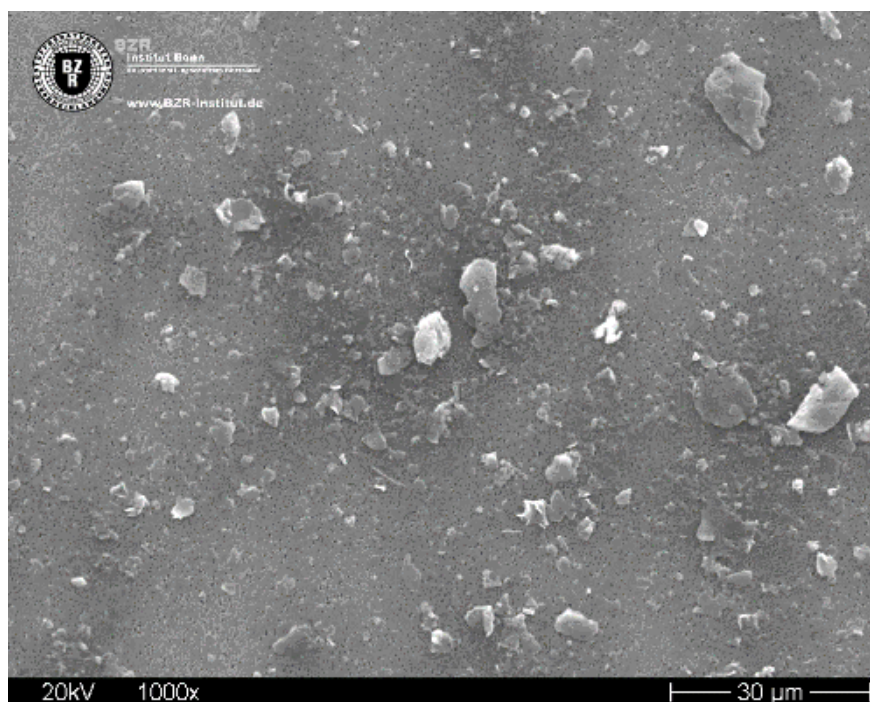
Probe : Mischprobe „Türlack weiß“ (Einzelproben 30676-424,-426,-431)
Labor-Nr. : 30676-MP112
Befund : keine Anhaltspunkte für eine Asbesthaltigkeit einer oder mehrerer Einzelproben
Nachweisgrenze : 0,001-M%
Vergrößerung : 1.000-fach

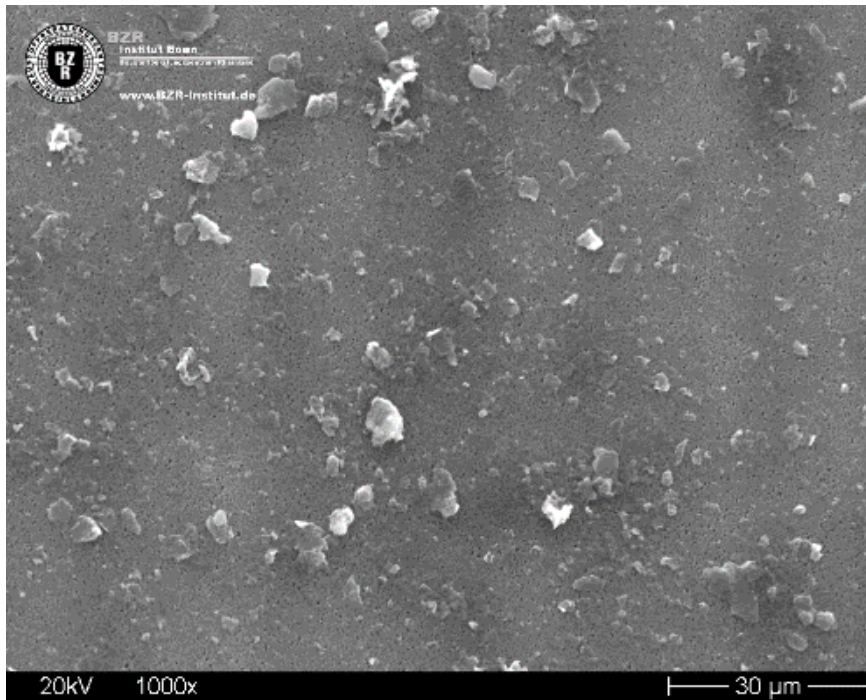
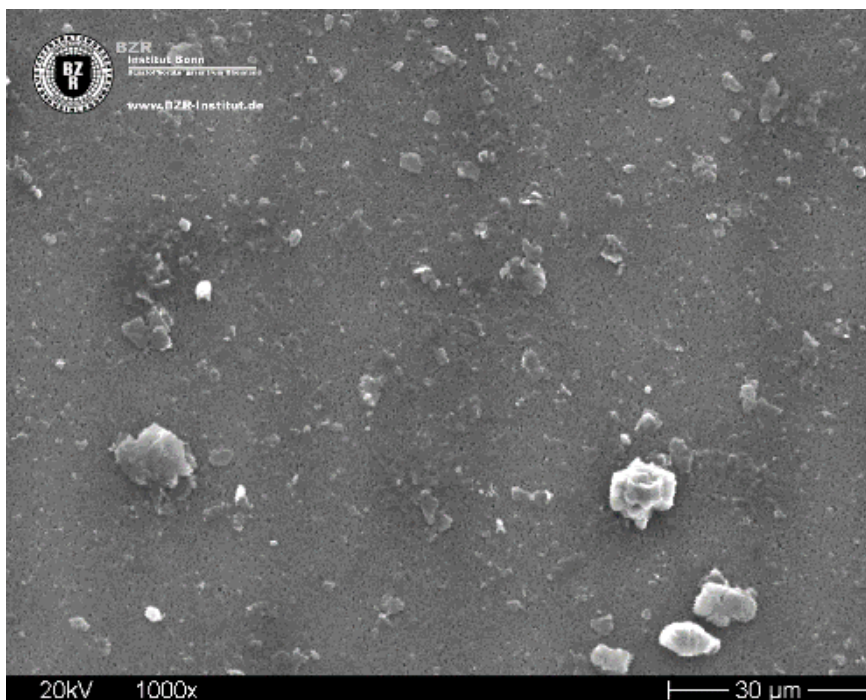
Probe : Mischprobe „Türlack Metall“ (Einzelproben 30676-437,-443,-450,-454)
Labor-Nr. : 30676-MP113
Befund : keine Anhaltspunkte für eine Asbesthaltigkeit einer oder mehrerer Einzelproben
Nachweisgrenze : 0,001-M%
Vergrößerung : 1.000-fach

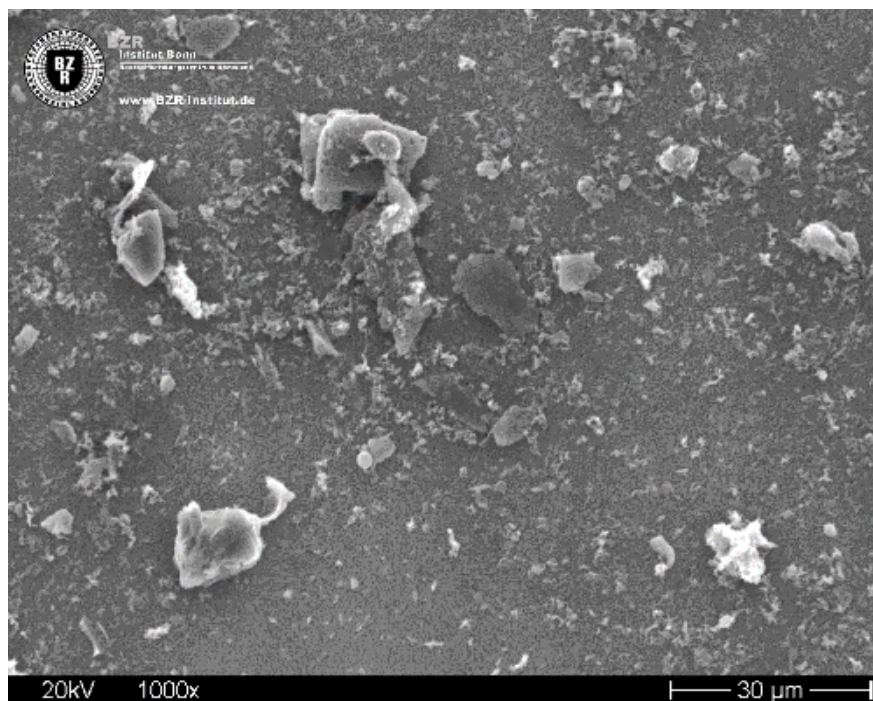
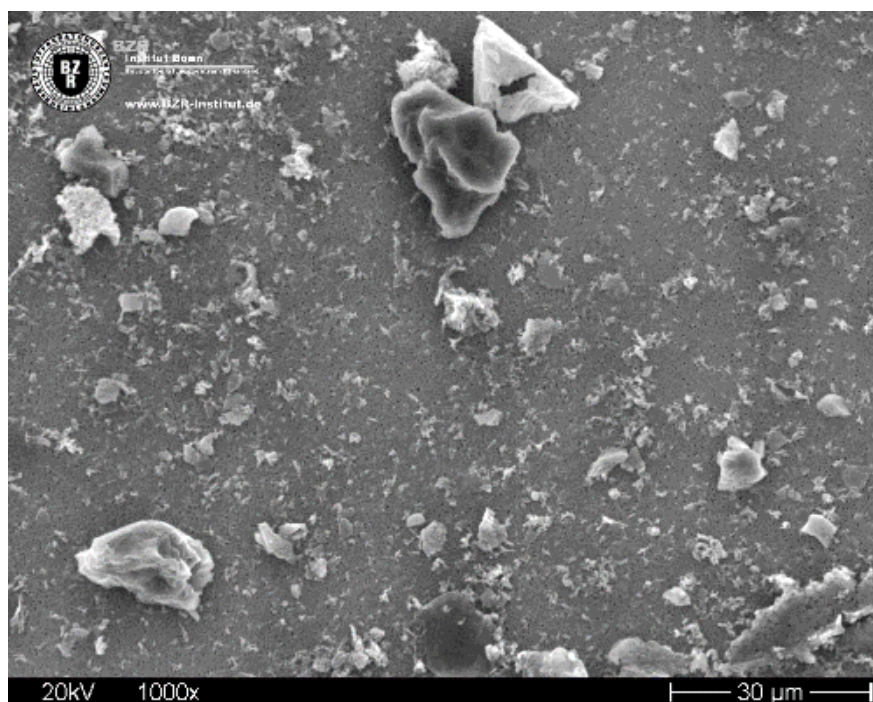
Probe : Mischprobe „Türlack weiß“ (Einzelproben 30676-438,-441,-442,-449)
Labor-Nr. : 30676-MP114
Befund : keine Anhaltspunkte für eine Asbesthaltigkeit einer oder mehrerer Einzelproben
Nachweisgrenze : 0,001-M%
Vergrößerung : 1.000-fach

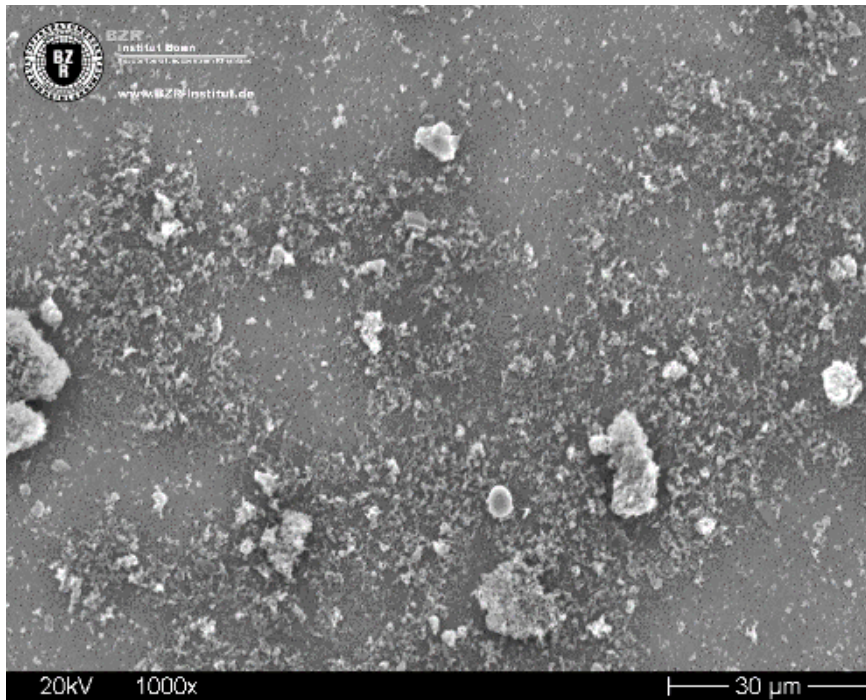
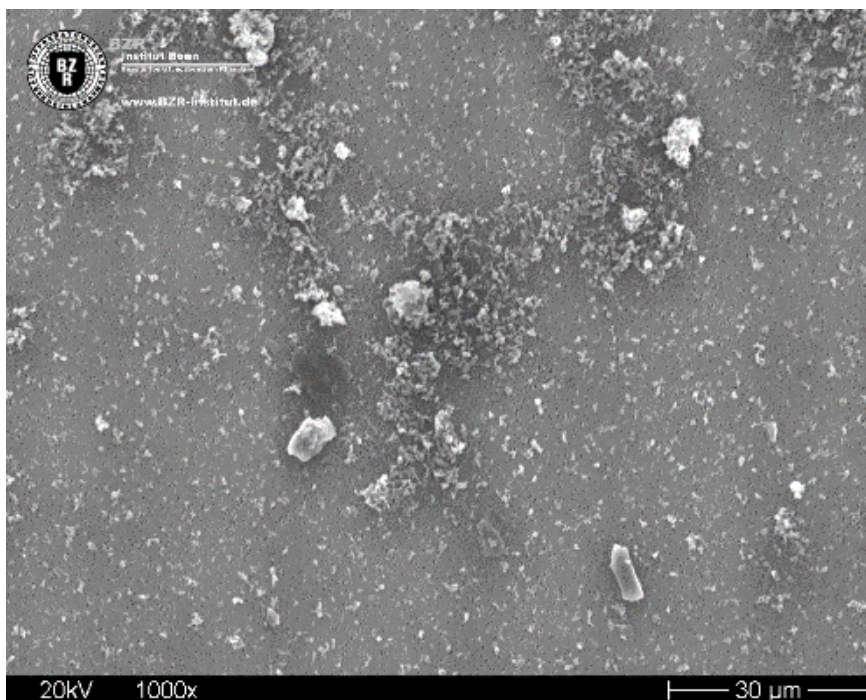
Probe : Mischprobe „Fensterkitt“ (Einzelproben 30676-439,-445)
Labor-Nr. : 30676-MP115
Befund : keine Anhaltspunkte für eine Asbesthaltigkeit einer oder mehrerer Einzelproben
Nachweisgrenze : 0,001-M%
Vergrößerung : 1.000-fach

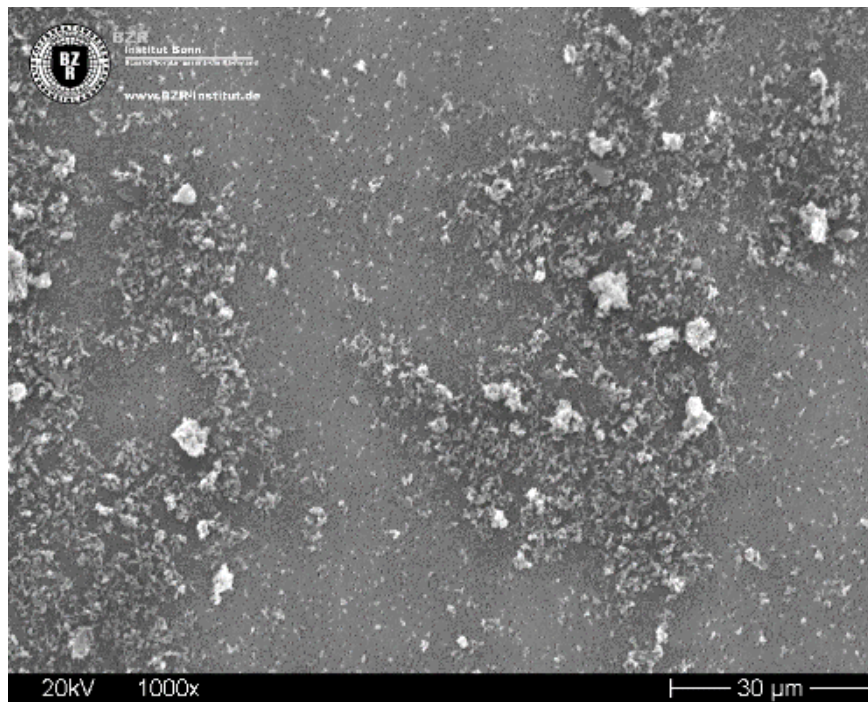
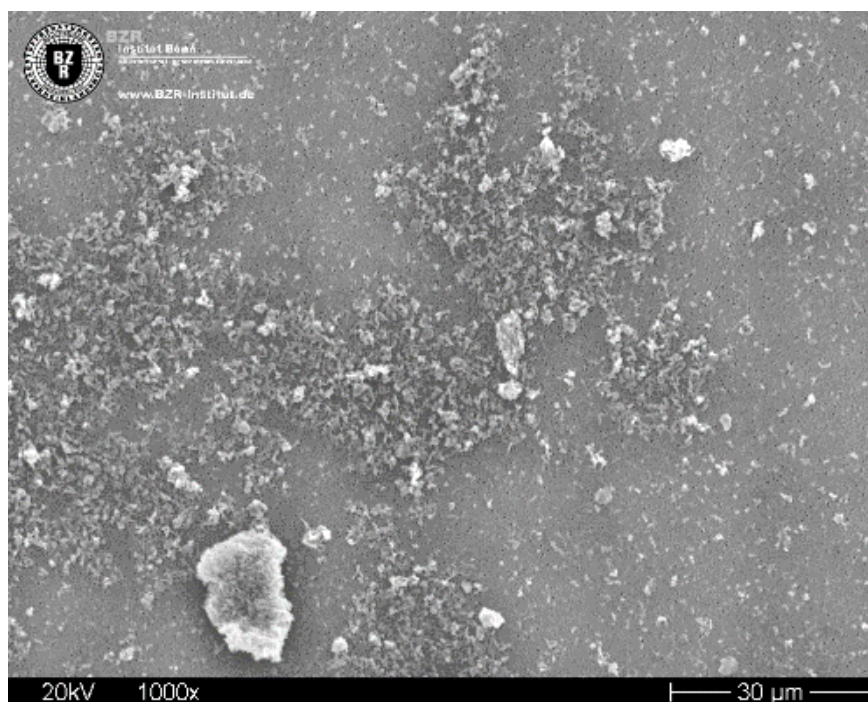
Probe : Mischprobe „Fensterlack“ (Einzelproben 30676-440,-444,-451)
Labor-Nr. : 30676-MP116
Befund : keine Anhaltspunkte für eine Asbesthaltigkeit einer oder mehrerer Einzelproben
Nachweisgrenze : 0,001-M%
Vergrößerung : 1.000-fach

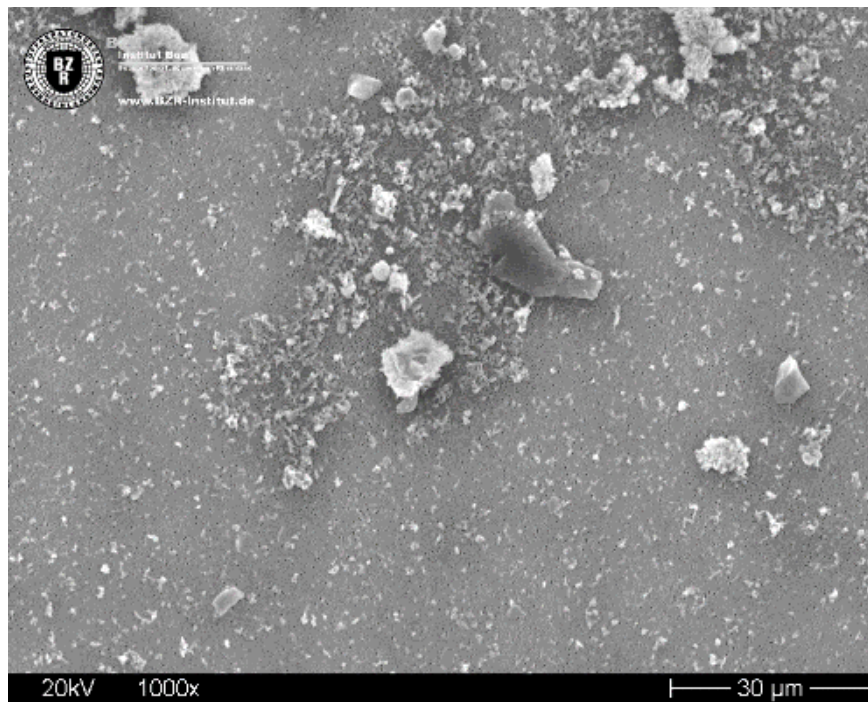
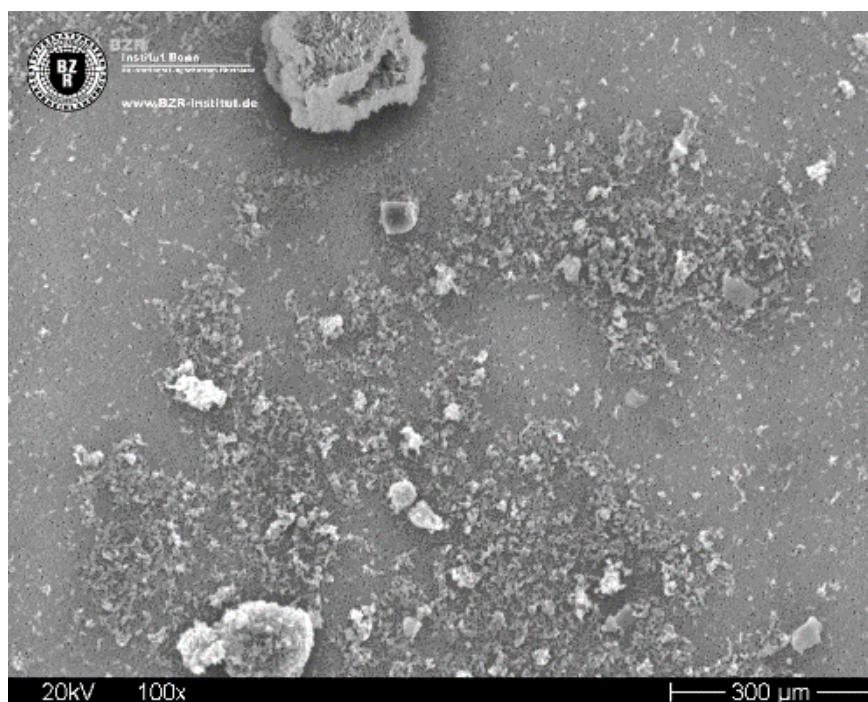
Probe : Mischprobe „Heizungslack“ (Einzelproben 30676-446,-447,-452)
Labor-Nr. : 30676-MP117
Befund : keine Anhaltspunkte für eine Asbesthaltigkeit einer oder mehrerer Einzelproben
Nachweisgrenze : 0,001-M%
Vergrößerung : 1.000-fach

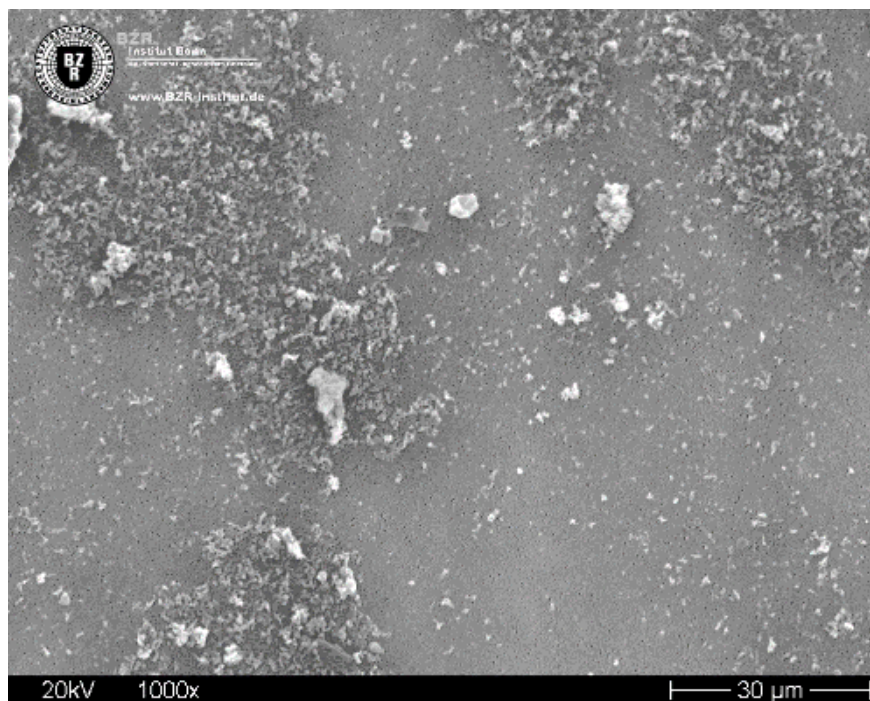
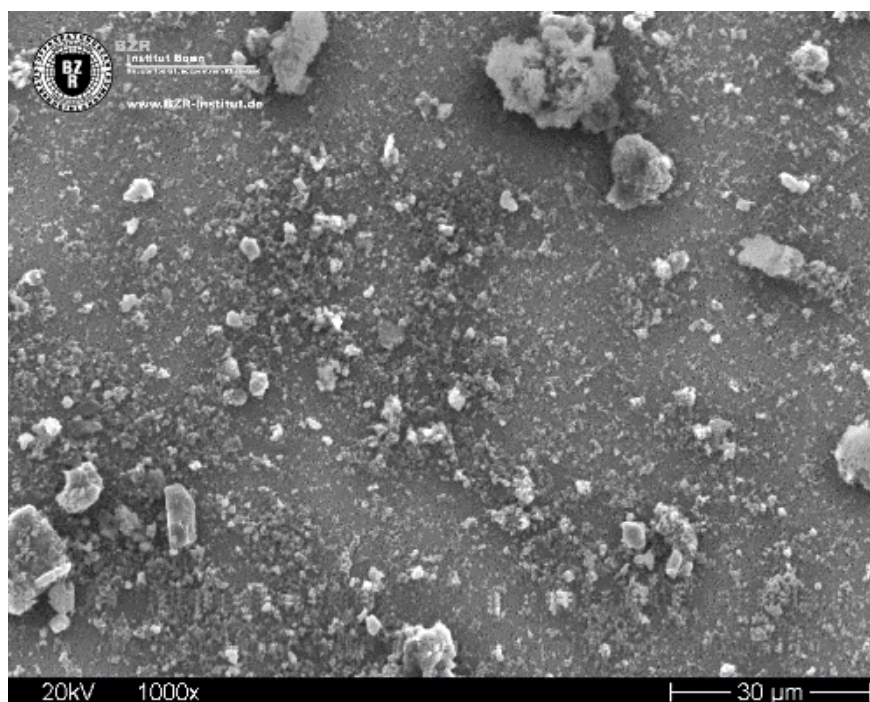
Probe : Mischprobe „Türlack weiß Holz“ (Einzelproben 30676-456,-458,-461,-463.-464)
Labor-Nr. : 30676-MP118
Befund : keine Anhaltspunkte für eine Asbesthaltigkeit einer oder mehrerer Einzelproben
Nachweisgrenze : 0,001-M%
Vergrößerung : 1.000-fach

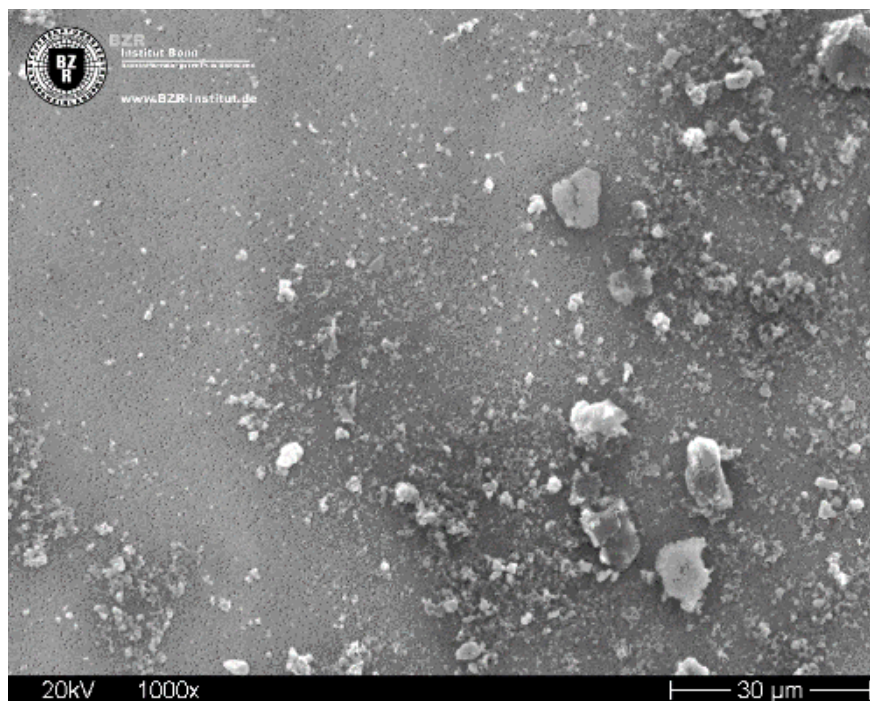
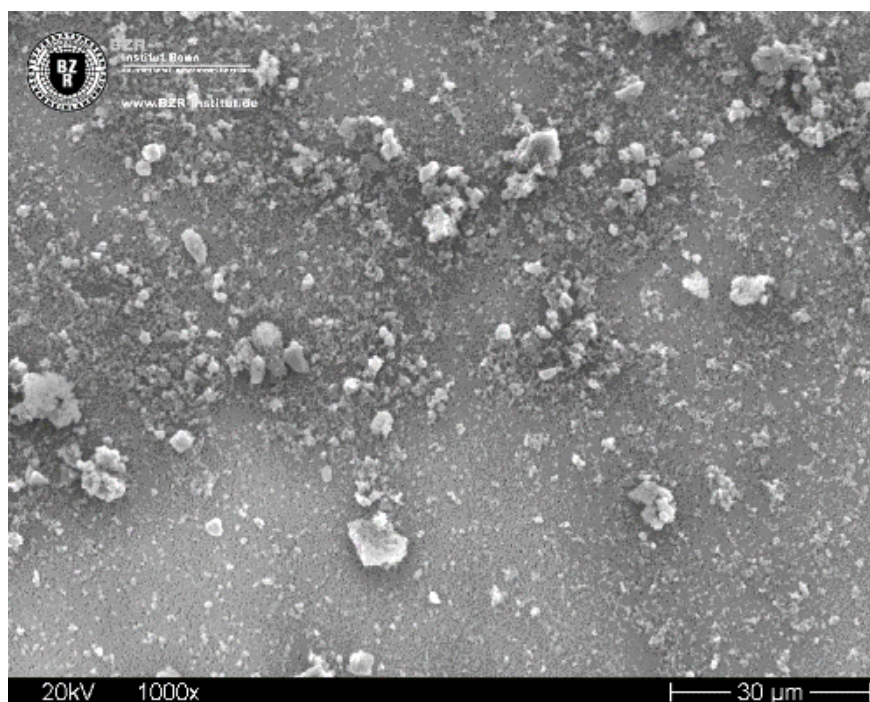
Probe : Mischprobe „Fensterlack“ (Einzelproben 30676-457,-459,-462)
Labor-Nr. : 30676-MP119
Befund : keine Anhaltspunkte für eine Asbesthaltigkeit einer oder mehrerer Einzelproben
Nachweisgrenze : 0,001-M%
Vergrößerung : 1.000-fach

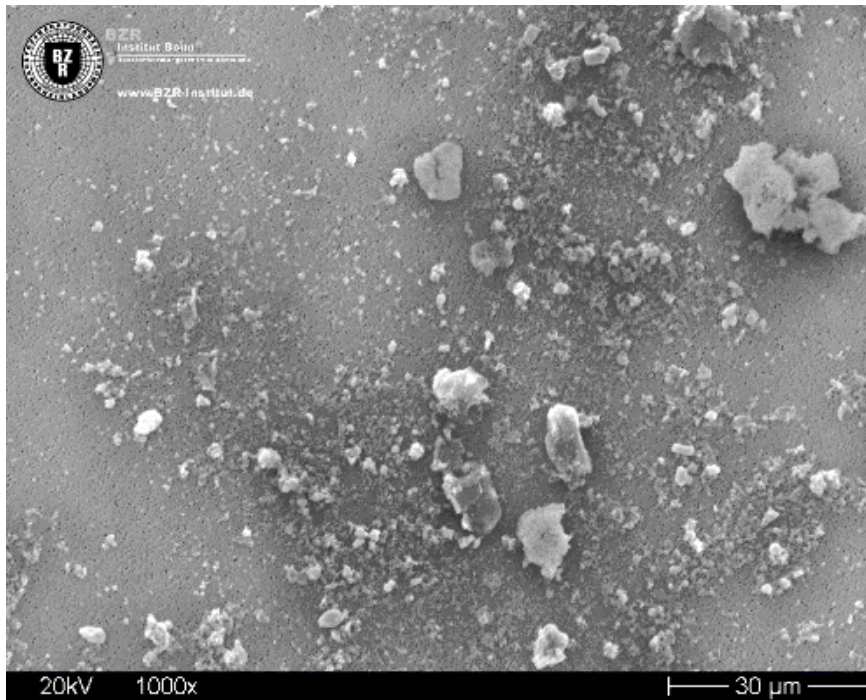
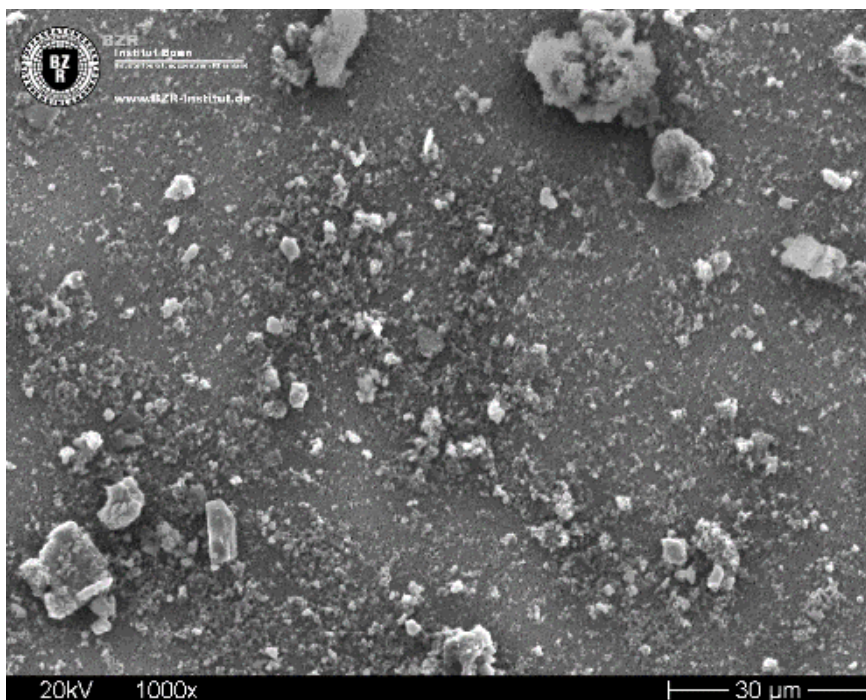
Probe : Feinspachtel (Stuck) Decke
Labor-Nr. : 30676-13
Befund : nicht asbesthaltig, Asbestgehalt unterhalb der Nachweisgrenze des Verfahrens
Nachweisgrenze : 0,001-M%
Vergrößerung : 1.000-fach

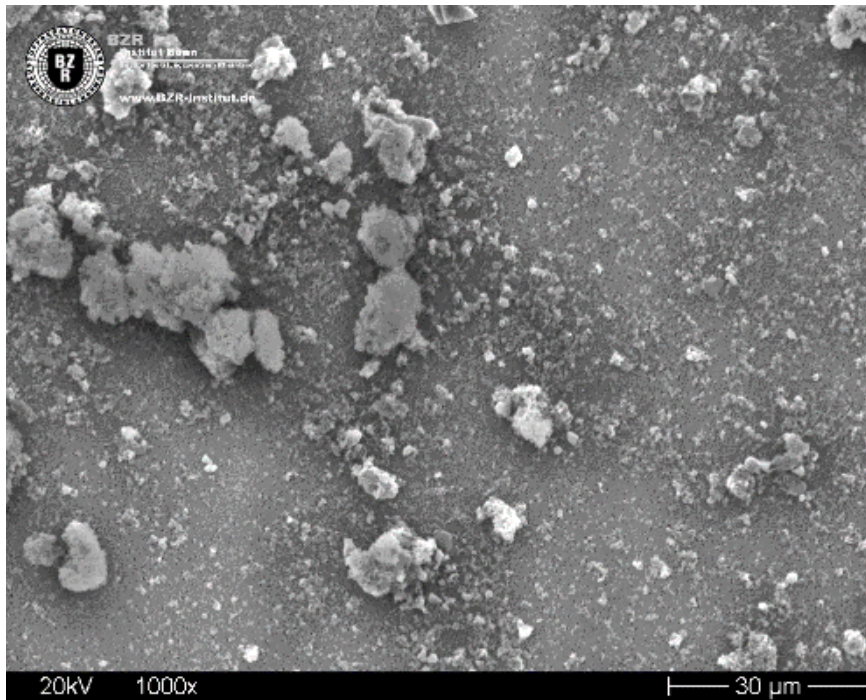
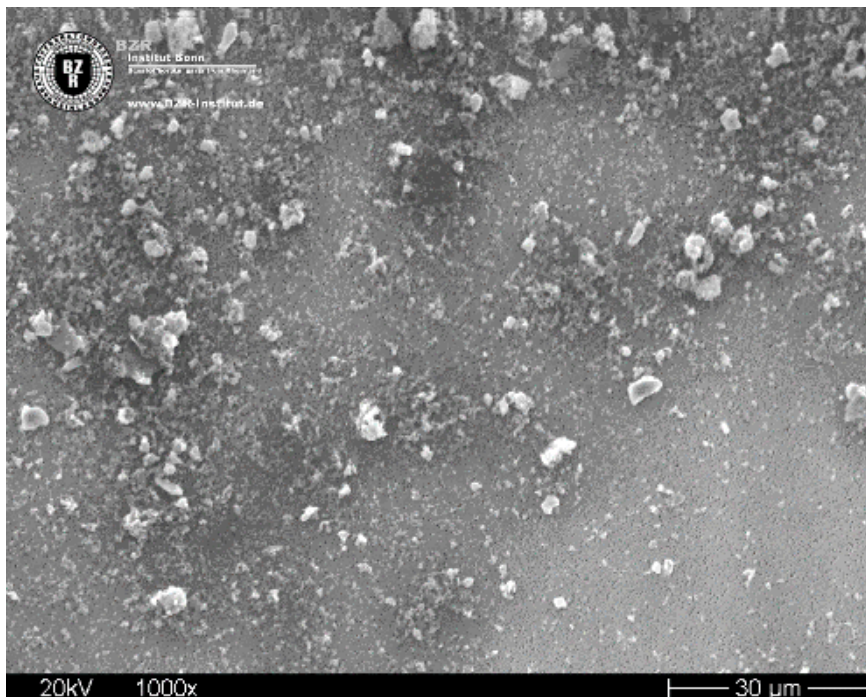
Probe : Fliesenmörtel Sockelfliese
Labor-Nr. : 30676-28
Befund : nicht asbesthaltig, Asbestgehalt unterhalb der Nachweisgrenze des Verfahrens
Nachweisgrenze : 0,001-M%
Vergrößerung : 1.000-fach

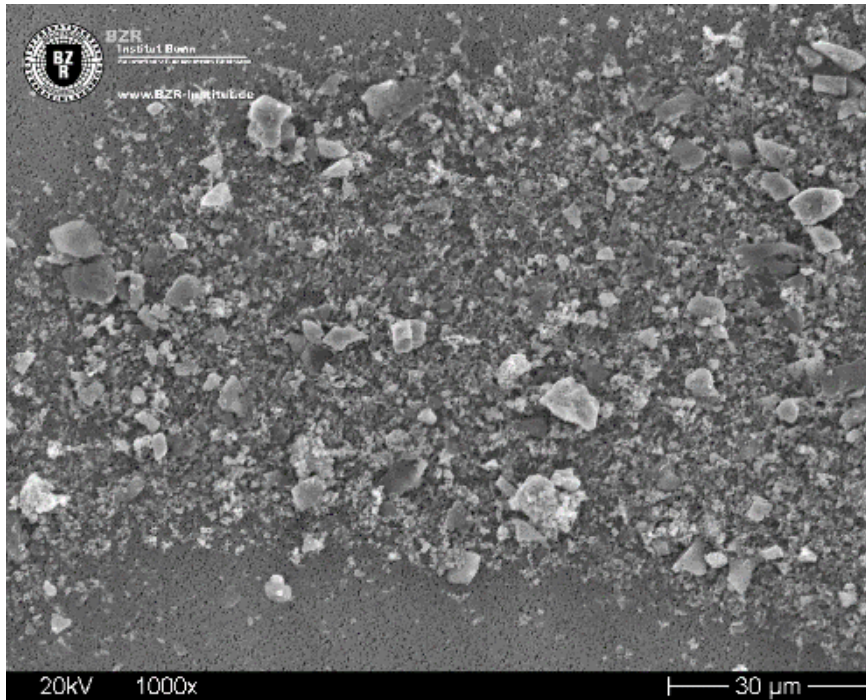
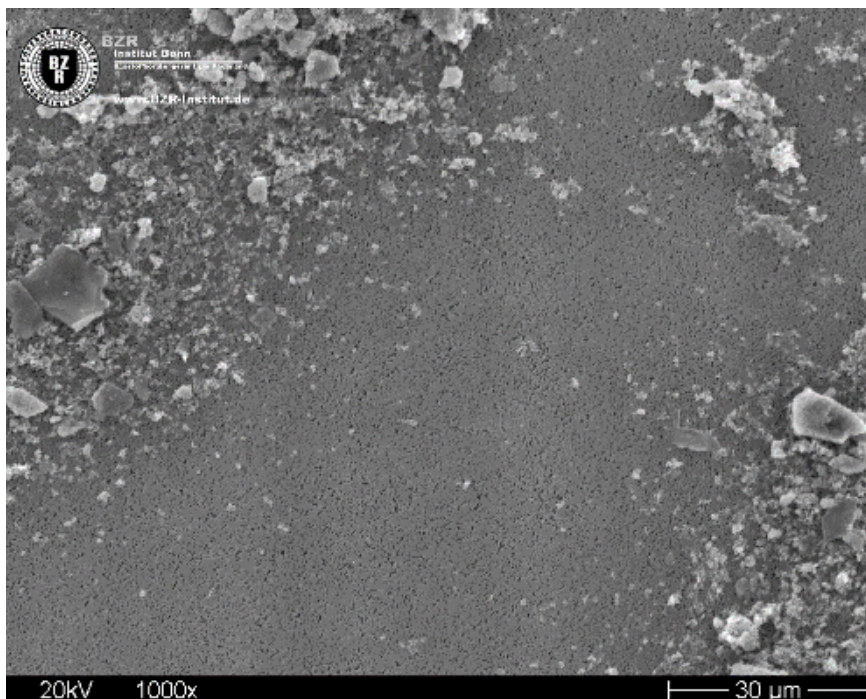
Probe : Spachtelmasse Treppenbrüstung
Labor-Nr. : 30676-29
Befund : nicht asbesthaltig, Asbestgehalt unterhalb der Nachweisgrenze des Verfahrens
Nachweisgrenze : 0,001-M%
Vergrößerung : 1.000-fach

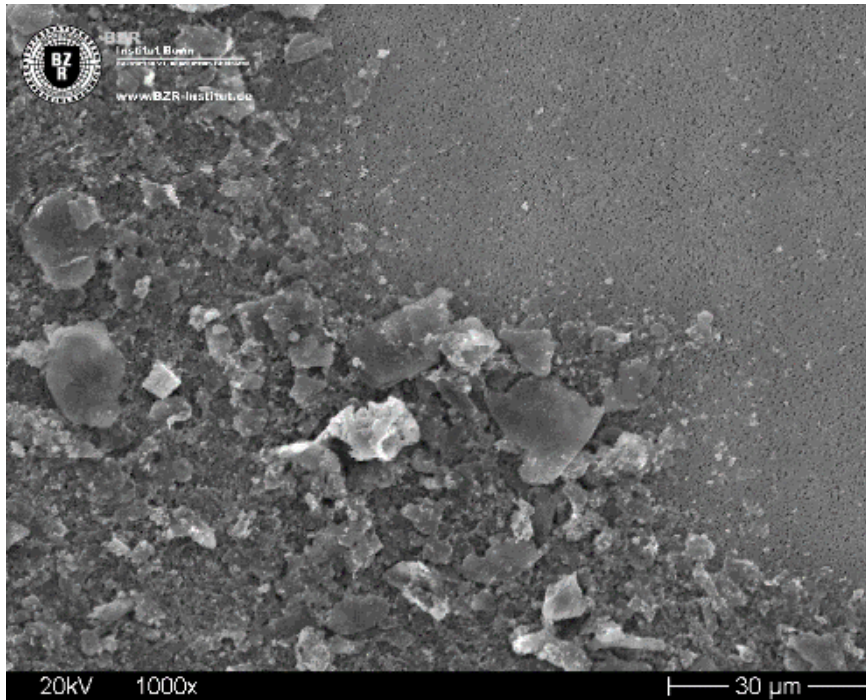
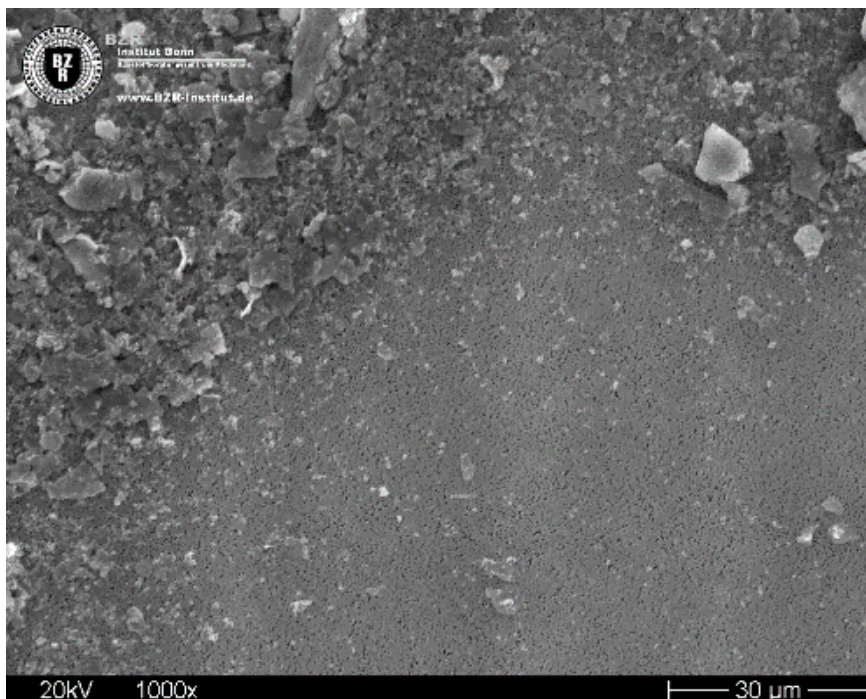
Probe : Spachtelmasse Treppenstufe
Labor-Nr. : 30676-30
Befund : nicht asbesthaltig, Asbestgehalt unterhalb der Nachweisgrenze des Verfahrens
Nachweisgrenze : 0,001-M%
Vergrößerung : 1.000-fach

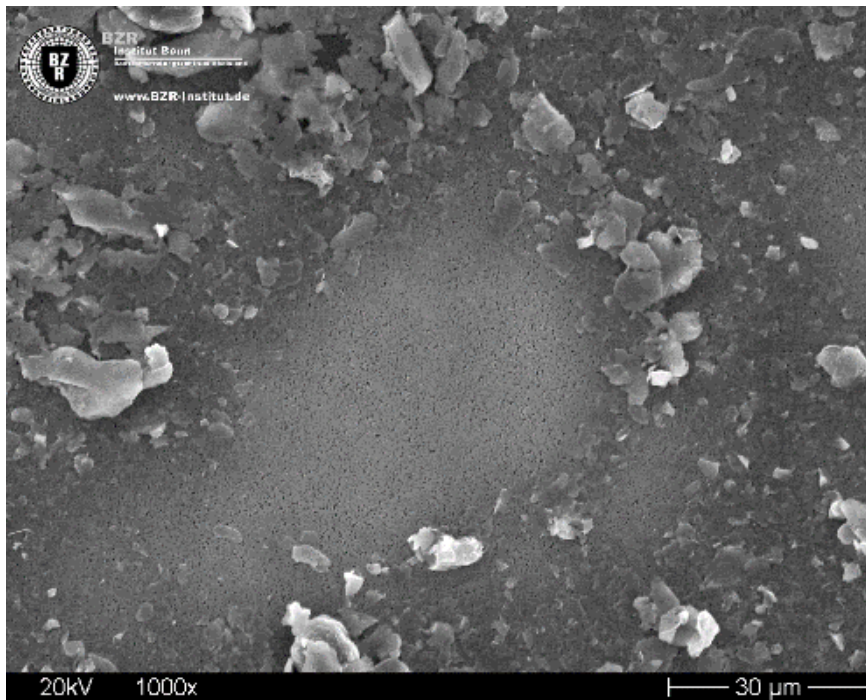
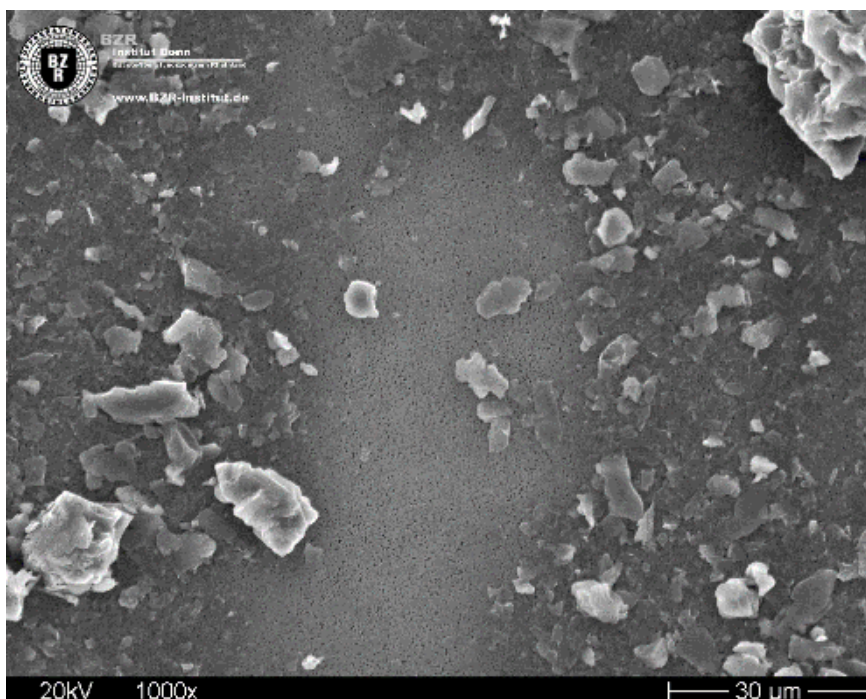
Probe : Deckenplatte
Labor-Nr. : 30676-52
Befund : nicht asbesthaltig, Asbestgehalt unterhalb der Nachweisgrenze des Verfahrens
Nachweisgrenze : 0,001-M%
Vergrößerung : 1.000-fach

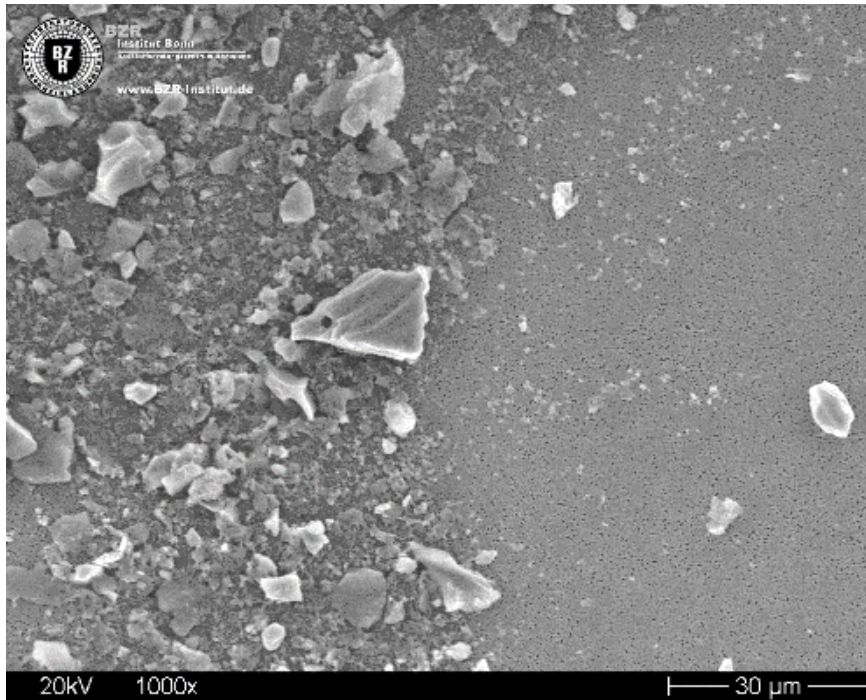
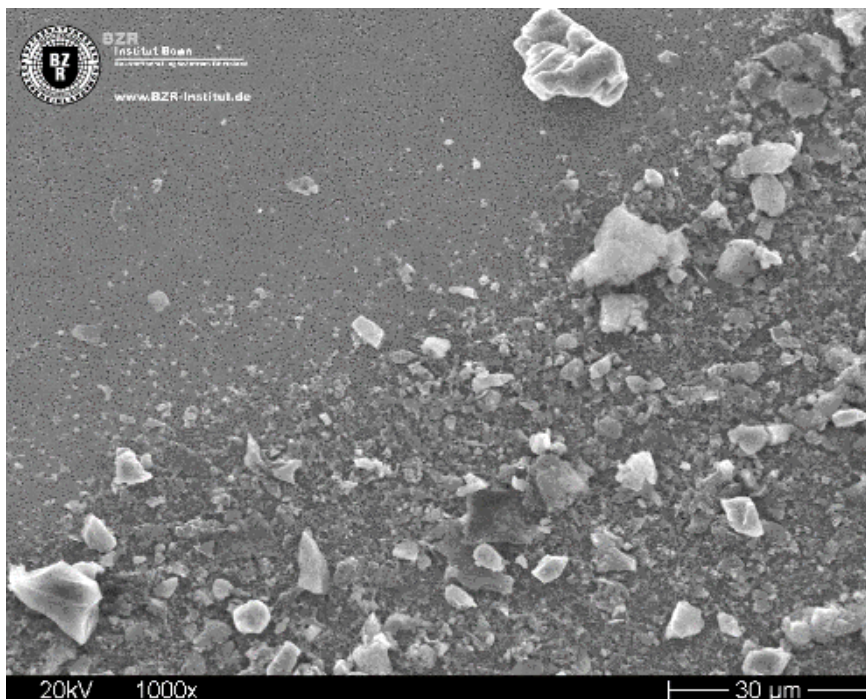
Probe : Bodenbelag und Kleber
Labor-Nr. : 30676-76
Befund : nicht asbesthaltig, Asbestgehalt unterhalb der Nachweisgrenze des Verfahrens
Nachweisgrenze : 0,001-M%
Vergrößerung : 1.000-fach

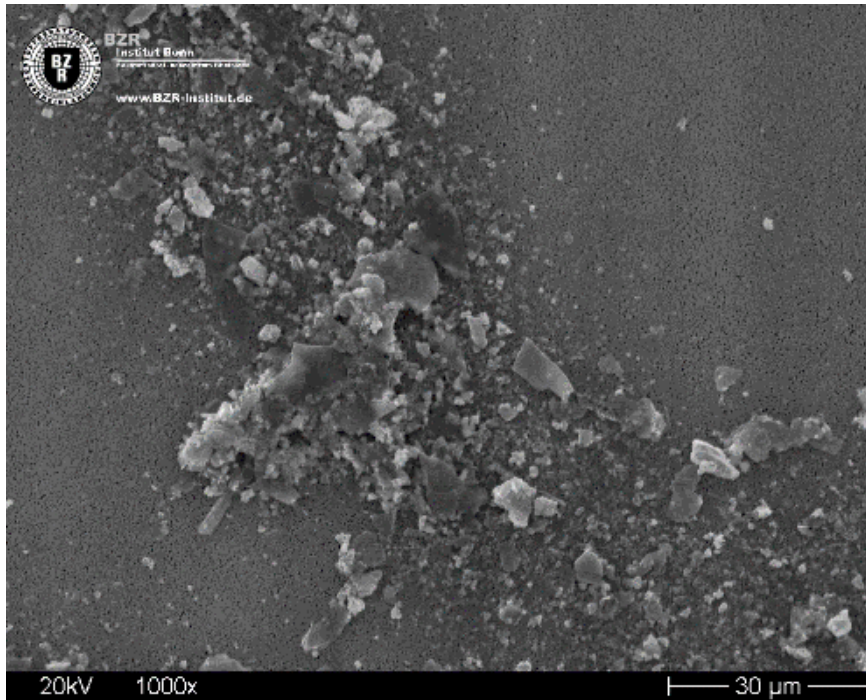
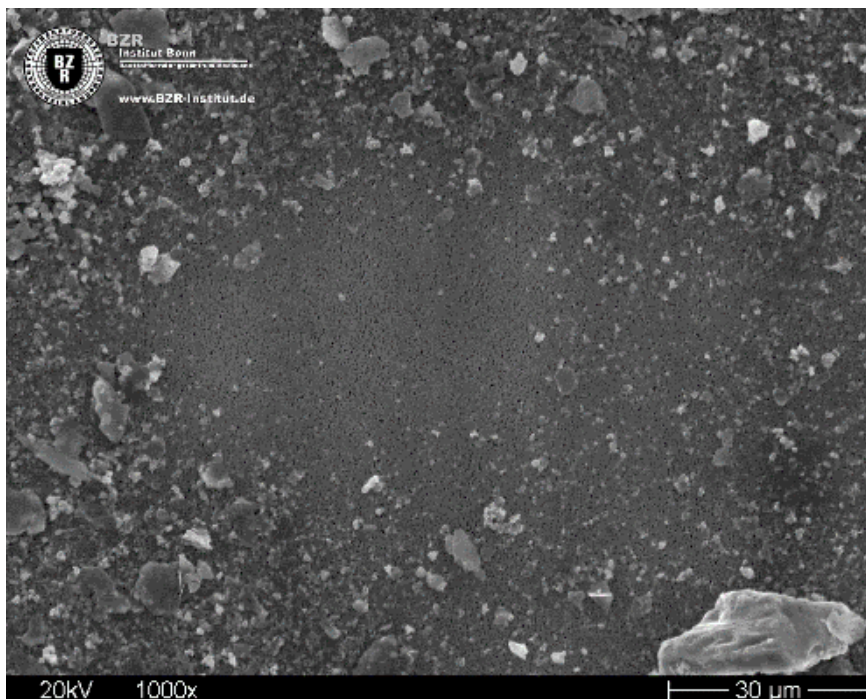
Probe : Estrich
Labor-Nr. : 30676-77a
Befund : nicht asbesthaltig, Asbestgehalt unterhalb der Nachweisgrenze des Verfahrens
Nachweisgrenze : 0,001-M%
Vergrößerung : 1.000-fach

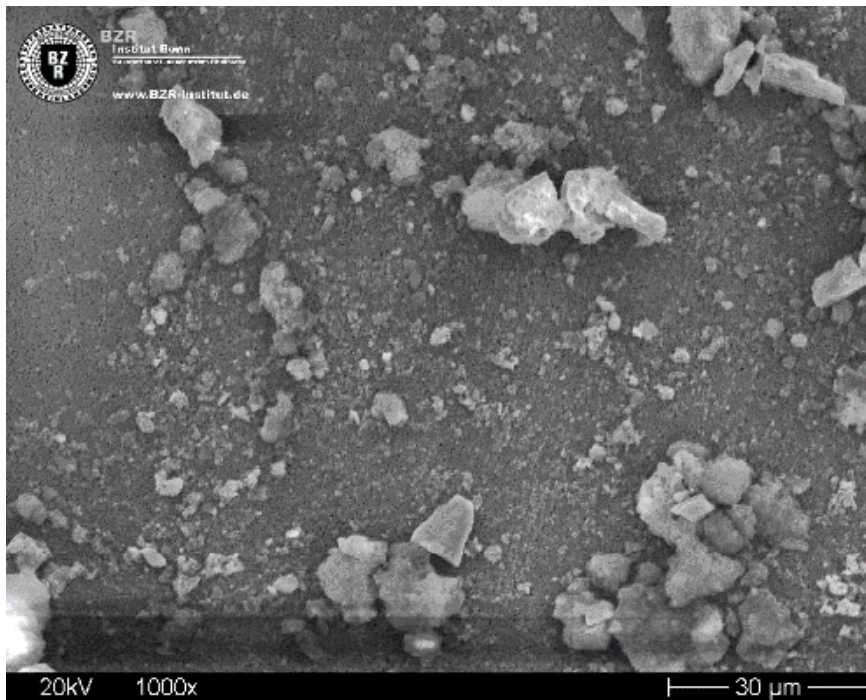
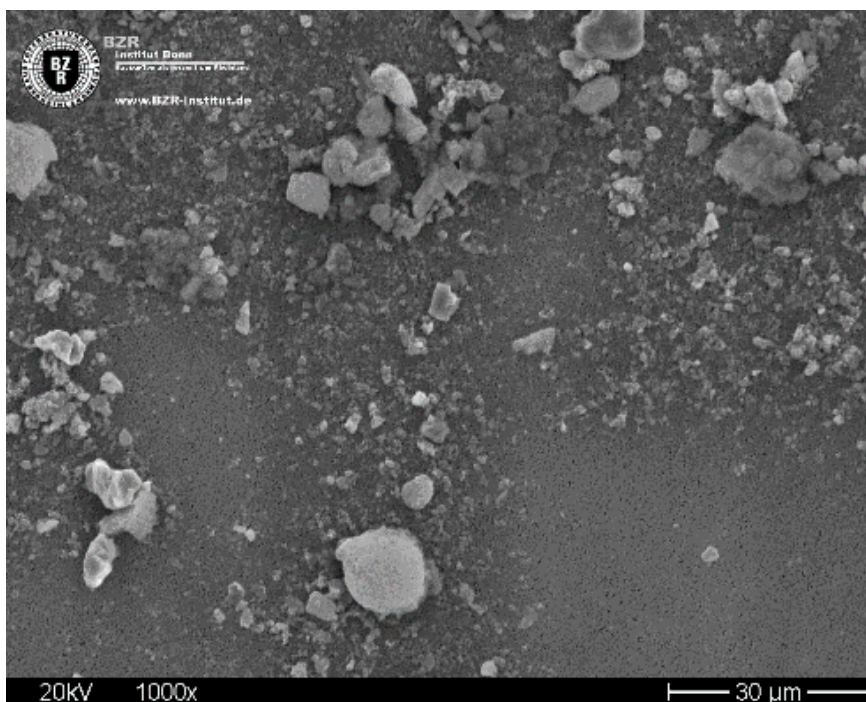
Probe : Bodenbelagskleber
Labor-Nr. : 30676-77b
Befund : nicht asbesthaltig, Asbestgehalt unterhalb der Nachweisgrenze des Verfahrens
Nachweisgrenze : 0,001-M%
Vergrößerung : 1.000-fach
