PRÜFBERICHT / GUTACHTEN

Registriernummer: PR.45-1501/24 CPH-30676

Auftraggeber	:	Bau- und Liegenschaftsbetrieb NRW Niederlassung Köln Domstr. 55-73 50668 Köln
Betrifft	:	Rheinische Friedrich-Wilhelms-Universität Bonn, Physikalisches Institut – Hauptgebäude, Bauteil I (Altbau und Altbau Hörsaal), Nußallee 12, 53115 Bonn - Beprobung und Untersuchung von potenziell gefährstoffhaltigen Baustoffen nach Vorgabe zur Vorbereitung einer Sanierung
Projektnummer	:	40-12-2209-20-001
Auftrag vom	:	11.11.2022
Datum des Berichtes	:	24.02.2025
Textseiten	:	- 322 -
Anlagen	:	- 1 -

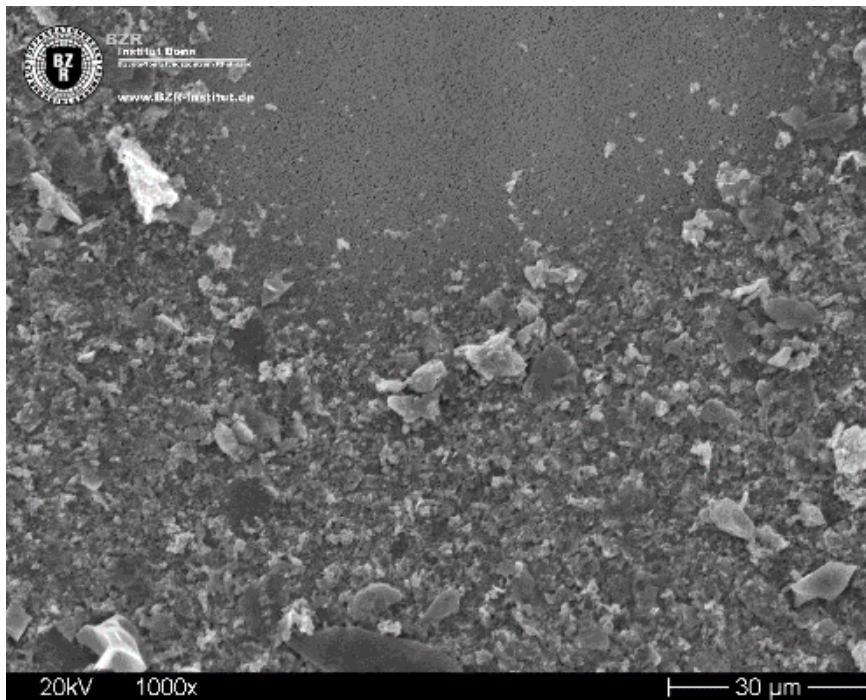
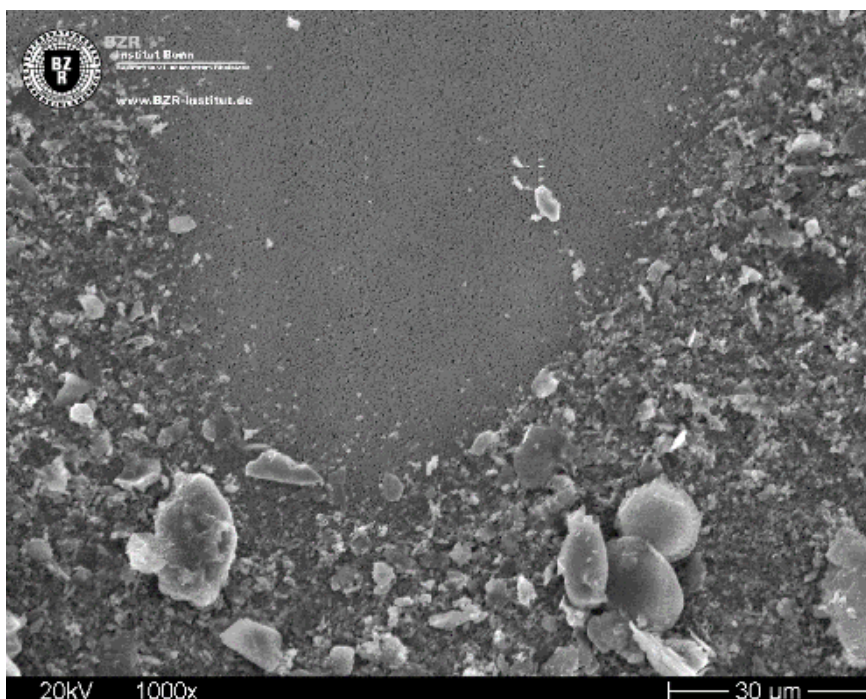
Probe : Bodenbelag Treppe
Labor-Nr. : 30676-80
Befund : nicht asbesthaltig, Asbestgehalt unterhalb der Nachweisgrenze des Verfahrens
Nachweisgrenze : 0,001-M%
Vergrößerung : 1.000-fach

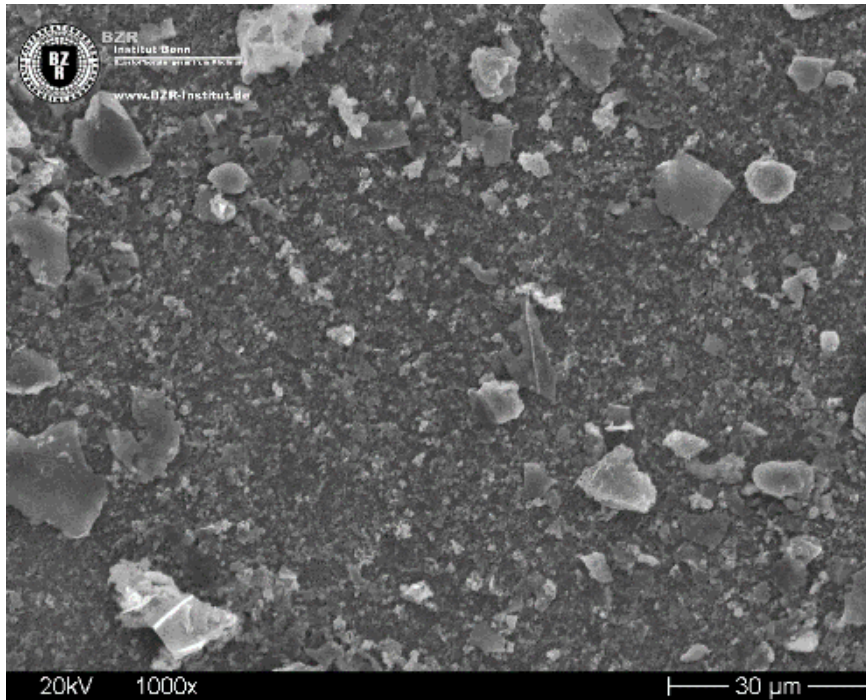
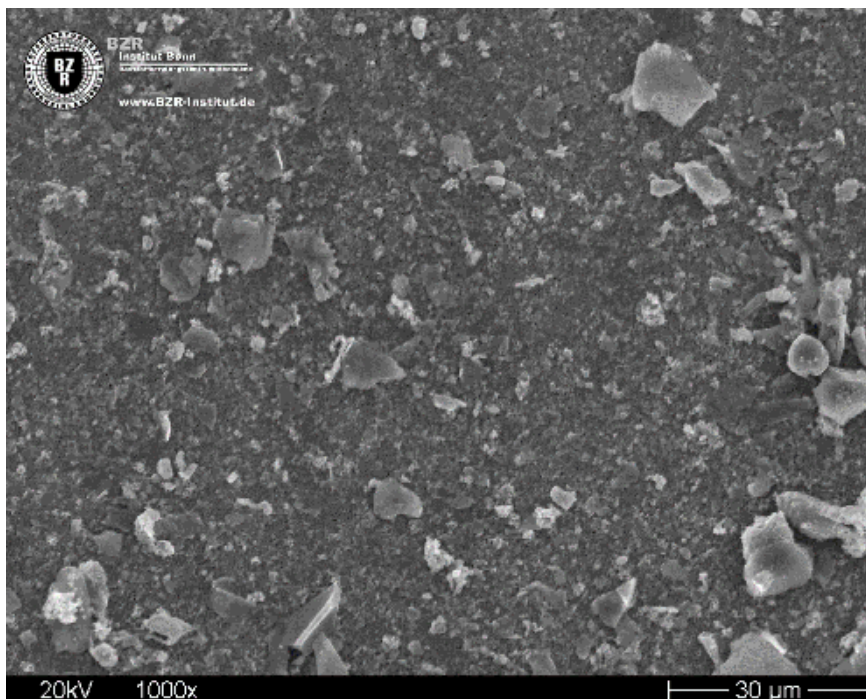
Probe : Beschichtung Treppe
Labor-Nr. : 30676-81
Befund : nicht asbesthaltig, Asbestgehalt unterhalb der Nachweisgrenze des Verfahrens
Nachweisgrenze : 0,001-M%
Vergrößerung : 1.000-fach

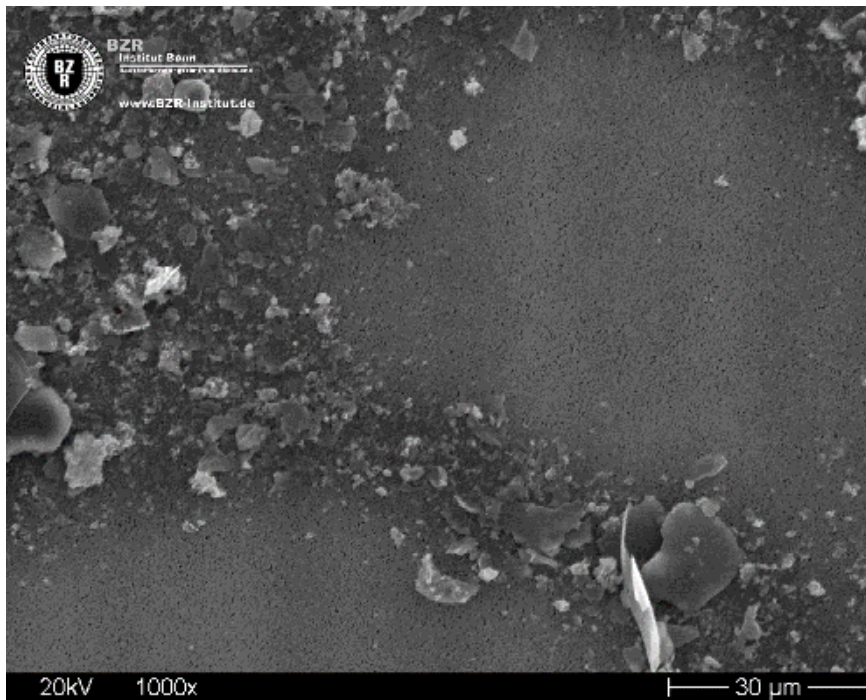
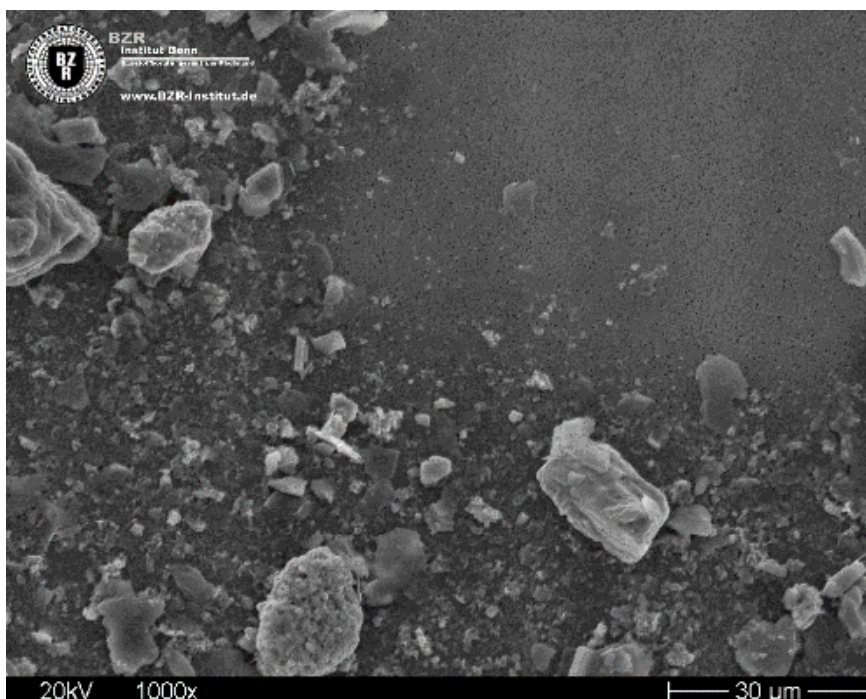
Probe : Rohrbeschichtung
Labor-Nr. : 30676-93
Befund : nicht asbesthaltig, Asbestgehalt unterhalb der Nachweisgrenze des Verfahrens
Nachweisgrenze : 0,001-M%
Vergrößerung : 1.000-fach

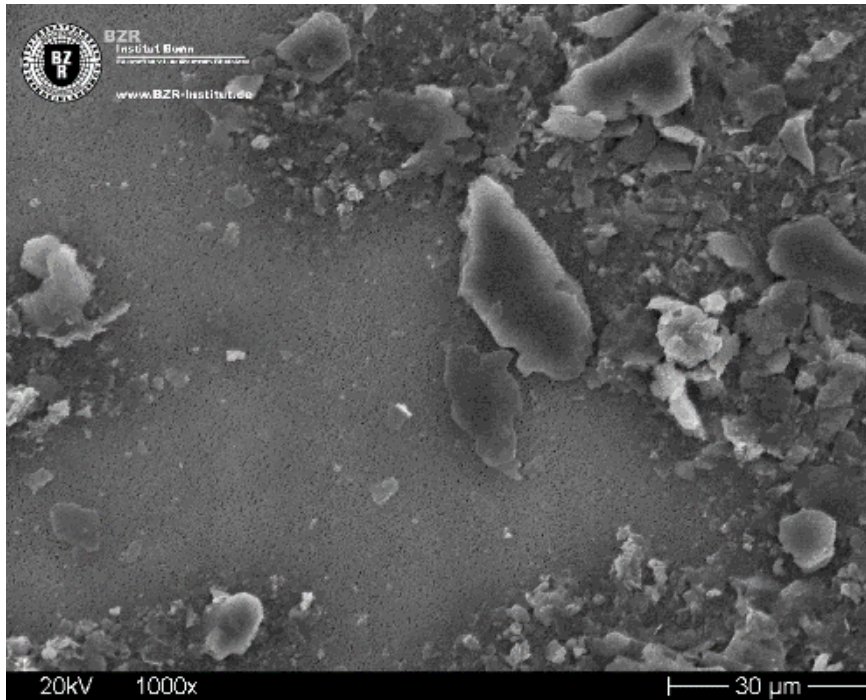
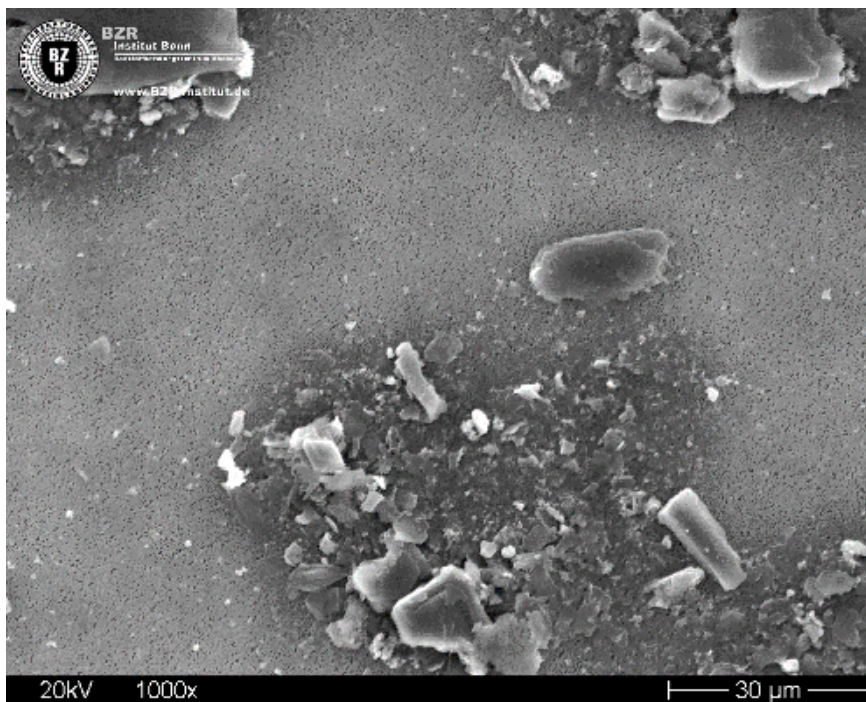
Probe : Bodenbelag
Labor-Nr. : 30676-110
Befund : nicht asbesthaltig, Asbestgehalt unterhalb der Nachweisgrenze des Verfahrens
Nachweisgrenze : 0,001-M%
Vergrößerung : 1.000-fach

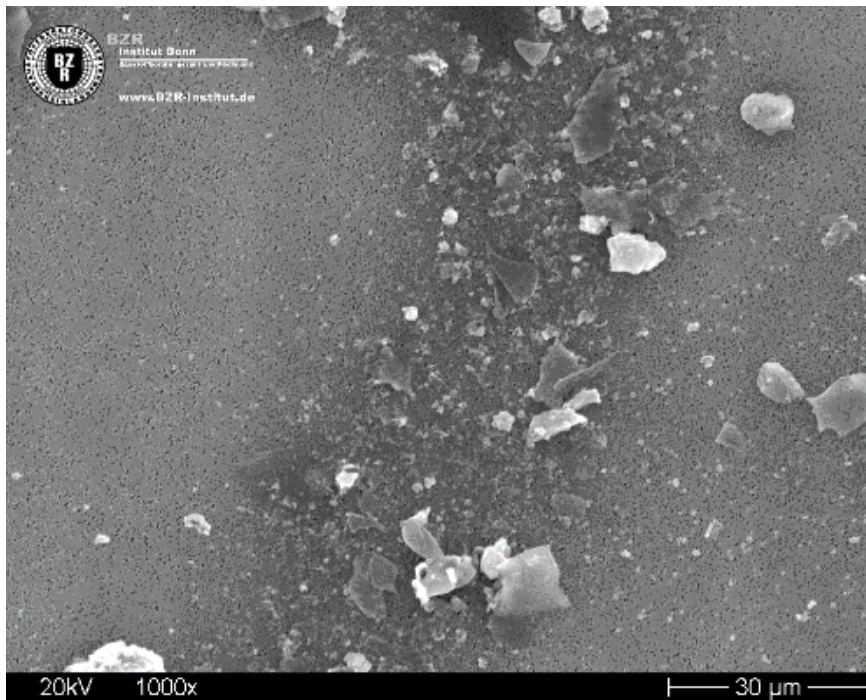
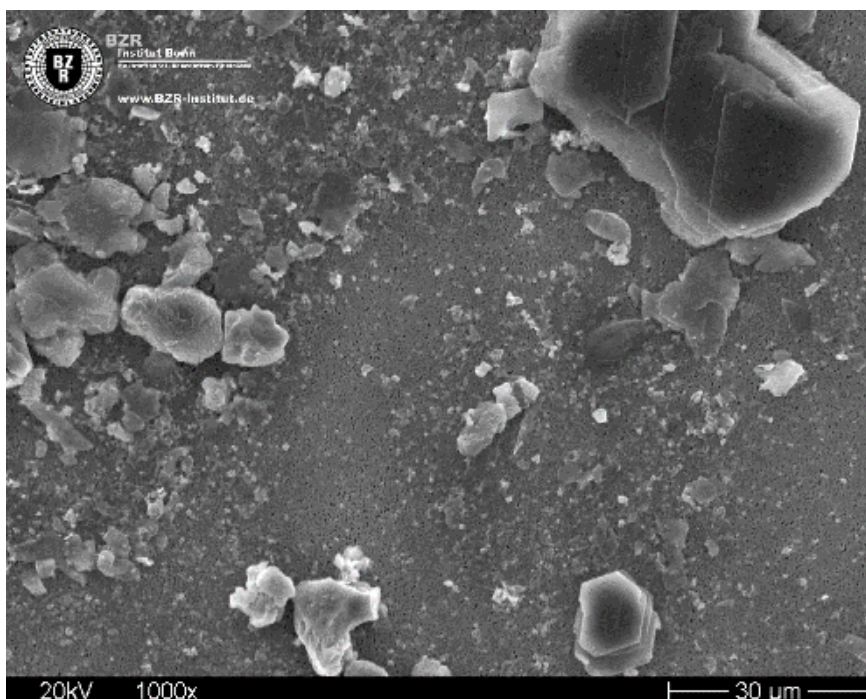
Probe : Bodenbelagskleber und Estrich/Ausgleichsm.
Labor-Nr. : 30676-111
Befund : nicht asbesthaltig, Asbestgehalt unterhalb der Nachweisgrenze des Verfahrens
Nachweisgrenze : 0,001-M%
Vergrößerung : 1.000-fach

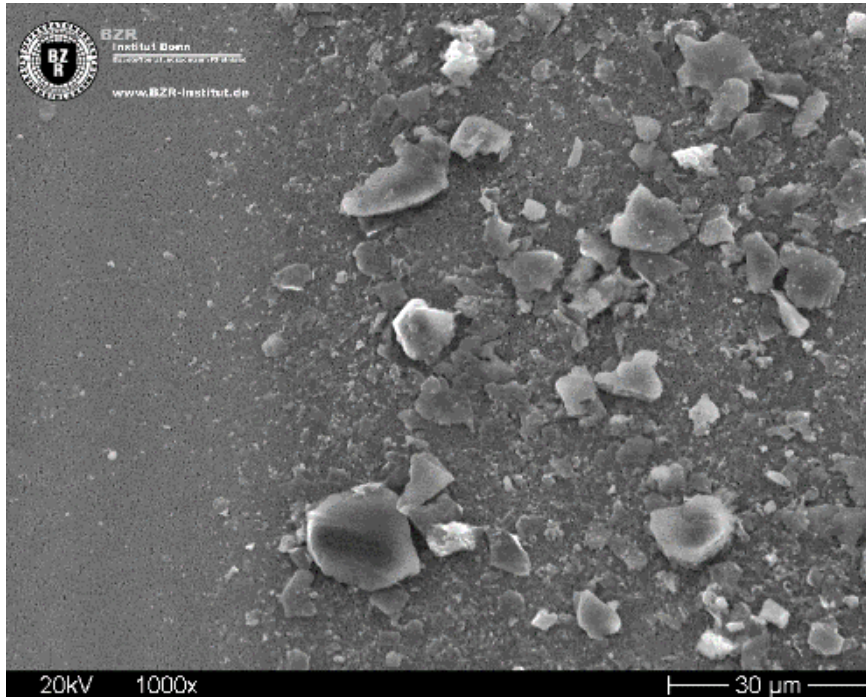
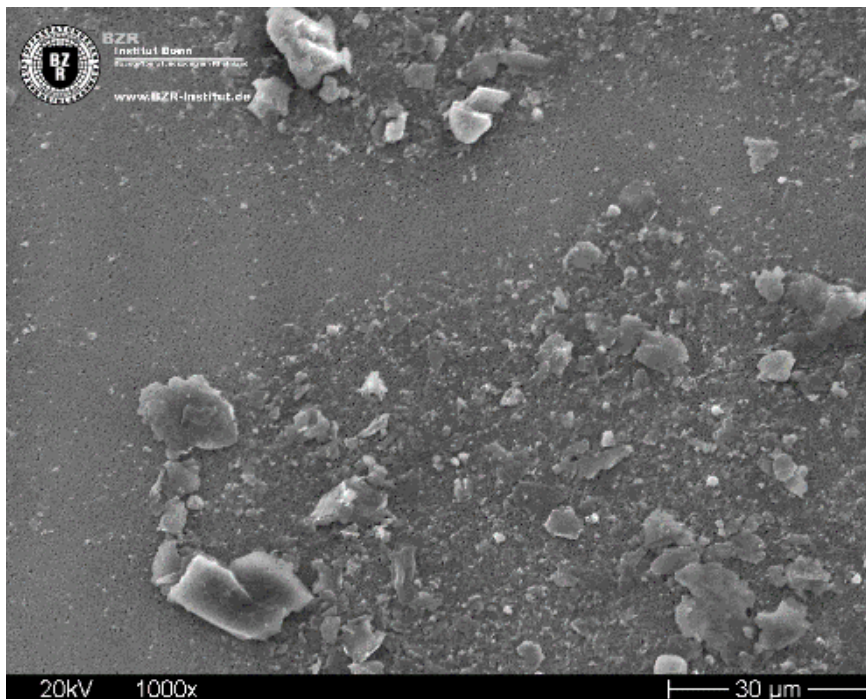
Probe : Innenwandbekleidung
Labor-Nr. : 30676-118
Befund : nicht asbesthaltig, Asbestgehalt unterhalb der Nachweisgrenze des Verfahrens
Nachweisgrenze : 0,001-M%
Vergrößerung : 1.000-fach

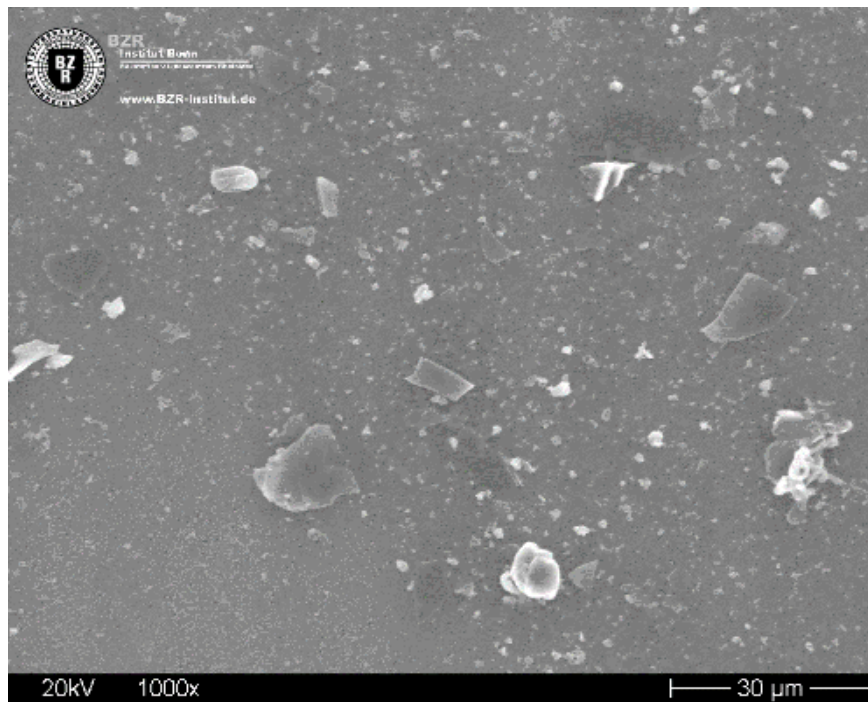
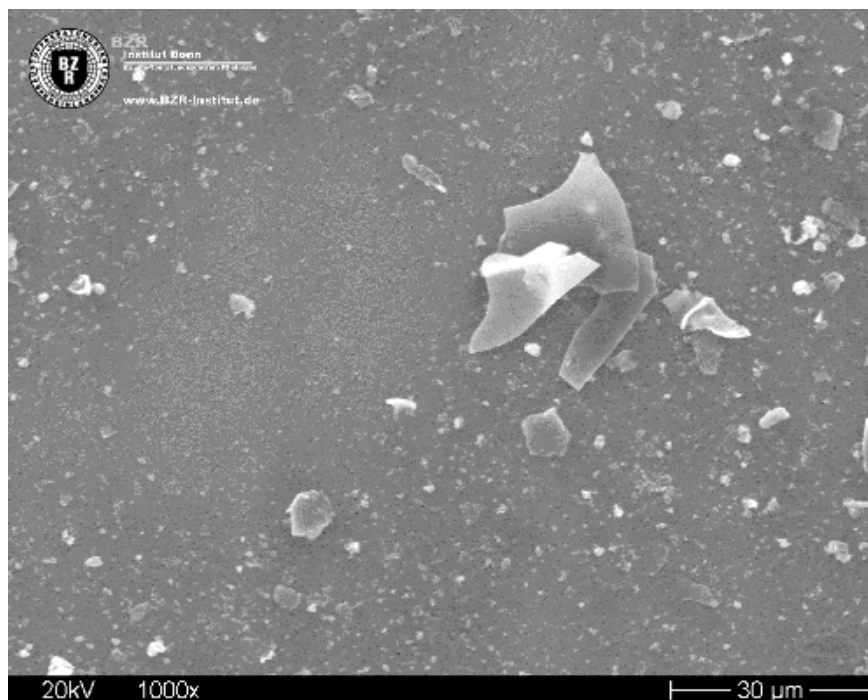
Probe : Parkettkleber
Labor-Nr. : 30676-178
Befund : nicht asbesthaltig, Asbestgehalt unterhalb der Nachweisgrenze des Verfahrens
Nachweisgrenze : 0,001-M%
Vergrößerung : 1.000-fach

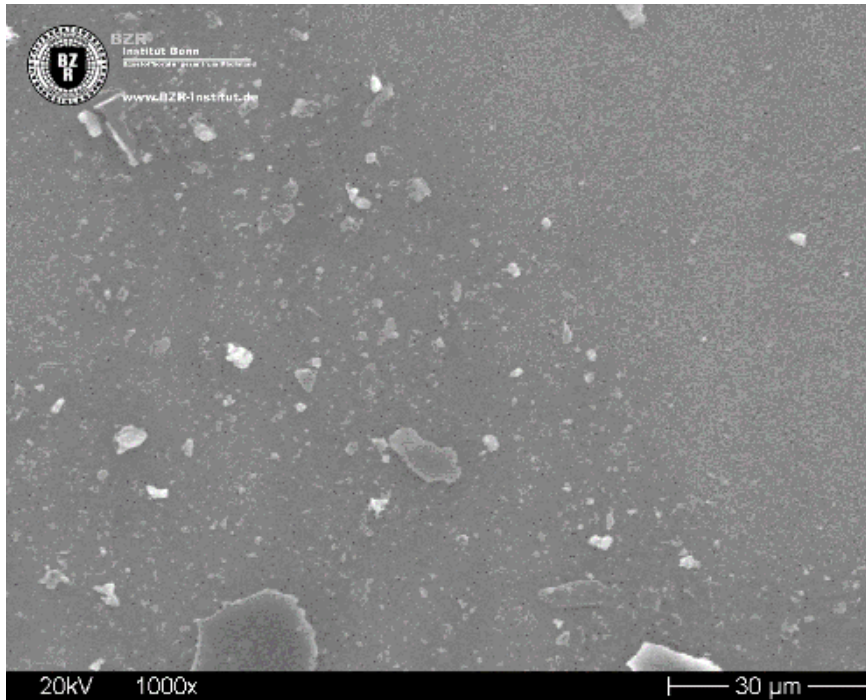
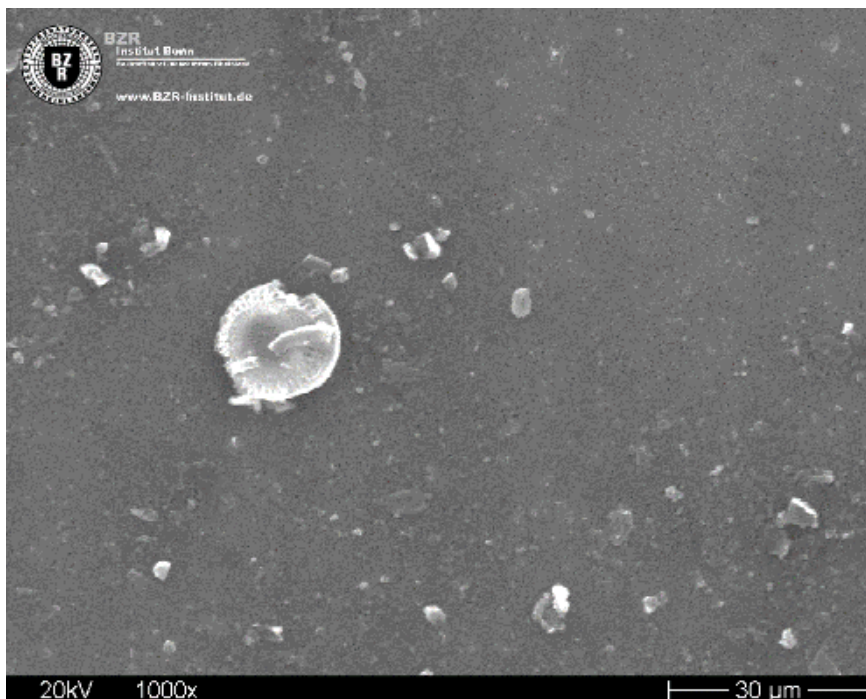
Probe : Spachtelmasse Schräge
Labor-Nr. : 30676-229
Befund : nicht asbesthaltig, Asbestgehalt unterhalb der Nachweisgrenze des Verfahrens
Nachweisgrenze : 0,001-M%
Vergrößerung : 1.000-fach

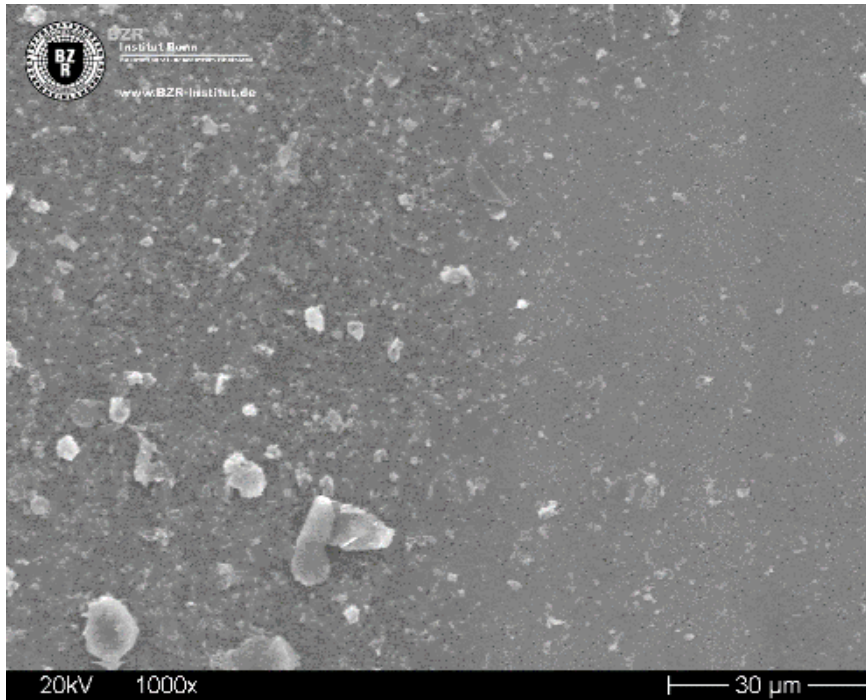
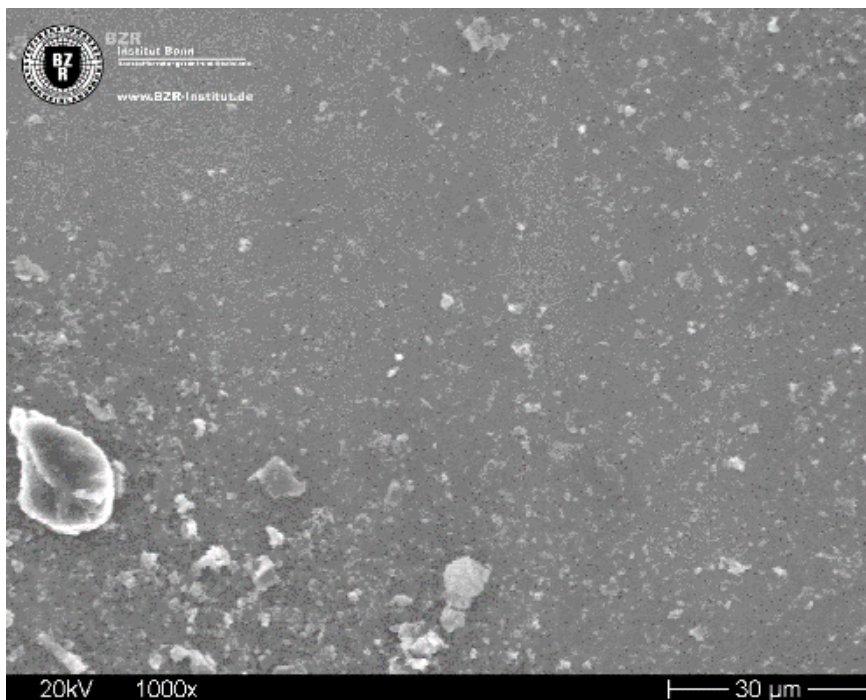
Probe : Bodenbelag
Labor-Nr. : 30676-240
Befund : nicht asbesthaltig, Asbestgehalt unterhalb der Nachweisgrenze des Verfahrens
Nachweisgrenze : 0,001-M%
Vergrößerung : 1.000-fach

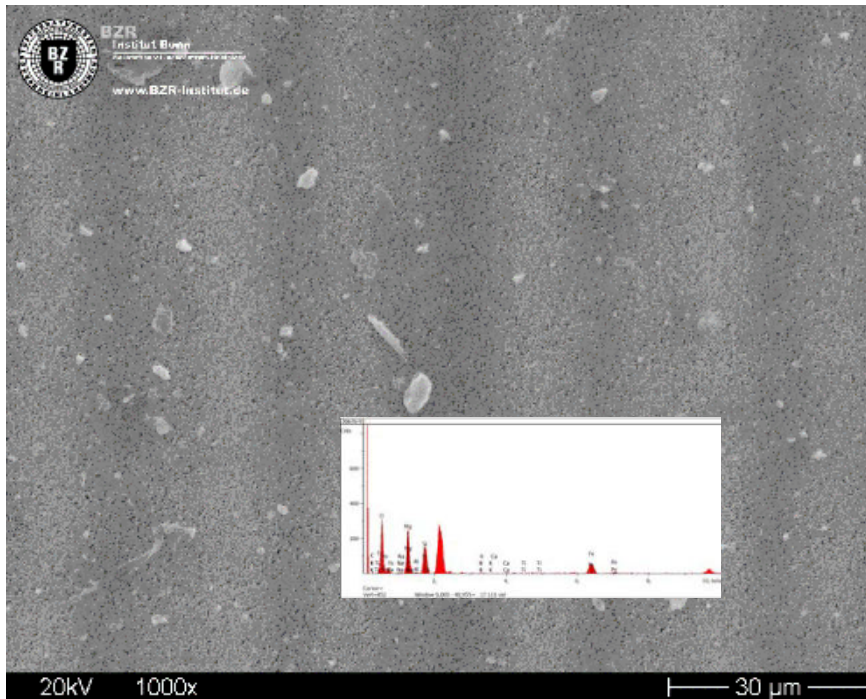
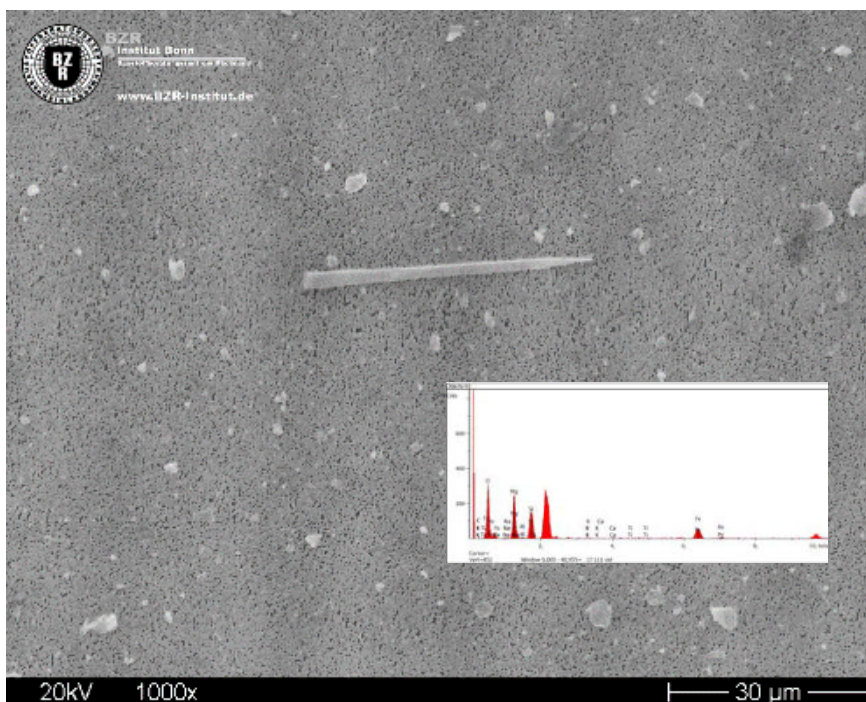
Probe : Kleber und Estrich
Labor-Nr. : 30676-241
Befund : **asbesthaltig (Amphibol)**
Nachweisgrenze : 0,001-M%
Vergrößerung : 1.000-fach

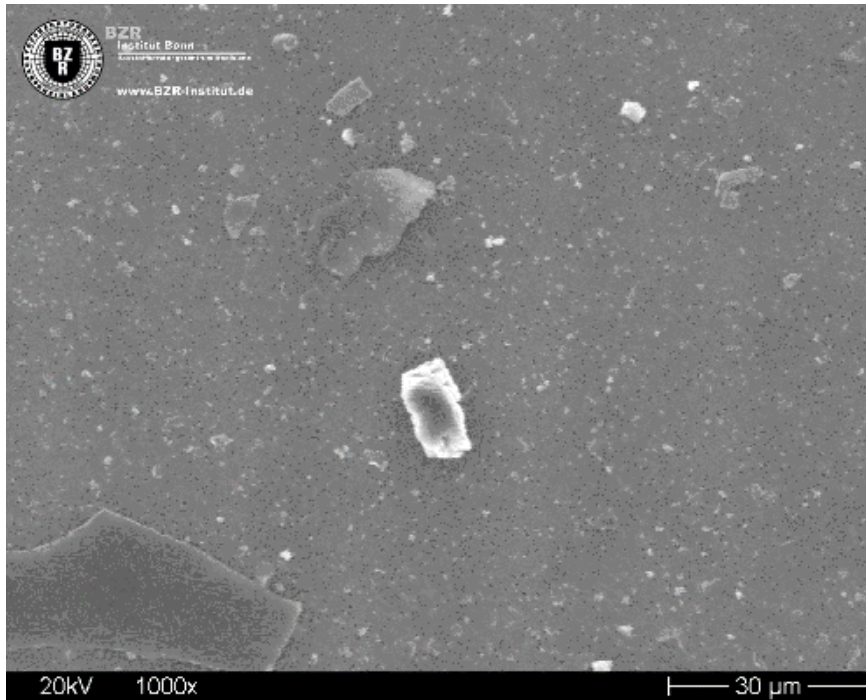
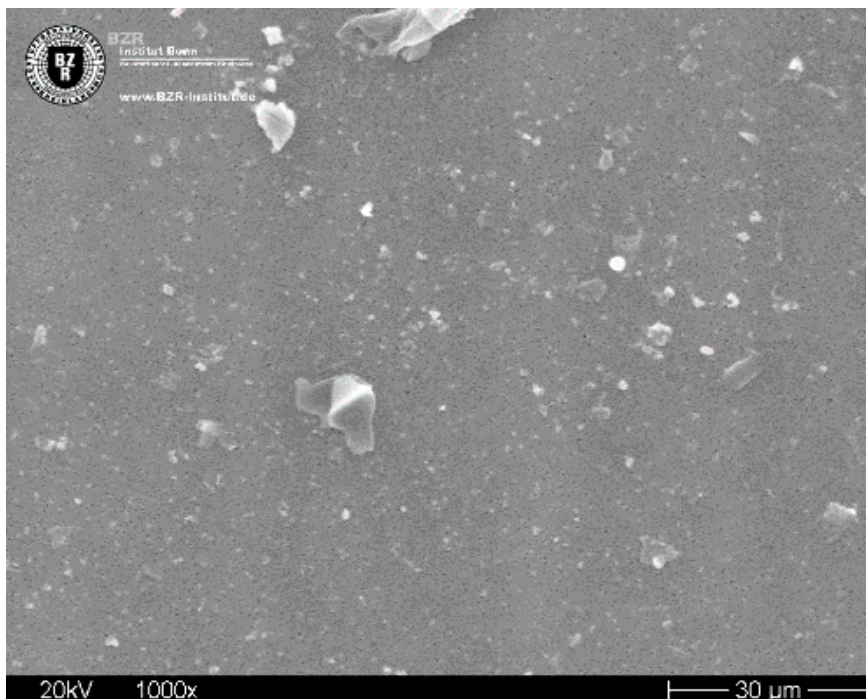
Probe : Bodenbelag
Labor-Nr. : 30676-248
Befund : nicht asbesthaltig, Asbestgehalt unterhalb der Nachweisgrenze des Verfahrens
Nachweisgrenze : 0,001-M%
Vergrößerung : 1.000-fach

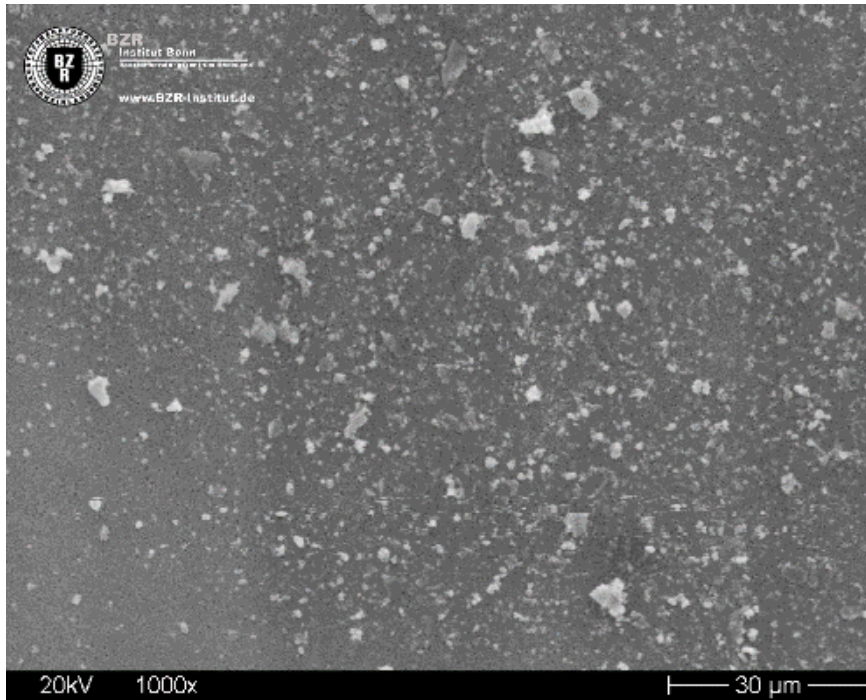
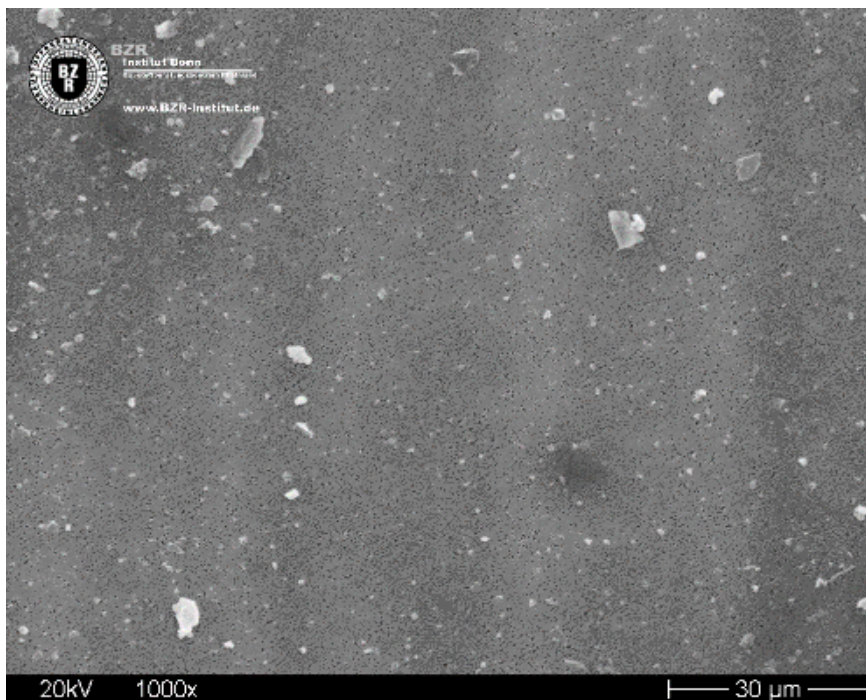
Probe : Bodenbelag
Labor-Nr. : 30676-255
Befund : nicht asbesthaltig, Asbestgehalt unterhalb der Nachweisgrenze des Verfahrens
Nachweisgrenze : 0,001-M%
Vergrößerung : 1.000-fach

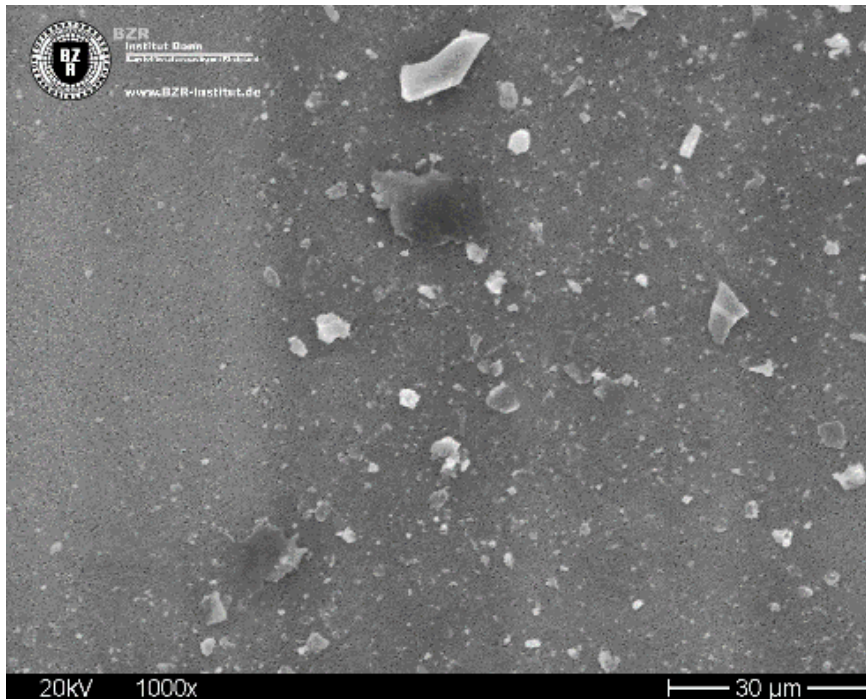
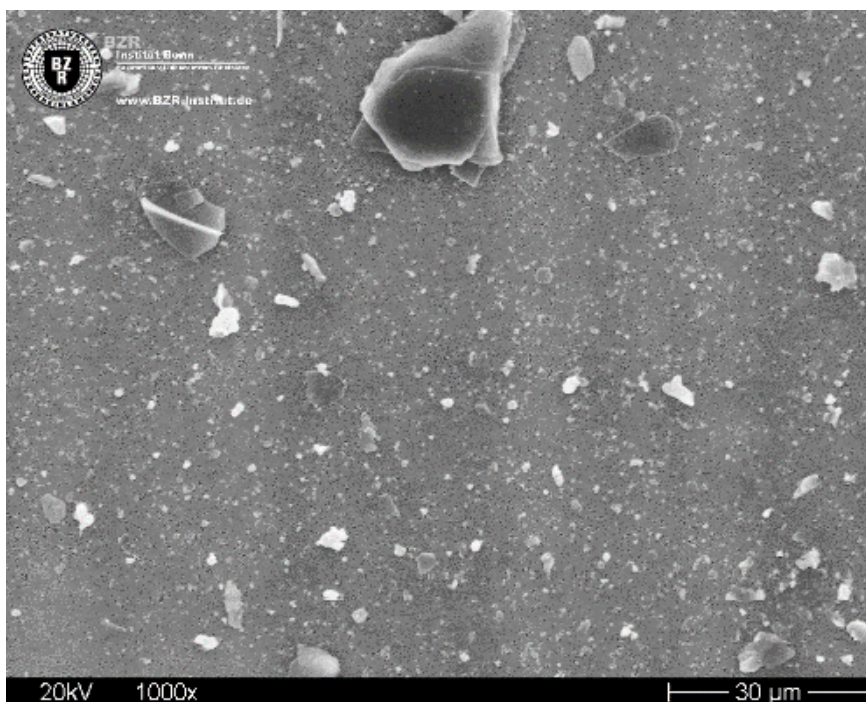
Probe : Estrich
Labor-Nr. : 30676-256
Befund : nicht asbesthaltig, Asbestgehalt unterhalb der Nachweisgrenze des Verfahrens
Nachweisgrenze : 0,001-M%
Vergrößerung : 1.000-fach

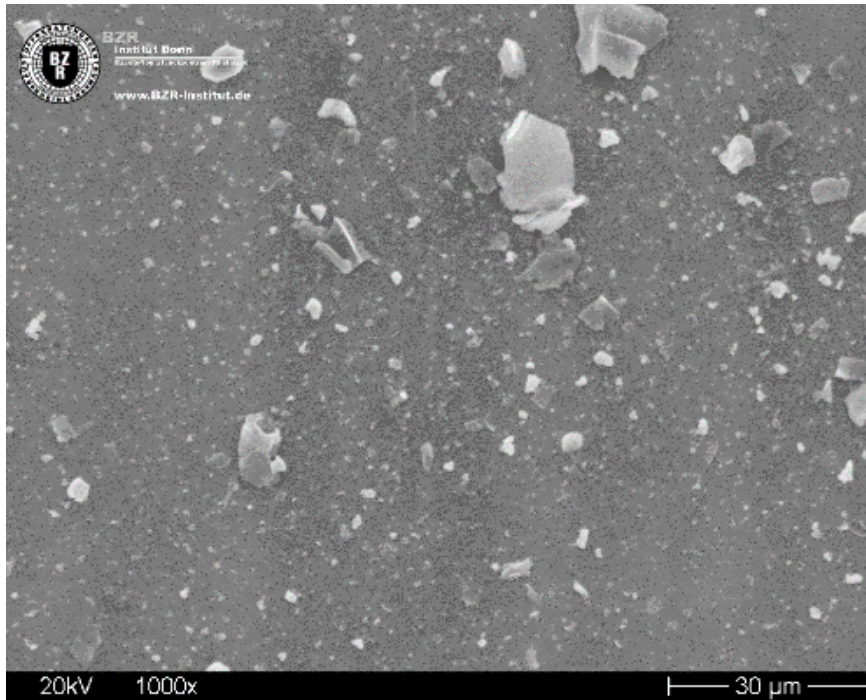
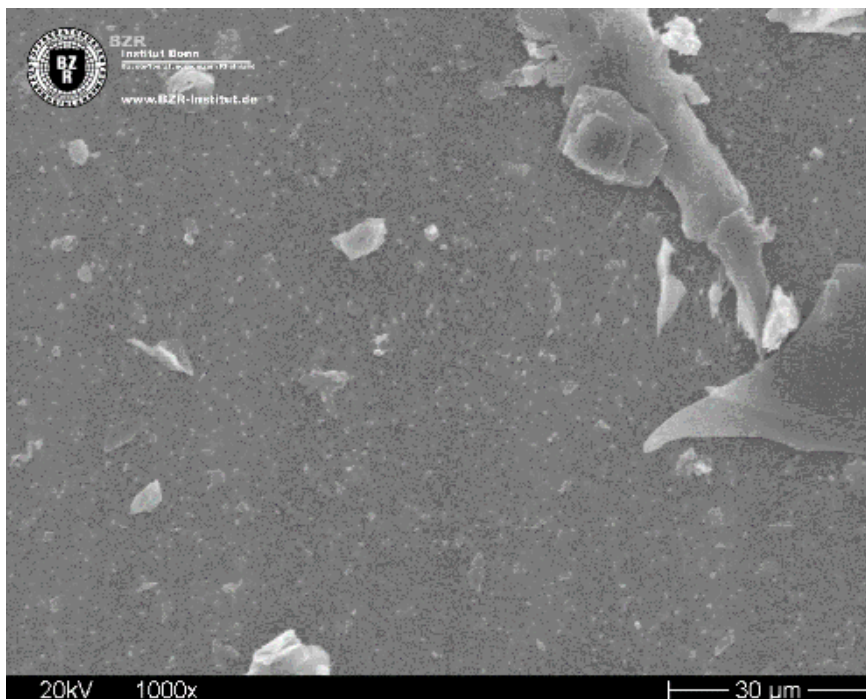
Probe : Spachtelmasse
Labor-Nr. : 30676-268
Befund : nicht asbesthaltig, Asbestgehalt unterhalb der Nachweisgrenze des Verfahrens
Nachweisgrenze : 0,001-M%
Vergrößerung : 1.000-fach

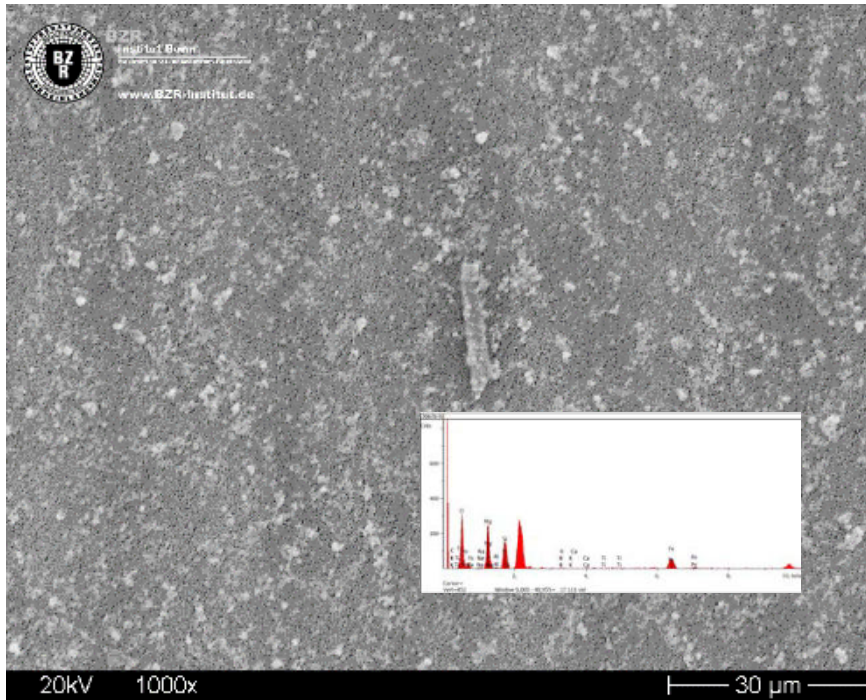
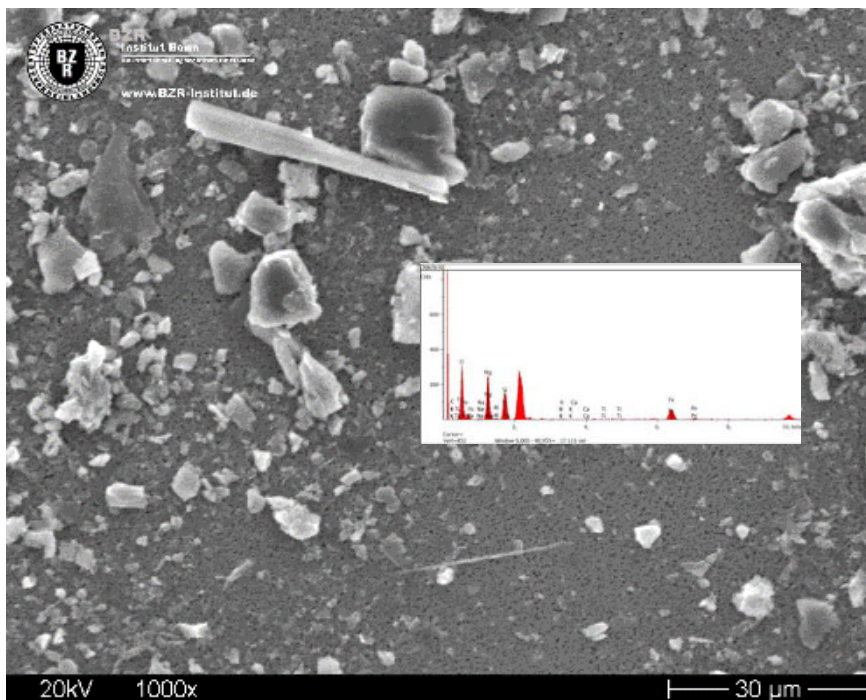
Probe : Spachtelmasse
Labor-Nr. : 30676-279
Befund : **asbesthaltig (Amphibol), Spuren**
Nachweisgrenze : 0,001-M%
Vergrößerung : 1.000-fach

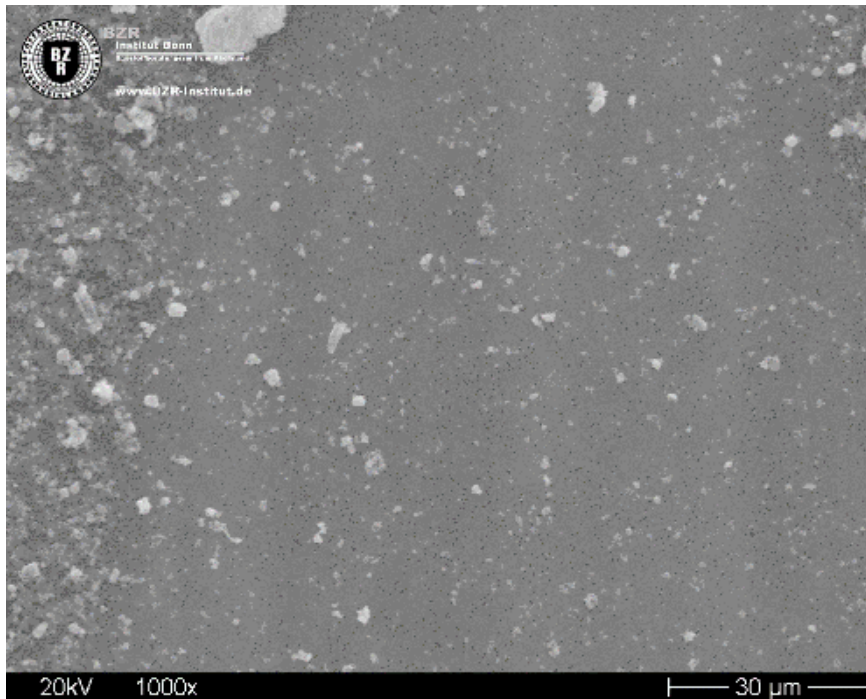
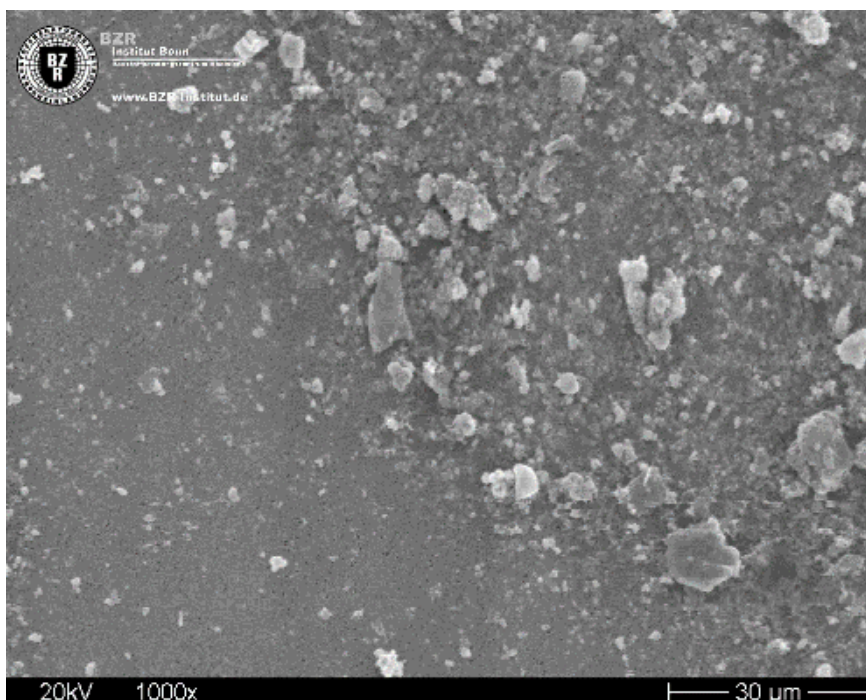
Probe : Bodenbelag
Labor-Nr. : 30676-282
Befund : nicht asbesthaltig, Asbestgehalt unterhalb der Nachweisgrenze des Verfahrens
Nachweisgrenze : 0,001-M%
Vergrößerung : 1.000-fach

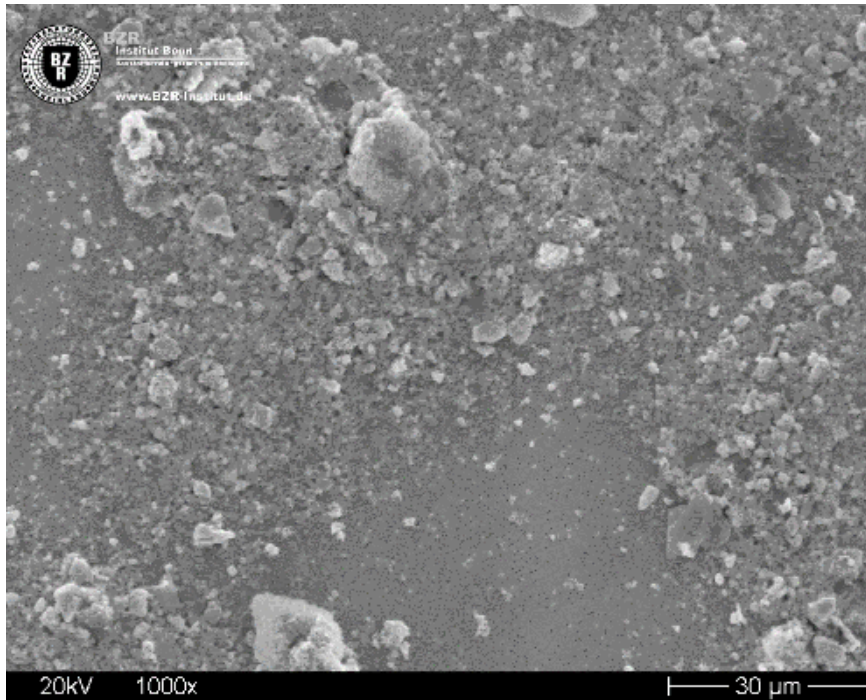
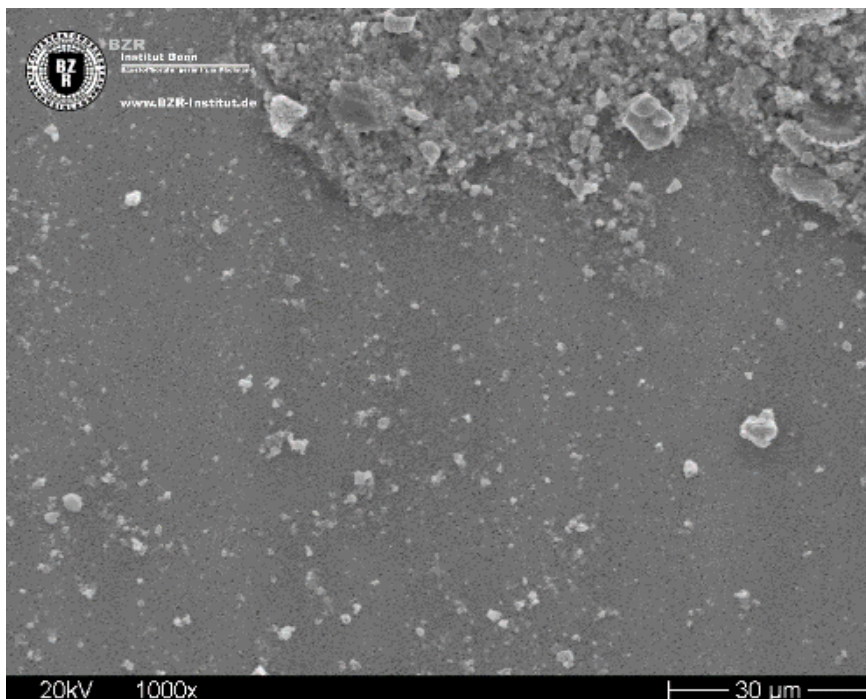
Probe : Kleber
Labor-Nr. : 30676-283
Befund : nicht asbesthaltig, Asbestgehalt unterhalb der Nachweisgrenze des Verfahrens
Nachweisgrenze : 0,001-M%
Vergrößerung : 1.000-fach

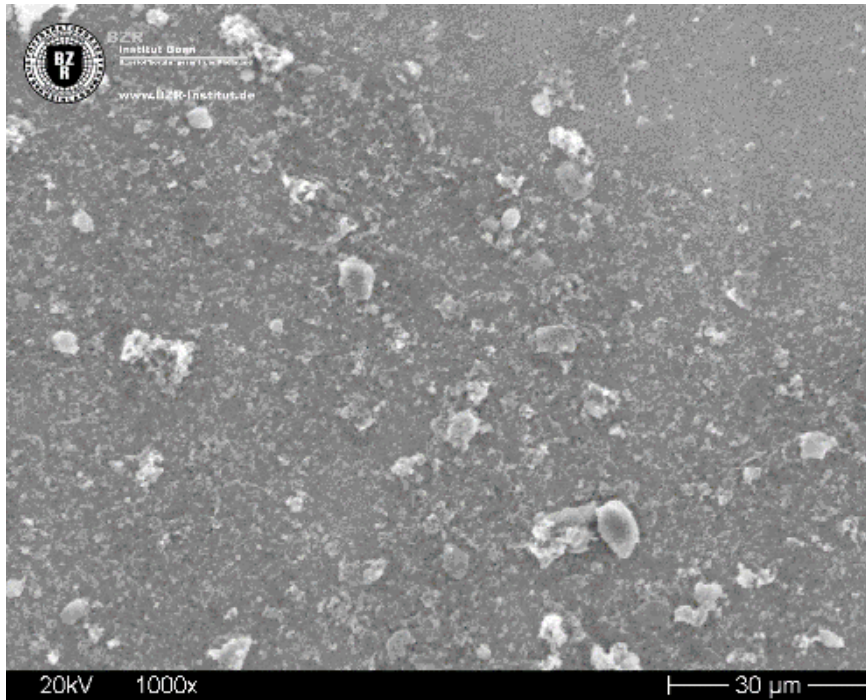
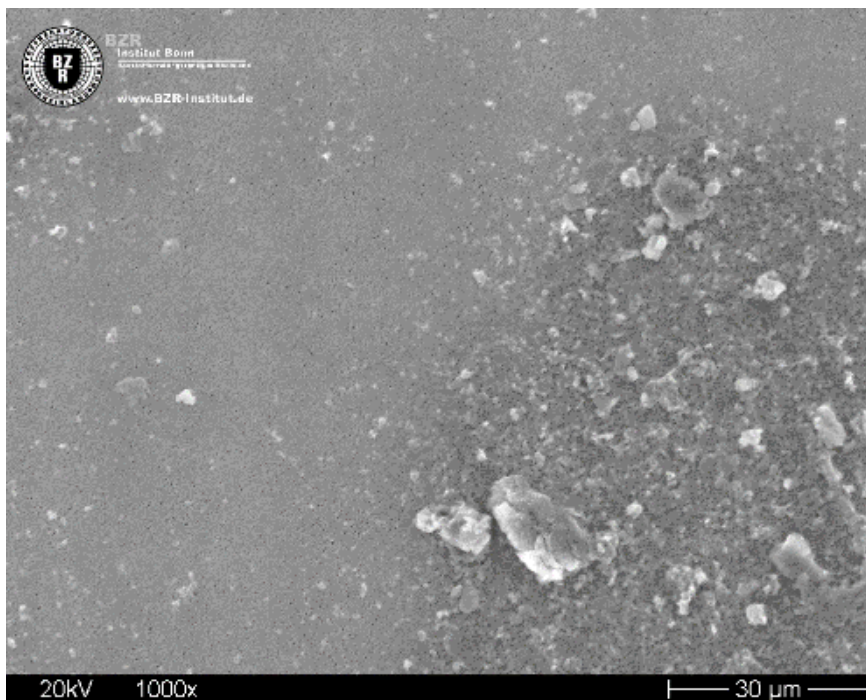
Probe : Ausgleichsmasse
Labor-Nr. : 30676-284
Befund : nicht asbesthaltig, Asbestgehalt unterhalb der Nachweisgrenze des Verfahrens
Nachweisgrenze : 0,001-M%
Vergrößerung : 1.000-fach
