PRÜFBERICHT / GUTACHTEN

Registriernummer: PR.45-1501/24 CPH-30676

Auftraggeber	:	Bau- und Liegenschaftsbetrieb NRW Niederlassung Köln Domstr. 55-73 50668 Köln
Betrifft	:	Rheinische Friedrich-Wilhelms-Universität Bonn, Physikalisches Institut – Hauptgebäude, Bauteil I (Altbau und Altbau Hörsaal), Nußallee 12, 53115 Bonn - Beprobung und Untersuchung von potenziell gefährstoffhaltigen Baustoffen nach Vorgabe zur Vorbereitung einer Sanierung
Projektnummer	:	40-12-2209-20-001
Auftrag vom	:	11.11.2022
Datum des Berichtes	:	24.02.2025
Textseiten	:	- 322 -
Anlagen	:	- 1 -

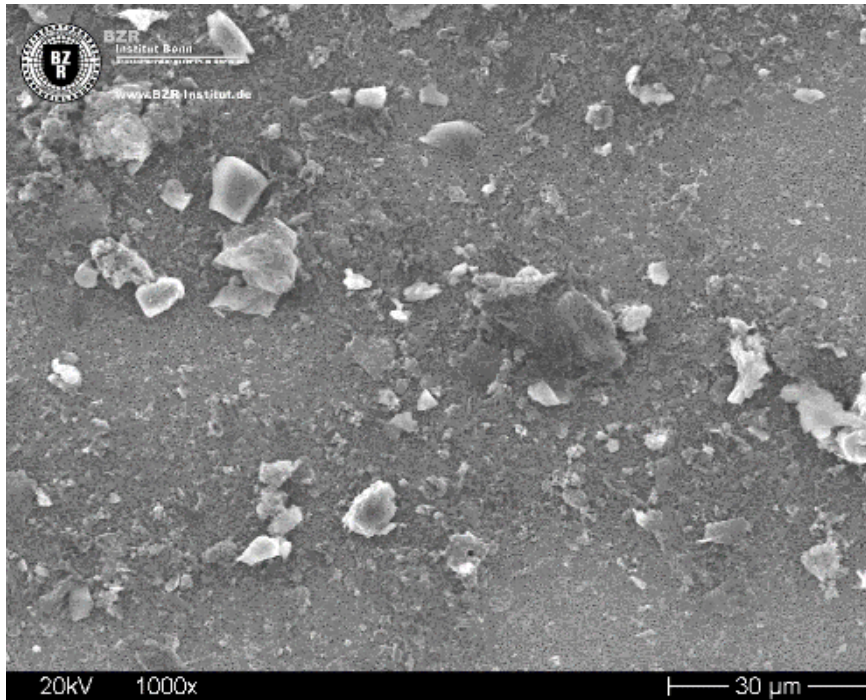
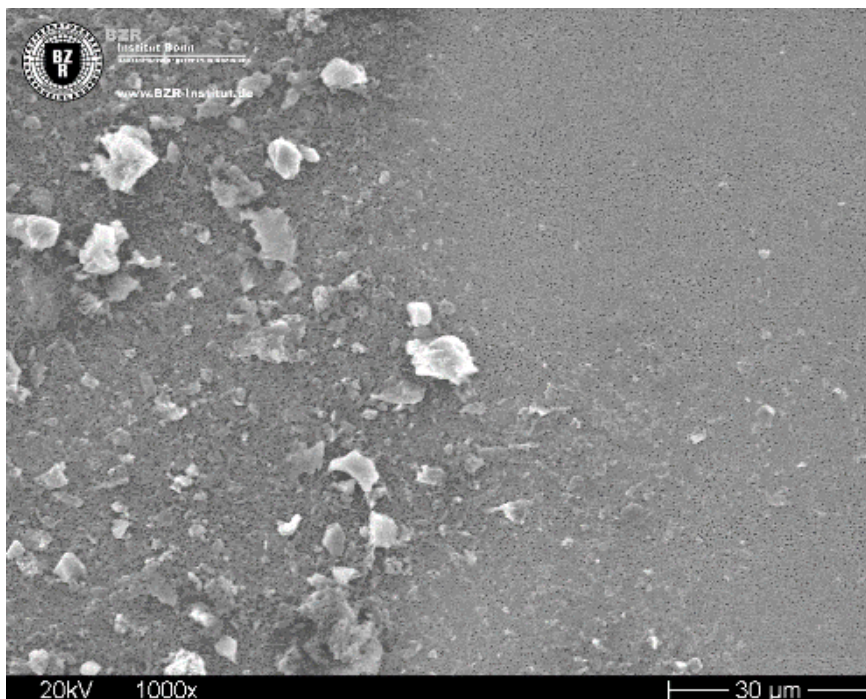
Probe : Decke
Labor-Nr. : 30676-298
Befund : nicht asbesthaltig, Asbestgehalt unterhalb der Nachweisgrenze des Verfahrens
Nachweisgrenze : 0,001-M%
Vergrößerung : 1.000-fach

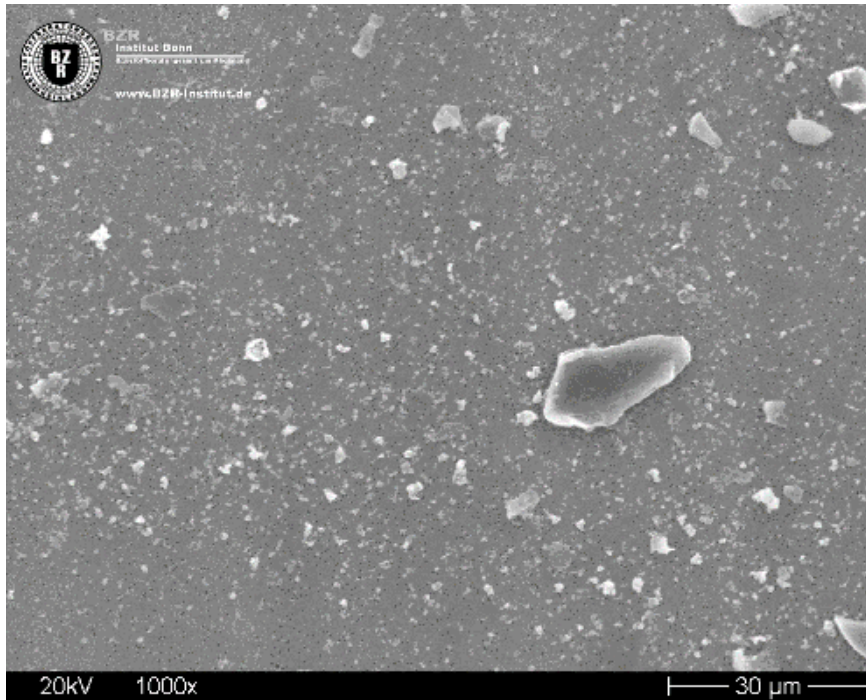
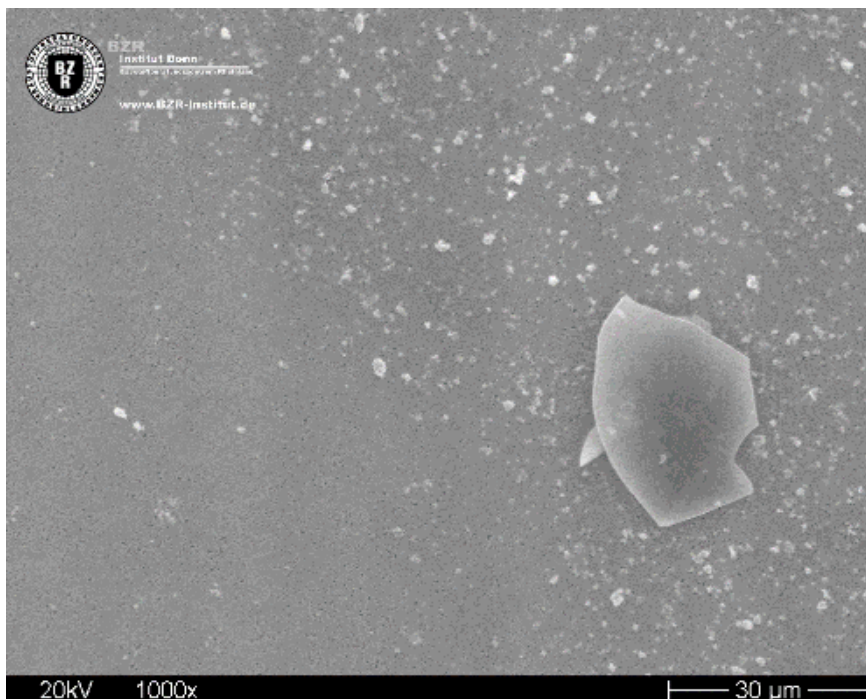
Probe : Bodenbelag und Kleber
Labor-Nr. : 30676-334
Befund : nicht asbesthaltig, Asbestgehalt unterhalb der Nachweisgrenze des Verfahrens
Nachweisgrenze : 0,001-M%
Vergrößerung : 1.000-fach

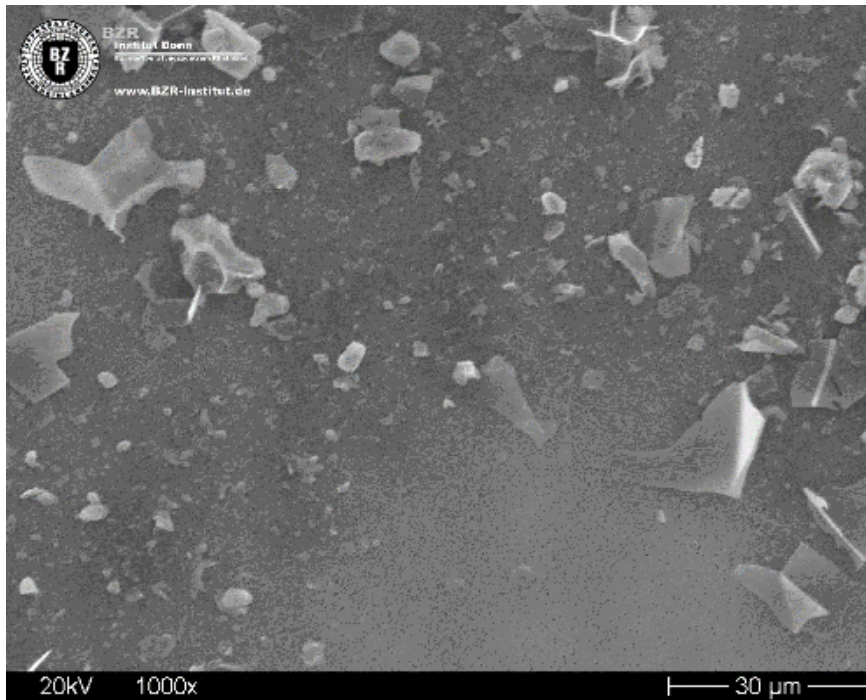
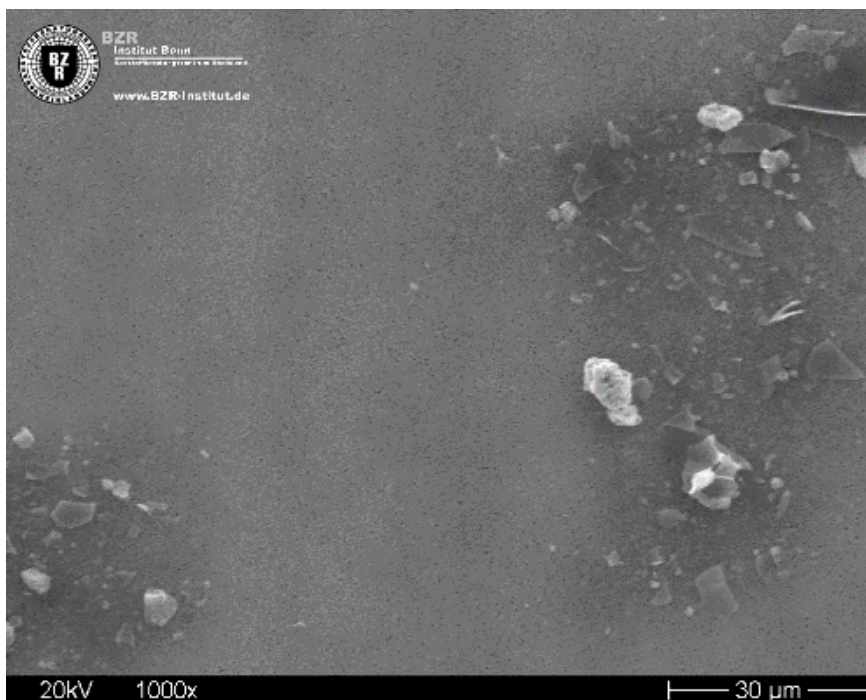
Probe : Deckenbekleidung
Labor-Nr. : 30676-336
Befund : nicht asbesthaltig, Asbestgehalt unterhalb der Nachweisgrenze des Verfahrens
Nachweisgrenze : 0,001-M%
Vergrößerung : 1.000-fach

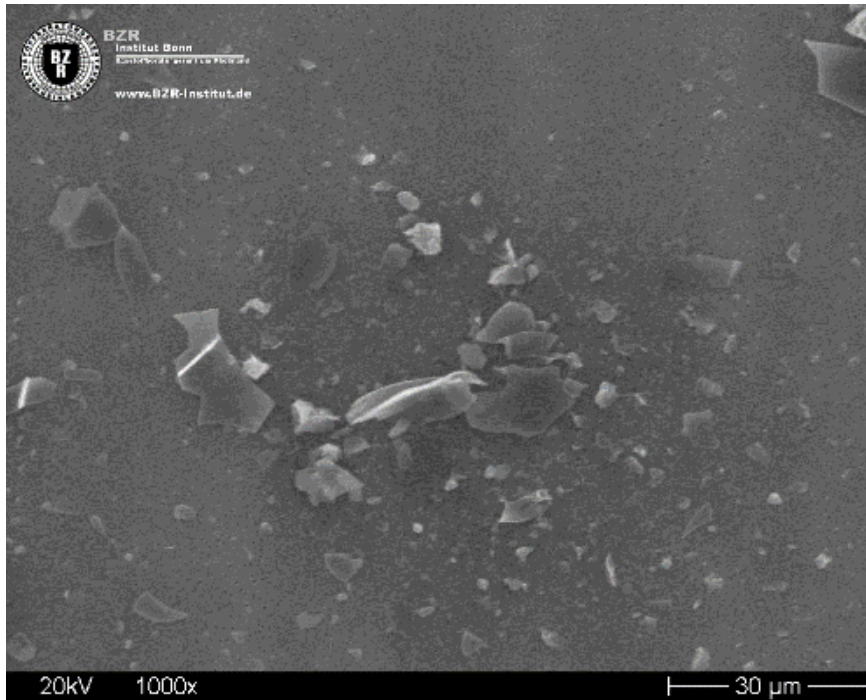
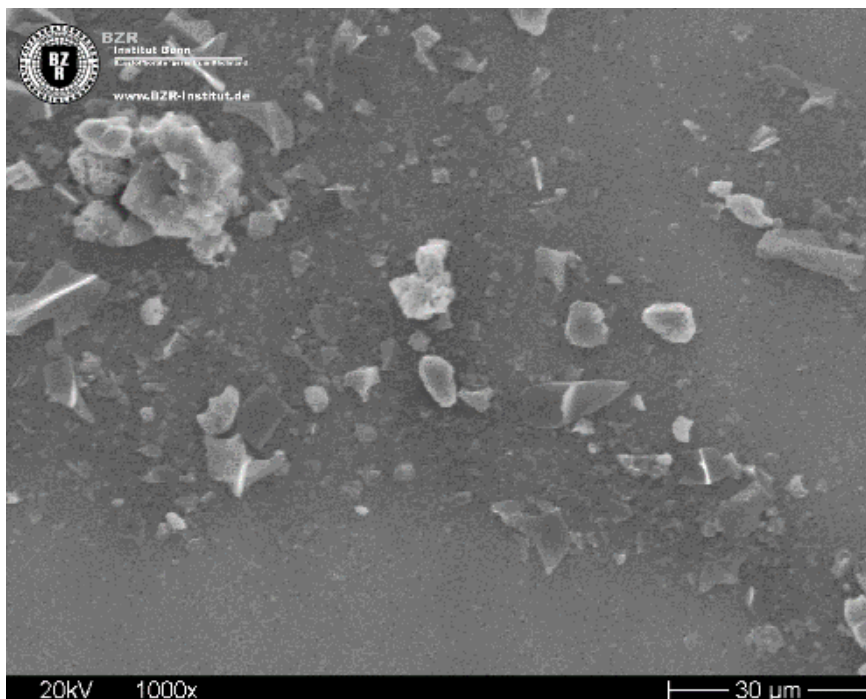
Probe : Bodenbelag und Kleber
Labor-Nr. : 30676-339
Befund : nicht asbesthaltig, Asbestgehalt unterhalb der Nachweisgrenze des Verfahrens
Nachweisgrenze : 0,001-M%
Vergrößerung : 1.000-fach

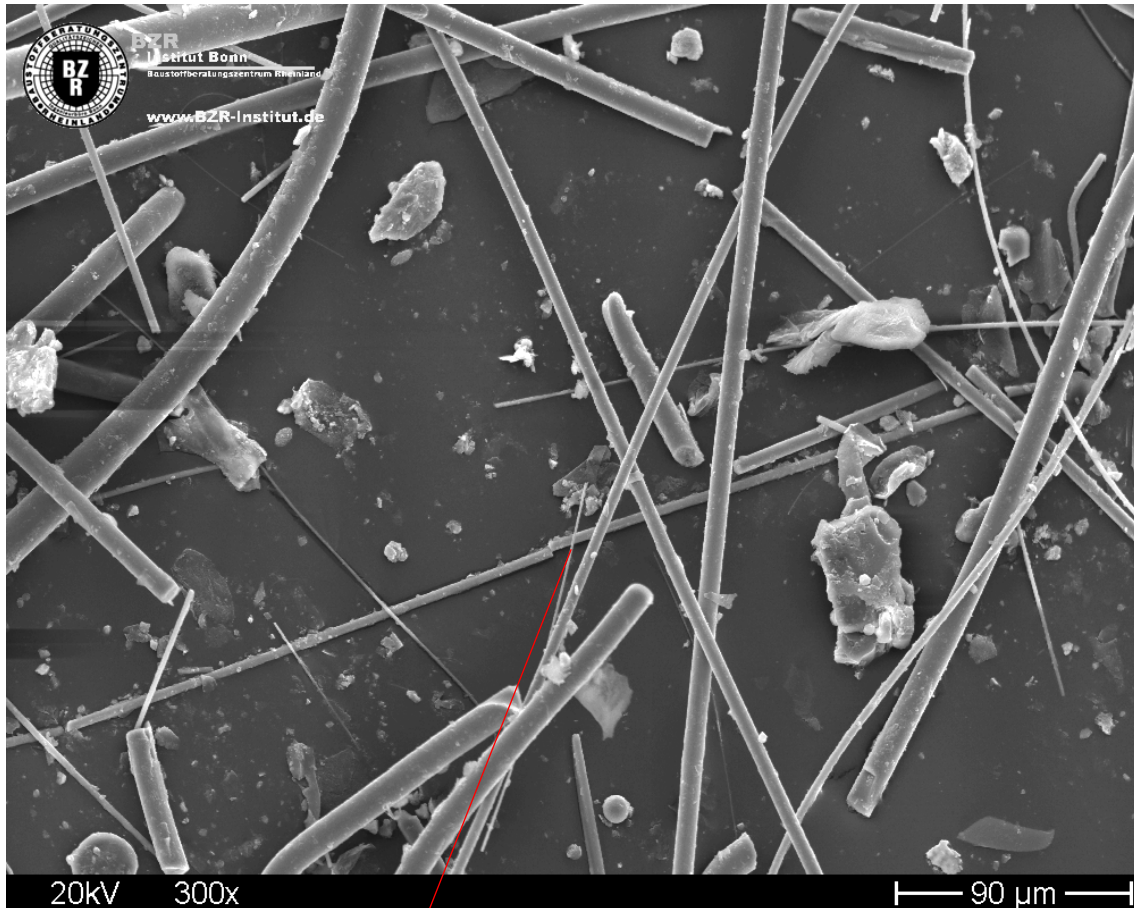
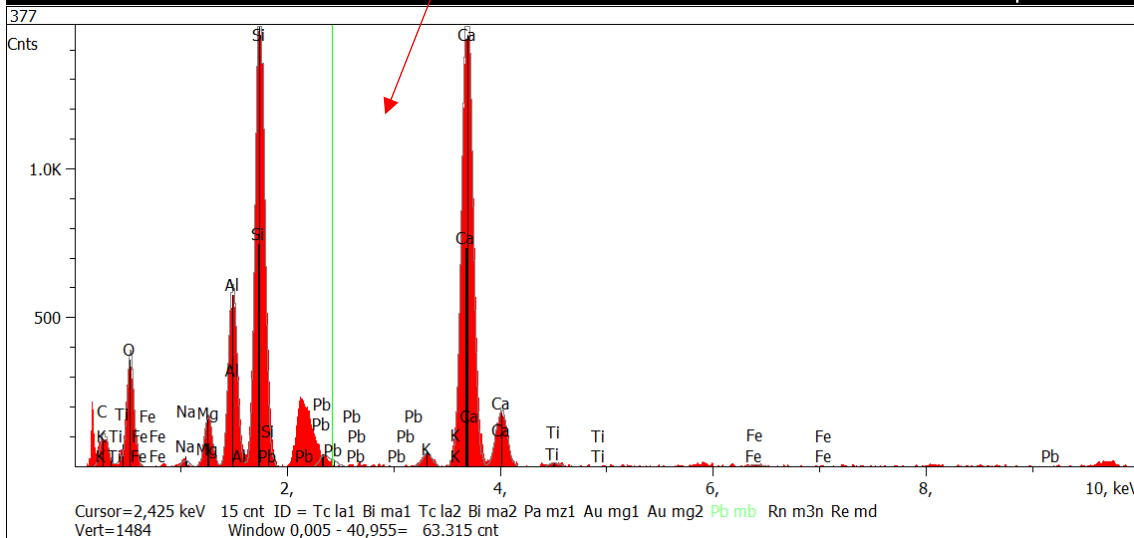
Probe : Rohrdämmung
 Labor-Nr. : 30676-377
 Befund : **KI < 30, Kategorie 1B (lungeng. Faser)**
 „Stoffe, die als krebserzeugend für den Menschen angesehen werden sollten“
 Vergrößerung : 300-fach

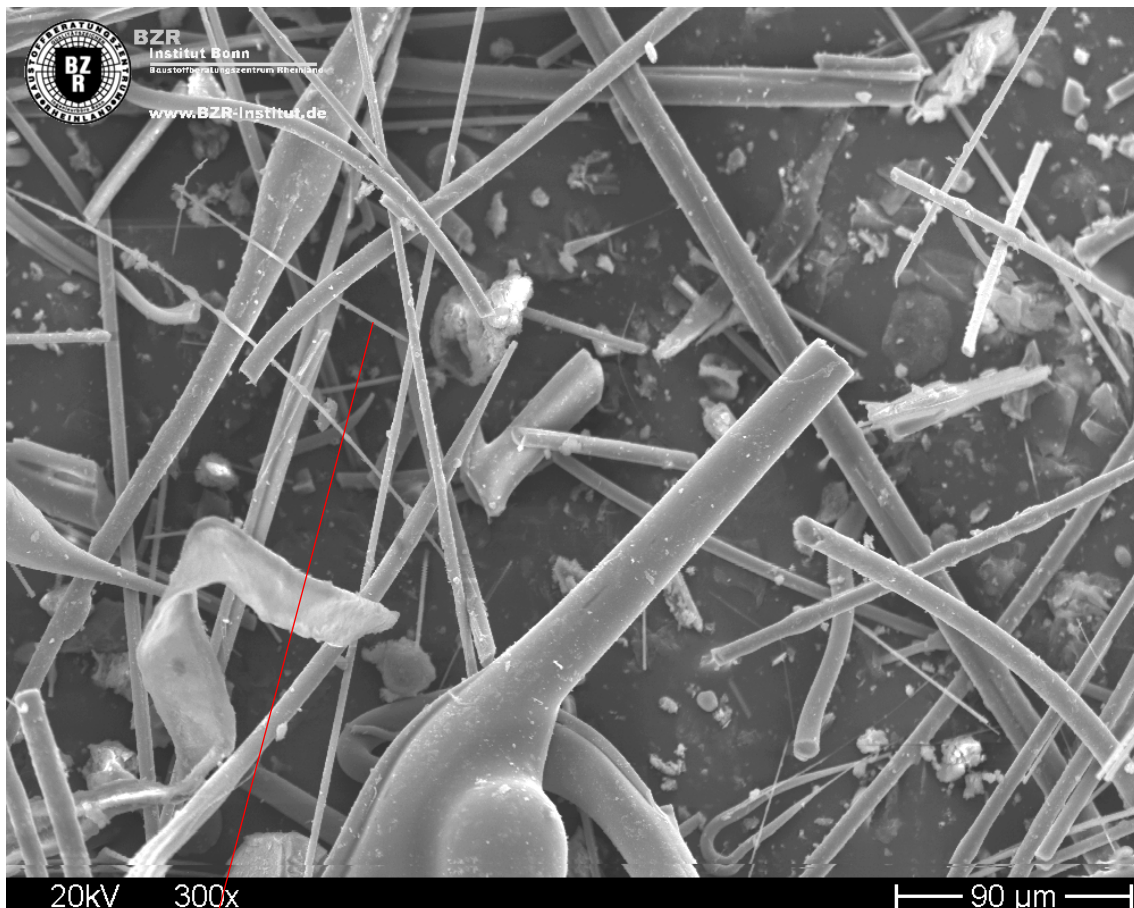
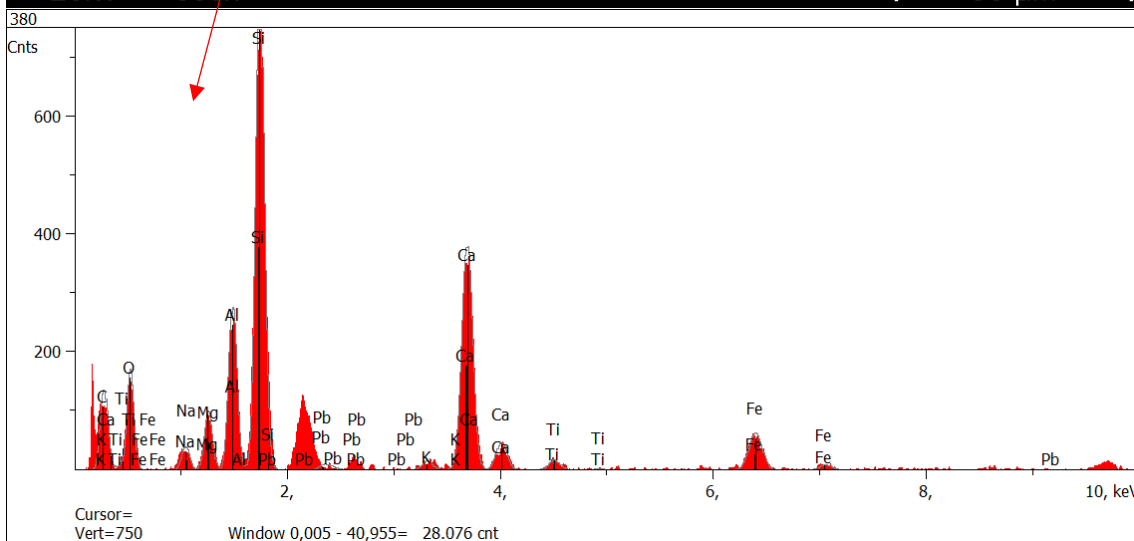
Probe : Rohrdämmung
 Labor-Nr. : 30676-380
 Befund : **KI < 30, Kategorie 1B (lungeng. Faser)**
 „Stoffe, die als krebserzeugend für den Menschen angesehen werden sollten“
 Vergrößerung : 300-fach

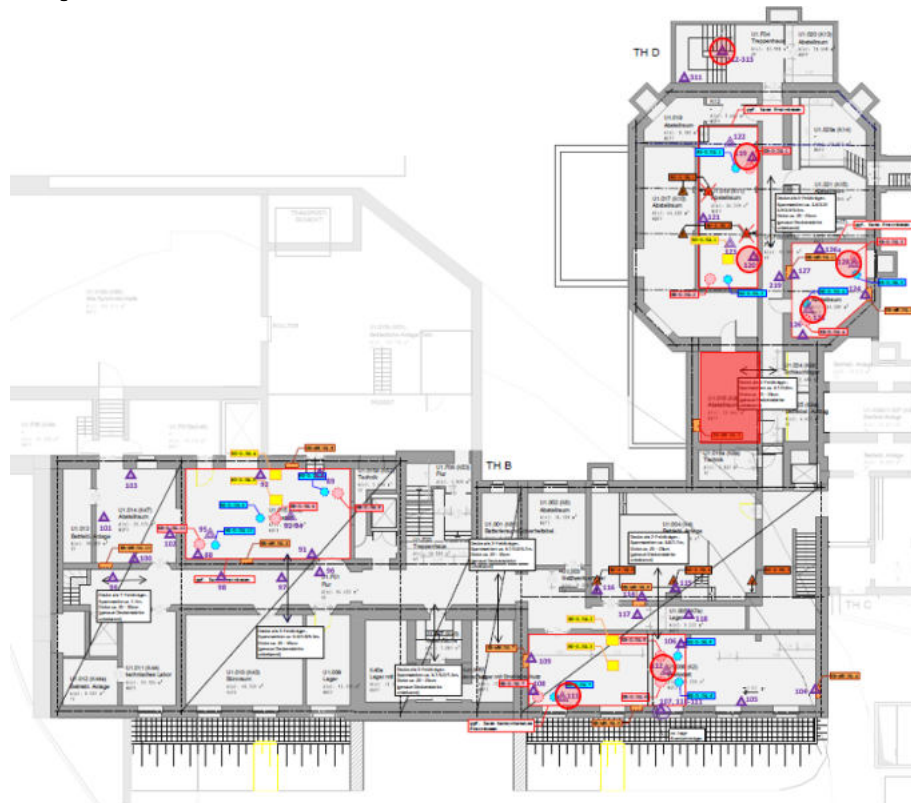
Untergeschoss

Beprobungspunkte, die Hinweise auf eine Asbesthaltigkeit im Rahmen der durchgeführten Untersuchungen ergaben, sind in den nachfolgenden Skizzen farblich dargestellt. Bei der Bewertung sind die Besonderheiten der Mischbeprobung ausdrücklich zu beachten.

Probenentnahmepunkt: Hinweis auf eine Asbesthaltigkeit (siehe Erläuterung Mischprobenuntersuchung)

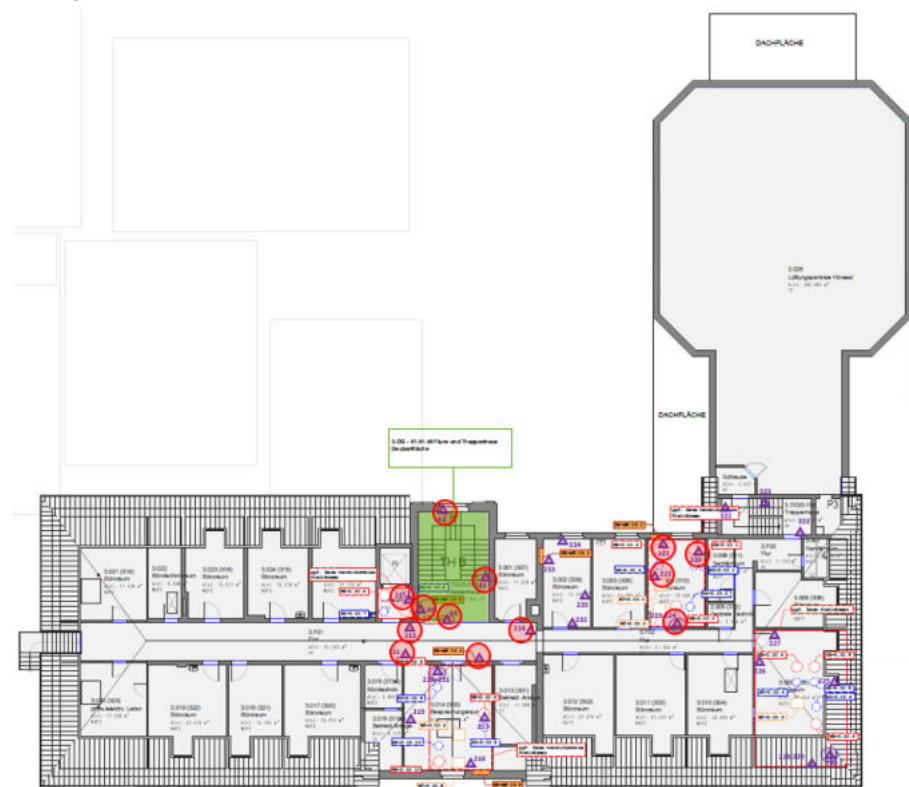
3.Obergeschoss

Probenentnahmepunkt: Hinweis auf eine Asbesthaltigkeit (siehe Erläuterung Mischprobenuntersuchung)

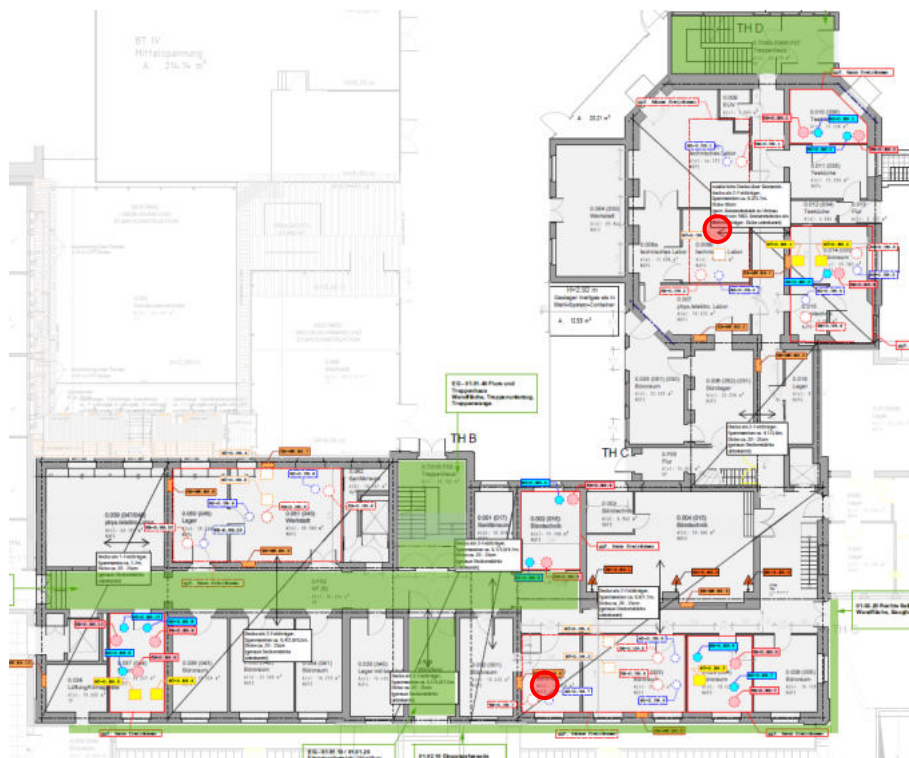
Erdgeschoss

Probenentnahmepunkt: Hinweis auf eine Asbesthaltigkeit (siehe Erläuterung Mischprobenuntersuchung)

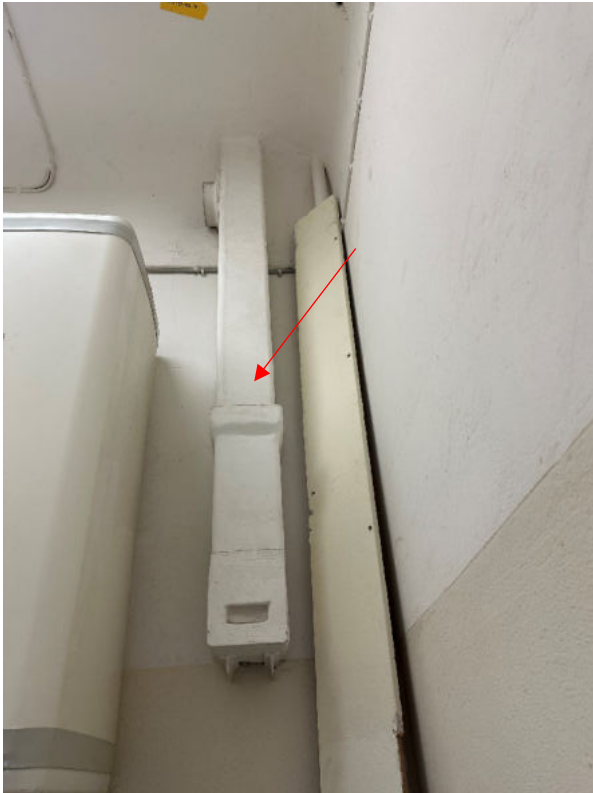
Exempl. Darstellung

asbesthaltige Lüftungskanäle („Kölner Lüftung“, ggf. Strangentlüftung)

An mehreren Stellen im Gebäude sind mit überwiegender Wahrscheinlichkeit asbesthaltige Lüftungskanäle erkennbar. Es ist nicht selten, dass weitere, nicht immer augenscheinlich erkennbare Kanäle im Gebäude vorhanden sind.

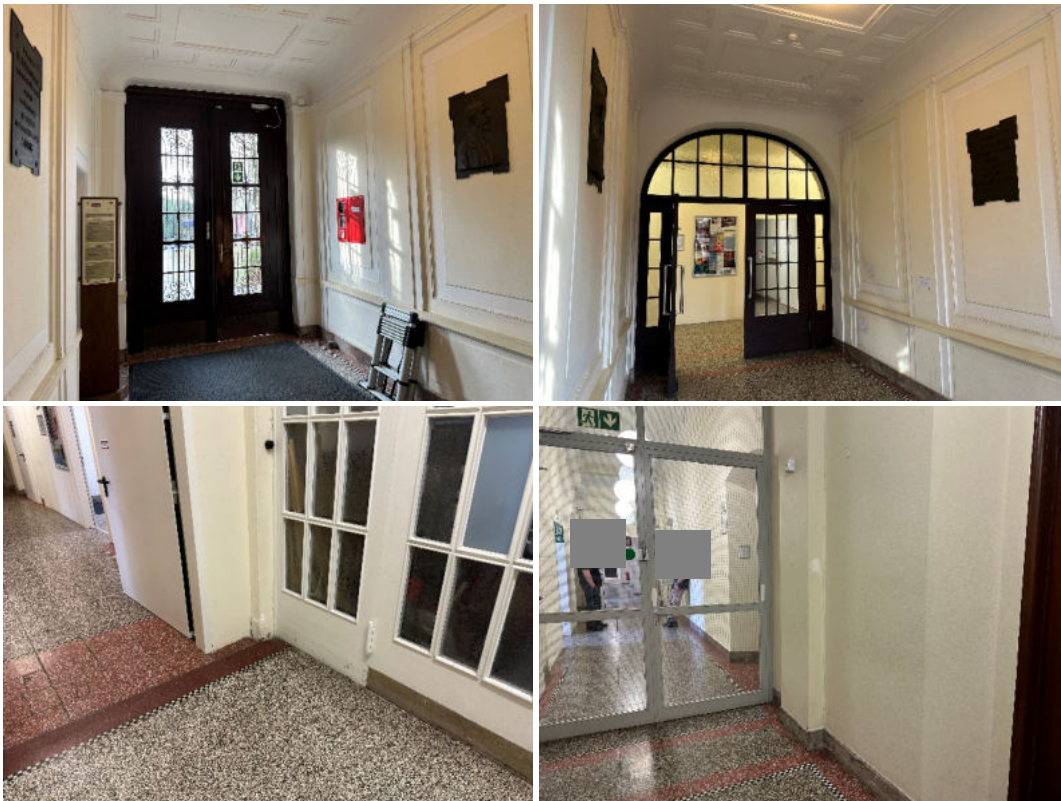
Exempl. Darstellung

asbesthaltige Verkittung Türen (Flur/TH)

Durch die vorangegangenen Untersuchungen /34/ wurden im Bereich des Haupttreppenhauses Rauchgastüren mit asbesthaltigen Verkittungen nachgewiesen. Soweit nachvollziehbar wurden diese Verwendungen in der Vergangenheit beseitigt. Weitere mögliche Fundstellen finden sich an verschiedenen anderen Stellen im Gebäude.

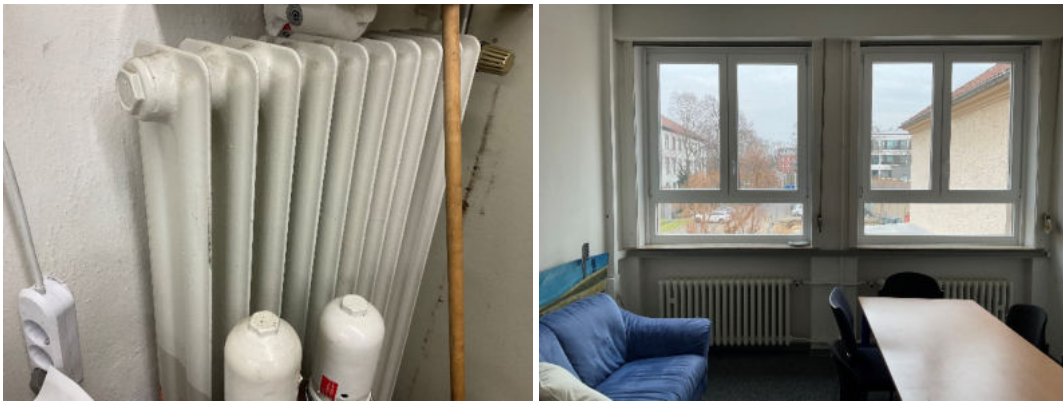
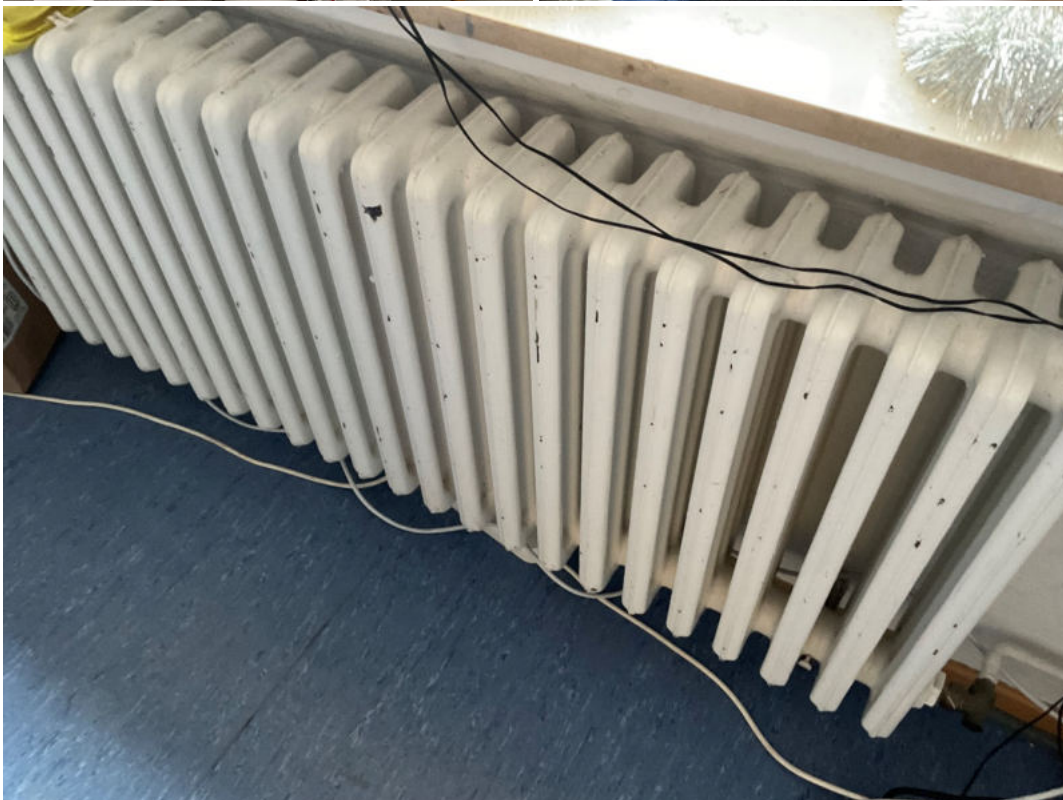
Exempl. Darstellung

In den untersuchten Bauteilen wurden potentiell asbesthaltige Rippenheizkörper angetroffen, bei denen nicht ausgeschlossen werden kann, dass sie asbesthaltige Bestandteile besitzen.

Da eine zerstörungsfreie Beprobung nicht möglich war, wurde darauf verzichtet. Sollten diese Materialien ausgebaut werden, ist zunächst eine Beprobung und Untersuchung auf Asbest erforderlich. Bei einem positiven Asbestbefund sind die Rippenheizkörper unter Einhaltung der TRGS 519 auszubauen und zu verpacken. Sie sind dann, nach dem Erlass des Ministeriums für Umwelt und Naturschutz, Landwirtschaft und Verbraucherschutz des Landes NRW aus dem Jahr 2005 (Az.: IV-4-180) in Verbindung mit der LAGA-Mitteilung 23 einer geeigneten Zerlegungsanlage zuzuführen, in der die einzelnen Bestandteile voneinander getrennt und anschließend einer fachgerechten Entsorgung zugeführt werden.

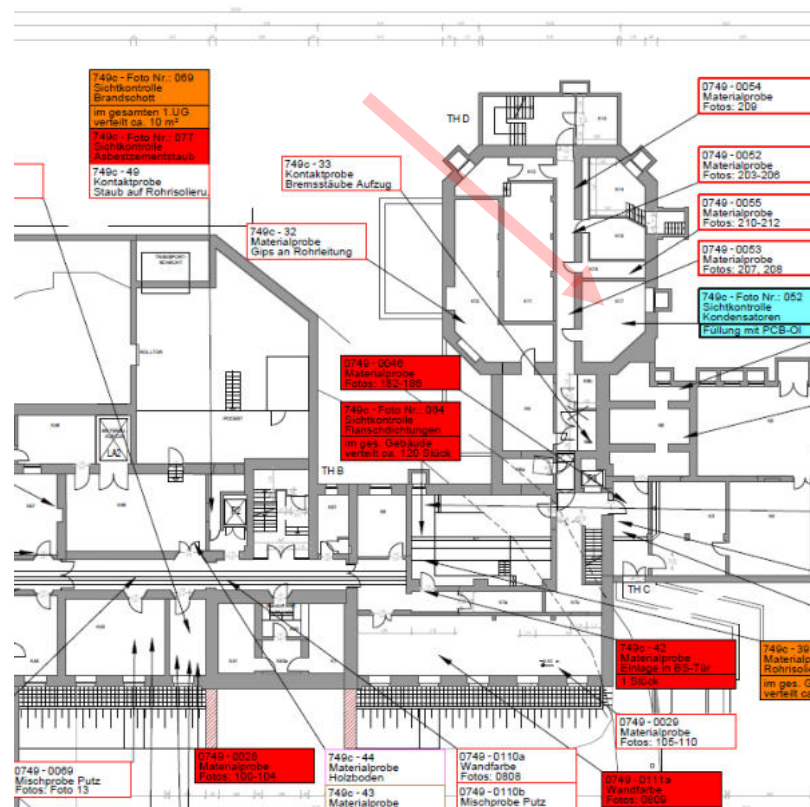
Im Rahmen der vorangegangenen Untersuchungen (siehe /34/) wurden PCB-haltige Verwendungen im Objekt festgestellt. Hierbei handelt es sich um

- **PCB-haltige Kondensatoren (vermutet)**

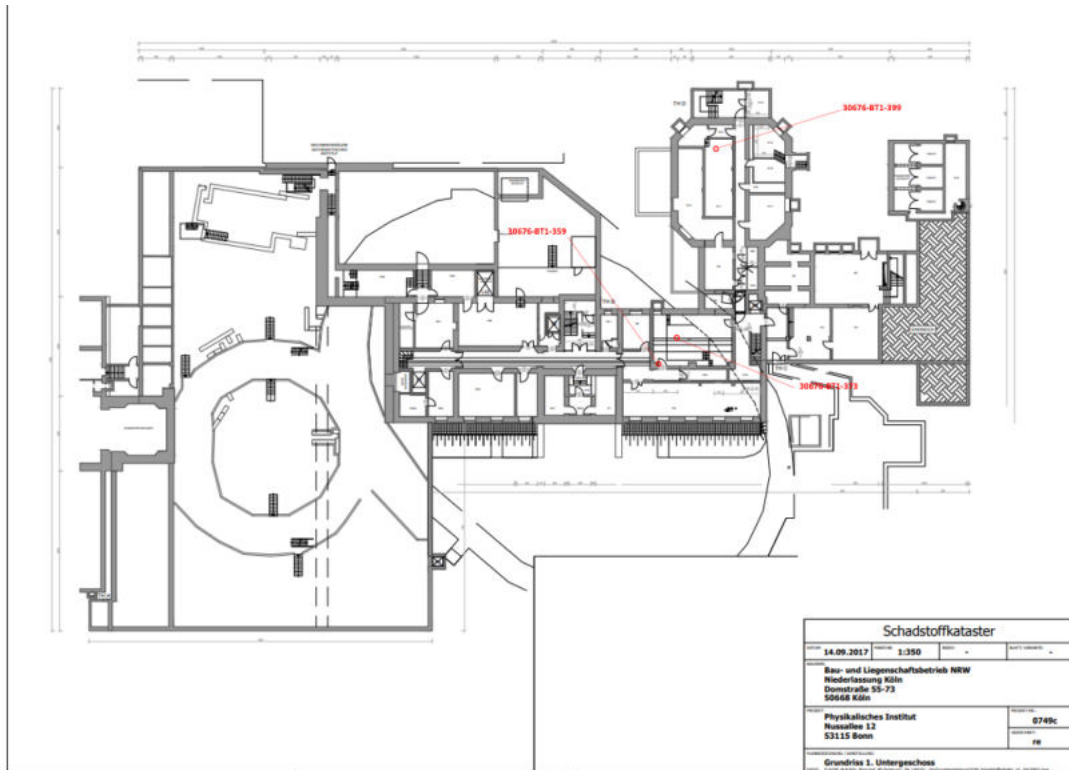
Untergeschoss (Detektionsstellen)

Mischprobe 105 „Türlack „braun““						
Einzelproben der Mischprobe: „PCB-Gehalt: PCB _{DIN} 236,5 mg/kg; PCB _{Gesamt} 1.182,5 mg/kg“						
Proben-Nr.	Bau-teil	Etage	Raum	Probenbezeichnung	Untersuchungs-parameter	Probenentnahmestelle
30676-401	I	EG	TH	Türlack	Asbest/PCB

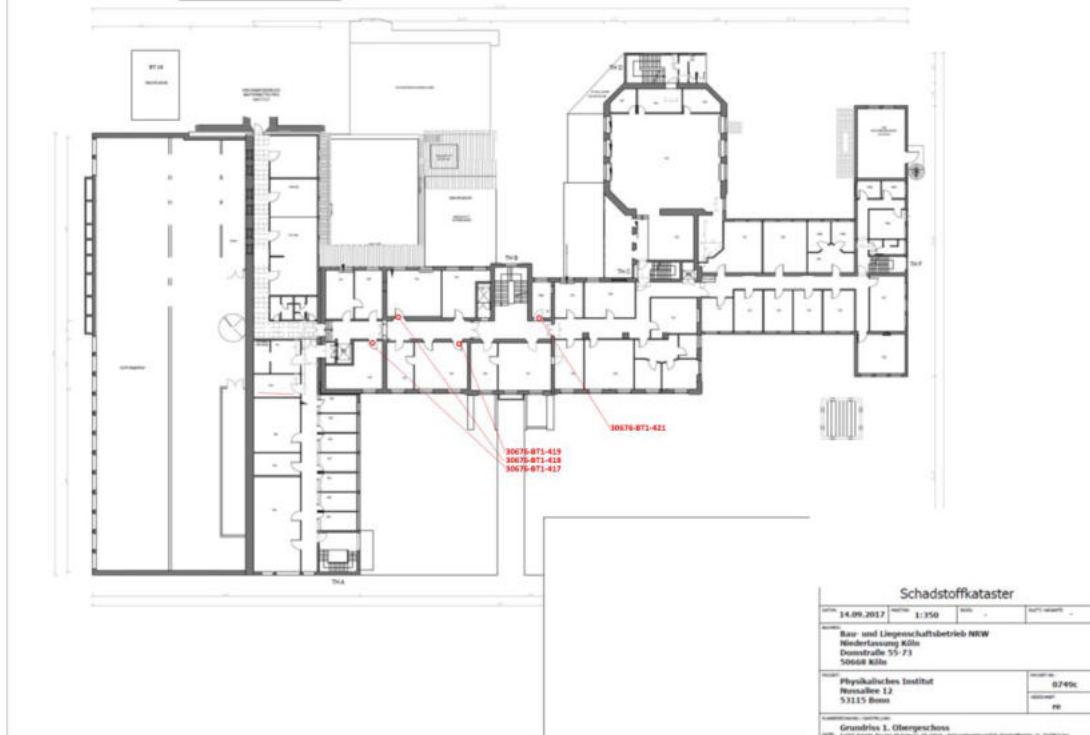
1.Obergeschoss (Detektionsstellen)

Zur orientierenden Bewertung des Untersuchungsergebnisses kann der Grenzwert der POP-Verordnung von 10 mg/kg n. DIN (50 mg/kg n. LAGA) herangezogen werden. Nach der VERORDNUNG (EG) Nr. 1195/2006 DES RATES vom 18. Juli 2006 zur Änderung von Anhang IV der Verordnung (EG) Nr. 850/2004 des Europäischen Parlaments und des Rates über persistente organische Stoffe (POP-Verordnung) sind PCB-haltige Materialien ab einem Gehalt von 10 mg/kg (n. DIN) als gefährlich einzustufen und dürfen nicht mehr über Tage deponiert werden.

Bei Tätigkeiten an PCB-haltigen Produkten sind die einschlägigen Regelwerke zu beachten (Gefahrstoffverordnung, PCB-Richtlinie, TRGS 524 usw.).

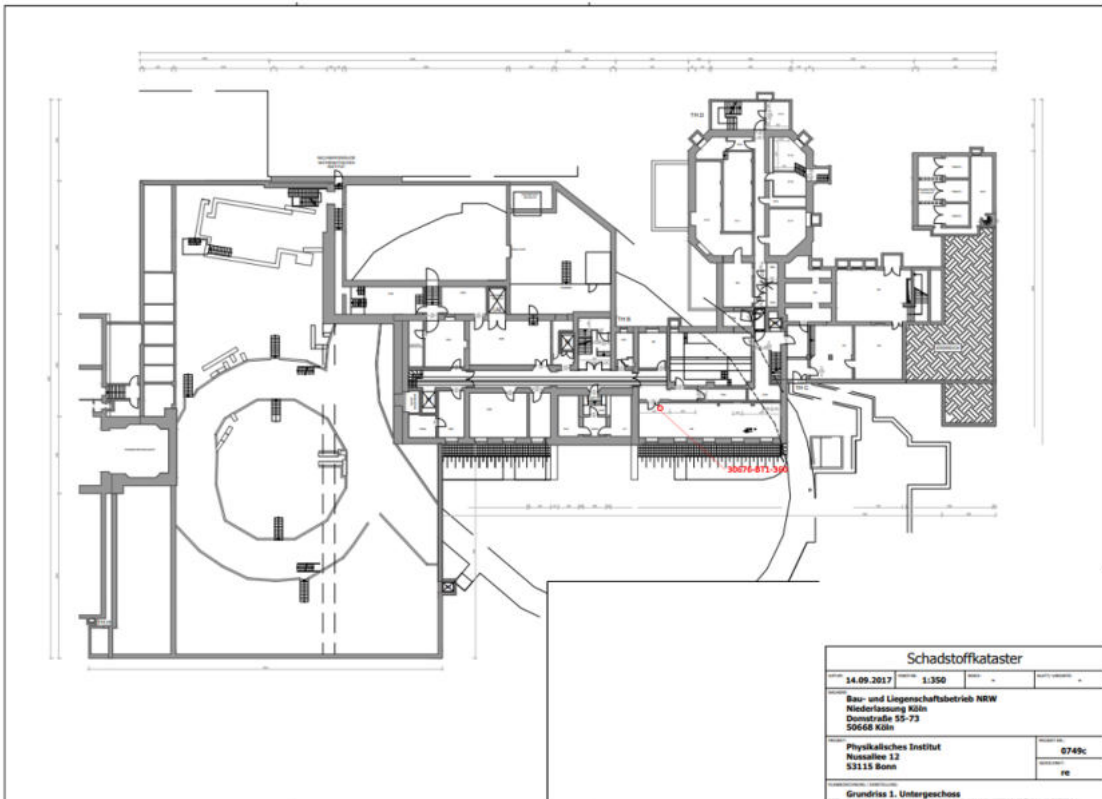
Untergeschoss (Detektionsstellen)

Nach AVV wären teerhaltige Materialien mit einem PAK-Gesamtgehalt von > 1.000 mg/kg bzw. einen Gehalt von > 50 mg/kg an Benzo(a)pyren als PAK-Einzelsubstanz als gefährlicher Abfall einzustufen.

Allgemein wären bei Arbeiten an und der Entsorgung von PAK-haltigen Produkten die einschlägigen Regelwerke zu beachten (Gefahrstoffverordnung, TRGS 524, etc.).

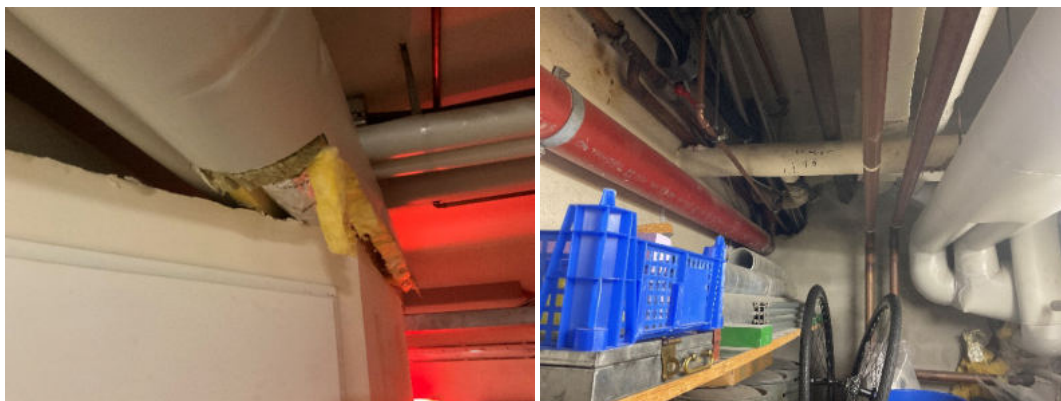
- Deckendämmung
- Div. Rohrleitungsdämmungen
- Div. Brandschottungen bei Bauteildurchdringungen
- Rasterdecken in Bürobereichen
- Innenwanddämmungen von Gipskartonwänden
- etc.

Exempl. Darstellung

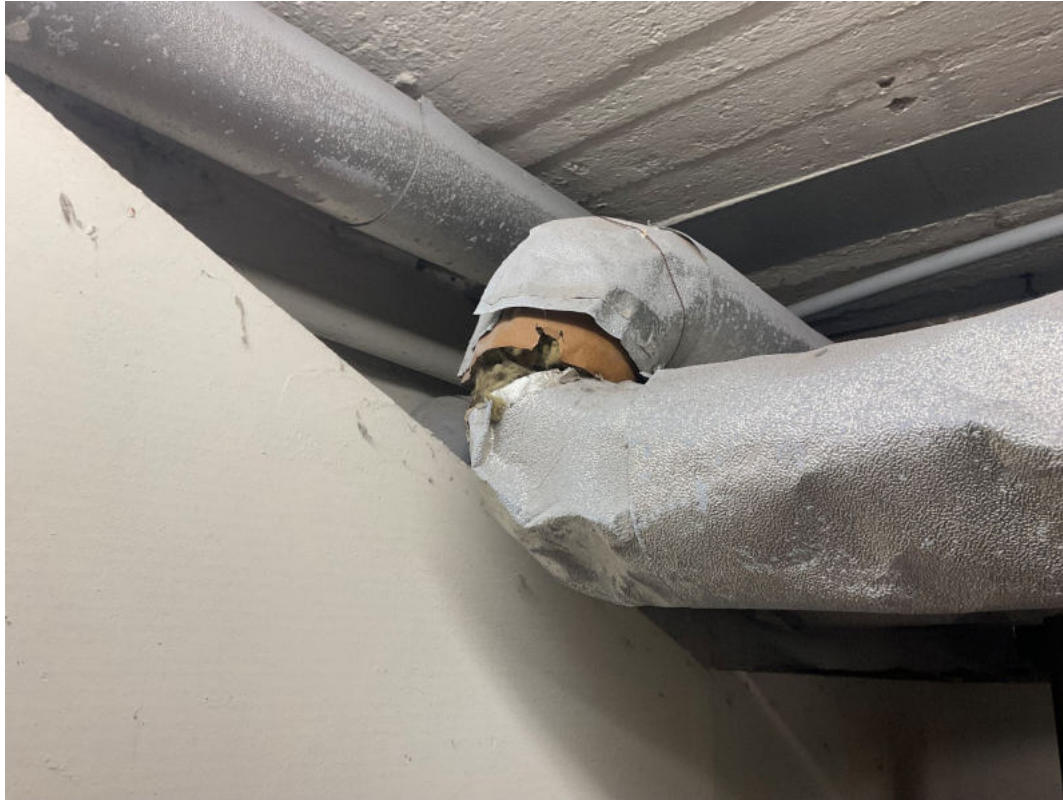
Exempl. Darstellung
