# PRÜFBERICHT / GUTACHTEN

**Registriernummer: PR.45-1501/24 CPH-30676-II**

Betrifft : Rheinische Friedrich-Wilhelms-Universität Bonn,  
**Physikalisches Institut – Hauptgebäude, Bauteil II,  
Nußallee 12, 53115 Bonn** - Beprobung und  
Untersuchung von potenziell gefahrstoffhaltigen  
Baustoffen nach Vorgabe

Projektnummer : **40-12-2209-20-001**

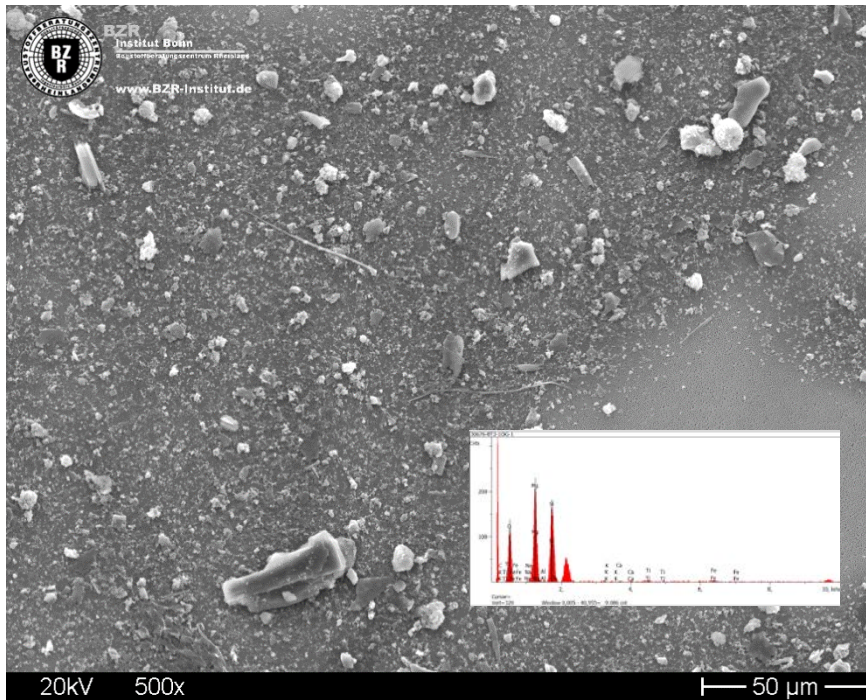
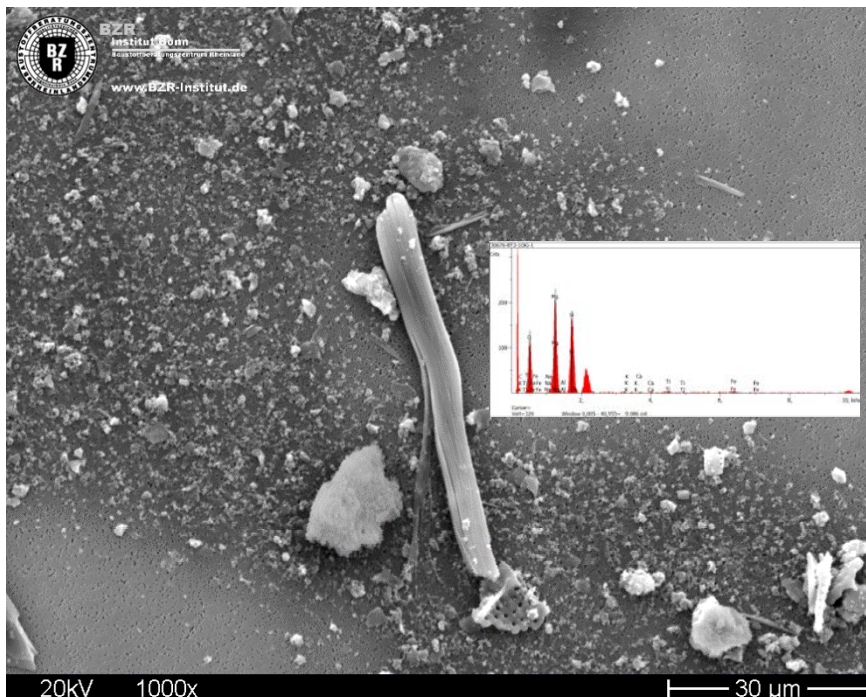
Probe : Mischprobe „Innenwandbekleidung“ (Einzelproben 30676-2,-4,-8,-11)  
Labor-Nr. : 30676-BT2-MP1  
Befund : **Anhaltspunkte für eine Asbesthaltigkeit einer oder mehrerer Einzelproben**  
Nachweisgrenze : 0,001-M%  
Vergrößerung : 500-/1.000-fach

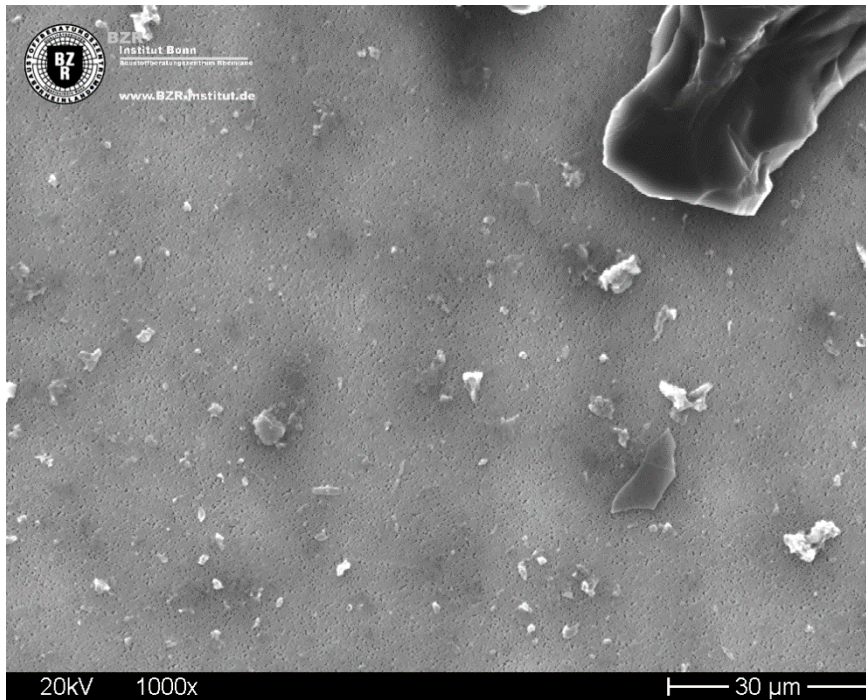
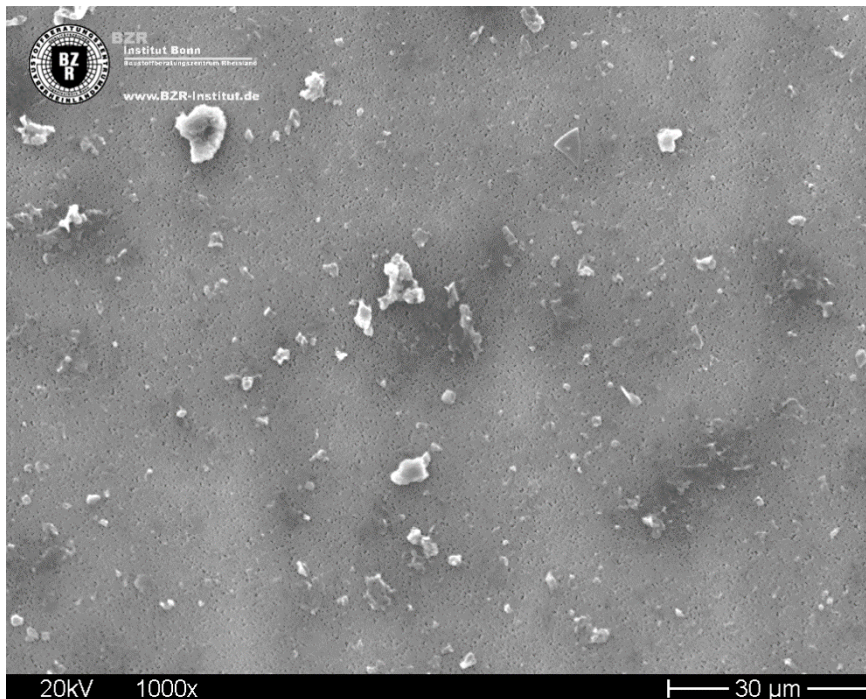
Probe : Mischprobe „Innenwandbekleidung“ (Einzelproben 30676-12,-15,-19,-20)  
Labor-Nr. : 30676-BT2-MP2  
Befund : keine Anhaltspunkte für eine Asbesthaltigkeit einer oder mehrerer Einzelproben  
Nachweisgrenze : 0,001-M%  
Vergrößerung : 1.000-fach

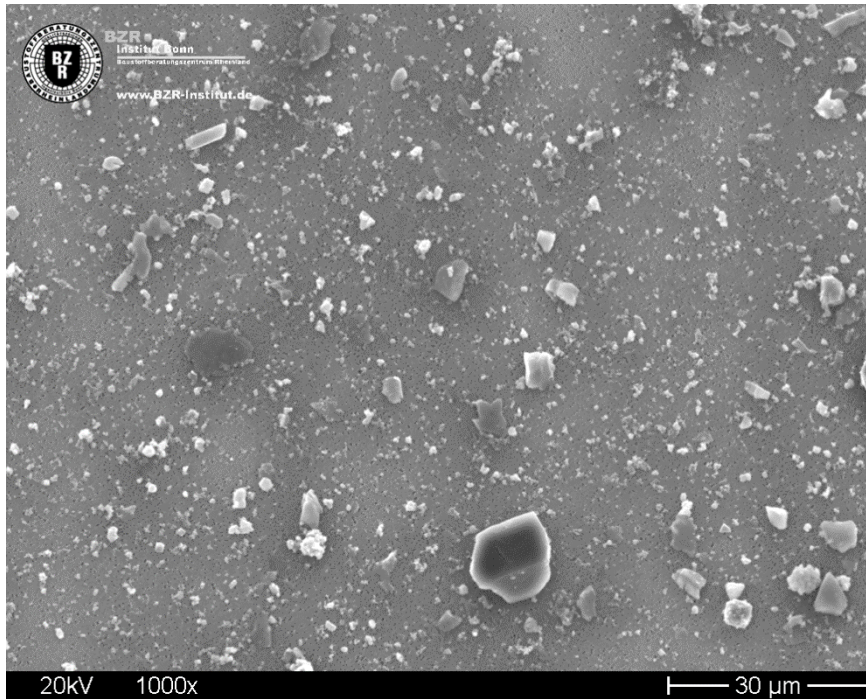
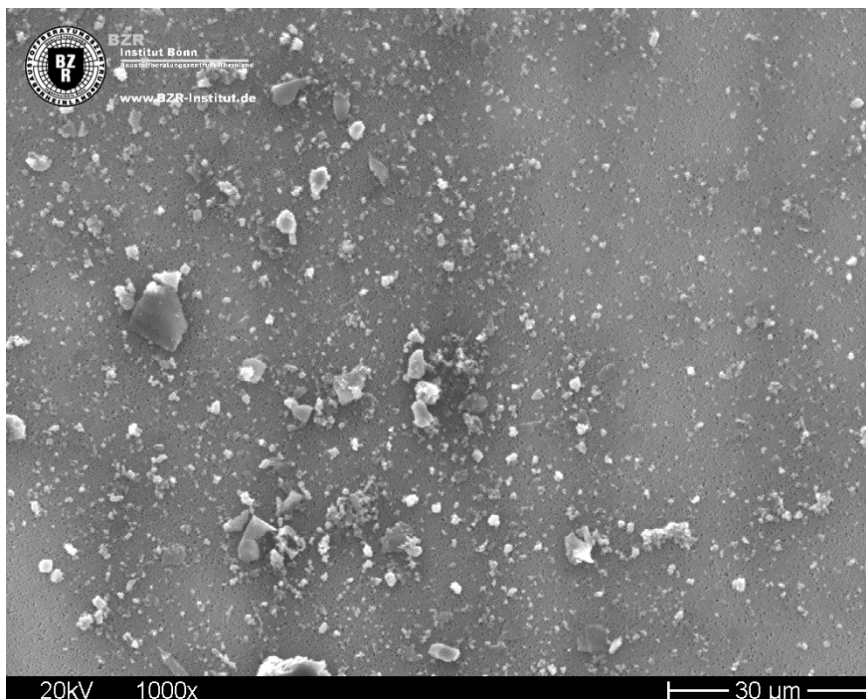
Probe : Mischprobe „Innenwandbekleidung“ (Einzelproben 30676-21,-23,-29,-30)  
Labor-Nr. : 30676-BT2-MP3  
Befund : keine Anhaltspunkte für eine Asbesthaltigkeit einer oder mehrerer Einzelproben  
Nachweisgrenze : 0,001-M%  
Vergrößerung : 1.000-fach

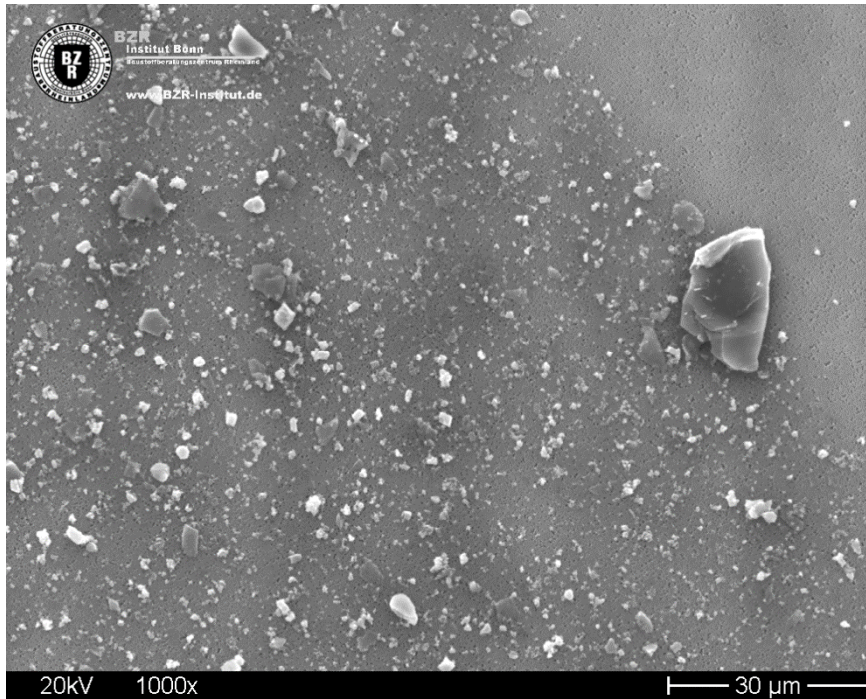
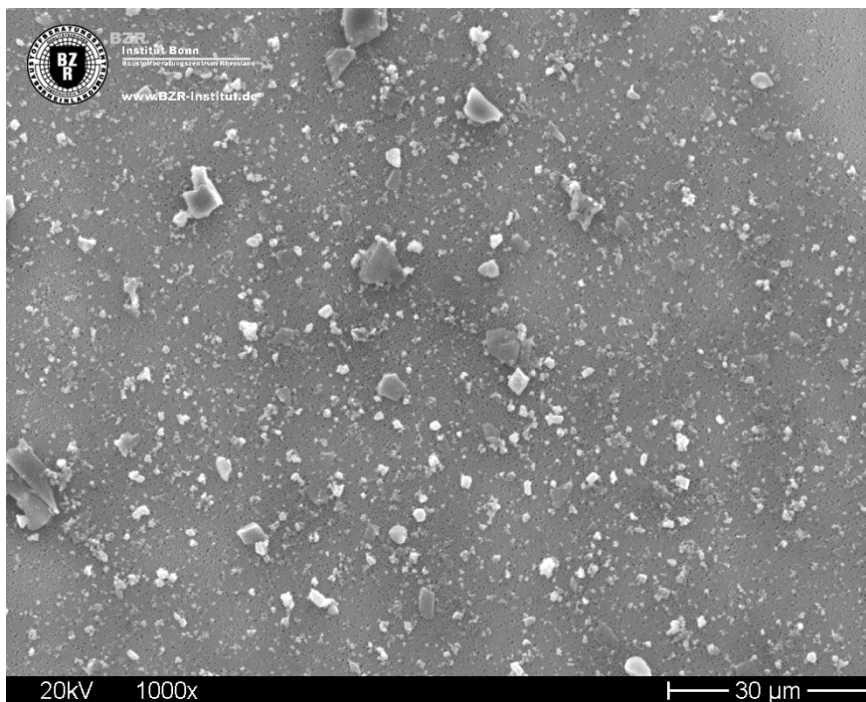
Probe : Mischprobe „Innenwandbekleidung“ (Einzelproben 30676-33,-36,-37,-39)  
Labor-Nr. : 30676-BT2-MP4  
Befund : keine Anhaltspunkte für eine Asbesthaltigkeit einer oder mehrerer Einzelproben  
Nachweisgrenze : 0,001-M%  
Vergrößerung : 1.000-fach

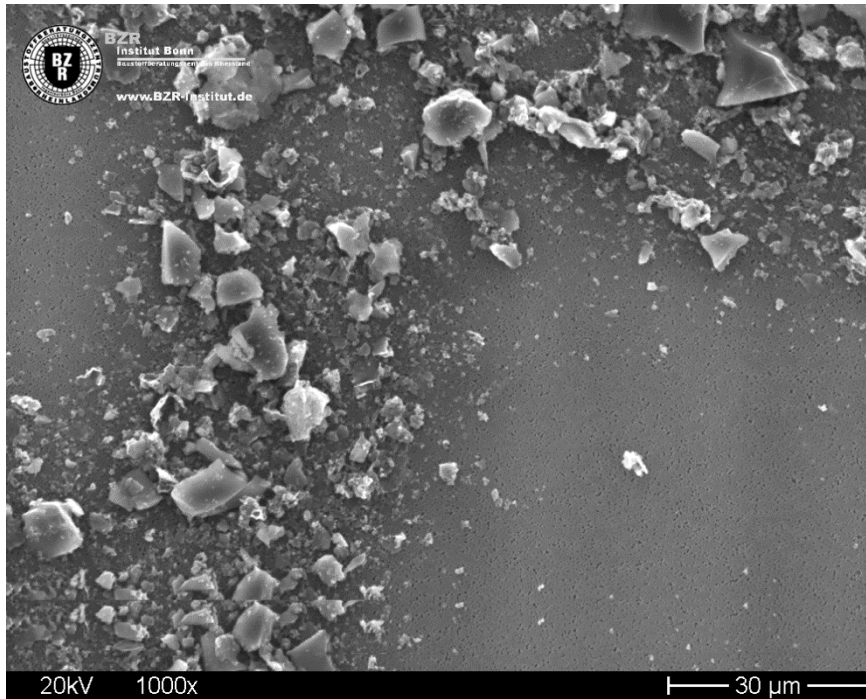
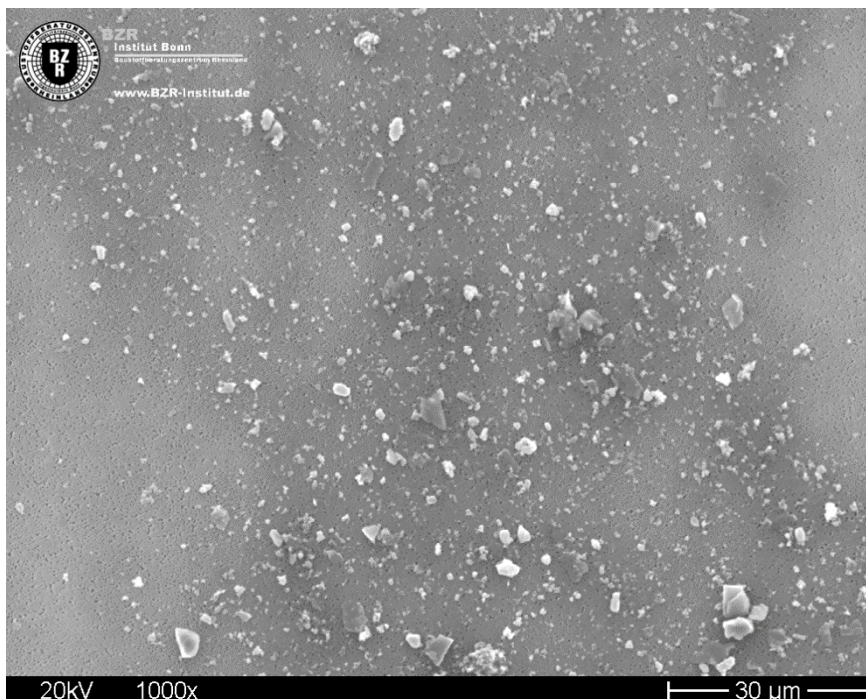
Probe : Mischprobe „Innenwandbekleidung“ (Einzelproben 30676-43,-44,-49,-50)  
Labor-Nr. : 30676-BT2-MP5  
Befund : keine Anhaltspunkte für eine Asbesthaltigkeit einer oder mehrerer Einzelproben  
Nachweisgrenze : 0,001-M%  
Vergrößerung : 1.000-fach

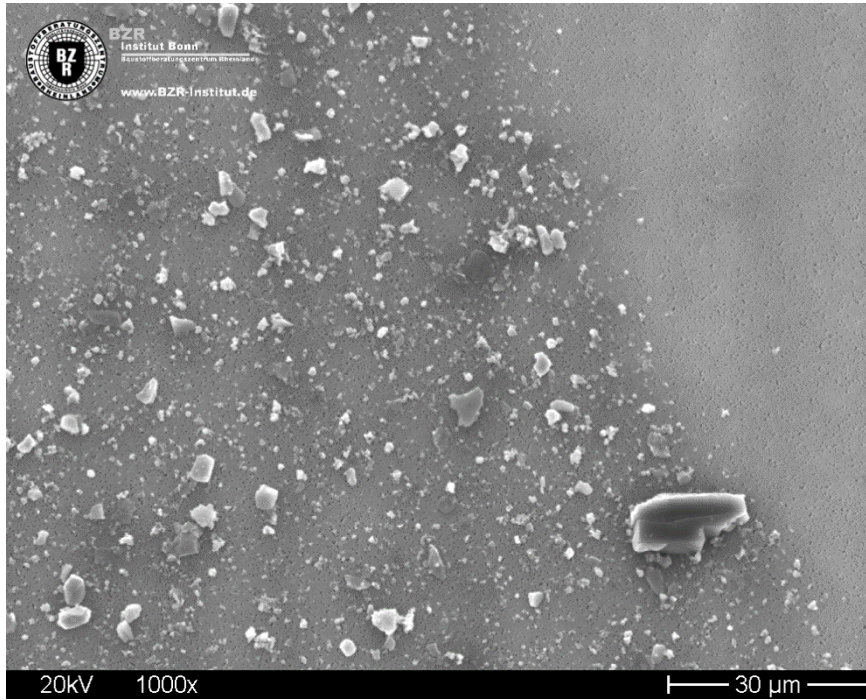
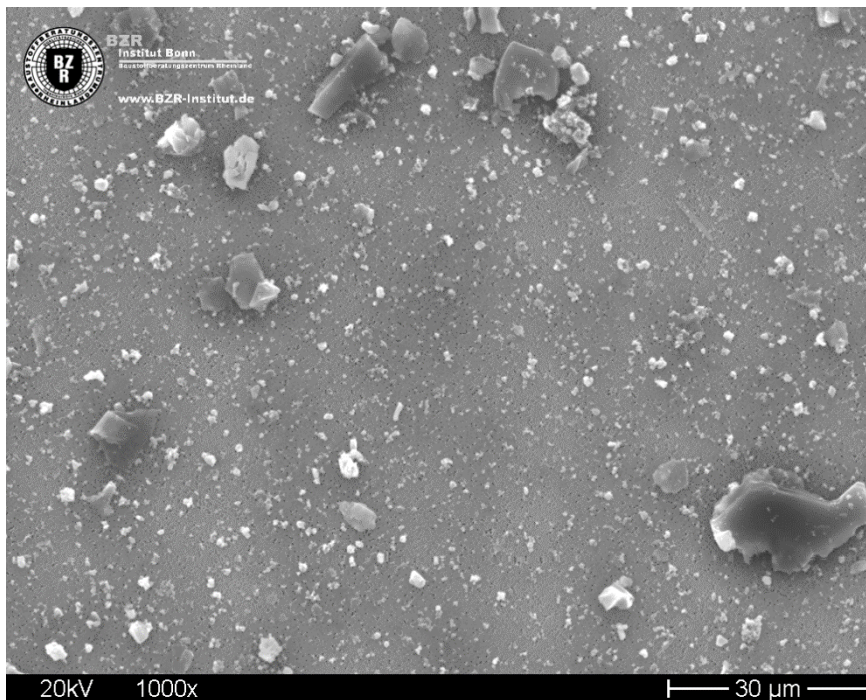
Probe : Mischprobe „Innenwandbekleidung“ (Einzelproben 30676-56,-57)  
Labor-Nr. : 30676-BT2-MP6  
Befund : keine Anhaltspunkte für eine Asbesthaltigkeit einer oder mehrerer Einzelproben  
Nachweisgrenze : 0,001-M%  
Vergrößerung : 1.000-fach

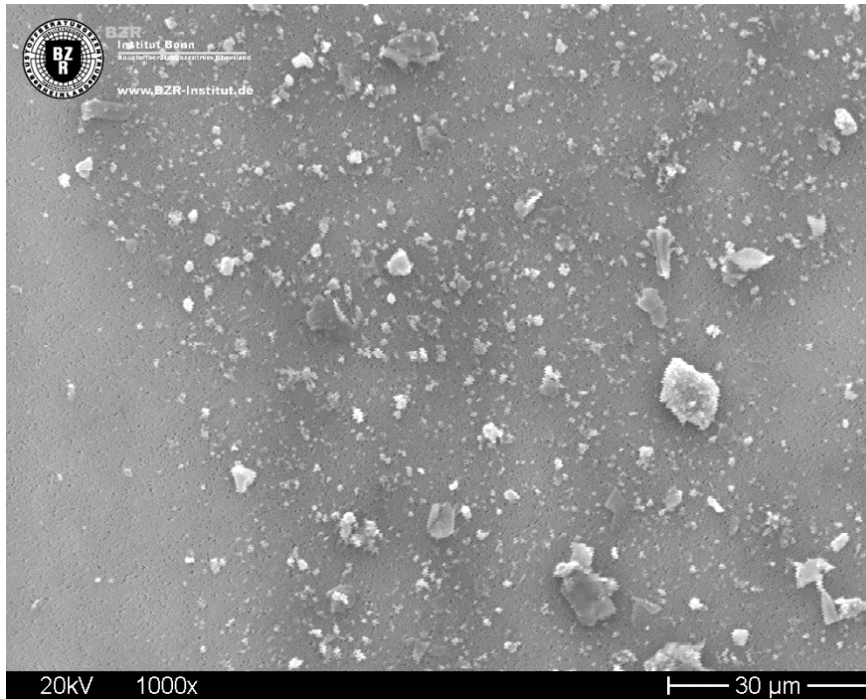
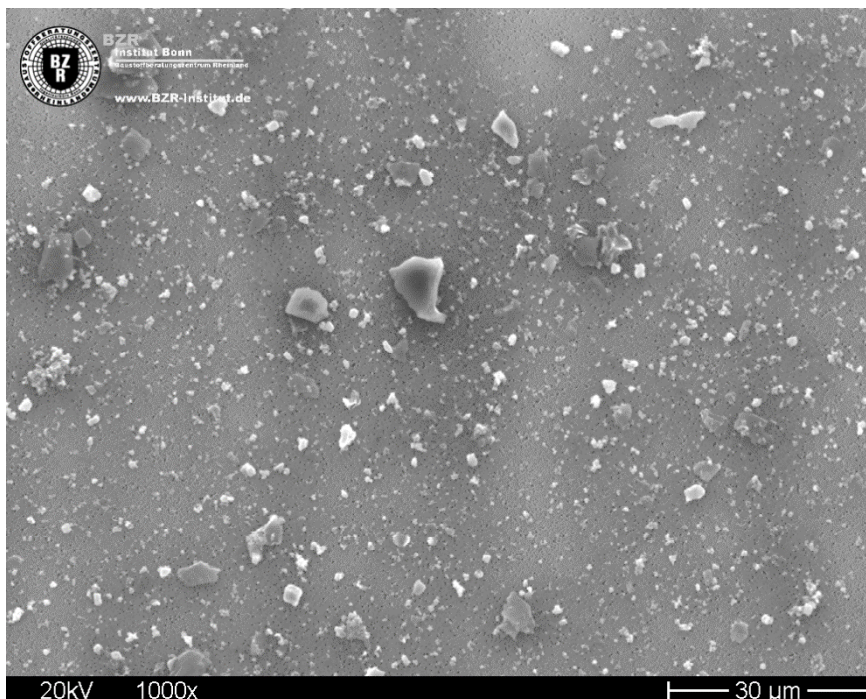
Probe : Mischprobe „Innenwandbekleidung“ (Einzelproben 30676-59,-60,-61,-62,-63)  
Labor-Nr. : 30676-BT2-MP7  
Befund : keine Anhaltspunkte für eine Asbesthaltigkeit einer oder mehrerer Einzelproben  
Nachweisgrenze : 0,001-M%  
Vergrößerung : 1.000-fach

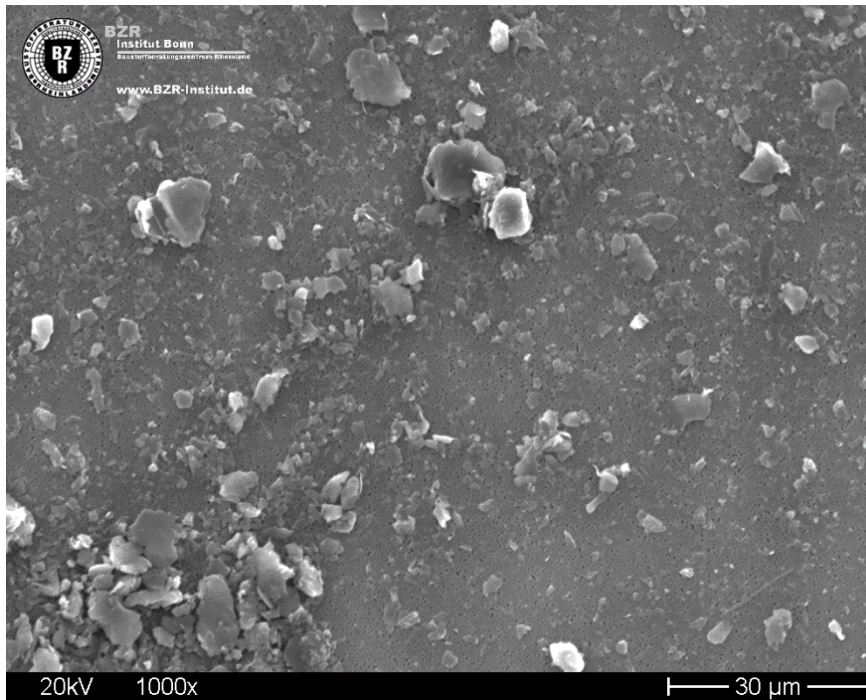
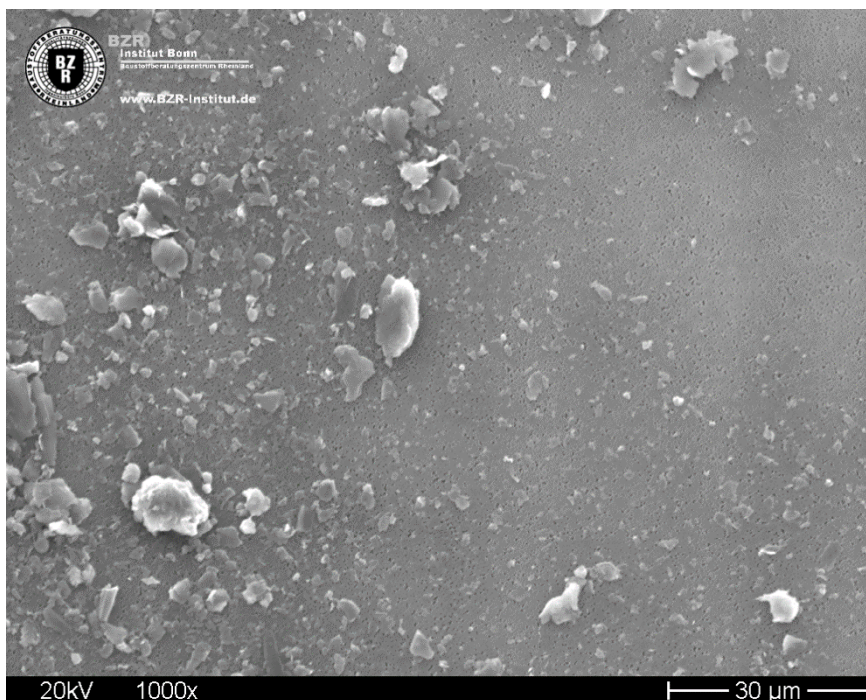
Probe : Mischprobe „Innenwandbekleidung“ (Einzelproben 30676-70,-72,-74,-86,-89)  
Labor-Nr. : 30676-BT2-MP8  
Befund : keine Anhaltspunkte für eine Asbesthaltigkeit einer oder mehrerer Einzelproben  
Nachweisgrenze : 0,001-M%  
Vergrößerung : 1.000-fach

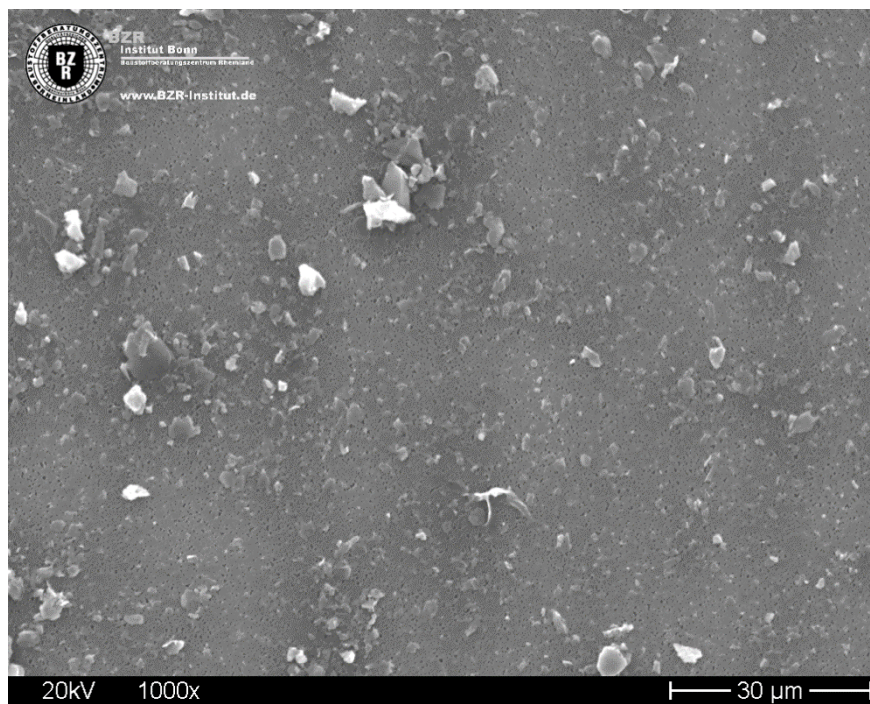
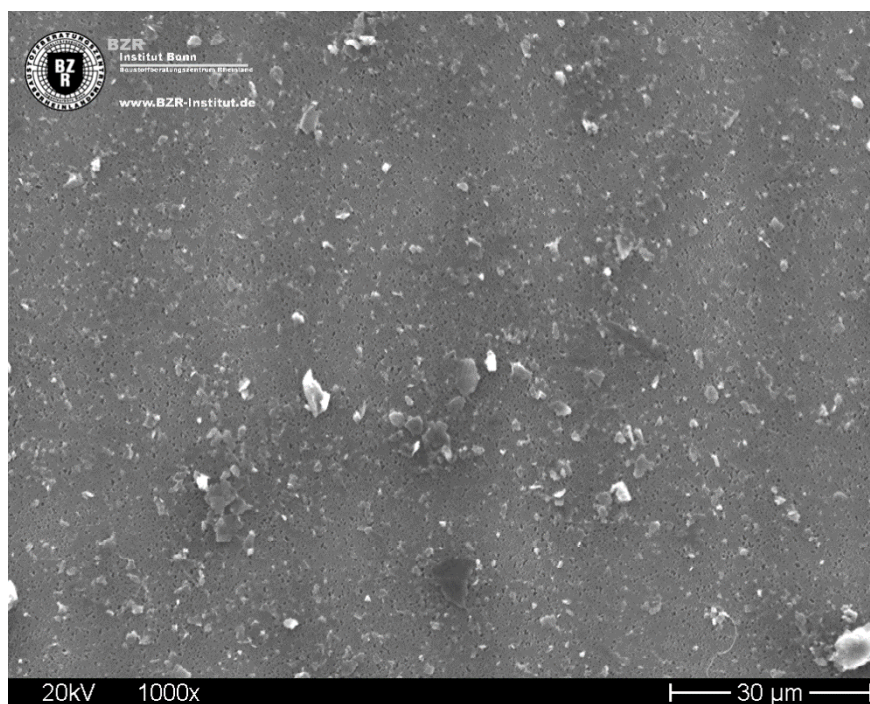
Probe : Mischprobe „Innenwandbekleidung“ (Einzelproben 30676-75,-76,-80,-83,-84)  
Labor-Nr. : 30676-BT2-MP9  
Befund : keine Anhaltspunkte für eine Asbesthaltigkeit einer oder mehrerer Einzelproben  
Nachweisgrenze : 0,001-M%  
Vergrößerung : 1.000-fach

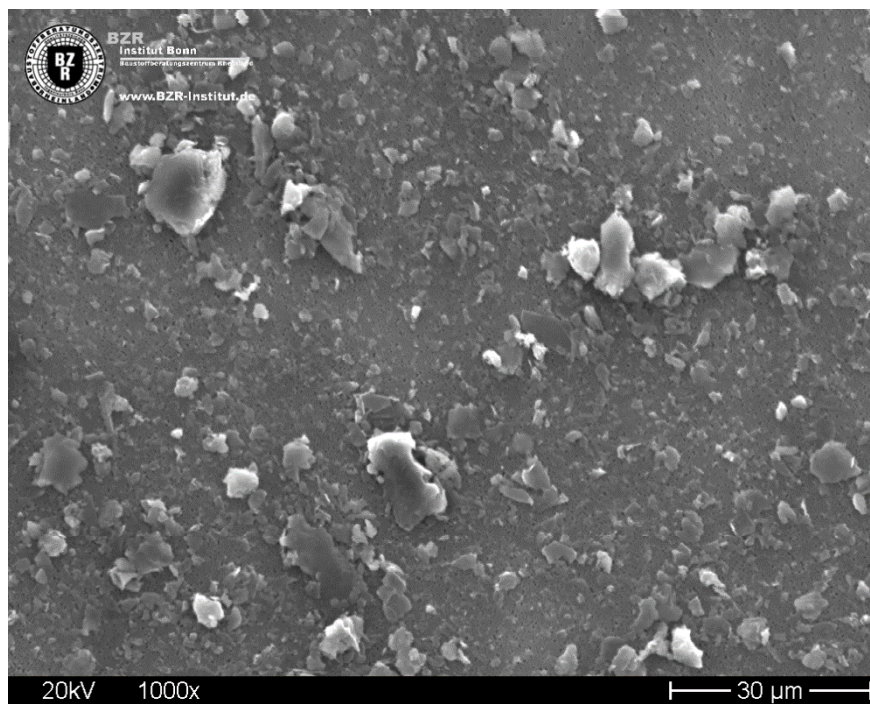
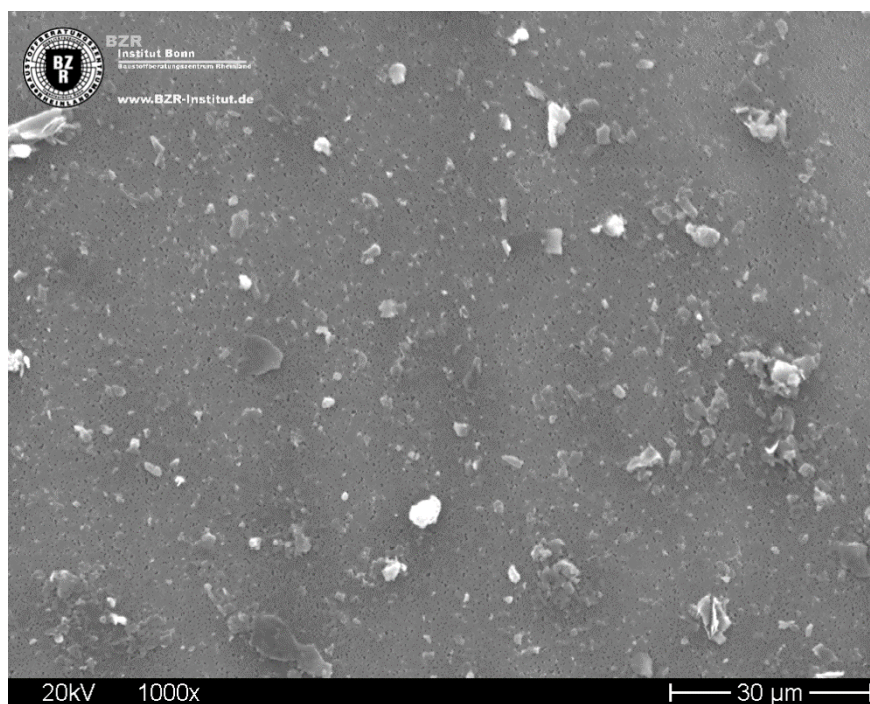
Probe : Mischprobe „Spachtelmasse GK“ (Einzelproben 30676-40,-41)  
Labor-Nr. : 30676-BT2-MP10  
Befund : keine Anhaltspunkte für eine Asbesthaltigkeit einer oder mehrerer Einzelproben  
Nachweisgrenze : 0,001-M%  
Vergrößerung : 1.000-fach

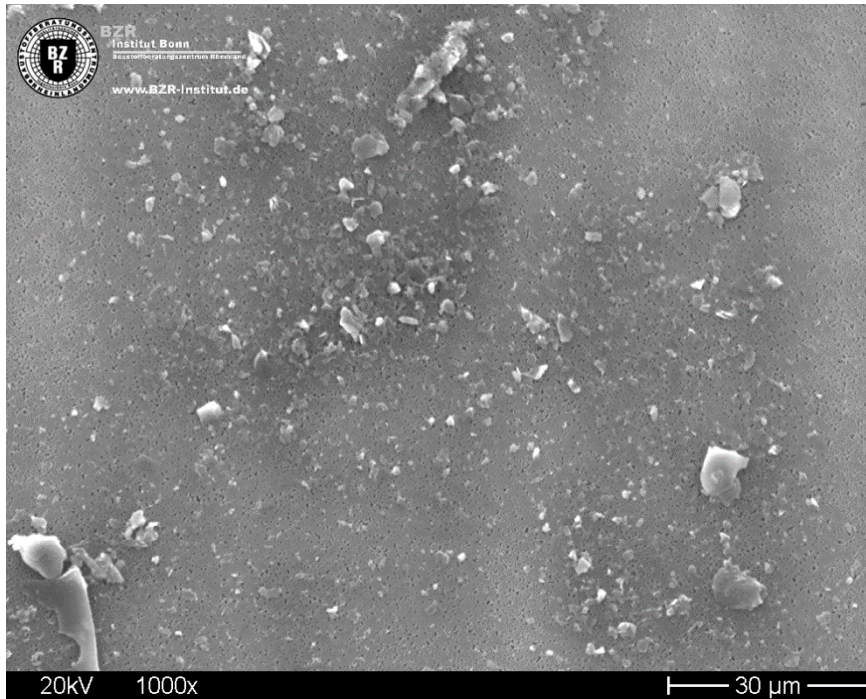
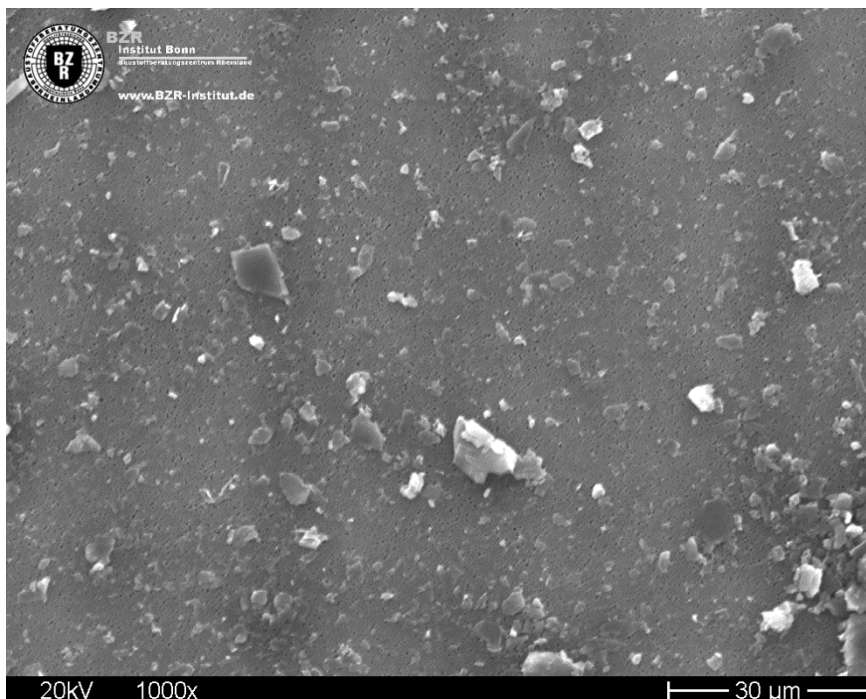
Probe : Mischprobe „Putz Vorsatzwand“ (Einzelproben 30676-81,-82)  
Labor-Nr. : 30676-BT2-MP11  
Befund : keine Anhaltspunkte für eine Asbesthaltigkeit einer oder mehrerer Einzelproben  
Nachweisgrenze : 0,001-M%  
Vergrößerung : 1.000-fach

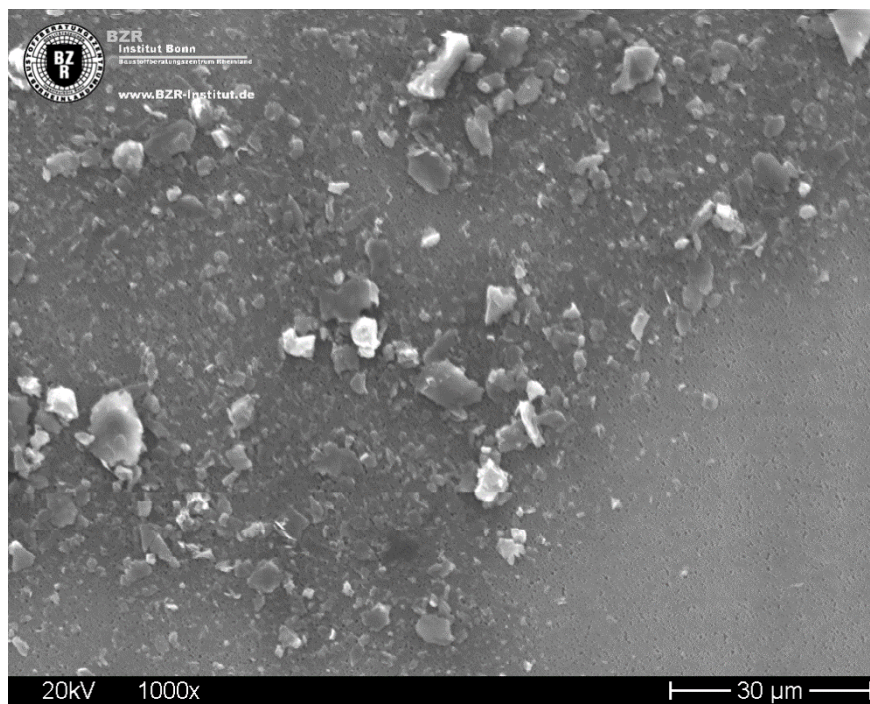
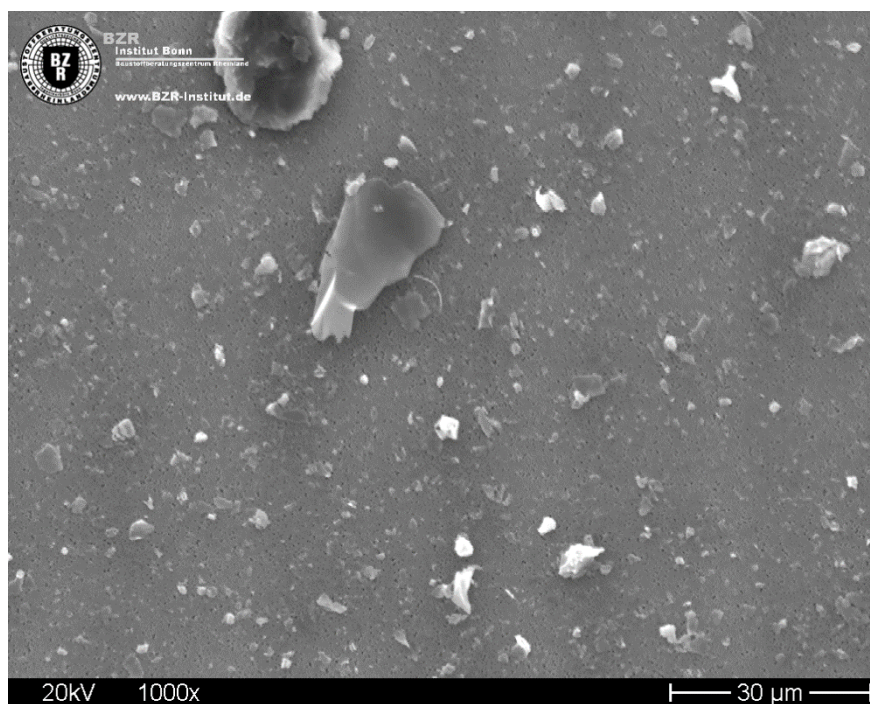
Probe : Mischprobe „Fensterlack“ (Einzelproben 30676-1,-13,-25)  
Labor-Nr. : 30676-BT2-MP12  
Befund : keine Anhaltspunkte für eine Asbesthaltigkeit einer oder mehrerer Einzelproben  
Nachweisgrenze : 0,001-M%  
Vergrößerung : 1.000-fach

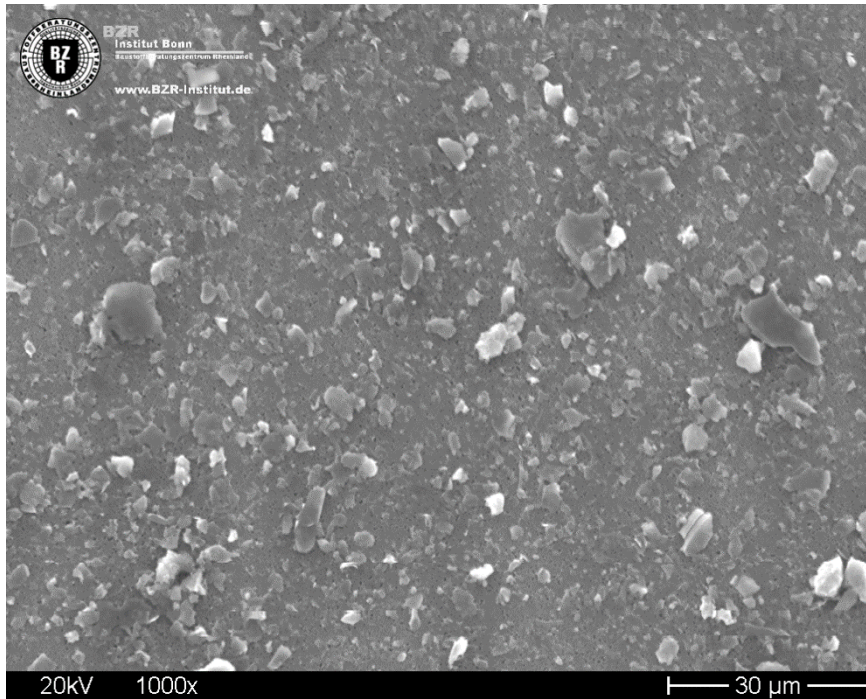
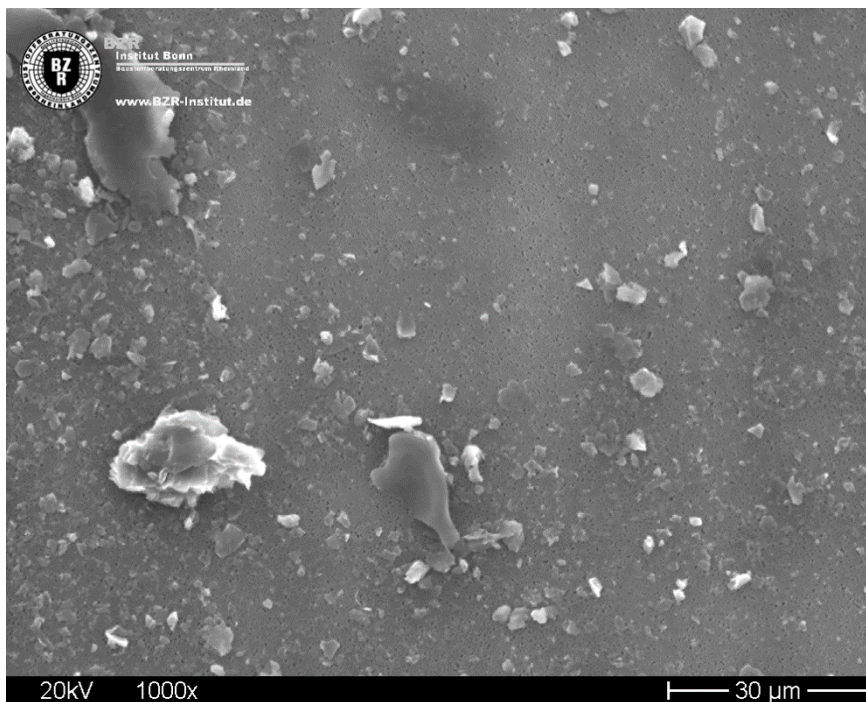
Probe : Mischprobe „Fensterlack“ (Einzelproben 30676-32,-48,-58)  
Labor-Nr. : 30676-BT2-MP13  
Befund : keine Anhaltspunkte für eine Asbesthaltigkeit einer oder mehrerer Einzelproben  
Nachweisgrenze : 0,001-M%  
Vergrößerung : 1.000-fach

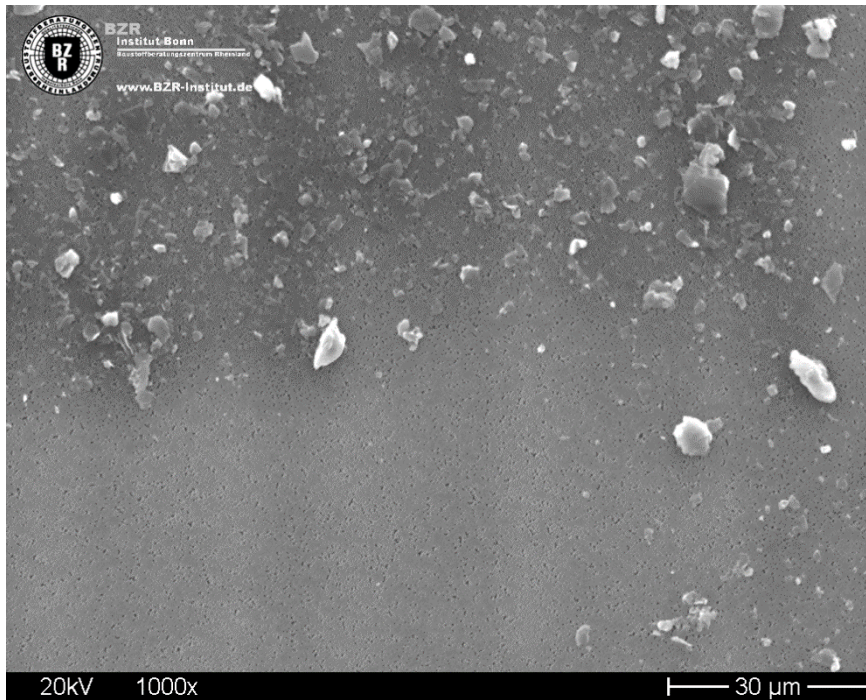
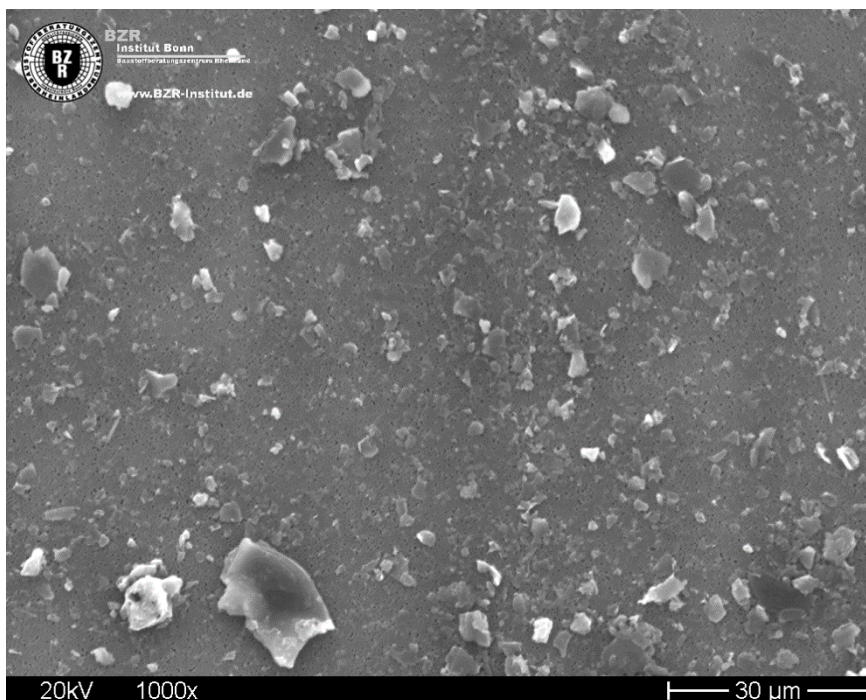
Probe : Mischprobe „Türlack“ (Einzelproben 30676-7,-17,-24,-38)  
Labor-Nr. : 30676-BT2-MP14  
Befund : keine Anhaltspunkte für eine Asbesthaltigkeit einer oder mehrerer Einzelproben  
Nachweisgrenze : 0,001-M%  
Vergrößerung : 1.000-fach

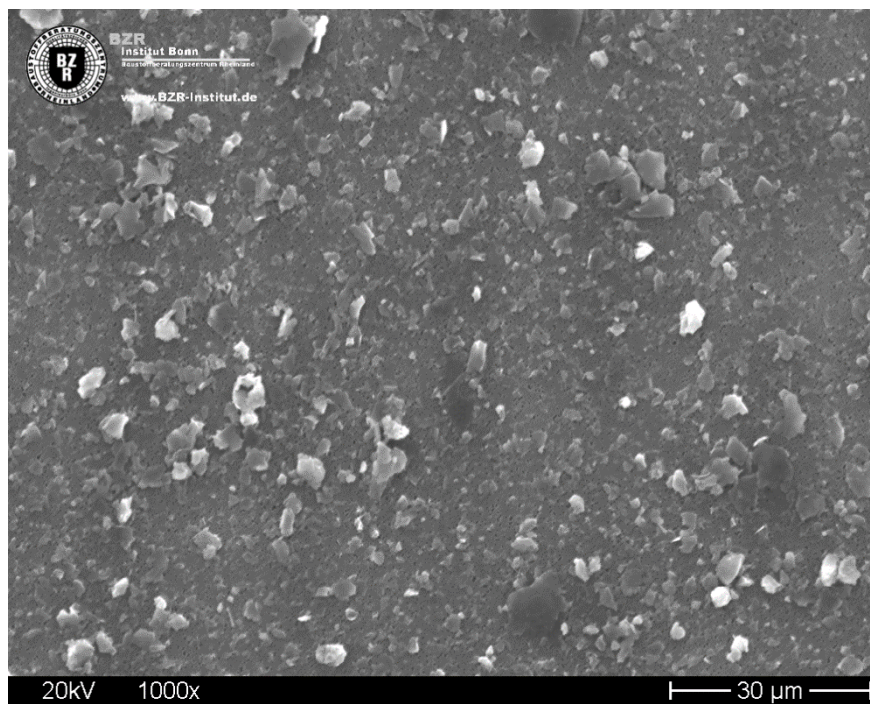
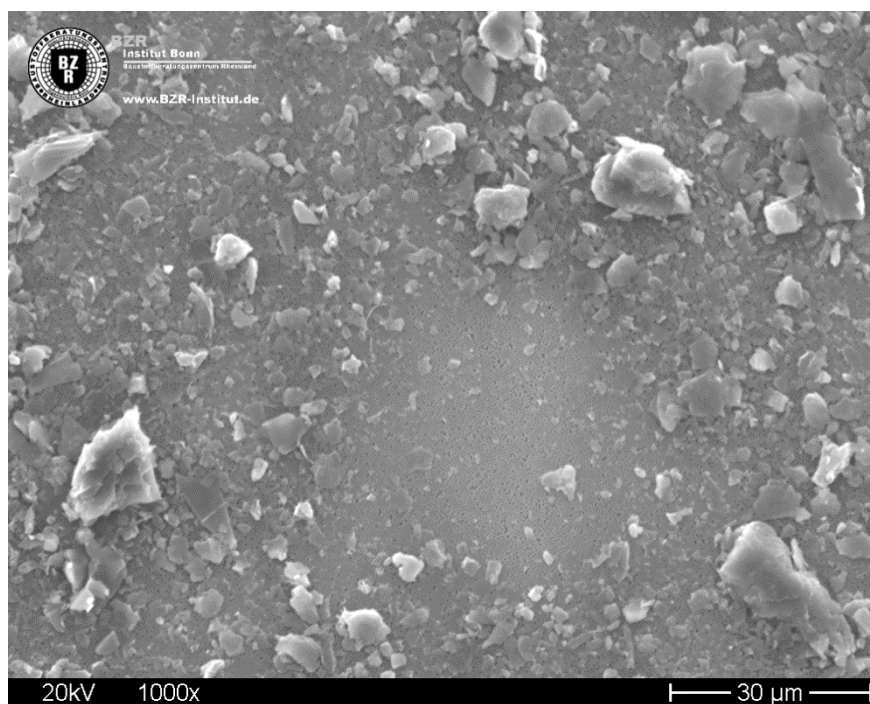
Probe : Mischprobe „Fliesenmörtel Wand“ (Einzelproben 30676-3,-14,-22,-31)  
Labor-Nr. : 30676-BT2-MP15  
Befund : keine Anhaltspunkte für eine Asbesthaltigkeit einer oder mehrerer Einzelproben  
Nachweisgrenze : 0,001-M%  
Vergrößerung : 1.000-fach

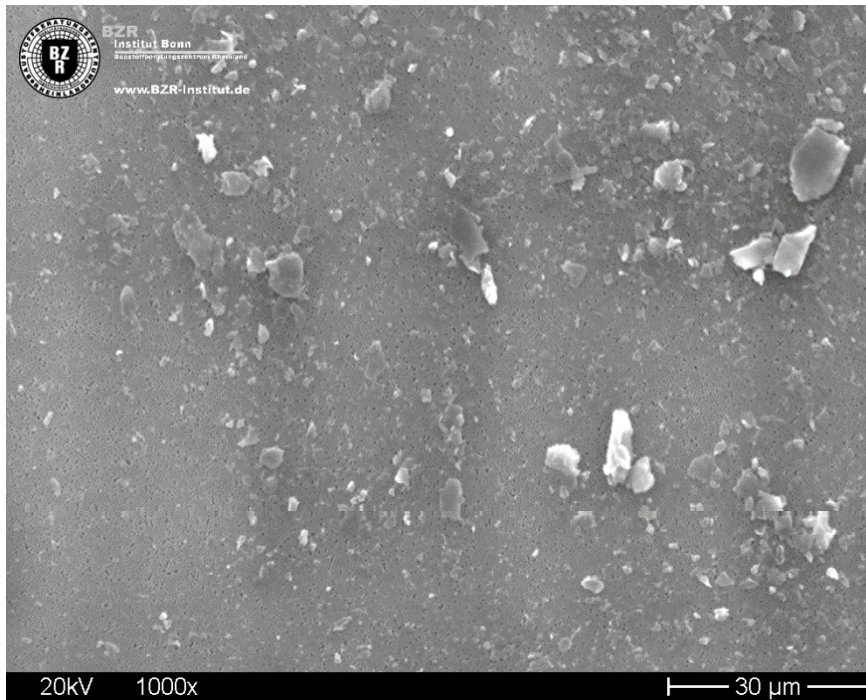
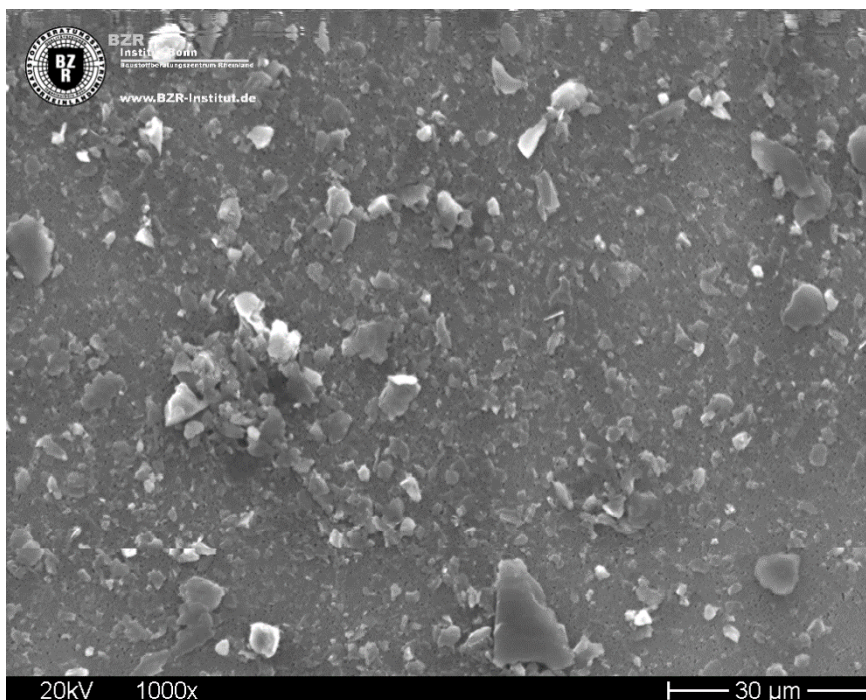
Probe : Mischprobe „Fliesenmörtel Wand“ (Einzelproben 30676-51,-71,-85)  
Labor-Nr. : 30676-BT2-MP16  
Befund : keine Anhaltspunkte für eine Asbesthaltigkeit einer oder mehrerer Einzelproben  
Nachweisgrenze : 0,001-M%  
Vergrößerung : 1.000-fach

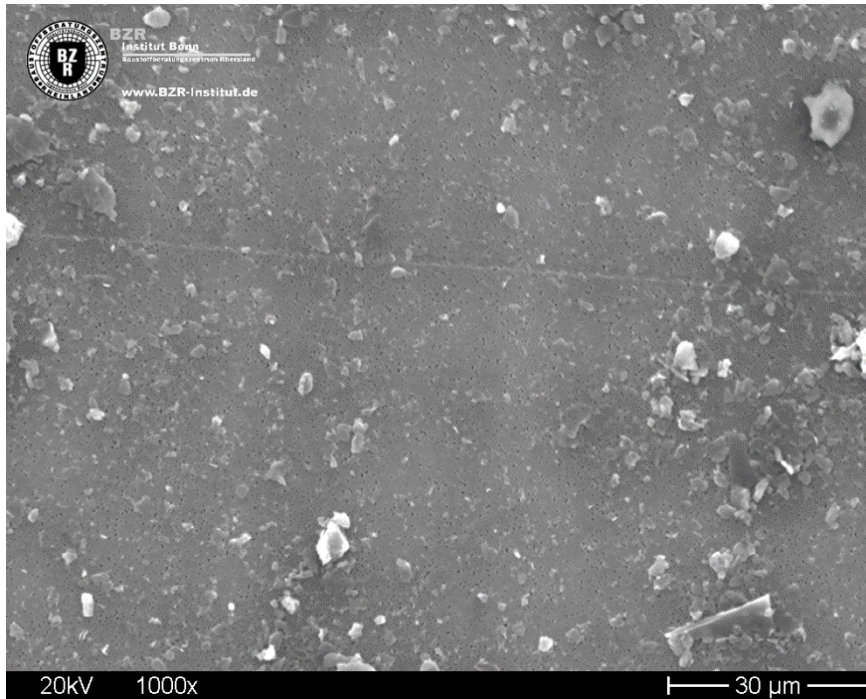
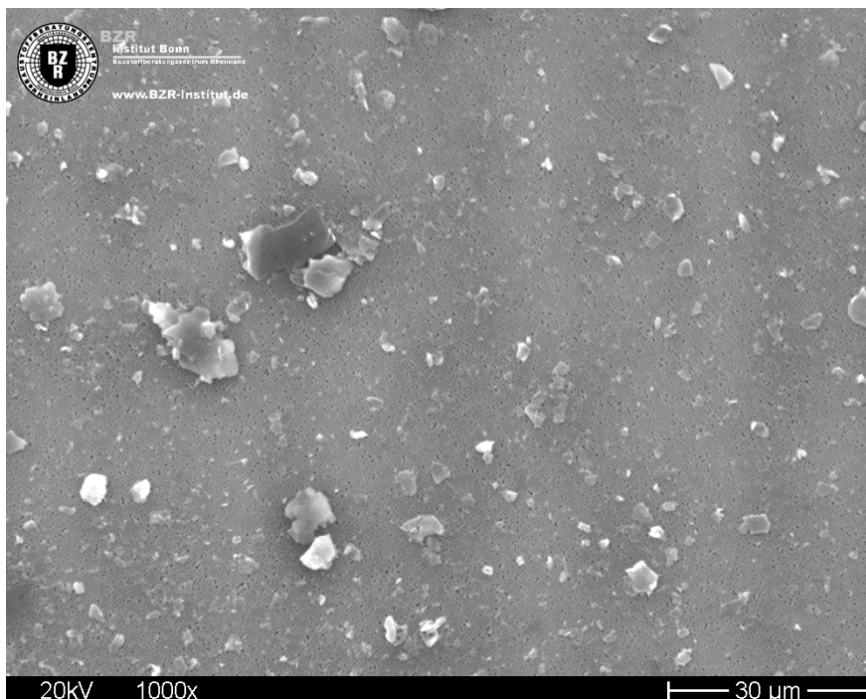
Probe : Mischprobe „Bodenbeschichtung“ (Einzelproben 30676-66,-67)  
Labor-Nr. : 30676-BT2-MP17  
Befund : keine Anhaltspunkte für eine Asbesthaltigkeit einer oder mehrerer Einzelproben  
Nachweisgrenze : 0,001-M%  
Vergrößerung : 1.000-fach

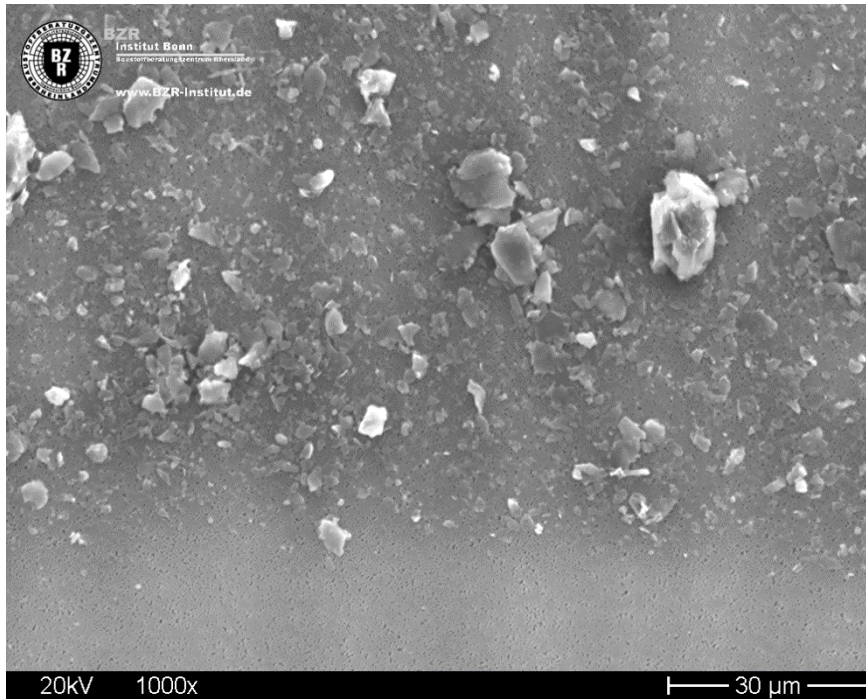
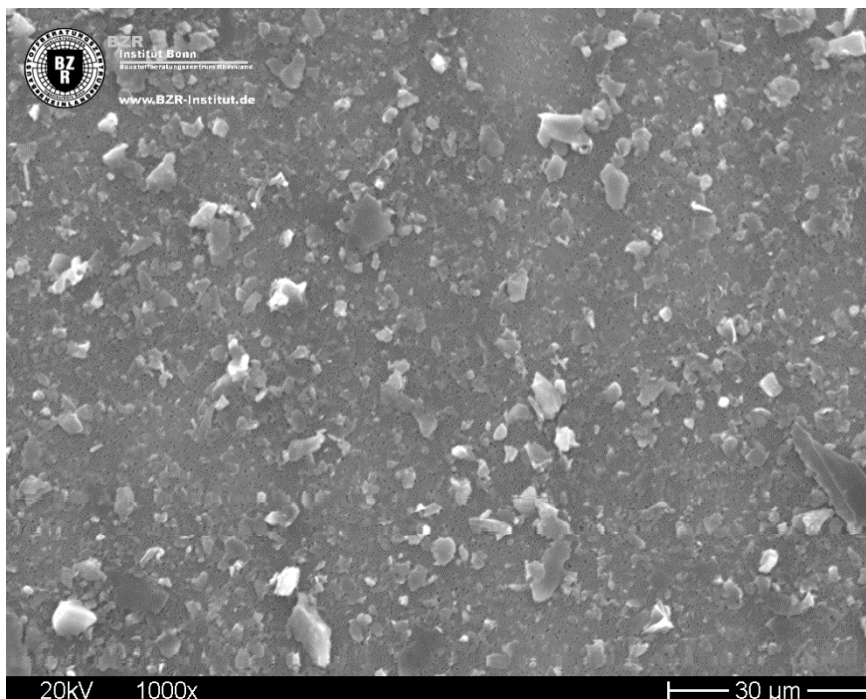
Probe : Mischprobe „Bodenbelag“ (Einzelproben 30676-5,-26,-27,-45)  
Labor-Nr. : 30676-BT2-MP18  
Befund : keine Anhaltspunkte für eine Asbesthaltigkeit einer oder mehrerer Einzelproben  
Nachweisgrenze : 0,001-M%  
Vergrößerung : 1.000-fach
