# PRÜFBERICHT / GUTACHTEN

**Registriernummer: PR.45-1501/24 CPH-30676-II**

Betrifft : Rheinische Friedrich-Wilhelms-Universität Bonn,  
**Physikalisches Institut – Hauptgebäude, Bauteil II,  
Nußallee 12, 53115 Bonn** - Beprobung und  
Untersuchung von potenziell gefahrstoffhaltigen  
Baustoffen nach Vorgabe

Projektnummer : **40-12-2209-20-001**

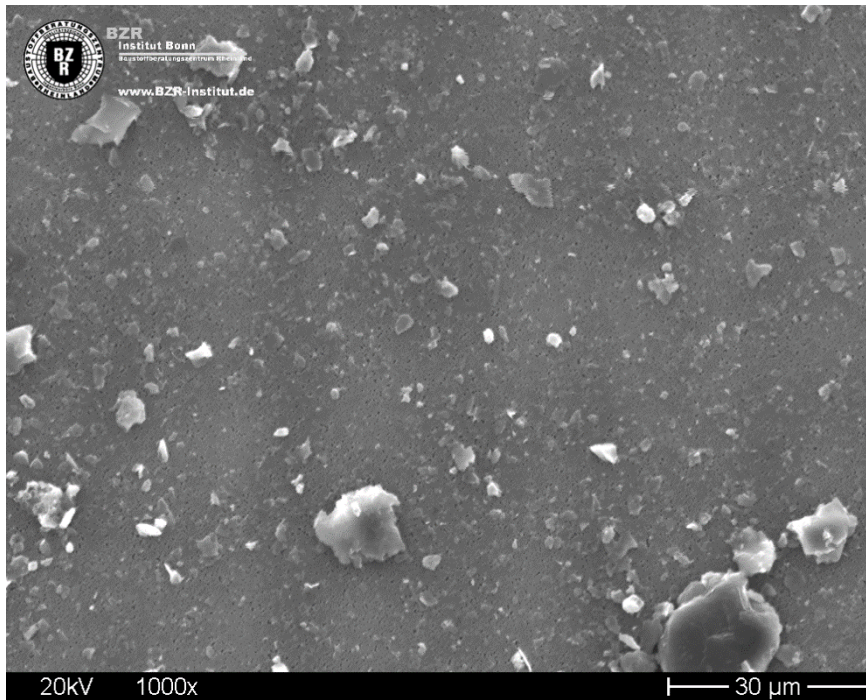
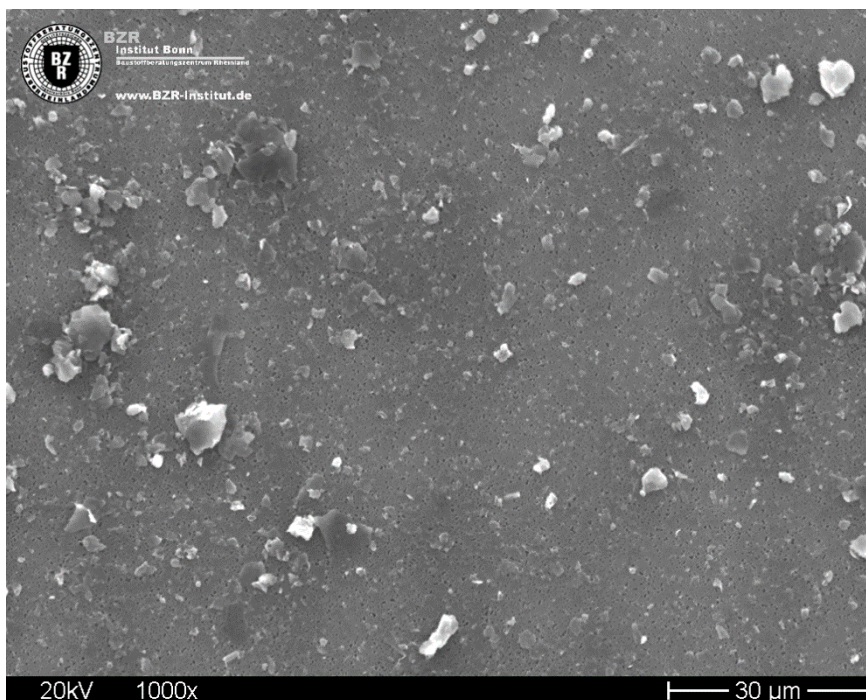
Probe : Mischprobe „Bodenbelag“ (Einzelproben 30676-52,-64,-78,-87)  
Labor-Nr. : 30676-BT2-MP19  
Befund : keine Anhaltspunkte für eine Asbesthaltigkeit einer oder mehrerer Einzelproben  
Nachweisgrenze : 0,001-M%  
Vergrößerung : 1.000-fach

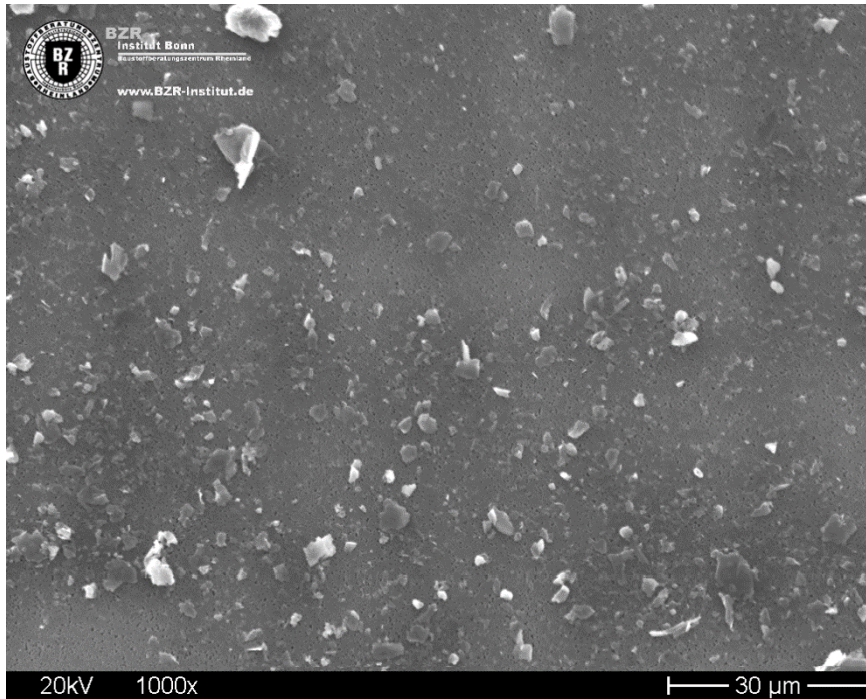
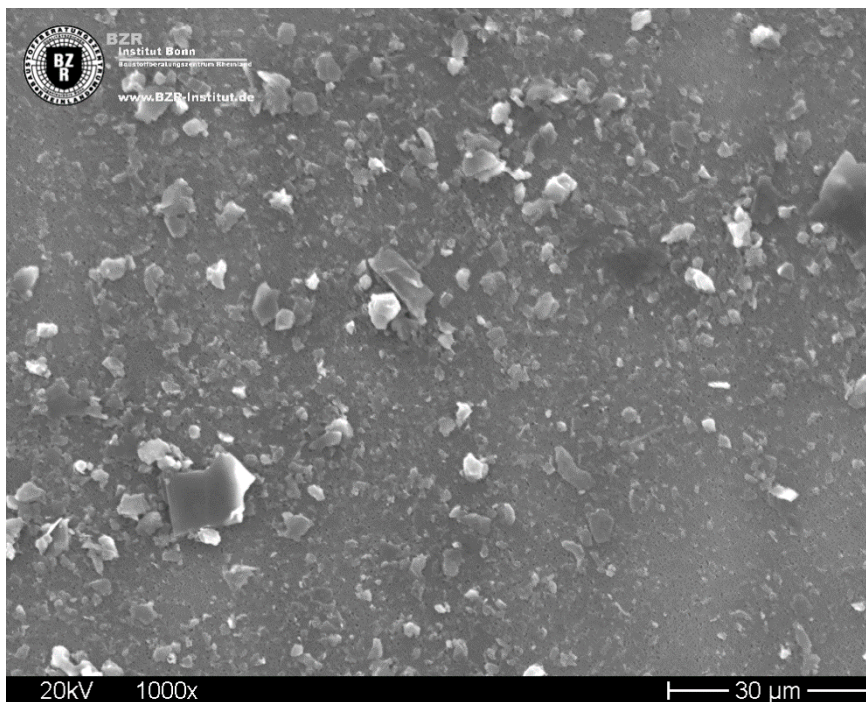
Probe : Mischprobe „Bodenbelagskleber und Ausgleichsmasse“ (Einzelproben 30676-6,-46,-53)  
Labor-Nr. : 30676-BT2-MP20  
Befund : keine Anhaltspunkte für eine Asbesthaltigkeit einer oder mehrerer Einzelproben  
Nachweisgrenze : 0,001-M%  
Vergrößerung : 1.000-fach

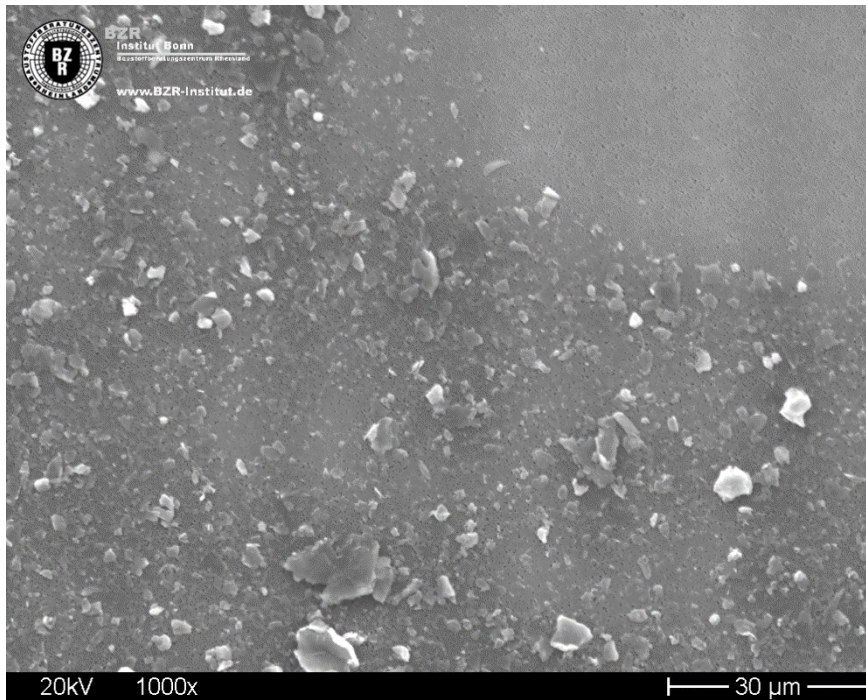
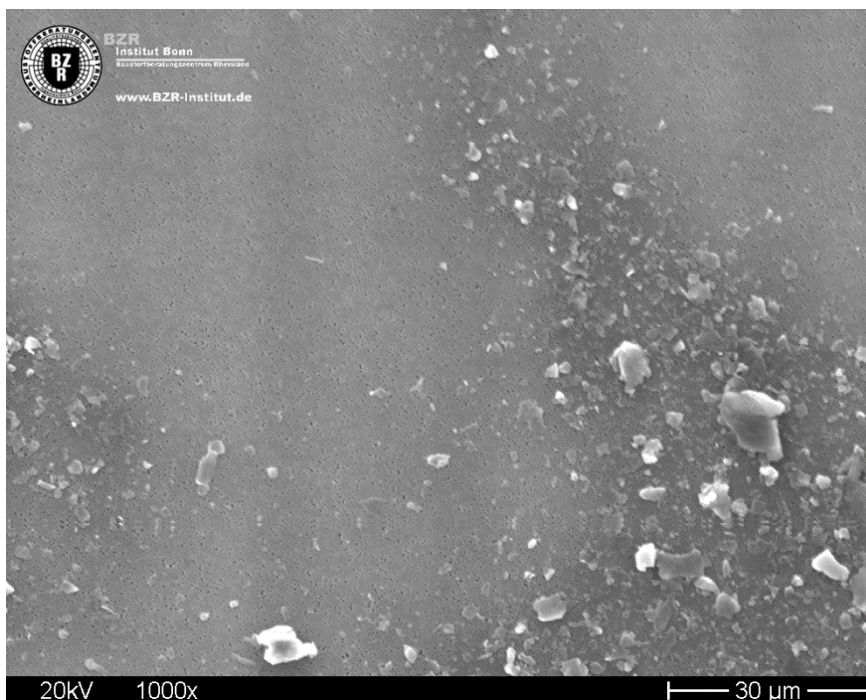
Probe : Mischprobe „Bodenbelagskleber und Ausgleichsmasse“ (Einzelproben 30676-65,-79,-88)  
Labor-Nr. : 30676-BT2-MP21  
Befund : keine Anhaltspunkte für eine Asbesthaltigkeit einer oder mehrerer Einzelproben  
Nachweisgrenze : 0,001-M%  
Vergrößerung : 1.000-fach

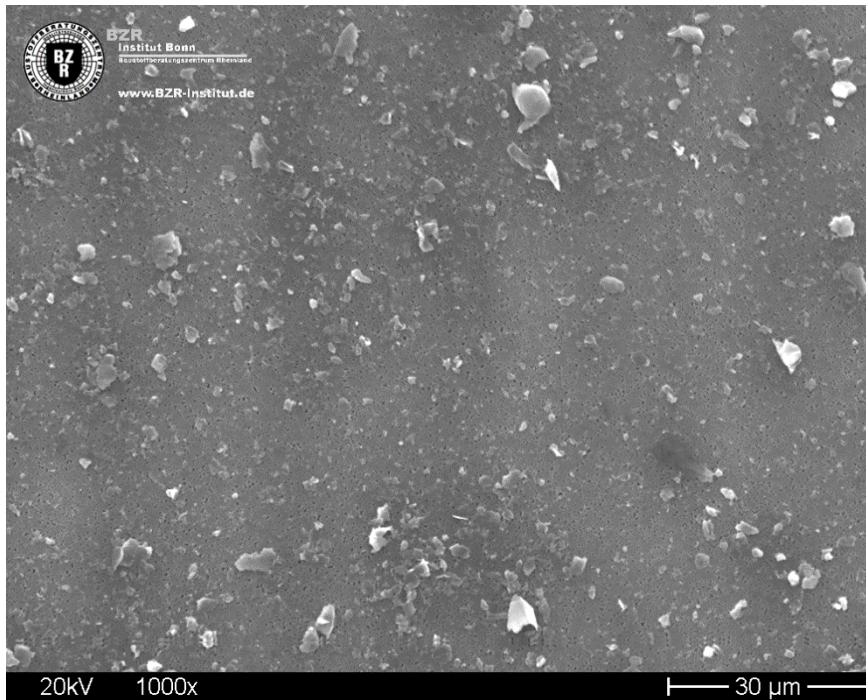
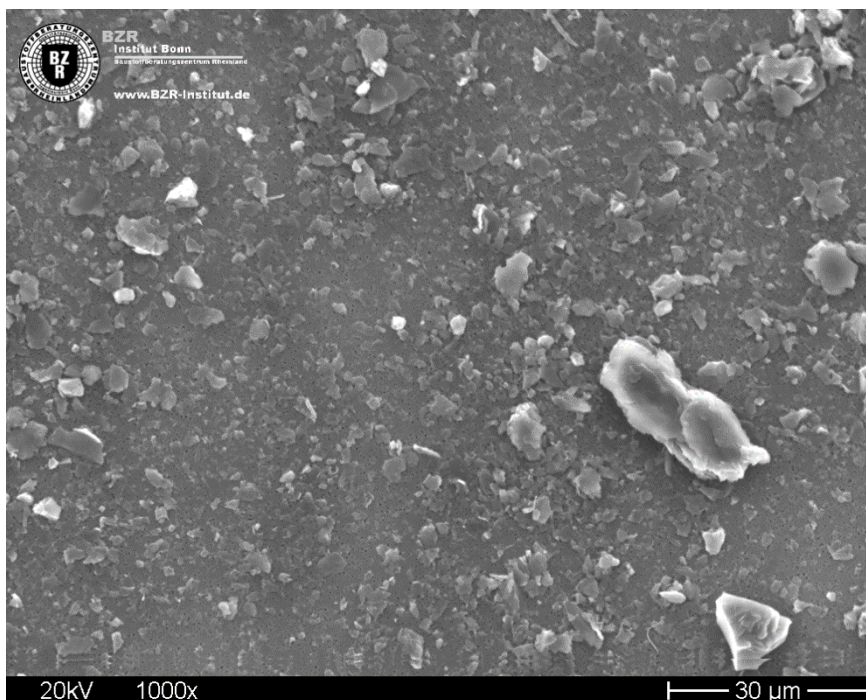
Probe : Mischprobe „Gussasphalt“ (Einzelproben 30676-28,-47,-54,-68)  
Labor-Nr. : 30676-BT2-MP22  
Befund : keine Anhaltspunkte für eine Asbesthaltigkeit einer oder mehrerer Einzelproben  
Nachweisgrenze : 0,001-M%  
Vergrößerung : 1.000-fach

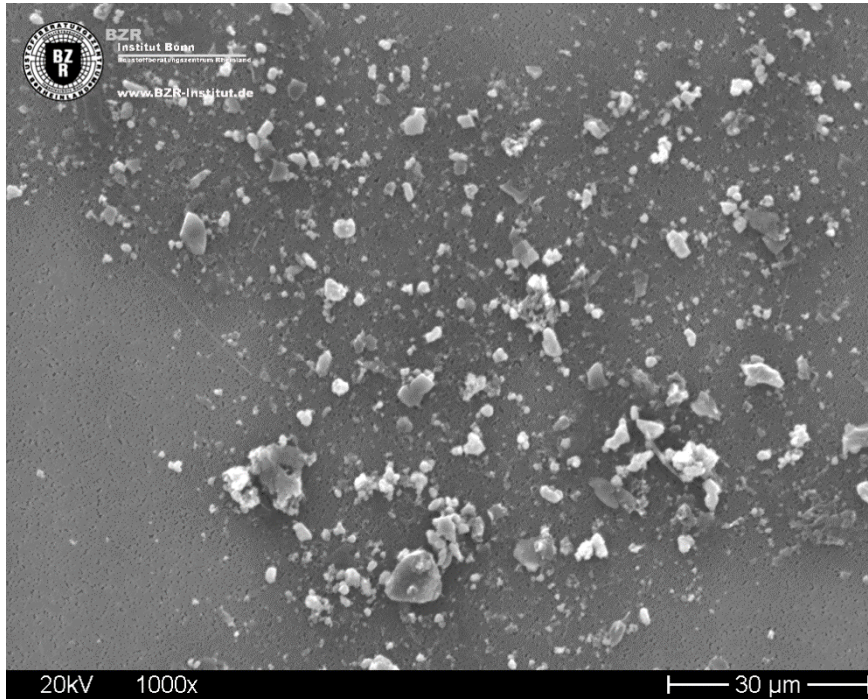
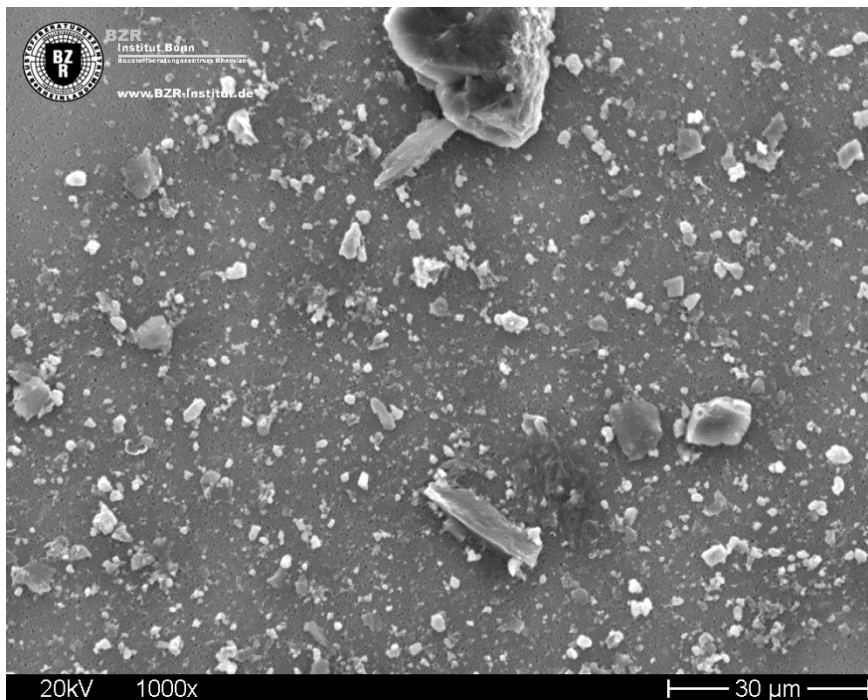
Probe : Mischprobe „Teppichkleber“ (Einzelproben 30676-9,-35,-77)  
Labor-Nr. : 30676-BT2-MP23  
Befund : keine Anhaltspunkte für eine Asbesthaltigkeit einer oder mehrerer Einzelproben  
Nachweisgrenze : 0,001-M%  
Vergrößerung : 1.000-fach

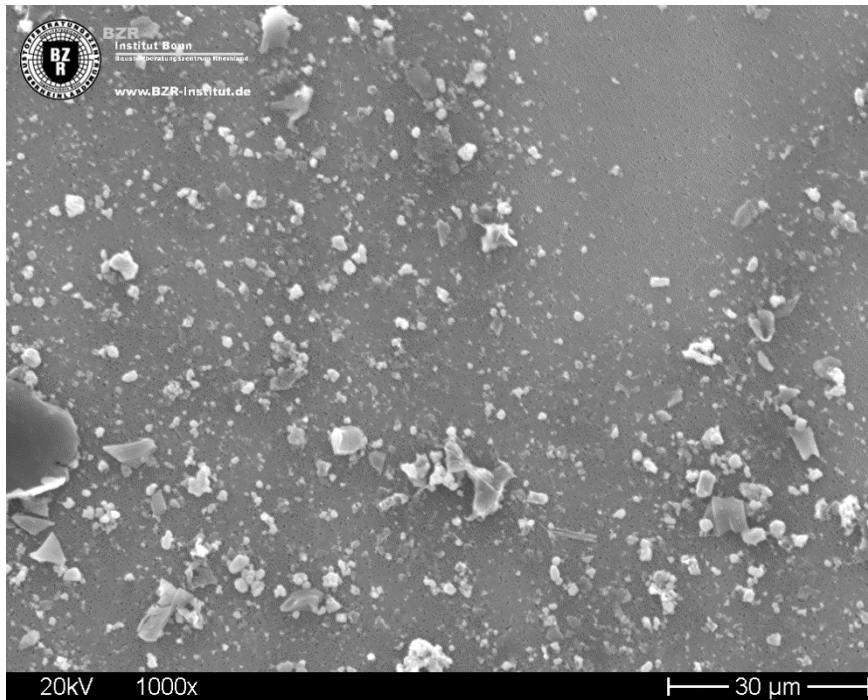
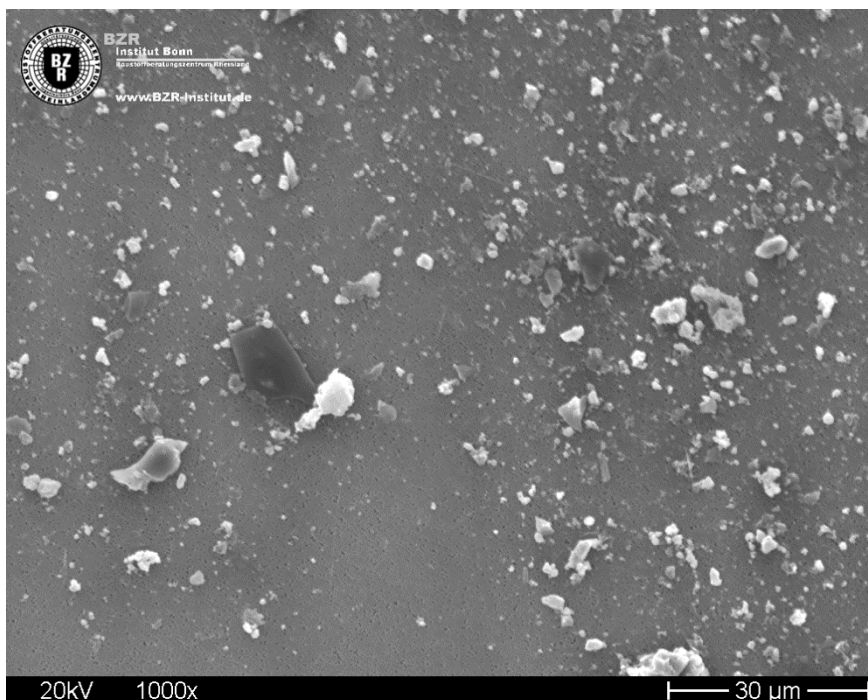
Probe : Mischprobe „Ausgleichsmasse“ (Einzelproben 30676-10,-34)  
Labor-Nr. : 30676-BT2-MP24  
Befund : keine Anhaltspunkte für eine Asbesthaltigkeit einer oder mehrerer Einzelproben  
Nachweisgrenze : 0,001-M%  
Vergrößerung : 1.000-fach

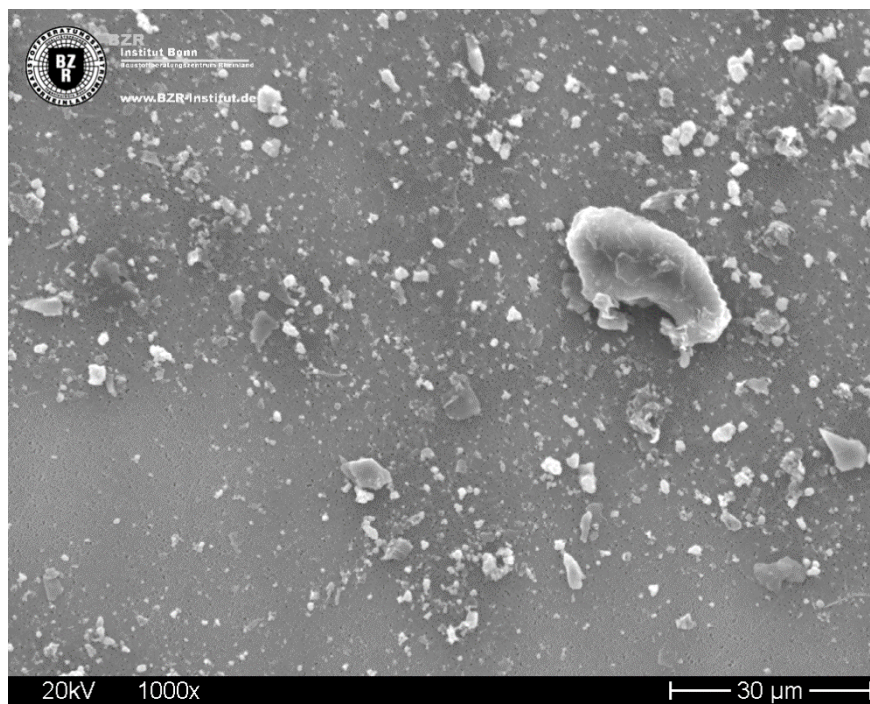
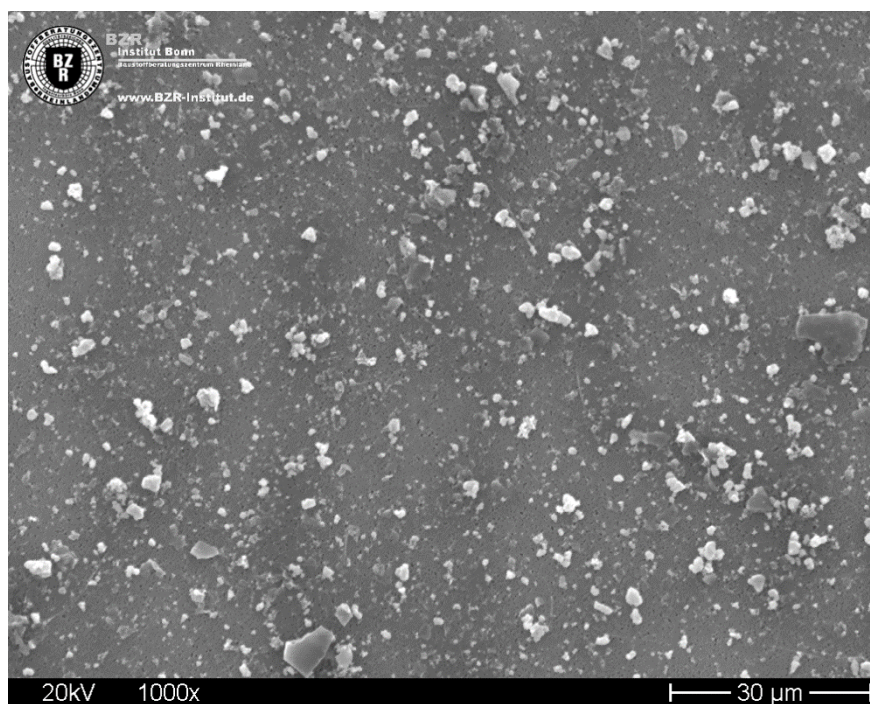
Probe : Mischprobe „Deckenbekleidung“ (Einzelproben 30676-18,-90,-91,-92,-93)  
Labor-Nr. : 30676-BT2-MP25  
Befund : keine Anhaltspunkte für eine Asbesthaltigkeit einer oder mehrerer Einzelproben  
Nachweisgrenze : 0,001-M%  
Vergrößerung : 1.000-fach

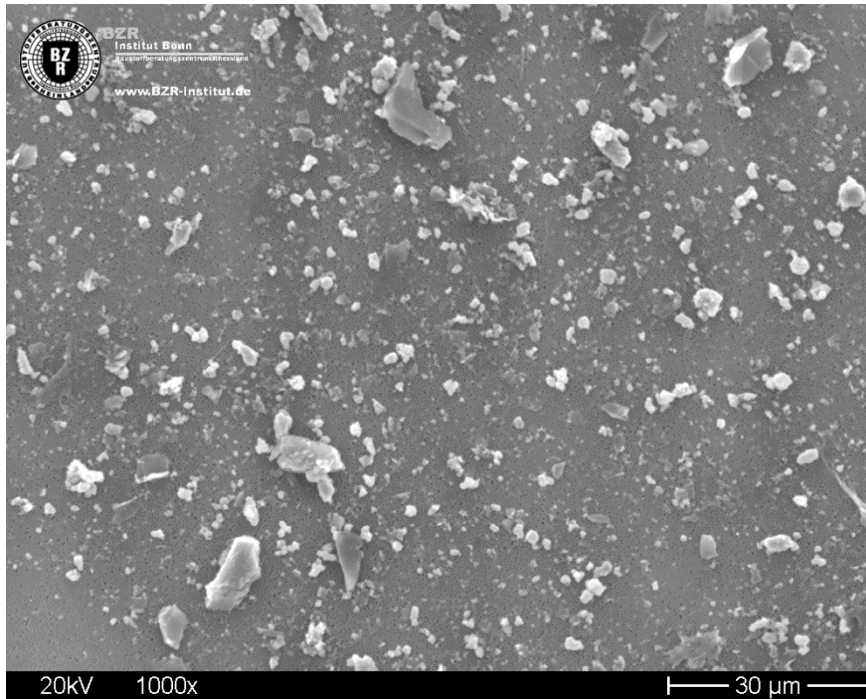
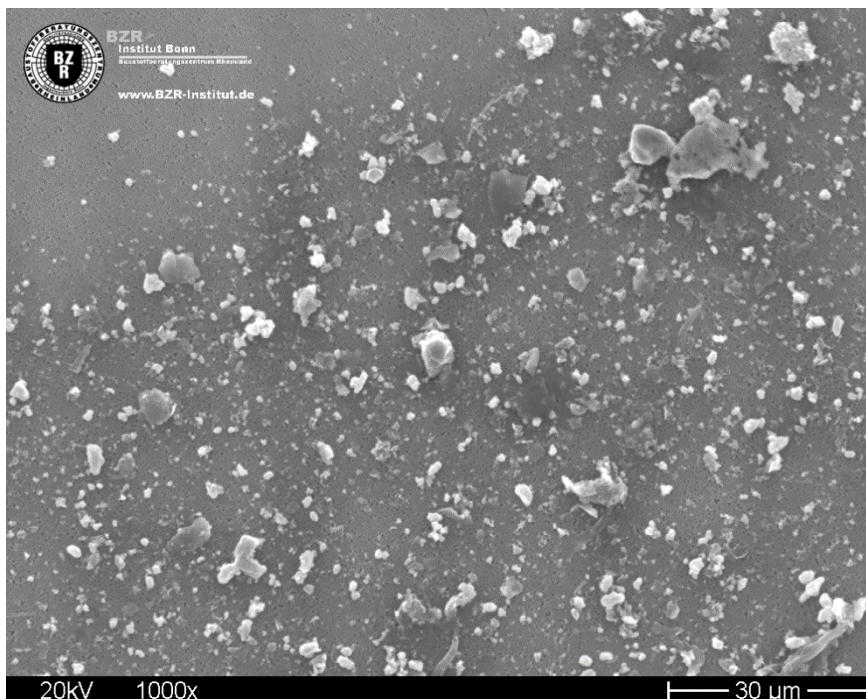
Probe : Mischprobe „Innenwandbekleidung“ (Einzelproben 30676-95,-96,-102,-105)  
Labor-Nr. : 30676-BT2-MP26  
Befund : keine Anhaltspunkte für eine Asbesthaltigkeit einer oder mehrerer Einzelproben  
Nachweisgrenze : 0,001-M%  
Vergrößerung : 1.000-fach

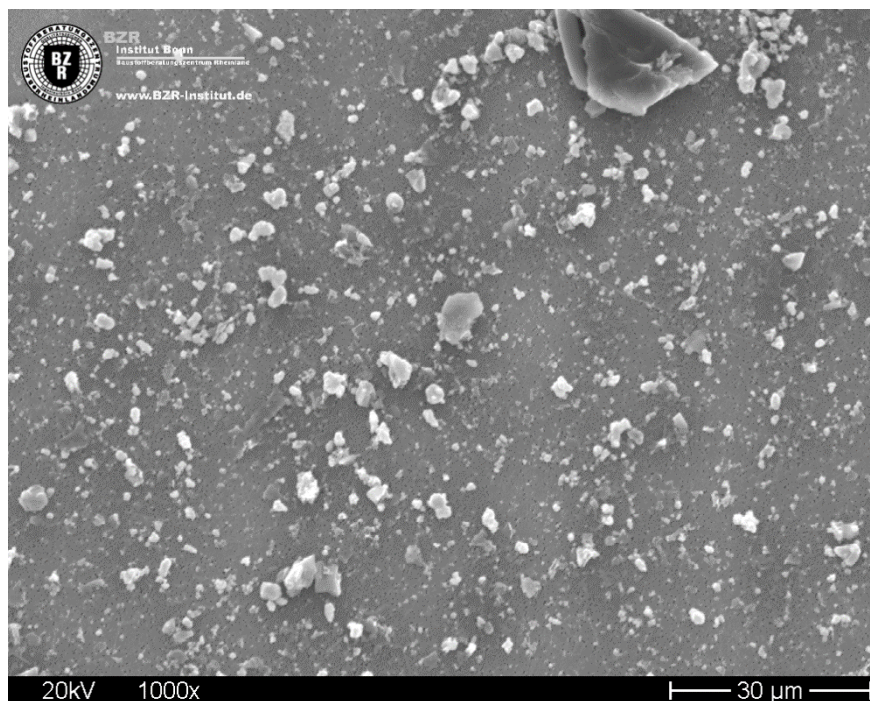
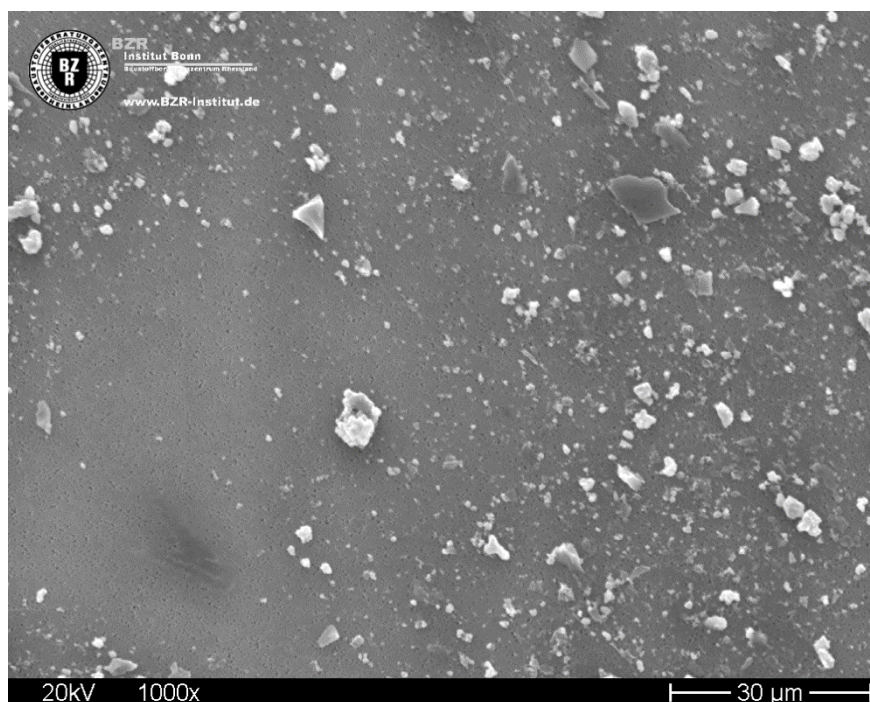
Probe : Mischprobe „Innenwandbekleidung“ (Einzelproben 30676-109,-110,-111,-113,-115)  
Labor-Nr. : 30676-BT2-MP27  
Befund : keine Anhaltspunkte für eine Asbesthaltigkeit einer oder mehrerer Einzelproben  
Nachweisgrenze : 0,001-M%  
Vergrößerung : 1.000-fach

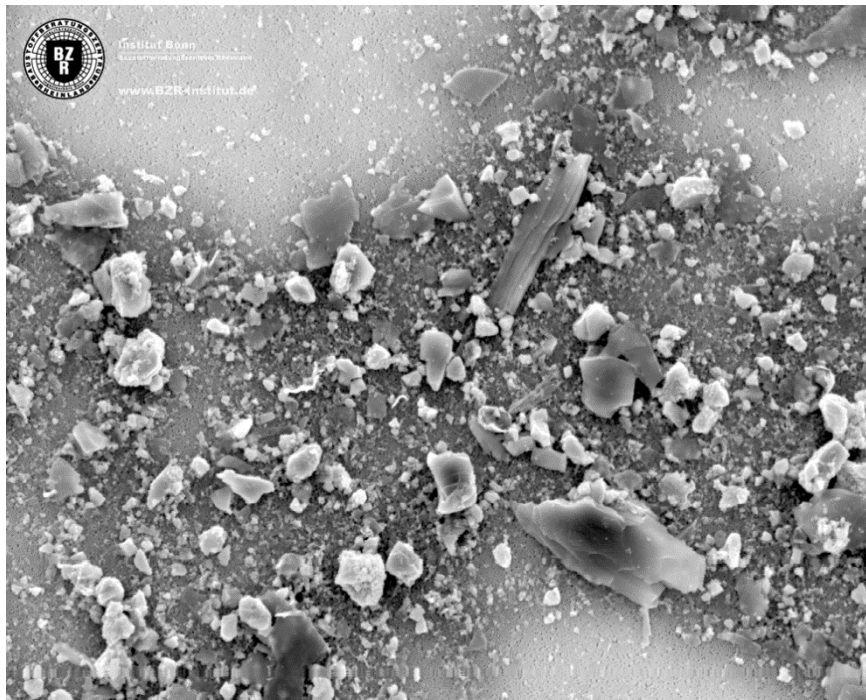
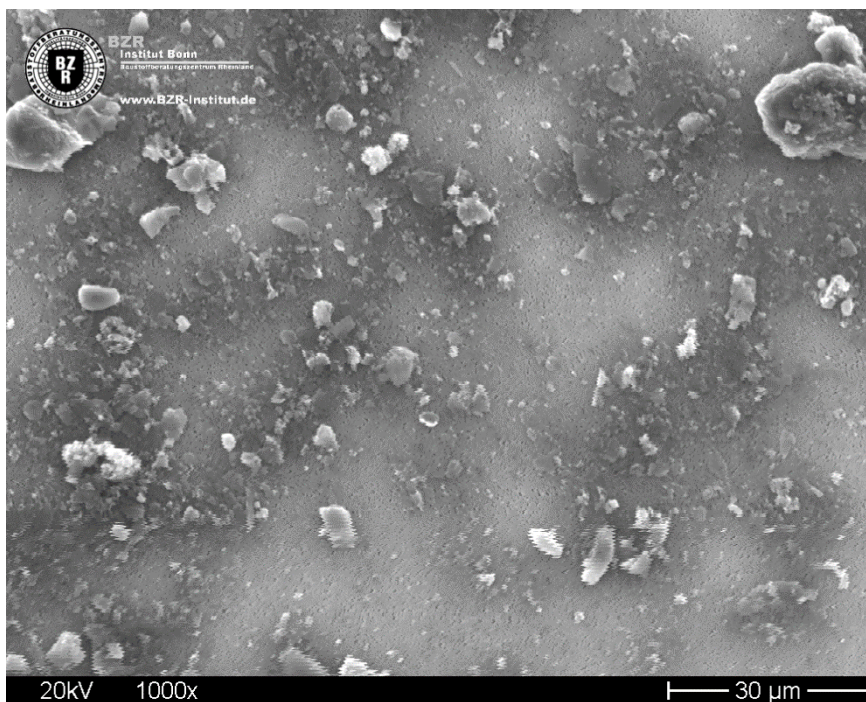
Probe : Mischprobe „Innenwandbekleidung“ (Einzelproben 30676-125,-127,-128,-133,-135)  
Labor-Nr. : 30676-BT2-MP28  
Befund : keine Anhaltspunkte für eine Asbesthaltigkeit einer oder mehrerer Einzelproben  
Nachweisgrenze : 0,001-M%  
Vergrößerung : 1.000-fach

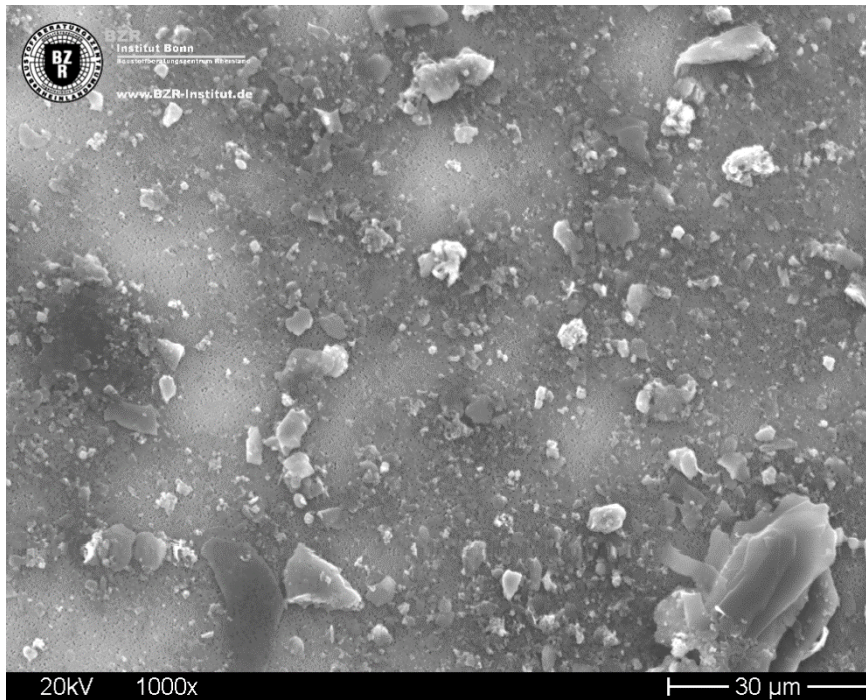
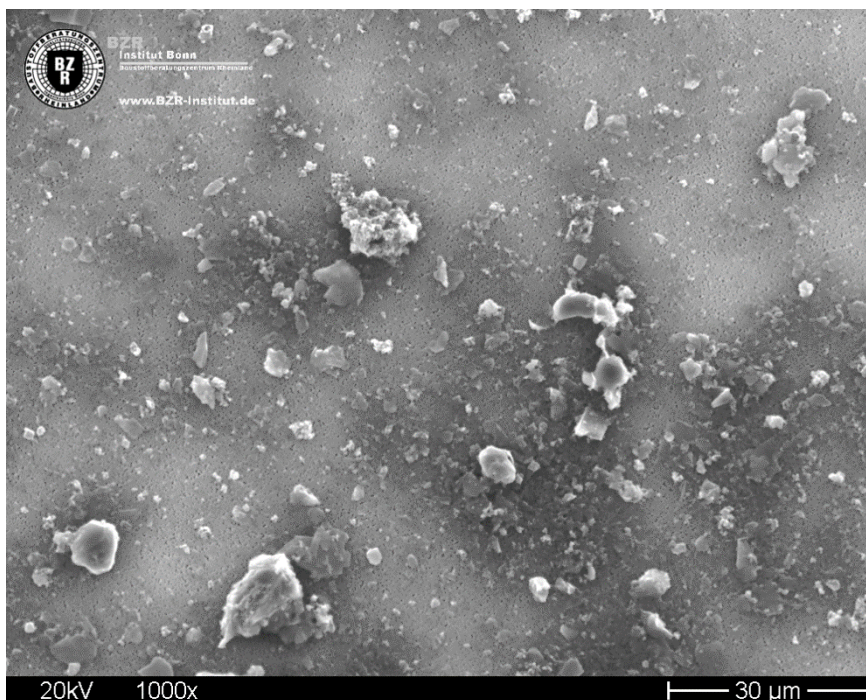
Probe : Mischprobe „Innenwandbekleidung“ (Einzelproben 30676-137,-143,-146,-147)  
Labor-Nr. : 30676-BT2-MP29  
Befund : keine Anhaltspunkte für eine Asbesthaltigkeit einer oder mehrerer Einzelproben  
Nachweisgrenze : 0,001-M%  
Vergrößerung : 1.000-fach

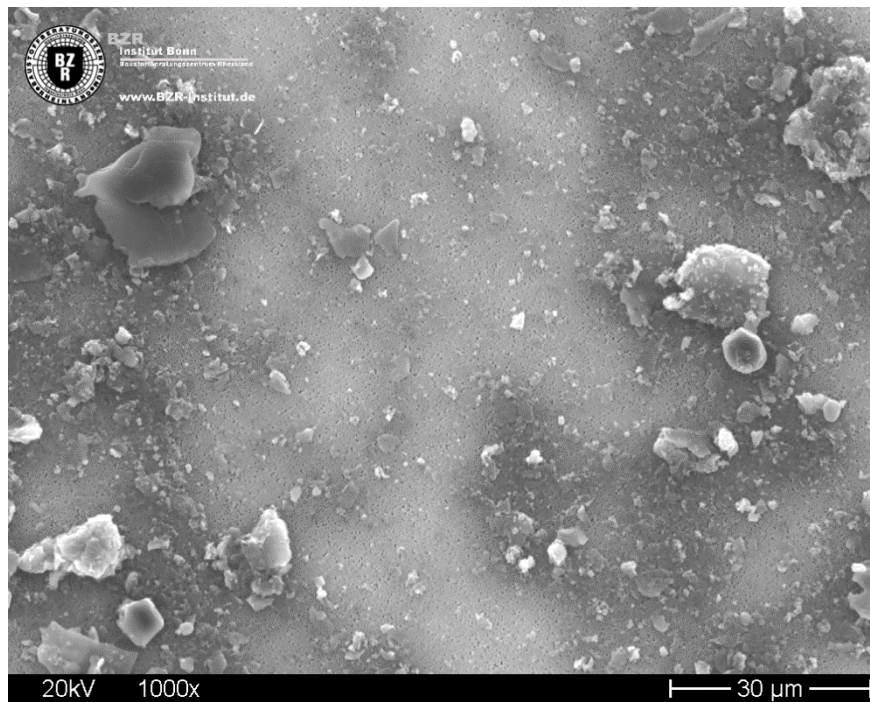
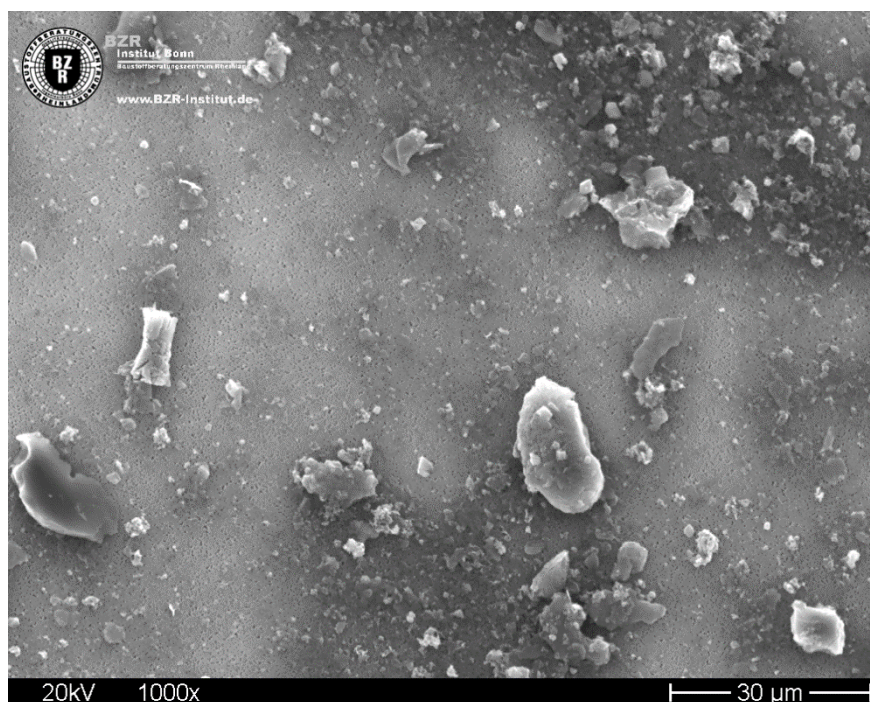
Probe : Mischprobe „Decke“ (Einzelproben 30676-97,-107,-121,-134)  
Labor-Nr. : 30676-BT2-MP30  
Befund : keine Anhaltspunkte für eine Asbesthaltigkeit einer oder mehrerer Einzelproben  
Nachweisgrenze : 0,001-M%  
Vergrößerung : 1.000-fach

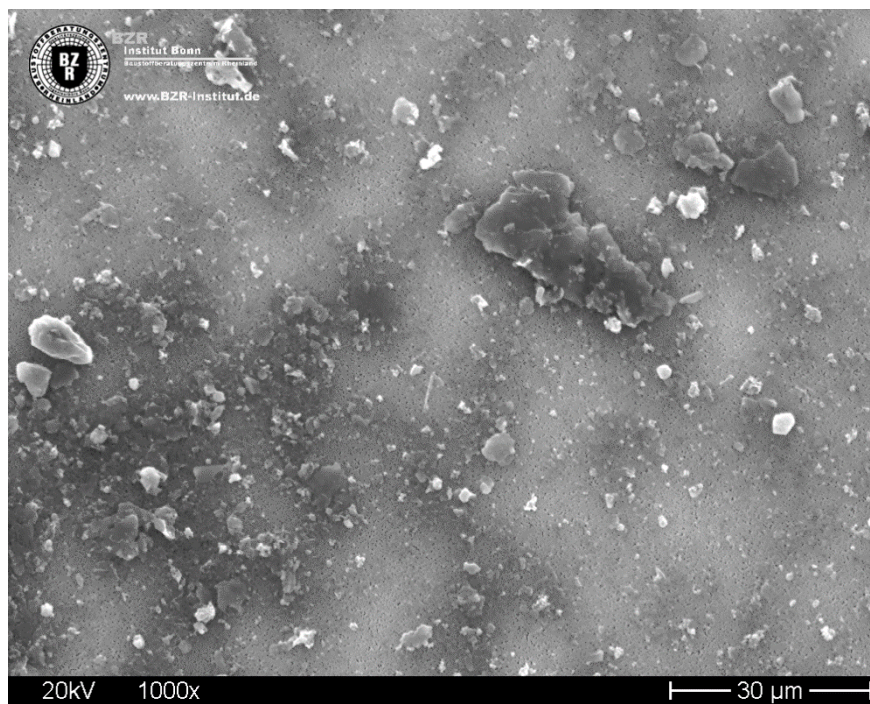
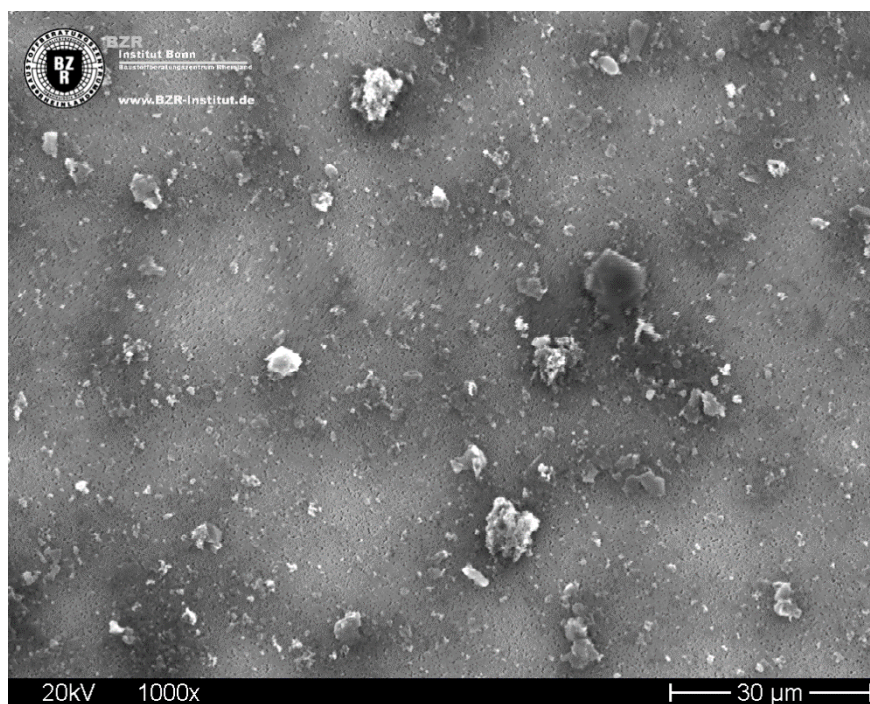
Probe : Mischprobe „Fensterlack“ (Einzelproben 30676-100,-118,-123,-139,-189)  
Labor-Nr. : 30676-BT2-MP31  
Befund : keine Anhaltspunkte für eine Asbesthaltigkeit einer oder mehrerer Einzelproben  
Nachweisgrenze : 0,001-M%  
Vergrößerung : 1.000-fach

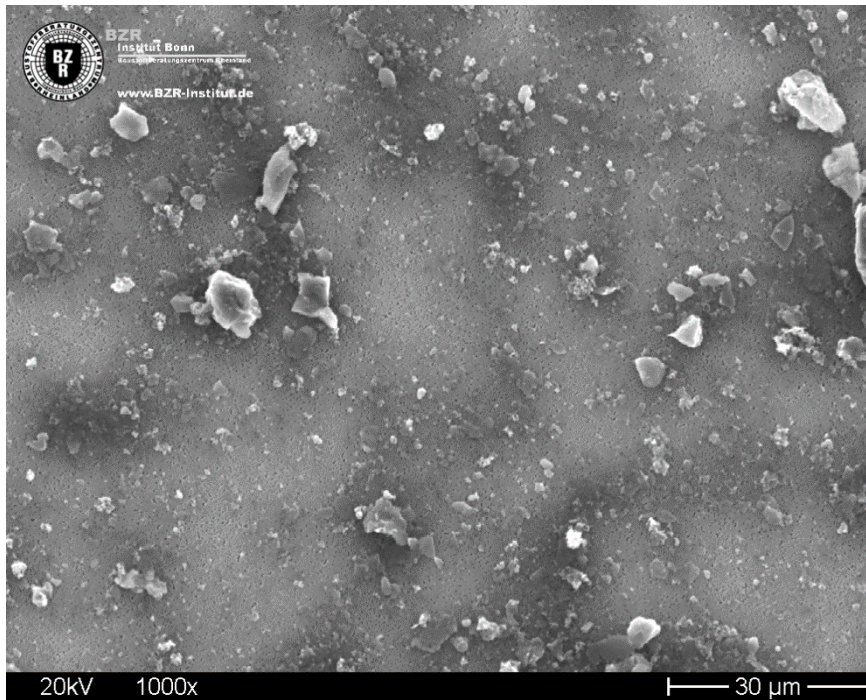
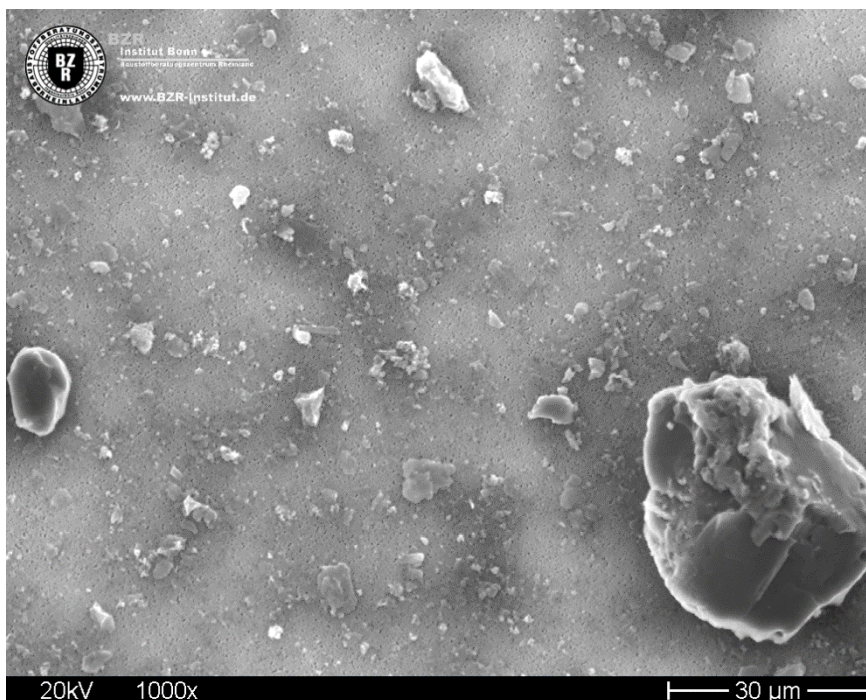
Probe : Mischprobe „Lack Tür Metall“ (Einzelproben 30676-98,-99,-116,-126)  
Labor-Nr. : 30676-BT2-MP32  
Befund : keine Anhaltspunkte für eine Asbesthaltigkeit einer oder mehrerer Einzelproben  
Nachweisgrenze : 0,001-M%  
Vergrößerung : 1.000-fach

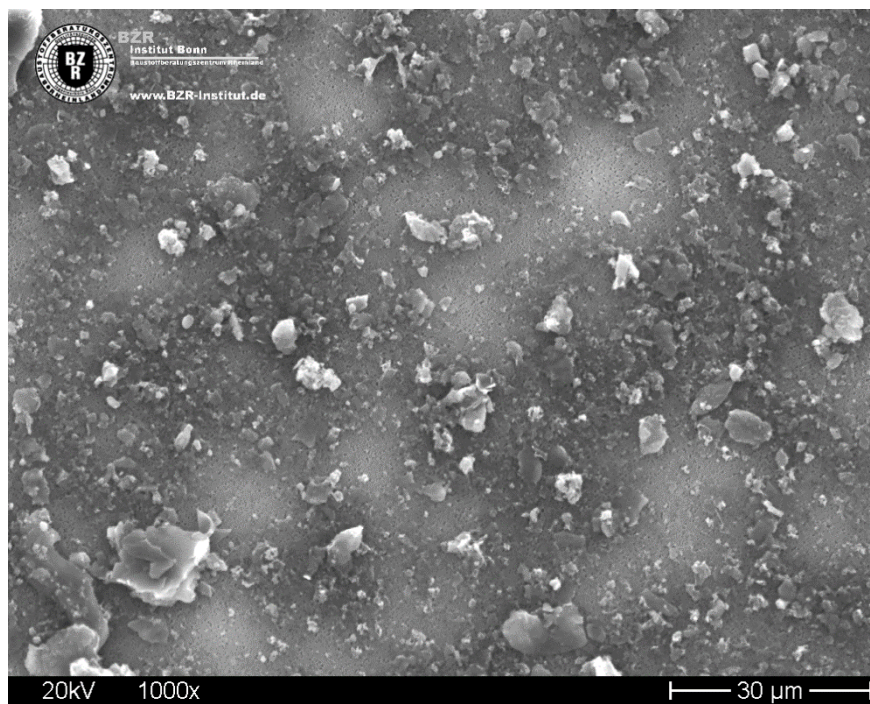
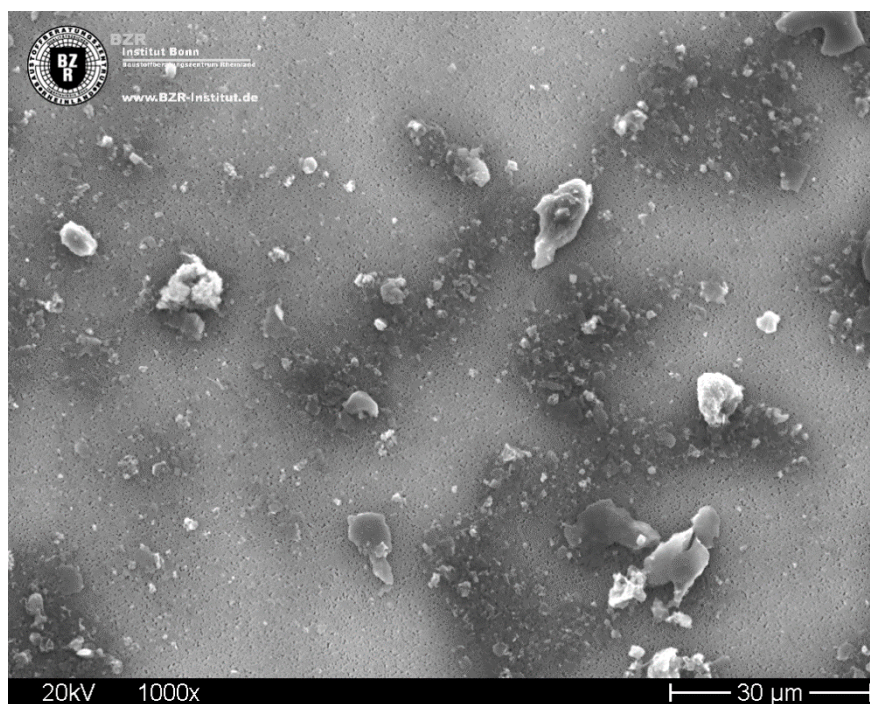
Probe : Mischprobe „Innenwandbekleidung“ (Einzelproben 30676-150,-153,-156,-159)  
Labor-Nr. : 30676-BT2-MP33  
Befund : keine Anhaltspunkte für eine Asbesthaltigkeit einer oder mehrerer Einzelproben  
Nachweisgrenze : 0,001-M%  
Vergrößerung : 1.000-fach

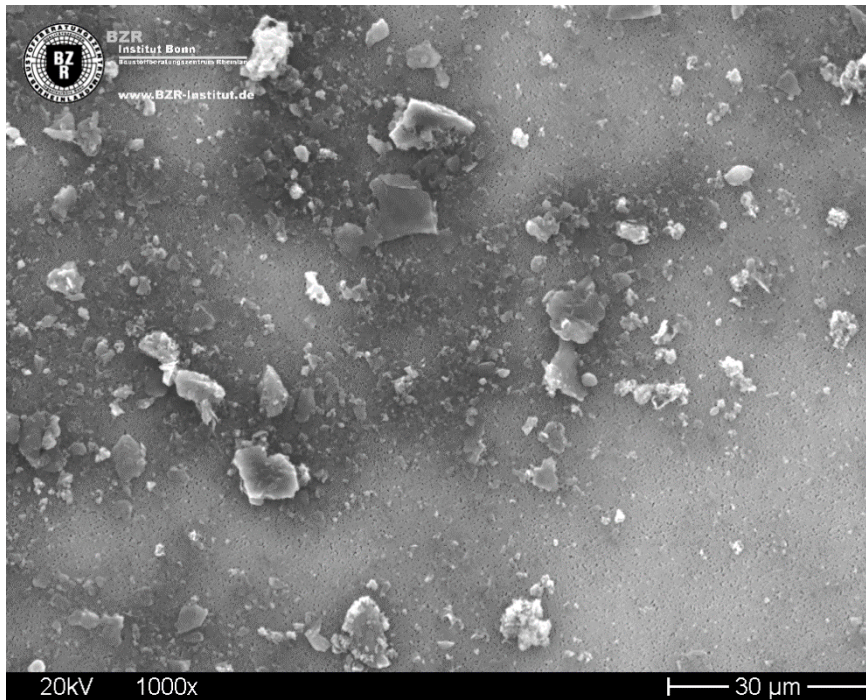
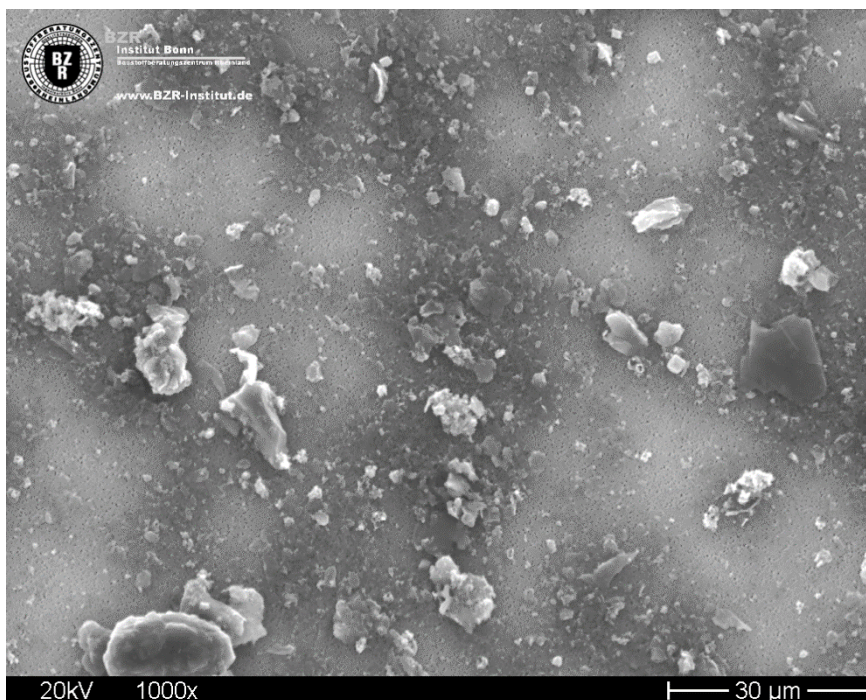
Probe : Mischprobe „Innenwandbekleidung“ (Einzelproben 30676-172,-173,-175,-178,-179)  
Labor-Nr. : 30676-BT2-MP34  
Befund : keine Anhaltspunkte für eine Asbesthaltigkeit einer oder mehrerer Einzelproben  
Nachweisgrenze : 0,001-M%  
Vergrößerung : 1.000-fach

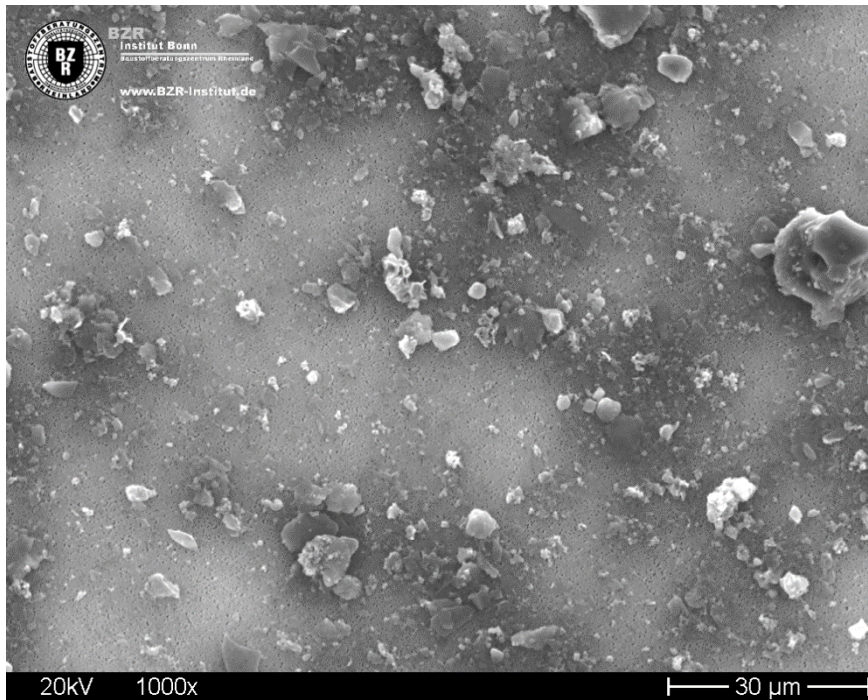
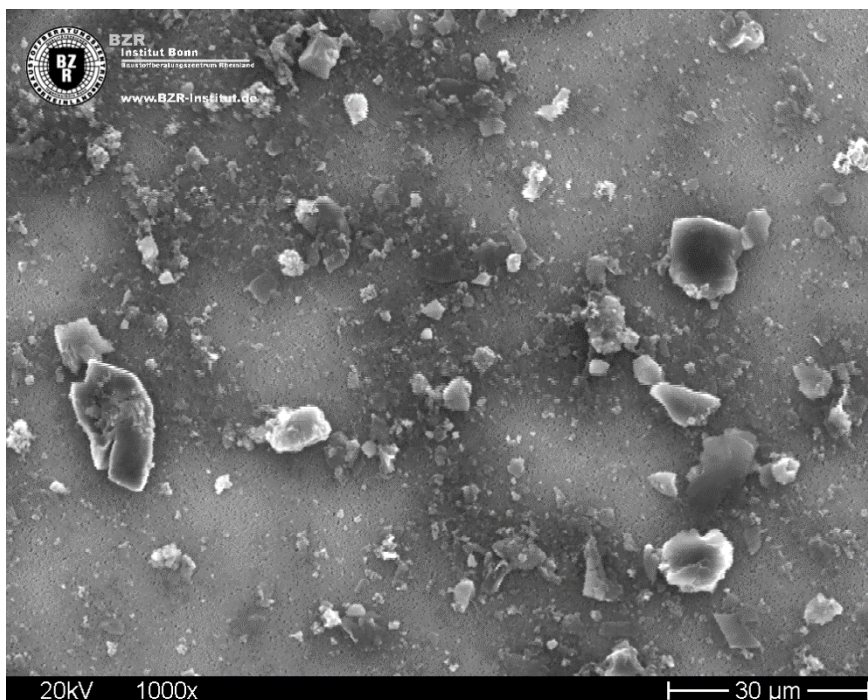
Probe : Mischprobe „Innenwandbekleidung“ (Einzelproben 30676-182,-184)  
Labor-Nr. : 30676-BT2-MP35  
Befund : keine Anhaltspunkte für eine Asbesthaltigkeit einer oder mehrerer Einzelproben  
Nachweisgrenze : 0,001-M%  
Vergrößerung : 1.000-fach

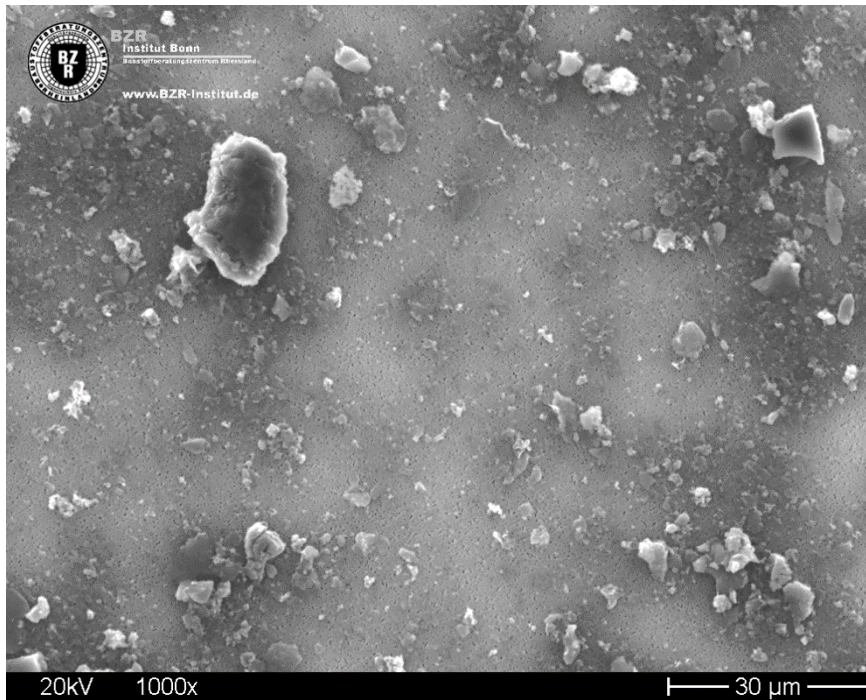
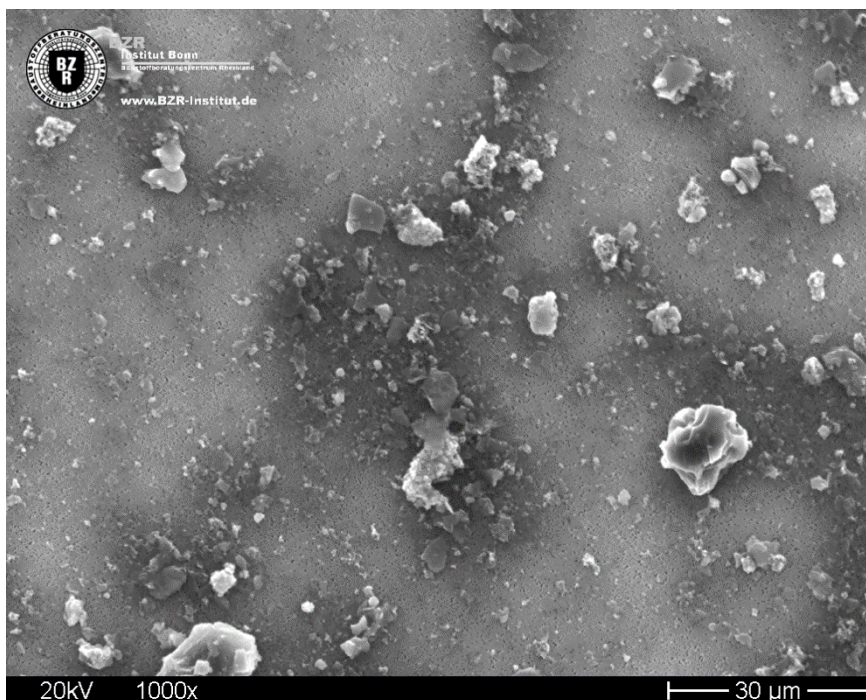
Probe : Mischprobe „Decke“ (Einzelproben 30676-171,-176)  
Labor-Nr. : 30676-BT2-MP36  
Befund : keine Anhaltspunkte für eine Asbesthaltigkeit einer oder mehrerer Einzelproben  
Nachweisgrenze : 0,001-M%  
Vergrößerung : 1.000-fach
