# PRÜFBERICHT / GUTACHTEN

**Registriernummer: PR.45-1501/24 CPH-30676-II**

Betrifft : Rheinische Friedrich-Wilhelms-Universität Bonn,  
**Physikalisches Institut – Hauptgebäude, Bauteil II,  
Nußallee 12, 53115 Bonn** - Beprobung und  
Untersuchung von potenziell gefahrstoffhaltigen  
Baustoffen nach Vorgabe

Projektnummer : **40-12-2209-20-001**

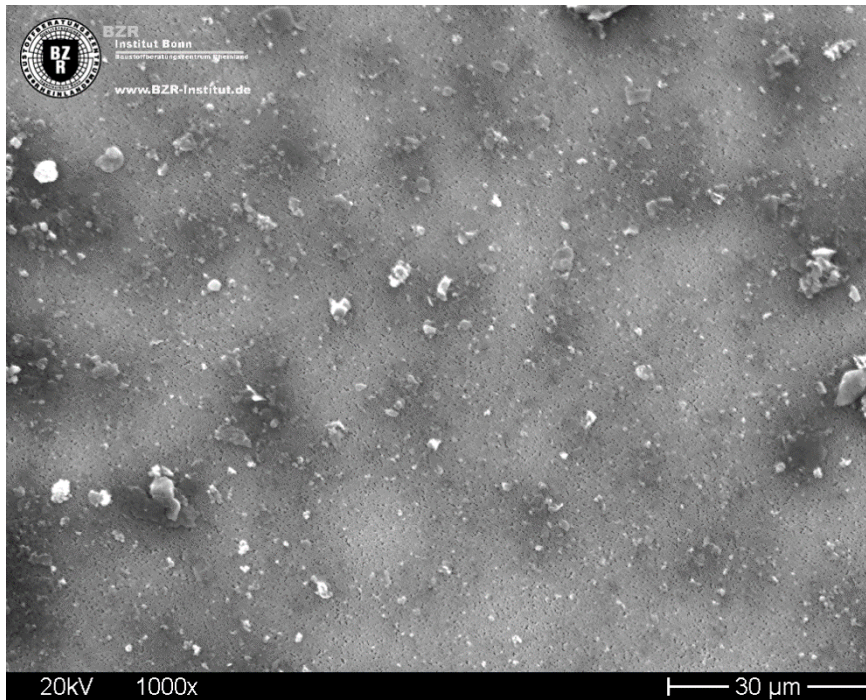
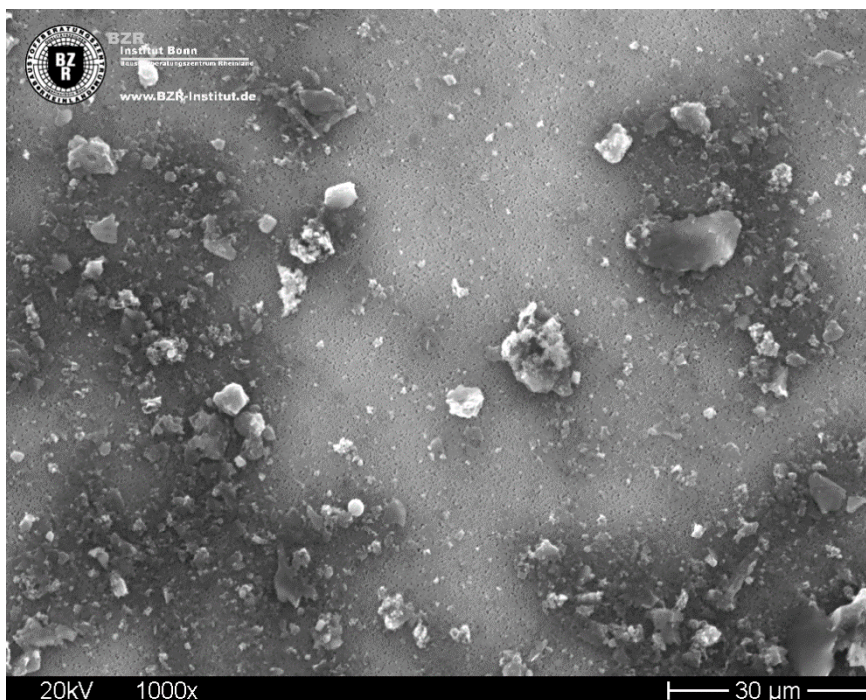
Probe : Mischprobe „Fliesenmörtel Wand“ (Einzelproben 30676-140,-149,-177,-181)  
Labor-Nr. : 30676-BT2-MP37  
Befund : keine Anhaltspunkte für eine Asbesthaltigkeit einer oder mehrerer Einzelproben  
Nachweisgrenze : 0,001-M%  
Vergrößerung : 1.000-fach

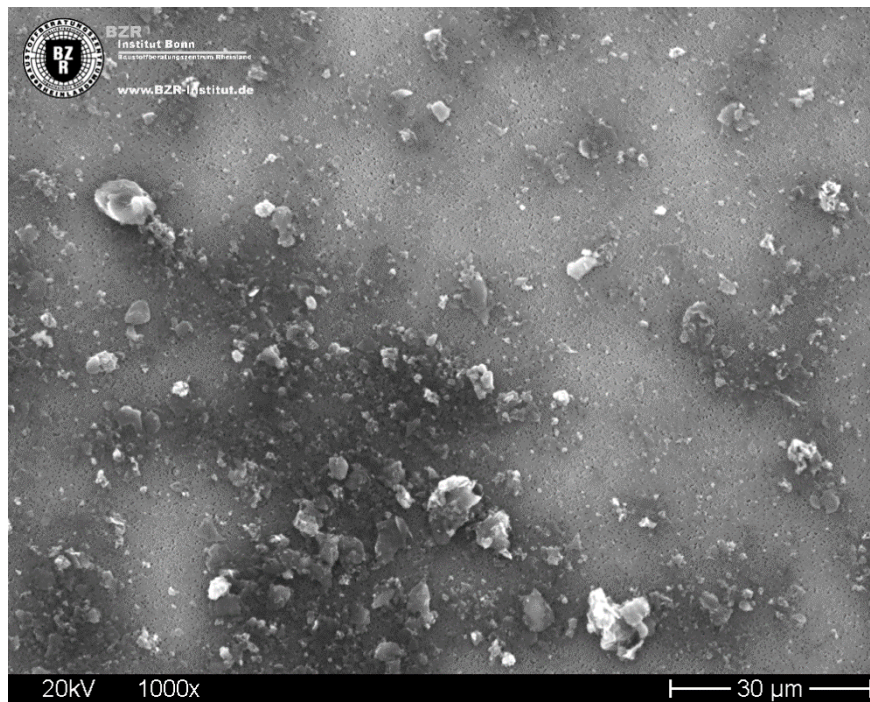
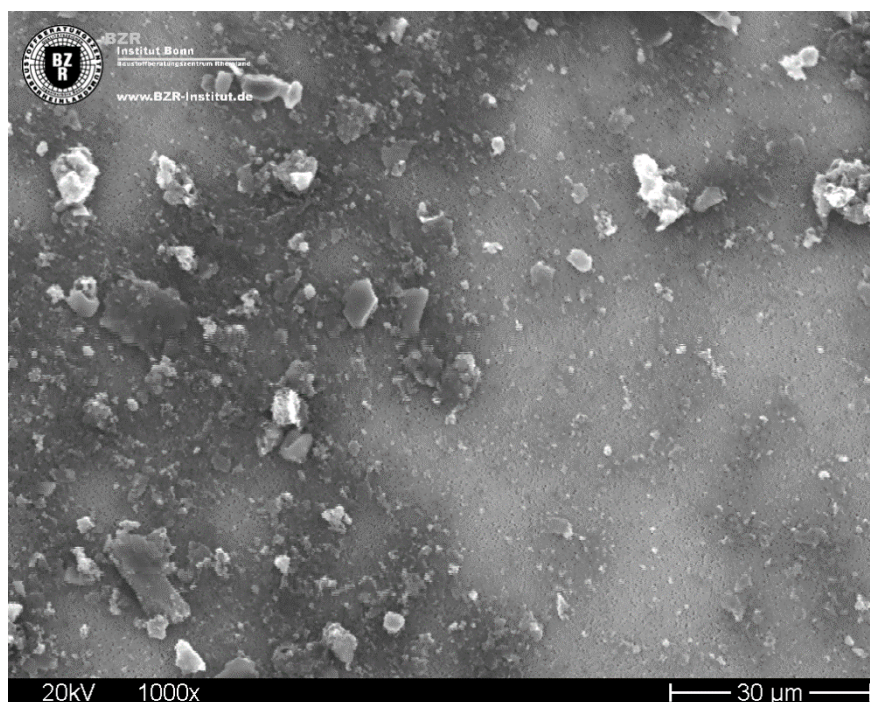
Probe : Mischprobe „Fliesenmörtel Wand“ (Einzelproben 30676-106,-117,-132,-138)  
Labor-Nr. : 30676-BT2-MP38  
Befund : keine Anhaltspunkte für eine Asbesthaltigkeit einer oder mehrerer Einzelproben  
Nachweisgrenze : 0,001-M%  
Vergrößerung : 1.000-fach

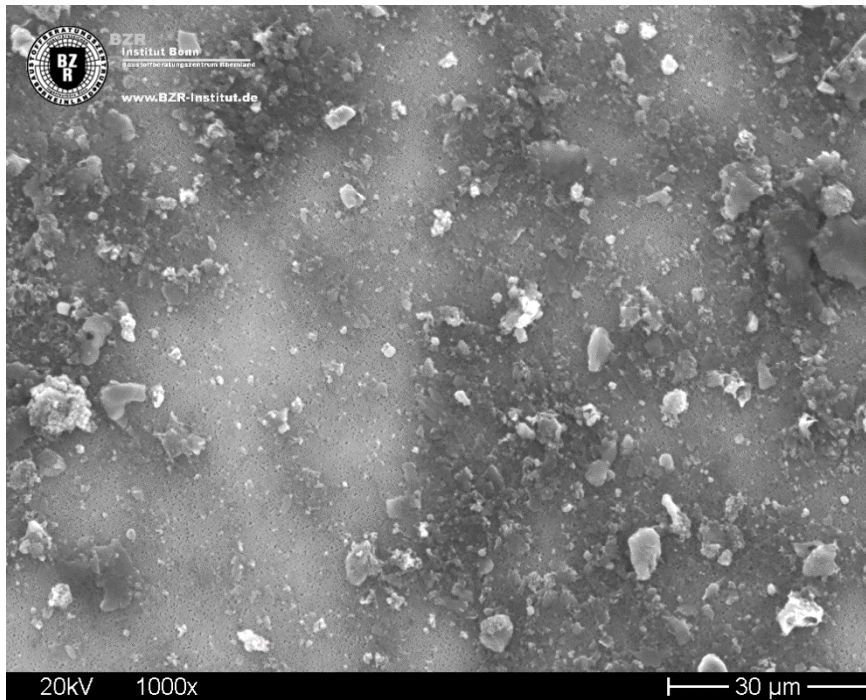
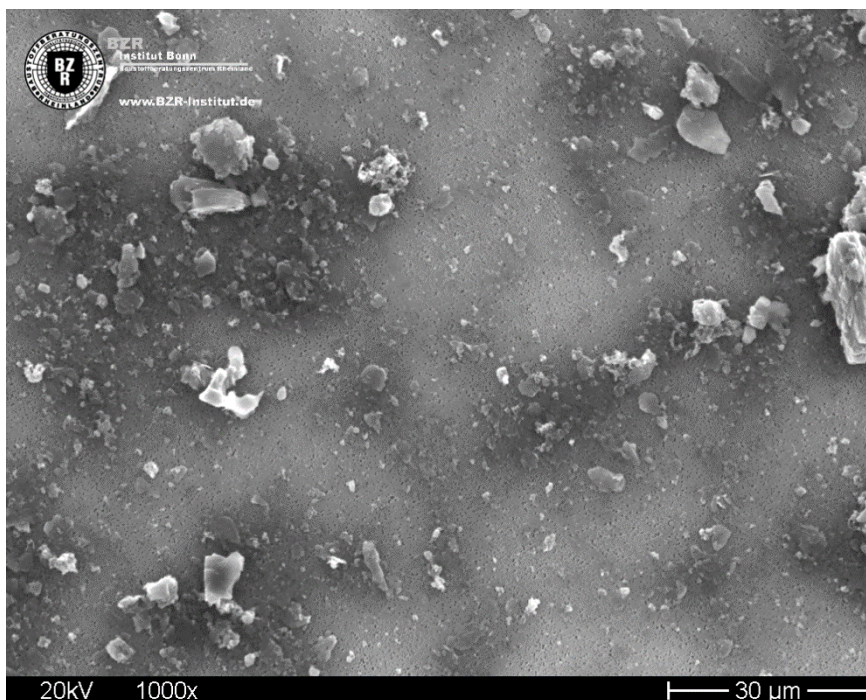
Probe : Mischprobe „Bodenbeschichtung“ (Einzelproben 30676-94,-145,-183)  
Labor-Nr. : 30676-BT2-MP40  
Befund : keine Anhaltspunkte für eine Asbesthaltigkeit einer oder mehrerer Einzelproben  
Nachweisgrenze : 0,001-M%  
Vergrößerung : 1.000-fach

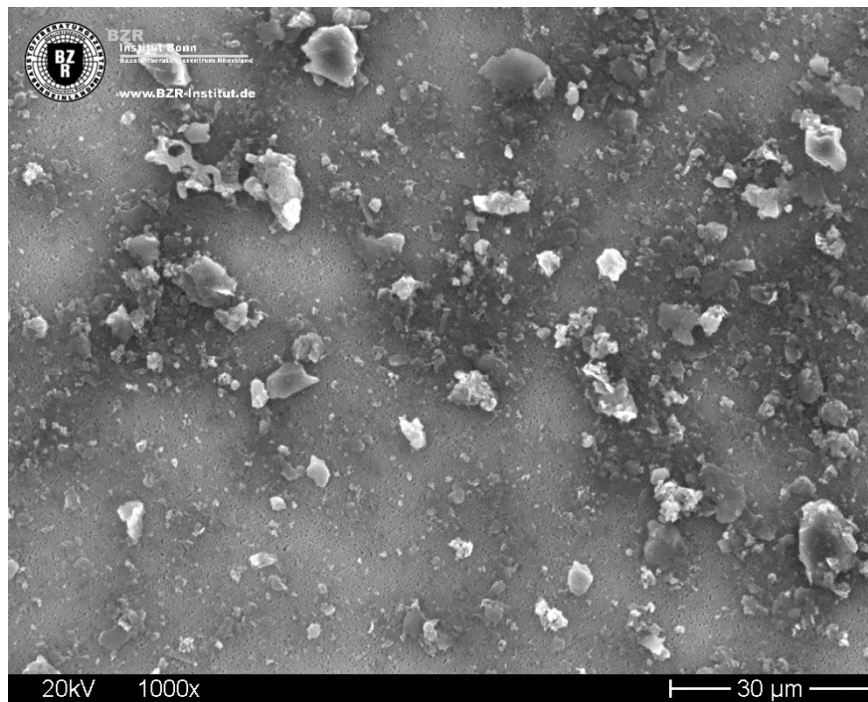
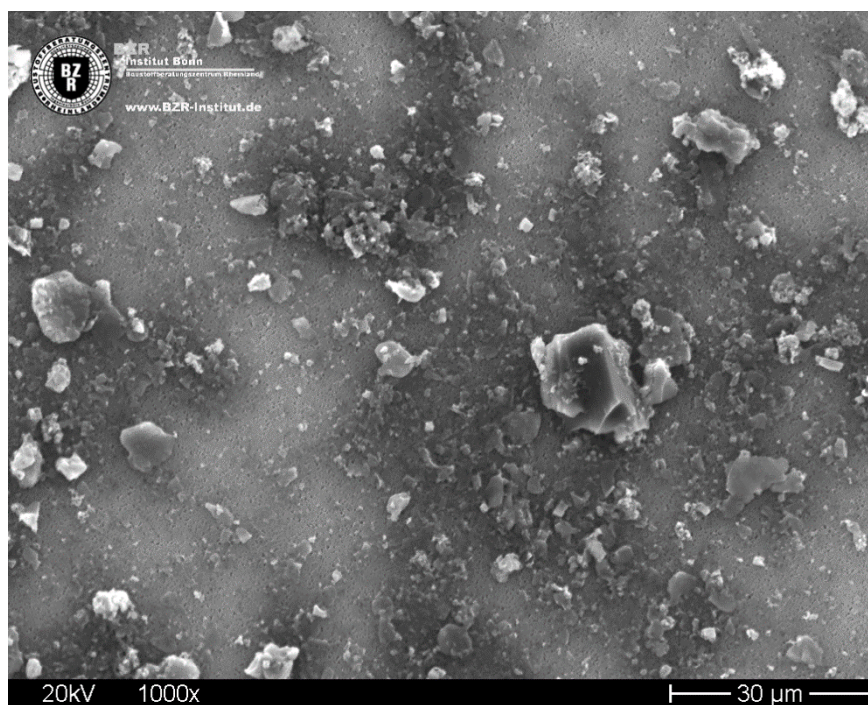
Probe : Mischprobe „Bodenbeschichtung“ (Einzelproben 30676-151,-155,-162,-174)  
Labor-Nr. : 30676-BT2-MP41  
Befund : **Anhaltspunkte für eine Asbesthaltigkeit einer oder mehrerer Einzelproben**  
Nachweisgrenze : 0,001-M%  
Vergrößerung : 1.000-fach

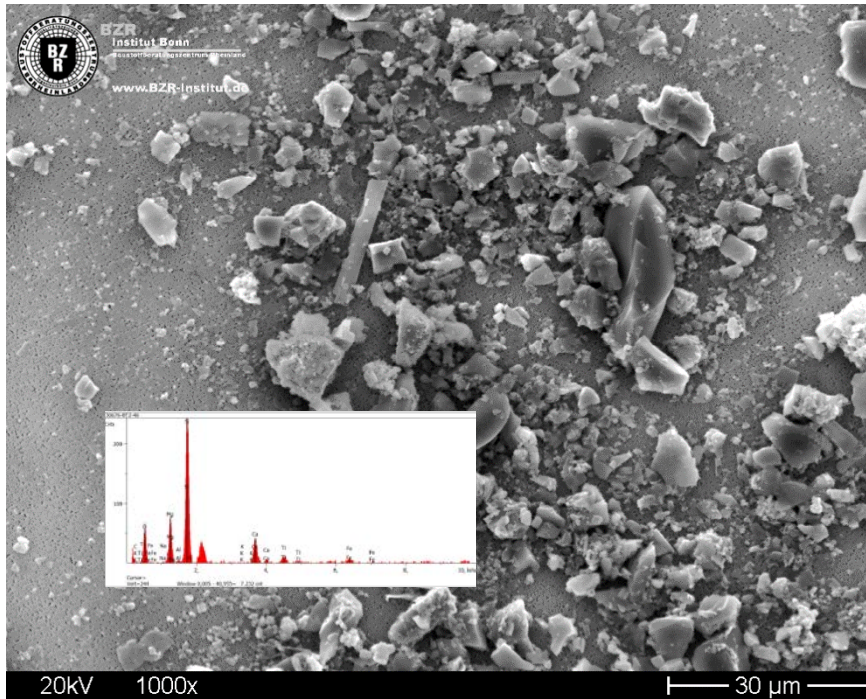
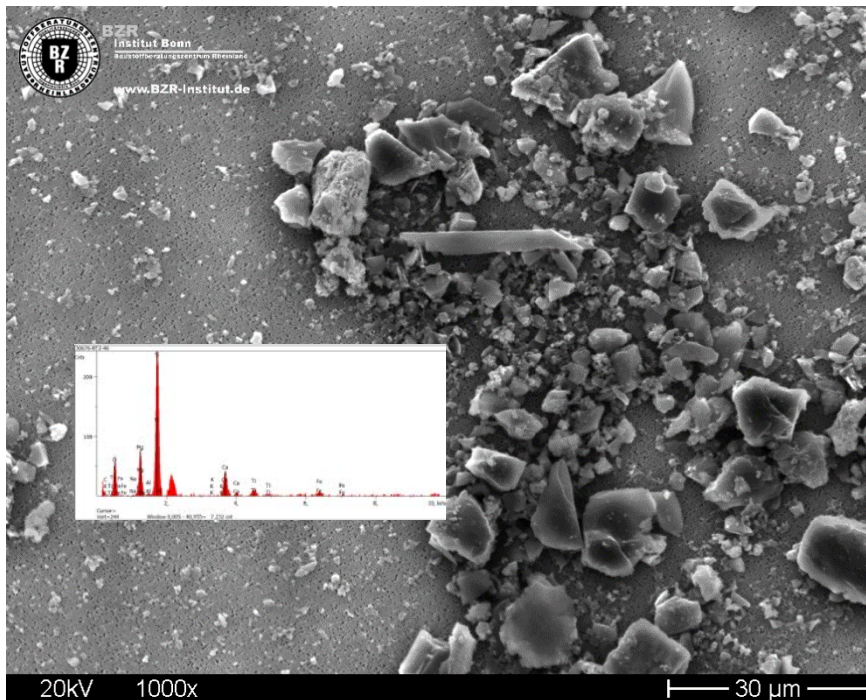
Probe : Mischprobe „Fensterkitt“ (Einzelproben 30676-101,-124,-166)  
Labor-Nr. : 30676-BT2-MP42  
Befund : keine Anhaltspunkte für eine Asbesthaltigkeit einer oder mehrerer Einzelproben  
Nachweisgrenze : 0,001-M%  
Vergrößerung : 1.000-fach

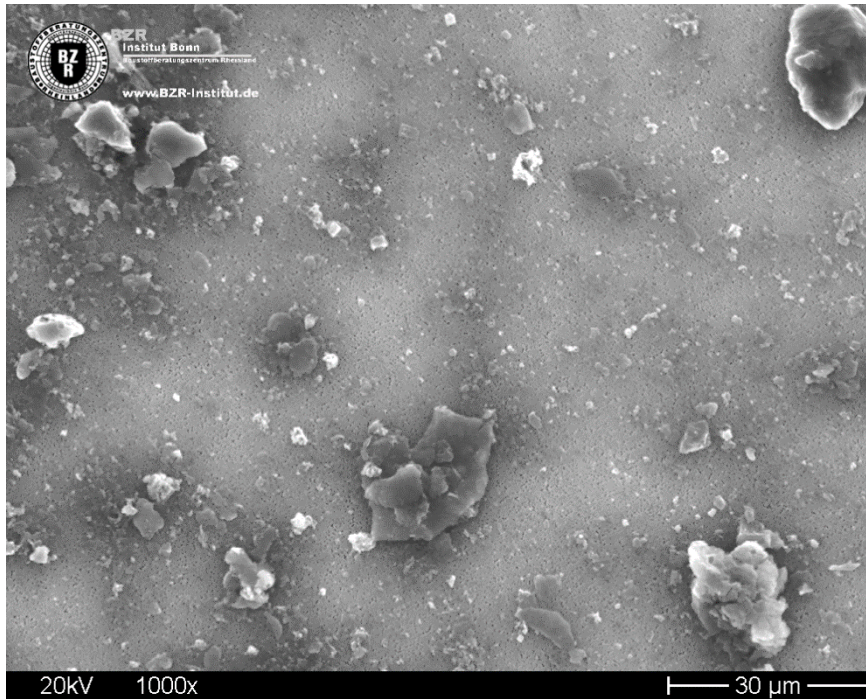
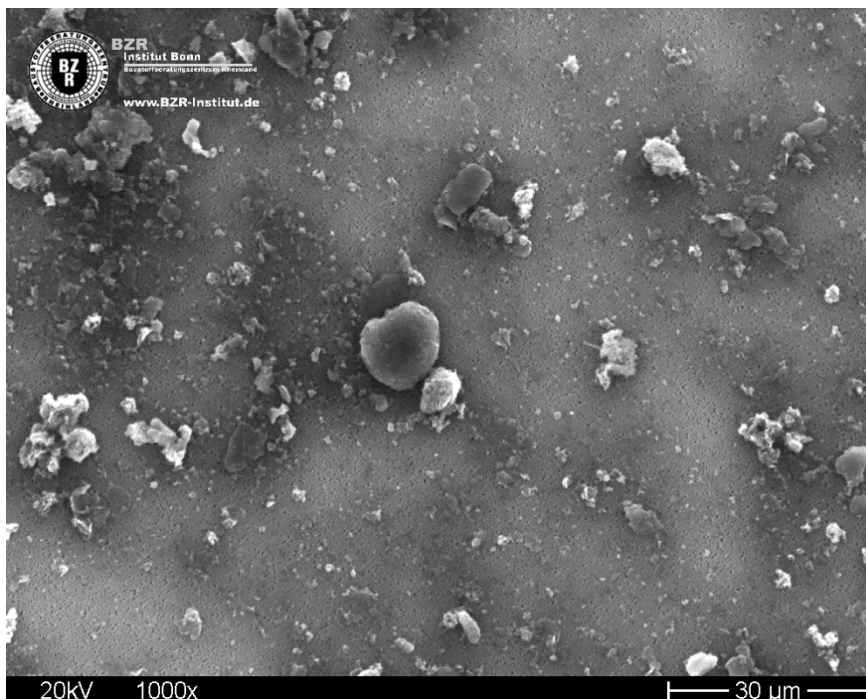
Probe : Mischprobe „Farbe Rohr“ (Einzelproben 30676-104,-119,-148,-160,-170)  
Labor-Nr. : 30676-BT2-MP43  
Befund : keine Anhaltspunkte für eine Asbesthaltigkeit einer oder mehrerer Einzelproben  
Nachweisgrenze : 0,001-M%  
Vergrößerung : 1.000-fach

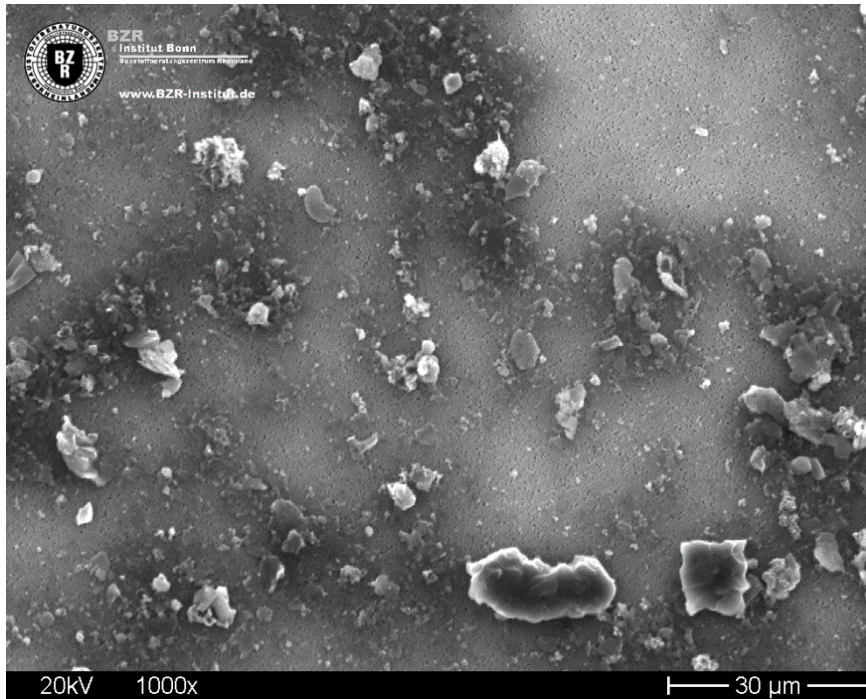
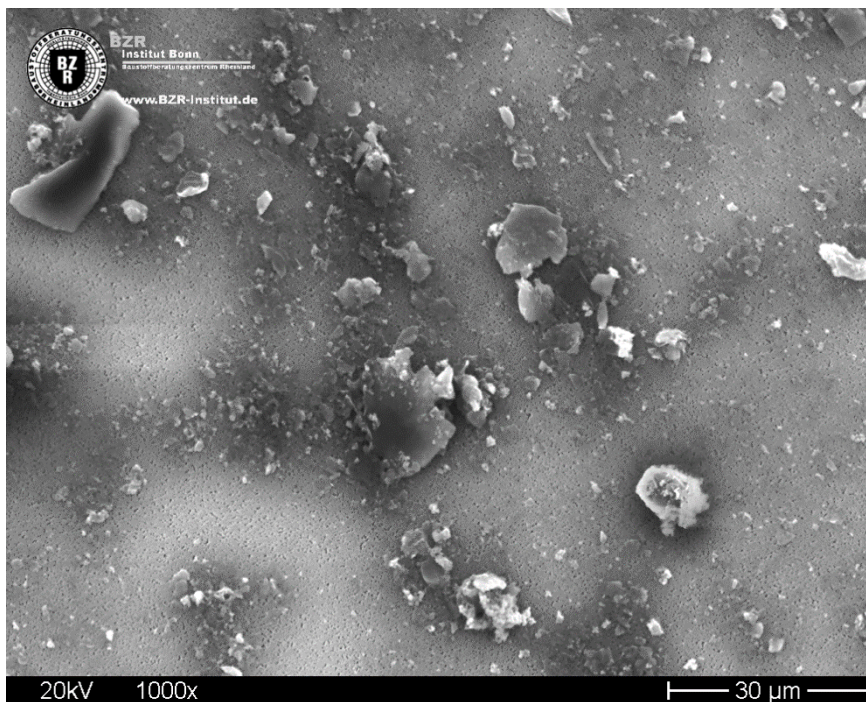
Probe : Mischprobe „Farbe auf Beton“ (Einzelproben 30676-129,-163,-164)  
Labor-Nr. : 30676-BT2-MP44  
Befund : keine Anhaltspunkte für eine Asbesthaltigkeit einer oder mehrerer Einzelproben  
Nachweisgrenze : 0,001-M%  
Vergrößerung : 1.000-fach

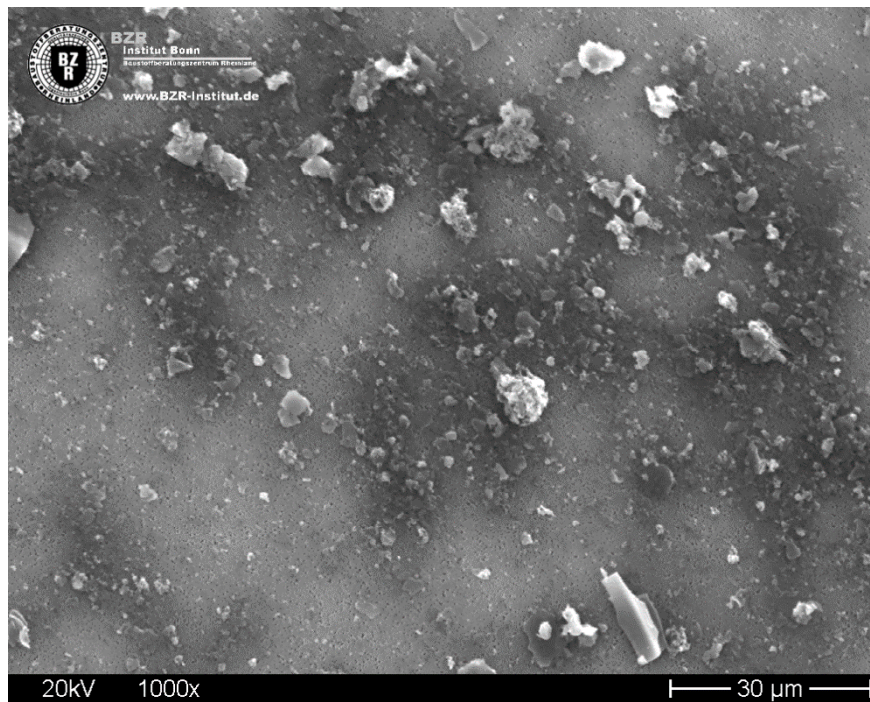
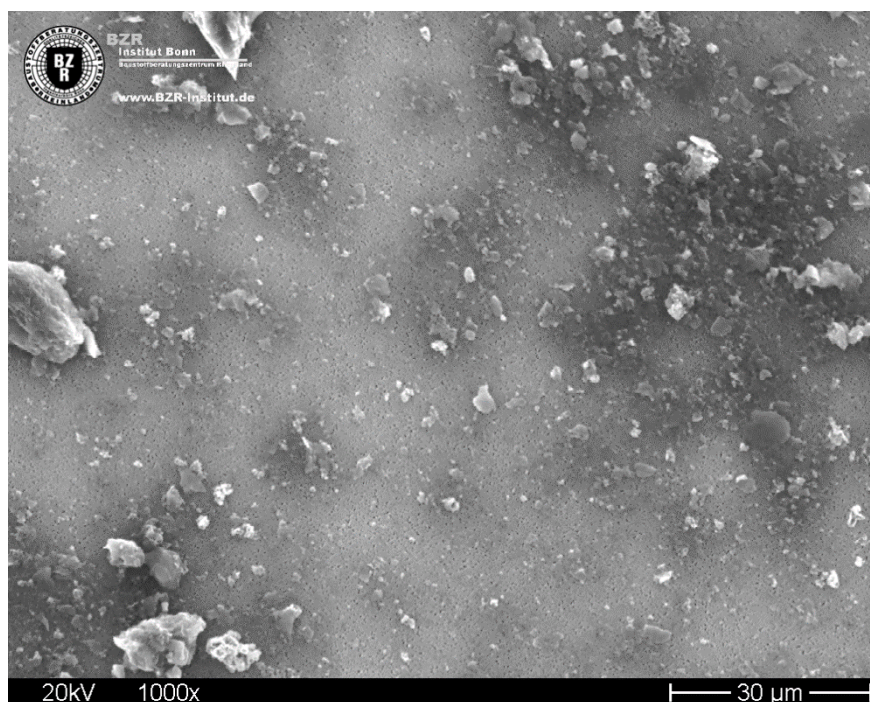
Probe : Mischprobe „Spachtelmasse“ (Einzelproben 30676-136,-141,-157)  
Labor-Nr. : 30676-BT2-MP45  
Befund : keine Anhaltspunkte für eine Asbesthaltigkeit einer oder mehrerer Einzelproben  
Nachweisgrenze : 0,001-M%  
Vergrößerung : 1.000-fach

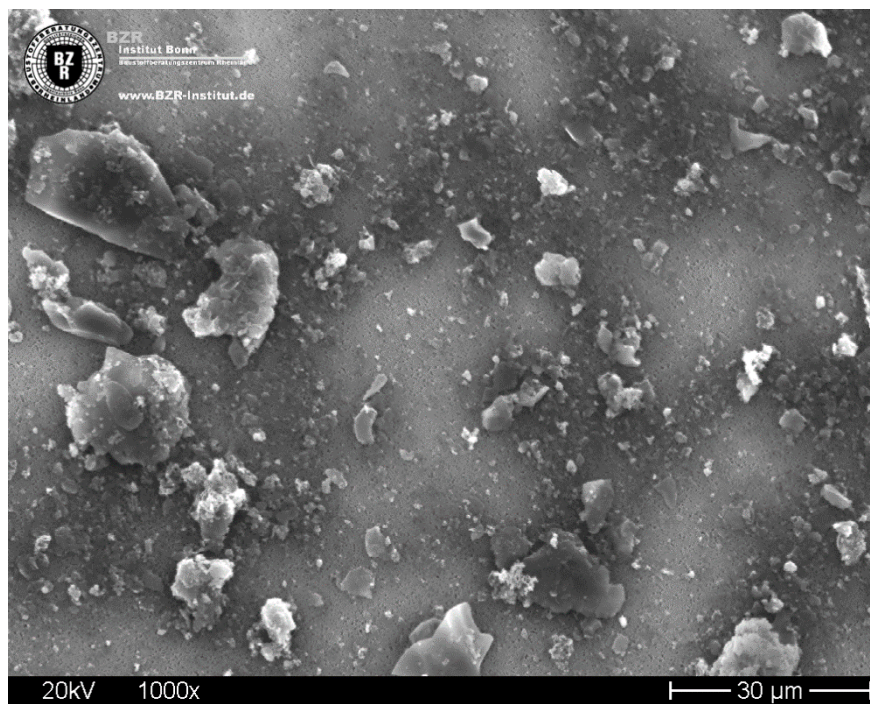
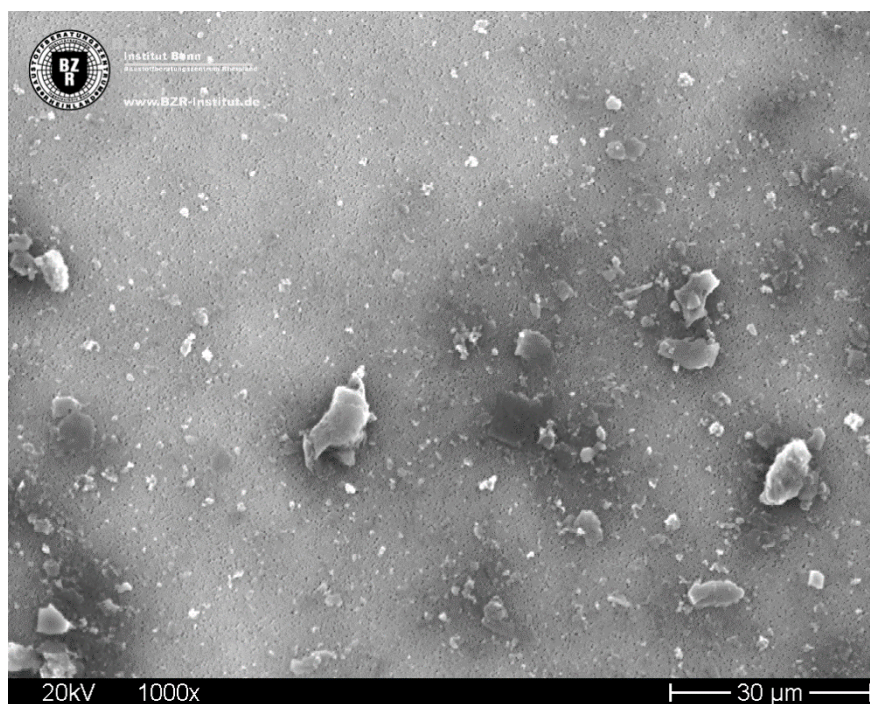
Probe : Mischprobe „schwarzes Rohr“ (Einzelproben 30676-161,-198)  
Labor-Nr. : 30676-BT2-MP46  
Befund : keine Anhaltspunkte für eine Asbesthaltigkeit einer oder mehrerer Einzelproben  
Nachweisgrenze : 0,001-M%  
Vergrößerung : 1.000-fach

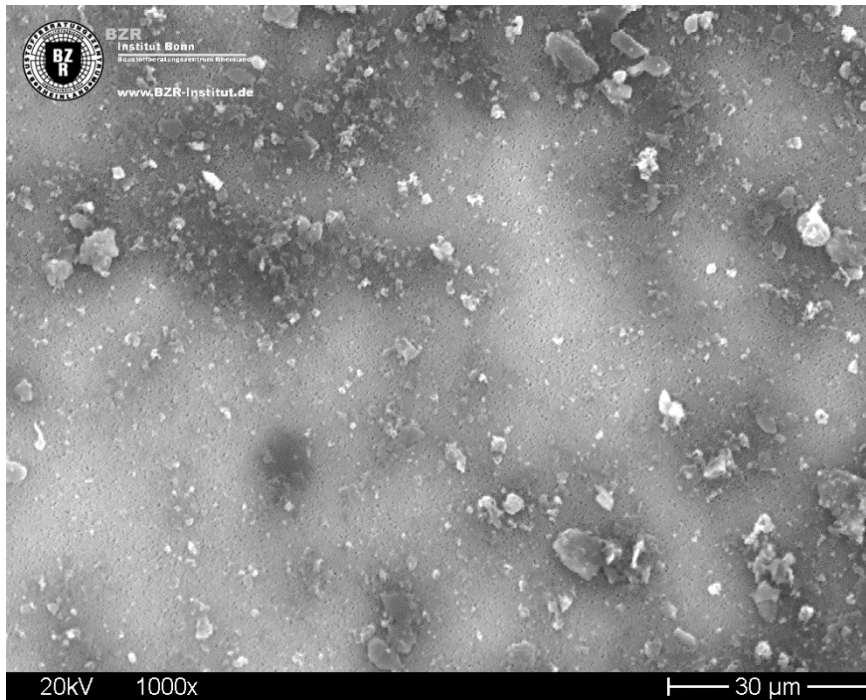
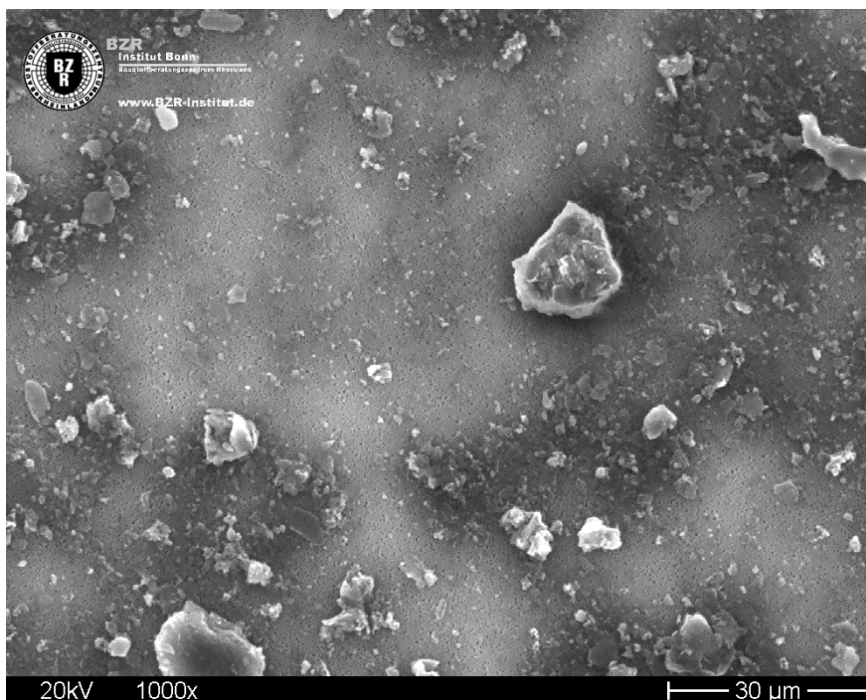
Probe : Mischprobe „Türlack“ (Einzelproben 30676-114,-200)  
Labor-Nr. : 30676-BT2-MP47  
Befund : keine Anhaltspunkte für eine Asbesthaltigkeit einer oder mehrerer Einzelproben  
Nachweisgrenze : 0,001-M%  
Vergrößerung : 1.000-fach

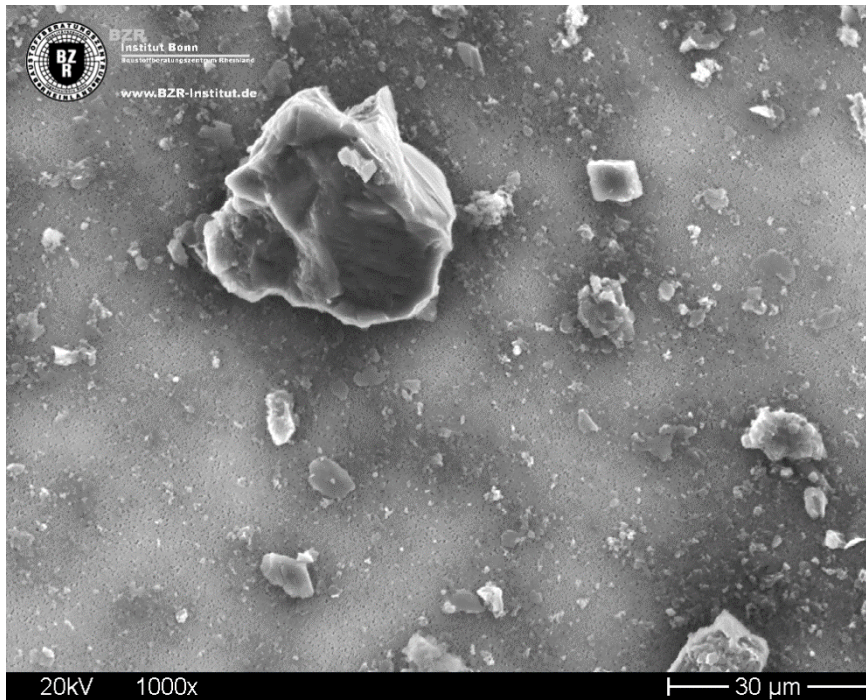
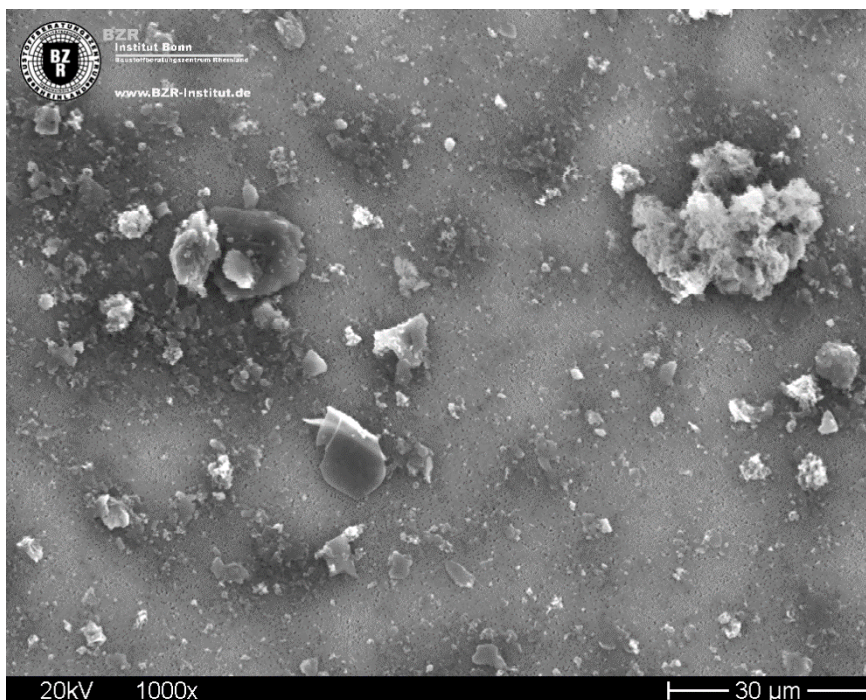
Probe : Mischprobe „Lack Stahlträger“ (Einzelproben 30676-122,-152)  
Labor-Nr. : 30676-BT2-MP48  
Befund : keine Anhaltspunkte für eine Asbesthaltigkeit einer oder mehrerer Einzelproben  
Nachweisgrenze : 0,001-M%  
Vergrößerung : 1.000-fach

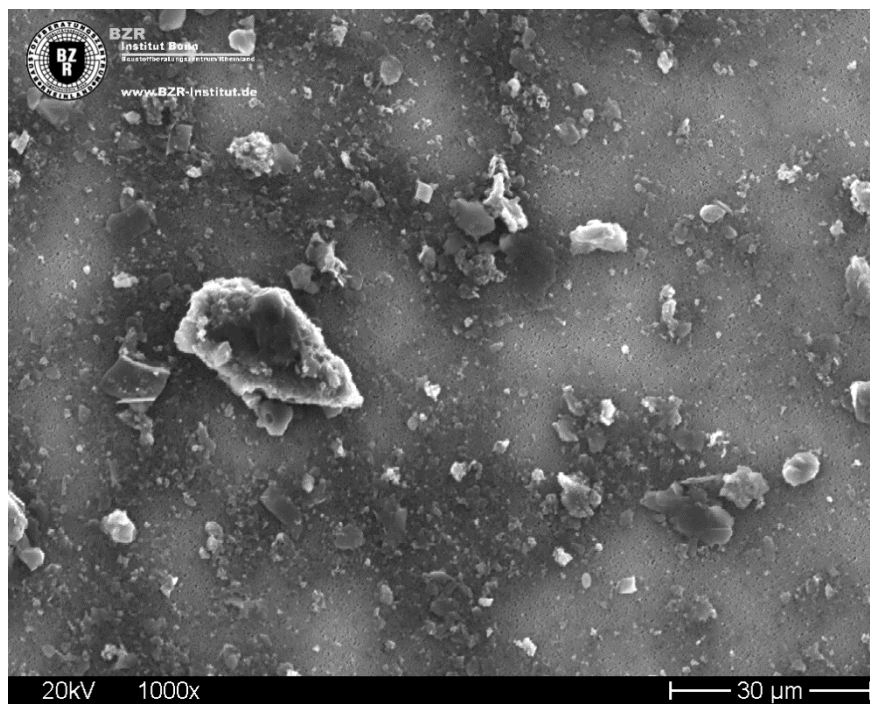
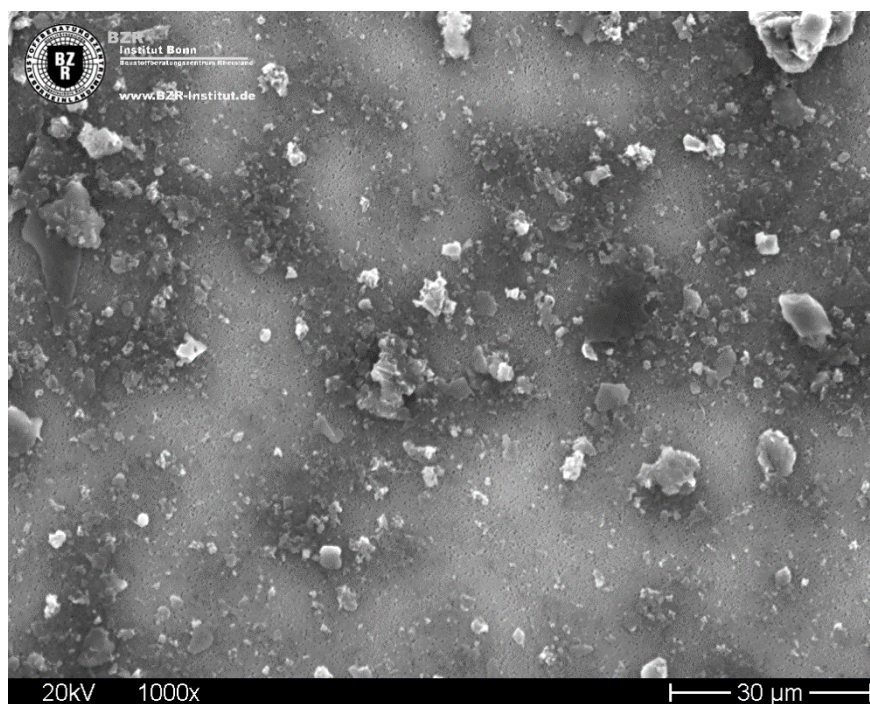
Probe : Mischprobe „Bodenbelag“ (Einzelproben 30676-130,-192)  
Labor-Nr. : 30676-BT2-MP49  
Befund : keine Anhaltspunkte für eine Asbesthaltigkeit einer oder mehrerer Einzelproben  
Nachweisgrenze : 0,001-M%  
Vergrößerung : 1.000-fach

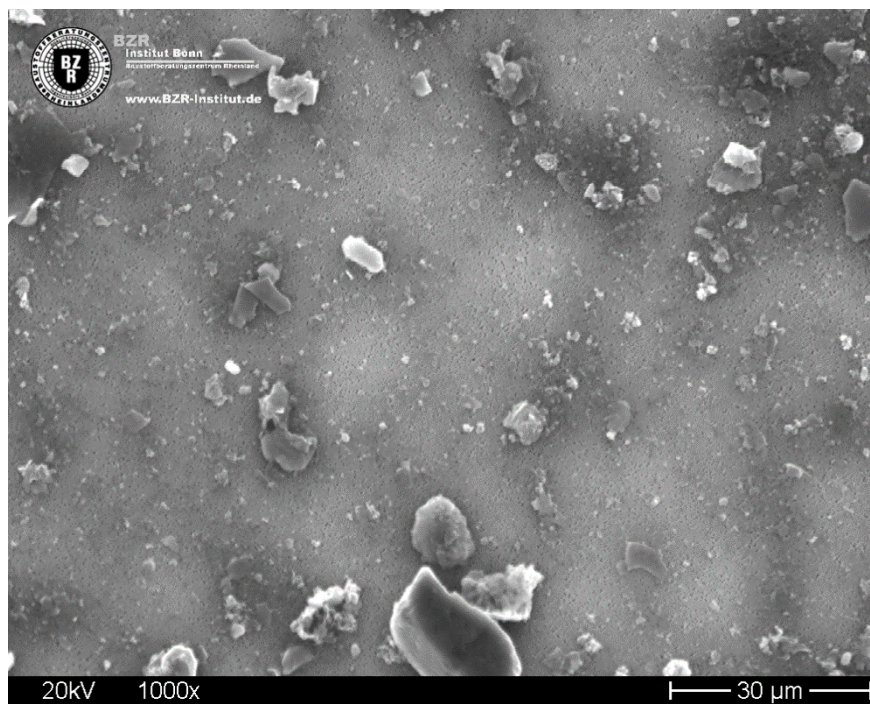
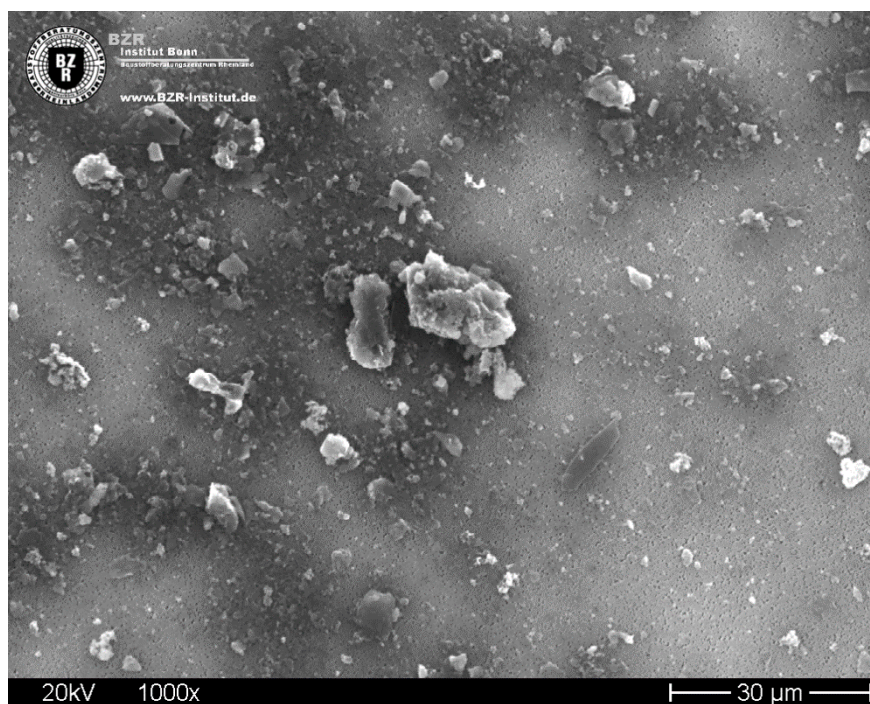
Probe : Mischprobe „Lack“ (Einzelproben 30676-120,-154,-165,-180,-187)  
Labor-Nr. : 30676-BT2-MP50  
Befund : keine Anhaltspunkte für eine Asbesthaltigkeit einer oder mehrerer Einzelproben  
Nachweisgrenze : 0,001-M%  
Vergrößerung : 1.000-fach

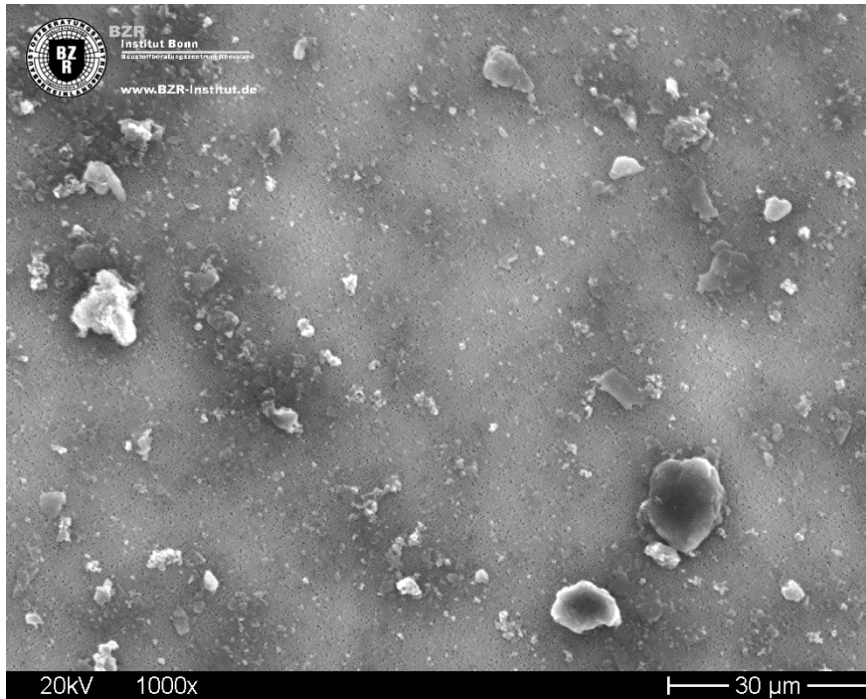
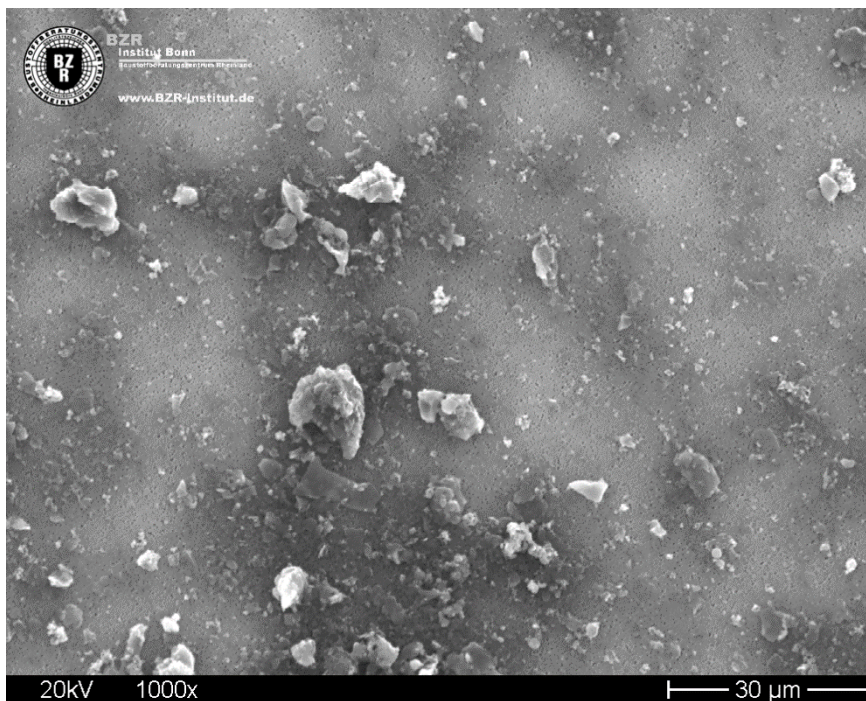
Probe : Mischprobe „Innenwandbekleidung“ (Einzelproben 30676-185,-186,-188,-190,-191)  
Labor-Nr. : 30676-BT2-MP51  
Befund : **Anhaltspunkte für eine Asbesthaltigkeit einer oder mehrerer Einzelproben**  
Nachweisgrenze : 0,001-M%  
Vergrößerung : 1.000-fach

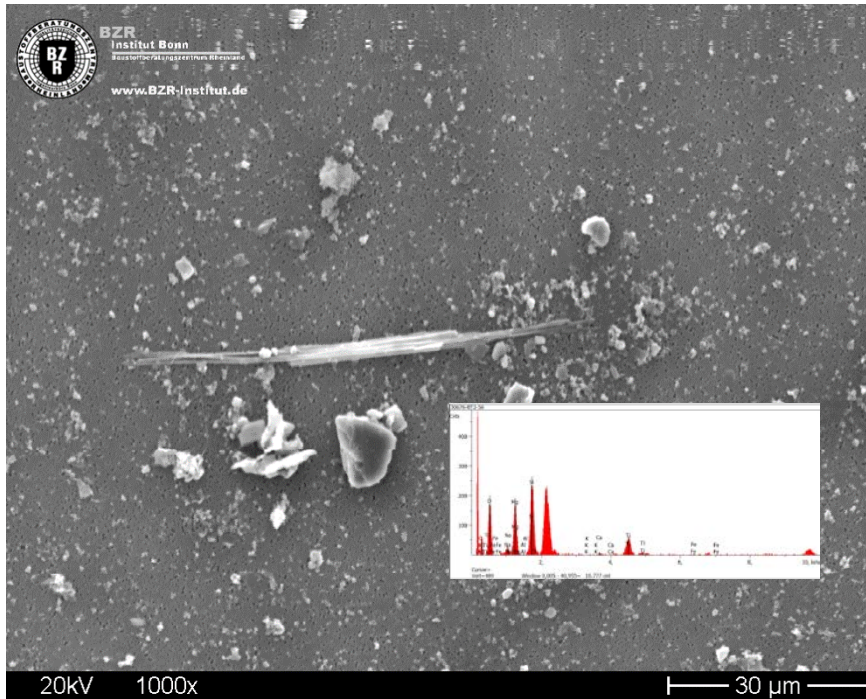
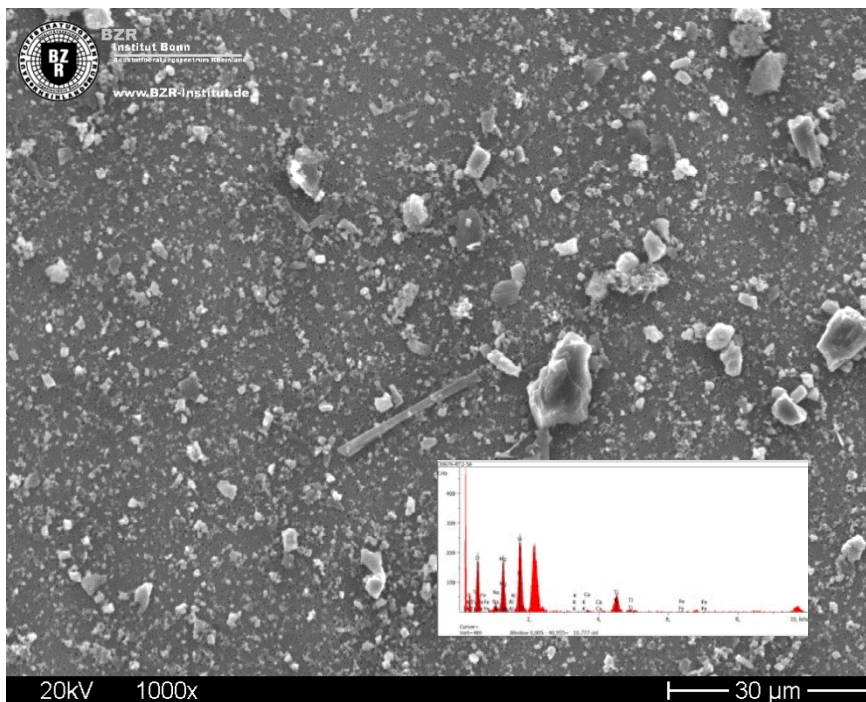
Probe : Parkettkleber  
Labor-Nr. : 30676-BT2-16  
Befund : nicht asbesthaltig, Asbestgehalt unterhalb der Nachweisgrenze des angewendeten Verfahrens  
Nachweisgrenze : 0,001-M%  
Vergrößerung : 1.000-fach

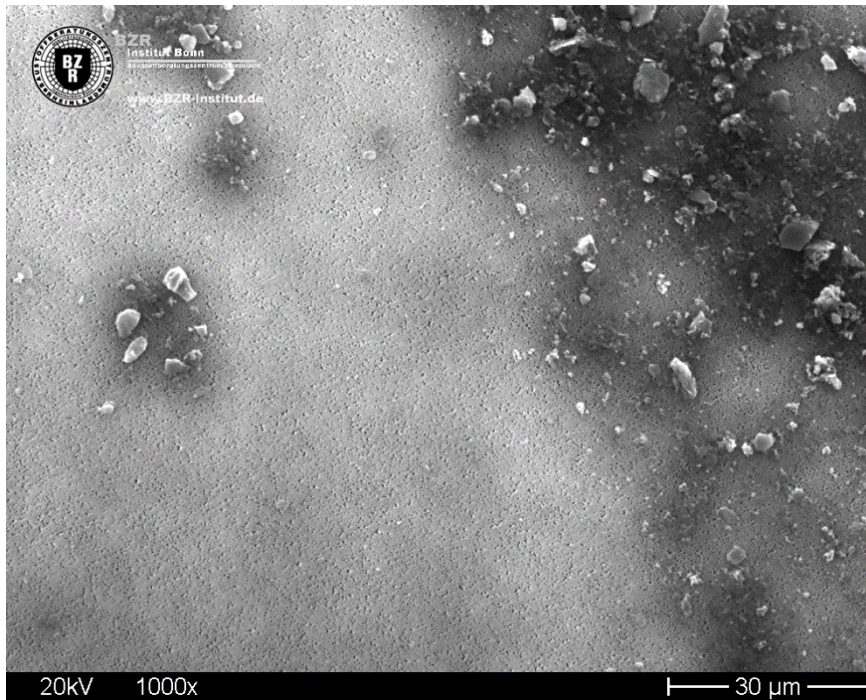
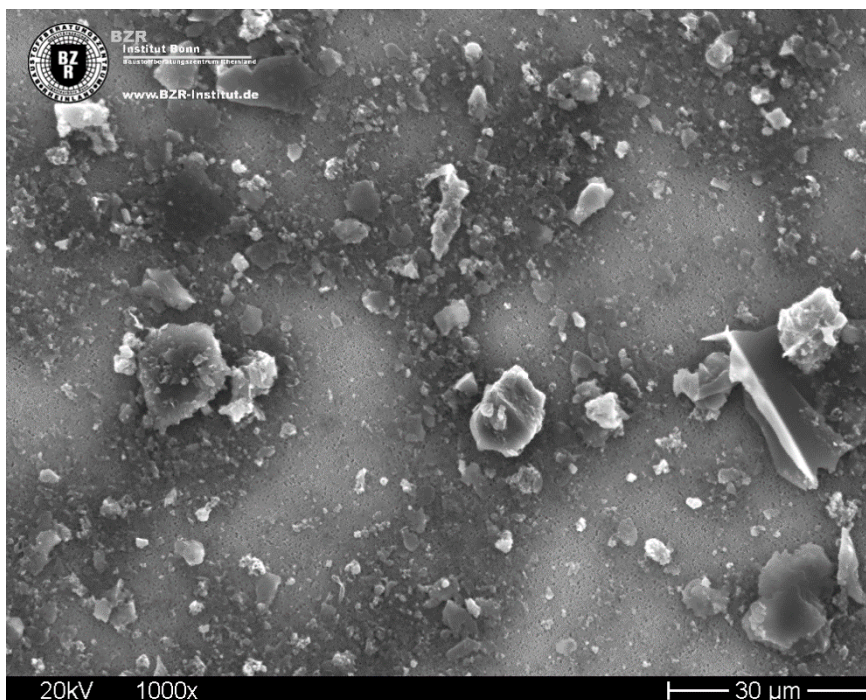
Probe : Außenputz  
Labor-Nr. : 30676-BT2-42  
Befund : nicht asbesthaltig, Asbestgehalt unterhalb der Nachweisgrenze des angewendeten Verfahrens  
Nachweisgrenze : 0,001-M%  
Vergrößerung : 1.000-fach

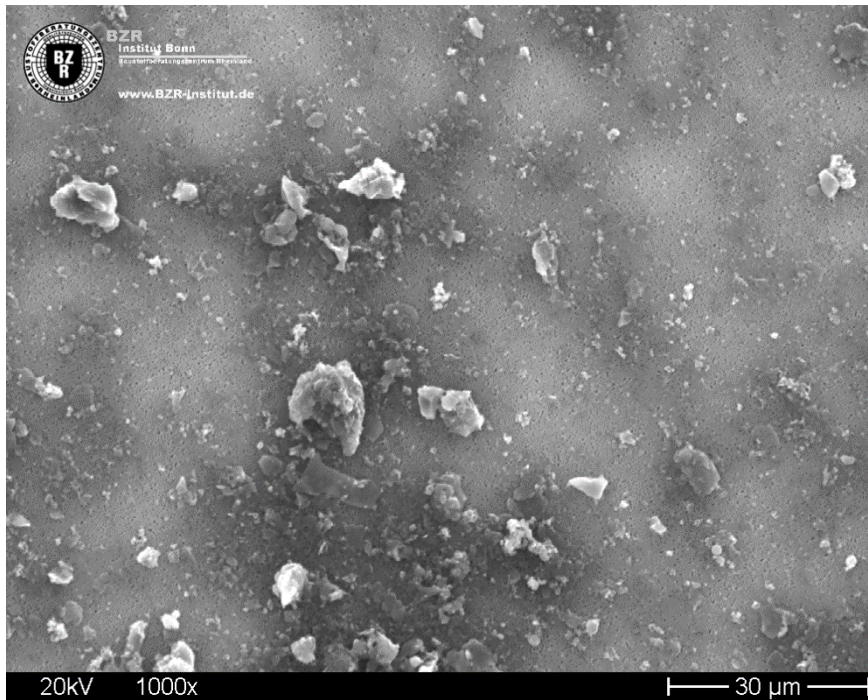
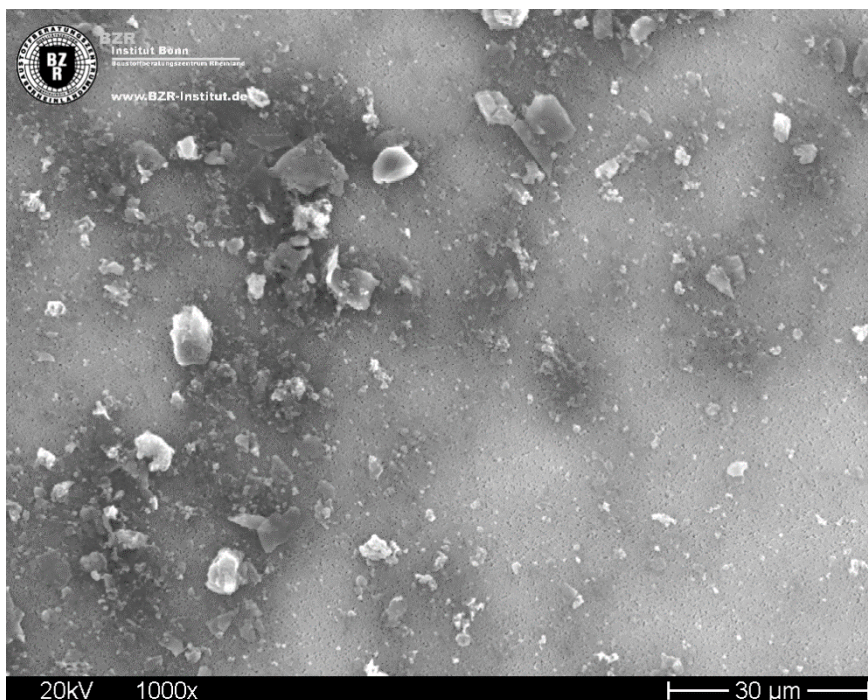
Probe : Heizungslack  
Labor-Nr. : 30676-BT2-55  
Befund : nicht asbesthaltig, Asbestgehalt unterhalb der Nachweisgrenze des angewendeten Verfahrens  
Nachweisgrenze : 0,001-M%  
Vergrößerung : 1.000-fach

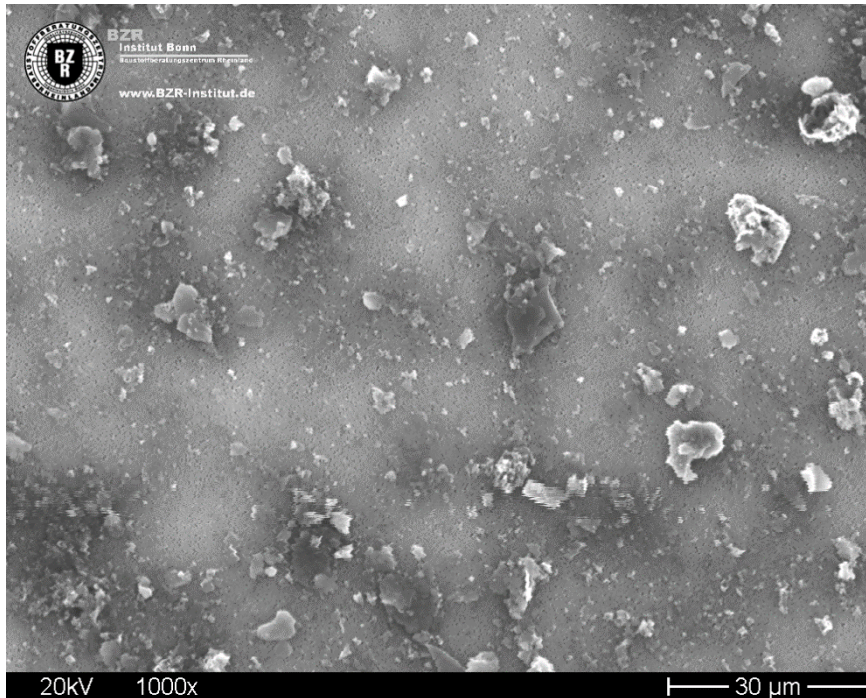
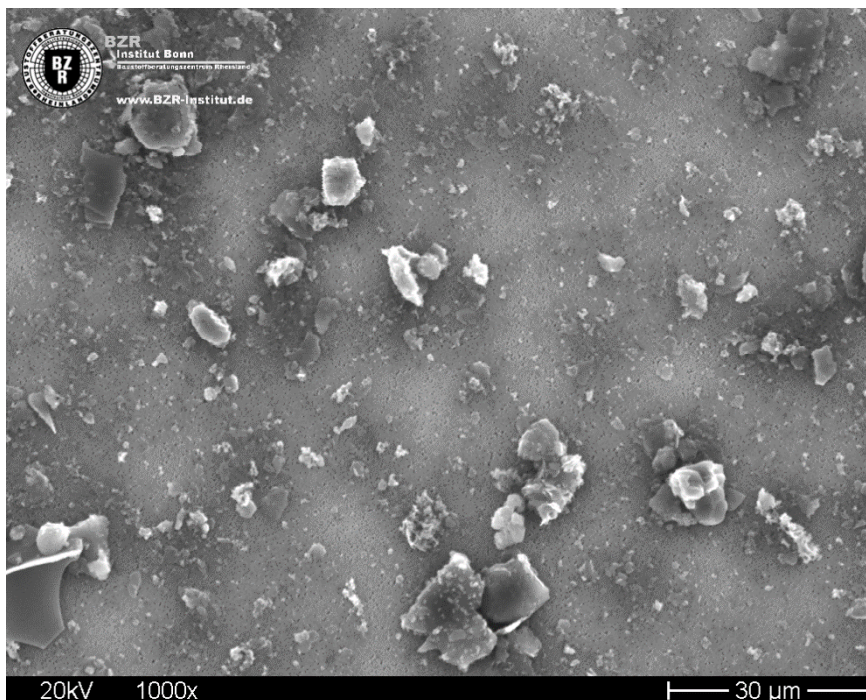
Probe : Farbanstrich Wand  
Labor-Nr. : 30676-BT2-69  
Befund : nicht asbesthaltig, Asbestgehalt unterhalb der Nachweisgrenze des angewendeten Verfahrens  
Nachweisgrenze : 0,001-M%  
Vergrößerung : 1.000-fach
