# PRÜFBERICHT / GUTACHTEN

**Registriernummer: PR.45-1501/24 CPH-30676-II**

Betrifft : Rheinische Friedrich-Wilhelms-Universität Bonn,  
**Physikalisches Institut – Hauptgebäude, Bauteil II,  
Nußallee 12, 53115 Bonn** - Beprobung und  
Untersuchung von potenziell gefahrstoffhaltigen  
Baustoffen nach Vorgabe

Projektnummer : **40-12-2209-20-001**

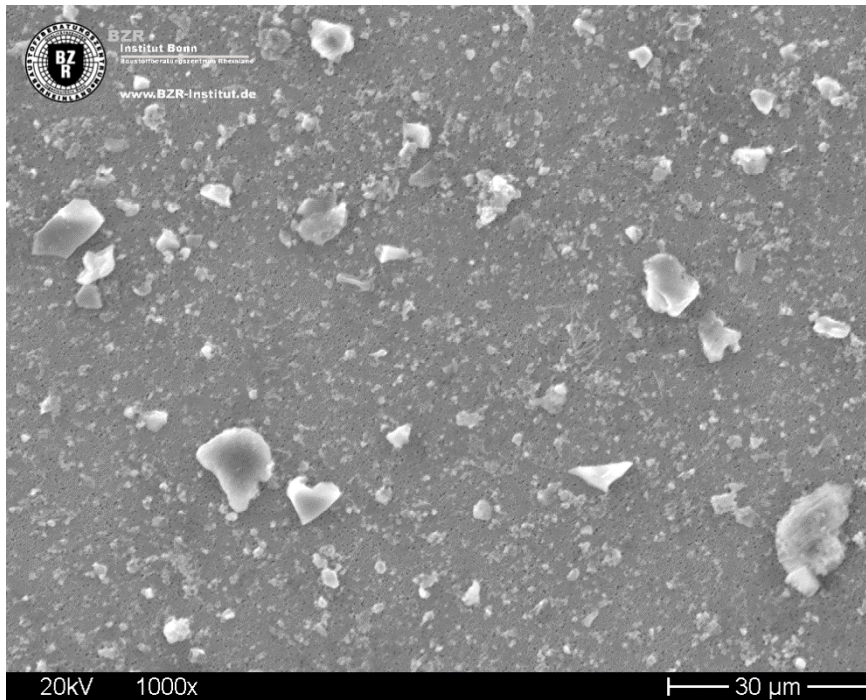
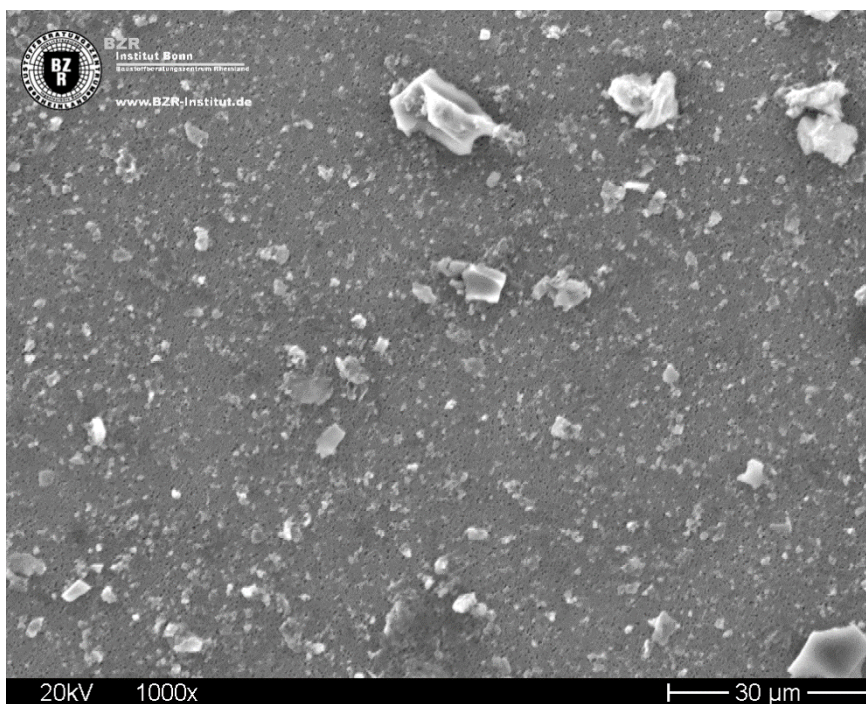
Probe : Farbe Rohr  
Labor-Nr. : 30676-BT2-73  
Befund : nicht asbesthaltig, Asbestgehalt unterhalb der Nachweisgrenze des angewendeten Verfahrens  
Nachweisgrenze : 0,001-M%  
Vergrößerung : 1.000-fach

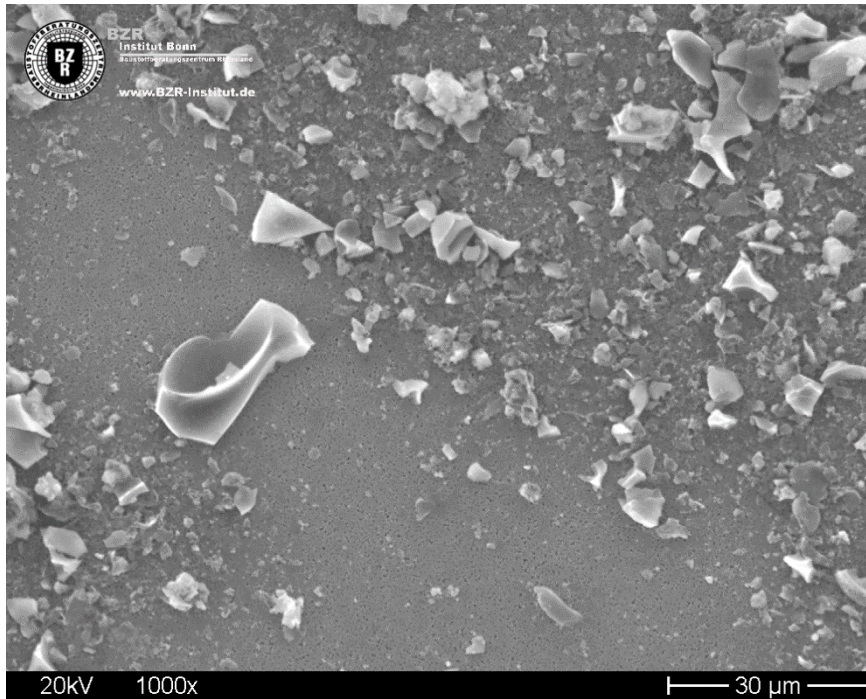
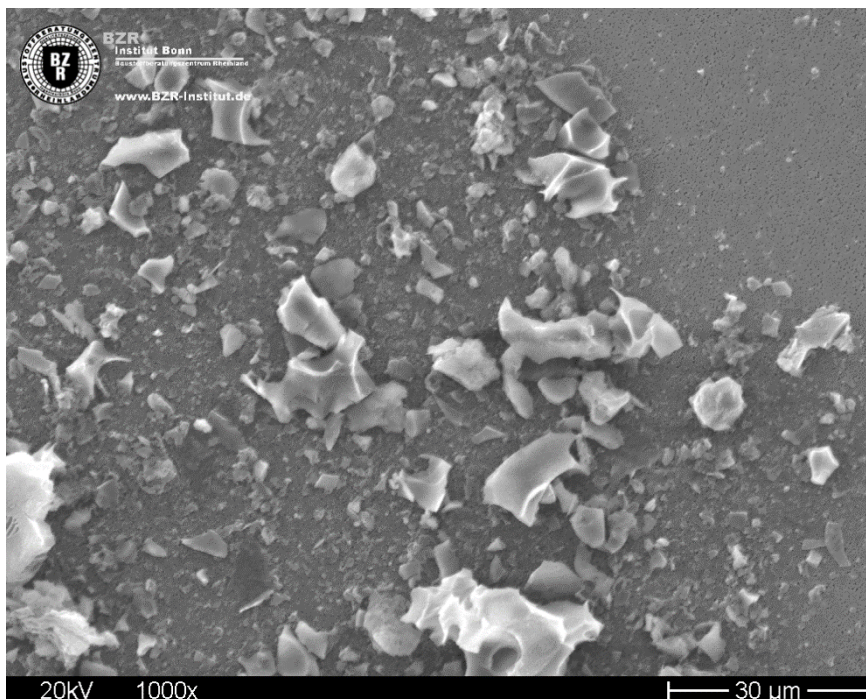
Probe : Parkettkleber  
Labor-Nr. : 30676-BT2-108  
Befund : nicht asbesthaltig, Asbestgehalt unterhalb der Nachweisgrenze des angewendeten Verfahrens  
Nachweisgrenze : 0,001-M%  
Vergrößerung : 1.000-fach

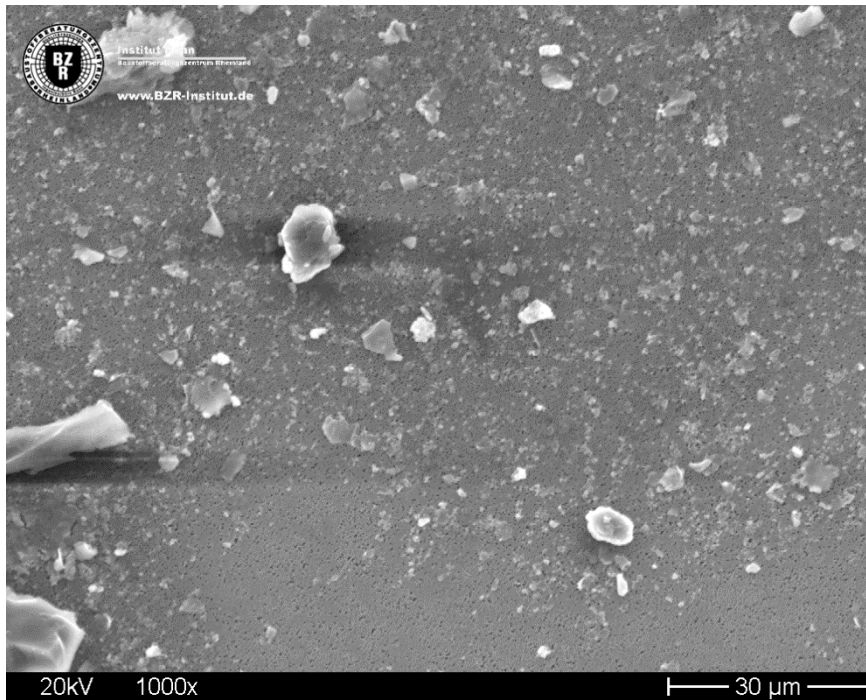
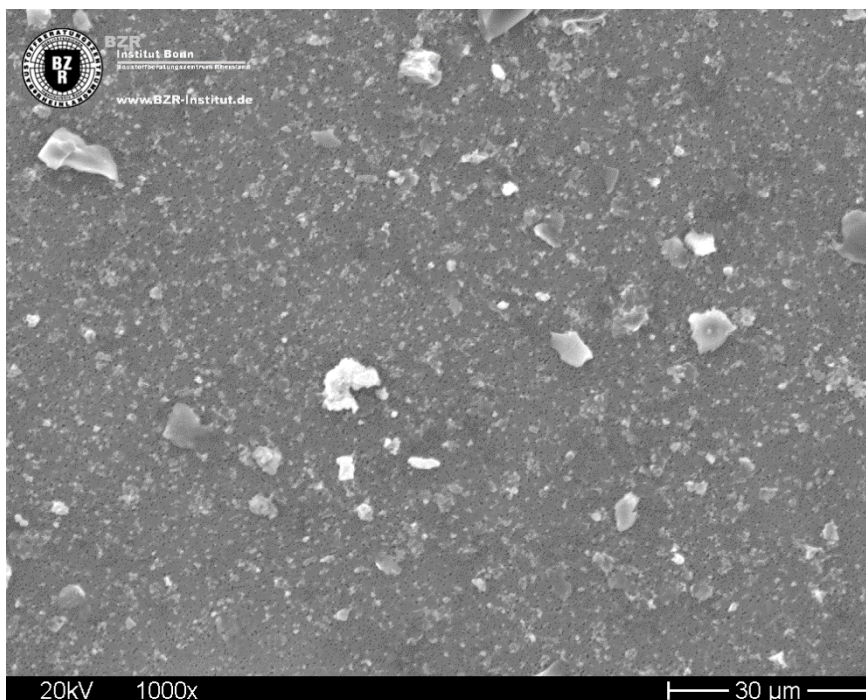
Probe : Bodenbelagskleber und Ausgleichsmasse  
Labor-Nr. : 30676-BT2-131  
Befund : nicht asbesthaltig, Asbestgehalt unterhalb der Nachweisgrenze des angewendeten Verfahrens  
Nachweisgrenze : 0,001-M%  
Vergrößerung : 1.000-fach

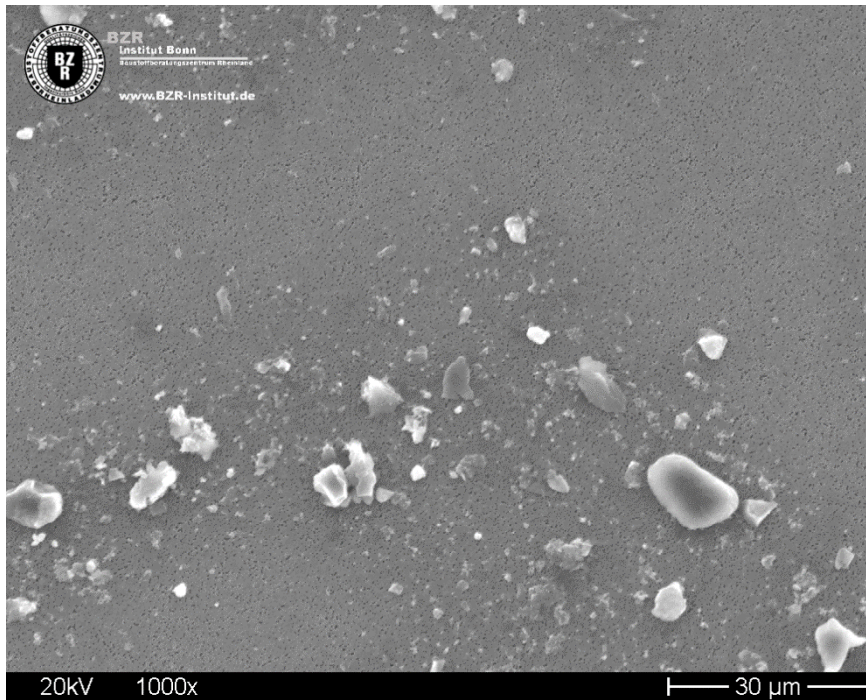
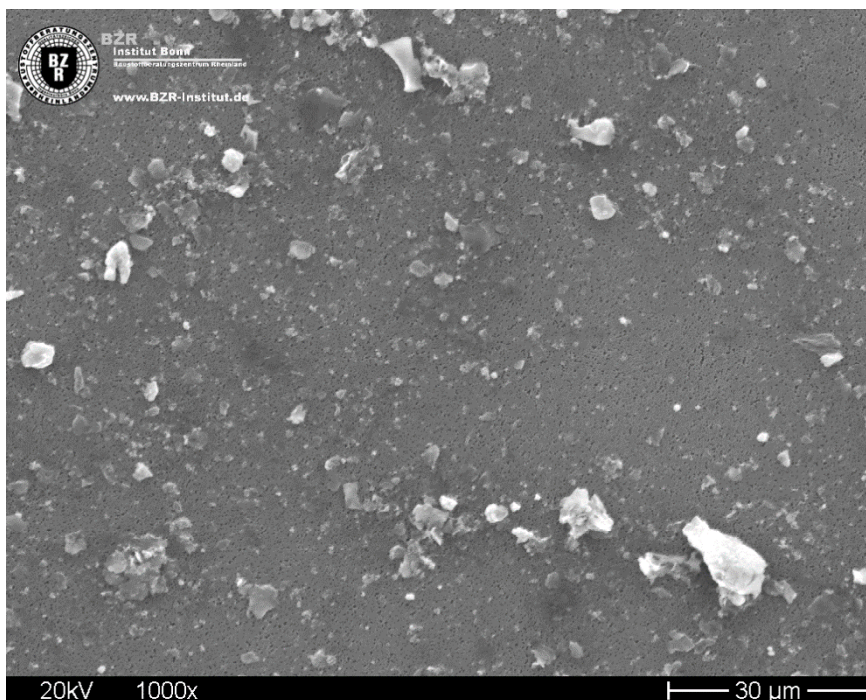
Probe : Fliesenmörtel Boden  
Labor-Nr. : 30676-BT2-142  
Befund : nicht asbesthaltig, Asbestgehalt unterhalb der Nachweisgrenze des angewendeten Verfahrens  
Nachweisgrenze : 0,001-M%  
Vergrößerung : 1.000-fach

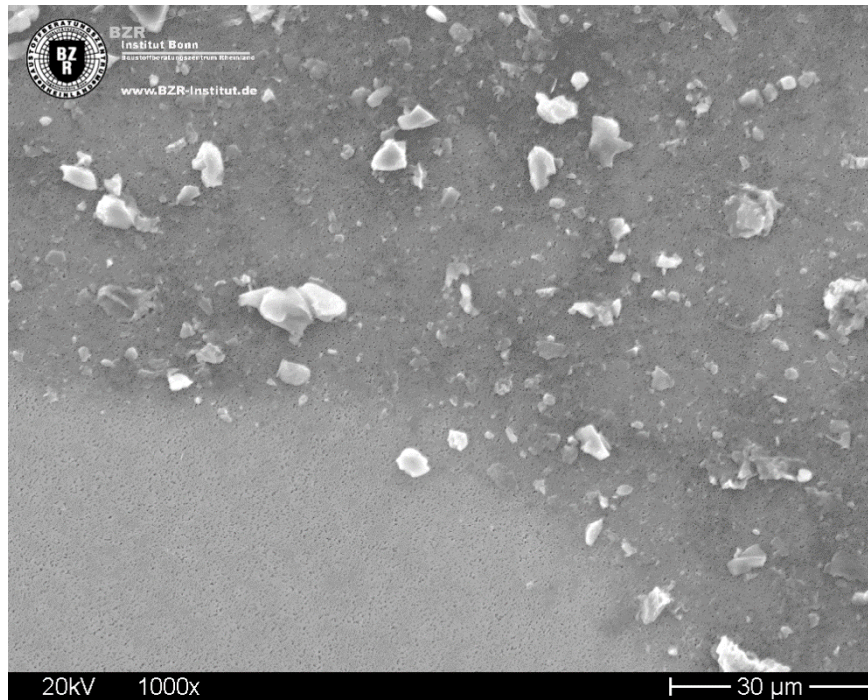
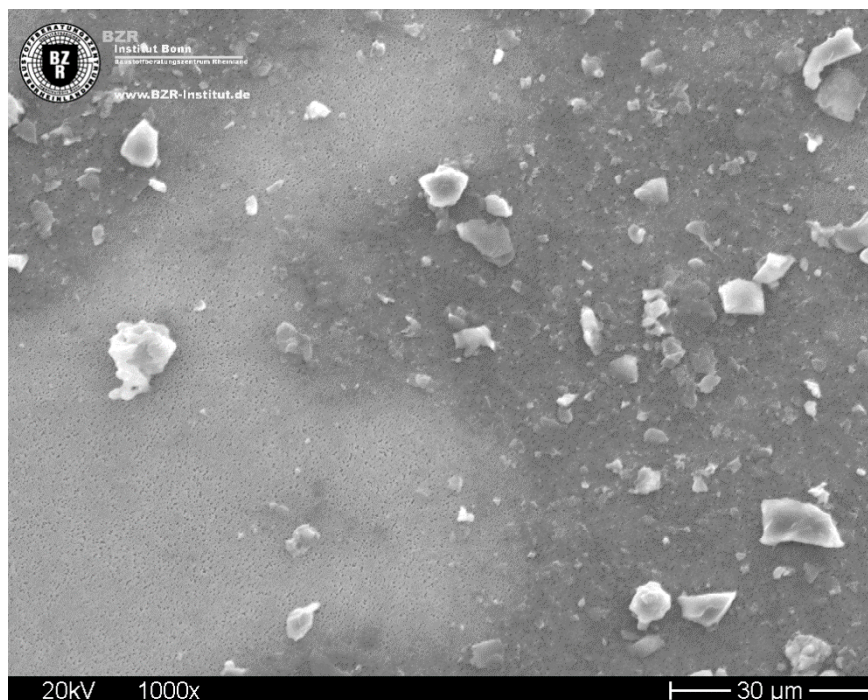
Probe : Lack Stütze  
Labor-Nr. : 30676-BT2-158  
Befund : nicht asbesthaltig, Asbestgehalt unterhalb der Nachweisgrenze des angewendeten Verfahrens  
Nachweisgrenze : 0,001-M%  
Vergrößerung : 1.000-fach

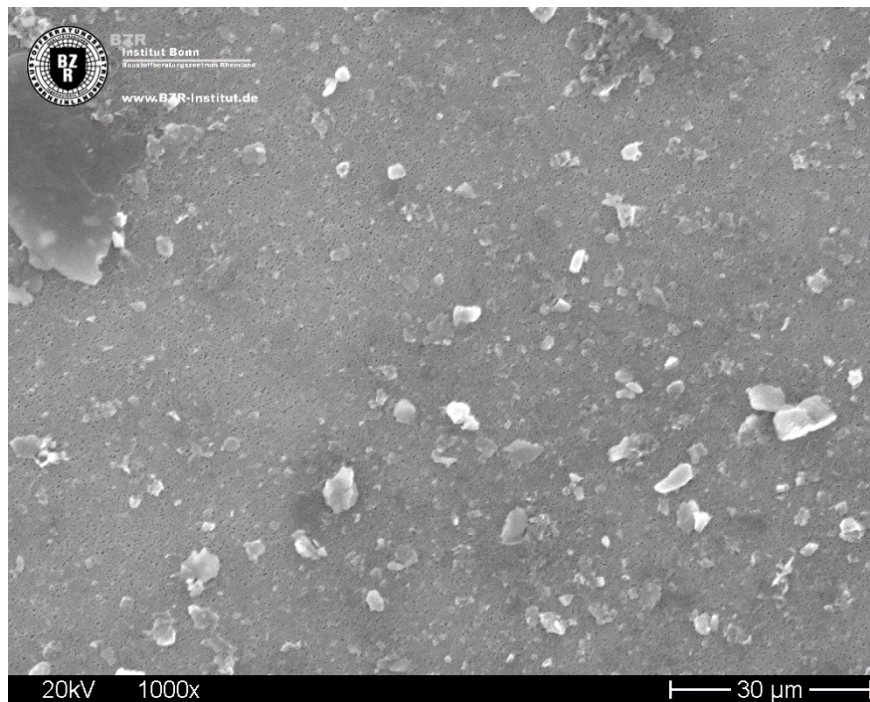
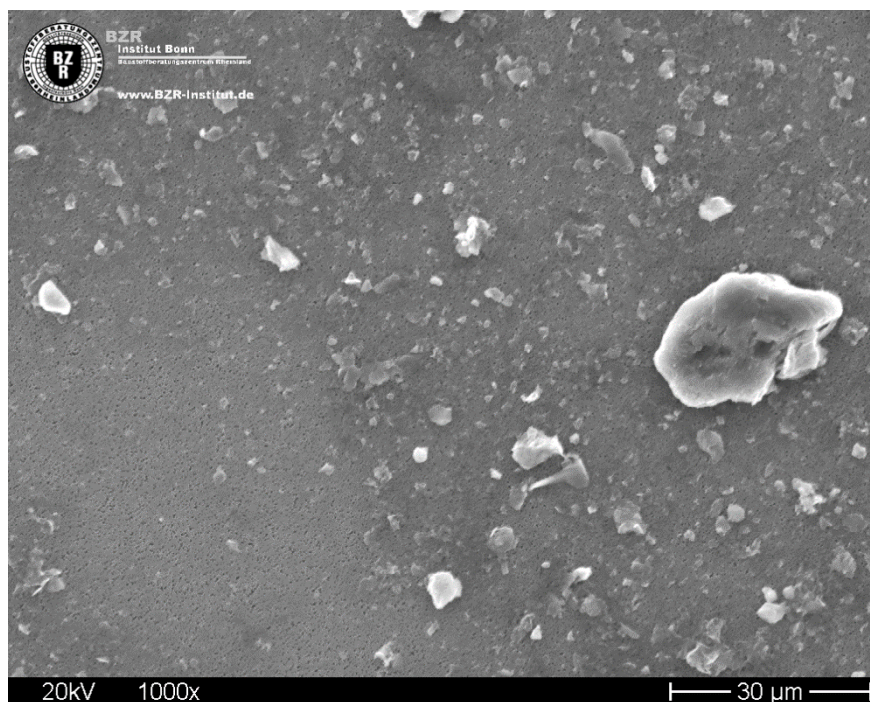
Probe : Rohrummantelung  
Labor-Nr. : 30676-BT2-167  
Befund : nicht asbesthaltig, Asbestgehalt unterhalb der Nachweisgrenze des angewendeten Verfahrens  
Nachweisgrenze : 0,001-M%  
Vergrößerung : 1.000-fach

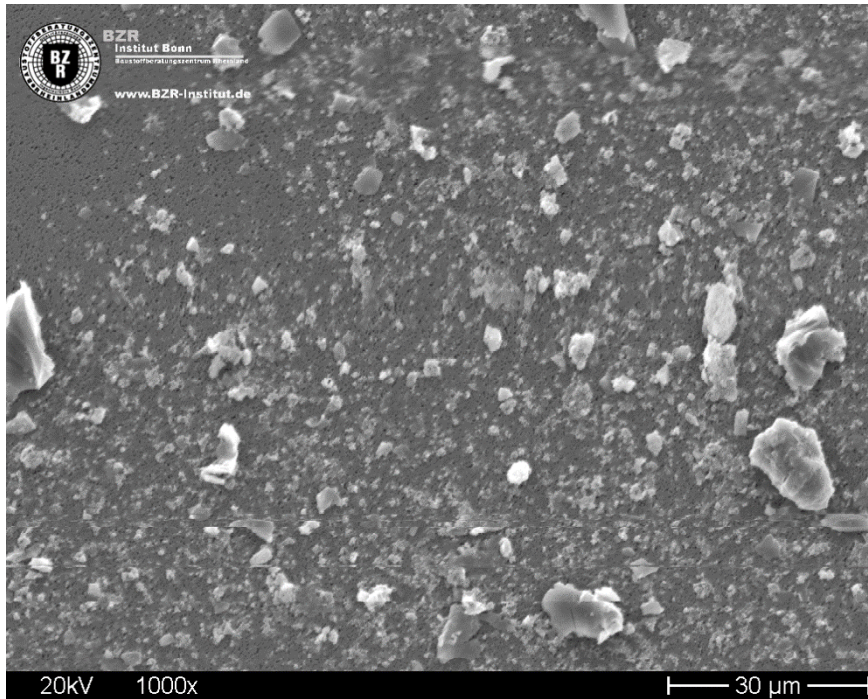
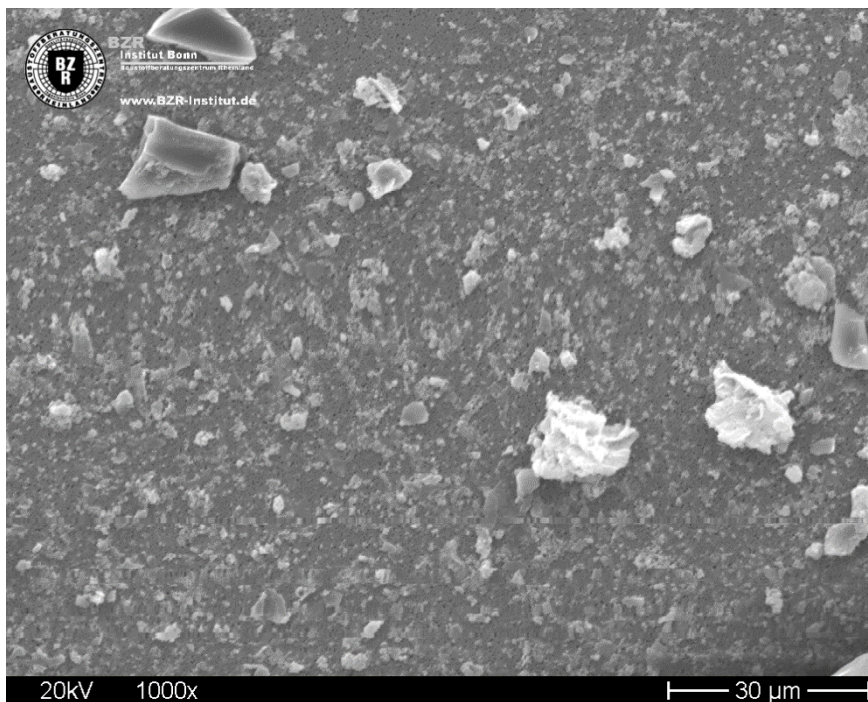
Probe : Gussasphalt Sockel  
Labor-Nr. : 30676-BT2-193  
Befund : nicht asbesthaltig, Asbestgehalt unterhalb der Nachweisgrenze des angewendeten Verfahrens  
Nachweisgrenze : 0,001-M%  
Vergrößerung : 1.000-fach

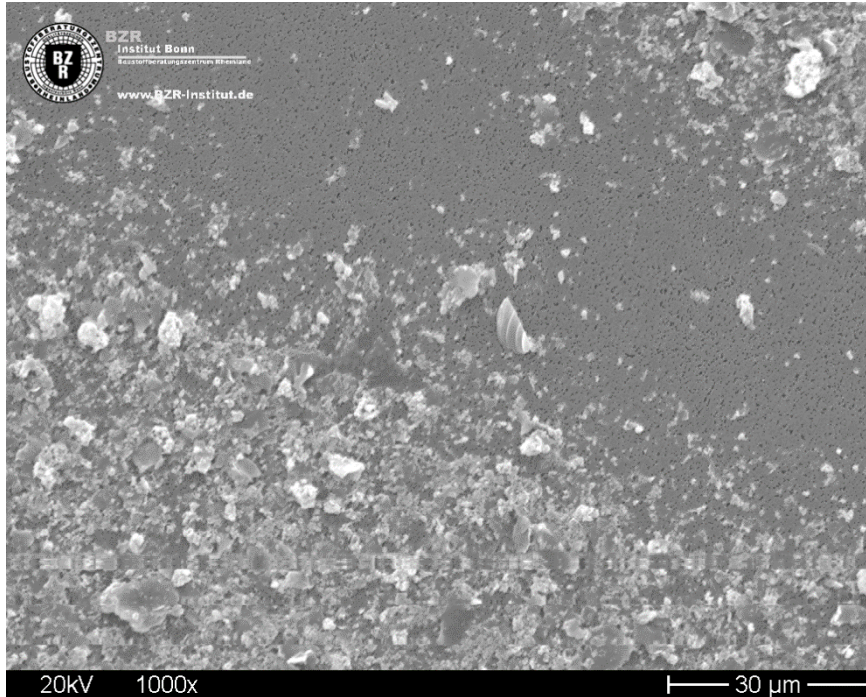
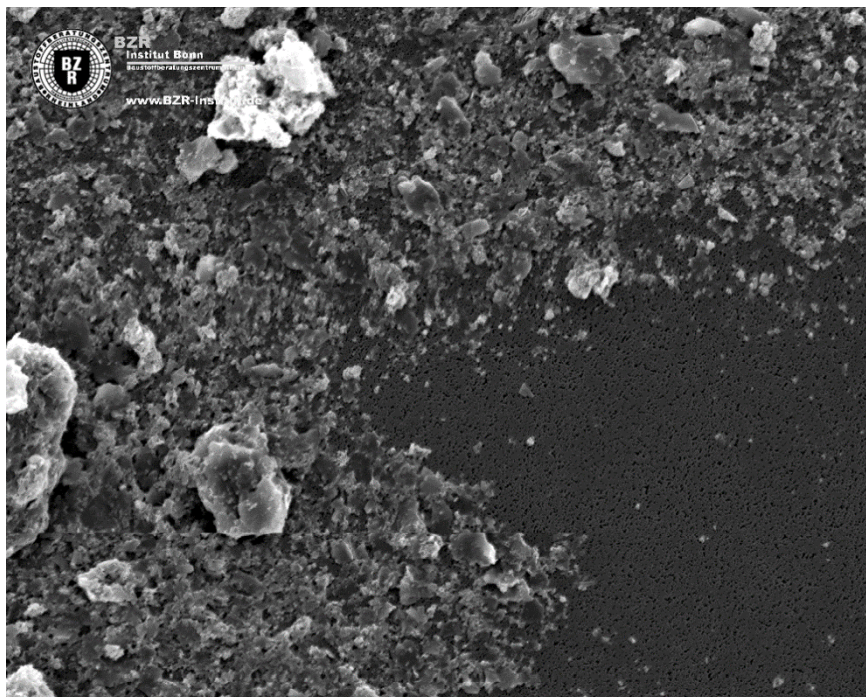
Probe : Außenputz grob  
Labor-Nr. : 30676-BT2-194  
Befund : nicht asbesthaltig, Asbestgehalt unterhalb der Nachweisgrenze des angewendeten Verfahrens  
Nachweisgrenze : 0,001-M%  
Vergrößerung : 1.000-fach

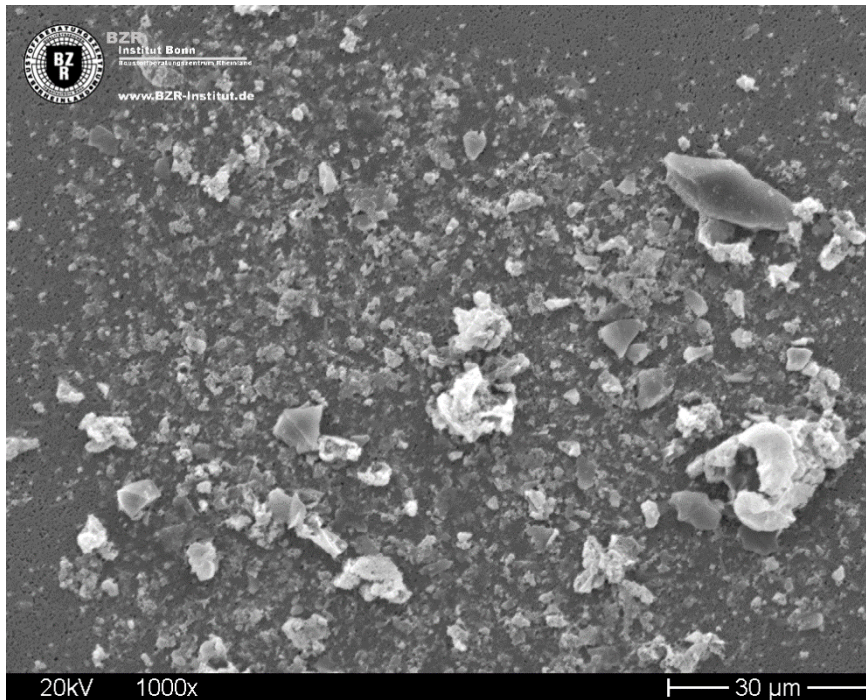
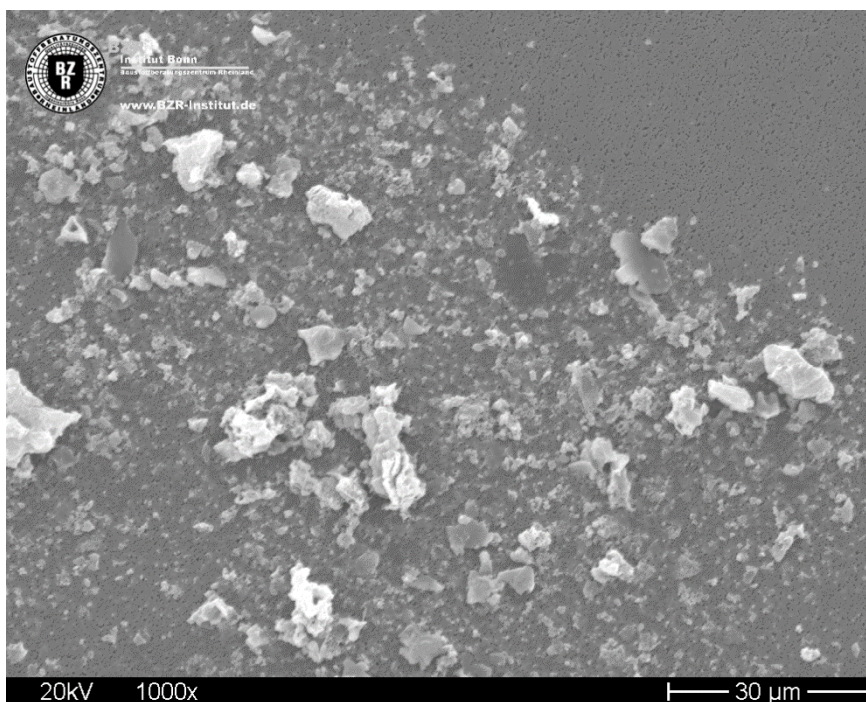
Probe : Außenputz fein  
Labor-Nr. : 30676-BT2-195  
Befund : nicht asbesthaltig, Asbestgehalt unterhalb der Nachweisgrenze des angewendeten Verfahrens  
Nachweisgrenze : 0,001-M%  
Vergrößerung : 1.000-fach

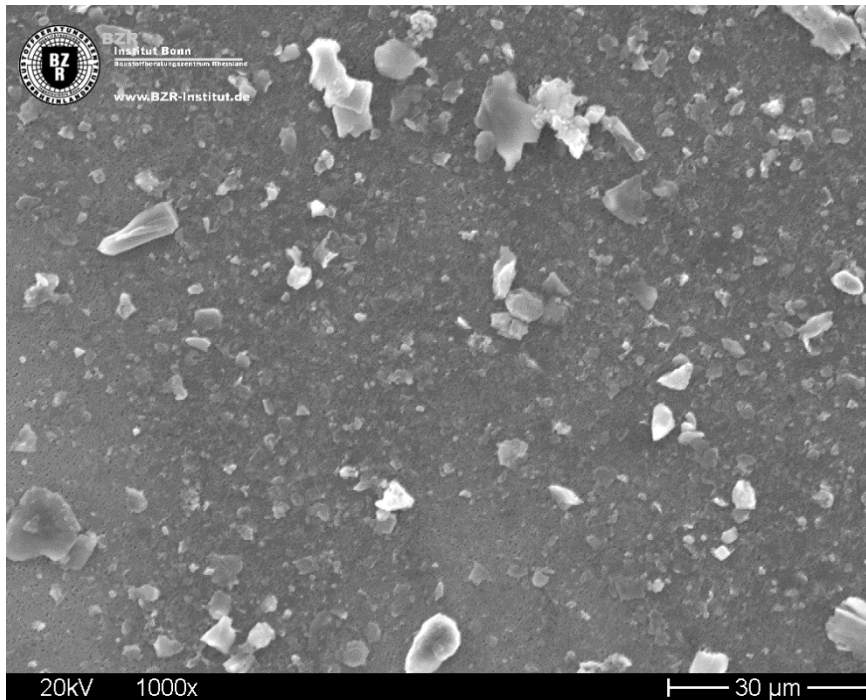
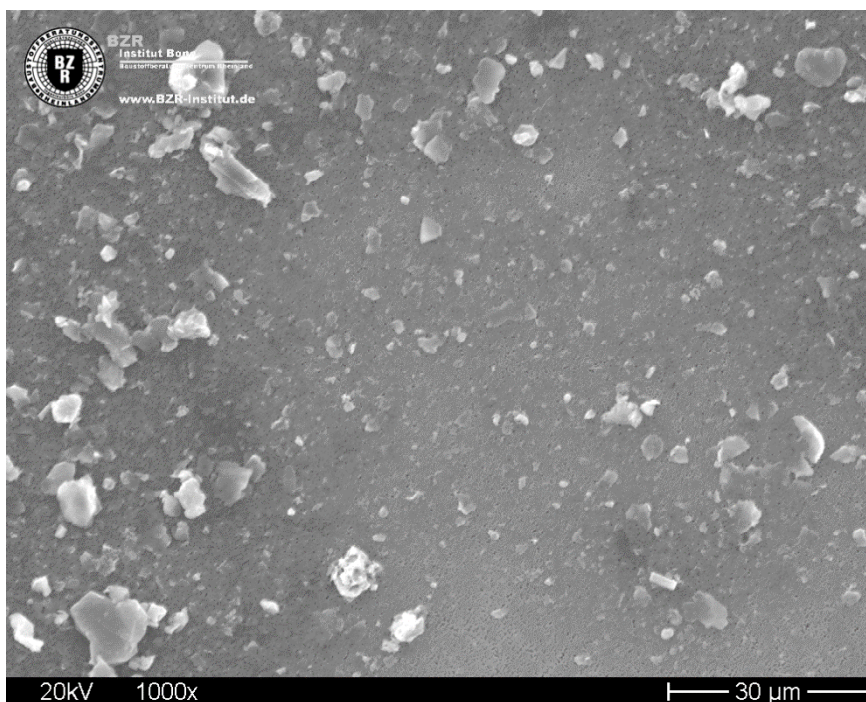
Probe : Lack Stahlträger Krahn  
Labor-Nr. : 30676-BT2-196  
Befund : nicht asbesthaltig, Asbestgehalt unterhalb der Nachweisgrenze des angewendeten Verfahrens  
Nachweisgrenze : 0,001-M%  
Vergrößerung : 1.000-fach

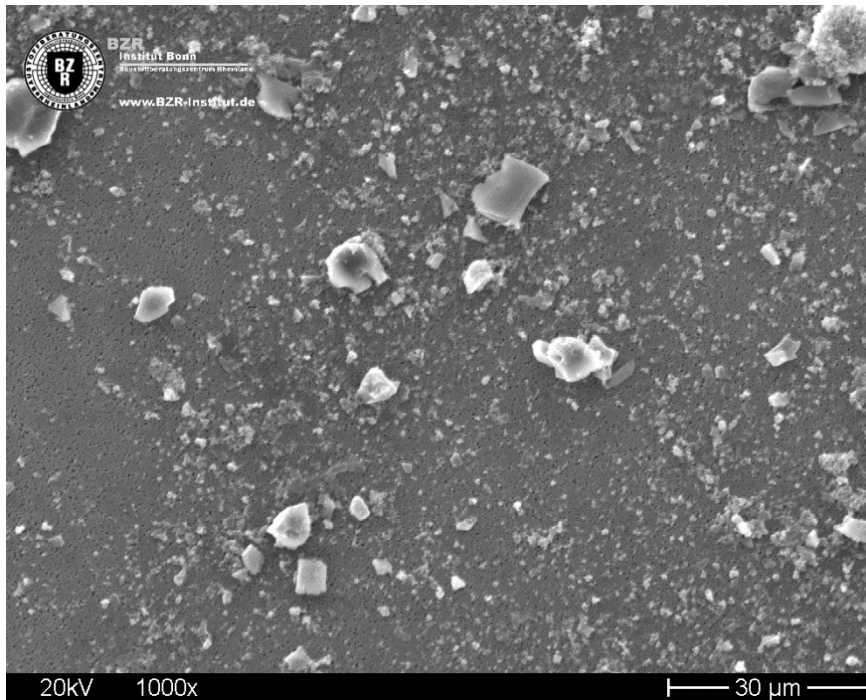
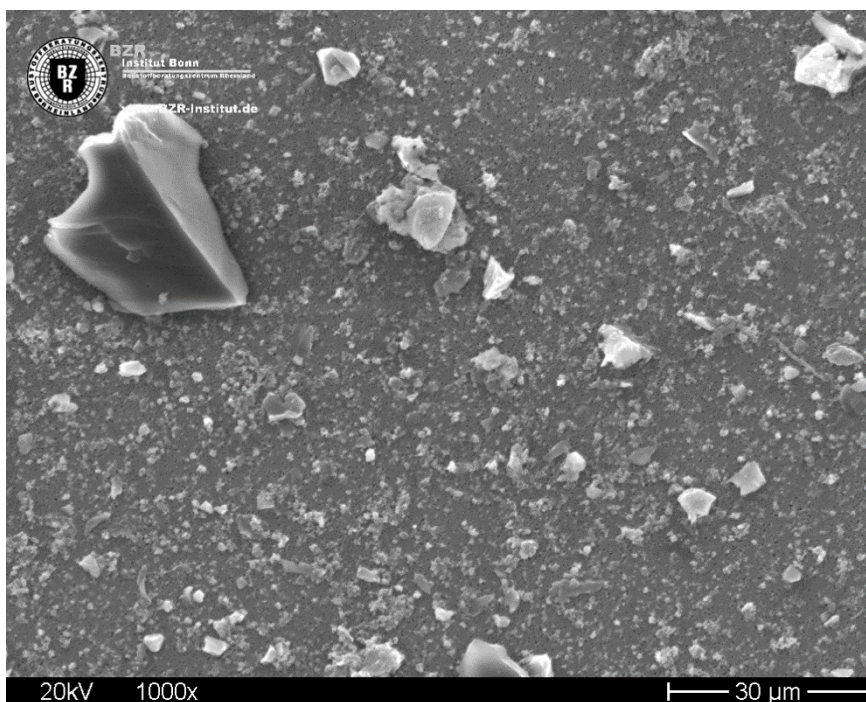
Probe : Spritzschutz außen  
Labor-Nr. : 30676-BT2-197  
Befund : nicht asbesthaltig, Asbestgehalt unterhalb der Nachweisgrenze des angewendeten Verfahrens  
Nachweisgrenze : 0,001-M%  
Vergrößerung : 1.000-fach

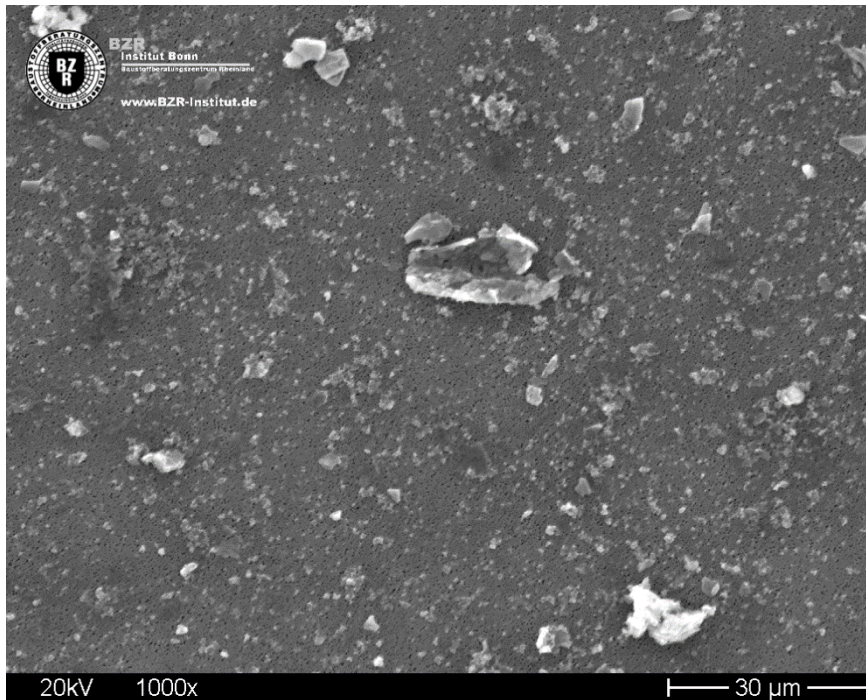
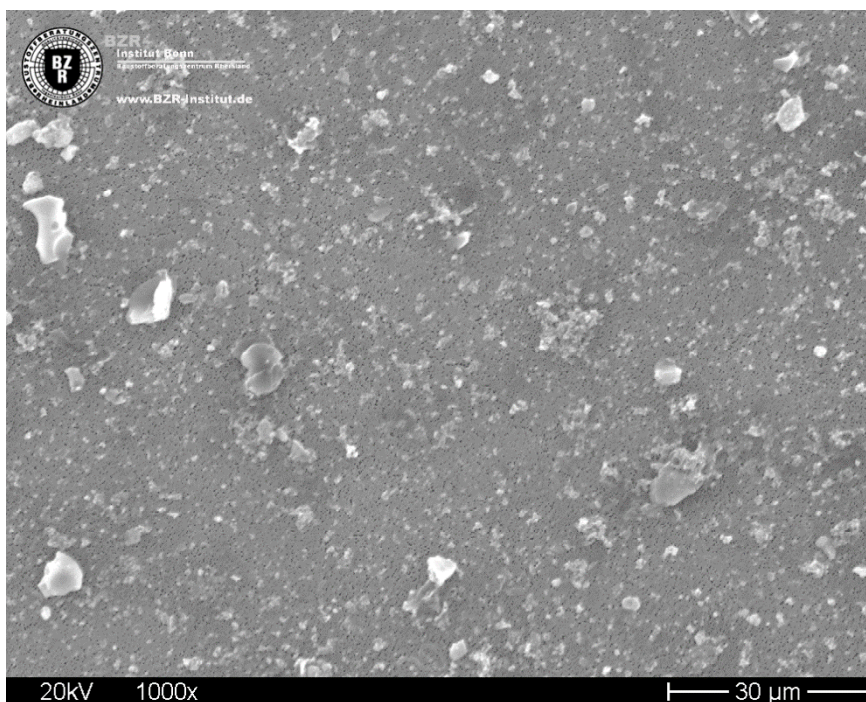
Probe : Lack / Beschichtung Fensterbank  
Labor-Nr. : 30676-BT2-199  
Befund : nicht asbesthaltig, Asbestgehalt unterhalb der Nachweisgrenze des angewendeten Verfahrens  
Nachweisgrenze : 0,001-M%  
Vergrößerung : 1.000-fach

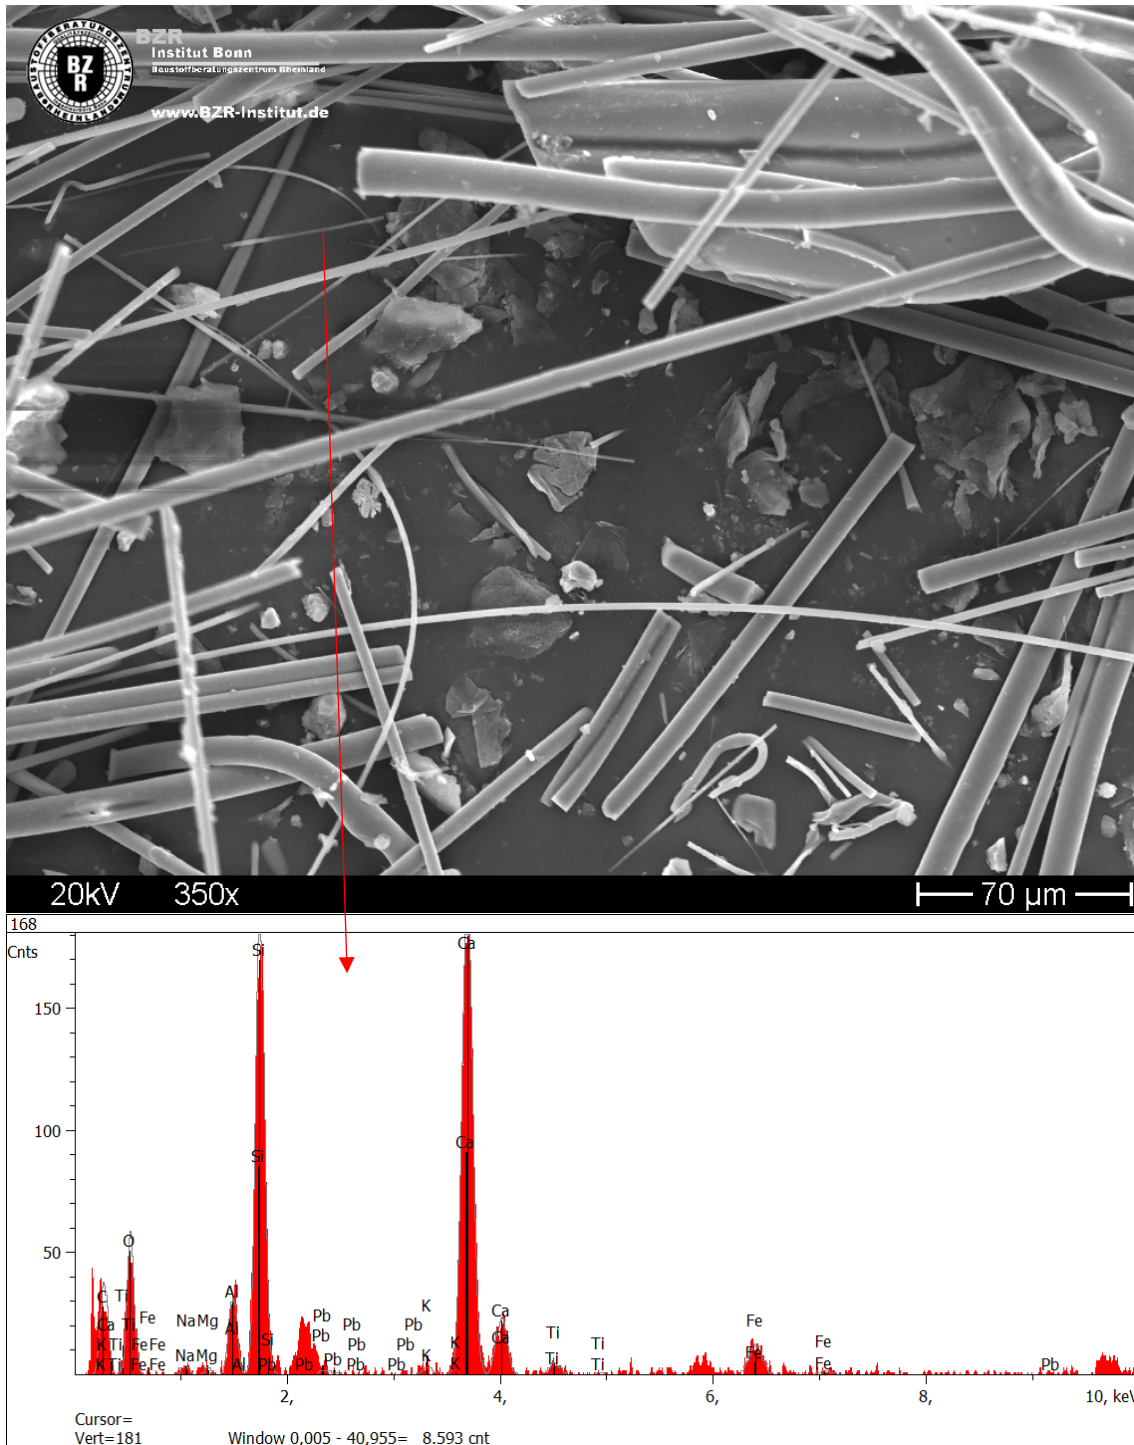
Probe : Dämmwolle  
 Labor-Nr. : 30676-BT2-168  
 Befund : KI < 30, Kategorie 1B (lungeng. Faser)  
 „Stoffe, die als krebserzeugend für den Menschen angesehen werden sollten“  
 Vergrößerung : 350-fach

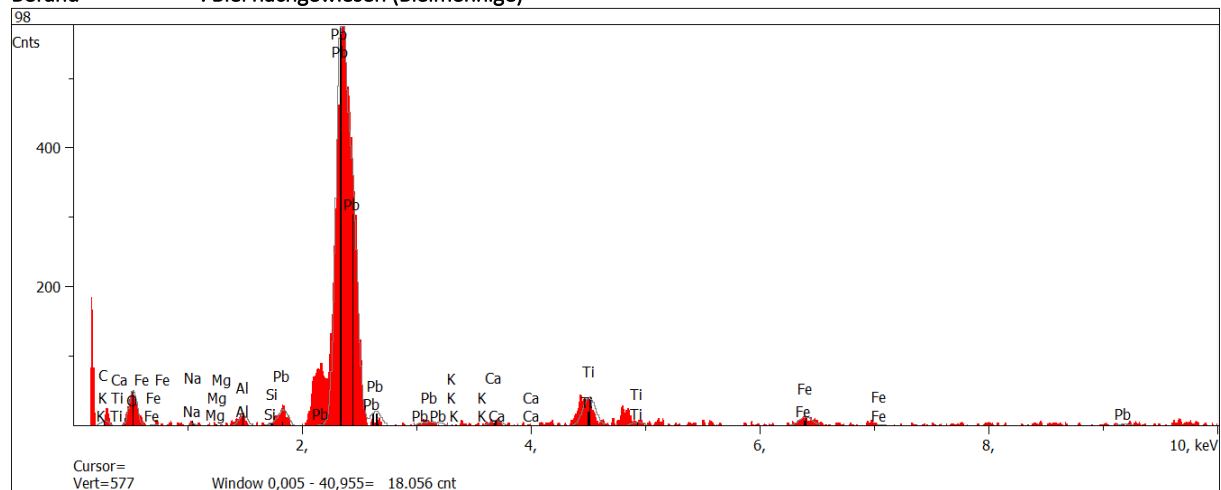
**Probe** : Türlack  
**Labor-Nr.** : 30676-BT2-98  
**Befund** : Blei nachgewiesen (Bleimennige)

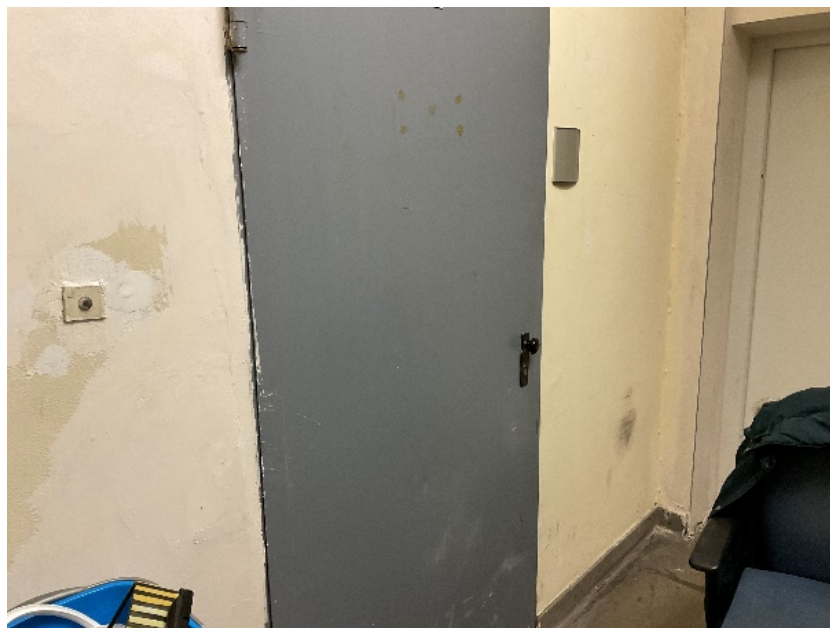
Exempl. Darstellung

In mehreren Bereichen des o.g. Bauteils sind Brandschutztüren verbaut.

Da eine weitergehende zerstörungsfreie Beprobung nicht möglich war, wurde darauf verzichtet. Sollten diese Materialien ausgebaut werden, ist zunächst eine Beprobung und Untersuchung auf Asbest erforderlich. Bei einem positiven Asbestbefund sind die Türblätter unter Einhaltung der TRGS 519 auszubauen und zu verpacken. Sie sind dann, nach dem Erlass des Ministeriums für Umwelt und Naturschutz, Landwirtschaft und Verbraucherschutz des Landes NRW aus dem Jahr 2005 (Az.: IV-4-180) in Verbindung mit der LAGA-Mitteilung 23 einer geeigneten Zerlegungsanlage zuzuführen, in der die einzelnen Bestandteile voneinander getrennt und anschließend einer fachgerechten Entsorgung zugeführt werden.

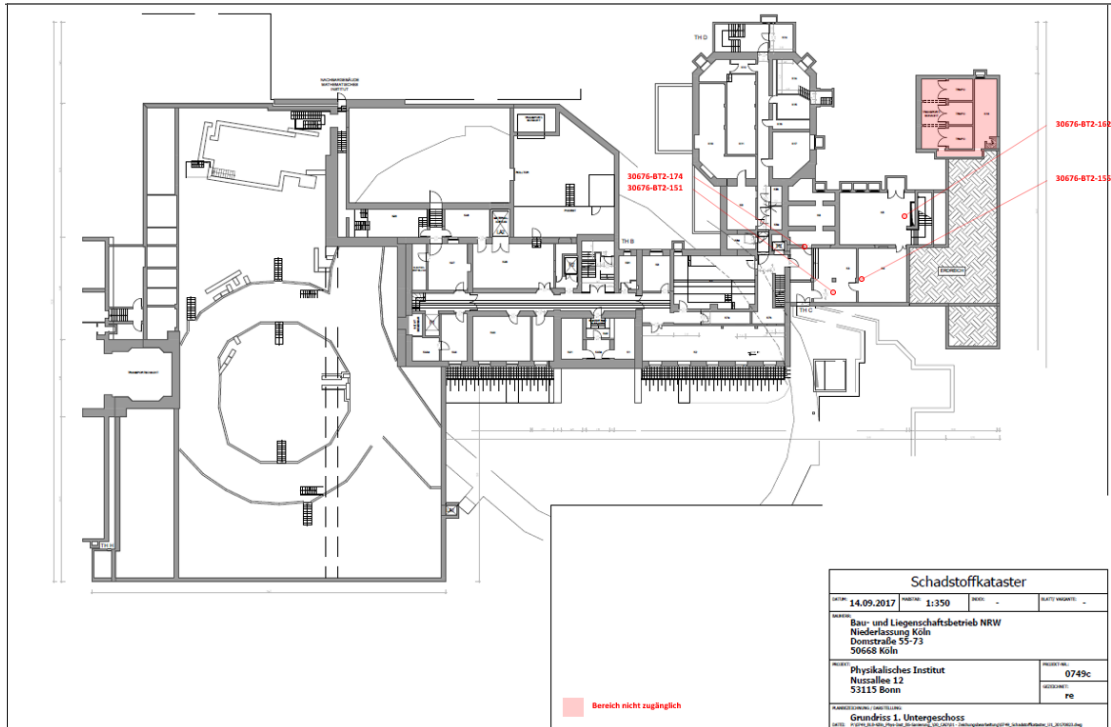
1. Untergeschoss (Detektionsstellen; siehe Besonderheiten Mischbeprobung)

Beprobungspunkte, die Hinweise auf eine Asbesthaltigkeit im Rahmen der durchgeführten Untersuchungen ergaben, sind in den nachfolgenden Skizzen farblich dargestellt. Bei der Bewertung sind die Besonderheiten der Mischbeprobung ausdrücklich zu beachten.

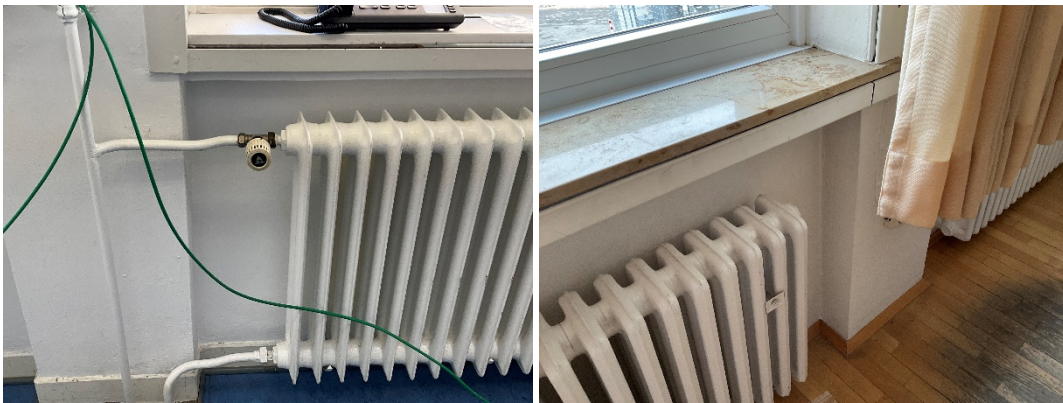
Exempl. Darstellung

### **potenziell asbesthaltige Rippenheizkörper**

In den untersuchten Bauteilen wurden potenziell asbesthaltige Rippenheizkörper angetroffen, bei denen nicht ausgeschlossen werden kann, dass sie asbesthaltige Bestandteile besitzen. Da eine zerstörungsfreie Beprobung nicht möglich war, wurde darauf verzichtet. Sollten diese Materialien ausgebaut werden, ist zunächst eine Beprobung und Untersuchung auf Asbest erforderlich. Bei einem positiven Asbestbefund sind die Rippenheizkörper unter Einhaltung der TRGS 519 auszubauen und zu verpacken. Sie sind dann, nach dem Erlass des Ministeriums für Umwelt und Naturschutz, Landwirtschaft und Verbraucherschutz des Landes NRW aus dem Jahr 2005 (Az.: IV-4-180) in Verbindung mit der LAGA-Mitteilung 23 einer geeigneten Zerlegungsanlage zuzuführen, in der die einzelnen Bestandteile voneinander getrennt und anschließend einer fachgerechten Entsorgung zugeführt werden.

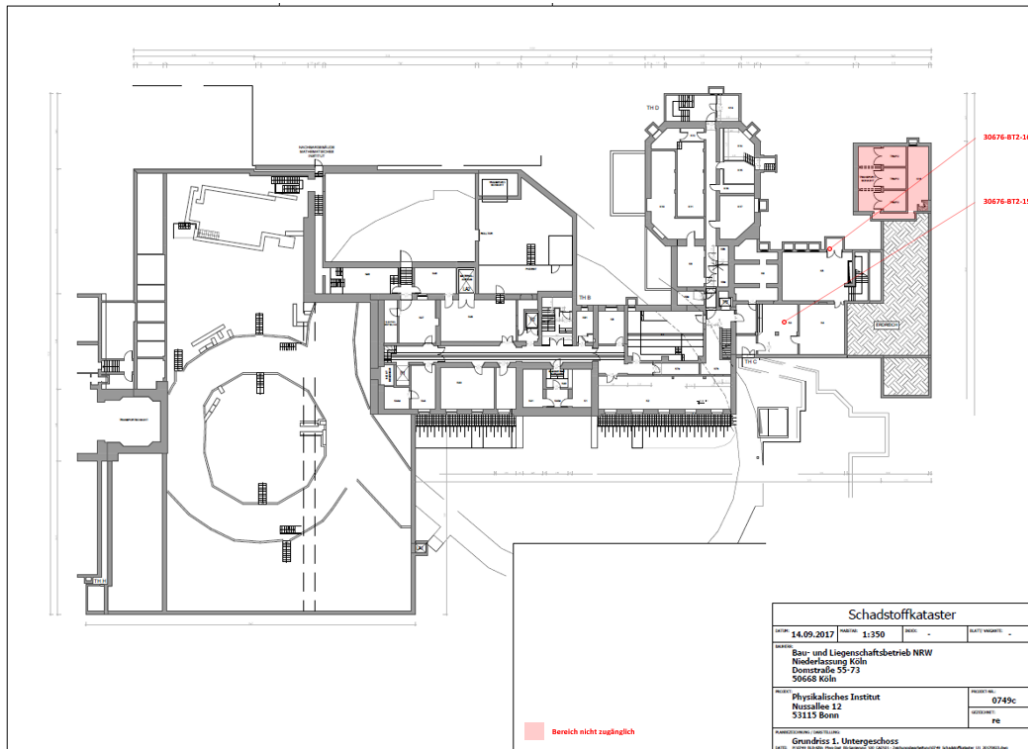
#### 1. Untergeschoss (Detektionsstellen; siehe Besonderheiten Mischbeprobung)

Beprobungspunkte, die Hinweise auf eine PCB-haltigkeit im Rahmen der durchgeführten Untersuchungen ergaben, sind in den nachfolgenden Skizzen farblich dargestellt. Bei der Bewertung sind die Besonderheiten der Mischbeprobung ausdrücklich zu beachten.

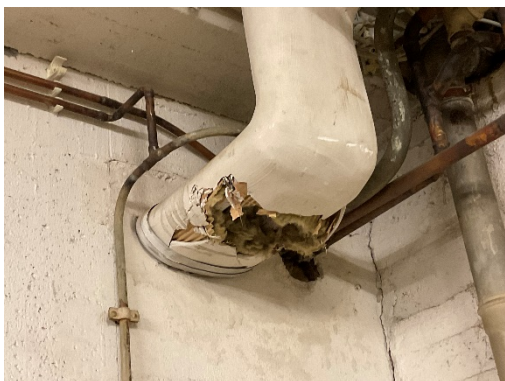
Exempl. Darstellung

Bei diesen Verwendungen handelt es sich u.a. um:

- Deckendämmung
- Div. Rohrleitungsdämmungen
- Div. Brandschottungen bei Bauteildurchdringungen
- Rasterdecken in Bürobereichen
- Innenwanddämmungen von Gipskartonwänden
- etc.

Unter dem Rechtsgut des Arbeitsschutzes sind bei durchzuführenden Tätigkeiten an Mineralfaserprodukten die Bestimmungen der GefStoffV in Verbindung mit der TRGS 521 (Ausgabe Februar 2008, Abbruch-, Sanierungs- und Instandhaltungsarbeiten mit alter Mineralwolle) zu beachten bzw. einzuhalten.

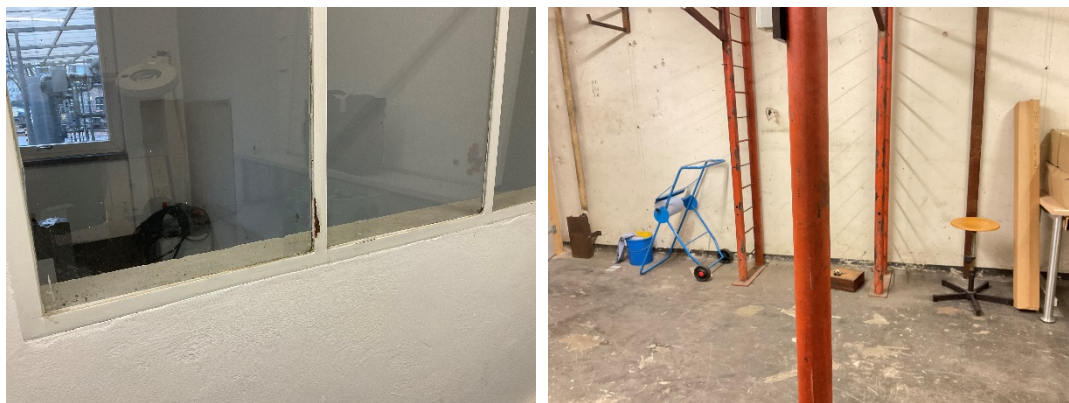
Exempl. Darstellung

Im Rahmen der aktuellen Untersuchungen wurden schwermetallhaltige (Blei) Beschichtungen im Bereich diverser metallischer Bauteile (Bleimennige) nachgewiesen.

Bei Tätigkeiten mit schwermetallhaltigen Produkten wären die einschlägigen Regelwerke zu beachten (Gefahrstoffverordnung, TRGS 561 (Schwermetalle) bzw. TRGS 505 (Blei) usw.).
