**BV Machbarkeitsstudie hinsichtlich  
Nutzungsänderungen mit baulichen Eingriffen  
im Schulzentrum Kinderhaus, Von-Humboldt-Str. 14  
in 48159 Münster**

- Gebäudebegehung der umbaurelevanten Bereiche und  
Ermittlung schadstoffhaltiger Baumaterialien**

**Bericht**

**76001-200 B01**

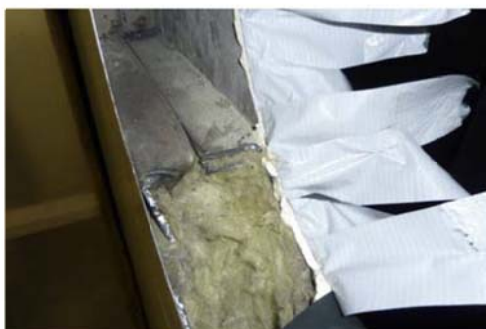
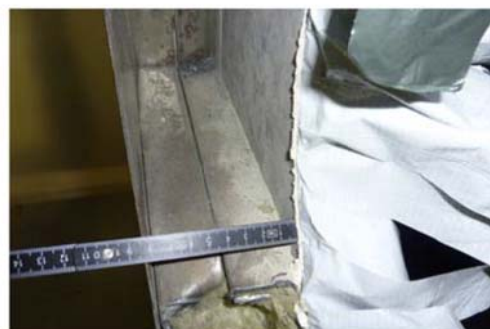
Abb. 01.1: Fotos Wandaufbau Flurwand zur Chemie-Sammlung, Raum 23  
(exemplarisch: Flurwand mit Durchführung Lüftungskanal ohne Manschette)

Abb. I.02.6: Fotodokumentation Asbest- bzw. KMF-Proben  
(Auszug aus GfS-Prüfbericht 76001-157.S08 v. 10.08.2015)

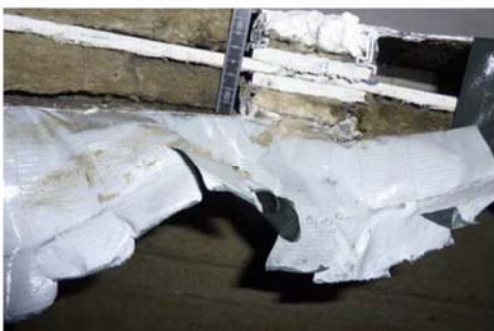
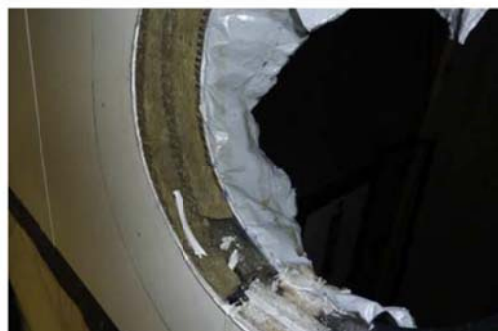
Abb. 01.2: Fotos Wandaufbau Flurwand zur Chemie-Sammlung, Raum 23  
(exemplarisch: Flurwand mit Durchführung Lüftungskanal ohne Manschette)

Abb. I.02.7: Fotodokumentation Asbest- bzw. KMF-Proben  
(Auszug aus GfS-Prüfbericht 76001-157.S08 v. 10.08.2015)
