**Stadt Münster**  
Amt für Immobilienmanagement  
Albersloher Weg 33  
48145 Münster

## **BV ERNEUERUNG FENSTERANLAGE SCHULZENTRUMKINDERHAUS**

Sehr geehrte Damen und Herren,  
im Nachgang zu unserem Ortstermin am 21.11.2022 am ‚Schulzentrum Kinderhaus‘ an der Von Humboldt-Str. 14 in 48159 Münster wurde vereinbart, dass mittels thermografischer Analyse anhand einer festgelegten Musterfläche die Bestandswände im Hinblick auf Wärmebrücken untersucht werden sollen.

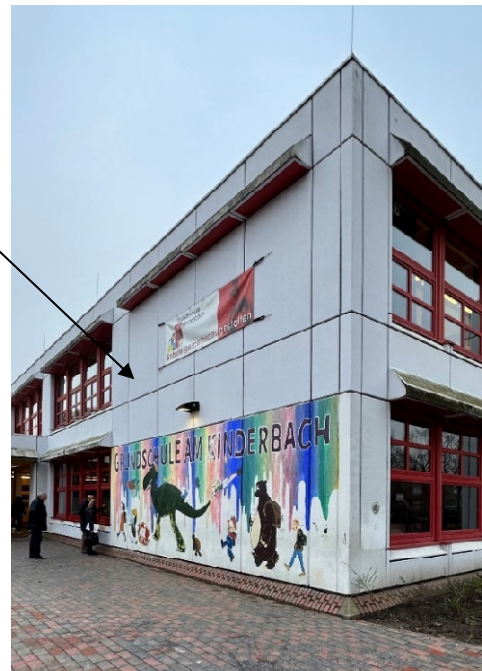
**Abb.2:** Foto v. Ortstermin v. 21.11.2022

Als Musterfläche wurde die Gebäudefassade EG/1.OG im Bereich Achse L (16-17) vom Auftraggeber festgelegt.

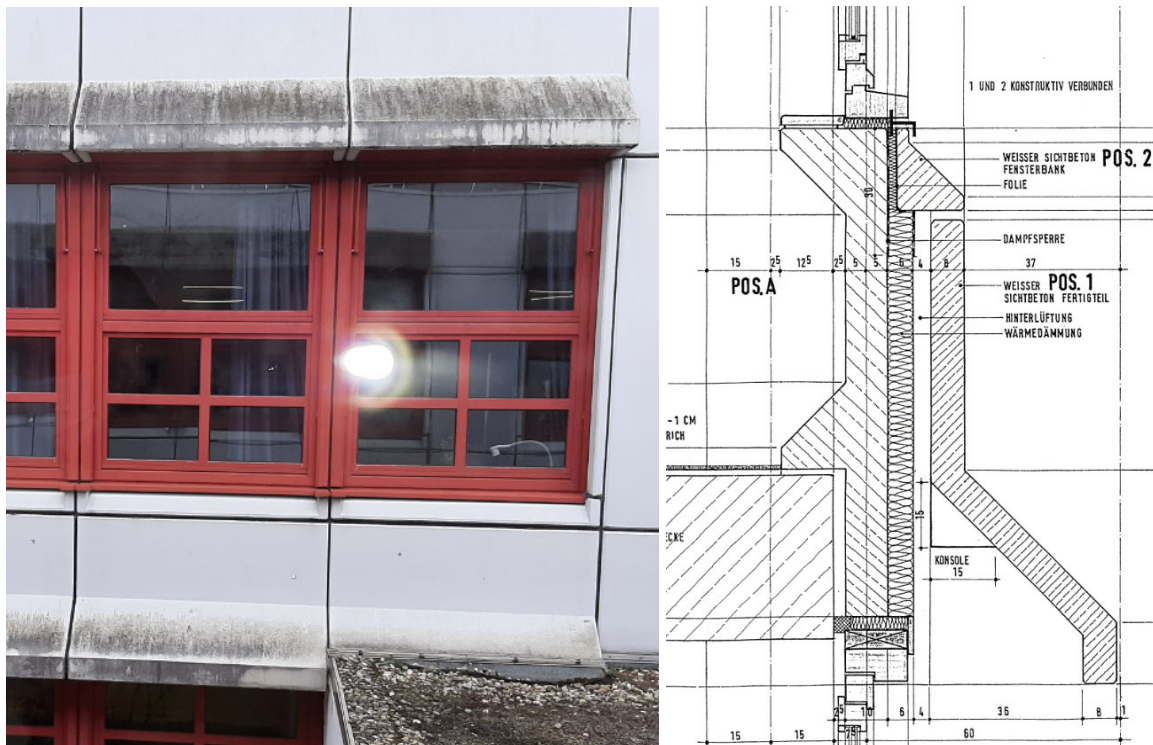
**Abb. 3:** Foto v. Ortstermin (16.03.2021); Fassadenschnitt Bestand (Vertikal)

Bei der vorgefundenen Außenwand handelt es sich gemäß Planunterlagen um eine zweischalige Konstruktion mit ca. 60 mm Wärmedämmung /1/ und beidseitiger Betonoberfläche. Die Fugen zwischen den einzelnen Betonfertigteilen sind mit einer elastischen Versiegelung verschlossen. Die im Bestand vorhandene Luftschicht wird daher als ‚ruhende‘ bzw. ‚schwachbelüftete‘ Luftschicht zwischen Dämmung und Betonfertigteile angenommen. Der U-Wert dieser Konstruktion liegt bei  $U \text{ ca. } 0,5 \text{ W}/(\text{m}^2\text{K})$ .
