## Haltungsbericht

<b>Bezeichnung</b>	H0014259	<b>Stammdaten</b>	
Anfangsschacht	54950019	Profil	EI B:H=2:3
Endschacht	54950020	Profilbreite / Profilhöhe	700 / 1050 mm
Kanalart	Freispiegelkanal	Rohr- Haltungslänge	48.28 / 49.32 m
Entw.-verfahren	Mischwasser	Gefälle	0,06 ‰
Straße	Wedauer Str. ~2656	Mittlere_Tiefe	2,89 m
Ortsteil	Wanheimerort [Wnhort]	Baujahr	1956
Kanalnummer	46.73.09.00	Verkehrslage	Hauptstraße
Haltungsnummer	52	Material	Beton
Netznummer	Netz4000 Huckingen	Innenschutz

Inspektionsnummer	94192509-Pallon	Inspektionsdatum	10.09.2025
Untersuchungslänge	48,00 m	Untersuchungsrichtung	+
Videoband	2025\09\H0014259-20250910-122947.ipf	Videoband	2025\09\H0014259-20250910-115010.ipf
Untersucher	Klümper

<b>DWA M149-3</b>	
ZK Dichtheit	2
ZK Standsicherheit	3
ZK Betriebssicherheit	2
Beurteilungsklasse	2
Berechnungsnummer	DWA13_2025

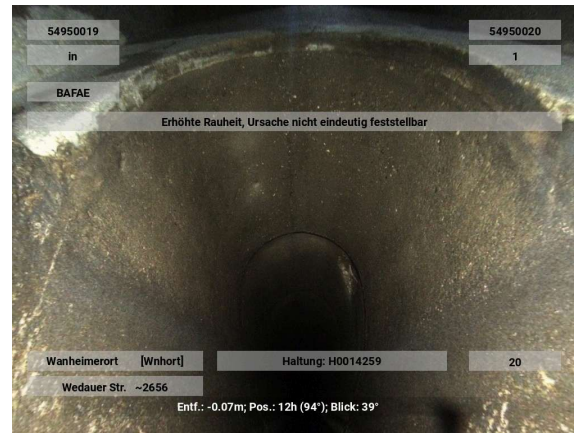
**Oberflächenschaden erhöhte Rauheit nicht eindeutig feststellbar**

Foto H0014259-20250910-123007  
Videoband 2025\09\H0014259-  
20250910-122947.ipf  
Videozähler 00:00:20

Beurteilung	DWA	IK
Dichtheit	5	
Standssicherheit	4	
Betriebssicherheit	4

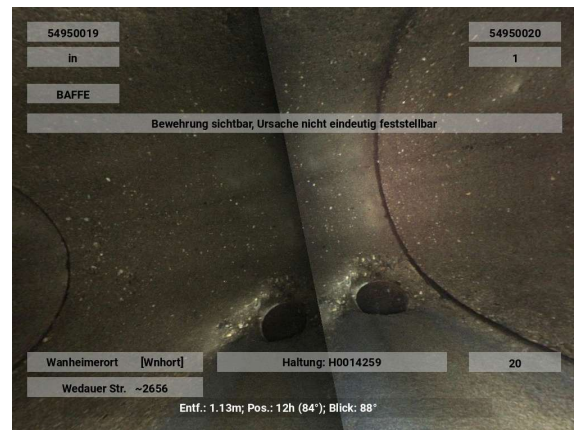
Kürzel BAFFE 02  
Station 1.20 m

**Oberflächenschaden Bewehrung sichtbar nicht eindeutig feststellbar**

Beurteilung	DWA	IK
Dichtheit	5	
Standssicherheit	3	
Betriebssicherheit	4

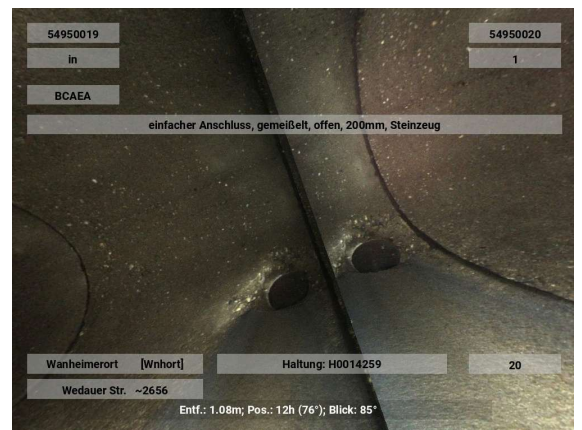
Kürzel BCAEA 03 200 mm  
Station 1.30 m

**Anschluss einfacher Anschluss -gemeißelt (offen)  
(An einer Verbindung)**

Beurteilung	DWA	IK
Dichtheit	5	
Standssicherheit	5	
Betriebssicherheit	5

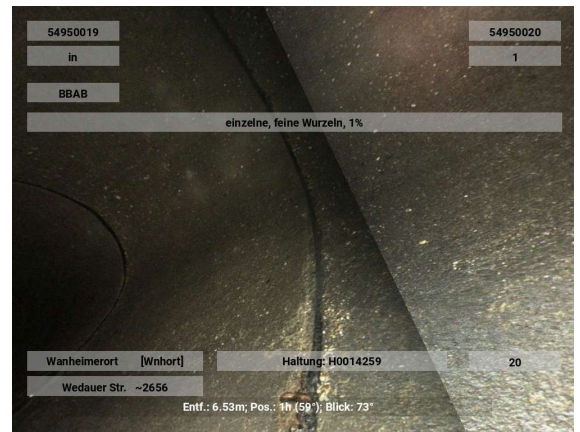
Kürzel BBAB 04-05 1 %  
Station 6.60 m

**Wurzeln einzelne feine Wurzeln  
(An einer Verbindung)**

**Beurteilung DWA IK**

Dichtheit 2  
Standsicherheit 5  
Betriebssicherheit 3

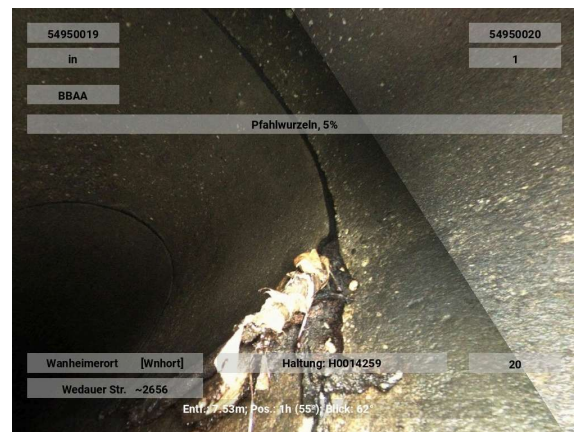
Kürzel BBAA 04-05 5 %  
Station 7.60 m A2

**Wurzeln Pfahlwurzeln  
(An einer Verbindung)**

**Beurteilung DWA IK**

Dichtheit 2  
Standsicherheit 5  
Betriebssicherheit 3

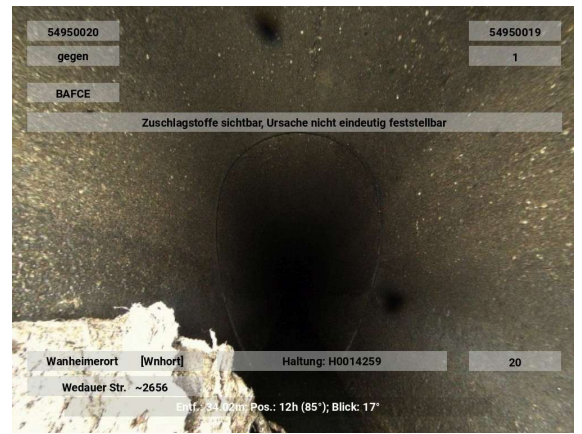
**Oberflächenschaden Zuschlagst.sichtbar nicht eindeutig feststellbar**

**Beurteilung DWA IK**

Dichtheit 5  
 Standsicherheit 3  
 Betriebssicherheit 4

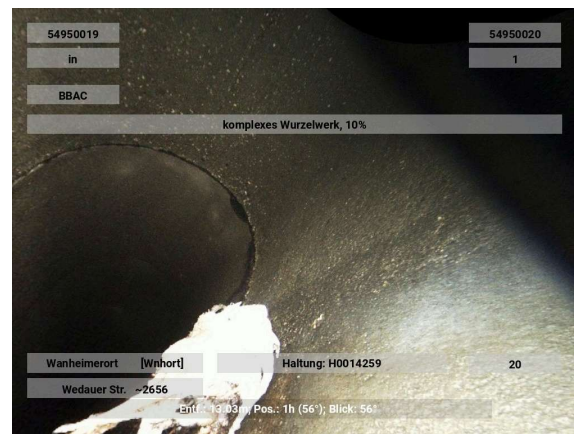
Kürzel BBAC 03-06 10 %  
 Station 13.10 m A3  
 Foto H0014259-20250910-123117  
 Videoband 2025\09\H0014259-  
 20250910-122947.ipf  
 Videozähler 00:01:30

**Wurzeln komplexes Wurzelwerk (An einer Verbindung)**

**Beurteilung DWA IK**

Dichtheit 2  
 Standsicherheit 5  
 Betriebssicherheit 2

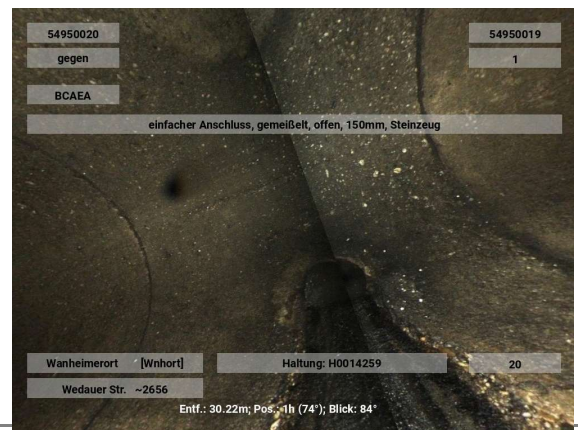
Kürzel BCAEA 10 150 mm  
Station 17.70 m

### Anschluss einfacher Anschluss -gemeißelt (offen)

**Beurteilung** DWA IK

Dichtheit 5  
Standicherheit 5  
Betriebssicherheit 5

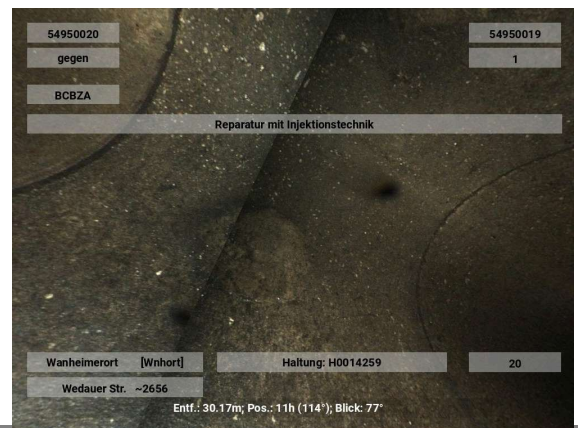
Kürzel BCBZA 01-03  
Station 17.80 m B6

### Reparatur mit Injektionstechnik

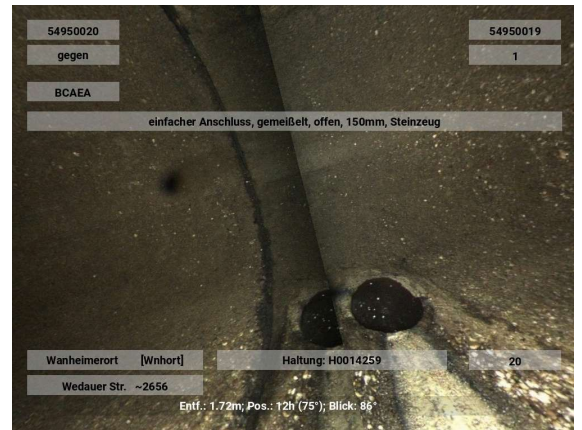
Kürzel BCAEA 10 150 mm  
Station 46.10 m

**Anschluss einfacher Anschluss -gemeißelt (offen)  
(An einer Verbindung)**

Beurteilung	DWA	IK
Dichtheit	5	
Standicherheit	5	
Betriebssicherheit	5

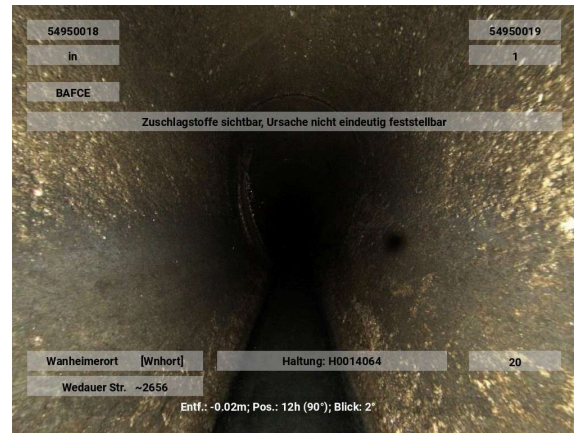
### Oberflächenschaden Zuschlagst.sichtbar nicht eindeutig feststellbar

Foto H0014064-20250910-105814  
Videoband 2025\09\H0014064-  
20250910-105754.ipf  
Videozähler 00:00:20

Beurteilung	DWA	IK
Dichtheit	5	
Standsicherheit	3	
Betriebssicherheit	4

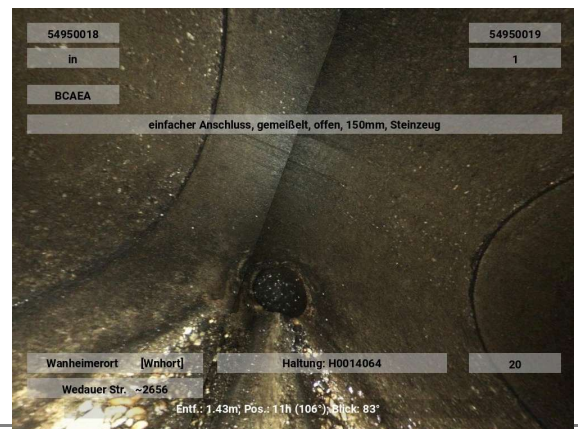
Kürzel BCAEA 10 150 mm  
Station 1.60 m

### Anschluss einfacher Anschluss -gemeißelt (offen)

Beurteilung	DWA	IK
Dichtheit	5	
Standsicherheit	5	
Betriebssicherheit	5

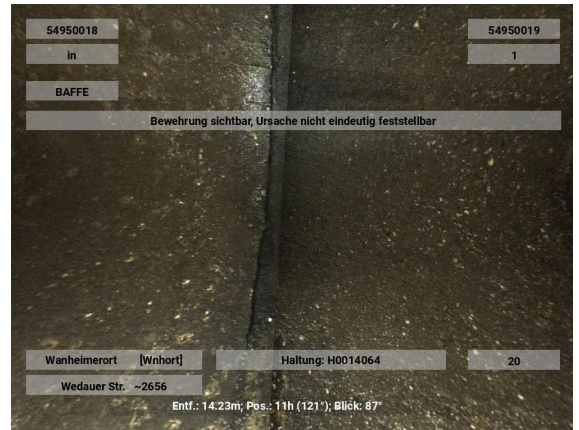
**Oberflächenschaden Bewehrung sichtbar nicht eindeutig feststellbar  
(An einer Verbindung)**

**Beurteilung DWA IK**

Dichtheit 5  
Standicherheit 3  
Betriebssicherheit 4

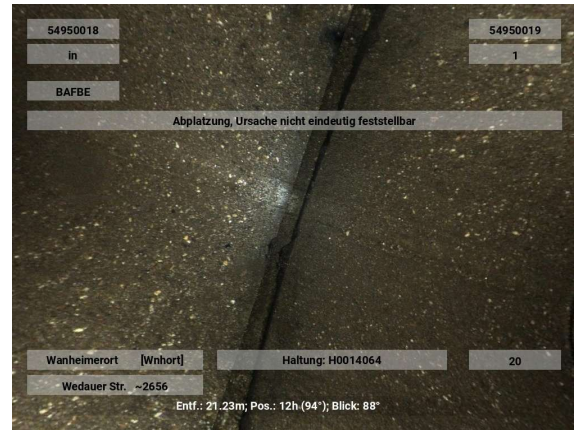
**Oberflächenschaden Abplatzung nicht eindeutig feststellbar  
(An einer Verbindung)**

**Beurteilung DWA IK**

Dichtheit 5  
Standsicherheit 3  
Betriebssicherheit 4

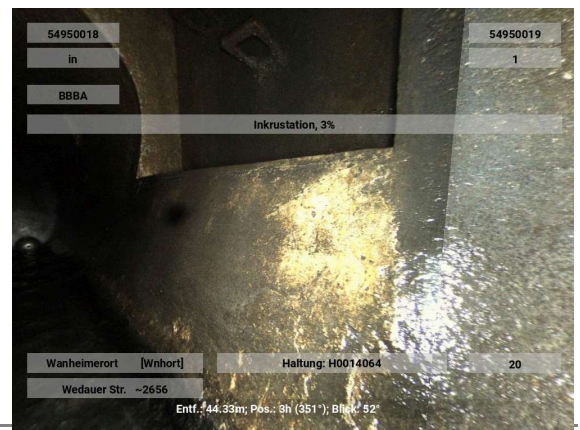
Kürzel BBBA 04-05 3 %  
Station 44.40 m

### Anhaftende Stoffe Inkrustation

**Beurteilung** DWA IK

Dichtheit 3  
Standicherheit 5  
Betriebssicherheit 4

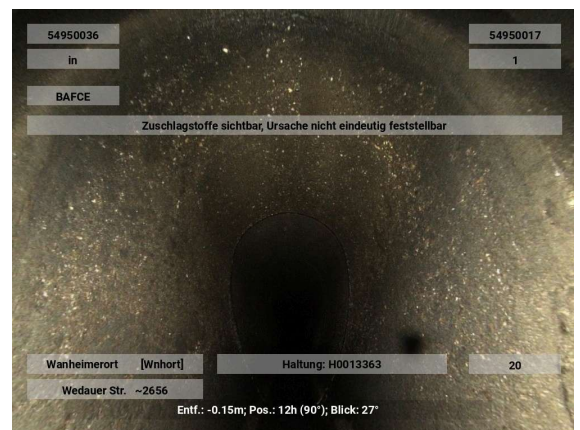
**Oberflächenschaden Zuschlagst.sichtbar nicht eindeutig feststellbar**

Foto H0013363-20250910-102109  
Videoband 2025\09\H0013363-  
20250910-102039.ipf  
Videozähler 00:00:30

Beurteilung	DWA	IK
Dichtheit	5	
Standicherheit	3	
Betriebssicherheit	4

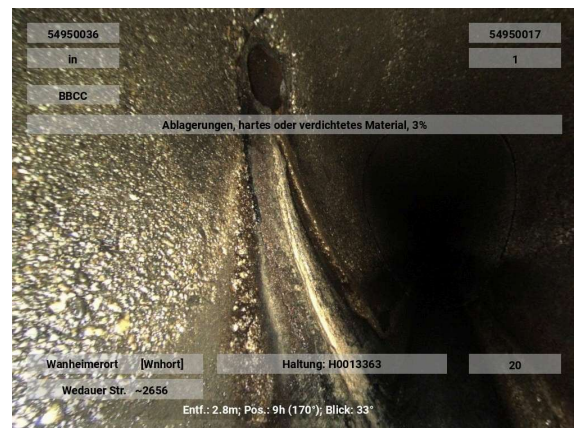
Kürzel BBCC 06-09 3 %  
Station 3.00 m A3

**Ablagerungen hartes oder verdichtetes Material (z.B. Beton)**

Beurteilung	DWA	IK
Dichtheit	5	
Standicherheit	5	
Betriebssicherheit	4

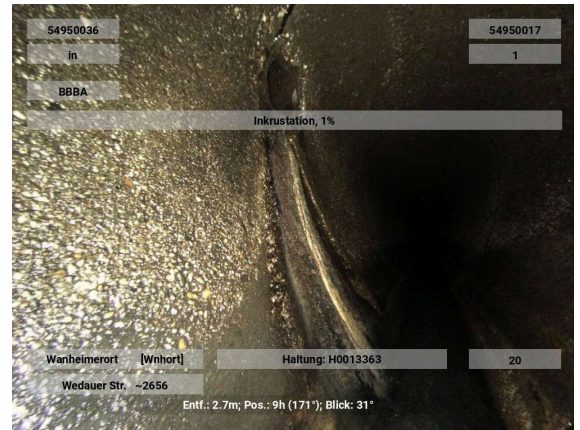
Kürzel BBBA 06-09 1 %  
Station 3.00 m

**Anhaftende Stoffe Inkrustation  
(An einer Verbindung)**

**Beurteilung DWA IK**

Dichtheit 3  
Standicherheit 5  
Betriebssicherheit 4

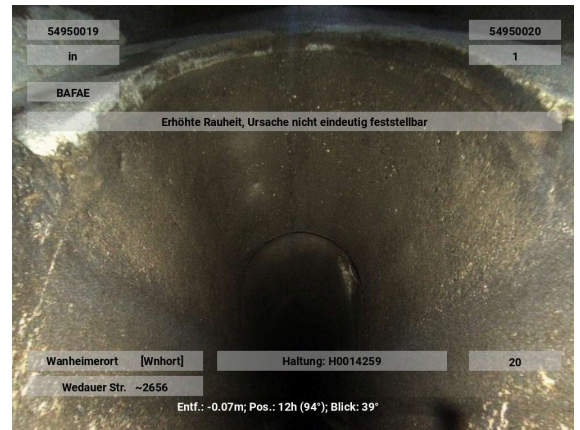
**Oberflächenschaden erhöhte Rauheit nicht eindeutig feststellbar**

Foto H0014259-20250910-123007  
Videoband 2025\09\H0014259-  
20250910-122947.ipf  
Videozähler 00:00:20

Beurteilung	DWA	IK
Dichtheit	5	
Standsicherheit	4	
Betriebssicherheit	4

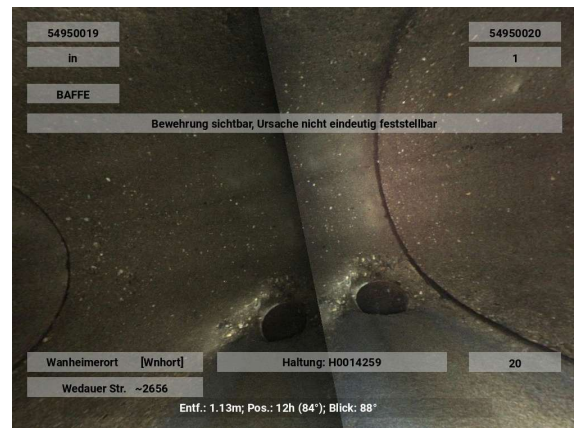
Kürzel BAFFE 02  
Station 1.20 m

**Oberflächenschaden Bewehrung sichtbar nicht eindeutig feststellbar**

Beurteilung	DWA	IK
Dichtheit	5	
Standsicherheit	3	
Betriebssicherheit	4

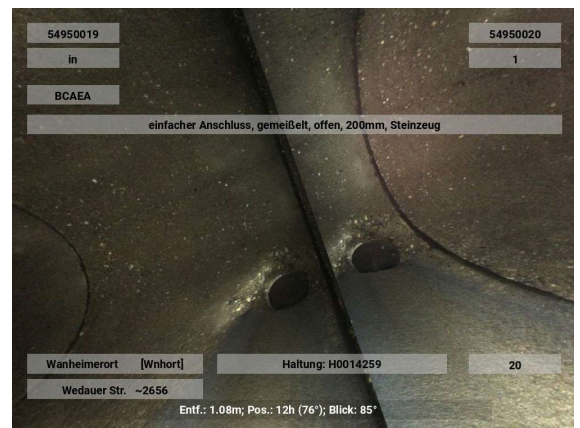
Kürzel BCAEA 03 200 mm  
Station 1.30 m

**Anschluss einfacher Anschluss -gemeißelt (offen) (An einer Verbindung)**

Beurteilung	DWA	IK
Dichtheit	5	
Standsicherheit	5	
Betriebssicherheit	5

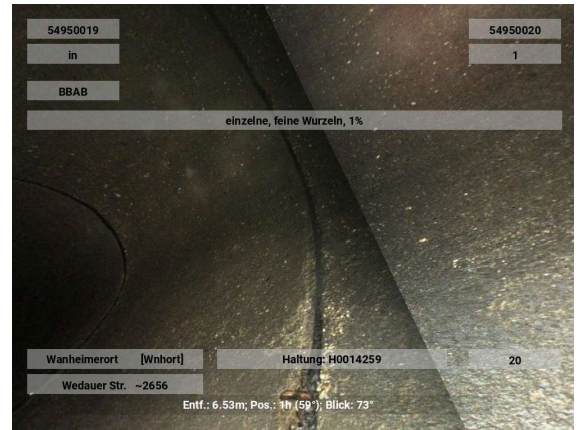
Kürzel BBAB 04-05 1 %  
Station 6.60 m

### Wurzeln einzelne feine Wurzeln (An einer Verbindung)

Dichtheit 2  
Standicherheit 5  
Betriebssicherheit 3

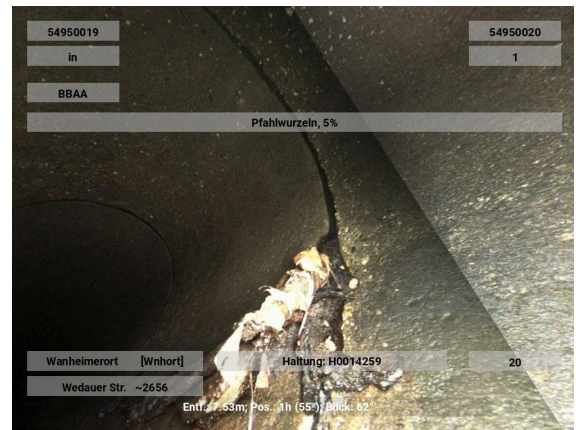
Kürzel BBAA 04-05 5 %  
Station 7.60 m A2

### Wurzeln Pfahlwurzeln (An einer Verbindung)

Dichtheit 2  
Standicherheit 5  
Betriebssicherheit 3

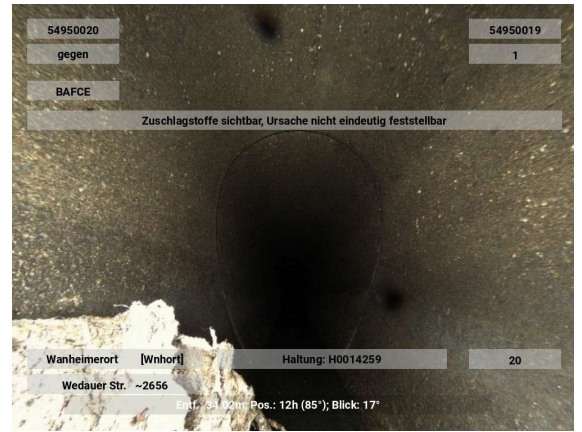
### Oberflächenschaden Zuschlagst.sichtbar nicht eindeutig feststellbar

Kürzel BAFCE 07-05  
 Station 12.70 m A4  
 Foto H0014259-20250910-115400  
 Videoband 2025\09\H0014259-  
 20250910-115010.ipf  
 Videozähler 00:03:50

Beurteilung	DWA	IK
Dichtheit	5	
Standsicherheit	3	
Betriebssicherheit	4

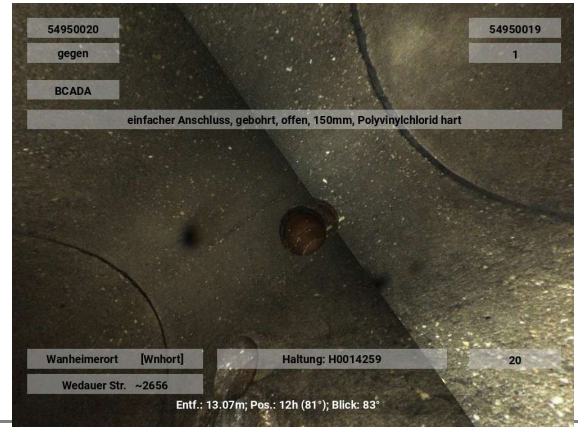
Kürzel BCADA 11 150 mm  
Station 34.80 m

**Anschluss einfacher Anschluss - gebohrt (offen)**

Beurteilung	DWA	IK
Dichtheit	5	
Standsicherheit	5	
Betriebssicherheit	5

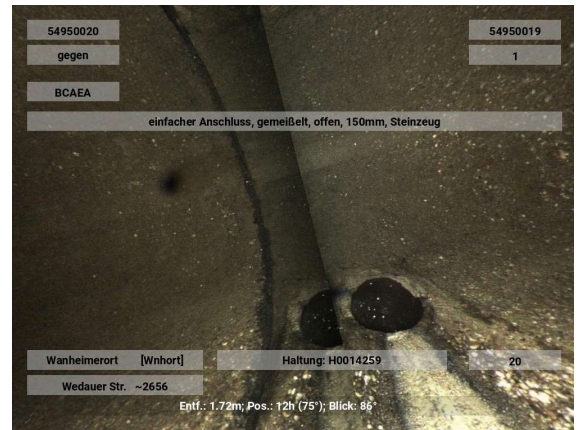
Kürzel BCAEA 10 150 mm  
Station 46.10 m

**Anschluss einfacher Anschluss -gemeißelt (offen)  
(An einer Verbindung)**

Beurteilung	DWA	IK
Dichtheit	5	
Standsicherheit	5	
Betriebssicherheit	5

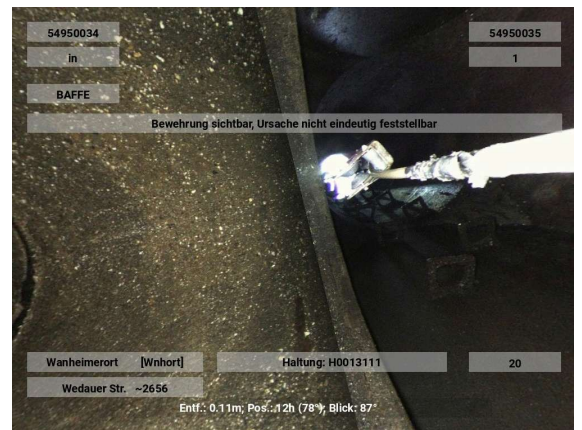
### Oberflächenschaden Bewehrung sichtbar nicht eindeutig feststellbar

Beurteilung	DWA	IK
Dichtheit	5	
Standsicherheit	3	
Betriebssicherheit	4

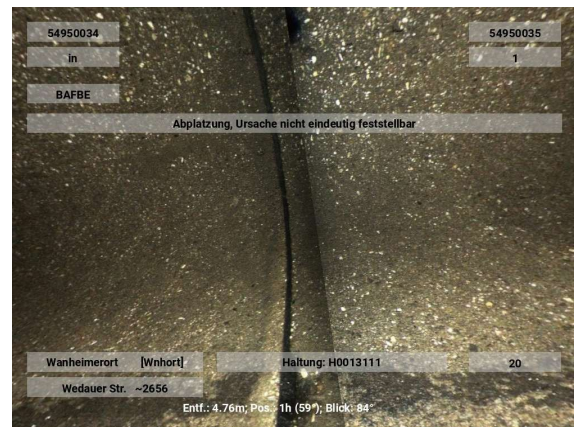
**Oberflächenschaden Abplatzung nicht eindeutig feststellbar  
(An einer Verbindung)**

Beurteilung	DWA	IK
Dichtheit	5	
Standsicherheit	3	
Betriebssicherheit	4

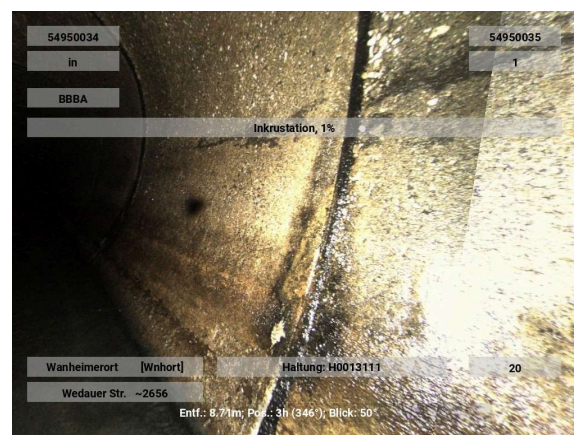
Kürzel BBBA 04-05 1 %  
Station 8.80 m

**Anhaftende Stoffe Inkrustation  
(An einer Verbindung)**

Beurteilung	DWA	IK
Dichtheit	3	
Standsicherheit	5	
Betriebssicherheit	4

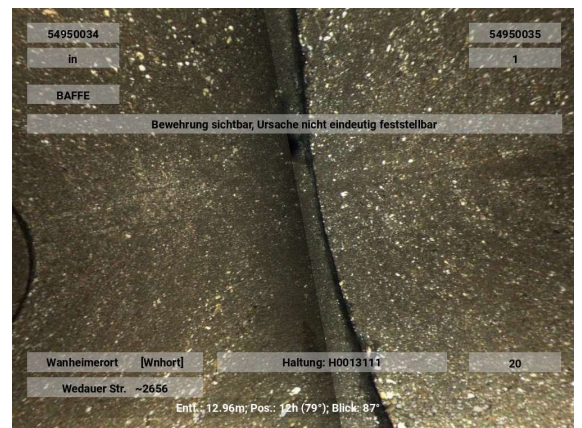
### Oberflächenschaden Bewehrung sichtbar nicht eindeutig feststellbar (An einer Verbindung)

Dichtheit	5
Standicherheit	3
Betriebssicherheit	4

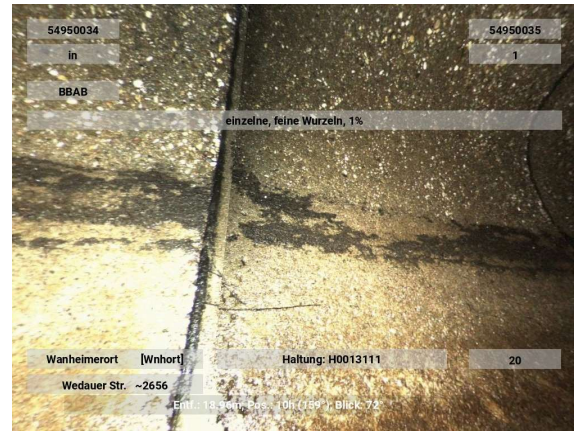
Kürzel BBAB 08 1 %  
Station 19.00 m

### Wurzeln einzelne feine Wurzeln (An einer Verbindung)

Dichtheit	2
Standsicherheit	5
Betriebssicherheit	3

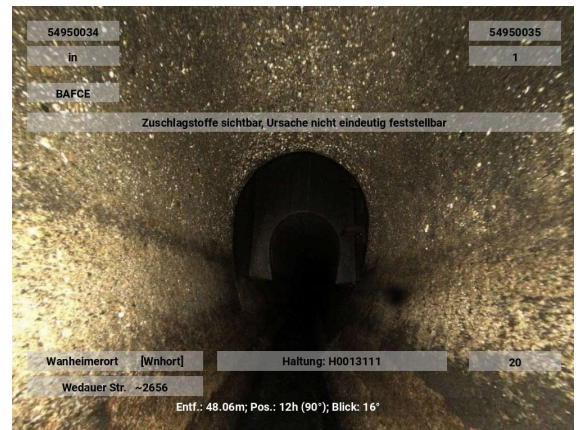
Kürzel BAFCE 07-06  
Station 49.10 m B1

### Oberflächenschaden Zuschlagst.sichtbar nicht eindeutig feststellbar

Dichtheit	2
Standsicherheit	5
Betriebssicherheit	3

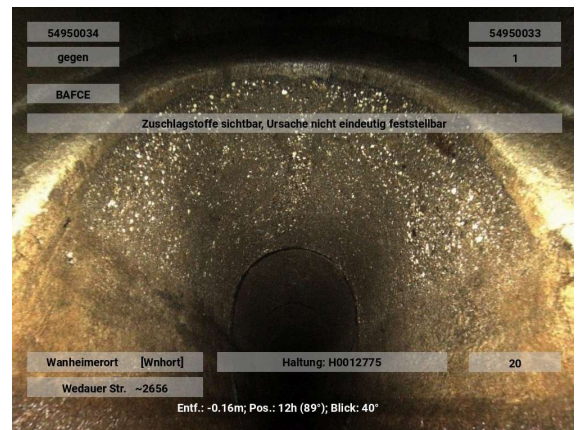
Kürzel BAFCE 09-04  
 Station 0.00 m A1

**Oberflächenschaden Zuschlagst.sichtbar nicht eindeutig feststellbar**

Beurteilung	DWA	IK
Dichtheit	5	
Standsicherheit	3	
Betriebssicherheit	4

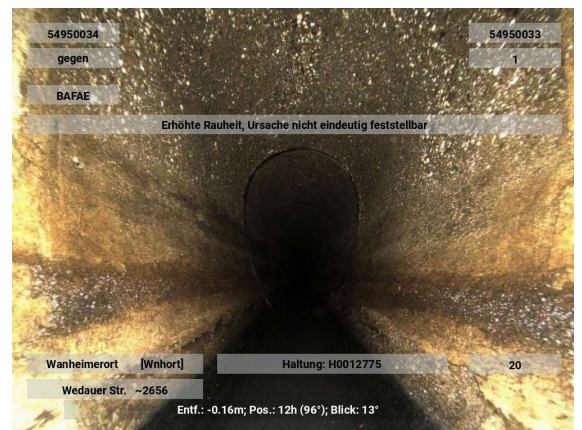
Kürzel BAFAE 04-09  
 Station 0.00 m A2

**Oberflächenschaden erhöhte Rauheit nicht eindeutig feststellbar**

Beurteilung	DWA	IK
Dichtheit	5	
Standsicherheit	4	
Betriebssicherheit	4

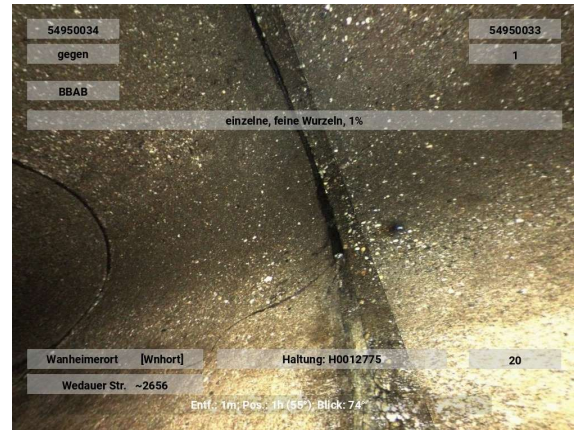
Kürzel BBAB 02-04 1 %  
Station 1.10 m

### Wurzeln einzelne feine Wurzeln (An einer Verbindung)

Dichtheit	2
Standsicherheit	5
Betriebssicherheit	3

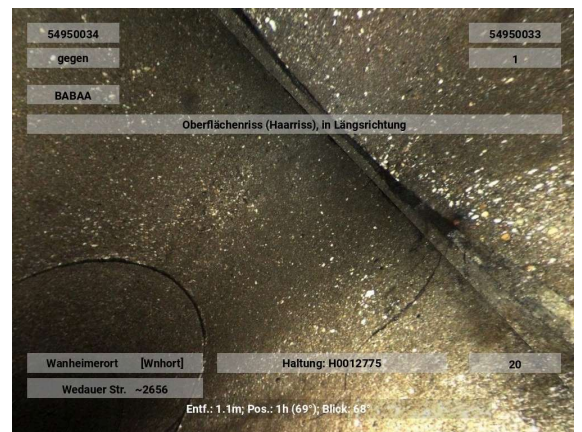
Kürzel BABAA 12  
Station 1.20 m A3

### Rissbildung Oberflächenriß (Haarriss) in Längsrichtung (An einer Verbindung)

Dichtheit	5
Standsicherheit	4
Betriebssicherheit	5

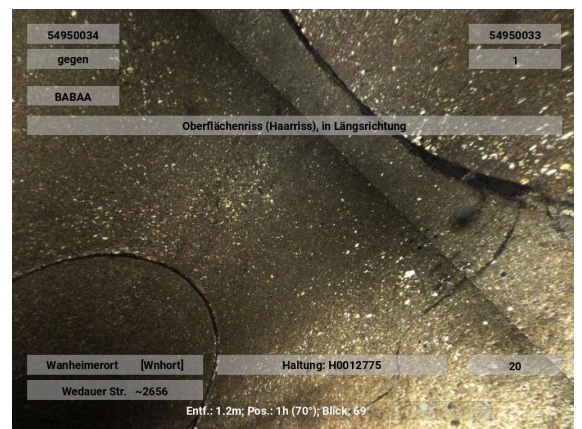
Kürzel BABAA 12  
Station 2.10 m B3

### Rissbildung Oberflächenriß (Haarriss) in Längsrichtung (An einer Verbindung)

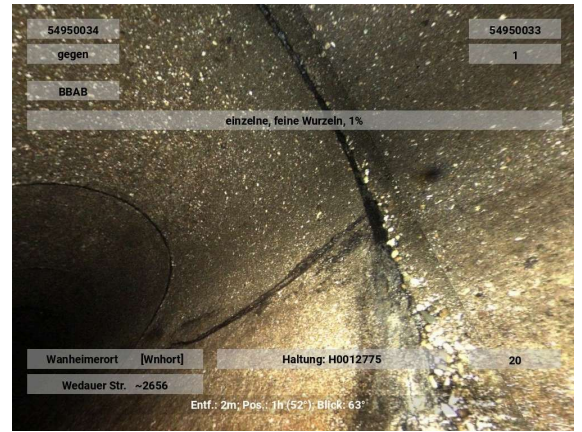
Kürzel BBAB 03-04 1 %  
Station 2.10 m A4

**Wurzeln einzelne feine Wurzeln  
(An einer Verbindung)**

Dichtheit 2  
Standicherheit 5  
Betriebssicherheit 3

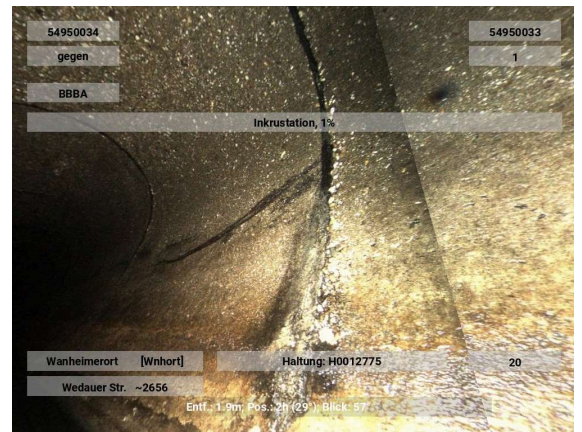
Kürzel BBBA 03-05 1 %  
Station 2.10 m

**Anhaftende Stoffe Inkrustation  
(An einer Verbindung)**

Dichtheit 3  
Standicherheit 5  
Betriebssicherheit 4

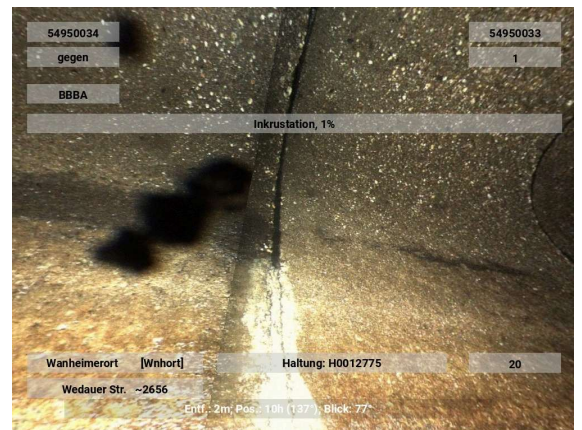
Kürzel BBBA 07-09 1 %  
Station 2.20 m

**Anhaftende Stoffe Inkrustation  
(An einer Verbindung)**

Dichtheit 3  
Standicherheit 5  
Betriebssicherheit 4

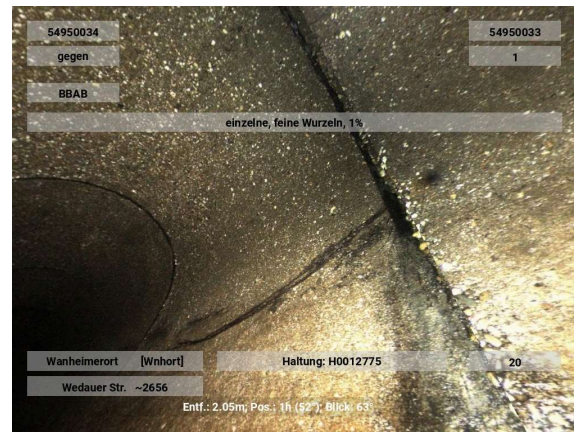
Kürzel BBAB 03-04 1 %  
Station 3.00 m B4

**Wurzeln einzelne feine Wurzeln  
(An einer Verbindung)**

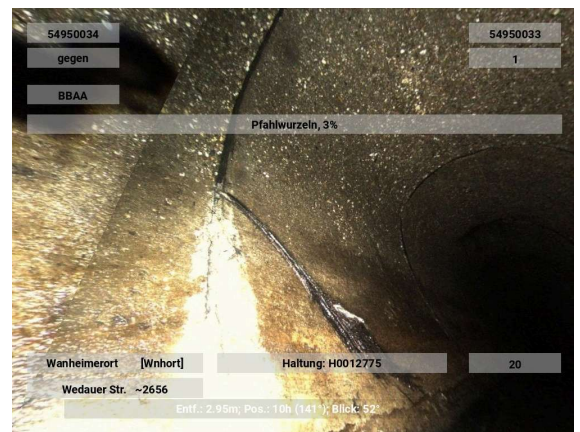
Kürzel BBAA 07-09 3 %  
Station 3.10 m A5

**Wurzeln Pfahlwurzeln  
(An einer Verbindung)**

Dichtheit 2  
Standicherheit 5  
Betriebssicherheit 3

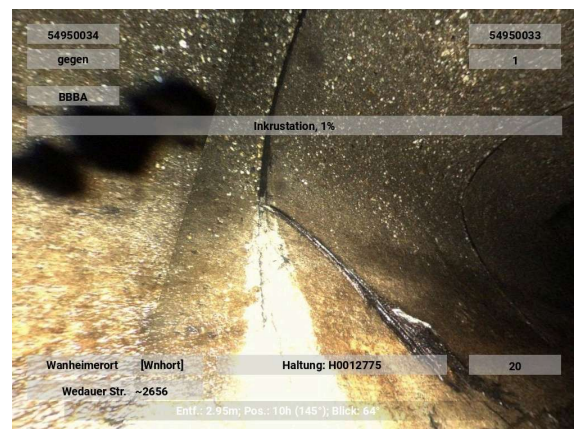
Kürzel BBBA 07-09 1 %  
Station 3.10 m

**Anhaftende Stoffe Inkrustation  
(An einer Verbindung)**

Dichtheit 3  
Standicherheit 5  
Betriebssicherheit 4

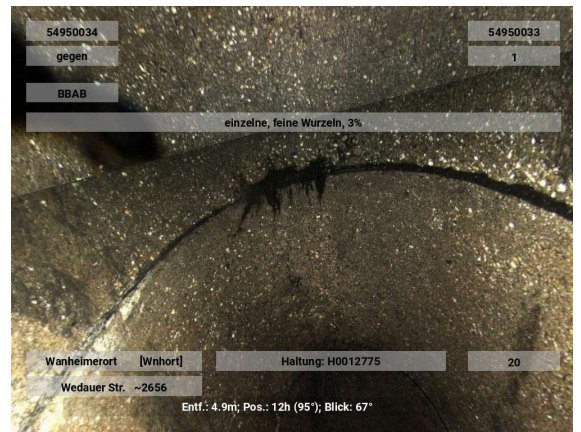
Kürzel BBAB 11-12 3 %  
Station 5.10 m

**Wurzeln einzelne feine Wurzeln  
(An einer Verbindung)**

Dichtheit 2  
Standicherheit 5  
Betriebssicherheit 3

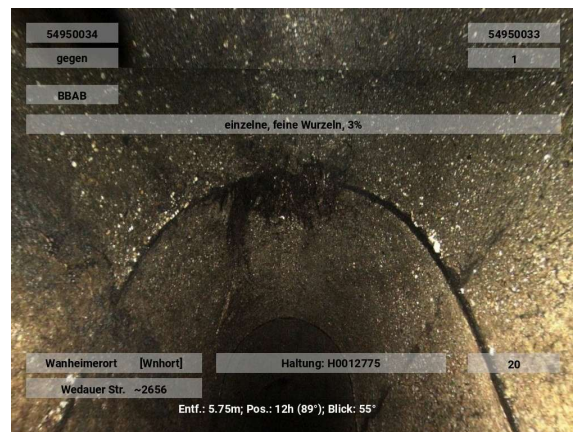
Kürzel BBAB 10-02 3 %  
Station 6.00 m A6

**Wurzeln einzelne feine Wurzeln  
(An einer Verbindung)**

Dichtheit 2  
Standicherheit 5  
Betriebssicherheit 3

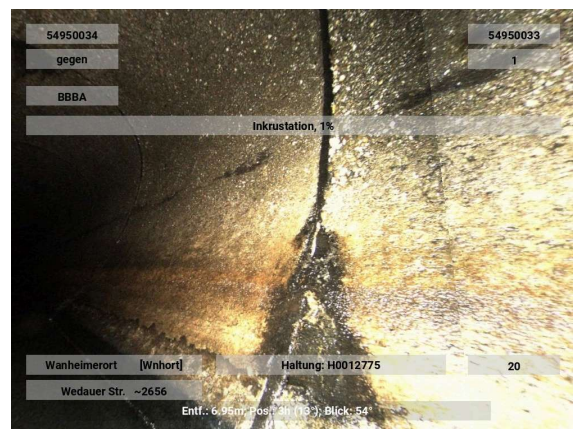
Kürzel BBBA 04-05 1 %  
Station 7.10 m

**Anhaftende Stoffe Inkrustation  
(An einer Verbindung)**

Dichtheit 3  
Standicherheit 5  
Betriebssicherheit 4

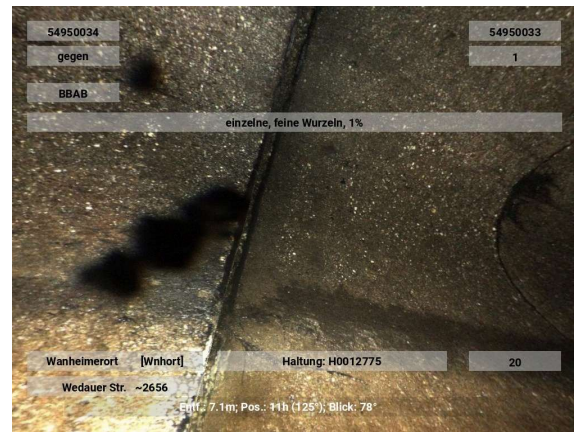
**Wurzeln einzelne feine Wurzeln  
(An einer Verbindung)**

Kürzel BBAB 11-12 3 %  
Station 8.10 m

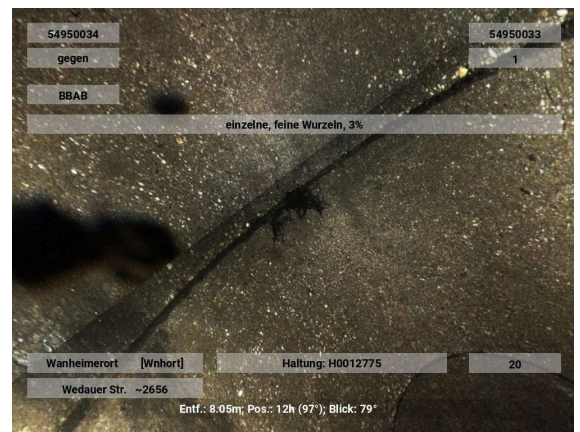
**Wurzeln einzelne feine Wurzeln  
(An einer Verbindung)**

Kürzel BBAB 03-04 1 %  
Station 10.10 m A7

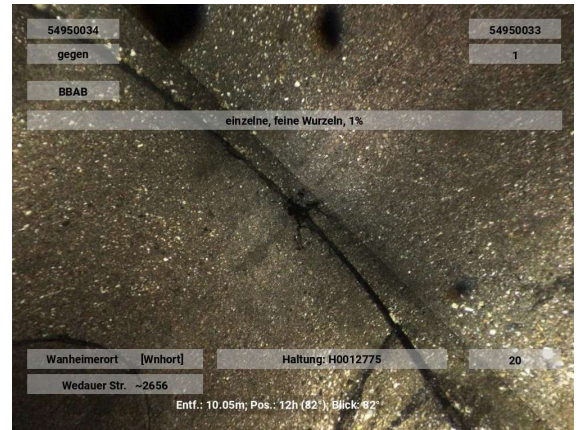
**Wurzeln einzelne feine Wurzeln  
(An einer Verbindung)**

Kürzel BBAB 03-05 3 %  
Station 11.20 m A8

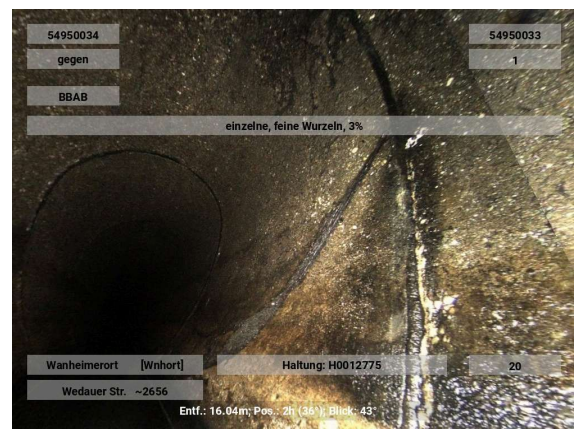
### Wurzeln einzelne feine Wurzeln (An einer Verbindung)

Kürzel BBAB 09-02 1 %  
Station 16.30 m A11

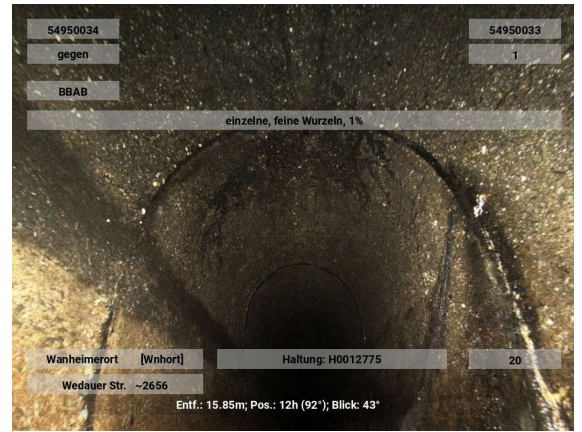
### Wurzeln einzelne feine Wurzeln (An einer Verbindung)

Kürzel BBAB 03-05 3 %  
Station 17.30 m B10

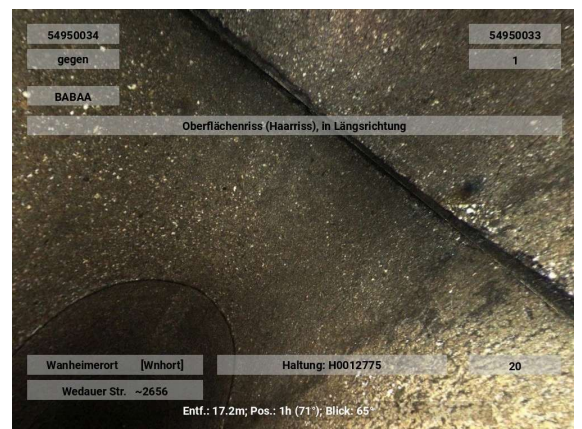
**Rissbildung Oberflächenriß (Haarriss) in Längsrichtung  
(An einer Verbindung)**

Kürzel BABAA 12  
Station 18.20 m B12

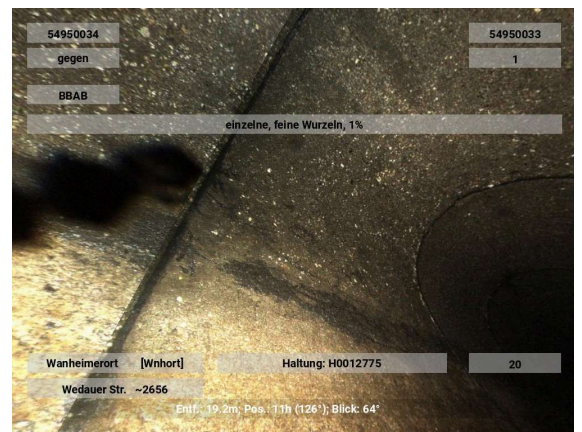
**Wurzeln einzelne feine Wurzeln  
(An einer Verbindung)**

Kürzel BBAB 08-10 1 %  
Station 20.20 m B13

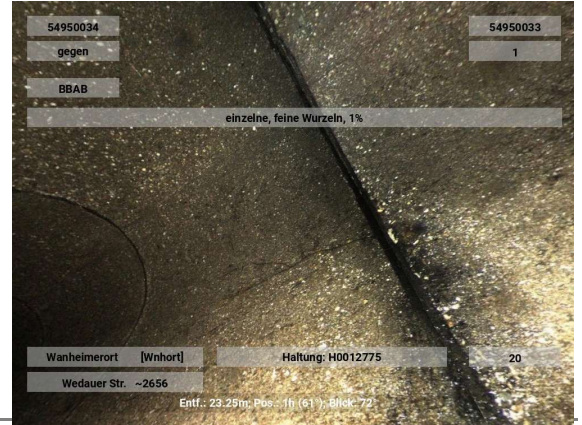
**Wurzeln einzelne feine Wurzeln (An einer Verbindung)**

Kürzel BBAB 04 1 %  
 Station 27.30 m A16  
 Foto H0012775-20250829-121027  
 Videoband 2025\08\H0012775-  
 20250829-120207.ipf  
 Videozähler 00:08:20

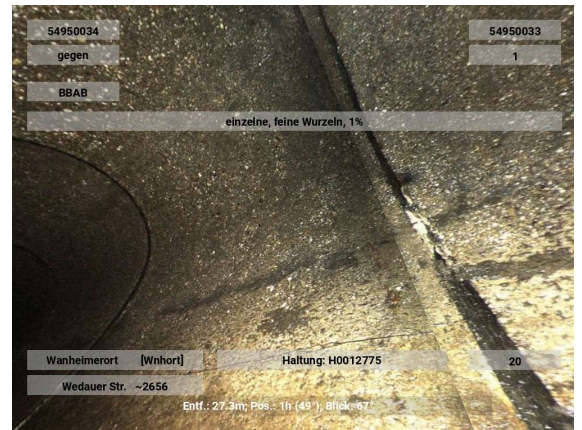
**Wurzeln einzelne feine Wurzeln (An einer Verbindung)**

Kürzel BBAB 07 1 %  
 Station 27.40 m A17  
 Foto H0012775-20250829-121037  
 Videoband 2025\08\H0012775-  
 20250829-120207.ipf  
 Videozähler 00:08:30

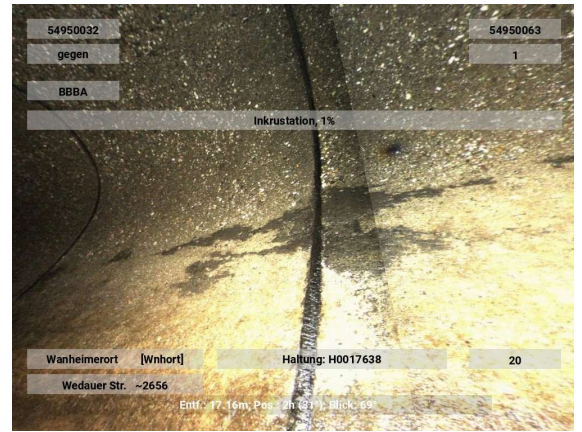
**Anhaftende Stoffe Inkrustation  
(An einer Verbindung)**

Kürzel BBBA 04-05 1 %  
Station 18.30 m

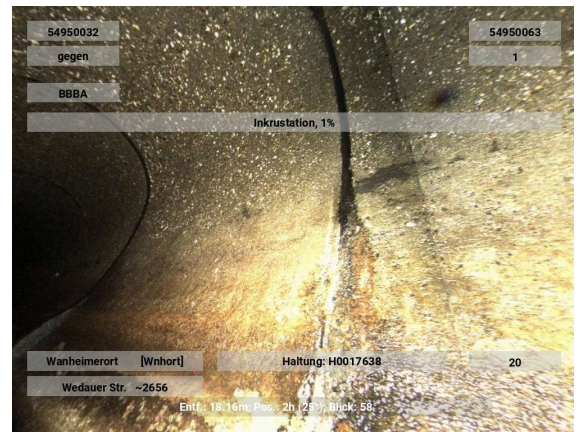
**Anhaftende Stoffe Inkrustation  
(An einer Verbindung)**

Kürzel BBBA 07-09 1 %  
Station 25.40 m

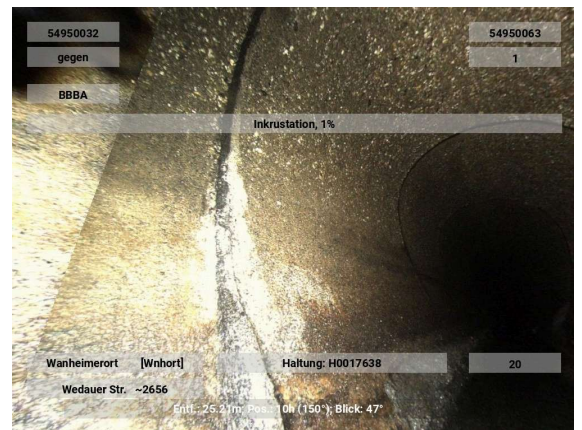
**Anhaftende Stoffe Inkrustation  
(An einer Verbindung)**

Kürzel BBBA 07-09 1 %  
Station 29.40 m

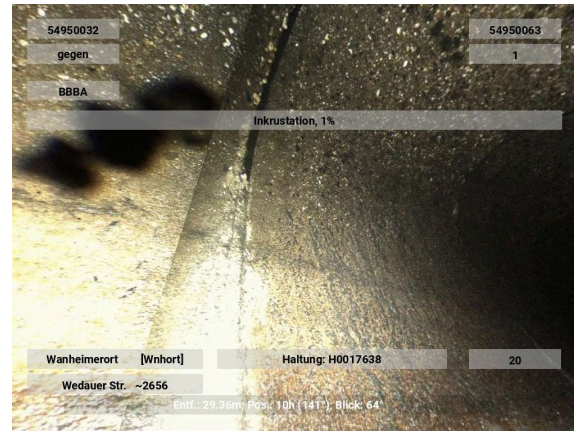
**Anhaftende Stoffe Inkrustation  
(An einer Verbindung)**

Kürzel BBBA 07-08 1 %  
Station 30.40 m

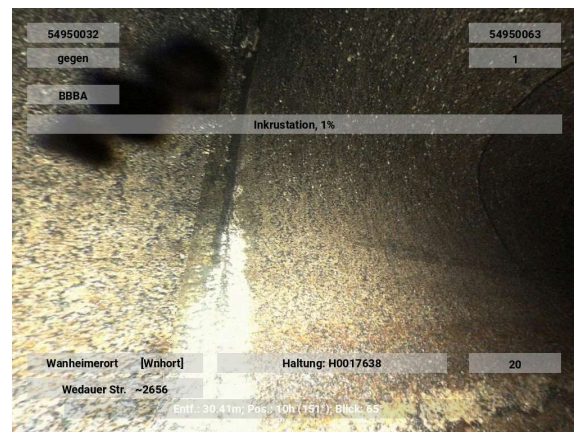
**Anhaftende Stoffe Inkrustation  
(An einer Verbindung)**

Kürzel BBBA 07-08 1 %  
Station 33.50 m

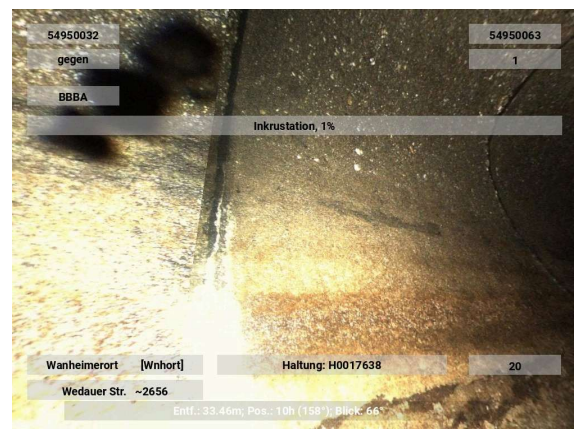
**Anhaftende Stoffe Inkrustation**

Kürzel BBBA 05 1 %  
Station 33.70 m

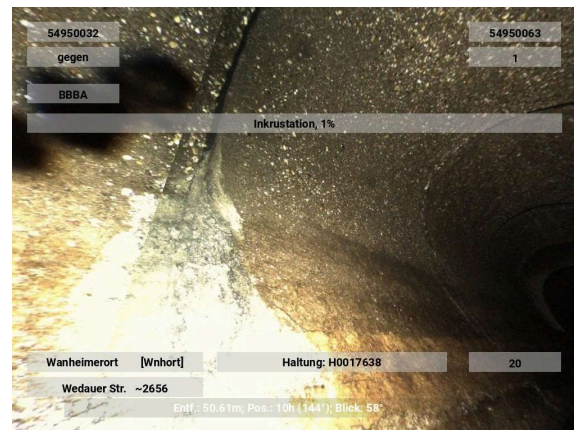
**Anhaftende Stoffe Inkrustation  
(An einer Verbindung)**

Kürzel BBBA 08 1 %  
Station 51.60 m

Beurteilung	DWA	IK
Dichtheit	3	
Standsicherheit	5	
Betriebssicherheit	4

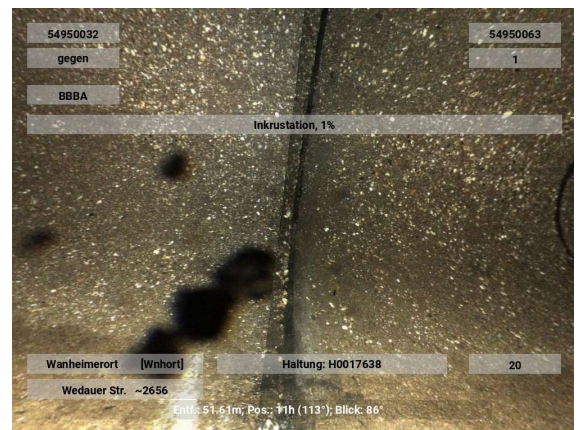
### Anhaftende Stoffe Inkrustation (An einer Verbindung)

Kürzel BBBA 04-05 1 %  
Station 52.70 m

Beurteilung	DWA	IK
Dichtheit	3	
Standssicherheit	5	
Betriebssicherheit	4

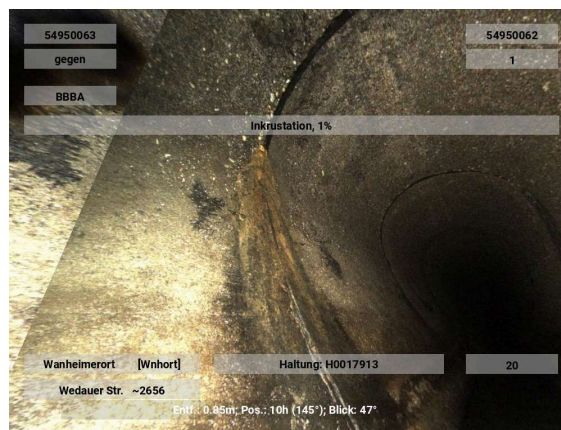
**Anhaftende Stoffe Inkrustation (An einer Verbindung)**
 Kürzel BBBA 02-05 1 %  
 Station 1.10 m

Foto H0017913-20250829-122409  
 Videoband 2025\08\H0017913-  
 20250829-122309.ipf  
 Videozähler 00:01:00
**Beurteilung DWA IK**
 Dichtheit 3  
 Standsicherheit 5  
 Betriebssicherheit 4

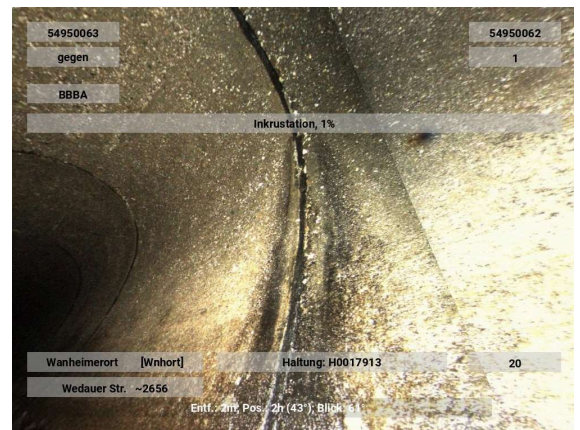
**Anhaftende Stoffe Inkrustation  
(An einer Verbindung)**

Kürzel BBBA 03-05 1 %  
Station 6.20 m

Beurteilung	DWA	IK
Dichtheit	3	
Standsicherheit	5	
Betriebssicherheit	4

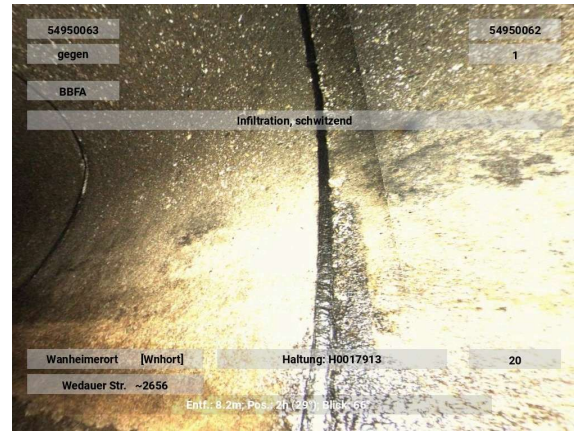
### Infiltration Schwitzen keine sichtbaren Tropfen (An einer Verbindung)

Kürzel BBFA 04-05  
Station 9.40 m

Dichtheit	2
Standsicherheit	3
Betriebssicherheit	4

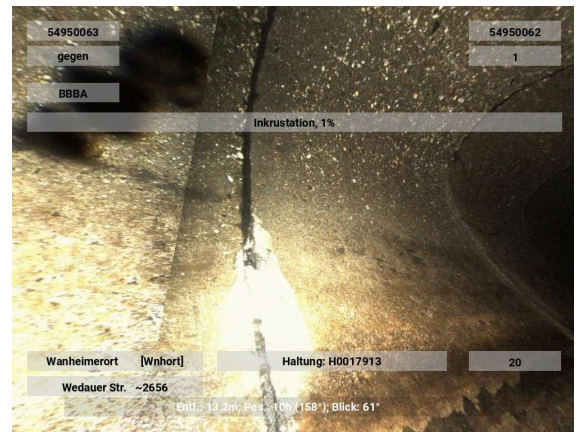
### Anhaftende Stoffe Inkrustation (An einer Verbindung)

Kürzel BBBA 07-10 1 %  
Station 14.20 m A4

Dichtheit	3
Standsicherheit	5
Betriebssicherheit	4

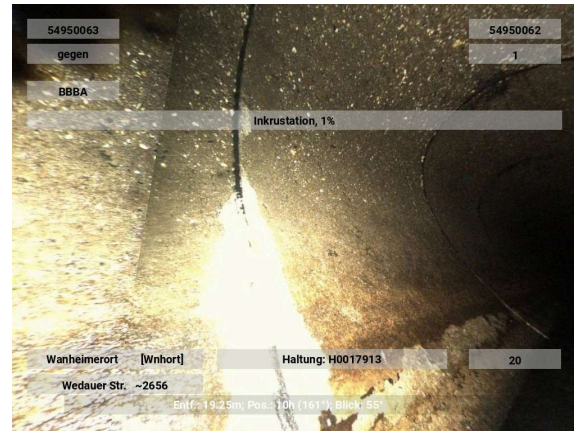
**Anhaftende Stoffe Inkrustation  
(An einer Verbindung)**

Kürzel BBBA 03-05 1 %  
Station 19.40 m

Dichtheit 3  
Standicherheit 5  
Betriebssicherheit 4

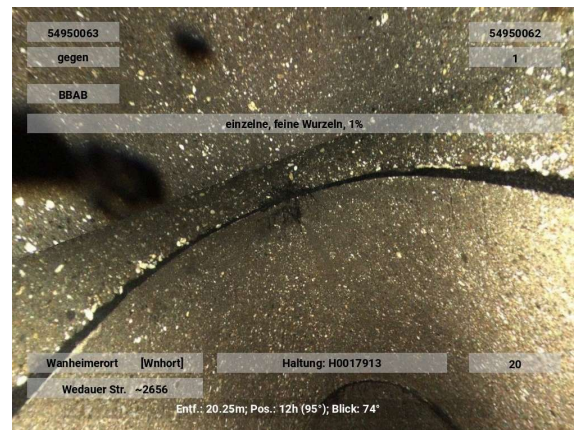
**Wurzeln einzelne feine Wurzeln  
(An einer Verbindung)**

Kürzel BBAB 11-03 1 %  
Station 21.40 m

Dichtheit 2  
Standicherheit 5  
Betriebssicherheit 3

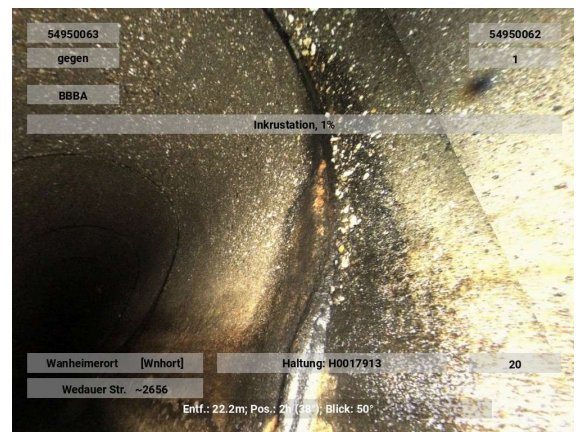
**Anhaftende Stoffe Inkrustation  
(An einer Verbindung)**

Kürzel BBBA 07-09 1 %  
Station 22.50 m

Dichtheit 3  
Standicherheit 5  
Betriebssicherheit 4

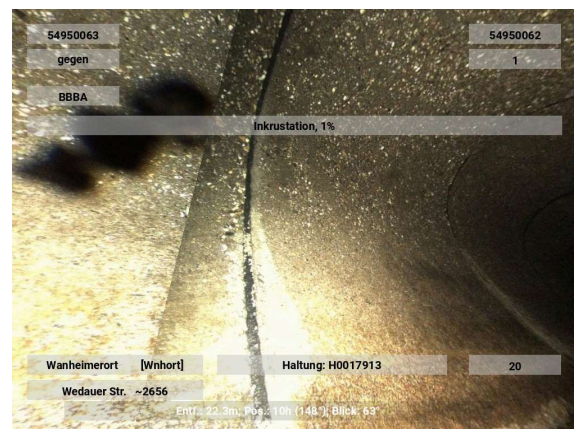
**Anhaftende Stoffe Inkrustation  
(An einer Verbindung)**

Kürzel BBBA 07-09 1 %  
Station 23.40 m

Dichtheit 3  
Standicherheit 5  
Betriebssicherheit 4

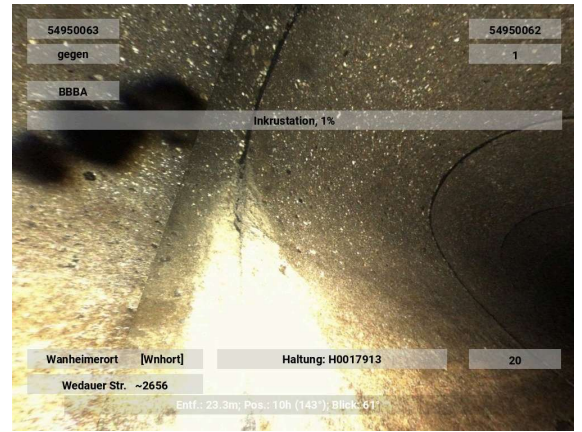
**Anhaftende Stoffe Inkrustation**

Kürzel BBBA 03-05 1 %  
Station 23.50 m A8

Dichtheit 3  
Standicherheit 5  
Betriebssicherheit 4

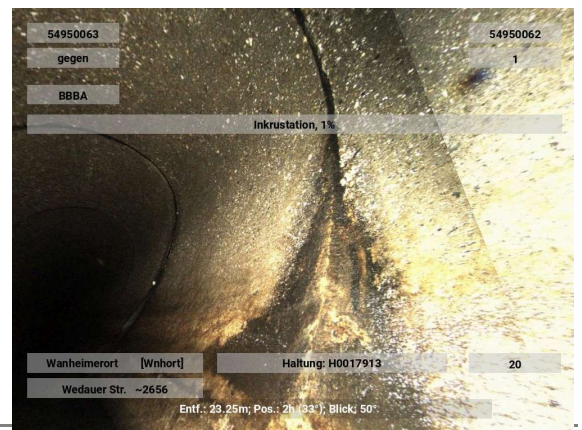
**Anhaftende Stoffe Inkrustation  
(An einer Verbindung)**

Kürzel BBBA 02-05 1 %  
Station 24.40 m

Dichtheit 3  
Standicherheit 5  
Betriebssicherheit 4

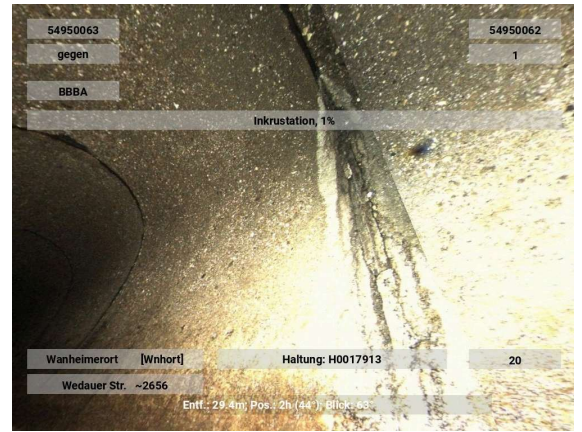
**Anhaftende Stoffe Inkrustation  
(An einer Verbindung)**

Kürzel BBBA 07-08 1 %  
Station 32.50 m

Dichtheit 3  
Standicherheit 5  
Betriebssicherheit 4

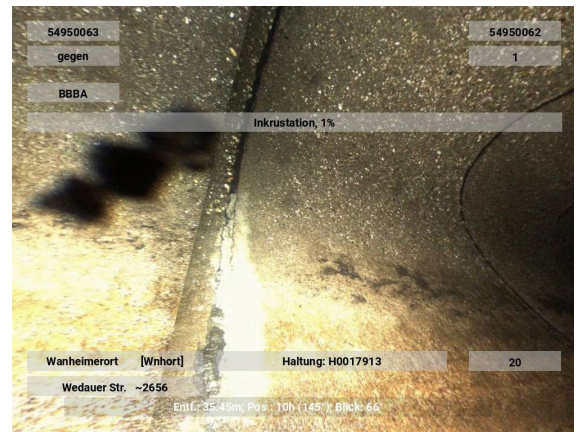
**Anhaftende Stoffe Inkrustation  
(An einer Verbindung)**

Kürzel BBBA 04-05 1 %  
Station 40.60 m

Dichtheit 3  
Standicherheit 5  
Betriebssicherheit 4

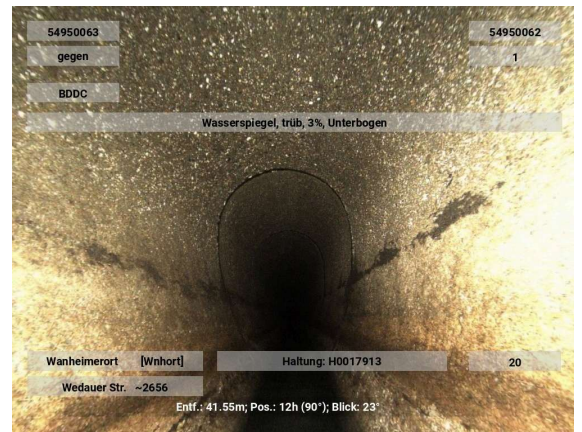
**Beurteilung DWA IK**

Dichtheit 5  
Standicherheit 5  
Betriebssicherheit 5

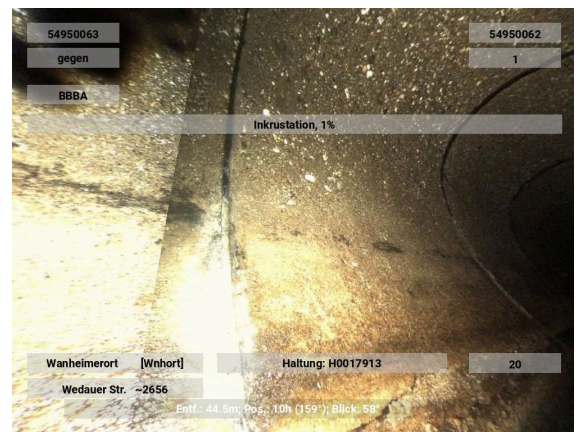
Kürzel BBBA 07-08 1 %  
Station 44.50 m

**Anhaftende Stoffe Inkrustation  
(An einer Verbindung)**

**Beurteilung DWA IK**

Dichtheit 3  
Standicherheit 5  
Betriebssicherheit 4
