## Haltungsbericht

<b>Bezeichnung</b>	H0014259	<b>Stammdaten</b>	
Anfangsschacht	54950019	Profil	EI B:H=2:3
Endschacht	54950020	Profilbreite / Profilhöhe	700 / 1050 mm
Kanalart	Freispiegelkanal	Rohr- Haltungslänge	48.28 / 49.32 m
Entw.-verfahren	Mischwasser	Gefälle	0,06 ‰
Straße	Wedauer Str. ~2656	Mittlere_Tiefe	2,89 m
Ortsteil	Wanheimerort [Wnhort]	Baujahr	1956
Kanalnummer	46.73.09.00	Verkehrslage	Hauptstraße
Haltungsnummer	52	Material	Beton
Netznummer	Netz4000 Huckingen	Innenschutz

Inspektionsnummer	94192509-Pallon	Inspektionsdatum	10.09.2025
Untersuchungslänge	48,00 m	Untersuchungsrichtung	+
Videoband	2025\09\H0014259-20250910-122947.ipf	Videoband	2025\09\H0014259-20250910-115010.ipf
Untersucher	Klümper

<b>DWA M149-3</b>	
ZK Dichtheit	2
ZK Standsicherheit	3
ZK Betriebssicherheit	2
Beurteilungsklasse	2
Berechnungsnummer	DWA13_2025

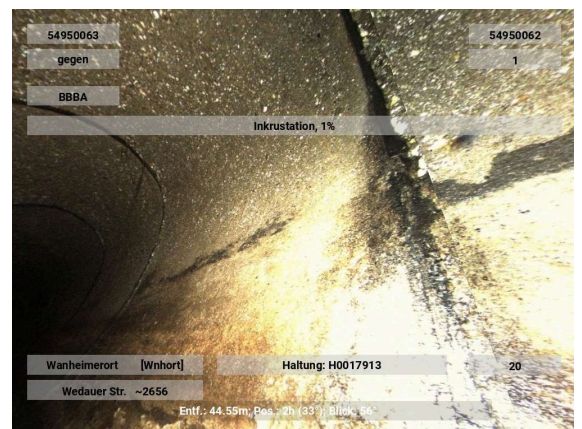
Kürzel BBBA 03-05 1 %  
Station 44.60 m

**Anhaftende Stoffe Inkrustation  
(An einer Verbindung)**

**Beurteilung DWA IK**

Dichtheit 3  
Standicherheit 5  
Betriebssicherheit 4

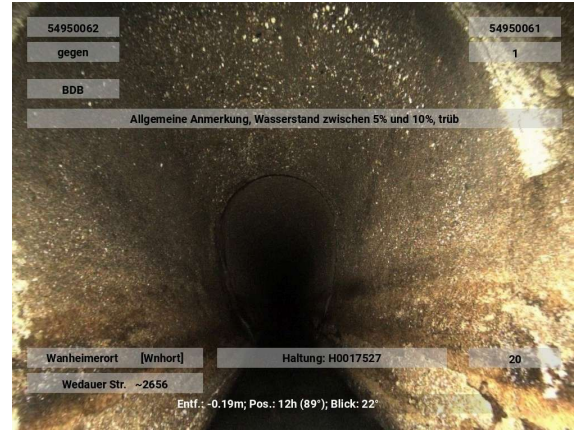
Beurteilung	DWA	IK
Dichtheit	5	
Standsicherheit	5	
Betriebssicherheit	5

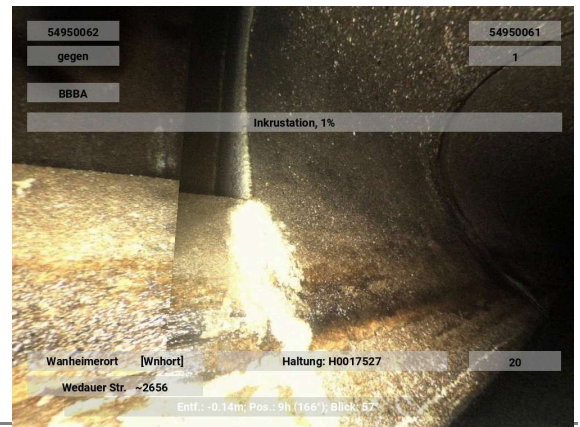
Kürzel BBBA 07-08 1 %  
Station 0.00 m

**Anhaftende Stoffe Inkrustation**

Beurteilung	DWA	IK
Dichtheit	3	
Standsicherheit	5	
Betriebssicherheit	4

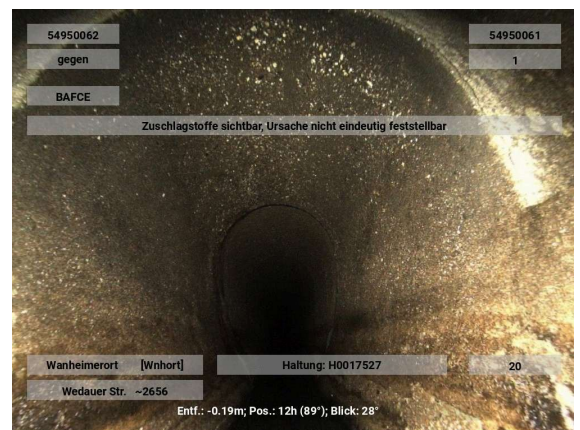
Kürzel BAFCE 07-05  
Station 0.10 m A1

**Oberflächenschaden Zuschlagst.sichtbar nicht eindeutig feststellbar**

Beurteilung	DWA	IK
Dichtheit	5	
Standsicherheit	3	
Betriebssicherheit	4

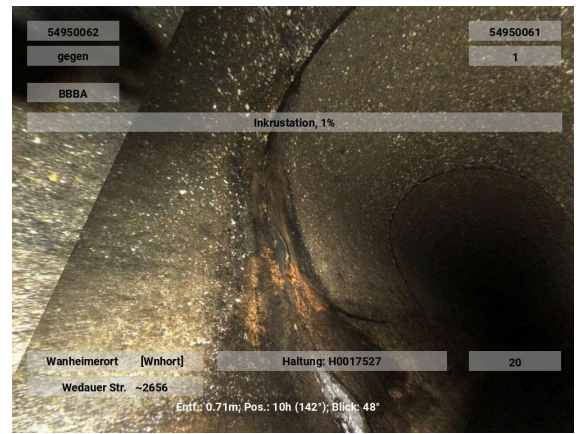
Kürzel BBBA 07-10 1 %  
Station 0.90 m

**Anhaftende Stoffe Inkrustation  
(An einer Verbindung)**

**Beurteilung DWA IK**

Dichtheit 3  
Standicherheit 5  
Betriebssicherheit 4

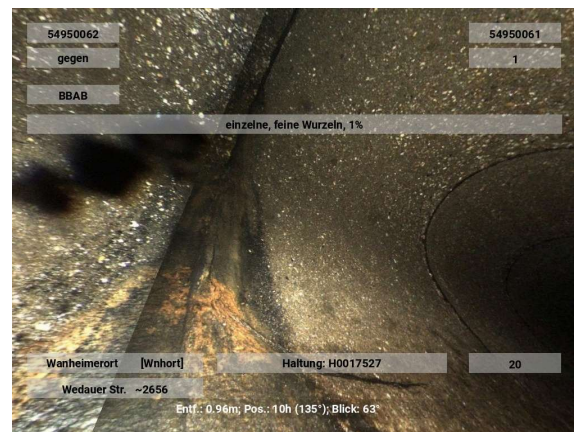
Kürzel BBAB 08 1 %  
Station 1.10 m A2

**Wurzeln einzelne feine Wurzeln  
(An einer Verbindung)**

**Beurteilung DWA IK**

Dichtheit 2  
Standicherheit 5  
Betriebssicherheit 3

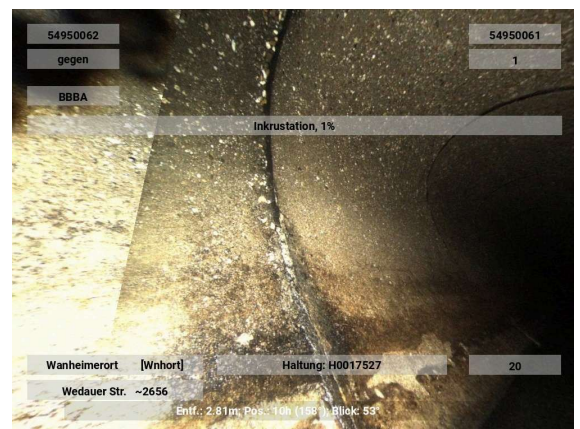
Kürzel BBBA 07-08 1 %  
Station 3.00 m

**Anhaftende Stoffe Inkrustation  
(An einer Verbindung)**

**Beurteilung DWA IK**

Dichtheit 3  
Standicherheit 5  
Betriebssicherheit 4

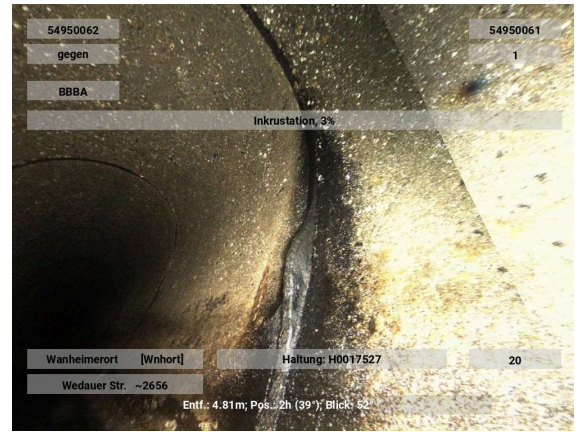
Kürzel BBBA 02-05 3 %  
Station 5.00 m

**Anhaftende Stoffe Inkrustation  
(An einer Verbindung)**

Beurteilung	DWA	IK
Dichtheit	3	
Standsicherheit	5	
Betriebssicherheit	4

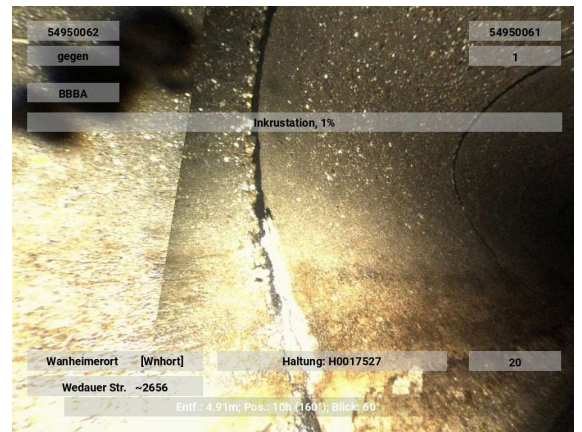
Kürzel BBBA 07-08 1 %  
Station 5.10 m

**Anhaftende Stoffe Inkrustation  
(An einer Verbindung)**

Beurteilung	DWA	IK
Dichtheit	3	
Standsicherheit	5	
Betriebssicherheit	4

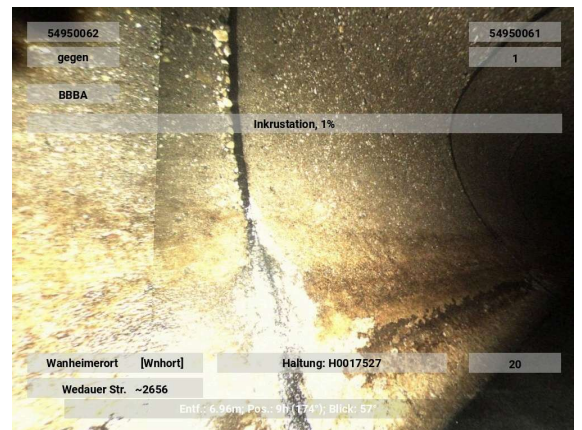
Kürzel BBBA 07-08 1 %  
Station 7.10 m

**Anhaftende Stoffe Inkrustation  
(An einer Verbindung)**

Beurteilung	DWA	IK
Dichtheit	3	
Standsicherheit	5	
Betriebssicherheit	4

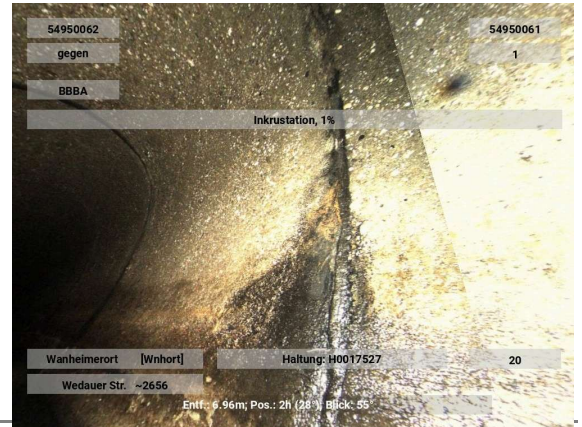
Kürzel BBBA 03-05 1 %  
Station 7.20 m A3

**Anhaftende Stoffe Inkrustation**

Beurteilung	DWA	IK
Dichtheit	3	
Standicherheit	5	
Betriebssicherheit	4

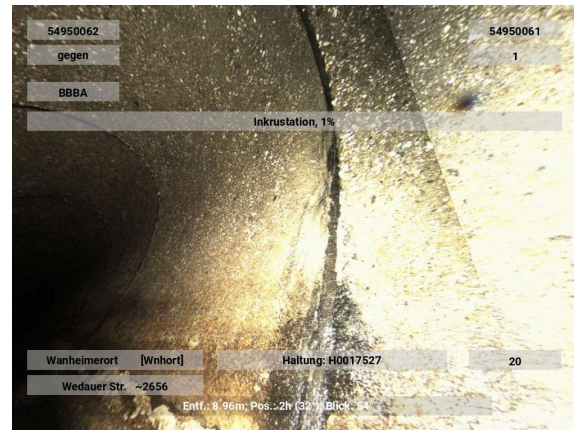
Kürzel BBBA 03-05 1 %  
Station 9.20 m

**Anhaftende Stoffe Inkrustation (An einer Verbindung)**

Beurteilung	DWA	IK
Dichtheit	3	
Standicherheit	5	
Betriebssicherheit	4

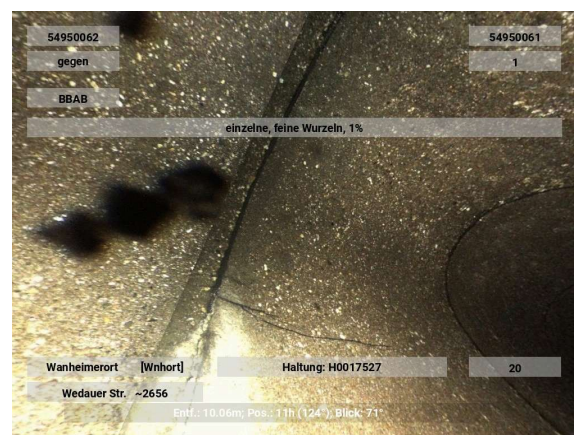
Kürzel BBAB 08-09 1 %  
Station 10.10 m A4

**Wurzeln einzelne feine Wurzeln (An einer Verbindung)**

Beurteilung	DWA	IK
Dichtheit	2	
Standicherheit	5	
Betriebssicherheit	3

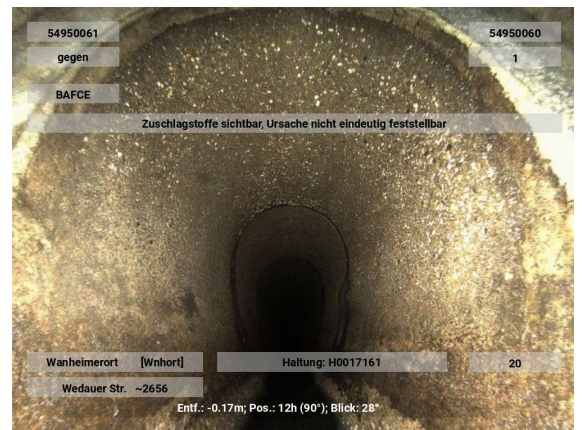
Kürzel BAFCE 07-05  
 Station 0.00 m A1

**Oberflächenschaden Zuschlagst.sichtbar nicht eindeutig feststellbar**

Beurteilung	DWA	IK
Dichtheit	5	
Standsicherheit	3	
Betriebssicherheit	4

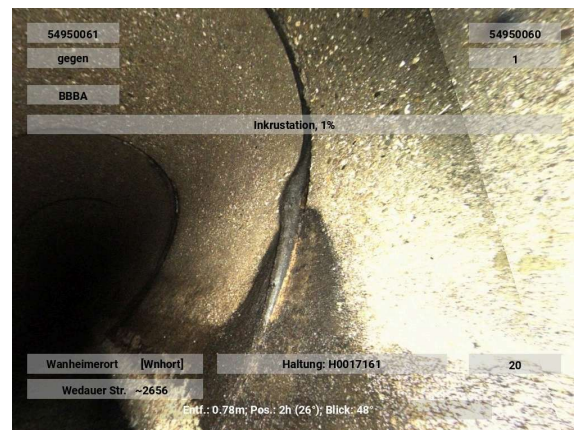
Kürzel BBBA 03-05 1 %  
 Station 1.00 m A2

**Anhaftende Stoffe Inkrustation (An einer Verbindung)**

Beurteilung	DWA	IK
Dichtheit	3	
Standsicherheit	5	
Betriebssicherheit	4

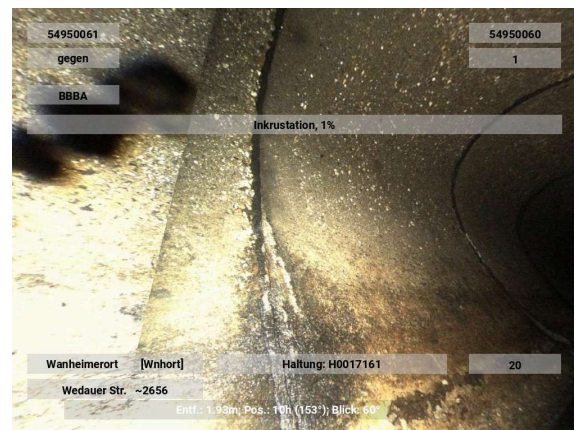
Dichtheit 3  
Standicherheit 5  
Betriebssicherheit 4

**Anhaftende Stoffe Inkrustation  
(An einer Verbindung)**

Kürzel BBBA 04-05 1 %  
Station 2.20 m

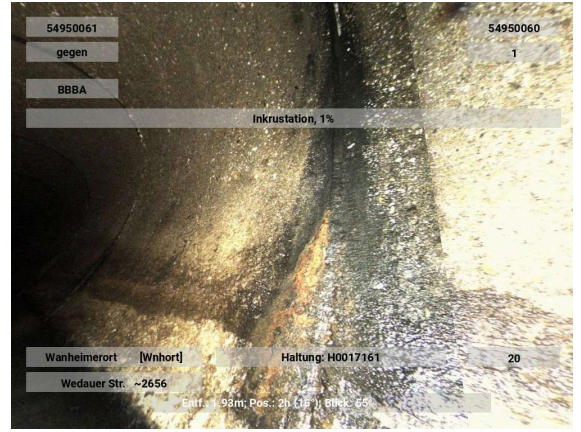
Dichtheit 3  
Standicherheit 5  
Betriebssicherheit 4

**Anhaftende Stoffe Inkrustation  
(An einer Verbindung)**

Kürzel BBBA 07-09 1 %  
Station 3.10 m

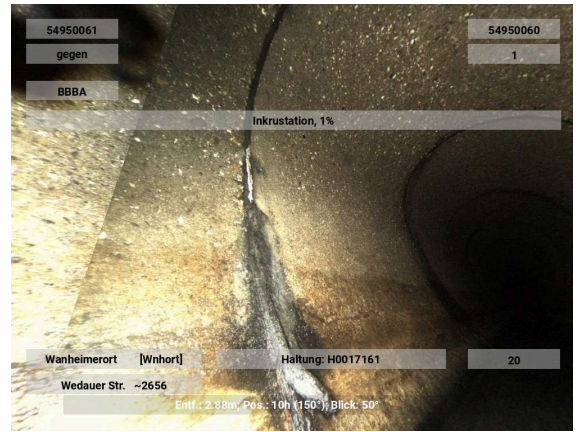
Dichtheit 3  
Standicherheit 5  
Betriebssicherheit 4

**Anhaftende Stoffe Inkrustation  
(An einer Verbindung)**

Kürzel BBBA 04-05 1 %  
Station 3.20 m

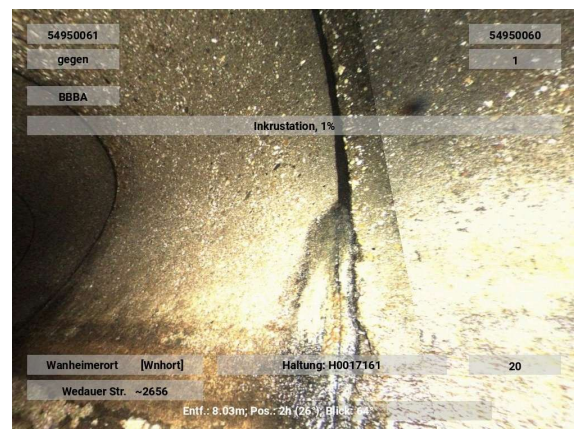
Dichtheit 3  
Standicherheit 5  
Betriebssicherheit 4

**Anhaftende Stoffe Inkrustation  
(An einer Verbindung)**

Kürzel BBBA 03-05 3 %  
Station 10.10 m

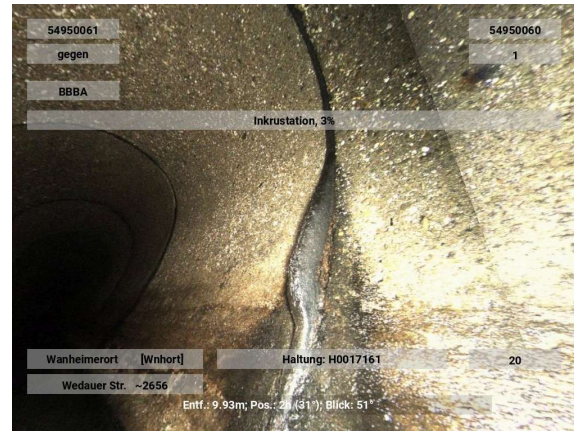
Dichtheit 3  
Standicherheit 5  
Betriebssicherheit 4

**Anhaftende Stoffe Inkrustation  
(An einer Verbindung)**

Kürzel BBBA 04-05 1 %  
Station 12.20 m

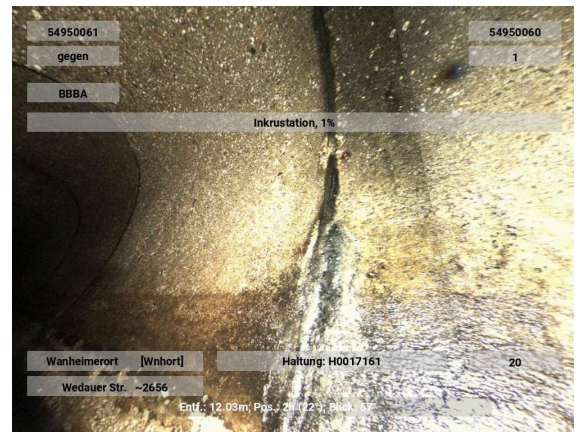
Dichtheit 3  
Standicherheit 5  
Betriebssicherheit 4

**Anhaftende Stoffe Inkrustation  
(An einer Verbindung)**

Kürzel BBBA 07-09 1 %  
Station 12.30 m

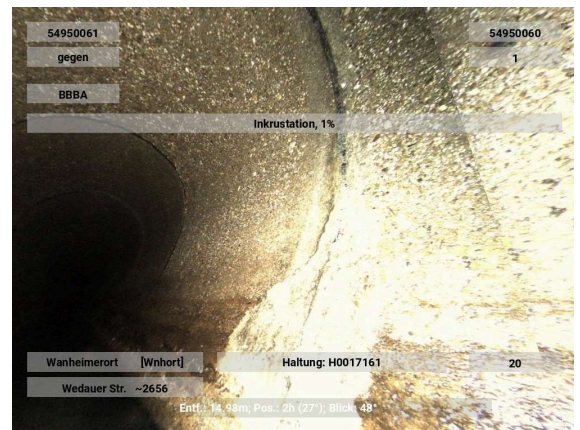
Dichtheit 3  
Standicherheit 5  
Betriebssicherheit 4

**Anhaftende Stoffe Inkrustation  
(An einer Verbindung)**

Kürzel BBBA 07-08 1 %  
Station 15.30 m

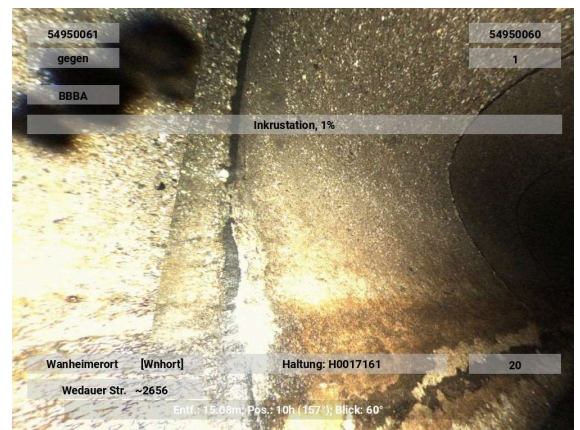
Dichtheit 3  
Standicherheit 5  
Betriebssicherheit 4

**Anhaftende Stoffe Inkrustation  
(An einer Verbindung)**

Kürzel BBBA 03-05 1 %  
Station 19.20 m

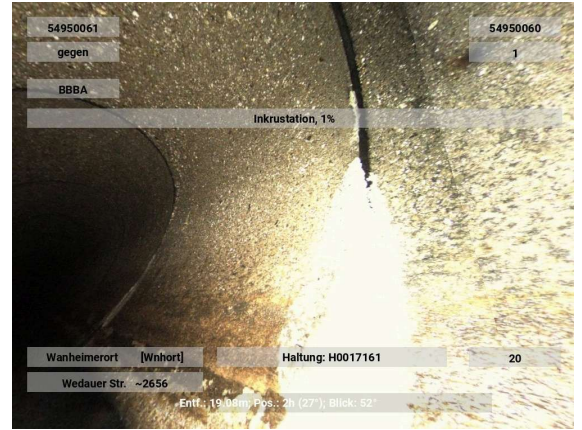
Dichtheit 3  
Standicherheit 5  
Betriebssicherheit 4

**Anhaftende Stoffe Inkrustation  
(An einer Verbindung)**

Kürzel BBBA 07-09 1 %  
Station 19.30 m

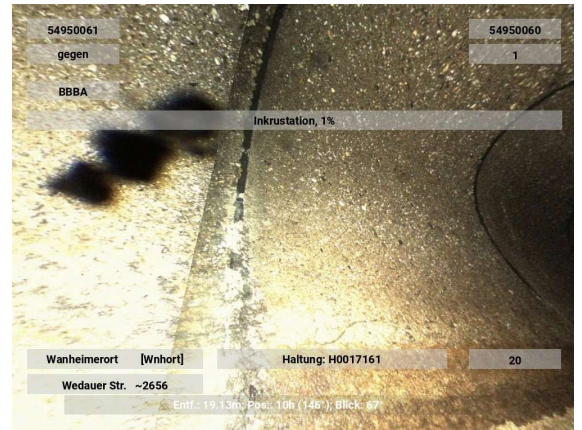
Dichtheit 3  
Standicherheit 5  
Betriebssicherheit 4

**Anhaftende Stoffe Inkrustation  
(An einer Verbindung)**

Kürzel BBBA 03-05 1 %  
Station 20.20 m

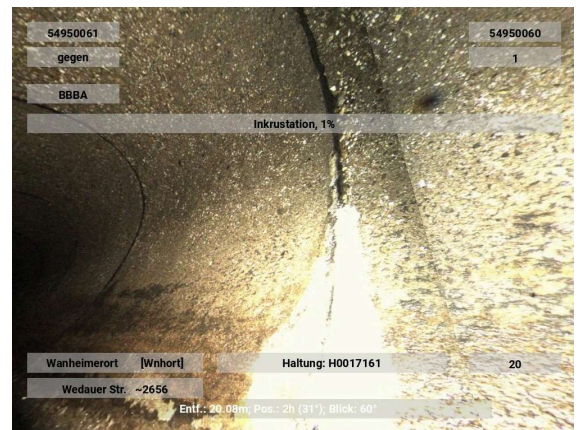
Dichtheit 3  
Standicherheit 5  
Betriebssicherheit 4

**Anhaftende Stoffe Inkrustation  
(An einer Verbindung)**

Kürzel BBBA 07-08 1 %  
Station 20.30 m

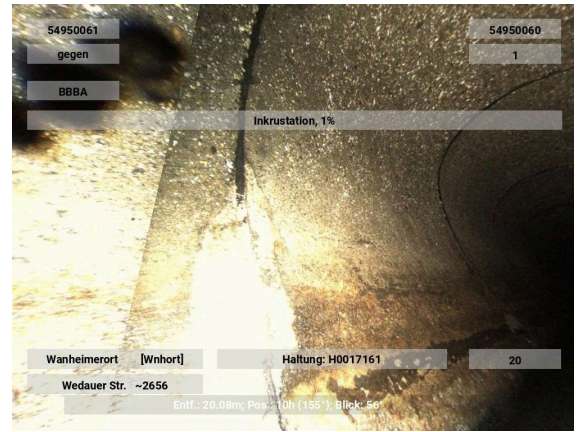
Dichtheit 3  
Standicherheit 5  
Betriebssicherheit 4

**Anhaftende Stoffe Inkrustation  
(An einer Verbindung)**

Kürzel BBBA 04-05 1 %  
Station 22.30 m

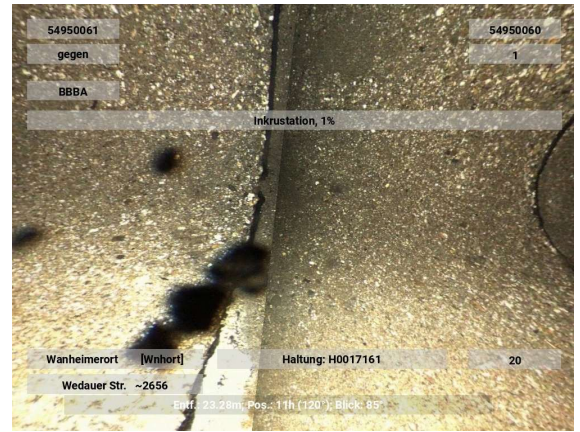
Dichtheit 3  
Standicherheit 5  
Betriebssicherheit 4

**Anhaftende Stoffe Inkrustation  
(An einer Verbindung)**

Kürzel BBBA 04-05 1 %  
Station 23.40 m

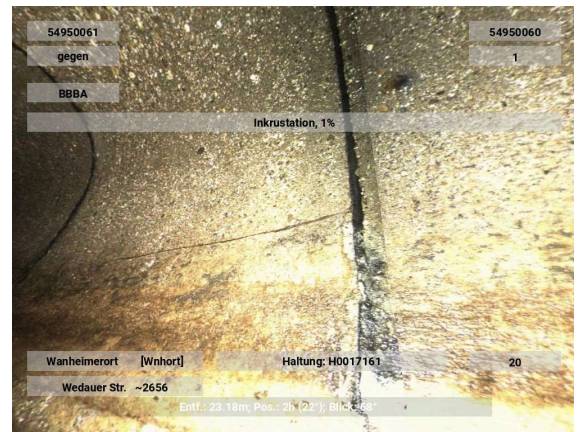
Dichtheit 3  
Standicherheit 5  
Betriebssicherheit 4

**Anhaftende Stoffe Inkrustation  
(An einer Verbindung)**

Kürzel BBBA 07-10 1 %  
Station 24.20 m A6

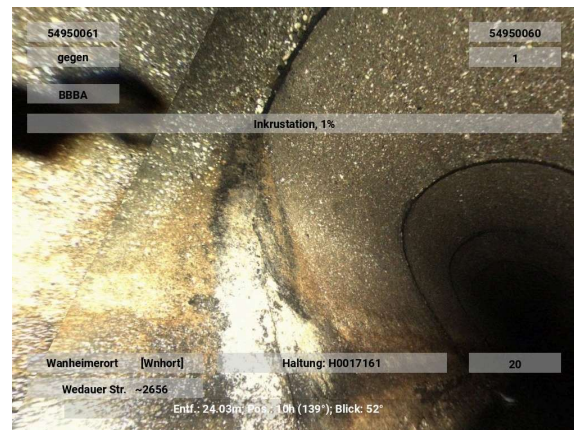
Dichtheit 3  
Standicherheit 5  
Betriebssicherheit 4

**Anhaftende Stoffe Inkrustation  
(An einer Verbindung)**

Kürzel BBBA 04-05 1 %  
Station 24.30 m

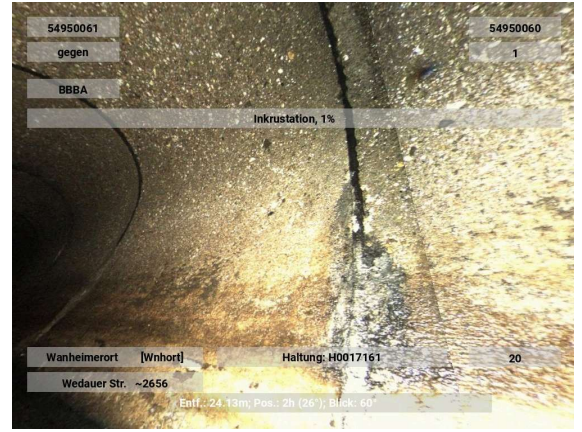
Dichtheit 3  
Standicherheit 5  
Betriebssicherheit 4

**Anhaftende Stoffe Inkrustation  
(An einer Verbindung)**

Kürzel BBBA 03-05 1 %  
Station 25.20 m

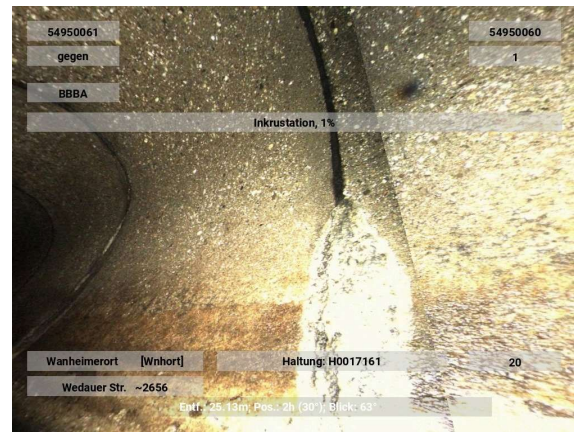
Dichtheit 3  
Standicherheit 5  
Betriebssicherheit 4

**Anhaftende Stoffe Inkrustation  
(An einer Verbindung)**

Kürzel BBBA 02-05 1 %  
Station 26.20 m

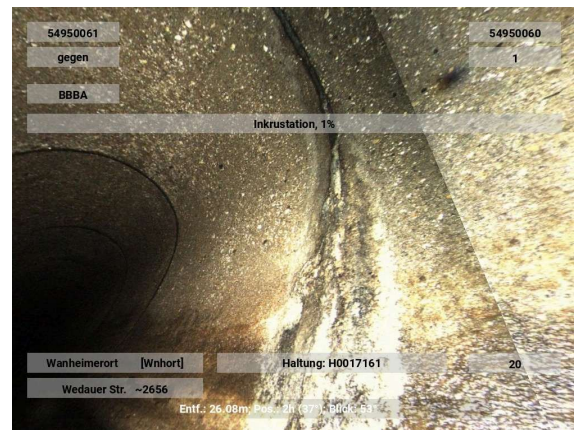
Dichtheit 3  
Standicherheit 5  
Betriebssicherheit 4

**Anhaftende Stoffe Inkrustation  
(An einer Verbindung)**

Kürzel BBBA 03-05 1 %  
Station 27.30 m

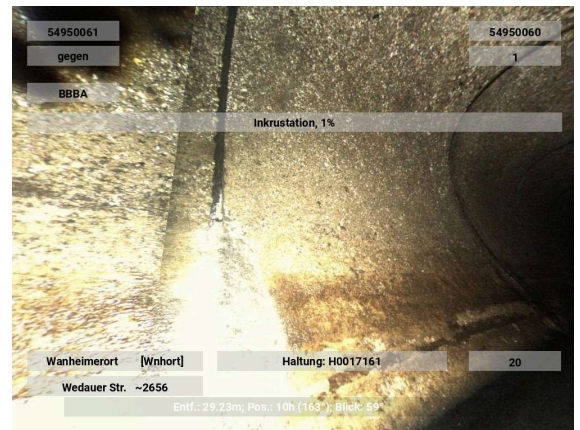
Dichtheit	3
Standsicherheit	5
Betriebssicherheit	4

**Anhaftende Stoffe Inkrustation  
(An einer Verbindung)**

Kürzel BBBA 04-05 1 %  
Station 29.40 m

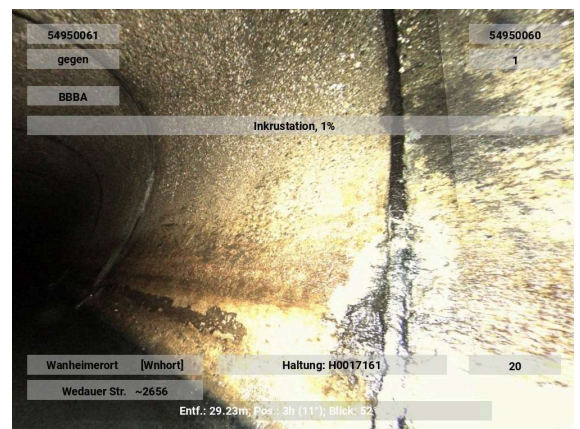
Dichtheit	3
Standsicherheit	5
Betriebssicherheit	4

**Anhaftende Stoffe Inkrustation  
(An einer Verbindung)**

Kürzel BBBA 07-09 1 %  
Station 30.20 m

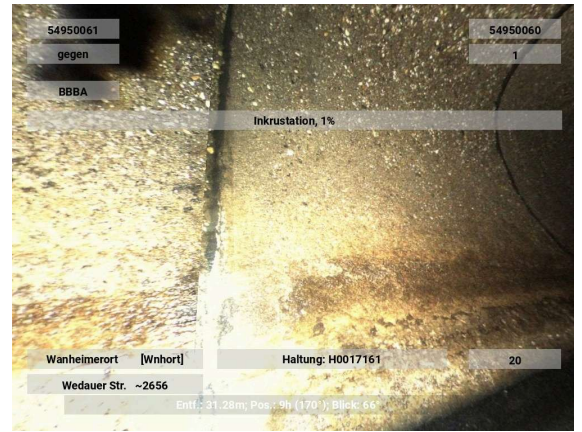
Dichtheit 3  
Standicherheit 5  
Betriebssicherheit 4

**Anhaftende Stoffe Inkrustation  
(An einer Verbindung)**

Kürzel BBBA 04-05 1 %  
Station 31.40 m

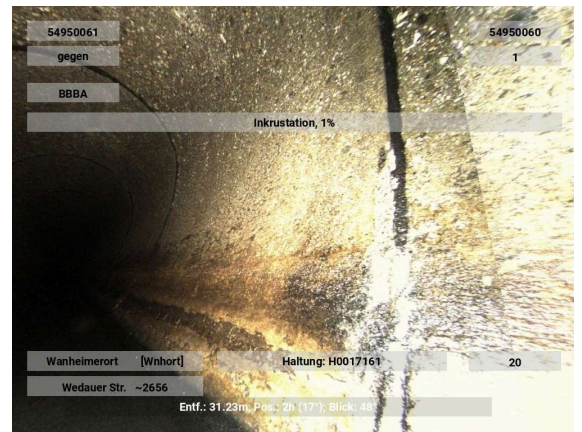
Dichtheit 3  
Standicherheit 5  
Betriebssicherheit 4

**Anhaftende Stoffe Inkrustation  
(An einer Verbindung)**

Kürzel BBBA 03-05 1 %  
Station 33.30 m

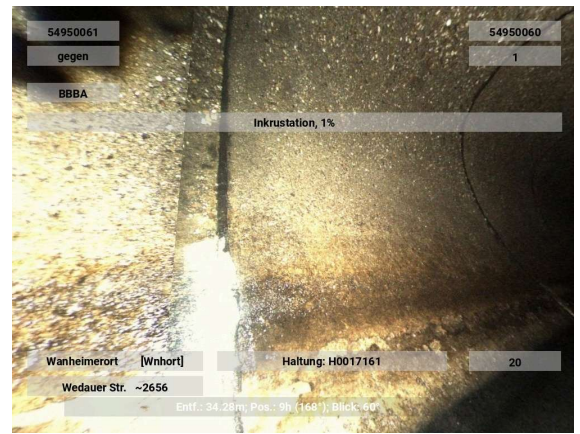
Dichtheit 3  
Standicherheit 5  
Betriebssicherheit 4

**Anhaftende Stoffe Inkrustation  
(An einer Verbindung)**

Kürzel BBBA 04-05 1 %  
Station 36.40 m

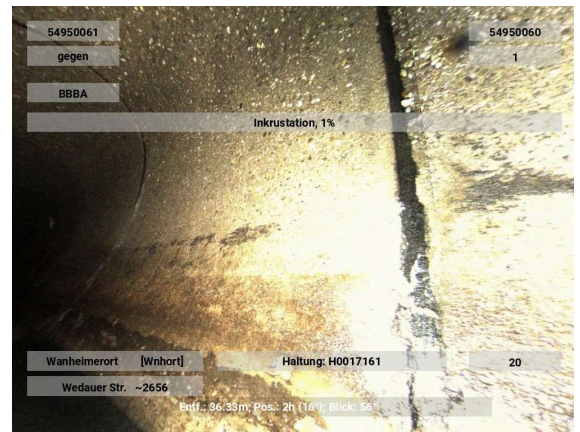
Dichtheit 3  
Standicherheit 5  
Betriebssicherheit 4

**Anhaftende Stoffe Inkrustation  
(An einer Verbindung)**

Kürzel BBBA 03-05 1 %  
Station 37.40 m

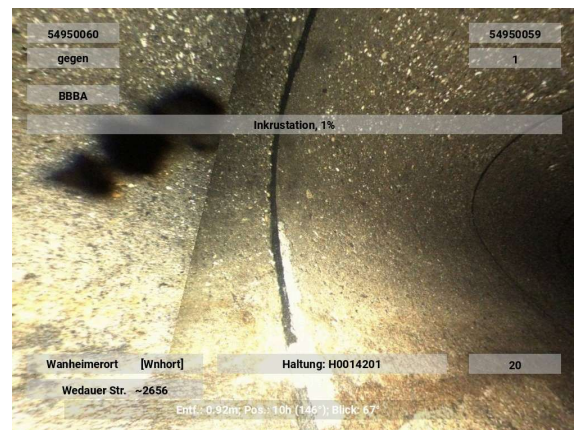
### Anhaftende Stoffe Inkrustation (An einer Verbindung)

Kürzel BBBA 01-05 1 %  
Station 2.10 m

#### Beurteilung DWA IK

Dichtheit 3  
Standssicherheit 5  
Betriebssicherheit 4

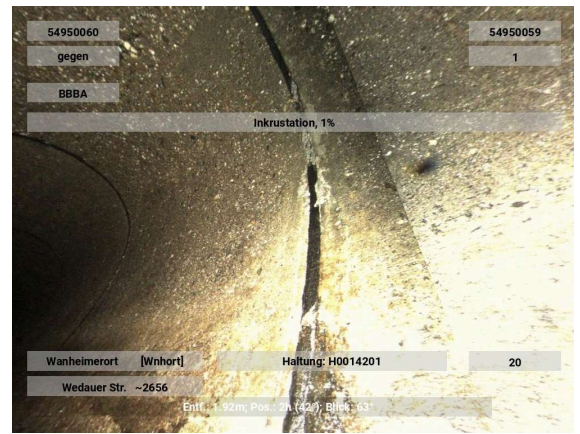
### Anhaftende Stoffe Inkrustation (An einer Verbindung)

Kürzel BBBA 07-09 1 %  
Station 4.10 m

#### Beurteilung DWA IK

Dichtheit 3  
Standssicherheit 5  
Betriebssicherheit 4

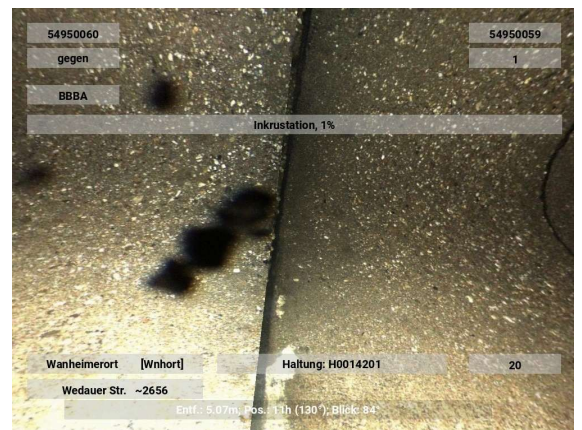
### Anhaftende Stoffe Inkrustation (An einer Verbindung)

Kürzel BBBA 07-09 1 %  
Station 6.10 m

Beurteilung	DWA	IK
Dichtheit	3	
Standssicherheit	5	
Betriebssicherheit	4

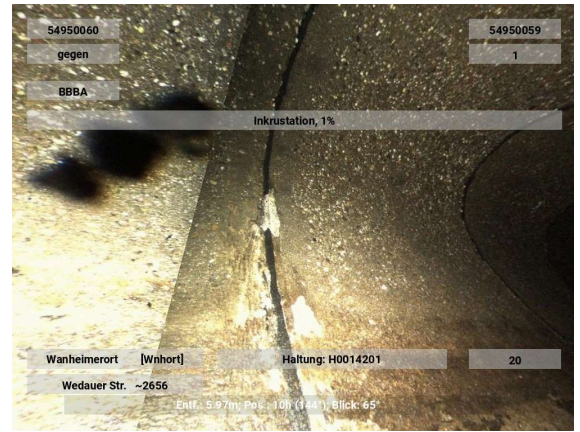
### Anhaftende Stoffe Inkrustation (An einer Verbindung)

Kürzel BBBA 02-05 1 %  
Station 6.20 m

Beurteilung	DWA	IK
Dichtheit	3	
Standssicherheit	5	
Betriebssicherheit	4

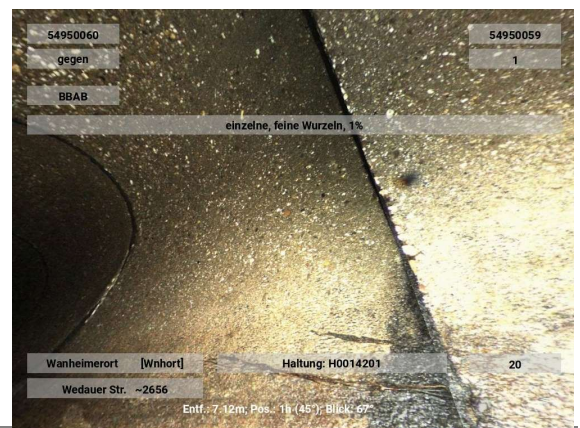
**Wurzeln einzelne feine Wurzeln**

Kürzel BBAB 07-09 5 %  
Station 8.20 m A4

Beurteilung	DWA	IK
Dichtheit	2	
Standsicherheit	5	
Betriebssicherheit	3

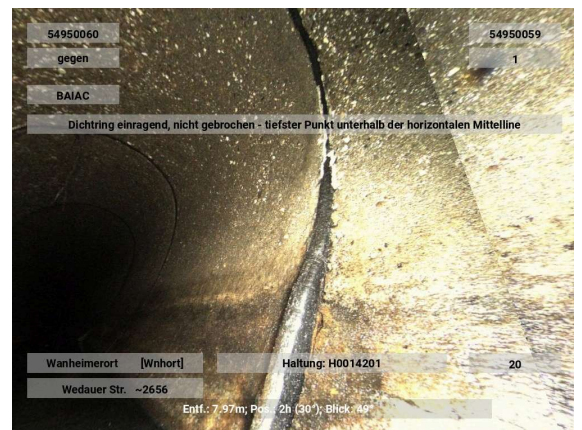
**Einr. Dichtungsmaterial, Dichtring einragend, unterhalb der horizontalen Mittellinie (An einer Verbindung)**

Kürzel BAIAC 07-08  
Station 8.30 m

Beurteilung	DWA	IK
Dichtheit	2	
Standsicherheit	5	
Betriebssicherheit	3

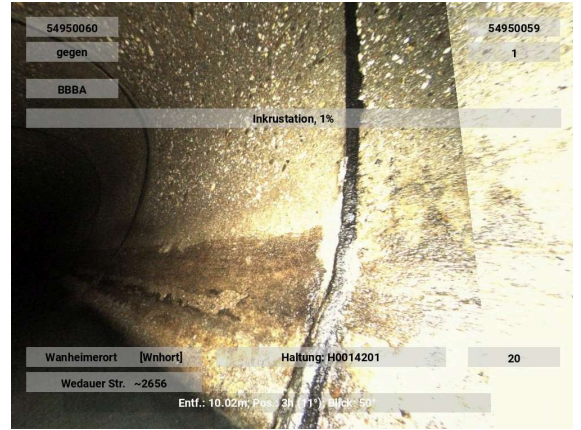
**Anhaftende Stoffe Inkrustation  
(An einer Verbindung)**

Kürzel BBBA 07-08 1 %  
Station 11.20 m

**Beurteilung DWA IK**

Dichtheit 3  
Standicherheit 5  
Betriebssicherheit 4

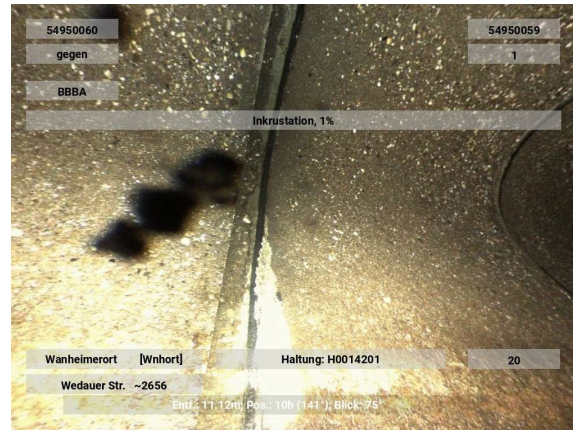
**Anhaftende Stoffe Inkrustation  
(An einer Verbindung)**

Kürzel BBBA 03-05 3 %  
Station 12.10 m A5

**Beurteilung DWA IK**

Dichtheit 3  
Standicherheit 5  
Betriebssicherheit 4

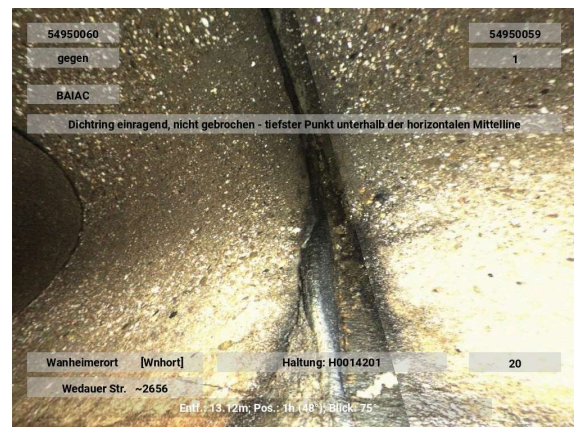
**Anhaftende Stoffe Inkrustation  
(An einer Verbindung)**

Kürzel BBBA 08-03 1 %  
Station 13.20 m

Beurteilung	DWA	IK
Dichtheit	3	
Standicherheit	5	
Betriebssicherheit	4

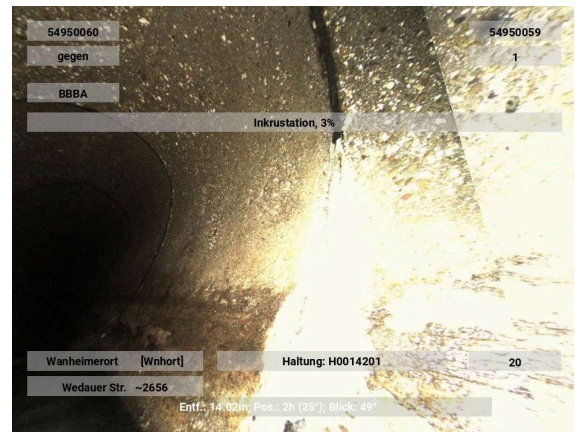
**Anhaftende Stoffe Inkrustation  
(An einer Verbindung)**

Kürzel BBBA 07-08 1 %  
Station 17.20 m

Beurteilung	DWA	IK
Dichtheit	3	
Standicherheit	5	
Betriebssicherheit	4

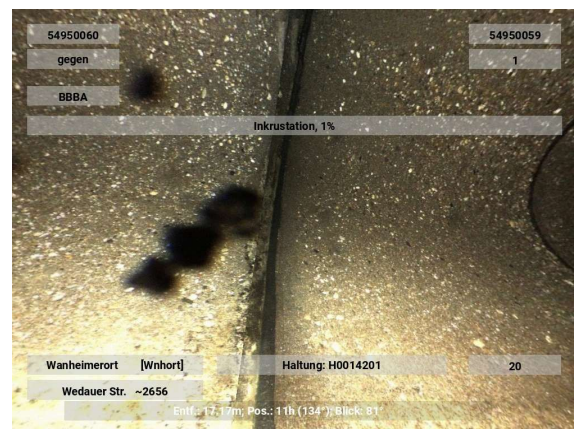
**Anhaftende Stoffe Inkrustation  
(An einer Verbindung)**

Kürzel BBBA 04-05 3 %  
Station 17.30 m

Dichtheit 3  
Standssicherheit 5  
Betriebssicherheit 4

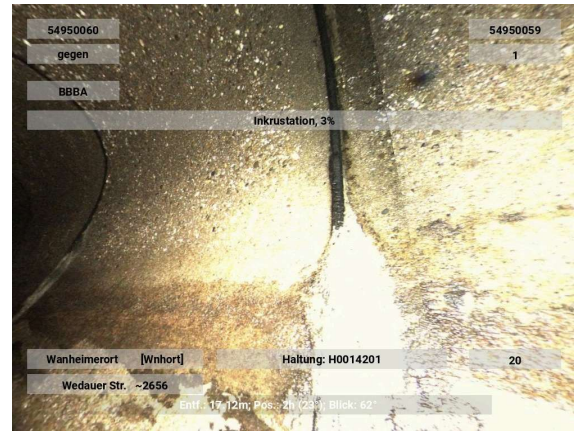
**Anhaftende Stoffe Inkrustation  
(An einer Verbindung)**

Kürzel BBBA 03-05 3 %  
Station 18.30 m

Dichtheit 3  
Standssicherheit 5  
Betriebssicherheit 4

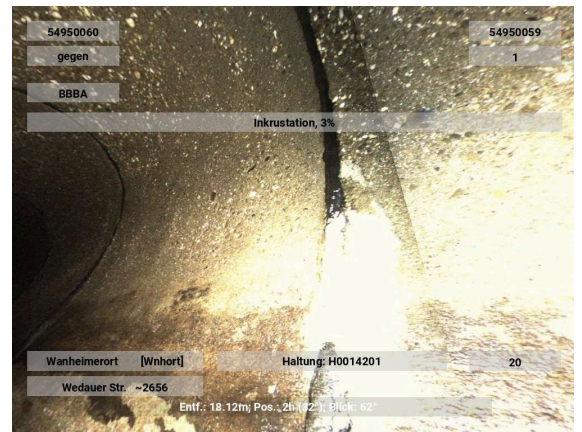
**Anhaftende Stoffe Inkrustation  
(An einer Verbindung)**

Kürzel BBBA 07-08 1 %  
Station 19.30 m

Dichtheit 3  
Standssicherheit 5  
Betriebssicherheit 4

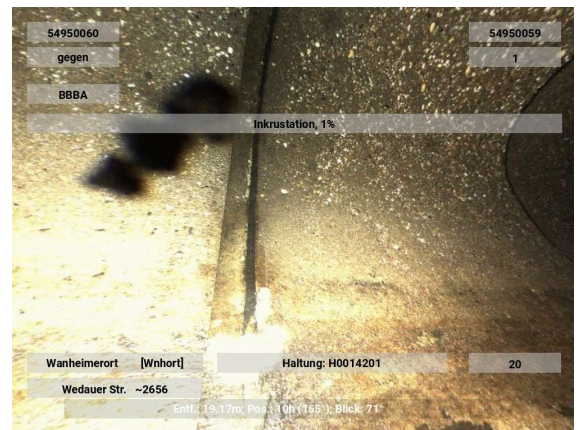
**Anhaftende Stoffe Inkrustation  
(An einer Verbindung)**

Kürzel BBBA 03-05 1 %  
Station 20.30 m

Dichtheit 3  
Standicherheit 5  
Betriebssicherheit 4

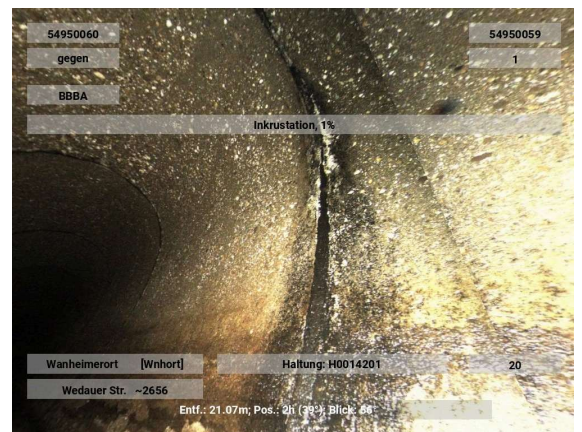
**Anhaftende Stoffe Inkrustation  
(An einer Verbindung)**

Kürzel BBBA 07-08 1 %  
Station 22.30 m

Dichtheit 3  
Standicherheit 5  
Betriebssicherheit 4

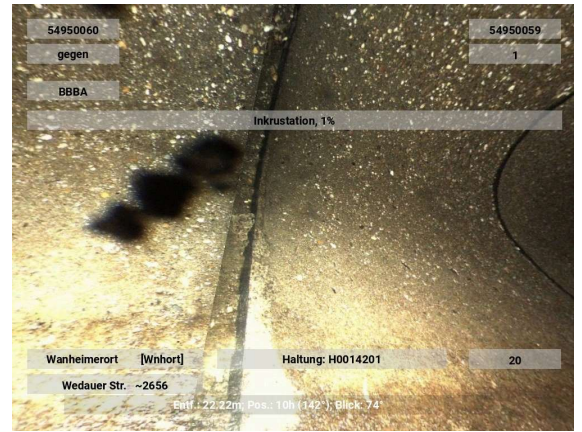
**Anhaftende Stoffe Inkrustation  
(An einer Verbindung)**

Kürzel BBBA 02-04 1 %  
Station 22.40 m

Dichtheit 3  
Standicherheit 5  
Betriebssicherheit 4

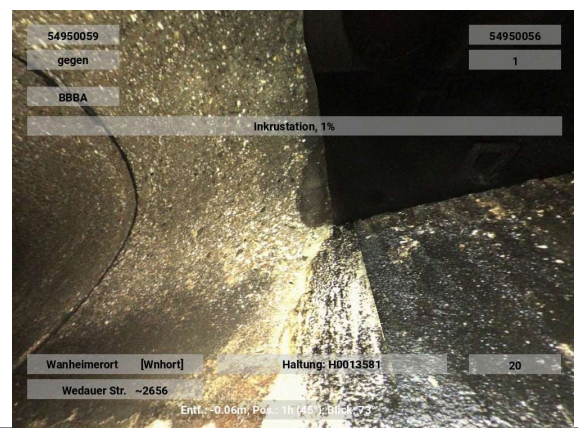
**Anhaftende Stoffe Inkrustation  
(An einer Verbindung)**

Kürzel BBBA 07-09 1 %  
Station 1.70 m

Dichtheit 3  
Standicherheit 5  
Betriebssicherheit 4

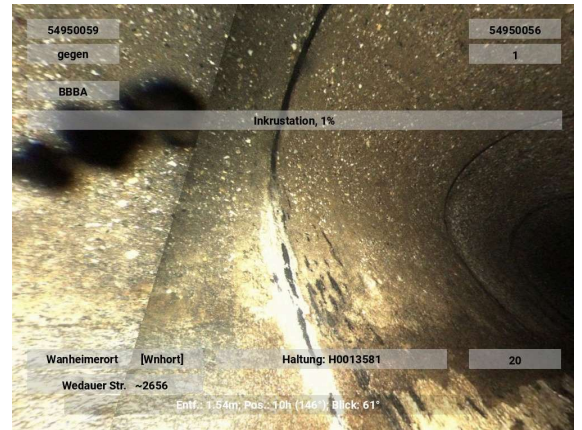
**Anhaftende Stoffe Inkrustation  
(An einer Verbindung)**

Kürzel BBBA 12-05 1 %  
Station 4.70 m

Dichtheit 3  
Standicherheit 5  
Betriebssicherheit 4

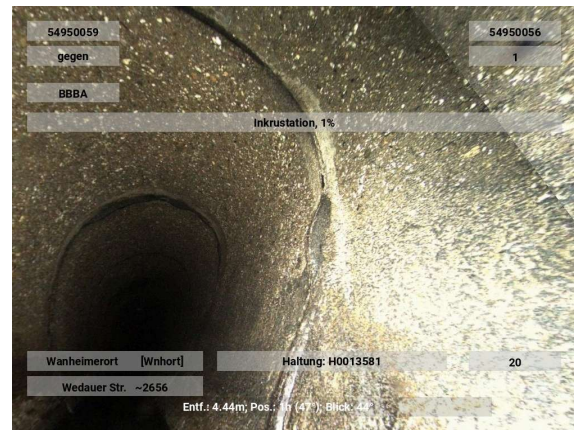
**Anhaftende Stoffe Inkrustation  
(An einer Verbindung)**

Kürzel BBBA 07-12 3 %  
Station 5.60 m A2

Dichtheit 3  
Standicherheit 5  
Betriebssicherheit 4

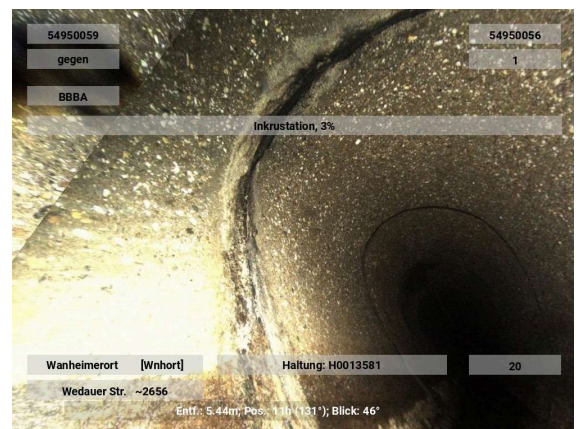
**Anhaftende Stoffe Inkrustation  
(An einer Verbindung)**

Kürzel BBBA 02-05 3 %  
Station 5.70 m

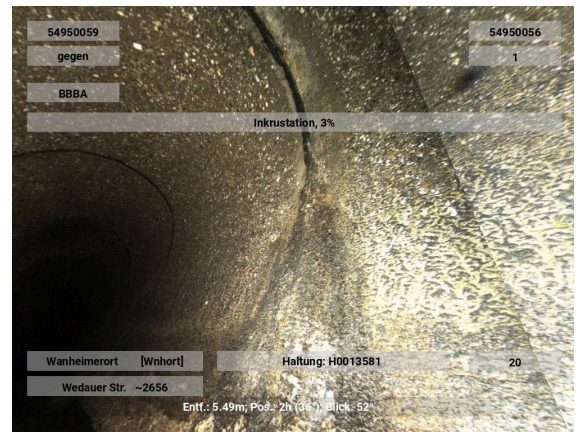
**Anhaftende Stoffe Inkrustation  
(An einer Verbindung)**

Kürzel BBBA 07-09 1 %  
Station 6.70 m

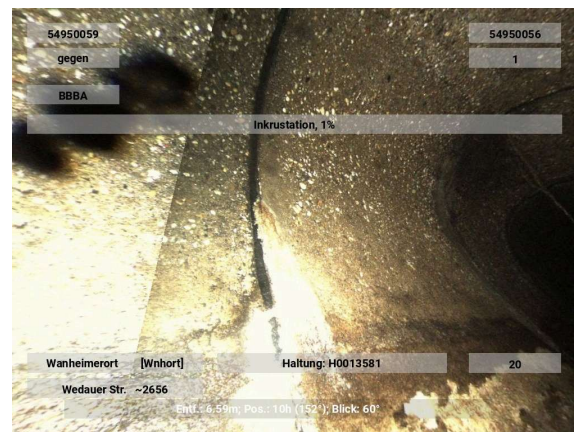
**Anhaftende Stoffe Inkrustation  
(An einer Verbindung)**

Kürzel BBBA 07-12 5 %  
Station 7.60 m A4

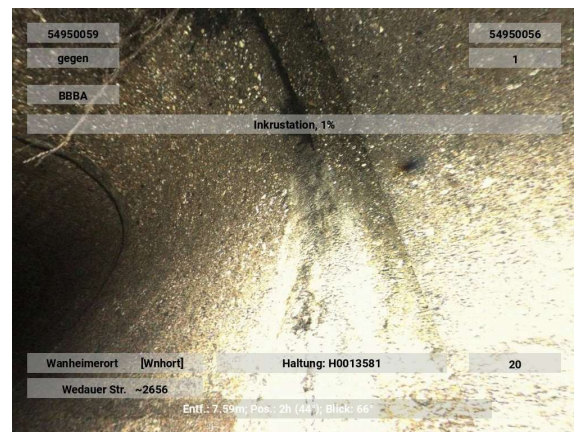
### Anhaftende Stoffe Inkrustation (An einer Verbindung)

Kürzel BBBA 07-08 1 %  
Station 10.80 m

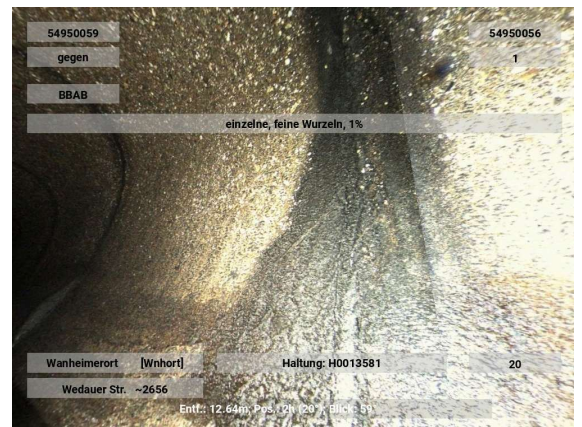
**Wurzeln einzelne feine Wurzeln  
(An einer Verbindung)**

Kürzel BBAB 12-03 1 %  
Station 13.70 m

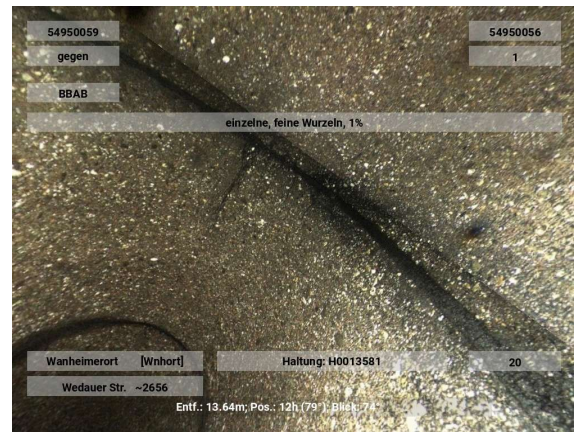
**Wurzeln einzelne feine Wurzeln  
(An einer Verbindung)**

Kürzel BBAB 09-10 1 %  
Station 13.80 m B9

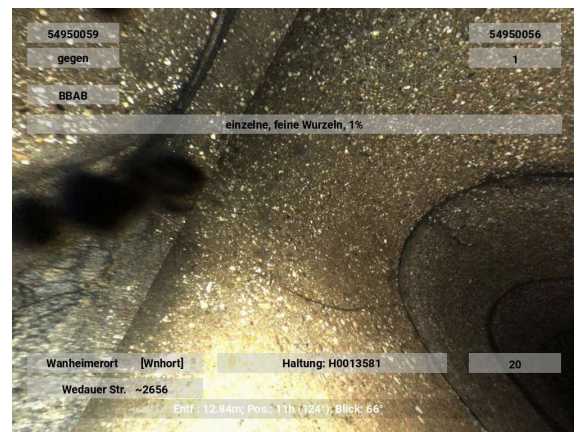
**Wurzeln einzelne feine Wurzeln  
(An einer Verbindung)**

Kürzel BBAB 08-12 3 %  
Station 14.60 m A11

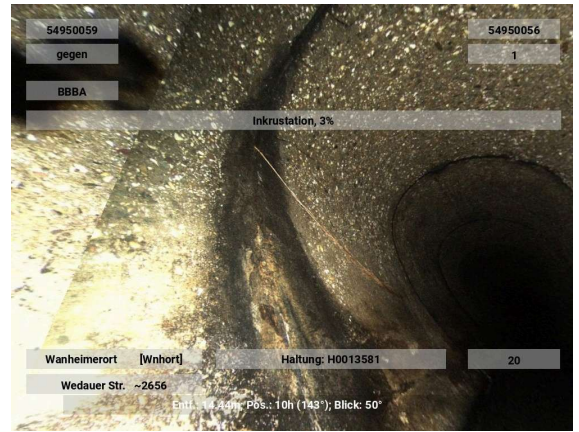
**Anhaftende Stoffe Inkrustation  
(An einer Verbindung)**

Kürzel BBBA 02-05 3 %  
Station 14.70 m A14

Beurteilung	DWA	IK
Dichtheit	3	
Standicherheit	5	
Betriebssicherheit	4

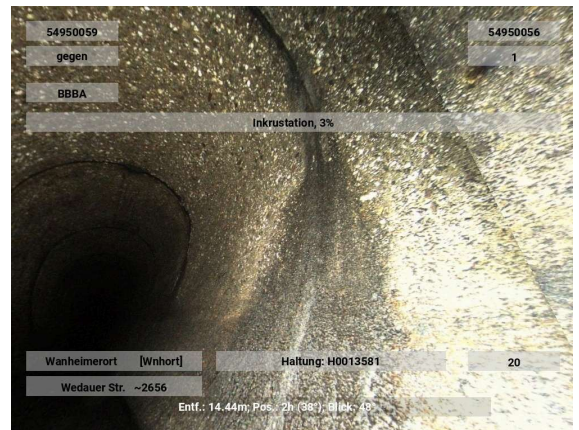
**Anhaftende Stoffe Inkrustation  
(An einer Verbindung)**

Kürzel BBBA 02-05 1 %  
Station 15.60 m A15

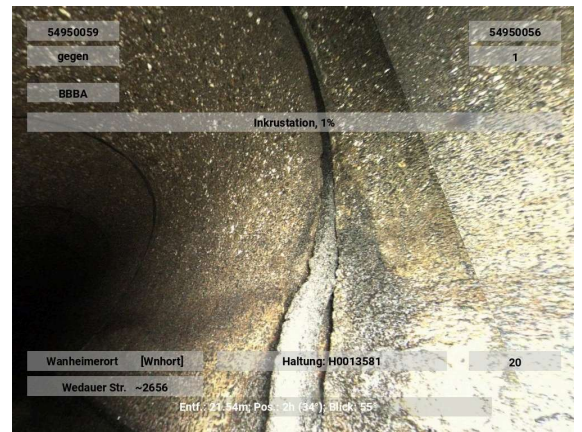
**Anhaftende Stoffe Inkrustation  
(An einer Verbindung)**

Kürzel BBBA 07-09 1 %  
Station 21.80 m

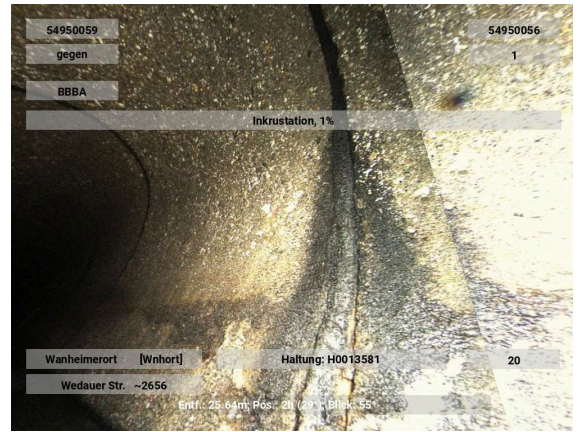
**Anhaftende Stoffe Inkrustation  
(An einer Verbindung)**

Kürzel BBBA 07-08 1 %  
Station 25.80 m

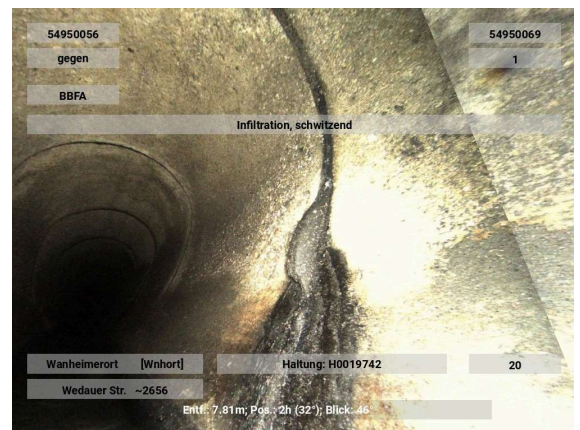
**Infiltration Schwitzen keine sichtbaren Tropfen  
(An einer Verbindung)**

Kürzel BBFA 04-05  
Station 8.10 m

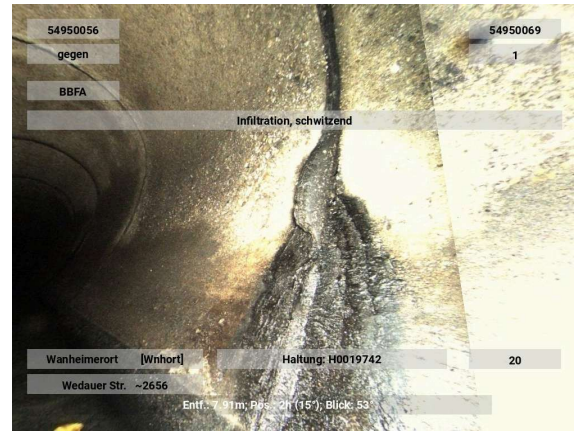
**Infiltration Schwitzen keine sichtbaren Tropfen  
(An einer Verbindung)**

Kürzel BBFA 03-05  
Station 10.00 m A3

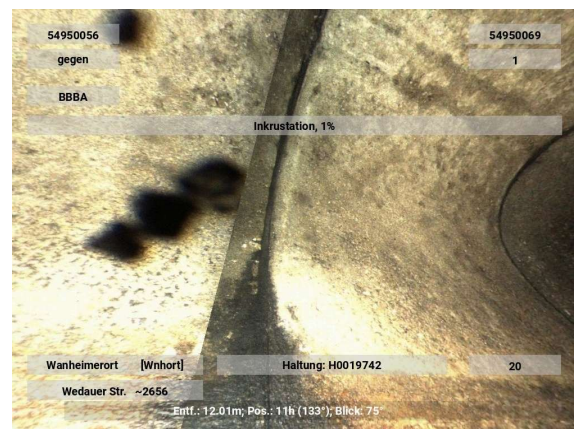
**Anhaftende Stoffe Inkrustation**

Kürzel BBBA 03-05 1 %  
Station 13.80 m

Beurteilung	DWA	IK
Dichtheit	3	
Standssicherheit	5	
Betriebssicherheit	4

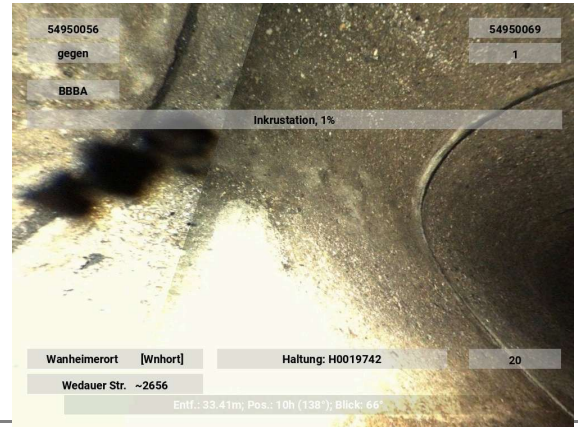
Beurteilung	DWA	IK
Dichtheit	3	
Standsicherheit	5	
Betriebssicherheit	4

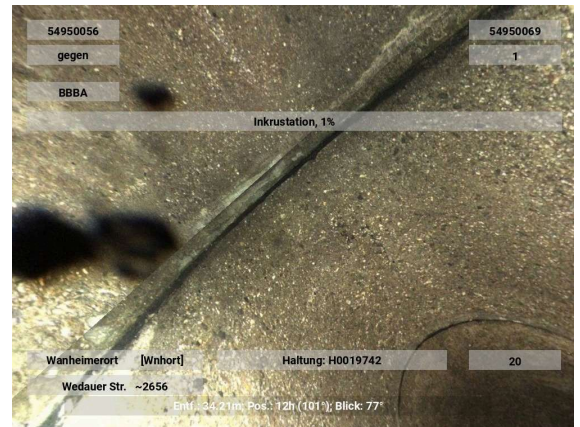
**Anhaftende Stoffe Inkrustation (An einer Verbindung)**

Kürzel BBBA 09-12 1 %  
Station 34.20 m

Beurteilung	DWA	IK
Dichtheit	3	
Standsicherheit	5	
Betriebssicherheit	4

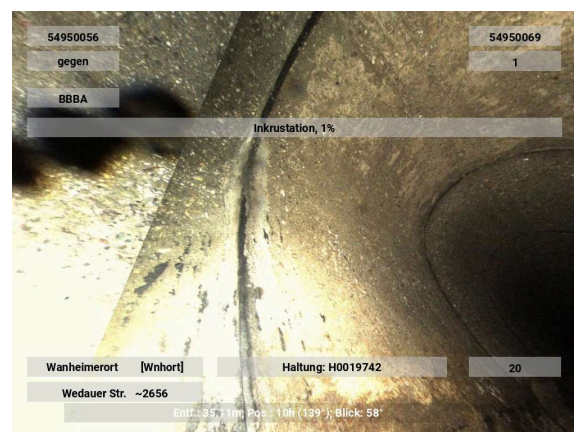
**Anhaftende Stoffe Inkrustation (An einer Verbindung)**

Kürzel BBBA 07-10 1 %  
Station 35.20 m

Beurteilung	DWA	IK
Dichtheit	3	
Standsicherheit	5	
Betriebssicherheit	4

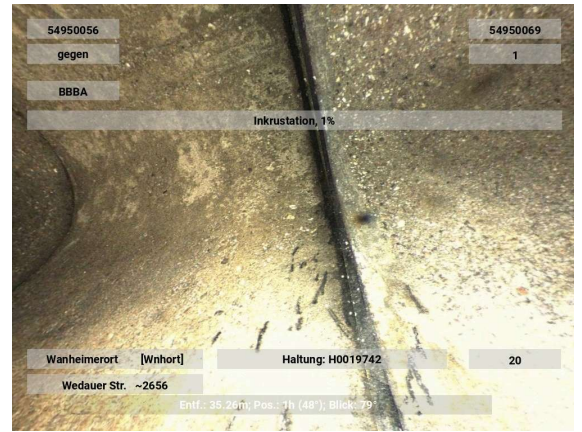
### Anhaftende Stoffe Inkrustation (An einer Verbindung)

Kürzel BBBA 03-05 1 %  
Station 35.30 m

Dichtheit 3  
Standicherheit 5  
Betriebssicherheit 4

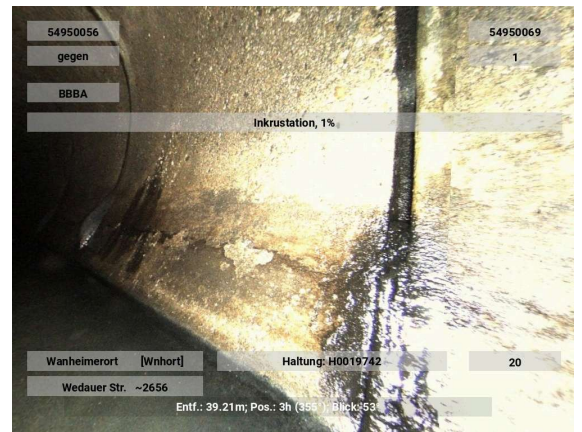
### Anhaftende Stoffe Inkrustation (An einer Verbindung)

Kürzel BBBA 04-05 1 %  
Station 39.30 m

Dichtheit 3  
Standicherheit 5  
Betriebssicherheit 4
