## Haltungsbericht

<b>Bezeichnung</b>	H0014259	<b>Stammdaten</b>	
Anfangsschacht	54950019	Profil	EI B:H=2:3
Endschacht	54950020	Profilbreite / Profilhöhe	700 / 1050 mm
Kanalart	Freispiegelkanal	Rohr- Haltungslänge	48.28 / 49.32 m
Entw.-verfahren	Mischwasser	Gefälle	0,06 ‰
Straße	Wedauer Str. ~2656	Mittlere_Tiefe	2,89 m
Ortsteil	Wanheimerort [Wnhort]	Baujahr	1956
Kanalnummer	46.73.09.00	Verkehrslage	Hauptstraße
Haltungsnummer	52	Material	Beton
Netznummer	Netz4000 Huckingen	Innenschutz

Inspektionsnummer	94192509-Pallon	Inspektionsdatum	10.09.2025
Untersuchungslänge	48,00 m	Untersuchungsrichtung	+
Videoband	2025\09\H0014259-20250910-122947.ipf	Videoband	2025\09\H0014259-20250910-115010.ipf
Untersucher	Klümper

<b>DWA M149-3</b>	
ZK Dichtheit	2
ZK Standsicherheit	3
ZK Betriebssicherheit	2
Beurteilungsklasse	2
Berechnungsnummer	DWA13_2025

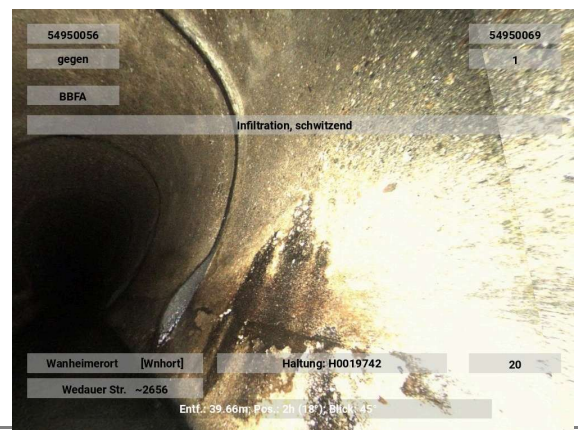
### Infiltration Schwitzen keine sichtbaren Tropfen

Kürzel BBFA 04-05  
Station 39.70 m A7

Dichtheit 2  
Standicherheit 3  
Betriebssicherheit 4

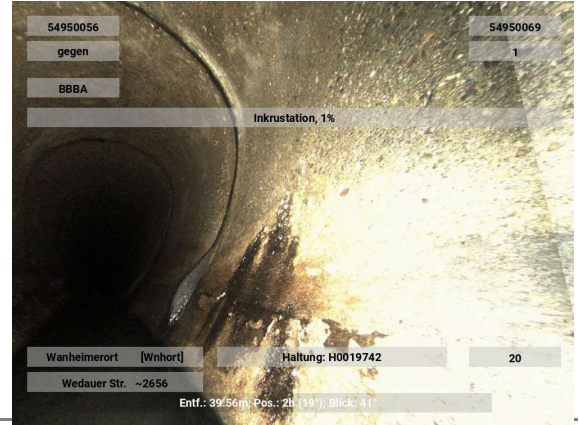
**Anhaftende Stoffe Inkrustation**

Kürzel BBBA 04-05 1 %  
Station 39.70 m A8

Beurteilung	DWA	IK
Dichtheit	3	
Standsicherheit	5	
Betriebssicherheit	4

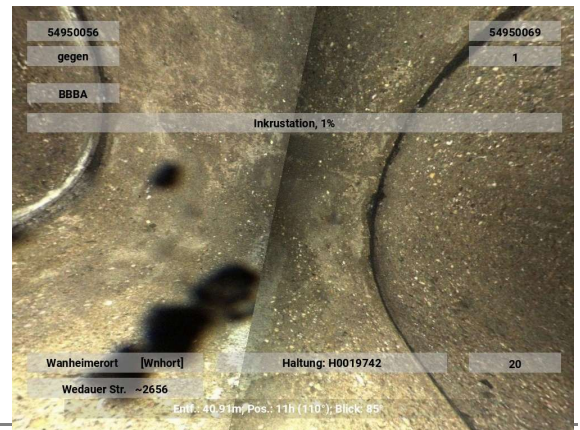
**Anhaftende Stoffe Inkrustation**

Kürzel BBBA 08-10 1 %  
Station 40.90 m

Beurteilung	DWA	IK
Dichtheit	3	
Standsicherheit	5	
Betriebssicherheit	4

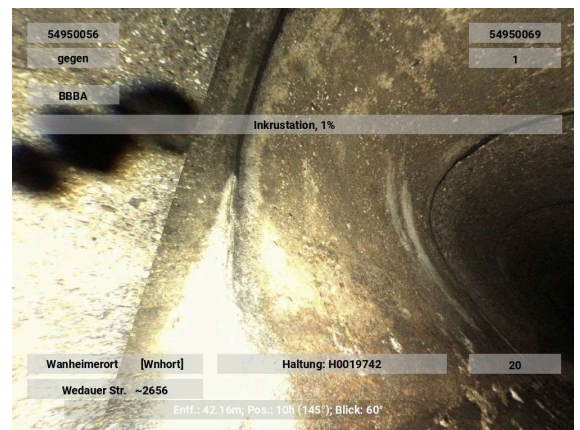
**Anhaftende Stoffe Inkrustation  
(An einer Verbindung)**

Kürzel BBBA 07-09 1 %  
Station 42.20 m

Beurteilung	DWA	IK
Dichtheit	3	
Standsicherheit	5	
Betriebssicherheit	4

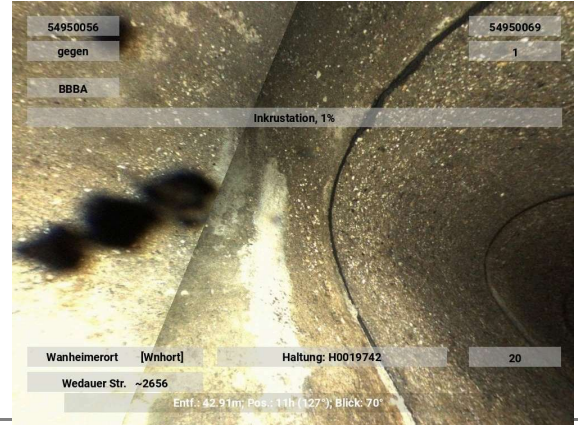
**Anhaftende Stoffe Inkrustation**

Kürzel BBBA 08-11 1 %  
Station 42.90 m A9

Beurteilung	DWA	IK
Dichtheit	3	
Standsicherheit	5	
Betriebssicherheit	4

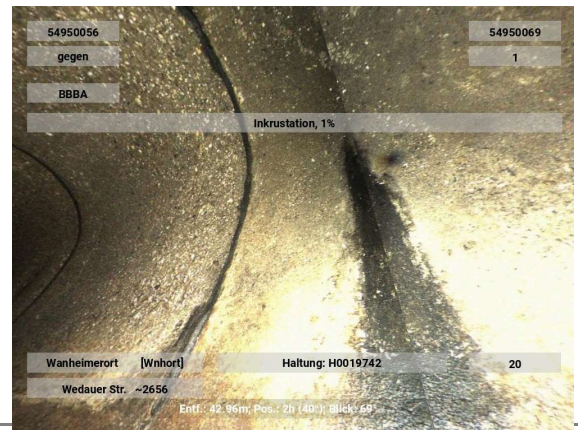
**Anhaftende Stoffe Inkrustation**

Kürzel BBBA 02-05 1 %  
Station 43.00 m

Beurteilung	DWA	IK
Dichtheit	3	
Standsicherheit	5	
Betriebssicherheit	4

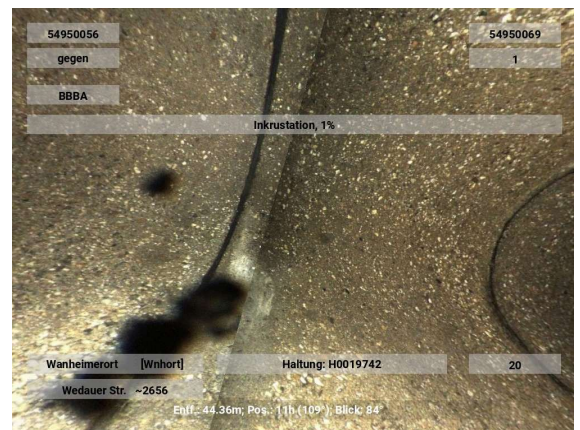
**Anhaftende Stoffe Inkrustation  
(An einer Verbindung)**

Kürzel BBBA 09-10 1 %  
Station 44.40 m

Beurteilung	DWA	IK
Dichtheit	3	
Standsicherheit	5	
Betriebssicherheit	4

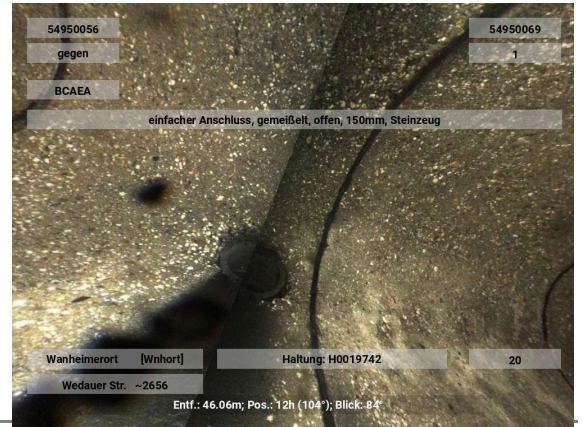
**Anschluss einfacher Anschluss -gemeißelt (offen)**

Kürzel BCAEA 10 150 mm  
Station 46.10 m

Beurteilung	DWA	IK
Dichtheit	5	
Standsicherheit	5	
Betriebssicherheit	5

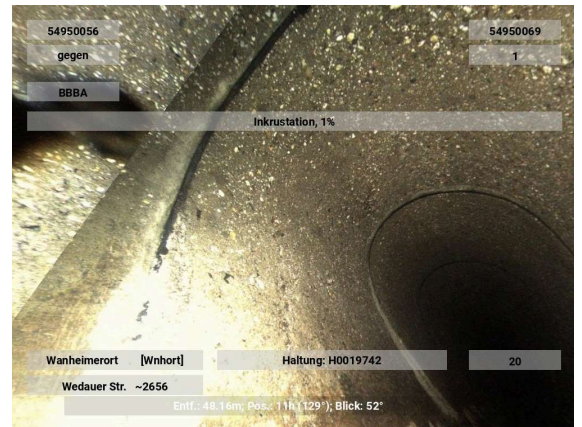
**Anhaftende Stoffe Inkrustation (An einer Verbindung)**

Kürzel BBBA 07-12 1 %  
Station 48.30 m

Beurteilung	DWA	IK
Dichtheit	3	
Standsicherheit	5	
Betriebssicherheit	4

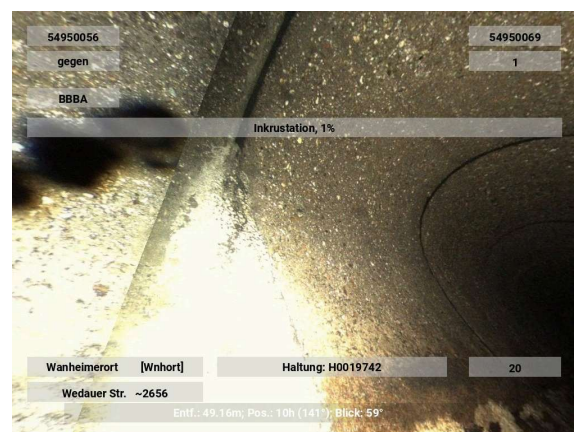
**Anhaftende Stoffe Inkrustation (An einer Verbindung)**

Kürzel BBBA 07-09 1 %  
Station 49.20 m

Beurteilung	DWA	IK
Dichtheit	3	
Standsicherheit	5	
Betriebssicherheit	4

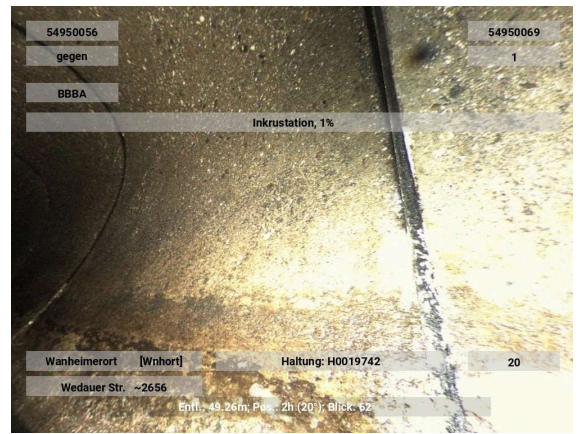
**Anhaftende Stoffe Inkrustation  
(An einer Verbindung)**

Kürzel BBBA 04-05 1 %  
Station 49.30 m

Dichtheit 3  
Standicherheit 5  
Betriebssicherheit 4

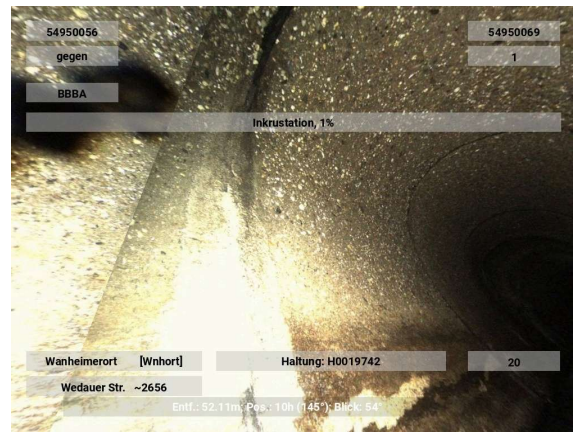
**Anhaftende Stoffe Inkrustation  
(An einer Verbindung)**

Kürzel BBBA 07-09 1 %  
Station 52.20 m

Dichtheit 3  
Standicherheit 5  
Betriebssicherheit 4

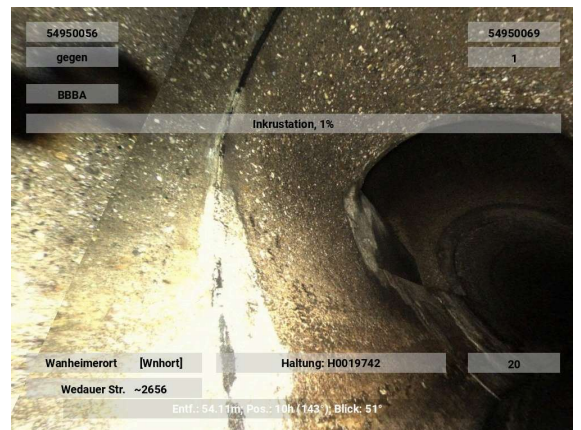
**Anhaftende Stoffe Inkrustation  
(An einer Verbindung)**

Kürzel BBBA 07-10 1 %  
Station 54.20 m

Dichtheit 3  
Standicherheit 5  
Betriebssicherheit 4

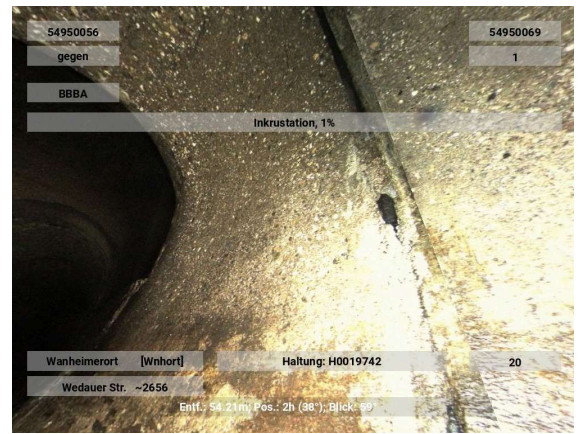
### Anhaftende Stoffe Inkrustation (An einer Verbindung)

Kürzel BBBA 02-05 1 %  
Station 54.30 m

Dichtheit 3  
Standicherheit 5  
Betriebssicherheit 4

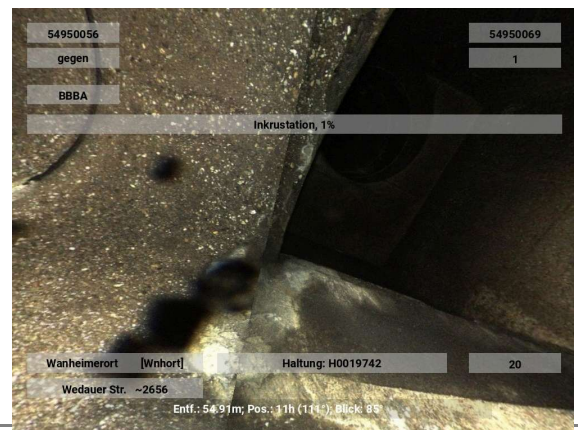
### Anhaftende Stoffe Inkrustation

Kürzel BBBA 08-10 1 %  
Station 54.80 m

Dichtheit 3  
Standicherheit 5  
Betriebssicherheit 4

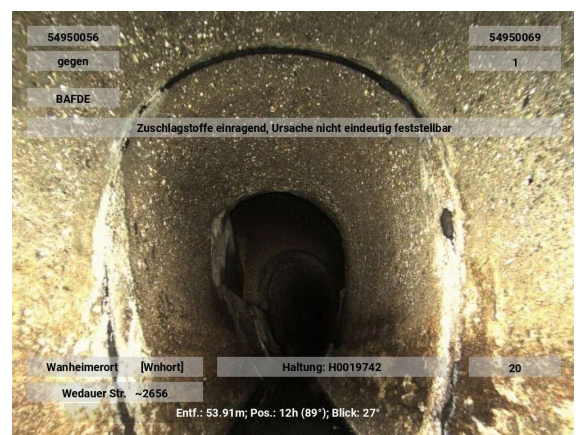
### Oberflächenschaden Zuschlagst.einragend nicht eindeutig feststellbar

Kürzel BAFDE 07-05  
Station 54.90 m B1

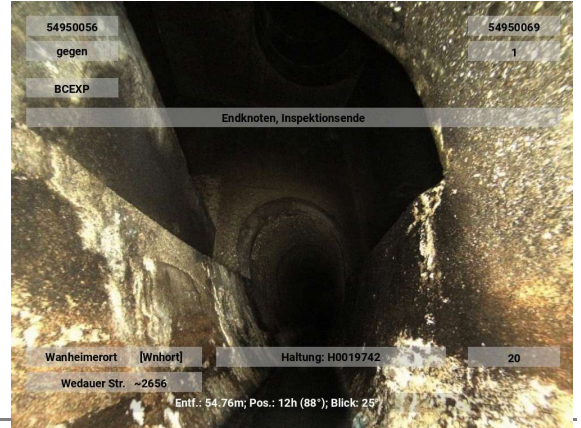
Dichtheit	5
Standsicherheit	5
Betriebssicherheit	5
