Haltungsbericht

Bezeichnung H0018872
 Anfangsschacht 54950023
 Endschacht 54950148
 Kanalart Freispiegelkanal
 Entw.-verfahren Mischwasser
 Straße Wedauer Str. ~2656
 Ortsteil Wanheimerort [Wnhort]
 Kanalnummer 46.73.09.43
 Haltungsnummer 10
 Netznummer Netz4000 Huckingen

Inspektionsdatum 10.09.2025
 Untersuchungsrichtung +

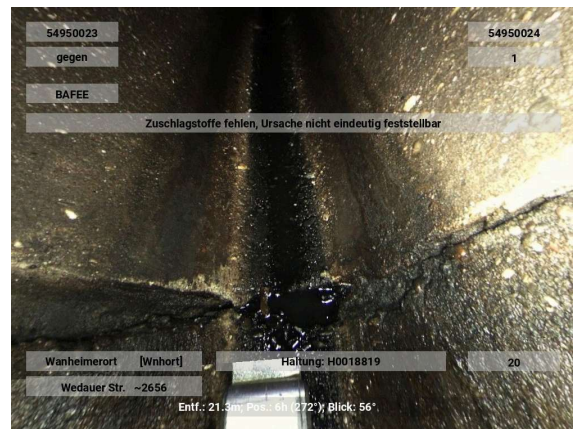
**Oberflächenschaden Zuschlagst.fehlen nicht eindeutig feststellbar
(An einer Verbindung)**

Kürzel BAFEE 06-07
Station 22.30 m

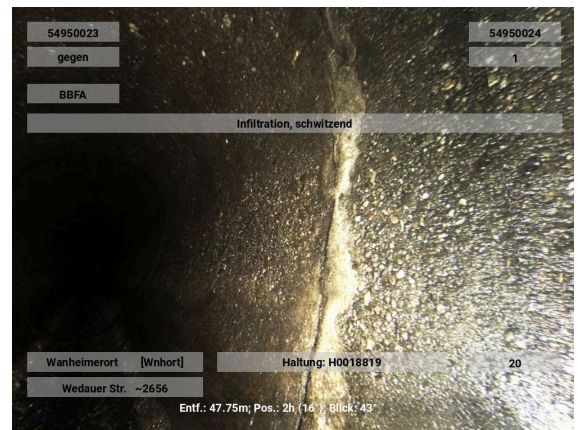
**Infiltration Schwitzen keine sichtbaren Tropfen
(An einer Verbindung)**

Kürzel BBFA 07-09
Station 47.90 m

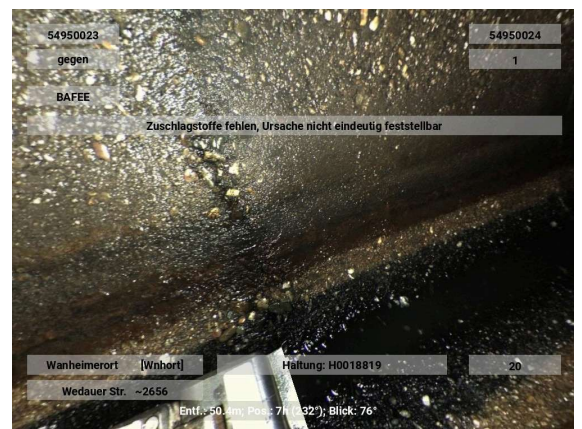
Oberflächenschaden Zuschlagst.fehlen nicht eindeutig feststellbar

Kürzel BAFEE 04-05
Station 51.20 m

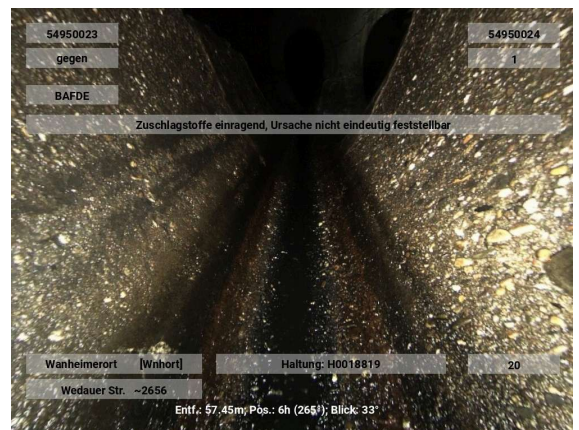
Oberflächenschaden Zuschlagst.sichtbar nicht eindeutig feststellbar

Kürzel BAFCE 07-05
Station 58.10 m B2

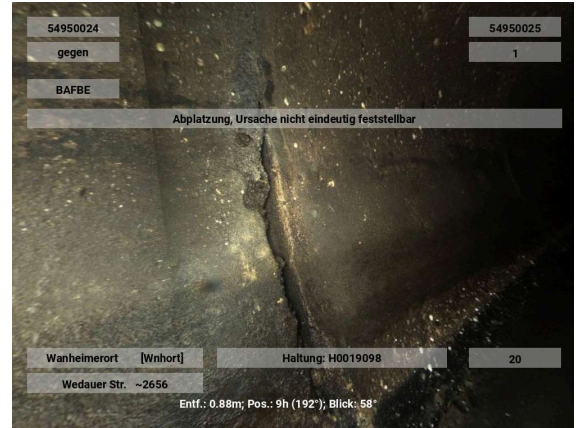
**Oberflächenschaden Abplatzung nicht eindeutig feststellbar
(An einer Verbindung)**

Kürzel BAFBE 07-08
Station 2.00 m

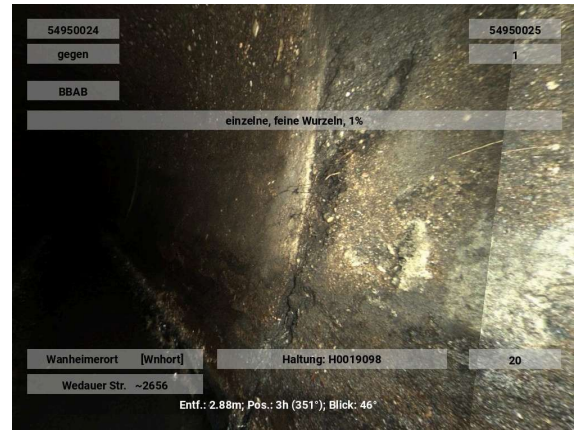
Kürzel BBAB 08-09 1 %
Station 3.10 m

**Wurzeln einzelne feine Wurzeln
(An einer Verbindung)**

Dichtheit 2
Standssicherheit 5
Betriebssicherheit 3

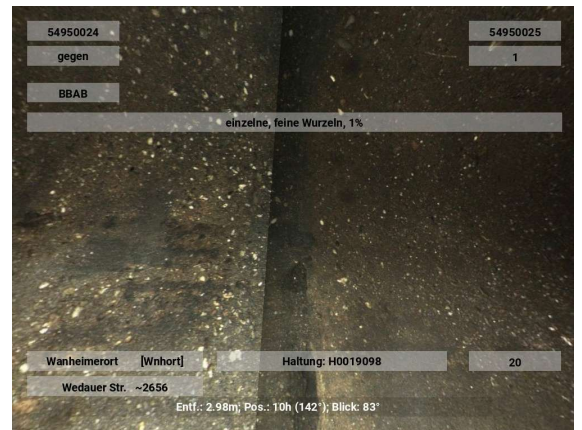
Kürzel BBAB 03-04 1 %
Station 3.80 m

Wurzeln einzelne feine Wurzeln

Dichtheit 2
Standssicherheit 5
Betriebssicherheit 3

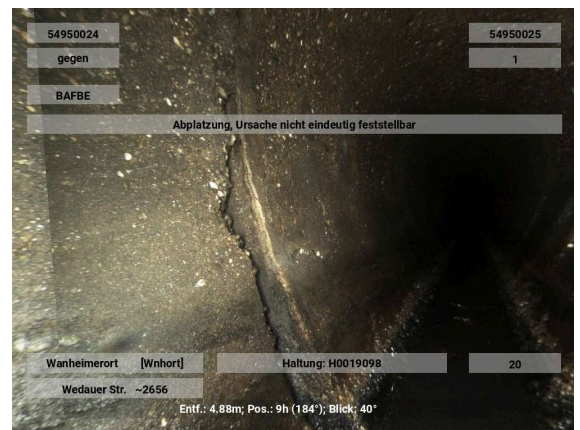
Kürzel BAFBE 03-05
Station 5.10 m

**Oberflächenschaden Abplatzung nicht eindeutig feststellbar (An einer Verbindung)**

Beurteilung	DWA	IK
Dichtheit	5	
Standsicherheit	3	
Betriebssicherheit	4

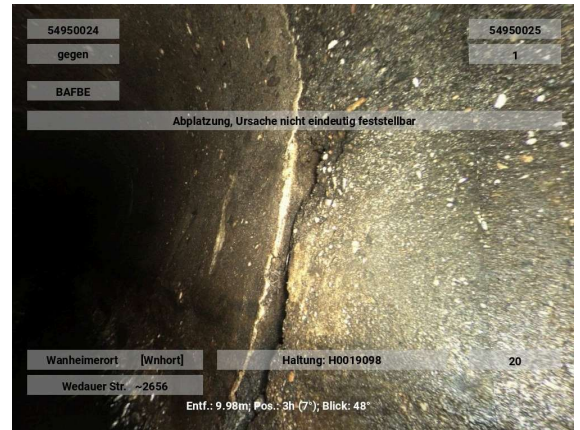
Kürzel BAFBE 08-09
Station 10.20 m

**Oberflächenschaden Abplatzung nicht eindeutig feststellbar
(An einer Verbindung)**

Beurteilung	DWA	IK
Dichtheit	5	
Standsicherheit	3	
Betriebssicherheit	4

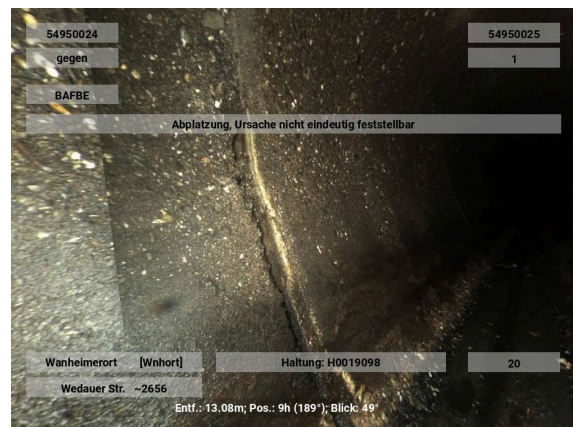
Kürzel BAFBE 03-05
Station 13.30 m

**Oberflächenschaden Abplatzung nicht eindeutig feststellbar
(An einer Verbindung)**

Beurteilung	DWA	IK
Dichtheit	5	
Standsicherheit	3	
Betriebssicherheit	4

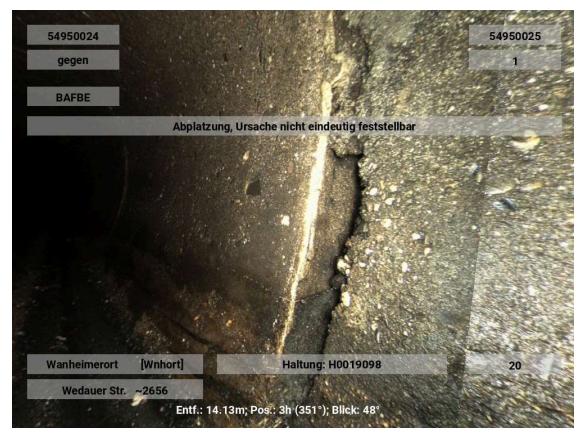
**Oberflächenschaden Abplatzung nicht eindeutig feststellbar
(An einer Verbindung)**

Beurteilung	DWA	IK
Dichtheit	5	
Standsicherheit	3	
Betriebssicherheit	4

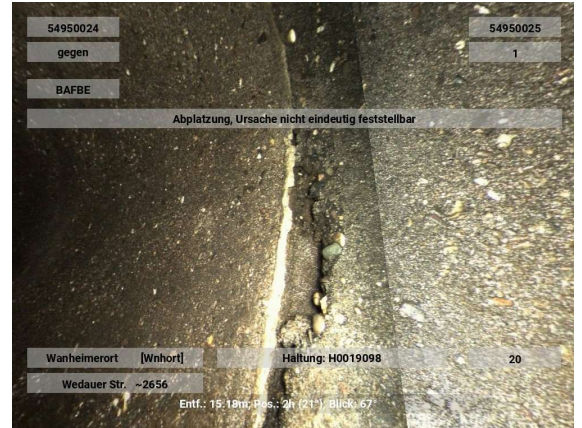
Kürzel BAFBE 03-04
Station 15.30 m

**Oberflächenschaden Abplatzung nicht eindeutig feststellbar
(An einer Verbindung)**

Beurteilung	DWA	IK
Dichtheit	5	
Standsicherheit	3	
Betriebssicherheit	4

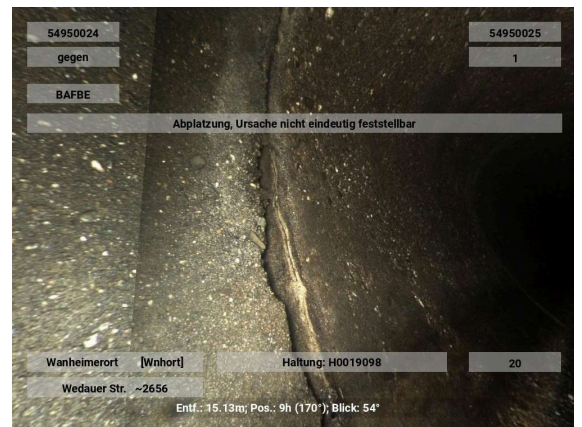
Kürzel BAFBE 07-09
Station 15.40 m

**Oberflächenschaden Abplatzung nicht eindeutig feststellbar
(An einer Verbindung)**

Beurteilung	DWA	IK
Dichtheit	5	
Standsicherheit	3	
Betriebssicherheit	4

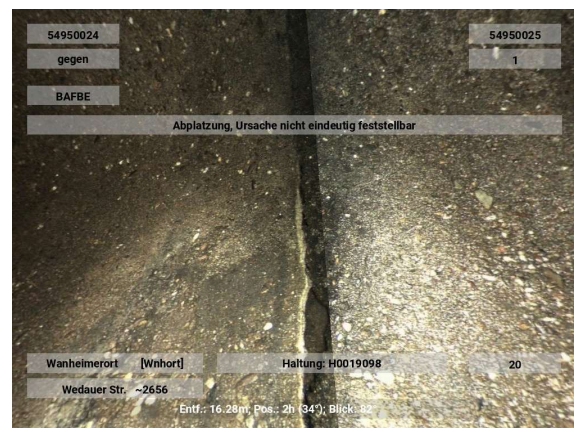
Kürzel BAFBE 03-04
Station 16.30 m

**Oberflächenschaden Abplatzung nicht eindeutig feststellbar
(An einer Verbindung)**

Beurteilung	DWA	IK
Dichtheit	5	
Standsicherheit	3	
Betriebssicherheit	4

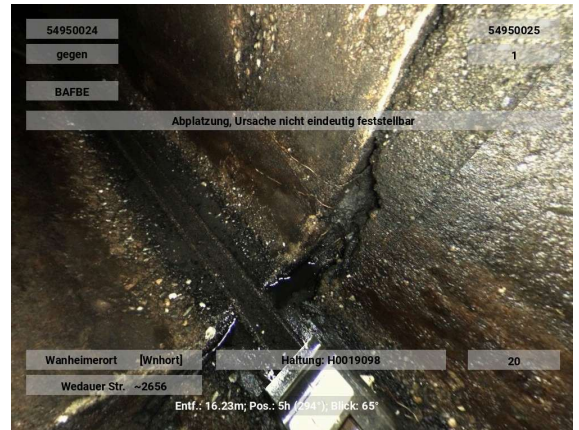
Kürzel BAFBE 05-06
Station 16.40 m

**Oberflächenschaden Abplatzung nicht eindeutig feststellbar
(An einer Verbindung)**

Beurteilung	DWA	IK
Dichtheit	5	
Standsicherheit	3	
Betriebssicherheit	4

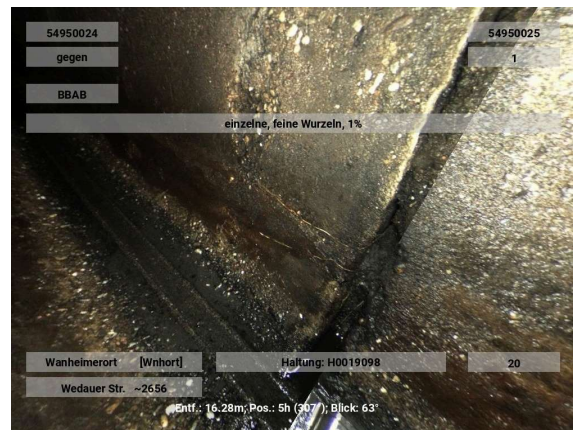
Kürzel BBAB 05 1 %
Station 16.40 m

**Wurzeln einzelne feine Wurzeln
(An einer Verbindung)**

Beurteilung	DWA	IK
Dichtheit	2	
Standsicherheit	5	
Betriebssicherheit	3

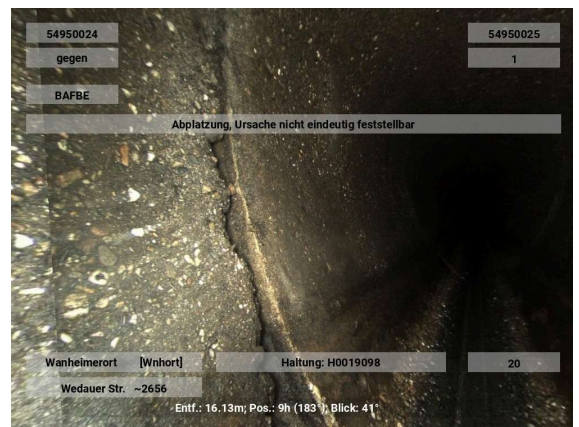
Kürzel BAFBE 07-09
Station 16.50 m

**Oberflächenschaden Abplatzung nicht eindeutig feststellbar
(An einer Verbindung)**

Beurteilung	DWA	IK
Dichtheit	5	
Standsicherheit	3	
Betriebssicherheit	4

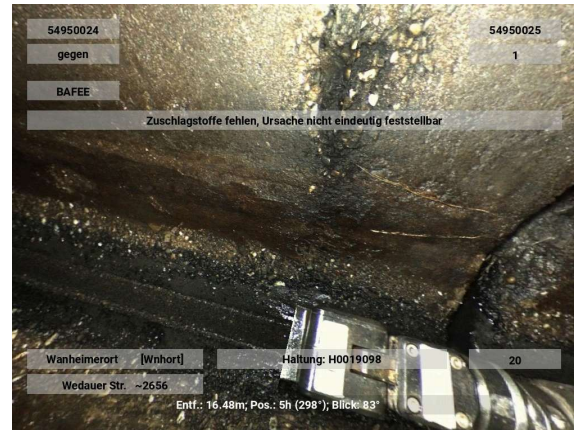
Kürzel BAFEE 04-05
Station 16.50 m

Oberflächenschaden Zuschlagst.fehlen nicht eindeutig feststellbar

Beurteilung DWA IK

Dichtheit	5
Standsicherheit	1
Betriebssicherheit	4

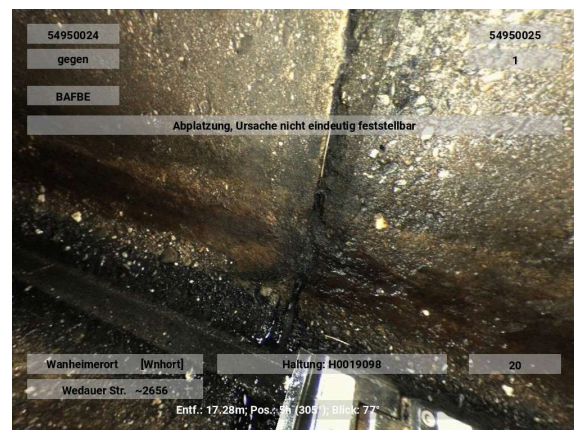
Kürzel BAFBE 04-05
Station 17.30 m

Oberflächenschaden Abplatzung nicht eindeutig feststellbar (An einer Verbindung)

Beurteilung DWA IK

Dichtheit	5
Standsicherheit	3
Betriebssicherheit	4

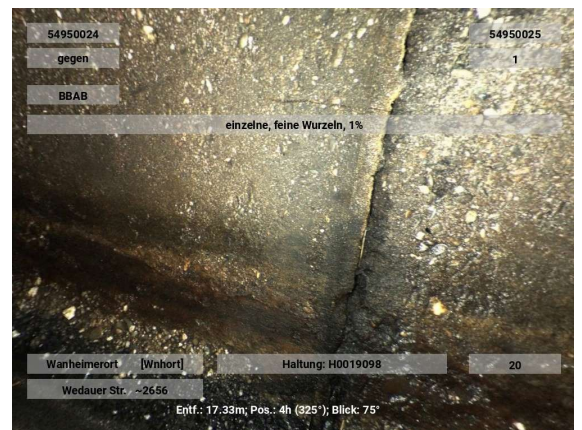
Kürzel BBAB 04 1 %
Station 17.40 m

Wurzeln einzelne feine Wurzeln (An einer Verbindung)

Beurteilung DWA IK

Dichtheit	2
Standsicherheit	5
Betriebssicherheit	3

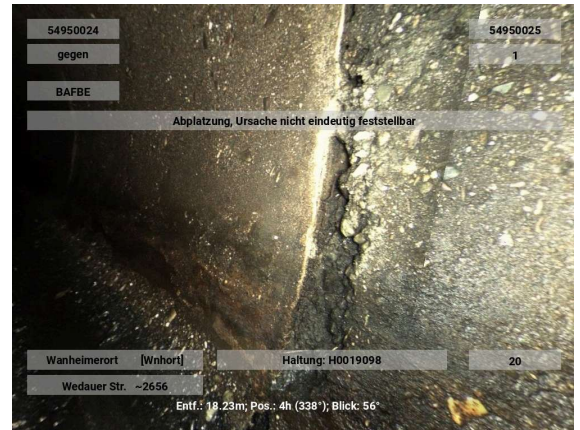
Kürzel BAFBE 04-05
Station 18.30 m

**Oberflächenschaden Abplatzung nicht eindeutig feststellbar
(An einer Verbindung)**

Beurteilung	DWA	IK
Dichtheit	5	
Standsicherheit	3	
Betriebssicherheit	4

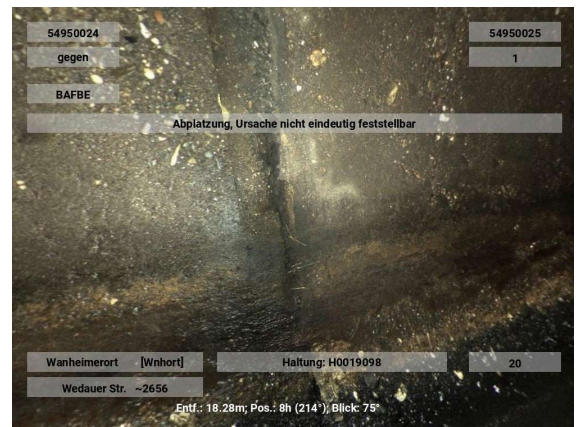
Kürzel BAFBE 08
Station 18.40 m

**Oberflächenschaden Abplatzung nicht eindeutig feststellbar
(An einer Verbindung)**

Beurteilung	DWA	IK
Dichtheit	5	
Standsicherheit	3	
Betriebssicherheit	4

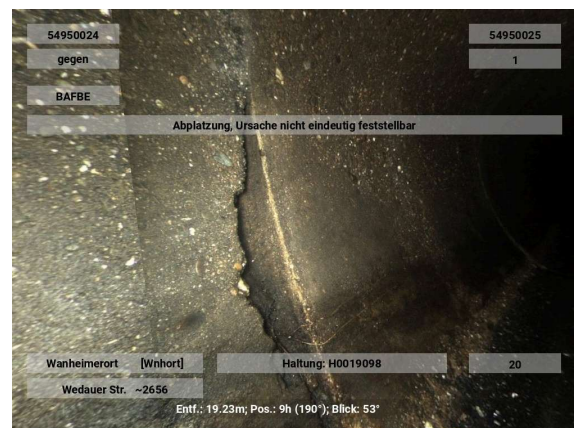
Kürzel BAFBE 07-09
Station 19.40 m

**Oberflächenschaden Abplatzung nicht eindeutig feststellbar
(An einer Verbindung)**

Beurteilung	DWA	IK
Dichtheit	5	
Standsicherheit	3	
Betriebssicherheit	4

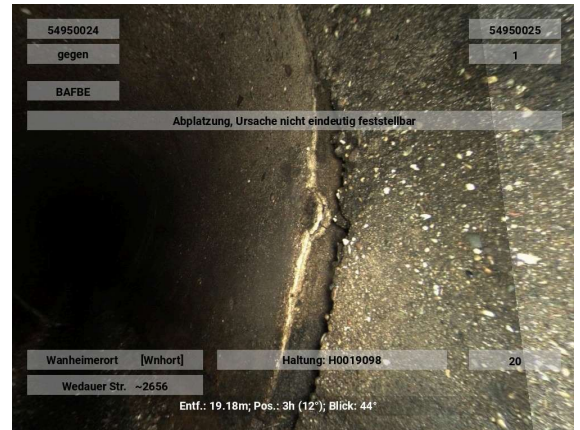
Kürzel BAFBE 02-05
Station 19.50 m

**Oberflächenschaden Abplattung nicht eindeutig feststellbar
(An einer Verbindung)**

Beurteilung	DWA	IK
Dichtheit	5	
Standsicherheit	3	
Betriebssicherheit	4

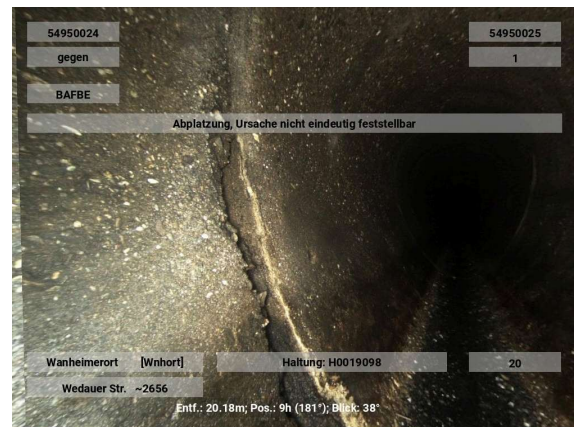
Kürzel BAFBE 07-09
Station 20.40 m

**Oberflächenschaden Abplattung nicht eindeutig feststellbar
(An einer Verbindung)**

Beurteilung	DWA	IK
Dichtheit	5	
Standsicherheit	3	
Betriebssicherheit	4

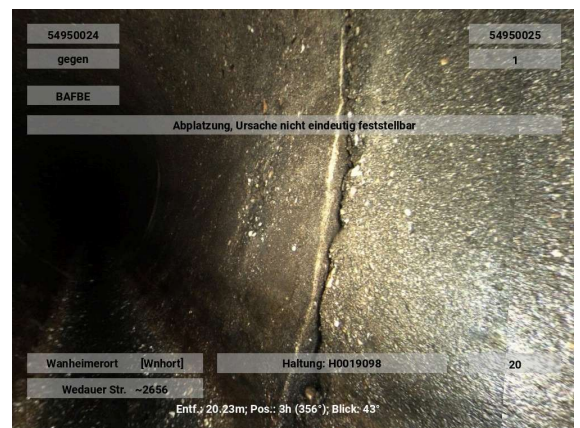
Kürzel BAFBE 03-05
Station 20.50 m

**Oberflächenschaden Abplattung nicht eindeutig feststellbar
(An einer Verbindung)**

Beurteilung	DWA	IK
Dichtheit	5	
Standsicherheit	3	
Betriebssicherheit	4

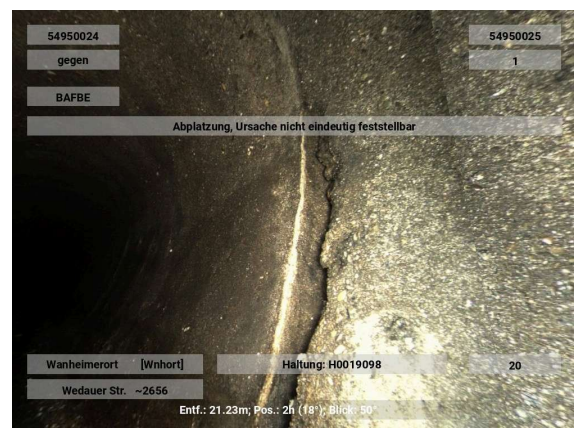
Oberflächenschaden Abplatzung nicht eindeutig feststellbar (An einer Verbindung)

Beurteilung DWA IK

Dichtheit	5
Standsicherheit	3
Betriebssicherheit	4

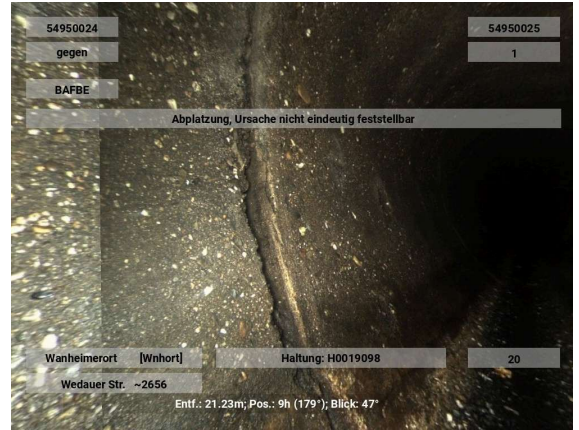
Kürzel BAFBE 07-09
Station 21.50 m

**Oberflächenschaden Abplatzung nicht eindeutig feststellbar
(An einer Verbindung)**

Beurteilung	DWA	IK
Dichtheit	5	
Standsicherheit	3	
Betriebssicherheit	4

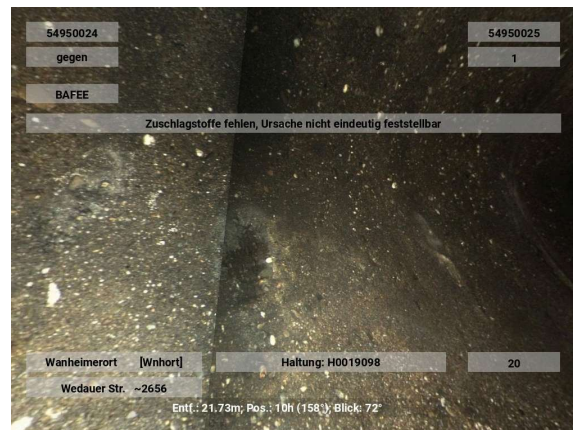
Kürzel BAFEE 08-09
Station 21.80 m

Oberflächenschaden Zuschlagst.fehlen nicht eindeutig feststellbar

Beurteilung	DWA	IK
Dichtheit	5	
Standsicherheit	1	
Betriebssicherheit	4

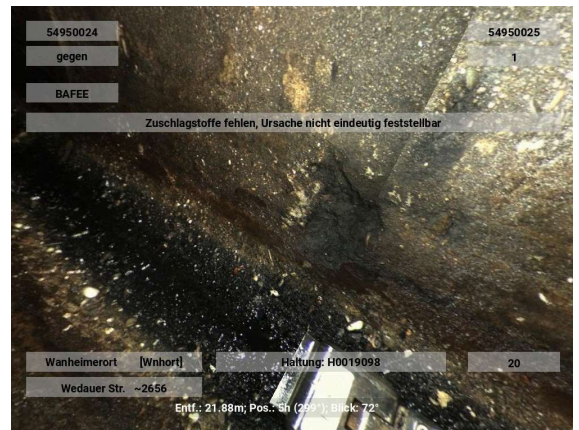
Kürzel BAFEE 05
Station 21.90 m

Oberflächenschaden Zuschlagst.fehlen nicht eindeutig feststellbar

Beurteilung	DWA	IK
Dichtheit	5	
Standsicherheit	1	
Betriebssicherheit	4

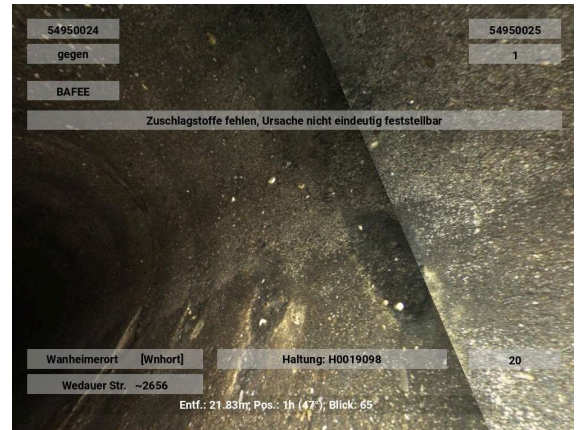
Kürzel BAFEE 03-04
Station 22.00 m A4

Oberflächenschaden Zuschlagst.fehlen nicht eindeutig feststellbar

Beurteilung DWA IK

Dichtheit	5
Standsicherheit	1
Betriebssicherheit	4

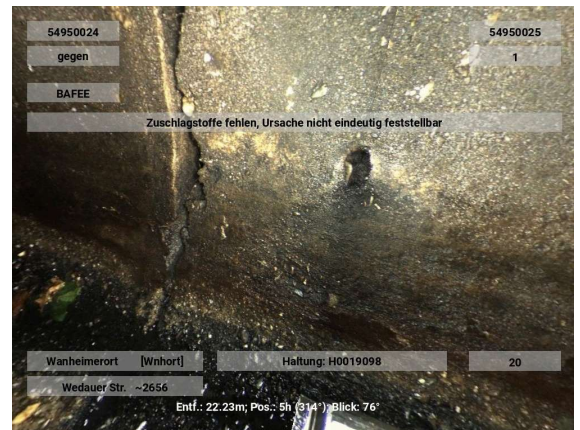
Kürzel BAFEE 04-05
Station 22.40 m

Oberflächenschaden Zuschlagst.fehlen nicht eindeutig feststellbar

Beurteilung DWA IK

Dichtheit	5
Standsicherheit	1
Betriebssicherheit	4

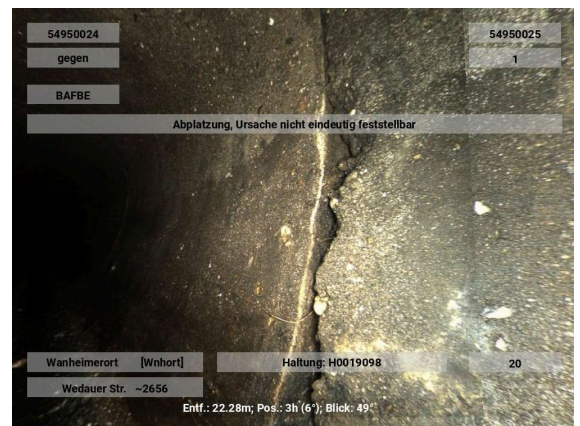
Kürzel BAFBE 03-05
Station 22.40 m

Oberflächenschaden Abplatzung nicht eindeutig feststellbar (An einer Verbindung)

Beurteilung DWA IK

Dichtheit	5
Standsicherheit	3
Betriebssicherheit	4

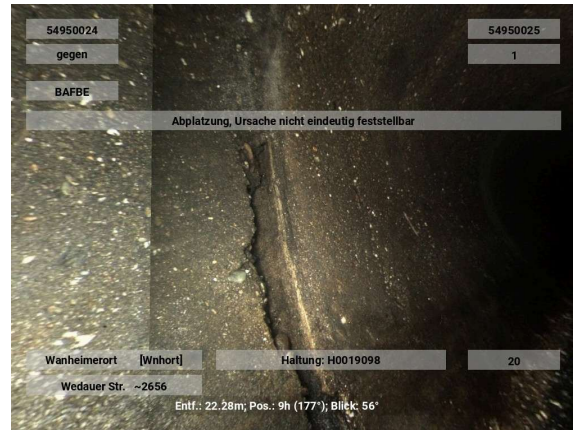
Kürzel BAFBE 07-09
Station 22.50 m

**Oberflächenschaden Abplatzung nicht eindeutig feststellbar
(An einer Verbindung)**

Beurteilung	DWA	IK
Dichtheit	5	
Standsicherheit	3	
Betriebssicherheit	4

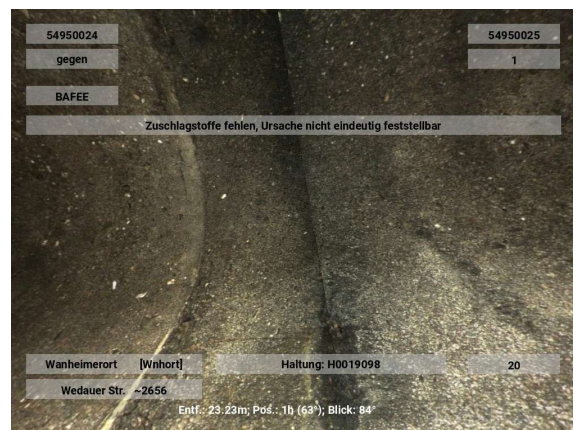
Kürzel BAFEE 02-03
Station 23.30 m

Oberflächenschaden Zuschlagst.fehlen nicht eindeutig feststellbar

Beurteilung	DWA	IK
Dichtheit	5	
Standsicherheit	1	
Betriebssicherheit	4

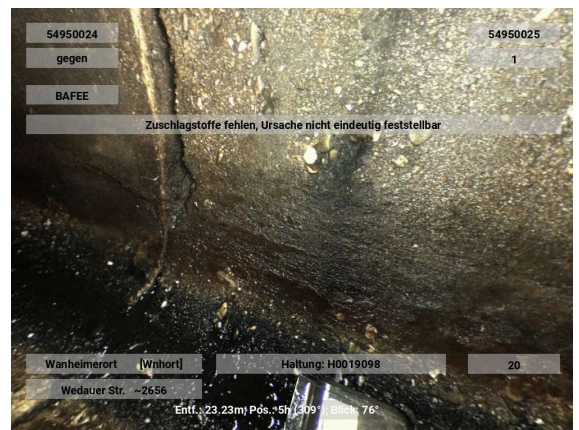
Kürzel BAFEE 04-05
Station 23.40 m

Oberflächenschaden Zuschlagst.fehlen nicht eindeutig feststellbar

Beurteilung	DWA	IK
Dichtheit	5	
Standsicherheit	1	
Betriebssicherheit	4

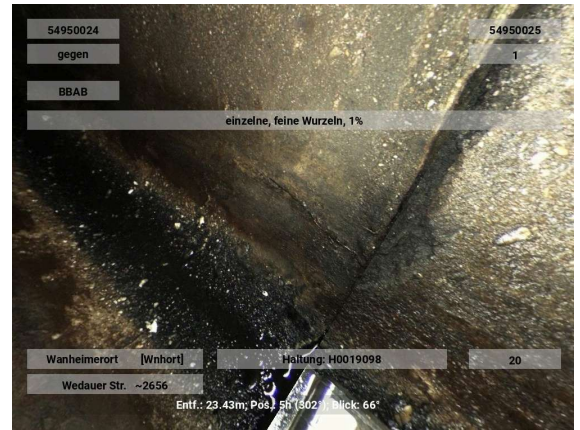
Kürzel BBAB 05 1 %
Station 23.50 m

**Wurzeln einzelne feine Wurzeln
(An einer Verbindung)**

Beurteilung DWA IK

Dichtheit 2
Standicherheit 5
Betriebssicherheit 3

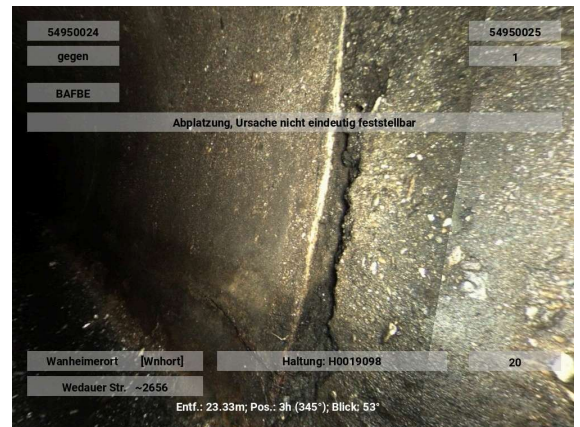
Kürzel BAFBE 03-05
Station 23.50 m

**Oberflächenschaden Abplatzung nicht eindeutig
feststellbar
(An einer Verbindung)**

Beurteilung DWA IK

Dichtheit 5
Standicherheit 3
Betriebssicherheit 4

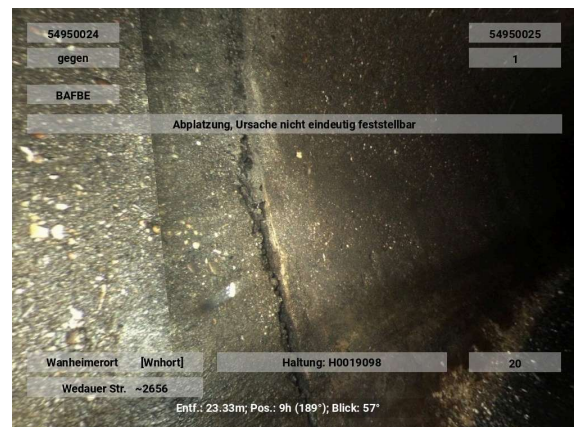
Kürzel BAFBE 07-09
Station 23.60 m

**Oberflächenschaden Abplatzung nicht eindeutig
feststellbar
(An einer Verbindung)**

Beurteilung DWA IK

Dichtheit 5
Standicherheit 3
Betriebssicherheit 4

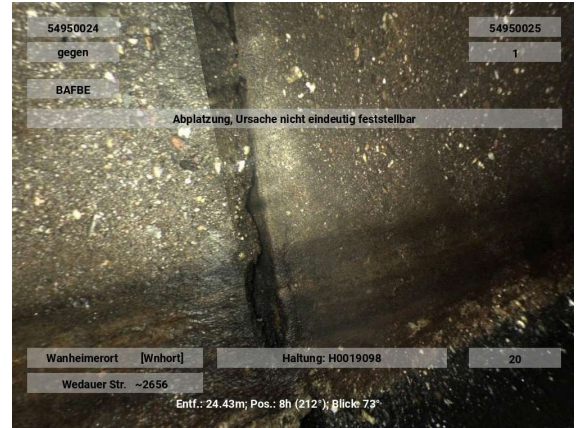
Kürzel BAFBE 07-08
Station 24.50 m

**Oberflächenschaden Abplatzung nicht eindeutig feststellbar
(An einer Verbindung)**

Beurteilung	DWA	IK
Dichtheit	5	
Standsicherheit	3	
Betriebssicherheit	4

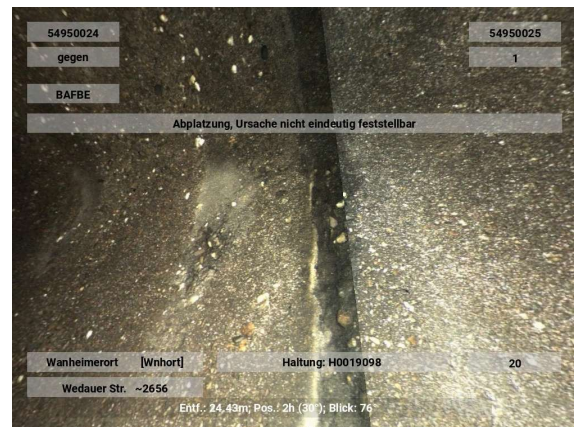
Kürzel BAFBE 03-04
Station 24.60 m

**Oberflächenschaden Abplatzung nicht eindeutig feststellbar
(An einer Verbindung)**

Beurteilung	DWA	IK
Dichtheit	5	
Standsicherheit	3	
Betriebssicherheit	4

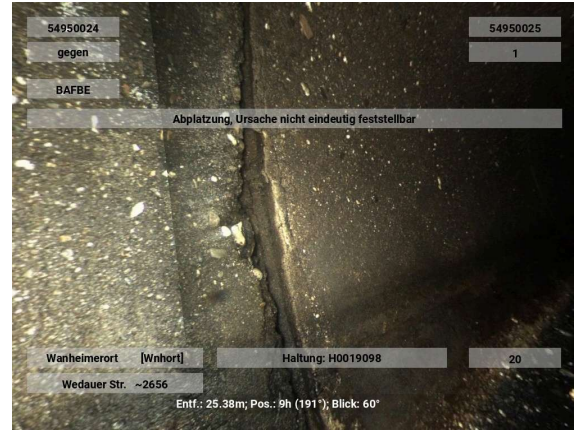
**Oberflächenschaden Abplatzung nicht eindeutig feststellbar
(An einer Verbindung)**

Beurteilung	DWA	IK
Dichtheit	5	
Standsicherheit	3	
Betriebssicherheit	4

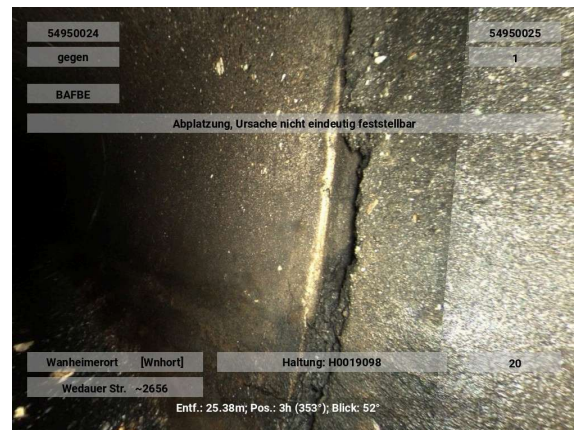
Kürzel BAFBE 03-05
Station 25.60 m

**Oberflächenschaden Abplatzung nicht eindeutig feststellbar
(An einer Verbindung)**

Beurteilung	DWA	IK
Dichtheit	5	
Standsicherheit	3	
Betriebssicherheit	4

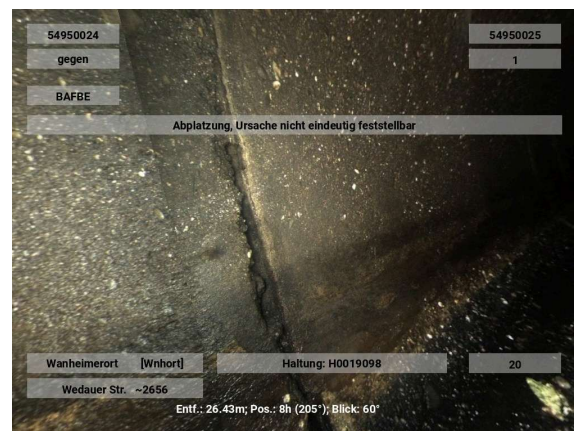
Kürzel BAFBE 07-08
Station 26.50 m

**Oberflächenschaden Abplatzung nicht eindeutig feststellbar
(An einer Verbindung)**

Beurteilung	DWA	IK
Dichtheit	5	
Standsicherheit	3	
Betriebssicherheit	4

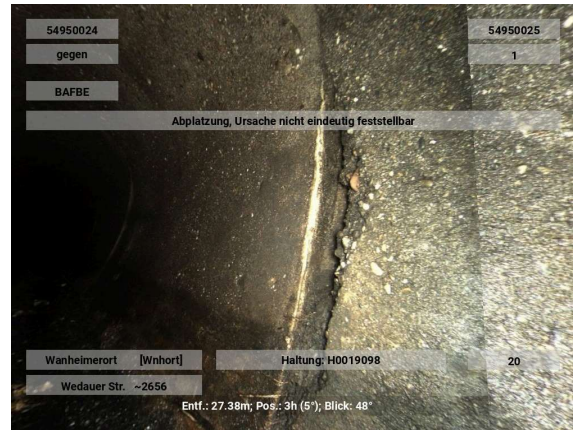
Kürzel BAFBE 03-05
Station 27.50 m

**Oberflächenschaden Abplatzung nicht eindeutig feststellbar
(An einer Verbindung)**

Beurteilung	DWA	IK
Dichtheit	5	
Standsicherheit	3	
Betriebssicherheit	4

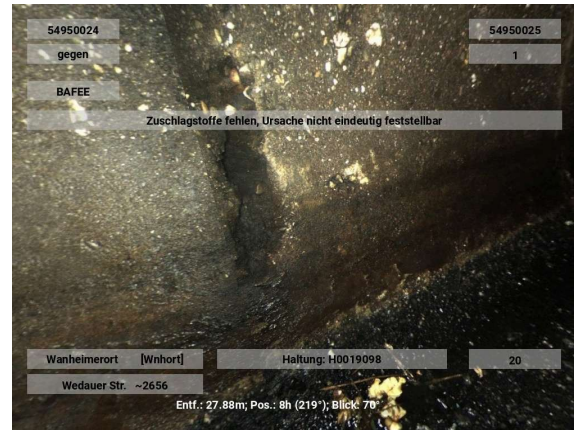
Oberflächenschaden Zuschlagst.fehlen nicht eindeutig feststellbar

Beurteilung DWA IK

Dichtheit	5
Standsicherheit	1
Betriebssicherheit	4

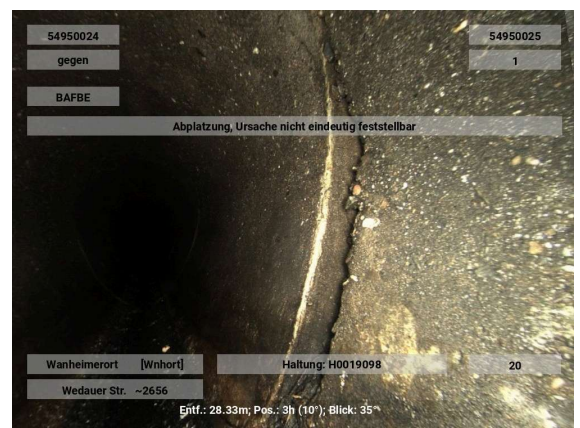
Oberflächenschaden Abplatzung nicht eindeutig feststellbar
(An einer Verbindung)

Beurteilung DWA IK

Dichtheit	5
Standsicherheit	3
Betriebssicherheit	4

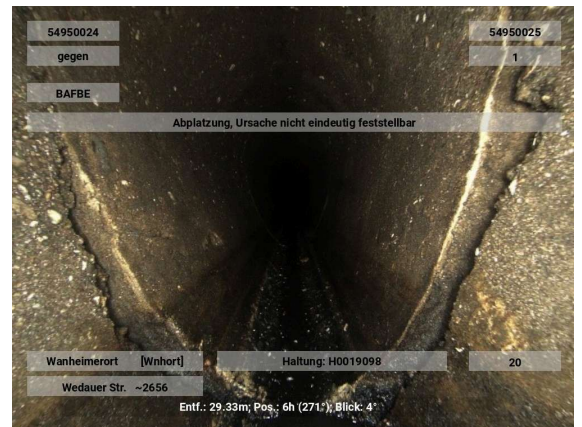
**Oberflächenschaden Abplatzung nicht eindeutig
feststellbar
(An einer Verbindung)**

Beurteilung DWA IK

Dichtheit 5
Standicherheit 3
Betriebssicherheit 4

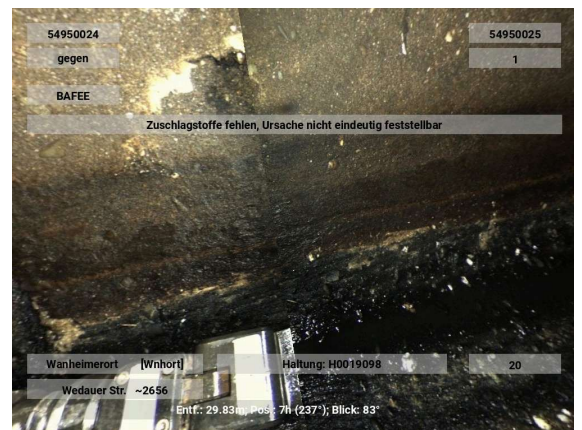
Kürzel BAFEE 07-08
Station 29.90 m

**Oberflächenschaden Zuschlagst. fehlen nicht eindeutig
feststellbar**

Beurteilung DWA IK

Dichtheit 5
Standicherheit 1
Betriebssicherheit 4

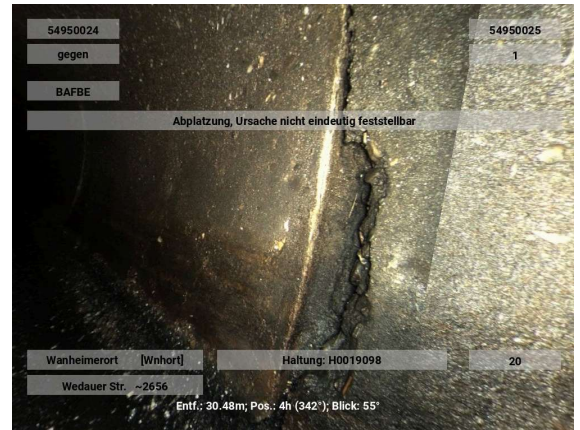
Kürzel BAFBE 03-05
Station 30.60 m

**Oberflächenschaden Abplatzung nicht eindeutig feststellbar
(An einer Verbindung)**

Beurteilung	DWA	IK
Dichtheit	5	
Standsicherheit	3	
Betriebssicherheit	4

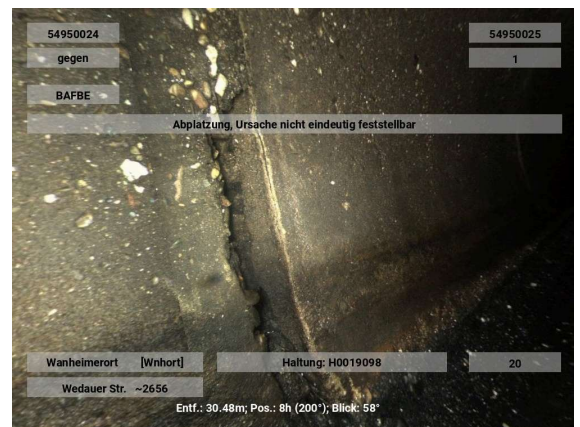
Kürzel BAFBE 08-09
Station 31.60 m

**Oberflächenschaden Abplatzung nicht eindeutig feststellbar
(An einer Verbindung)**

Beurteilung	DWA	IK
Dichtheit	5	
Standsicherheit	3	
Betriebssicherheit	4

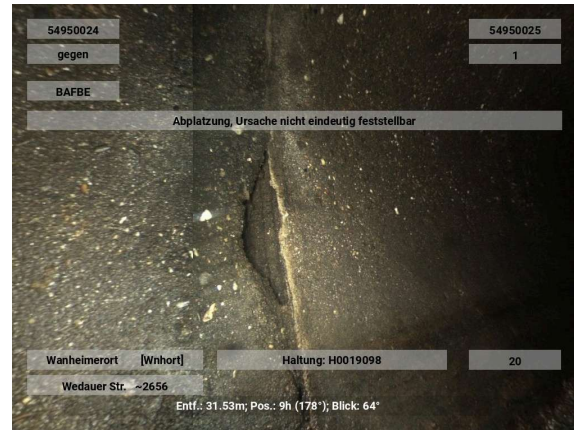
Kürzel BAFBE 04-05
Station 31.70 m

**Oberflächenschaden Abplatzung nicht eindeutig feststellbar
(An einer Verbindung)**

Beurteilung	DWA	IK
Dichtheit	5	
Standsicherheit	3	
Betriebssicherheit	4

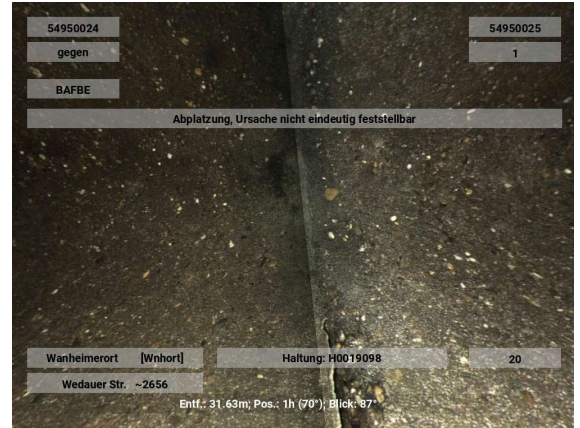
Kürzel BAFBE 02-09
Station 33.70 m

**Oberflächenschaden Abplatzung nicht eindeutig feststellbar
(An einer Verbindung)**

Beurteilung	DWA	IK
Dichtheit	5	
Standsicherheit	3	
Betriebssicherheit	4

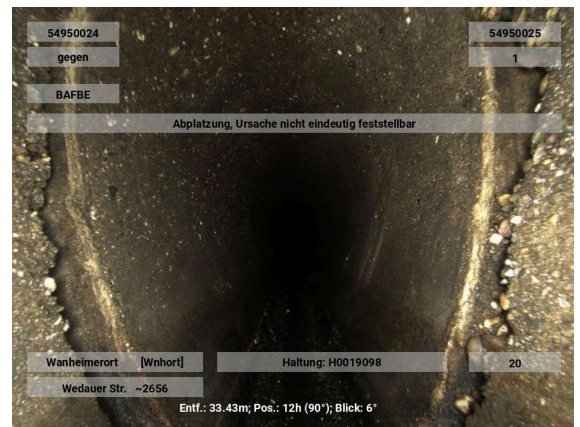
Kürzel BAFEE 04-05
Station 34.00 m

Oberflächenschaden Zuschlagst. fehlen nicht eindeutig feststellbar

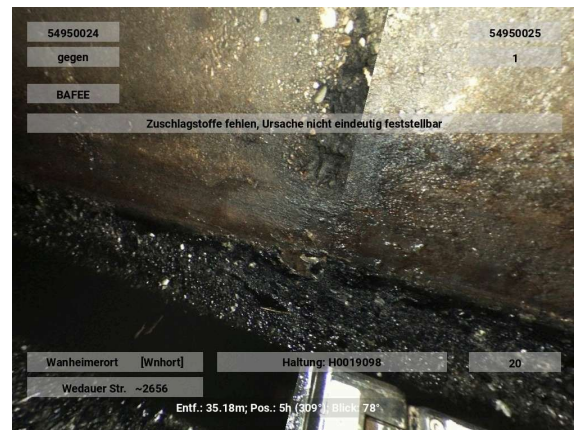
Kürzel BAFEE 04-05
Station 35.60 m

Oberflächenschaden Zuschlagst.fehlen nicht eindeutig feststellbar

Beurteilung	DWA	IK
Dichtheit	5	
Standsicherheit	1	
Betriebssicherheit	4

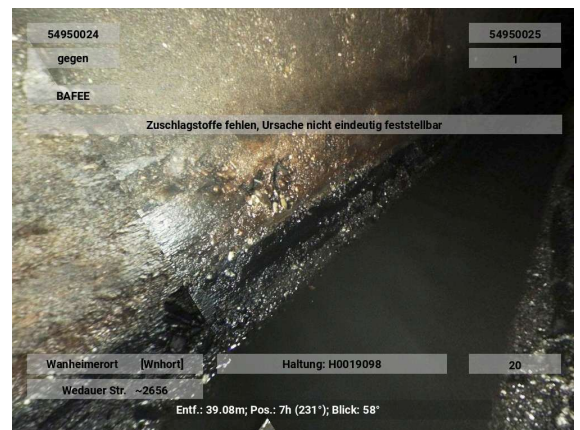
Kürzel BAFEE 03-05
Station 39.30 m

Oberflächenschaden Zuschlagst. fehlen nicht eindeutig feststellbar

Beurteilung DWA IK

Dichtheit	5
Standsicherheit	1
Betriebssicherheit	4

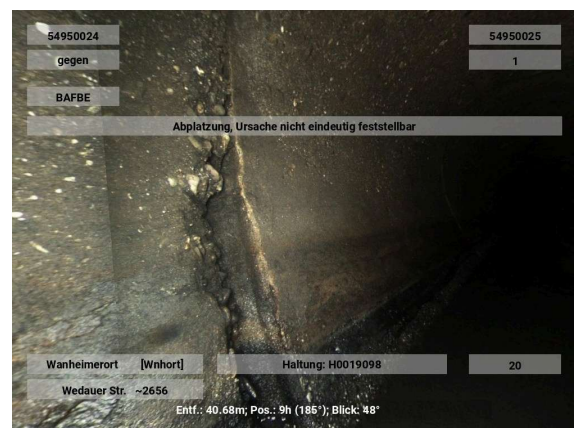
Kürzel BAFBE 02-04
Station 40.80 m

**Oberflächenschaden Abplatzung nicht eindeutig feststellbar
(An einer Verbindung)**

Beurteilung	DWA	IK
Dichtheit	5	
Standsicherheit	3	
Betriebssicherheit	4

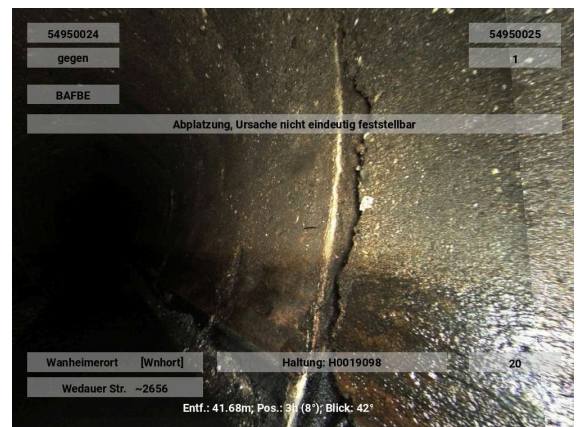
Kürzel BAFBE 07-10
Station 41.90 m

**Oberflächenschaden Abplatzung nicht eindeutig feststellbar
(An einer Verbindung)**

Beurteilung	DWA	IK
Dichtheit	5	
Standsicherheit	3	
Betriebssicherheit	4

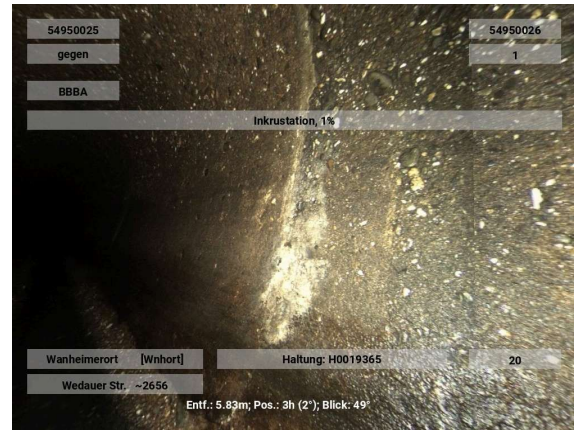
Kürzel BBBA 03-05 1 %
Station 13,00 m

Anhaftende Stoffe Inkrustation (An einer Verbindung)

Beurteilung DWA IK

Dichtheit 3
Standicherheit 5
Betriebssicherheit 4

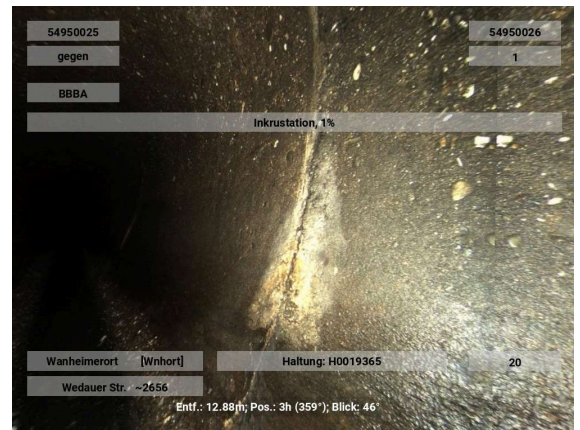
Kürzel BBBA 03-05 1 %
Station 14,00 m

Anhaftende Stoffe Inkrustation (An einer Verbindung)

Beurteilung DWA IK

Dichtheit 3
Standicherheit 5
Betriebssicherheit 4

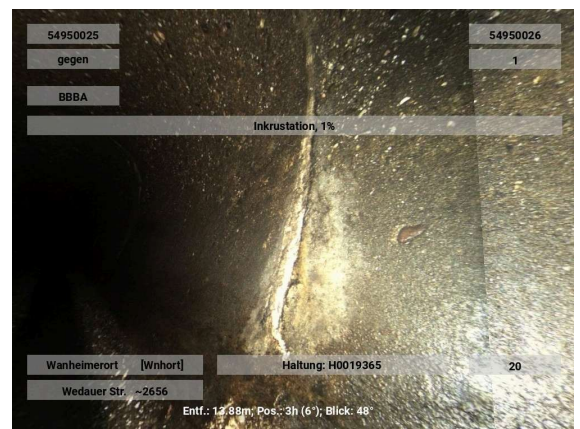
Kürzel BBBA 03-05 1 %
Station 16.10 m

**Anhaftende Stoffe Inkrustation
(An einer Verbindung)**

Beurteilung DWA IK

Dichtheit 3
Standicherheit 5
Betriebssicherheit 4

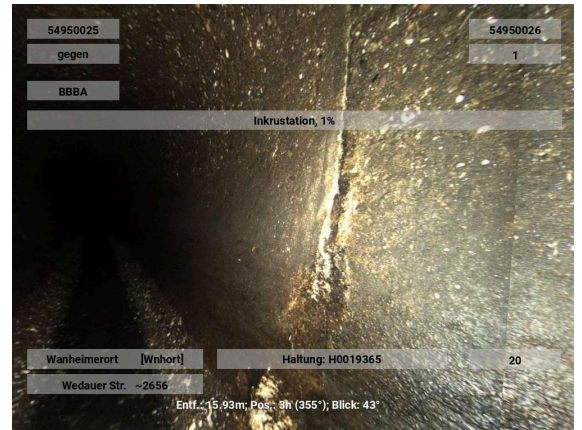
Kürzel BBBA 03-05 1 %
Station 18.10 m

**Anhaftende Stoffe Inkrustation
(An einer Verbindung)**

Beurteilung DWA IK

Dichtheit 3
Standicherheit 5
Betriebssicherheit 4

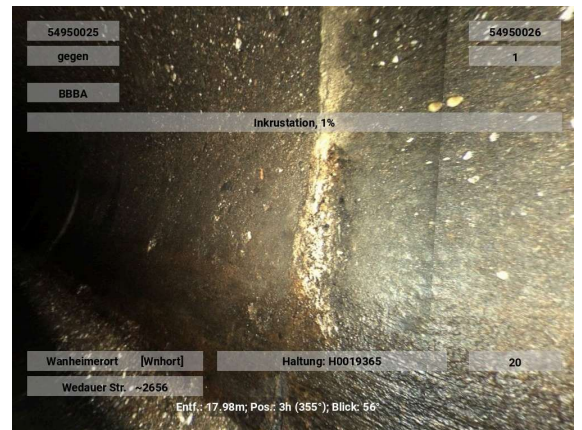
Kürzel BBBA 03-05 1 %
Station 18.70 m

Anhaftende Stoffe Inkrustation

Beurteilung DWA IK

Dichtheit 3
Standicherheit 5
Betriebssicherheit 4

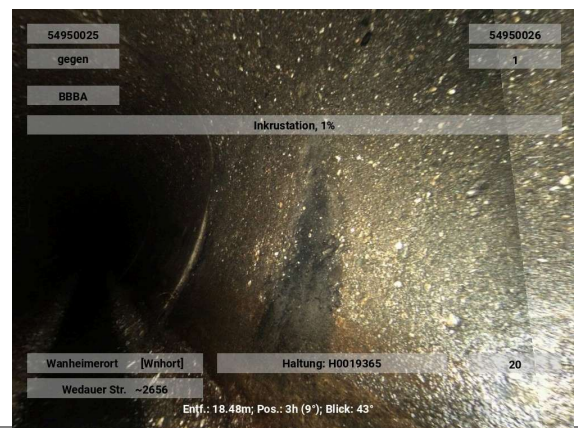
Kürzel BAFBE 03-05
Station 19.10 m

**Oberflächenschaden Abplatzung nicht eindeutig feststellbar
(An einer Verbindung)**

Beurteilung	DWA	IK
Dichtheit	5	
Standsicherheit	3	
Betriebssicherheit	4

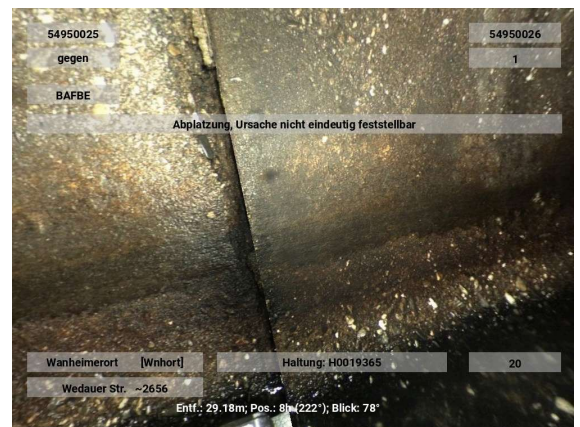
Kürzel BAFBE 03-05
Station 30.20 m

**Oberflächenschaden Abplatzung nicht eindeutig feststellbar
(An einer Verbindung)**

Beurteilung	DWA	IK
Dichtheit	5	
Standsicherheit	3	
Betriebssicherheit	4

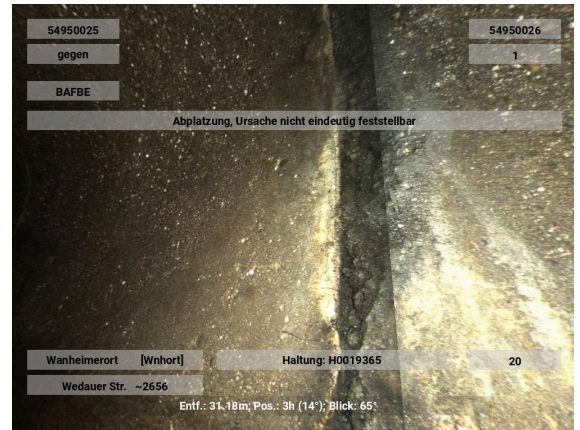
Kürzel BAFBE 07-08
Station 34.20 m

**Oberflächenschaden Abplatzung nicht eindeutig feststellbar
(An einer Verbindung)**

Beurteilung	DWA	IK
Dichtheit	5	
Standsicherheit	3	
Betriebssicherheit	4

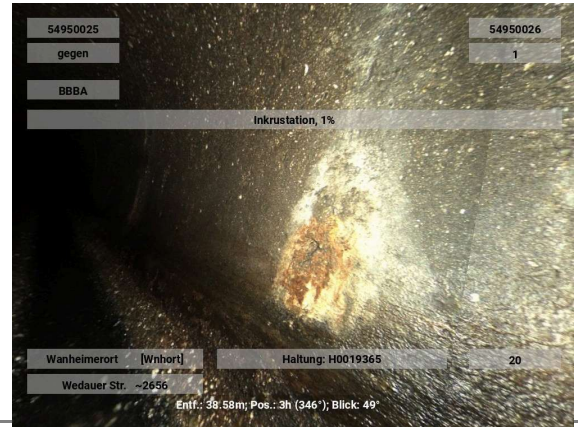
Kürzel BBBA 04-05 1 %
Station 39.30 m

**Anhaftende Stoffe Inkrustation (An einer Verbindung)**

Beurteilung	DWA	IK
Dichtheit	3	
Standsicherheit	5	
Betriebssicherheit	4

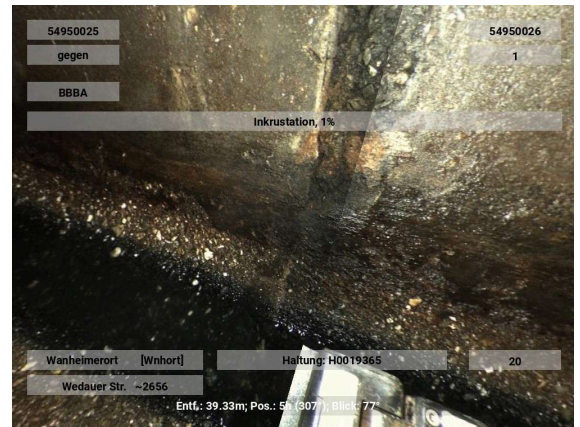
Kürzel BBBA 02-05 1 %
Station 39.80 m A4

**Anhaftende Stoffe Inkrustation**

Beurteilung	DWA	IK
Dichtheit	3	
Standsicherheit	5	
Betriebssicherheit	4

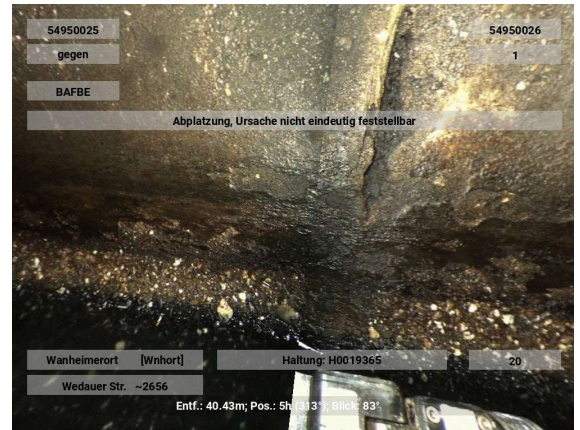
Kürzel BBBA 02-05 1 %
Station 40.40 m B4

Anhaftende Stoffe Inkrustation

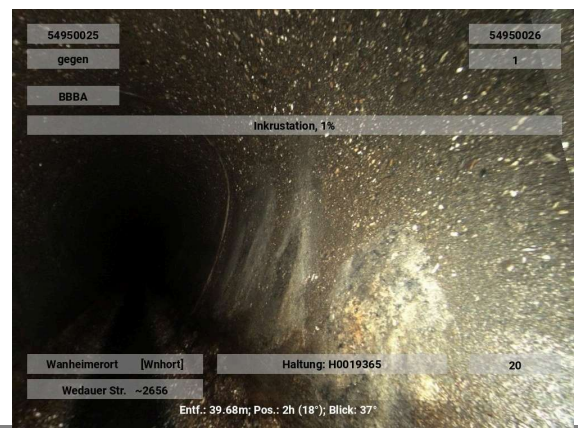
Kürzel BBBA 04 1 %
Station 40.90 m

Anhaftende Stoffe Inkrustation

Beurteilung	DWA	IK
Dichtheit	3	
Standsicherheit	5	
Betriebssicherheit	4

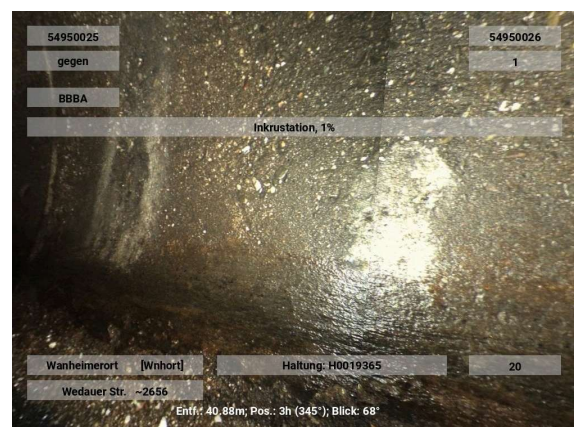
Kürzel BBBA 03-05 1 %
Station 41.10 m

Anhaftende Stoffe Inkrustation

Beurteilung	DWA	IK
Dichtheit	3	
Standsicherheit	5	
Betriebssicherheit	4

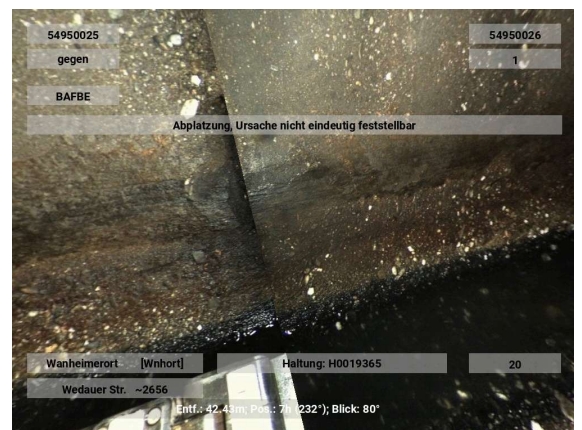
Kürzel BAFBE 07-08
Station 43.40 m

**Oberflächenschaden Abplatzung nicht eindeutig feststellbar
(An einer Verbindung)**

Beurteilung	DWA	IK
Dichtheit	5	
Standsicherheit	3	
Betriebssicherheit	4

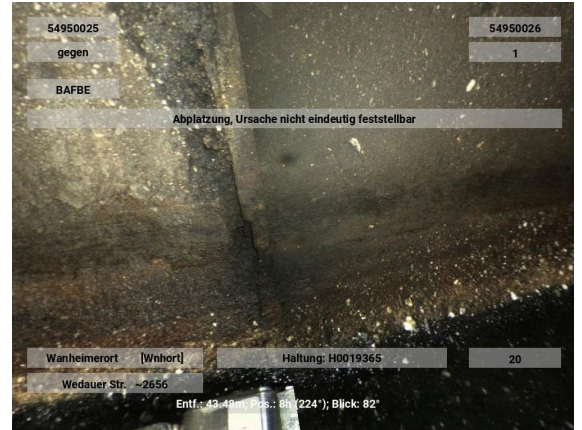
Kürzel BAFBE 08
Station 44.40 m

**Oberflächenschaden Abplatzung nicht eindeutig feststellbar
(An einer Verbindung)**

Beurteilung	DWA	IK
Dichtheit	5	
Standsicherheit	3	
Betriebssicherheit	4

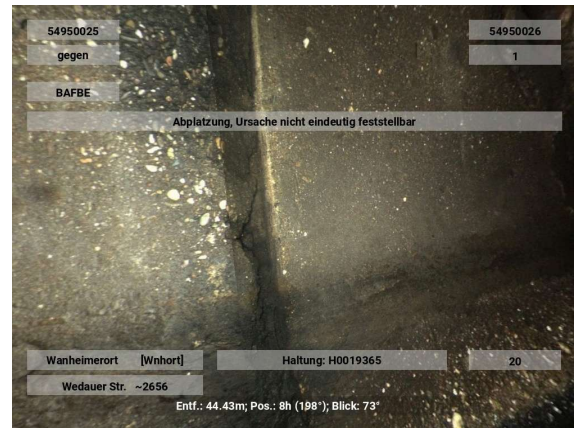
Kürzel BAFBE 03-04
Station 44.50 m

**Oberflächenschaden Abplatzung nicht eindeutig feststellbar
(An einer Verbindung)**

Beurteilung	DWA	IK
Dichtheit	5	
Standsicherheit	3	
Betriebssicherheit	4

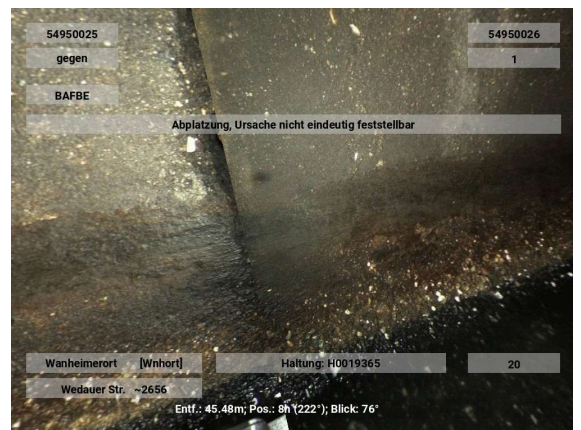
Kürzel BAFBE 08
Station 47.50 m

Oberflächenschaden Abplatzung nicht eindeutig feststellbar (An einer Verbindung)

Beurteilung	DWA	IK
Dichtheit	5	
Standsicherheit	3	
Betriebssicherheit	4

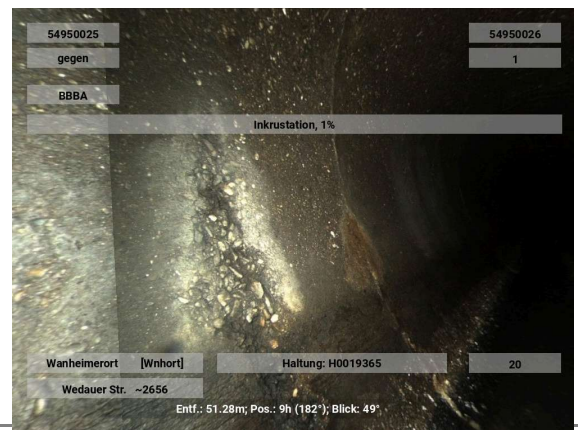
Anhaftende Stoffe Inkrustation (An einer Verbindung)

Kürzel BBBA 07-08 1 %
 Station 51.60 m
 Foto H0019365-20250827-124306
 Videoband 2025\08\H0019365-
 20250827-123326.ipf
 Videozähler 00:09:40

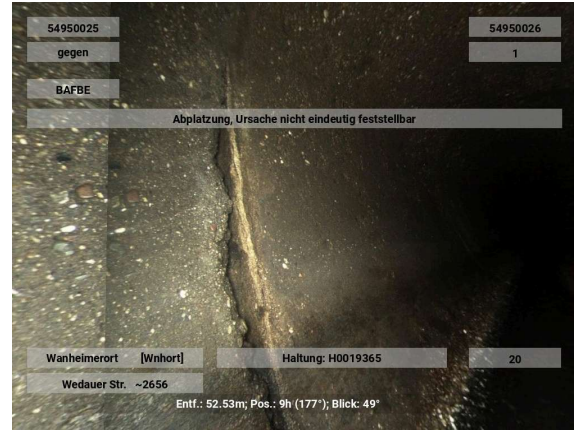
Kürzel BAFBE 04-05
Station 52.70 m

**Oberflächenschaden Abplatzung nicht eindeutig feststellbar
(An einer Verbindung)**

Beurteilung	DWA	IK
Dichtheit	5	
Standsicherheit	3	
Betriebssicherheit	4
