Haltungsbericht

Bezeichnung H0018872
 Anfangsschacht 54950023
 Endschacht 54950148
 Kanalart Freispiegelkanal
 Entw.-verfahren Mischwasser
 Straße Wedauer Str. ~2656
 Ortsteil Wanheimerort [Wnhort]
 Kanalnummer 46.73.09.43
 Haltungsnummer 10
 Netznummer Netz4000 Huckingen

Inspektionsdatum 10.09.2025
 Untersuchungsrichtung +

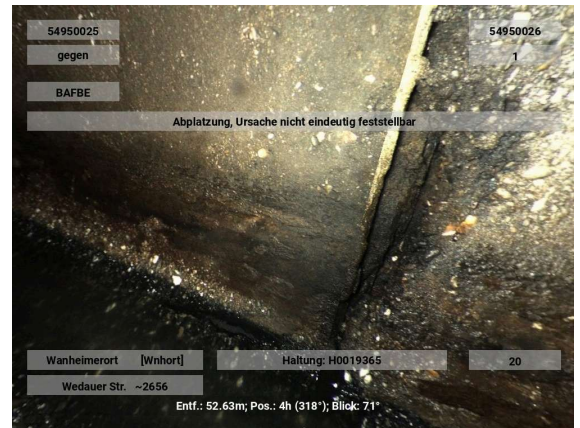
Kürzel BAFBE 07-09
Station 54.60 m

**Oberflächenschaden Abplatzung nicht eindeutig feststellbar
(An einer Verbindung)**

Beurteilung	DWA	IK
Dichtheit	5	
Standsicherheit	3	
Betriebssicherheit	4

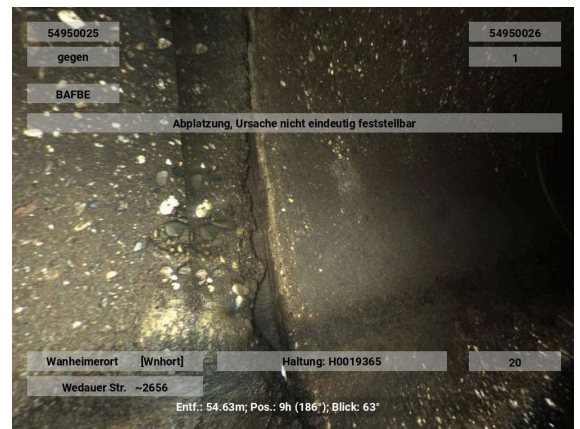
Kürzel BAFBE 04-05
Station 54.70 m

**Oberflächenschaden Abplatzung nicht eindeutig feststellbar
(An einer Verbindung)**

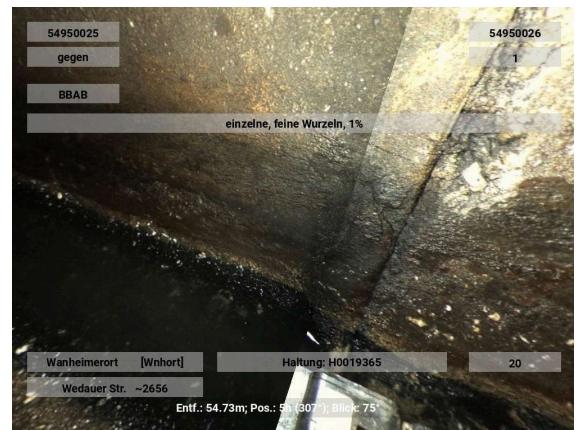
**Wurzeln einzelne feine Wurzeln
(An einer Verbindung)**

Kürzel BBAB 04-05 1 %
Station 54.70 m

Beurteilung	DWA	IK
Dichtheit	2	
Standsicherheit	5	
Betriebssicherheit	3

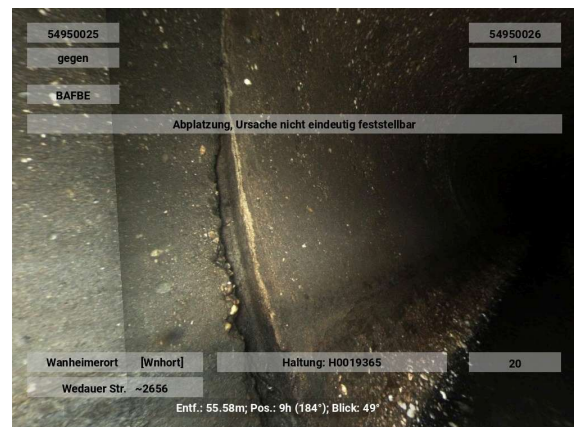
**Oberflächenschaden Abplatzung nicht eindeutig feststellbar
(An einer Verbindung)**

Kürzel BAFBE 07-09
Station 55.60 m

Beurteilung	DWA	IK
Dichtheit	5	
Standsicherheit	3	
Betriebssicherheit	4

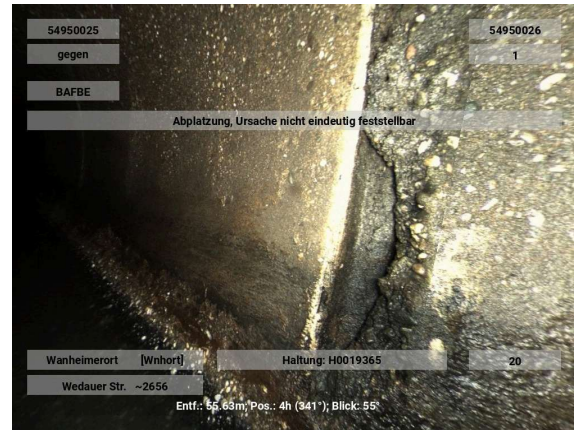
**Oberflächenschaden Abplatzung nicht eindeutig feststellbar
(An einer Verbindung)**

Kürzel BAFBE 04-05
Station 55.70 m

Beurteilung	DWA	IK
Dichtheit	5	
Standsicherheit	3	
Betriebssicherheit	4

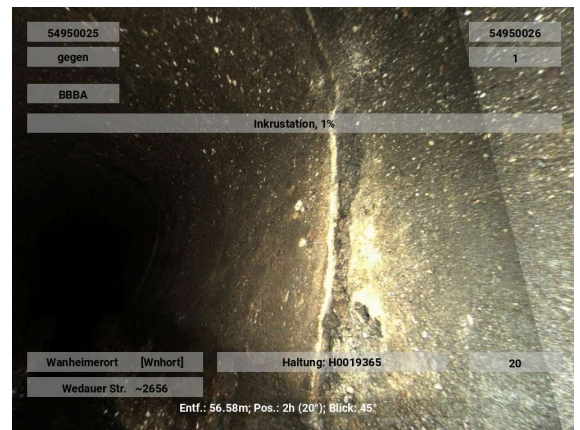
**Anhaftende Stoffe Inkrustation
(An einer Verbindung)**

Kürzel BBBA 02-05 1 %
Station 56.70 m

Beurteilung	DWA	IK
Dichtheit	3	
Standsicherheit	5	
Betriebssicherheit	4

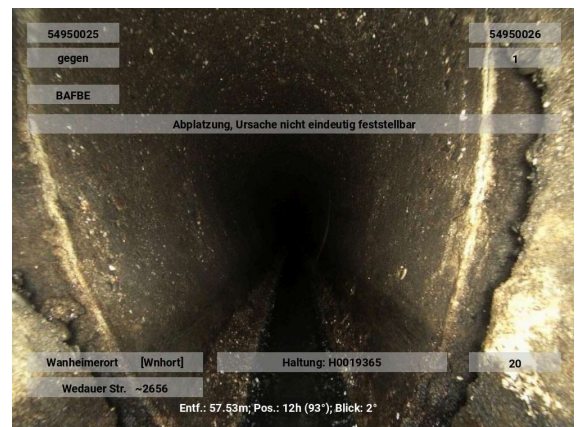
**Oberflächenschaden Abplatzung nicht eindeutig feststellbar
(An einer Verbindung)**

Kürzel BAFBE 02-09
Station 57.70 m

Beurteilung	DWA	IK
Dichtheit	5	
Standsicherheit	3	
Betriebssicherheit	4

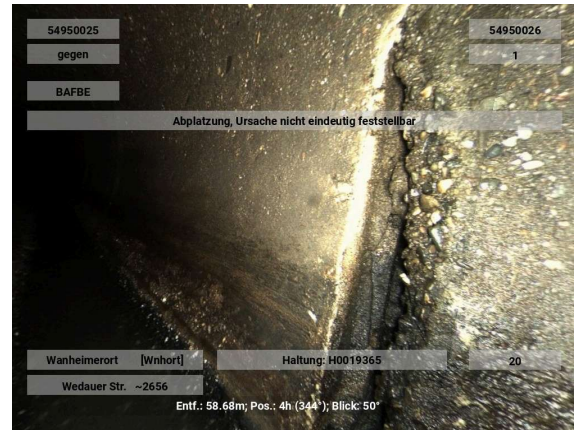
**Oberflächenschaden Abplatzung nicht eindeutig feststellbar
(An einer Verbindung)**

Kürzel BAFBE 03-05
Station 58.70 m

Beurteilung	DWA	IK
Dichtheit	5	
Standsicherheit	3	
Betriebssicherheit	4

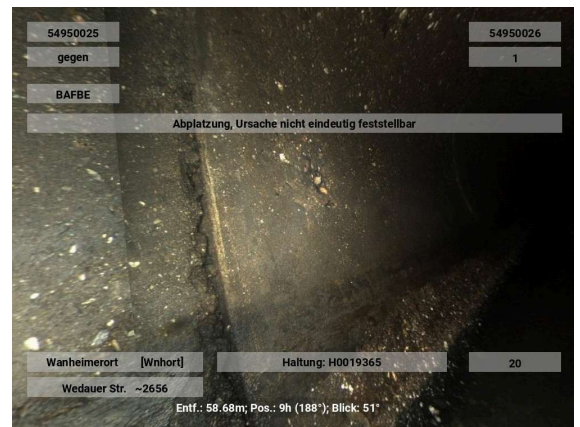
**Oberflächenschaden Abplatzung nicht eindeutig feststellbar
(An einer Verbindung)**

Kürzel BAFBE 07-09
Station 58.80 m

Beurteilung	DWA	IK
Dichtheit	5	
Standsicherheit	3	
Betriebssicherheit	4

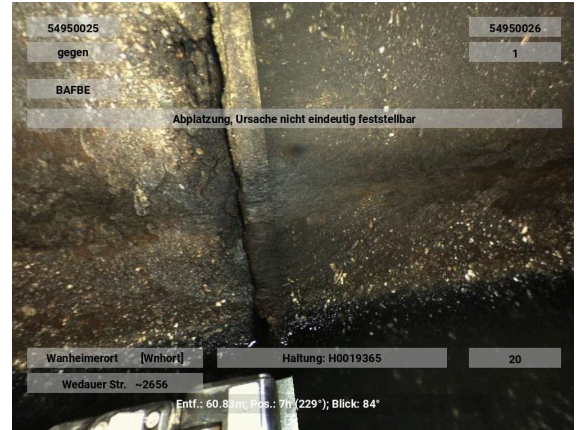
**Oberflächenschaden Abplatzung nicht eindeutig feststellbar
(An einer Verbindung)**

Beurteilung	DWA	IK
Dichtheit	5	
Standsicherheit	3	
Betriebssicherheit	4

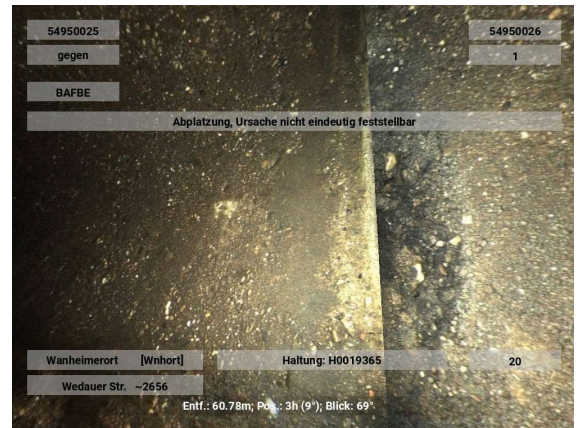
**Oberflächenschaden Abplatzung nicht eindeutig feststellbar
(An einer Verbindung)**

Kürzel BAFBE 03-04
Station 60.90 m

Beurteilung	DWA	IK
Dichtheit	5	
Standsicherheit	3	
Betriebssicherheit	4

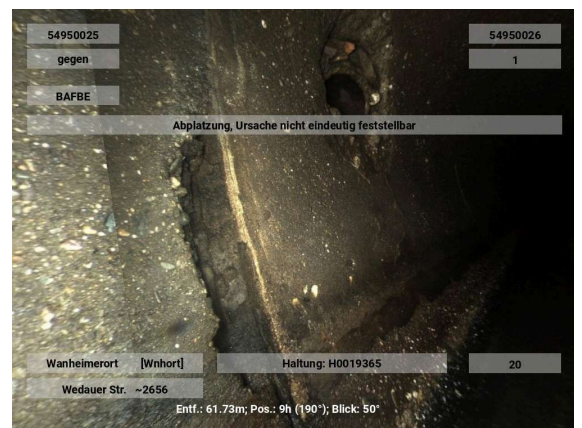
**Oberflächenschaden Abplatzung nicht eindeutig feststellbar
(An einer Verbindung)**

Kürzel BAFBE 07-09
Station 61.80 m

Beurteilung	DWA	IK
Dichtheit	5	
Standsicherheit	3	
Betriebssicherheit	4

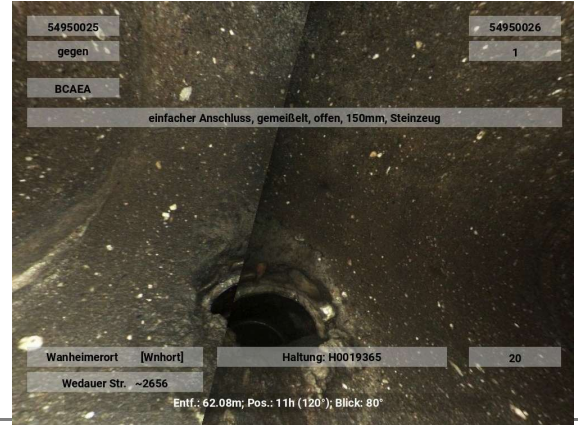
Anschluss einfacher Anschluss -gemeißelt (offen)

Kürzel BCAEA 09 150 mm
Station 62.10 m

Beurteilung	DWA	IK
Dichtheit	5	
Standsicherheit	5	
Betriebssicherheit	5

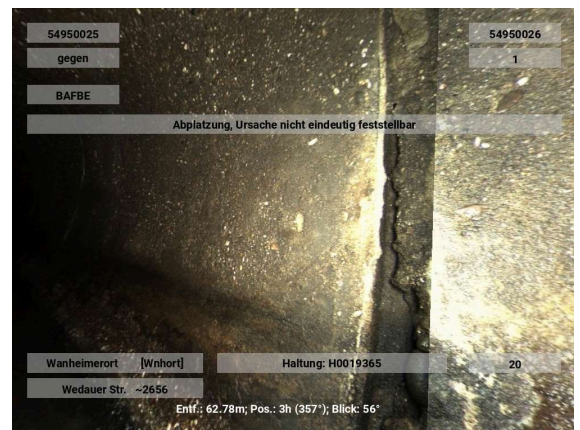
**Oberflächenschaden Abplatzung nicht eindeutig feststellbar
(An einer Verbindung)**

Kürzel BAFBE 03-05
Station 62.80 m

Beurteilung	DWA	IK
Dichtheit	5	
Standsicherheit	3	
Betriebssicherheit	4

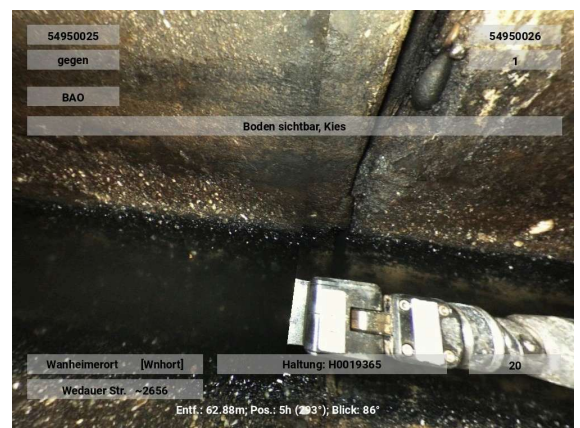
**Boden sichtbar
(An einer Verbindung)
Kies**

Kürzel BAO 04-05
Station 62.80 m

Beurteilung	DWA	IK
Dichtheit	1	
Standsicherheit	1	
Betriebssicherheit	5

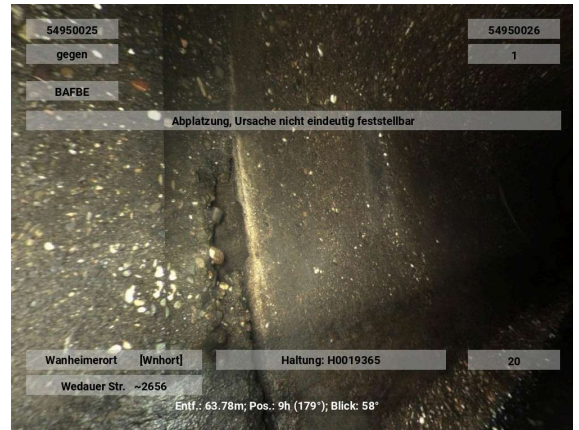
**Oberflächenschaden Abplatzung nicht eindeutig feststellbar
(An einer Verbindung)**

Kürzel BAFBE 08-09
Station 63.80 m

Beurteilung	DWA	IK
Dichtheit	5	
Standssicherheit	3	
Betriebssicherheit	4

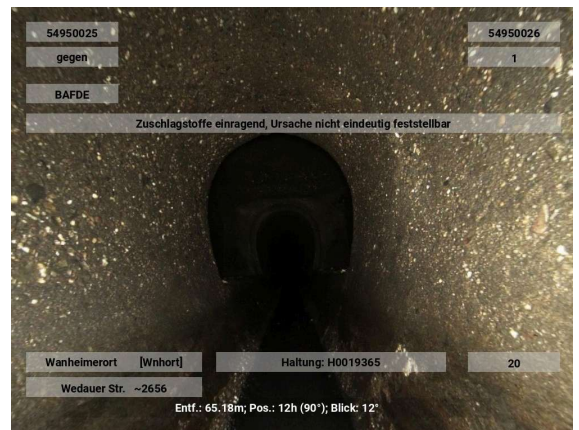
Oberflächenschaden Zuschlagst.einragend nicht eindeutig feststellbar

Kürzel BAFDE 12-12
Station 65.90 m B1

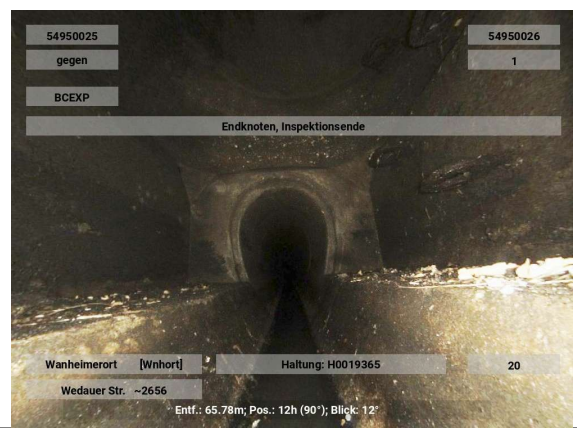
Rohrende

Kürzel BCEXP
Station 66.00 m

Beurteilung	DWA	IK
Dichtheit	5	
Standssicherheit	5	
Betriebssicherheit	5

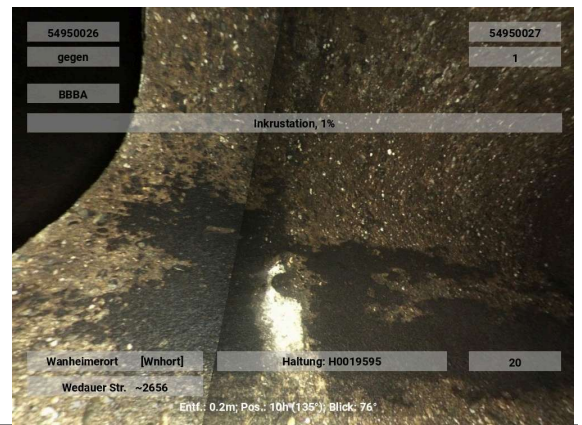
Anhaftende Stoffe Inkrustation

Kürzel BBBA 08-09 1 %
Station 0.30 m

Beurteilung	DWA	IK
Dichtheit	3	
Standssicherheit	5	
Betriebssicherheit	4

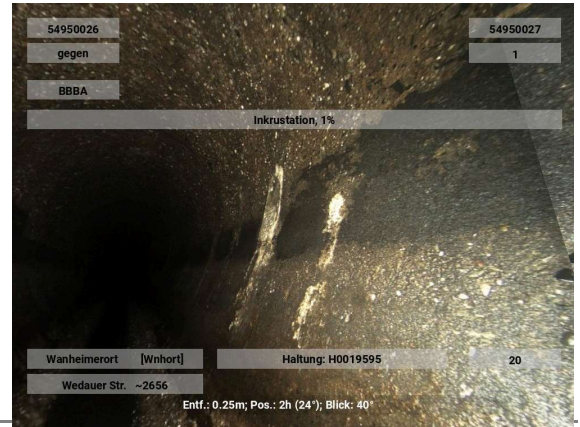
Anhaftende Stoffe Inkrustation

Kürzel BBBA 02-04 1 %
Station 0.40 m A3

Beurteilung	DWA	IK
Dichtheit	3	
Standsicherheit	5	
Betriebssicherheit	4

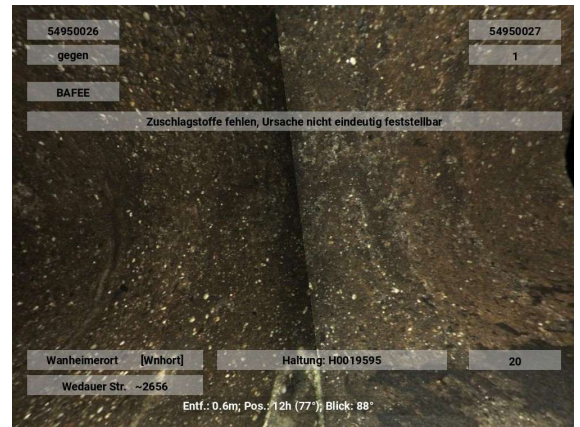
**Oberflächenschaden Zuschlagst.fehlen nicht eindeutig feststellbar**

Kürzel BAFEE 02-03
Station 0.60 m

Beurteilung	DWA	IK
Dichtheit	5	
Standsicherheit	1	
Betriebssicherheit	4

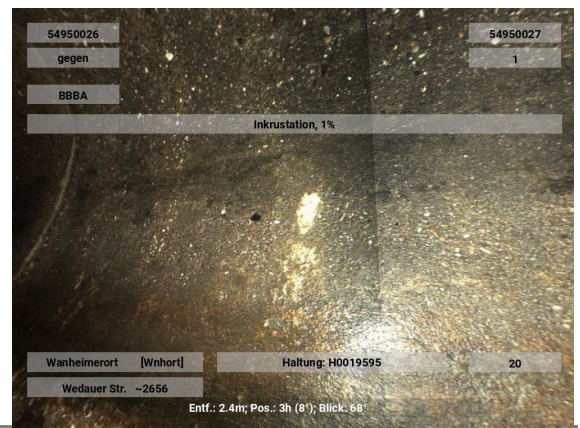
**Anhaftende Stoffe Inkrustation**

Kürzel BBBA 03-04 1 %
Station 2.50 m

Beurteilung	DWA	IK
Dichtheit	3	
Standsicherheit	5	
Betriebssicherheit	4

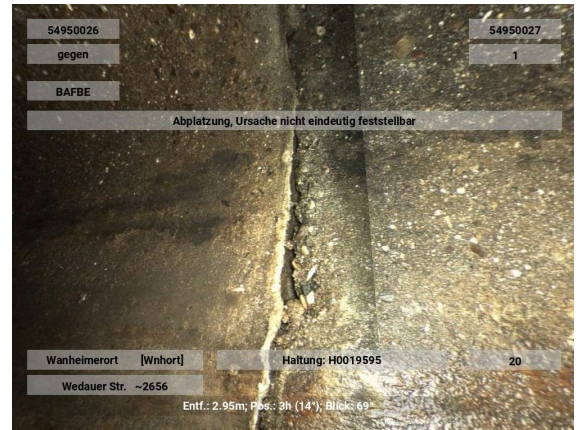
**Oberflächenschaden Abplatzung nicht eindeutig feststellbar
(An einer Verbindung)**

Kürzel BAFBE 03-04
Station 3.00 m

Beurteilung	DWA	IK
Dichtheit	5	
Standsicherheit	3	
Betriebssicherheit	4

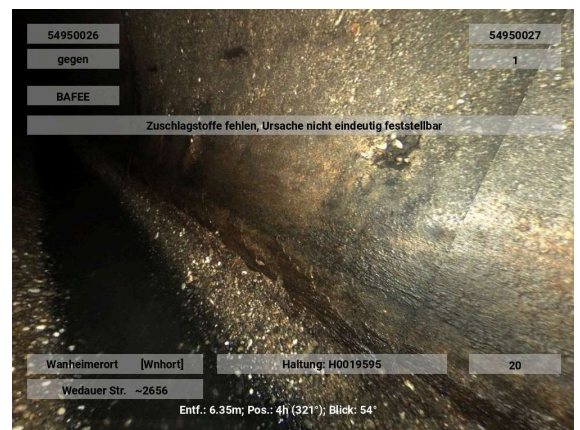
Oberflächenschaden Zuschlagst.fehlen nicht eindeutig feststellbar

Kürzel BAFEE 04-05
Station 6.40 m A4

Beurteilung	DWA	IK
Dichtheit	5	
Standsicherheit	1	
Betriebssicherheit	4

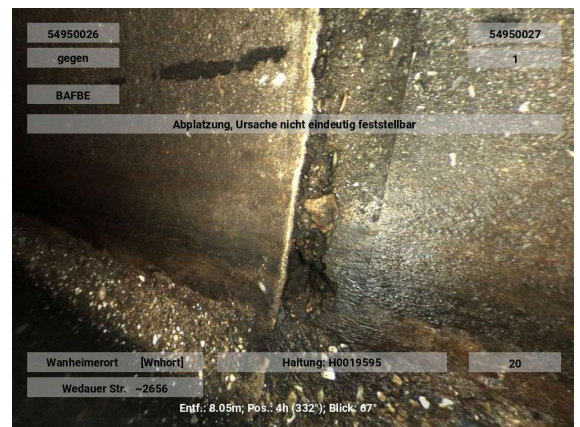
**Oberflächenschaden Abplatzung nicht eindeutig feststellbar
(An einer Verbindung)**

Kürzel BAFBE 04-05
Station 8.10 m

Beurteilung	DWA	IK
Dichtheit	5	
Standsicherheit	3	
Betriebssicherheit	4

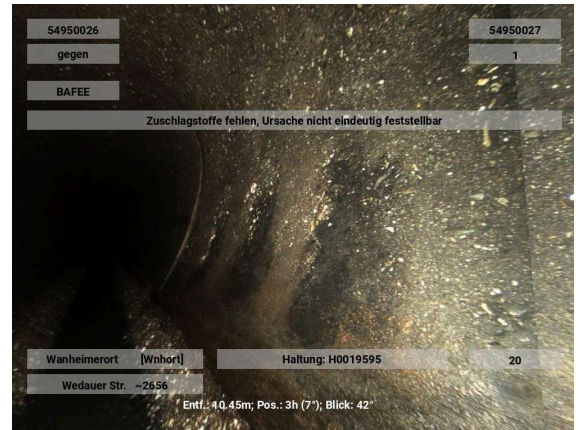
Oberflächenschaden Zuschlagst. fehlen nicht eindeutig feststellbar

Kürzel BAFEE 03-04
Station 10.60 m A5

Beurteilung DWA IK

Dichtheit	5
Standsicherheit	1
Betriebssicherheit	4

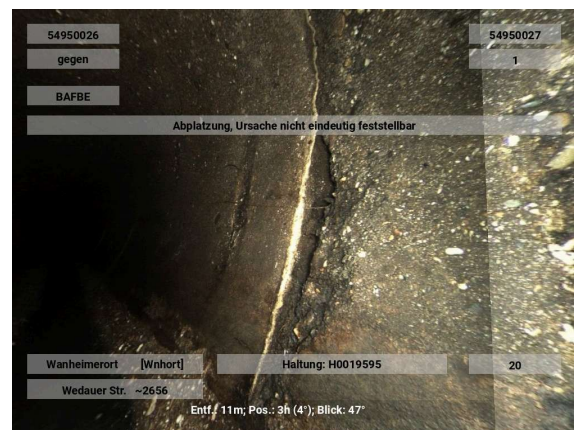
Oberflächenschaden Abplattung nicht eindeutig feststellbar (An einer Verbindung)

Kürzel BAFBE 03-05
Station 11.20 m

Beurteilung DWA IK

Dichtheit	5
Standsicherheit	3
Betriebssicherheit	4

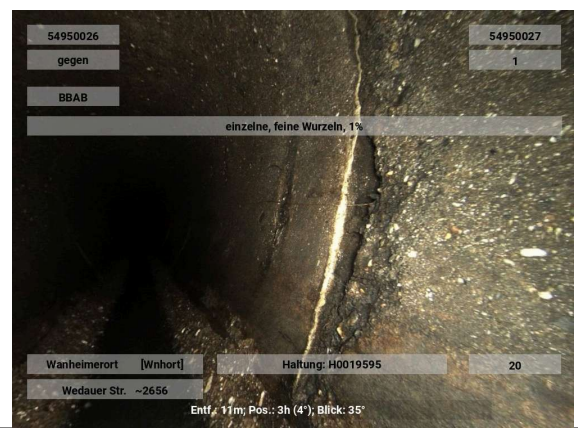
Wurzeln einzelne feine Wurzeln

Kürzel BBAB 03-05 1 %
Station 11.20 m A6

Beurteilung DWA IK

Dichtheit	2
Standsicherheit	5
Betriebssicherheit	3

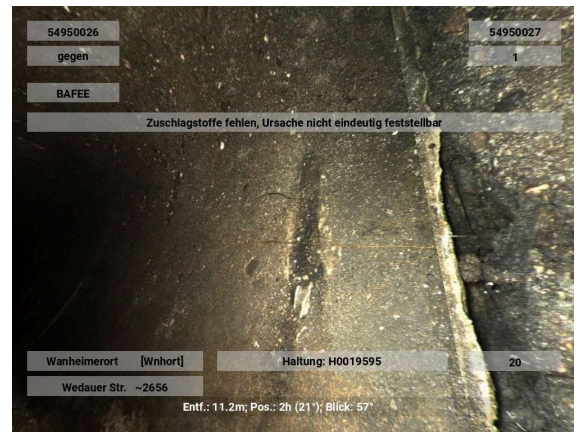
Oberflächenschaden Zuschlagst.fehlen nicht eindeutig feststellbar

Kürzel BAFEE 02-04
Station 11.30 m

Beurteilung DWA IK

Dichtheit	5
Standssicherheit	1
Betriebssicherheit	4

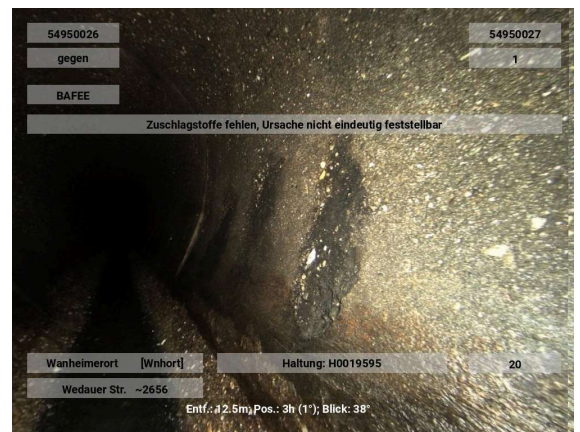
Oberflächenschaden Zuschlagst.fehlen nicht eindeutig feststellbar

Kürzel BAFEE 03-05
Station 12.60 m A7

Beurteilung DWA IK

Dichtheit	5
Standssicherheit	1
Betriebssicherheit	4

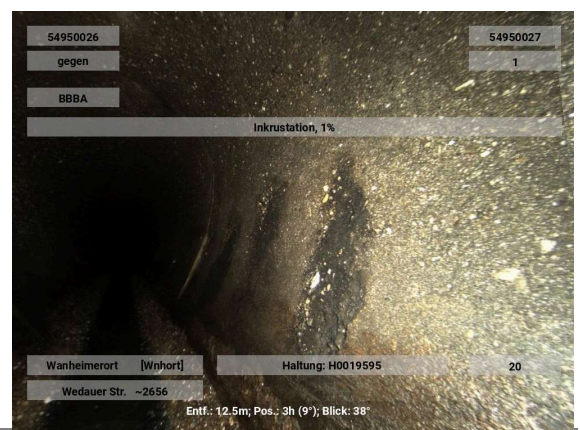
Anhaftende Stoffe Inkrustation

Kürzel BBBA 03-05 1 %
Station 12.60 m A8

Beurteilung DWA IK

Dichtheit	3
Standssicherheit	5
Betriebssicherheit	4

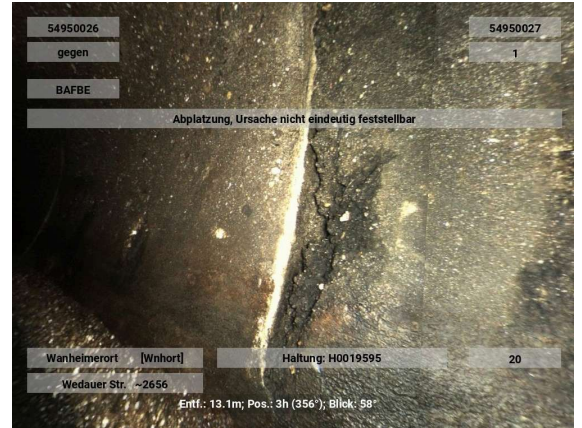
**Oberflächenschaden Abplatzung nicht eindeutig feststellbar
(An einer Verbindung)**

Kürzel BAFBE 03-05
Station 13.20 m

Beurteilung	DWA	IK
Dichtheit	5	
Standsicherheit	3	
Betriebssicherheit	4

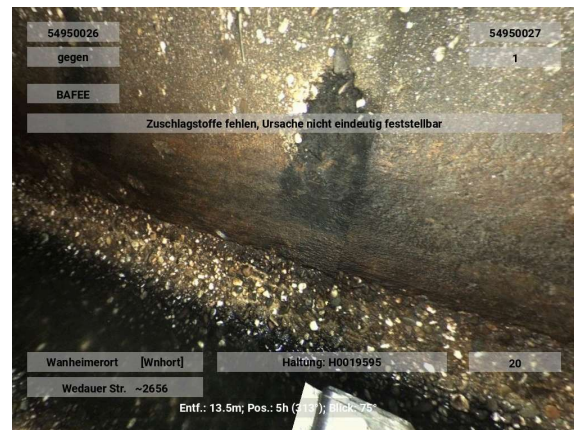
Oberflächenschaden Zuschlagst.fehlen nicht eindeutig feststellbar

Kürzel BAFEE 04-05
Station 13.50 m

Beurteilung	DWA	IK
Dichtheit	5	
Standsicherheit	1	
Betriebssicherheit	4

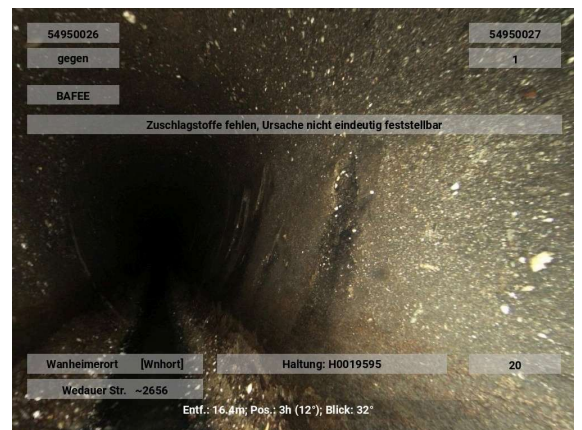
Oberflächenschaden Zuschlagst.fehlen nicht eindeutig feststellbar

Kürzel BAFEE 02-05
Station 16.60 m A9

Beurteilung	DWA	IK
Dichtheit	5	
Standsicherheit	1	
Betriebssicherheit	4

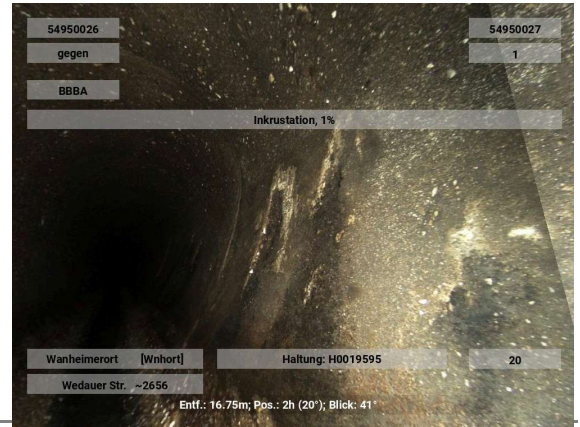
Anhaftende Stoffe Inkrustation

Kürzel BBBA 02-04 1 %
Station 16.90 m A10

Beurteilung	DWA	IK
Dichtheit	3	
Standsicherheit	5	
Betriebssicherheit	4

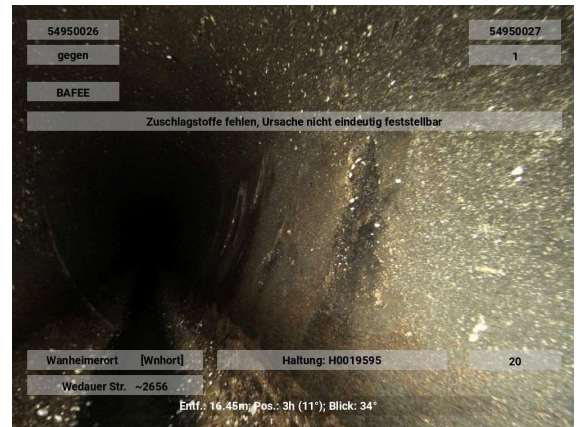
**Oberflächenschaden Zuschlagst.fehlen nicht eindeutig feststellbar**

Kürzel BAFEE 02-05
Station 17.20 m B9

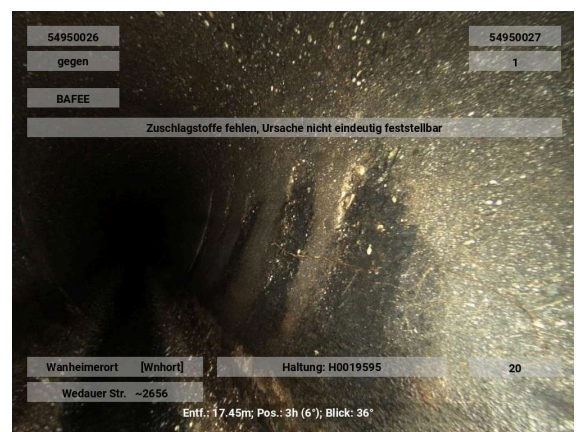
**Oberflächenschaden Zuschlagst.fehlen nicht eindeutig feststellbar**

Kürzel BAFEE 03-05
Station 17.60 m A11

Beurteilung	DWA	IK
Dichtheit	5	
Standsicherheit	1	
Betriebssicherheit	4

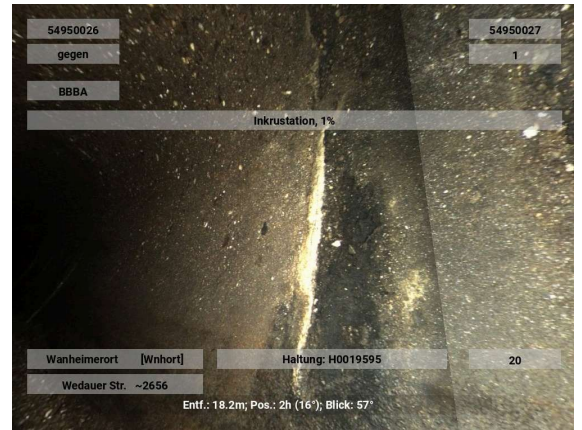
Anhaftende Stoffe Inkrustation (An einer Verbindung)

Kürzel BBBA 02-04 1 %
Station 18.30 m

Beurteilung DWA IK

Dichtheit	3
Standsicherheit	5
Betriebssicherheit	4

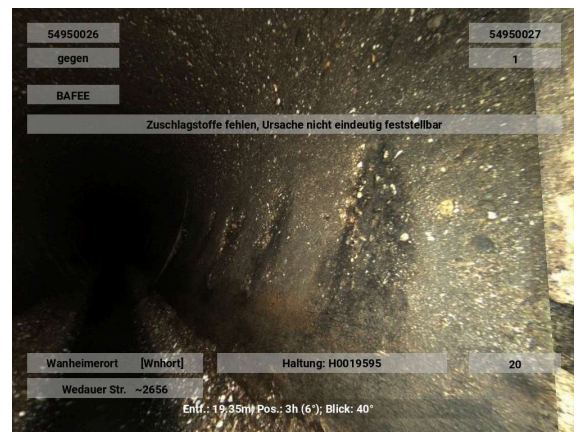
Oberflächenschaden Zuschlagst. fehlen nicht eindeutig feststellbar

Kürzel BAFEE 03-04
Station 19.50 m A12

Beurteilung DWA IK

Dichtheit	5
Standsicherheit	1
Betriebssicherheit	4

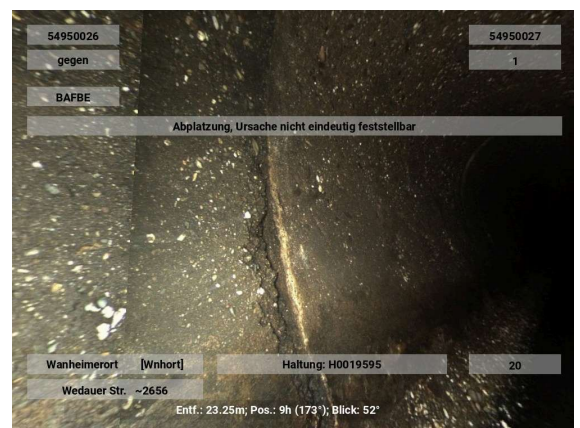
Kürzel BAFBE 03-04
Station 24.40 m

**Oberflächenschaden Abplatzung nicht eindeutig feststellbar
(An einer Verbindung)**

Beurteilung	DWA	IK
Dichtheit	5	
Standsicherheit	3	
Betriebssicherheit	4

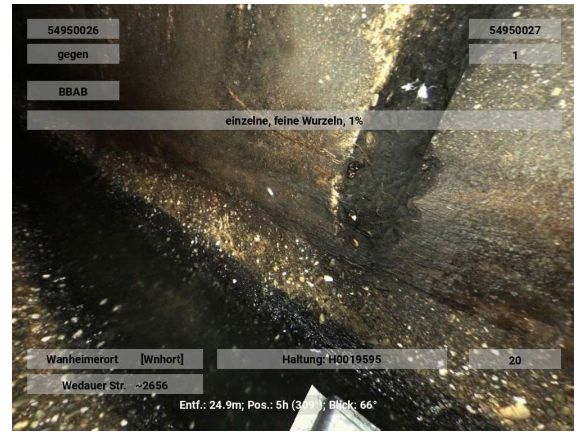
Kürzel BBAB 03-05 3 %
Station 26.10 m A17

**Wurzeln einzelne feine Wurzeln
(An einer Verbindung)**

Beurteilung	DWA	IK
Dichtheit	2	
Standsicherheit	5	
Betriebssicherheit	3

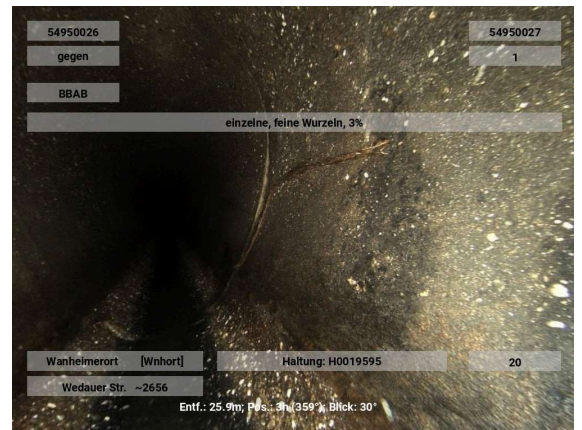
Kürzel BBAB 03-05 3 %
Station 26.80 m B17

**Wurzeln einzelne feine Wurzeln
(An einer Verbindung)**

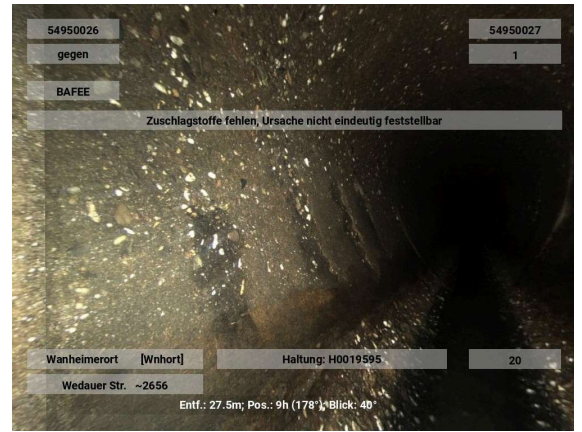
Kürzel BAFEE 03-04
Station 27.70 m A19

Oberflächenschaden Zuschlagst.fehlen nicht eindeutig feststellbar

Beurteilung DWA IK

Dichtheit 5
Standssicherheit 1
Betriebssicherheit 4

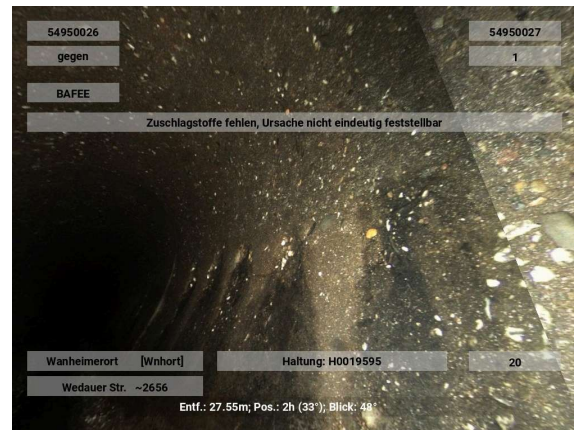
Kürzel BAFEE 03-04
Station 28.30 m B19

28.20	00:10:30	B18	BAFEE	7,9	Oberflächenschaden Zuschlagst.fehlen nicht eindeutig feststellbar
28.30	00:10:40	Foto B19	BAFEE	3,4	Oberflächenschaden Zuschlagst.fehlen nicht eindeutig feststellbar

Oberflächenschaden Zuschlagst.fehlen nicht eindeutig feststellbar

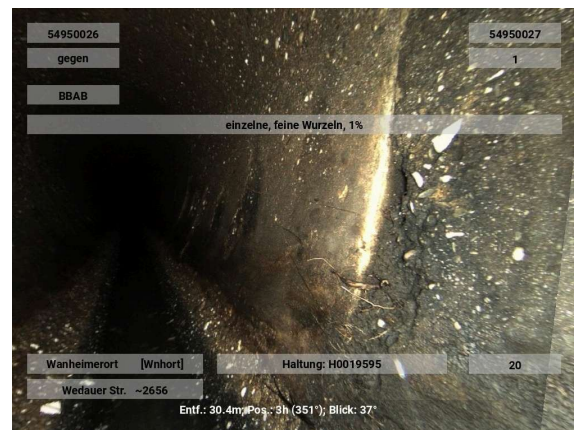
Kürzel BBAB 04-05 1 %
Station 31.30 m A23

**Wurzeln einzelne feine Wurzeln
(An einer Verbindung)**

Beurteilung	DWA	IK
Dichtheit	2	
Standsicherheit	5	
Betriebssicherheit	3

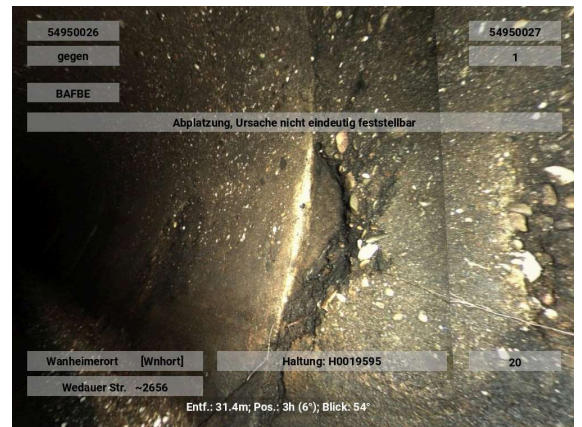
Kürzel BAFBE 08-09
Station 31.60 m

**Oberflächenschaden Abplatzung nicht eindeutig
feststellbar
(An einer Verbindung)**

Beurteilung	DWA	IK
Dichtheit	5	
Standsicherheit	3	
Betriebssicherheit	4

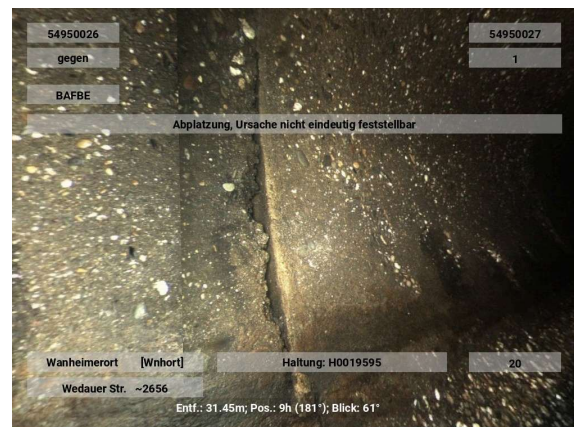
Kürzel BAFEE 07-08
Station 31.90 m A24

31.70	00:12:40		B23	BBAB 4,5	1.00 % Wurzeln einzelne feine Wurzeln
31.90	00:12:50	Foto	A24	BAFEE 7,8	Oberflächenschaden Zuschlagst.fehlen nicht eindeutig feststellbar

Oberflächenschaden Zuschlagst.fehlen nicht eindeutig feststellbar

Beurteilung	DWA	IK
Dichtheit	5	
Standsicherheit	1	
Betriebssicherheit	4

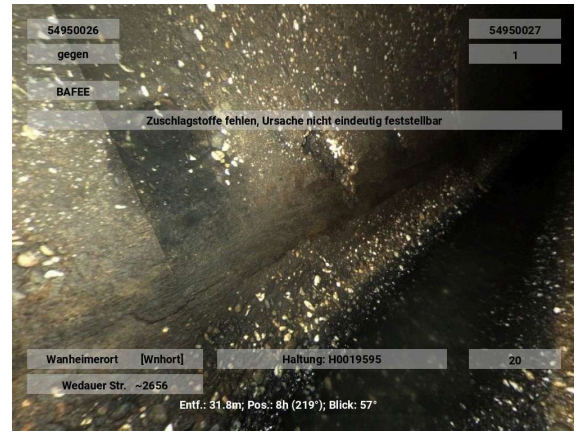
Kürzel BAFEE 03-05
Station 32.00 m B20

32.00	00:13:00	Foto	B20	BAFEE 3,5	Oberflächenschaden Zuschlagst.fehlen nicht eindeutig feststellbar
32.30	00:13:10		B24	BAFEE 7,8	Oberflächenschaden Zuschlagst.fehlen nicht eindeutig feststellbar

Oberflächenschaden Zuschlagst.fehlen nicht eindeutig feststellbar

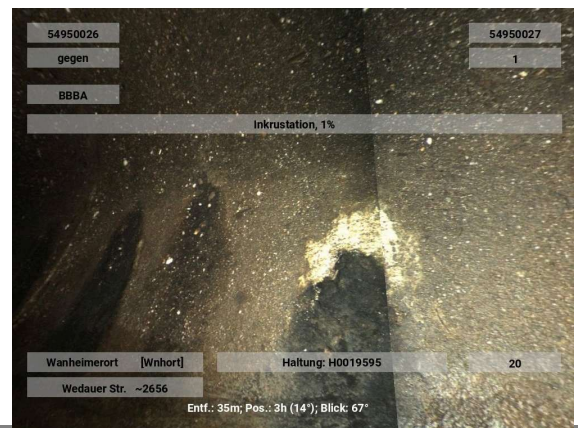
Anhaftende Stoffe Inkrustation

Kürzel BBBA 03-05 1 %
Station 35.20 m A26

Beurteilung	DWA	IK
Dichtheit	3	
Standsicherheit	5	
Betriebssicherheit	4

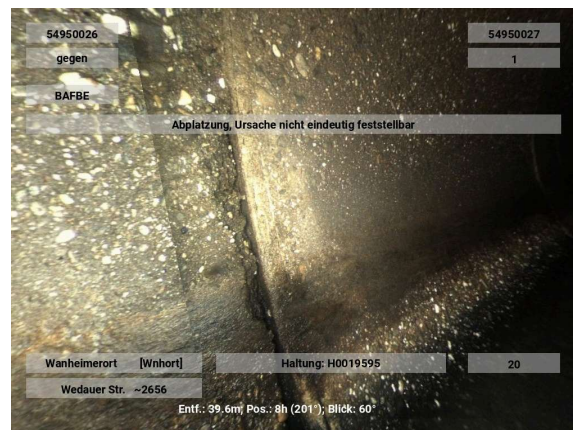
**Oberflächenschaden Abplatzung nicht eindeutig feststellbar (An einer Verbindung)**

Kürzel BAFBE 05-09
Station 40.60 m

Dichtheit 5
Standicherheit 3
Betriebssicherheit 4

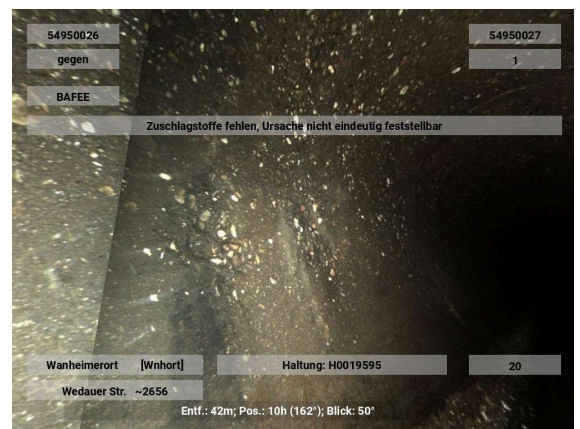
Oberflächenschaden Zuschlagst.fehlen nicht eindeutig feststellbar

Kürzel BAFEE 03-04
Station 42.50 m

Dichtheit	5
Standsicherheit	1
Betriebssicherheit	4

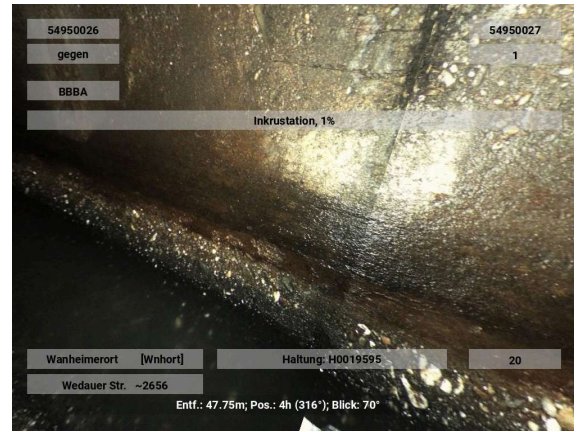
Anhaftende Stoffe Inkrustation

Kürzel BBBA 03-05 1 %
Station 48.10 m

Beurteilung	DWA	IK
Dichtheit	3	
Standssicherheit	5	
Betriebssicherheit	4

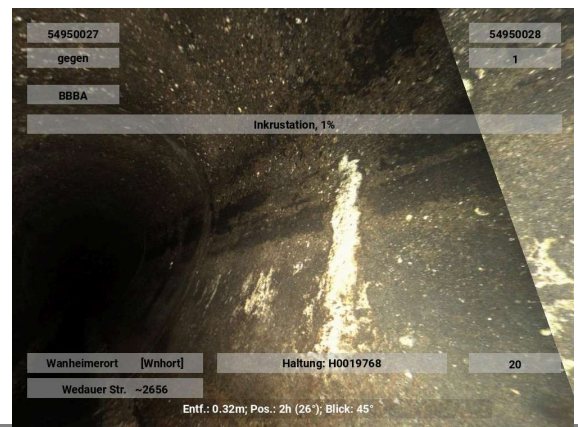
Anhaftende Stoffe Inkrustation (An einer Verbindung)

Kürzel BBBA 07-08 1 %
Station 1.00 m

Beurteilung	DWA	IK
Dichtheit	3	
Standsicherheit	5	
Betriebssicherheit	4

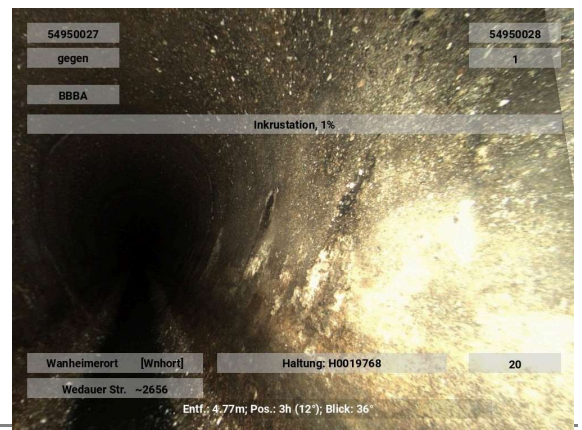
Anhaftende Stoffe Inkrustation

Kürzel BBBA 08-09 1 %
 Station 5.10 m A5

Dichtheit 3
 Standsicherheit 5
 Betriebssicherheit 4

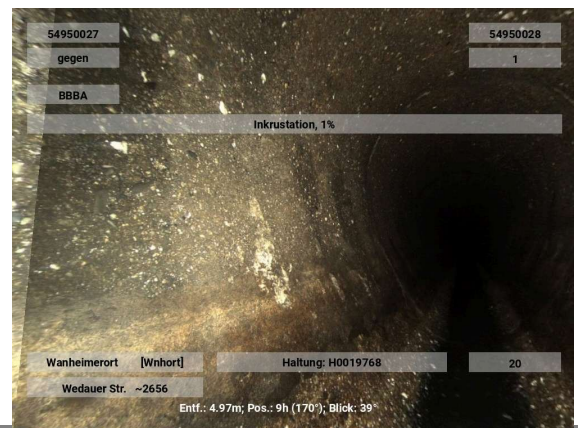
Anhaftende Stoffe Inkrustation

Kürzel BBBA 03-05 1 %
Station 5.60 m B4

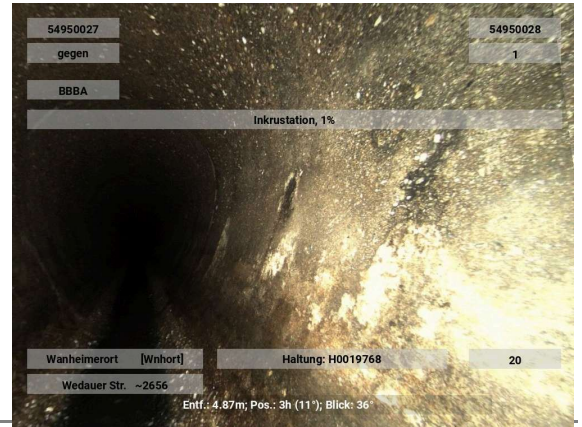
**Anhaftende Stoffe Inkrustation**

Kürzel BBBA 08-09 1 %
Station 5.80 m B5

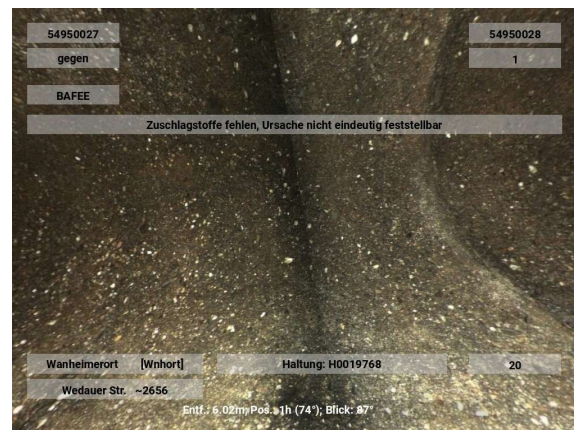
Kürzel BAFEE 03
Station 6.30 m

Oberflächenschaden Zuschlagst.fehlen nicht eindeutig feststellbar

Dichtheit 5
Standssicherheit 1
Betriebssicherheit 4

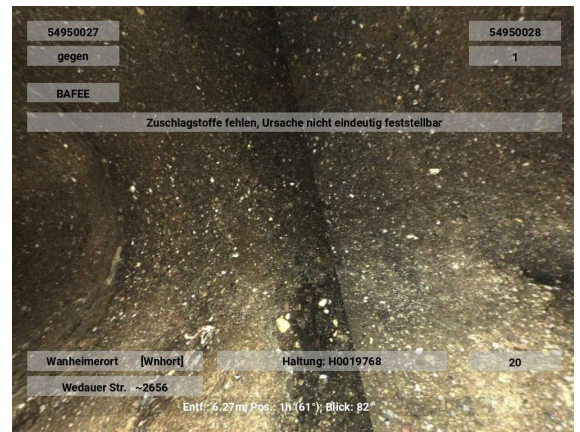
Kürzel BAFEE 03
Station 6.50 m

Oberflächenschaden Zuschlagst.fehlen nicht eindeutig feststellbar

Dichtheit 5
Standssicherheit 1
Betriebssicherheit 4

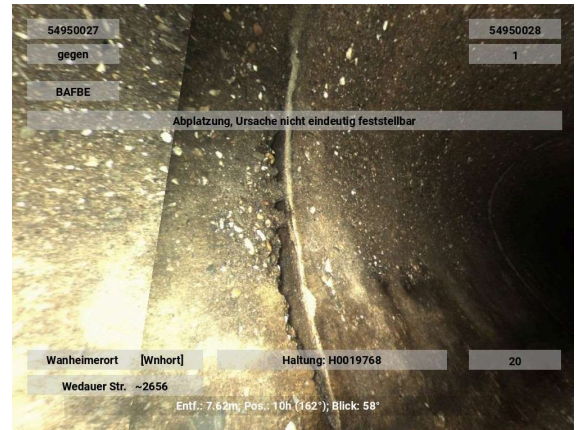
Kürzel BAFBE 04-05
Station 7.90 m

**Oberflächenschaden Abplatzung nicht eindeutig feststellbar
(An einer Verbindung)**

Dichtheit 5
Standicherheit 3
Betriebssicherheit 4

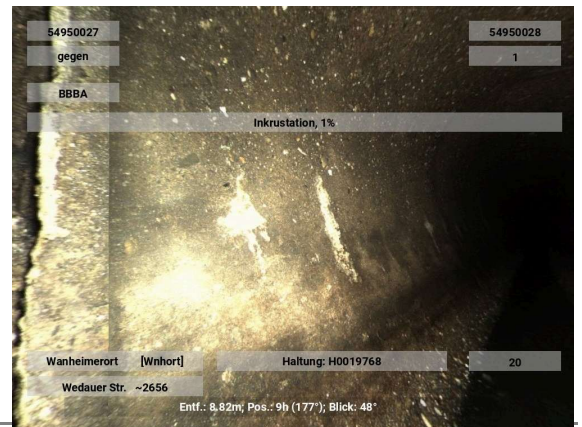
Kürzel BBBA 03-04 1 %
Station 9.60 m

Anhaftende Stoffe Inkrustation

Beurteilung	DWA	IK
Dichtheit	3	
Standsicherheit	5	
Betriebssicherheit	4

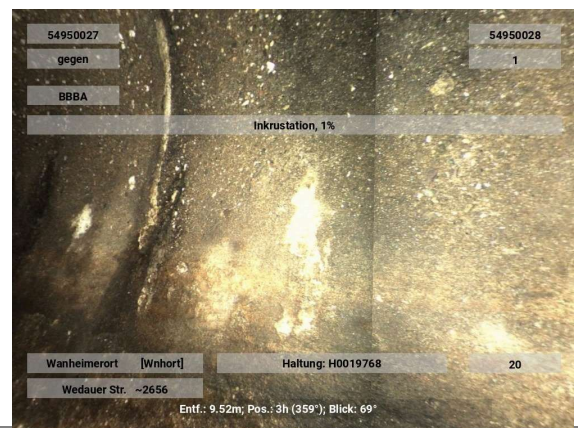
Kürzel BBBA 08 1 %
Station 9.70 m

Anhaftende Stoffe Inkrustation

Beurteilung	DWA	IK
Dichtheit	3	
Standssicherheit	5	
Betriebssicherheit	4

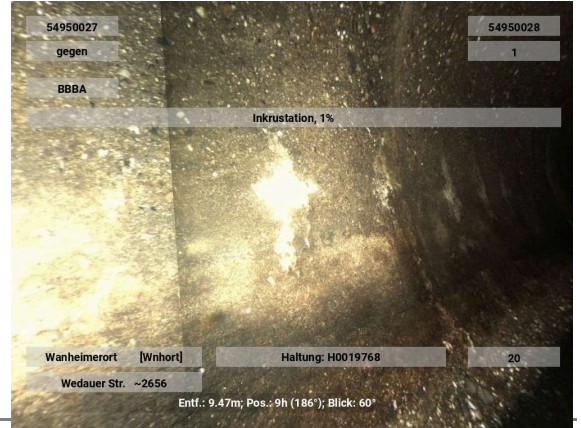
Kürzel BBBA 08-09 1 %
Station 9.80 m A7

**Anhaftende Stoffe Inkrustation**

Beurteilung	DWA	IK
Dichtheit	3	
Standssicherheit	5	
Betriebssicherheit	4

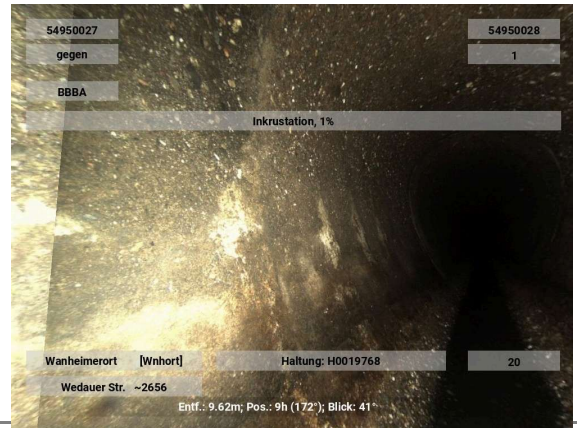
Kürzel BBBA 03-05 1 %
Station 9.90 m A8

**Anhaftende Stoffe Inkrustation**

Beurteilung	DWA	IK
Dichtheit	3	
Standssicherheit	5	
Betriebssicherheit	4

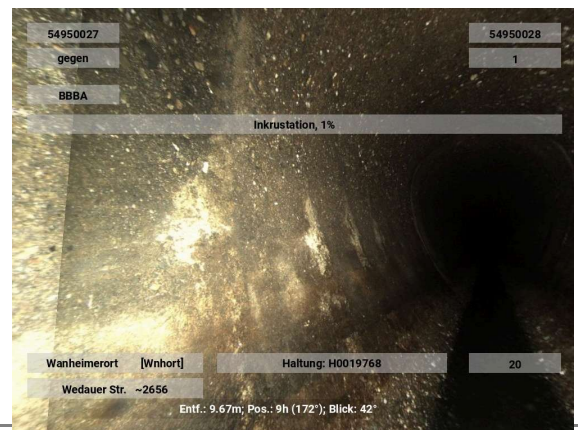
Kürzel BBBA 03-05 1 %
Station 10.70 m B8

Anhaftende Stoffe Inkrustation

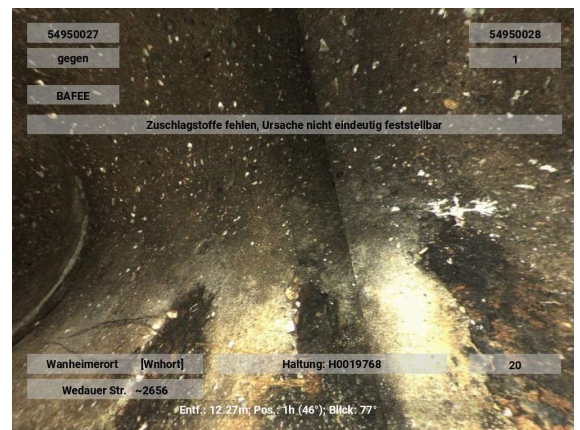
Kürzel BAFEE 09
Station 12.40 m

Oberflächenschaden Zuschlagst.fehlen nicht eindeutig feststellbar

Dichtheit 5
Standsicherheit 1
Betriebssicherheit 4

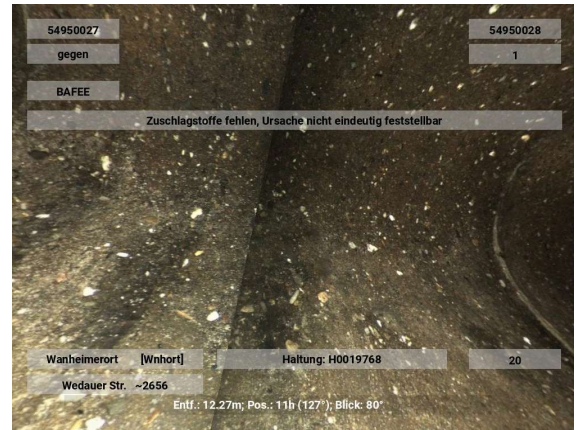
Kürzel BAFEE 03-04
Station 12.50 m

Oberflächenschaden Zuschlagst.fehlen nicht eindeutig feststellbar

Dichtheit 5
Standsicherheit 1
Betriebssicherheit 4

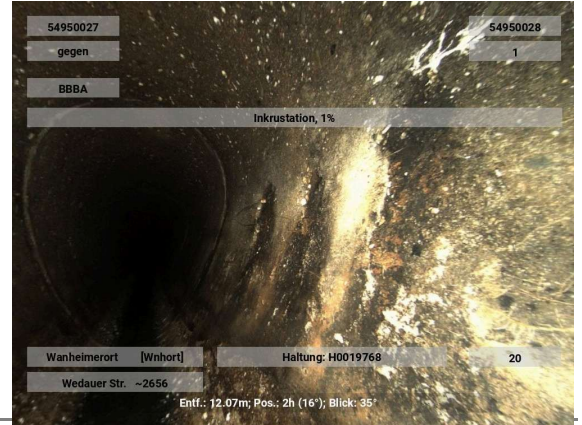
Kürzel BBBA 02-05 1 %
Station 13.10 m A11

**Anhaftende Stoffe Inkrustation**

Dichtheit 3
Standicherheit 5
Betriebssicherheit 4

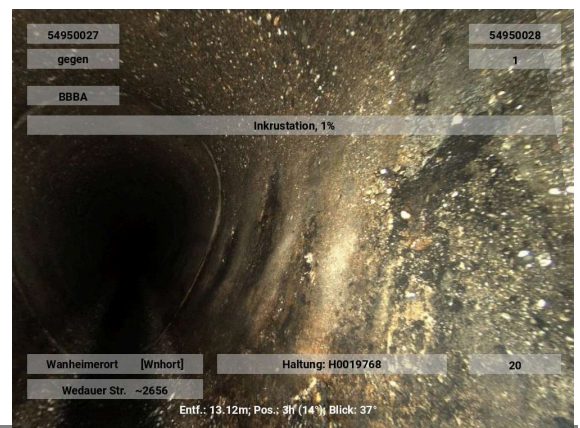
Kürzel BBBA 07-09 1 %
Station 18.00 m

**Anhaftende Stoffe Inkrustation
(An einer Verbindung)**

Beurteilung	DWA	IK
Dichtheit	3	
Standsicherheit	5	
Betriebssicherheit	4

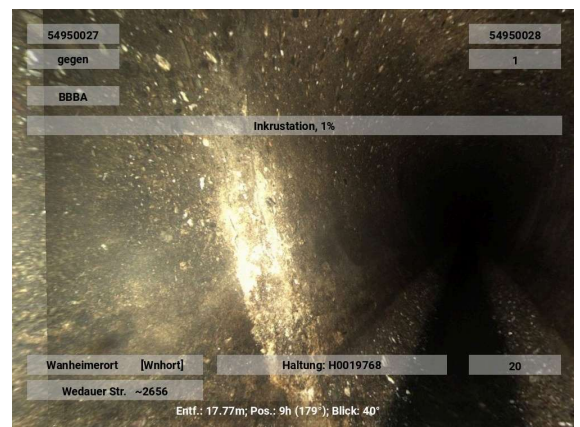
Kürzel BBBA 01-05 1 %
Station 18.10 m

**Anhaftende Stoffe Inkrustation
(An einer Verbindung)**

Dichtheit 3
Standicherheit 5
Betriebssicherheit 4

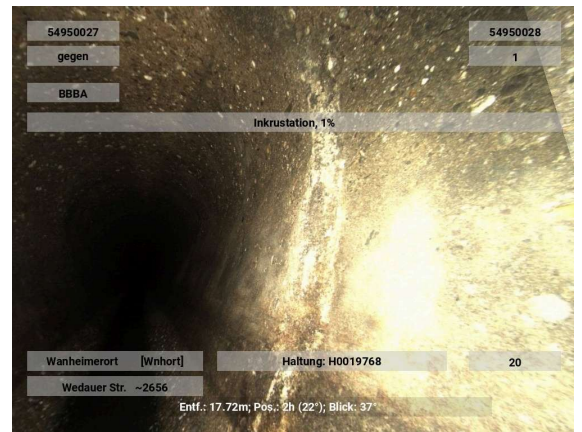
Kürzel BBBA 03-04 1 %
Station 19.30 m

Anhaftende Stoffe Inkrustation

Dichtheit 3
Standicherheit 5
Betriebssicherheit 4

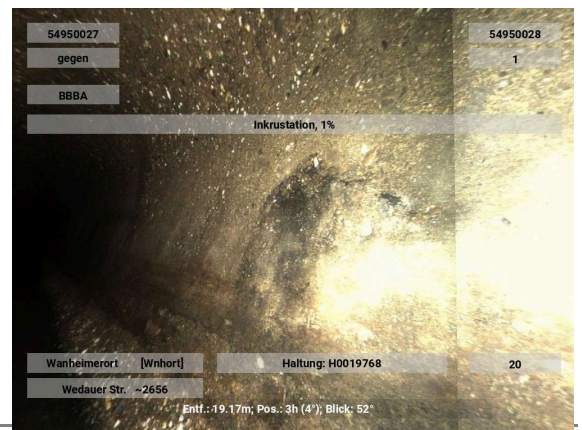
Kürzel BBBA 07-08 1 %
Station 20.00 m

**Anhaftende Stoffe Inkrustation
(An einer Verbindung)**

Dichtheit 3
Standicherheit 5
Betriebssicherheit 4

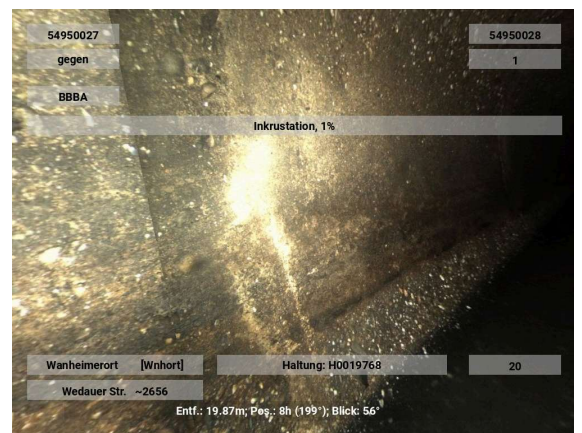
Kürzel BBBA 07-09 1 %
Station 23.00 m

Anhaftende Stoffe Inkrustation (An einer Verbindung)

Dichtheit	3
Standicherheit	5
Betriebssicherheit	4

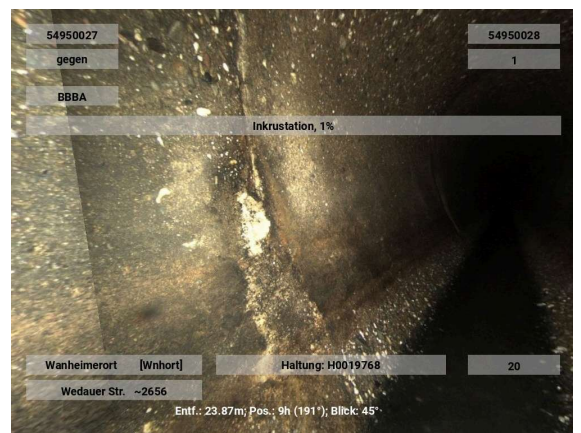
Kürzel BBBA 07-09 1 %
Station 25.10 m

**Anhaftende Stoffe Inkrustation
(An einer Verbindung)**

Dichtheit 3
Standicherheit 5
Betriebssicherheit 4

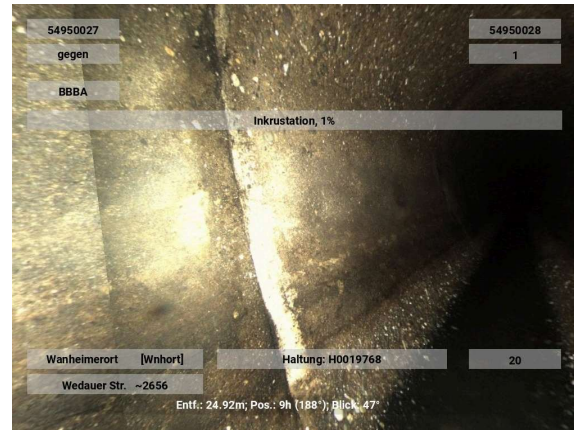
Kürzel BBBA 07-09 1 %
Station 26.10 m

**Anhaftende Stoffe Inkrustation
(An einer Verbindung)**

Dichtheit 3
Standicherheit 5
Betriebssicherheit 4

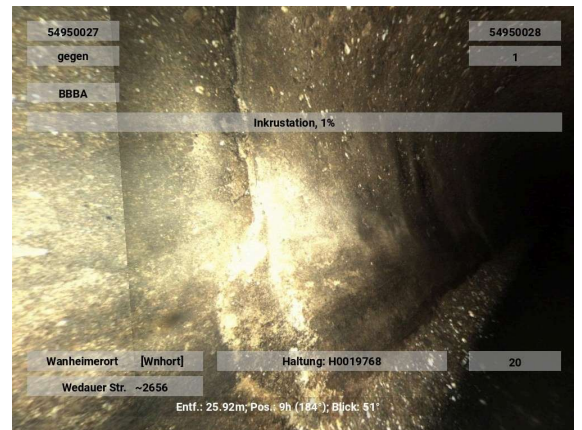
Kürzel BBBA 07-09 1 %
Station 27.10 m

**Anhaftende Stoffe Inkrustation
(An einer Verbindung)**

Dichtheit 3
Standicherheit 5
Betriebssicherheit 4

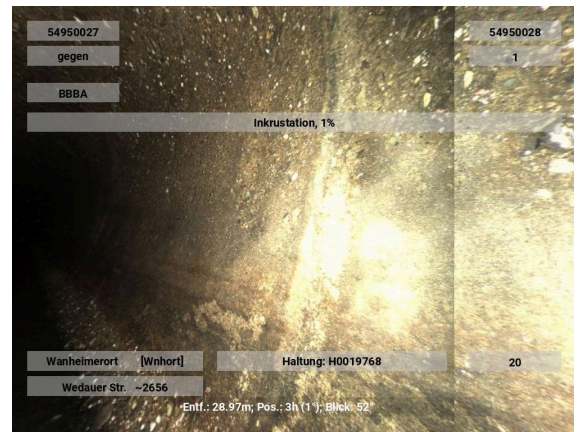
Kürzel BBBA 07-08 1 %
Station 29.20 m

**Anhaftende Stoffe Inkrustation
(An einer Verbindung)**

Dichtheit 3
Standicherheit 5
Betriebssicherheit 4

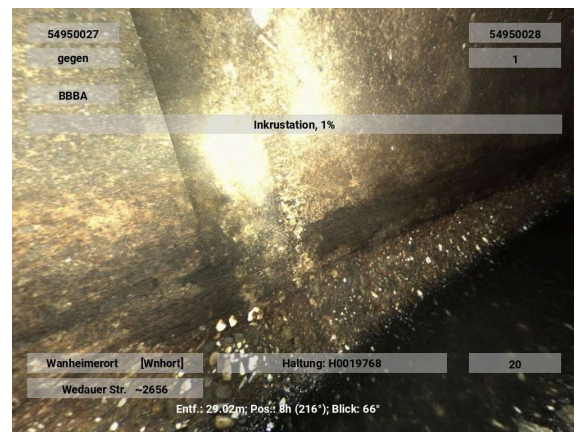
Kürzel BBBA 07-09 1 %
Station 30.10 m

**Anhaftende Stoffe Inkrustation
(An einer Verbindung)**

Dichtheit 3
Standicherheit 5
Betriebssicherheit 4
