Haltungsbericht

Bezeichnung H0018872
 Anfangsschacht 54950023
 Endschacht 54950148
 Kanalart Freispiegelkanal
 Entw.-verfahren Mischwasser
 Straße Wedauer Str. ~2656
 Ortsteil Wanheimerort [Wnhort]
 Kanalnummer 46.73.09.43
 Haltungsnummer 10
 Netznummer Netz4000 Huckingen

Inspektionsdatum 10.09.2025
 Untersuchungsrichtung +

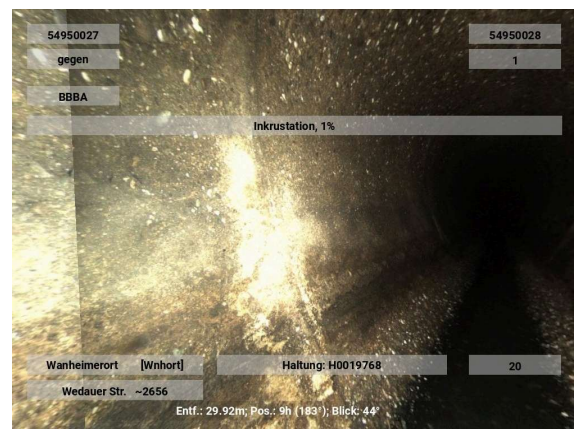
Kürzel BBBA 03-05 1 %
Station 30.20 m

**Anhaftende Stoffe Inkrustation
(An einer Verbindung)**

Dichtheit 3
Standicherheit 5
Betriebssicherheit 4

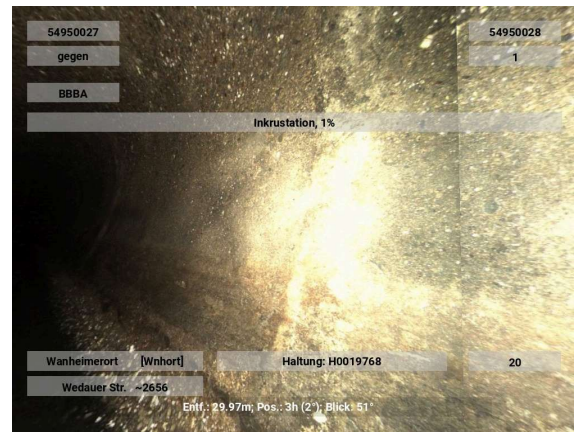
Kürzel BBBA 07-09 1 %
Station 31.10 m

**Anhaftende Stoffe Inkrustation
(An einer Verbindung)**

Dichtheit 3
Standicherheit 5
Betriebssicherheit 4

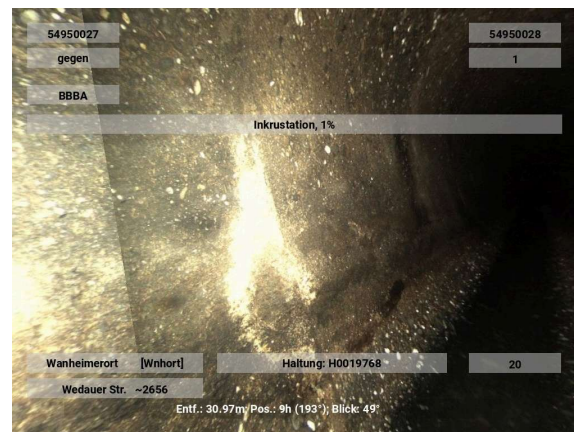
Kürzel BBBA 02-05 1 %
Station 31.20 m

**Anhaftende Stoffe Inkrustation
(An einer Verbindung)**

Dichtheit 3
Standicherheit 5
Betriebssicherheit 4

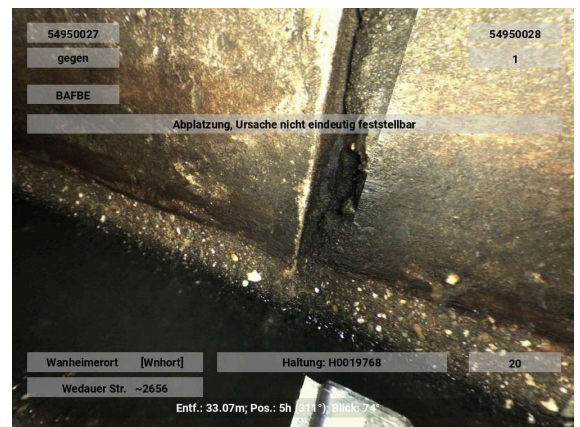
Kürzel BAFBE 07-09
Station 33.20 m

**Oberflächenschaden Abplatzung nicht eindeutig feststellbar
(An einer Verbindung)**

Beurteilung	DWA	IK
Dichtheit	5	
Standicherheit	3	
Betriebssicherheit	4

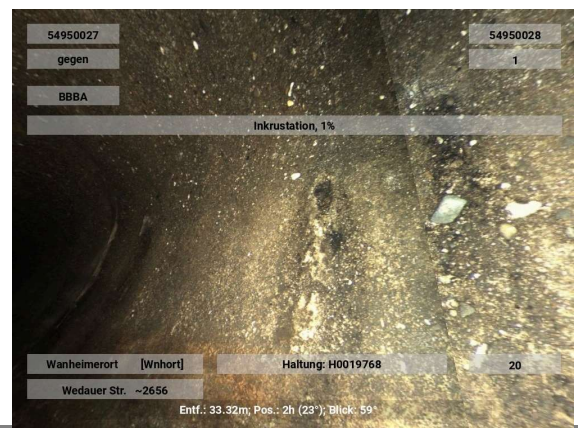
Kürzel BBBA 03-04 1 %
Station 35.10 m

**Anhaftende Stoffe Inkrustation
(An einer Verbindung)**

Beurteilung	DWA	IK
Dichtheit	3	
Standicherheit	5	
Betriebssicherheit	4

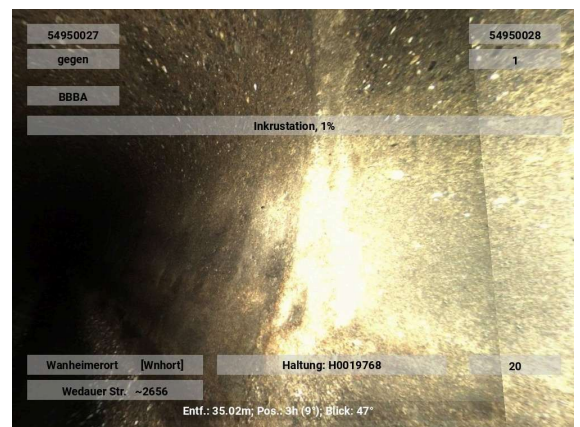
Kürzel BBBA 07-08 1 %
Station 35.20 m

Anhaftende Stoffe Inkrustation (An einer Verbindung)

Beurteilung	DWA	IK
Dichtheit	3	
Standsicherheit	5	
Betriebssicherheit	4

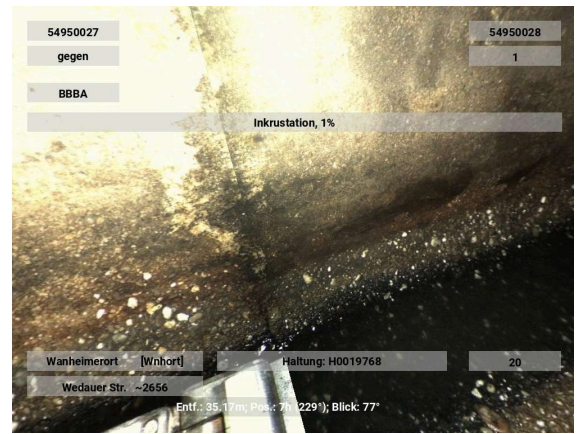
Kürzel BBBA 03-04 1 %
Station 36.20 m A16

Anhaftende Stoffe Inkrustation

Beurteilung	DWA	IK
Dichtheit	3	
Standsicherheit	5	
Betriebssicherheit	4

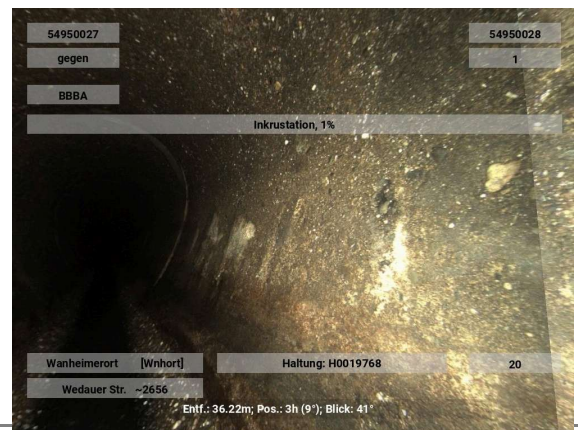
Kürzel BBBA 07-09 1 %
Station 36.50 m A17

Anhaftende Stoffe Inkrustation

Beurteilung	DWA	IK
Dichtheit	3	
Standsicherheit	5	
Betriebssicherheit	4

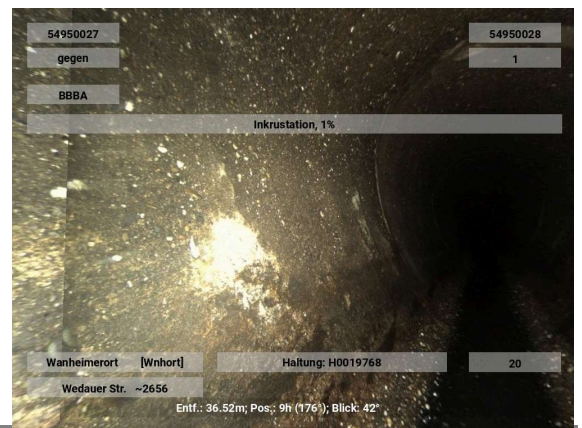
Kürzel BBBA 03-04 1 %
Station 37.00 m B16

Anhaftende Stoffe Inkrustation

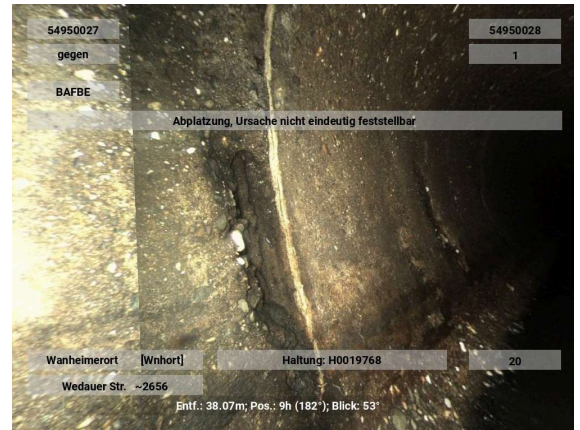
Kürzel BAFBE 03-05
Station 38.20 m

**Oberflächenschaden Abplatzung nicht eindeutig feststellbar
(An einer Verbindung)**

Beurteilung	DWA	IK
Dichtheit	5	
Standsicherheit	3	
Betriebssicherheit	4

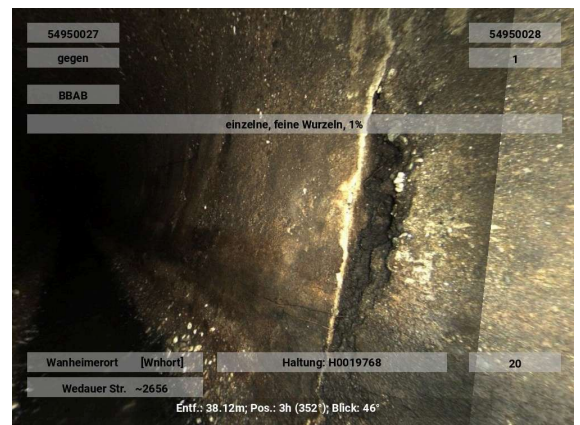
Kürzel BBAB 02-04 1 %
Station 38.30 m A18

Wurzeln einzelne feine Wurzeln

Beurteilung	DWA	IK
Dichtheit	2	
Standsicherheit	5	
Betriebssicherheit	3

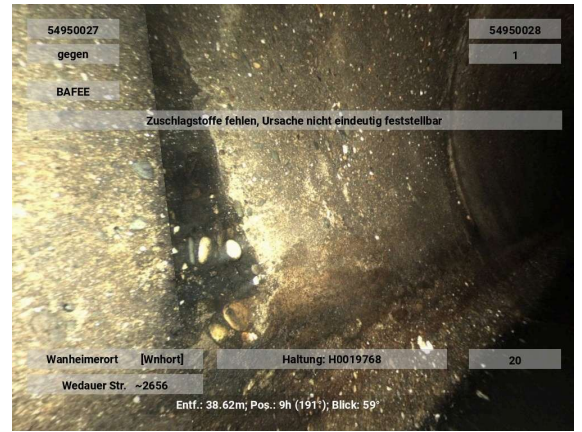
Kürzel BAFEE 03
Station 38.90 m

Oberflächenschaden Zuschlagst.fehlen nicht eindeutig feststellbar

Dichtheit 5
Standssicherheit 1
Betriebssicherheit 4

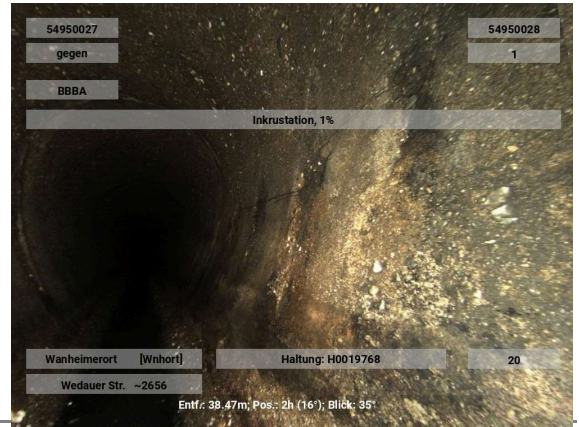
Kürzel BBBA 07-09 1 %
Station 40.20 m

**Anhaftende Stoffe Inkrustation (An einer Verbindung)**

Dichtheit 3
Standicherheit 5
Betriebssicherheit 4

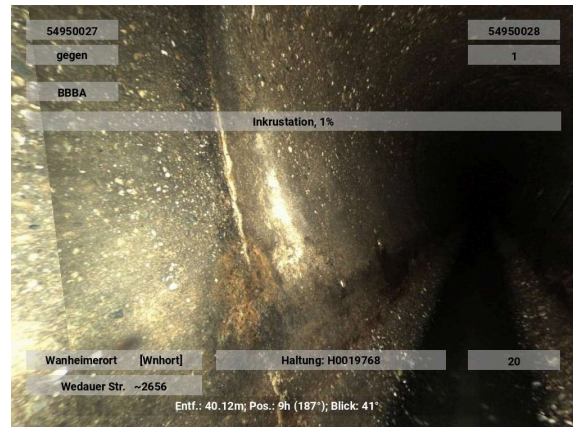
Kürzel BBBA 03-05 1 %
Station 41.50 m A20

**Anhaftende Stoffe Inkrustation**

Dichtheit 3
Standicherheit 5
Betriebssicherheit 4

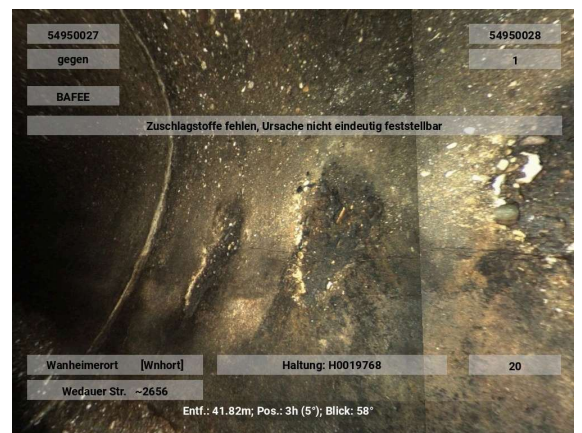
Oberflächenschaden Zuschlagst.fehlen nicht eindeutig feststellbar

Kürzel BAFEE 03-04
Station 42.00 m

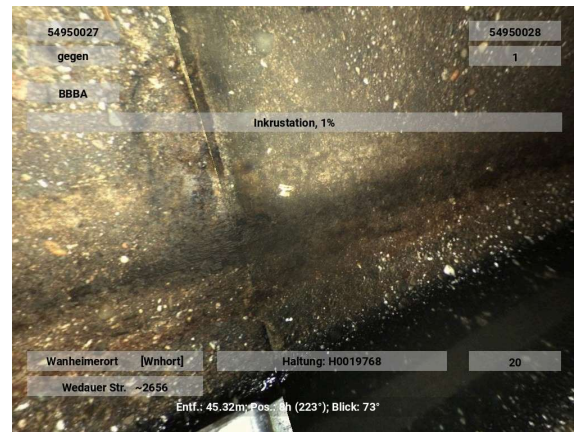
Anhaftende Stoffe Inkrustation (An einer Verbindung)

Kürzel BBBA 07-08 1 %
Station 46.30 m

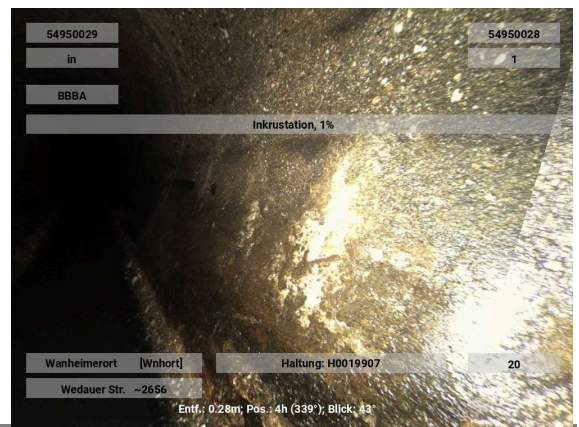
**Anhaftende Stoffe Inkrustation**

Kürzel BBBA 08-10 1 %
 Station 0.70 m

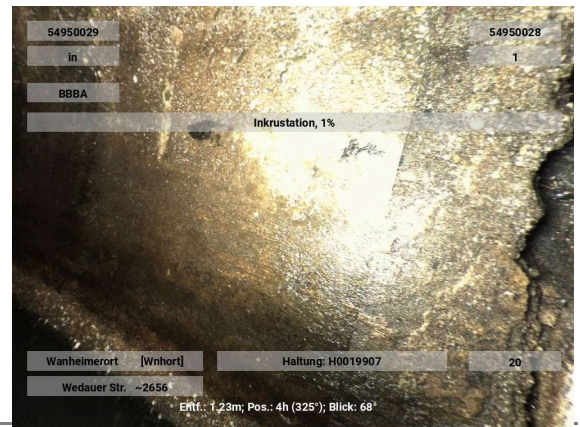
Anhaftende Stoffe Inkrustation

Kürzel BBBA 02-03 1 %
Station 1.40 m

Beurteilung	DWA	IK
Dichtheit	3	
Standicherheit	5	
Betriebssicherheit	4

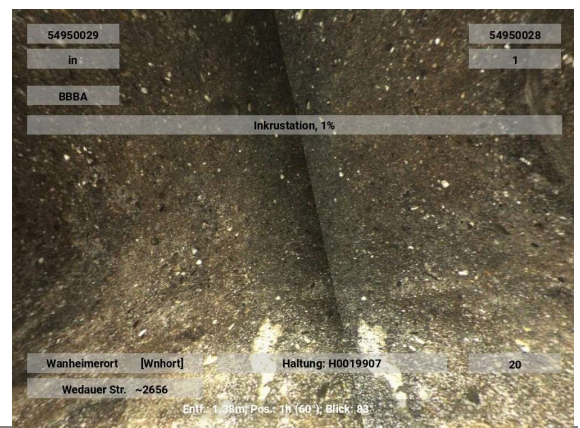
Oberflächenschaden Zuschlagst.fehlen nicht eindeutig feststellbar

Kürzel BAFEE 07-09
Station 1.60 m A3

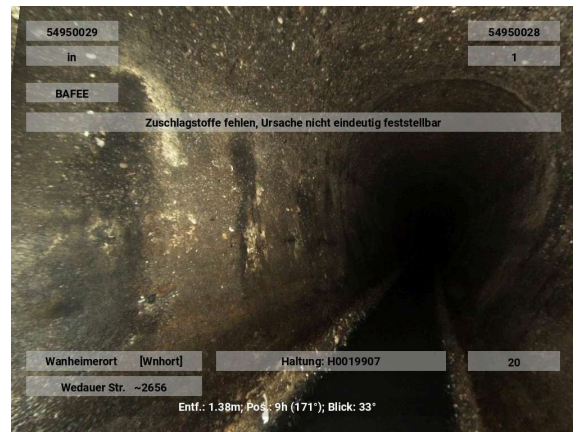
Oberflächenschaden Zuschlagst.fehlen nicht eindeutig feststellbar

Kürzel BAFEE 03-04
Station 1.70 m

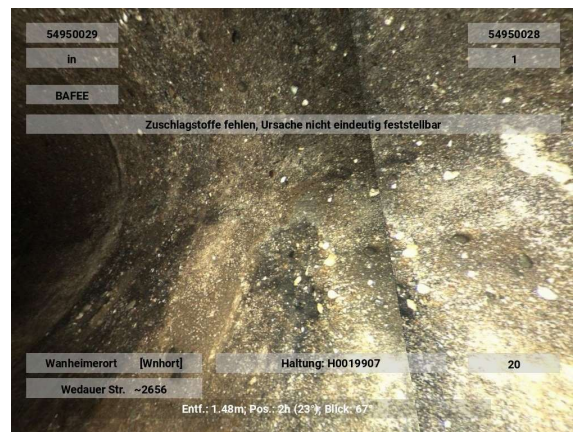
Oberflächenschaden Zuschlagst.fehlen nicht eindeutig feststellbar

Kürzel BAFEE 02-04
Station 1.80 m A4

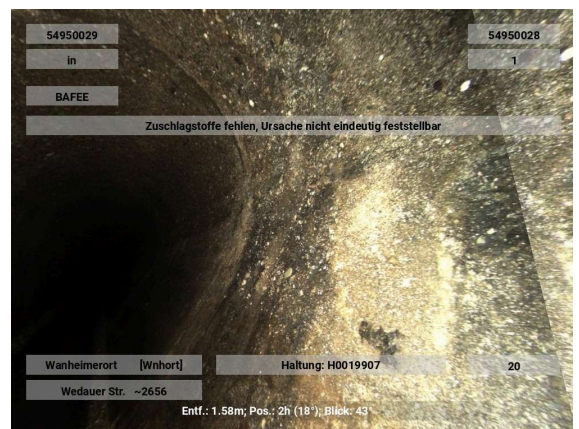
Oberflächenschaden Zuschlagst.fehlen nicht eindeutig feststellbar

Kürzel BAFEE 03-04
Station 2.50 m

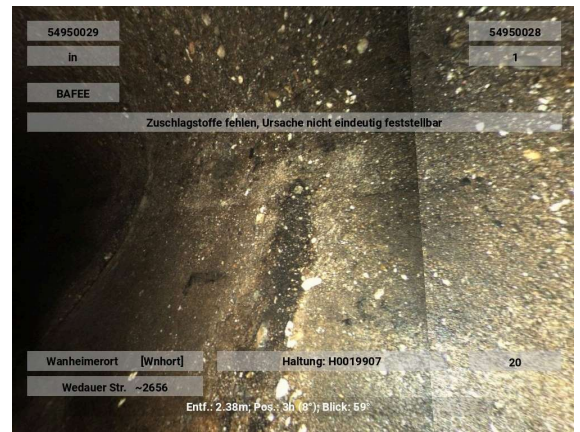
Oberflächenschaden Zuschlagst.fehlen nicht eindeutig feststellbar

Kürzel BAFEE 07-09
Station 2.80 m B3

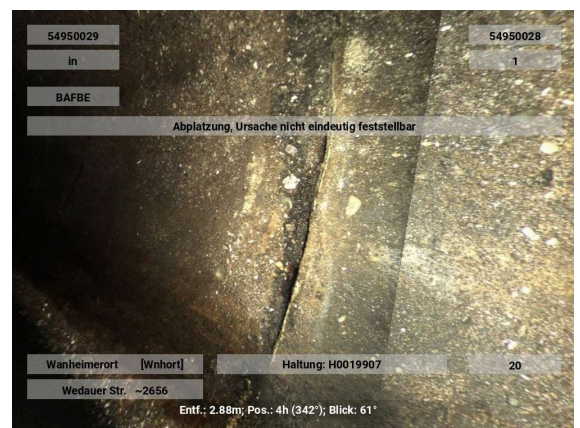
Oberflächenschaden Abplatzung nicht eindeutig feststellbar (An einer Verbindung)

Kürzel BAFBE 08-09
Station 3.10 m

Beurteilung	DWA	IK
Dichtheit	5	
Standsicherheit	3	
Betriebssicherheit	4

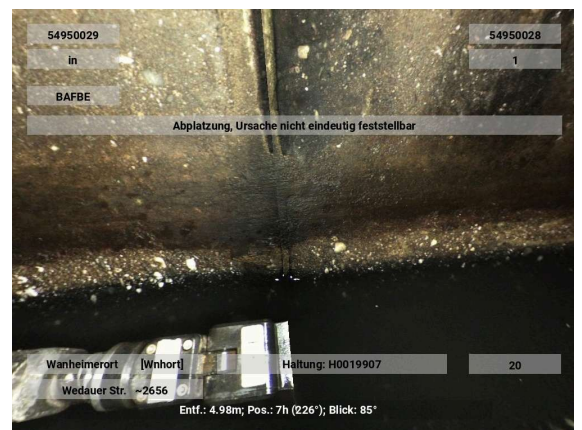
Oberflächenschaden Abplatzung nicht eindeutig feststellbar
(An einer Verbindung)

Kürzel BAFBE 09
Station 5.10 m

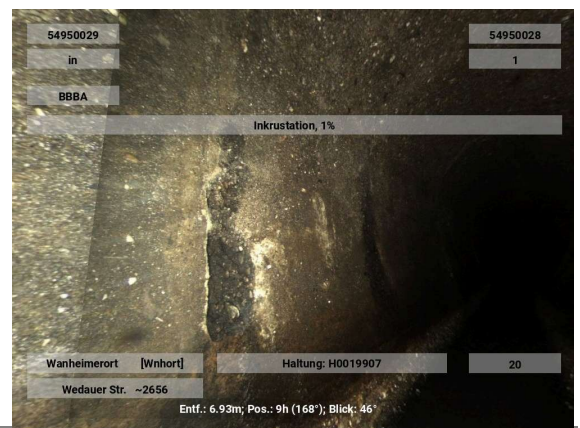
Anhaftende Stoffe Inkrustation

Kürzel BBBA 03-04 1 %
Station 7.40 m

Beurteilung	DWA	IK
Dichtheit	3	
Standicherheit	5	
Betriebssicherheit	4

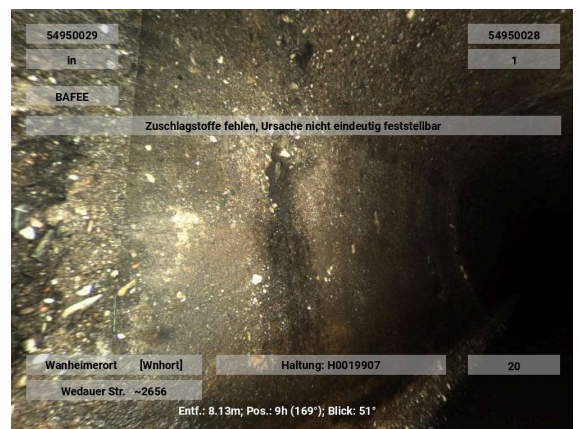
Oberflächenschaden Zuschlagst.fehlen nicht eindeutig feststellbar

Kürzel BAFEE 04-05
Station 8.60 m

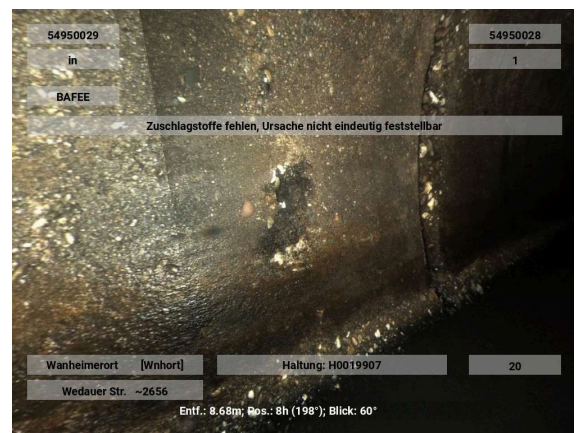
Oberflächenschaden Zuschlagst.fehlen nicht eindeutig feststellbar

Beurteilung DWA IK

Dichtheit	5
Standssicherheit	1
Betriebssicherheit	4

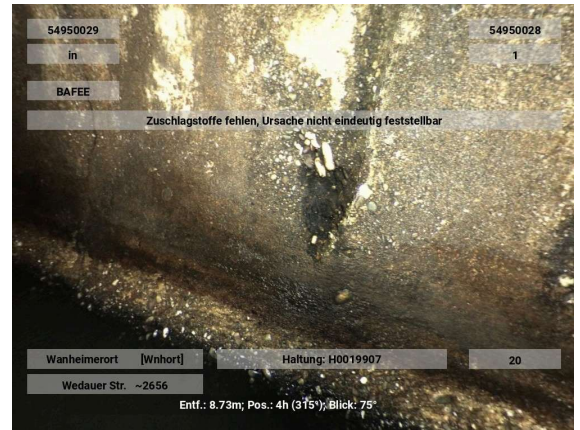
Kürzel BAFEE 04-05
Station 8.90 m

Oberflächenschaden Zuschlagst. fehlen nicht eindeutig feststellbar

Beurteilung DWA IK

Dichtheit 5
Standssicherheit 1
Betriebssicherheit 4

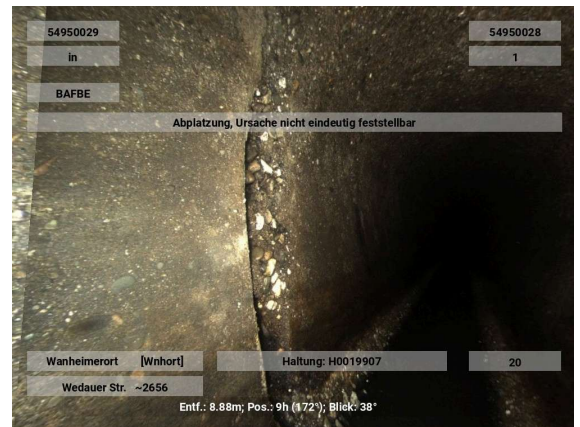
Kürzel BAFBE 07-10
Station 9.10 m

Oberflächenschaden Abplatzung nicht eindeutig feststellbar
(An einer Verbindung)

Beurteilung DWA IK

Dichtheit 5
Standssicherheit 3
Betriebssicherheit 4

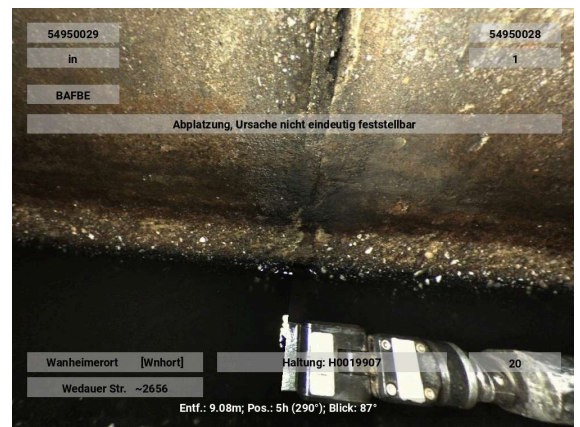
Kürzel BAFBE 04
Station 9.20 m

Oberflächenschaden Abplatzung nicht eindeutig feststellbar
(An einer Verbindung)

Beurteilung DWA IK

Dichtheit 5
Standssicherheit 3
Betriebssicherheit 4

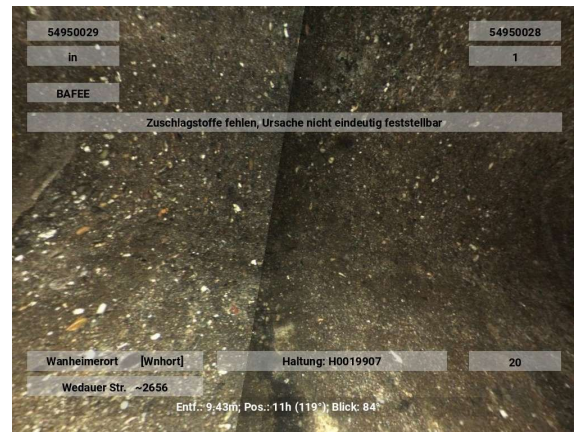
Kürzel BAFEE 09
Station 9.50 m

Oberflächenschaden Zuschlagst.fehlen nicht eindeutig feststellbar

Beurteilung DWA IK

Dichtheit 5
Standssicherheit 1
Betriebssicherheit 4

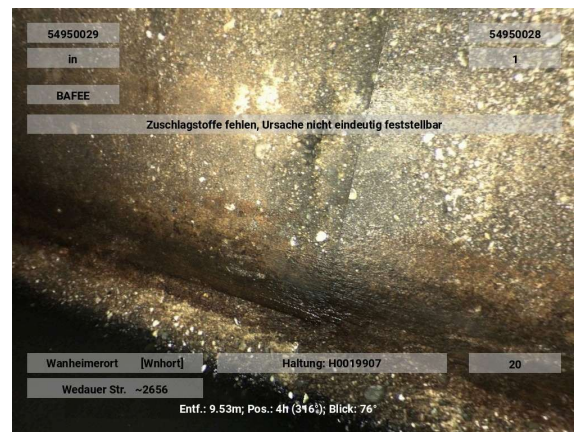
Kürzel BAFEE 04
Station 9.60 m

Oberflächenschaden Zuschlagst.fehlen nicht eindeutig feststellbar

Beurteilung DWA IK

Dichtheit 5
Standssicherheit 1
Betriebssicherheit 4

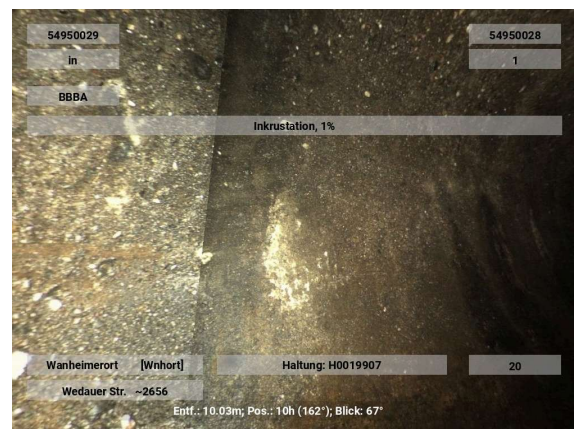
Kürzel BBBA 08-09 1 %
Station 10.10 m

Anhaftende Stoffe Inkrustation (An einer Verbindung)

Beurteilung DWA IK

Dichtheit 3
Standssicherheit 5
Betriebssicherheit 4

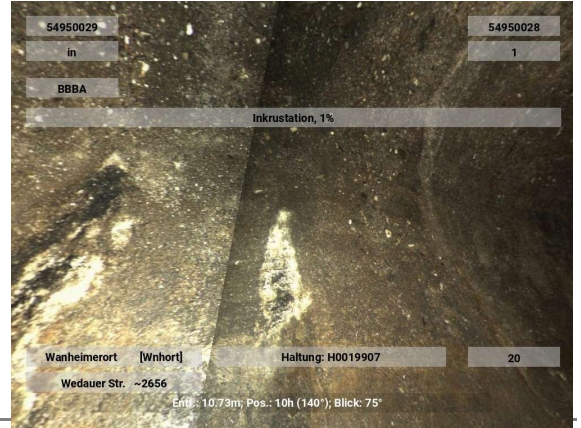
Kürzel BBBA 08-10 1 %
Station 10.80 m

Anhaftende Stoffe Inkrustation

Beurteilung	DWA	IK
Dichtheit	3	
Standsicherheit	5	
Betriebssicherheit	4

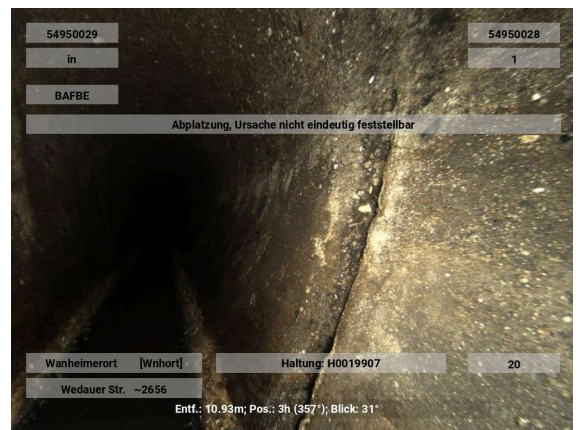
Kürzel BAFBE 02-06
Station 11.10 m

**Oberflächenschaden Abplatzung nicht eindeutig feststellbar (An einer Verbindung)**

Beurteilung	DWA	IK
Dichtheit	5	
Standsicherheit	3	
Betriebssicherheit	4

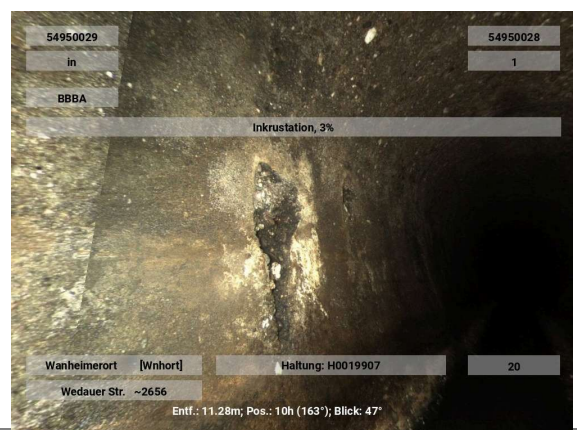
Kürzel BBBA 08-10 3 %
Station 11.40 m

**Anhaftende Stoffe Inkrustation**

Beurteilung	DWA	IK
Dichtheit	3	
Standsicherheit	5	
Betriebssicherheit	4

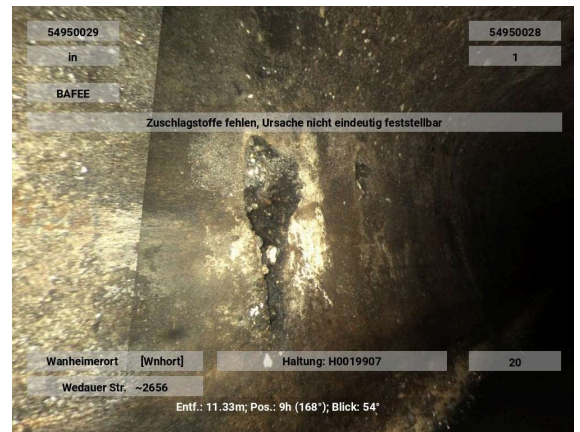
Kürzel BAFEE 08-09
Station 11.50 m

Oberflächenschaden Zuschlagst. fehlen nicht eindeutig feststellbar

Beurteilung DWA IK

Dichtheit 5
Standssicherheit 1
Betriebssicherheit 4

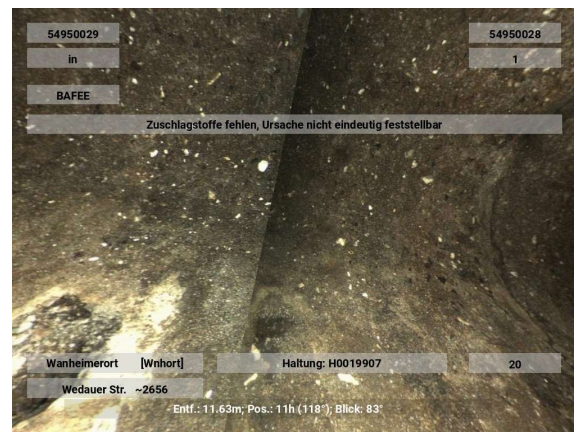
Kürzel BAFEE 09-10
Station 11.70 m

Oberflächenschaden Zuschlagst. fehlen nicht eindeutig feststellbar

Beurteilung DWA IK

Dichtheit 5
Standssicherheit 1
Betriebssicherheit 4

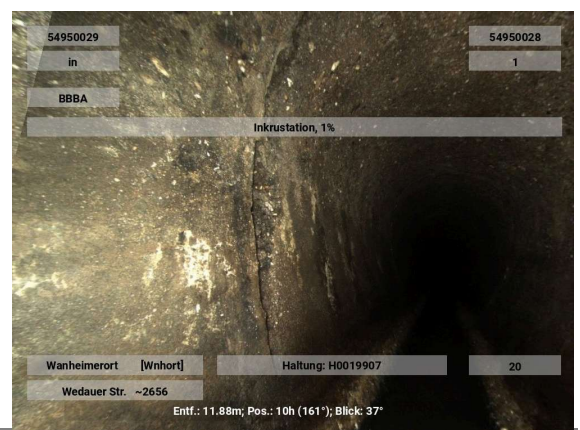
Kürzel BBBA 08-10 1 %
Station 12.00 m A6

Anhaftende Stoffe Inkrustation

Beurteilung DWA IK

Dichtheit 3
Standssicherheit 5
Betriebssicherheit 4

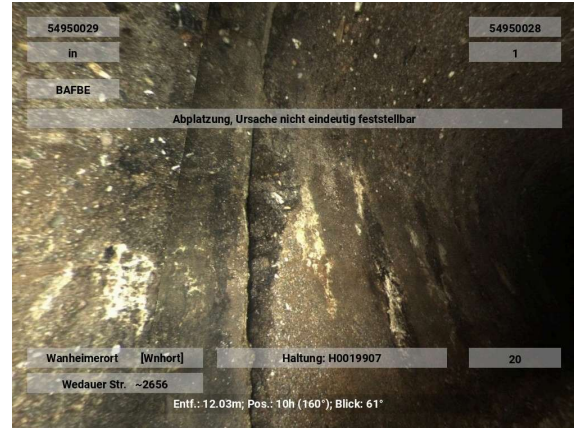
Kürzel BAFBE 08-10
Station 12.10 m

**Oberflächenschaden Abplatzung nicht eindeutig feststellbar
(An einer Verbindung)**

Beurteilung	DWA	IK
Dichtheit	5	
Standsicherheit	3	
Betriebssicherheit	4

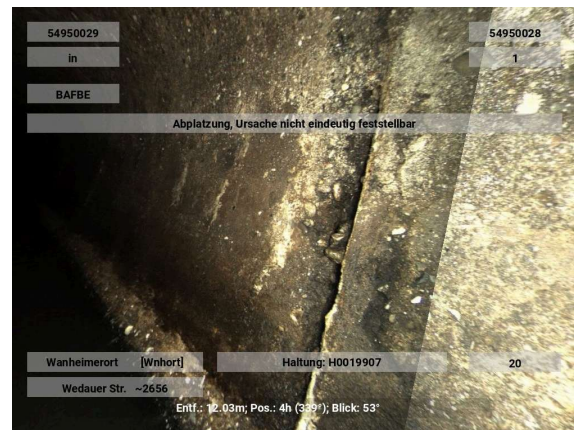
Kürzel BAFBE 03-05
Station 12.20 m

Oberflächenschaden Abplatzung nicht eindeutig feststellbar

Beurteilung	DWA	IK
Dichtheit	5	
Standsicherheit	3	
Betriebssicherheit	4

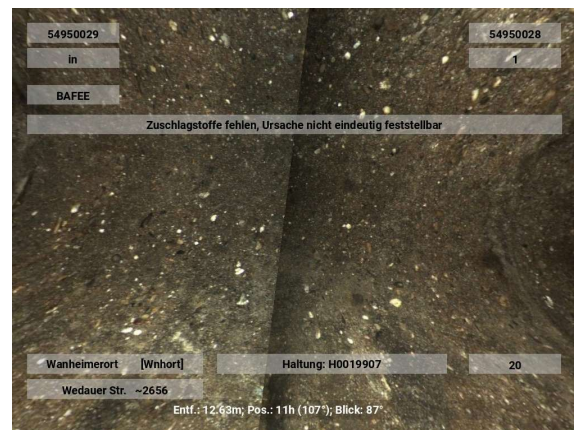
Kürzel BAFEE 09-10
Station 12.70 m

Oberflächenschaden Zuschlagst. fehlen nicht eindeutig feststellbar

Beurteilung	DWA	IK
Dichtheit	5	
Standsicherheit	1	
Betriebssicherheit	4

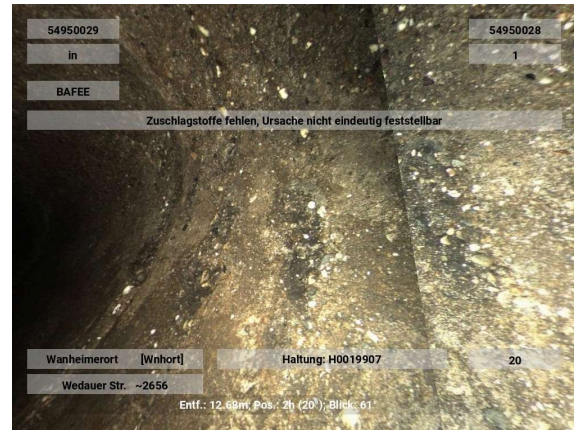
Kürzel BAFEE 02-04
Station 12.80 m

Oberflächenschaden Zuschlagst.fehlen nicht eindeutig feststellbar

Beurteilung DWA IK

Dichtheit	5
Standssicherheit	1
Betriebssicherheit	4

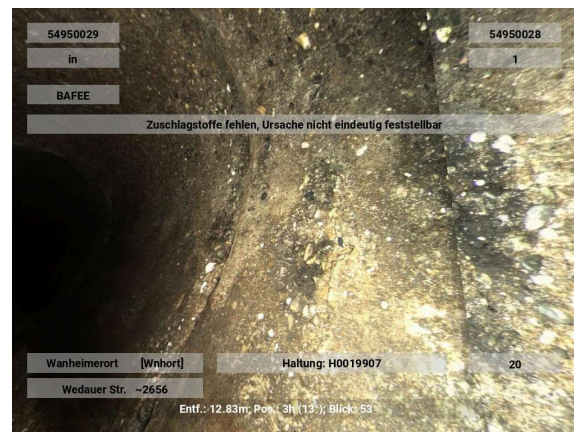
Kürzel BAFEE 03-04
Station 13.00 m

Oberflächenschaden Zuschlagst.fehlen nicht eindeutig feststellbar

Beurteilung DWA IK

Dichtheit	5
Standssicherheit	1
Betriebssicherheit	4

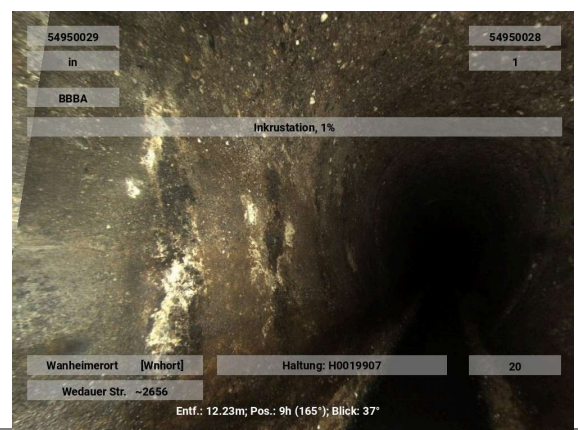
Kürzel BBBA 08-10 1 %
Station 13.00 m B6

Anhaftende Stoffe Inkrustation

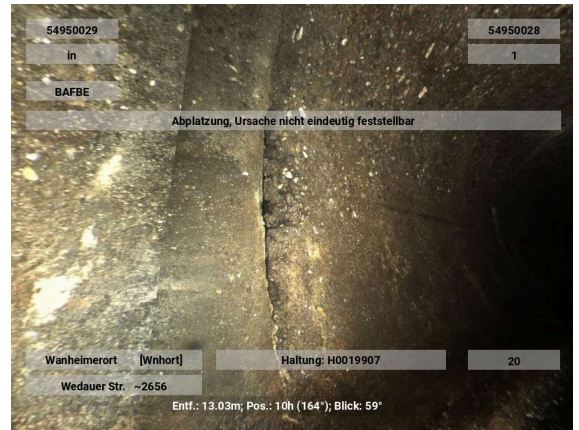
Kürzel BAFBE 08-09
Station 13.20 m

**Oberflächenschaden Abplatzung nicht eindeutig feststellbar
(An einer Verbindung)**

Beurteilung DWA IK

Dichtheit 5
Standicherheit 3
Betriebssicherheit 4

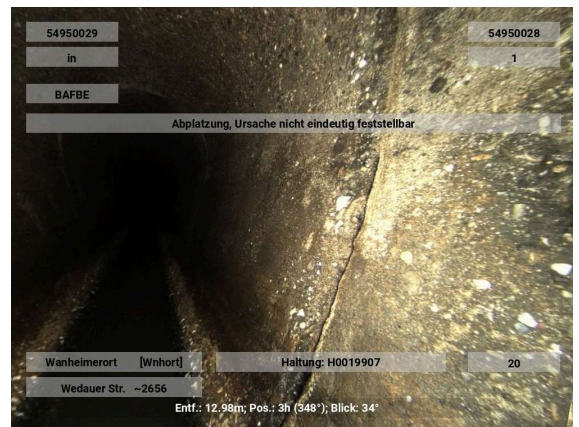
Kürzel BAFBE 03-06
Station 13.30 m

**Oberflächenschaden Abplatzung nicht eindeutig feststellbar
(An einer Verbindung)**

Beurteilung DWA IK

Dichtheit 5
Standicherheit 3
Betriebssicherheit 4

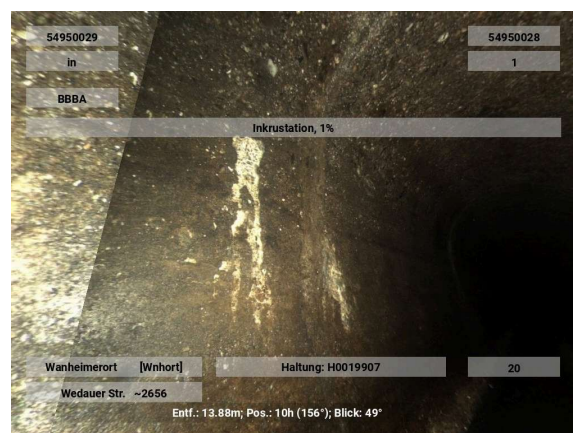
Kürzel BBBA 08-10 1 %
Station 14.00 m A7

**Anhaftende Stoffe Inkrustation
(An einer Verbindung)**

Beurteilung DWA IK

Dichtheit 3
Standicherheit 5
Betriebssicherheit 4

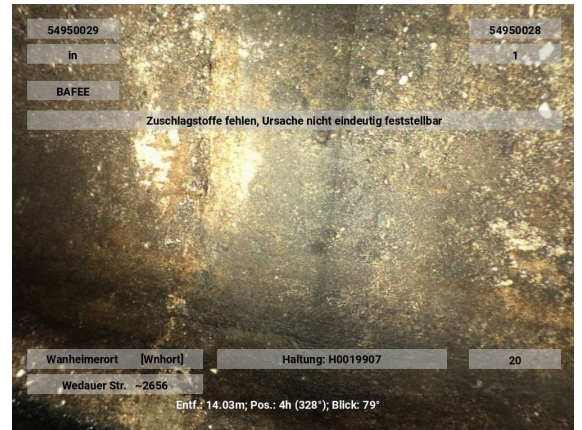
Kürzel BAFEE 04
Station 14.10 m

Oberflächenschaden Zuschlagst.fehlen nicht eindeutig feststellbar

Beurteilung DWA IK

Dichtheit	5
Standssicherheit	1
Betriebssicherheit	4

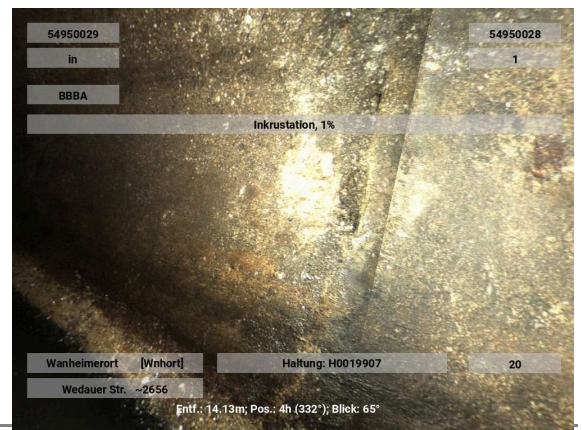
Kürzel BBBA 04 1 %
Station 14.20 m

Anhaftende Stoffe Inkrustation

Beurteilung DWA IK

Dichtheit	3
Standssicherheit	5
Betriebssicherheit	4

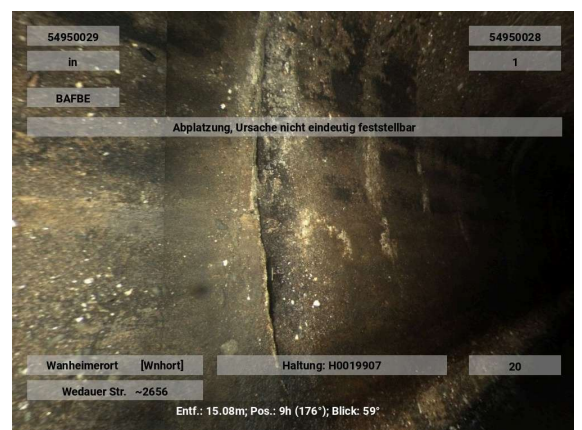
Kürzel BAFBE 08-09
Station 15.20 m

Oberflächenschaden Abplatzung nicht eindeutig feststellbar (An einer Verbindung)

Beurteilung DWA IK

Dichtheit	5
Standssicherheit	3
Betriebssicherheit	4

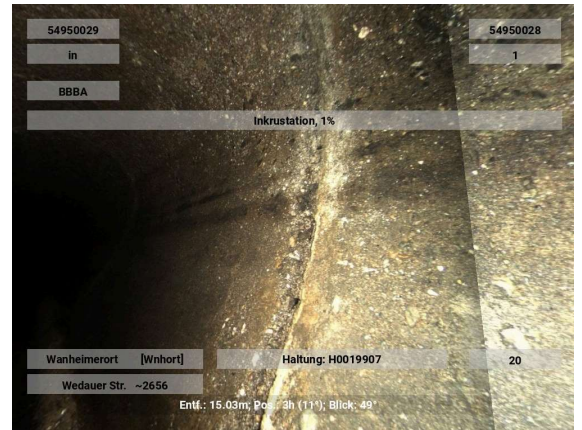
Kürzel BBBA 02-04 1 %
Station 15.20 m

**Anhaftende Stoffe Inkrustation
(An einer Verbindung)**

Beurteilung DWA IK

Dichtheit 3
Standssicherheit 5
Betriebssicherheit 4

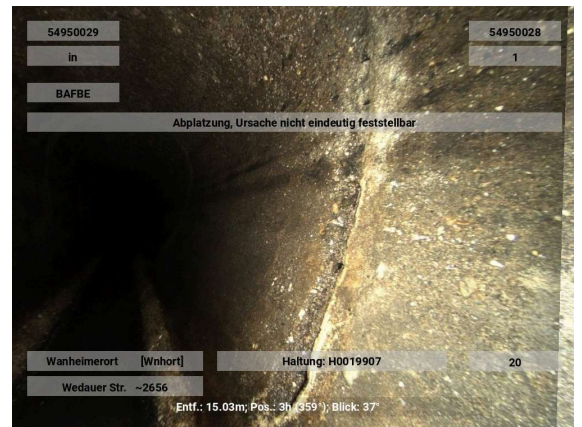
Kürzel BAFBE 02-05
Station 15.30 m

**Oberflächenschaden Abplatzung nicht eindeutig
feststellbar
(An einer Verbindung)**

Beurteilung DWA IK

Dichtheit 5
Standssicherheit 3
Betriebssicherheit 4

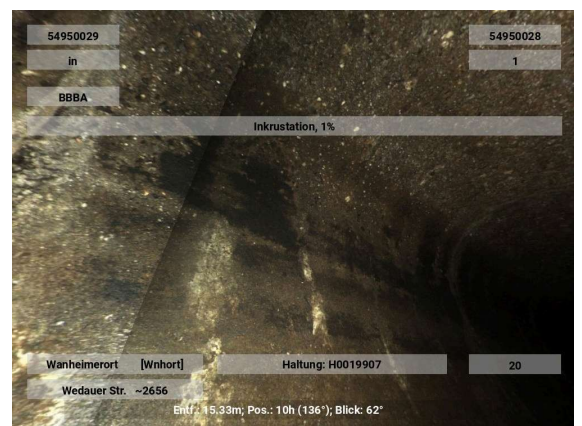
Kürzel BBBA 08-09 1 %
Station 15.40 m A8

Anhaftende Stoffe Inkrustation

Beurteilung DWA IK

Dichtheit 3
Standssicherheit 5
Betriebssicherheit 4

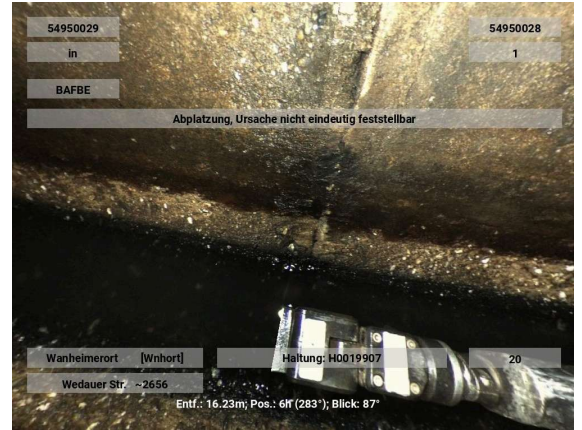
Kürzel BAFBE 05
Station 16.30 m

**Oberflächenschaden Abplatzung nicht eindeutig feststellbar
(An einer Verbindung)**

Beurteilung	DWA	IK
Dichtheit	5	
Standsicherheit	3	
Betriebssicherheit	4

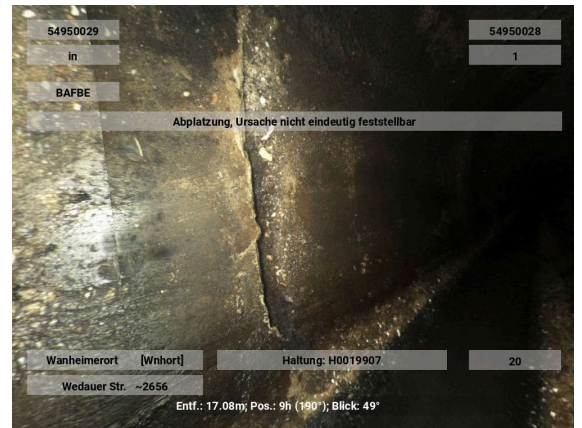
Kürzel BAFBE 07-09
Station 17.20 m

**Oberflächenschaden Abplatzung nicht eindeutig feststellbar
(An einer Verbindung)**

Beurteilung	DWA	IK
Dichtheit	5	
Standsicherheit	3	
Betriebssicherheit	4

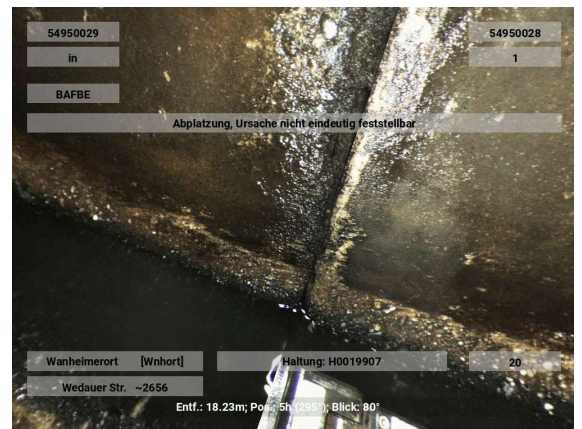
Kürzel BAFBE 04-05
Station 18.30 m

**Oberflächenschaden Abplatzung nicht eindeutig feststellbar
(An einer Verbindung)**

Beurteilung	DWA	IK
Dichtheit	5	
Standsicherheit	3	
Betriebssicherheit	4

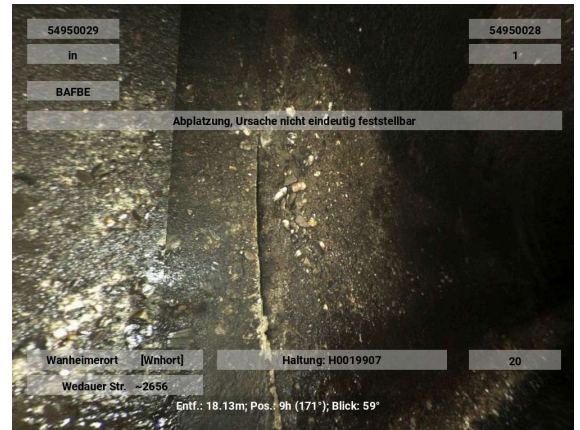
Kürzel BAFBE 08-09
Station 18.40 m

**Oberflächenschaden Abplatzung nicht eindeutig feststellbar
(An einer Verbindung)**

Beurteilung	DWA	IK
Dichtheit	5	
Standsicherheit	3	
Betriebssicherheit	4

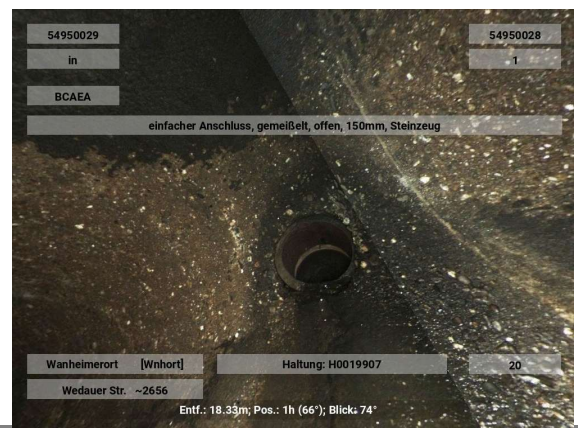
Kürzel BCAEA 02 150 mm
Station 18.50 m

Anschluss einfacher Anschluss -gemeißelt (offen)

Beurteilung	DWA	IK
Dichtheit	5	
Standsicherheit	5	
Betriebssicherheit	5

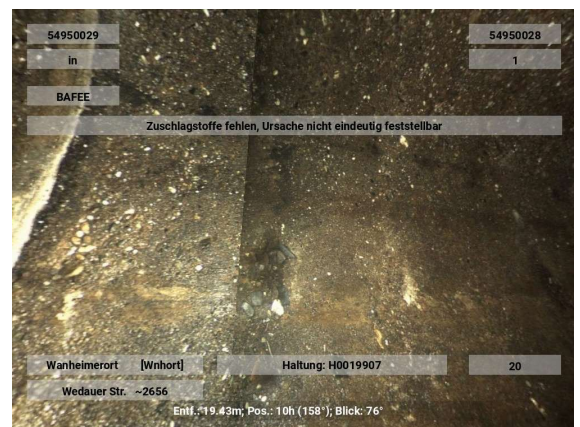
Kürzel BAFEE 08-09
Station 19.50 m

Oberflächenschaden Zuschlagst. fehlen nicht eindeutig feststellbar

Beurteilung	DWA	IK
Dichtheit	5	
Standsicherheit	1	
Betriebssicherheit	4

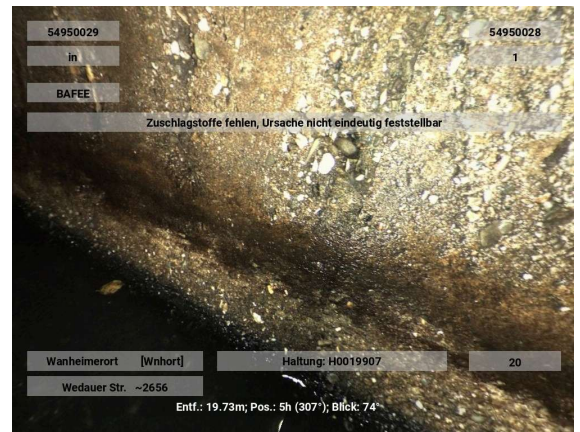
Kürzel BAFEE 04-05
Station 19.80 m

Oberflächenschaden Zuschlagst.fehlen nicht eindeutig feststellbar

Beurteilung DWA IK

Dichtheit 5
Standicherheit 1
Betriebssicherheit 4

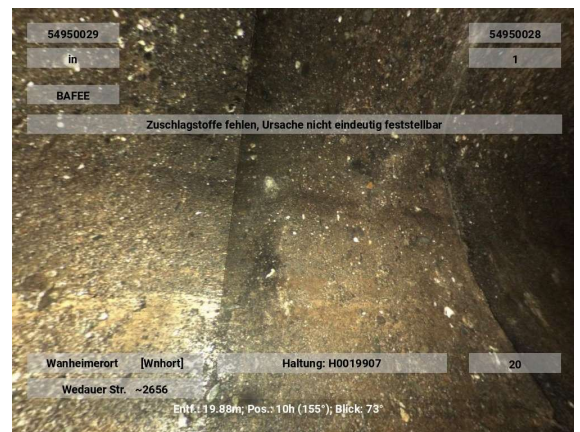
Kürzel BAFEE 08-09
Station 20.00 m

Oberflächenschaden Zuschlagst.fehlen nicht eindeutig feststellbar

Beurteilung DWA IK

Dichtheit 5
Standicherheit 1
Betriebssicherheit 4

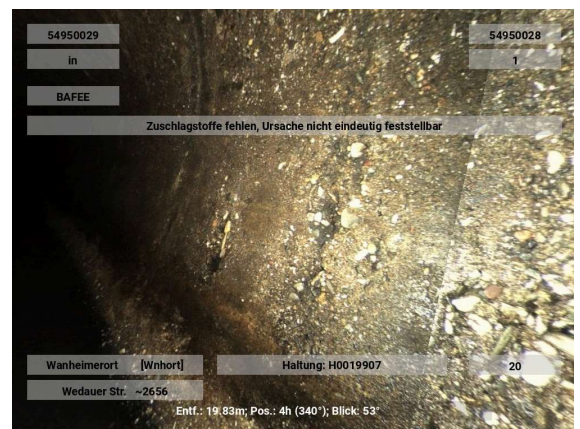
Kürzel BAFEE 03-05
Station 20.10 m

Oberflächenschaden Zuschlagst.fehlen nicht eindeutig feststellbar

Beurteilung DWA IK

Dichtheit 5
Standicherheit 1
Betriebssicherheit 4

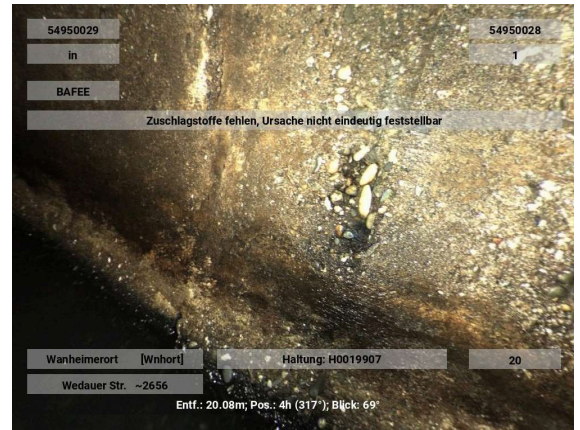
Kürzel BAFEE 04-05
Station 20.20 m

Oberflächenschaden Zuschlagst. fehlen nicht eindeutig feststellbar

Beurteilung DWA IK

Dichtheit	5
Standssicherheit	1
Betriebssicherheit	4

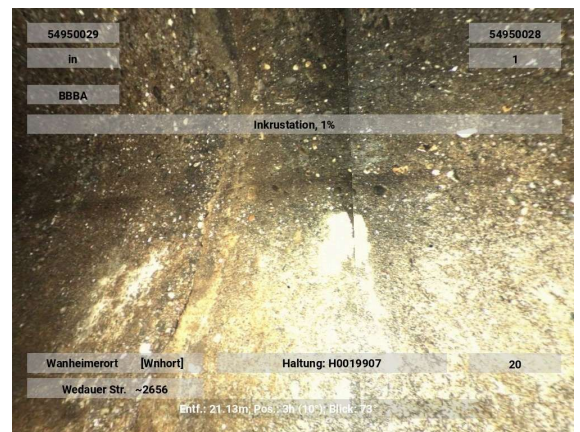
Kürzel BBBA 03-04 1 %
Station 21.20 m

Anhaftende Stoffe Inkrustation (An einer Verbindung)

Beurteilung DWA IK

Dichtheit	3
Standssicherheit	5
Betriebssicherheit	4

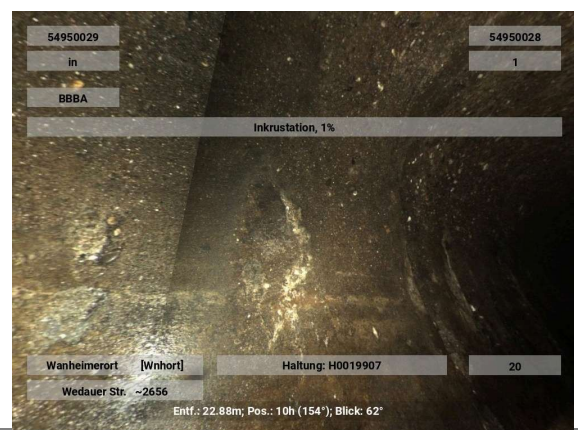
Kürzel BBBA 08-10 1 %
Station 23.00 m

Anhaftende Stoffe Inkrustation

Beurteilung DWA IK

Dichtheit	3
Standssicherheit	5
Betriebssicherheit	4

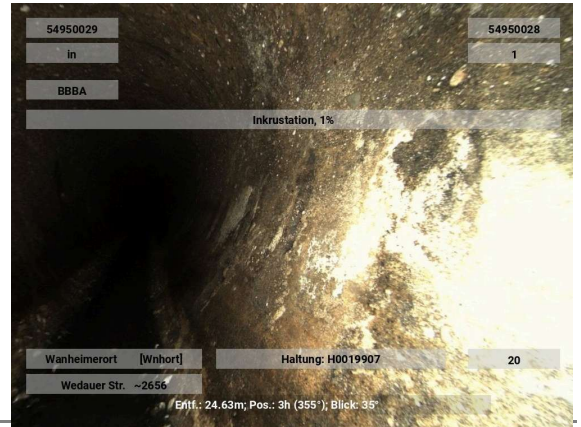
Kürzel BBBA 08-10 1 %
Station 25.70 m A16

**Anhaftende Stoffe Inkrustation**

Beurteilung DWA IK

Dichtheit 3
Standicherheit 5
Betriebssicherheit 4

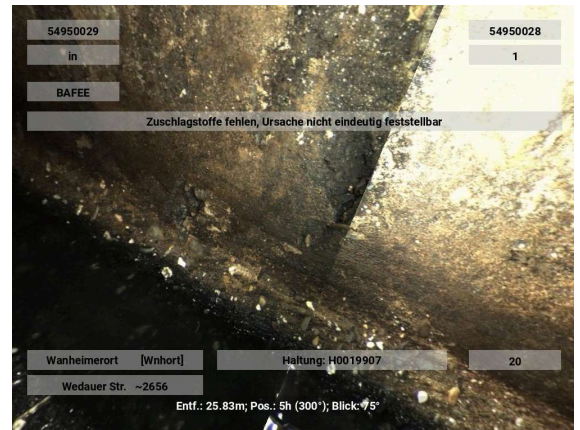
Kürzel BAFEE 05-06
Station 26.00 m

**Oberflächenschaden Zuschlagst.fehlen nicht eindeutig feststellbar**

Beurteilung	DWA	IK
Dichtheit	5	
Standssicherheit	1	
Betriebssicherheit	4

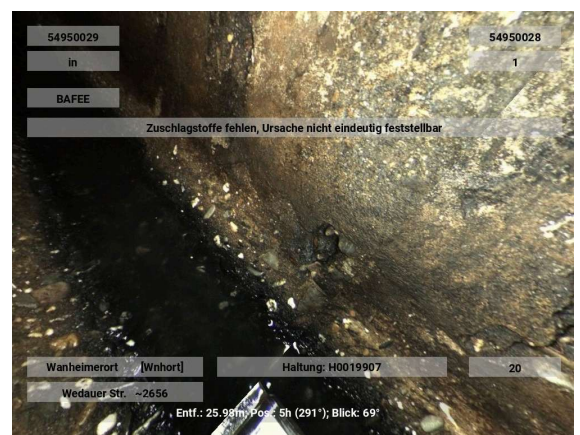
Kürzel BAFEE 03-05
Station 26.30 m

Oberflächenschaden Zuschlagst.fehlen nicht eindeutig feststellbar

Beurteilung DWA IK

Dichtheit	5
Standsicherheit	1
Betriebssicherheit	4

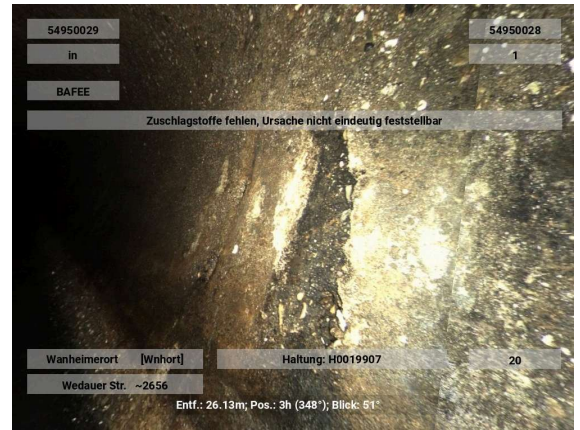
Kürzel BAFBE 08-09
Station 26.40 m

Oberflächenschaden Abplatzung nicht eindeutig feststellbar (An einer Verbindung)

Beurteilung DWA IK

Dichtheit	5
Standsicherheit	3
Betriebssicherheit	4

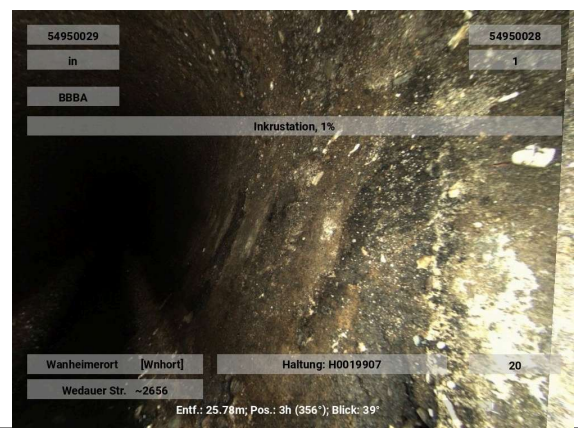
Kürzel BBBA 09-10 1 %
Station 26.60 m

Anhaftende Stoffe Inkrustation

Beurteilung	DWA	IK
Dichtheit	3	
Standssicherheit	5	
Betriebssicherheit	4

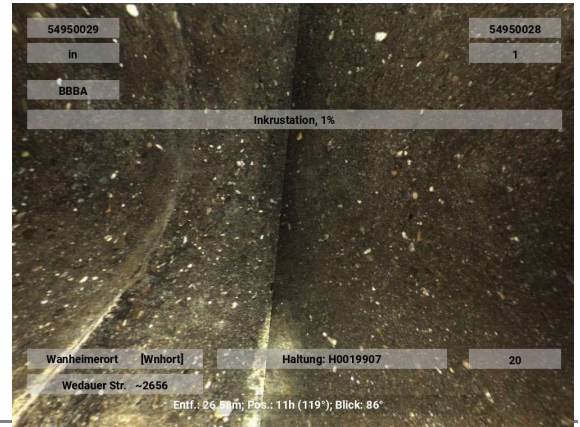
Kürzel BBBA 03-05 1 %
Station 27.30 m

**Anhaftende Stoffe Inkrustation (An einer Verbindung)**

Beurteilung	DWA	IK
Dichtheit	3	
Standssicherheit	5	
Betriebssicherheit	4

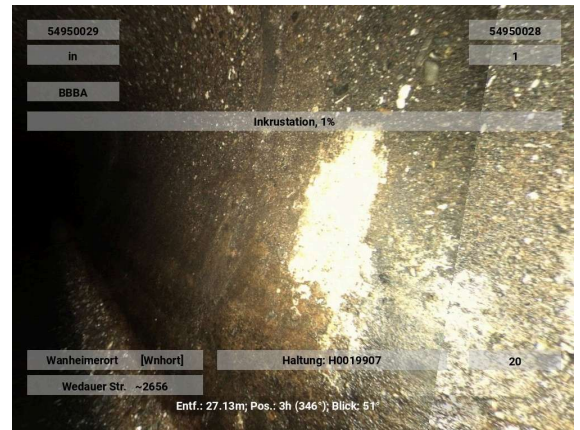
Kürzel BBBA 08-09 1 %
Station 28.10 m

**Anhaftende Stoffe Inkrustation**

Beurteilung	DWA	IK
Dichtheit	3	
Standssicherheit	5	
Betriebssicherheit	4

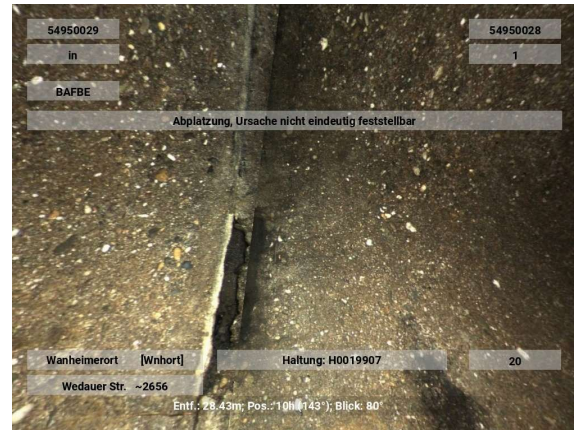
Kürzel BAFBE 02-04
Station 28.60 m

**Oberflächenschaden Abplatzung nicht eindeutig feststellbar
(An einer Verbindung)**

Beurteilung	DWA	IK
Dichtheit	5	
Standsicherheit	3	
Betriebssicherheit	4
