**Tübingen**  
Europaplatz 17  
**Hauptbahnhof**

**Fassaden, Empfangshalle und Treppenabgang**

**Dokumentation zur restauratorischen Untersuchung der Architekturoberflächen**  
**August 2024**

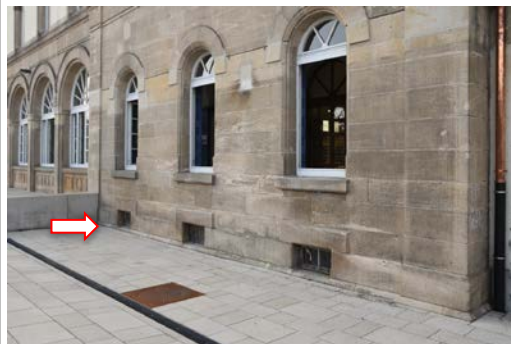
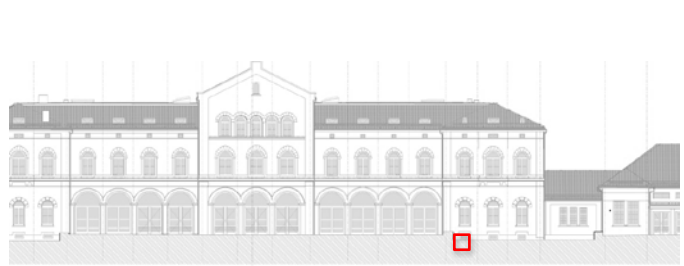
**HG\_FN-010**  
Befundnummer

Historische Ansichten aus der Frühzeit des Gebäudes zeigen dunkle Holzsprossenfenster (Abb. 1) und Holzrollläden im Obergeschoss. Auf einem Kellerfenster, das vermutlich noch aus dem 19. Jahrhundert stammt, hat sich als Erstfassung ein rotbrauner Anstrich erhalten, bei dem es sich um die bauzeitliche Farbgebung der Fenster handeln könnte (Befund HG\_FN-010). Aus dieser Phase stam-

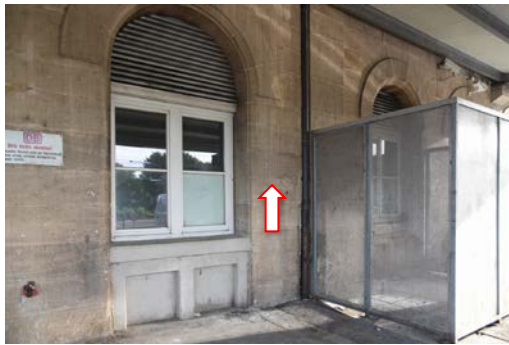
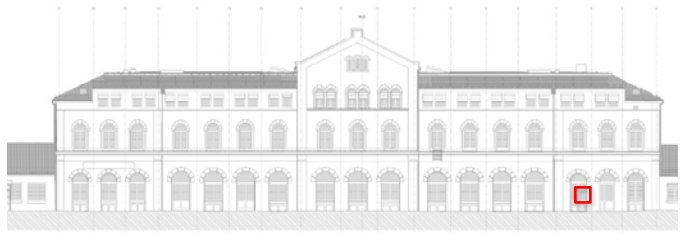
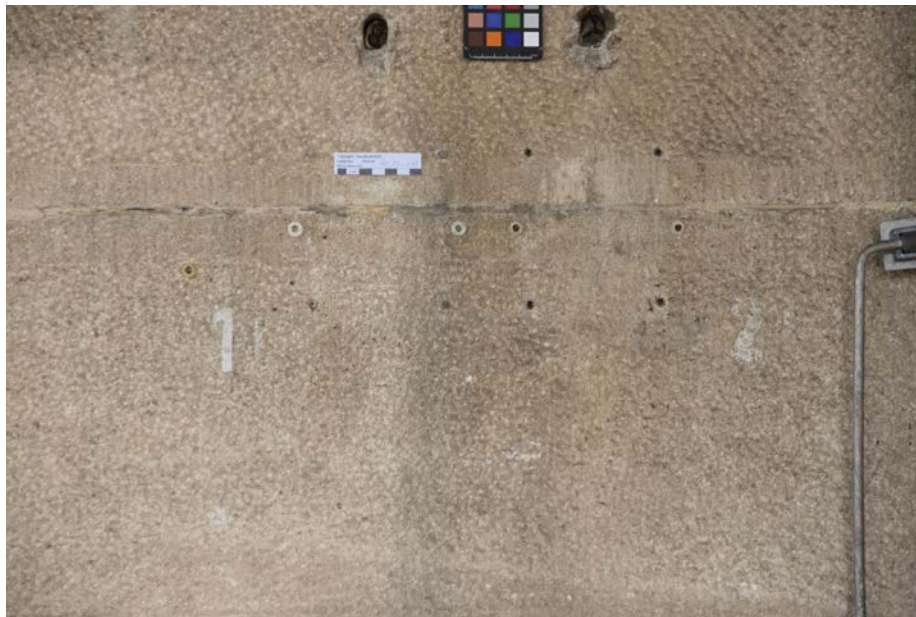
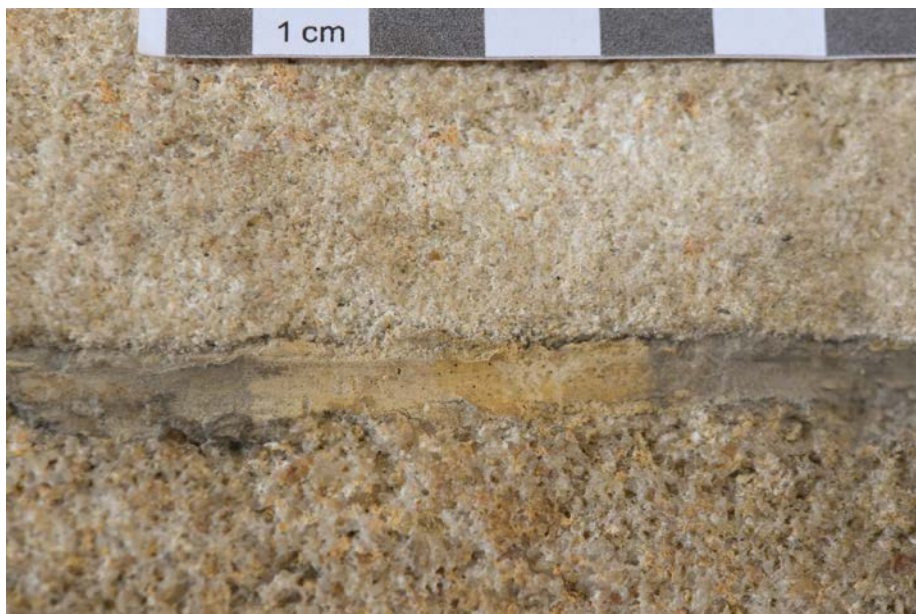
**HG\_FS-010**  
Befundnummer

Die Befundstelle befindet sich im Bereich einer Reinigungsprobe. Zu sehen ist die bräunlich helle Eigenfarbe des Sandsteins. Das Detail dokumentiert die Fuge, die vermutlich aus der Bauzeit stammt und eine gelbliche Färbung hat. Der Ton nimmt offenkundig Bezug auf die gelblichen Einschlüsse im Stein.

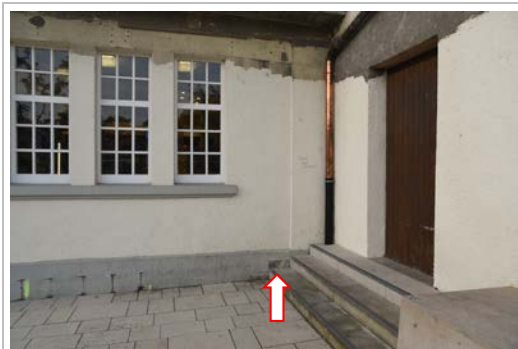
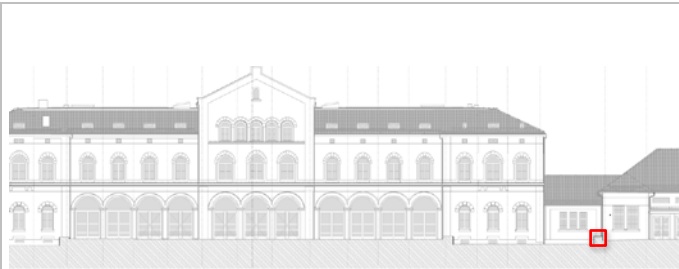
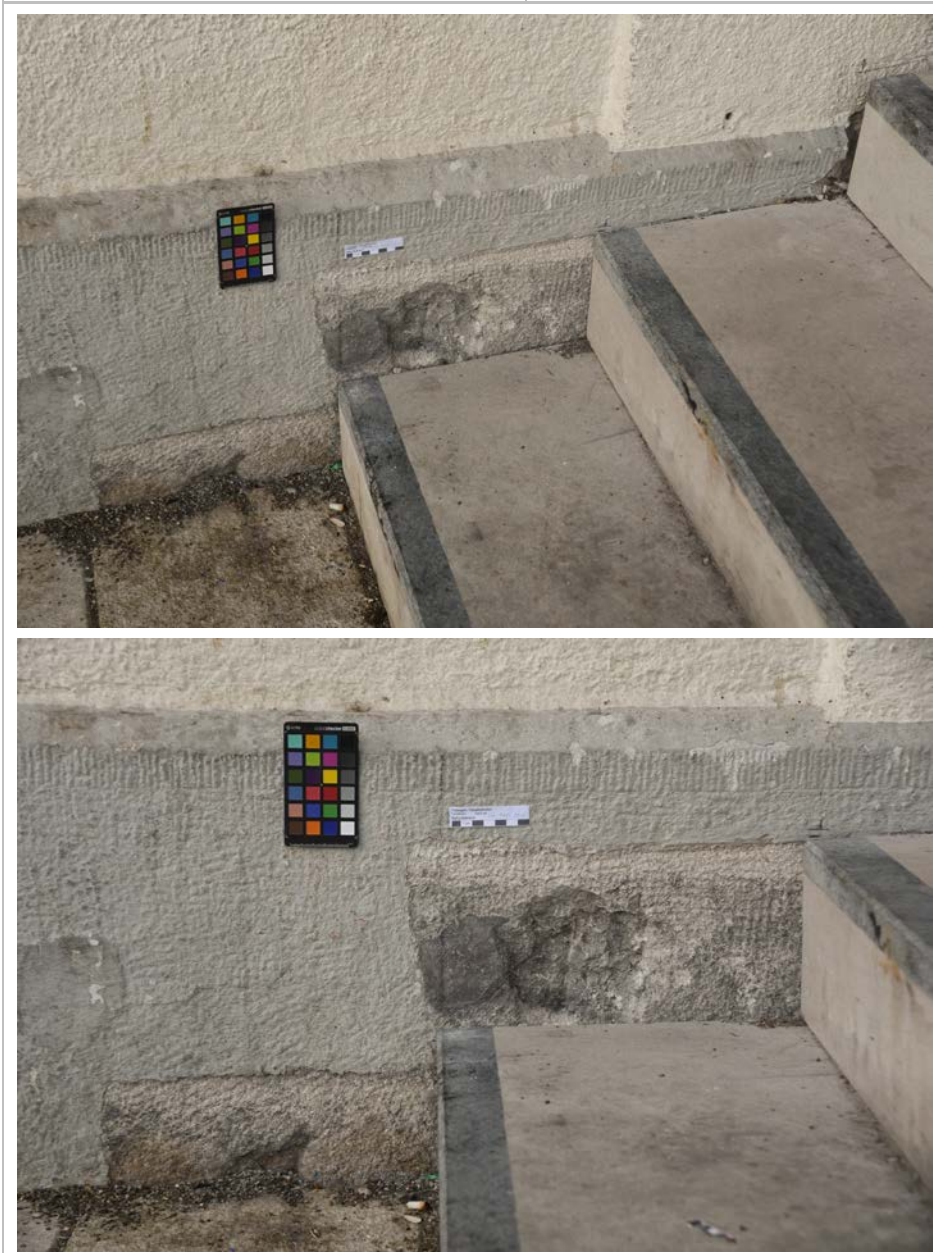
**EH\_FN-010**  
Befundnummer

Infolge des jüngst erfolgten Umbaus wird der bisher von Stufen verdeckte Sockel der Empfangshalle sichtbar. Er besteht aus einem hellen bräunlich hellen Beton-Kunststein, der an der handwerklich bearbeitet ist: Die Flächen sind gestockt, die Oberkante ist mit einem Randschlag versehen. Der Kunststein blieb ungestrichen, also materialsichtig.

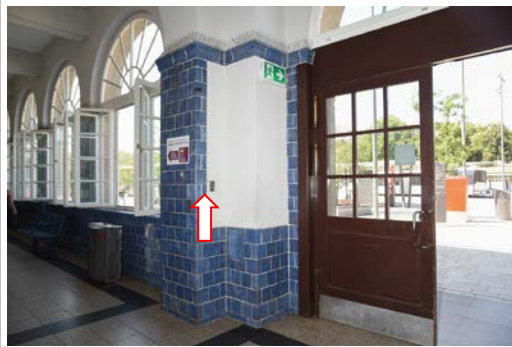
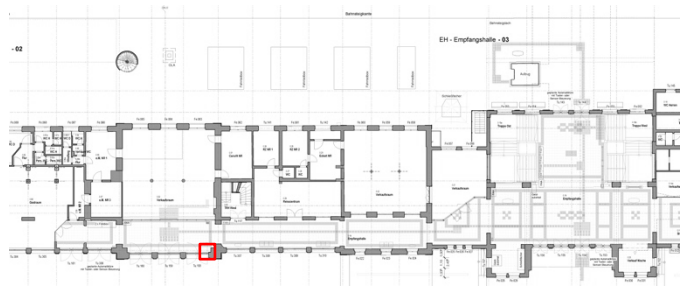
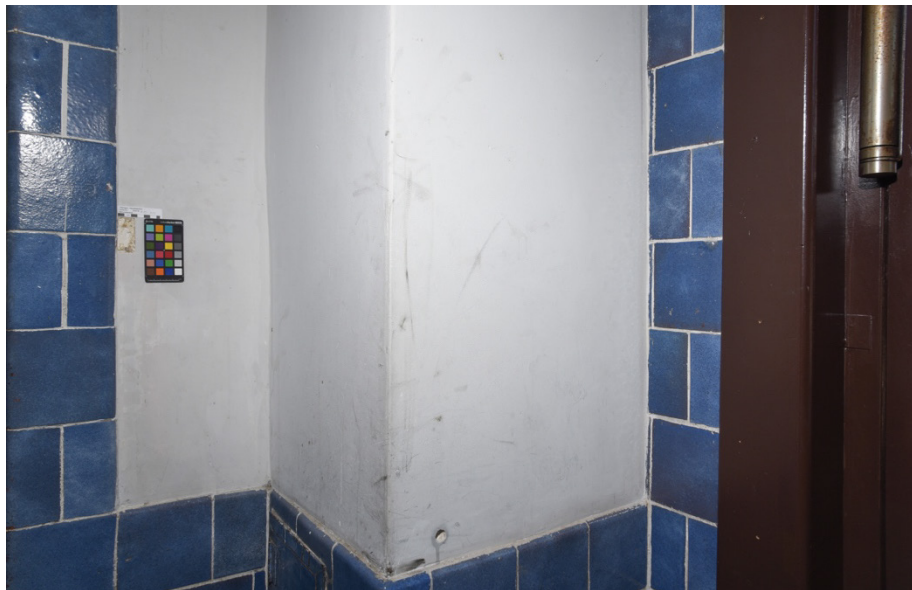
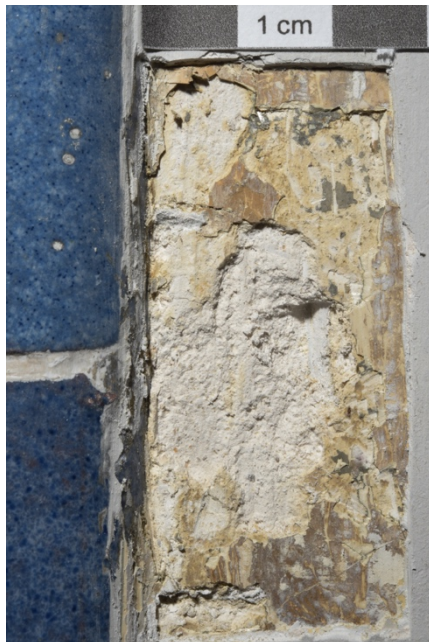
**HG\_0.19-010**  
Befundnummer

Die blauen Fliesen stammen größtenteils von 1914. Das im Mittelbereich eingefasste Putzfeld weist eine glatte Verputzung auf. In der Befundöffnung zeigt sich ein weißer, feinsandiger Putz. Die sehr glatte Oberfläche zeigt eine gelbliche Tönung auf. Sie wird überdeckt von einem grauen, später einem grüngrauen Anstrich. Die Eigenschaften der beiden Farbschichten sprechen für ein ölhaltiges Bindemittel. Später wechseln die Farbgebungen zu Hellgrau und Weiß.

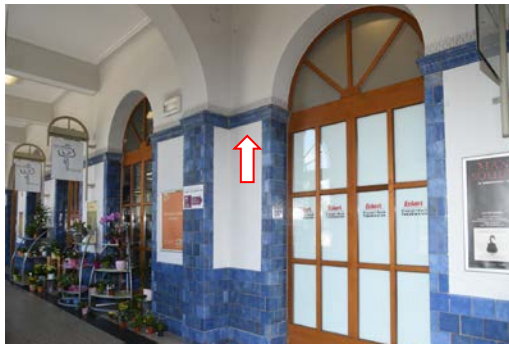
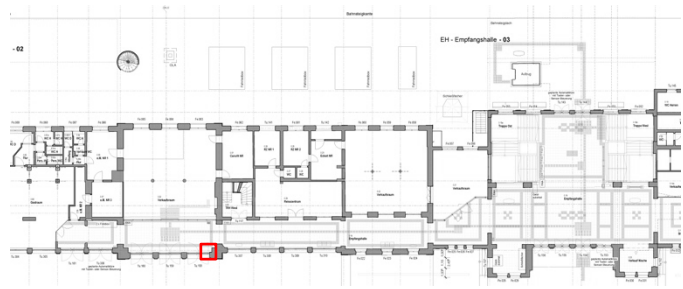
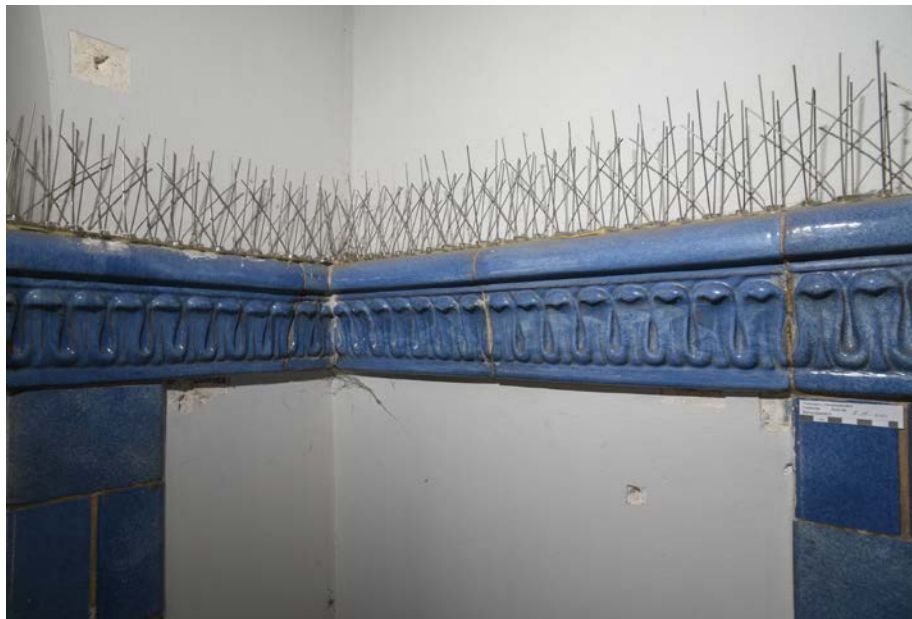
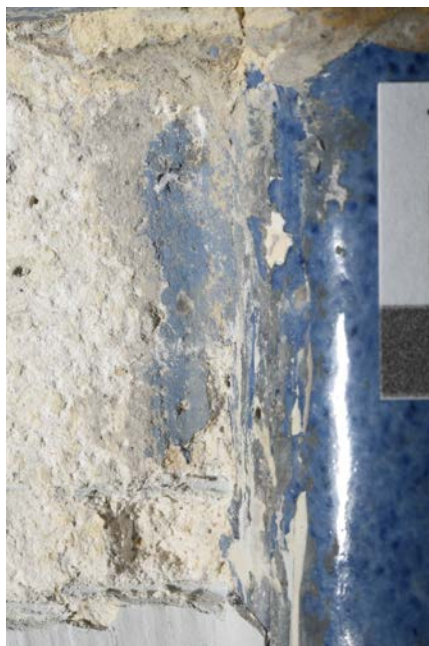
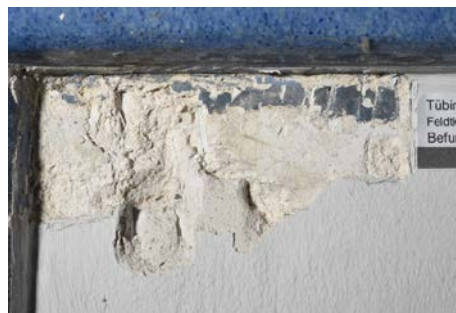
**HG\_0.19-011**  
Befundnummer

Sowohl im Wandfeld, das von den Fliesen eingefasst wird, als auch im Oberwandbereich zeigt sich ein weißer Mörtel mit sehr glatter Oberfläche. Die Details dokumentieren einen blauen Strich entlang der vertikalen und horizontalen Fliesenkante zu einem Hellgrau auf dem Putz. Möglicherweise ging der grauen Fassung eine Reparatur des Putzanschlusses voraus, die man mit blauer Farbe retuschierte.

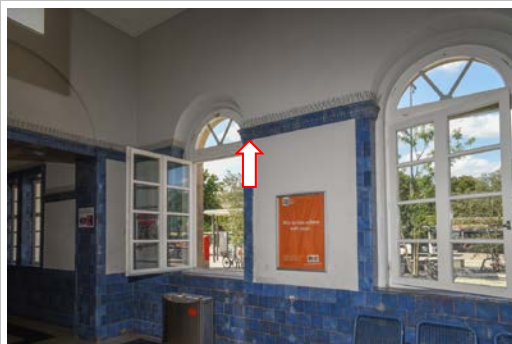
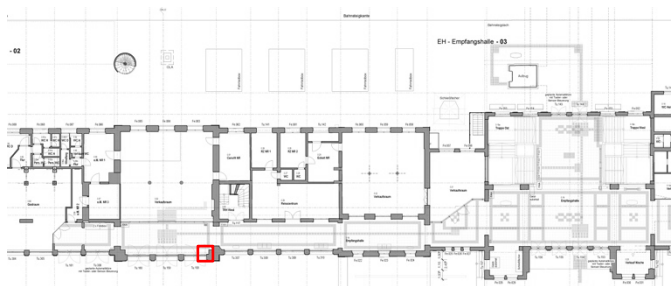
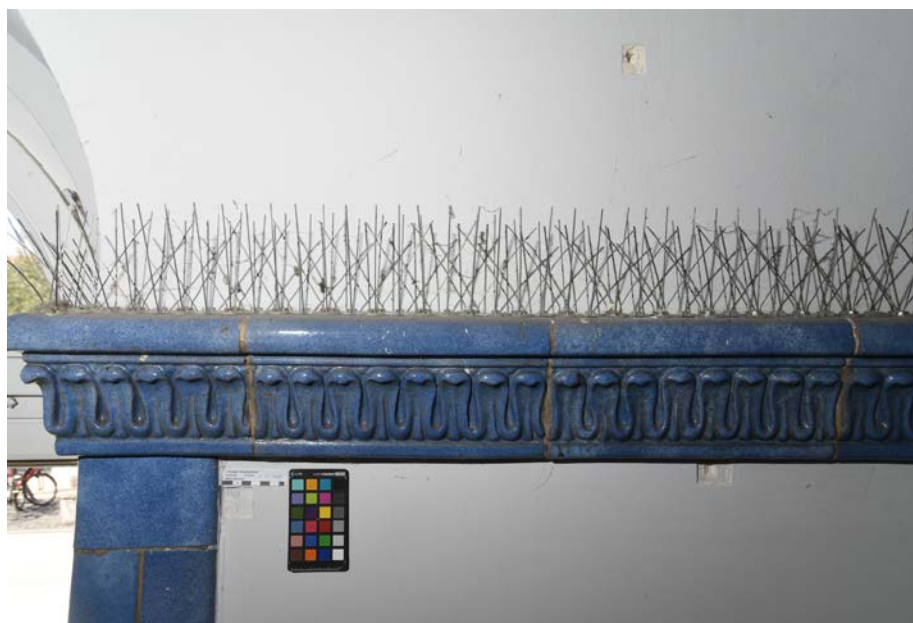
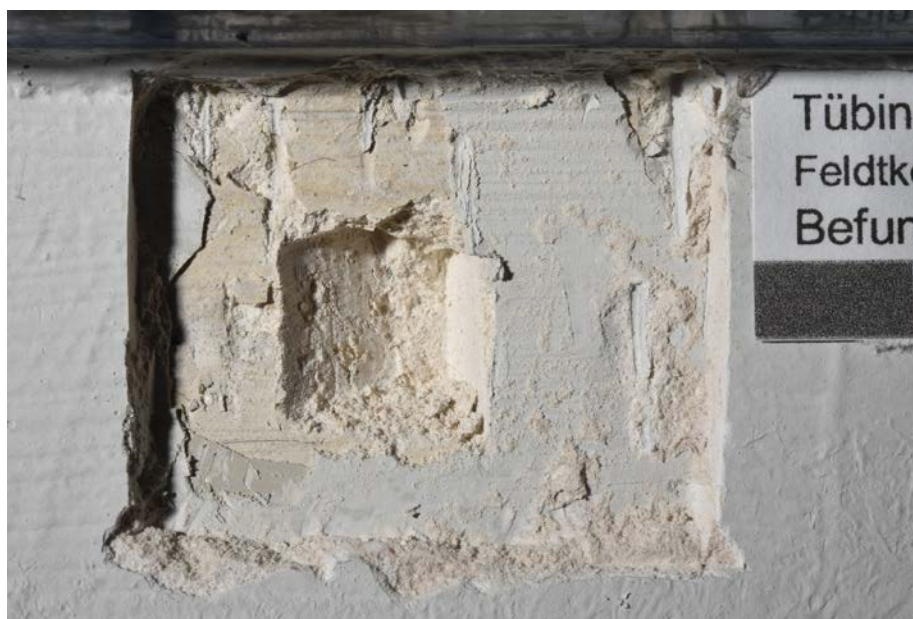
**HG\_0.19-012**  
*Befundnummer*

Im gerahmten Putzfeld und dem sich oberhalb anschließenden Wand,- bzw. Deckenbereich weisen die Befunde einen weißen Putz mit sehr glatter Oberfläche nach. Die Fassungsfolge beginnt jedoch erst mit weißen bzw. hellgrauen Anstrichen.

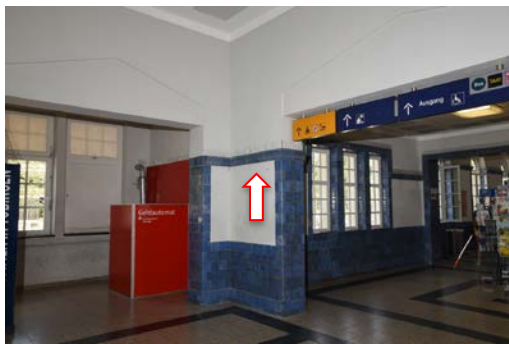
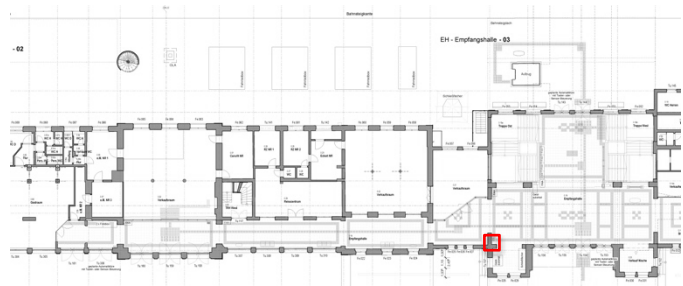
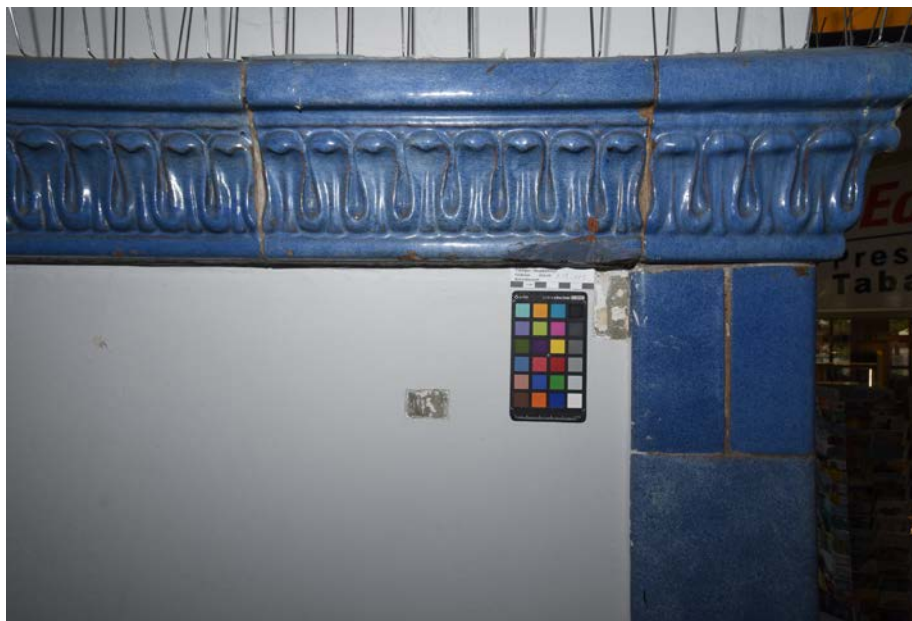
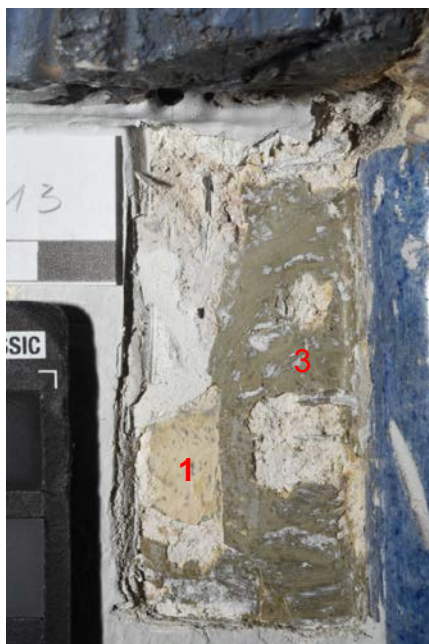
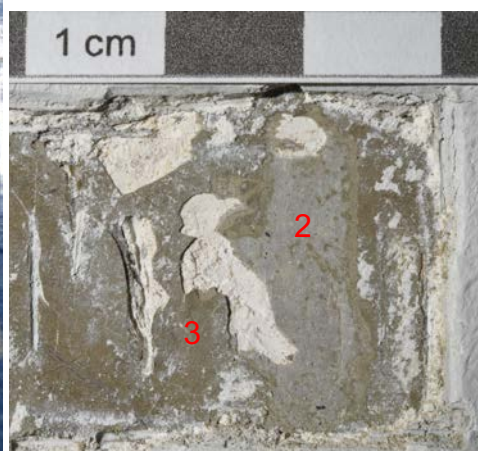
**EH\_0.19-013**  
Befundnummer

Die Befundöffnungen dokumentieren die Schichtenfolge auf dem bauzeitlichen Putz. Die sehr glatte Putzoberfläche zeigt eine gelblich getönte Oberfläche, bei der es sich wohl um eine Sichtfassung handelt. Darauf liegt zuerst eine graue, sehr kompakte und deckende Anstrichschicht, anschließend ein Grüngrau mit ähnlichen Eigenschaften.

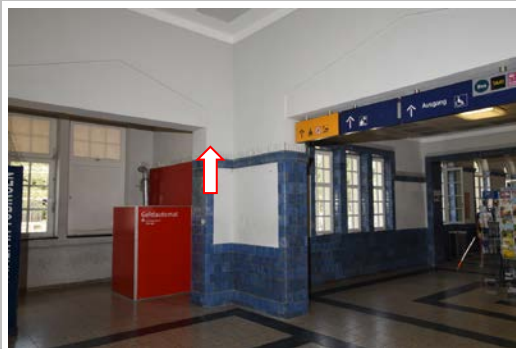
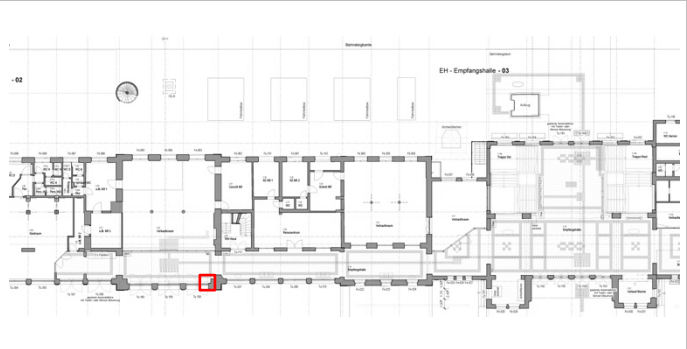
**EH\_0.19-014**  
Befundnummer

Im Befundbereich ist die Ecke der Putzgliederung ausgebrochen. In der Ausbruchstelle liegt als unterste Farbschicht die graugrüne Farbe. Die Farbschichten sind dünn und weniger kompakt als in den Feldern, die von den Fliesen gerahmt werden. Dies lässt auf ein anderes Bindemittel schließen.

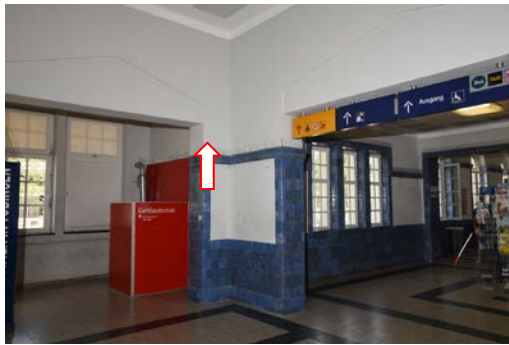
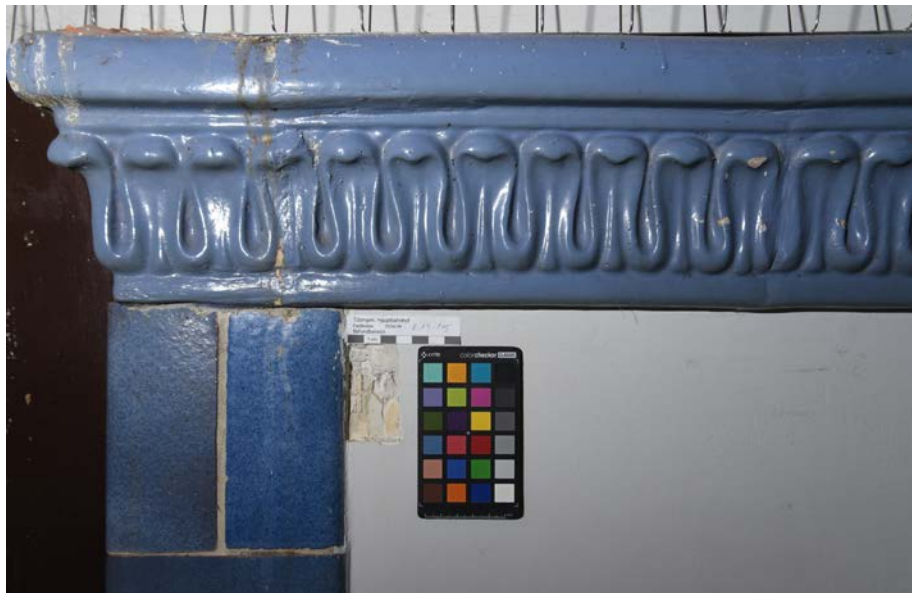
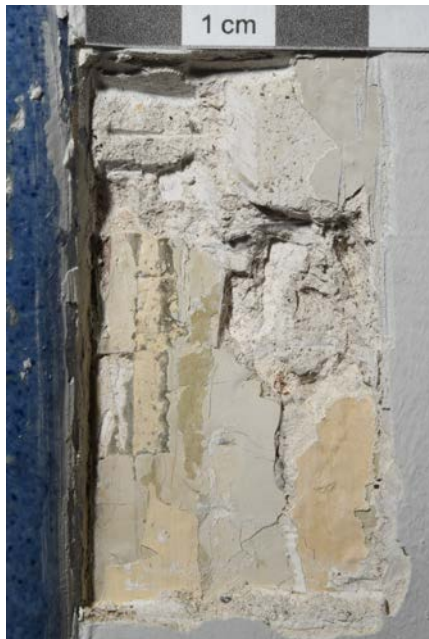
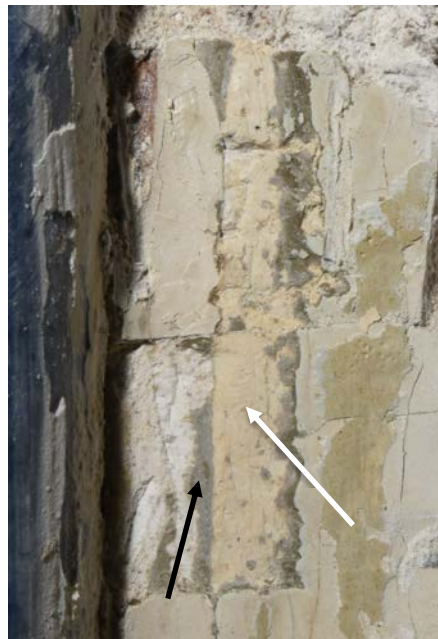
**EH\_0.19-015**  
*Befundnummer*

Der Befund dokumentiert den Anschluss der Verputzung an die abgerundete Fliese der vertikalen Rahmung. Zu sehen ist die gelblich getönte Oberfläche des sehr glatten Putzes (Pfeil weiß). Links schließt sich eine Putzreparatur an, mit der man vermutlich einen Riss schloss, der sich am Übergang zu den Fliesen gebildet hatte. Auf dieser Reparatur liegt als erste Schicht ein grauer Anstrich (Pfeil schwarz). Der Befund belegt, dass es sich bei der hellen Oberfläche um eine Sichtfassung handelte.

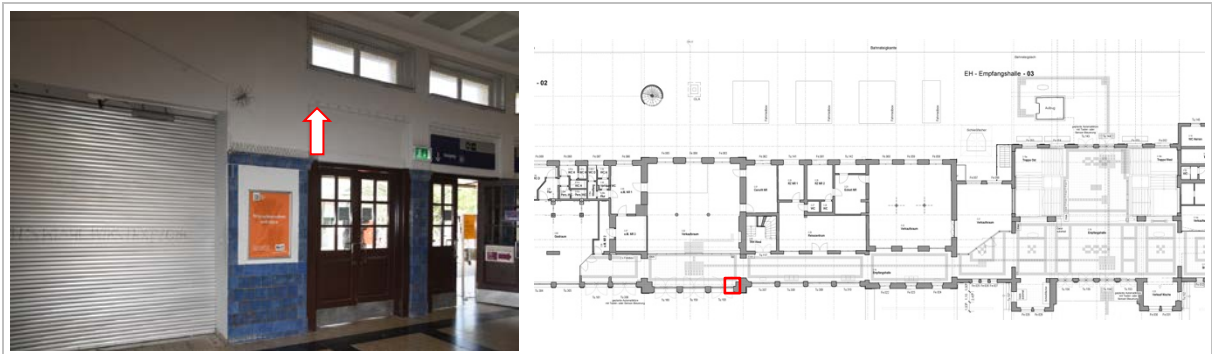
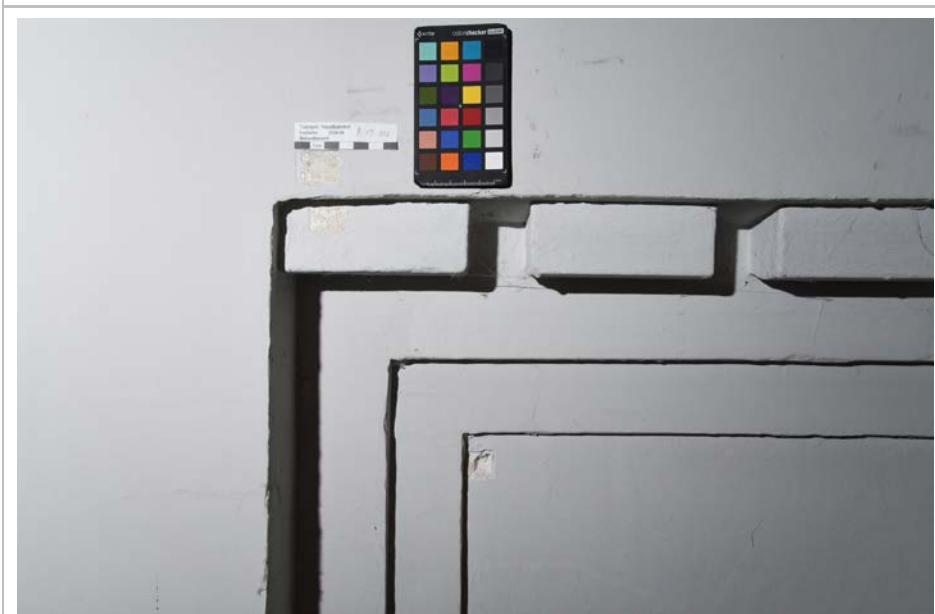
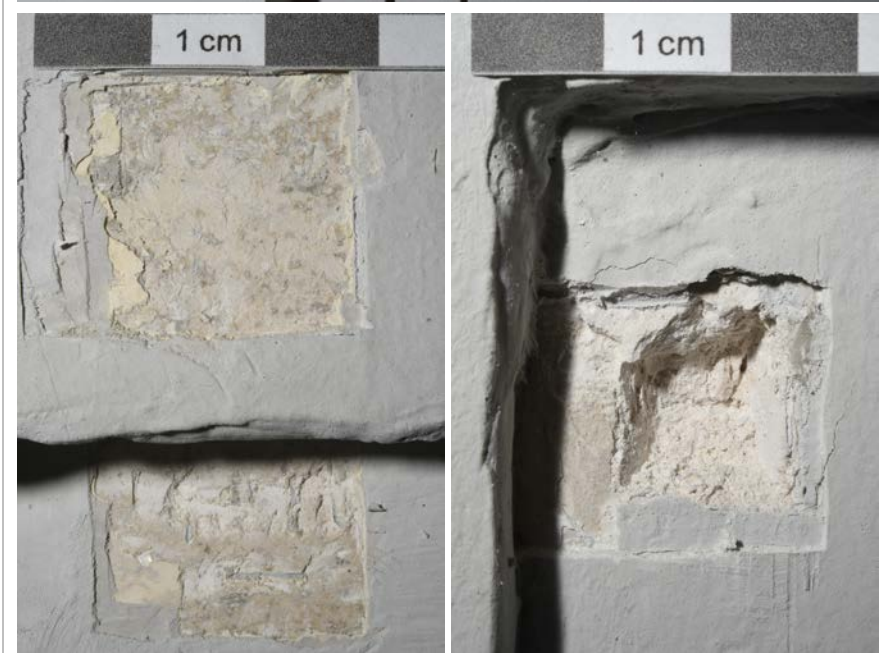
**EH\_0.19-016**  
Befundnummer

Die Putzgliederung mit Zahnschnittfries im Bereich über der Türe stammt aus der Bauzeit. Der Putz gleicht demjenigen von Putzfeldern und Oberwandbereichen. Die Fassungsfolge ist deutlich reduziert, der Bestand insgesamt stark überarbeitet. Die Restbestände zeigen sich auf allen Flächen vergleichbar, was eine farbliche Differenzierung der Gliederungselemente ausschließt.

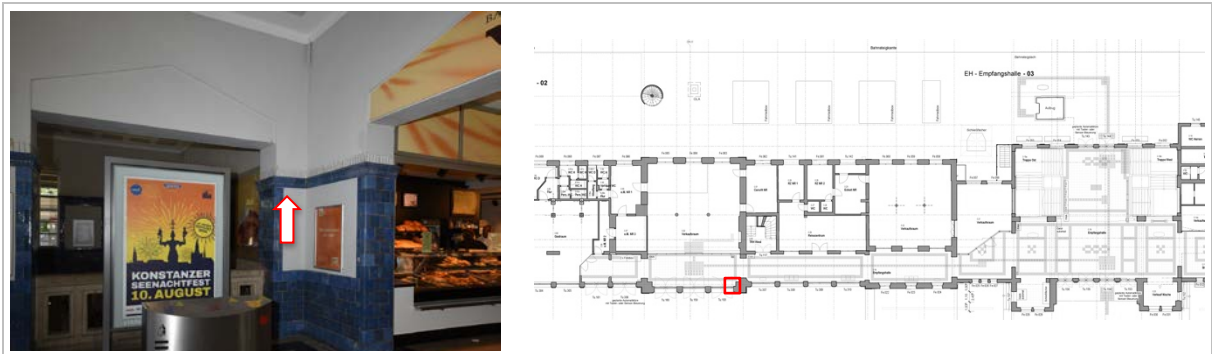
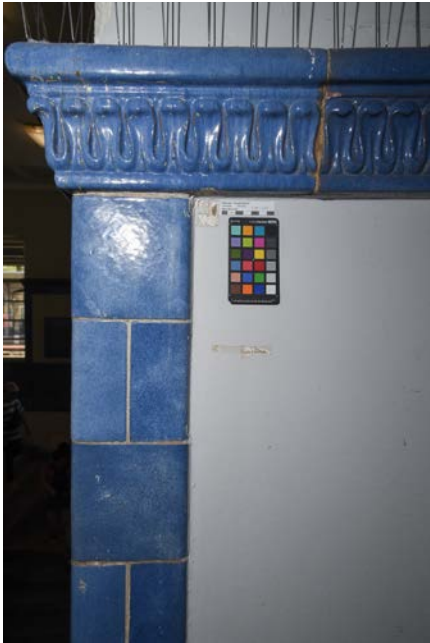
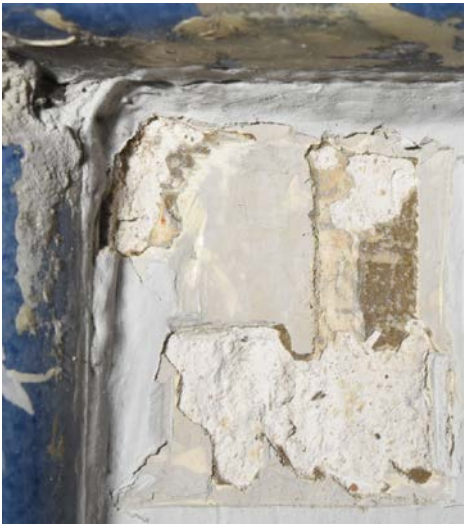
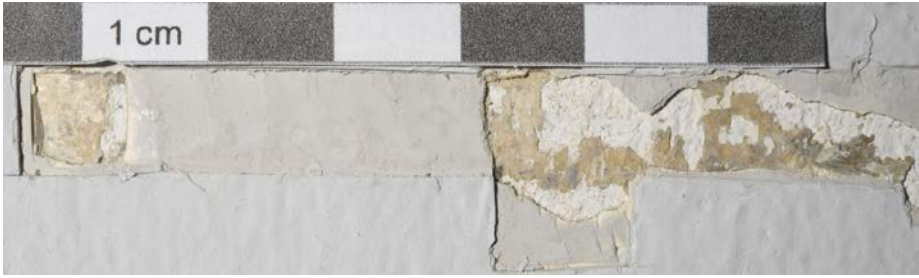
**EH\_0.19-017**  
Befundnummer

Der Befund bestätigt die Schichtenfolge auf den übrigen Putzfeldern. Auch hier ist als Erstfassung die warm getönte, glatte Putzoberfläche nachzuweisen, die später mit einer grauen, anschließend einer grüngrauen Farbe überstrichen wurde. Das Detail unten zeigt die warm getönte Putzoberfläche im Verlauf zur Mitte des Felds. Eine farbliche Ausgestaltung ist nicht zu erkennen. Das dunklere Erscheinungsbild ist vermutlich einer Verschmutzung geschuldet.

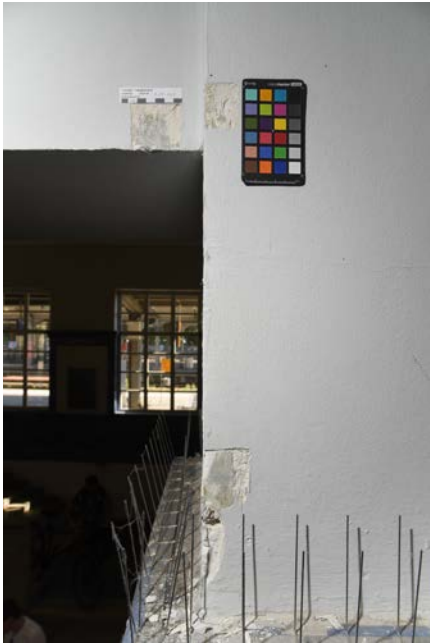
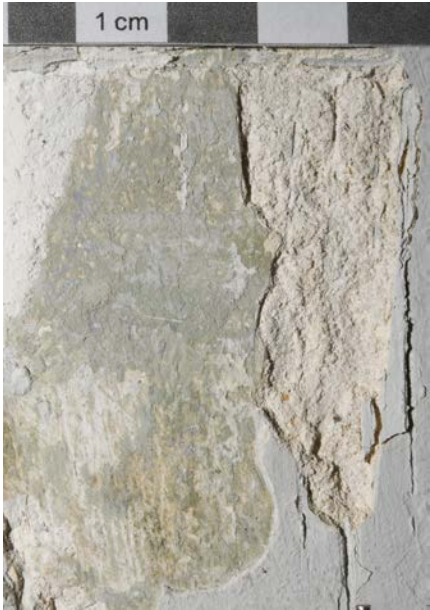
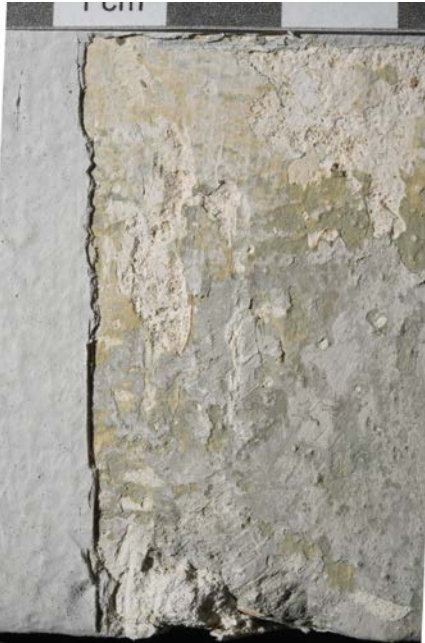
EH\_0.19-018  
Befundnummer

Auf dem Oberwandputz zeigt sich eine gelblich helle Putzoberfläche als Erstfassung, Es folgen ein grauer und ein grüngrauer Anstrich, später weiße und hellgraue Farbschichten. Die beiden grauen Anstriche sind matt und relativ dünn und besitzen damit ein anderes Bindemittel als die Farbschichten in den Putzfeldern der Mittelwandzone.

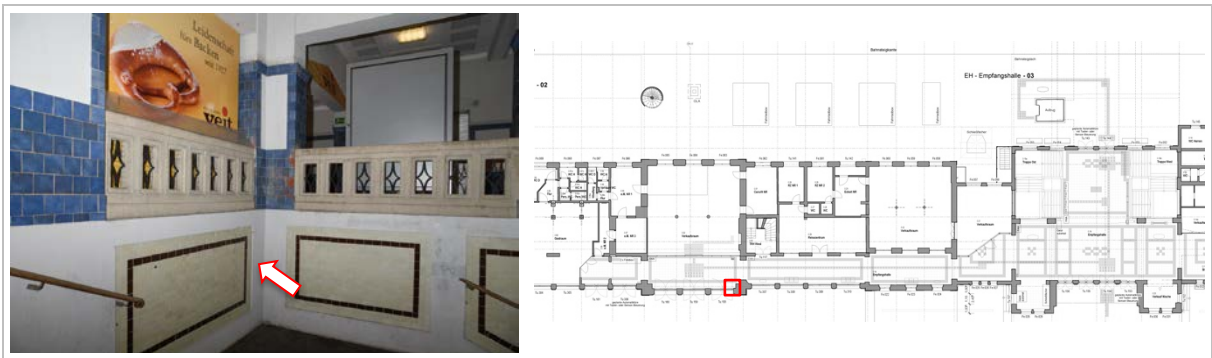
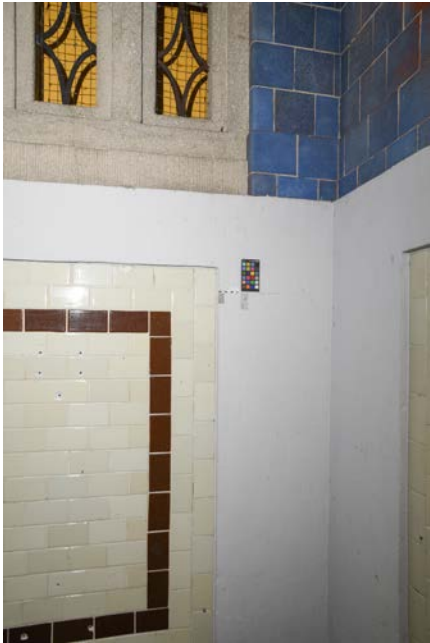
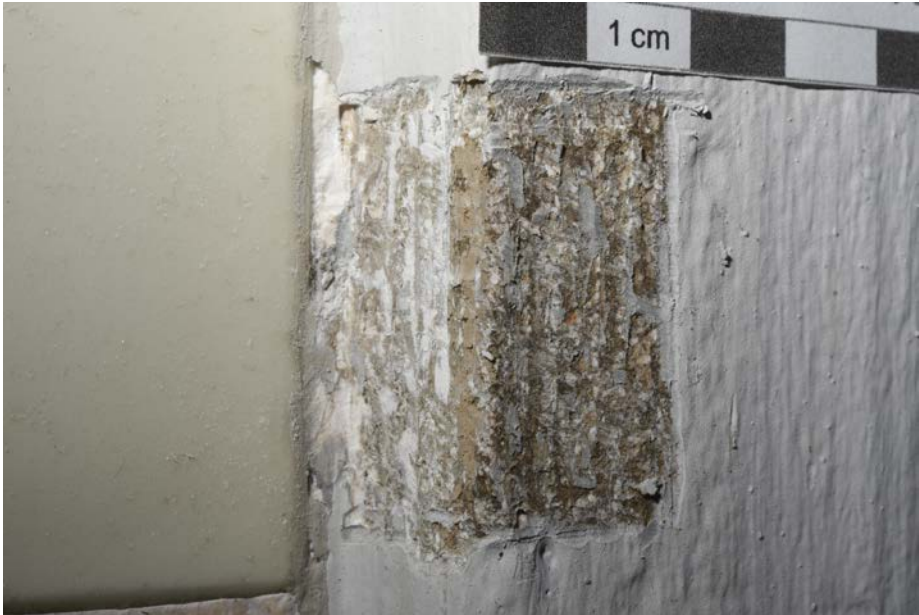
EH\_0.19b-010  
Befundnummer

Die Wände entlang der Treppe zeigen Rahmungen mit eingetieften Feldern, die mit gelblich hellen Fliesen samt einem umlaufenden braunen Fliesenband ausgelegt sind. Die Rahmen sind heute grauweiß gestrichen. Die Befundöffnung weist eine scharrierte Betonoberfläche in bräunlich hellen Ton nach. Die Beton-Kunststeinrahmen waren in der Erstfassung materialsichtig.

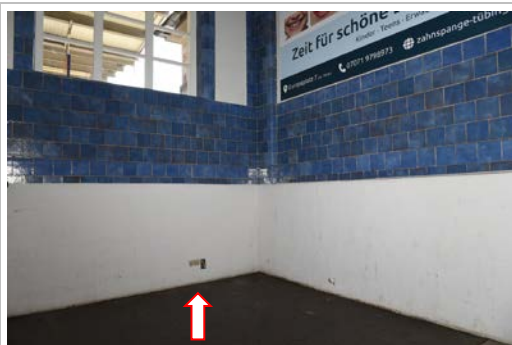
**EH\_0.19b-011**  
Befundnummer

Im Befundbereich platzen die jüngeren Anstriche von der Wand ab. Sichtbar wird die Oberfläche des ehemaligen Beton-Kunststeins mit bräunlich heller Eigenfarbe. Die schwach sichtbaren Fugen deuten auf ein Mauerwerk aus Betonsteinen hin, das nach Fertigstellung gesamtflächig scharriert wurde. Im bauzeitlichen Erscheinungsbild war das Betonmauerwerk materialsichtig.

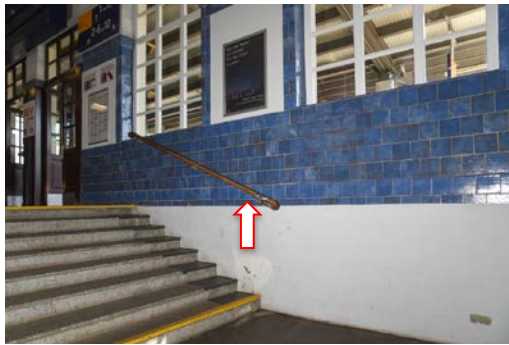
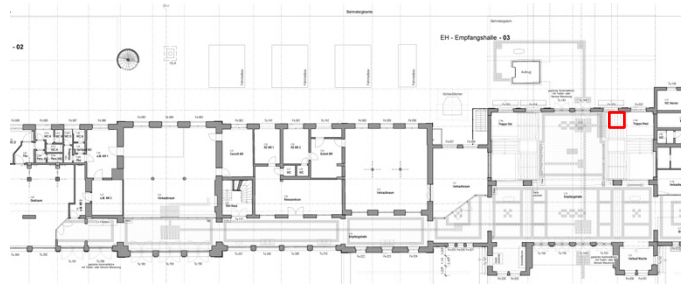
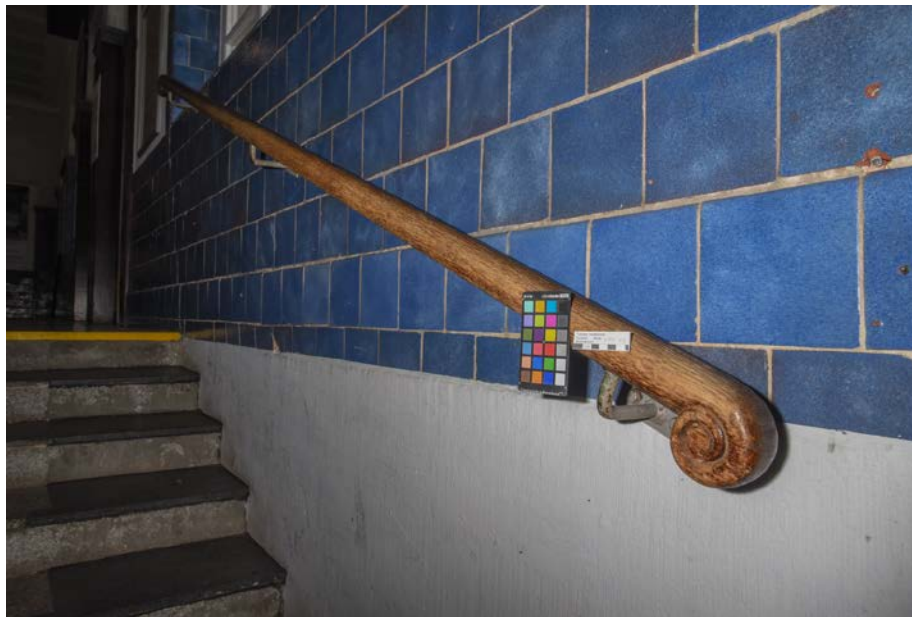
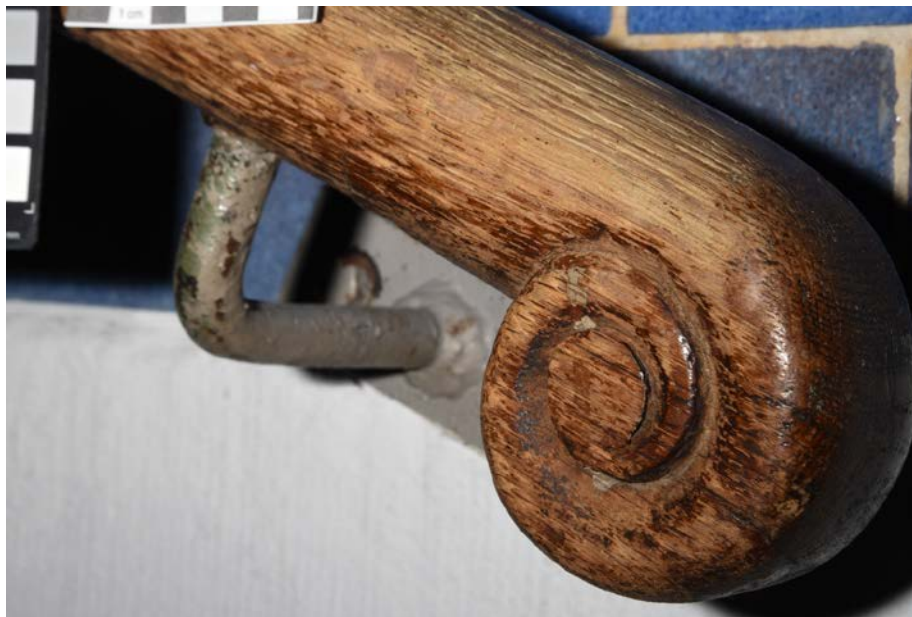
**EH\_0.19b-012**  
Befundnummer

Der Handlauf ist aus Eichenholz gefertigt und besitzt an beiden Enden eine geschnitzte Schnecke. In der ursprünglichen Gestaltung war der Handlauf holzsichtig lackiert, wie es in den Tiefen der Schnitzerei noch zu sehen ist.

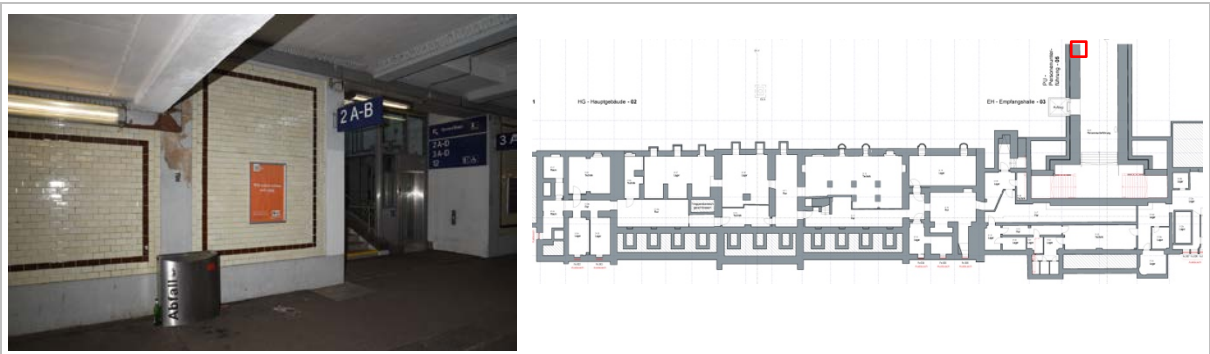
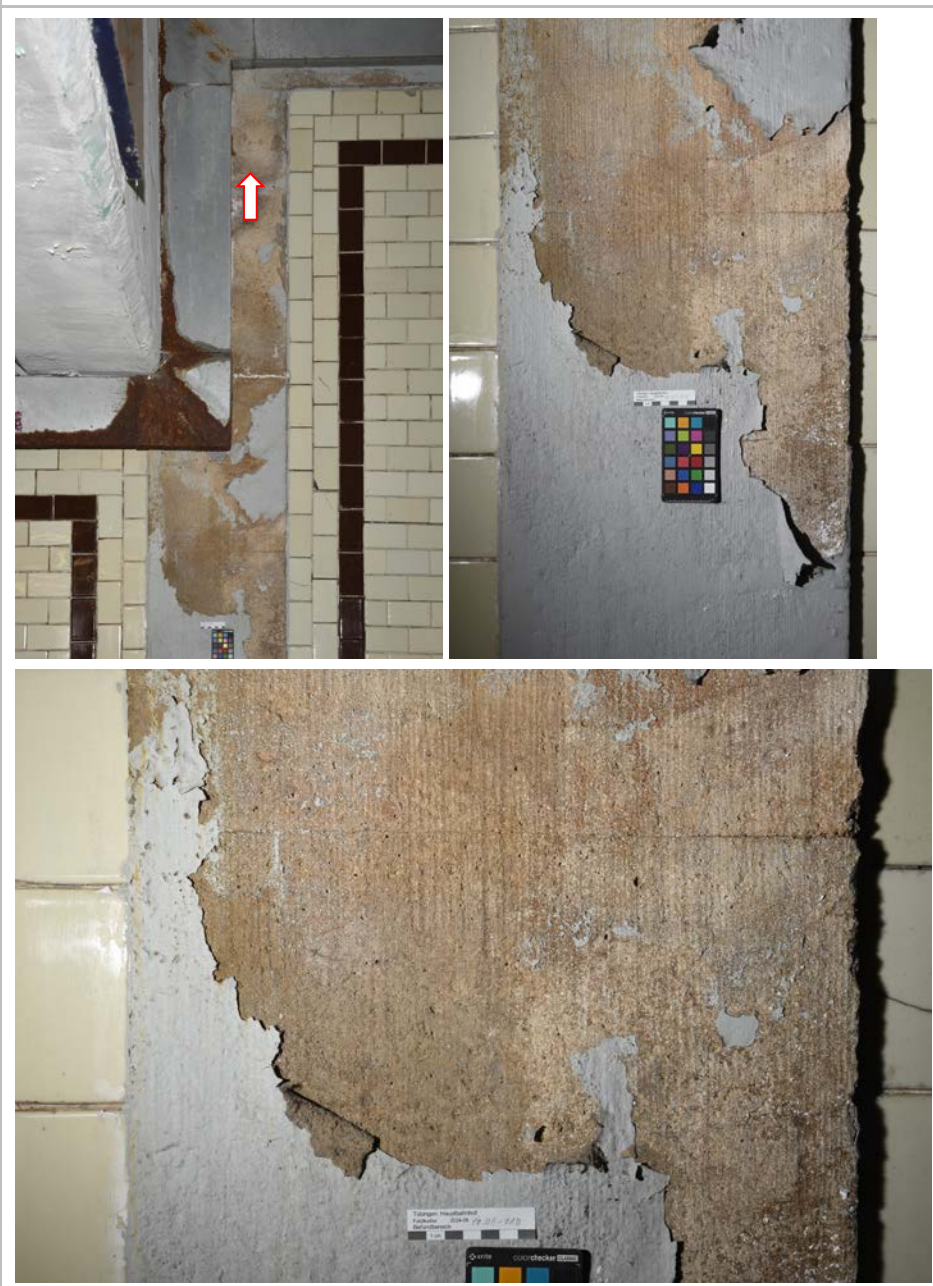
**PU\_0.1-010**  
Befundnummer

Die Wände der Personenunterführung zeigen eine Wandgliederung aus Sockel, Wandpilaster und horizontalem Abschluss. Diese Elemente bestehen aus einem Beton-Kunststein, der nach dem Versetzen gesamtflächig scharriert wurde. Das Detail zeigt die horizontale Fuge, die auf ein Mauerwerk schließen lässt, außerdem die Scharrierung, die fugenübergreifend verläuft. Die filmbildenden Anstriche aus jüngerer Zeit blättern ab.

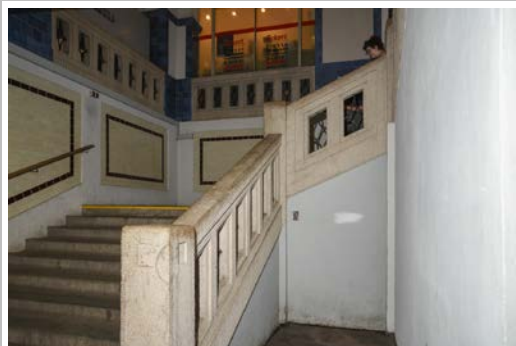
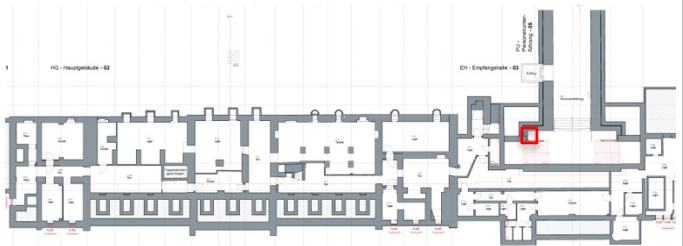
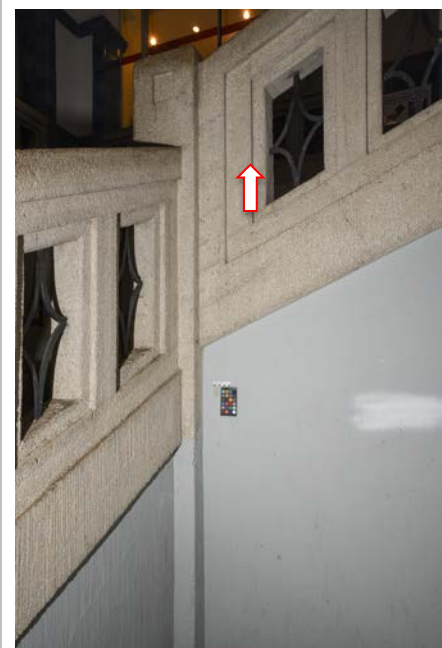
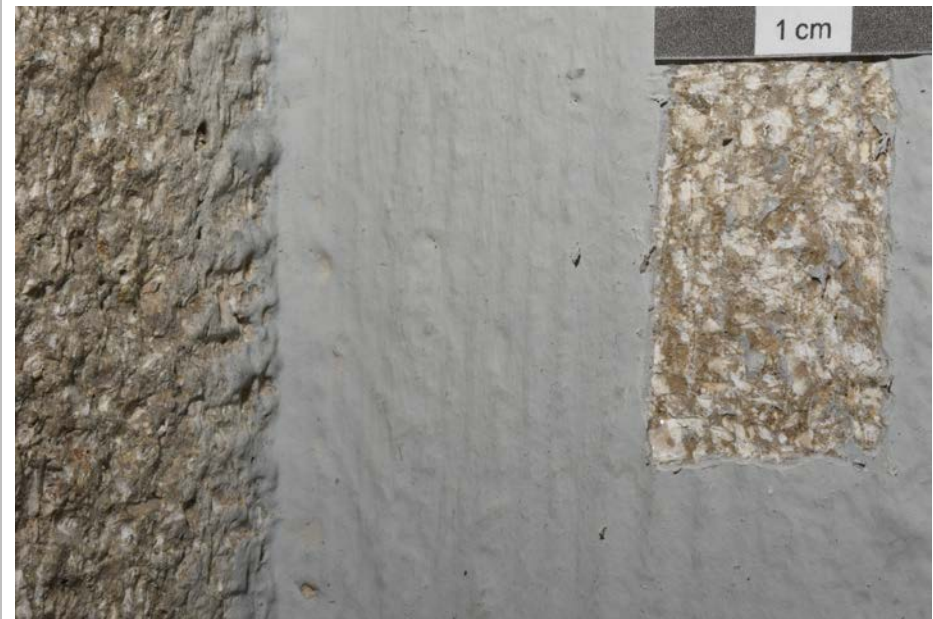
PU\_0.1-011  
Befundnummer

Der Befund dokumentiert den Übergang der Treppenbrüstung aus Sichtbeton zur Wandfläche, die heute hellgrau gestrichen ist. In der Befundöffnung wird die Betonoberfläche sichtbar, die derjenigen der Brüstung entspricht. Im Erstzustand war demzufolge die gesamte Treppenwand betonsichtig.

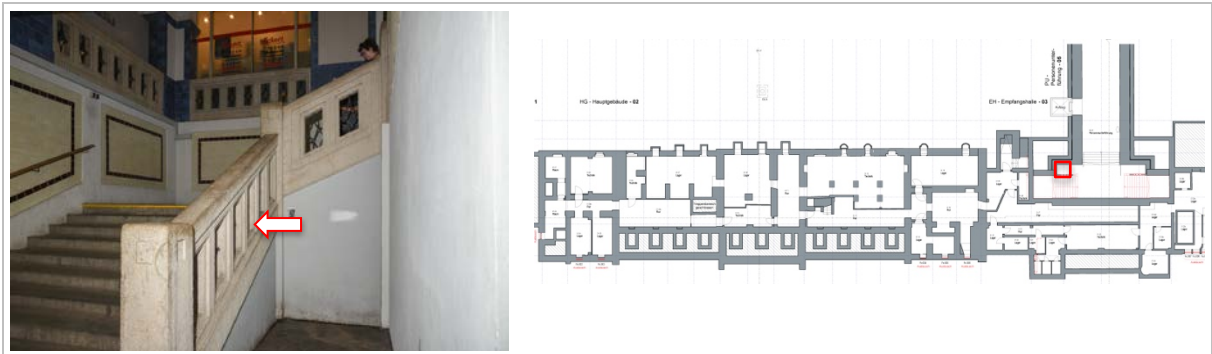
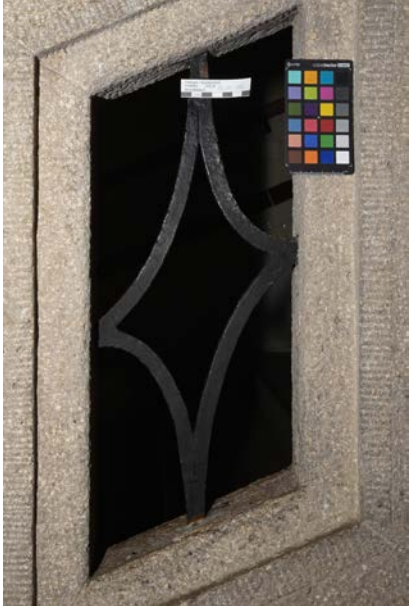
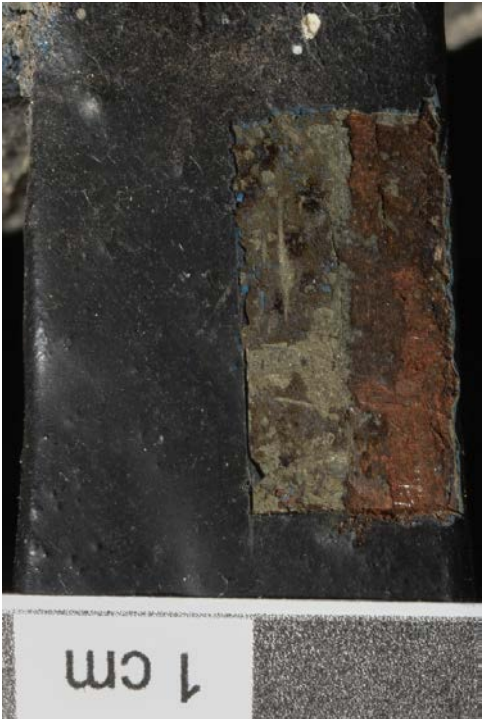
PU\_0.1-012  
Befundnummer

Die viereckigen Öffnungen der Brüstungselemente werden durch eine Raute aus Metall-Vierkantstäben geschlossen. Der Fassungsbefund weist als Erstfassung einen schwarzen Ölfarbanstrich auf einer roten Rostschutzgrundierung nach. Es folgen ein Dunkelbraun und ein Grüngrau, zuletzt mit dem schwarzen Lack der Rückgriff auf die Erstfassung.
