**Tübingen**  
Europaplatz 17  
**Hauptbahnhof**

**Fassaden, Empfangshalle und Treppenabgang**

**Dokumentation zur restauratorischen Untersuchung der Architekturoberflächen**  
**August 2024**

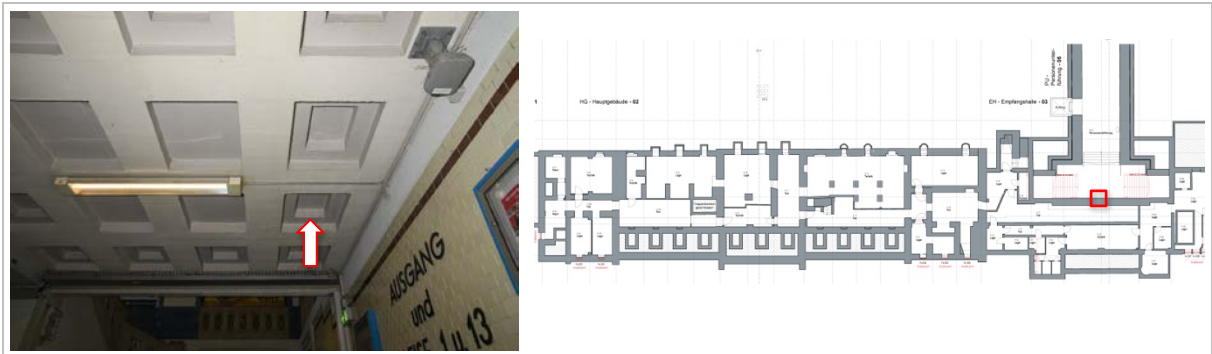
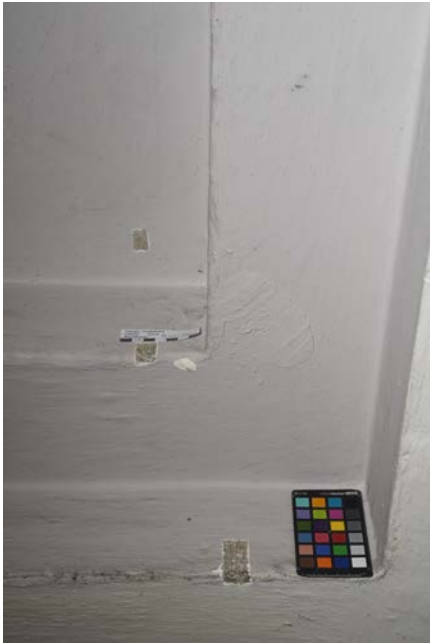
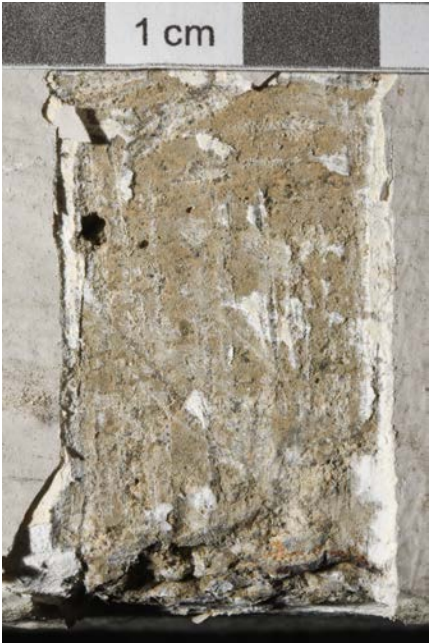
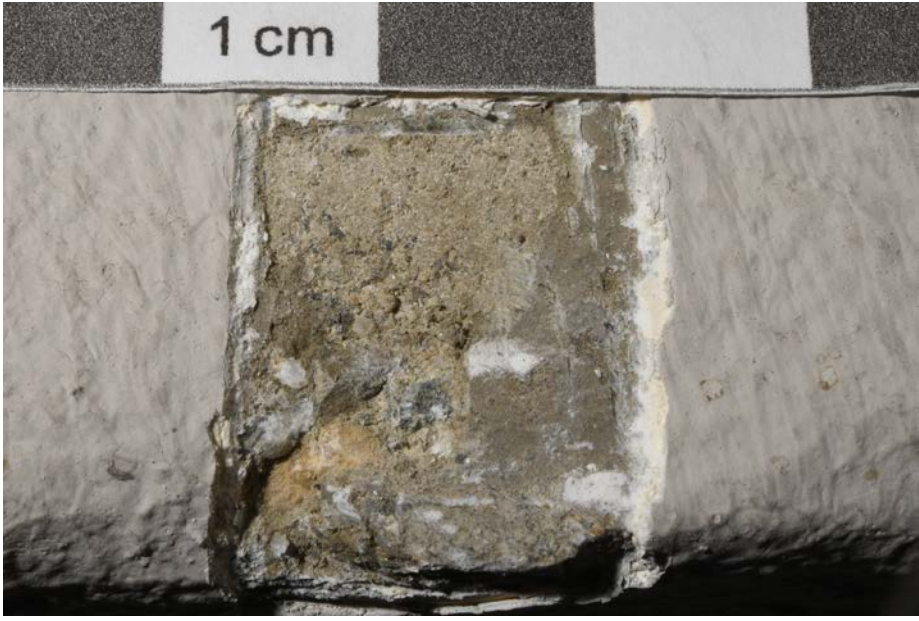
PU\_0.1-013  
Befundnummer

Die Kassettendecke am Übergang der Treppenanlage zur Personenunterführung ist in Ortbeton gefertigt. Die Befundöffnung zeigen eine warmgraue, glatte Betonoberfläche. Die Decke wurde demzufolge nicht wie die übrigen Betonelemente handwerklich scharriert. Sie blieb jedoch ebenso materialsichtig und wurde erst später mit einem Anstrich versehen, der der Materialfarbe ähnelt. Später folgen weiße und graue Anstriche.

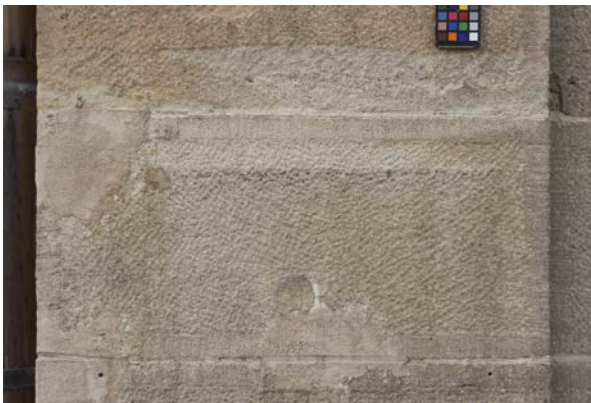
Putzergänzungen und Fugenmörtel kommen in unterschiedlichen Qualitäten und Verarbeitungsweisen vor. Sie sind teils gelockert, teils ausgebrochen oder treten aufgrund unpassender Mörtelfarben und Oberflächenstrukturen störend in Erscheinung.

Putzergänzungen

- Abnahme der Oberflächenverschmutzung, dabei Entfernen der lockeren Fugenmörtel
- Abnahme Graffiti, Farbspuren und Silikon
- Abdampfen der mit Salzen angereicherten Oberflächen in bis zu 4 Durchgängen
- Überarbeiten oder Ausbau materiell und/oder optisch unpassender Ergänzungsmörtel
- Ausbau schädigender und störender Eisenteile, Dübel etc., Rückbau von Leitungen und Schildern
- Festigung ausgewitterter Steinpartien mit KSE
- Putzergänzung in Steinfehlstellen mit einem der Steinfarbe entsprechend gemischten Kalkmörtel
- Ergänzung der Fugenmörtel
- Retusche auf farblich unpassenden Ergänzungen

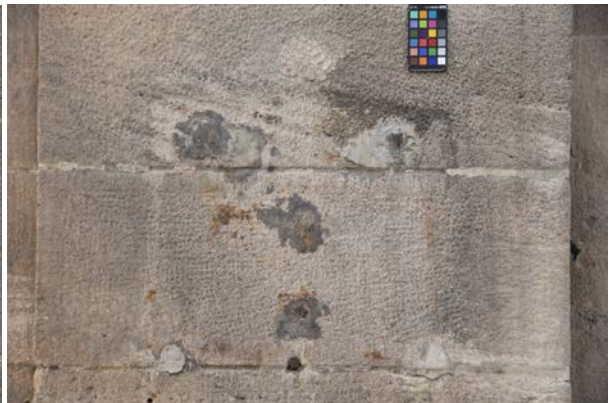
Dübel und Putzergänzungen aus Zementmörtel

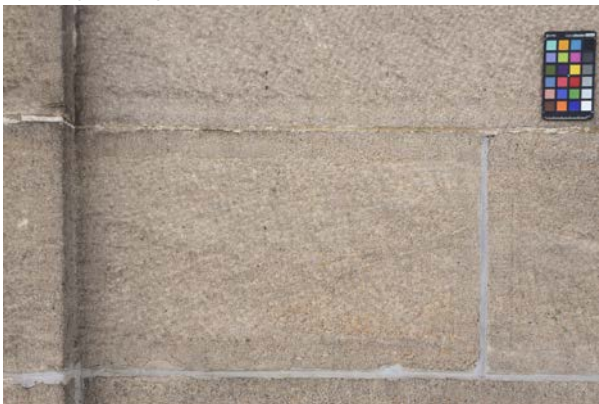
unterschiedliche Fugenmörtel

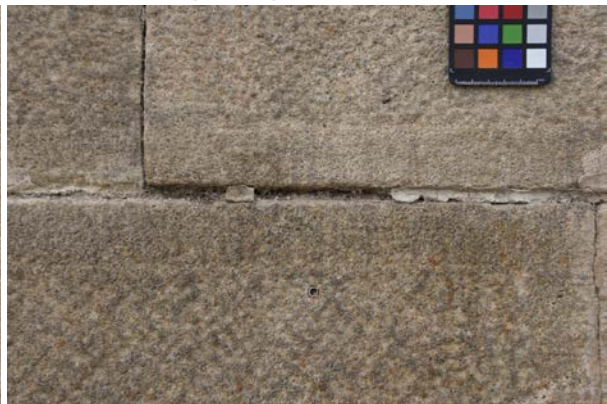
gelockerte und fehlende Fugenmörtel

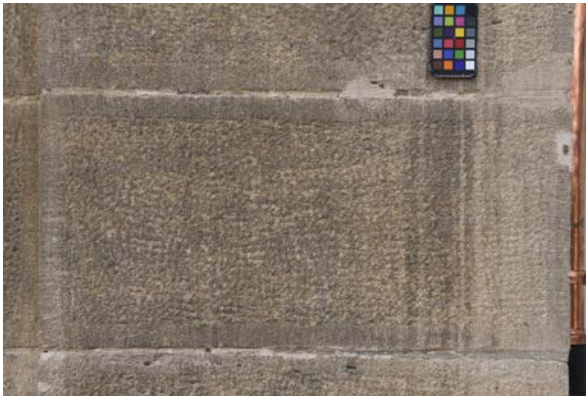
Verschmutzungen haben sich in unterschiedlichen Arten und Dichten auf den Oberflächen abgelagert. Allgemein bewirken die Staub-, Ruß- und Schmutzauflagen ein vergrautes Erscheinungsbild. Als Ablagerungen kommen Graffiti sowie Farblaufspuren, Silikon und sonstige Fremdmaterialien hinzu.

Verschmutzung

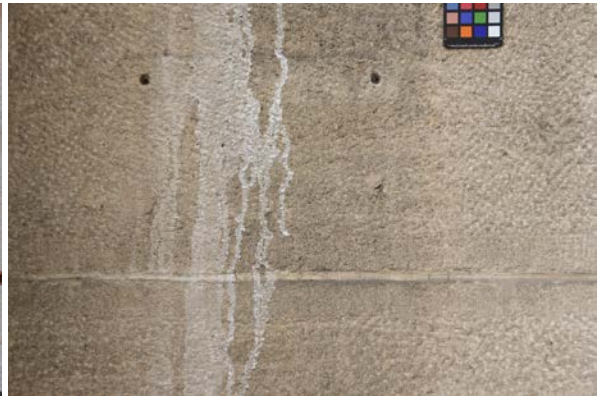
Laufspuren

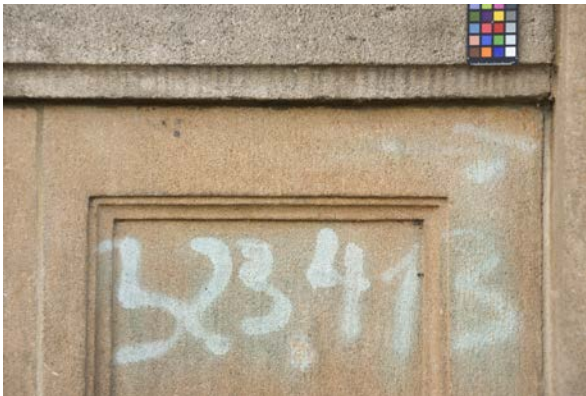
Graffiti

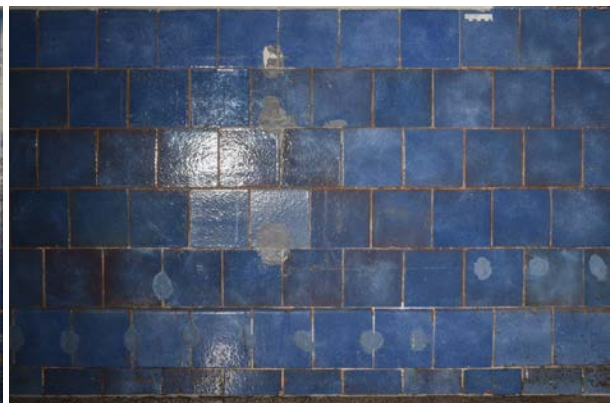
Putzergänzungen mit Retuschen

Vorzusehen ist eine Reinigung der Fliesen sowie die Abnahme von unpassenden Materialien, Übermalungen und Retuschen. Reparaturen sind als Mörtelergänzungen auszuführen oder auch unter Wiederverwendung von Fliesen, die eingelagert sind oder beim geplanten Abbruch von Fensterbrüstungen im Hauptgebäude verfügbar werden. Die Beton-Kunststeinelemente sind zu reinigen und von den Überfassungen zu befreien, sodass sie sich in ihrer ehemaligen Materialsichtigkeit wieder in das Gesamtbild integrieren. Bei den Materialoberflächen von Stein und Fliesen sollte keine Perfektionierung des Erscheinungsbilds angestrebt werden. Eine gewisse Patina, sowie Alterungs- und Gebrauchsspuren sind dem Alter und der Nutzung des Gebäudes angemessen und werden sich auch weiterhin einstellen.

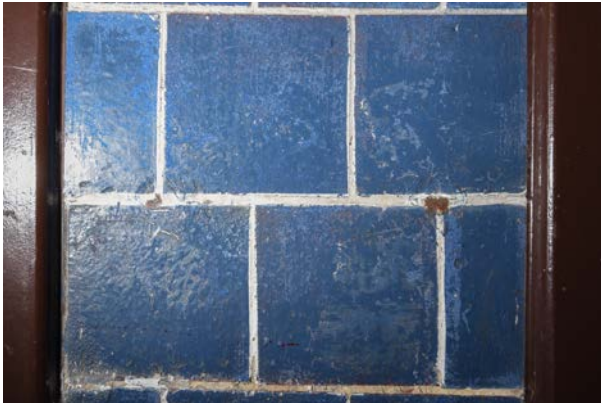
Übermalungen

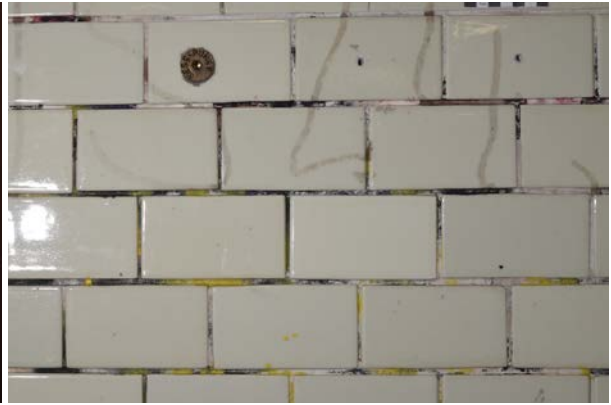
Reste von Graffiti in Fugen

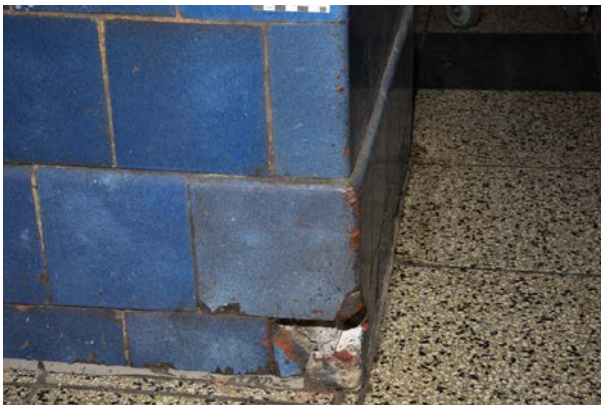
Fehlstellen im Fliesenbelag

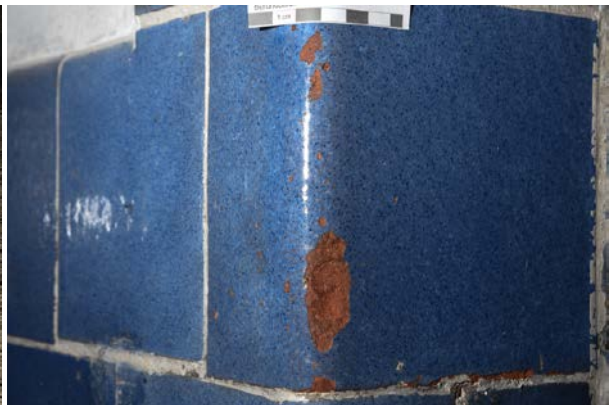
abgestoßene Kante
