Hauptprüfung 07 / 2024

WE1428-GE0044-ZI0002

JVA Siegburg, Küche/Trafo, Luisenstraße 90, 53721 Siegburg

ZI0002
Historische
Kunststeinfassade

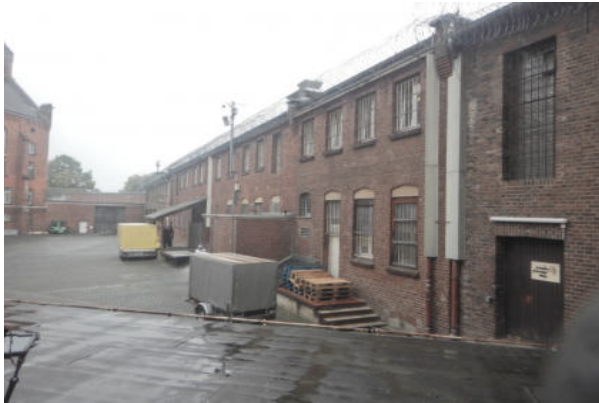
1. Ansicht der Fassade

Befund-Nr. 00	Bauteil historische Fassade	Ort umlaufend	Bewertung
Bei der Fassade handelt es sich um eine historischen Fassade aus Kunststeinen.			Standsicherheit 0
			Verkehrssicherheit 0
			Dauerhaftigkeit 0

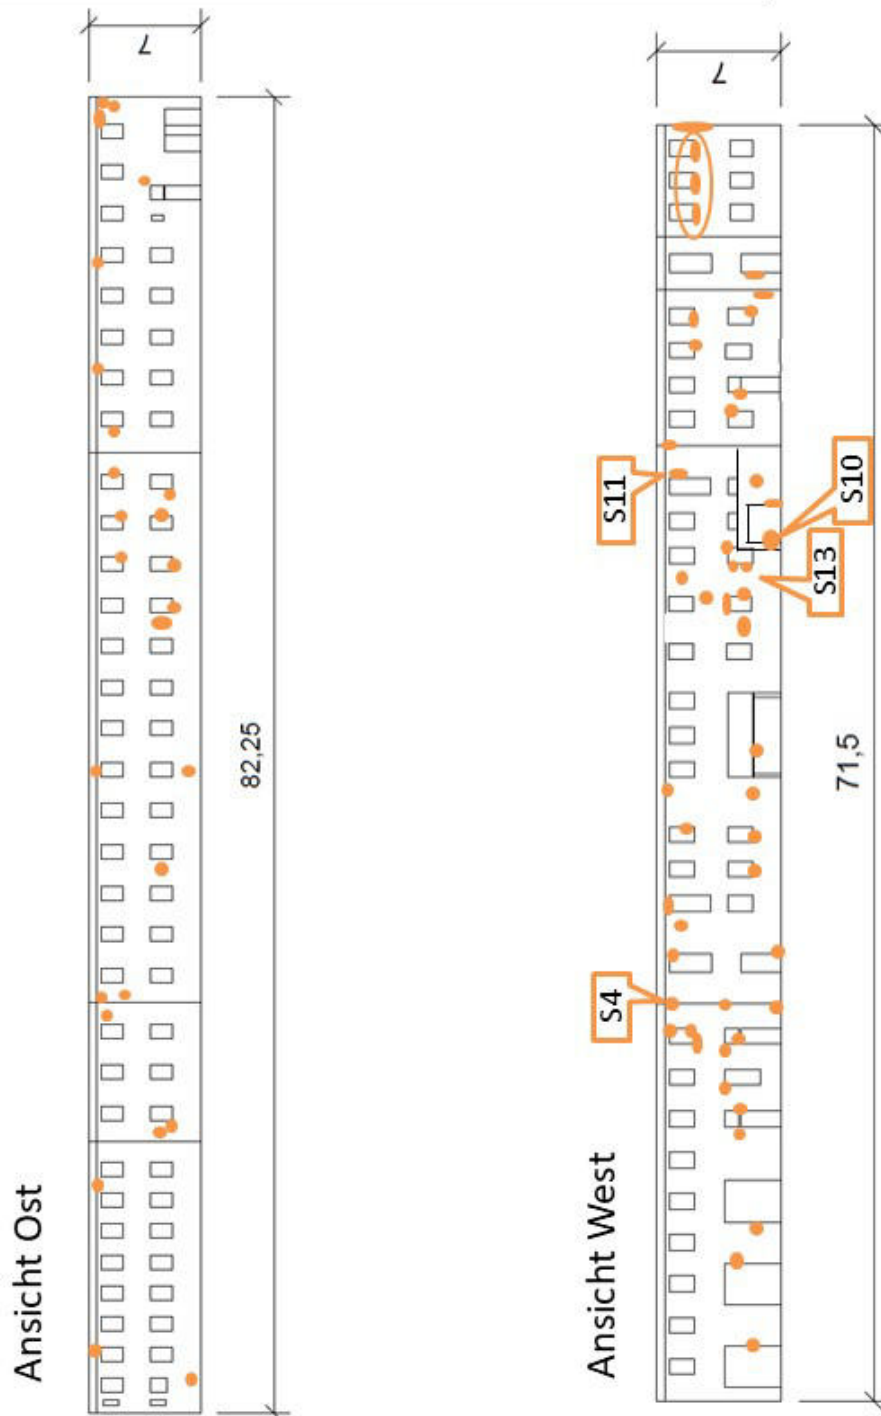
Lage der Prüfstellen / Schadenskartierung / Hauptbauwerksmaße

Die vielen weniger relevanten Schäden sind in der Schadensskizze mit einem Punkt markiert. Die gravierenden Schäden sind zusätzlich mit der Befund Nr. versehen.
