Hauptprüfung 07 / 2024

WE1428-GE0043-ZI0002

JVA Siegburg, Unternehmerbetriebe, Luisenstraße 90, 53721 Siegburg

ZI0002
Historische
Kunststeinfassade

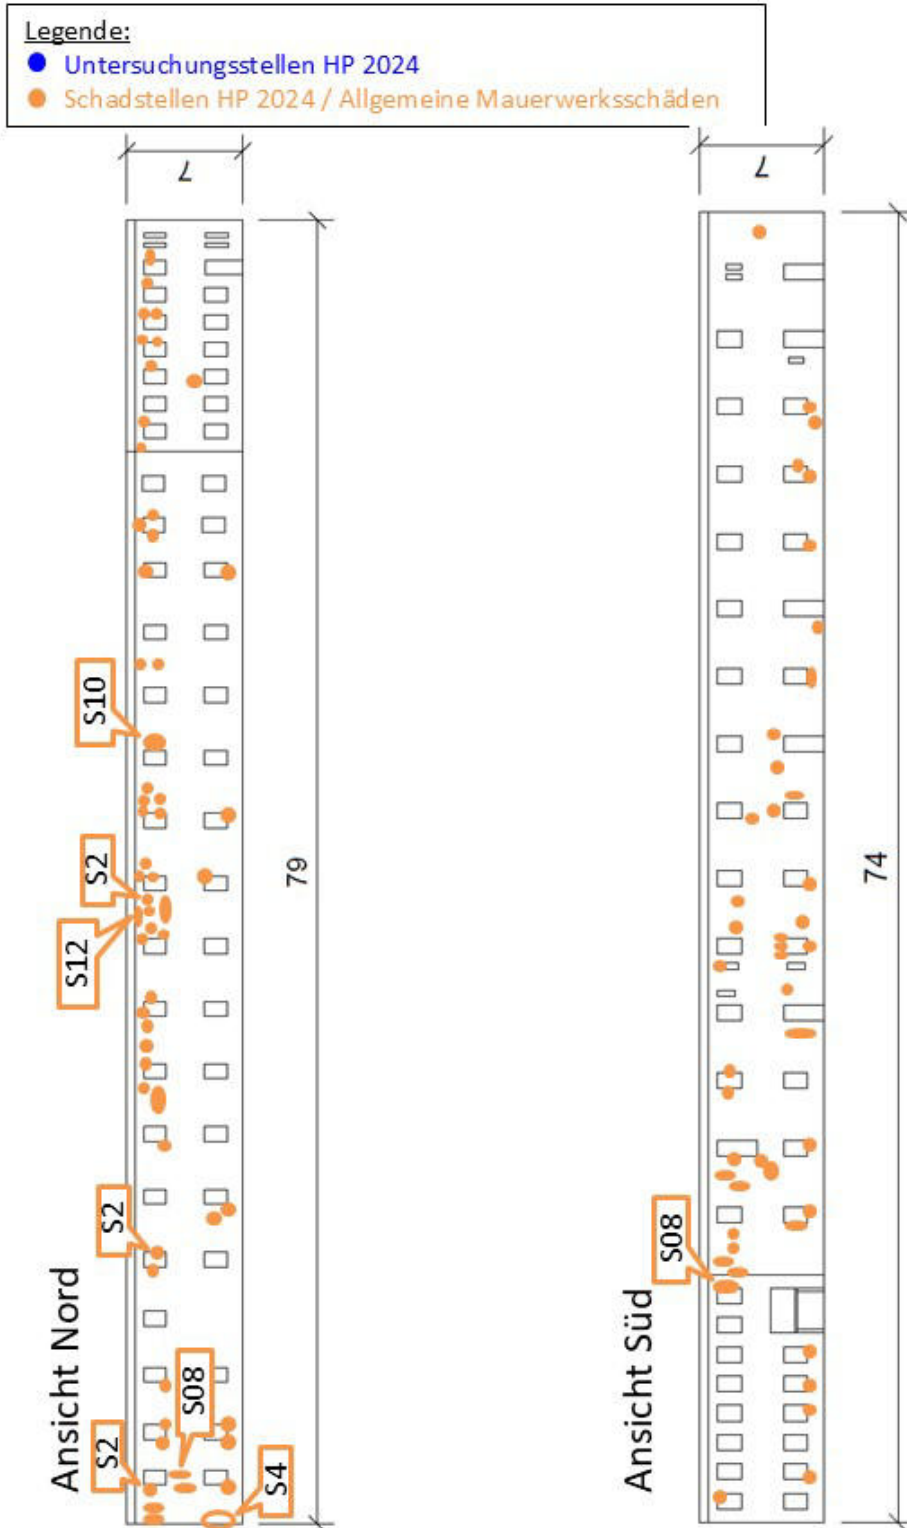
Lage der Prüfstellen / Schadenskartierung / Hauptbauwerksmaße

- Untersuchungsstellen HP 2024
- Schadstellen HP 2024 / Allgemeine Mauerwerksschäden
