# Gutachten

**Gutachten-Nr.: 2025036-1**

| <b>Auftragsgegenstand:</b> | Orientierende Schadstofferkundung im<br>Studentenwohnheim Neißestraße 20 in Schwäbisch<br>Gmünd im Rahmen einer Machbarkeitsstudie |
| <b>Bauvorhaben /<br/>Objekt:</b> | Studentenwohnheim<br>Neißestraße 20<br>73529 Schwäbisch Gmünd |

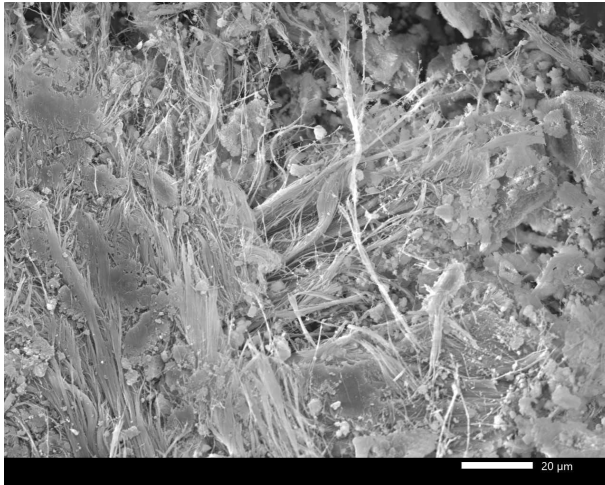
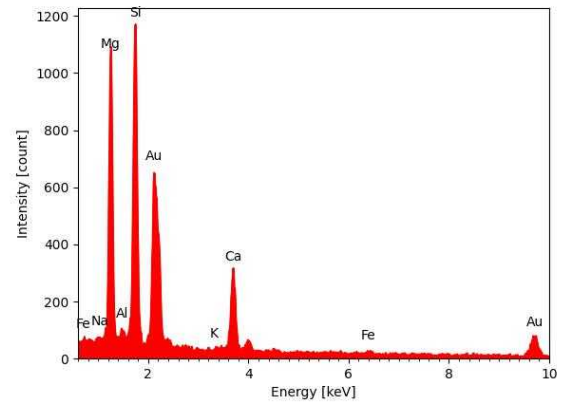
| Probe | Ebene | Bereich | Raum | Bauteil | Beschreibung Bauteil | Ergebnisse |
|---|---|---|---|---|---|---|
| SW-01 | 13 | Treppenhaus | | Treppe | Platten Geländer | Chrysotilasbest nachgewiesen 5-20% |

| 25904603-001 | |
|---|---|
| Angaben des Kunden: | SW-01, Geländerplatten |
