## **Orientierende Gebäudeschadstoffuntersuchung im Turnhallegebäude in der Franz-Marc-Schule in Geretsried**

**Auftraggeber:** Landratsamt Bad Tölz-Wolfratshausen  
Frau Holzer  
Professor-Max-Lang-Platz 1  
83646 Bad Tölz

**Untersuchungsobjekt:** Turnhalle der Franz-Marc-Schule  
Robert-Schumann-Weg 5  
82538 Geretsried

**Auftragsnummer:** 4300171

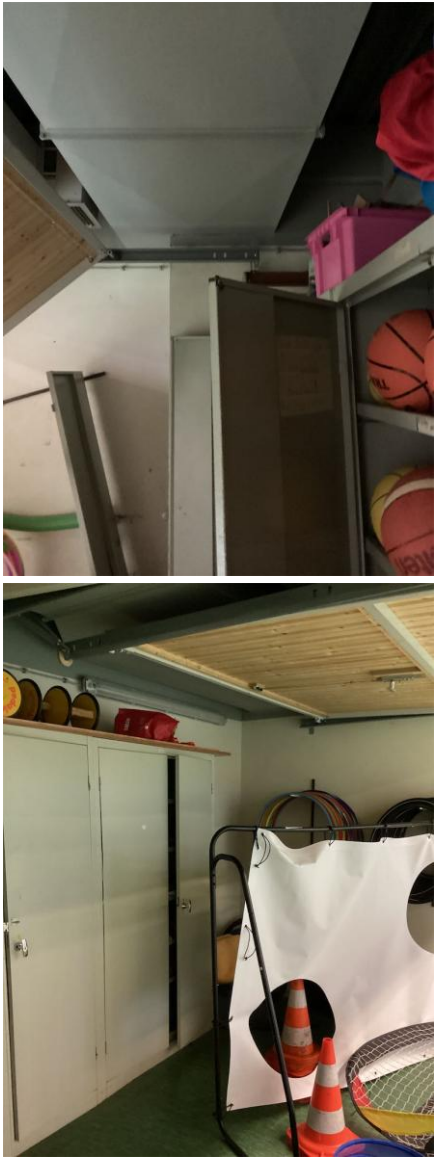
Ort, Bauteil	Feststellungen	Dokumentation
Geräteraum 2	<p><b>Boden:</b> Linoleum  <b>Wände:</b> Massiv, Putz, Farbe  <b>Decke:</b> Trapezblech</p> <p><b>Besonderheiten:</b>          Lüftungskanäle neu → kein Asbestverdacht</p>

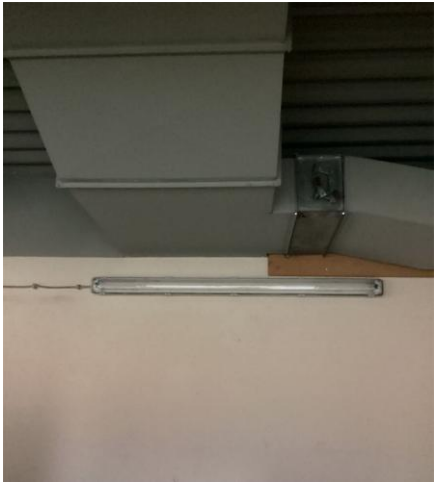
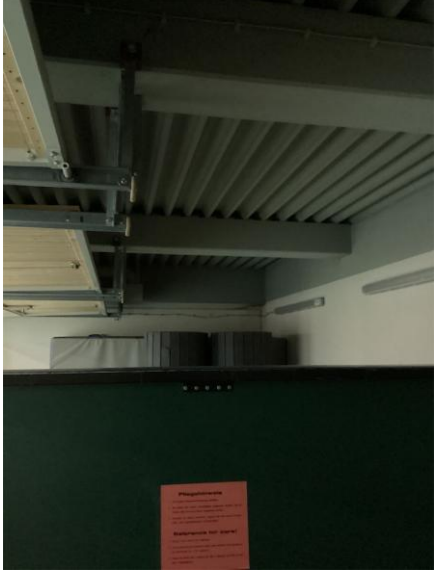
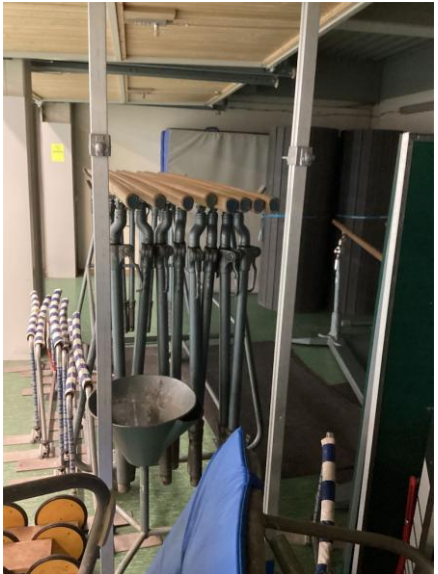
Ort, Bauteil	Feststellungen	Dokumentation
Geräteraum 3	<p><b>Boden:</b> Linoleum  <b>Wände:</b> Massiv, Putz, Farbe  <b>Decke:</b> Trapezblech</p> <p><b>Besonderheiten:</b>          Lüftungskanäle neu → kein Asbestverdacht</p>

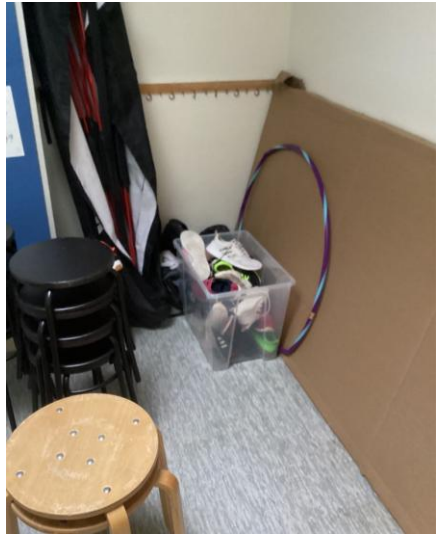
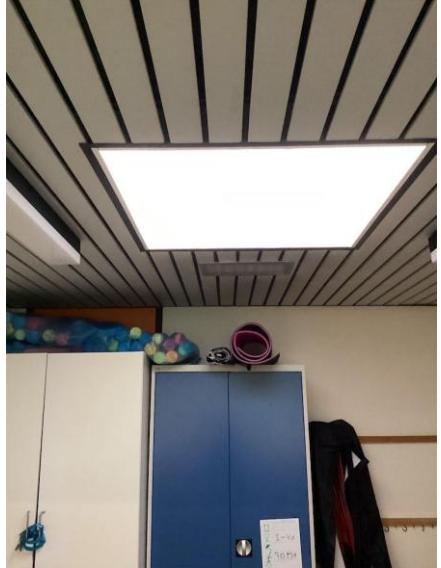
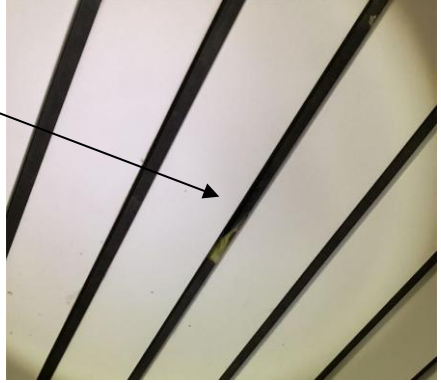
Ort, Bauteil	Feststellungen	Dokumentation
Turnhallen - Lehrerraum	<p><b>Boden:</b> PVC</p> <p><b>Wände:</b> Massiv, Putz, Farbe</p> <p><b>Decke:</b> Metalllamellen, KMF-Auflage mit schwarzem Vlies</p> <p><b>Besonderheiten:</b>          Ausfachung aus Gipsplatten unterhalb Fenster zur Turnhalle          Fliesenspiegel          Sicherungskasten</p>

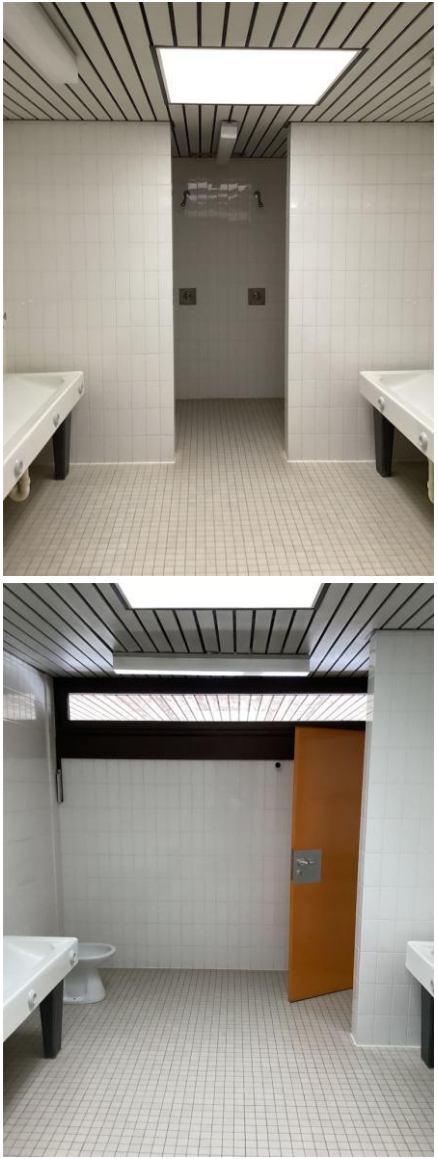
Ort, Bauteil	Feststellungen	Dokumentation
Waschen und Duschen, T1	<p><b>Boden:</b> Kleine weiße Fliesen</p> <p><b>Wände:</b> Weiße Fliesen</p> <p><b>Decke:</b> Metalllamellen, KMF-Auflage mit schwarzem Vlies</p> <p><b>Besonderheit:</b>          Oberlicht mit Rahmen aus beschichteter Spanplatte</p>

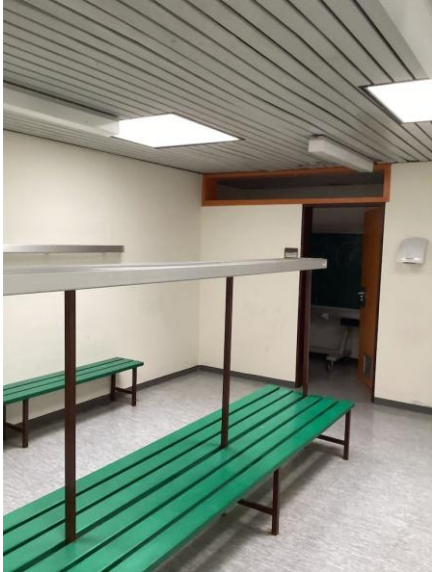
Ort, Bauteil	Feststellungen	Dokumentation
Umkleide T.2	<p><b>Boden:</b> PVC</p> <p><b>Wände:</b> Massiv, Putz, Farbe</p> <p><b>Decke:</b> Metalllamellen, KMF-Auflage mit schwarzem Vlies</p> <p><b>Besonderheit:</b>          Oberlicht mit Rahmen aus beschichteter Spanplatte</p>

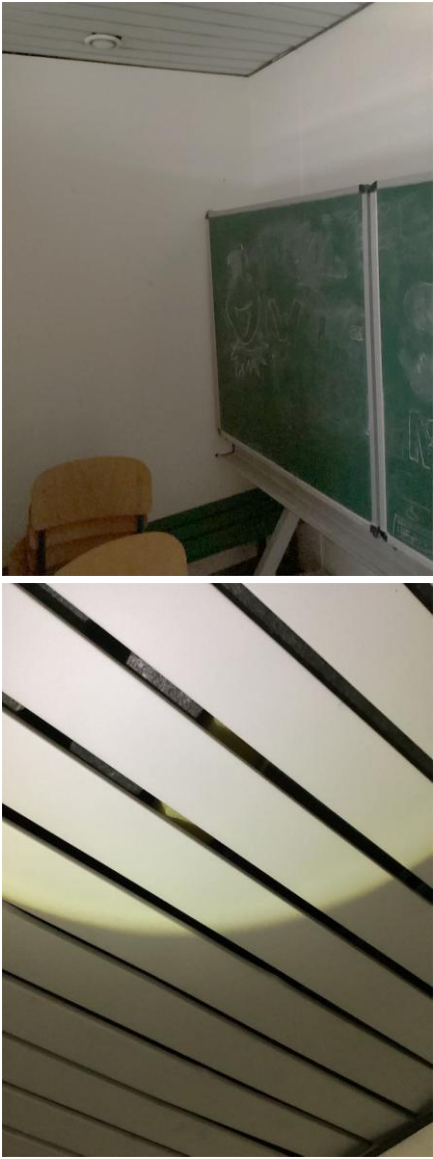
Ort, Bauteil	Feststellungen	Dokumentation
Lehrerumkleide	<p><b>Boden:</b> PVC</p> <p><b>Wände:</b> Massiv, Putz, Farbe</p> <p><b>Decke:</b> Metalllamellen, KMF-Auflage mit schwarzem Vlies, darüber Trapezblech</p> <p><b>Besonderheit:</b>            Tellerventil ohne Asbest</p>

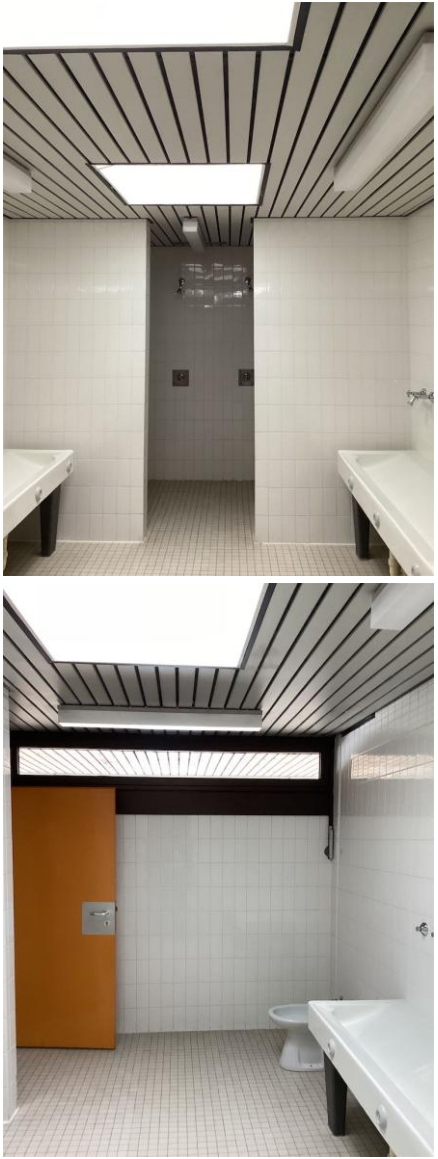
Ort, Bauteil	Feststellungen	Dokumentation
Waschen und Duschen, T2	<b>Boden:</b> Kleine weiße Fliesen <b>Wände:</b> Weiße Fliesen <b>Decke:</b> Metalllamellen, KMF-Auflage mit schwarzem Vlies

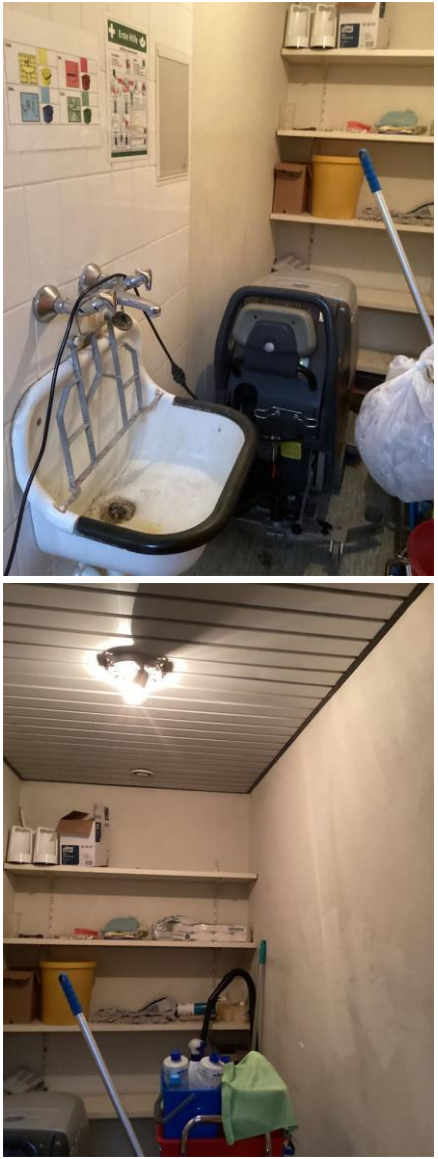
Ort, Bauteil	Feststellungen	Dokumentation
Putzkammer	<p><b>Boden:</b> PVC</p> <p><b>Wände:</b> Massiv, Putz, Farbe</p> <p><b>Decke:</b> Metalllamellen, KMF-Auflage mit schwarzem Vlies</p> <p><b>Besonderheit:</b>          Fliesenspiegel (ca. 2 m Höhe) bei Waschbecken</p> <p>Tellerventil, ohne Asbest</p>

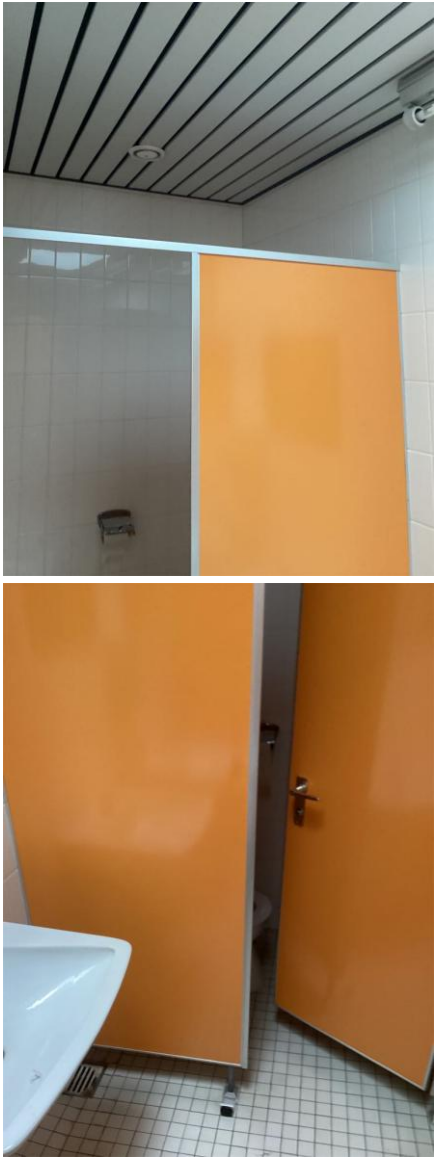
Ort, Bauteil	Feststellungen	Dokumentation
Toilette, Mädchen	<p><b>Boden:</b> Kleine weiße Fliesen</p> <p><b>Wände:</b> Weiße Fliesen</p> <p><b>Decke:</b> Metalllamellen, KMF-Auflage mit schwarzem Vlies</p> <p><b>Besonderheit:</b>            Tellerventil ohne Asbest            Toilettentrennwände: beschichtete Spanplatte</p>

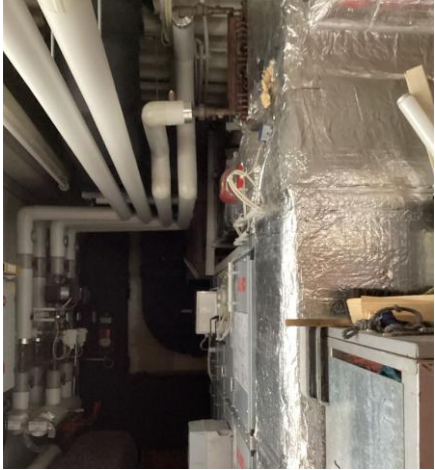
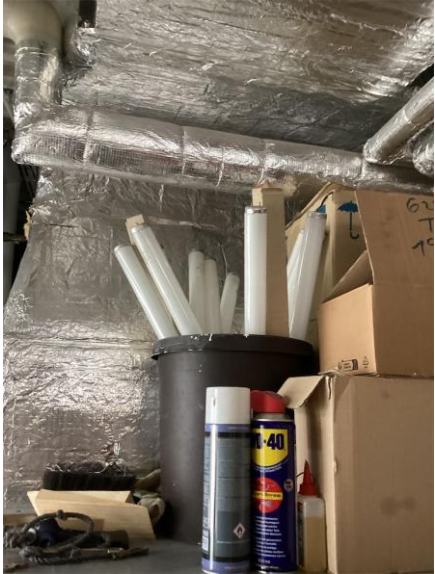
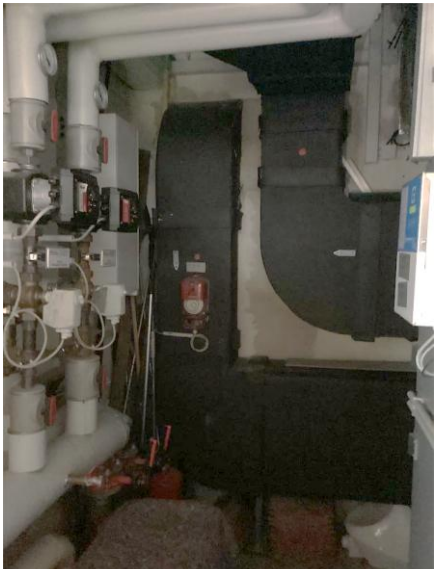
Ort, Bauteil	Feststellungen	Dokumentation
Lüftungszentrale	<p><b>Boden:</b> Beschichteter Estrich  <b>Wände:</b> Massiv, Putz, Farbe  <b>Decke:</b> Trapezblech</p> <p><b>Besonderheiten:</b>            Lüftung (BJ 2011)</p> <p>Alte und neue Lüftungskanäle und Rohrleitungen mit KMF-Ummantelung, teils aluminiumkaschiert und kunststoffkaschiert            Hinweis: Dämmungen aus künstlichen Mineralfasern (KMF), die ab dem Jahr 2000 produziert wurden, erfüllen die Anforderungen an eine biolösliche Faser und stehen daher nicht mehr im Verdacht, krebserzeugend zu sein.            Kanal Ummantelung mit schwarzem Armaflex</p> <p>Lager an Leuchtstoffröhren</p> <p>Brandschutzklappe, neu von TROX            → kein Asbestverdacht</p>

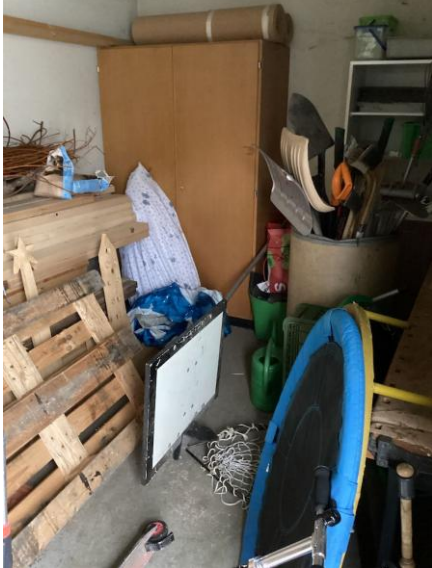
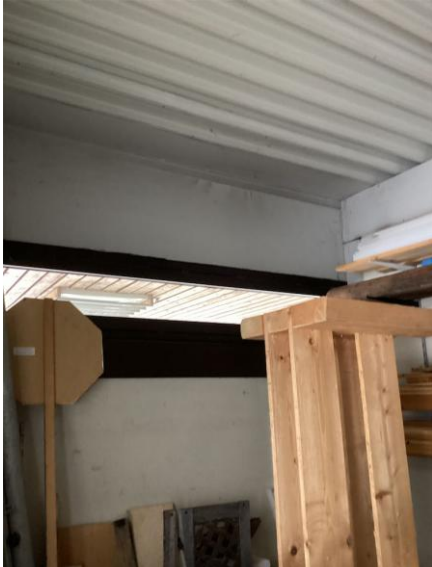
Ort, Bauteil	Feststellungen	Dokumentation
Lagerraum	<p><b>Boden:</b> Beschichteter Estrich</p> <p><b>Wände:</b> Massiv, Putz und Farbe sowie Beton und Farbe</p> <p><b>Decke:</b> Trapezblech</p>

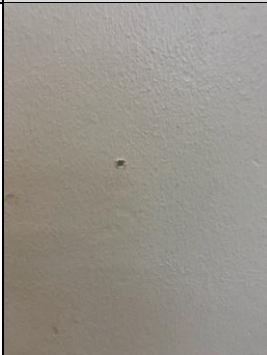
Bezeichnung	Fundort	Verdachtsmoment	Bemerkung	Überblick	Detail	Ergebnis Analytik
<b>4300171-MaP-2</b> (4300171-MiP-3)	EG Turnhalle	VM-11 Beton/Spachtelmasse Wand	Beton + Spachtelmasse (weiß und grau)

Asbest:  <b>Keine Asbestfasern</b> im Probematerial nachgewiesen
<b>4300171-MaP-4</b> (4300171-MiP-5)	EG Turnhalle		Trennfuge, <b>Rückstellprobe</b>

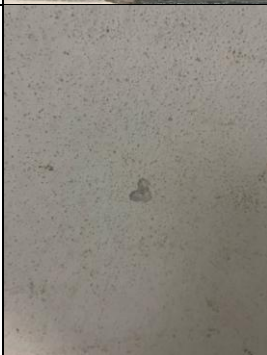
<b>Rückstellprobe</b>
<b>4300171-MaP-3</b> (4300171-MiP-4)	EG Geräteraum	VM-1 Putze Wände	Putz und Farbe (Geräteraum)

Asbest:  <b>Keine Asbestfasern</b> im Probematerial nachgewiesen

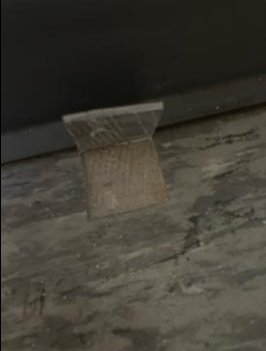
Bezeichnung	Fundort	Verdachtsmoment	Bemerkung	Überblick	Detail	Ergebnis Analytik
<b>4300171-MaP-5</b> (4300171-MiP-1)	Turnhallengebäude EG Turnlehrer	VM-2 Bodenbelagskleber Grauer PVC-Bodenbelag grau, bräunlich	Bodenbelag, Kleber

Asbest:  <b>Keine Asbestfasern</b> im Probematerial nachgewiesen (Nachuntersuchung der Einzelprobe)
<b>4300171-MaP-6</b> (4300171-MiP-1)	Turnhallengebäude EG Umkleide T1	VM-2 Bodenbelagskleber Grauer PVC-Bodenbelag grau, bräunlich	Bodenbelagskleber

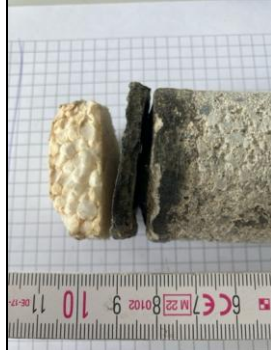
Bezeichnung	Fundort	Verdachtsmoment	Bemerkung	Überblick	Detail	Ergebnis Analytik
<b>4300171-MaP-15</b> (4300171-MiP-7)	Turnhallegebäude EG Waschraum T1	VM-17 Abdichtbahn Weiße Fliesen/Bohrkern 1	Schwarze Abdichtbahn

PAK:  <b>Keine relevanten PAK-Gehalte</b> Summe PAK <sub>(EPA)</sub> : 5,89 mg/kg Benzo(a)pyren < 0,15 mg/kg
<b>4300171-MaP-16</b>	Turnhallegebäude EG Lüftungszentrale	VM-7 Estrichbeschichtung Estrich gräulich	Mischprobe aus Lüftungszentrale und Außengeräteraum (Lager)

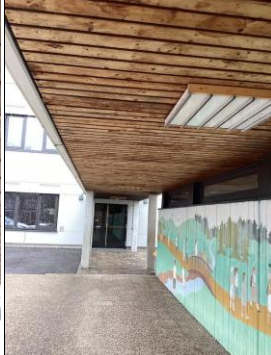
Bezeichnung	Fundort	Verdachtsmoment	Bemerkung	Überblick	Detail	Visuelle Einstufung
<b>VB-3</b>	Turnhallen- gebäude EG Lüftungszentrale	VM-16 Weiße KMF-Däm- mung Kunststoff ka- schierte Rohrdäm- mungen	KMF-Dämmung Kunststoff- kaschiert	 	 	KMF:  Alte Mineralwolle
<b>VB-4</b>	Außenbereich Laubengang vor der Turnhalle	Dunkel lasierte Höl- zer der Untersicht des Laubengangs

Holzschutzmittel- wirkstoffe  PCP und Lindan
